**MEMÒRIA DE LA INTERVENCIÓ ARQUEOLÒGICA A LA  
PLAÇA SANT MIQUEL I A L'EDIFICI DE L'AJUNTAMENT**

**(BARCELONA)**

**Codi MHCB: 62/02**

LAURA SUAU I LLEAL  
Barcelona, octubre de 2004

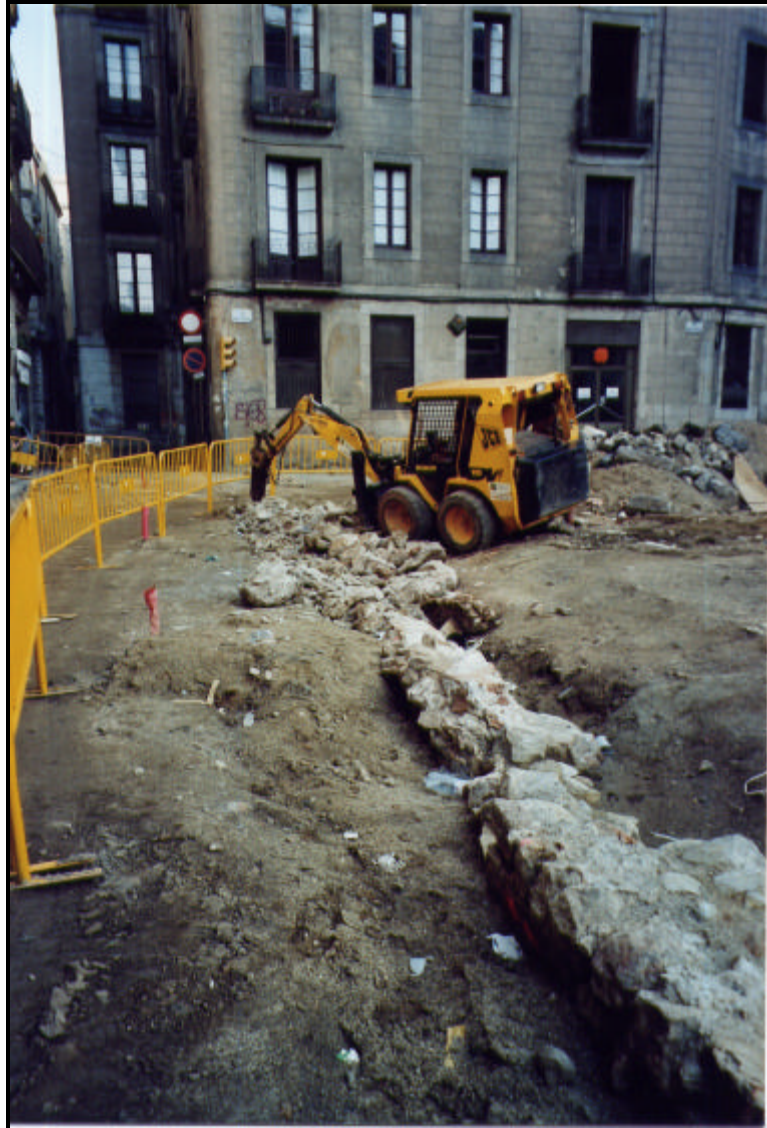
F. 26. Detall del procés de desmuntatge, sota control arqueològic, d'algunes estructures afectades per l'obra.

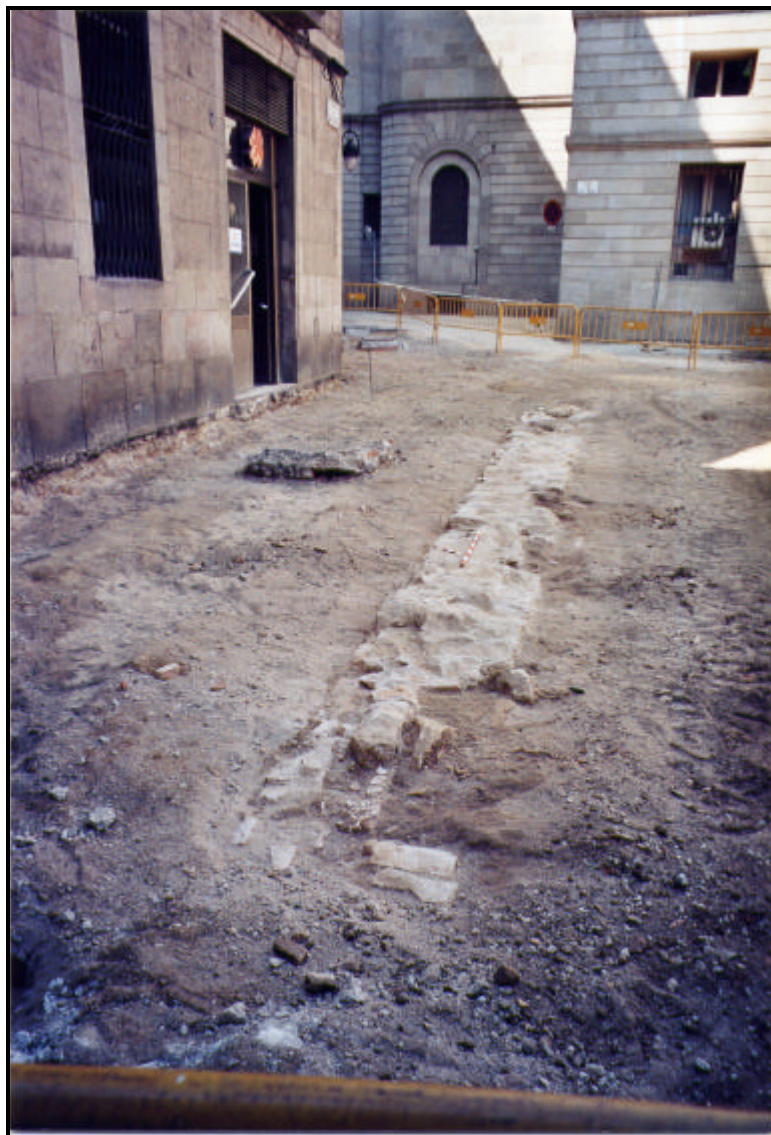
F. 27. Vista longitudinal de la línia de façanes (U.E 75) de l'antic carrer d'en Mico un cop fet el rebaix necessari per pavimentar de nou l'entorn de la plaça.

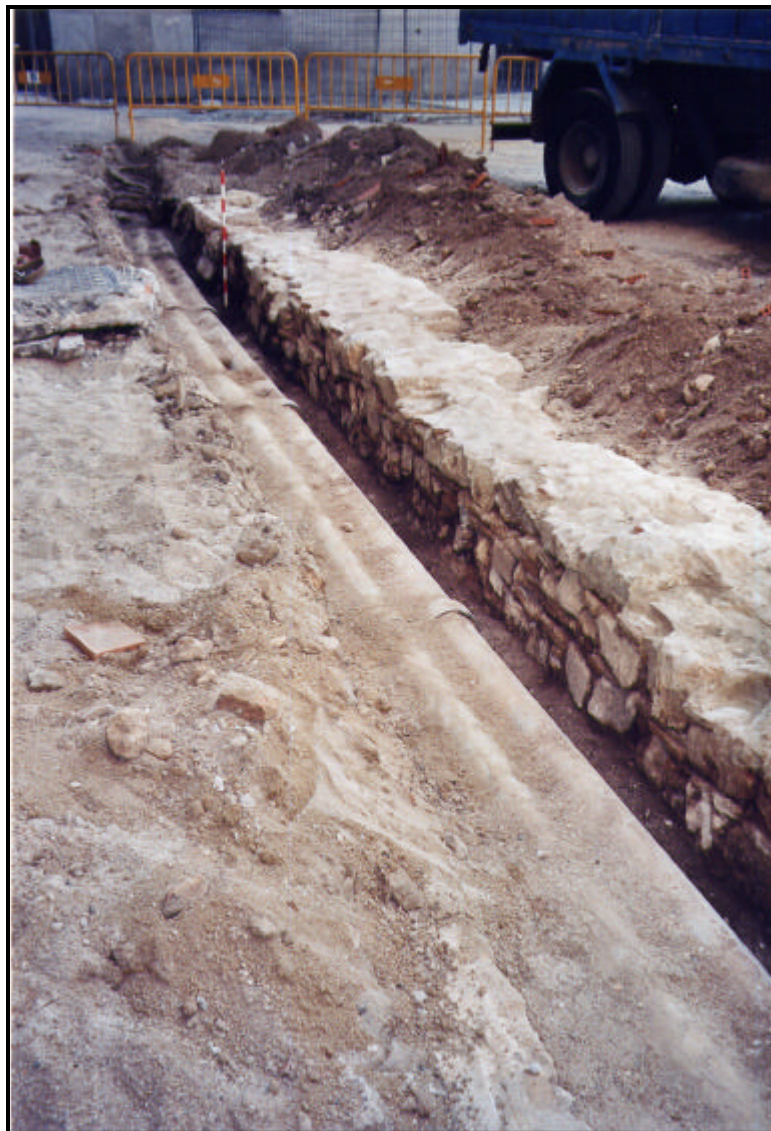
F. 28. Vista parcial del perfil sud-oest del mur de façana U.E 75, un cop realitzada la RASA 8. Al costat s'hi observen dues canalitzacions en servei.

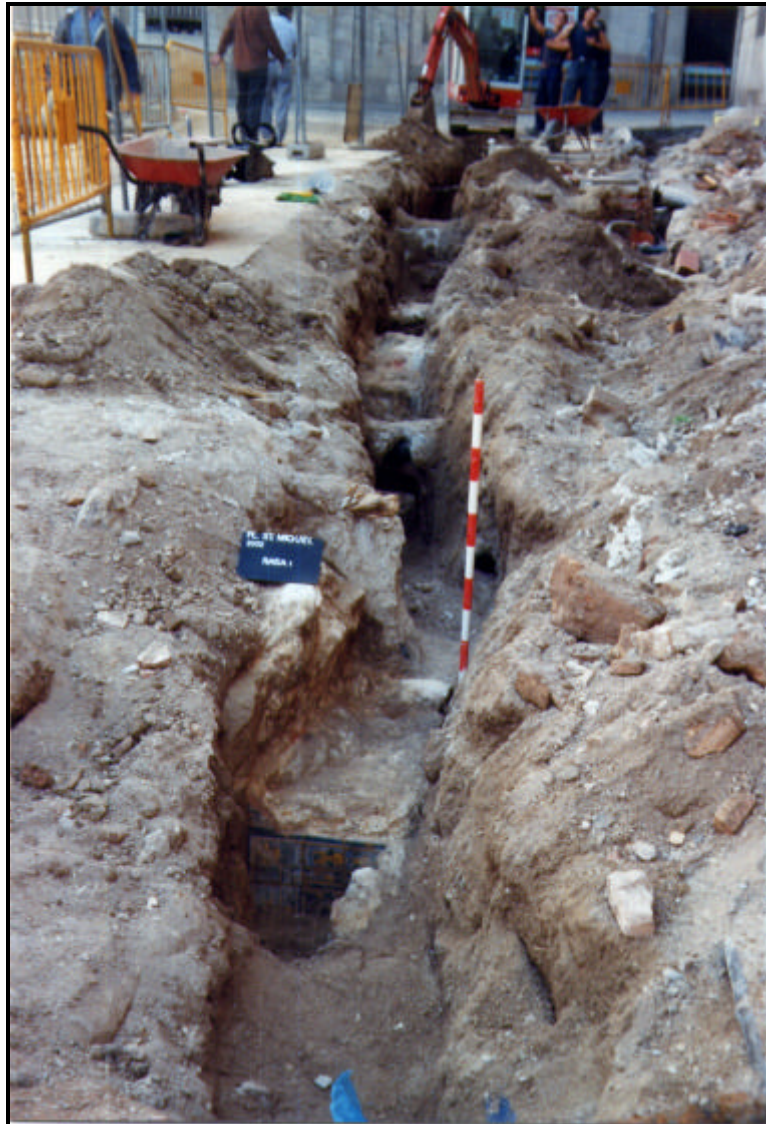
F. 29. Vista frontal del traçat de la RASA 1, en el sector de davant de la façana sud-oest de l'Ajuntament.

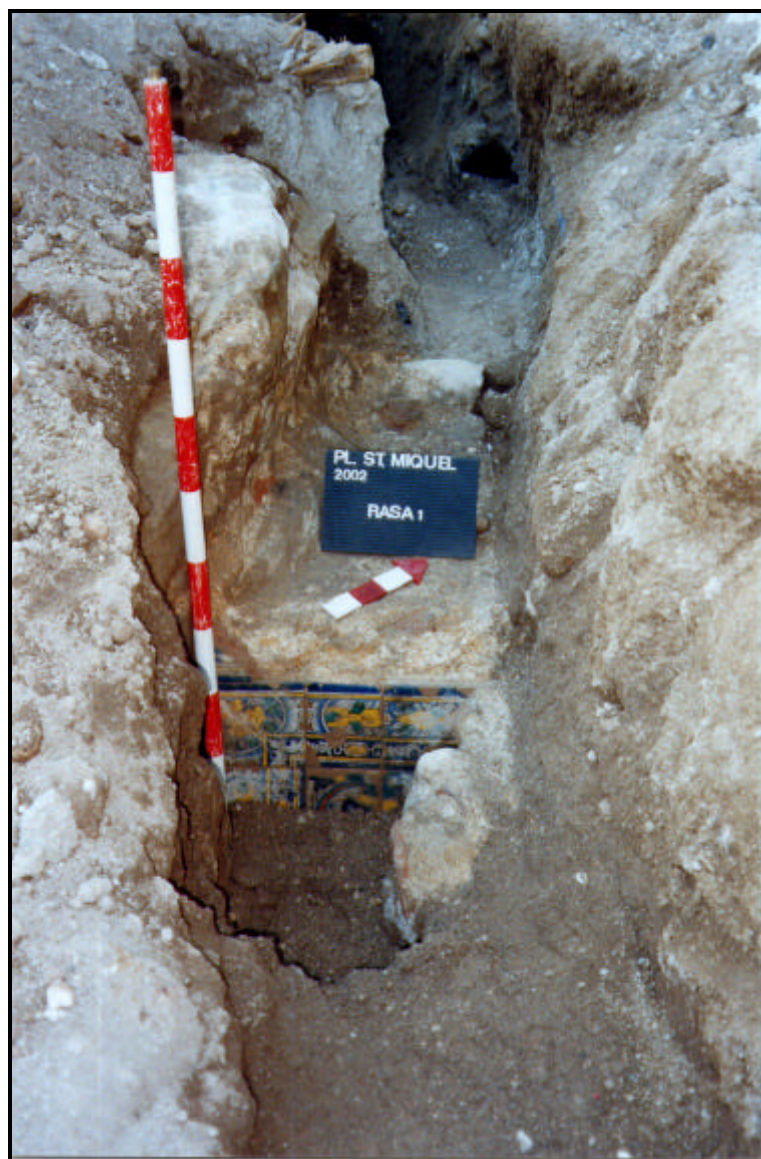
F. 30. Vista frontal de la cara sud-est del mur U.E 9 localitzat a l'interior de la RASA 1.

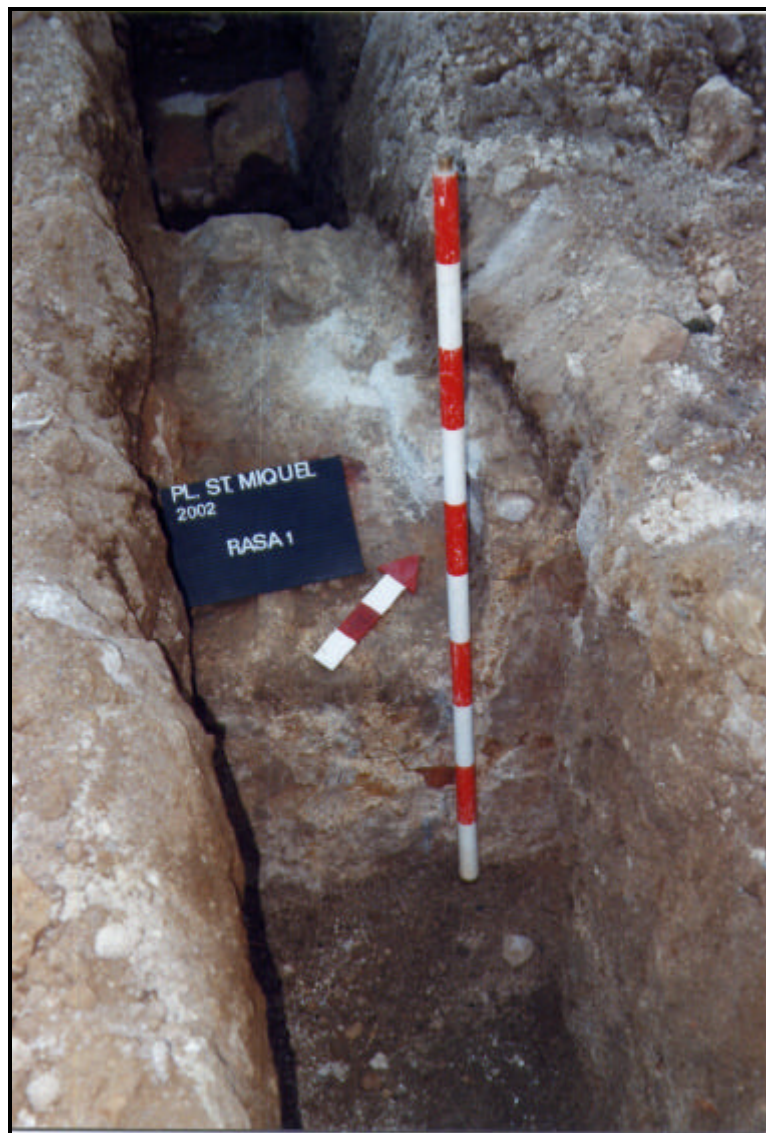
F. 31. Detall de l'arrebossat de morter de calç que presenta el mur U.E 10 en la seva cara sud-est.

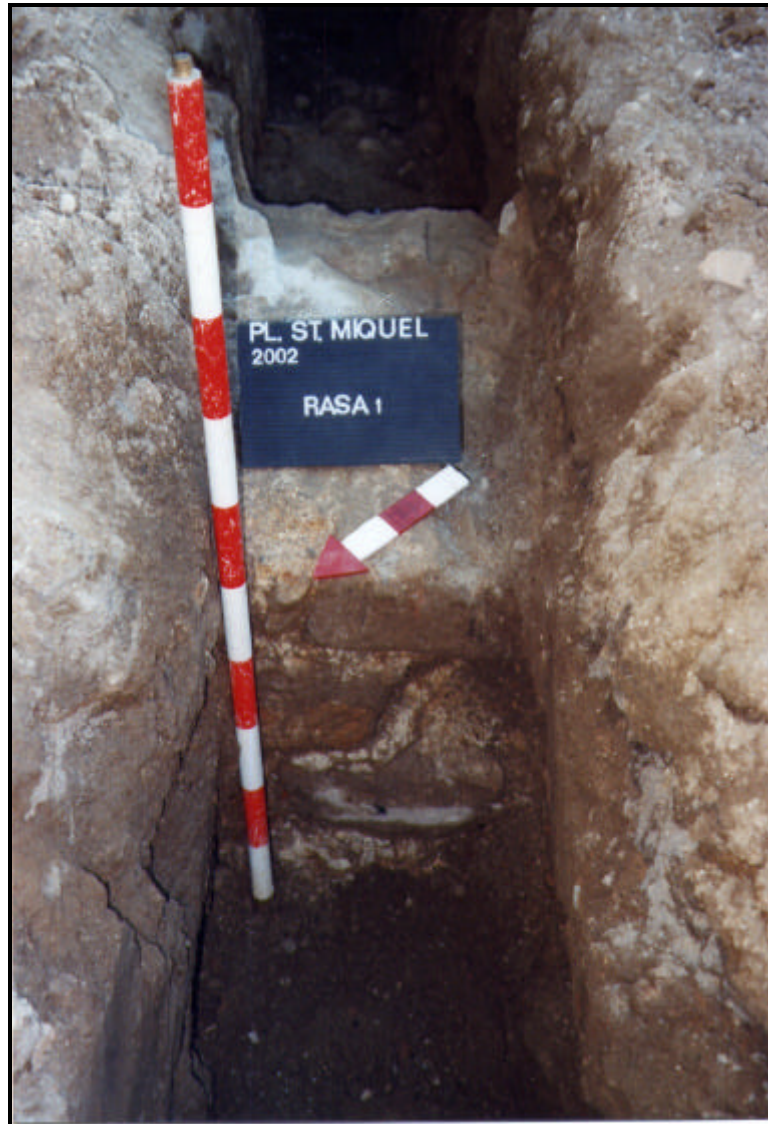
F. 32. Detall de la tècnica constructiva emprada per bastir el mur U.E 10 descobert a l'interior de la RASA 1.

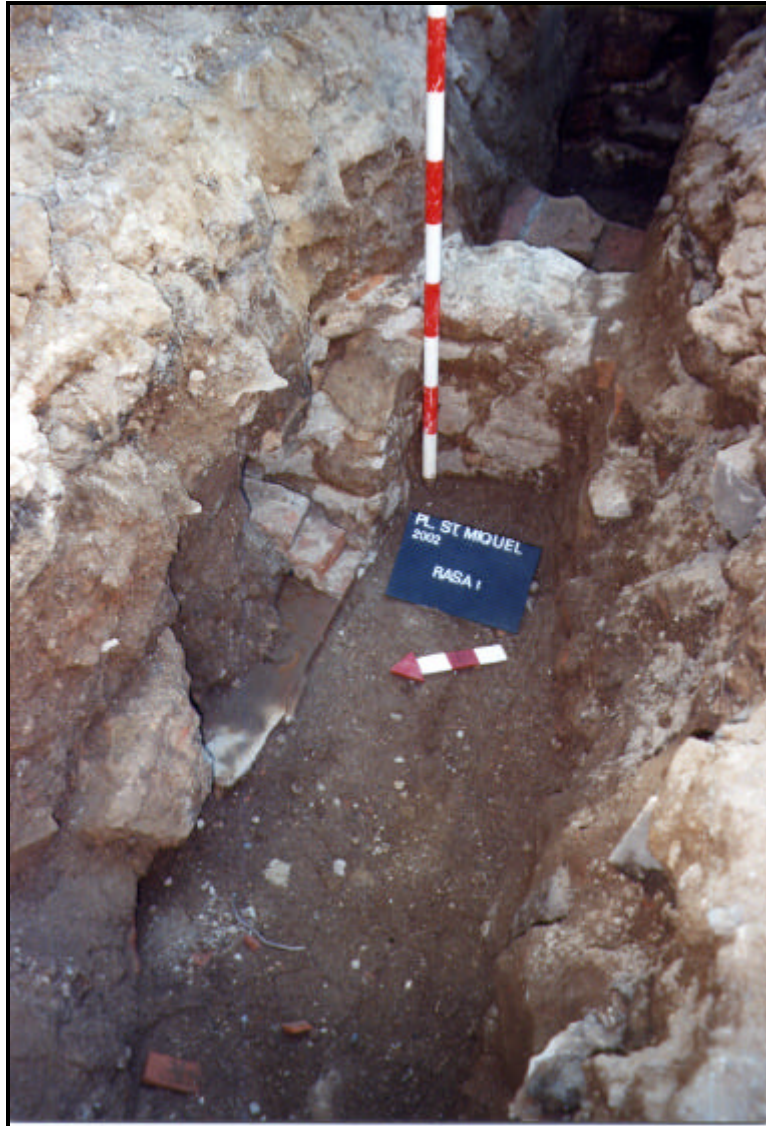
F. 33. Detall de la claveguera U.E 11 descoberta a l'interior de la RASA 1.

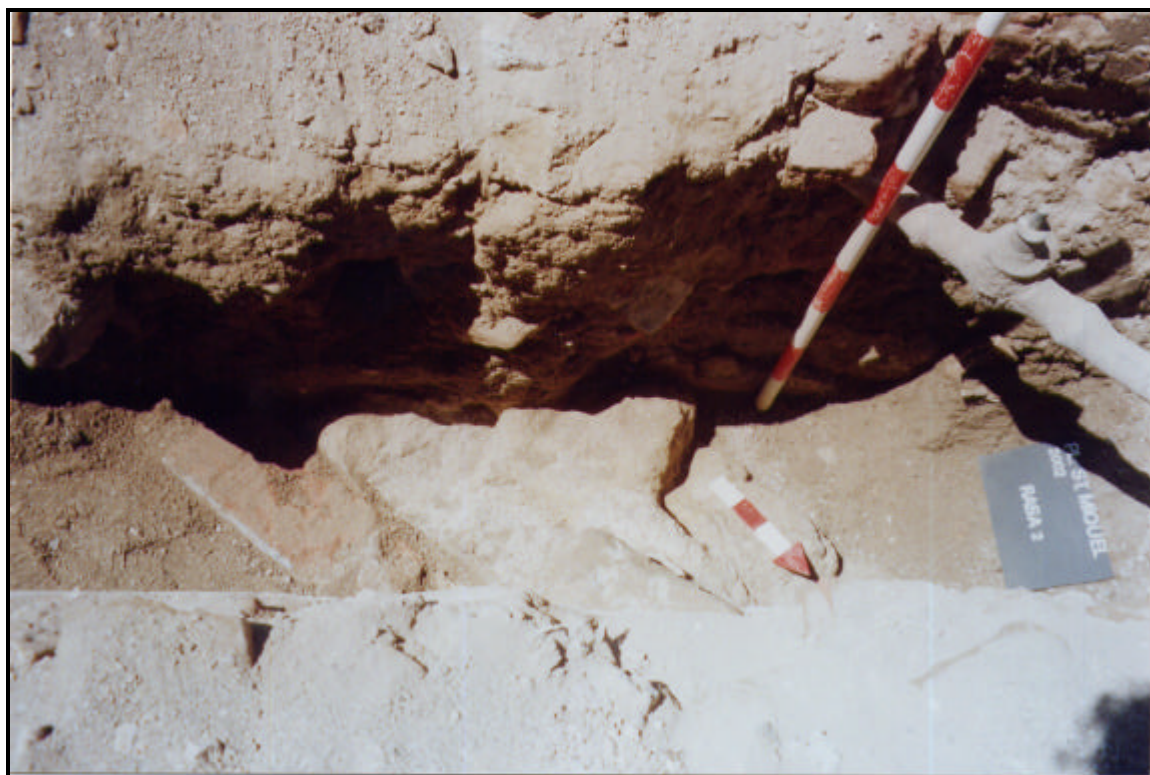
F. 34. Detall de la claveguera U.E 8 descoberta a l'interior de la RASA 2, realitzada davant de la façana sud-oest de l'Ajuntament.

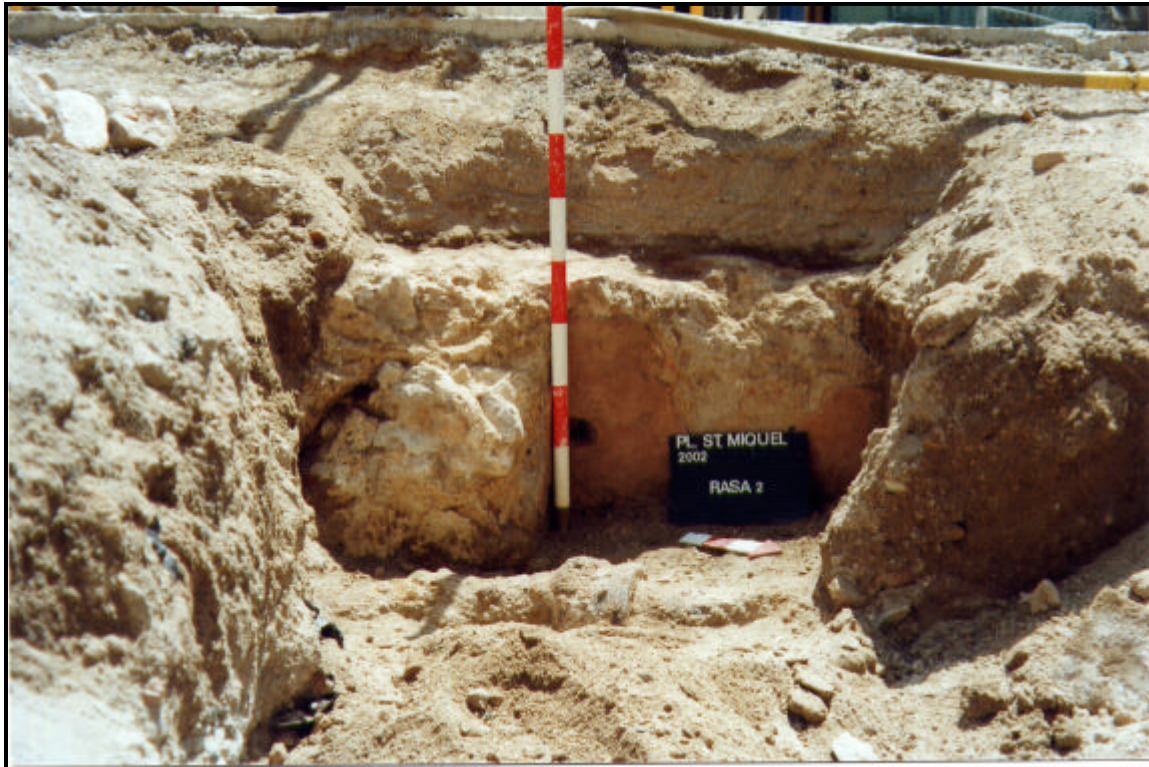
F. 35. Vista frontal d'un dels angles d'un dipòsit que va aparèixer a l'extrem sud de la RASA 2. S'hi observa l'arrebossat de les parets i un petit forat situat a un costat.

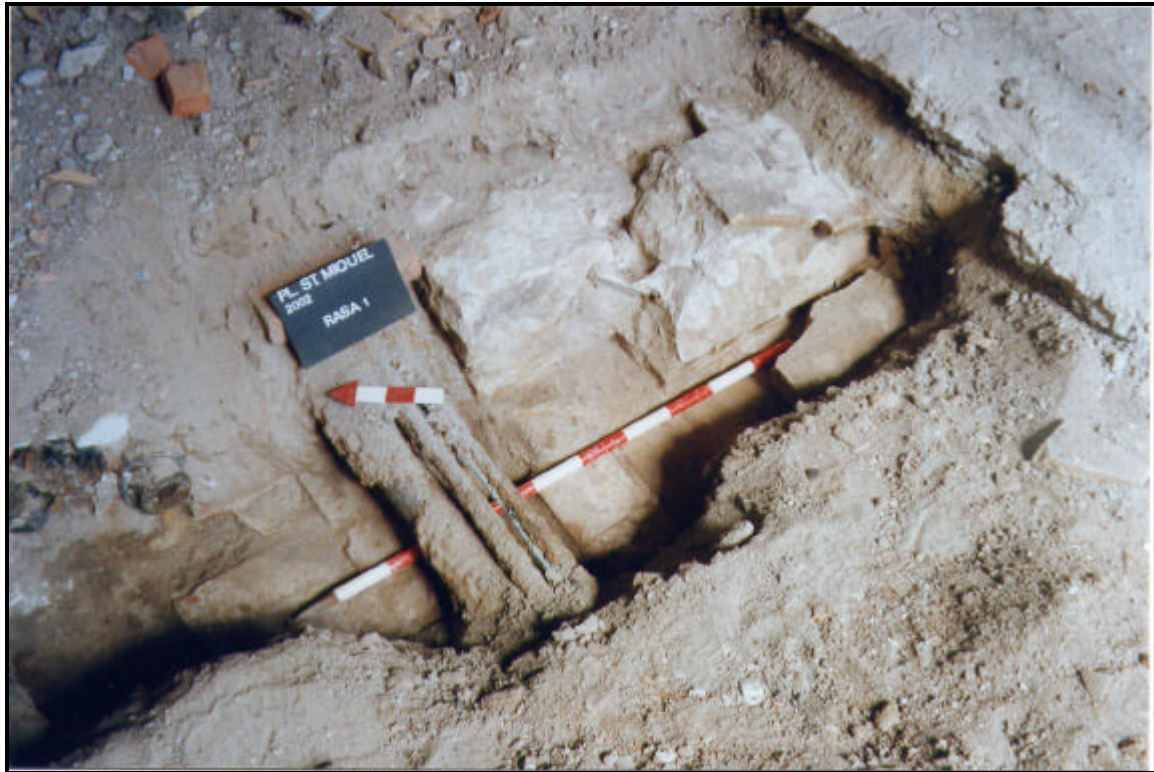
F. 36. Vista parcial de la claveguera U.E 4 localitzada en el gir que feia la RASA 1 al final del carrer Font de Sant Miquel.

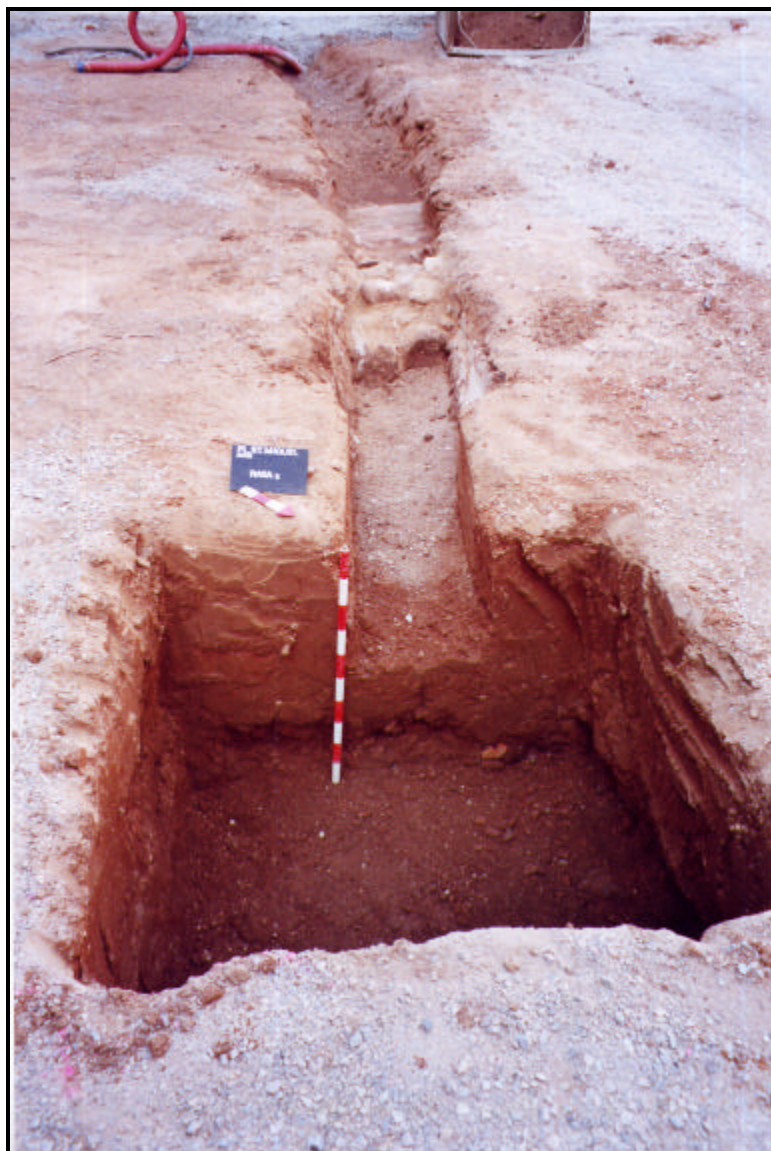
F. 37. Vista de l'extrem nord-est de la RASA 6, efectuada on, l'any 1998, l'arqueòleg J.M.Vila hi va fer una cala.

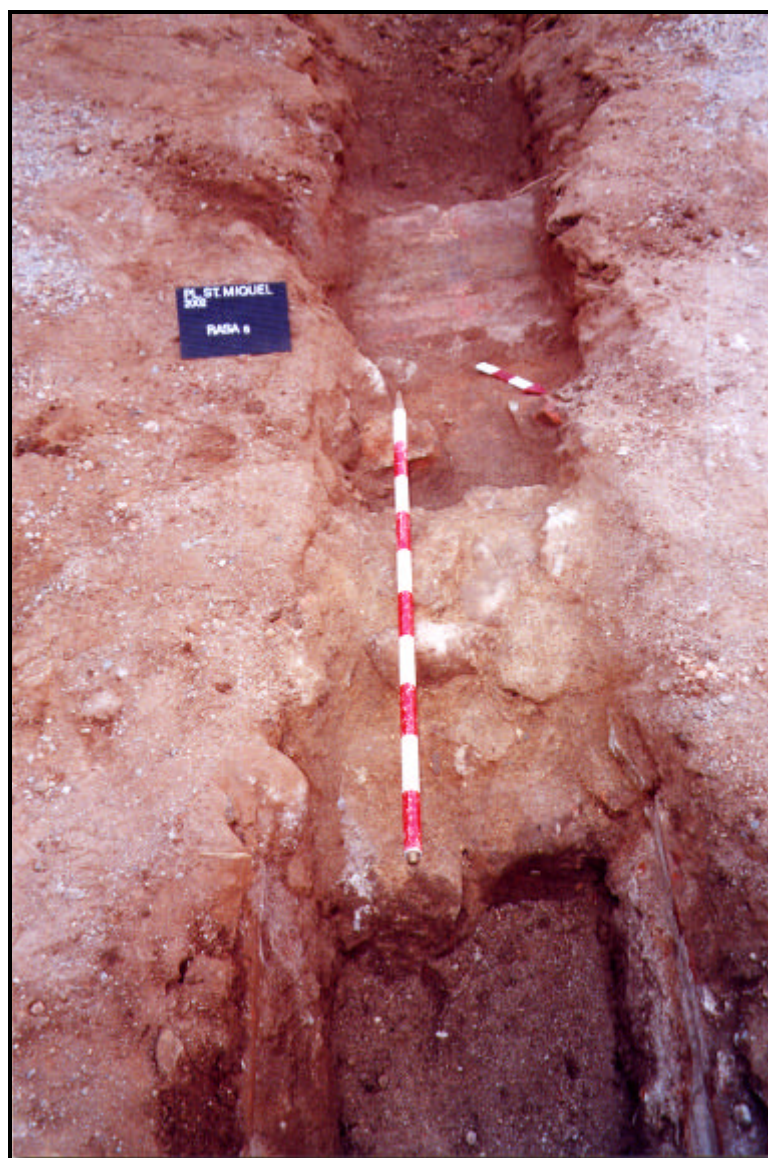
F. 38. Vista frontal del mur U.E 14 i el seu paviment de rajols (U.E 15) localitzats a l'interior de la RASA 6.

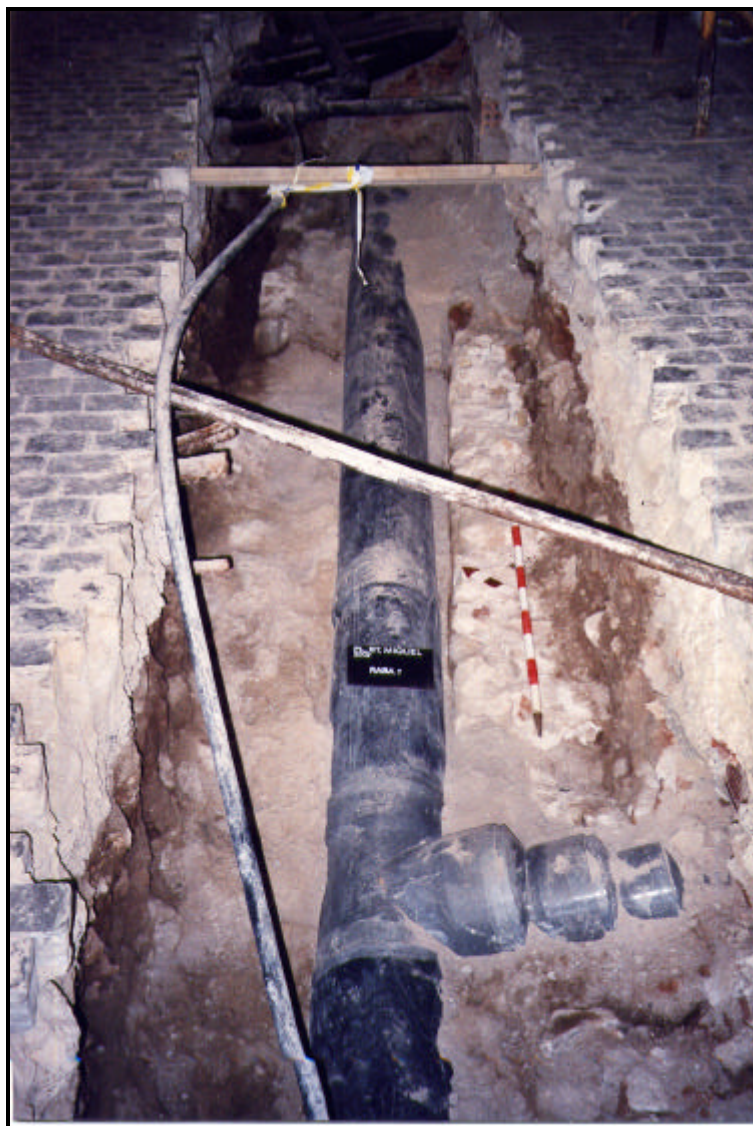
F. 39. Vista longitudinal de la RASA 7 efectuada a l'interior de l'Ajuntament. S'hi observa la canalització que s'havia de substituir i part dels murs laterals d'una claveguera moderna (U.E 16) situada just per sota.

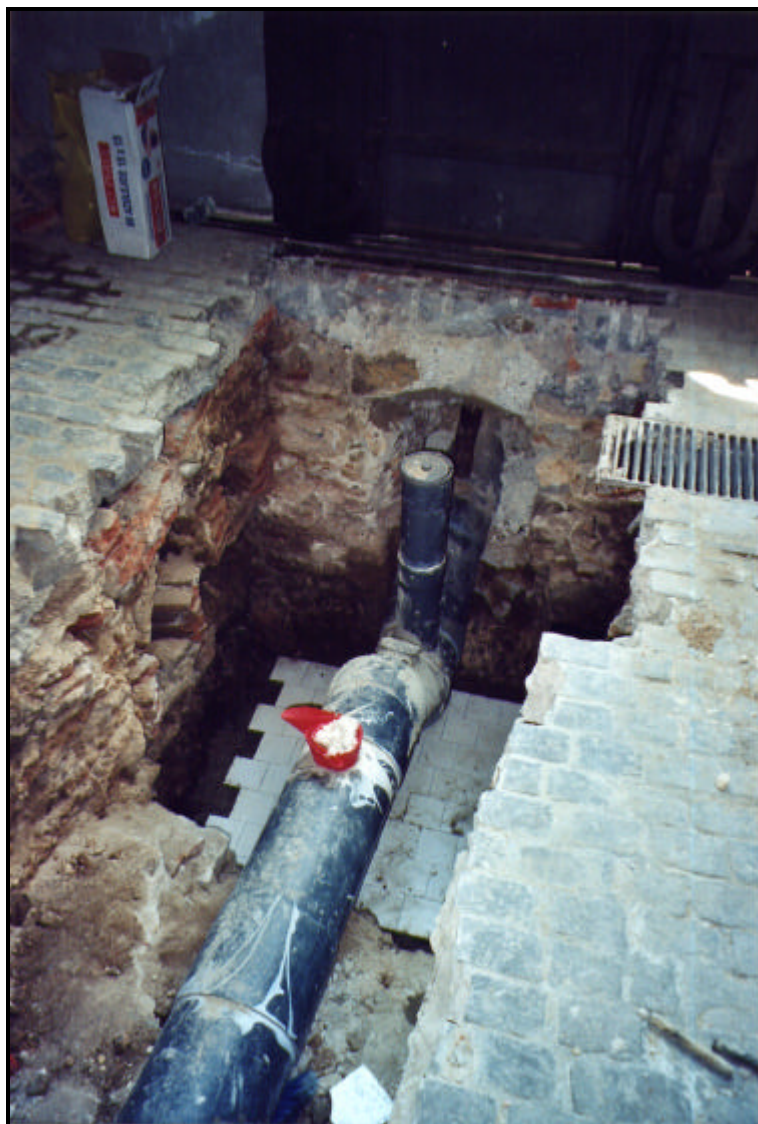
F. 40. Detall de l'extrem sud-oest de la RASA 7 on s'hi va poder documentar part de la fonamentació de l'edifici de l'Ajuntament.

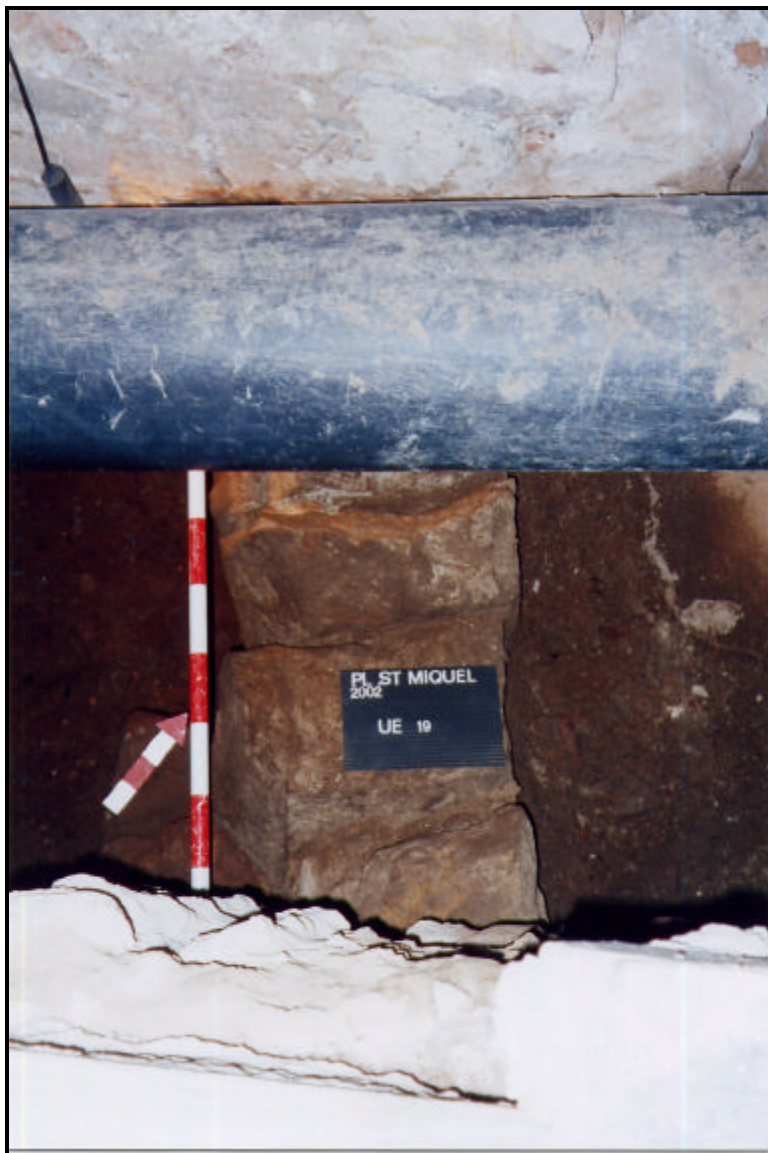
F. 41. Vista zenital del mur U.E 19 localitzat a l'interior de la RASA 7. Com es pot veure l'espai era molt reduït i per aquest motiu no es va poder excavar en condicions.

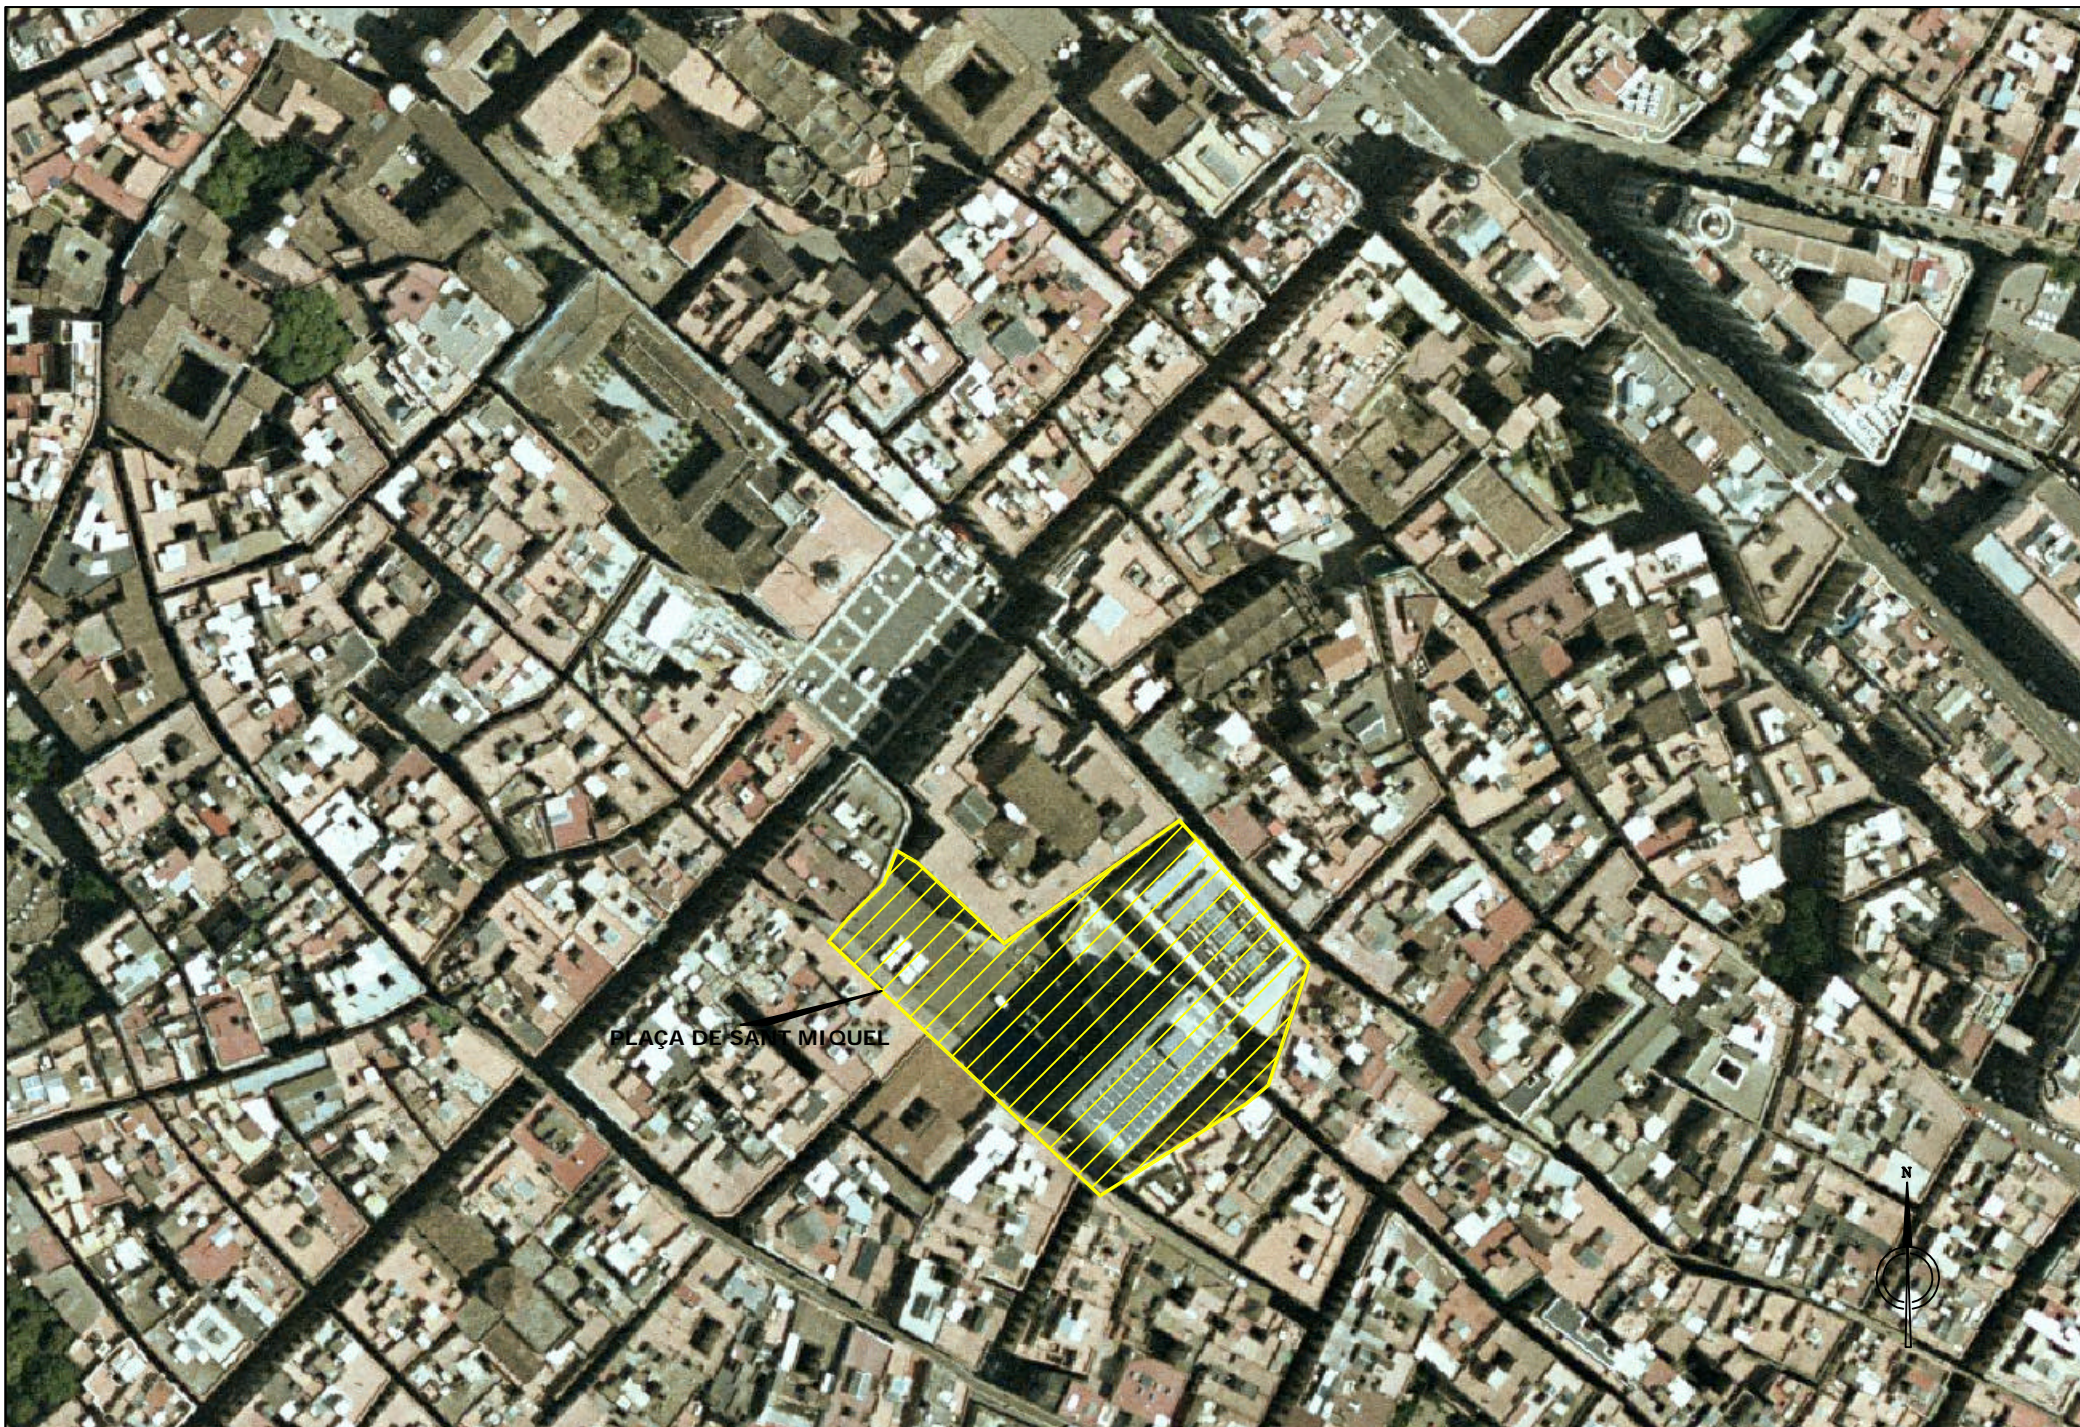
PLAÇA DE SAINT MIQUEL

RASA 7

RASA 1

RASA 6

RASA 5

RASA 2

RASA 8

RASA 9

RASA 3 i 4

- Època romana
- Segles XIX - XX (1868-1960)
- Segles XVIII - 1a meitat segle XIX

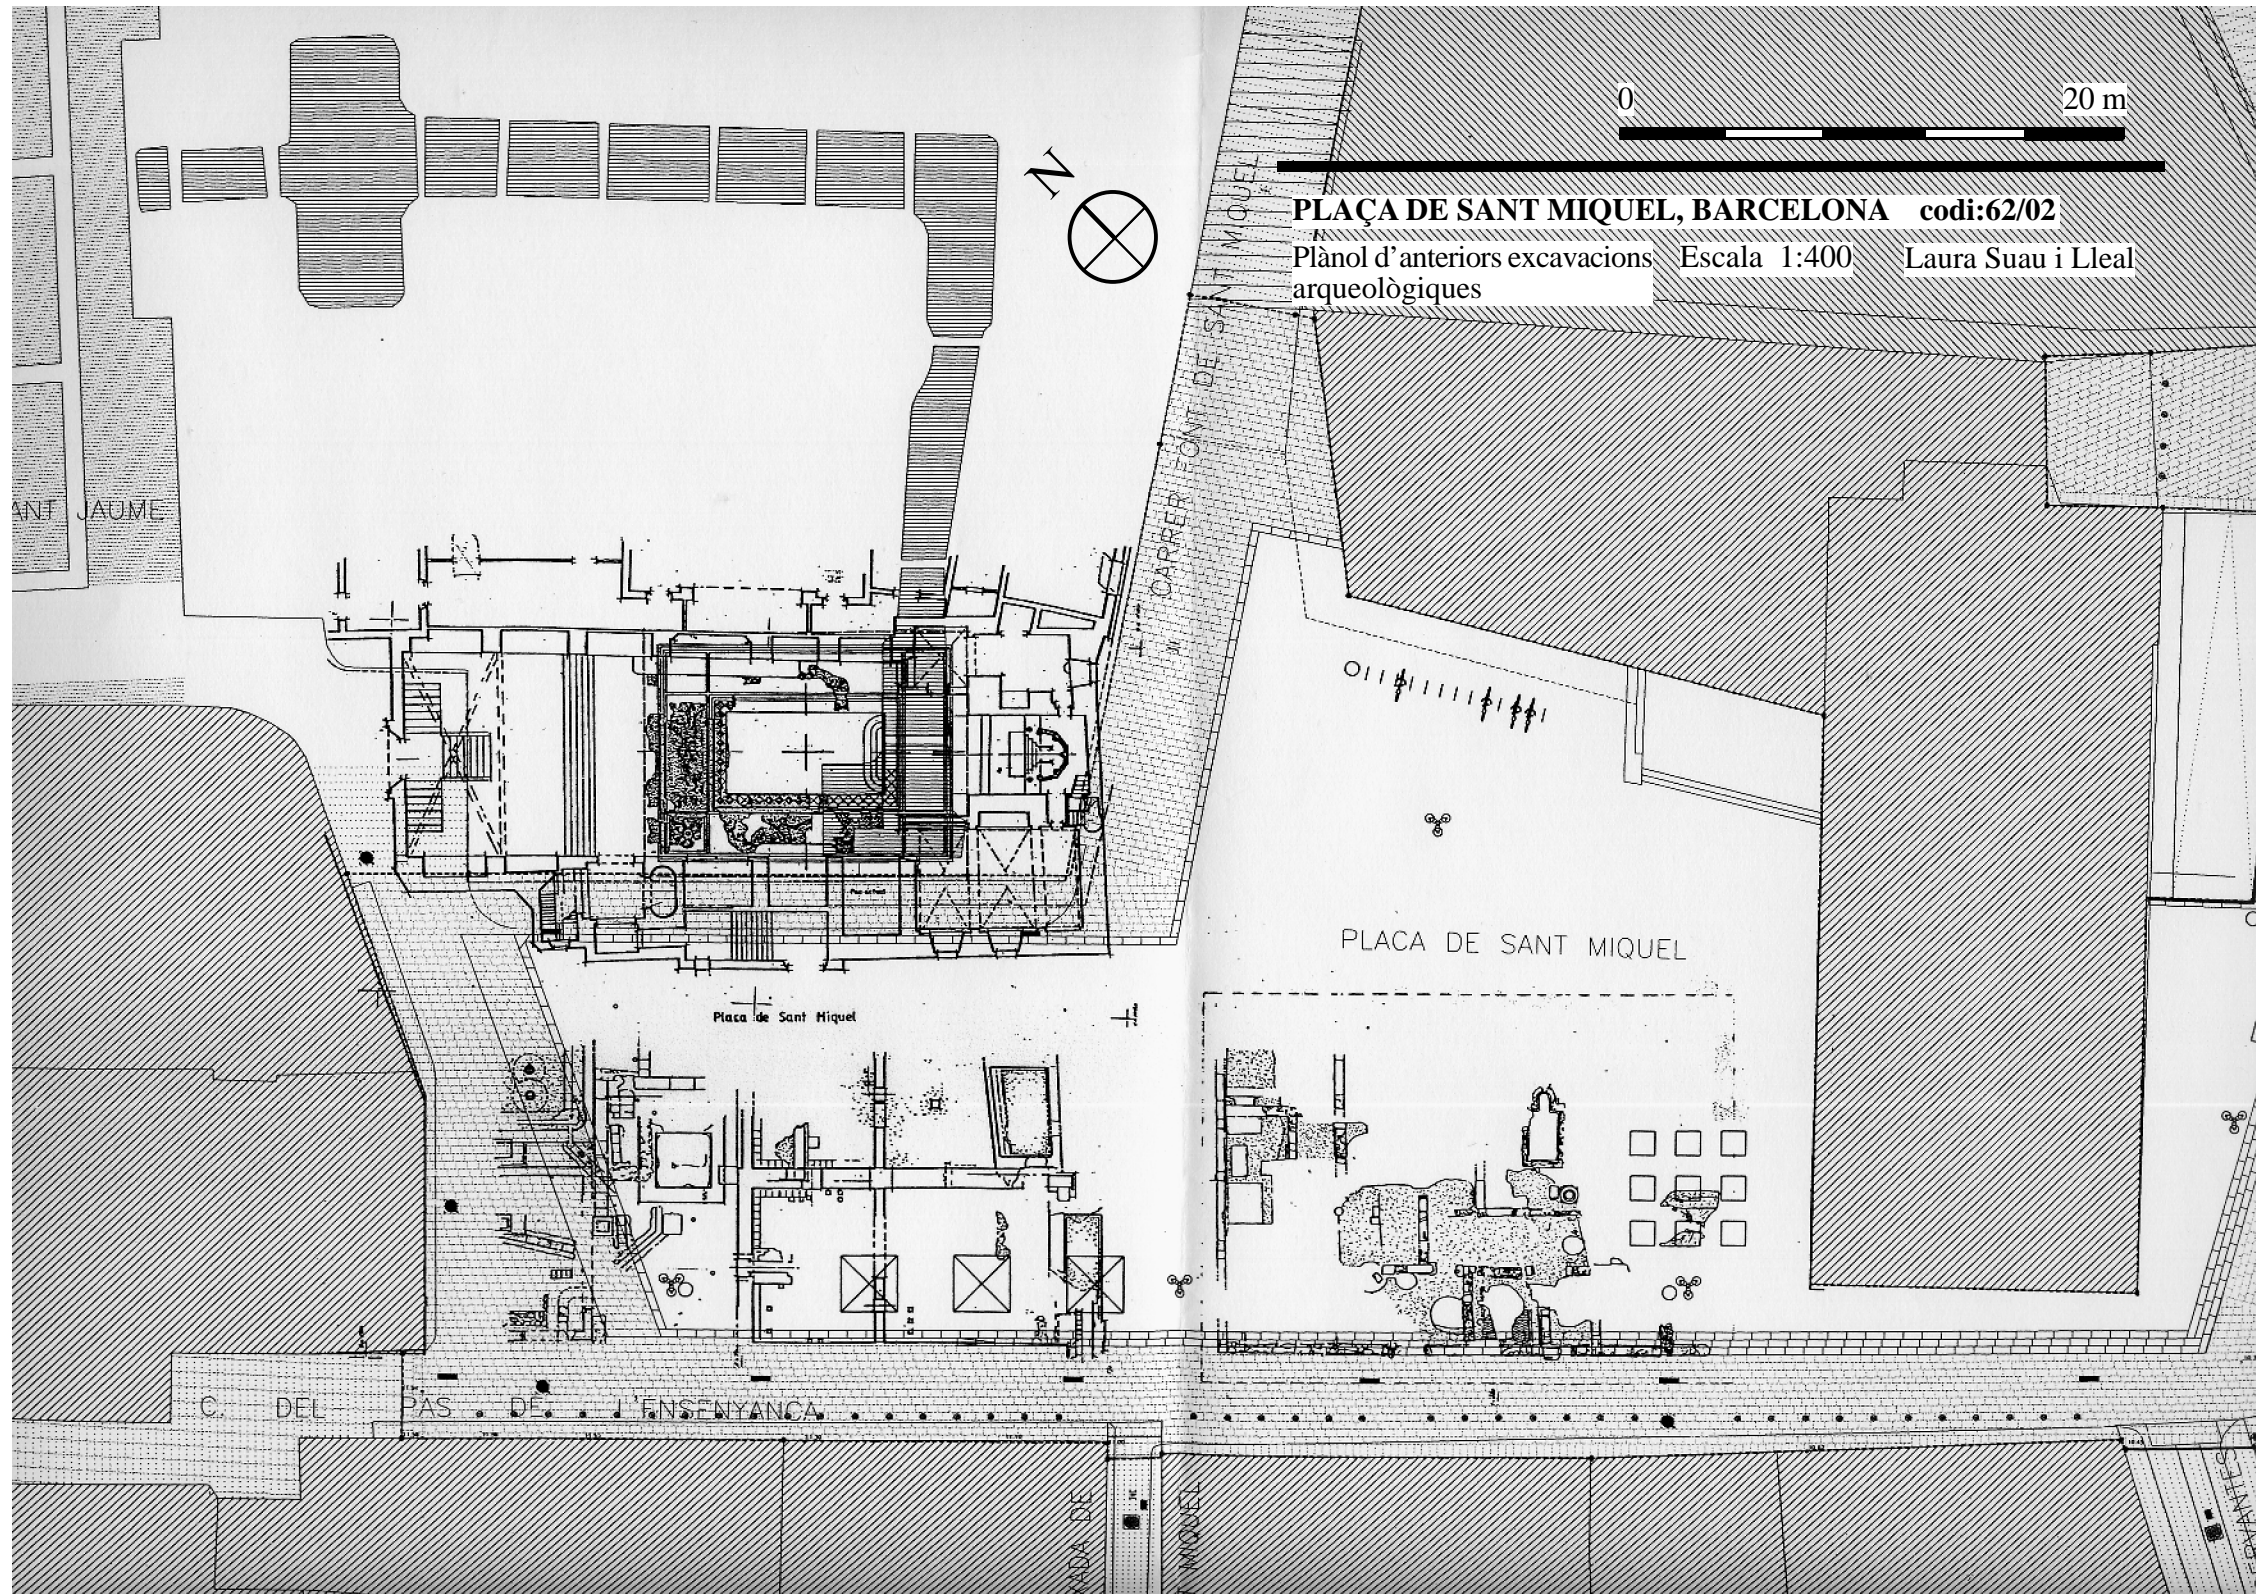
**PLAÇA DE SANT MIQUEL, BARCELONA codi:62/02**

Plànol d'anters excavacions arqueològiques Escala 1:400 Laura Suau i Lleal
