**MEMÒRIA DE LA INTERVENCIÓ ARQUEOLÒGICA  
PREVENTIVA A LA RONDA DE SANT ANTONI, 66-78, DE  
BARCELONA**

**Data de la intervenció: 14-21 d'octubre de 2004**

**CODI MHCB: 109/04**

**JOSÉ MANUEL ESPEJO BLANCO**

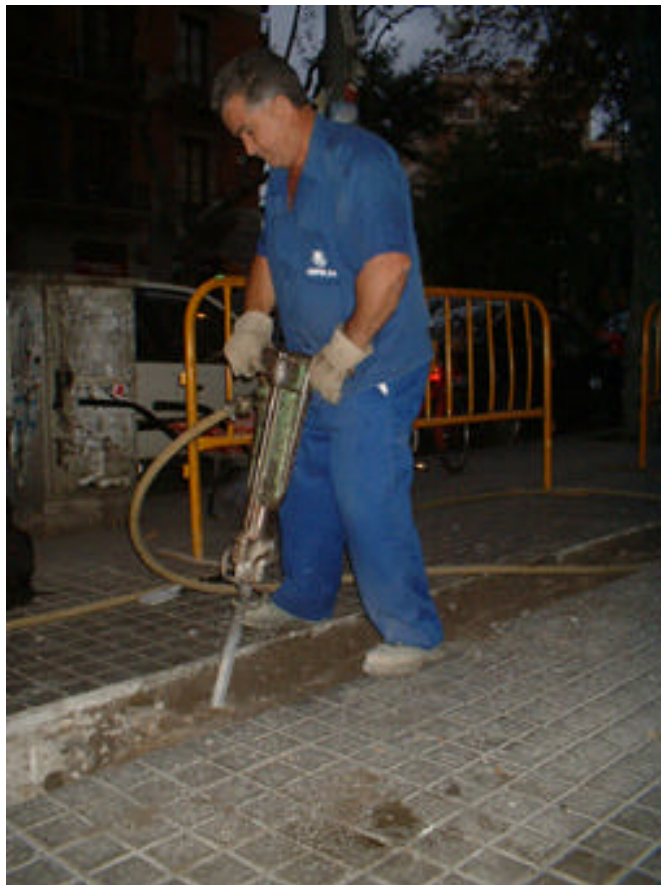
**Fotografia 1:** Rotura de les rajoles panot i la seva base de formigó amb martell pneumàtic.

pneumàtic per a aixecar el paviment de lloses i rajoles i la seva preparació de formigó (**Fotografia 1**); i, en segon lloc, l'ús màquina retroexcavadora per a practicar el buidatge del reompliment de les rases (**Fotografia 2**) fins a trobar la profunditat desitjada, uns 70 cm en aquest cas. L'arqueòleg director estigué present durant tot el període d'obertura de les rases, observant el sediment extret amb la finalitat de recuperar les restes de ceràmica, ós, metall, o de qualsevol altra naturalesa, que poguessin sortir. La documentació de la intervenció es completa amb les fitxes de les unitats estratigràfiques trobades, i un registre gràfic, que inclou documentació planimètrica i una selecció fotogràfica de les evidències més representatives del desenvolupament de l'excavació. Malgrat tot, hem d'indicar que aquesta documentació gràfica és bastant reduïda, ja que, com es comenta a l'apartat 5 (Treballs realitzats. Descripció i Interpretació) els resultats han estat escassos.

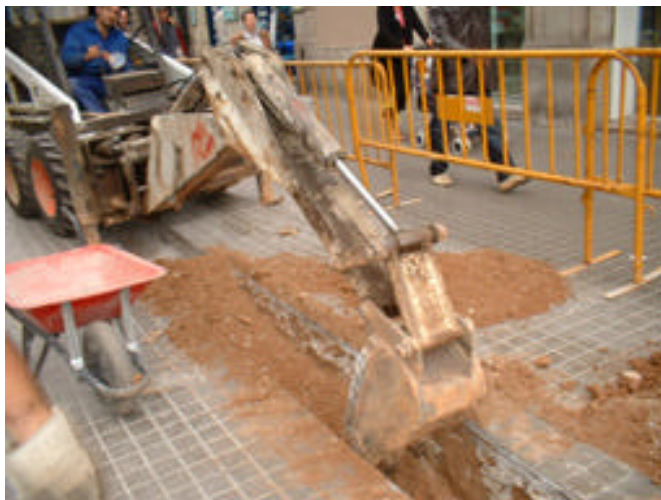
**Fotografia 2:** Buidatge del reompliment de les rases amb màquina retroexcavadora.

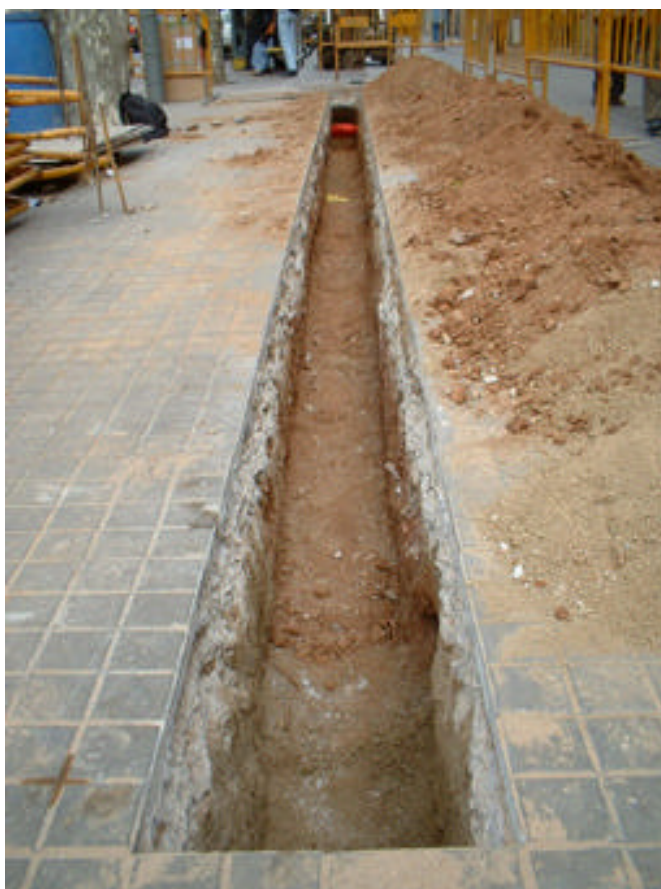
**Fotografia 3:** Vista parcial d'un tram de la Rasa 100.

Les obres s'iniciaren el dia 14 d'octubre al número 66 en direcció al 78. Es van obrir els 85 metres de rasa en tres trams menors (d'entre 20-30 mts. cadascun), de manera que els trams es tancaven a mesura que al seu interior s'hi anaven col·locant les canalitzacions en les que posteriorment s'hi introduïrien els cables elèctrics. D'aquesta manera s'entorpia el mínim possible el trànsit de persones per la vorera. No obstant, la direcció tècnica jutjà oportú considerar tot el tram de 85 metres com la mateixa rasa (la Rasa 100), donat que el traçat de la mateixa s'estenia sense solució de continuïtat en tot el seu recorregut (**Fotografies 3 i 4**).

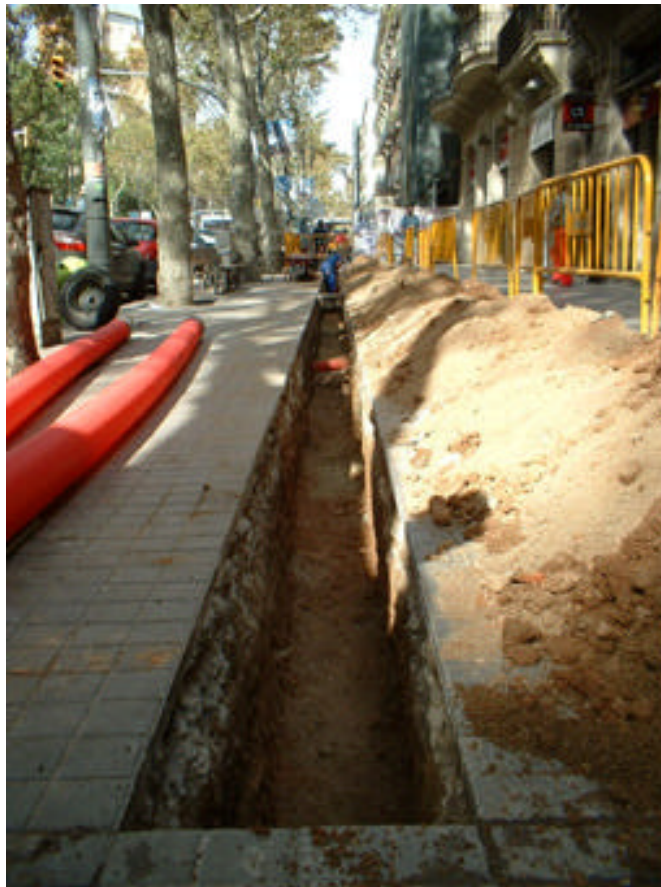
**Fotografia 4:** Vista general d'un altre tram de la Rasa 100.

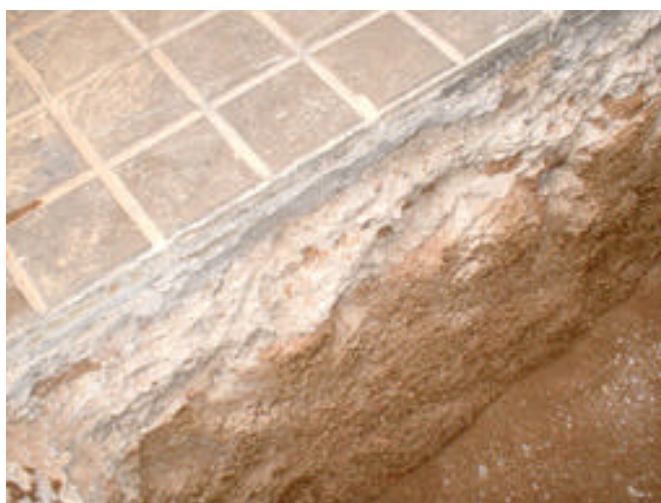
L'estratigrafia constava d'un nivell de paviment format per rajoles panot (20x20x4) fabricades amb ciment i la preparació de formigó, amb 30-35 cm de potència en total (U.E. 101), i un reompliment de sauló de 40-45 cm (U.E. 102) (**Fotografia 5**). Aquest

**Fotografia 5:** Estratigrafia de la Rasa 100.

sediment, d'aportació antròpica, forma part de l'ompliment habitual que s'utilitza en el farciment de rases realitzades per a la instal·lació de diferents xarxes subterrànies. Es tractava d'un sediment saulonenc de color vermellós barrejat amb paquets irregulars d'argila vermella, a més d'elements actuals, principalment restes de runa constructiva. A la cota necessària per a introduir la canalització hi anaren apareixent una sèrie de serveis anteriors (electricitat, aigua, clavegueram, gas, semàfors i telèfon) tant en sentit longitudinal com perpendicular a la direcció de la rasa, amb la qual cosa la hipòtesis inicial relativa a l'existència d'estructures arqueològiques es fou contrastant negativament en relació amb la cota esmentada de 70 cm.
