MEMÒRIA DE LA INTERVENCIÓ
ARQUEOLÒGICA AL C/ PRINCESA, 21 I
C/ BOQUER, 8-12
BARCELONA (BARCELONÈS).
Juliol del 2002

Joan Casas Blasi

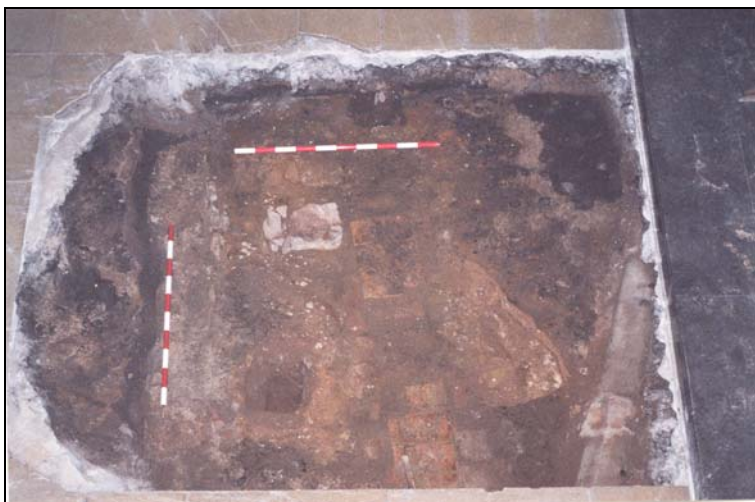
Vista general de la cala número 3 després en el moment d'iniciar els treballs

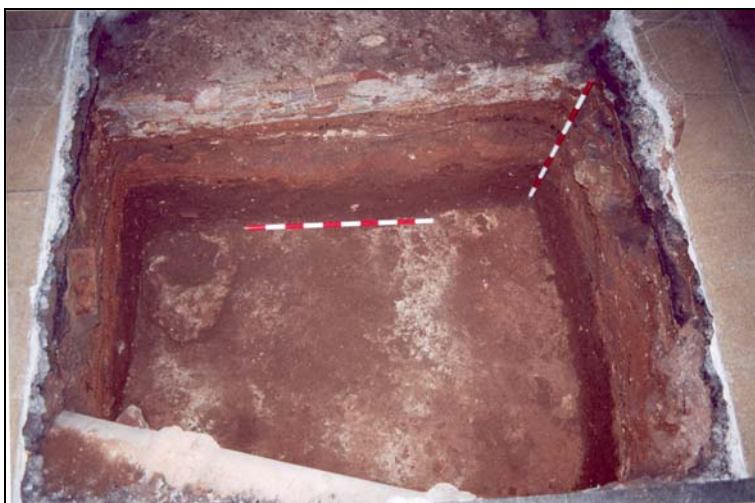
Detall de paviment de calç del segle XIV (UE 13022)

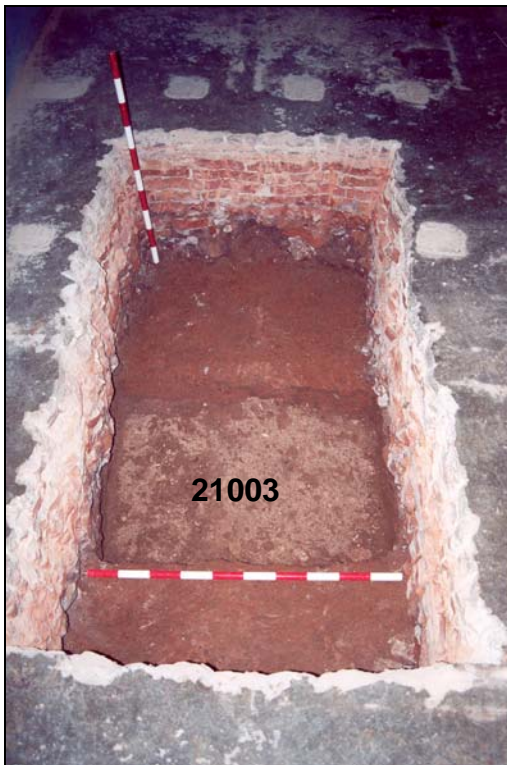
Vista del sondeig situat al soterrani de l'edifici del c/Princesa 21, on es pot apreciar la fonamentació dels baixos coberts amb volta de l'antic jardí de la finca de la família Gomis

La fonamentació del mur (21003) descobert sota el rebliment d'argila 21001 cal situar-la en un període d'època moderna, quant la família Smandia estableix la finca del carrer de la Barra de Ferro a favor del comerciant Francesc Gomis. El 1971 es documenta una reedificació de l'edifici que constava d'un jardí a nivell de primer pis –la parcel·la que fou la finca de Princesa 21- amb uns baixos coberts per volta. El mur 21003 segurament formaria part de la fonamentació d'aquests baixos i la reforma a la que es fa referència al moment de la seva construcció. Quan es construí el soterrani de l'edifici que Joan Cros encarregà, aquest quedà inutilitzat i fou arrasat i cobert amb una gruixuda solera (20002).
