**VALLDONZELLA,21/PLAÇA DE JOAN COROMINES**  
**Ampliació del Centre de Cultura Contemporània de**  
**Barcelona.**

**CODI- 102/08**

**Setembre-novembre del 2008**

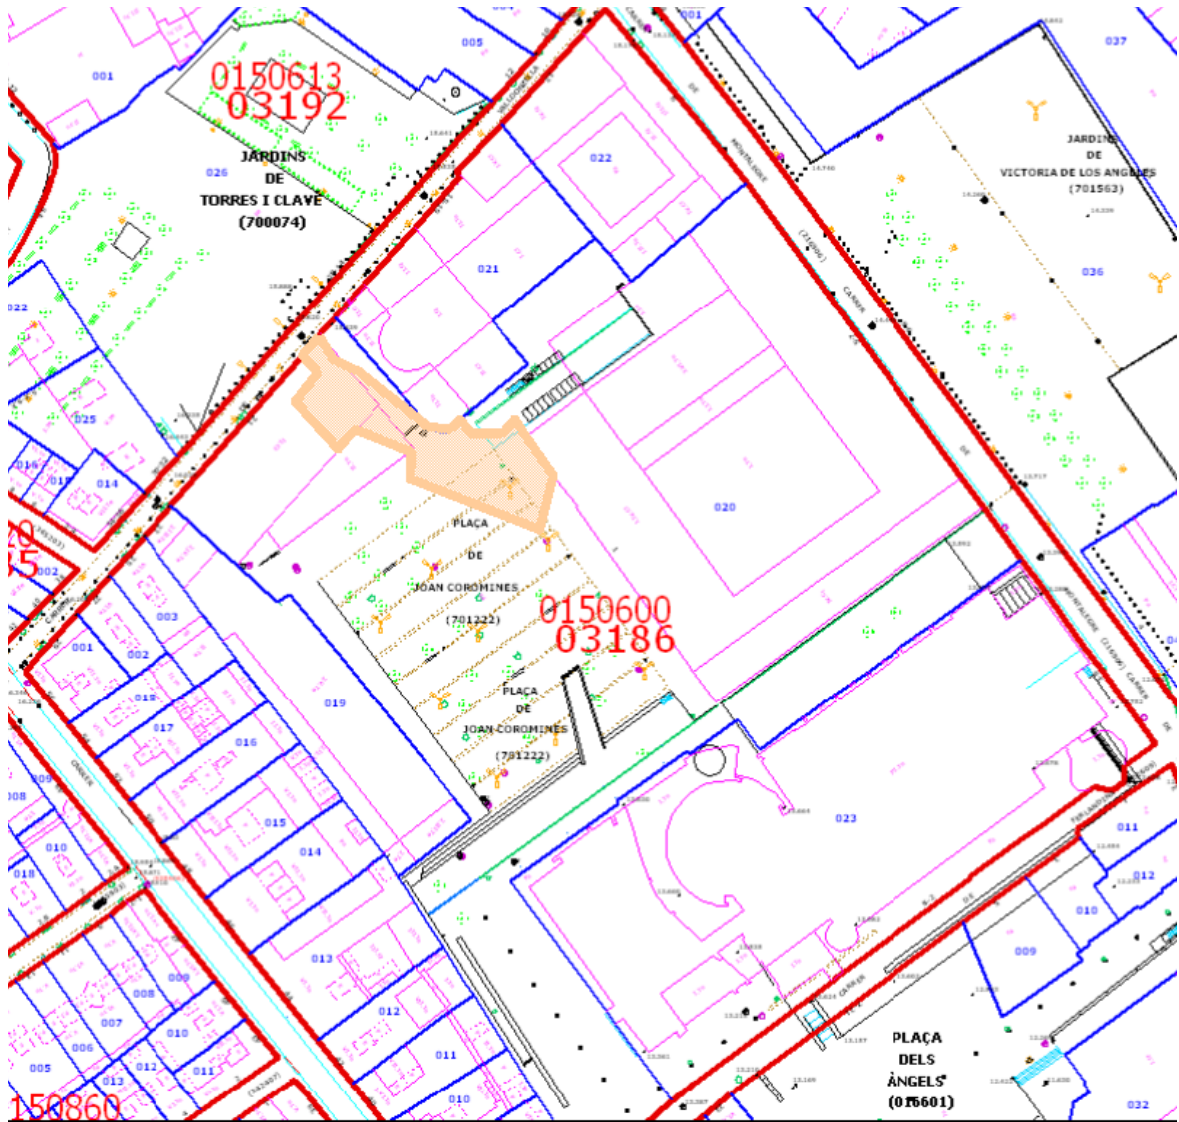
Situació de l'edifici de l'antic teatre. En ocre, espais on s'ha de construir una planta soterrani.

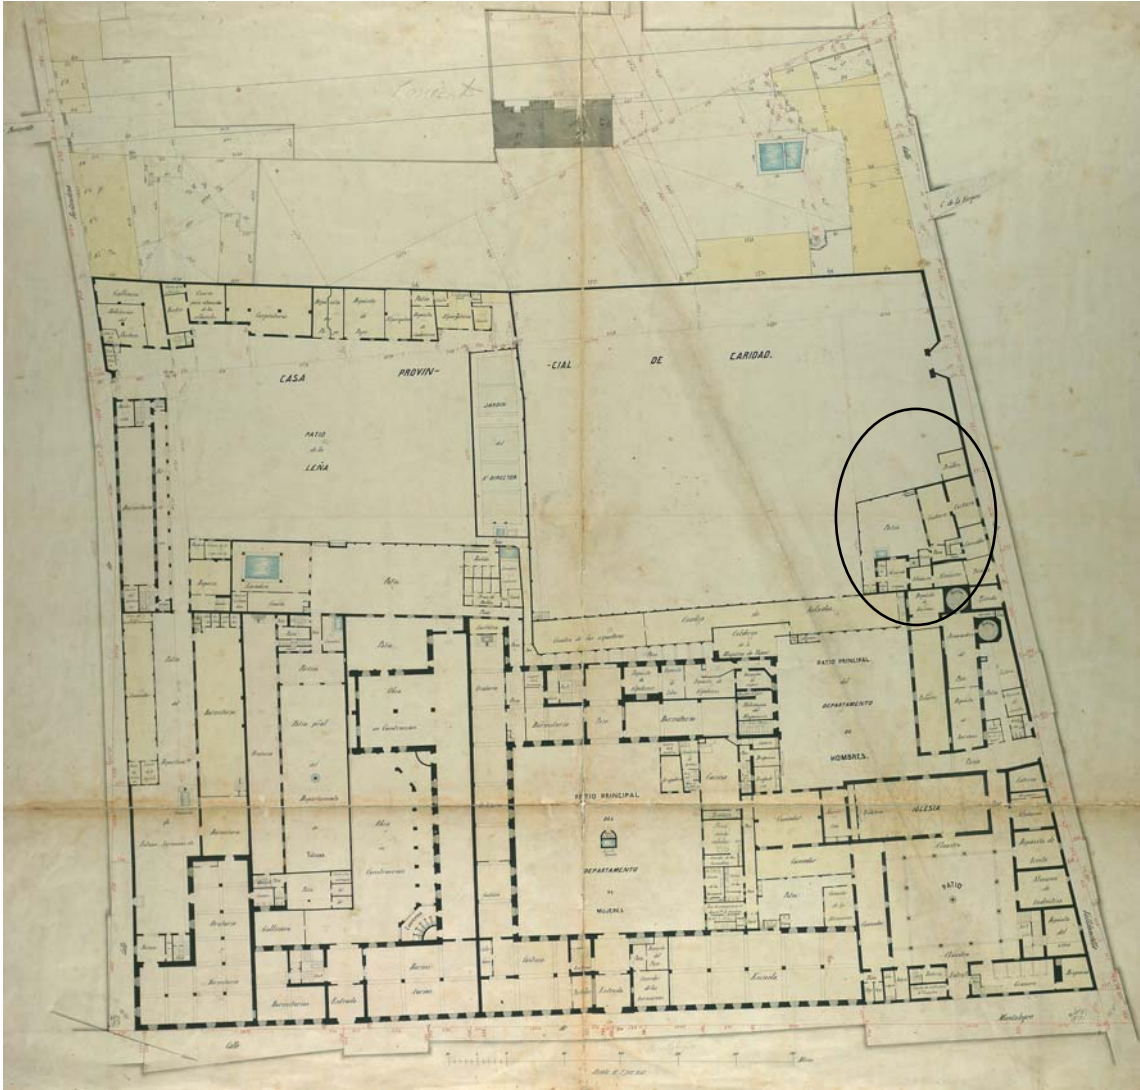
Casa de la Caritat al 1858, segons els Quarterons de Garriga i Roca. Amb la zona marcada aproximada on s'ha actual.

Més endavant, si posem en relació les estructures documentades amb la planimetria de 1858 de Garriga i Roca, recollida en l'apartat 2 d'aquesta memòria, es pot veure com el sector de l'àmbit B estava ocupat per magatzems

i zones de costura (indicat al plànol amb el número 1), així mateix a la zona propera (on avui es situa l'església, indicat amb el número 2) estava el dipòsit de farines, els forns i la zona de preparació de pa.

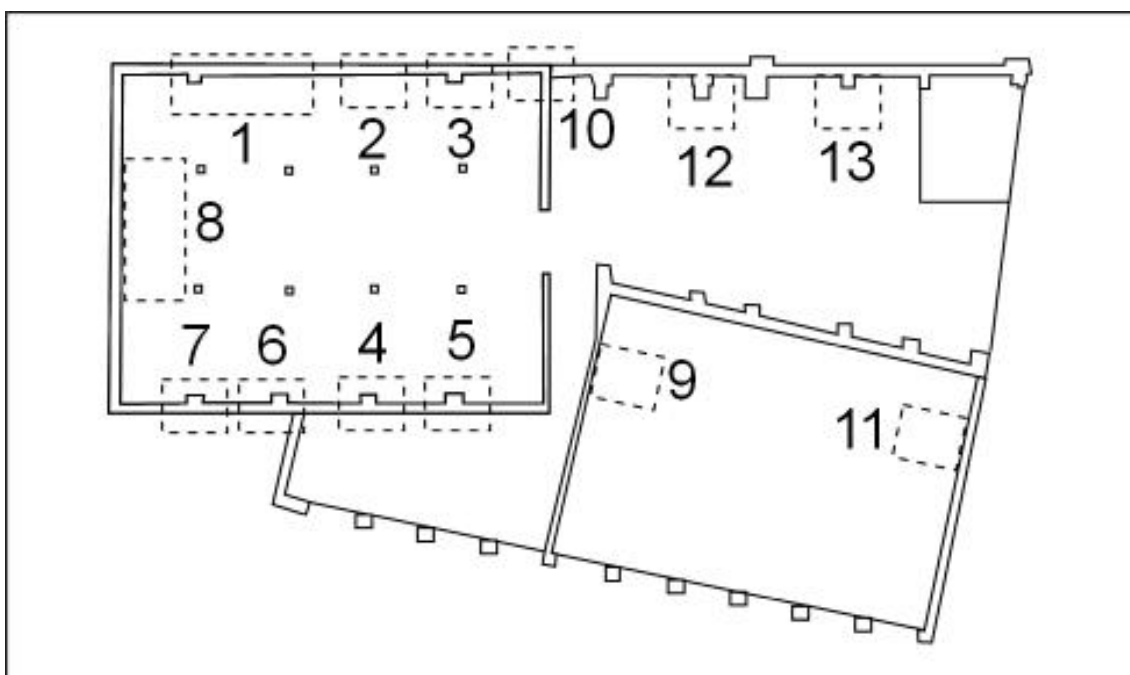
Distribució dels encepats.

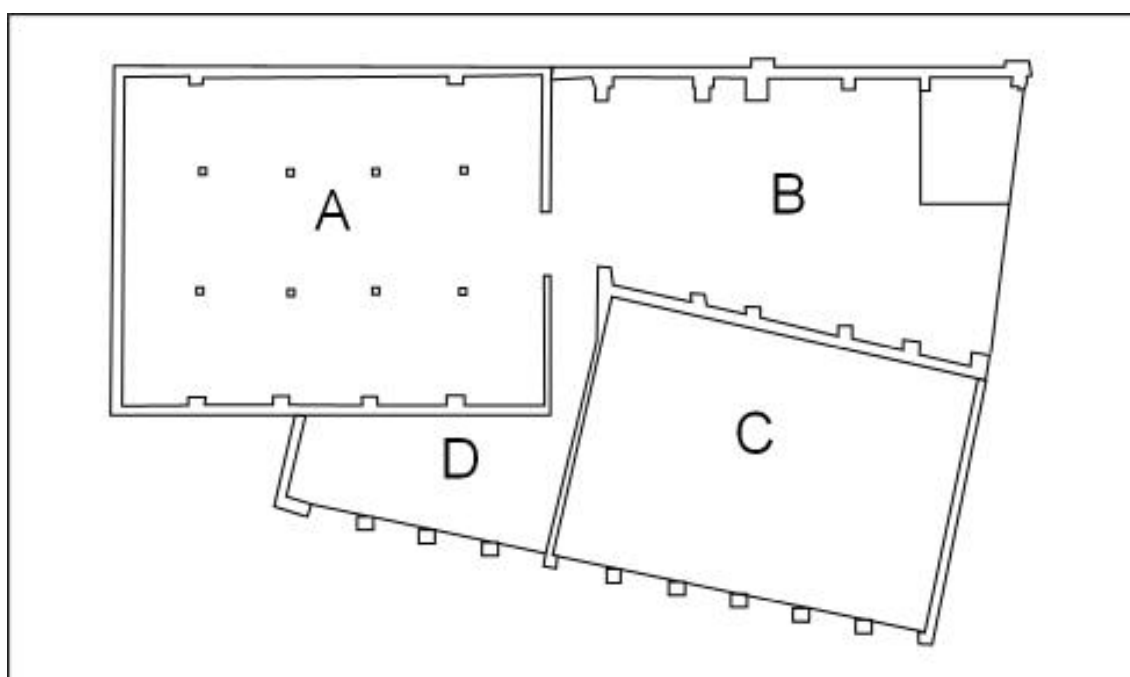
Distribució de les zones, la part superior correspon a la façana del carrer Valldonzella.

S'ha dividit la zona a excavar en quatre sectors que corresponen a les naus existents anomenats A, B, C i D.

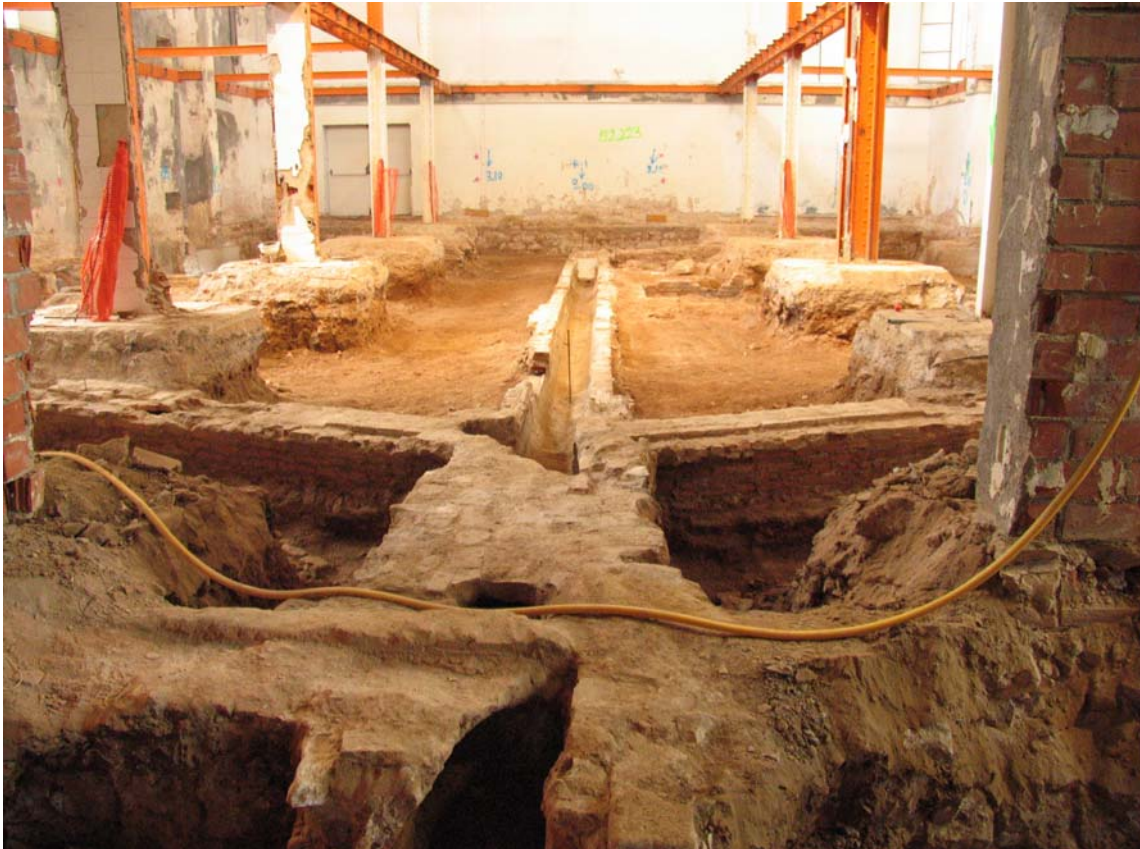
Imatge general de la canalització central a la zona A.

La zona A ha permès la recuperació de tot un sistema de canalitzacions que estava format per una gran canalització (1104) situada a la zona central de la nau i diverses canalitzacions secundaries (1029, 1100, 1101, 1102, 1103, 1114) que recollien l'aigua de les parets perimetrals per portar-la cap a la central. Aquesta canalització central entrava a la zona B on girava per desguassa al carrer Valldonzella. (plànol 3)

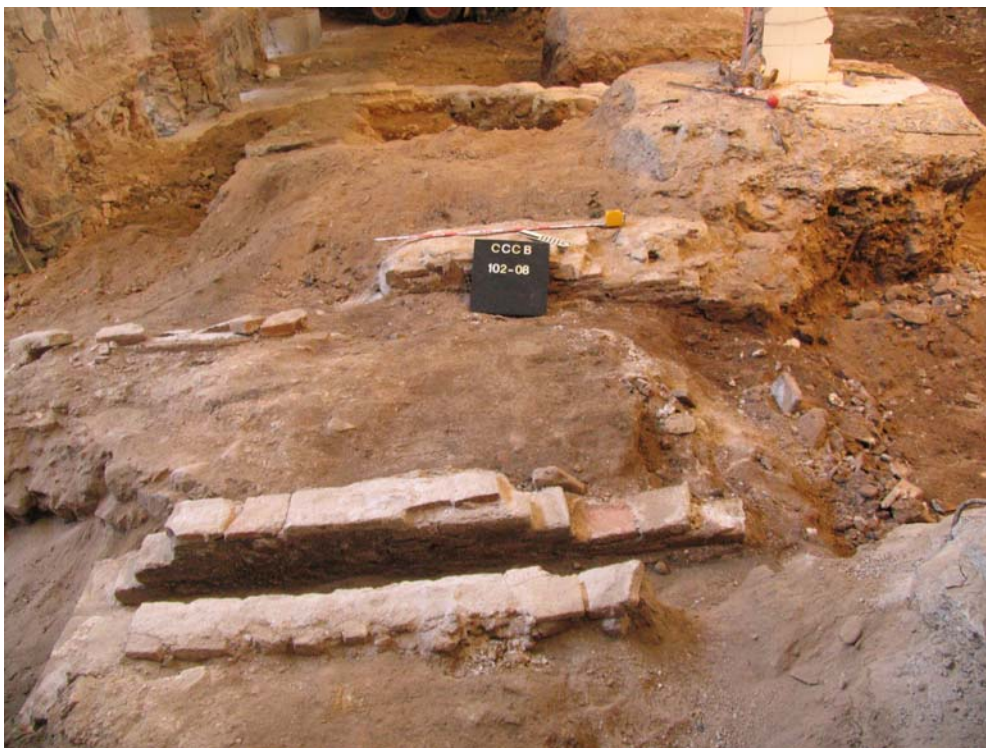
Imatge de les restes documentades a la zona sud e la nau A.

D'altra banda, també s'han documentat algunes estructures d'escassa entitat constructiva anteriors, a la construcció de l'edifici actual, a la zona sud-est de la nau A conformades per tres murs (1107, 1008, 1111) construïts amb maó i morter de calç blanquinós que delimitaven uns petits àmbits amb diverses canalitzacions (1109,1110). També s'ha d'esmentar la gran fonamentació (1027) que es va documentar a diversos encepats, concretament als 4, 5, 6 i 9, que discorreria paral·lela al mur de tancament sud de la nau. (plànol 5)

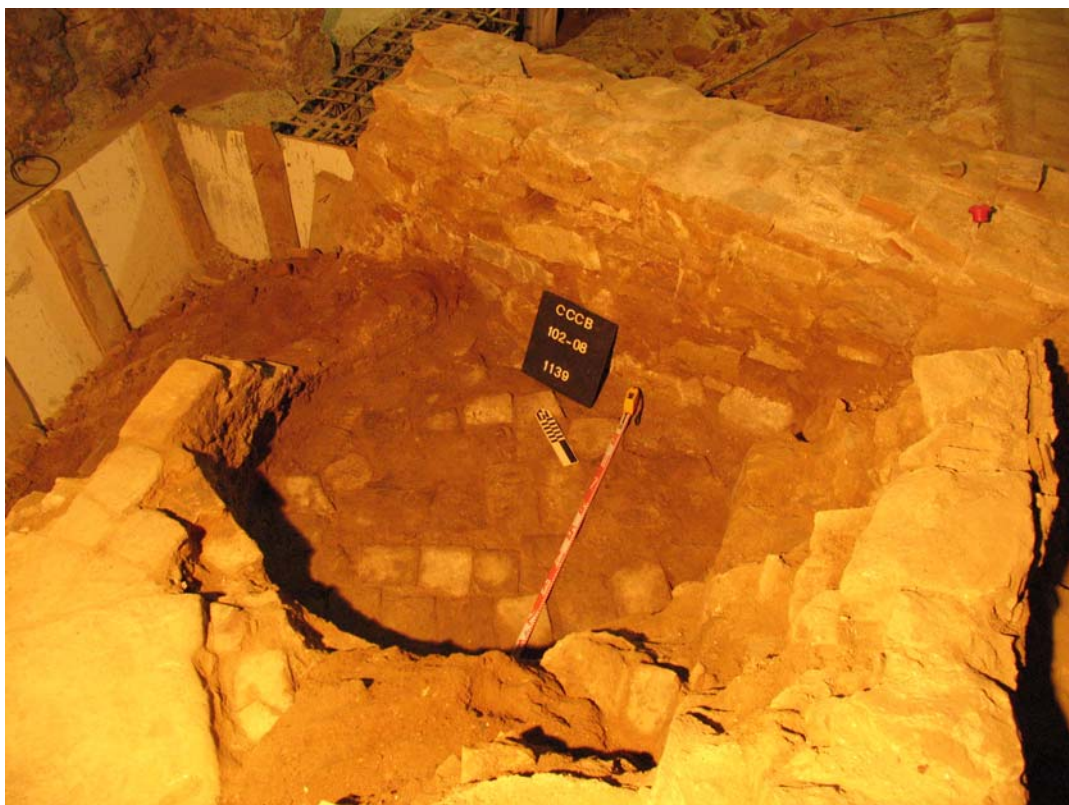
Imatge de l'estructura circular 1139.

El nivell inferior de lloseta ceràmica (1163), estava distribuït en parelles de llosetes formant quadrats de diferent orientació. Funcionava amb una estructura de forma circular de petites dimensions (1170), molt afectada per les actuacions posteriors, on es van recuperar diversos retalls i encaixos (1167,1184) per situar elements que no s'han pogut determinar. El paviment presentava diverses reparacions, tan de lloseta com de terra piconada (1186).

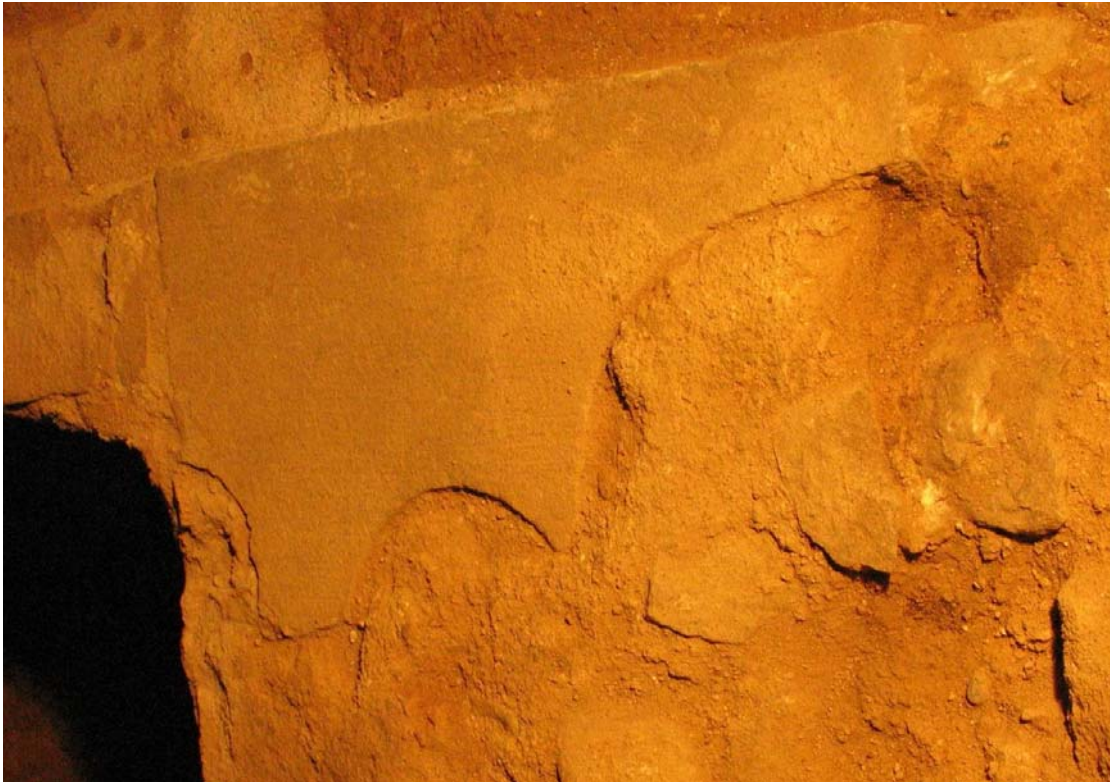
Detall de la finestra reaprofitada al mur.

-Àmbit I. Es situa a tocar i paral·lel a la façana del carrer Valldonzella, està delimitat per dos fonamentacions (1140,1141) conservades ja que les altres es situen fora de la zona d'actuació. Estaven construïdes amb pedra sense treballar i morter de calç de poc compacte de color marronos, cal destacar la utilització de algunes pedres treballades, concretament meitats de finestres

gòtiques reaprofitades, que es situaven formant la cantonada. L'interior d'aquest àmbit estava pavimentat amb lloseta ceràmica amb diverses reparacions i una gran pedra que es situava al centre del paviment. Es va documentar una estructura soterrada (1139) de forma circular pavimentada amb lloseta ceràmica. A tocar d'aquesta es podia veure la presència d'un esglaó (1138) construït també en lloseta. (plànol 12)

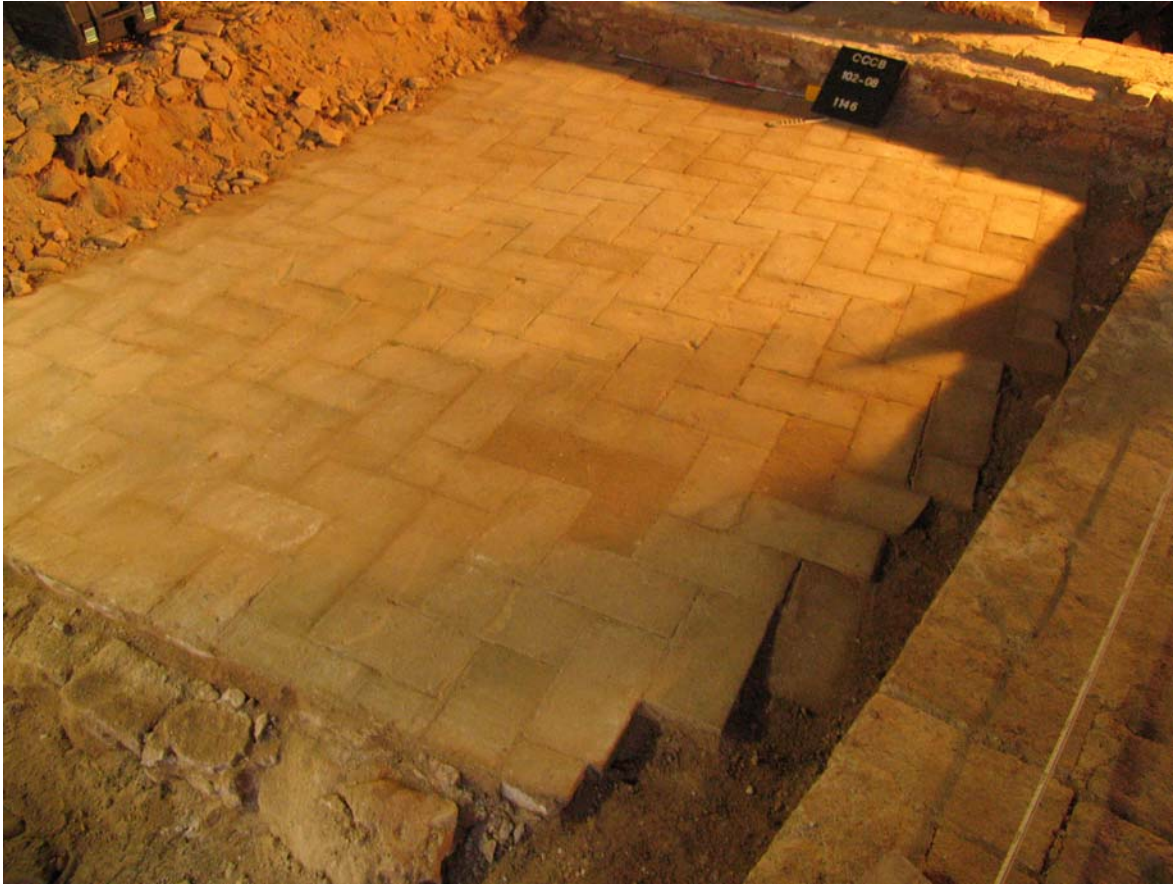
Primer nivell de pavimentació.

El paviment més modern (1146) estava disposat a la mescla i unificava tota la superfície de l'àmbit.

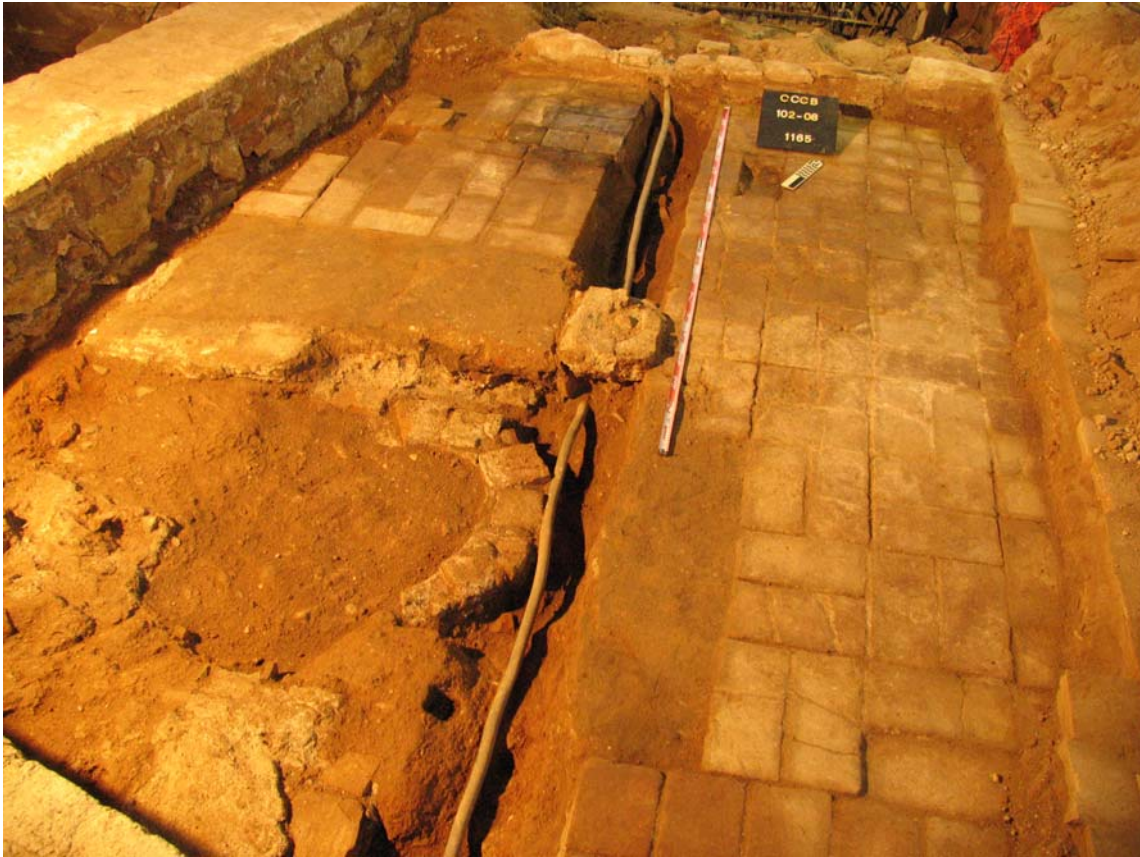
Imatge general del segon nivell de paviment, amb l'estructura circular. A l'esquerra es pot veure una de les riestres posteriors.

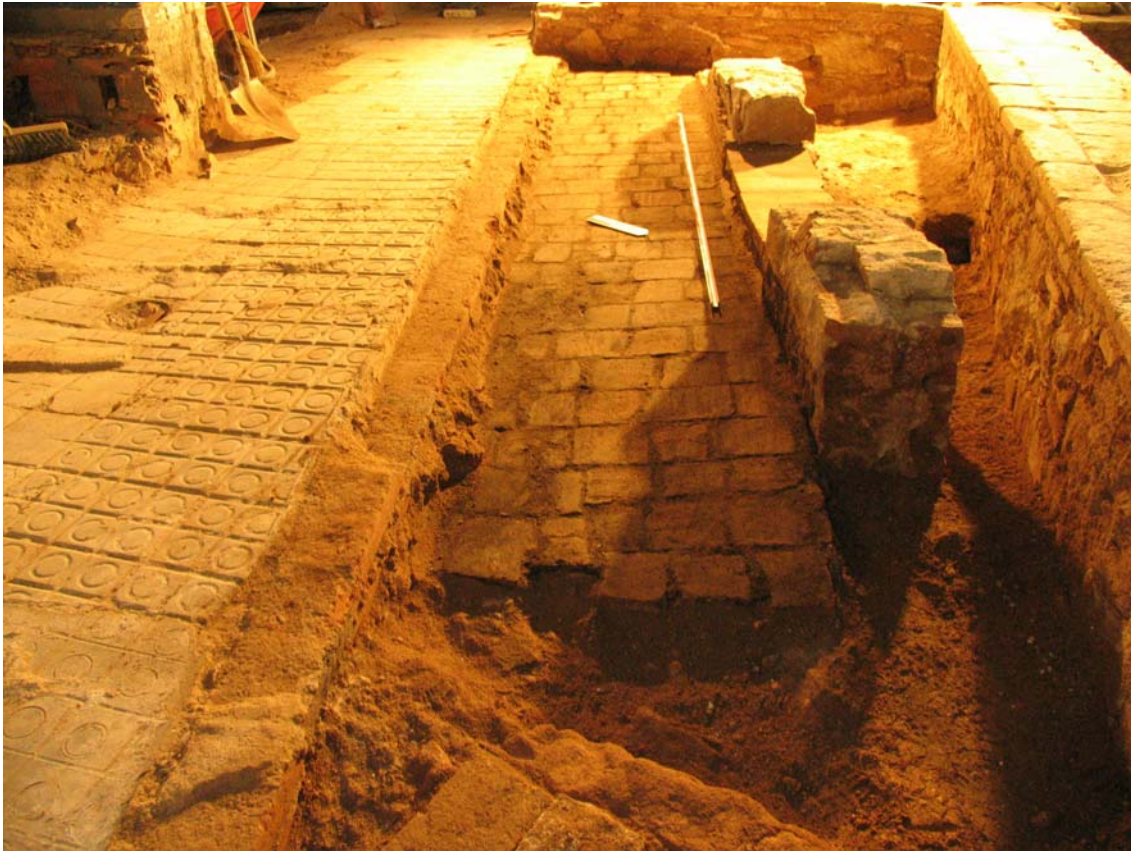
Imatge de l'àmbit III amb la llinda de la porta a la dreta.

El mur (1148) que conforma el límit amb l'àmbit II té una porta (1156) de comunicació entre ambdós, pavimentada amb lloseta ceràmica.

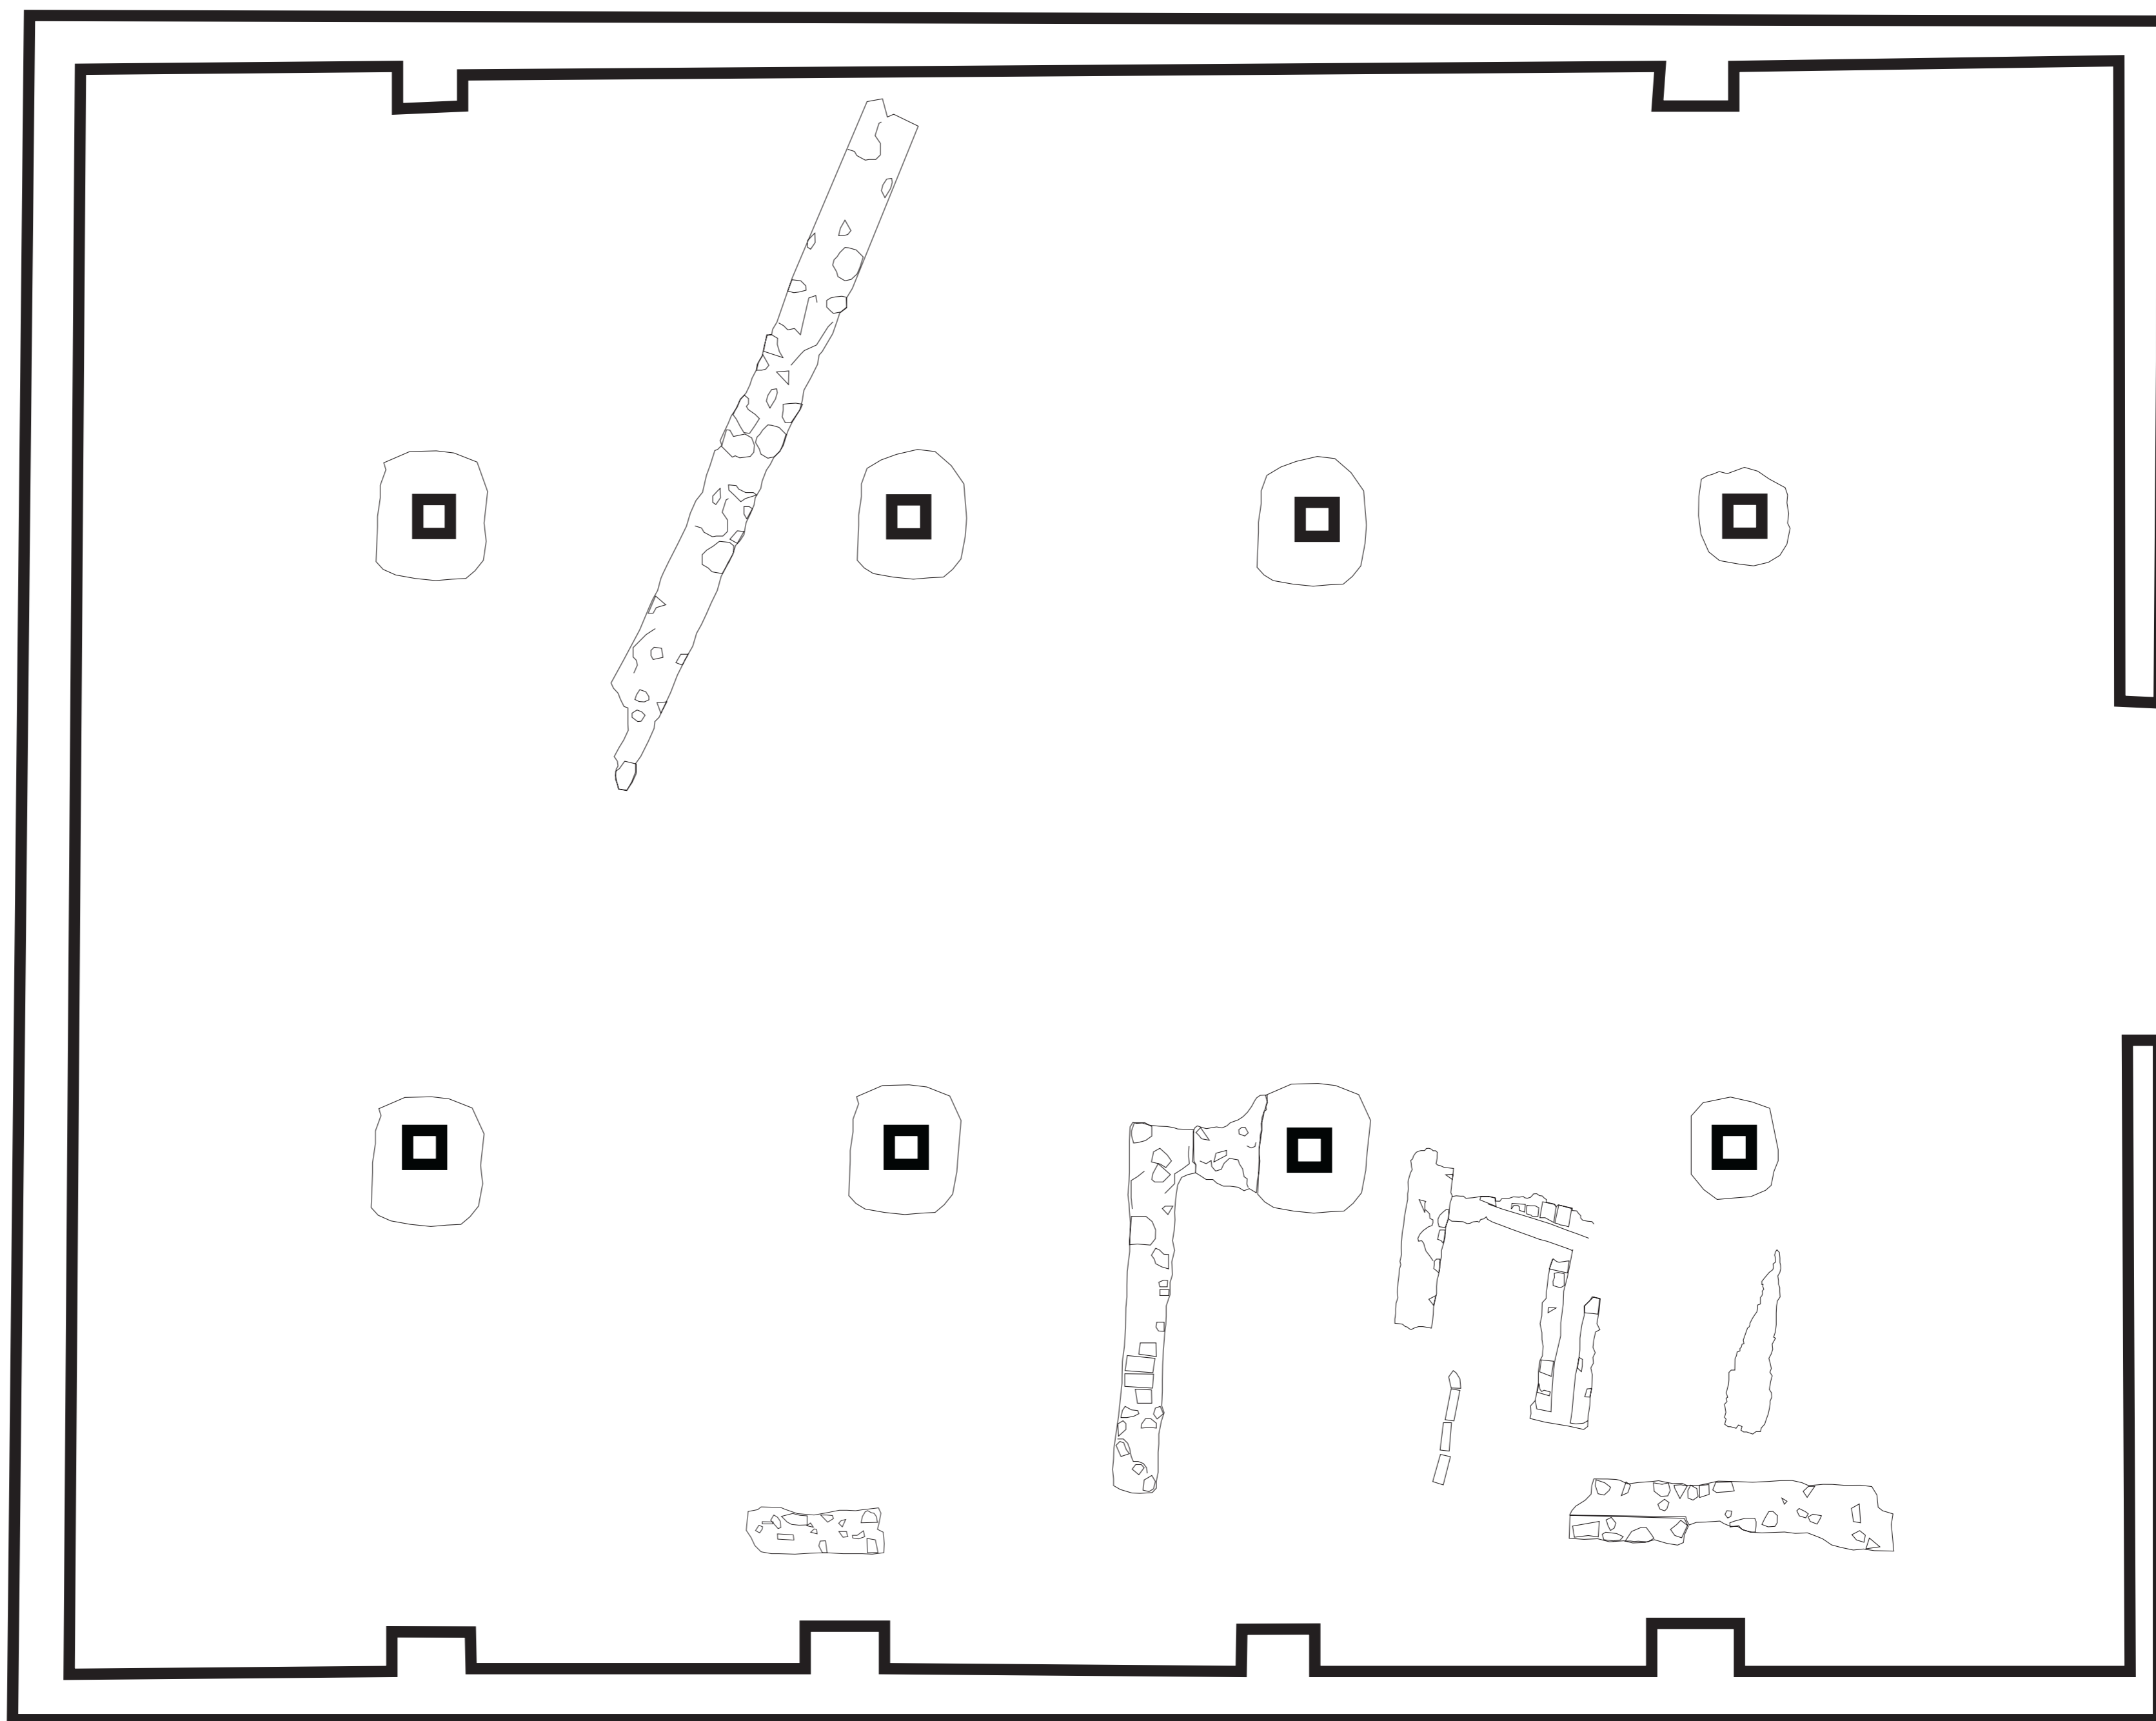
Estructures del segle XIX de la zona A

Dins d'aquesta fase es poden situar les estructures anteriors al teatre de la zona A, que es poden veure al plànol 4.

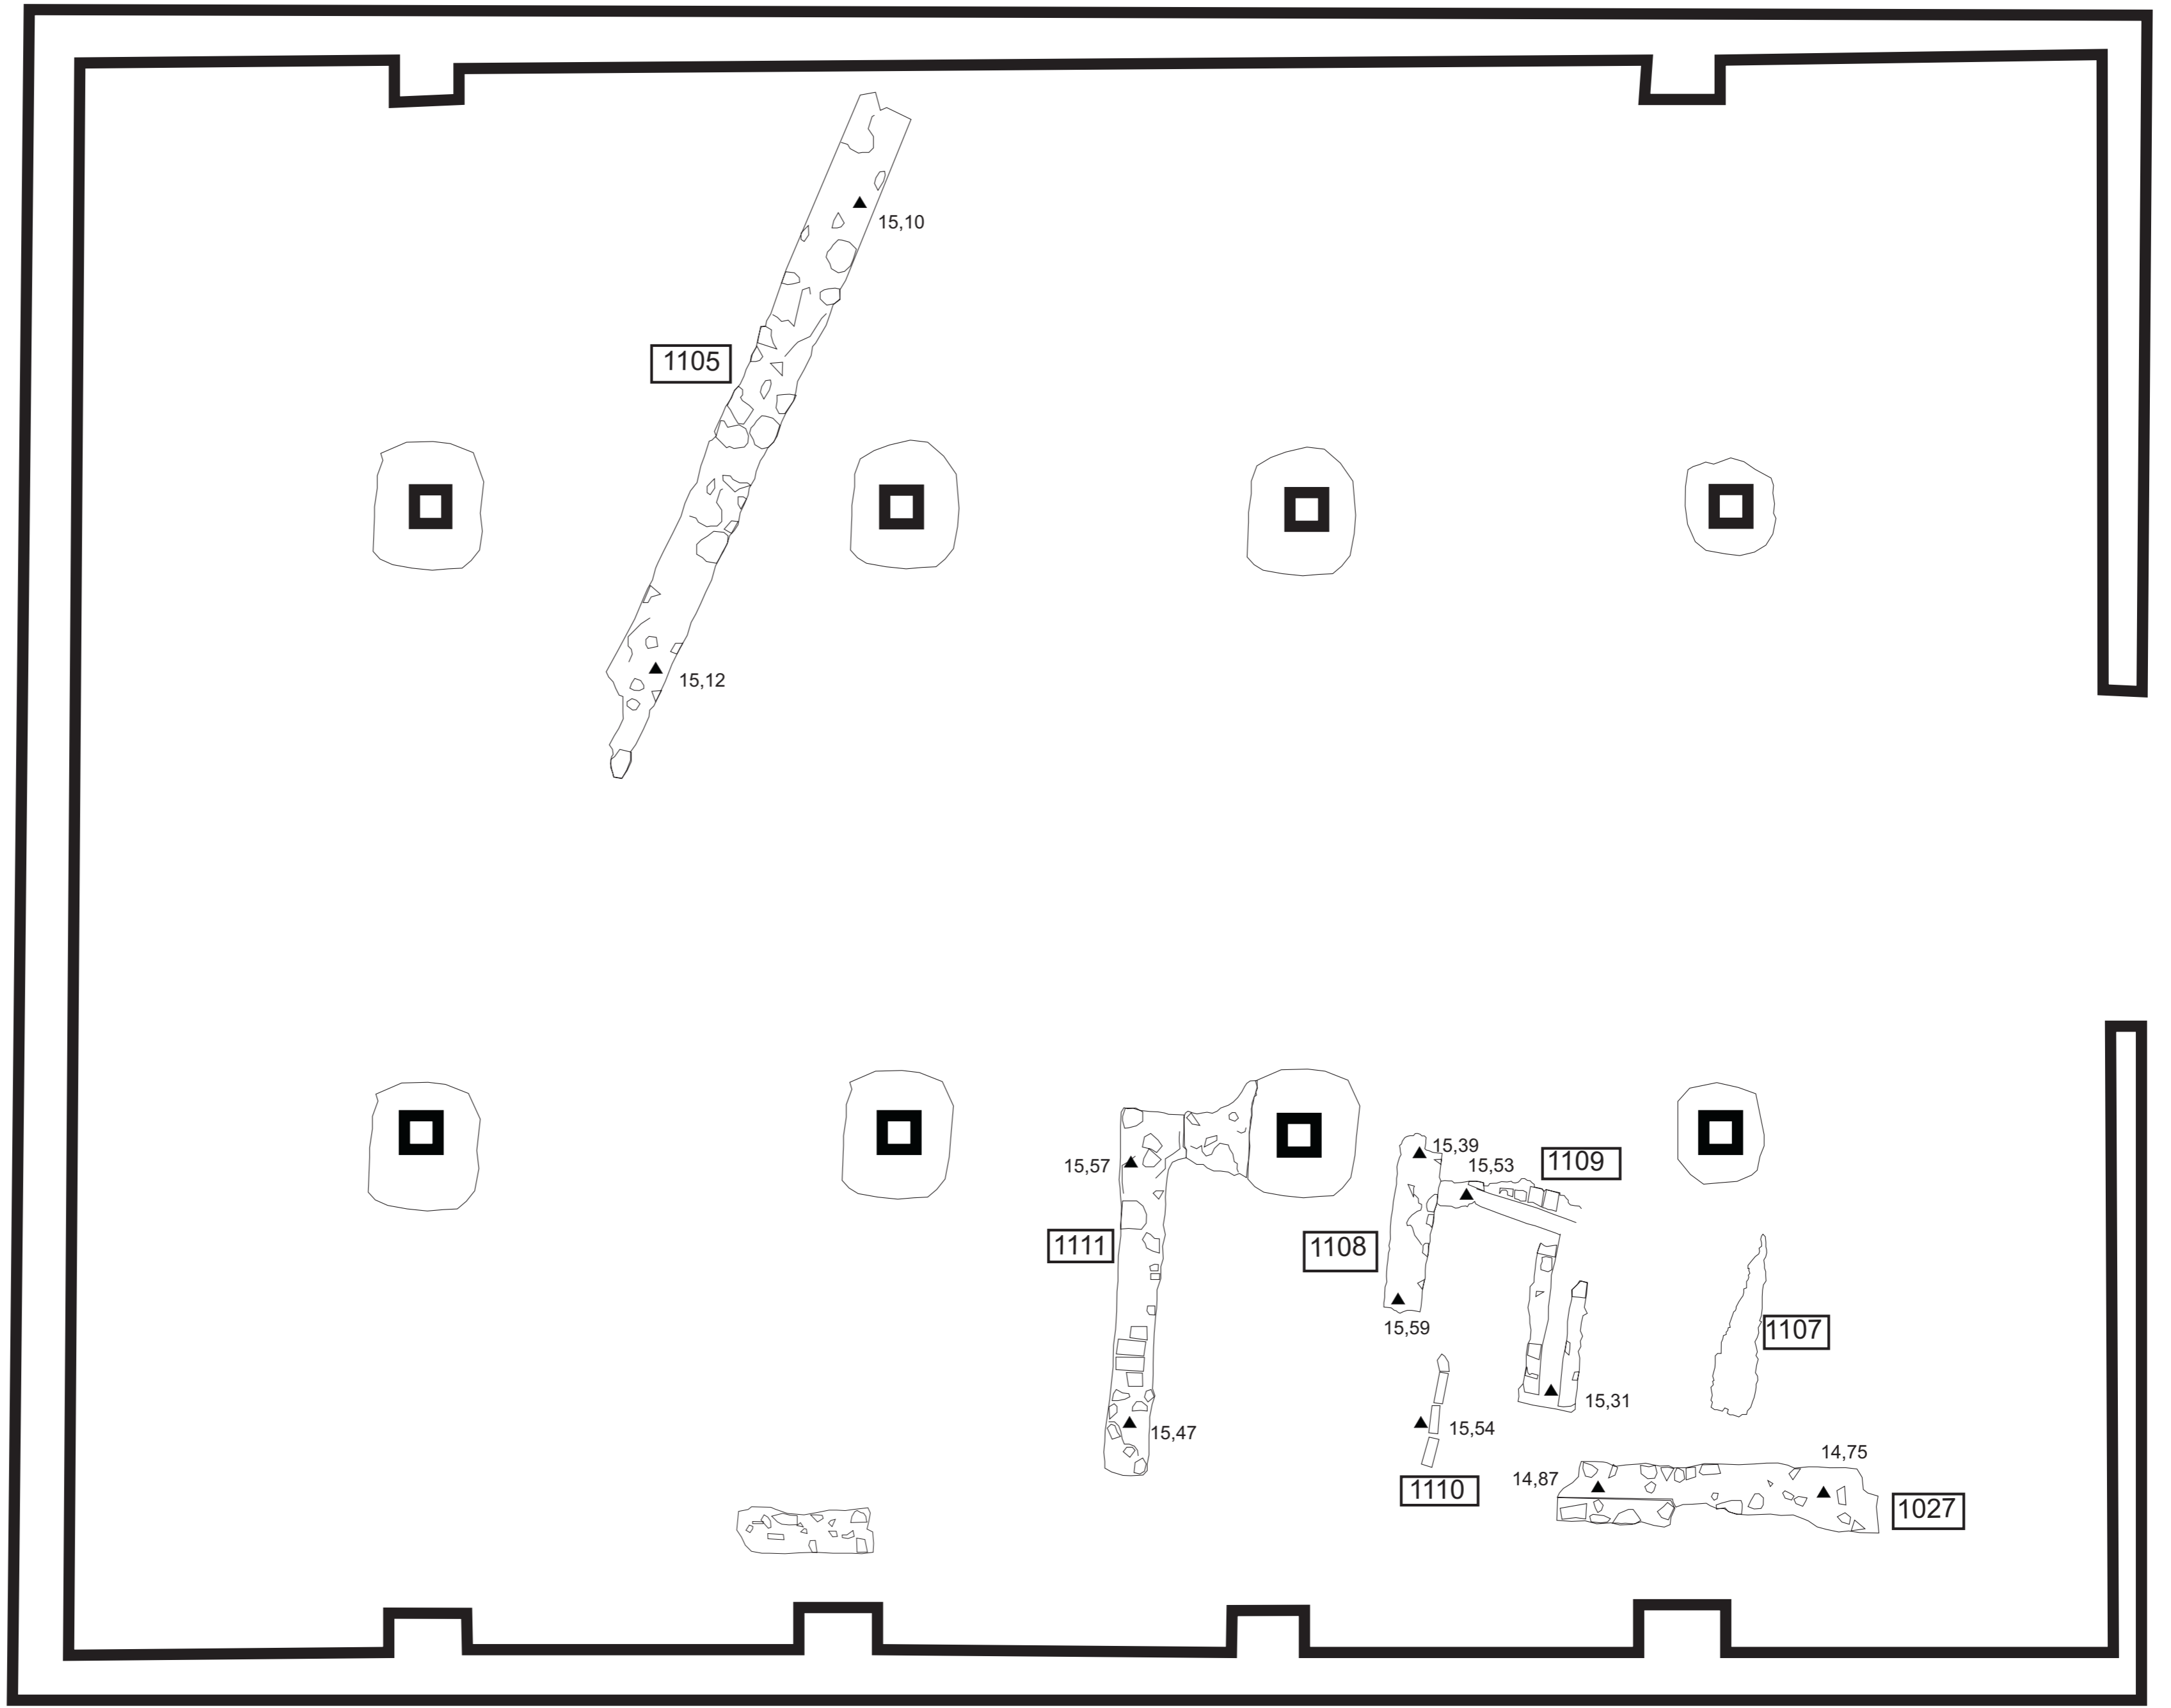
Estructures del segle XIX de la zona A

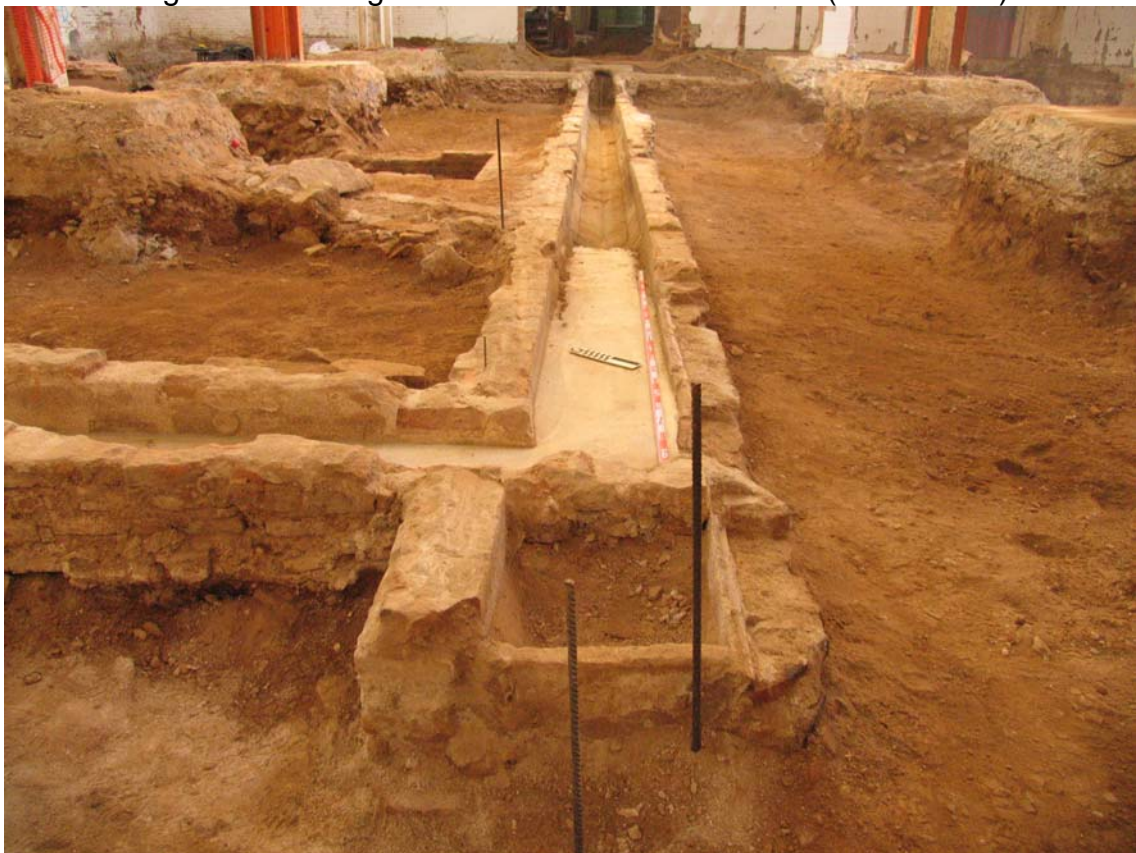
Fotografia 8. Vista general de la canalització 1104. (102/08-247)

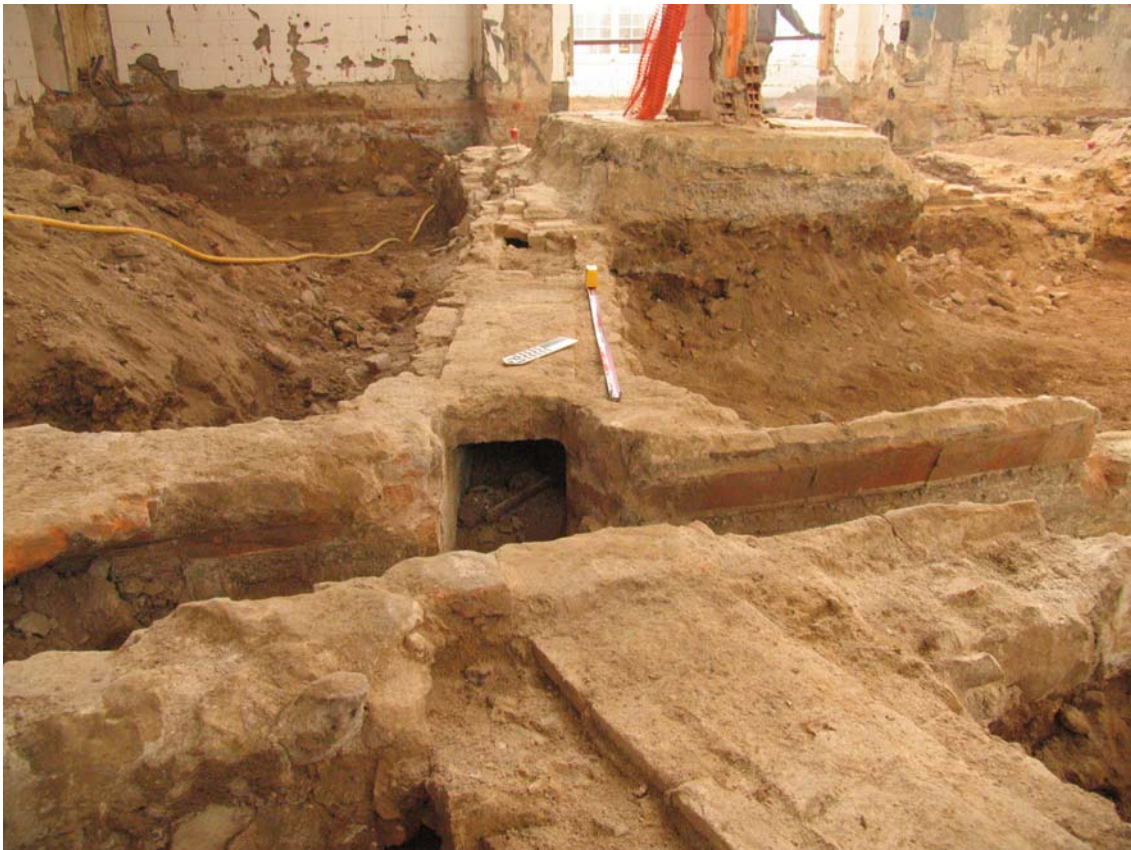
Fotografia 9. Relació entre les canalitzacions 1100, 1104, i 1114. (102/08-261)

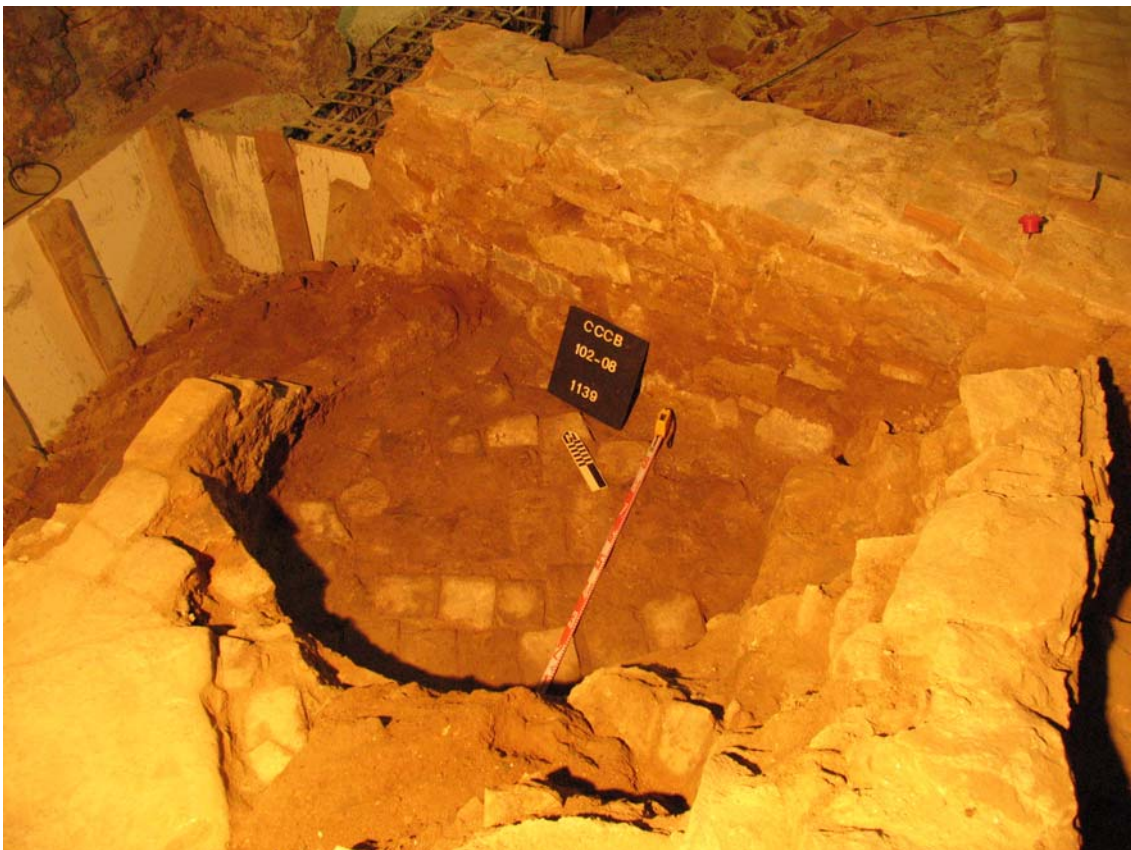
Fotografia 12. Fotografia general de l'estructura 1139. (102/08-329)

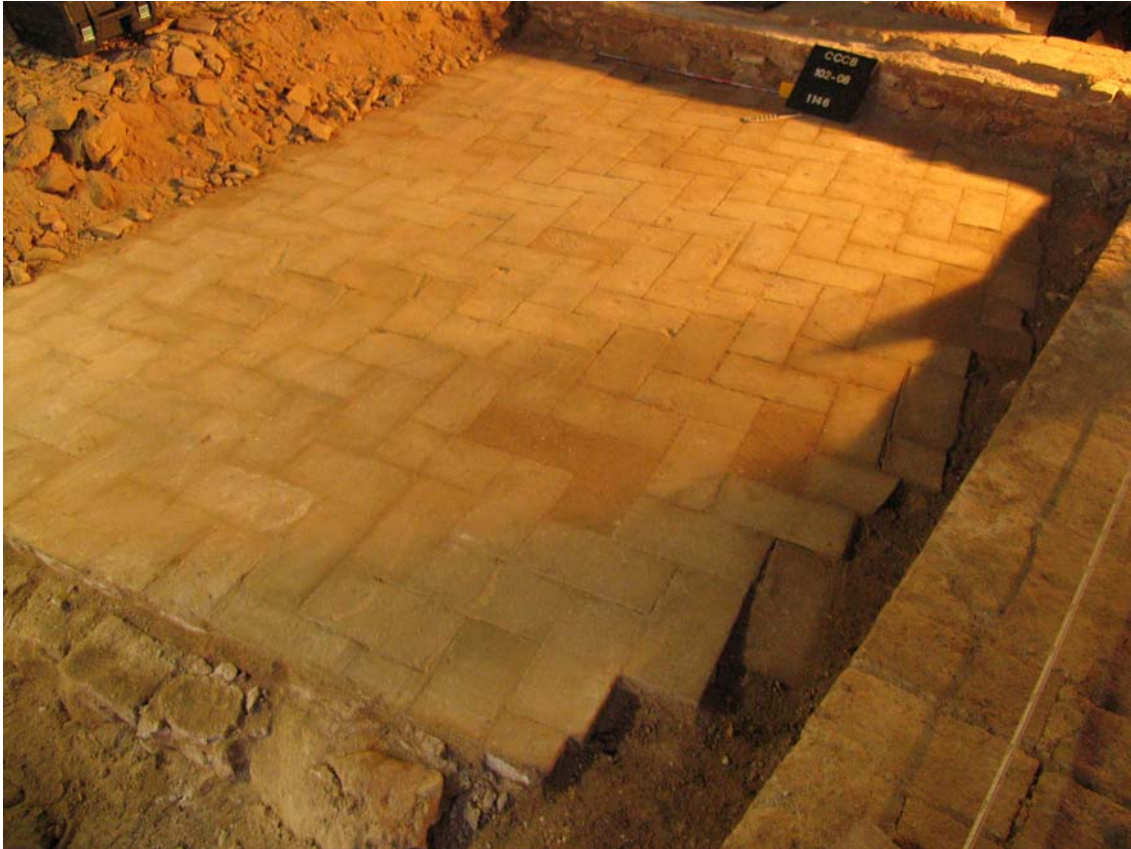
Fotografía 13. Vista parcial del pavimento 1146. (102/08-340)
