**VALLDONZELLA,21/PLAÇA DE JOAN COROMINES**  
**Ampliació del Centre de Cultura Contemporània de**  
**Barcelona.**

**CODI- 102/08**

**Setembre-novembre del 2008**

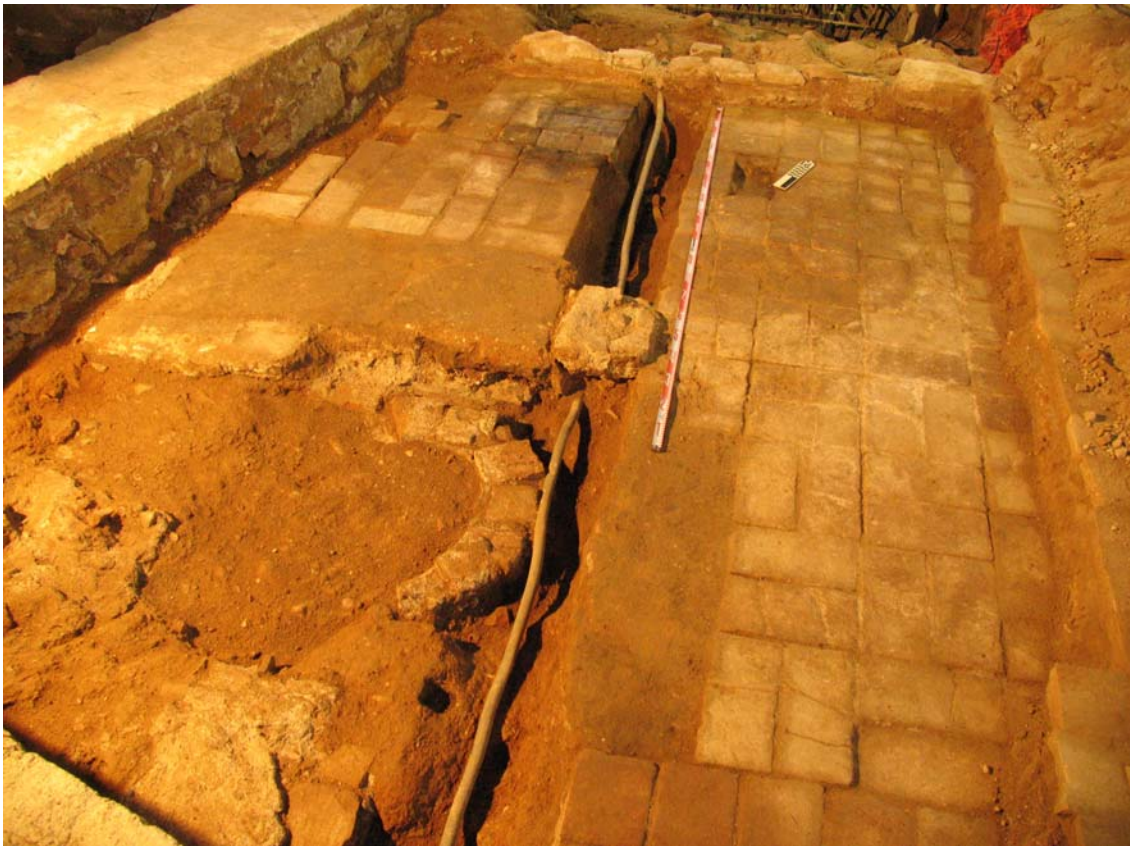
Fotografia 15. Vista parcial del paviment 1163 i diverses estructures (1166,1170) (102/08-380)

El nivell inferior de lloseta ceràmica (1163), estava distribuït en parelles de llosetes formant quadrats de diferent orientació. Funcionava amb una estructura de forma circular de petites dimensions (1170), molt afectada per les actuacions posteriors, on es van recuperar diversos retalls i encaixos (1167,1184) per situar elements que no s'han pogut determinar. El paviment presentava diverses reparacions, tan de lloseta com de terra piconada (1186).
