Memòria de la intervenció  
arqueològica preventiva al c/Sant  
Domènec del Call 1, c/ del Call 15  
Barcelona (Barcelonès)

Codi: 046/09

Dates de la intervenció: maig de 2009

Alba Tenza Ferrer

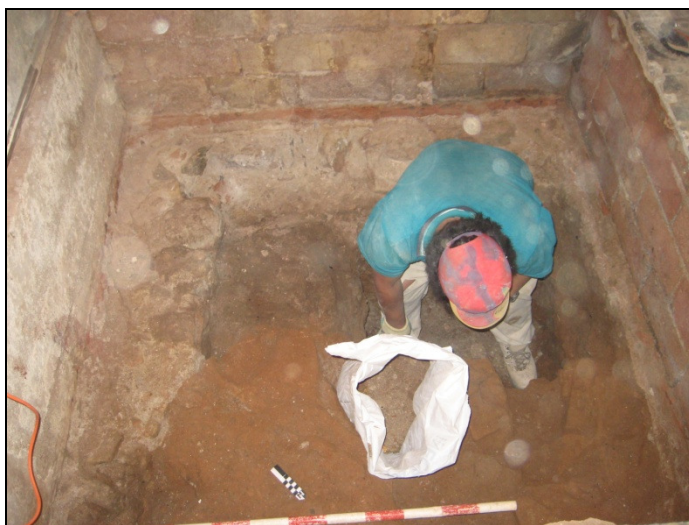
Fotografia durant els rebaixos del sondeig duts a terme per un obrer.

Els treballs realitzats, es divideixen en dos tipus d'actuació: en primer lloc, en el control arqueològic del rebaix del nou sondeig, tot enregistrant i documentant amb metodologia arqueològica totes les estructures i estrats detectats al seu interior; i en segon lloc, també s'ha netejat i documentat fotogràficament la primera cala que havia estat realitzada sense supervisió arqueològica.

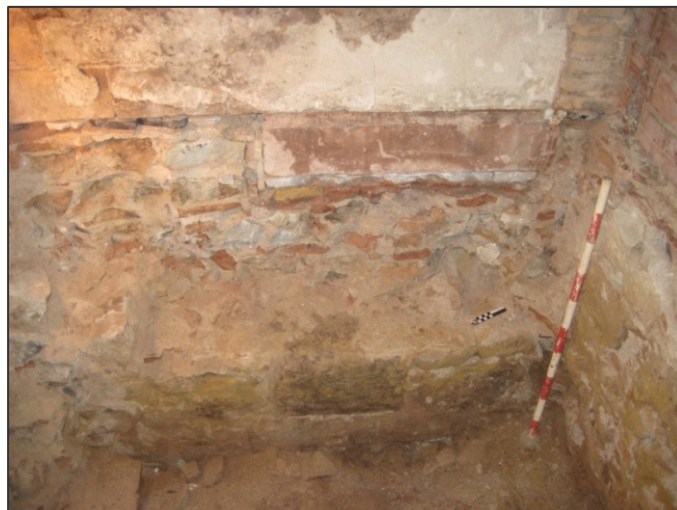
Perfil de la paret est del fossat

Així doncs, podem observar com la paret est de la cala es recolza sobre una pavimentació, sobrealçada per una estructura formada per pedres i morter, i amortitza al mateix temps un escaló que funcionaria en una fase anterior. Tot això es recolzaria sobre una mena de conglomerat de materials: pedres, material constructiu i gran quantitat de morter de color blanc molt compacte.

En primer lloc, un mur o banqueteta, situada al tall est del fossat, amb una orientació gairebé N/S, que transcorre de forma paral·lela a l'embà est de l'estança i està feta de maçoneria, amb un aparell de carreus escairats i lligats amb un morter de calç de tonalitat grisa. En segon lloc, en el tall oest tindriem una estructura que es veu parcialment afectada per la realització del fossat de l'ascensor. Aquesta estructura està feta amb un aparell de pedres lligades amb morter de calç i es realitza retallant un paquet d'argiles marrons de tonalitat fosca i amb presència de petits fragments de morter i material constructiu.

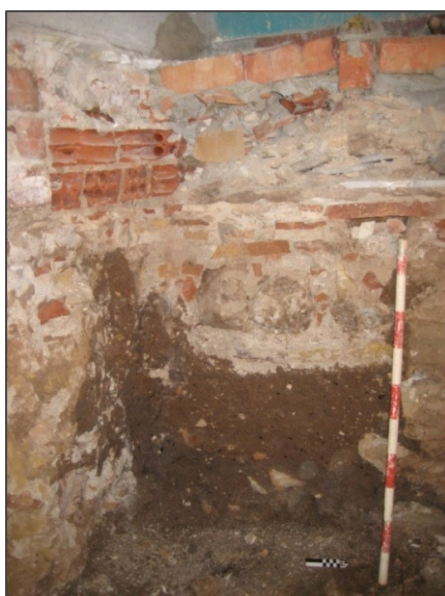
Vista de les parets sud i oest del fossat

En el tall sud de la cala veiem una fonamentació de l'edificació actual que està feta amb un aparell irregular de pedres i maons lligats amb morter molt dur.

A l'oest un servei modern sobrealçat per un nivell de runa i morter que amortitza un paviment, el qual té com a suport l'espècie de conglomerat citat anteriorment.

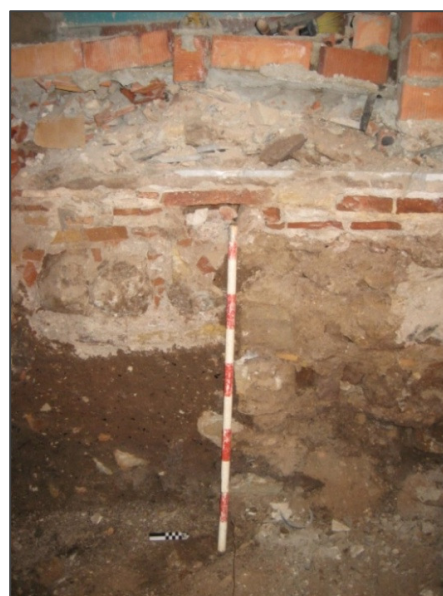
Vista de la paret oest del fossat

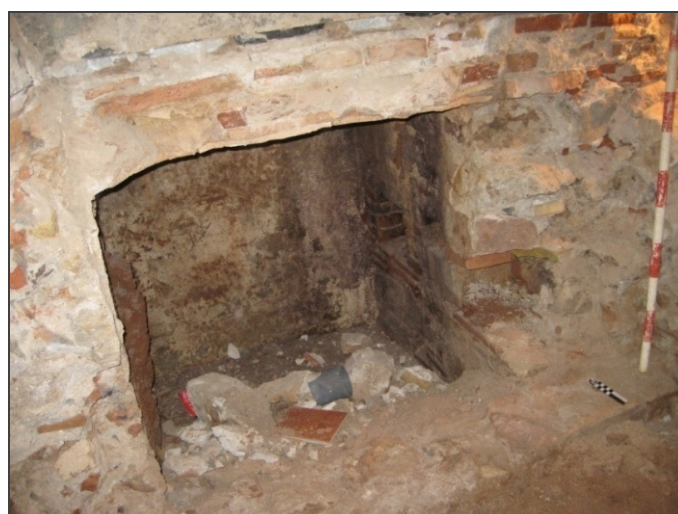
Vista de la fossa sèptica de la paret nord del fossat

Finalment, al nord s'ha documentat la pavimentació que queda coberta per una estructura de maons que sobrealça el nivell de circulació i tot just a sota, hi ha una fosa sèptica, que queda parcialment afectada per la cala actual.

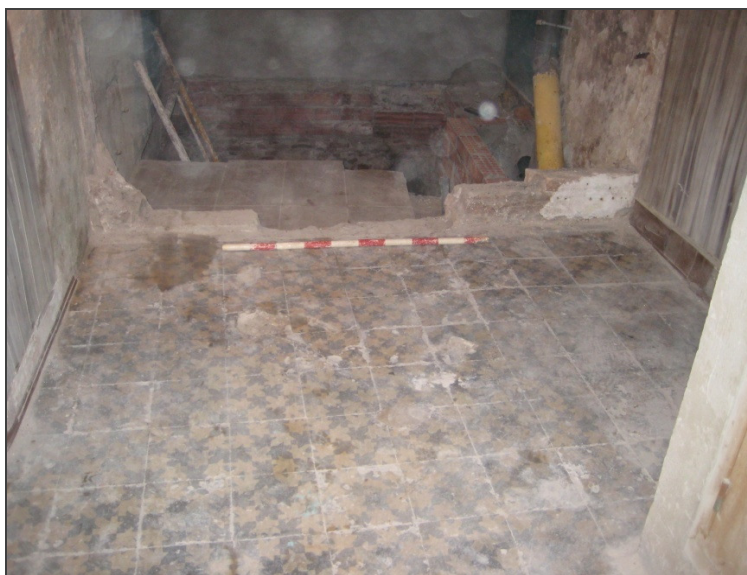
Enrajolat actual (UE 101)

L'obertura del sondeig s'ha realitzat desmuntant la pavimentació actual de l'estança (UE: 101), que es troba a una cota absoluta sobre el nivell del mar de 11,50 m. Es tracta d'un enrajolat fet amb un aparell de rajols hidràulics de planta quadrangular d'uns 20'50cm de costat i uns 2cm de gruix.

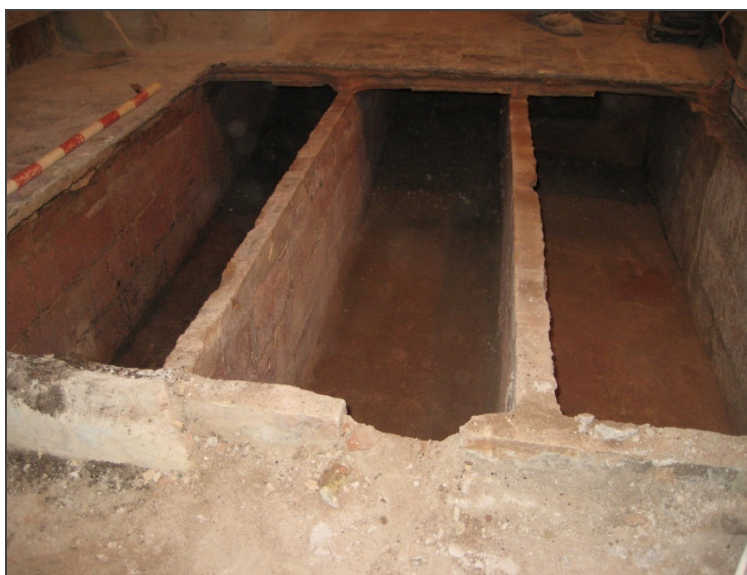
Així doncs, tenim per una part la coberta UE 102, que està formada per la superposició de dues filades de rajols rectangulars de 28x14x1,5 cm, col·locats plans, els quals, generen un suport per a la nova pavimentació UE 101. D'altra banda, aquesta estructura es recolza sobre uns envans, UE 103, que amb una orientació N/S creuen la meitat nord de l'estança. Es tracta d'una estructura d'uns 44 cm d'alçada que està feta d'obra, amb un aparell regular de maons col·locats a trencajunt de cantell i lligats amb ciment. El sondeig afecta dos d'aquests nervis, que generen diferents espais individuals, que resten buits de sediment creant així una càmera d'aire.

Els diferents envans que conformen l'estructura UE 103 es recolzen en el paviment, UE 104, que cal associar a la primera fase de funcionament de l'edificació actual. Es tracta d'un enrajolat de caixó fet amb rajoles de ceràmica

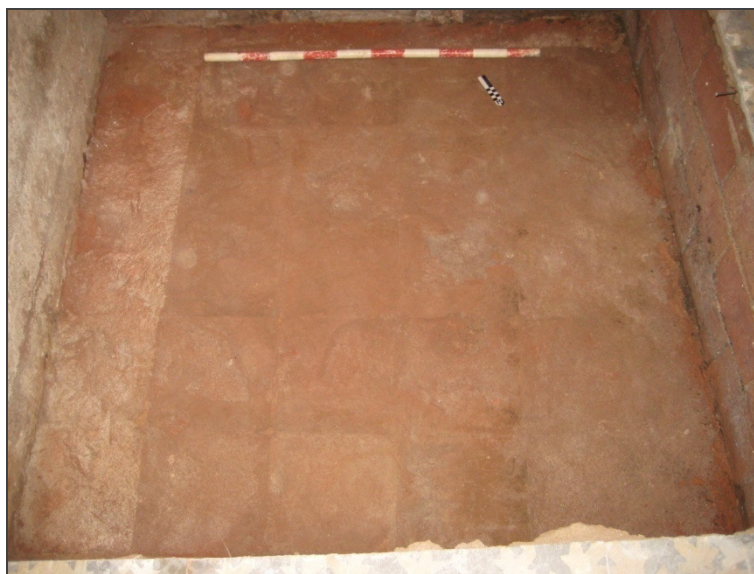
UE 104

quadrangulars de 30x30cm i un gruix de 3,50cm que es troba a 58cm de profunditat del nivell de circulació actual (aproximadament a 10,92 m.s.n.m.). La seva preparació, UE 105, consisteix en una capa de morter de calç de color blanc d'uns 4cm de gruix.

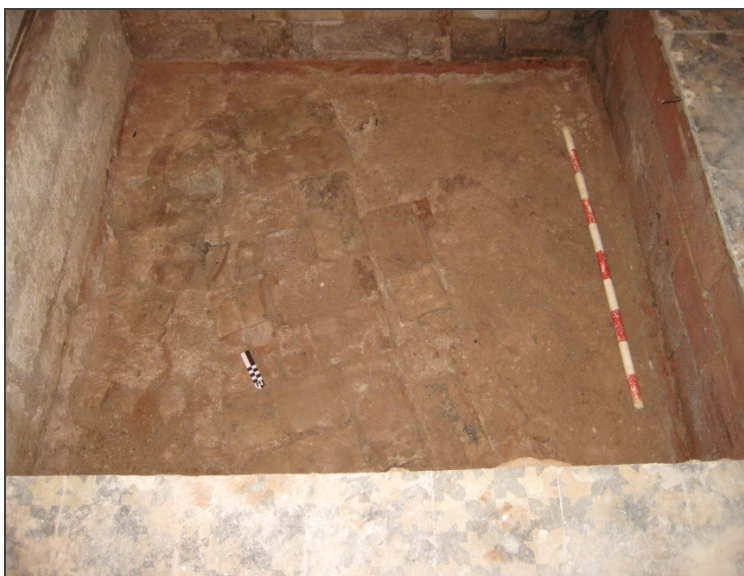
Vista en planta de la UE 108, 106 i 107

El paviment UE 106 és una estructura molt degradada que s'ha perdut parcialment. La part conservada esta formada per un aparell regular de rajols rectangulars de 30cm de llarg per 16cm d'ample, lligats amb morter de calç de color blanc.

Aquest paviment consisteix en un aparell regular de rajols rectangulars de 30cm de llarg x16cm d'ample i 2cm de gruix, lligats amb morter de calç de color blanc i orientats en dues direccions diferents: uns de nord-sud i uns altres, d'est a oest, tot i que sense marcar cap dibuix clar. Tots els rajols estan lligats amb un morter de calç de color blanc. Cal dir que, a diferència dels anteriors, aquest paviment es presenta bastant degradat per la qual cosa només se n'ha conservat una part. Tan sols es documenta en la meitat est del sondeig, deixant al costat oest l'estructura UE 108 .

Aquesta pavimentació es recolza en la preparació UE 107, que està formada de morter de calç de color blanc amb presència de petits fragments de material constructiu. Aquesta capa de morter es documenta en una zona més àmplia del sondeig, reflectint que el paviment s'estenia més enllà de la de la zona conservada. Les parts conservades d'aquest nivell de circulació cobreixen les trinxeres constructives de dues fonamentacions, que semblen formar part d'una edificació anterior a l'edifici actual.

Cal dir, que l'arrasament del paviment UE106 i de la seva preparació, UE 107, no permet aventurar si són restes de la primera pavimentació de l'edificació actual o si pel contrari funcionaria amb l'edificació anterior. El que sí queda clar, és que es realitza una vegada s'ha fet la fonamentació UE 108.

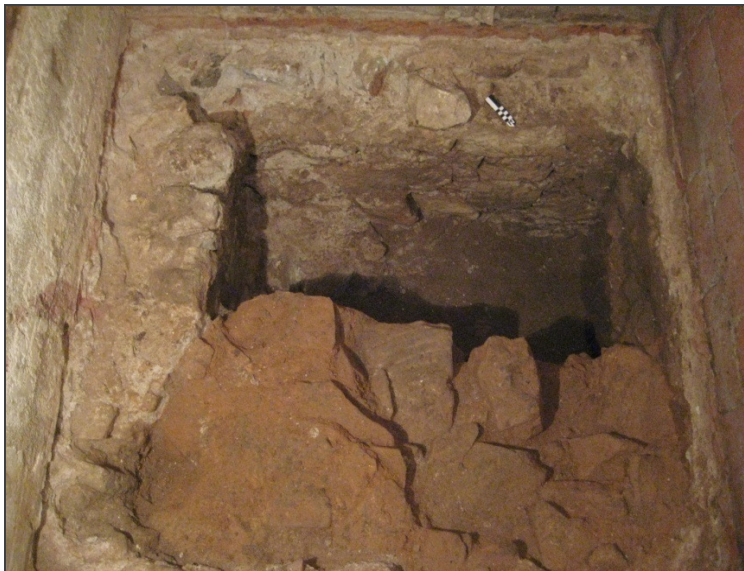
UE 108, 111,117

La primera d'elles, UE 108, és una banqueta de fonamentació amb una orientació N/S, que es detecta al llarg de tot el perfil est del sondeig, quedant gran part de la seva amplada fora dels límits d'aquest. Només es pot documentar una amplada d'uns 36cm d'ample. Aquesta estructura es detecta a una cota de 10,84m.s.n.m i té més potència que la profunditat màxima assolida pel sondeig (1,60m). Es tracta d'una banqueta amb un aparell bastant regular de carreus, amb la presència d'alguns petits fragments de material constructiu ceràmic. Tots ells estan lligats amb un morter de calç de tonalitat grisa i molt compacte.

La segona, UE 111, té una orientació E/W i es documenta al llarg de tot el perfil sud del sondeig, quedant també gran part de la seva amplada fora dels límits de la cala. Constructivament té les mateixes característiques que la fonamentació UE 108, amb la que fa angle recte. Cal fer referència al fet que aquesta fonamentació funcionaria també coetàniament amb la pavimentació UE 106, citada més amunt.

La darrera estructura que es documenta al sondeig és la fonamentació UE 112/117. Es tracta d'una fonamentació feta amb la tècnica de l'encofrat perdut i a la que se li donen dues UE. Per una part s'identifica la part superior, UE 112, d'uns 5cm de gruix i que està formada íntegrament per una capa de morter molt compacte de tonalitat taronja, compost per sorres de granulometria molt gruixuda. Per l'altre es diferencia la part inferior, UE 117, feta de maçoneria, amb un aparell de pedres petites i mitjanes sense treballar, lligades amb el mateix morter de tonalitat taronja.

Aquesta estructura creua amb una orientació Est-oest per la part central del sondeig, tenint una amplada de 67cm i una longitud documentada de 1,04m.

Cal destacar que en la part baixa de la zona on s'entrelliguen aquestes dues fonamentacions UE 108 i UE 111, hi ha una major presència de pedres avocades, també lligades amb el mateix tipus de morter, fet que podria tenir la funció d'incrementar la consistència de les fonamentacions en una zona on l'estructura hauria de patir més càrregues.

Sembla ser anterior a la construcció de les fonamentacions UE 108 i UE 111, tot i que aquest punt no es pot assegurar amb tota certesa.

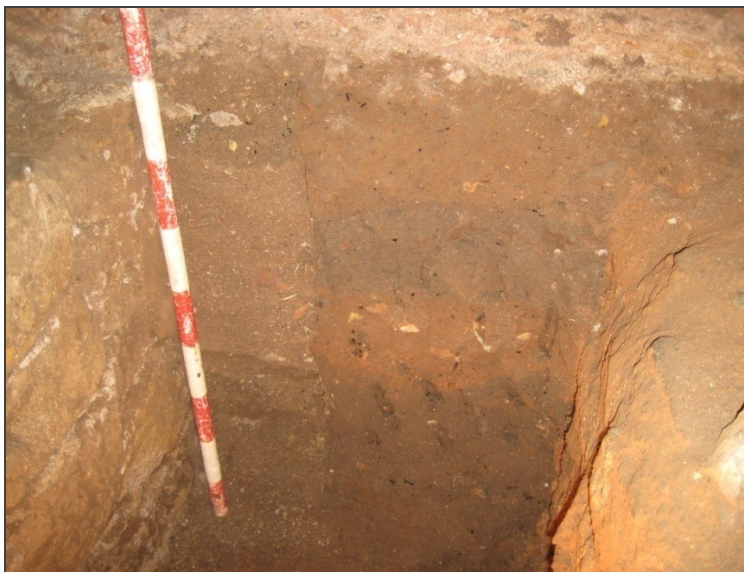
UE 113, 120,109, 115, 116

Pel que s'ha pogut veure durant l'excavació del sondeig, hi ha suficients indicis que fan pensar que es tracta d'una estructura anterior. Al tall oest del sondeig es detecta un petit nivell, UE 120, que sembla cobrir la part conservada d'aquesta estructura, i a la mateixa vegada és retallat per la trinxera constructiva, UE110 de la fonamentació UE 111. Al tall est de la cala, aquesta estructura entra en contacte amb la fonamentació UE 108. Tot i que visualment sembla que la fonamentació UE 117 es recolza en la fonamentació UE 108, en alguns punts de la zona de contacte es pot veure el morter gris es troba sobre el morter taronja fet que implica una relació inversa. Per últim, aquesta estructura ja està amortitzada quan es construeix el paviment UE 106, que sembla que podria haver arribat a funcionar amb les fonamentacions UE 108 i UE 111.
