MEMÒRIA D'INTERVENCIÓ ARQUEOLÒGICA GENER 2011

CARRER DE LA REINA CRISTINA, 8 PAS DE SOTA MURALLA, 9 REF: 078/10

NOM DE LA INTERVENCIÓ: Carrer de la Reina Cristina, 8 – Pas de Sota Muralla, 9

TIPUS D'INTERVENCIÓ: Preventiva

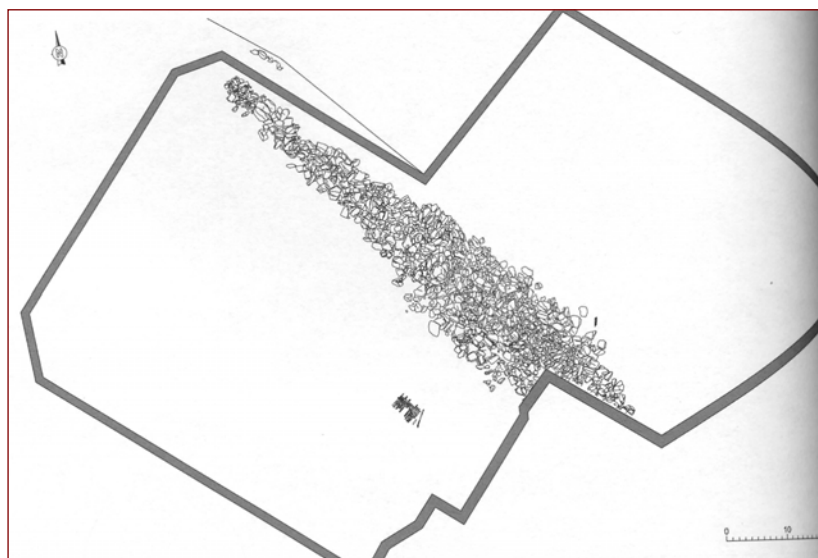
Planta de l'escullera de 1477 i situació des dos derelictes. Soberón, 2010:138.

Francesc, van aconsellar la formació d'un ou dic davant de la Torre Nova. Aquest nou port s'iniciava al 1477 i documentat recentment en una excavació arqueològica (Soberón, 2010).

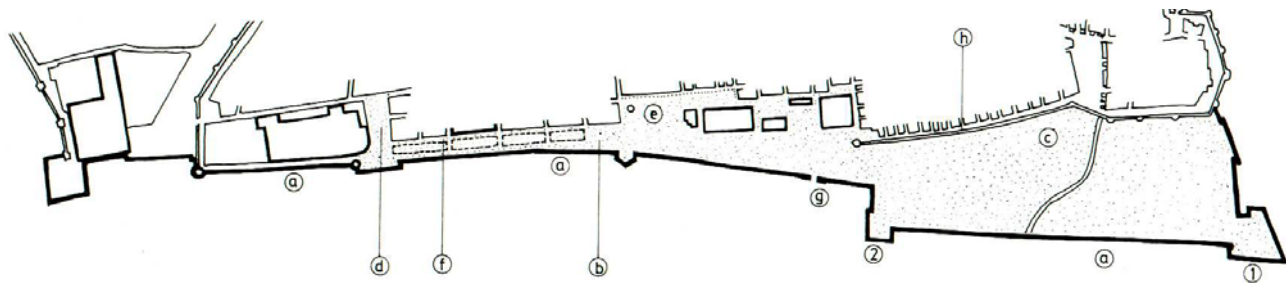
Restitució hipotètica de la muralla de mar de Barcelona a finals del segle XVI

"L'obra de la muralla de la marina (a) representa: a formació d'un ampli espai públic que incrementa la superfície de la ciutat en una franja especialment valorada (b); la creació d'una àrea de reserva urbana (c) entre el baluard de Llevant (1) i el de migjorn (2). En conjunt afecta zones de característiques ben diferenciades: de l'àrea "aristocràtica" de Framneors (d) als Encants (e) i el centre mercantil i comercial, davant del qual s'obrirà el portal de Mar (g)..."

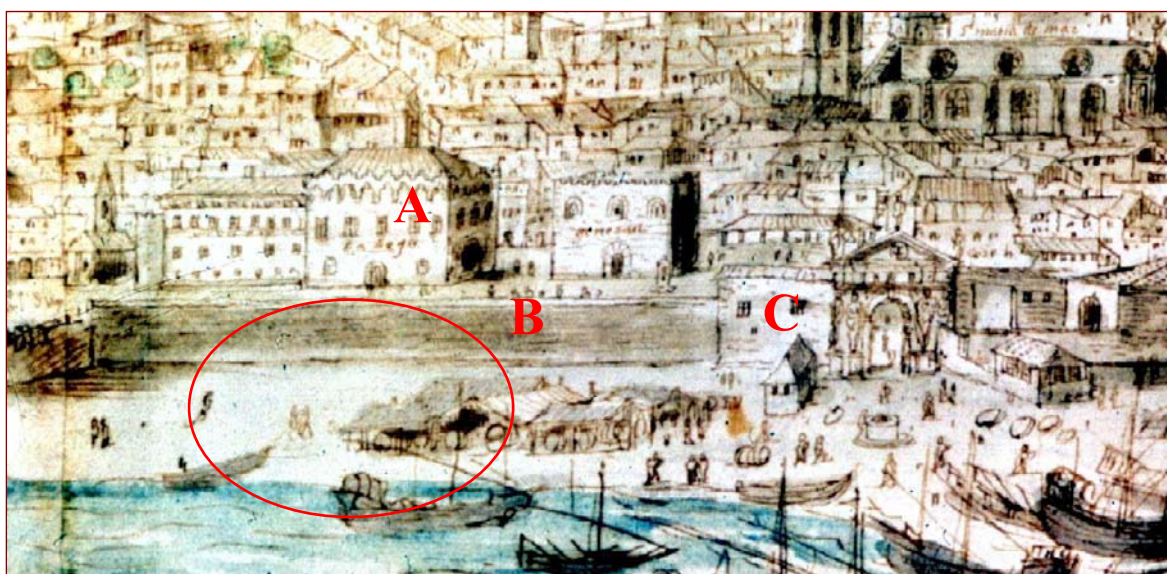
Vista del front marítim de la ciutat segons el dibuix realitzat el 1563 pel pintor flamenc Anton van Wyngaerde (original a la Biblioteca Nacional d'Àustria). El cercle marca l'espai de davant la Llotja (A), al terraplè de la Muralla de Mar (B) i platja, on se situaria la nova urbanització del segle XIX i la construcció del conjunt d'illes projectades per Massanés. L'antic portal de Mar (C) va ser enderrocat l'any 1820.

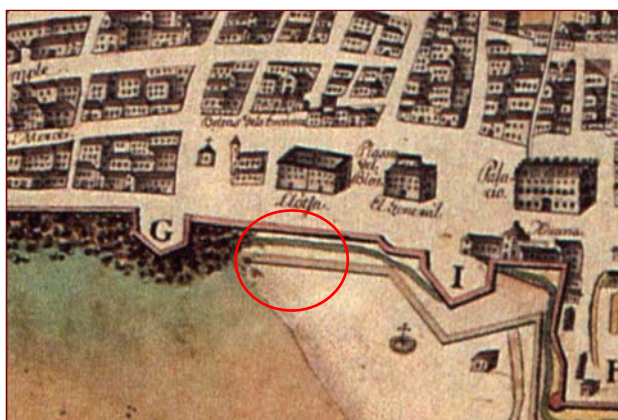
La zona del Pla de Palau en un plànol de final del segle XVII copiat a inici del XIX (Original a l'Arxiu de la Catedral de Barcelona).

El cercle marca l'espai de les cases aixecades el 1835 davant la Llotja, entre l'antiga Muralla de Mar i la Platja.

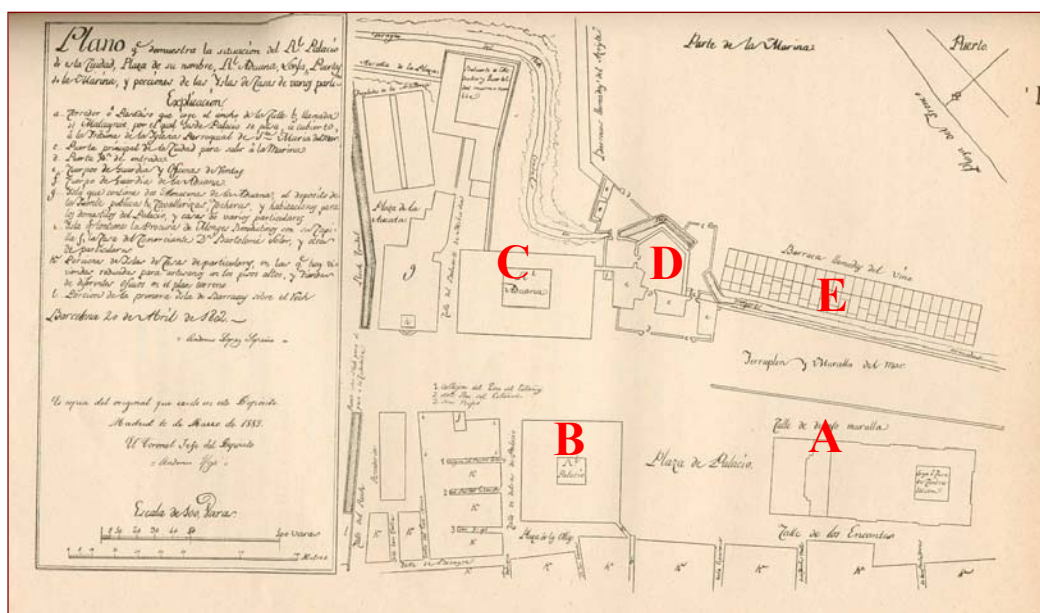
El Pla de Palau al 1802 abans del projecte de la seva reforma i eixample, segons un plànol d'Antonio López Sopena, copiat el 1889 de l'arxiu del Dipòsit de la Guerra (Madrid).

Al Plànol apareix la nova fesomia de la Llotja (A), el Palau Reial (B), la Duana (C), el Portal de Mar (D) i el terraplè de la Muralla (E) i els dipòsits inferiors (*barraques del vi*).

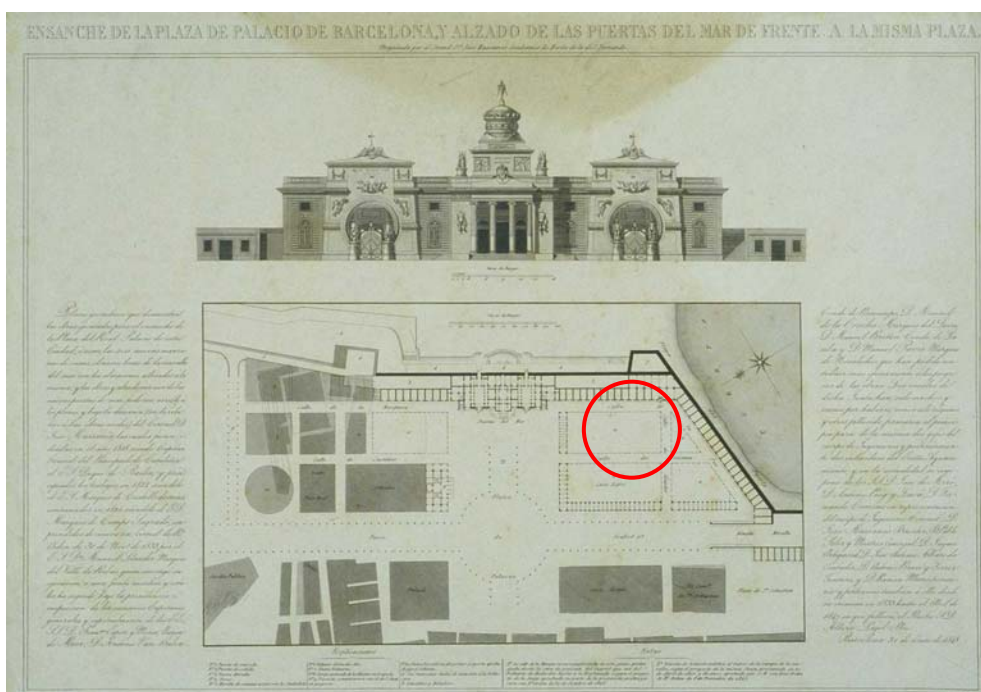
Plano geométrico que demuestra las obras ejecutadas para el ensanche de la Plaza del Real Palacio de esta Ciudad, o sean, las seis nuevas manzanas de casas, el nuevo brazo de la muralla del mar con los almacenes adosados a la misma, y las obras y alzado interior de las nueva puertas de mar. Todo con arreglo a los planos y bajo la dirección (en lo relativo a las obras civiles) del Coronel D. José Massanés, las cuales fueron ideadas en el año 1818 siendo Capitán General del Principado de Cataluña el Excmo. Sr. Duque de Bailen, y principiados los trabajos en 1822 siéndolo el E. Sr. Marqués de Casteldosrius, continuados en 1826 siéndolo el Sr. Marqués del Campo Sagrado, emprendidas de nuevo en virtud de Real Orden de 30 de Nov. De 1833 por el E. Sr. D. Manuel Llauder, Marqués del Valle de Ribas, quien encargó su ejecución a una Junta auxiliar, y ésta los ha seguido bajo la presidencia e inspección de los sucesivos Capitanes Generales y especialmente de los E.E. S.S. D. Francisco Espoz y Mina, Barón de Meer, D. Manuel Pavia, Marqués de Novaliches, que han podido contribuir más eficazmente a los progresos de las obras...

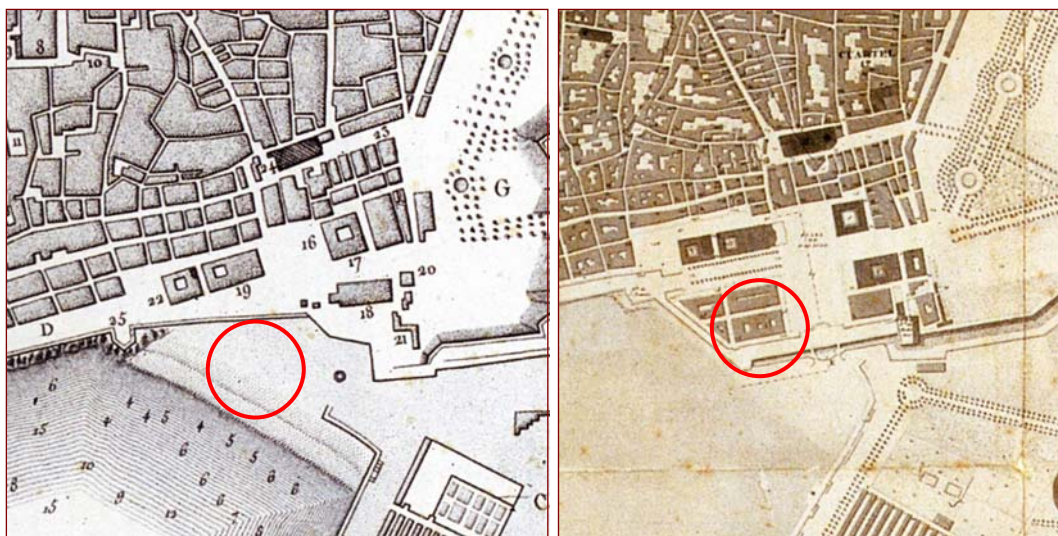
La transformació del Pla de Palau, la Muralla de Mar i el Portal de Mar segons dos plànols de la ciutat. A l'esquerra, plànol de 1802 publicat per Laborde a la seva obra *Voyage pittoresque et historique de l'Espagne*. A la dreta, plànol geomètric de Barcelona realitzat pel seu arquitecte municipal, Josep Mas Vila el 1842. En aquest moment ja s'havien urbanitzat les quatre illes del davant de la Llotja. A l'original d'aquest plànol hi apareix en una cantonada un gravat amb el nou Portal de Mar, com a imatge de les transformacions urbanes sofertes per la Ciutat. Encerclada en vermell, la zona on s'ubica la finca objecte d'aquest estudi.

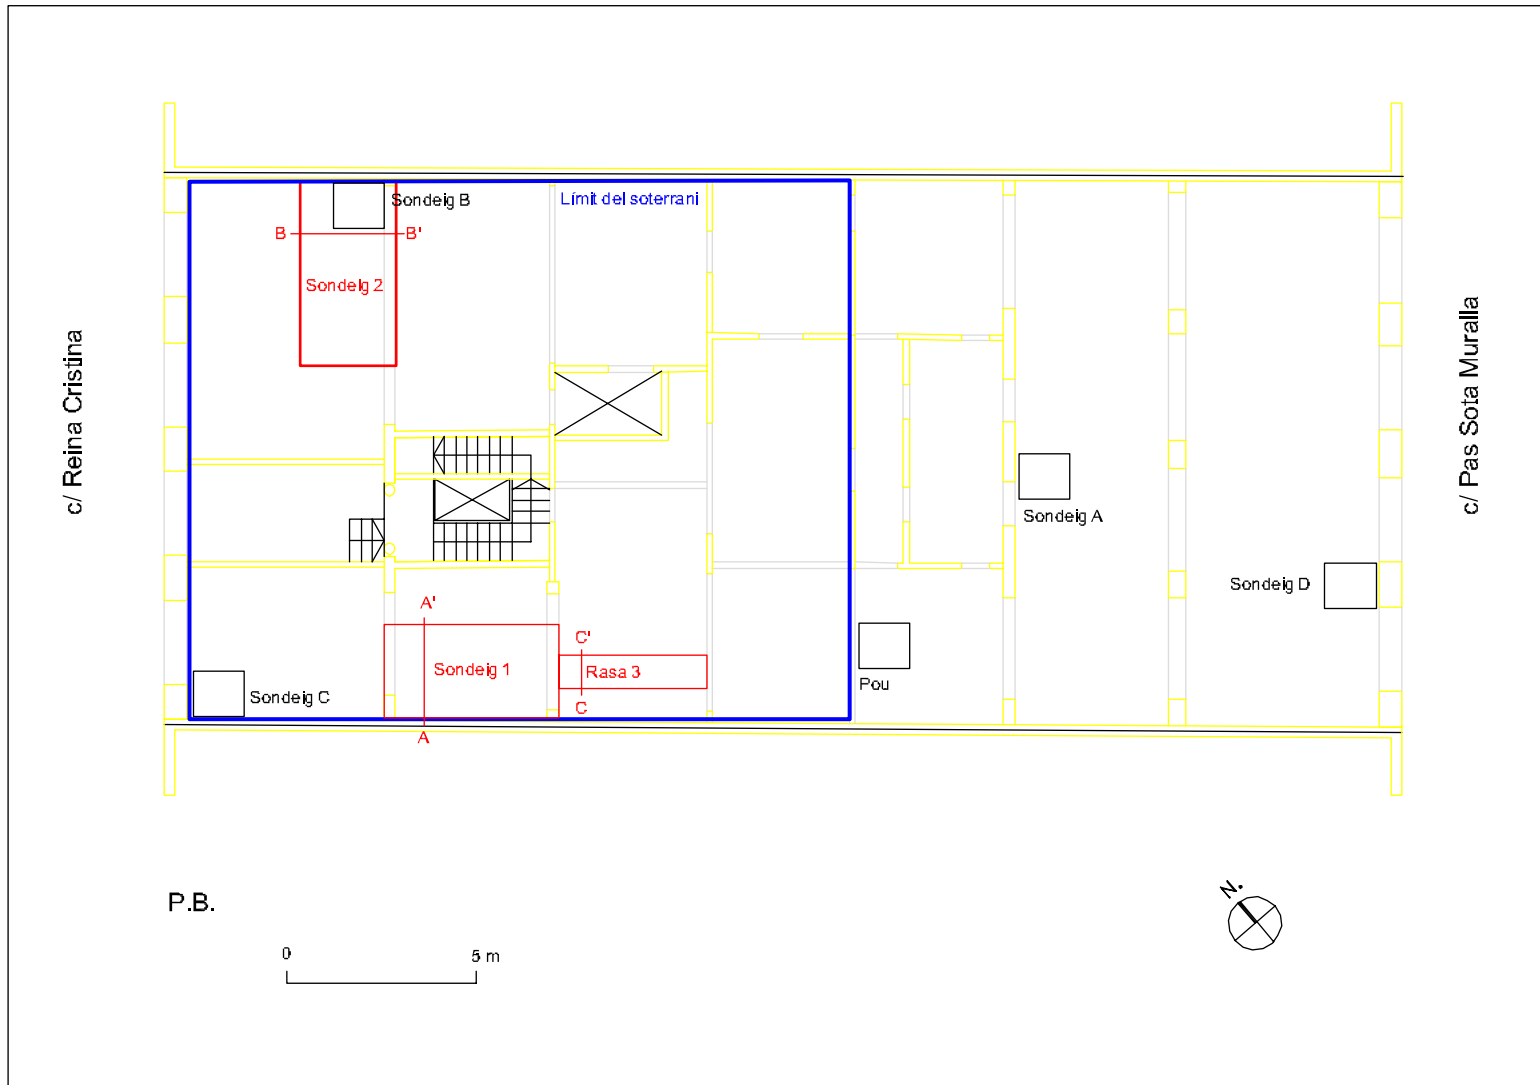
CARRER DE LA REINA CRISTINA, 8 - PAS DE SOTA
 MURALLA, 9. (BARCELONA) CODI: 078/10
 Sondeig 1: Planta de situació de les fonamentacions

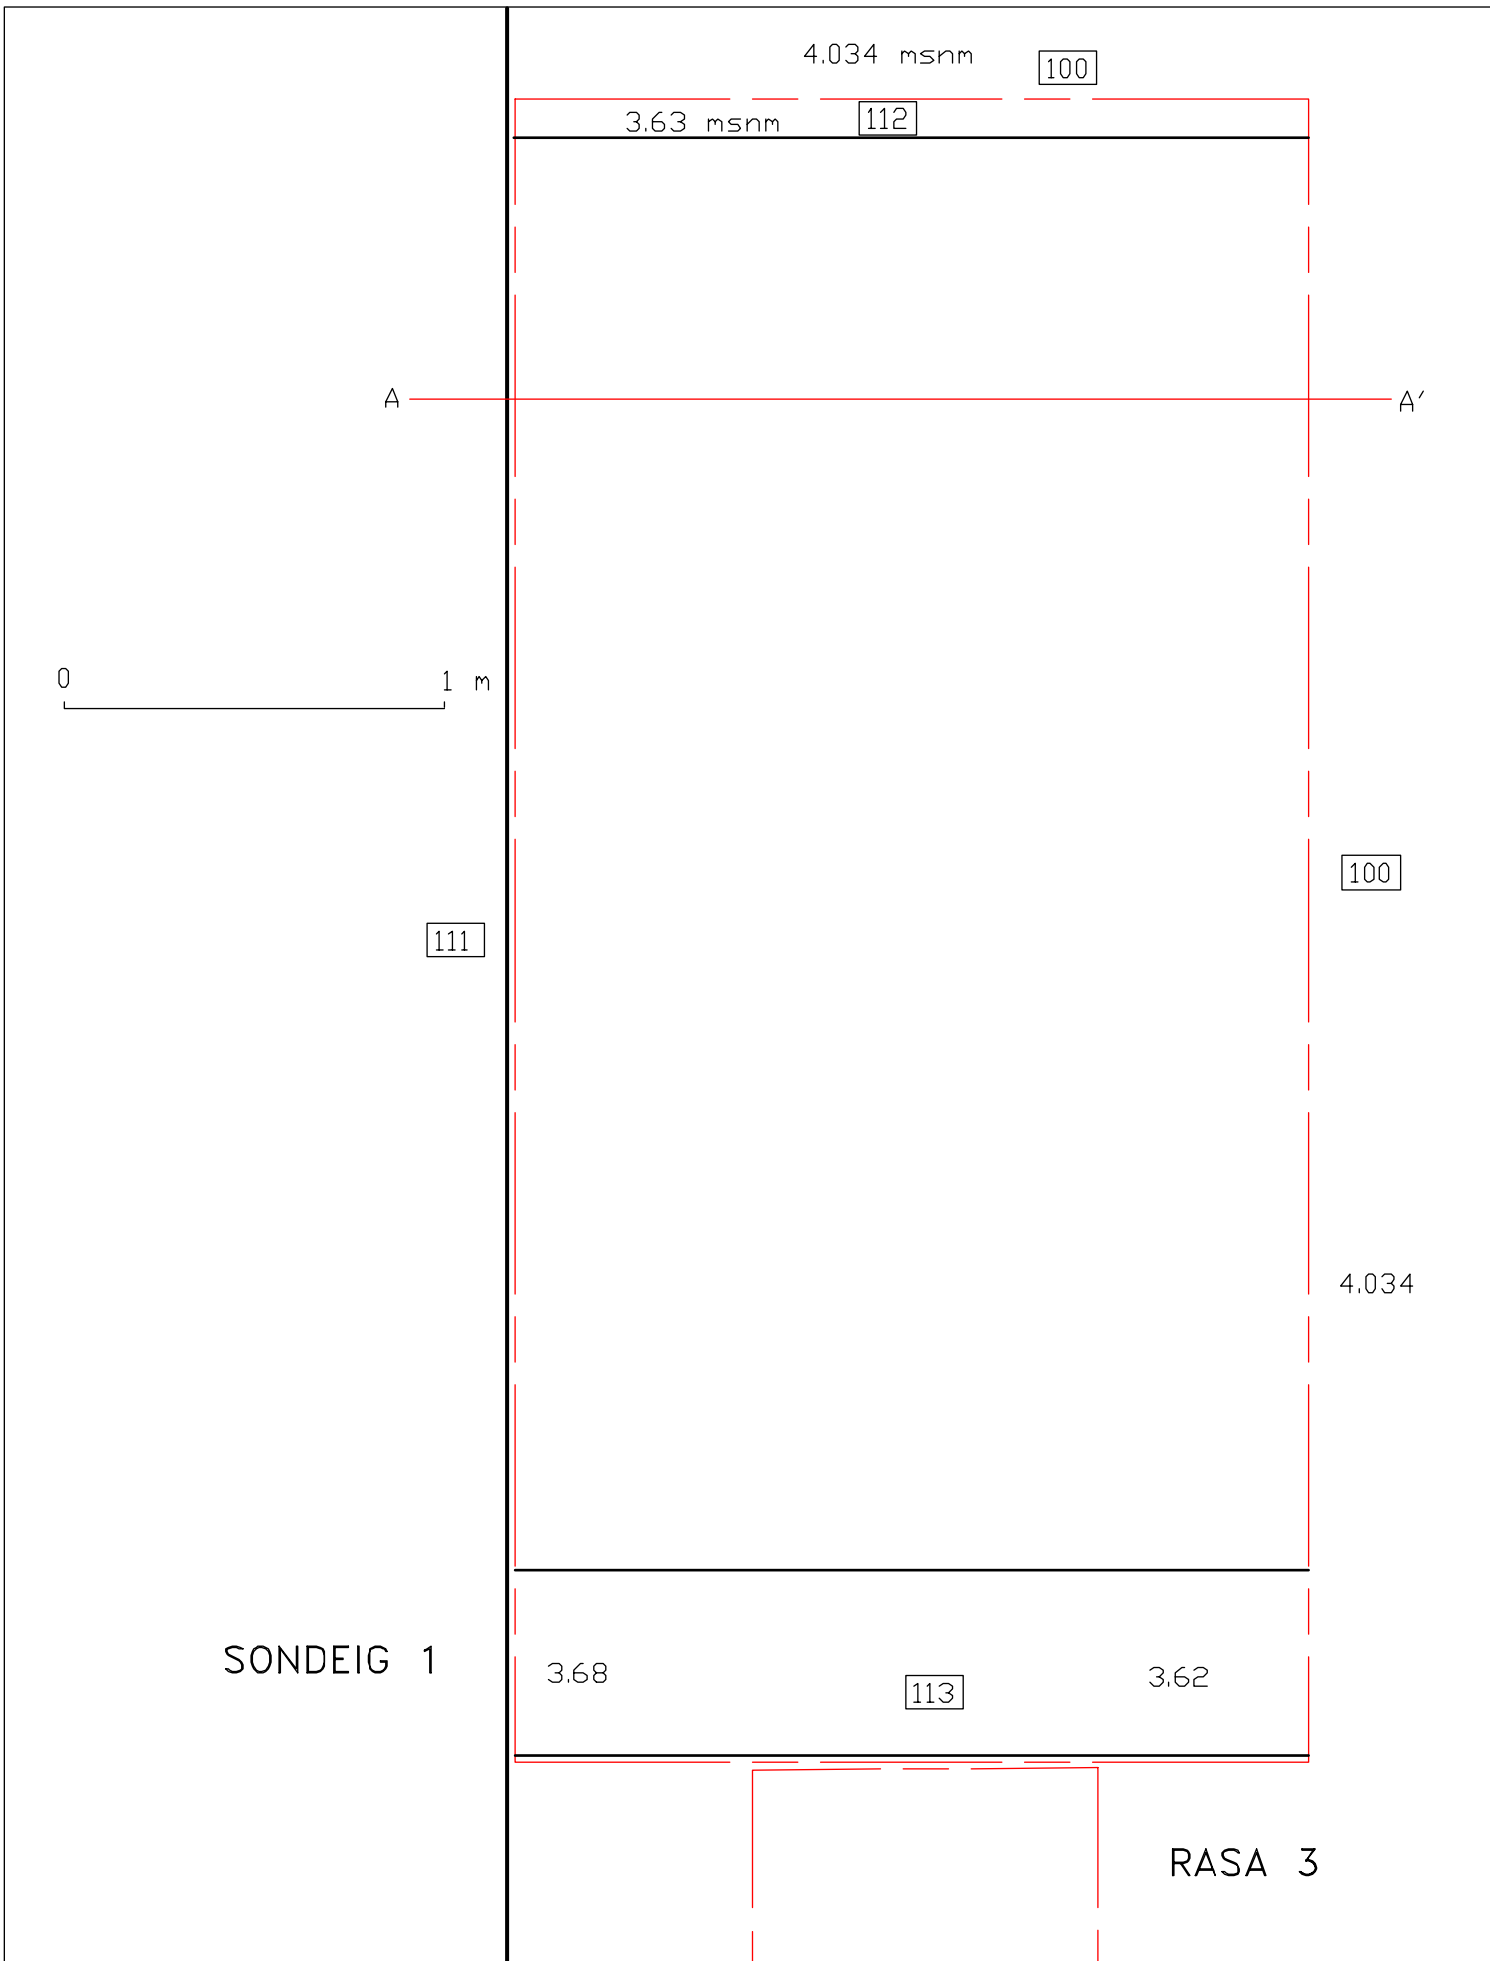
En total el Sondeig 1 tenia una superfície de 2,10 metres per 5,40 metres, i es va arribar a una profunditat màxima de 3,2 metres.

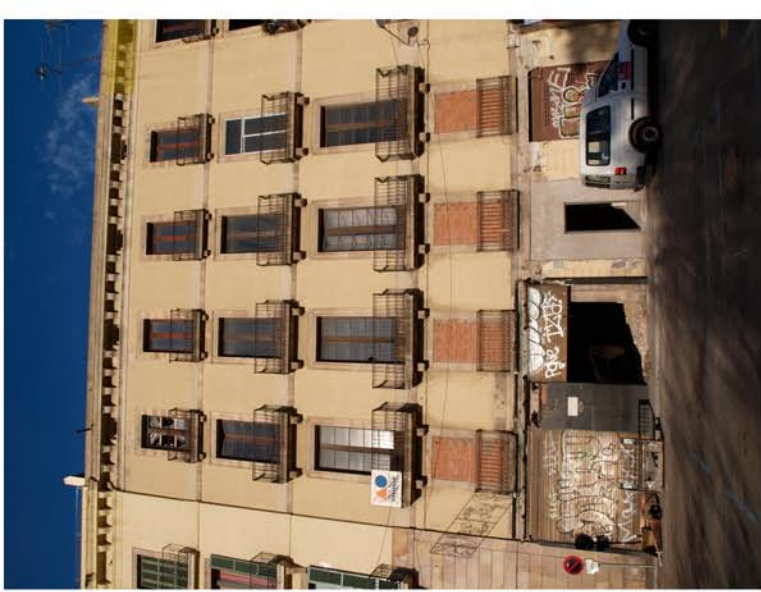
078_10_001.JPG

078_10_001	Sondeig 1: façana del carrer Pas Sota Muralla 9
078_10_002	Sondeig 1: UE 100
078_10_003	Sondeig 1: UE 100, 101, 103, 106
078_10_004	Sondeig 1: UE 103, 106
078_10_005	Sondeig 1: UE 103, 106, 113
078_10_006	Sondeig 1: procés d'excavació
078_10_007	Sondeig 1: parament mur UE 113
078_10_008	Sondeig 1: parament mur UE 111
078_10_009	Sondeig 1: parament mur UE 112
078_10_010	Sondeig 1: part superior de la secció del sondeig on es poden apreciar els diferents rebliments
078_10_011	Sondeig 1: part inferior de la secció del sondeig on es poden apreciar els diferents rebliments
078_10_012	Sondeig 1: UE 110
078_10_013	Sondeig 1: estructura de seguretat
078_10_014	Sondeig 2: UE 200
078_10_015	Sondeig 2: UE 201
078_10_016	Sondeig 2: parament del mur UE 202
078_10_017	Sondeig 2: parament dels murs UE 202 i 209
078_10_018	Sondeig 2: parament del mur UE 209
078_10_019	Sondeig 2: secció del sondeig on es poden apreciar els diferents rebliments

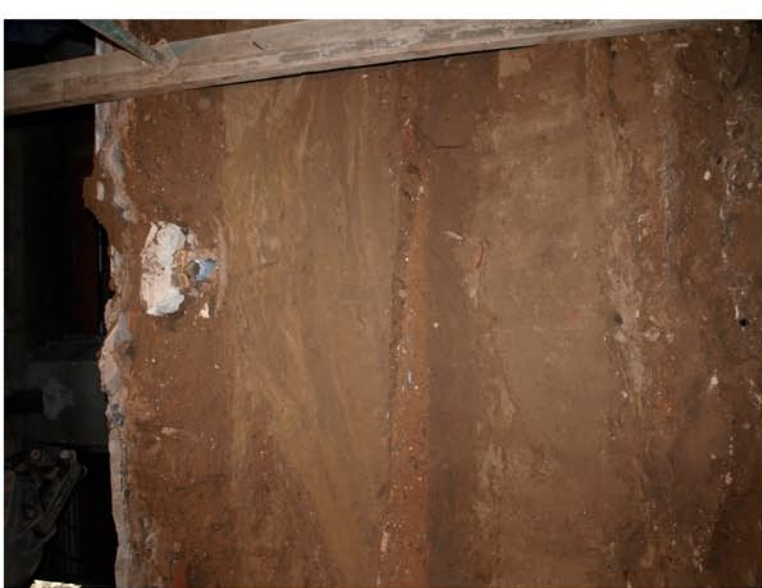
078_10_020.JPG

078_10_020	Sondeig 2: part superior de la secció del sondeig on es poden apreciar els diferents rebliments
078_10_021	Sondeig 2: : part inferior de la secció del sondeig on es poden apreciar els diferents rebliments
078_10_022	Rasa3: UE 113 i 301
078_10_023	Rasa3: UE 113 i 301
078_10_024	Rasa3: UE 302 i 301
078_10_025	Sondeig A: situació
078_10_026	Sondeig A: secció de les parets
078_10_027	Sondeig B: vista general
078_10_028	Sondeig B: detall de secció de paret
078_10_029	Pou
