Memòria de la intervenció arqueològica
al carrer de la Comtessa de Sobradiel,
1 / carrer d'Avinyó, 25
Barcelona (Barcelonès)

Codi: 027/11

Expedient: 470 K121-NB 2011-1-6989

Dates de la intervenció: 11 - 15 d'abril de 2011

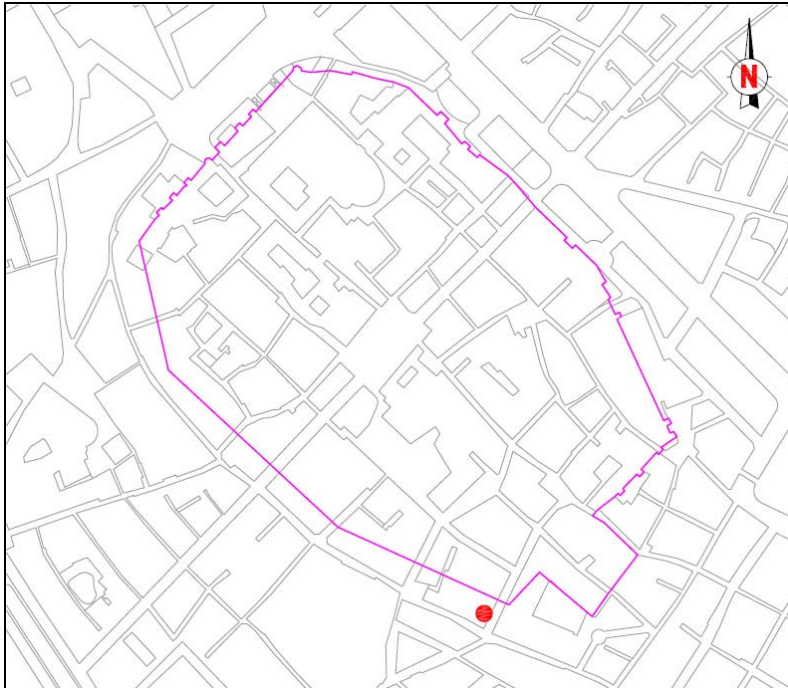
Situació de l'àmbit d'intervenció en relació a la muralla romana.

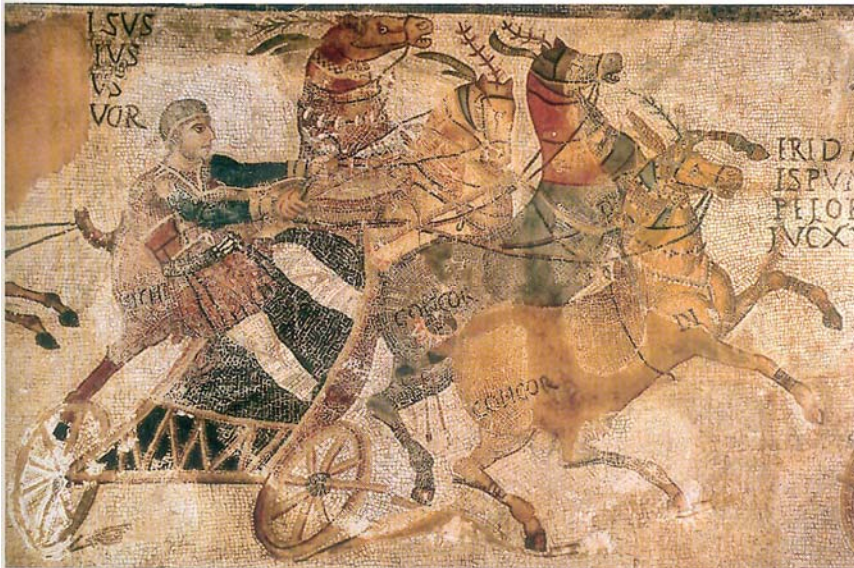
Detall del mosaic del circ trobat al carrer de la Comtessa de Sobradíel. Segle IV dC. (Foto: MAC)

S'ha de senyalar que amb l'enderroc del Palau Reial Menor, al mateix carrer de la comtessa de Sobradíel, es va descobrir a la *insula* romana situada al subsòl un important mosaic actualment dipositat al Museu Arqueològic de Catalunya. L'escena (una carrera circense de quadrigues amb la indicació dels noms dels cavalls i de les quadres de procedència) reflecteix el gust habitual de l'elit de

mitjan segle IV. És molt probable que aquesta estança formi part de la *domus* privada d'un alt membre de la comunitat de *Barcino*.

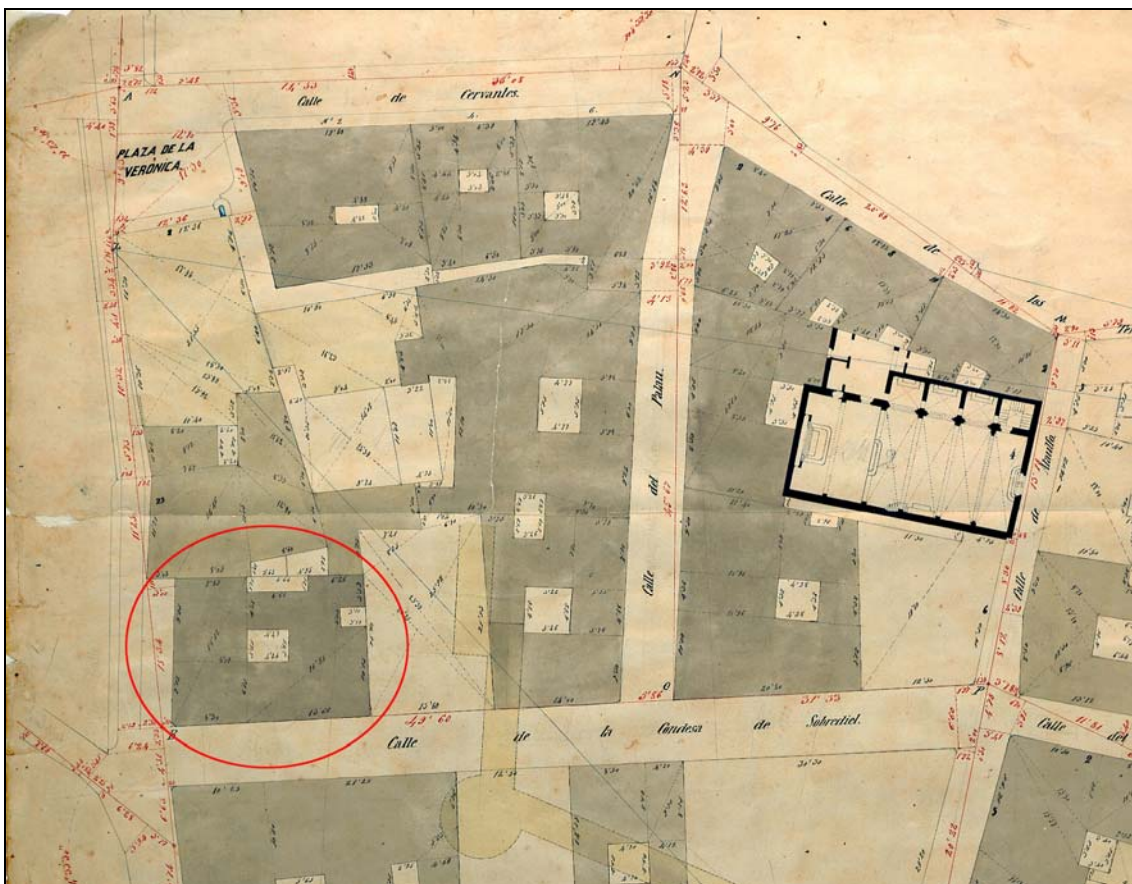
Indicació de l'edifici on es situa l'àmbit d'intervenció sobre els quarterons de Garriga i Roca de 1858

Així, a mitjan segle XIX, amb la remodelació urbanística que va suposar l'enderroc del Palau Reial Menor, es va bastir l'edifici que encara actualment ocupa el solar, conegut com Casa Joan Font i Mariages.

Construït el 1859 segons projecte del mestre d'obres Felip Ubach, l'edifici d'habitatges entre mitgeres en cantonada consta de planta baixa, entresòl i quatre plantes pis, amb una composició segons eixos verticals. Les obertures estan disposades en balcons de llosana individual majoritàriament ja que a les plantes principal i primera les obertures centrals s'agrupen mitjançant un balcó corregut. Les obertures de la planta baixa agrupen la planta entresòl en el seu disseny. Un gran sòcol defineix aquesta planta especialment diferenciat per la motllura creada a l'altura de la planta principal. El parament de façana és d'estuc que per la seva disposició imita carreus de pedra i només es trenca per la imposta a l'altura de l'últim pis.

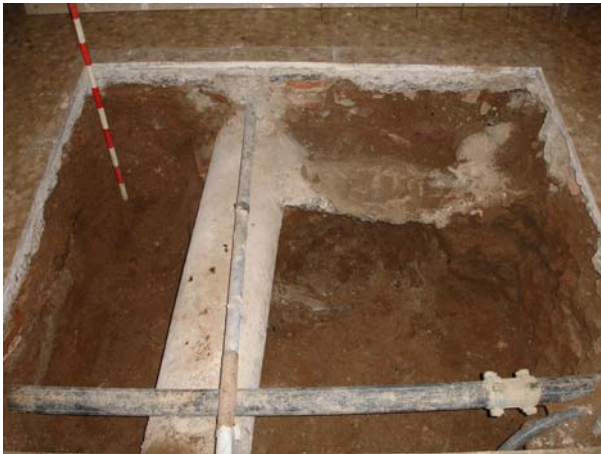
Vista de l'estat del sondeig a l'inici dels treballs arqueològics, amb els diferents serveis contemporanis.

En primer lloc s'ha d'assenyalar que el sondeig ja havia estat iniciat amb anterioritat abans de començar els treballs arqueològics. S'havia extret ja el nivell de pavimentació actual u.e. 1000 amb el seu preparat de ciment u.e. 1001 i, per sota, un estrat d'anivellament u.e. 1007 d'època contemporània de terra solta amb fragments de materials constructius i plàstics, posant al descobert un conjunt de canonades també d'època contemporània que travessen el sondeig en direcció nord-sud (u.e. 1002 i 1004) i est-oest (u.e. 1003 i 1005).

Tot aquest conjunt d'estructures i nivells d'època contemporània s'estén entre el nivell de superfície actual a 6,47 msnm fins els 5,87 msnm.

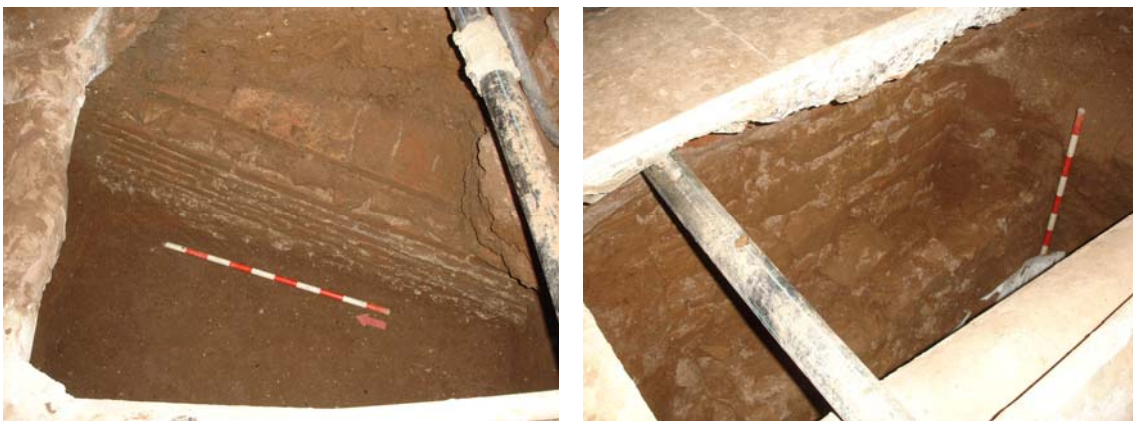
Vista des de l'oest de la claveguera u.e. 1011 (esquerra) i vista des del sud-est del mur u.e. 1025 amb la seva banqueta de fonamentació u.e. 1018 (dreta).

- claveguera u.e. 1011, que creua el sondeig en direcció nord-sud al llarg del seu perfil est, construïda en obra de maçoneria amb rajoles rectangulars lligades amb morter de calç i que presenta unes mesures de 1,80 m de longitud documentada per 50 cm d'amplada i una alçada de 70 cm (entre 5,49 i 4,79 msnm).

- mur u.e. 1025, creua el sondeig en direcció nord-sud al llarg del seu perfil oest, construït amb carreus petits de pedra units amb morter de calç i que presenta unes mesures de 1,80 m de longitud documentada i una alçada de 53 cm (entre 5,92 i 5,39 msnm). Aquest mur es recolza sobre una banqueta de

fonamentació u.e. 1018 construïda amb la tècnica de l'encofrat perdut amb pedres i morter de calç, que sobresurt 30 cm del parament del mur i que presenta una alçada de més de 70 cm (entre els 5,39 msnm fins més enllà dels 4,67 msnm).

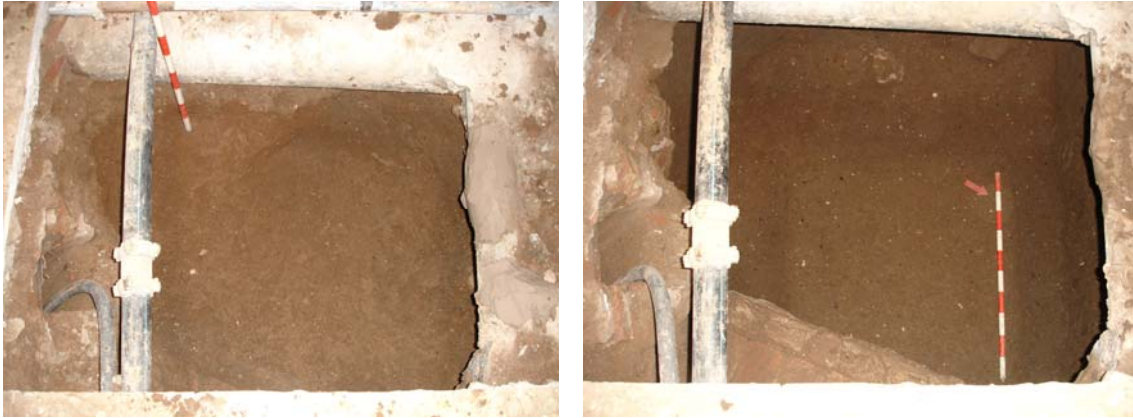
Vista des de l'est dels nivells estratigràfics romans: reompliment u.e. 1012 (esquerra) i fons del sondeig amb els estrats u.e. 1013, 1015 i 1017 que delimiten espais rectangulars (dreta).

La seqüència estratigràfica d'època romana comença a partir dels 5,87 msnm amb un estrat d'argila vermellosa u.e. 1008 que cobreix, a la vegada, un altre estrat d'argila u.e. 1012 de color marró grisenc, molt orgànic amb presència de petits fragments de carbons, del que s'ha recuperat una considerable quantitat de materials ceràmics de cronologia romana (Làm. 2-4).

Aquest estrat u.e. 1012 presenta una potència de 72 cm, des dels 5,39 fins als 4,67 msnm, moment en què es produeix un canvi d'estrat que s'ha aprofitat com a cota màxima de profunditat del sondeig (a 1,80 m per sota del nivell de circulació actual), donant per finalitzats els treballs d'excavació arqueològica.

Així tenim un estrat d'argila de color marró grisenc u.e. 1013, molt similar a l'anterior, que conforma una superfície quadrada de 1,20 m de costat. Sembla que aquest estrat podria correspondre al reompliment d'un hipotètic retall u.e. 1014 que tallaria un altre nivell d'argiles marrons u.e. 1017.

Aquest últim estrat es trobaria també tallat per una trinxera u.e. 1016 d'uns 30 cm d'amplada, que discorre paral·lela al perfil oest del sondeig, la qual distingiríem pel seu reompliment u.e. 1015 d'argila i amb la presència de pedres.

Malgrat això, amb les expectatives de resultats en base a la seva ubicació en relació a la muralla romana, sembla correcte interpretar que ens trobem davant de rebliments del fossat romà, ja que presenten unes característiques similars a les documentades a altres punts de la ciutat, com a l'avinguda de la Catedral (Blasco, Granados i altres 1992) o al mateix carrer Avinyó 16 (Belmonte 2008), amb nivells molt orgànics fruit de l'abocament de tota mena de deixalles (detritus) i signes d'haver contingut aigua estancada.

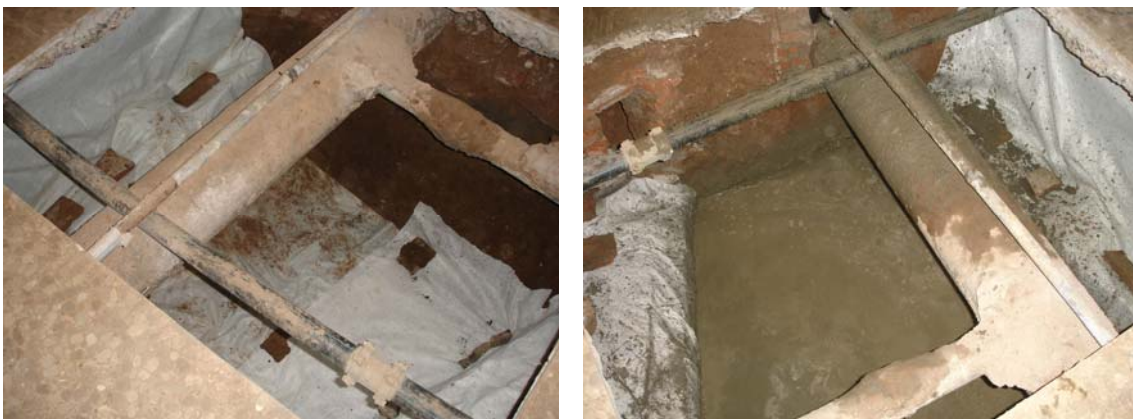
Vista final del sondeig protegit amb geotèxtil i amb el reompliment de formigó.

Finalment, una vegada finalitzats els treballs d'excavació, es va procedir a marcar els nivells d'excavació assolits i protegir les estructures descobertes cobrint-les amb geotèxtil.

Posteriorment, com a part del projecte de l'obra, es va realitzar un planxé de formigó reomplint el fons del sondeig amb 60 cm de formigó.

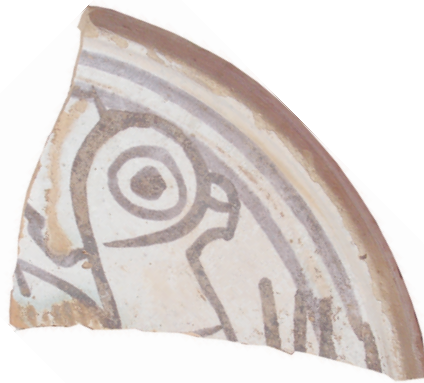
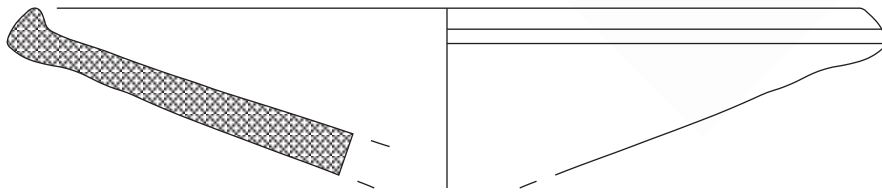
- 027/11-1024-1 Plat decorat en verd i manganès amb motiu d'ocell.
027/11-1024-2 Escudella amb vidriat blan estannífer intern.
027/11-1024-3 Petita escudella o saler de comuna vidriada.

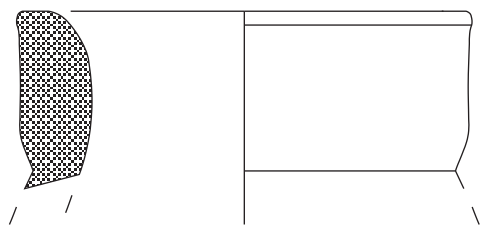
- 027/11-1012-1 Àmfora africana Keay 7/25B.
027/11-1012-2 *Terra sigillata* africana D Hayes 67.
027/11-1012-3 *Terra sigillata* africana D Hayes 87A.
027/11-1012-4 *Terra sigillata* africana D Hayes 91.
027/11-1012-17 *Terra sigillata* hispànica tardana Lamb. 3/8.

Dins d'aquest conjunt de materials destaquen, com a més moderns per la seva datació, diverses formes de *T.S.* africana D Hayes 67, 87A i 91 (Làm. 2 fig. 2-4), una vora de Lamb. 3/8 de *T.S.* hispànica tardana (fig. 5) i alguns fragments informes de *T.S. lucente*. També algunes formes de comuna africana de cuina de llarga pervivència com les cassoles Ostia III, 267A-B (Làm. 4 fig. 3-4) i les tapadores Ostia III, 332 (Làm 3 fig. 4). Pel que fa a les àmfores destaca una vora d'una àmfora africana Keay 7/25B (Làm. 2 fig. 1).
