MEMÒRIA D'INTERVENCIÓ ARQUEOLÒGICA NOVEMBRE 2010

**CARRER DELS ÀNGELS, 16
REF: 066/10**

(BARCELONA, EL BARCELONÈS)

TREBALLS REALITZATS: Fossat d'ascensor

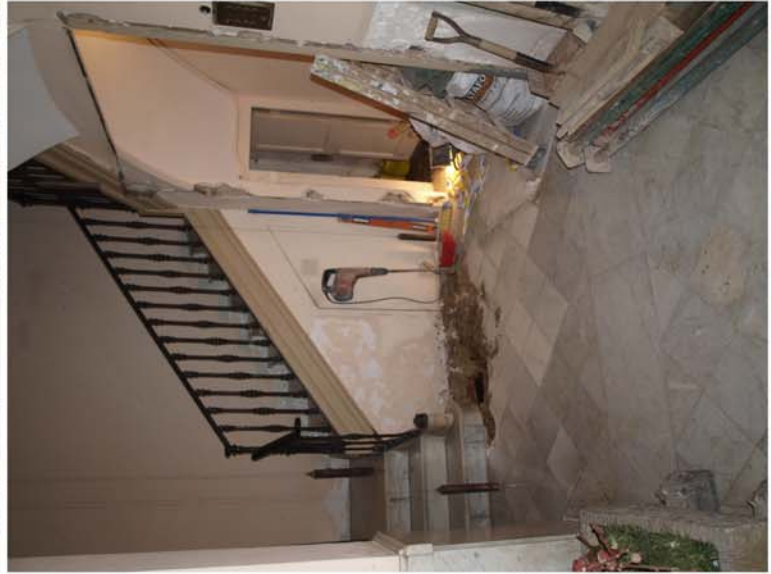
066_10_002.JPG

Primerament es va procedir a l'aixecament del paviment actual de la finca, en una superfície de 1,00 per 1,60 m. Aquest paviment estava format per rajoles de marbre blanc de 0,25 per 0,25 per 0,02 m i per una preparació feta de morter de ciment. En total el paviment tenia una potència de 0,13 m aproximadament (UE 101) (foto 066_10_002).

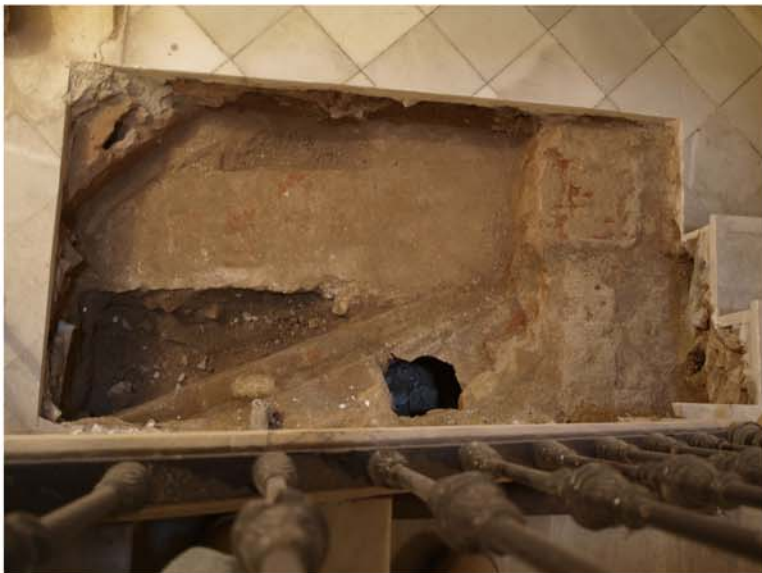
066_10_003.JPG

seva major part pel mateix tipus de totxo, tot lligat amb morter de calç. Presentava unes dimensions de 0,80 m de potència i 0,60 m d'amplada i estava orientada de N-E a S-O, fent un colze a la mateixa alçada de la claveguera UE 103 i dirigint-se cap al O. Presentava la curiositat de trobar-se coberta en part per dos grans carreus de pedra de Monjuïc que, un cop aixecats, va permetre comprovar que encara es trobava en funcionament. (foto 066_10_003 i 004)

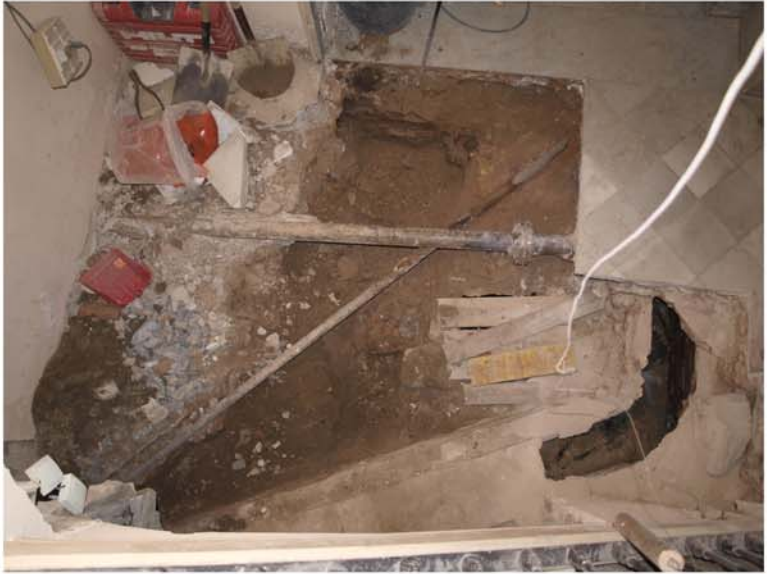
066_10_006.JPG

Altres serveis localitzats, de cronologia més moderna que les clavegueres, van ser una canonada d'aigua que transcorre de E a O, amb un tub de plom de 0,05 m de diàmetre, protegit per totxos de 0,15 per 0,30 per 0,03 m col·locats a manera de caixa. Es va localitzar un segon conducte de secció circular, amb un diàmetre de 0,10 m, fet de ferro col·lat, que anava de S a O i del que desconeixem la funció original. Actualment en desús (fotos 066_10_006, 007 i 008).
