PLAÇA DE SANT JUST, 6
BASÍLICA DELS SANTS MÀRTIRS JUST I PASTOR
–capella del Santíssim Sagrament–
DISTRICTE DE CIUTAT VELLA – BARCELONA

Control i excavació
memòria

Codi: 042/11

Josefa Huertas Arroyo
Arqueòloga
Gener del 2012

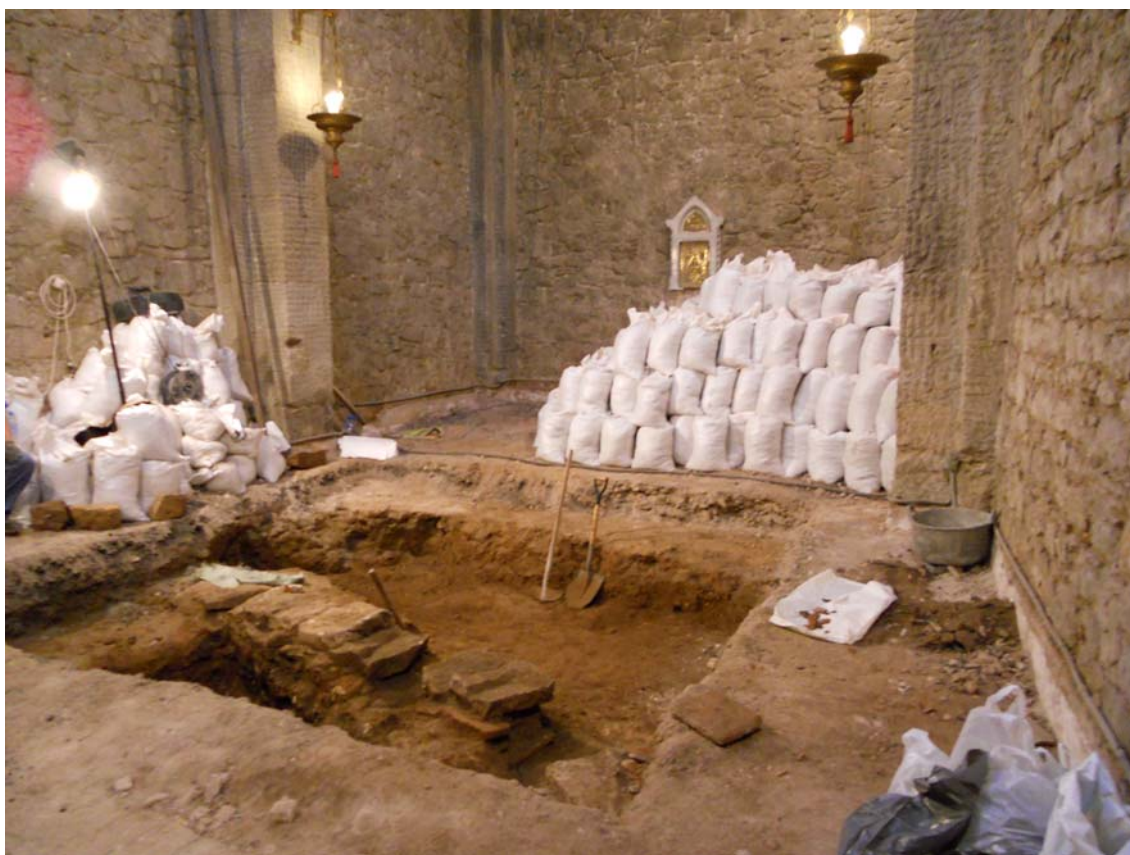
Vista general de la cala en relació a la capella. (042-11-64)

Posteriorment, es va situar una cala de 4 x 4 m situada a l'eix longitudinal de la capella entre la zona d'unió amb la capella gòtica i l'arc de l'absidiola.

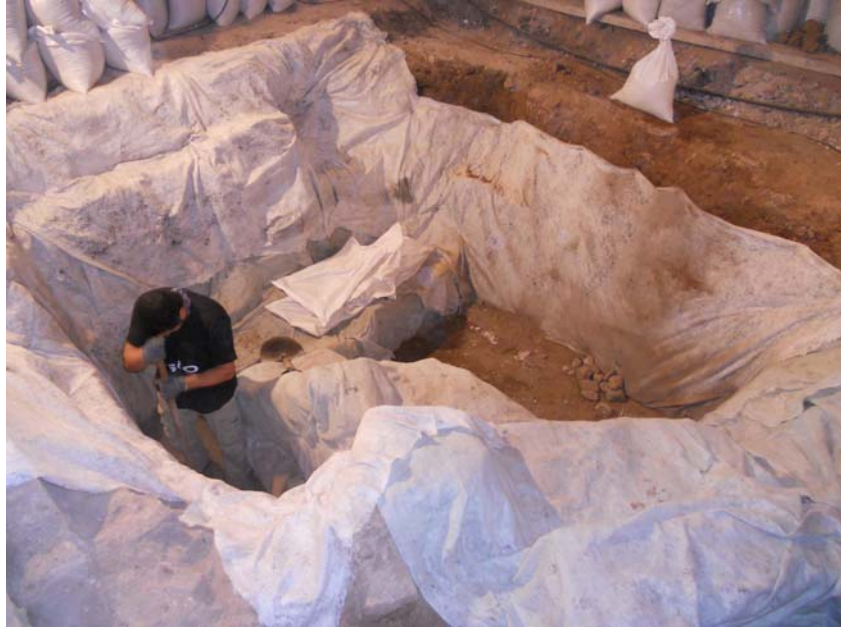
Protecció de les restes mitjançant geotèxtil.(042/11-207)

Finalment i després de la documentació de les restes es va realitzar el cobriment indefinit de les mateixes pel tal de protegir-les i que es poguessin portar a terme les activitats relacionades amb l'ús de la capella.

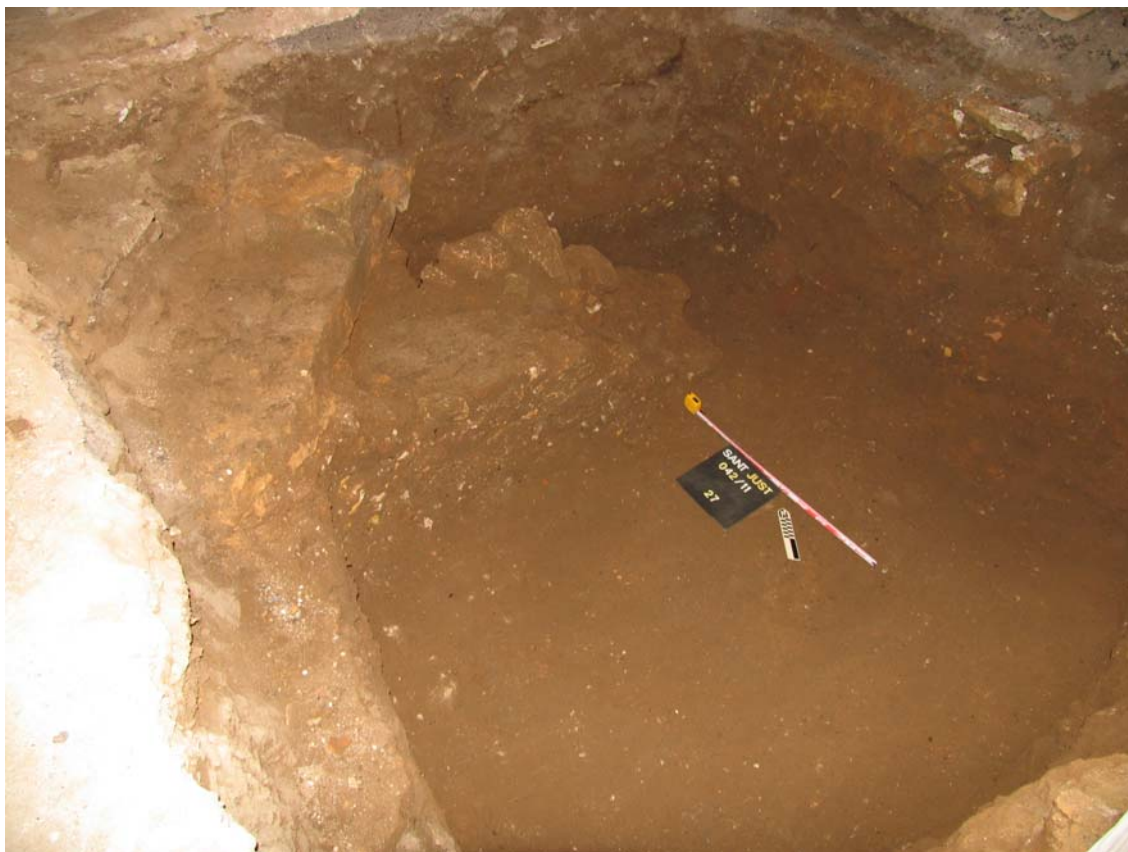
(042-11-81)

A la part inferior esquerra de la foto es documenten les UE 12 i 21. A la dreta, part de la claveguera 9.

A la mateixa cota es va localitzar una claveguera (UE.9) que travessava la cala en direcció SO-NE, amb una inclinació vers la plaça de Sant Just. Aquesta canalització estava construïda amb una tapa de pedres de mida gran, algunes reaprofitades. Les parets estaven fetes de pedra i maons ceràmics. La base de la claveguera estava realitzada amb maons ceràmics. El límit est depassava el final de la cala.

En el límit oest la claveguera estava amortitzada per una estructura de forma quadrangular (UE.12) on desguassava una canalització que travessava el mur de la sagristia. Aquesta estructura s'ha d'identificar com un petit pou mort, que funcionaria en un moment coetani a la capella.

Tant la claveguera com el pou mort recolzaven en una estructura anterior (UE.21) que es va poder identificar amb una conducció d'aigua de ceràmica vidrada de color marró clar a l'interior que estava protegit per una estructura formada per pedres escairades i morter de calç de tonalitat ataronjada. Pels estrats relacionats s'hauria de situar en un moment situat entre els segles XV-XVI.

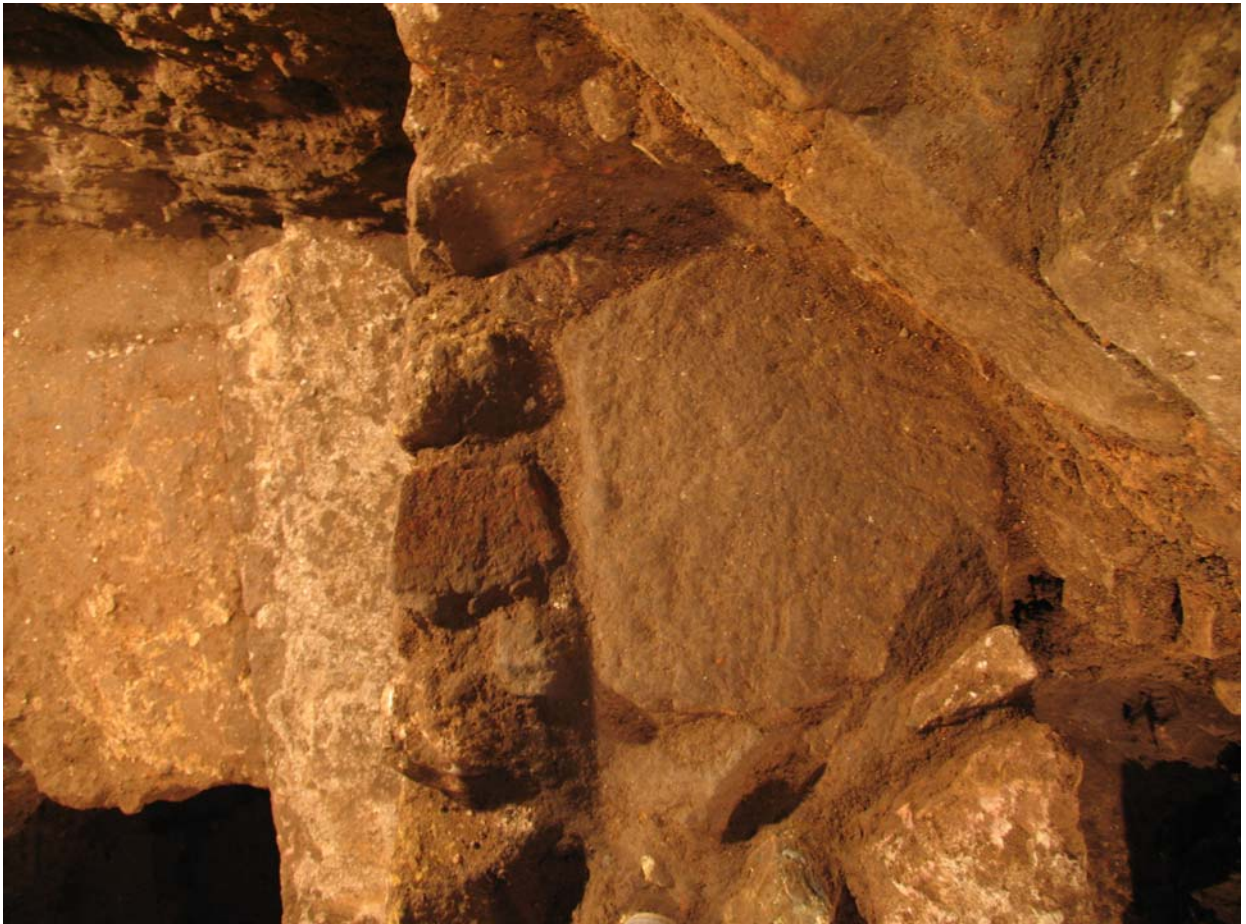
Vista parcial en planta del mur 22, on es pot veure la gran pedra esmentada. (042-11-145)

Després d'excavar el nivell d'enderroc es van poder veure dos murs que formaven cantonada. El primer (UE.22) presentava una orientació NE-SO, estava construït amb pedres de diferents dimensions sense escairar i lligades en sec. Una de les pedres, que es situava en part sota l'estructura 21, per la seves mides, molt superior a la resta, i per les seves característiques, podria ser una de les peces típiques per la realització de *l'opus africanus*, malauradament la limitació del fragment documentat no permet afirmar-ho amb seguretat.

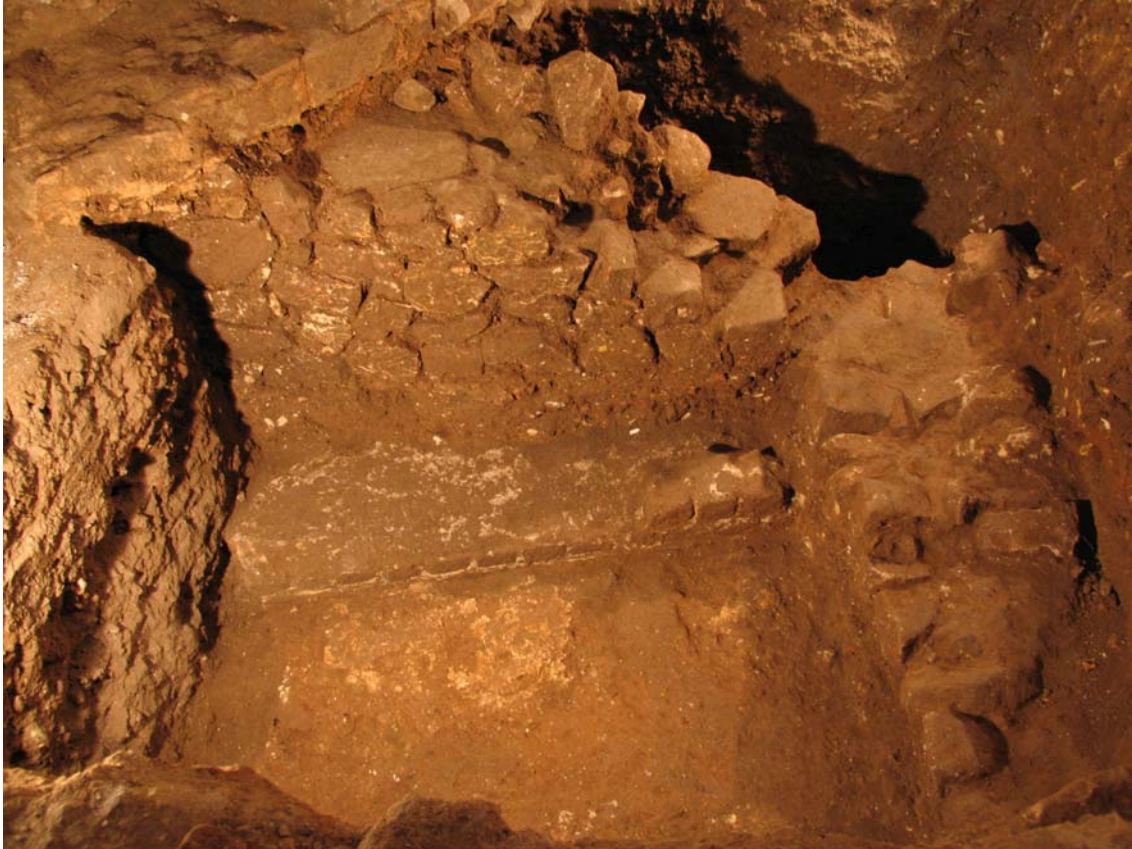
Vista dels murs 22 i 28, formant cantonada. A la part central es pot veure l'inici del mur 34. (042-11-102)

El mur presentava una potència màxima de poc més d'un metre d'alçada a la zona més propera a la sagristia i depassava els límits de la cala. El segon mur (UE.28), estava orientat transversalment al primer i presentava les mateixes característiques tècniques, però una conservació menor, ja que només conservava una filada.

El primer recolzava sobre una banquetta formada per pedres sense treballar i argila vermella, que no presentava la mateixa alineació, ja que estava lleugerament esbiaixat cap a la nau de l'església actual. Podria ser possible que fos una fase anterior però la longitud conservada dins de la cala no permet concretar més.

Aquests dos murs s'han de situar cronològicament per materials ceràmics associats al segle IV dC.

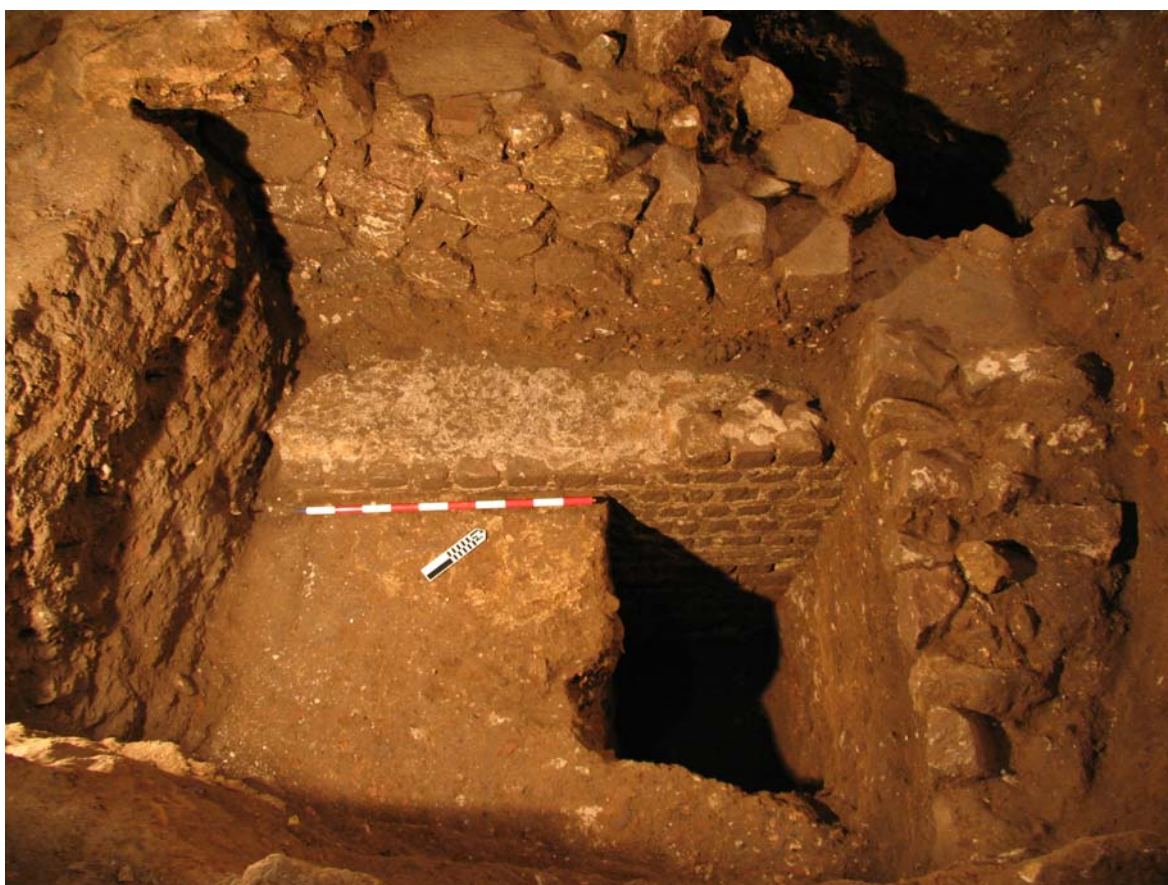
Vista del mur 34, on es pot veure el sondeig realitzat.(042-11-119)

Aquesta informació sobre el mur localitzat es va aconseguir mitjançant un sondeig, d'un metre quadrat aproximadament, a la zona del nivell d'ús on no es trobava l'*opus signinum*, a tocar del mur i del límit est de la cala

Es va poder comprovar que les primeres set filades estaven acabades amb morter per tal de dissimular les unions dels carreuons, sota aquestes es situaven quatre filades sense aquest acabat. Es va poder comprovar que el mur estava tallat pel seu costat SO.

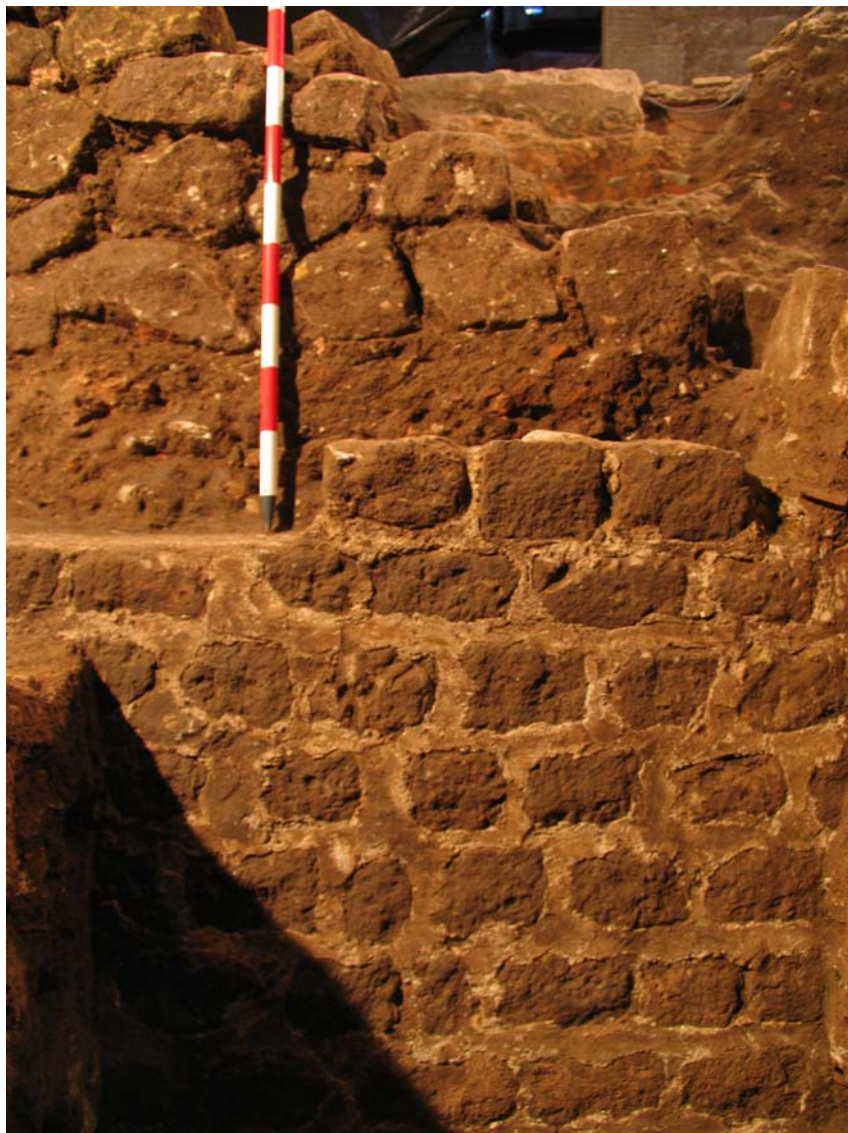
Relació entre els murs 22 i 34, on es pot veure la diferencia dels alçats d'ambdós. (042-11-189)

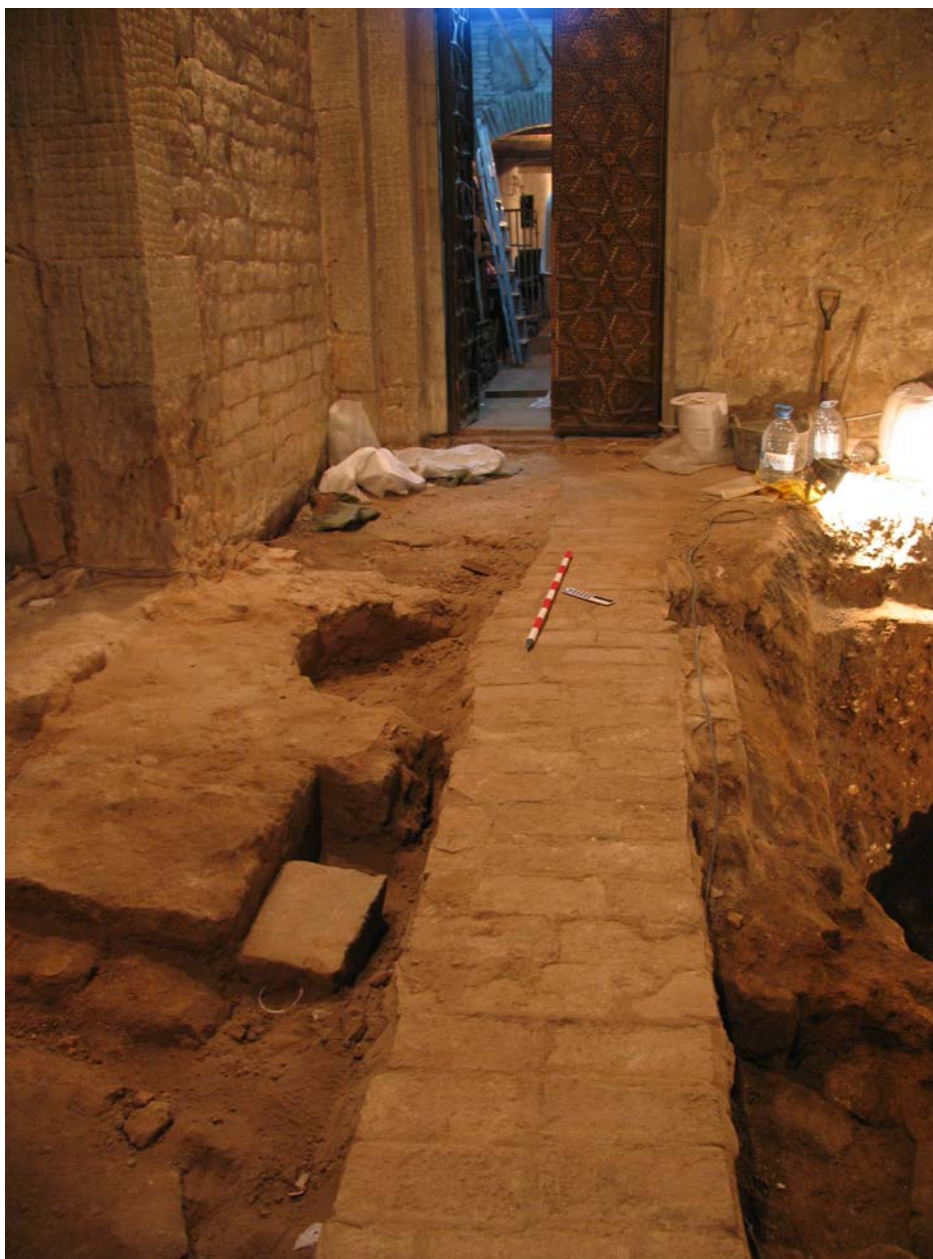
Vista de les estructures exteriors de la cala. (042-11-162)

En relació a les estructures documentades fora de la cala, aquestes es troben situades a la zona entre aquesta i la fonamentació de la nau de l'església. S'han localitzat un parell de canalitzacions, un pou o dipòsit anterior a la capella del Santíssim Sagrament i una estructura que podria ser de reforç de la capella gòtica on es troba adossada a la que ens ocupa.

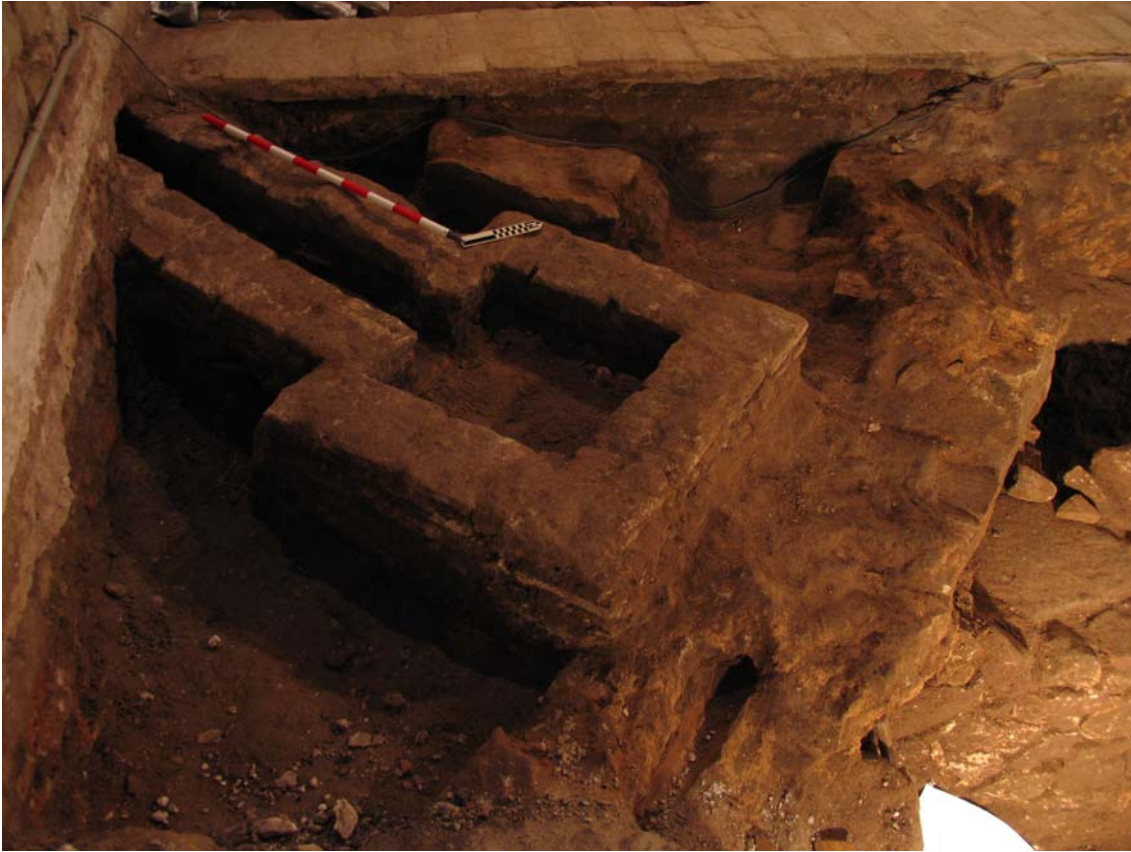
Estructura documentada amb l'ampliació de la cala. (042-11-165)

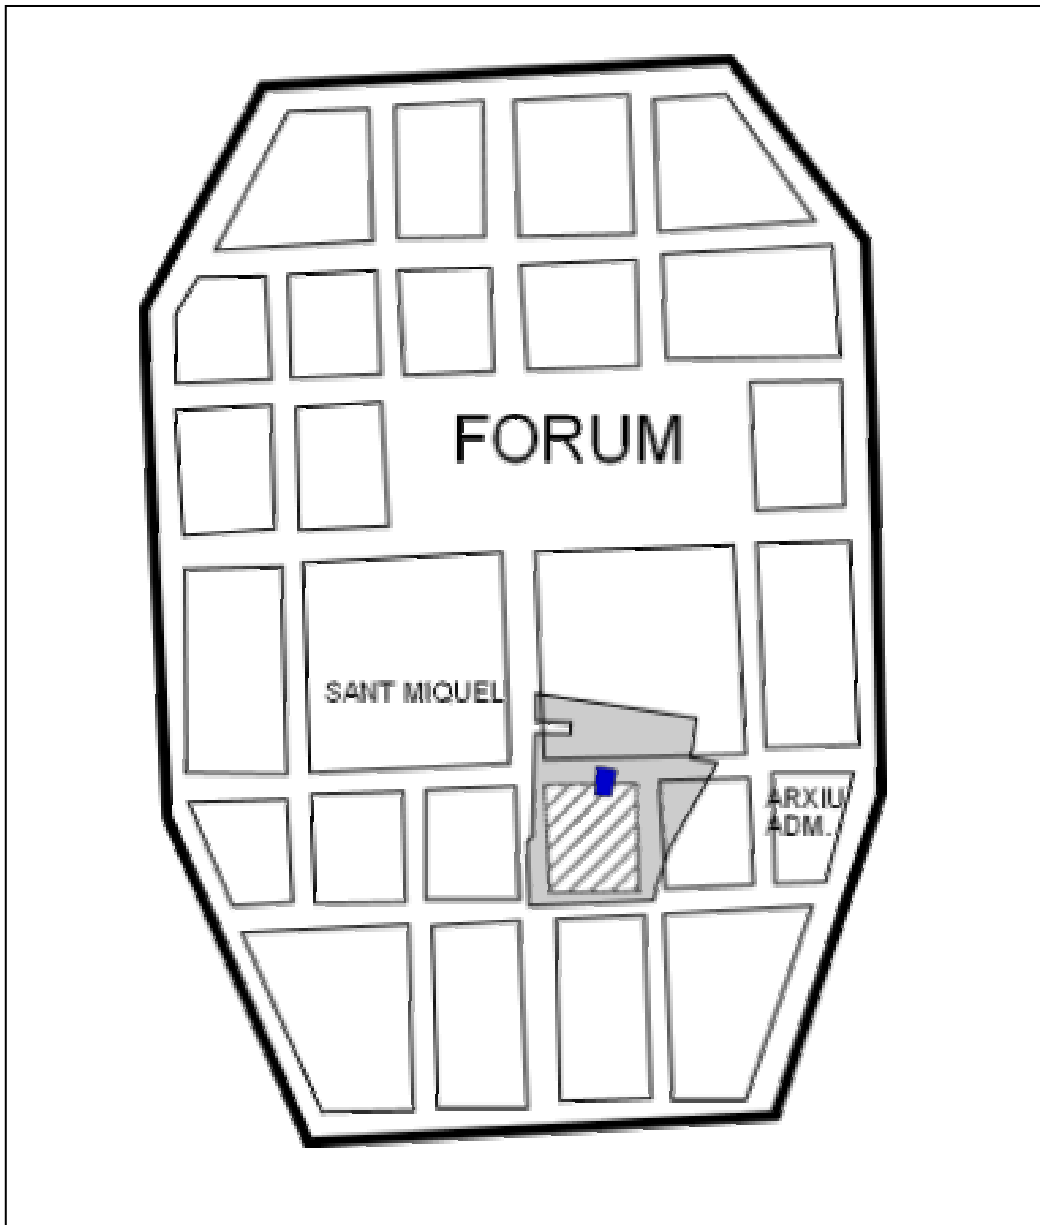
Per tal de situar el mur en relació amb un possible carrer que passaria per la zona de la capella, marcat per la localització d'una claveguera a les intervencions de l'Arxiu Administratiu i a l'edifici de l'ajuntament (Auladell,1996), s'ha ubicat el mur a un plànol (Plànol 13) on s'han ubicat les hipotètiques *insules* romanes, la situació de la claveguera esmentada, superposades a la trama urbana actual. El mur, com es pot veure no acaba de situar-se a cap de

les línies de façana ideals segons la hipòtesis i és difícil definir on es situaria el possible carrer. Podria ser que el nivell d'ús localitzat al sud del mur 34, fos un nivell de carrer, però amb les dades documentades no es pot afirmar.

Per les seves mides no seria agosarat pensar que un dels límits podria ser el *Decumanus Maximus* (aproximadament l'actual carrer Ciutat). Per tal d'ubicar-ho s'ha realitzar la proposta presentada a continuació, on prenent com a base una planta de la ciutat romana simplificada (Cortés,2011.Fig.1, Hipòtesi- Julia Beltran de Heredia. Dibuix: Emili Revilla), es situa l'illa actual amb la delimitació en blau de la Capella del Santíssim per tal d'ubicar la situació del mur que ens ocupa. Com es pot veure, sempre a tal d'hipòtesi i seguint la distribució d'insules proposada per Beltran de Heredia, que només es podrà contrastar amb futurs estudis, a l'illa marcada amb el traçat amb línies diagonals podria conformar una edificació de la qual el mur localitzat seria el seu límit septentrional. (plànol 12).

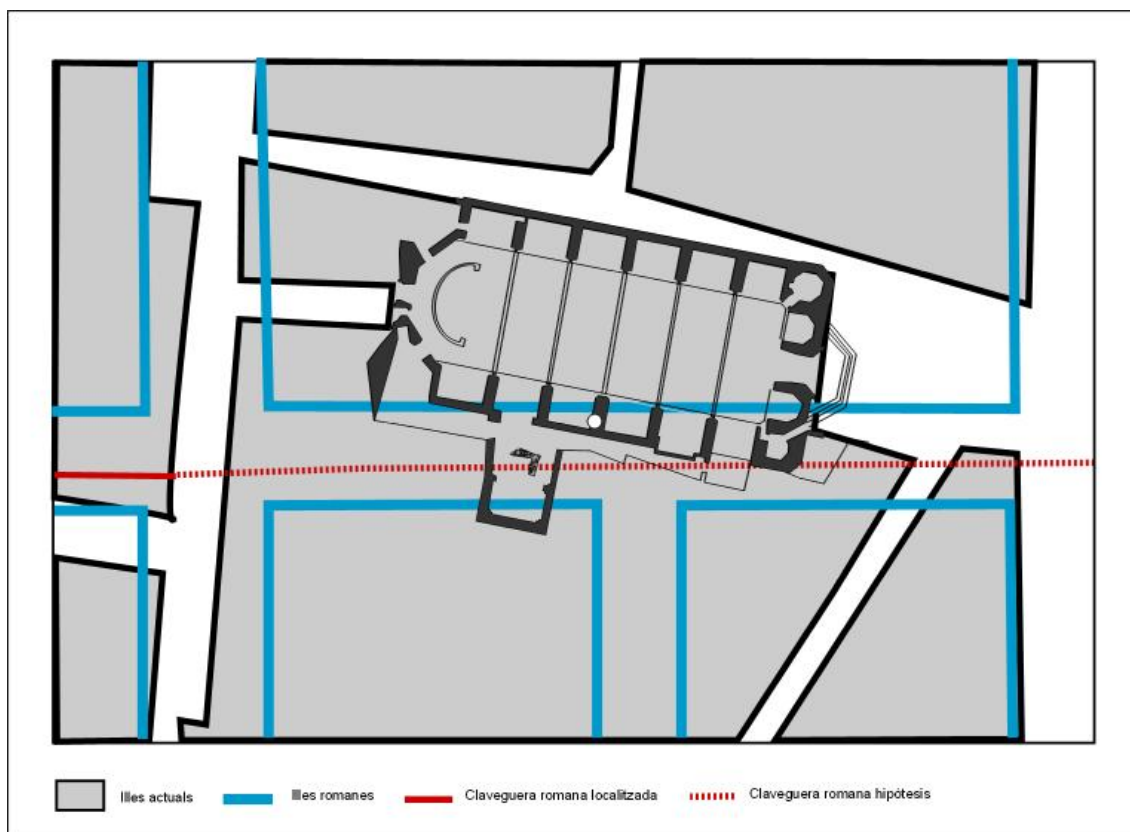
Al posar aquests murs en relació amb la trama urbana podem veure que si el carrer es situés al sud dels murs, un d'aquests estaria, ocupant l'espai públic del carrer. Aquest fet no és estrany dins del moment en que ens situem i està molt ben documentat a diferents llocs de Barcelona, com podria ser a l'Arxiu Administratiu. D'altra banda, si fos certa la utilització d'un *opus africanus*, aquest seria més lògic que es situés com a façana i per tant el carrer es situaria al nord dels murs.
