MEMÒRIA D'INTERVENCIÓ ARQUEOLÒGICA

**PLAÇA DEL DUC DE MEDINACELI, 7.
DISTRICTE DE CIUTAT VELLA, BARCELONA**

Codi Intervenció: 124/08

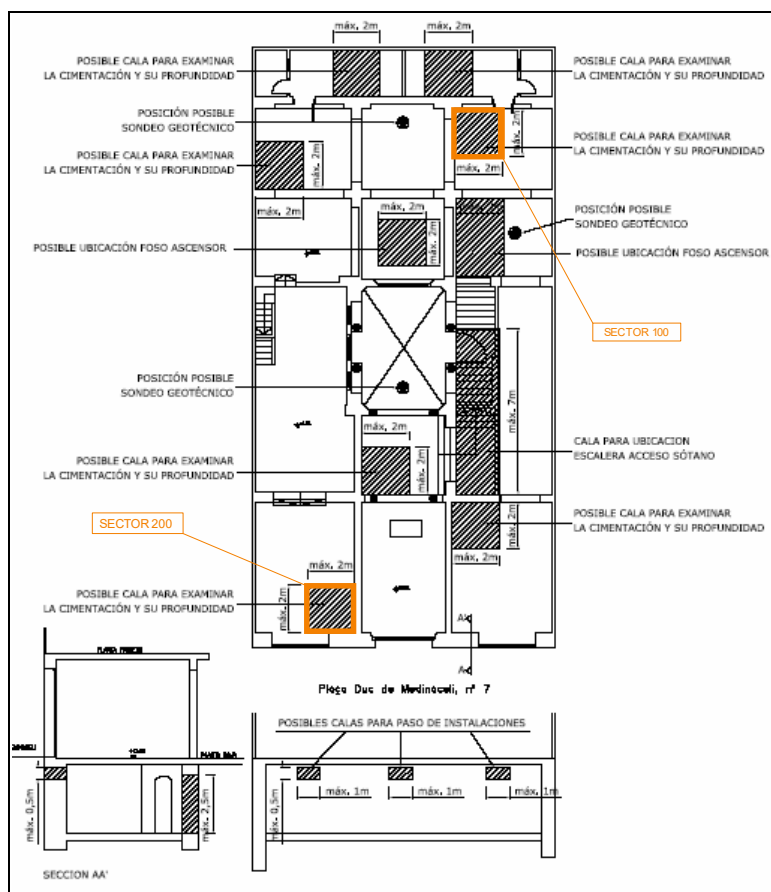
Figura 3. Planta de la finca on es veuen els sondejos proposats inicialment i la ubicació final dels dos sectors intervinguts.

Tot i que inicialment es proposà des de la propietat la realització d'un total de 10 sondejos, finalment s'acordà l'obertura de dues úniques cales arqueològiques de 2 per 2 metres, identificades com a sectors 100 (a la planta baixa de la finca) i 200 (ubicat al soterrani). Aquestes es poden observar a la figura 3.

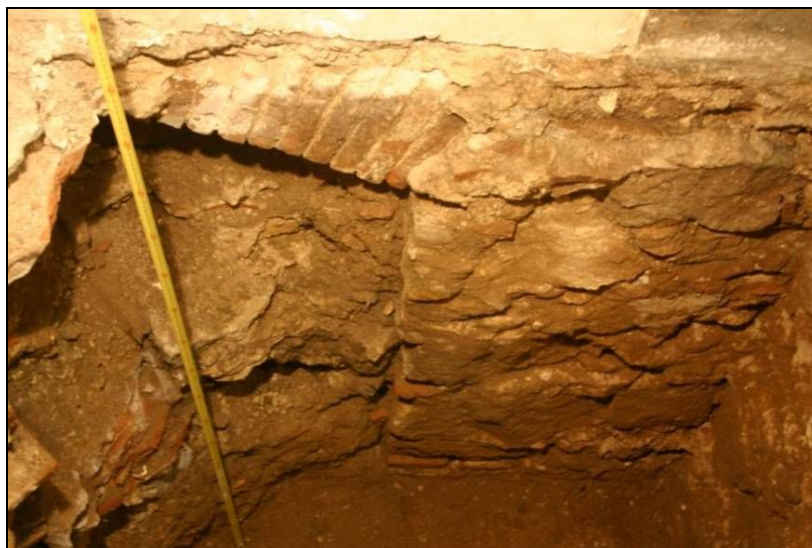
Figura 4. Detall de l'arc de descàrrega a UE.102.

de maó, rajola i teula. El conjunt queda unit per un morter amb matriu de calç de gran duresa. El mur UE.102 (paral·lel al carrer Ample i perpendicular a la façana de la plaça de Medinaceli) presenta un arc de descàrrega obrat a partir de maons de fang cuit de 30x15 cm. L'arc reparteix el pes de l'envà intern de l'edifici sobre les riestres de fonamentació.

Així mateix, l'arc permet el pas, per sota d'ell, dels serveis de clavegueram interiors de l'edifici. Ho constatem amb la documentació de la canalització UE.105. Es tracta d'una claveguera de rajols de fang cuit de 30 x 15 cm lligats amb morter de calç. La seva amplada total és d'1 metre i en documentem 2,40 metres de llargada amb una potència màxima de 56 cm. No se'n conservava la coberta i el seu interior restava colmatat per UE.101. La seva funcionalitat seria la recollida d'aigües brutes de la finca.

Mur de fonamentació paral·lel al carrer Ample. Compta amb un arc de descàrrega sota el qual passa la claveguera UE.104. Obrat combinant carreus de diferent tamany poc desbastats amb maó.

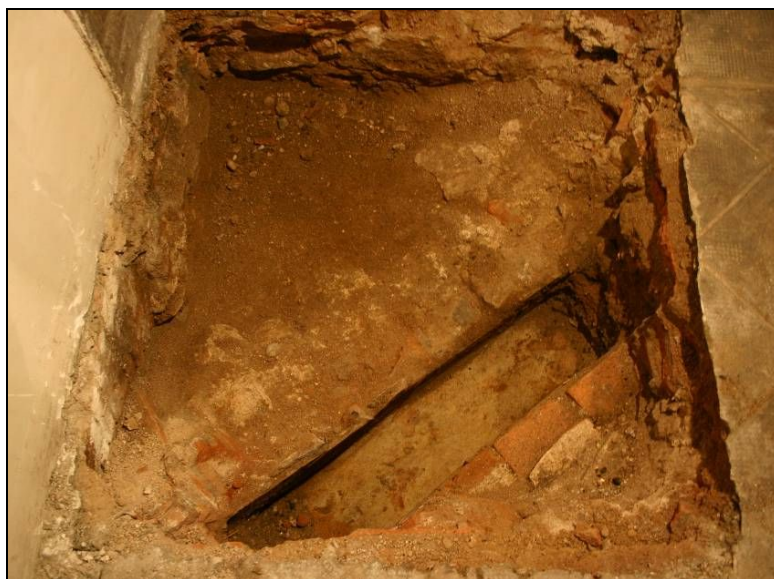
Figura 5. La canalització UE.105 junt amb el nivell constructiu UE.104.

La canalització no presenta rasa constructiva sinó que seria realitzada en el mateix moment d'abocament dels nivells constructius de l'edifici a mitjans segle XIX. Aquests nivells queden registrats, en primer lloc, per UE.104 i, sota d'aquest, per UE.106.

La UE.104 fou el primer nivell d'abocament constructiu que quedà al descobert un cop retirat mecànicament el nivell superficial de la cala. Es tracta d'un nivell heterogeni de matriu sorrenca però amb certa presència d'argiles barrejades. Hi veiem també restes de material constructiu (fragments de maó i restes de calç) juntament amb pedruscall. El nivell s'adossa per igual tant a la claveguera com a les riestres de fonamentació UE.102 i UE.103.

Claveguera de rajols de fang cuït de 30 x 15 cm lligats amb morter de calça. Amplada total de 60 cm.

Claveguera d'aigües brutes corresponent a l'edifici del s. XIX. Anul·lada al s. XX amb la runa que genera el nivell superficial de la intervenció.

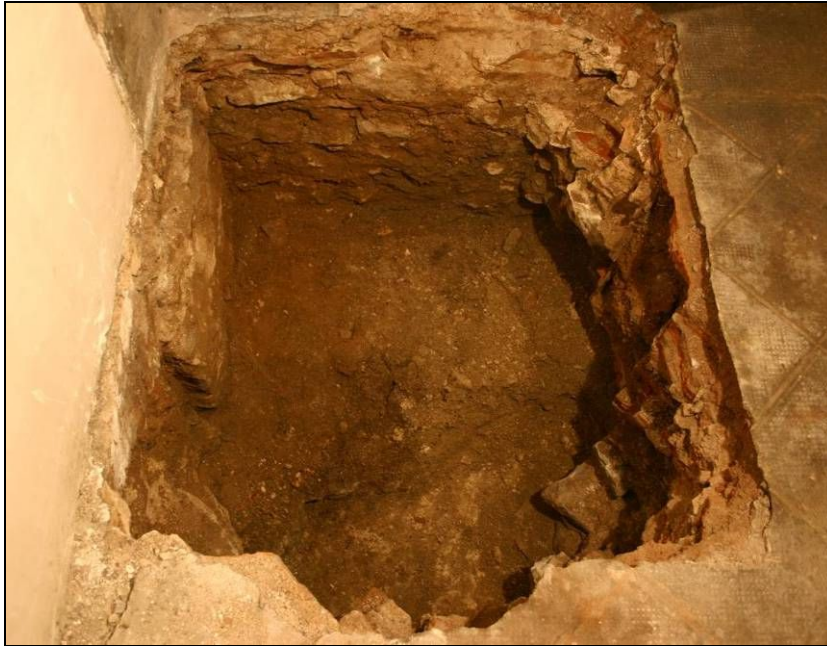
Figura 6. La UE.106 sota UE.104 i UE.106.

Un cop retirats tant la canalització com l'estrat UE.104, quedà ja al descobert un segon nivell relacionat igualment amb l'abocament constructiu de l'edifici del segle XIX. Es tracta de UE.106, també de matriu sorrenca. Les sorres, però, són ara molt més abundants que no pas en l'anterior nivell documentat i continuem observant la presència de morter de calç esmicolat repartit per l'estrat, així com la presència d'algun carreu abocat.

La UE.106 continua adossant-se a les riestres de fonamentació UE.102 i UE.103.

Nivell heterogeni de matriu sorrenca associat a la construcció del XIX.

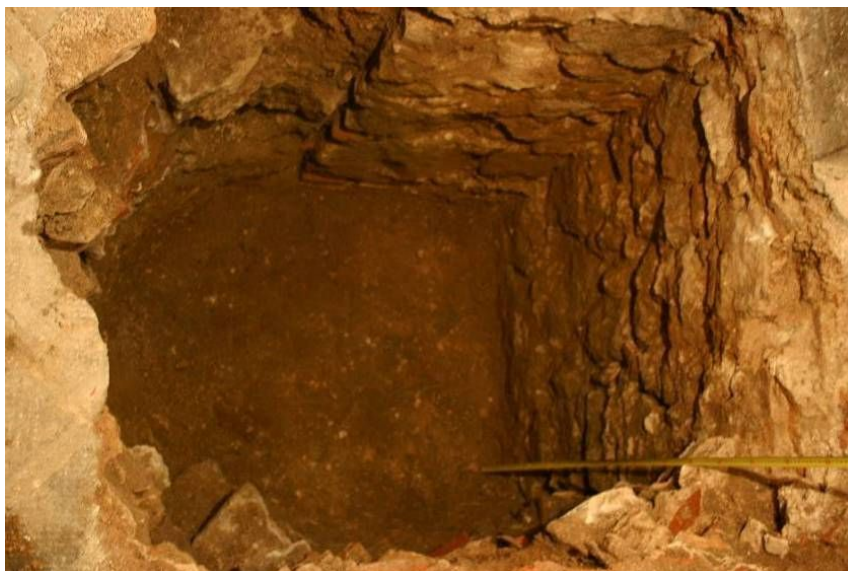
Figura 7. Estat final de la cala del sector 100.

El sondeig baixa fins a una cota final d'1,5 metres, profunditat màxima establerta des de la propietat. En aquest punt, constatem encara la presència del nivell constructiu UE.106, així com de les riestres UE.102 i UE.103, de les quals no se'n pogué determinar la potència total de fonamentació.

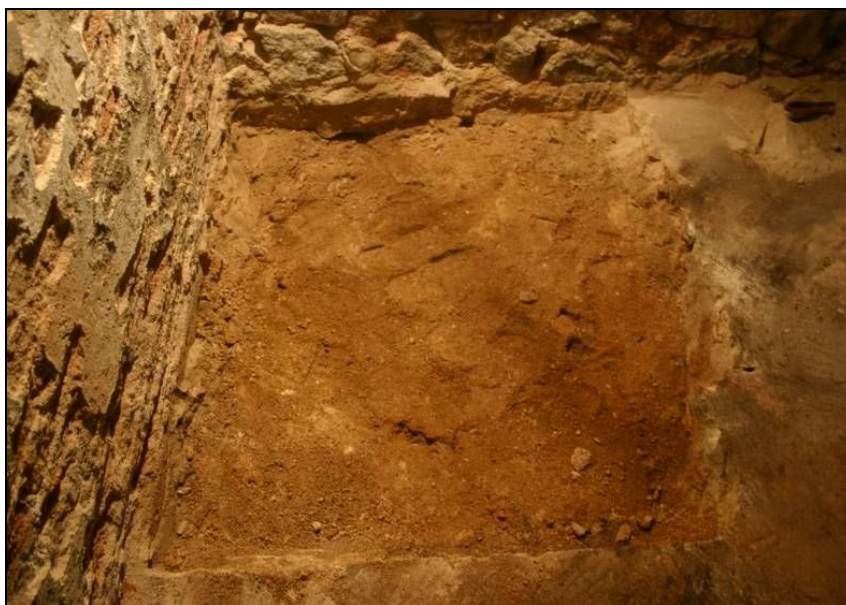
Figura 8. El nivell de fonamentació de sorres UE.203.

A les riestres UE.201 i UE.202 se'ls adossa el nivell constructiu UE.203. Aquest aparegí tant bon punt es retirà la pavimentació del soterrani i està compost, de manera gairebé exclusiva, per sorres netes. Les acompanya únicament algun nòdul de morter de calç

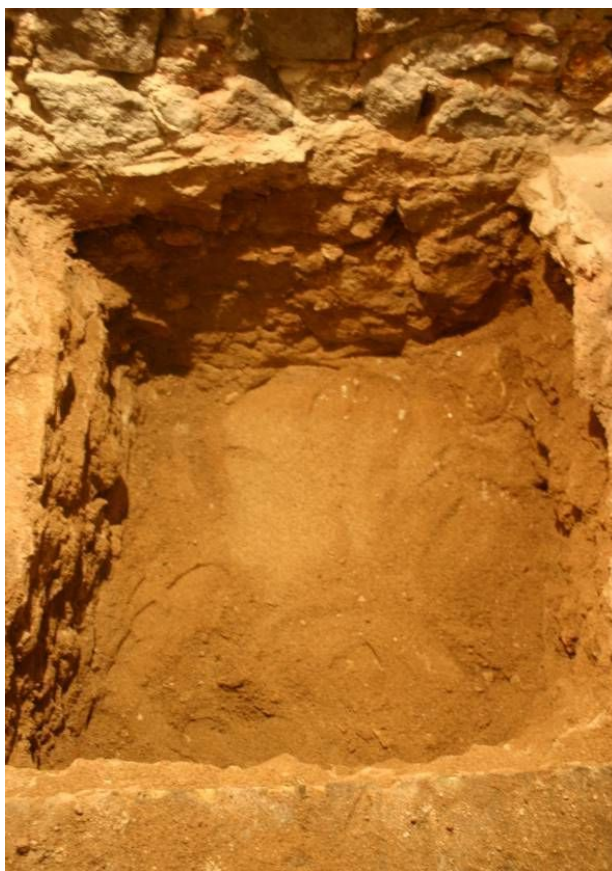
Figura 9. Estat final del sector 200.

La potència total de fonamentació de la UE.203 així com de les riestres UE.201 i UE.202, no pogué ser documentada. Els tres elements continuaven presents en el moment d'assolir la cota màxima establerta en aquesta cala (1 metre).

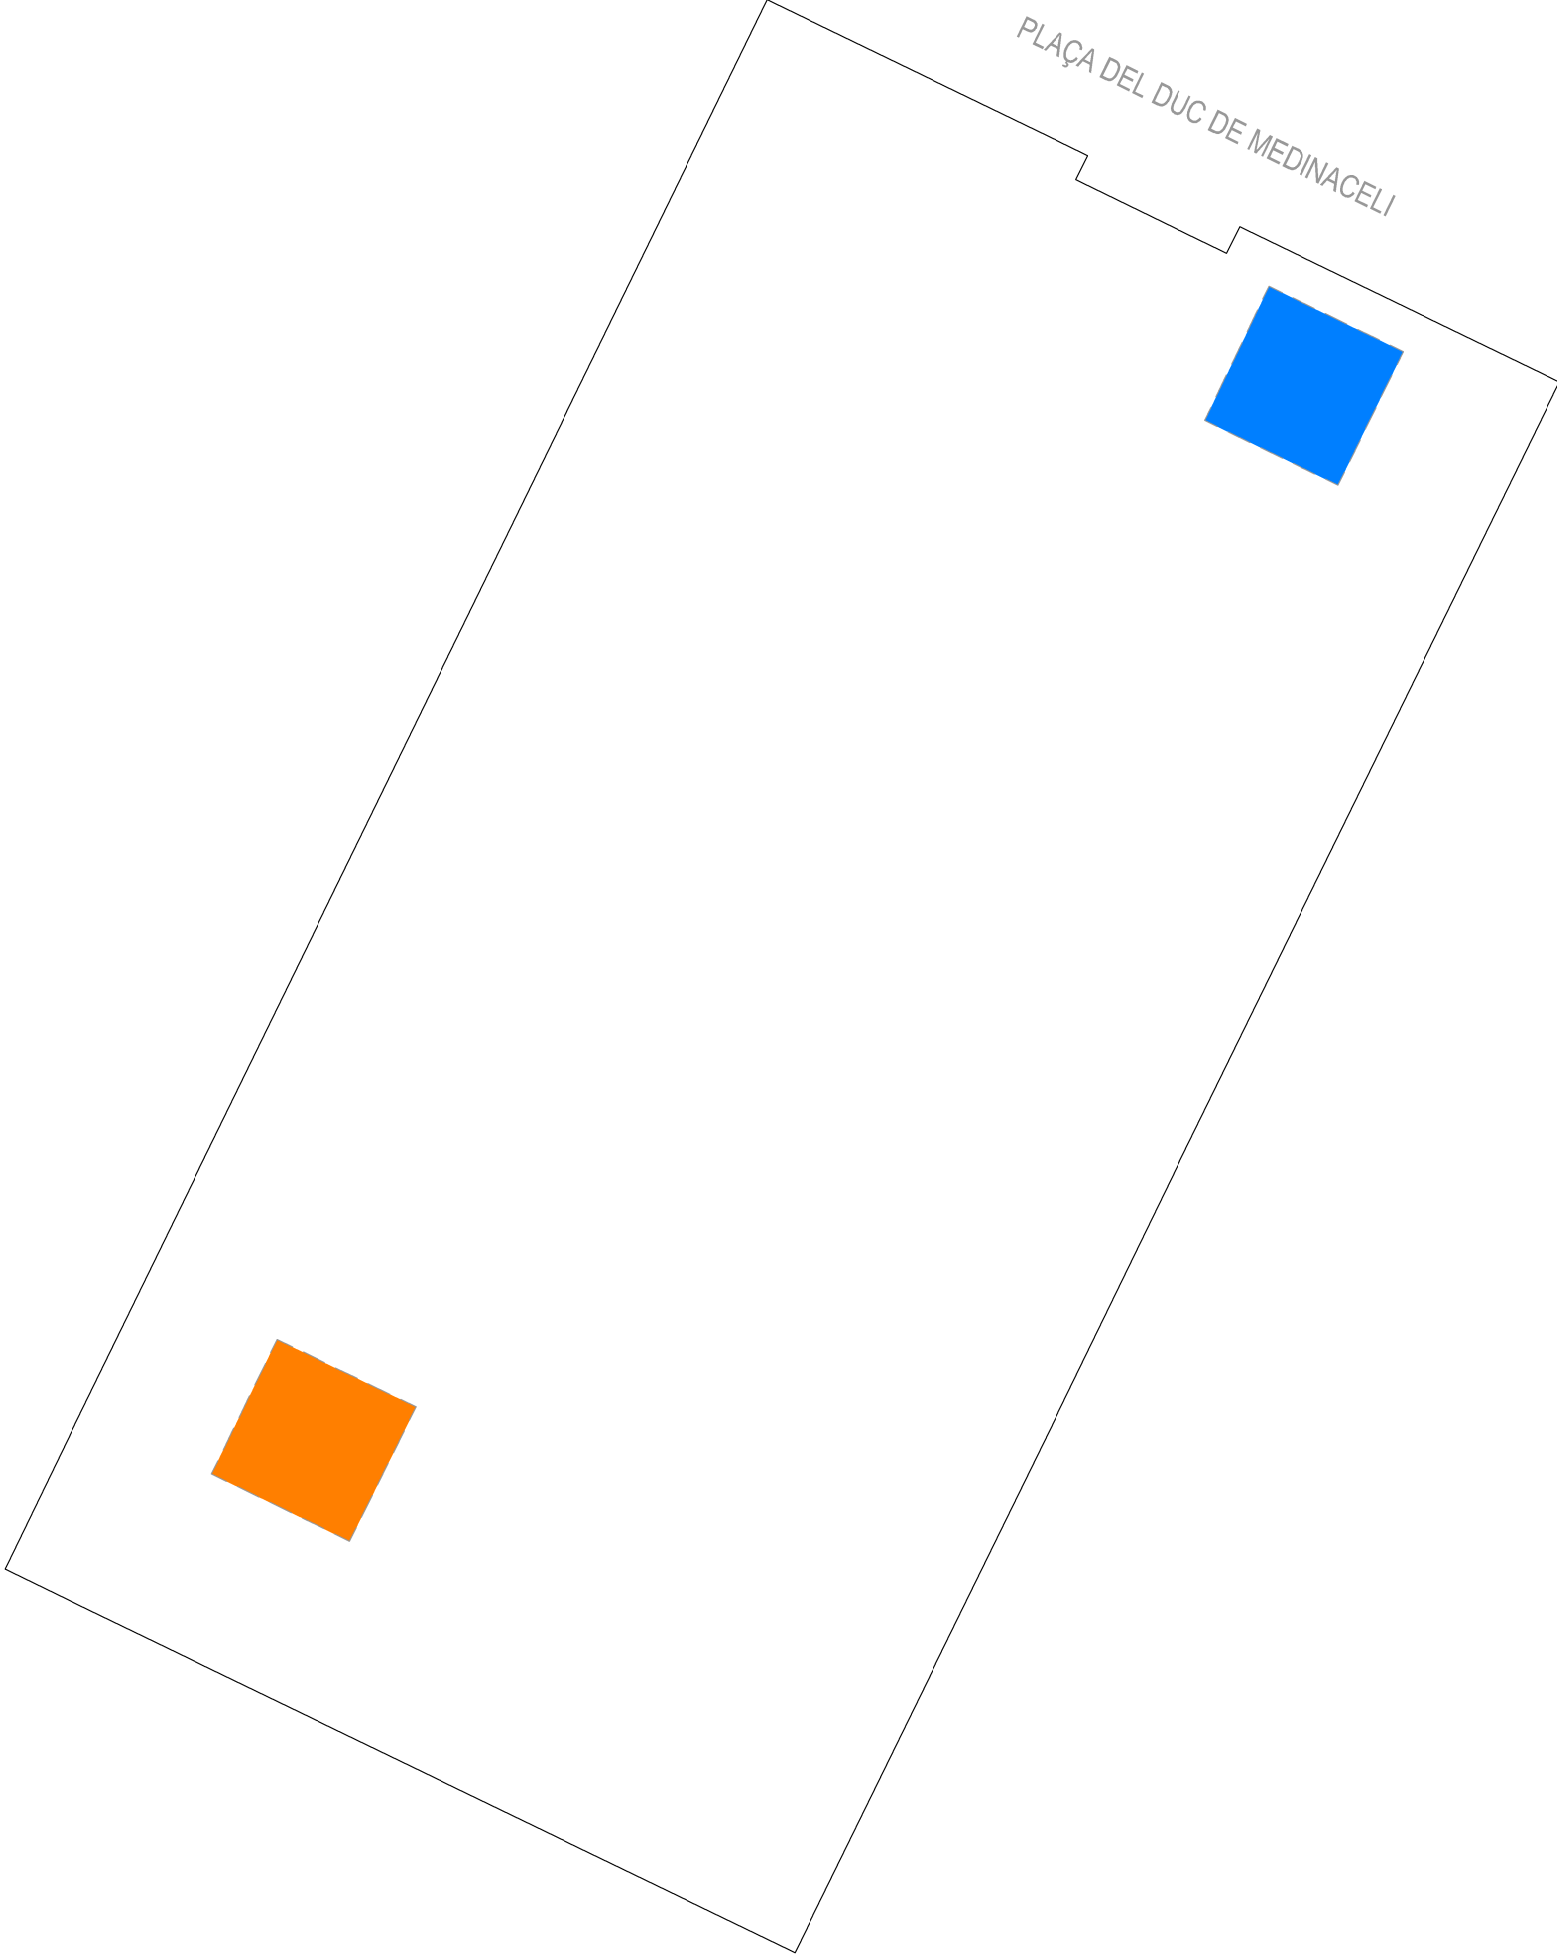
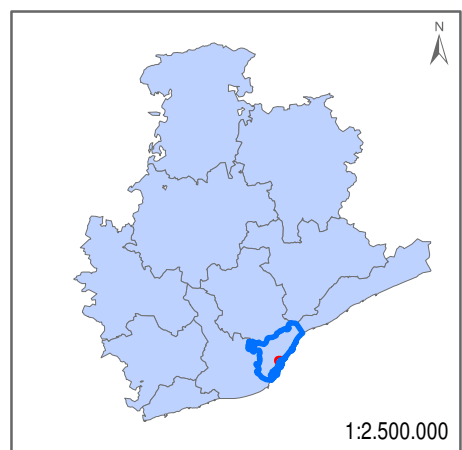
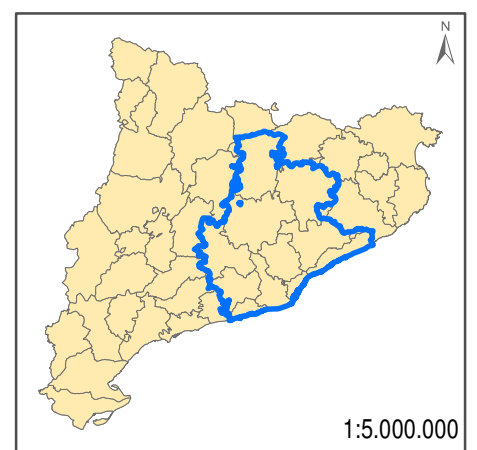
NOM: SITUACIÓ SONDEJOS

SECTOR 100

SECTOR 200
