## **1. INTRODUCCIÓ**

En aquest informe recollim els treballs realitzats, i la relació d'estructures afectades per la reforma íntegra de l'edifici, a causa del rebaix de terres en el local comercial de la finca situada a la cruïlla dels carrers Montsió 17 i Magdalenes 11, del Districte de Ciutat Vella, de Barcelona.

El codi de la intervenció donat pel Servei d'Arqueologia del Museu d'Història de Barcelona ha estat 095/09.

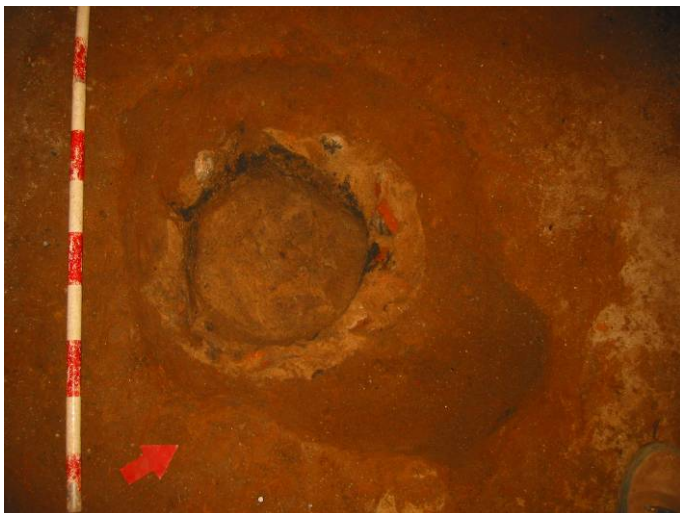
La unitat estratigràfica 103 també estava retallat per una estructura, que hem interpretat com una cubeta de combustió. Aquesta estava formada per un primer retall a les argiles (U.E 104), i cap el centre es definia la cubeta (U.E. 105), feta de pedres i maons lligades amb morter de calç, amb una base plana, però amb decantació cap el costat NE. El diàmetre de la cubeta era de 0,35 metres, amb una alçada conservada de 0,12 metres.

Foto Número 2. Vista del retall (U.E. 104) i de la cubeta (U.E. 105), un cop excavades.

En quan a la cubeta de combustió (U.E. 105), hem vist que retallava l'estrat 103, datat a finals del segle XVII- principis del XVIII, essent per tant posterior a la formació d'aquest, però no hem pogut precisar més en la seva cronologia. Ens quedaria per tant una forquilla que aniria des de finals del XVII- inicis del segle XVIII, fins a finals del segle XIX. L' afectació d'aquesta estructura per l'obra va ser total.

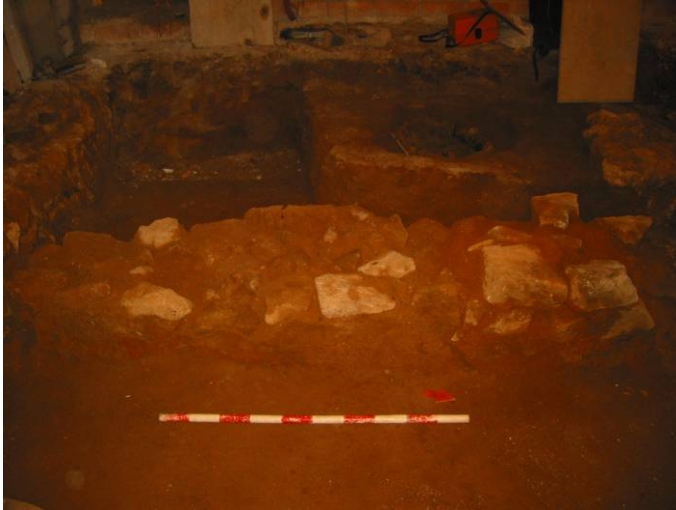
Posteriorment l'estrat (U.E. 103) amortitzava el mur U.E. 109, el qual estava fet amb pedres i morter de calç, amb un enlluït de calç. (U.E. 110) a les dues cares, i que presentava una amplada màxima de 0,54 metres.

Foto Número 3. Vista del mur (U.E.109).

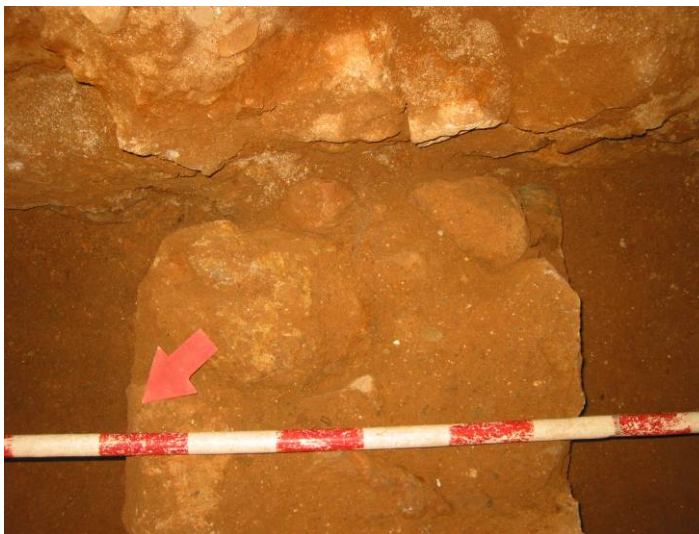
Aquest mur estava tallat per un costat per la construcció del soterrani de l'edifici actual (UE 102), i per l'altre per la trinxera de fonamentació (U.E. 108), de la banquetta correguda (U.E 107), de l'edifici actual.

Foto Número 4. Vista del mur (U.E. 109), tallat per la trinxera de fonamentació (U.E. 108).

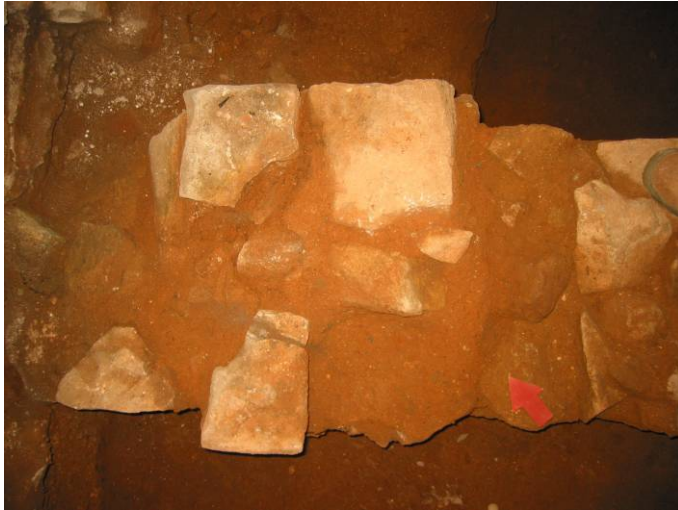
El mur (U.E. 109), cap l'extrem nord, presentava un eixamplament per les dues cares, respecte a la seva alineació, i a més a més, en aquest punt no presentava enlluït. Un cop netejada la planta escapçada de tot el mur, varem poder veure que aquest eixamplament corresponia a un pilar (U.E. 111), el morter d'aquest pilar era de color vermellós, mentre que el de la

resta del mur era de color blanc. Les dimensions del pilar eren de 0,70 per 0,70 metres.

Foto Número 5. Vista del pilar (U.E. 111)

El mur (U.E. 109), i el pilar (U.E. 111), tenien una amortització de finals del segle XVII, principis del segle XVIII, donada per l' estrat 103.

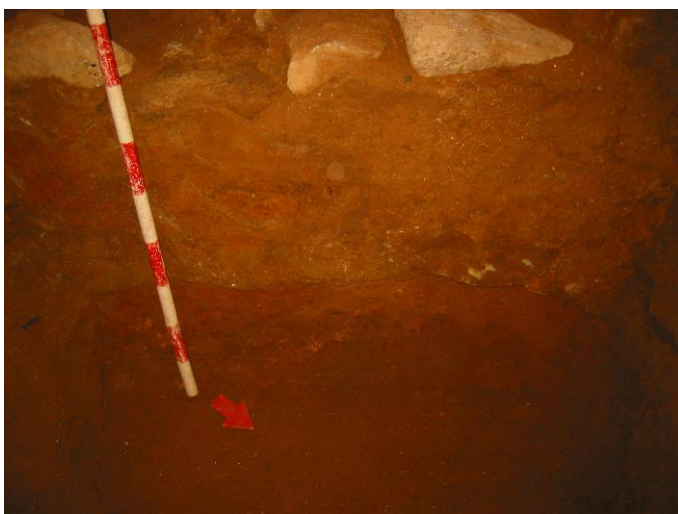
A petició del Museu d'Història de Barcelona, es va fer un sondeig enganxat al mur (U.E 109), per tal de veure, si en l'enlluït del mur hi havia associat algun paviment o nivell de circulació. Aquest sondeig feia 1 metre per 1 metre (veure situació en la planimetria).

Foto Número 6. Vista del sondeig adossat al mur (U.E 109).

Un cop realitzat el sondeig, no varem poder observar cap nivell de circulació, l'enlluït anava fins la cota on penjava el mur, així doncs, varem poder documentar 0,48 metres de mur conservat, i 0,35 metres d'un estrat d'argiles vermelles molt compactes (U.E. 112), era en aquest estrat on es recolzava el mur (U.E. 109).

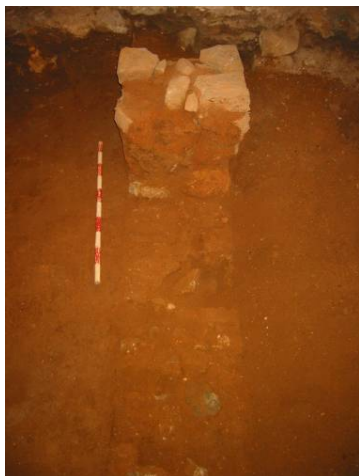
Foto Número 7. Vista amb el mur UE 109 desmuntat .

Tant el mur com el pilar van ser desmuntats 0,30 metres des de la cota conservada.

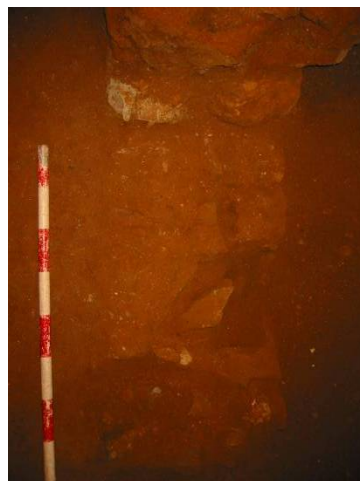
Foto Número 8. Un cop desmuntat el pilar UE 111.
