# Intervenció arqueològica a Pla de Palau, 15-17 i Plaça de Pau Vila, 12-13b de Barcelona (Barcelonès)

CODI MUHBA 112/09 – 009/10

Novembre de 2009 / Febrer de 2010

Roger Molinas i Amorós

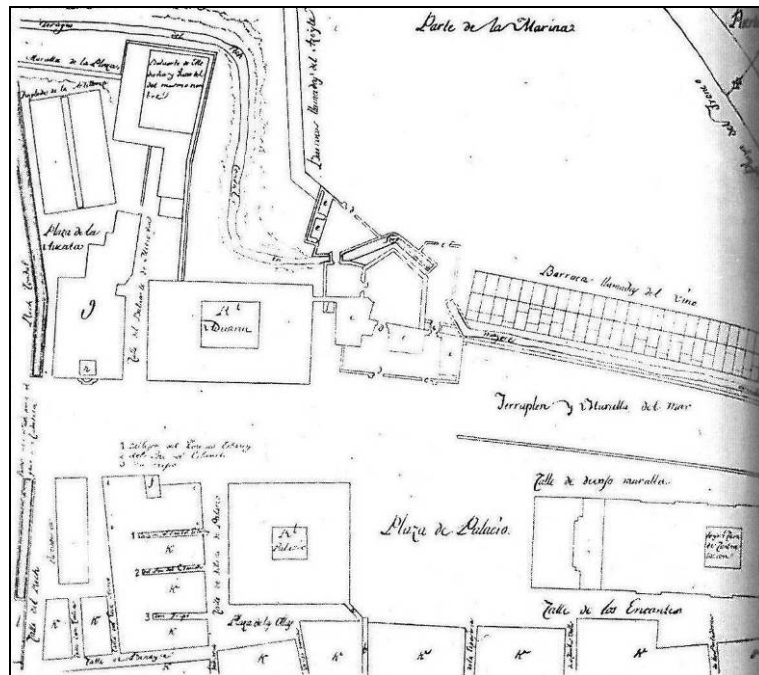
**Plànol 1:** Esquema general de la Plaça de Pla de Palau, amb la situació de la Muralla de Mar del segle XVI (orientat al nord). *Data:* 1802. *Font:* GALERA M., ROCA F., TARRAGÓ S. (1982), p. 278

Aquesta cala està situada a la part nord-est de la vorera de Pla de Palau, on segons la planimetria històrica s'hi hauria de localitzar la Muralla de Mar del segle XVI (vegeu l'apartat de context històric, així com el plànol històric núm.1).

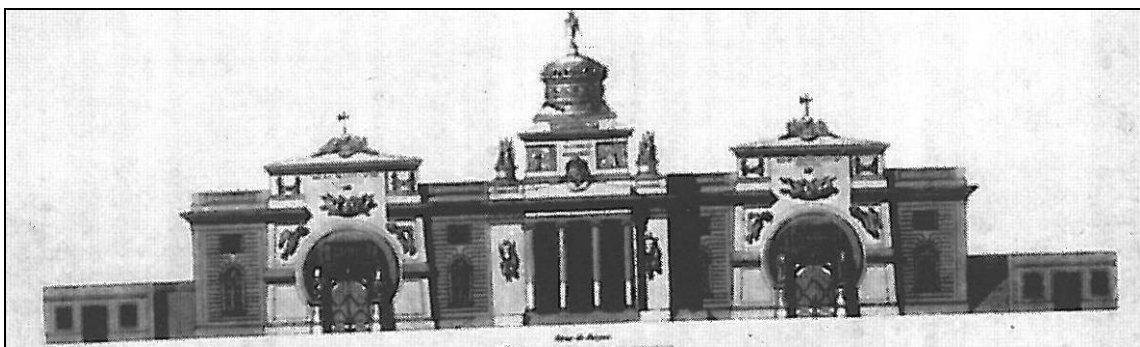
**Plànol 7:** Alçat del Portal de Mar del XIX. *Data:* 31-1-1848. Font: GALERA M., ROCA F., TARRAGÓ S. (1982), p. 380

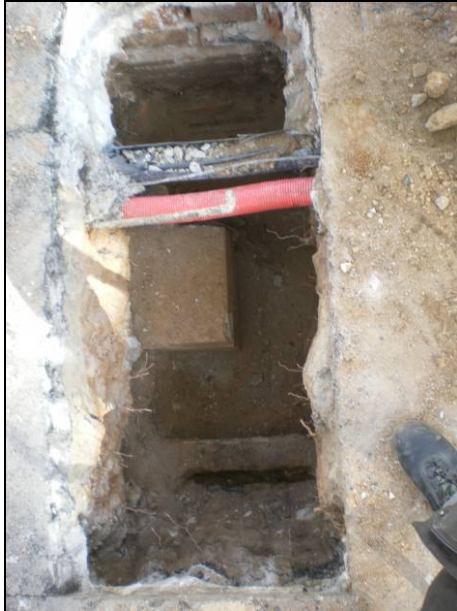
Foto 1: Cala 1.

Cala realitzada a la banda nord-est de la plaça de Pla de Palau, a l'alçada del carrer General Castaños. S'ha pogut documentar una capa de 20 cm de potència d'asfalt i formigó (UE 10) així com els serveis actuals d'aigua, llum i clavegueram (UE 12), fins a una profunditat de 80 cm, cota en la que s'ha localitzat un cable de elèctric antic (UE 13) rodejat per una biga de ferro.

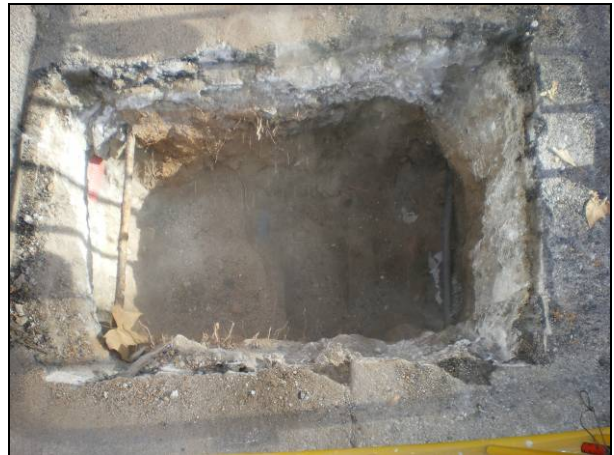
Foto 2: Cala 2.

S'ha realitzat a la banda nord-est de la plaça de Pla de Palau, a 5,4 m al nord-oest respecte la Cala 1. S'hi ha localitzat una capa superficial d'asfalt i formigó (UE 10) de 30 cm de potència i un nivell d'argila de color taronja on estan ubicats els serveis actuals d'aigua i llum (UE 12).

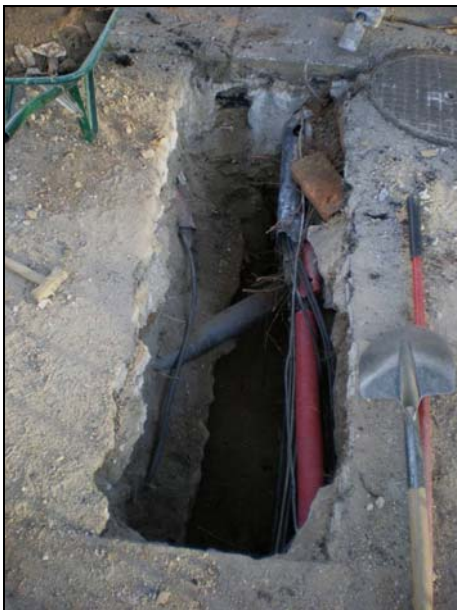
Foto 3: Cala 3.

No s'ha pogut documentar cap resta arqueològica ja que la totalitat de la cala estava ocupada pels serveis actuals (UE 12).

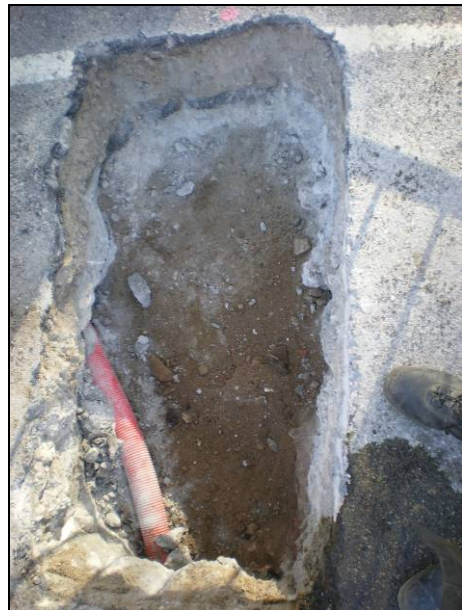
Foto 4: Cala 4.

Situada a la banda nord-est de la vorera de Pla de Palau, a 7 m cap al nord-oest vers la cala anterior, s'hi ha localitzat un nivell superficial d'asfalt i formigó (UE 10) de 20 cm de potència, un nivell de circulació anterior format per un paviment de llambordes i formigó (UE 11) d'uns 30 cm de potència i finalment serveis elèctrics en us actualment (UE 12).

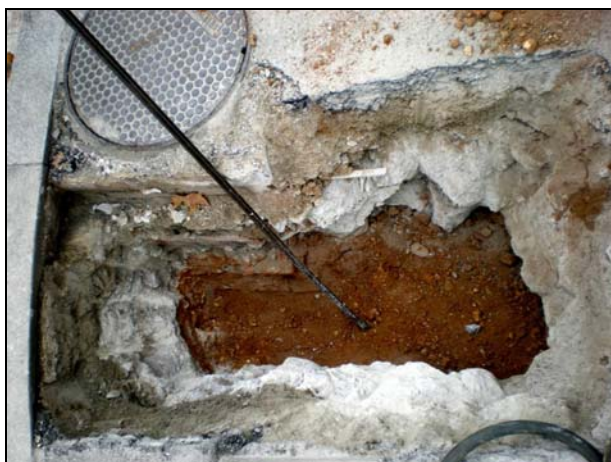
Foto 5: Cala 5.

S'ha dut a terme al xamfrà sud-est de la plaça de Pla de Palau amb l'Avinguda Marqués d'Argentera. En aquest punt el paviment UE 10 presenta una inusual potència de 50 cm degut a la presència d'una claveguera (UE 12) en un nivell inferior encara en ús.

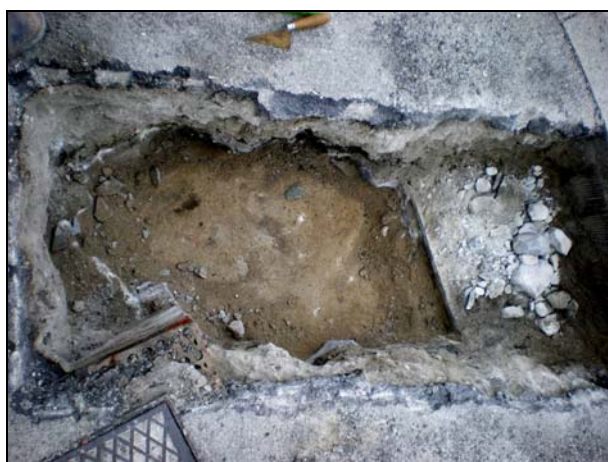
Foto 6: Cala 6.

Situada a la cantonada sud-est de la plaça de la Plaça Pla de Palau, front de la Facultat de Nàutica. S'ha documentat l'estrat superficial d'asfalt i formigó (UE 10) d'uns 25 cm de potència, cobrint l'anterior estrat de circulació (UE 11) format per llambordes amb formigó amb un rail de la via del ferrocarril, així com els serveis de clavegueram actuals (UE 13).

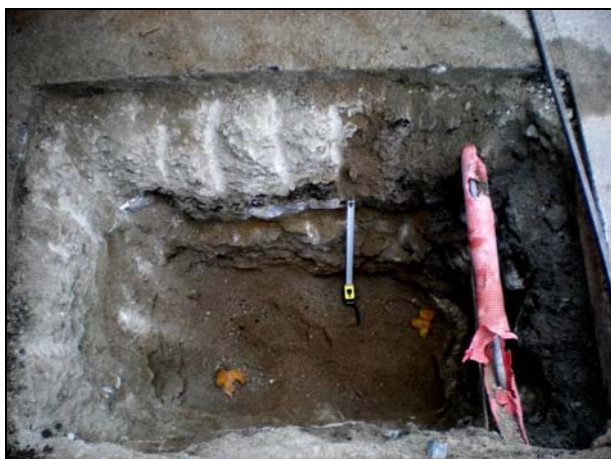
Foto 7: Cala 7.

Està situada a la vorera nord-est de la Facultat de Nàutica, davant la façana est d'aquest edifici. S'ha realitzat en aquest punt amb l'objectiu de localitzar la Muralla de Mar del segle XIX (vegeu el plànol històric núm. 6 i la intervenció arqueològica de 2006<sup>11</sup>), però els resultats han estat negatius pel què fa a restes arqueològiques.

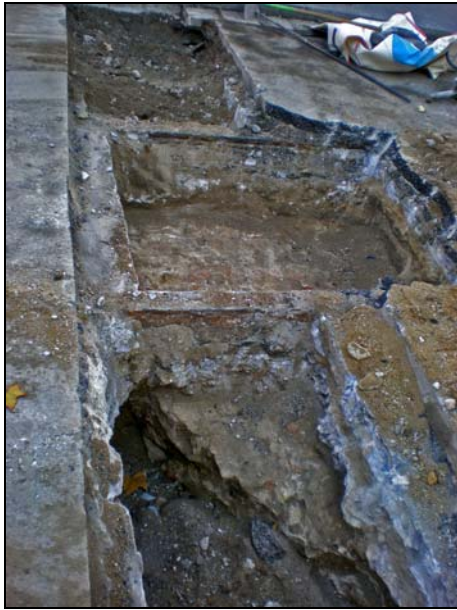
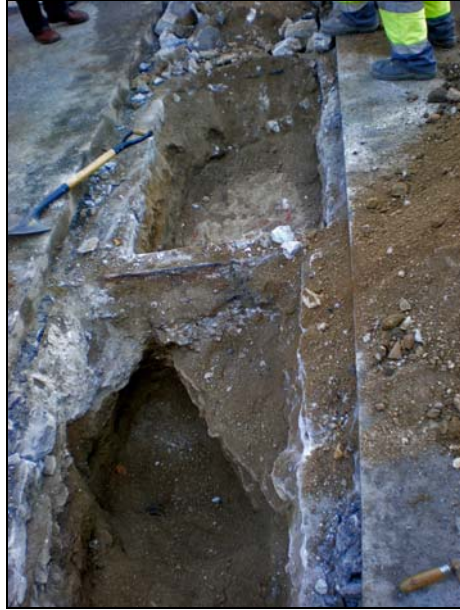
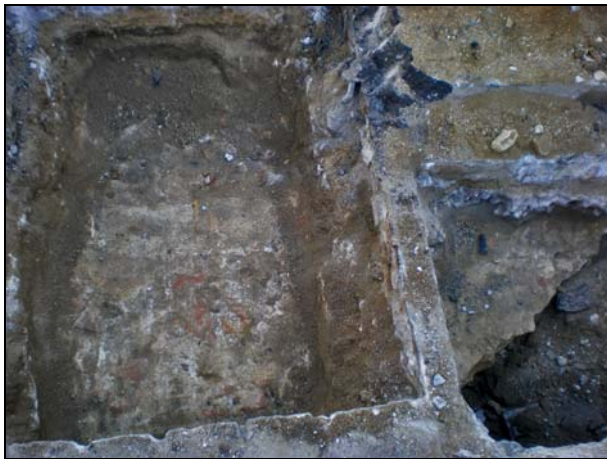
Foto 17: Rasa 2 amb la muralla de mar del XIX (UE 16).

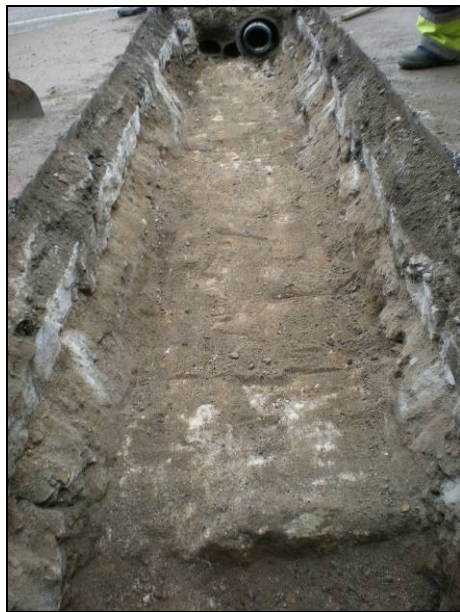
Foto 20: Muralla de Mar del segle XIX (UE 16).

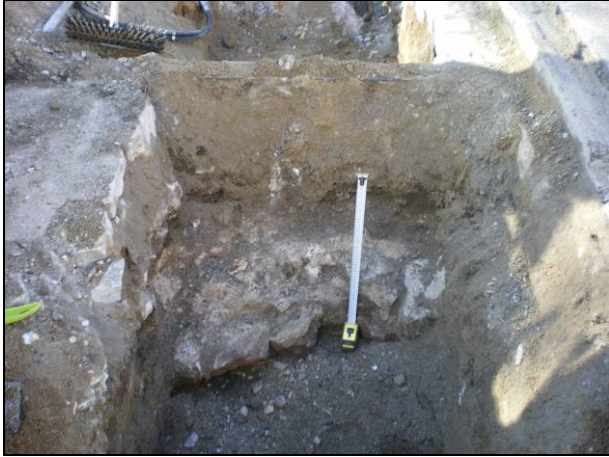
Foto 21: Vista de la UE 16 en alçat.

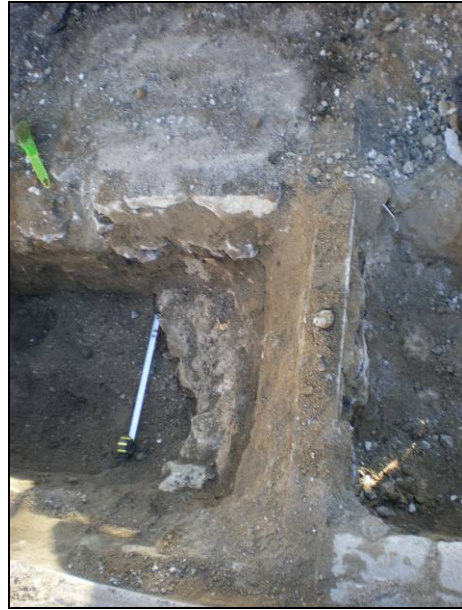
Foto 22: UE 16 seccionada per una rasa de serveis actuals.

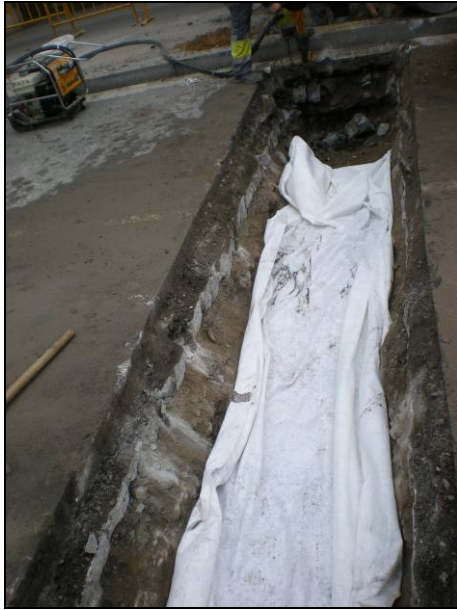
Foto 25: Cobriment amb geotèxtil del tram de la Muralla de Mar del segle XIX.
