Intervenció arqueològica a l'avinguda del Portal de l'Àngel, 12 / carrer de Duran i Bas, 1

Codi M.H.C.B. 092/09

Barcelona, el Barcelonès

Octubre - Novembre de 2009 / Febrer - Març de 2010

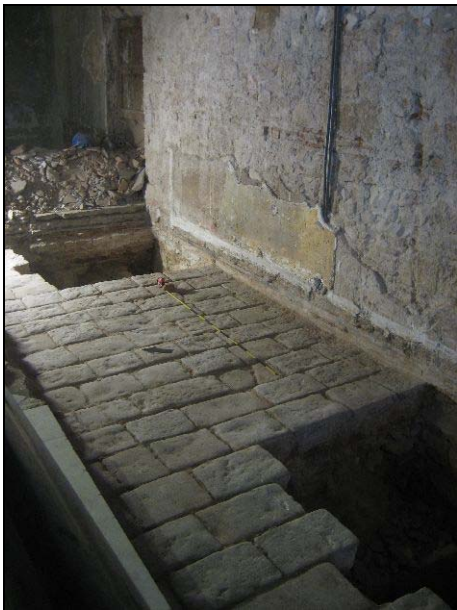
FOTO 3. Vista general del paviment de llambordes UE 104 entre les cales 2 i 3

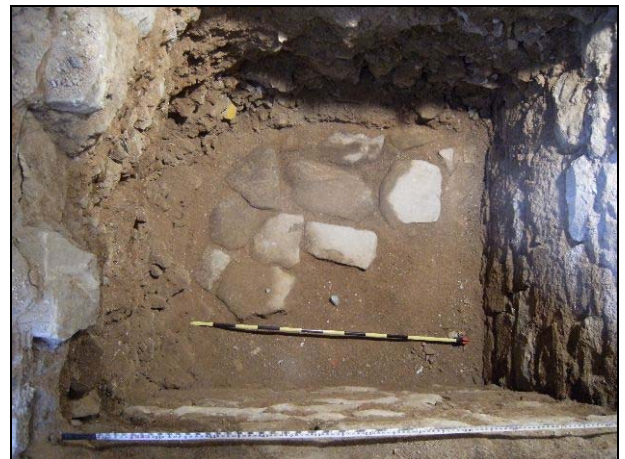
FOTO 4. Vista zenital del paviment de lloses UE 111, a la cala 1

A banda d'adossar-se a aquests fonaments, l'estrat de rebliment UE 107 cobria el que hem interpretat com a un paviment de lloses no treballades (UE 111) que es recolzen, directament, sobre l'estrat geològic d'argila UE 133. Aquest paviment se situava a uns 1,5 m per sota del nivell actual del local.

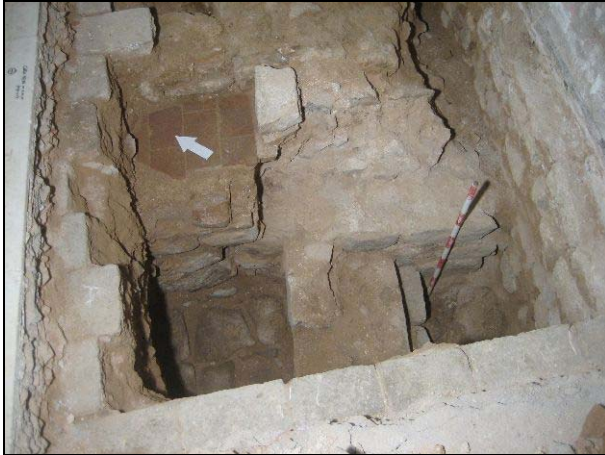
FOTO 5. Vista general on podem apreciar el paviment UE 131 (Sota la fletxa que indica el nord), i els murs UE 117 (on es recolza el jaló) i UE 118 que s'adossa al primer (cala 2)

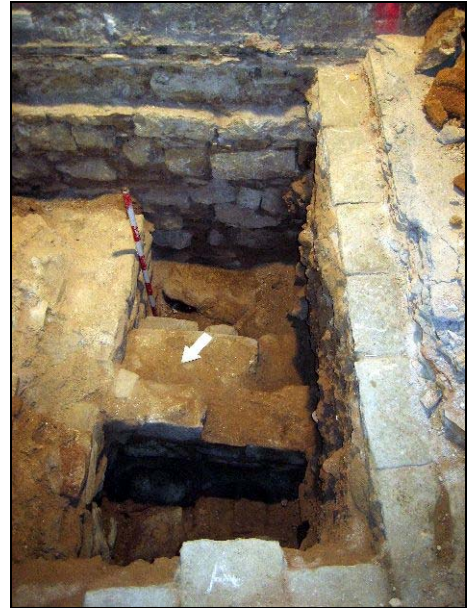
FOTO 6. Vista del mur UE 118 a la cala 2

Al mur UE 117 se li adossava perpendicularment pel costat SO el mur UE 118, de similars característiques constructives tot i presentar, en aquest cas, el que semblava una banquetta de fonamentació pel seu costat més proper al fonament del mur de càrrega que el projecte d'obra preveu eliminar (costat sud).

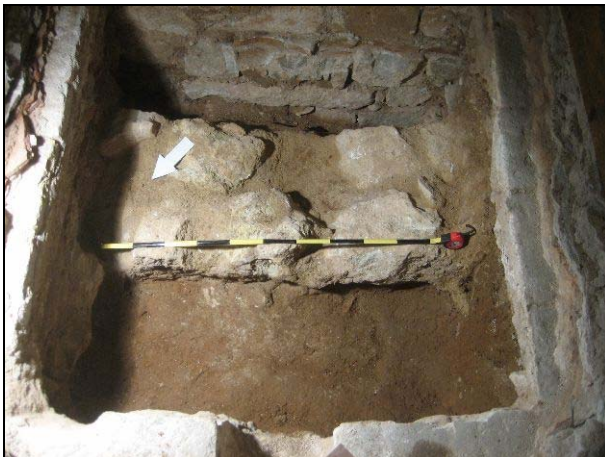
FOTO 7. Mur UE 120 a la cala 3 construït en "encofrat perdut" mitjançant el retall UE 121 que talla l'estrat d'argiles amb material romà UE 113 (estrat aquí parcialment rebaixat)

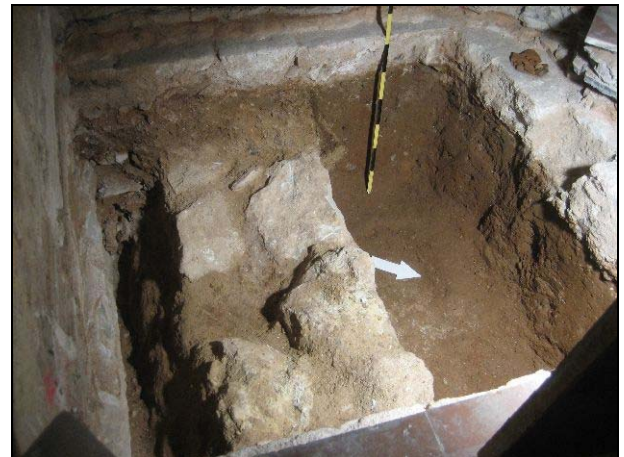
FOTO 8. Una altra visió del mur UE 120. Podem apreciar "l'encofrat perdut" en el tall on se situa el jaló (cala 3)

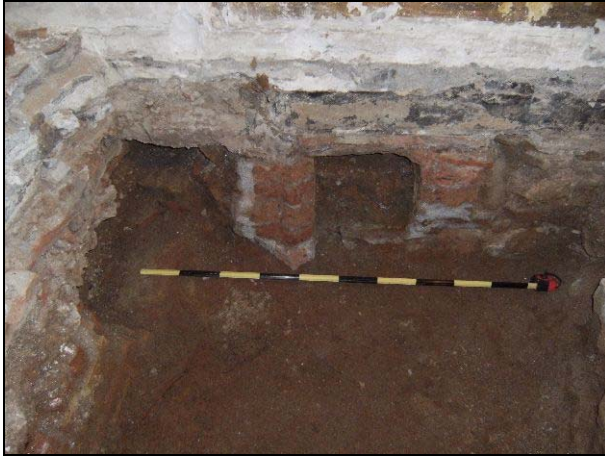
FOTO 9. Vista parcial de la cala 4 on podem apreciar la claveguera (ja escapçada) UE 123 que farceix el retall UE 124. A l'esquerra podem apreciar, en el tall, la possible claveguera UE 126 que farceix també el seu retall de construcció (en aquest cas UE 127)

A banda de la claveguera contemporània esmentada, en el tall NE de la cala era visible una altra claveguera (UE 126), que, de la mateixa manera que l'anterior, estava construïda amb maons lligats amb morter de calç mitjançant un retall (UE 127) que talla també l'estrat d'argiles UE 113.

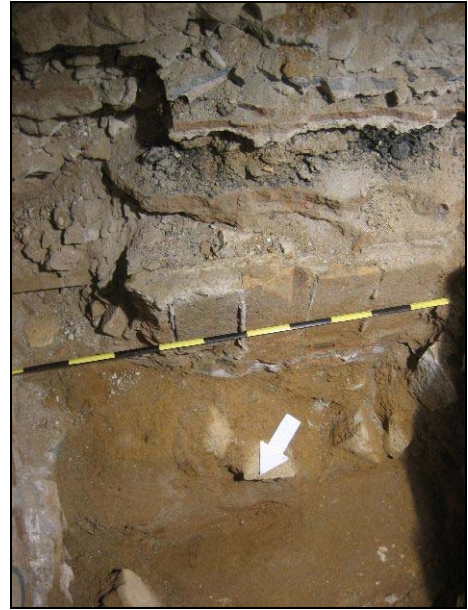
FOTO 10. Vista de la cala 5 on podem observar l'estructura UE 129 (sota la fletxa) i la claveguera contemporània UE 139 a sobre (a tocar del jaló)

Per sota la canalització UE 139 vam documentar, també parcialment atès que quedava en el límit del sondatge, un mur (UE 129) construït amb pedres irregulars lligades amb un morter de calç de baixa qualitat, força similar al documentat per a les estructures UE 120 o UE 142, tot i que, en aquest cas, l'estructura es troba a una cota sensiblement més baixa. El mur UE 129 farcia un retall (UE 135) que tallava l'estrat geològic UE 133. La potència de l'estructura UE 129 se situava al voltant dels 33 cm situant-se la seva part inferior en els 9,26 m s.n.m. No es va recuperar material associat a l'estructura UE 129.

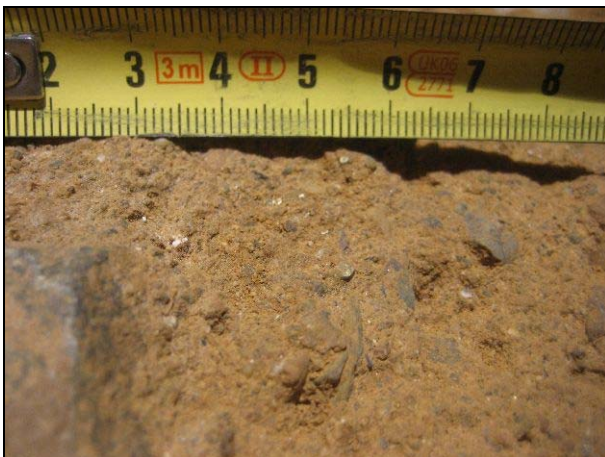
FOTO 11. Detall del morter de l'estructura UE 129

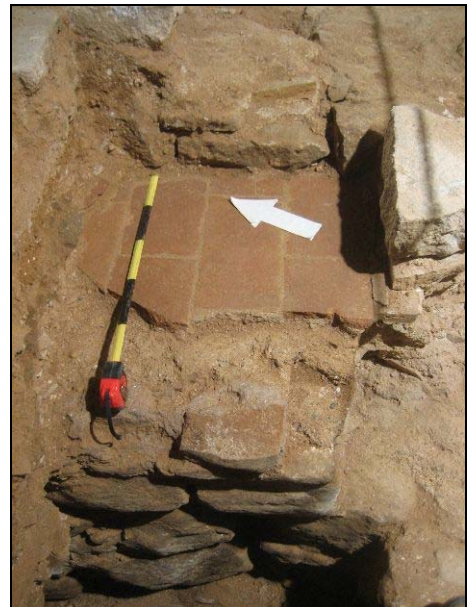
FOTO 12. Paviment UE 131

Per sobre el mur UE 117, a una cota d'uns 10 m s.n.m., se situaven les restes d'un paviment de rajola de 29 x 14 cm aprox. (UE 131) que relacionem, possiblement, amb l'última etapa de funcionament dels edificis que precediren al que avui ocupa l'indret.

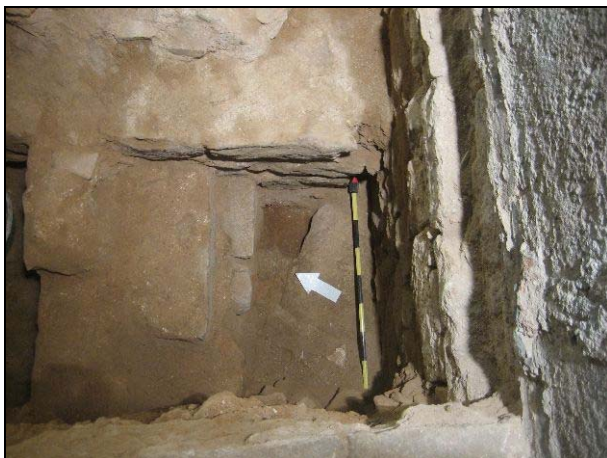
FOTO 13. Vista zenital del paviment de lloses UE 134. Podem apreciar que sembla adoptar un sentit totalment diferenciat dels murs que té al costat UE 117 i UE 118

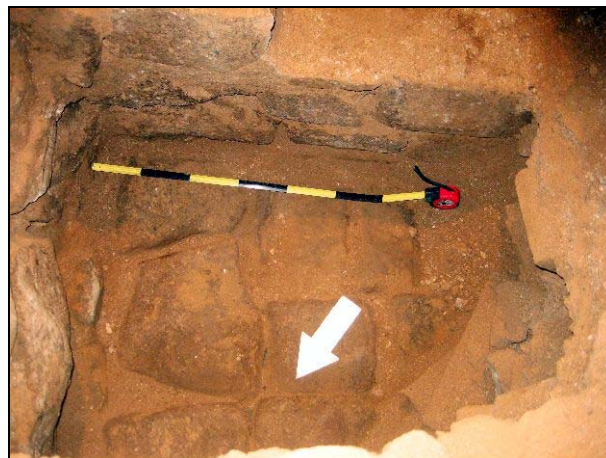
FOTO 14. Vista del paviment de lloses UE 141, al costat NO del mur UE 118

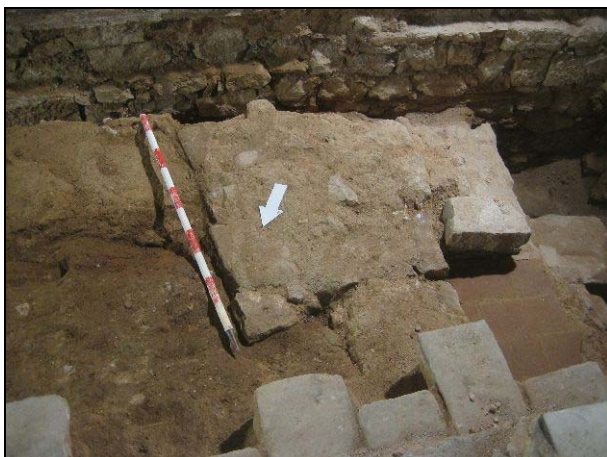
FOTO 15. Vista general de l'estructura indeterminada, possiblement un fonament de pilar, UE 142 que farceix el retall UE 143 efectuat a l'estrat UE 113. En primer terme, parcialment sota el paviment de llambordes, podem veure el mur UE 144 que farceix el retall UE 145

Continuant en direcció NE des del mur UE 117 se situava una estructura, de planta aproximadament quadrangular, construïda amb un morter de calç pobre barrejat amb pedres (UE 142) que farcia el seu retall de construcció UE 143, retall que tallava l'estrat d'argiles UE 113. La intervenció duta a terme al local sud de la mateixa finca ha permès constatar que aquesta estructura continua en aquella direcció i, per tant, molt probablement ens trobem davant les restes d'un mur. A aquesta estructura semblaven adossar-se dos murs més: el primer (UE 144), del que només vam poder-ne observar uns 30 cm de longitud, prenia una direcció NO mentre que el segon (UE 120) prenia una direcció NE de forma pràcticament paral·lela al mur actual de la finca que està previst enderrocar. Tant el mur UE 120 com el mur UE 144 farcien retalls efectuats a l'estrat argilós que conté material arqueològic d'època romana UE 113 (retalls UE 121 i UE 145 respectivament). Les característiques constructives del mur UE 144, atesa la poca longitud documentada, es fan difícils de precisar (només era visible un morter de mitjana qualitat i alguna petita pedra irregular), mentre que pel mur UE 120 vam obtenir-ne un millor coneixement pel fet de poder-lo documentar en una longitud d'uns 2,5 m. Així, estava construït amb pedres de mida mitjana /gran lligades amb un morter de calç de to enfosquit (grisenc, marronós). Malauradament, pel que fa a la cronologia d'aquestes estructures (UE 120, UE 142, UE 144) l'única dada obtinguda en aquest sentit és que per a construir-les es va retallar l'estrat UE 113 que conté material romà i, per tant, són d'època romana o posteriors, si bé, les característiques constructives descrites ens fan decantar-nos per una cronologia possiblement medieval. D'altra banda, la potència conservada d'aquests fonaments, constatada a l'estructura identificada com a UE 120, és d'uns 40 cm.

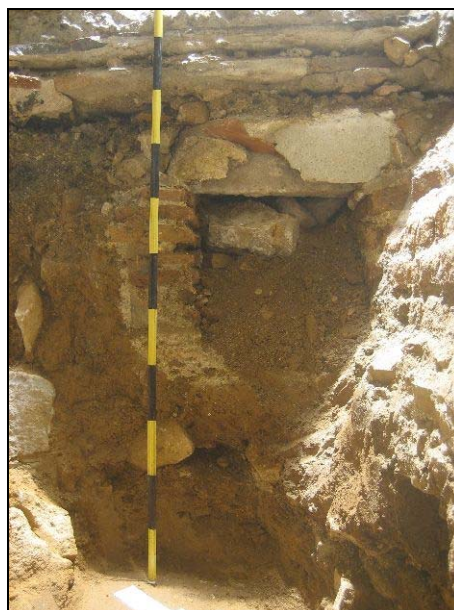
FOTO 16. Vista de la claveguera contemporània, ja escapçada, UE 147 que farceix el seu retall de construcció UE 148

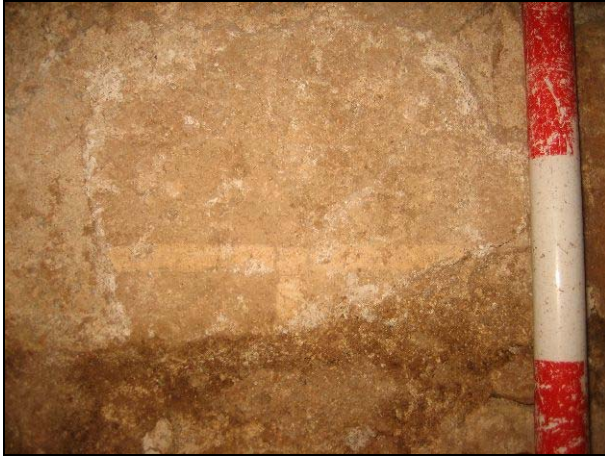
FOTO 17. Detall d'un carreu del fonament de la façana de l'edifici actual que conserva un arrebossat amb un encintat. Això demostra el reaprofitament d'aquest carreu d'una construcció anterior

Ambdós fonaments, tot i que estratigràficament el del mur que separa els locals s'adossa al de la façana, presenten la mateixa tècnica constructiva, amb carreus reaprofitats (vegeu foto 17 de l'annex de documentació fotogràfica) que es barregen amb maons i d'altres pedres menys treballades. En aquest sentit, com és lògic, la tècnica constructiva d'aquests fonaments es diferencia força dels murs que suporten.

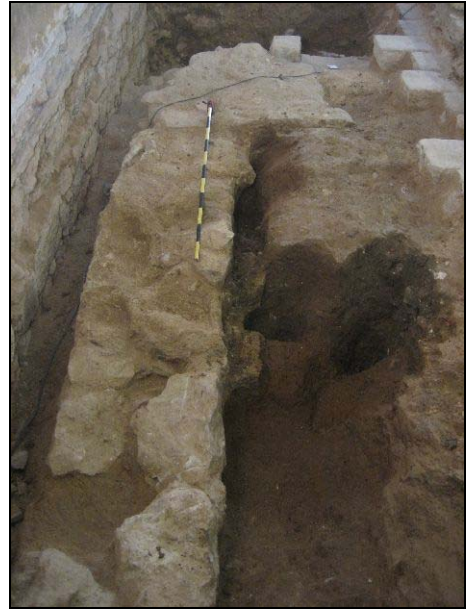
FOTO 18. Vista general de l'àrea on s'han d'efectuar els nous fonaments. Podem observar, en primer terme, el mur UE 120, el seu retall de construcció UE 121 i el retall UE 163 que tallen l'estrat UE 113

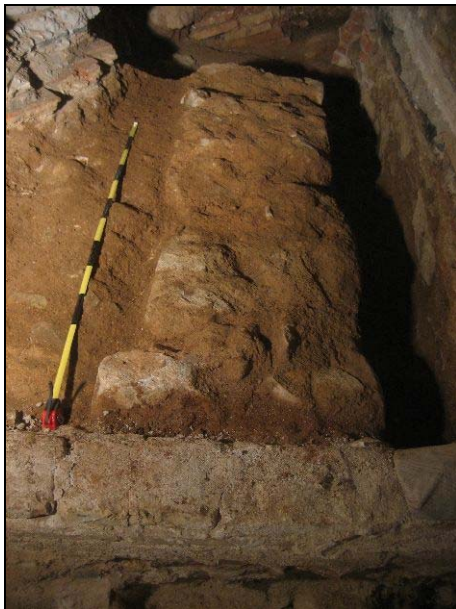
FOTO 19. Tram del mur UE 120, mirant en direcció NE, a l'espai entre les cales 3 i 4. En aquest punt la rasa de construcció del mur UE 121 retalla l'estrat UE 161, de cronologia medieval o posterior. En primer terme, la fonamentació d'envà UE 162

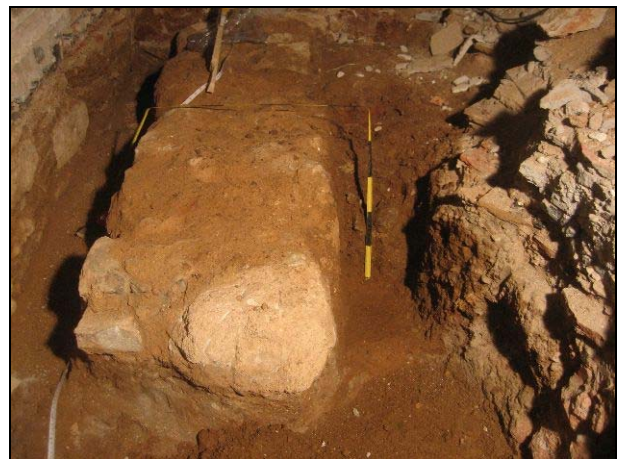
FOTO 20. Un altra imatge on podem observar el mur UE 120 retallant l'estrat UE 161 (darrera el jaló) i, per sota d'aquest, l'estrat UE 113

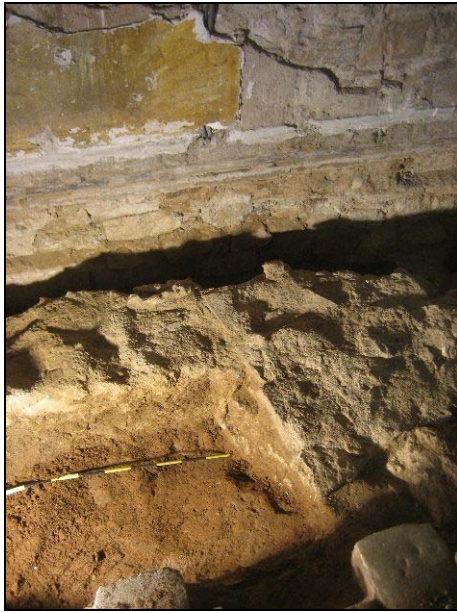
FOTO 21. Imatge on podem apreciar la construcció i funcionament coetanis de les estructures UE 120 i UE 142

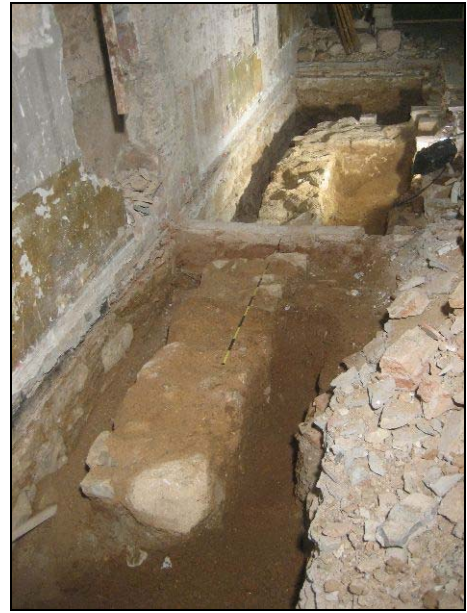
FOTO 22. Vista general de la zona on s'han de dur a terme les fonamentacions dels nous pilars amb el mur UE 120, l'envà UE 162 i, al fons, l'estructura UE 142

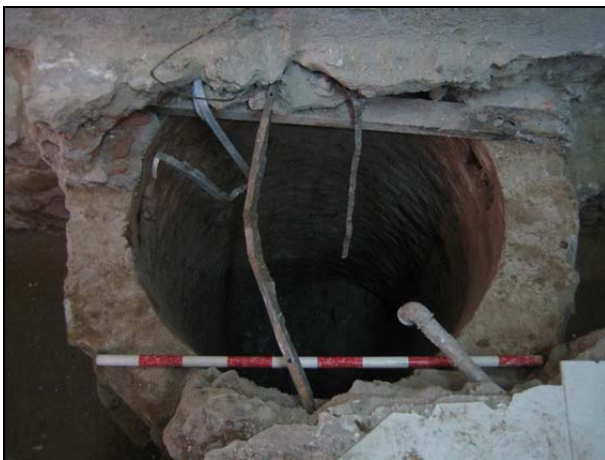
FOTO 31. Vista en planta del pou UE 30 localitzat a l'extrem est de la cala.

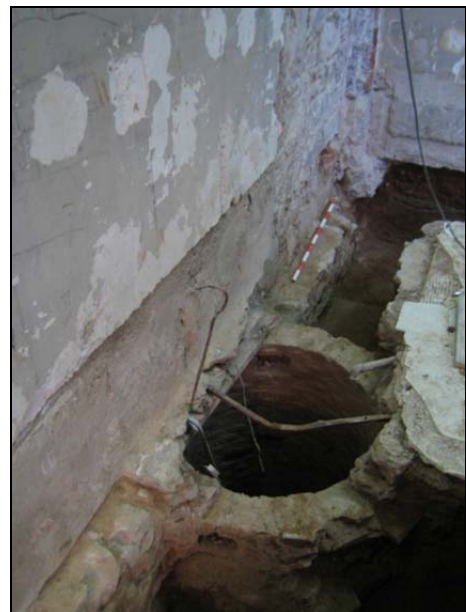
FOTO 32. Vista general del pou UE 30 i la banquetta de fonamentació UE 07 del mur a enderrocar.

El pou estava cobert per un tram de bigues de ferro i totxanes lligades amb ciment sobre les quals s'hi assentava actualment el mur a enderrocar UE 06. Aquest fet planteja la possibilitat que el mur hagi estat objecte de diverses remodelacions al llarg del segle XX, tal i com també ho evidencien diferents fornícules obertes en el parament subjectes per bigues metàl·liques.
