1. INTRODUCCIÓ

En aquesta memòria es presenten els resultats dels treballs portats a terme davant el núm. 1, de la Plaça del Duc de Medinaceli de Barcelona (Barcelonès), entre els dies 15 i 23 de novembre de l'any 2004.

Aquests treballs han sigut de control i excavació arqueològica amb motiu de la realització d'una fossa al subsòl de la plaça per a la recollida selectiva de deixalles en dipòsits subterranis. La cala per als contenidors té les mides de 6,32 x 2,24 metres de costat i 3 m aproximadament de profunditat.

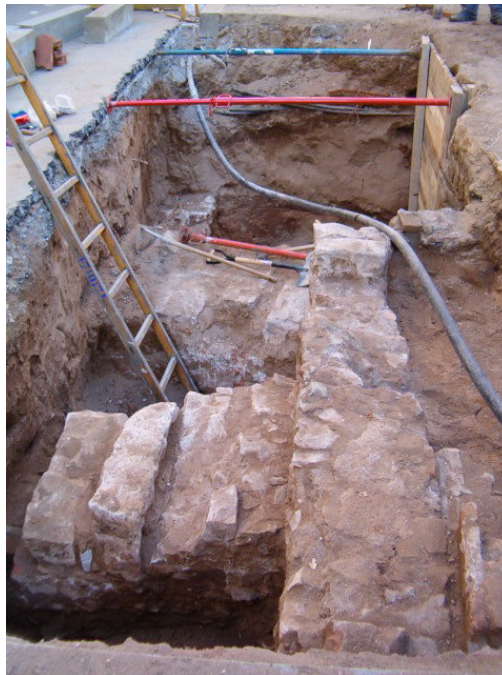
Estat de les restes després d'extreure el sauló i el Superficial. Vist des del sud-oest

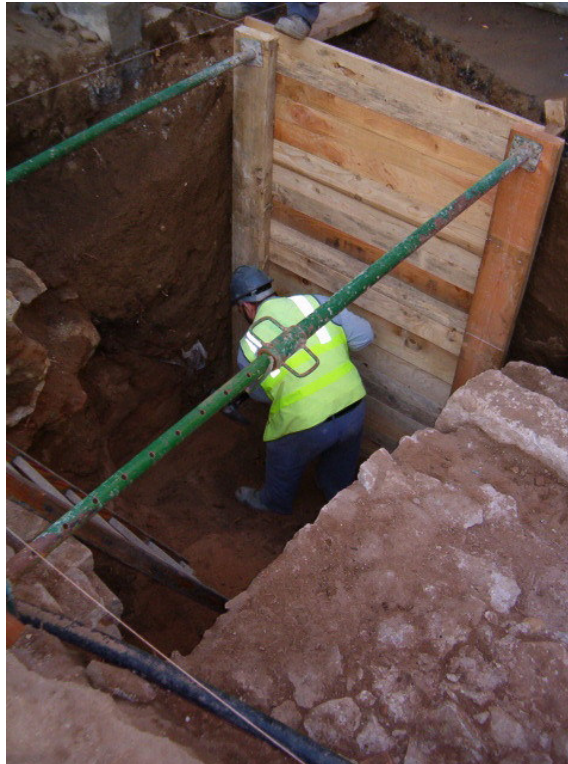
Detall de l'apuntament d'un dels talls de la fossa

L'excavació arqueològica ha estat totalment subordinada a les pautes de seguretat vigents. Per aquesta raó i a conseqüència dels possibles desprendiments de les parets de la fossa, a causa del terreny (sorres de platja) i de la profunditat de la cala, s'ha procedit a una excavació per parts. Així, quan en una de les parts s'havia documentat tota la informació possible, es realitzava l'apuntament de les parets, el que permetia continuar en una altra sense perills per als treballadors i sense l'incompliment de les normes de seguretat.

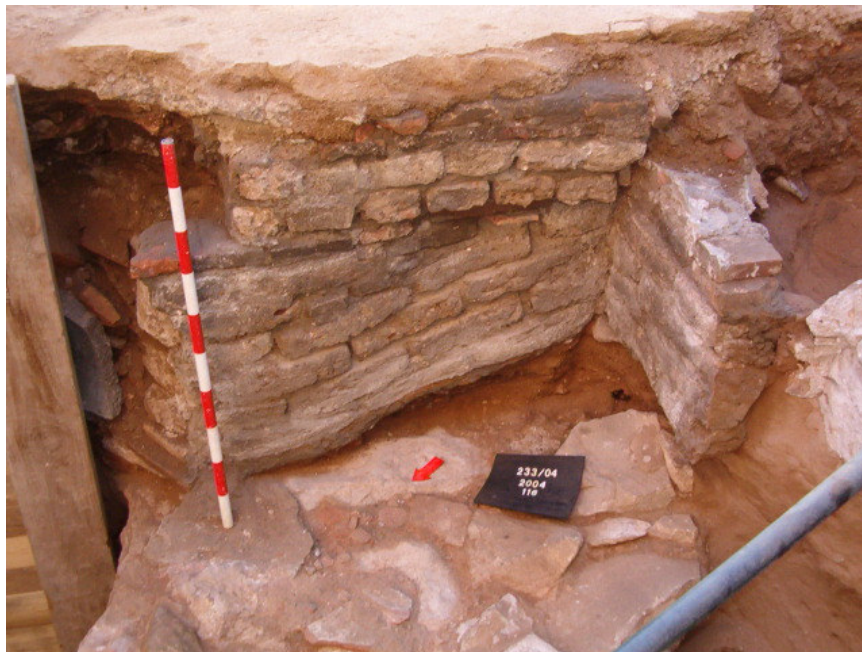
Estructura UE:116. Vist nord-oest

Per sota d'aquest primer estrat ha aparegut la primera estructura UE:116, que sembla ser un tipus de fossa sèptica o respirador, ja que l'actual es troba molt a prop d'aquest. La UE:116 es compon de maons i pedres treballades lligades amb ciment, té una alçada de 0,83 m. i les seves dimensions, 1,40 X 0,40 m. són relatives, ja que està tallada per la banda nord per un col·lector (UE:103) que no es troba en funcionament i que va ser destruït per l'actuació prèvia de rebaix no controlat UE:104.

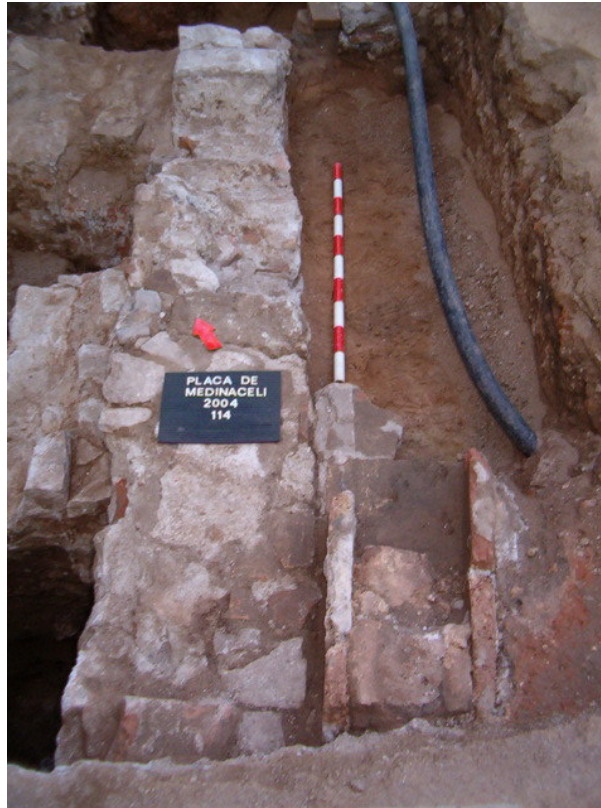
Vista general del mur UE:114, de la claveguera UE:112, de l'estrat UE:110 (a la dreta de la foto) i del tub d'aigua UE:107. Vist des del sud-oest

Just per davall de la UE:100 apareix a la zona sud un estrat compacte i argilós UE:110 que conté material modern; es troba tallat per la rasa UE:106 d'un tub de plàstic per a la conducció d'aigua, actualment en funcionament. També es troba tallat pel retall UE:111 de la claveguera UE:112 i pel retall UE:119 del mur UE:114.

Pel que fa al mur UE:114, està tallat pels retalls dels tubs d'aigua moderns UE:106-108 i per retall UE: 115 de l'estructura UE:116 i es compon de material de construcció i de pedres mitjanes i grans, algunes treballades i altres no, lligades amb morter de calç blanca. Té unes dimensions de 2,46 X 0,44 m. i 0,34 m. d'alçada. El retall UE: 119 d'aquest mur talla la trinxera de fonamentació UE:121 de l'estructura UE:122.

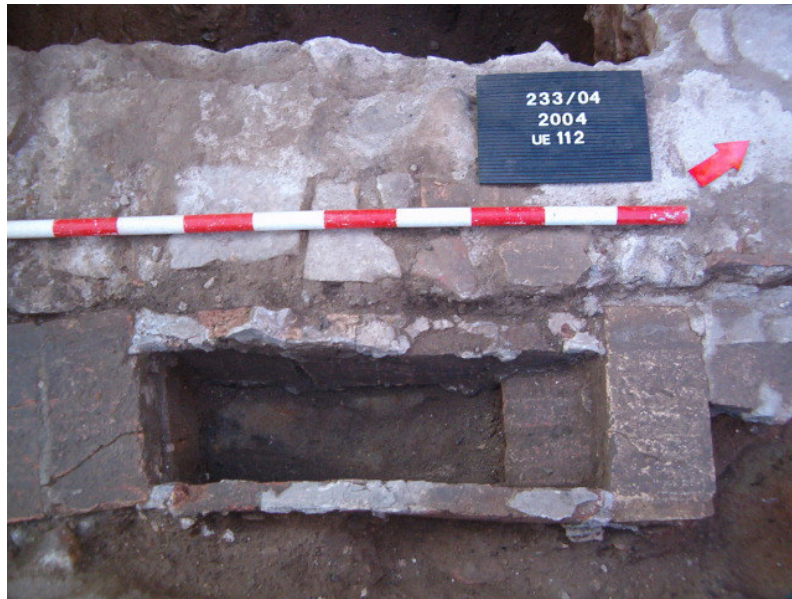
Detall de la cubeta de la claveguera UE:112. Vist des del sud-est

La UE:112, tallada per la rasa UE: 106 del tub d'aigua, està composta per maons, 29 X 13 cm. i de 4 cm. de gruix, lligats amb morter o formigó amb una coberta feta també de maons, però semblants a teules, que formarien una caixa per on passarien les aigües residuals. Té una petita cubeta central sense base i amb una cota més baixa que la resta de la claveguera, on anirien a parar totes les impureses o elements sòlids gràcies a un maó inclinat que es troba al principi de la cubeta. La inexistència de base en aquesta ha provocat que els estrats inferiors tinguin un color verdós a causa de les filtracions. El farciment UE:113 de la claveguera UE:112 es compon de llims de color gris fosc que no han proporcionat cap tipus de material.

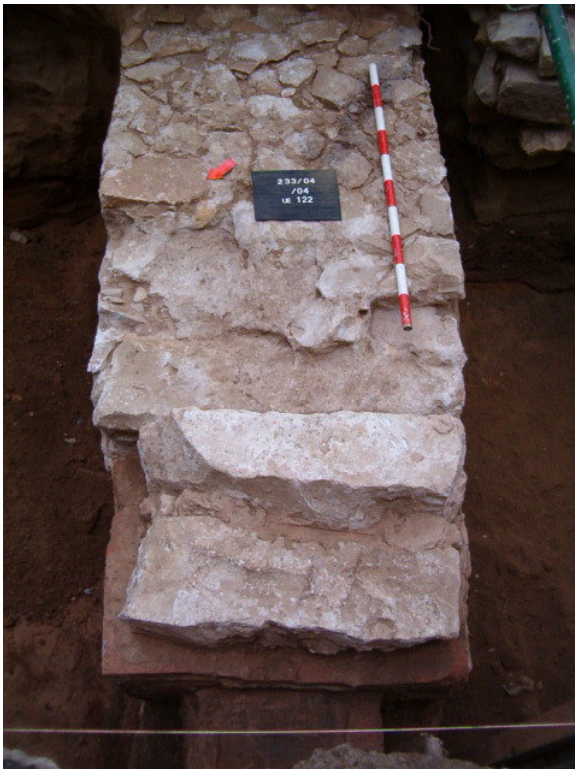
Vista general de la conducció UE:122.
Vist des del nord-oest

L'estructura UE: 122 és una conducció d'aigua que es compon de tres capes o nivells; un primer de pedres de mida mitjana i material constructiu lligat amb morter, una segona capa de grans pedres treballades situades transversalment lligades amb morter i trossos de material constructiu; i finalment un tercer nivell de maons lligats i recoberts amb morter; tots aquests nivells anirien també recoberts per totes les seves bandes d'una capa de morter. El tercer nivell forma una estructura compacta i quadrada on al centre hi

ha una canalització de tubs ceràmica vidriats, i amb incrustacions interiors, lligats entre si, amb un diàmetre de 28 cm.

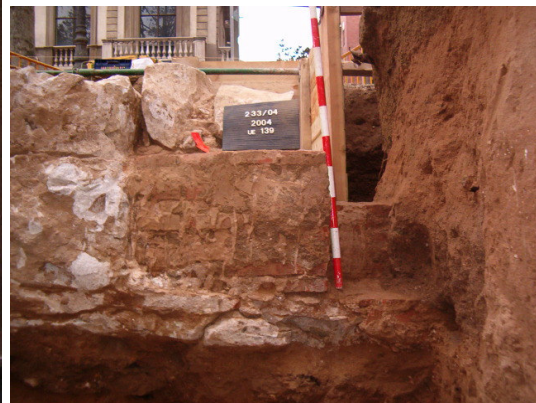
Detall de les reformes UE:139 i 123.
Vist des del nord-est

Aquesta estructura té com un tipus de reforma, amb una nova trinxera de fonamentació UE:124, cap al cantó oest, composta de dos parts, UE:139 i UE:123. La UE:139 seria una continuació de la conducció amb les mateixes capes o nivells, però la diferència és un morter de menys qualitat utilitzat en part de l'estructura i, a més, el tub de ceràmica és substituït per un de metall d'un diàmetre inferior, 18 cm. La UE:123 es compon només del tercer nivell, una caixa de maons i morter més petita que les anteriors, amb el mateix morter i el mateix tub de metall que la UE:139. Quant a aquest tub, es compon de diversos trams enganxats entre ells i lligats amb morter al tub de ceràmica de la conducció UE:122. L'orientació, tant de la reforma com de la conducció, és nord-oest / sud-est, i amb un pendent d'un centímetre cap a l'est. Les dimensions són 2,50 X 1 m. i 0,92 m. d'alçada.

La reforma posterior de la conducció UE:122 es podria interpretar com realment una reforma o només com un canvi en la forma constructiva a l'hora de realitzar la canalització. Es pot destacar que, després de la febre tifoidea soferta a Barcelona els anys 1914 i 1915 a causa de l'aigua portada de les mines de Montcada, tota la xarxa és renovada i potser aquesta conducció hauria patit aquesta renovació.

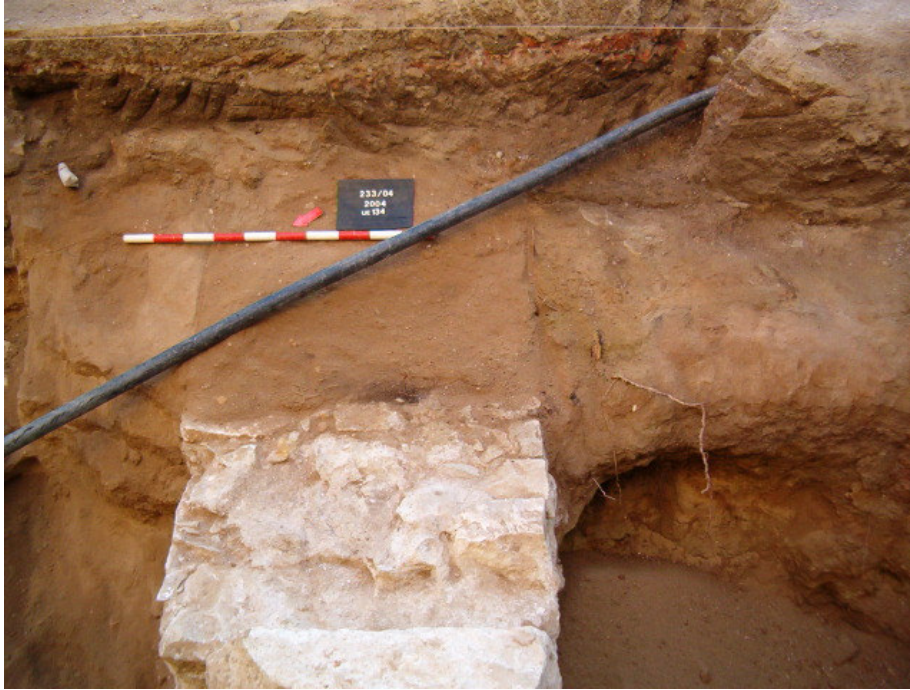
Detall de l'estrat UE:134. Vist des del nord-oest

La trinxera de fonamentació UE:121 es farceix amb aquesta conducció i posteriorment amb un nivell de sorra bastant solta i de color marró, UE:134. El material que ha proporcionat aquest estrat és bastant modern, amb ceràmica vidriada i un vidre, possiblement de finals del segle XIX o principis del XX.

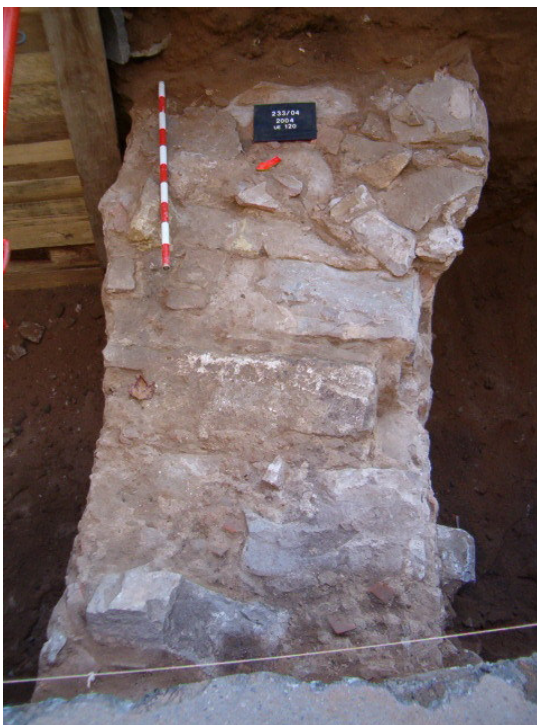
Vista general de la conducció UE:120.
Vist des del nord-oest

Una mica més al nord, apareix un altra conducció d'aigua UE:120 que, per les característiques físiques, es pot relacionar amb la UE:122, ja que tallen estrats molt semblants i, a més, tenen les mateixes capes o nivells, això sí, amb una diferència consistent en que no hi ha un tub central sinó quatre i de dimensions més reduïdes. Són tubs de ceràmica amb vidriat i incrustacions de fang interior, de 30 cm. de longitud lligats amb morter i amb un diàmetre de 15 cm. L'orientació és la mateixa que la UE:122, però amb una petita desviació cap al sud. Les dimensions seran 2,50 X 1'61 m. i 0,87 m. d'alçada. Té una inclinació d'un centímetre cap a l'est. L'estructura UE:116, comentada anteriorment, es recolza sobre aquesta conducció.

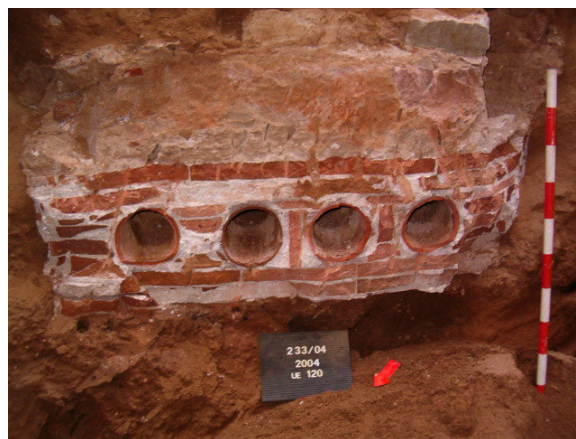
Detall de la secció de la conducció UE:120.
Vist des del nord-oest

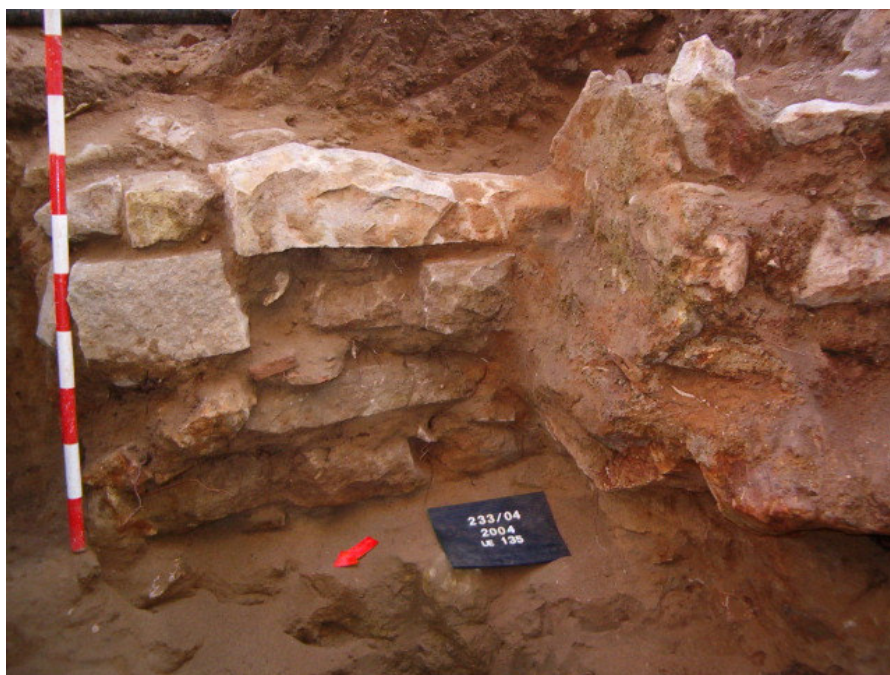
Vista general dels murs UE:135 i 138. Vist des del nord-oest

La UE:135 es compon de pedres mitjanes i grans, algunes treballades i altres no, lligades en sec. Té unes dimensions de 1 X 0,30 m. i 0,76 m. d'alçada. Sembla que continuaria cap al sud-est i l'orientació és nord-est / sud-oest. Entre les pedres de l'estructura s'ha trobat material constructiu romà, possiblement seria una intrusió de la UE:136.

La UE:138 es troba compost de pedres mitjanes i grans, sense treballar, lligades amb una espècie de morter de fang i pedres petites. Té unes dimensions superiors al mur UE:135, 1,40 X 0,50 m. i 0,89 m. d'alçada. En teoria sembla que continuaria cap al sud-est i sud-oest amb una orientació nord-oest / sud-est. S'observa un petit interestrat de destrucció UE:102.

Aquests dos murs estan lligats amb morter a la seva zona d'unió formant una única estructura, possiblement un vas funerari. Hi ha diverses raons per arribar a aquesta conclusió; com s'ha dit abans formen una única estructura que tindria la forma d'un rectangle si els dos murs continuessin cap a l'est, tal com sembla que ho fan, tancant un espai central entre murs farcit amb un estrat UE:125, diferenciat de tots els altres i amb una cronologia segons el material que es situaria al segle XVII. La forma constructiva de pedres lligades en part en sec o amb un morter molt pobre fan pensar que no haurien pogut

suportar gaire pes, descartant que fossin fonaments i reafirmant l'idea que fossin murs de tanca d'un vas funerari. Tant per la seva tècnica constructiva, comentada anteriorment, com per les seves dimensions tenen certa semblança amb els vasos funeraris trobats a Santa Caterina, situats cronològicament entre els segles XIV-XVIII. Així es pot plantejar, com a hipòtesi, que aquests dos murs formessin part d'un vas funerari relacionat amb el cementiri del convent de Sant Francesc situat en aquesta zona, com s'ha comentat en punts anteriors; per tant la seva construcció es podria situar al segle XVI-XVII, moment en el que es farceix el vas amb l'estrat UE:125. També es pot interpretar que aquest estrat no fos l'original, ja que no s'han localitzat ossos i a la seva base només s'ha trobat una rajola. Com només s'ha excavat una petita part no es possible donar cap hipòtesi com a final.

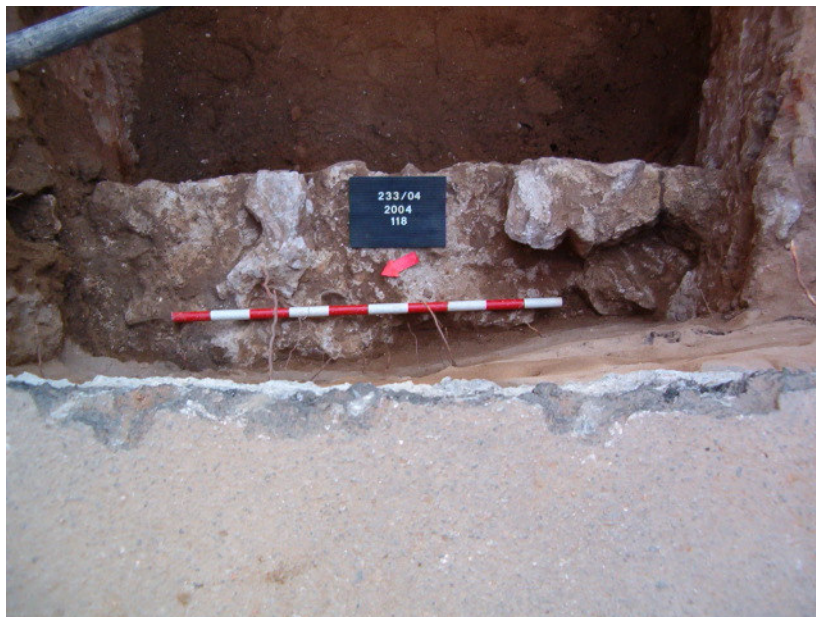
Detall del mur UE:118. Vist des del nord-oest

La UE:118 és un mur cobert per la UE:128, de poca potència, situat a la cantonada nord i compost per pedres petites i mitjanes sense treballar lligades amb morter de calç blanca i material constructiu, entre el qual es trobava un tros de tégula i d'àmfora tarraconense. Té unes dimensions de 1,68 X 0,50 m. i 0,26 m. d'alçada, amb una orientació nord-est / sud-oest. Està tallada al cantó sud-oest per la trinxera de fonamentació de la canalització UE:120 i sembla que no continuï més enllà d'aquesta, malgrat que no és segur ja que el nivell de

destrucció de l'actuació anterior de rebaix no permet verificar-ho. La seva cronologia es difícil de determinar, ja que talla un estrat romà, però en cap moment el cobreix un altre estrat romà, sinó que el cobreix la UE:128 que com s'ha comentat abans sembla d'aportació natural; per tant aquesta estructura s'ha de situar després del segle I-II dC i abans del segle XII.

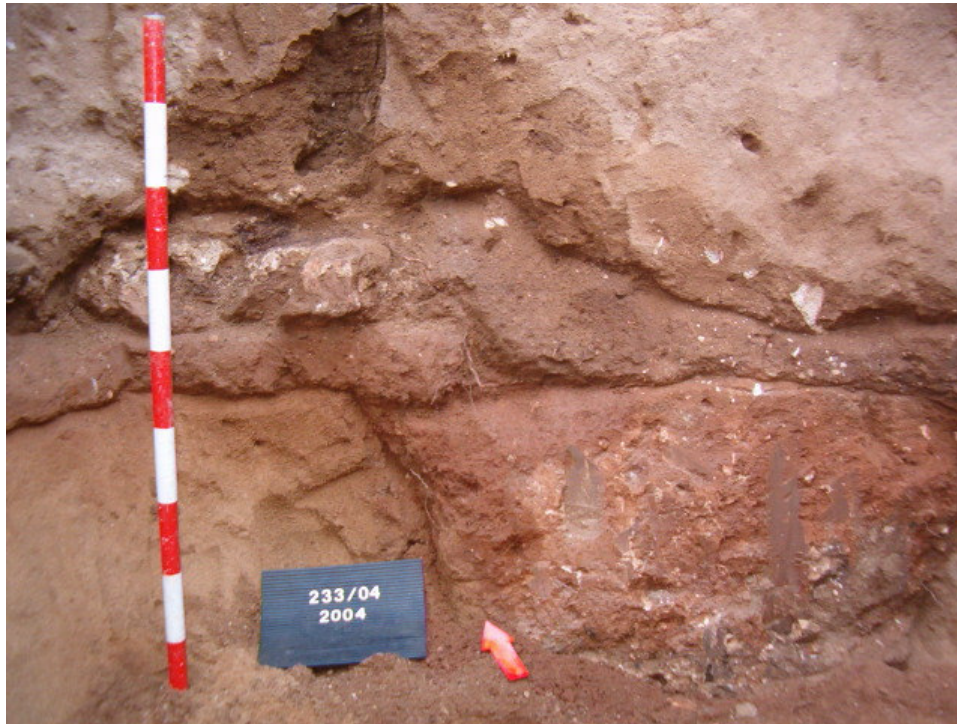
Detall de les relacions entre les unitats estatigràfiques UE:128-118-129-127-130-131. Vist des del sud-oest

Davall de l'estructura UE:118 apareix un estrat UE:127 argilós, bastant compacte, de color marró clar, molt delimitat a aquesta zona i cobert en el cantó nord-oest per la UE:129. Conté un material molt semblant als altres estrats romans, amb àmfora tarraconense o comuna africana.

Tant la UE:127 com la UE:129 cobreixen un estrat UE:130 argilós, molt compacte i de color marró clar, del qual només s'ha pogut excavar una petita part al tall de la cala.

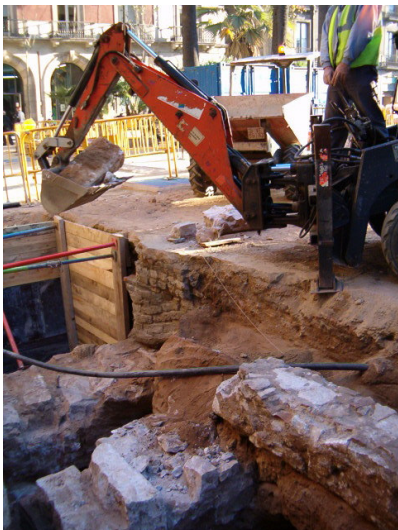
Detall del demuntatge de l'estructura
UE:114. Vist des del sud-oest

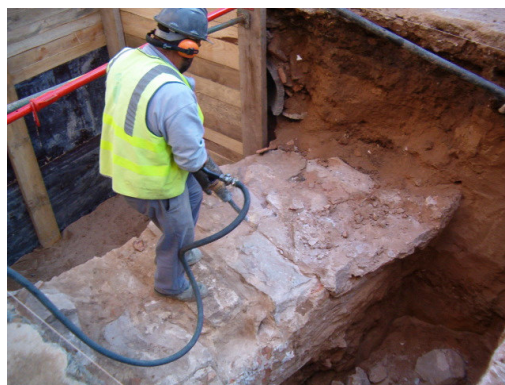
Detall del desmuntatge de l'estructura
UE:120. Vist des del sud-oest

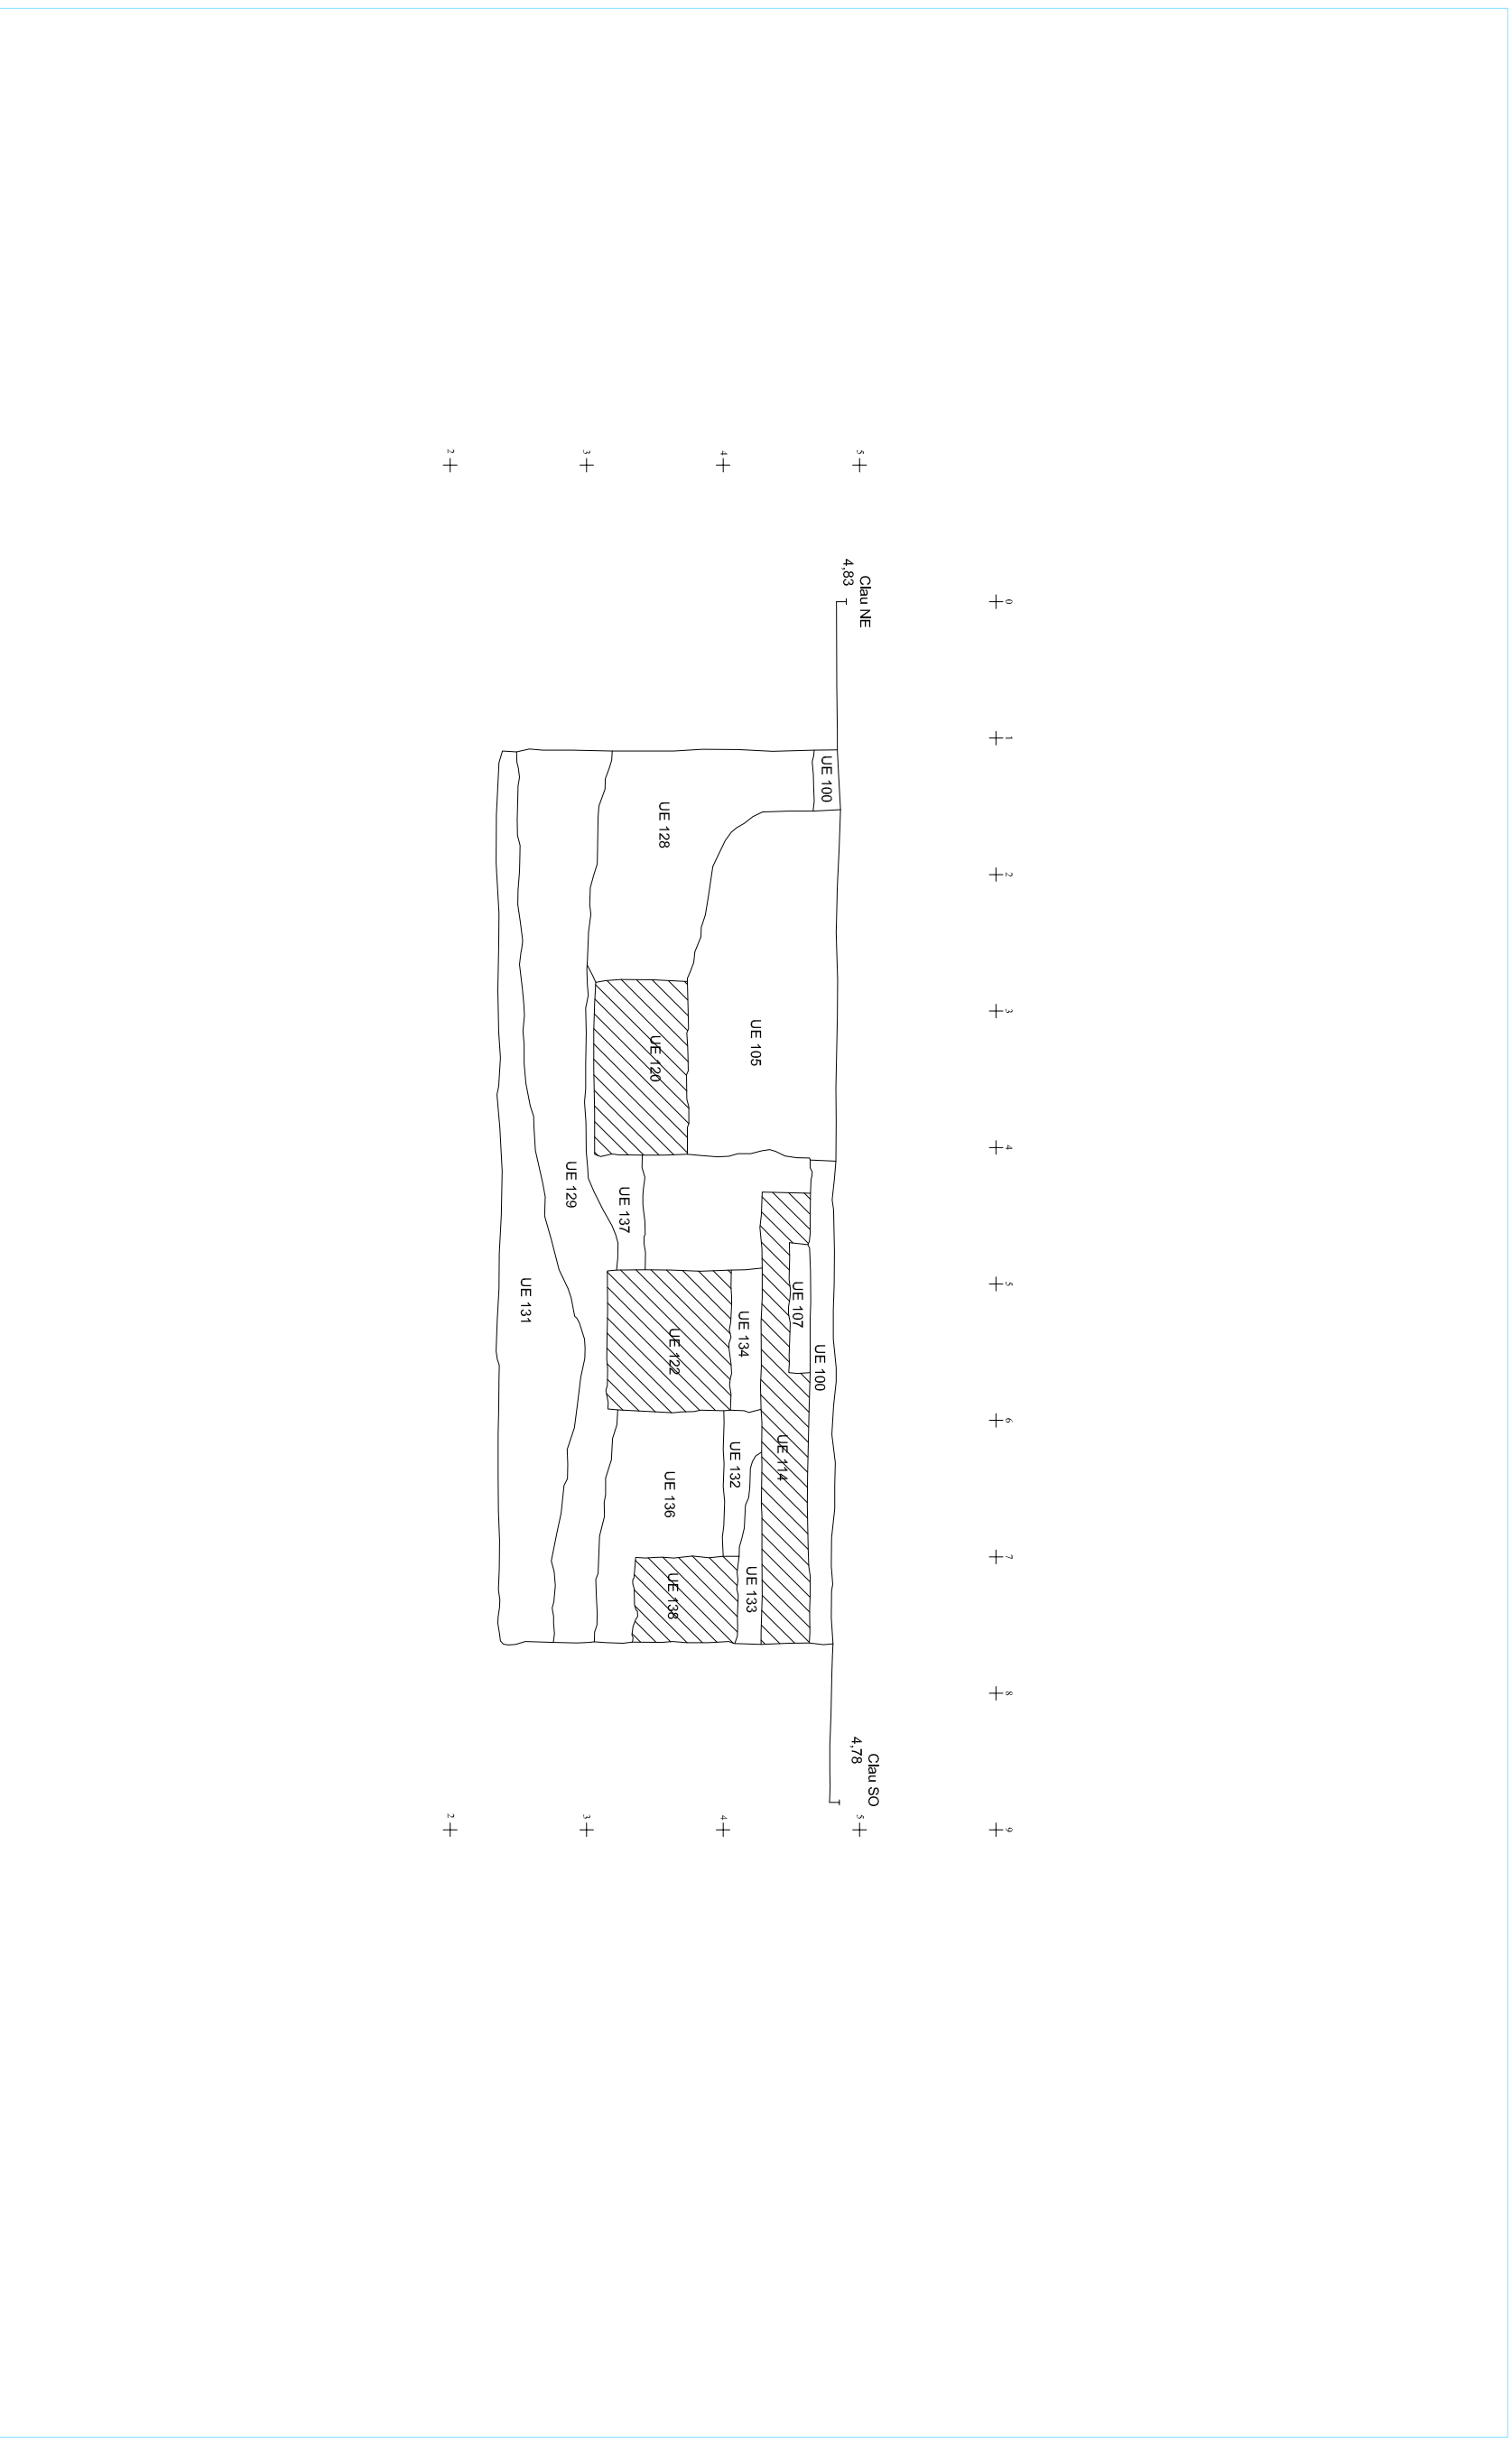
Secció longitudinal
eix 1 NE-SO

| Núm. | Títol | UE | Escala |
|---|---|---|---|
| 5 | Secció longitudinal eix 1: NE-SO | 100 105 107 114 120 122 128 129 131 132 133 134 136 137 | 1/50 |

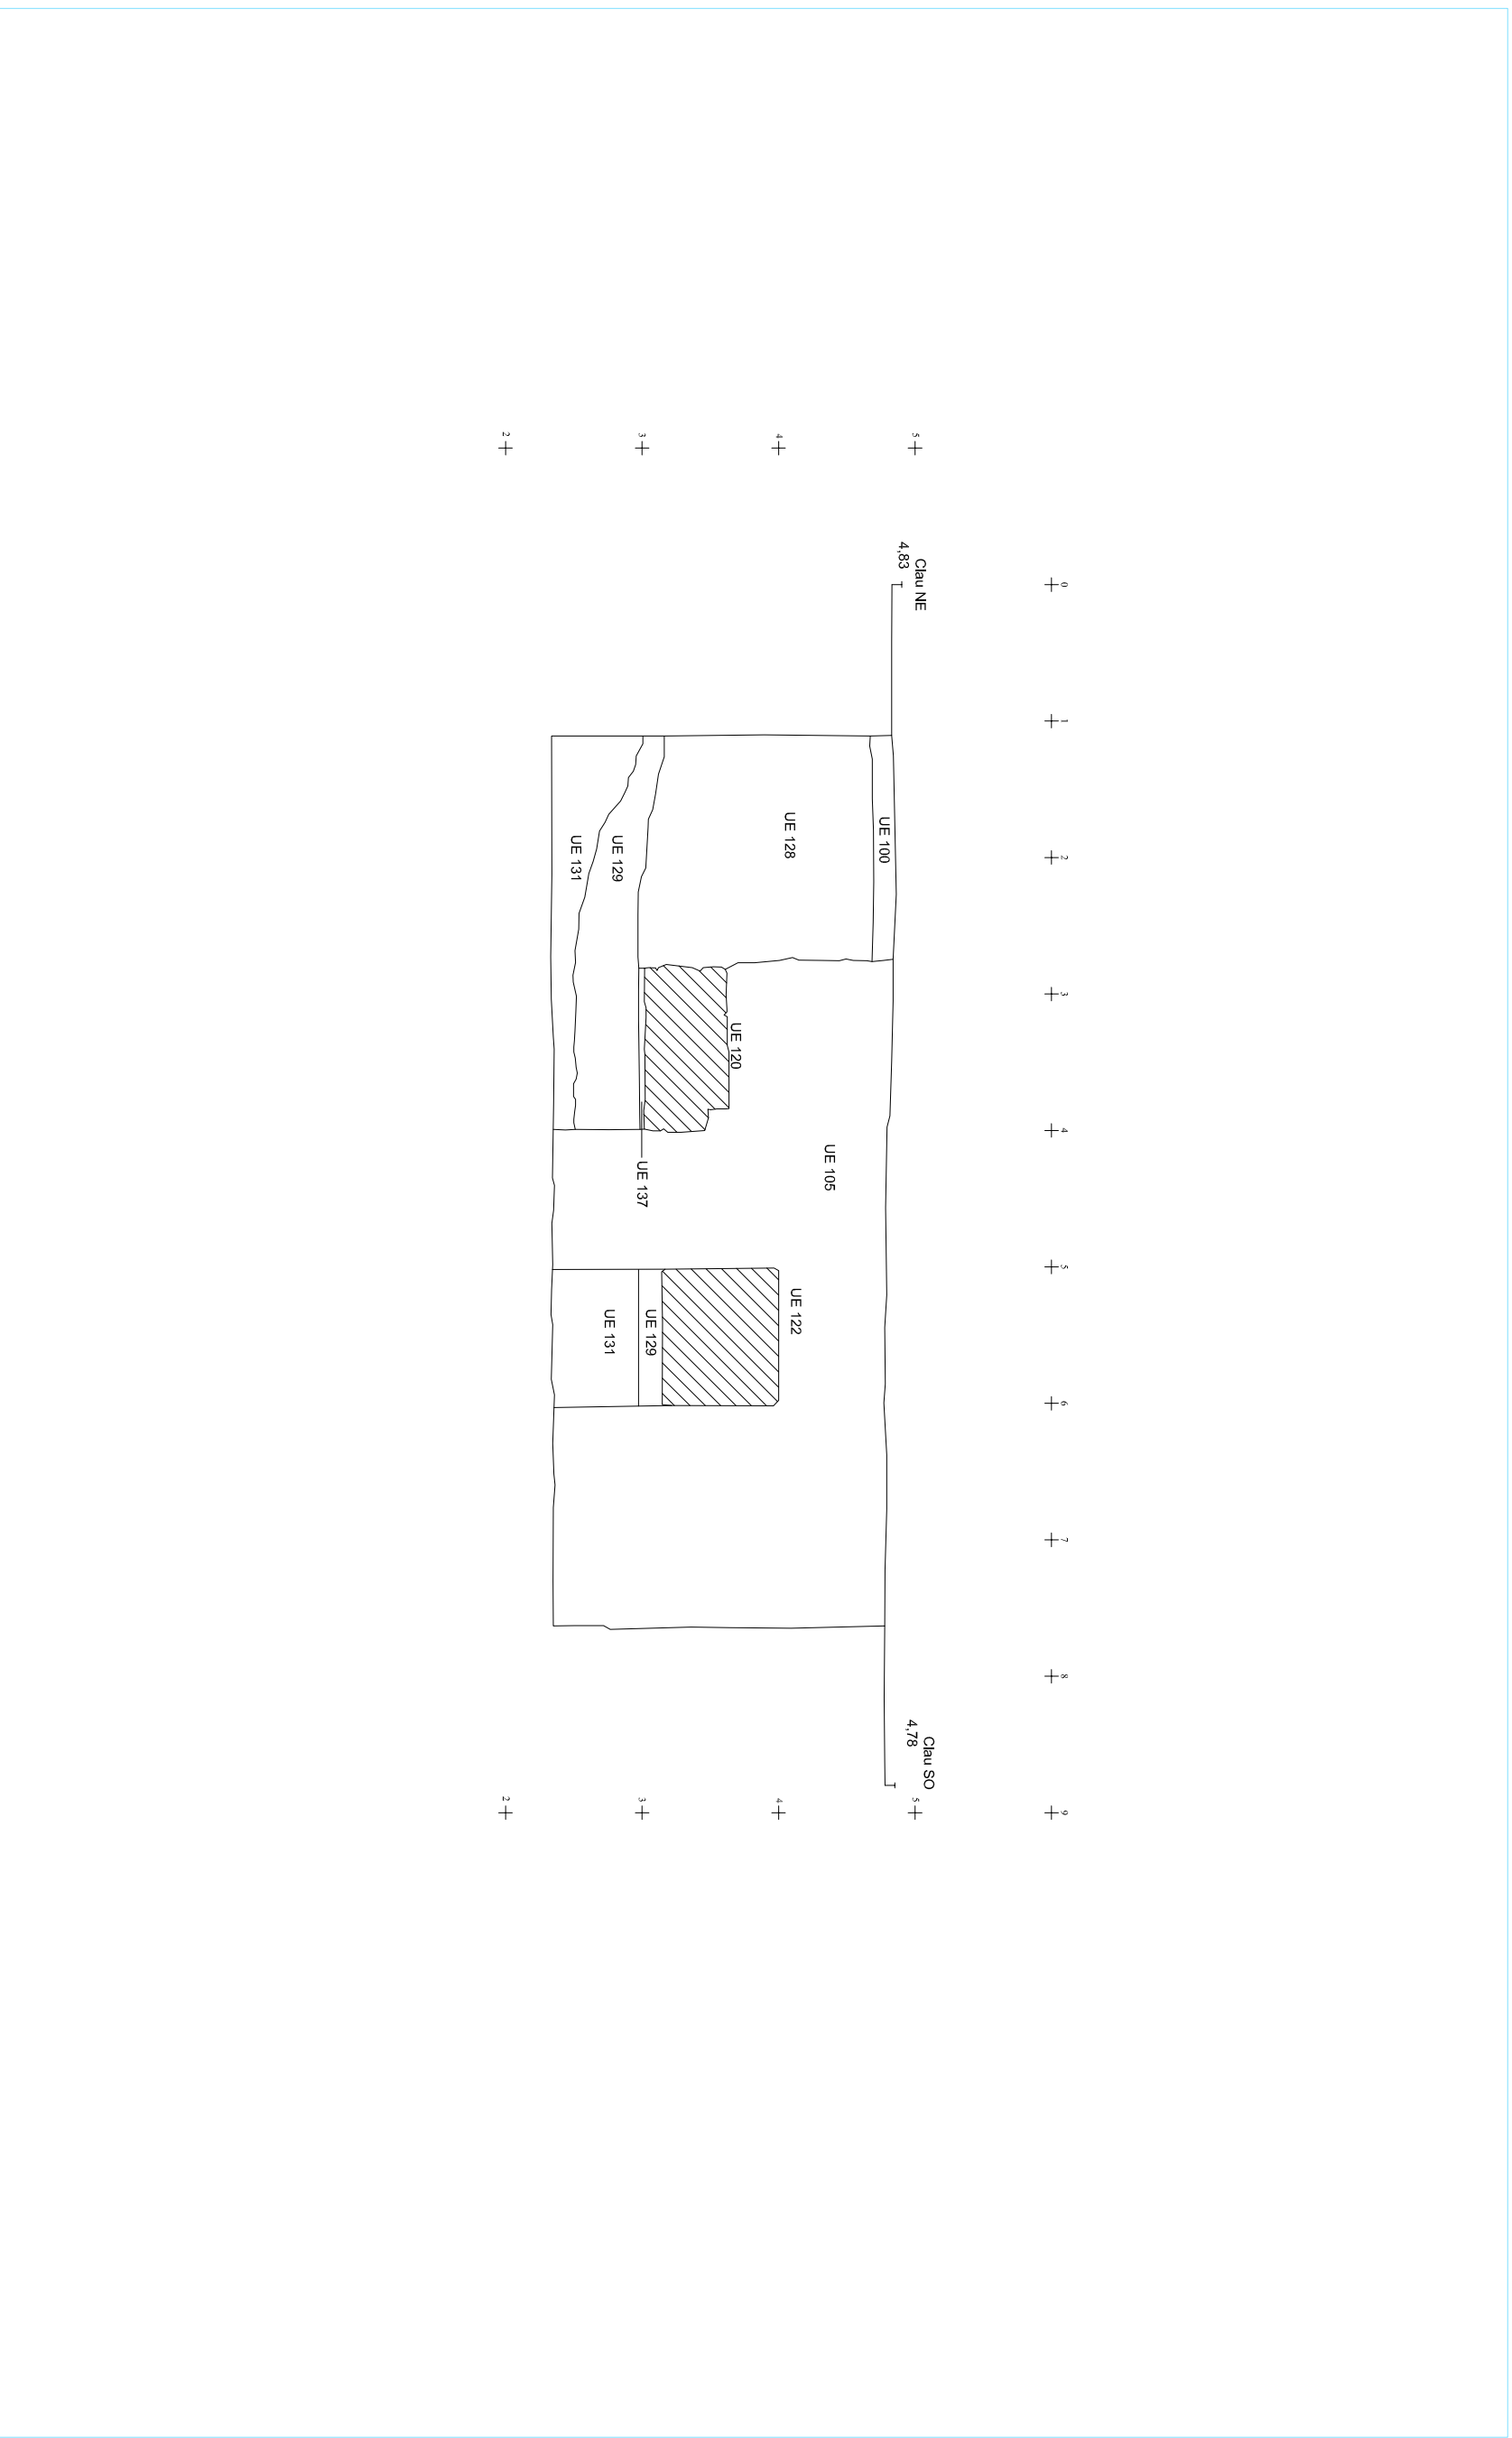
Núm.
 6

NOM DEL PLÀNOL
 Secció longitudinal
 eix 2 NE-SO

| Núm. | Títol | UE | Escala |
|---|---|---|---|
| 6 | Secció longitudinal eix 1: NE-SO | 100 105 120 122 129 131 137 | 1/50 |

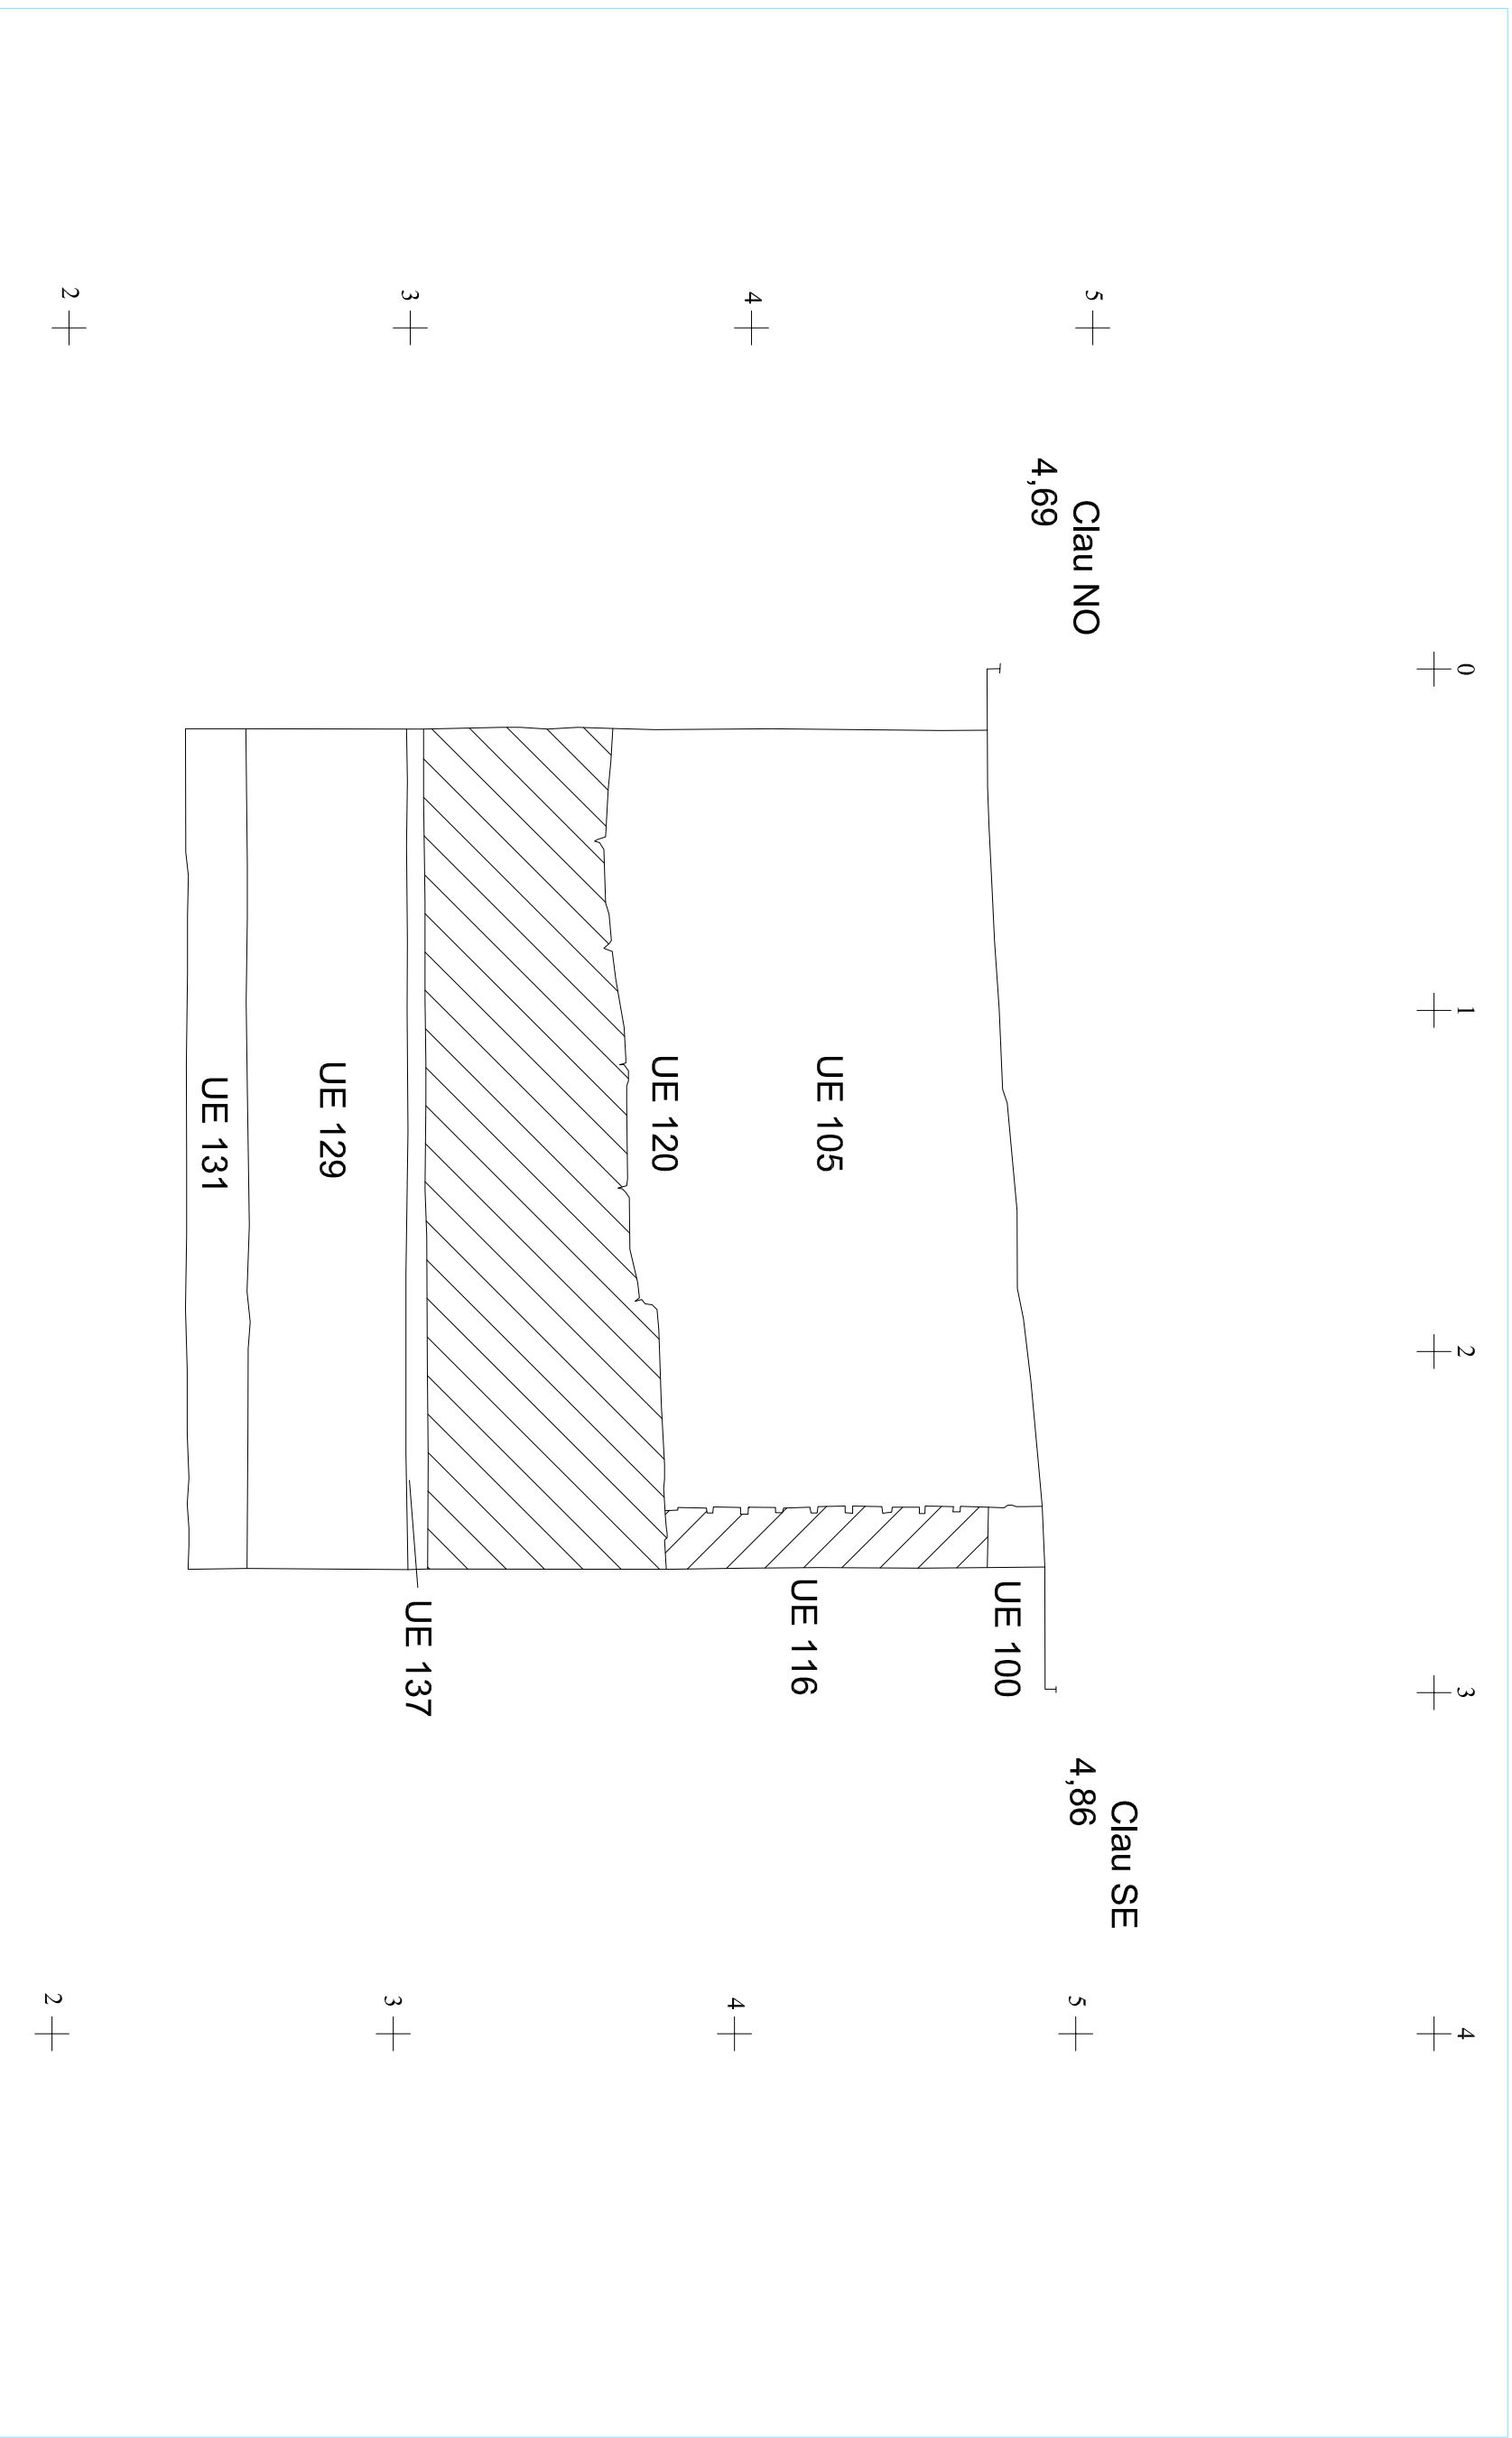
Núm.
7

NOM DEL PLÀNOL
Secció transversal
eix I: NO-SE
Data: Novembre 2004

| Núm. | Títol | UE | Escala |
|---|---|---|---|
| 7 | Secció transversal eix 1: NO-SE | 100 105 116 120 129 131 137 | 1/20 |
