1. INTRODUCCIÓ

En aquesta memòria es presenten els resultats dels treballs portats a terme davant el núm. 1, de la Plaça del Duc de Medinaceli de Barcelona (Barcelonès), entre els dies 15 i 23 de novembre de l'any 2004.

Aquests treballs han sigut de control i excavació arqueològica amb motiu de la realització d'una fossa al subsòl de la plaça per a la recollida selectiva de deixalles en dipòsits subterranis. La cala per als contenidors té les mides de 6,32 x 2,24 metres de costat i 3 m aproximadament de profunditat.

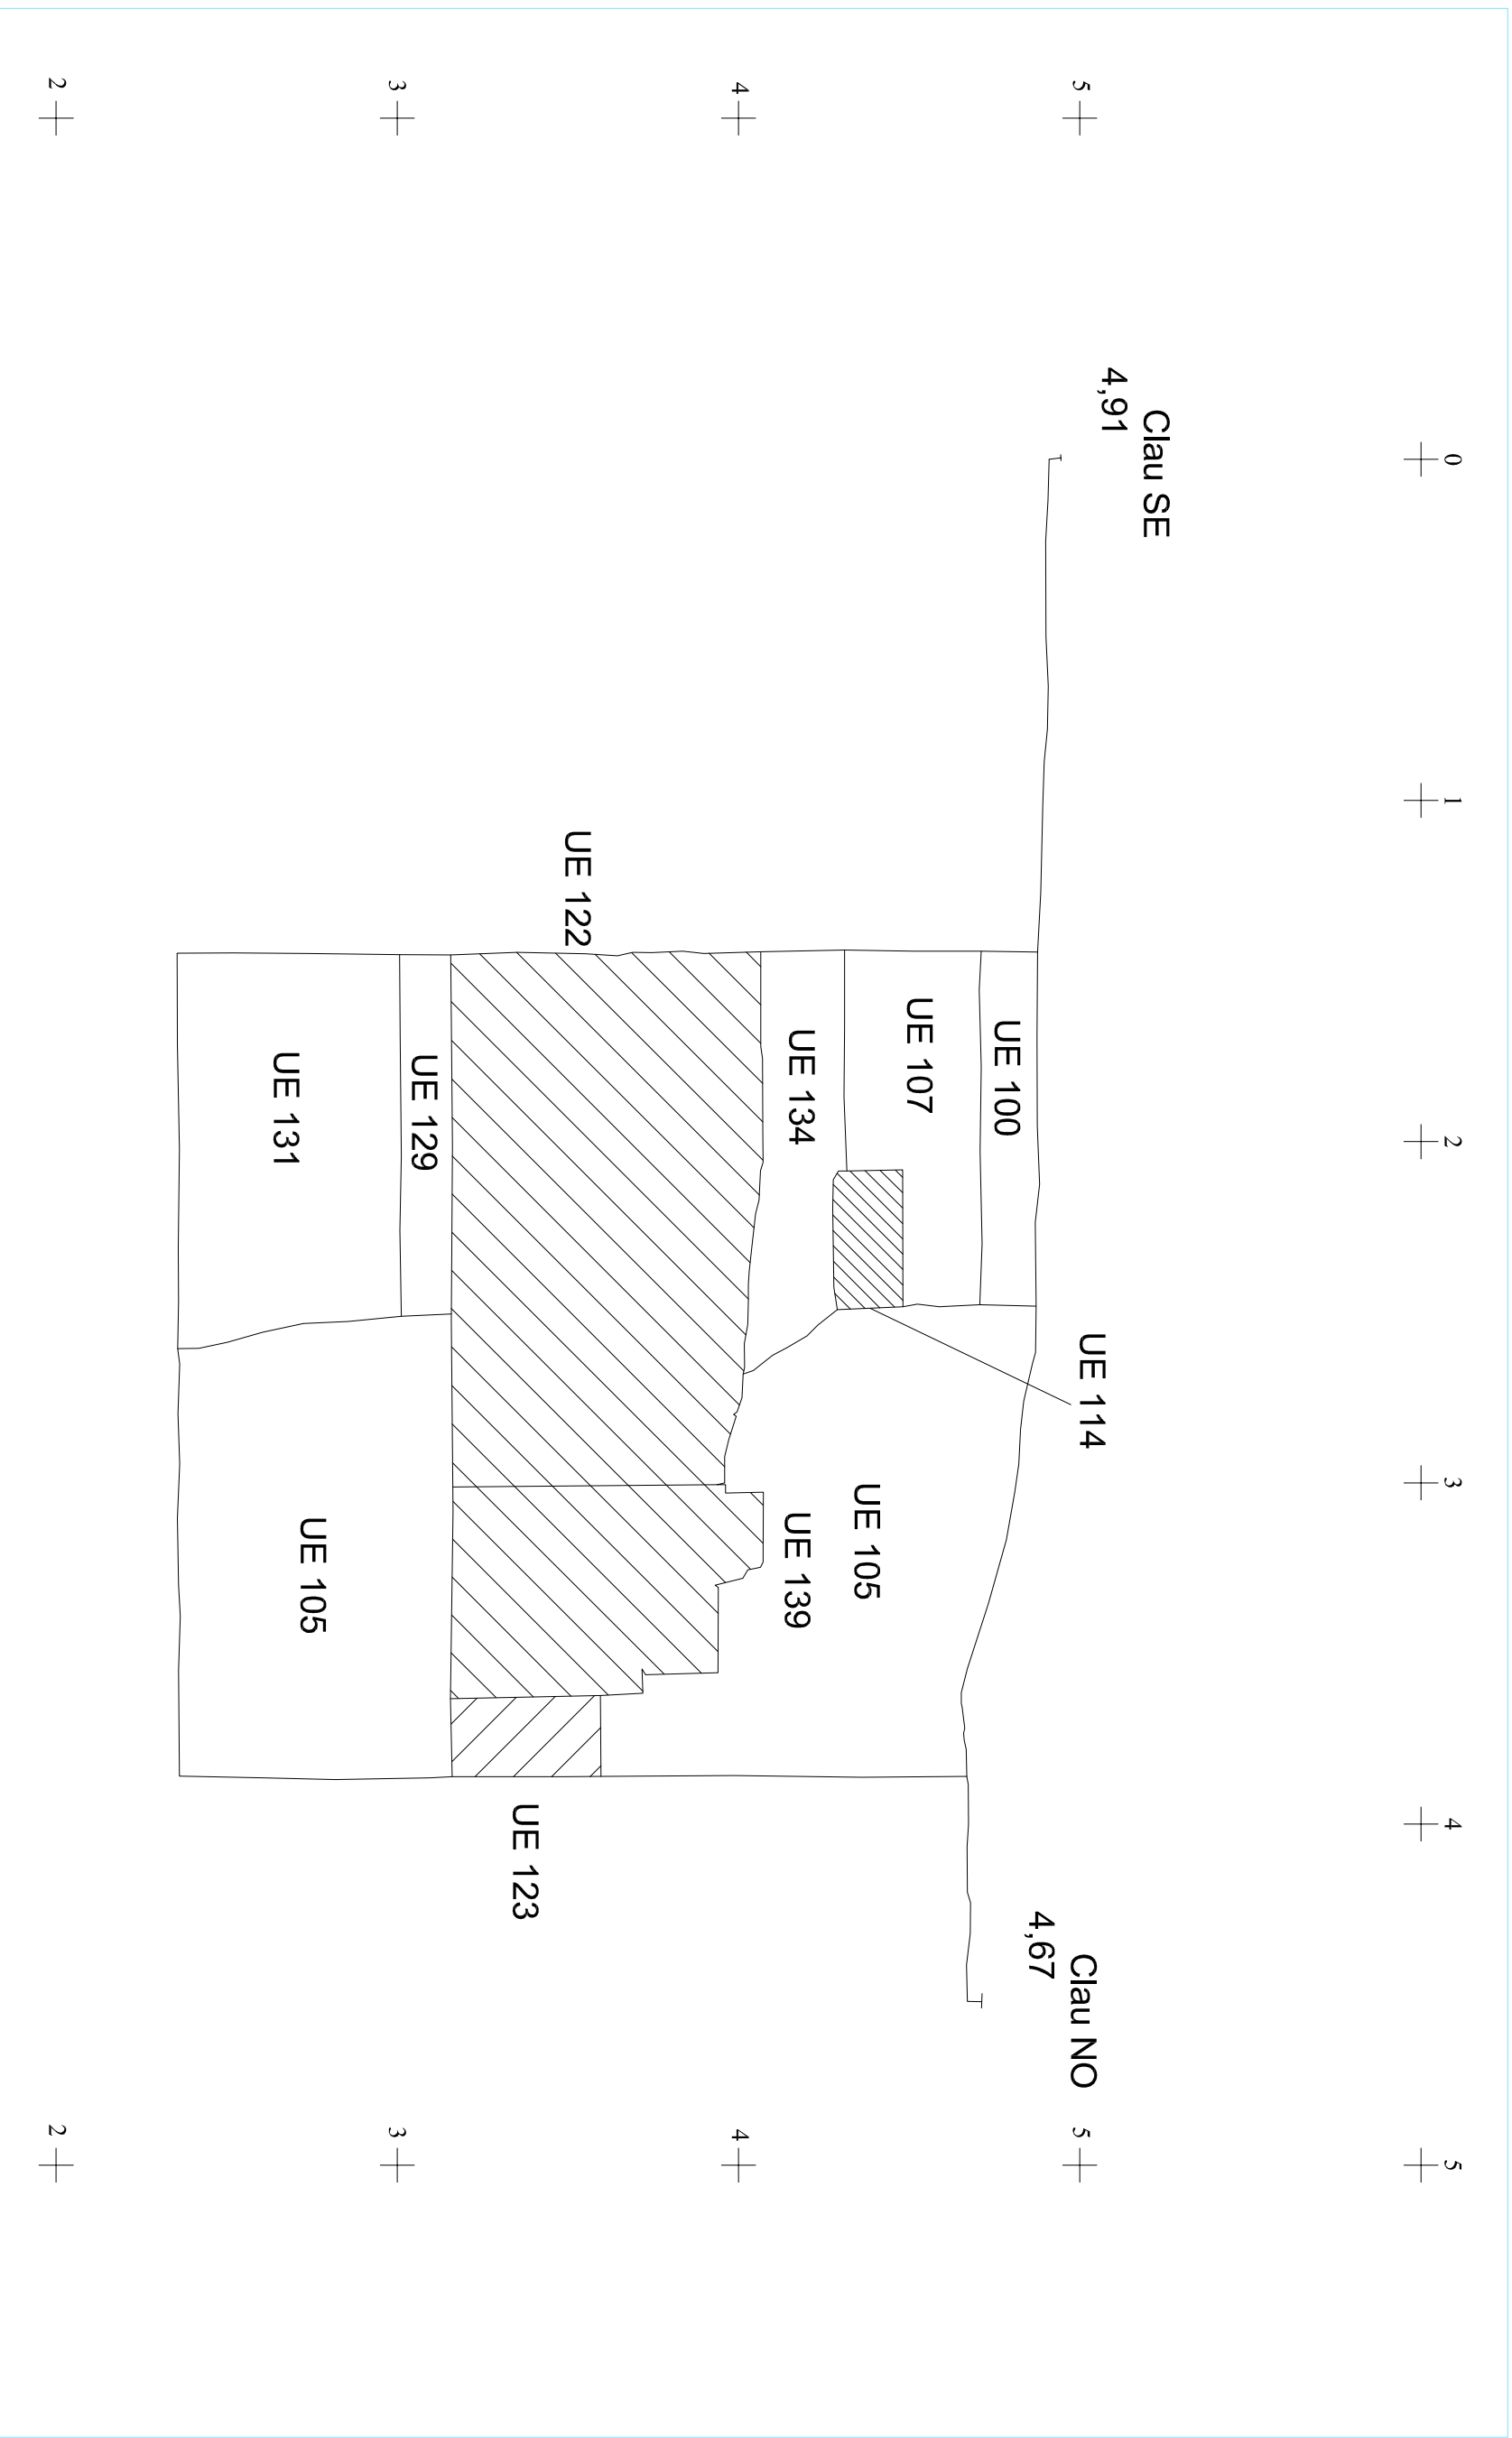
Núm.
8

| Núm. | Títol | UE | Escala |
|---|---|---|---|
| 8 | Secció transversal eix 2: SE-NO | 100 105 107 114 122 123 129 131 134 139 | 1/20 |
