MEMÒRIA D'INTERVENCIÓ ARQUEOLÒGICA ABRIL 2010

CARRER DE GRAVINA, 9 Codi MUHBA: 046/10

(BARCELONA, EL BARCELONÈS)

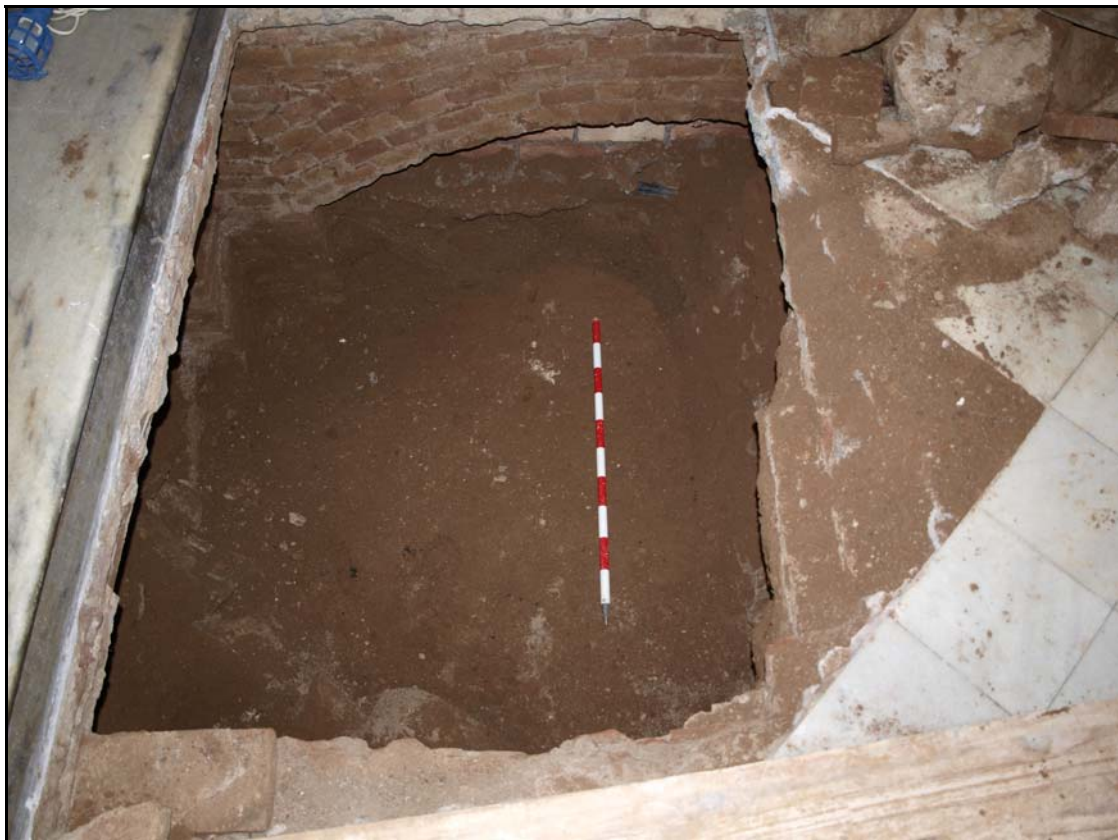
Fotografia 4. Vista des de dalt del fossat després de buidar l'anivellament U.E.106.

Per sota d'aquests nivells de pavimentació es van localitzar dos paquets de terres aportades per tal d'anivellar. El primer la U.E.106 tenia entre 1m i 1'20m de potència. Aquest paquet estava format per argiles de color marró vermellós i a mesura que aquest nivell s'anava buidant apareixia més quantitat de material constructiu i runa per acabar finalment apareixen grans blocs de pedra sense desbastar. Per sota d'aquest paquet es va documentar el segon paquet d'anivellació (U.E.107) compost per argila més neta i vermellova on també es localitza material constructiu, aquest tenia una potència entre els 0'20 m i els 0'30 m. **(vegeu fotografia 3)** Immediatament per sota es trobaven dos nivells de treball associats al moment de construcció de l'edifici afectat (finals segle XIX)(UU.EE.108 i 110). La U.E.108 es correspon amb un nivell de morter de color gris format per diverses successions de sorres i morter així com graveta i que té una potència de 0'10 m. **(vegeu fotografies 5 i 6)** Per altra banda la U.E.110 es correspon amb un nivell de matriu sorrenca on s'hi observa clavats

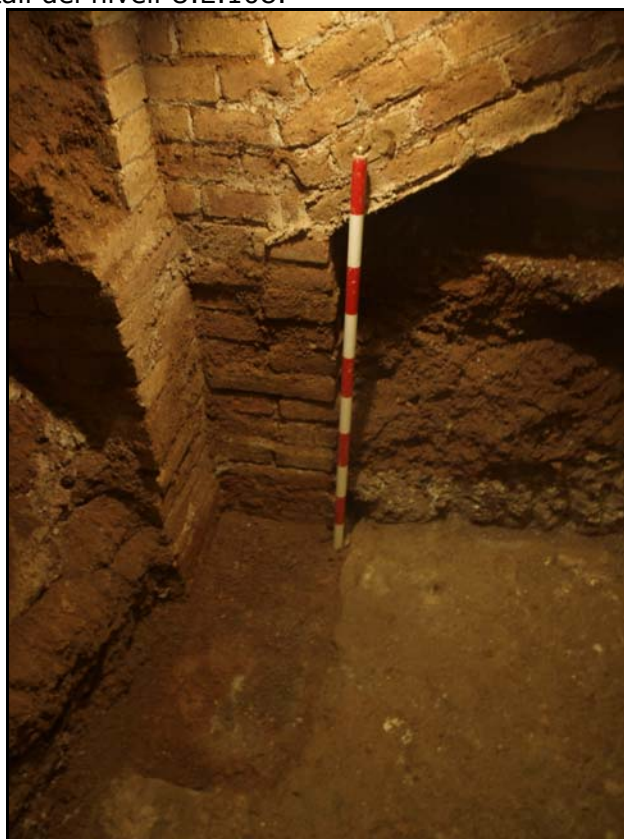
Fotografia 6. A la fotografia es pot apreciar com el pilar (U.E.111) es troba tallant el nivell U.E.108.

Aquests dos nivells, UU.EE.108 i 110, es troben tallats per la rasa de fonamentació (U.E.113) del pilar de descarrega U.E.111. **(vegeu fotografia 6)**

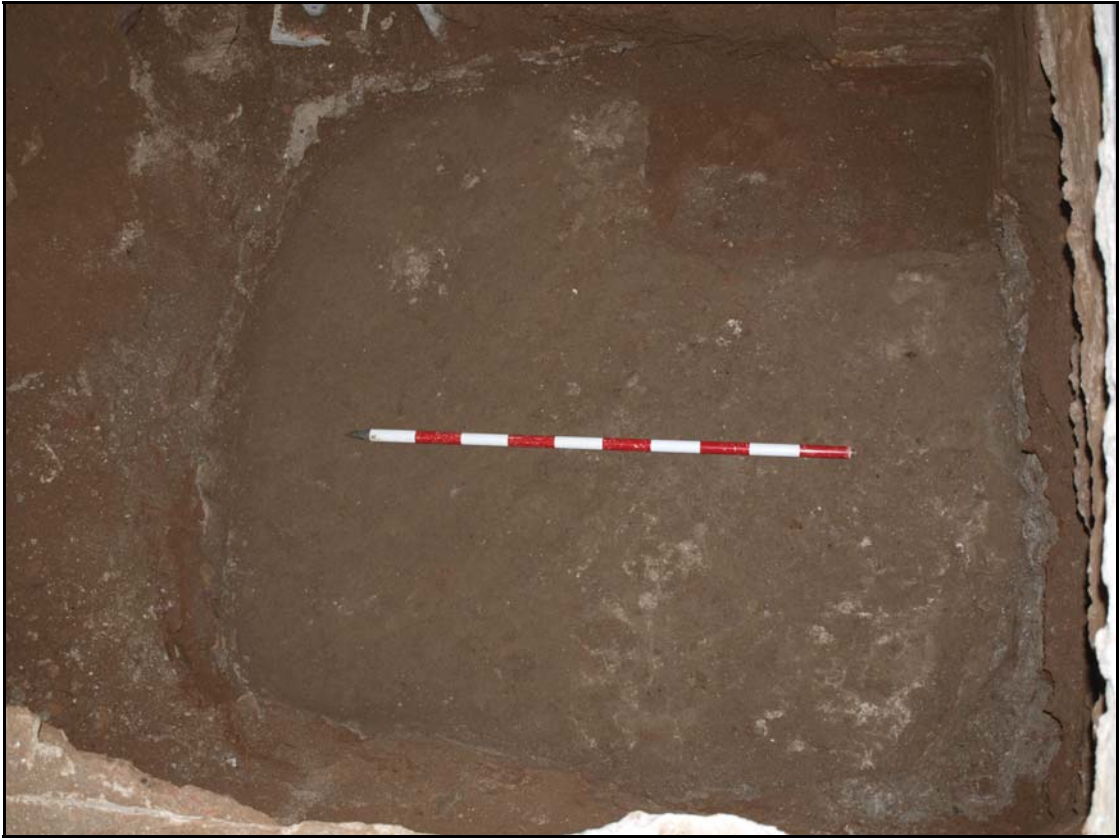
Fotografia 7. Detall del nivell U.E.110.

material constructiu així com restes de morter. En aquest nivell s'aturen les tasques de buidatge del fossat de l'ascensor en arribar a la cota necessària per part de l'obra. **(vegeu fotografia 7)**

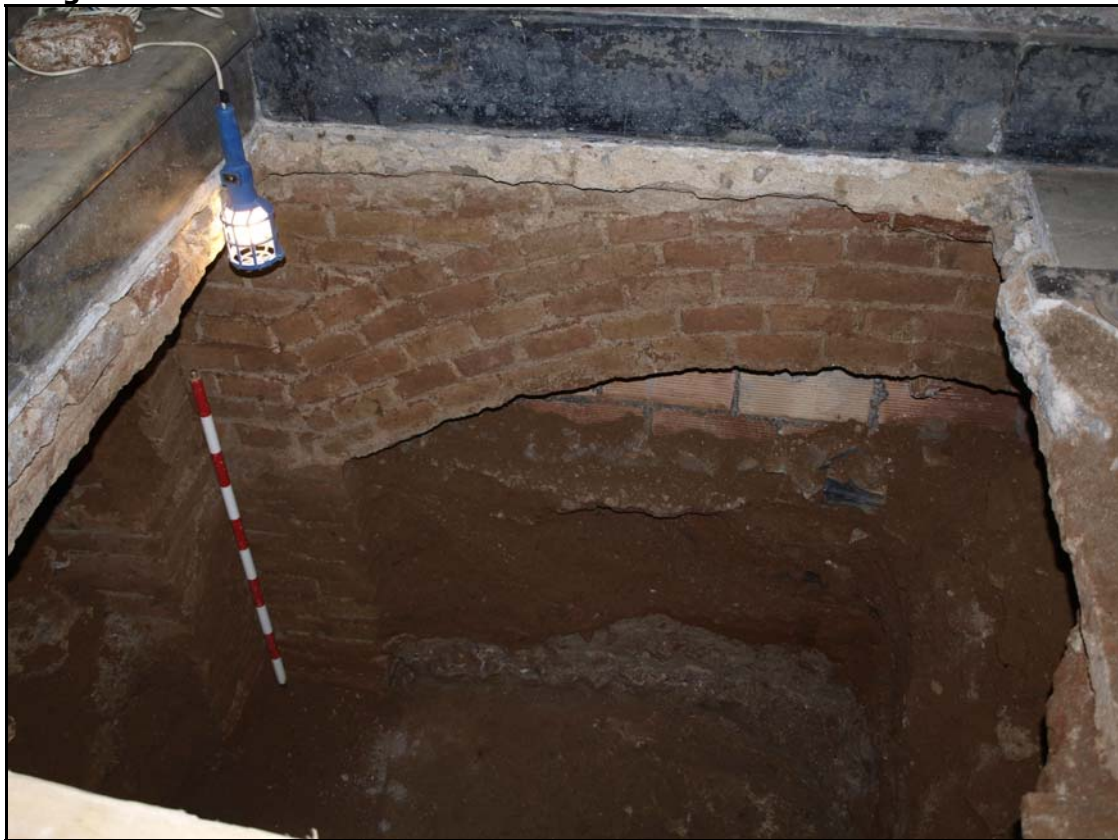
Fotografia 8. Vista general d'un arc de descarrega de la fonamentació del edifici.

El buidatge de terres del fossat de l'ascensor va deixar a descobert un pilar (U.E.111) i un arc de descarrega (U.E.112) de la fonamentació de l'edifici. **(vegeu fotografies 8 i 9)**
