**Memòria conjunta de les
antigues intervencions
arqueològiques al Sector del
Pati d'en Llimona i els carrers
de Regomir i Correu Vell**

Barcelona,
El Barcelonès

MIQUEL GEA I BULLICH
JORDI HERNÁNDEZ-GASCH
ALELLA, FEBRER DE 2012

Memòria

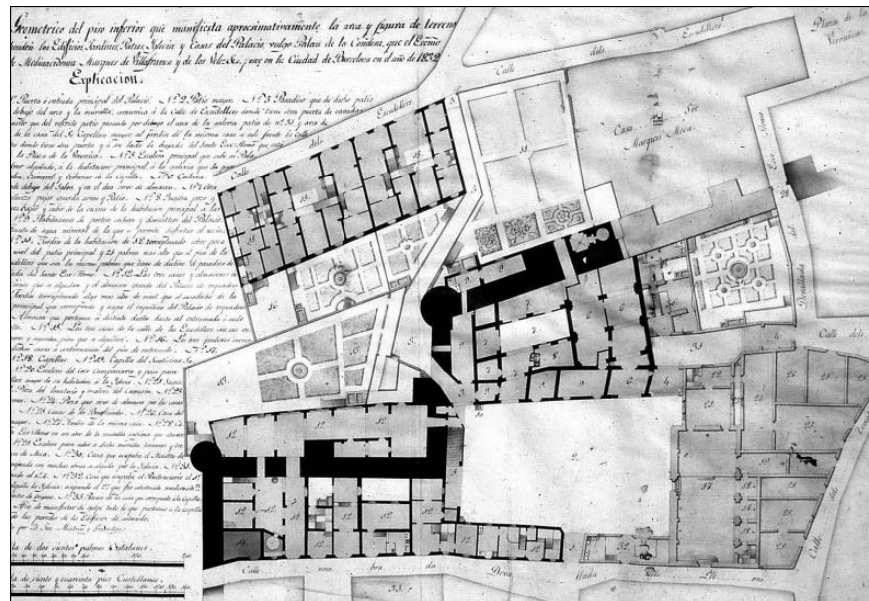
Fig. 1.-Plànol del Palau Reial Menor obra de Francesc Bosch i Balleascà i Oriol Mestres, 1832.

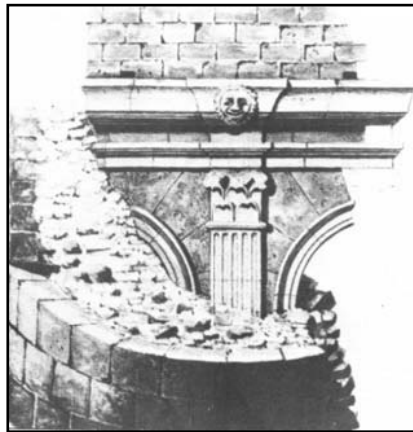
Fig. 3.- Dibuix de l'enderroc de la torre d'Hernández Sanahuja (1879) en el que es mostra les restes de la torre romana i l'aparició, al seu darrera de dues arcades possiblement pertanyents a un pòrtic que seguia la mateixa orientació que el decumanus maximus. S'aprecia al damunt el que sembla un parament d'opus vittatum.

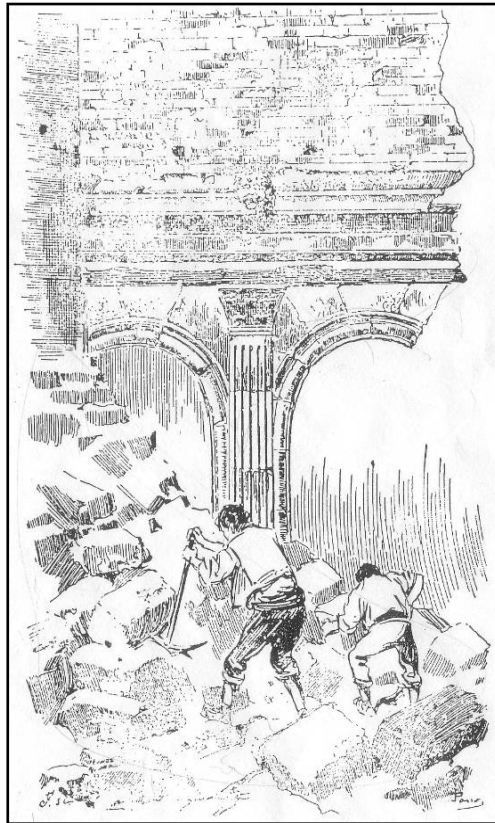
Fig. 4.- Dibuix de Puiggarí (1899) en el que es mostra, en el moment de l'enderroc de l'Arc de Sant Cristòfol i de la torre romana, l'aparició de dos arcs d'un possible pòrtic.

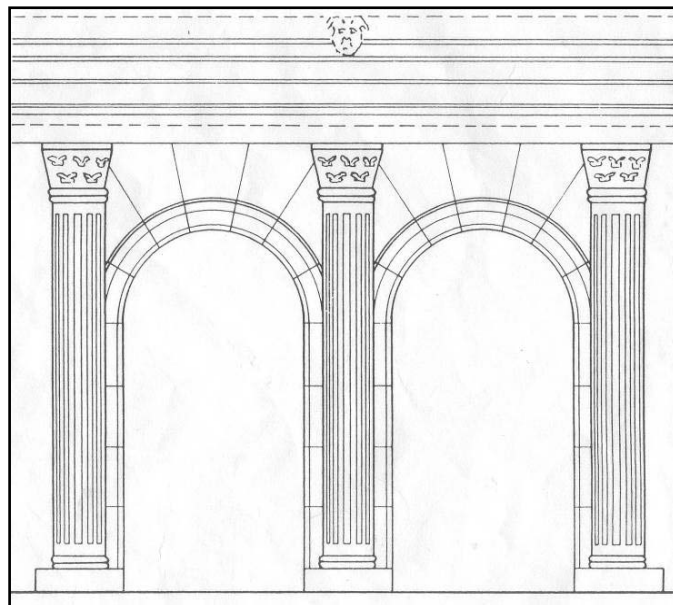
Fig. 5.- Dibuix contemporani de l'arcada recuperada al carrer Regomir, 4 (Arxiu del MHCB)

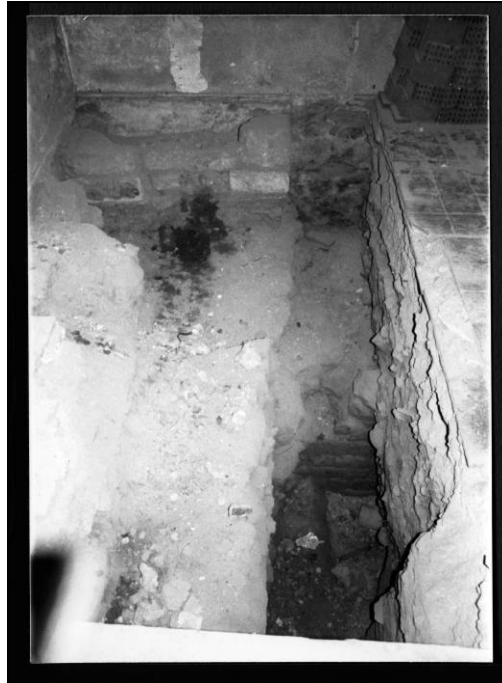
Foto 01: Cala 84-85 (vista uns anys més tard de la seva realització)

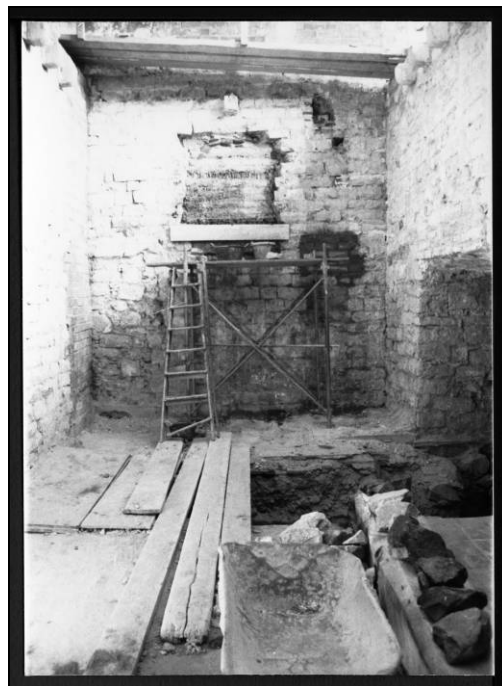
Foto 02: Àmbit 0.08 amb la cala 84-85 al fons (vista uns anys més tard de la seva realització)

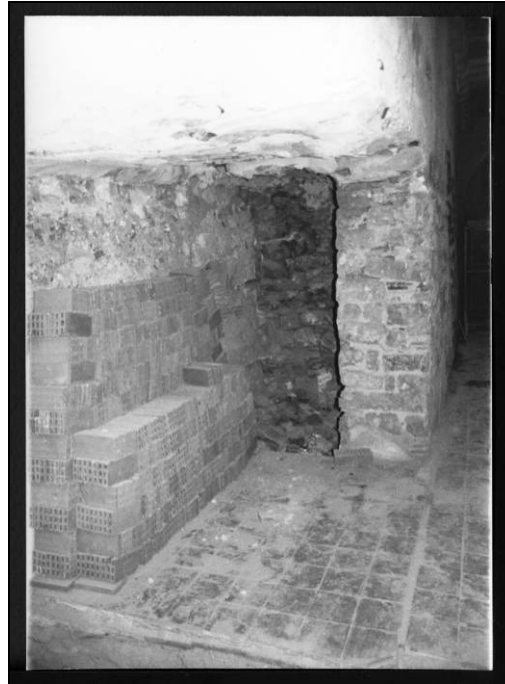
Foto 03: Vista de l'escapçament que s'efectuà en època medieval al costat interior de la muralla romana fundacional. Àmbit 0.08 amb la cala 84-85 en primer terme (vista uns anys més tard de la seva realització)

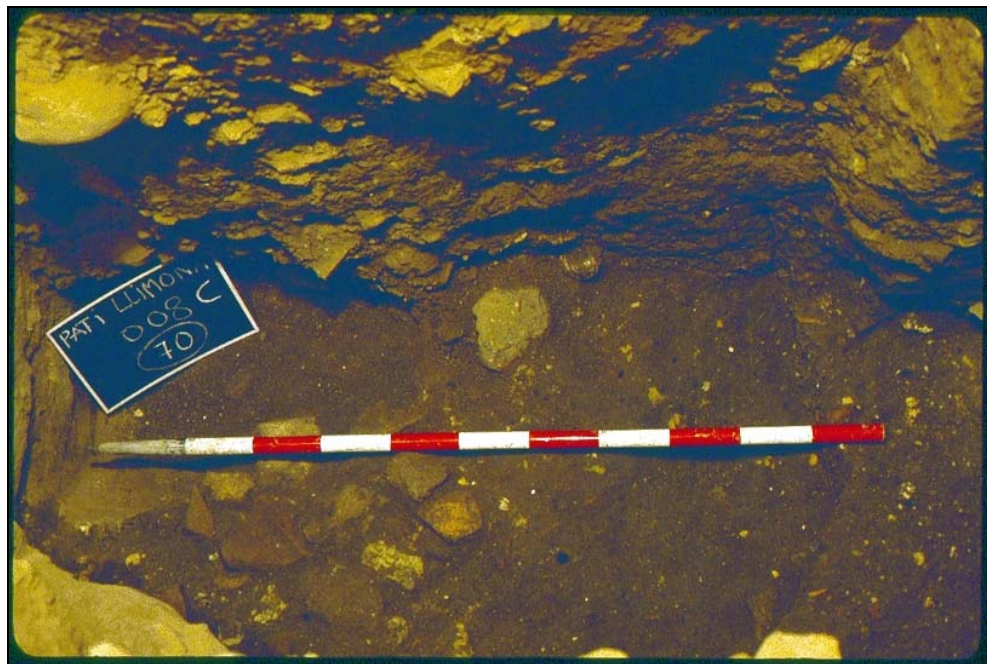
Foto 04: Cala C que posteriorment formà part de la cala 84-85. Estrat 70

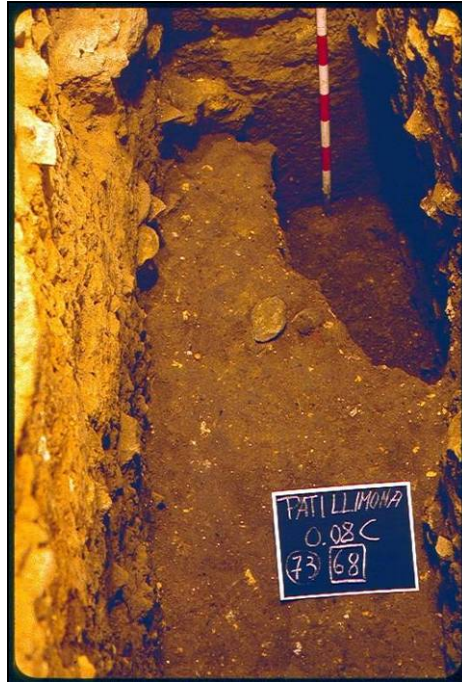
Foto 05: Cala C que posteriorment formà part de la cala 84-85. Estrat 73 i estructura negativa 68

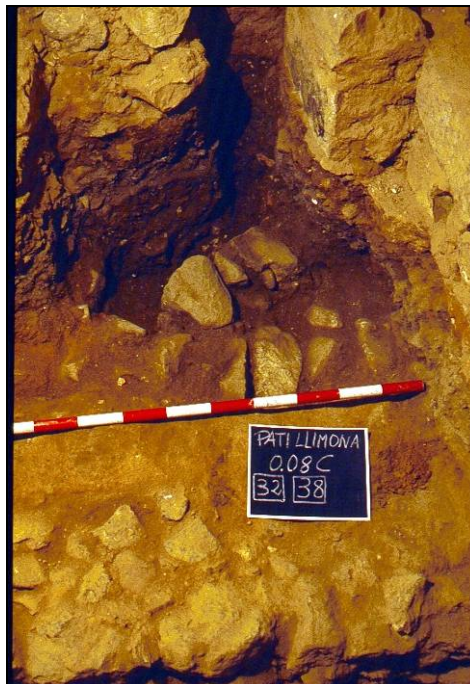
Foto 06: Cala C que posteriorment formà part de la cala 84-85. Estructures 32 i 38

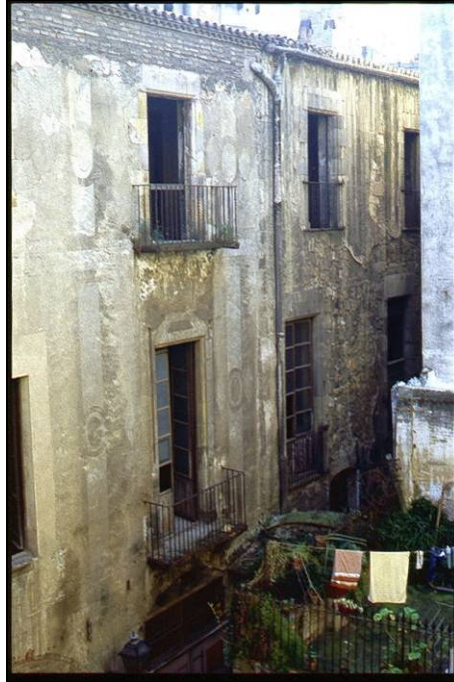
Foto 07: Vista de la façana d'època moderna de l'edifici del carrer de Sant Simplicí / Pati d'en Llimona, abans de la seva restauració

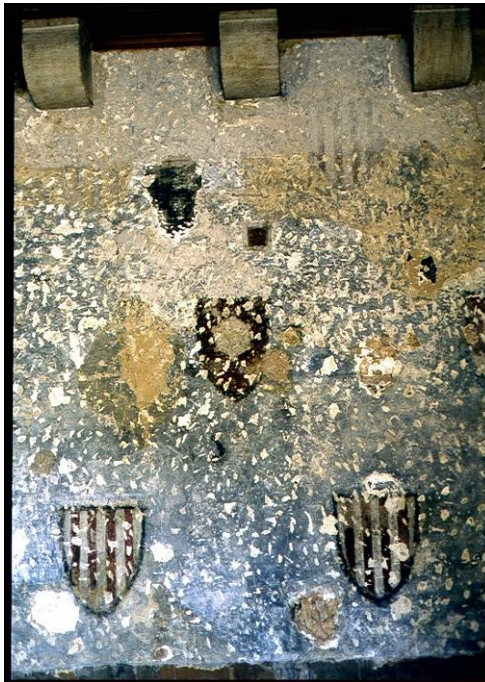
Foto 08: Pintures medievals amb motius heràldics descoberts durant el procés de restauració

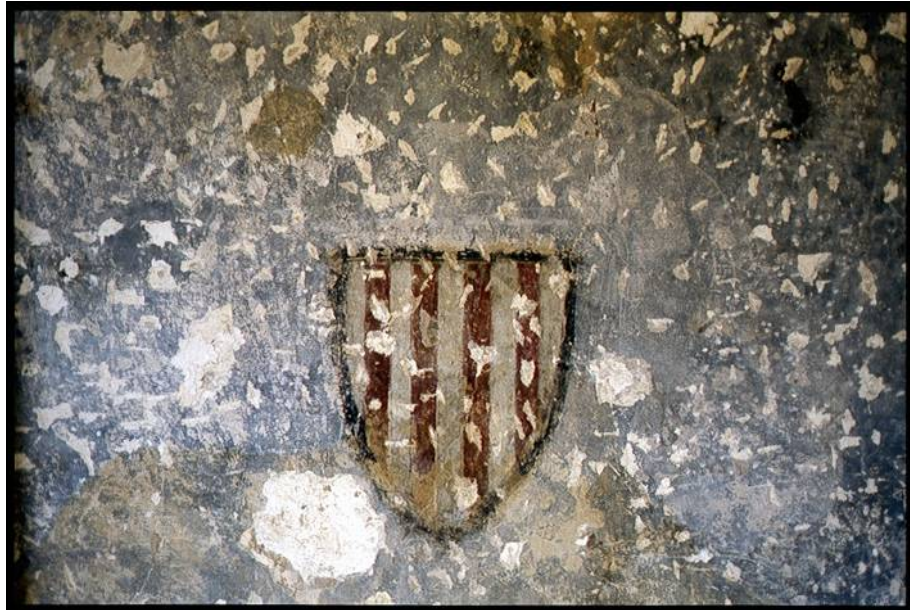
Foto 09: Detall d'un dels escuts pintats d'època medieval

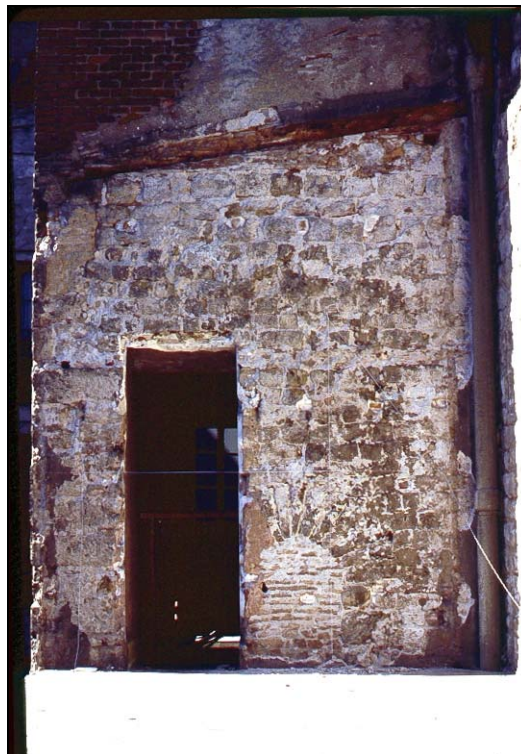
Foto 10: Part superior de la torre romana número 36 amb una de les seves obertures originals amb arc de mig punt tapiada

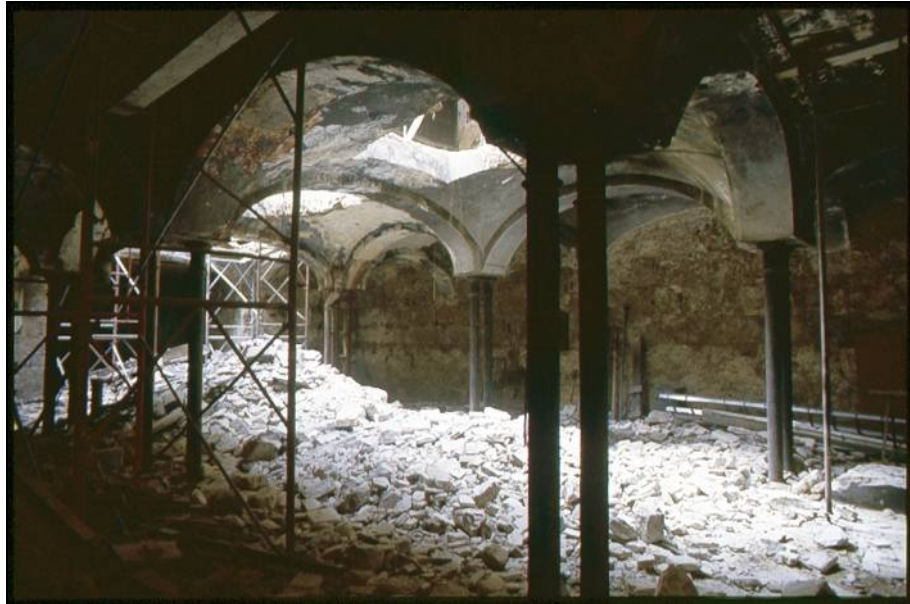
Foto 11: Eliminació d'estructures contemporànies per tal de crear el nou pati d'ús públic amb accés des del carreró d'en Groc

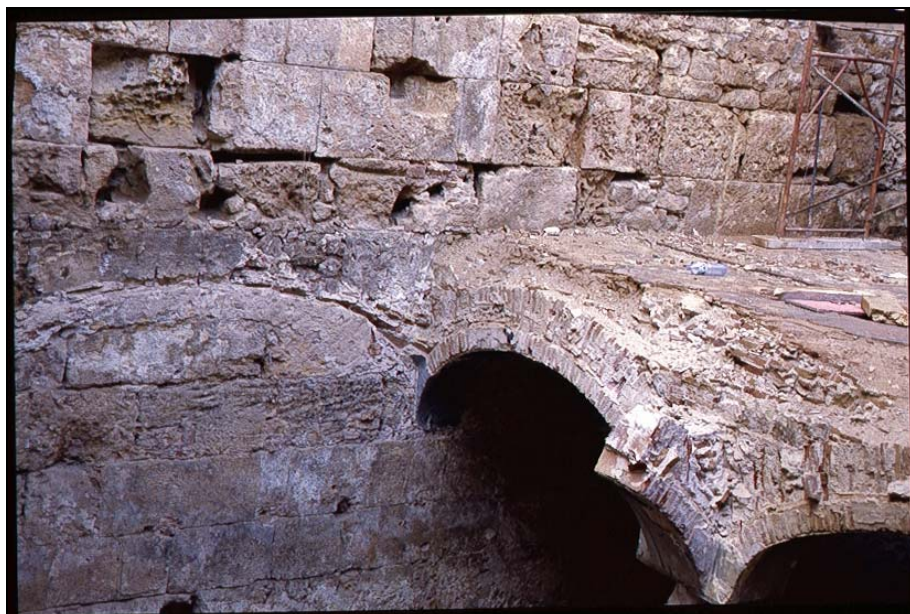
Foto 12: Vista de com les estructures contemporànies recolzaven directament sobre el parament de la muralla romana baiximperial afectant-lo

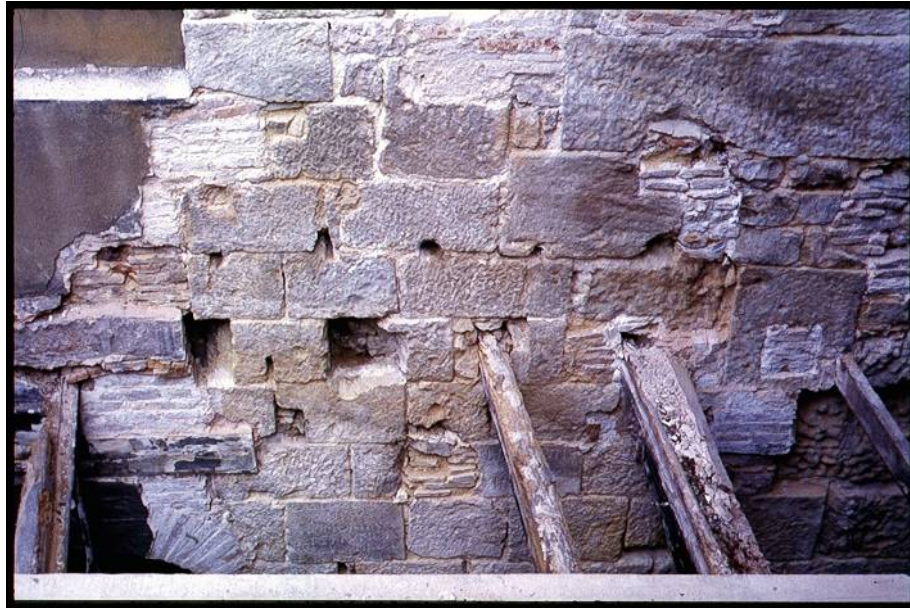
Foto 13: Vista de com les estructures contemporànies afectaren el parament de la muralla romana baiximperial. En aquest cas, els forats per insertar els caps de biga.

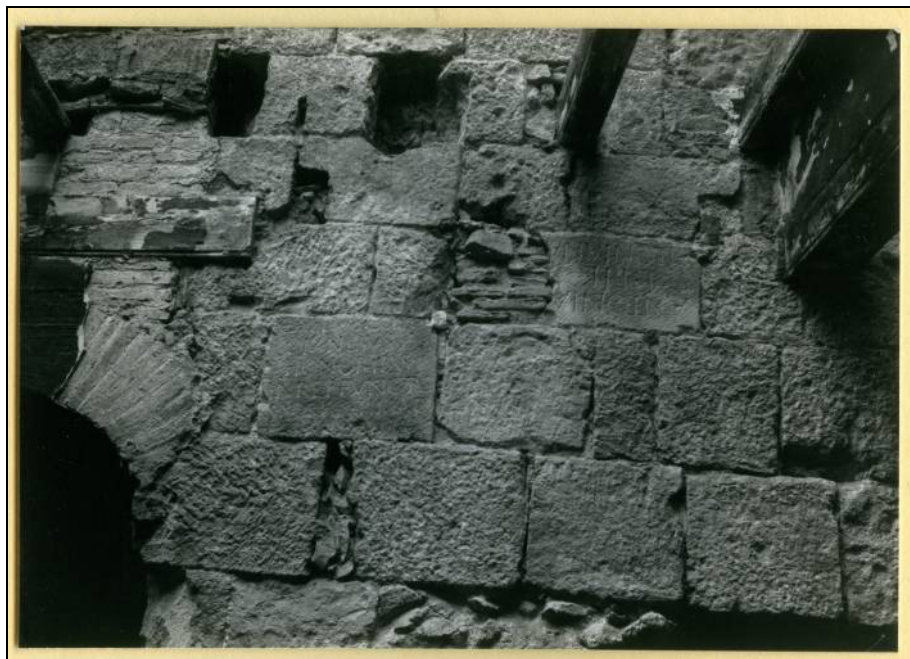
Foto 14: Una altra visió del parament baiximperial del segon recinte romà de la ciutat

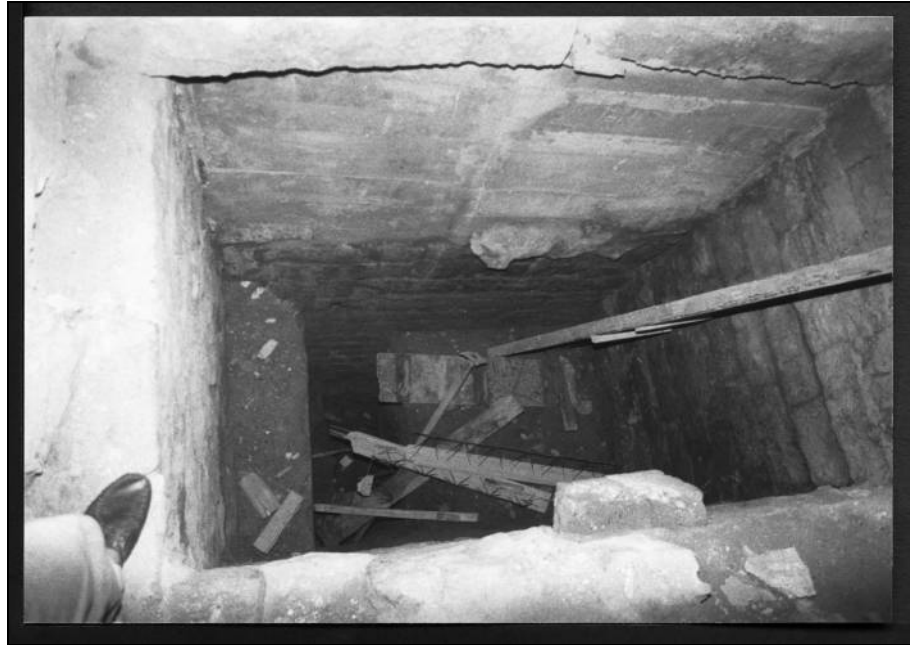
Foto 15: Vista del pou adossat a la muralla fundacional

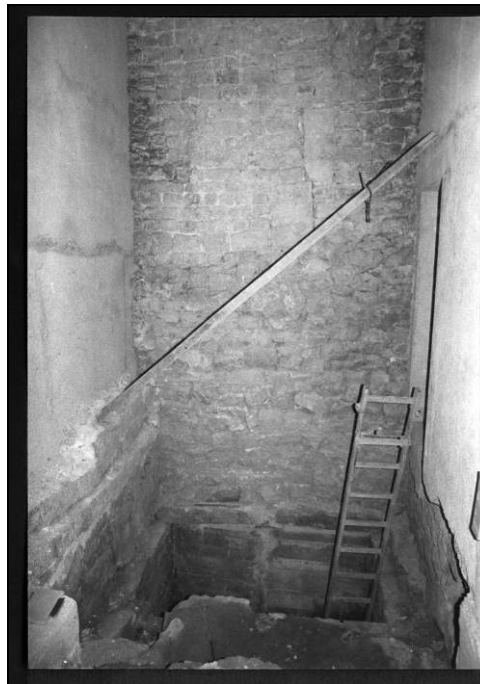
Foto 16: Vista general de la situació del pou de la imatge anterior

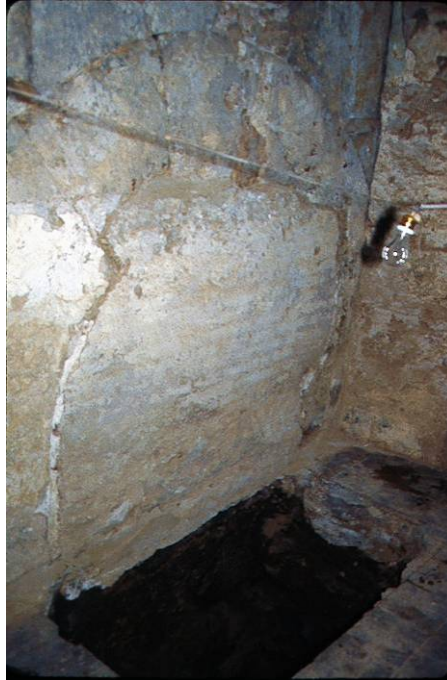
Foto 16: Vista general de la porta romana de vianants l'any 1989. Al davant s'hi observa una cala de la que no es té cap constància que s'efectués amb metodologia arqueològica

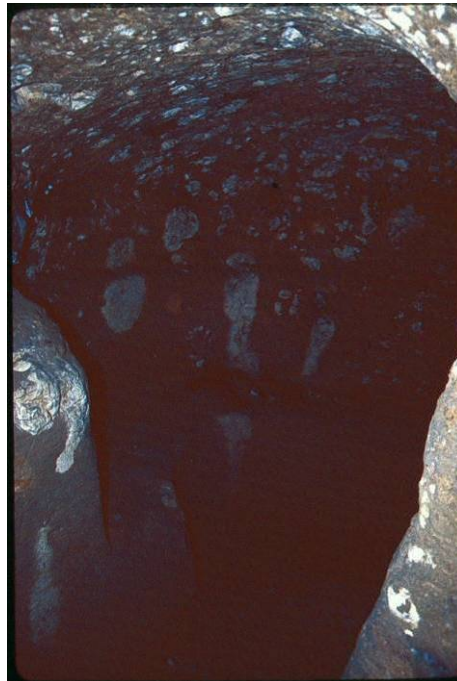
Foto 17: Sala final de la "fresquera" que se situa sota el Pati d'en Llimona

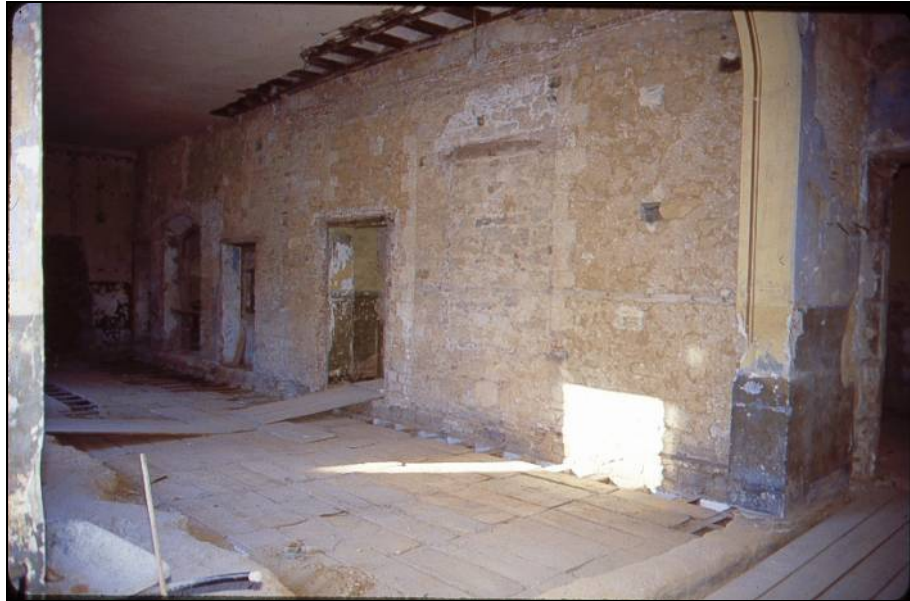
Foto 18: Sala noble de la primera planta del casalot d'origen gòtic del Pati d'en Llimona. Podem observar les fustes originals que configuren la base del paviment entre biga i biga

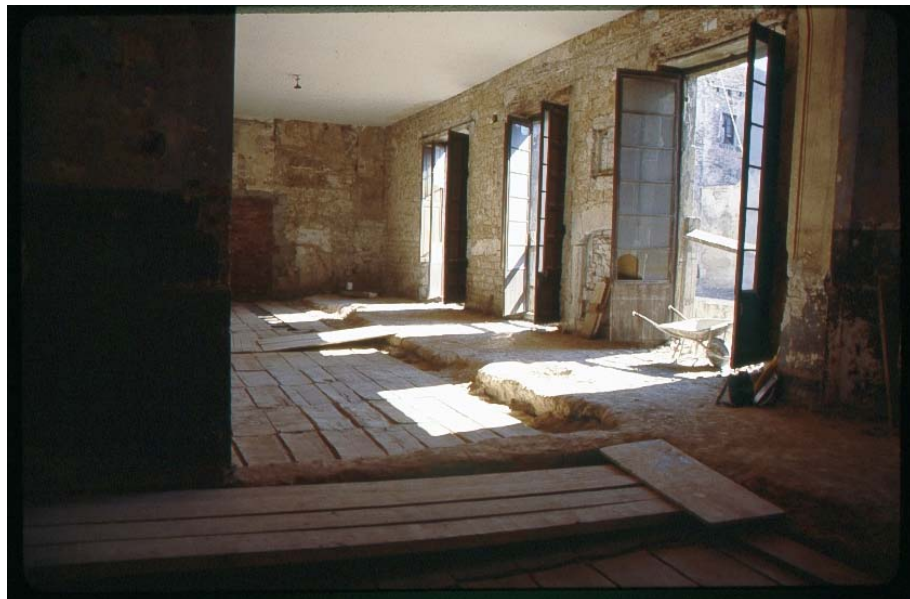
Foto 19: Una altra imatge de la sala noble. Aquesta sala tenia el doble d'amplada que la planta baixa en aprofitar el pas de ronda de la muralla romana (part on el paviment és massís, sense fustes)

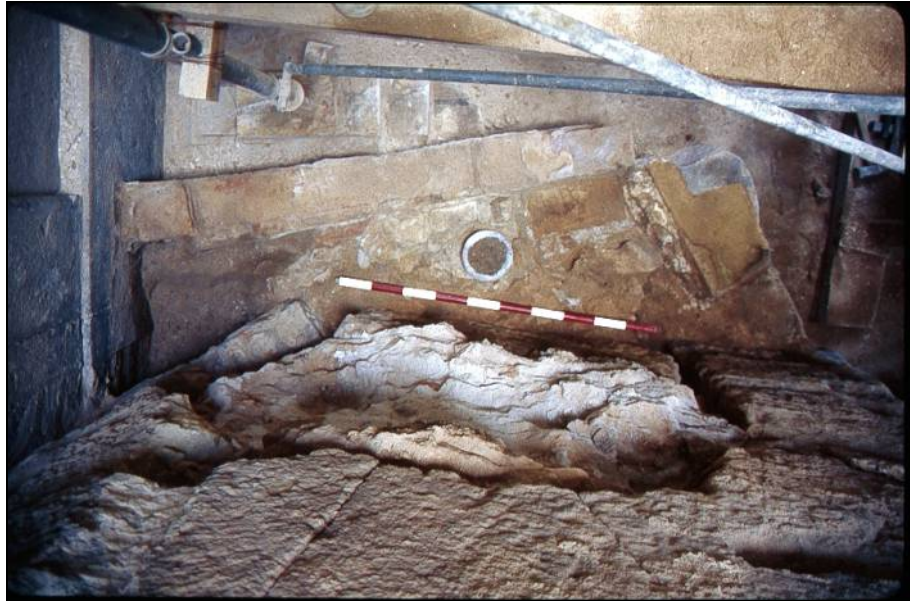
Foto 20: Imatge zenital del ritual fundacional documentat en relació als fonaments de la capella de Sant Cristòfol original, davant de la porta romana de vianants del carrer del Regomir

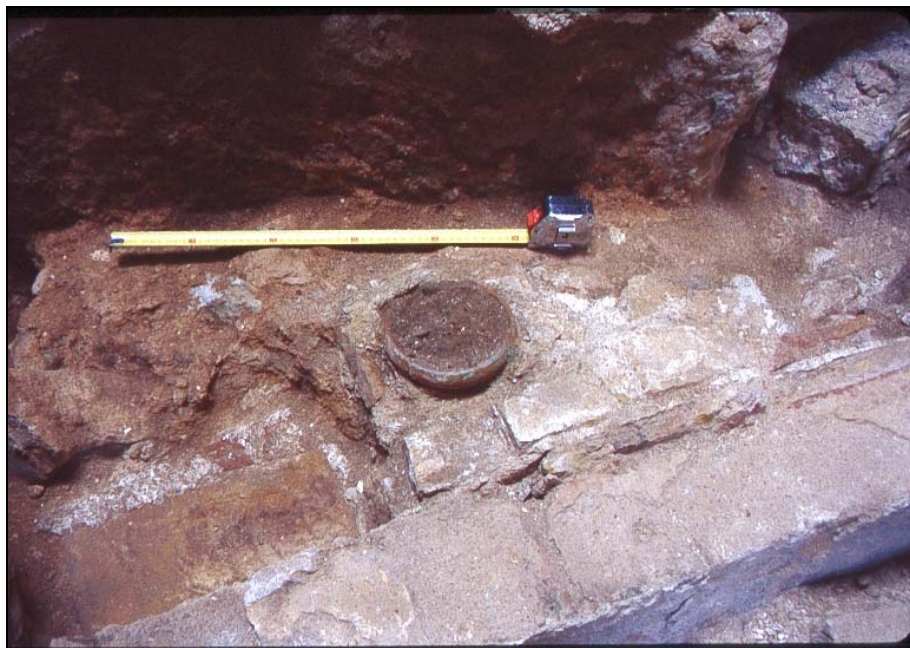
Foto 21: Visió detallada del recipient ceràmic a l'interior i als voltants del qual es documentaren diverses monedes baixmedievals

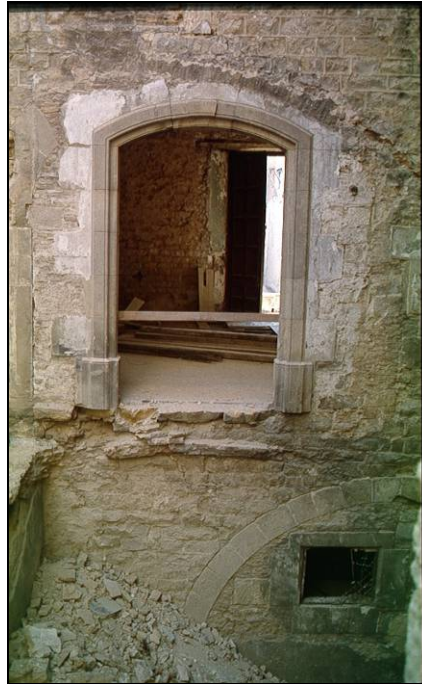
Foto 22: Vista d'un dels paraments de l'edifici del Pati d'en Llimona on s'hi observen diverses refeccions

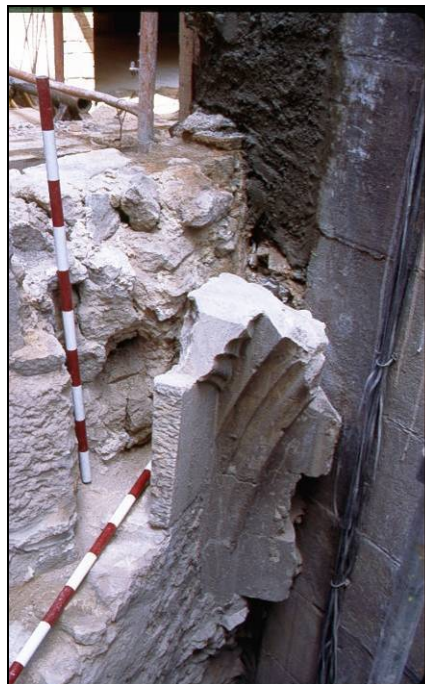
Foto 23: Arrencament d'una aresta pertanyent a una de les voltes originals de la capella de Sant Cristòfol, reformada durant la segona meitat del segle XIX

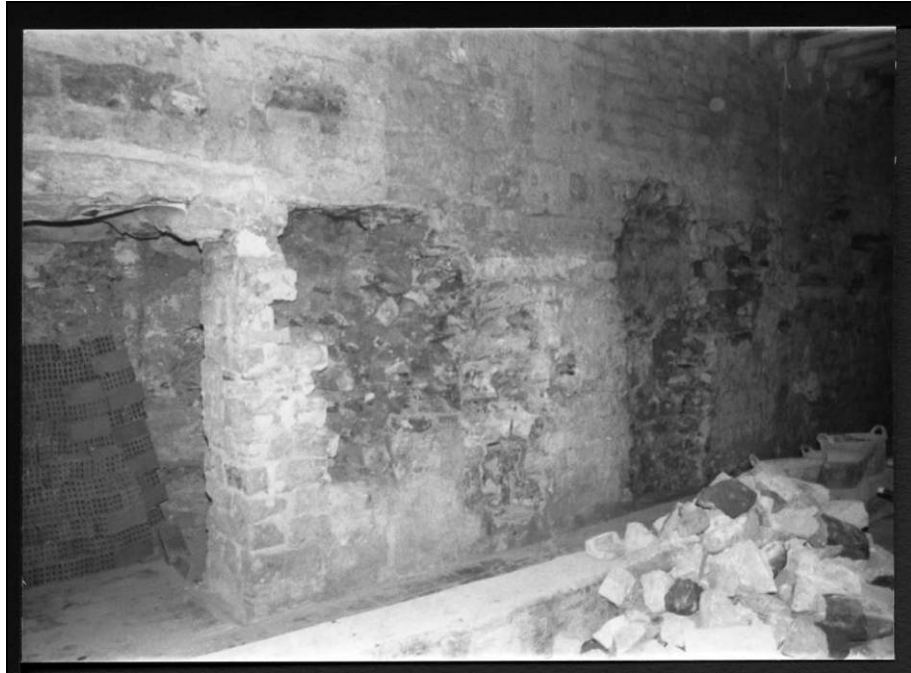
Foto 24: Parament interior de la muralla romana fundacional afectat per multitud de refeccions. A l'esquerra podem veure la cavitat artificial que s'hi practicà en època medieval

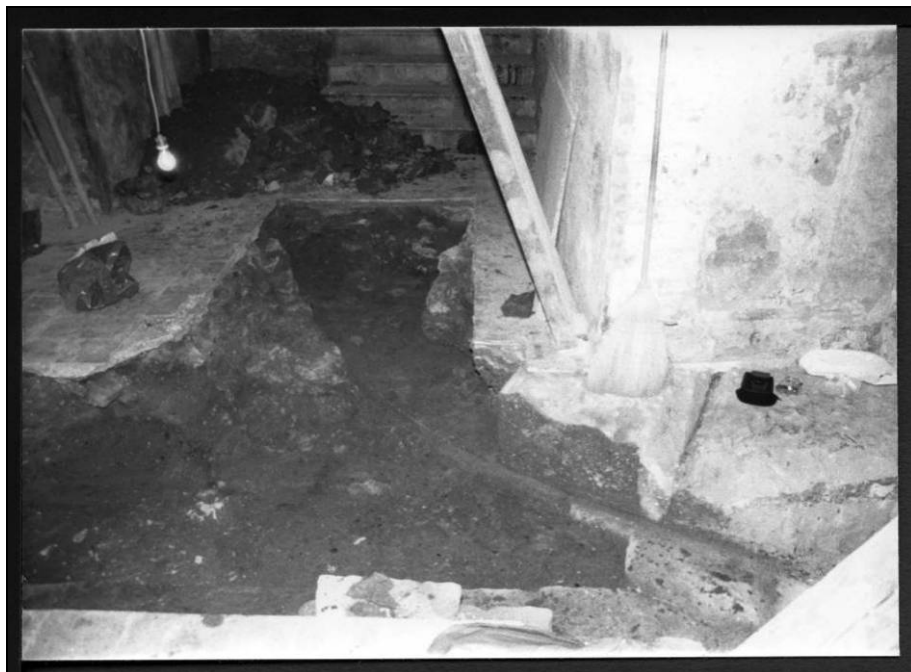
Foto 25: Cales al voltant de la torre romana circular associada a la porta del Regomir (costat interior de la ciutat). Es desconeix qui va dur a terme els treballs i, malauradament, la informació obtinguda no s'ha localitzat mai

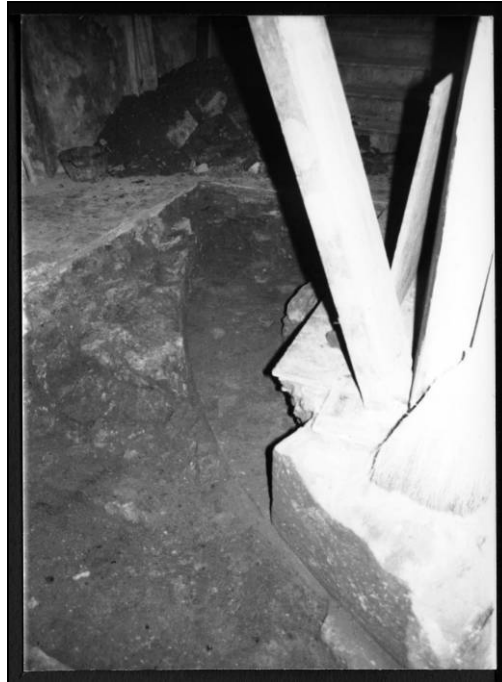
Foto 26: Una altra visió de la torre romana de la porta del Regomir durant els treballs duts a terme l'any 1989

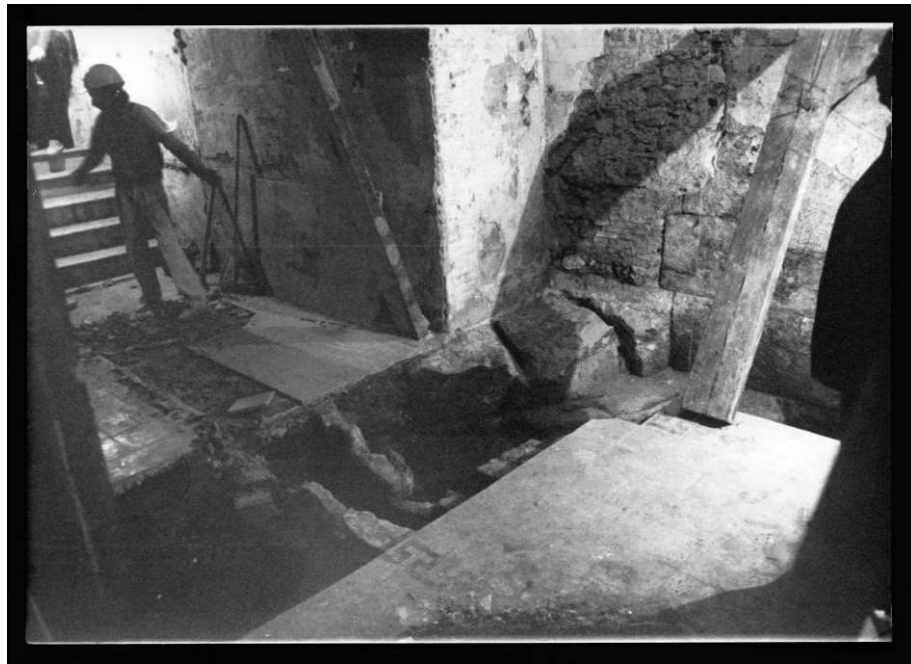
Foto 27: Una altra imatge de la torre romana de la porta del Regomir durant els treballs duts a terme l'any 1989

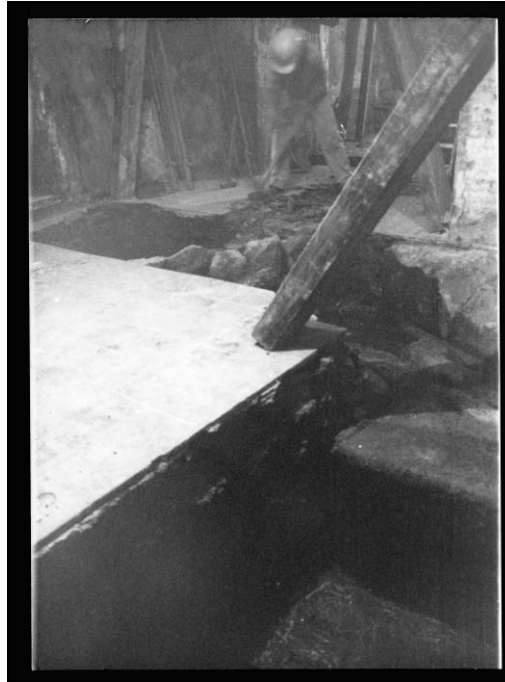
Foto 28: En primer terme d'aquesta imatge s'observa l'àrea immediata a la porta de vianants, pel costat interior, ja excavada. Desconeixem si aquest buidatge es feu amb metodologia arqueològica

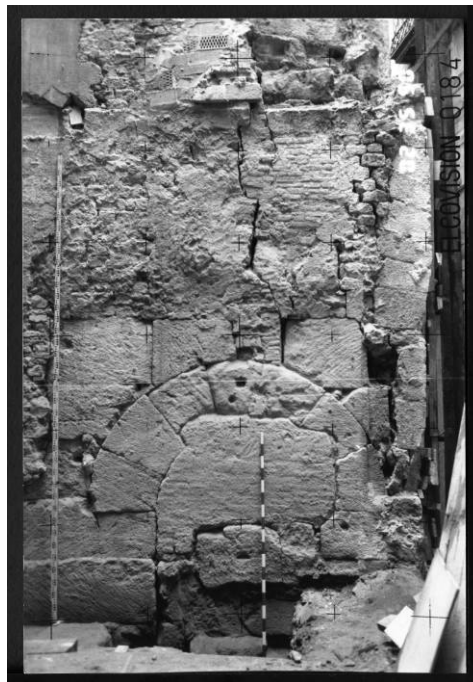
Foto 29: Imatge de la porta romana de vianants presa el 1989 amb una càmera fotogramètrica

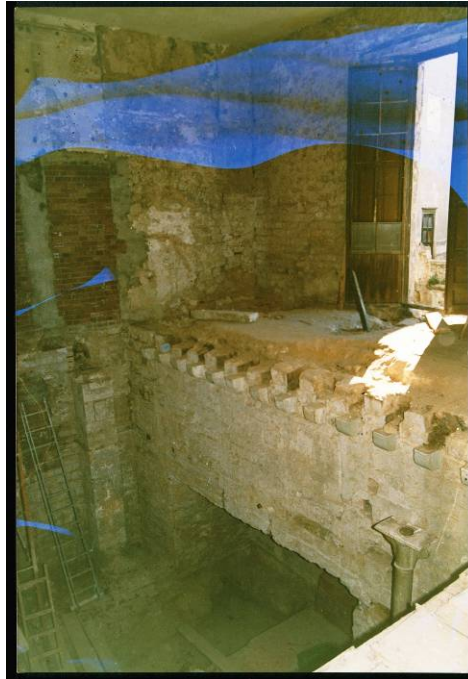
Foto 30: Imatge, parcialment degradada, on s'observa la cavitat artificial oberta al parament fundacional en època medieval i la cota conservada de la muralla, a sobre

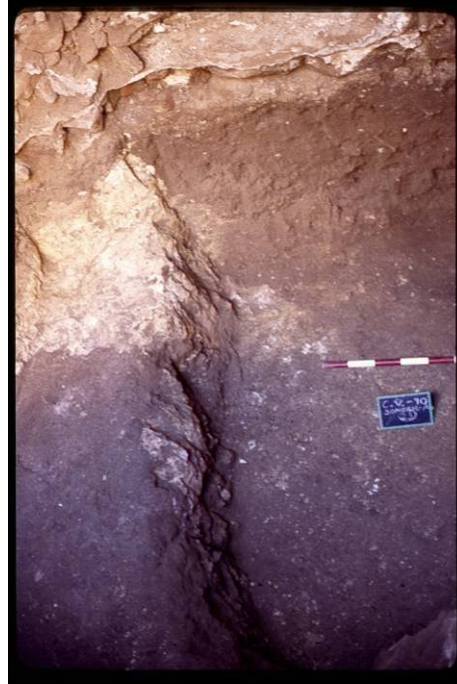
Foto 31: Sondeig A efectuat a l'interior del Palau del carrer del Correu Vell número 5 el 1990

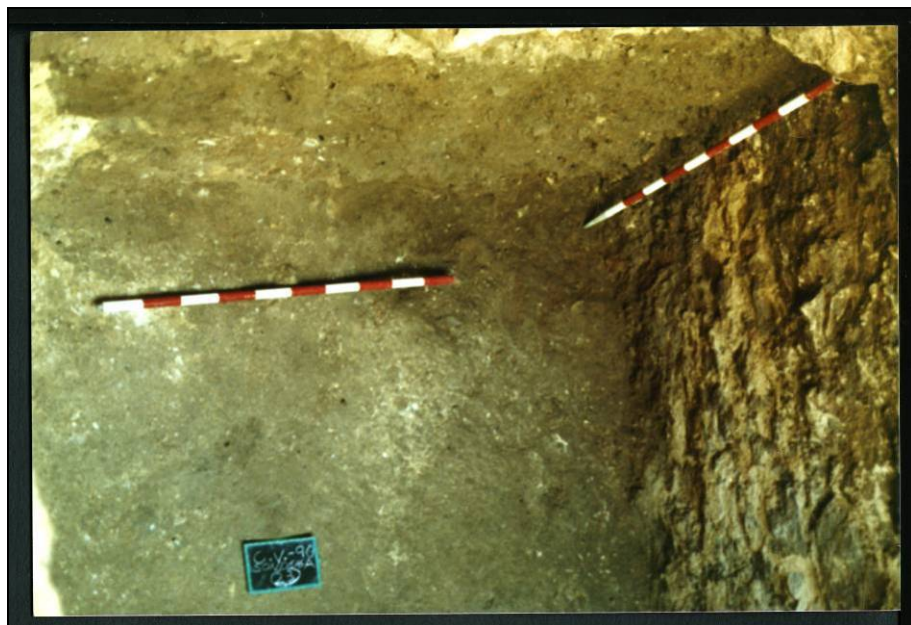
Foto 32: Una altra imatge del sondeig A del carrer del Correu Vell número 5

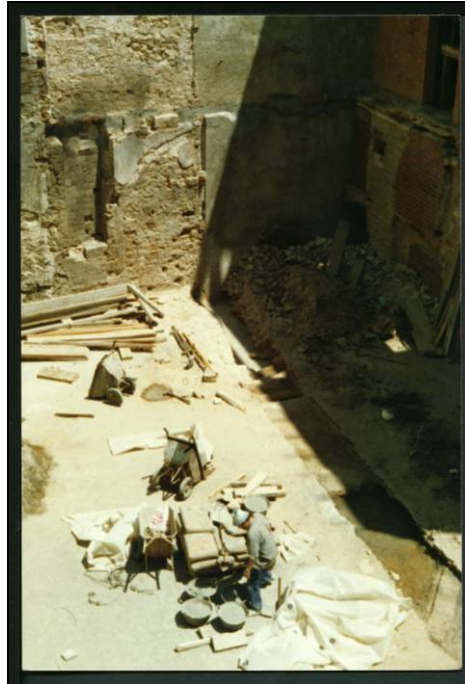
Foto 33: Vista general del sondeig o rasa B efectuat al l'indret que havia de convertir-se en un espai públic amb accés des del carreró d'en Groc

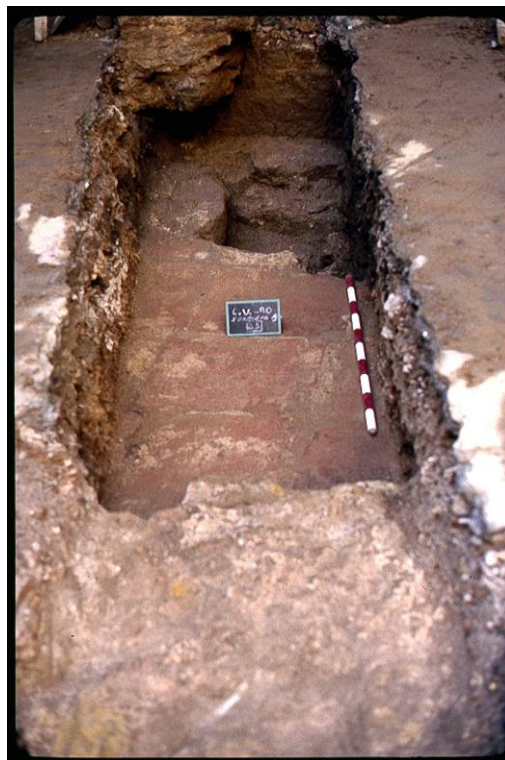
Foto 34: Detall d'un paviment de tegula invertida en un punt de la rasa B, probablement el fons d'alguna piscina termal

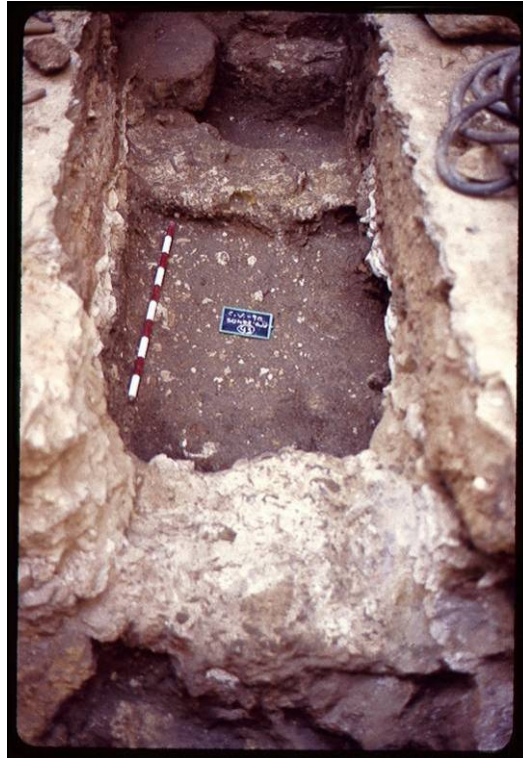
Foto 35: El mateix punt que apareixia a la fotografia anterior un cop desmuntat el paviment de tegula invertida

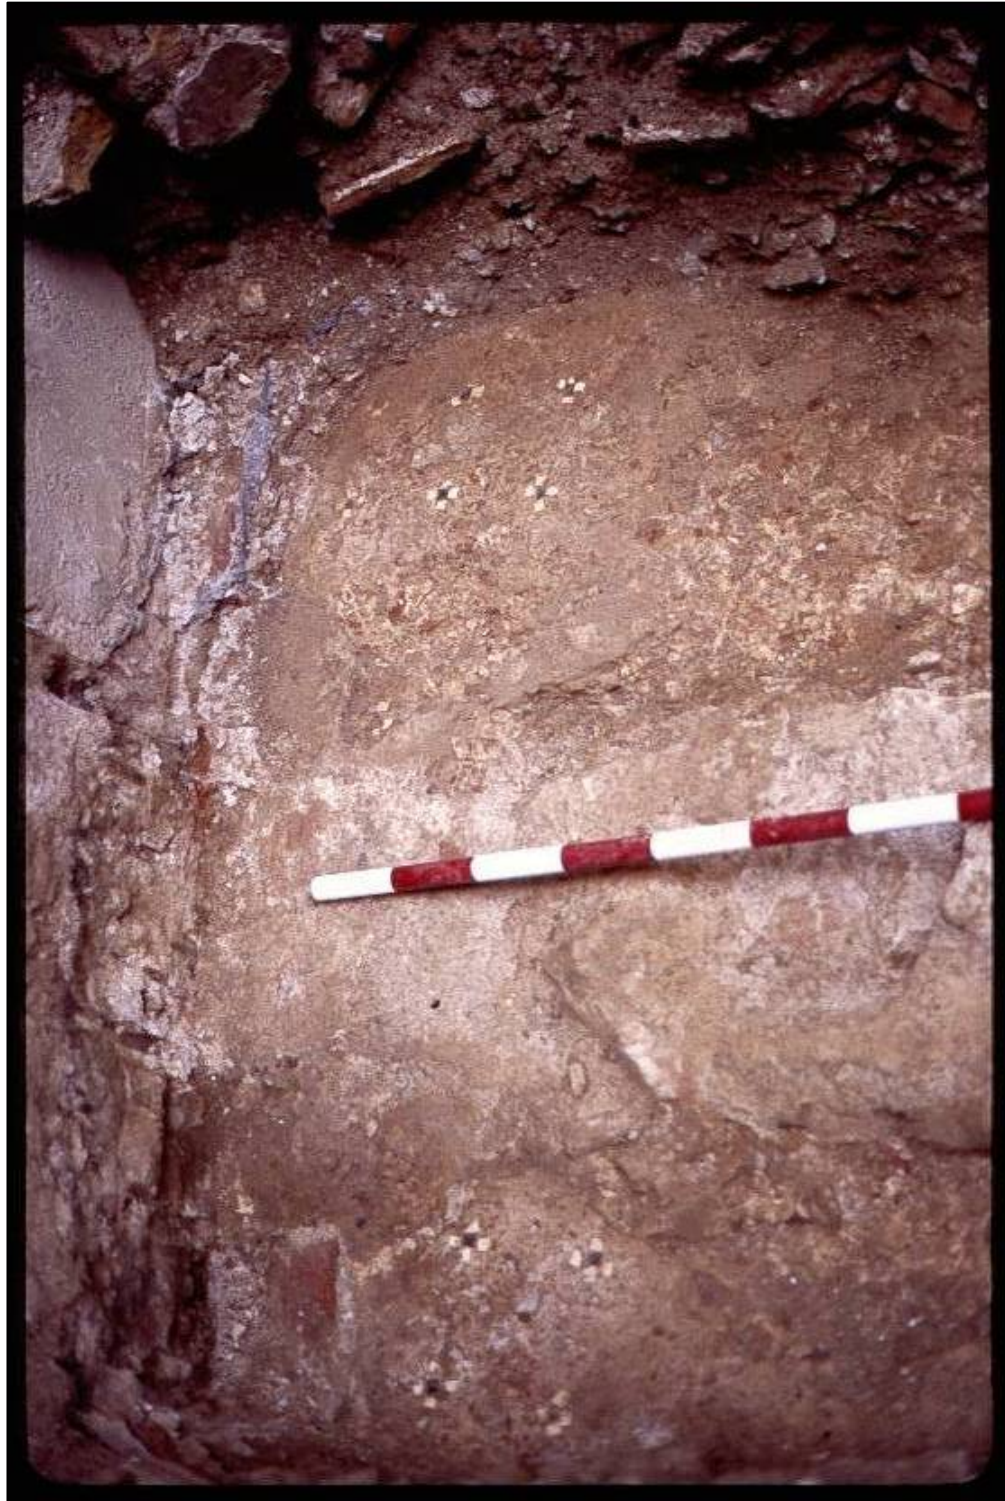
Foto 36: Paviment d'opus signium decorat amb tesses: les blanques i negres en forma de creu documentat a la rasa B de Correu Vell

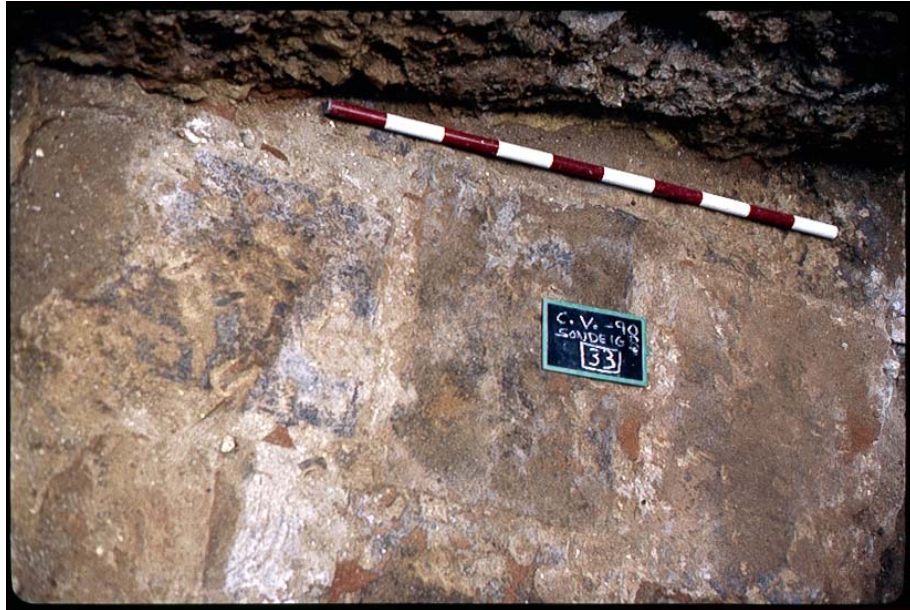
Foto 37: Vista d'un altre paviment romà documentat a la rasa B de Correu Vell (estructura UE 33)

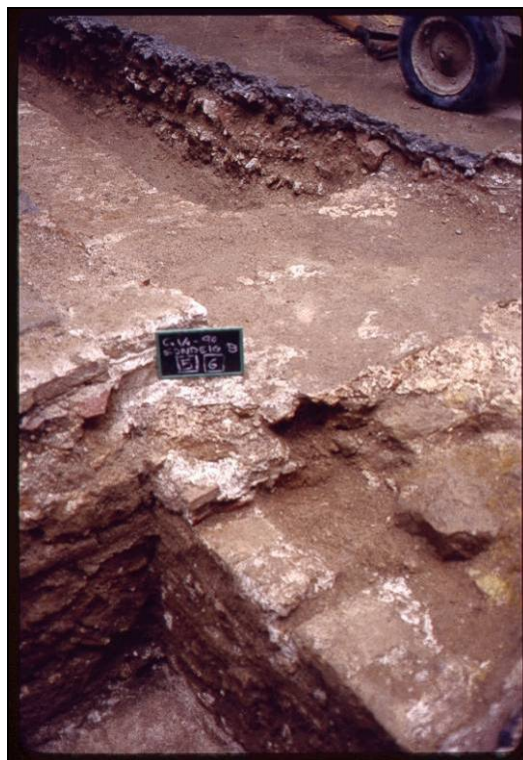
Foto 38: Estructures UE 5 i UE 6 documentades a la rasa B de Correu Vell

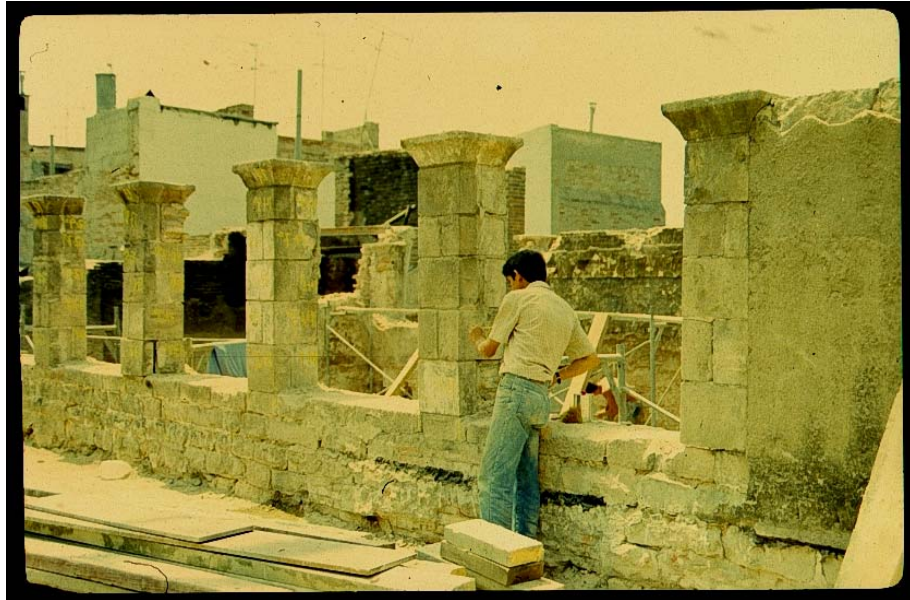
Foto 39: Pilars de la galeria gòtica de la casa del Pati d'en Llimona un cop "alliberats"

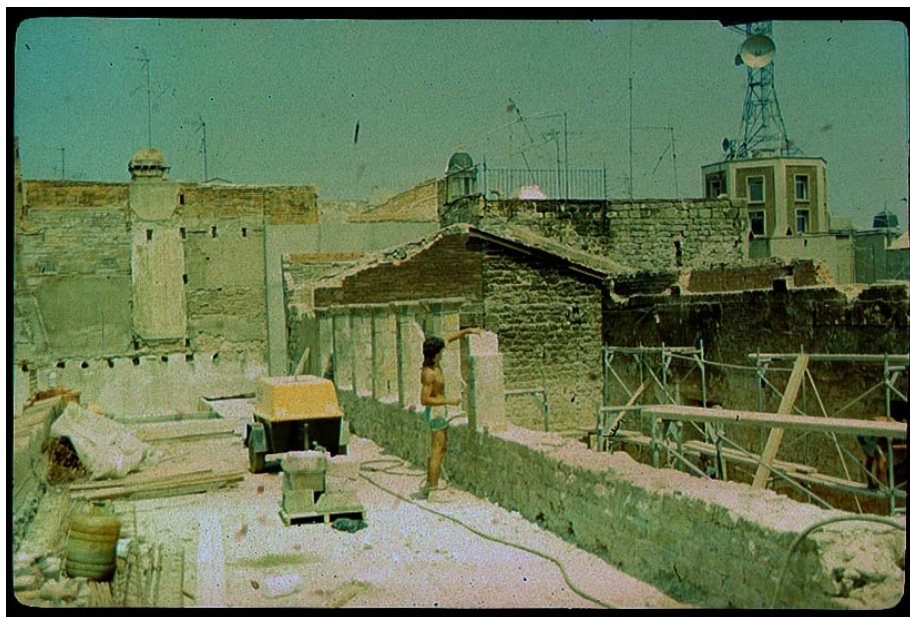
Foto 40: Els pilars de la galeria gòtica foren desmuntats i tornats a muntar amb nou aglutinant

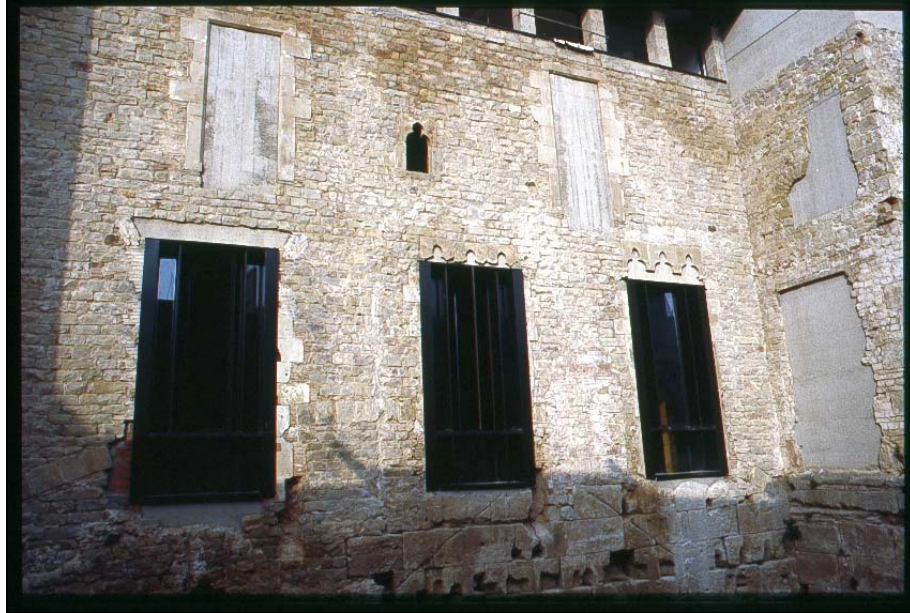
Foto 43: Façana del palau gòtic que cavalca sobre el pas de ronda de la muralla romana baiximperial
