**Memòria conjunta de les
antigues intervencions
arqueològiques al Sector del
Pati d'en Llimona i els carrers
de Regomir i Correu Vell**

Barcelona,
El Barcelonès

MIQUEL GEA I BULLICH
JORDI HERNÁNDEZ-GASCH
ALELLA, FEBRER DE 2012

Memòria

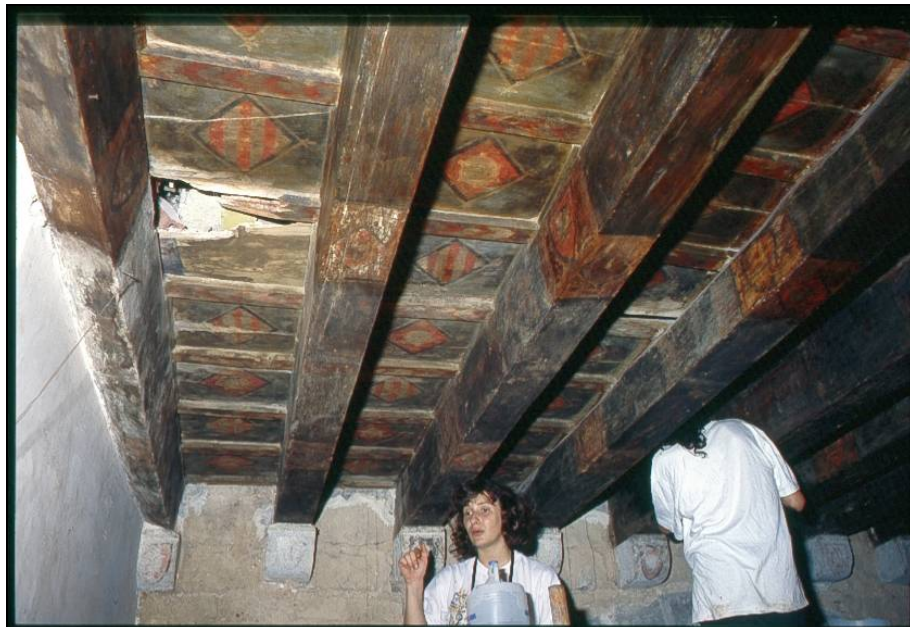
Foto 44: Procés de restauració de l'enteixinat gòtic

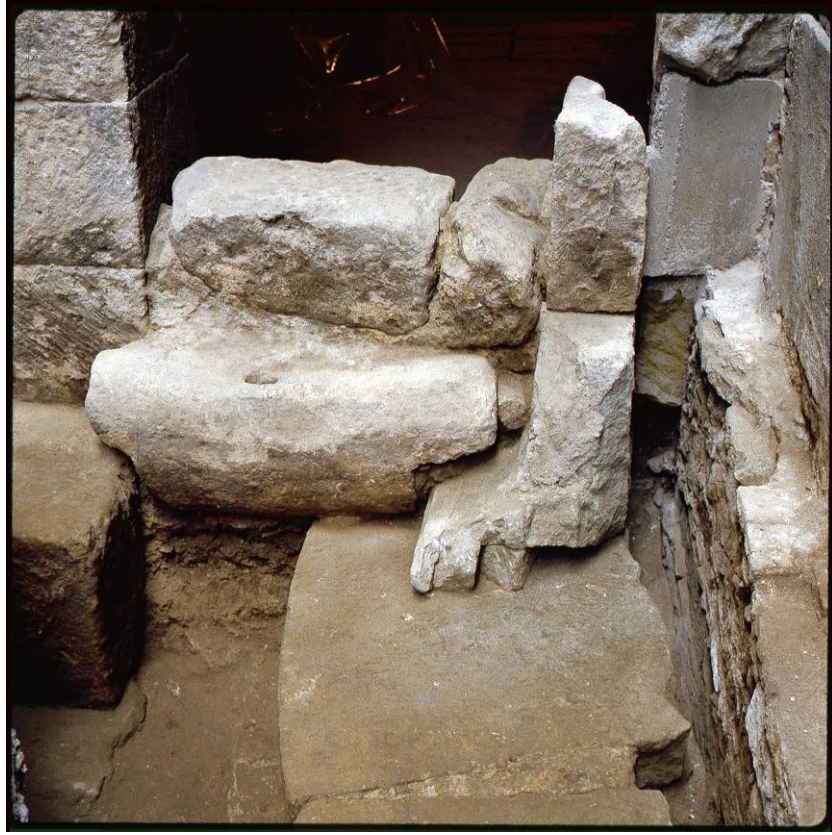
Foto 46: Porta romana de vianants amb part dels elements originals del seu tapiat

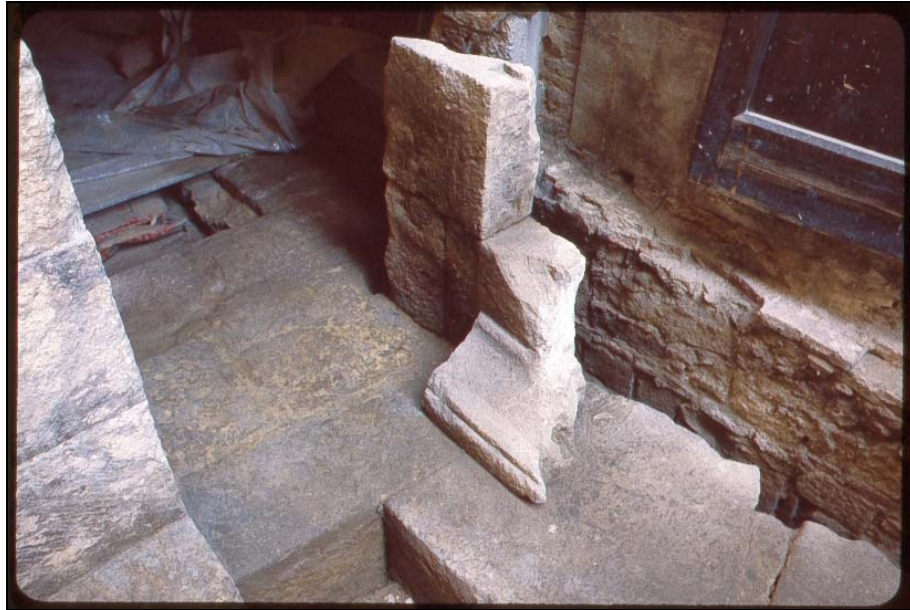
Foto 48: Detall del costat exterior de la porta de vianants. S'aprecia el fonament del recreixement baiximperial de la bestorre i la motllura que envoltava la nova construcció (amdòs elements seccionats per la fonamentació de la finca del segle XIX)

Pel que fa al costat oriental de la porta pensem que es pot detectar un patró de reaprofitament similar. Ja s'havia apuntat la possibilitat que la torre original d'aquell costat, per la banda interior de la ciutat, s'hagués desmuntat en època antiga, molt possiblement en relació a la reforma baiximperial¹⁰². El costat exterior de la torre es va veure engruixit per l'adossament d'una nova bestorre exterior i el farciment de l'espai resultant entre aquesta bestorre i la torre original amb obra cimentícia. Gràcies a la intervenció al carrer del Regomir, 7-9 entre l'any 2009 i el 2011¹⁰³ va resultar visible el fonament del parament extern d'*opus quadratum* de la bestorre baiximperial. Aquest fonament estava obrat amb pedres molt ben treballades en forma de porció de cercle, tot i que es podia apreciar a simple vista que havien estat reaprofitades i que, en origen, formaven part d'una estructura circular més petita (vegeu la fotografia 54 de l'apèndix de fotografia on s'observa la part d'aquest mateix fonament que resultà visible mitjançant la cala "Fora Porta" de l'any 1990). Així, pensem que, per una simple qüestió de lògica constructiva i estalvi de costos innecessaris, la part de la torre original desmuntada al costat interior de la ciutat s'utilitzà per fonamentar i construir la cara externa de la bestorre exterior baiximperial.

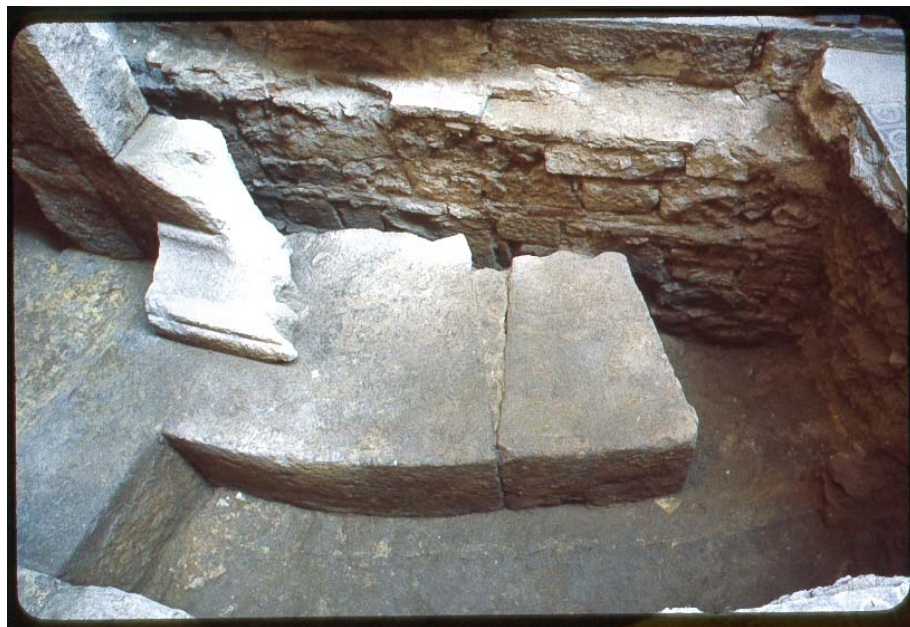
Foto 49: Vista zenital del fonament de la bestorre baiximperial. S'aprecia que les pedres foren reaprofitades d'una construcció circular més petita, molt probablement de la part interior de la torre altimperial

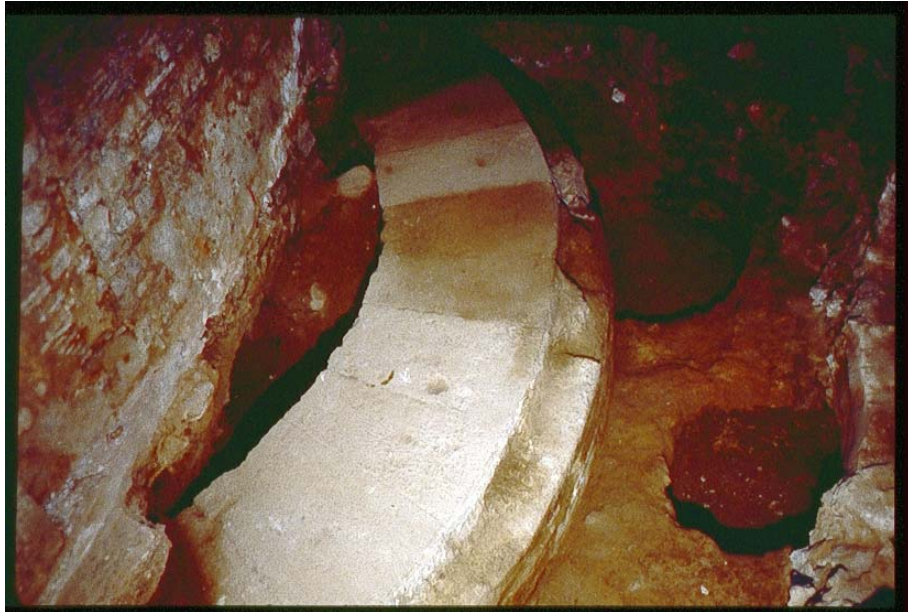
Foto 53: Restes de la torre romana altimperial en procés d'excavació. La torre se situa al costat interior de la muralla i a tocar de la porta romana

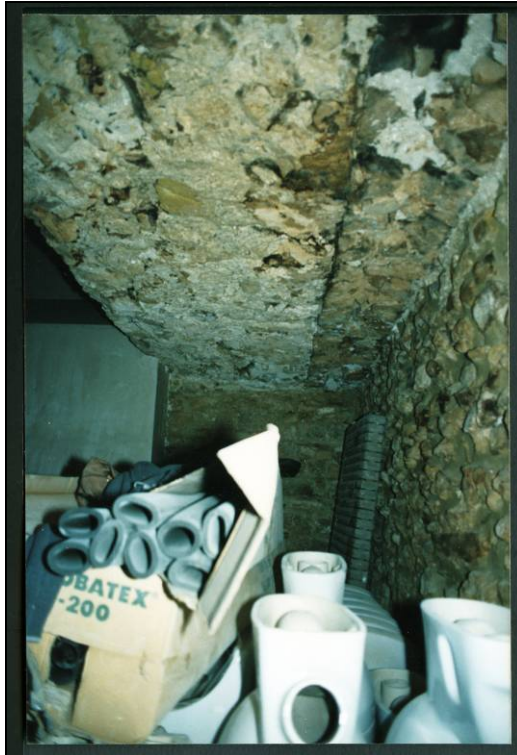
Foto 57: Vista de l'esvoranc practicat en època medieval a la muralla romana fundacional

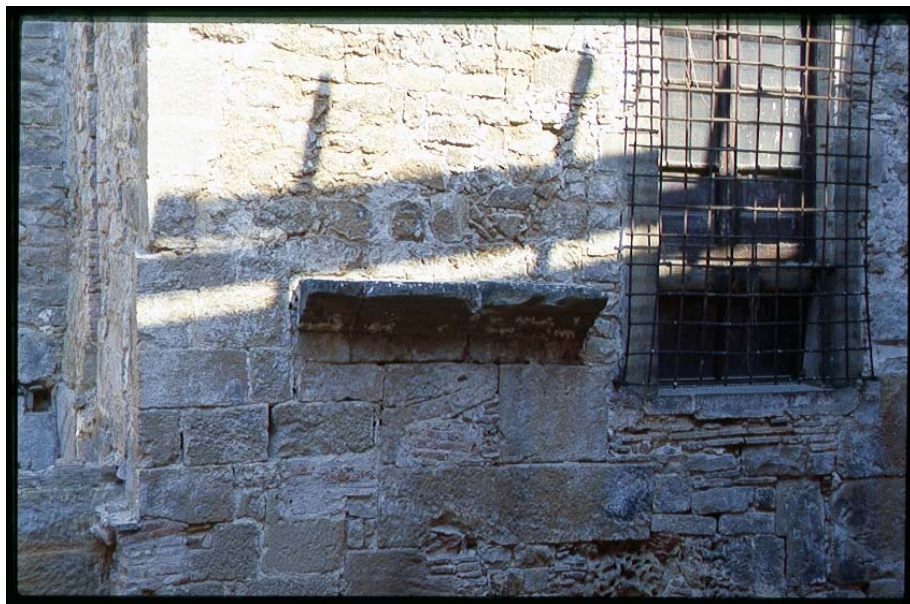
Foto 58: Restes de la cornisa original que rematava la part de les torres baiximperials construïda amb opus quadratum. Torre 35 al pati amb accés des de Correu Vell i carreró d'en Groc

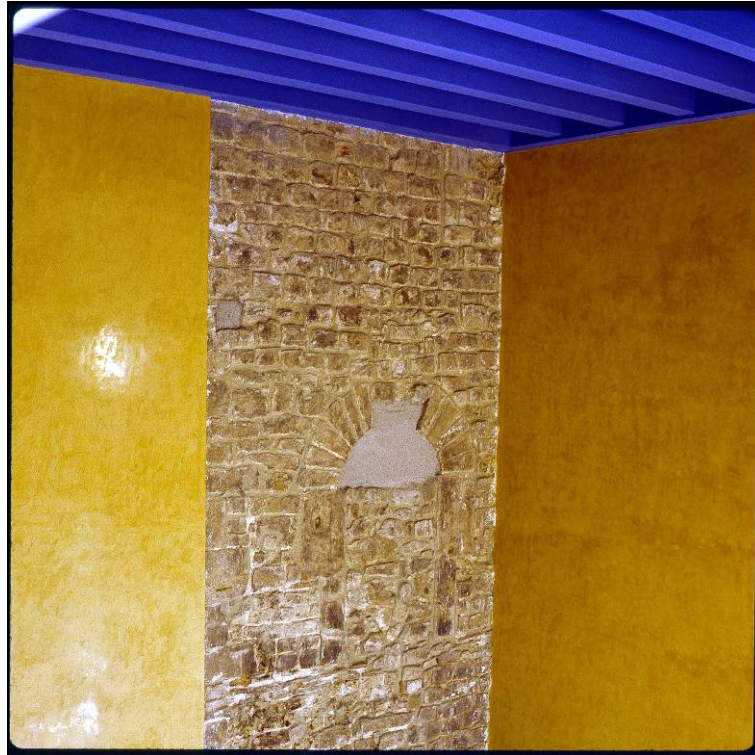
Foto 64: Palau Llimona – Detall d'una porta lateral de la porta romana

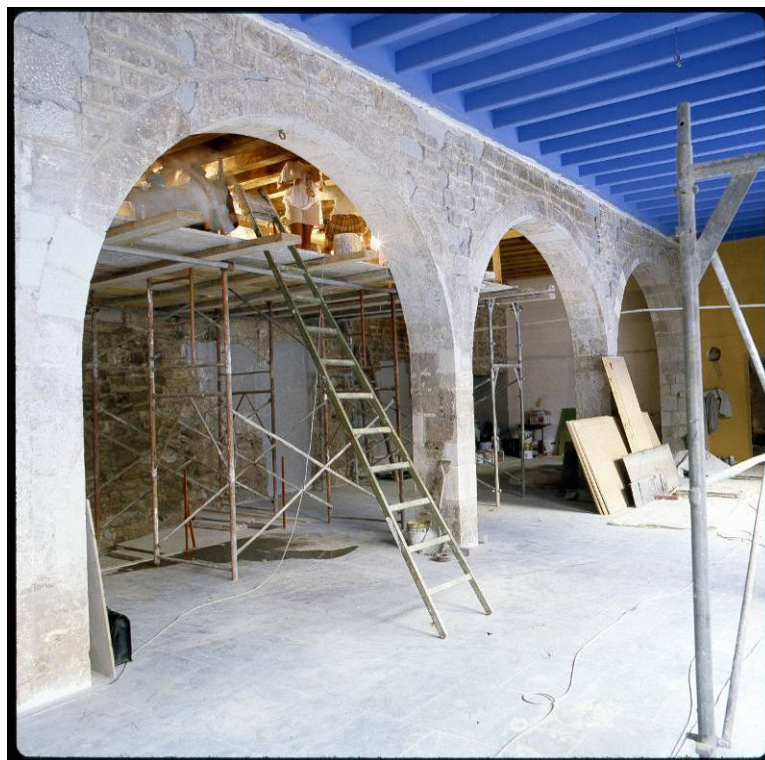
Foto 65: Palau Llimona – Arcs de la façana gòtica original, avui paret mitgera

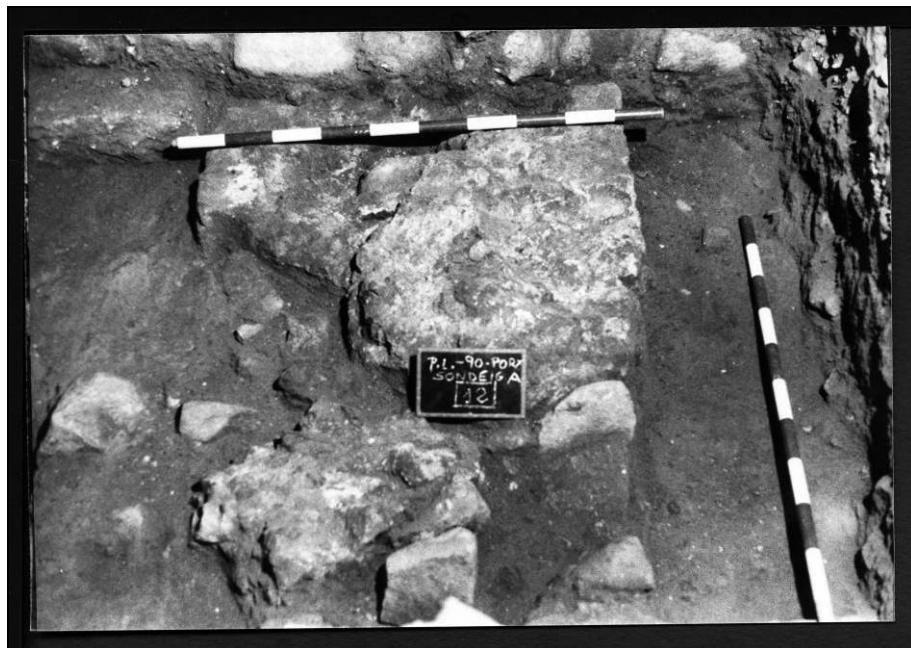
Foto 69: Palau Llimona – Sondeig A porxos: murs UE 12

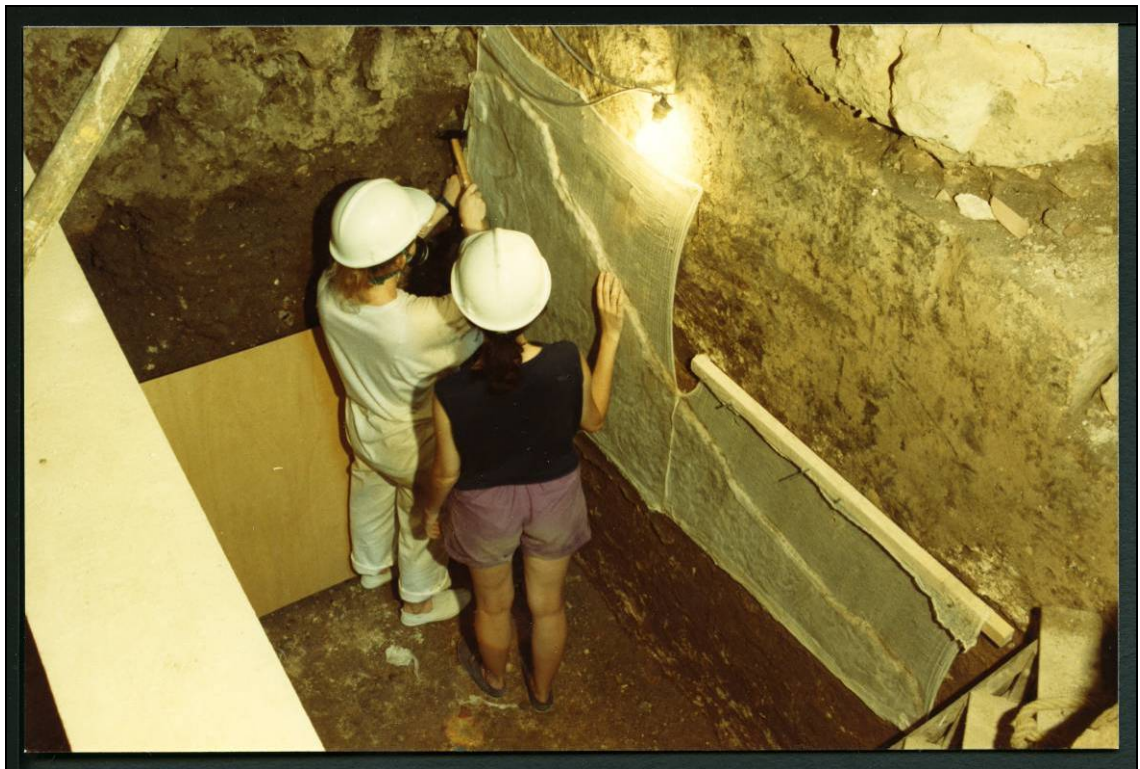
Foto 75: Palau Llimona – Consolidació de l'estuc pintat que es documentà al sondeig C porxos

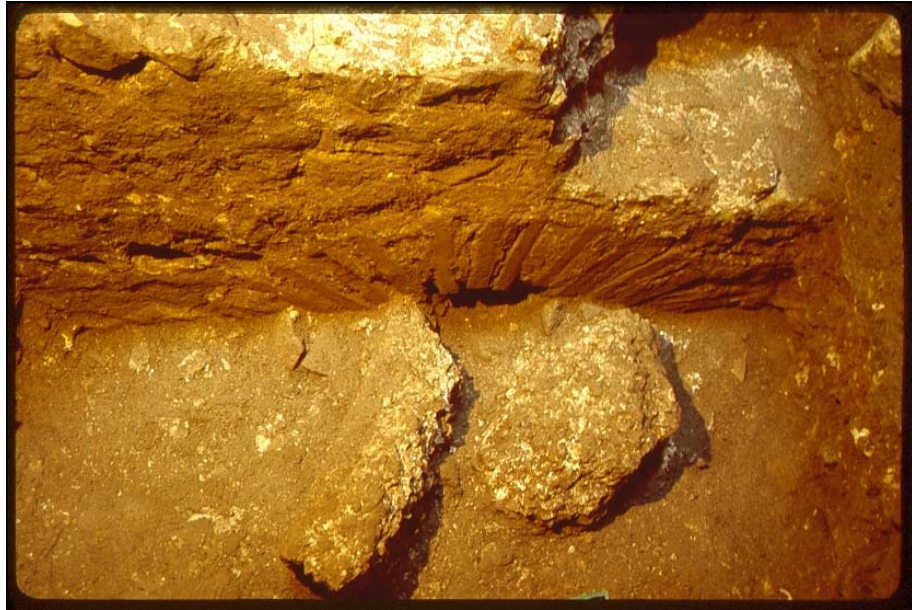
Foto 78: Palau Llimona – Sondeig D: a la imatge moment en que ja es començava a veure la boca del praefurnium d'una sala calefactada pertanyent a una domus. Al davant podem observar dos grans fragments d'opus signinum

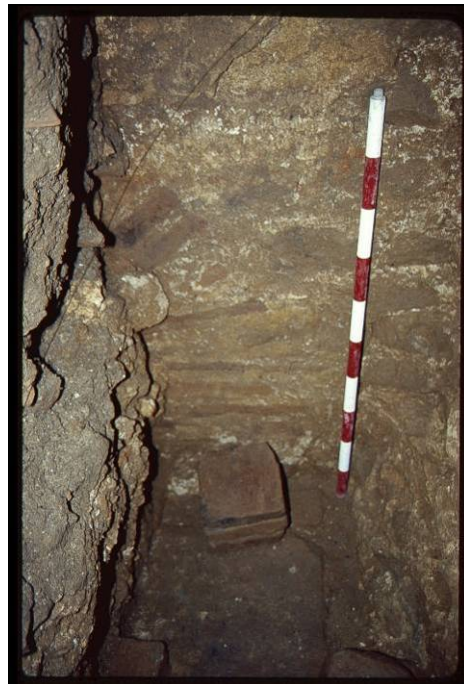
Foto 79: Palau Llimona – Costat interior del praefurnium documentat al sondeig B. S'aprecia part de l'arcada de la boca de càrrega i les restes d'algunes pilae que suportaven la suspensura de la sala calefactada

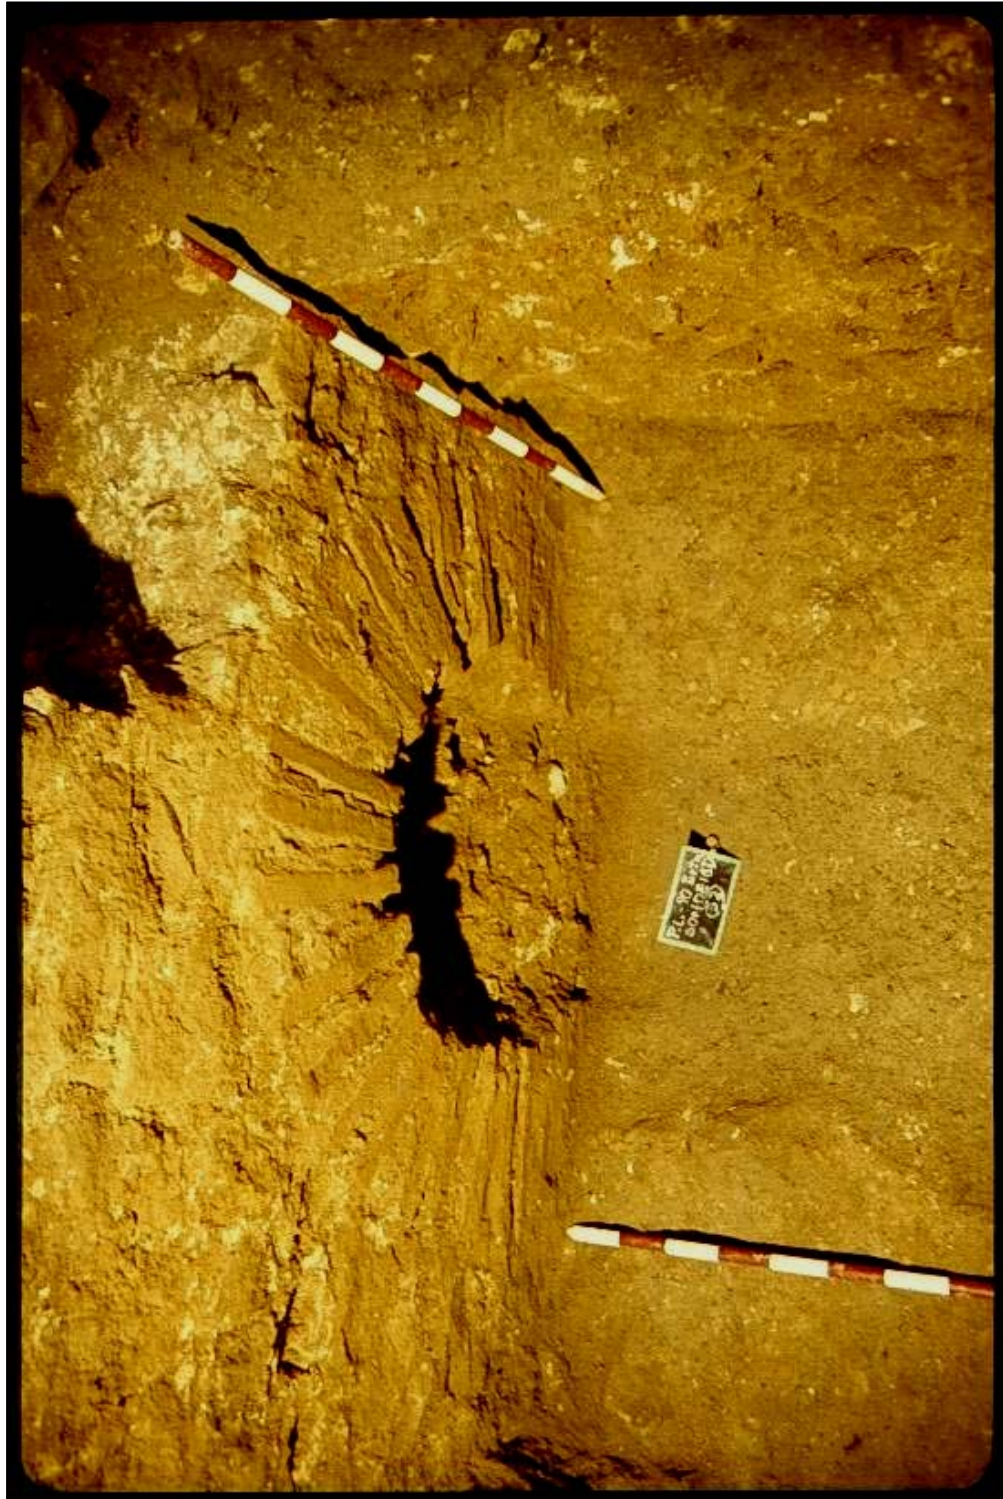
Foto 80: Palau Llimona – Vista de la boca del praefurnium un cop excavat el reblliment que l'amortitzava

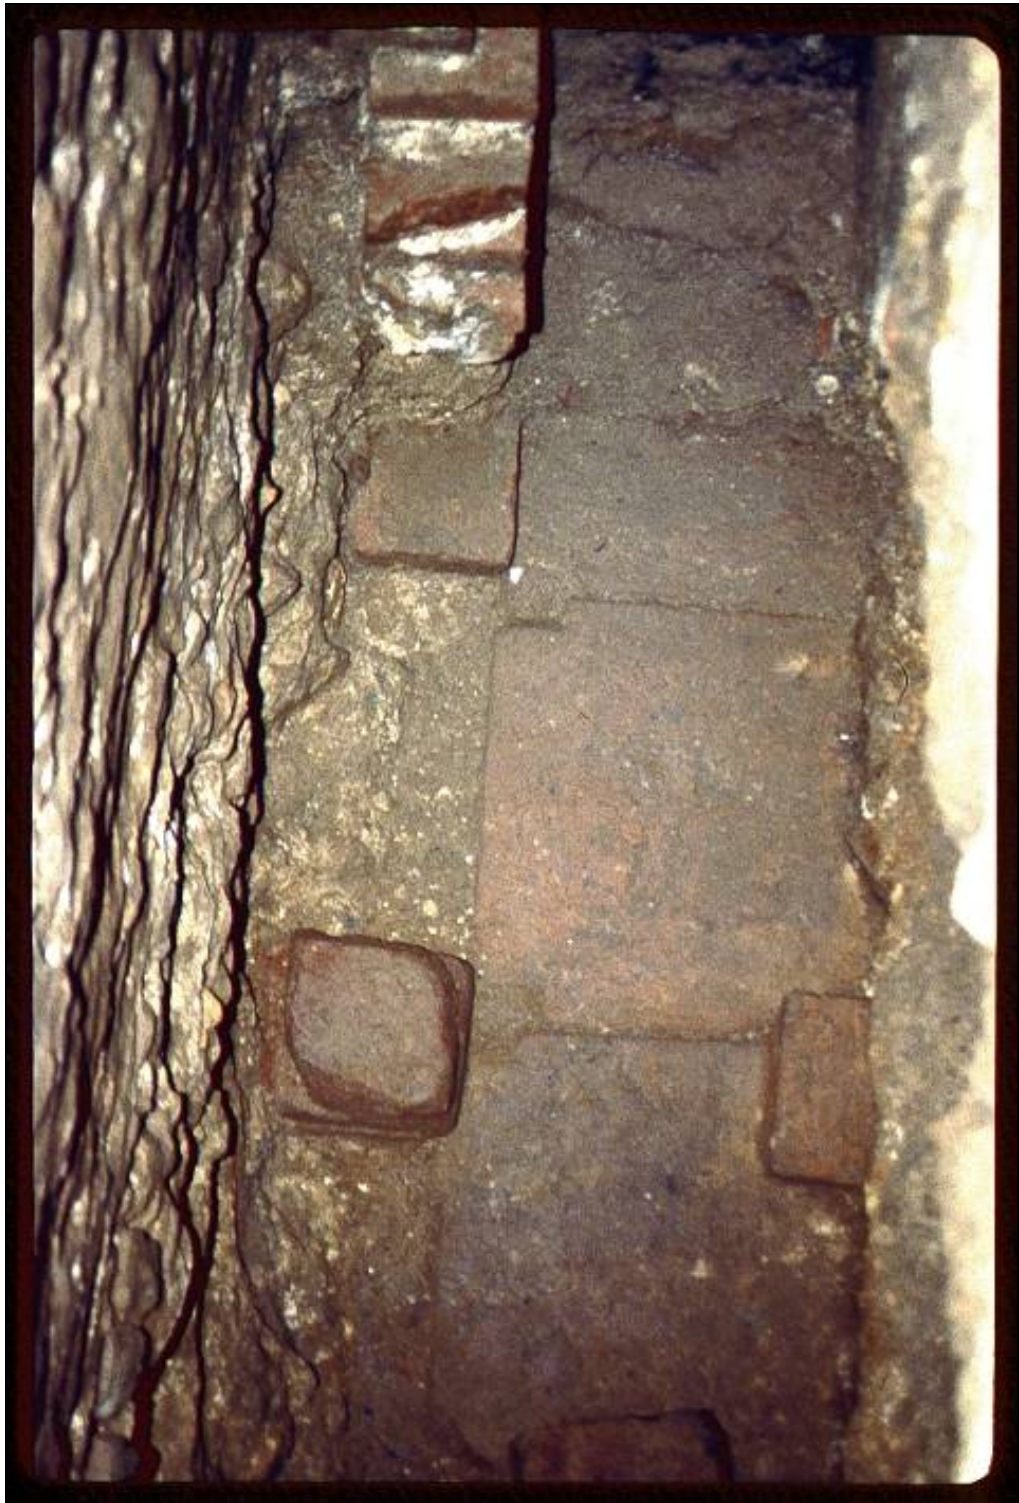
Foto 81: Palau Llimona – Detall de les restes del sistema de suport de la suspensura de la sala calefactada localitzada mitjançant el sondeig D

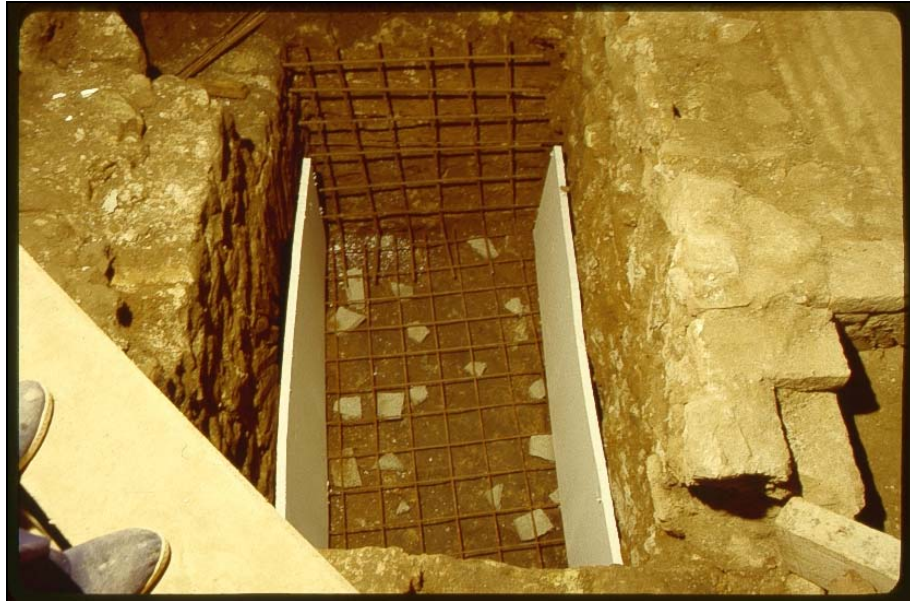
Foto 84: Palau Llimona – Protecció amb planxes de poliestirè expandit (EPS) conegut normalment com a “porexpan” abans de formigonar la cala per a la nova fonamentació de l'edifici

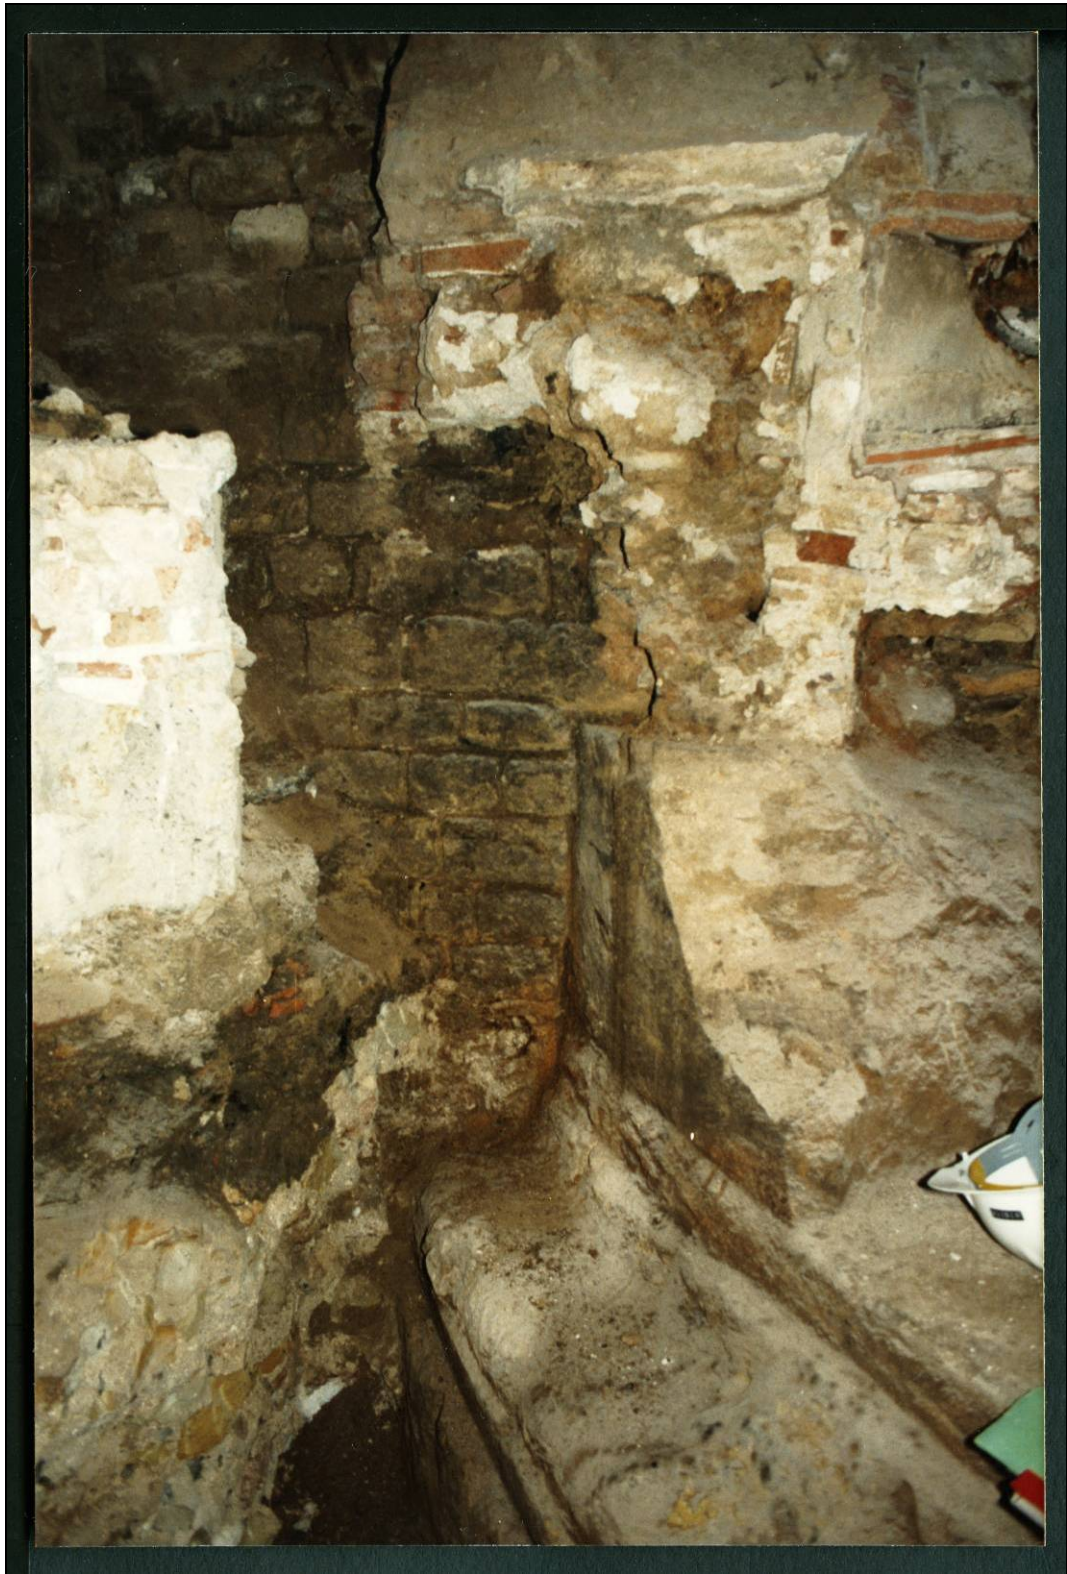
Foto 95: Palau Llimona – Detall del funcionament del parament en relació a la torre romana altimperial

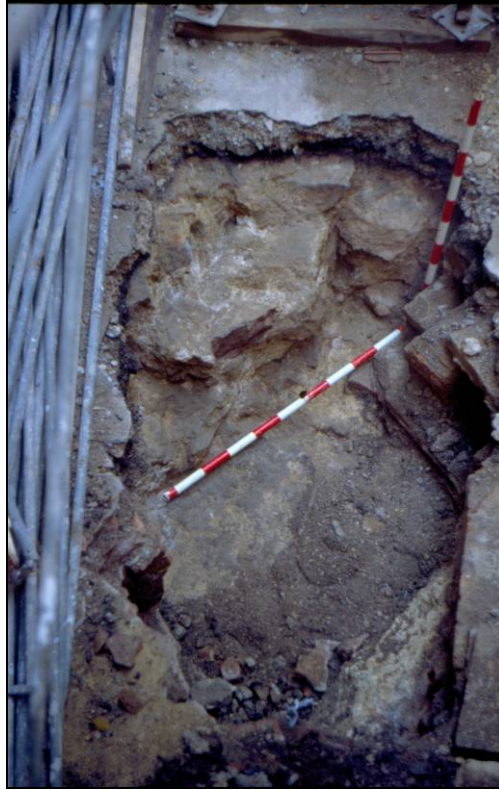
Foto 99: Mur romà a la cala C-X

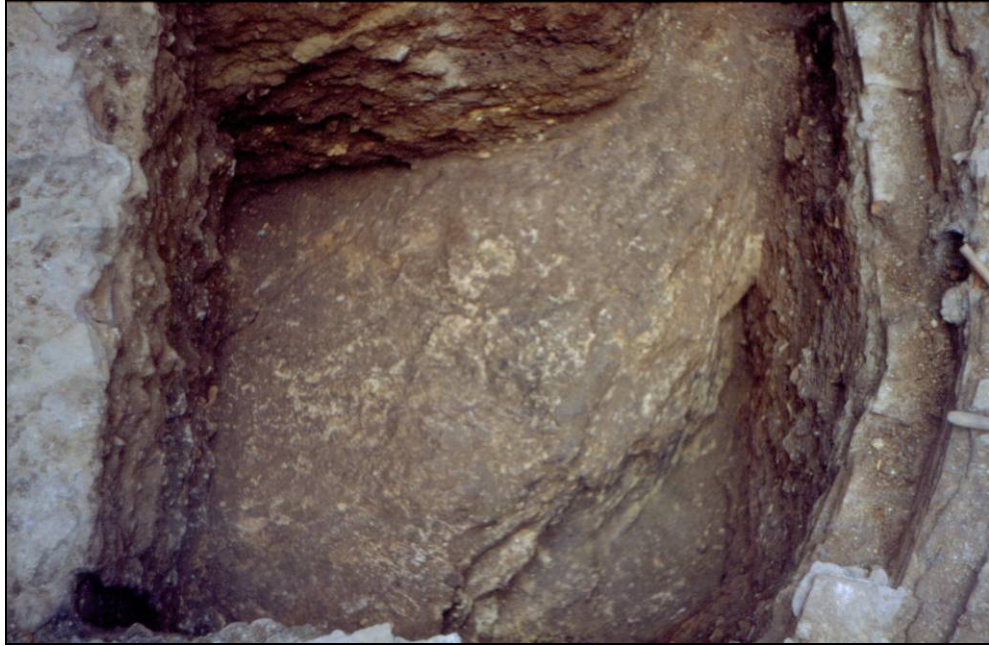
Foto 105: Substrat de roca a la cala C-XIV

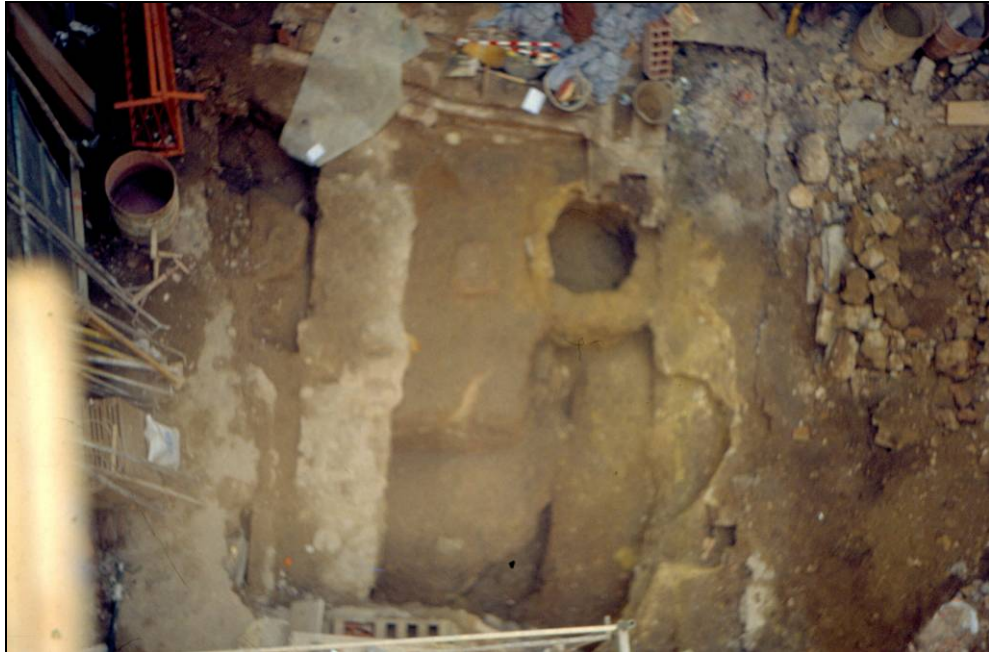
Foto 107: Vista zenital de la C-XIV Nord. Podem observar un tram del mur romà UE 10

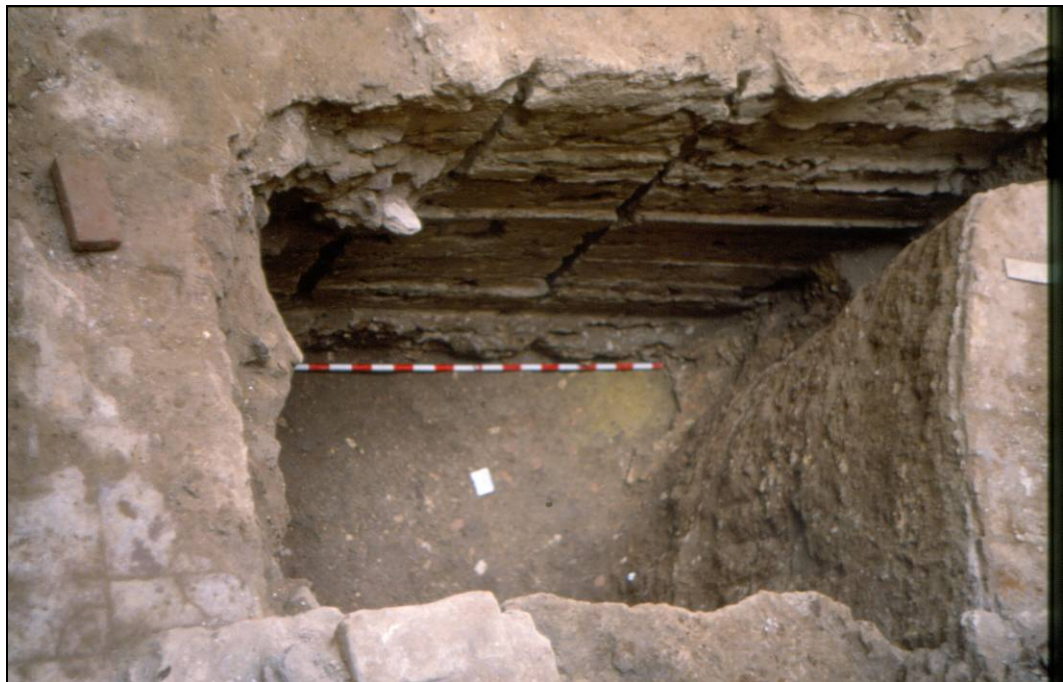
Foto 110: Vista de les marques de l'encofrat de la cara SE del mur romà UE 10

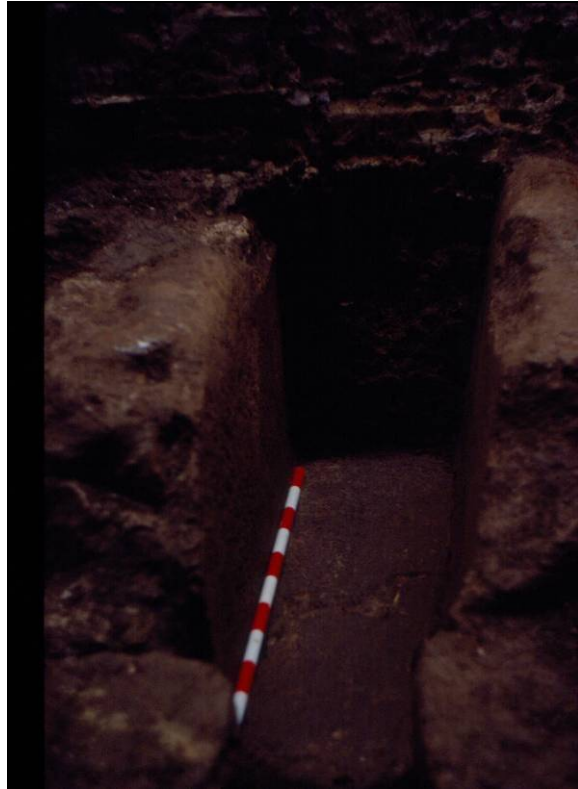
Foto 111: Claveguera romana UE 115, al carreró d'en Groc, un cop excavat el seu farciment

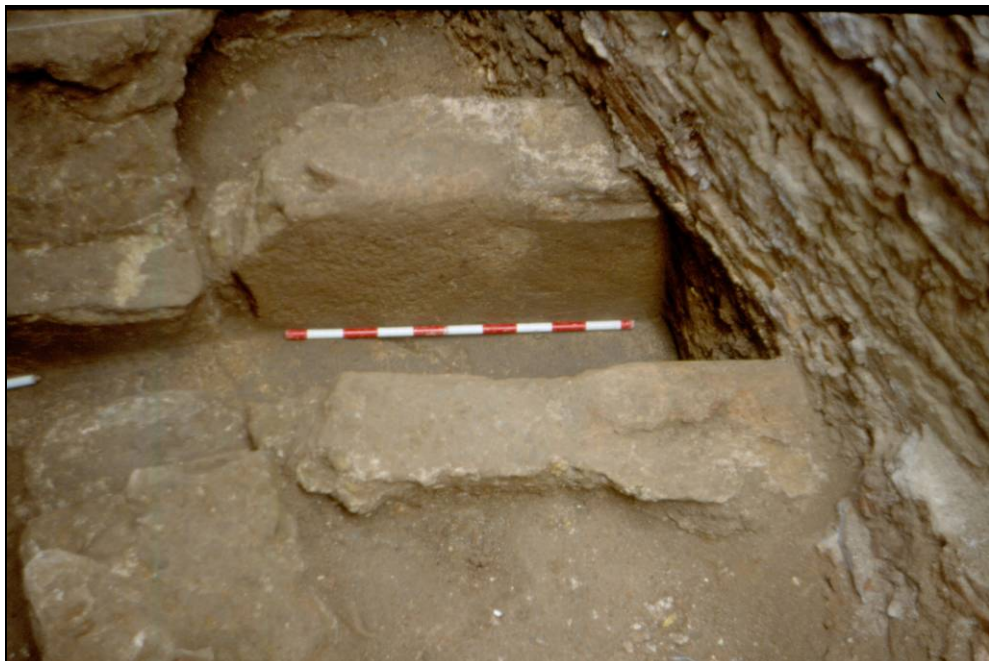
Foto 112: Una altra vista de la claveguera romana UE 115, al carreró d'en Groc

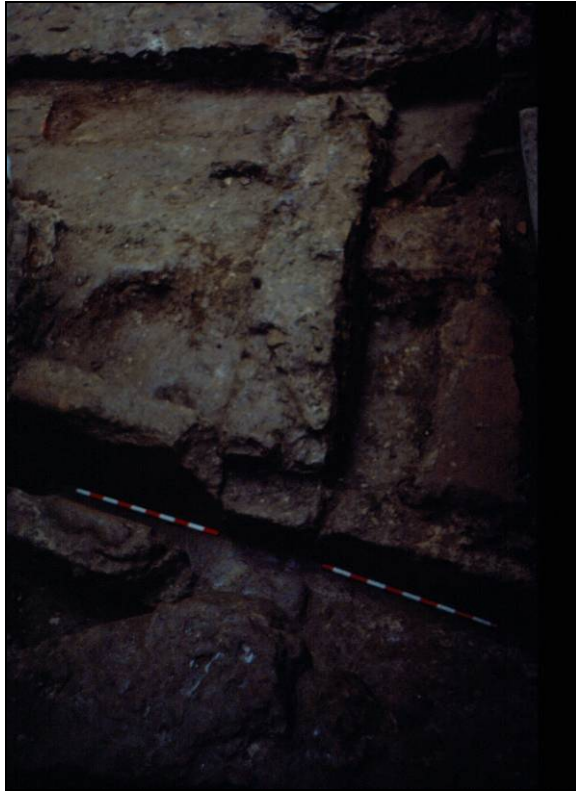
Foto 113: Vista zenital de la claveguera romana UE 115 i el mur

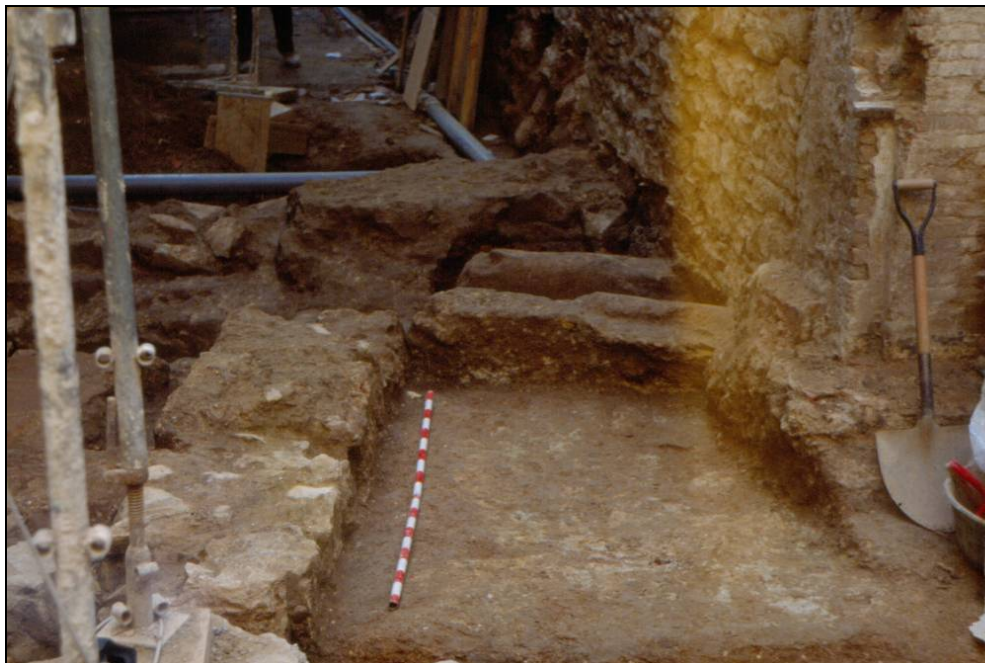
Foto 114: Vista del carreró d'en Groc amb la cantonada del pati interior. Podem observar, en primer terme, el mur romà UE 106 i al fons, la claveguera UE 115

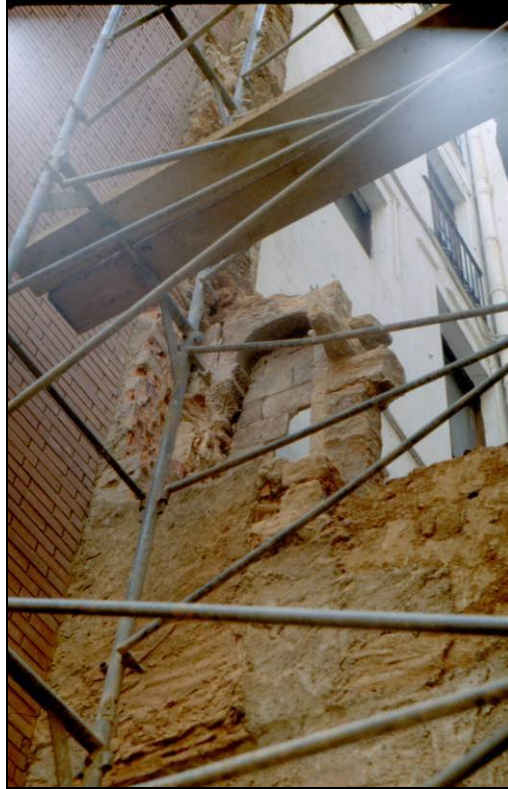
Foto 115: Finestra d'estil romànic a la paret que tancava el pati interior pel costat oest

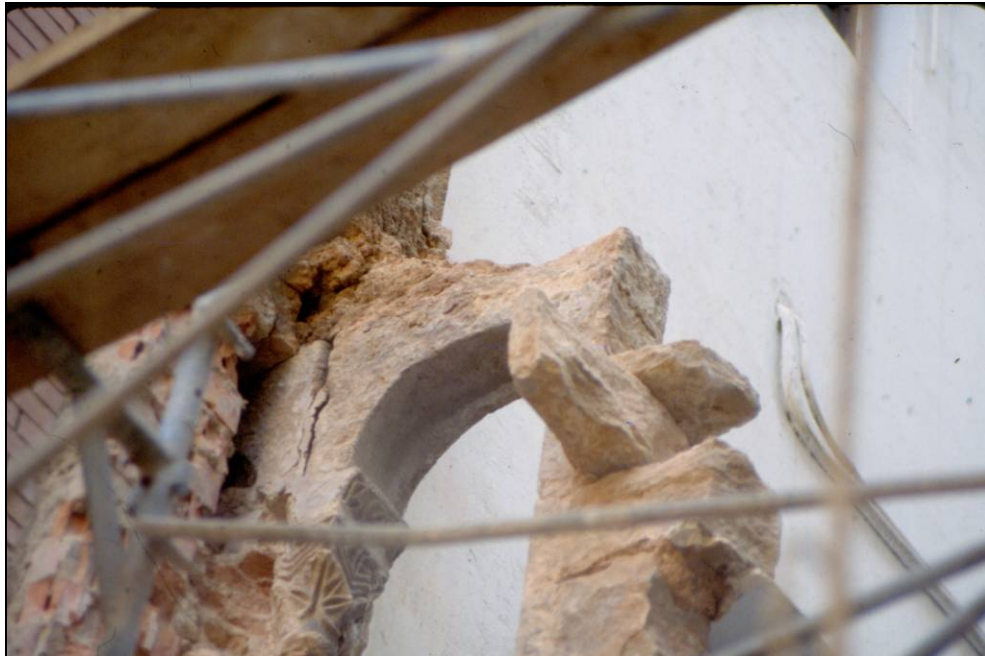
Foto 116: Detall de la finestra romànica

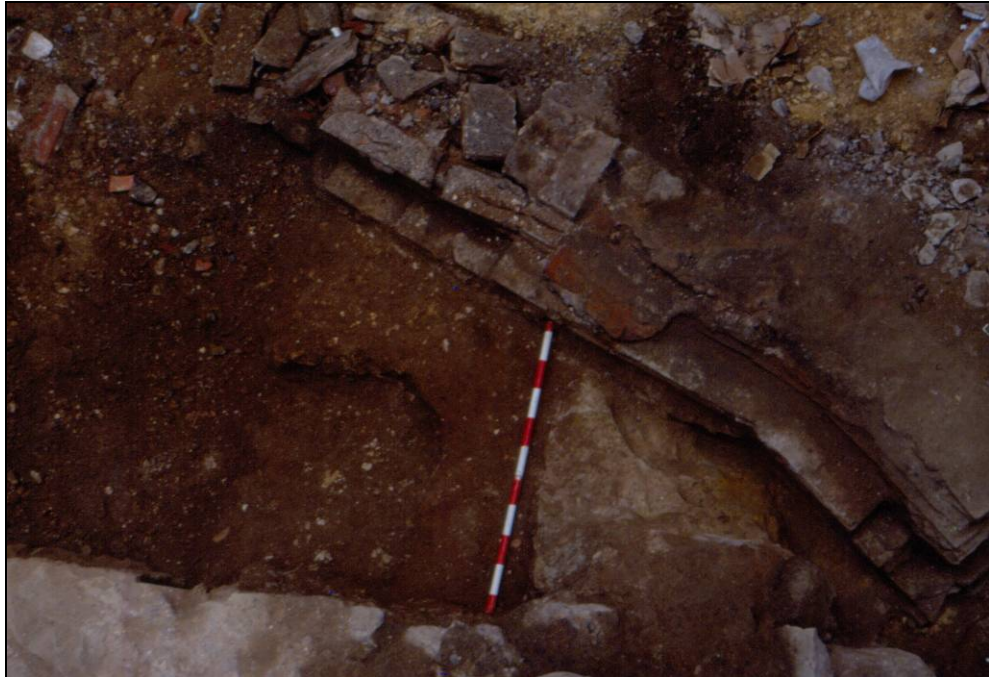
Foto 117: Angle de 90° entre els murs romans UE 90 i UE 10

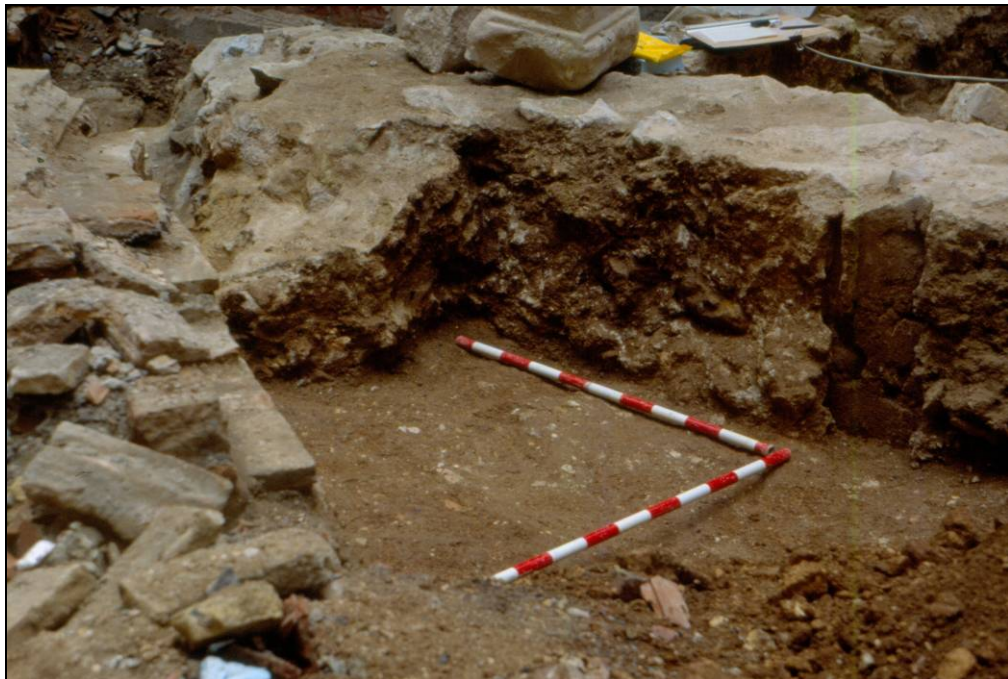
Foto 118: Detall de la unió entre el mur UE 90 i el gran mur UE 10

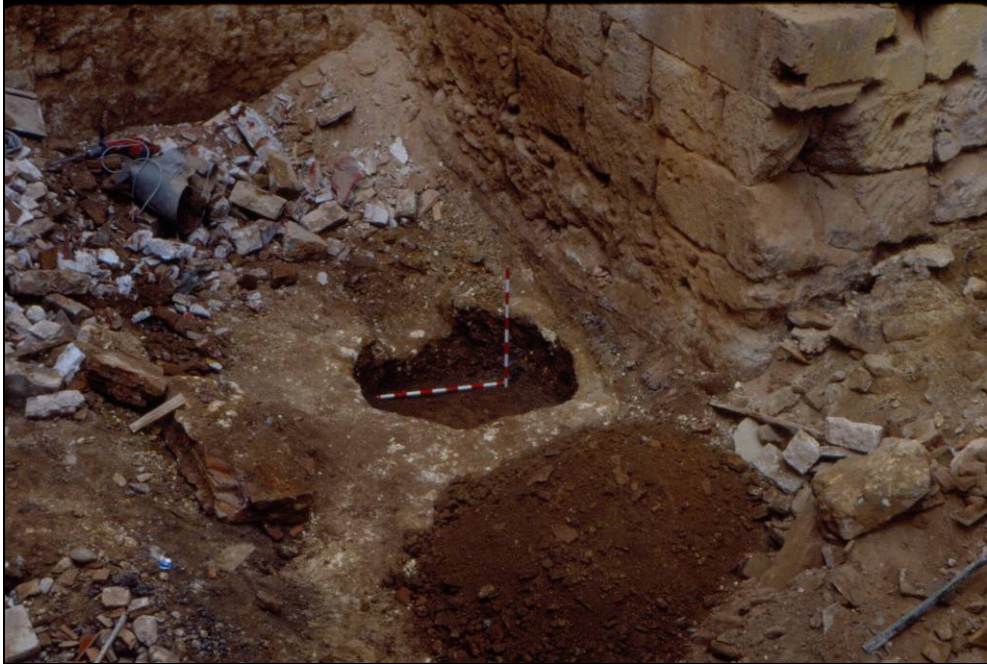
Foto 119: Sitja UE 1001 un cop excavat el seu farciment

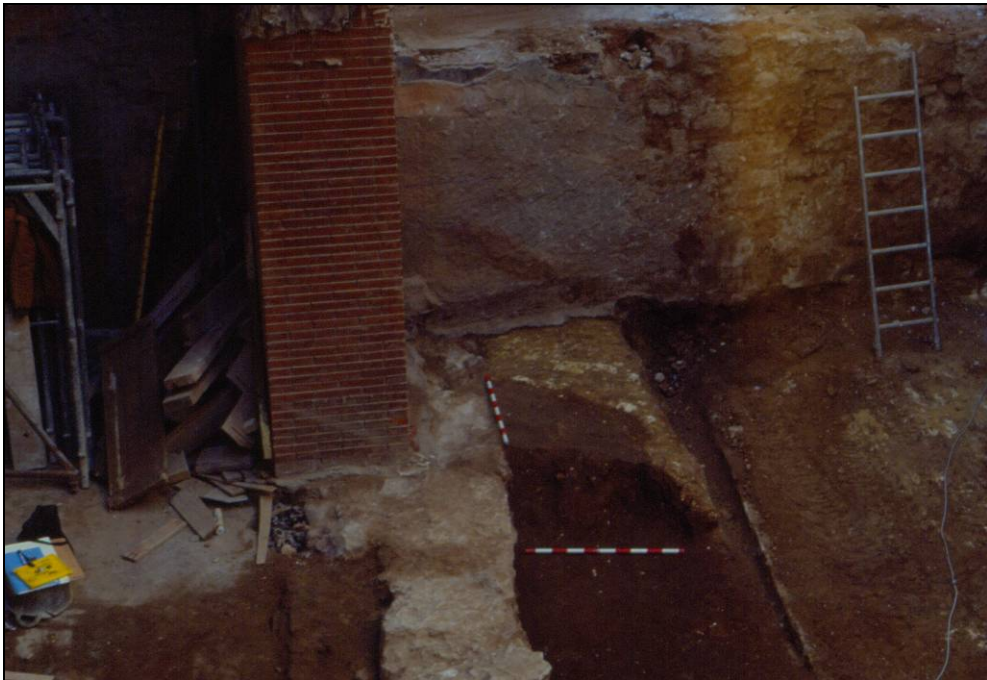
Foto 120: Vista del nivell al que apareixia el tortorà, de color beix, al nord del mur UE 10

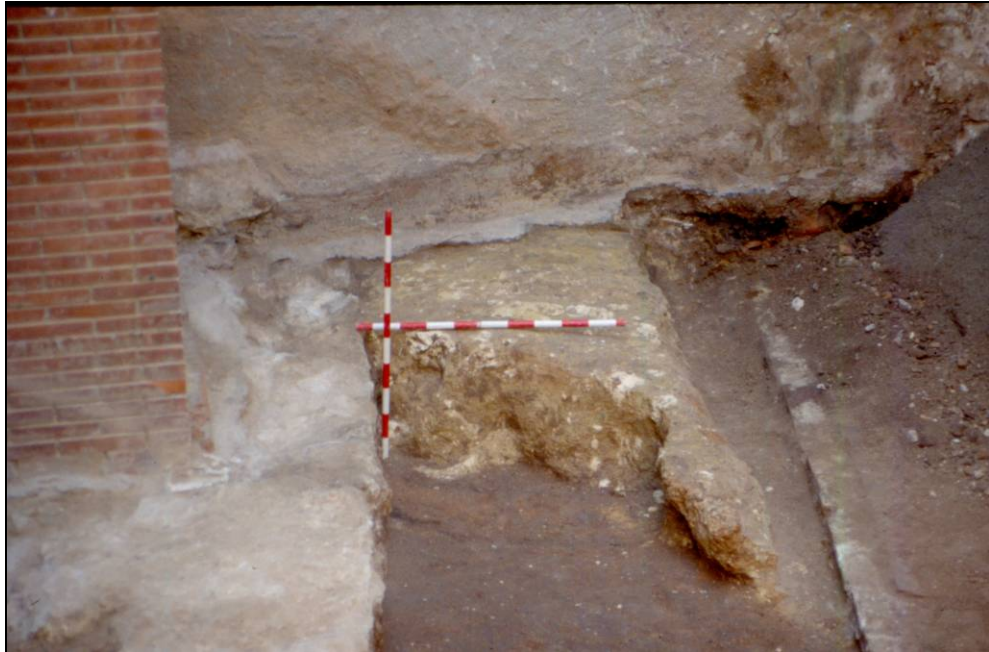
Foto 121: Detall del nivell de tortorà retallat al nord del mur UE 10
