**Memòria conjunta de les
antigues intervencions
arqueològiques al Sector del
Pati d'en Llimona i els carrers
de Regomir i Correu Vell**

Barcelona,
El Barcelonès

MIQUEL GEA I BULLICH
JORDI HERNÁNDEZ-GASCH
ALELLA, FEBRER DE 2012

Memòria

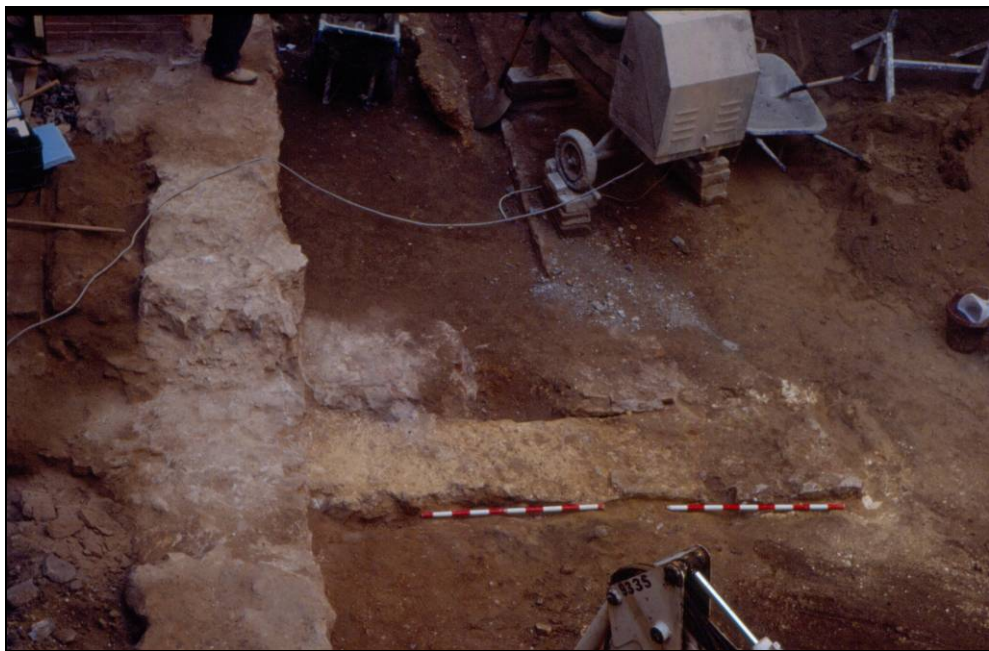
Foto 122: Mur UE 97 al nord del mur UE 10

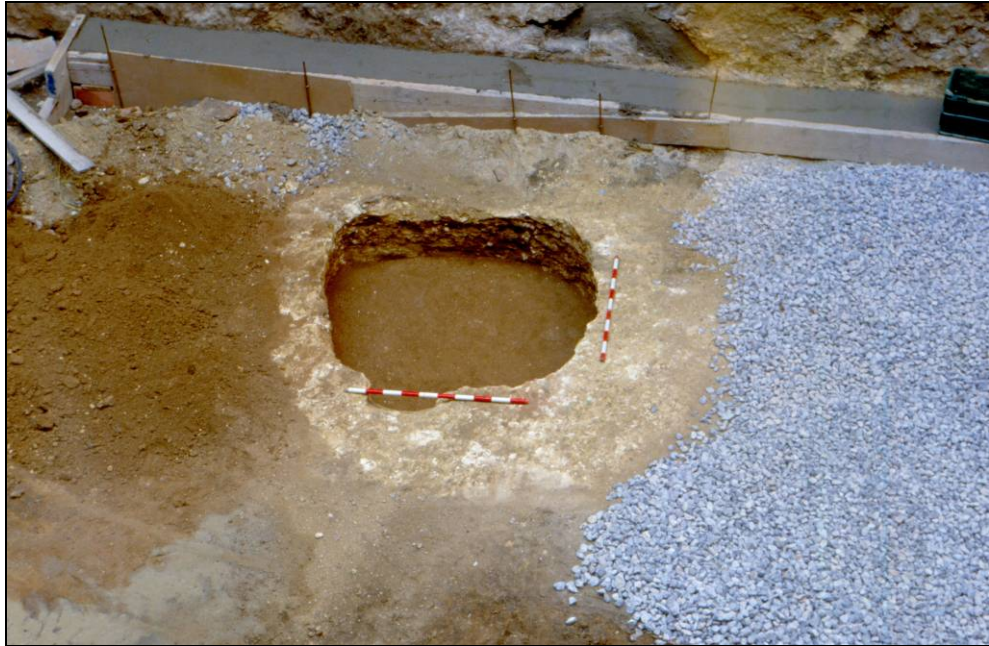
Foto 123: Sitja UE 1003

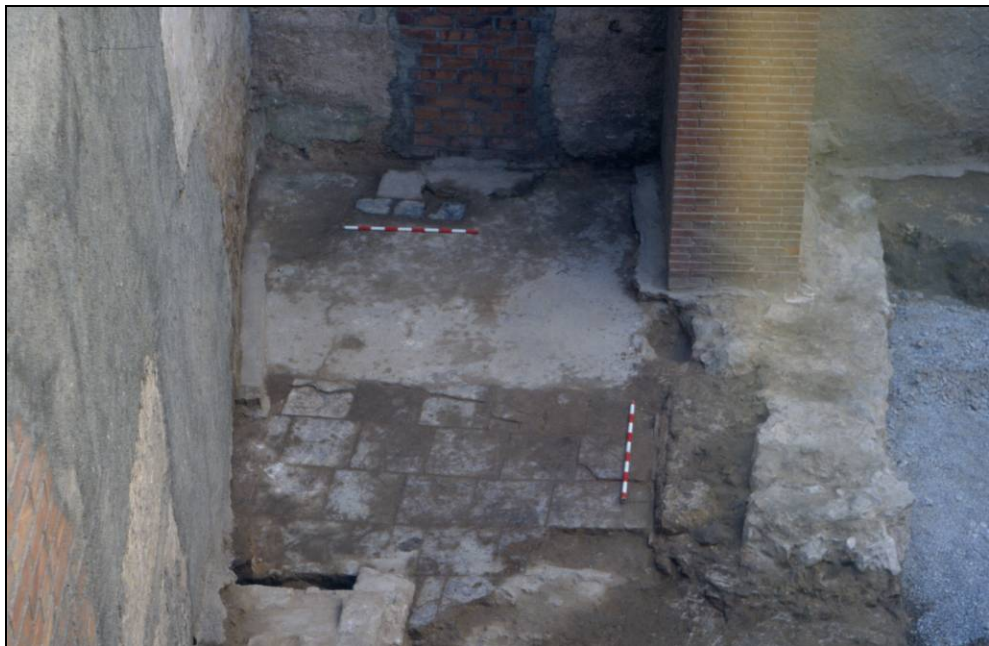
Foto 124: Vista general de l'àrea termal localitzada al sector oest del pati interior de Correu Vell

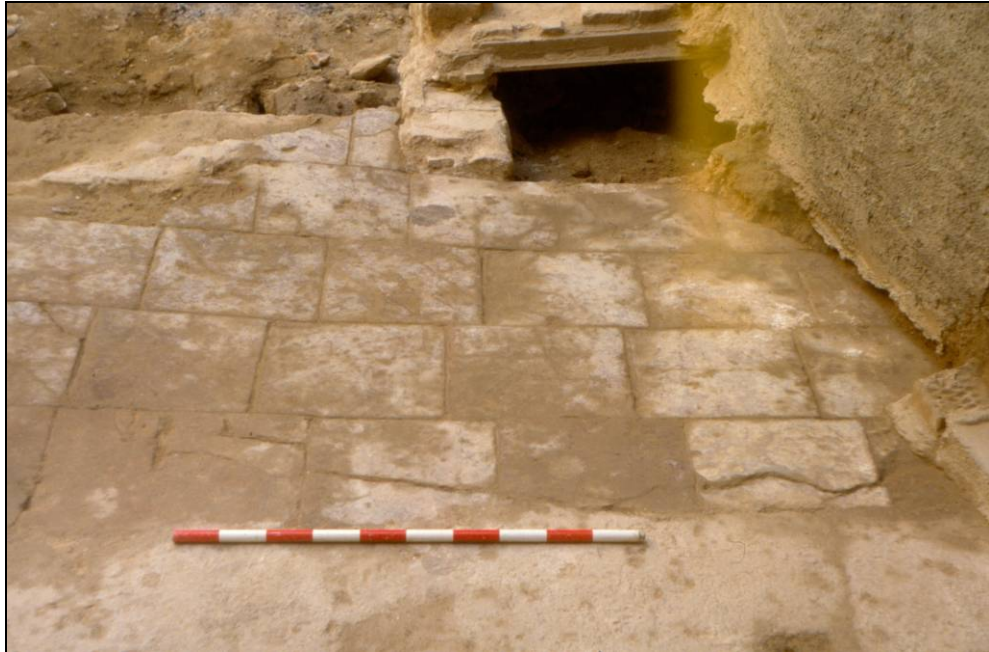
Foto 125: Detall del paviment, pertanyent de ben segur a una piscina, de l'àrea termal localitzada al sector oest del pati interior de Correu Vell

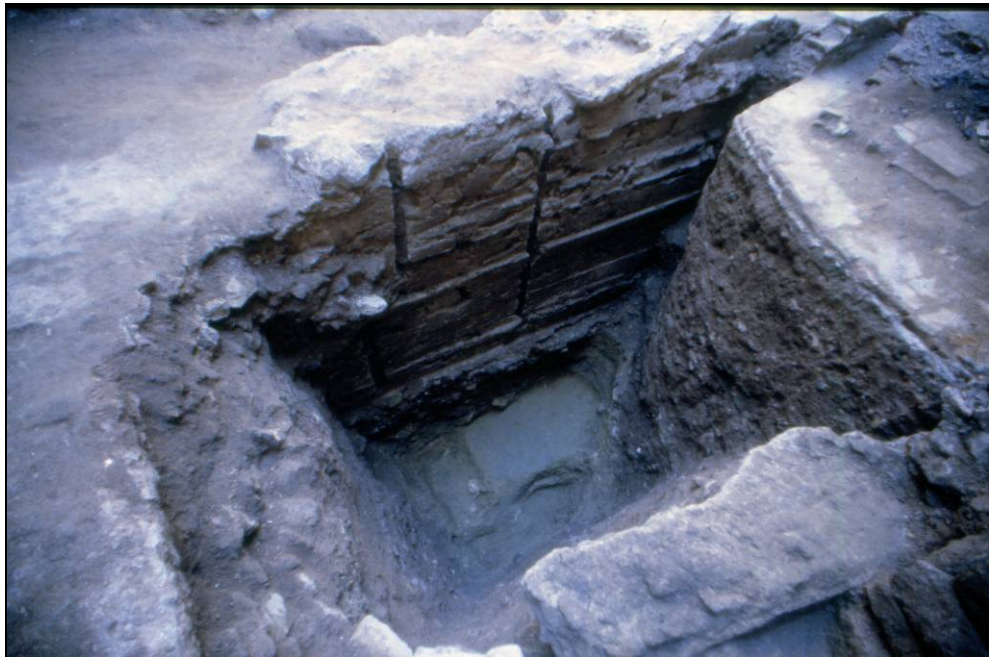
Foto 126: Cala XIV sud: estat final

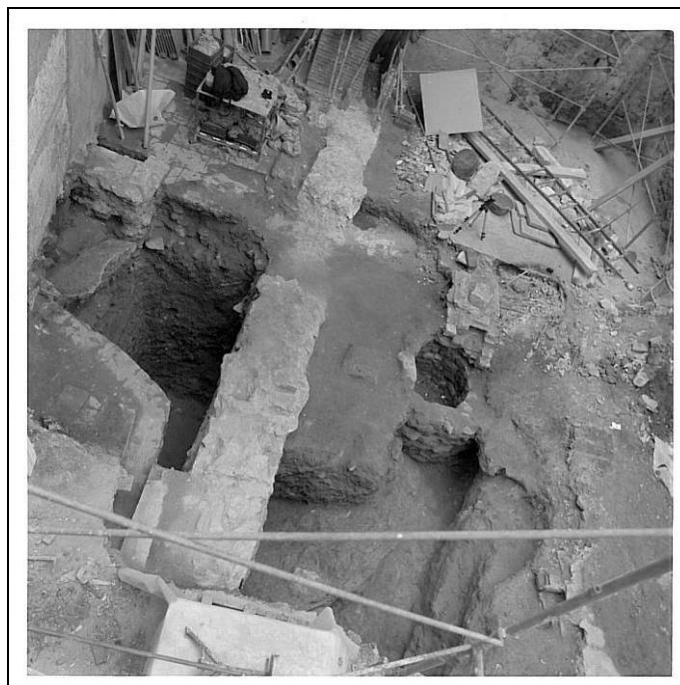
Foto 128: Vista general del pati interior de Correu Vell – Carreró d'en Groc. Al centre, podem observar el gran mur romà UE 10 i algun dels sondejos practicats

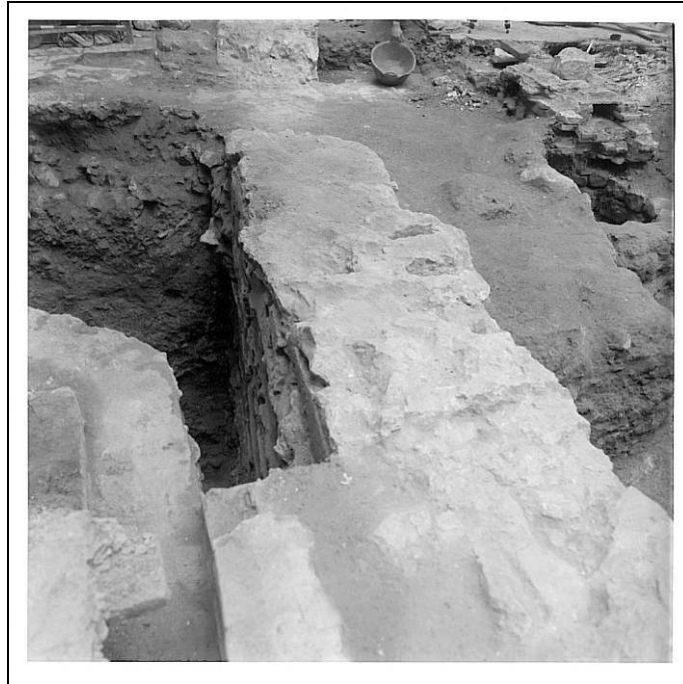
Foto 129: Vista pròxima del mur UE 10

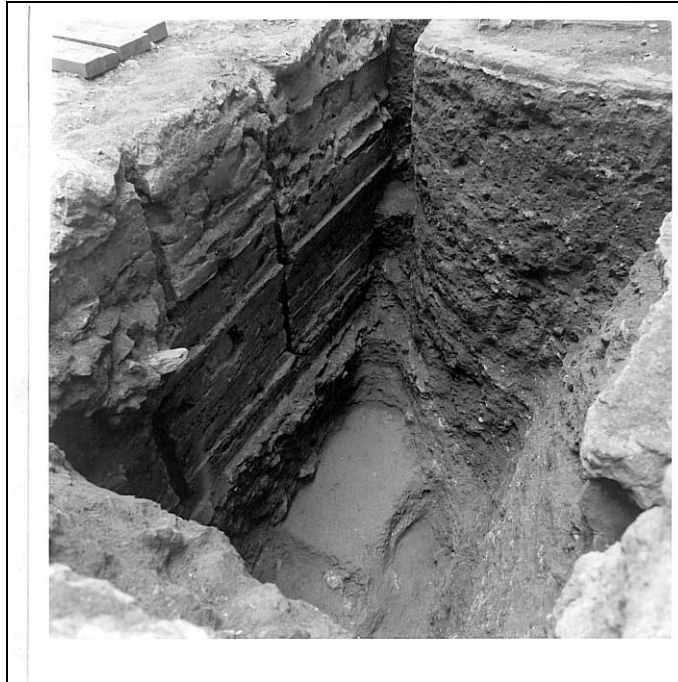
Foto 131: Vista de detall d'un dels costats del mur UE 10 on es pot apreciar les marques deixades per les fustes que permeteren encofrar-lo

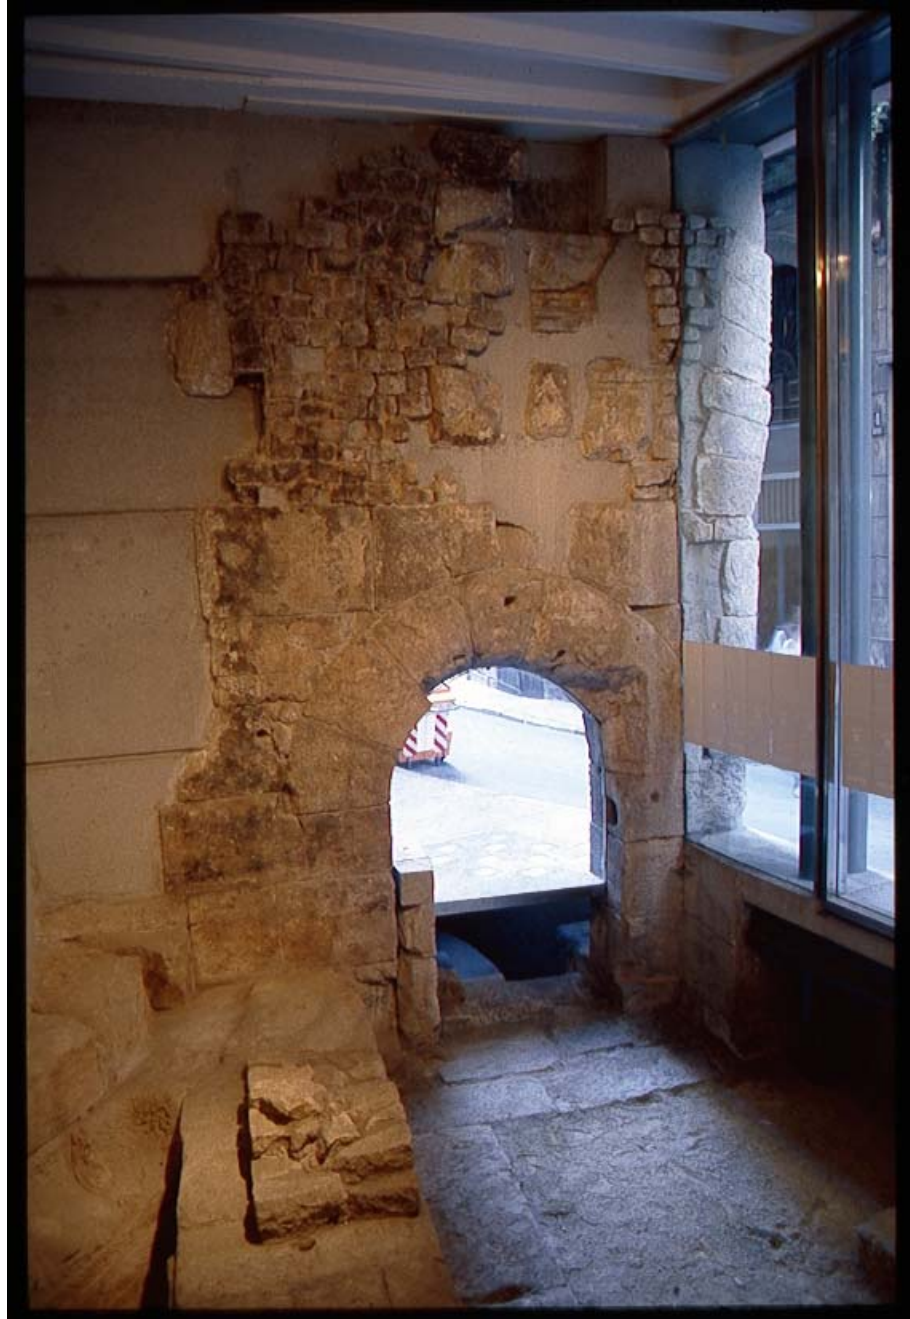
Foto 132: Palau Llimona – Porta romana per al pas de vianants un cop musealitzada

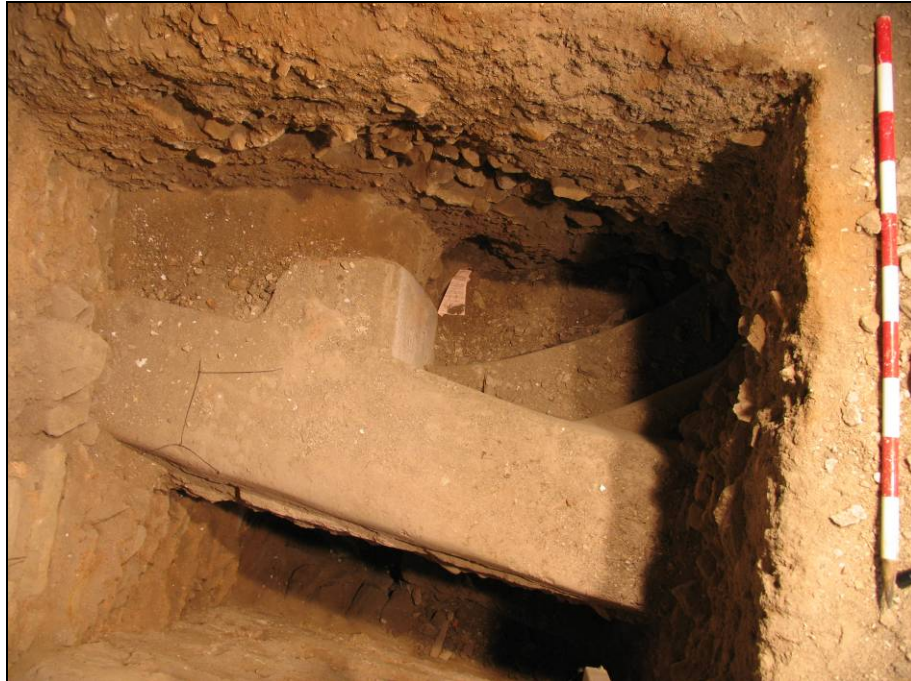
Foto 133: C. Regomir, 7-9 – Cala 1 de la intervenció efectuada l'any 1998 per Anna Monleón (imatge de Jordi Hernández-Gasch de l'any 2007 just abans de tornar a reblir les cales que encara restaven obertes)

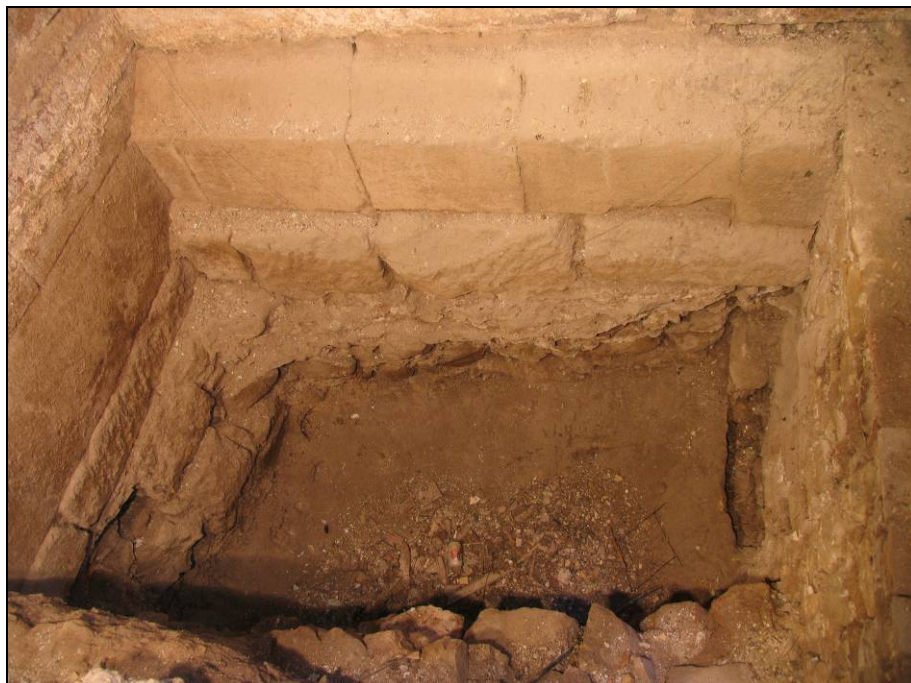
Foto 134: C. Regomir, 7-9 – Cala 2 de la intervenció efectuada l'any 1998 per Anna Monleón (imatge de Jordi Hernández-Gasch de l'any 2007 just abans de tornar a reblir les cales que encara restaven obertes)

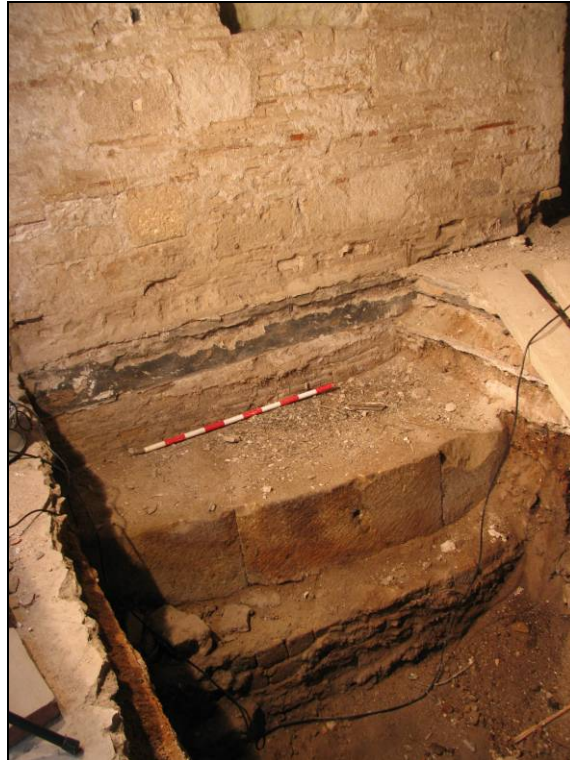
Foto 135: C. Regomir, 7-9 – Cala 3 de la intervenció efectuada l'any 1998 per Anna Monleón (imatge de Jordi Hernández-Gasch de l'any 2007 just abans de tornar a reblir les cales que encara restaven obertes)

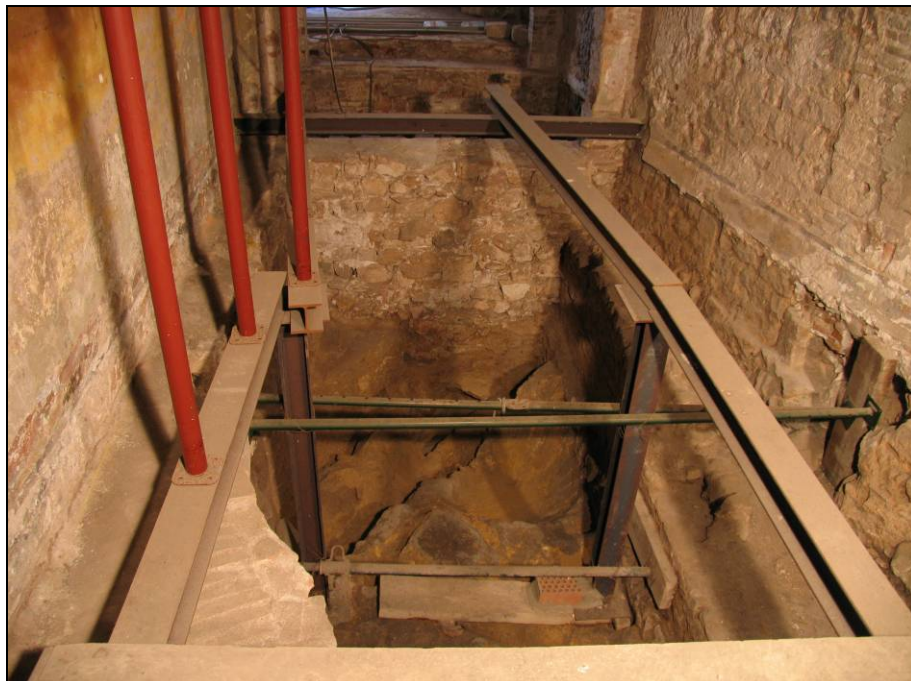
Foto 136: C. Regomir, 7-9 – Cala 4 de la intervenció efectuada l'any 1998 per Anna Monleón (imatge de Jordi Hernández-Gasch de l'any 2007 just abans de tornar a reblir les cales que encara restaven obertes)

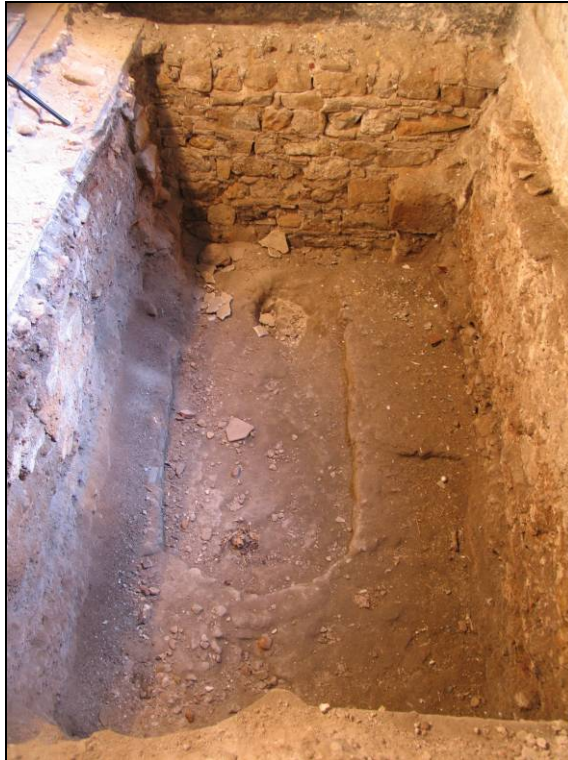
Foto 137: C. Regomir, 7-9 – Cala 5 de la intervenció efectuada l'any 1998 per Anna Monleón (imatge de Jordi Hernández-Gasch de l'any 2007 just abans de tornar a reblir les cales que encara restaven obertes)

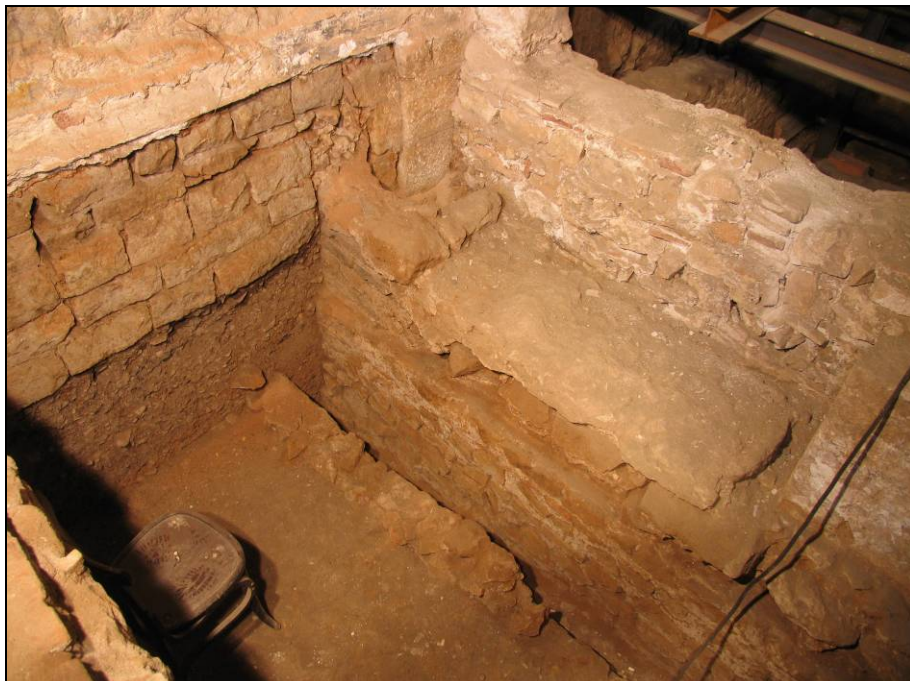
Foto 138: C. Regomir, 7-9 – Vista parcial de la cala 6 de la intervenció efectuada l'any 1998 per Anna Monleón (imatge de Jordi Hernández-Gasch de l'any 2007 just abans de tornar a reblir les cales que encara restaven obertes)

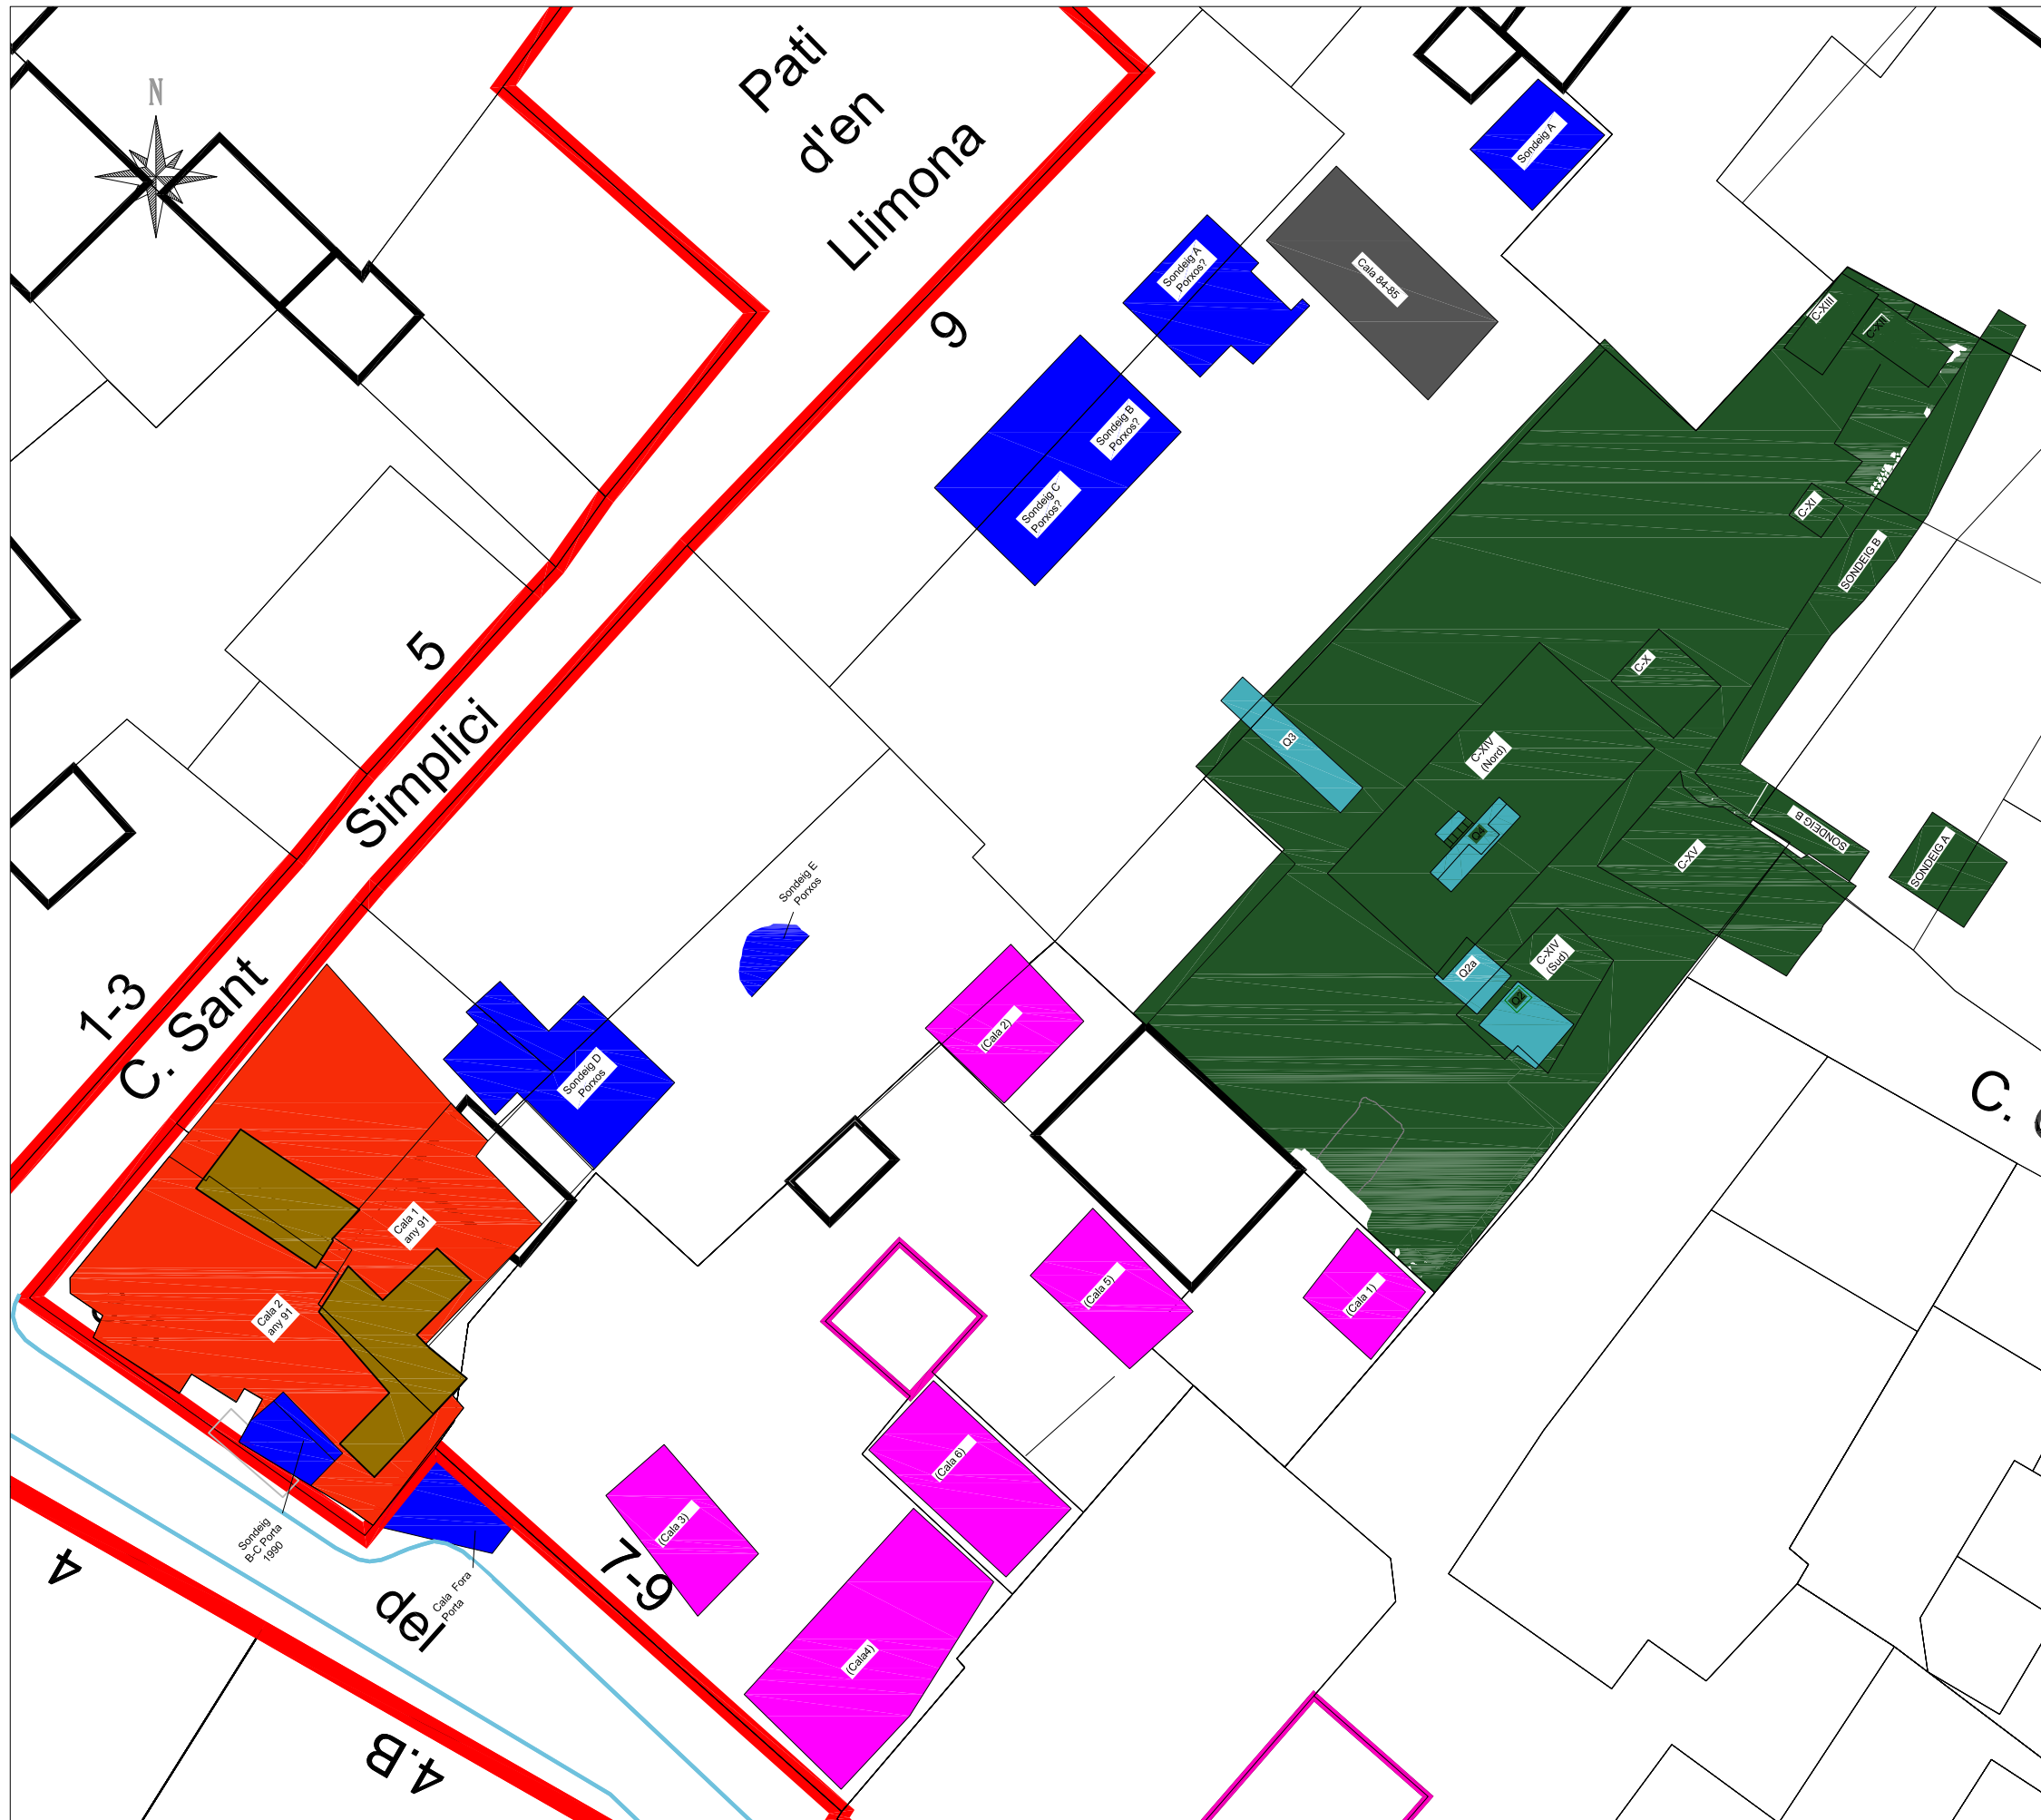
| Sector Pati Llimona - Regomir - Correu Vell | 2 |

| Àrees intervingudes arqueològicament entre els anys 1984 i 1998 | 29/12/11 |

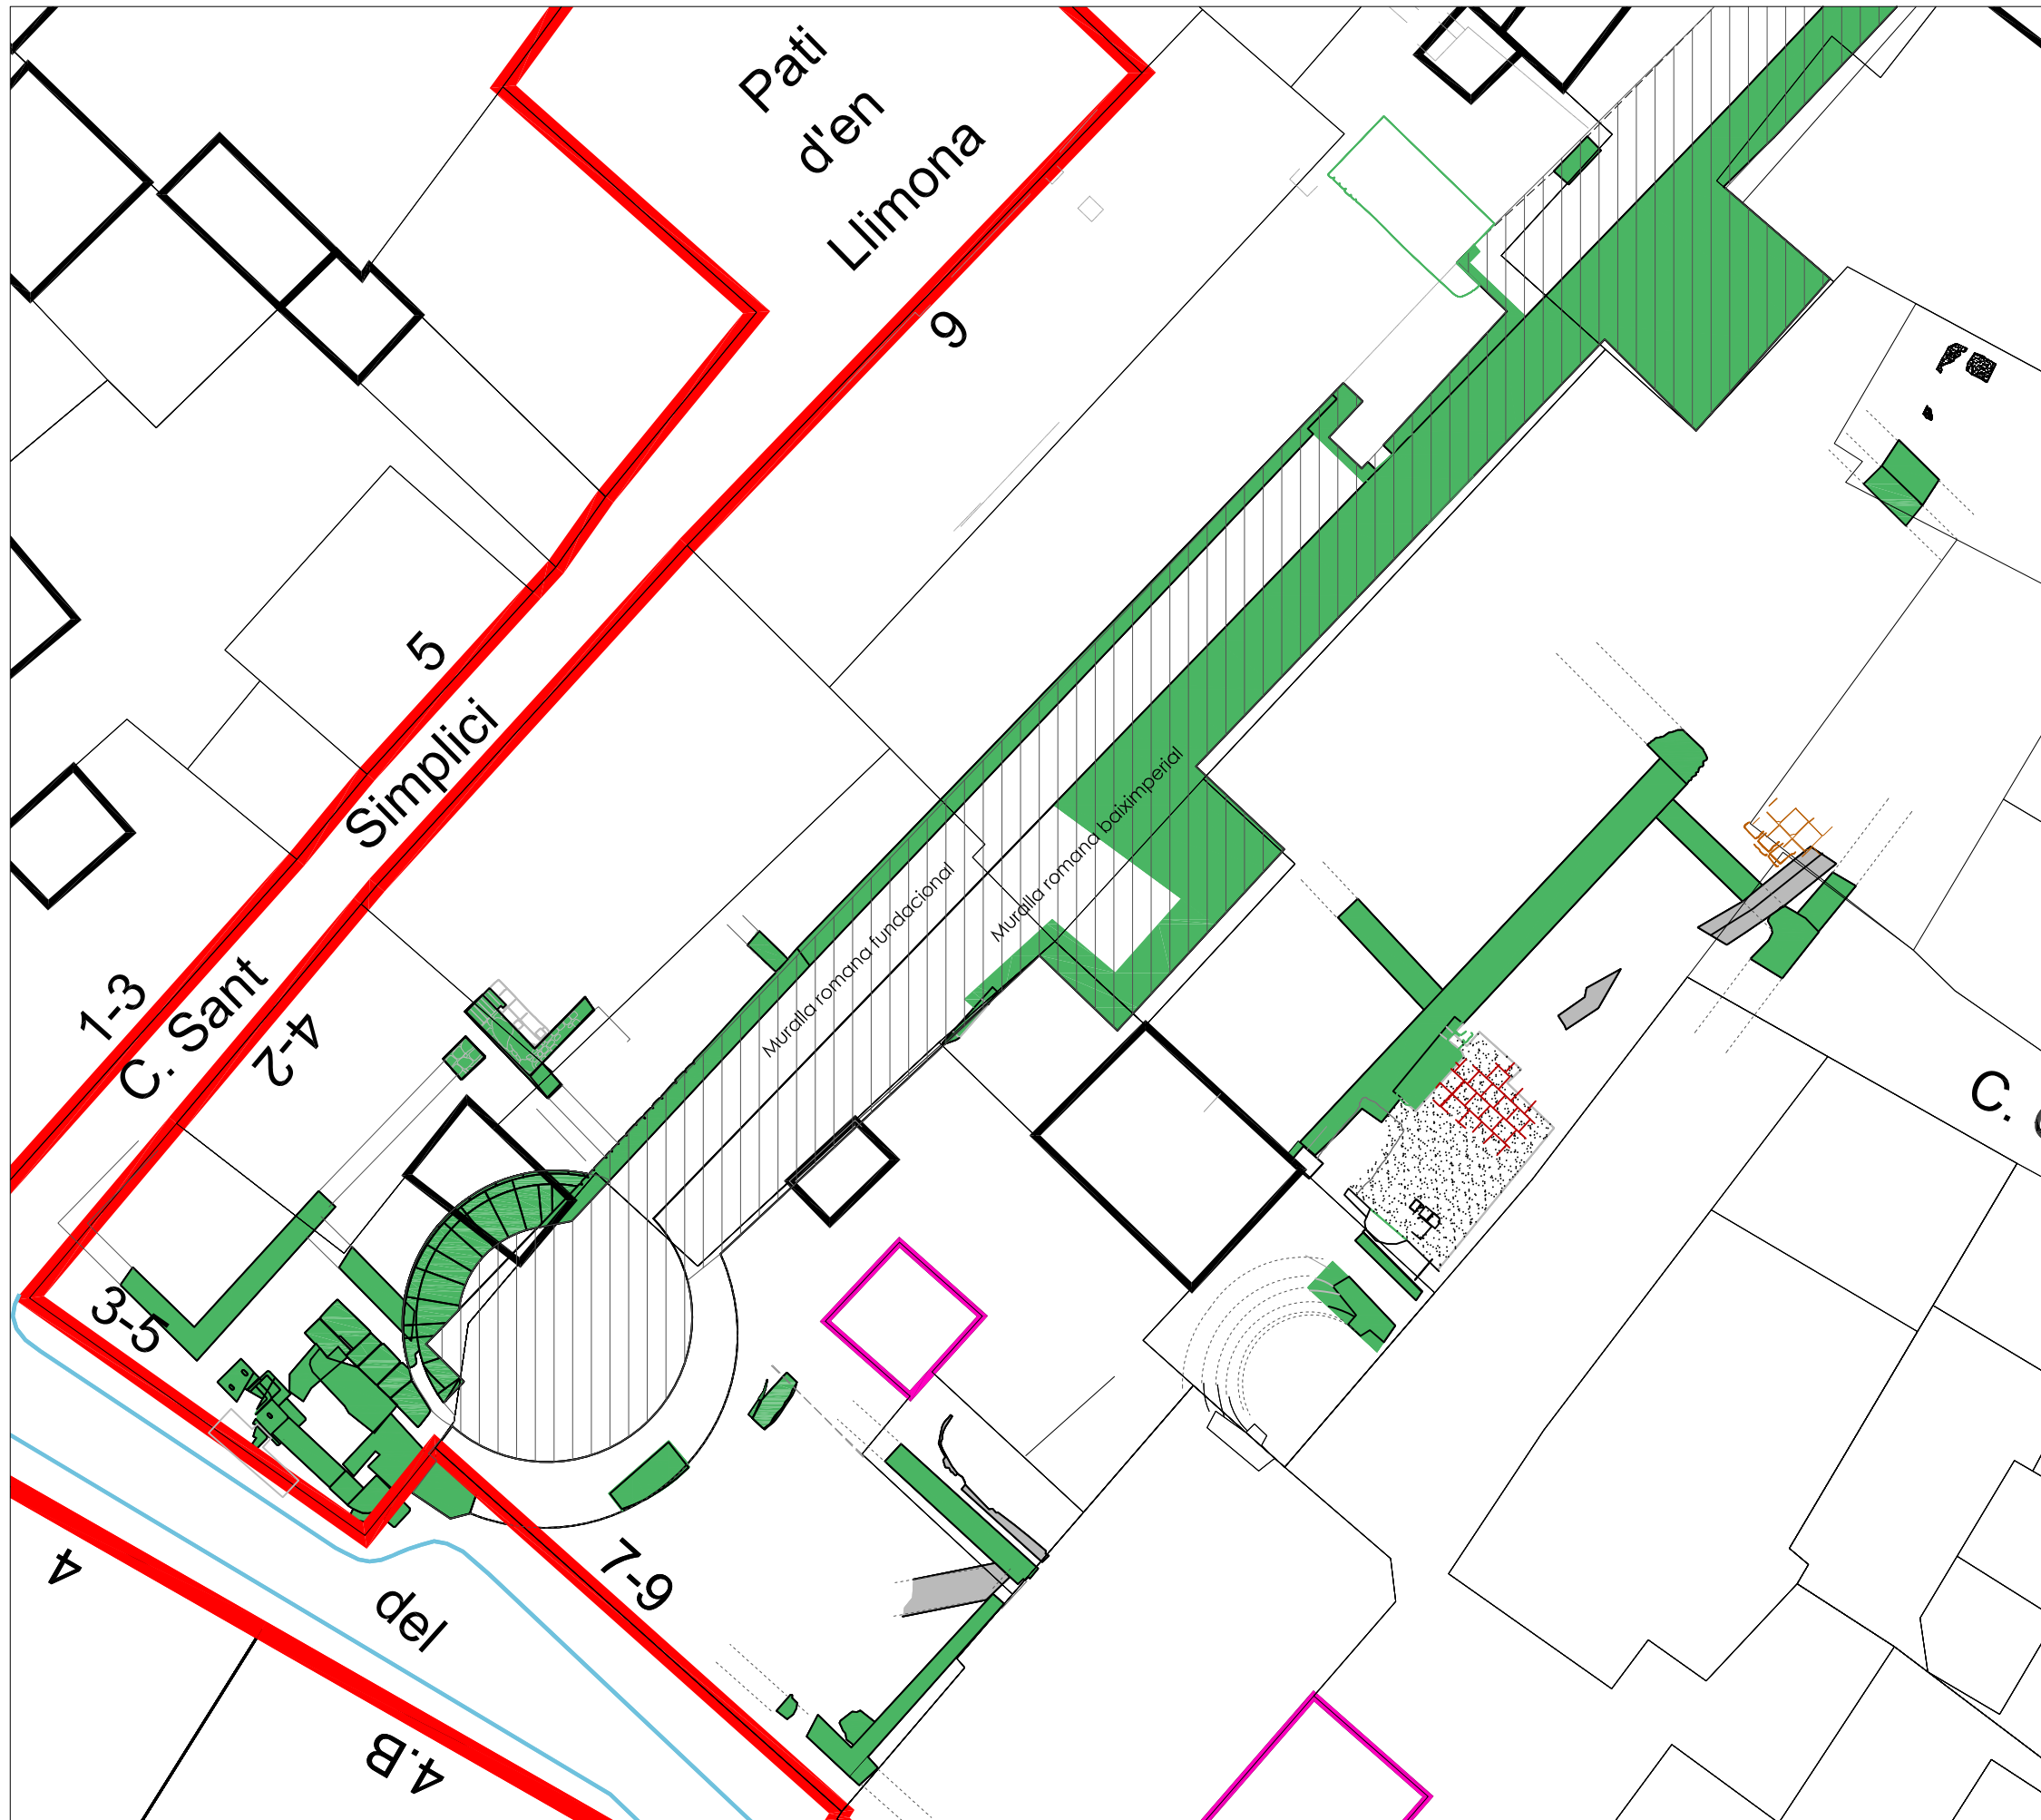
| INTERVENCIÓ ARQUEOLÒGICA Sector Pati Llimona - Regomir - Correu Vell | NÚM.PLÀNOL 3 |

| TÍTOL PLÀNOL Estructures d'època romana documentades entre 1984 i 1998 | DATA 29/12/11 |

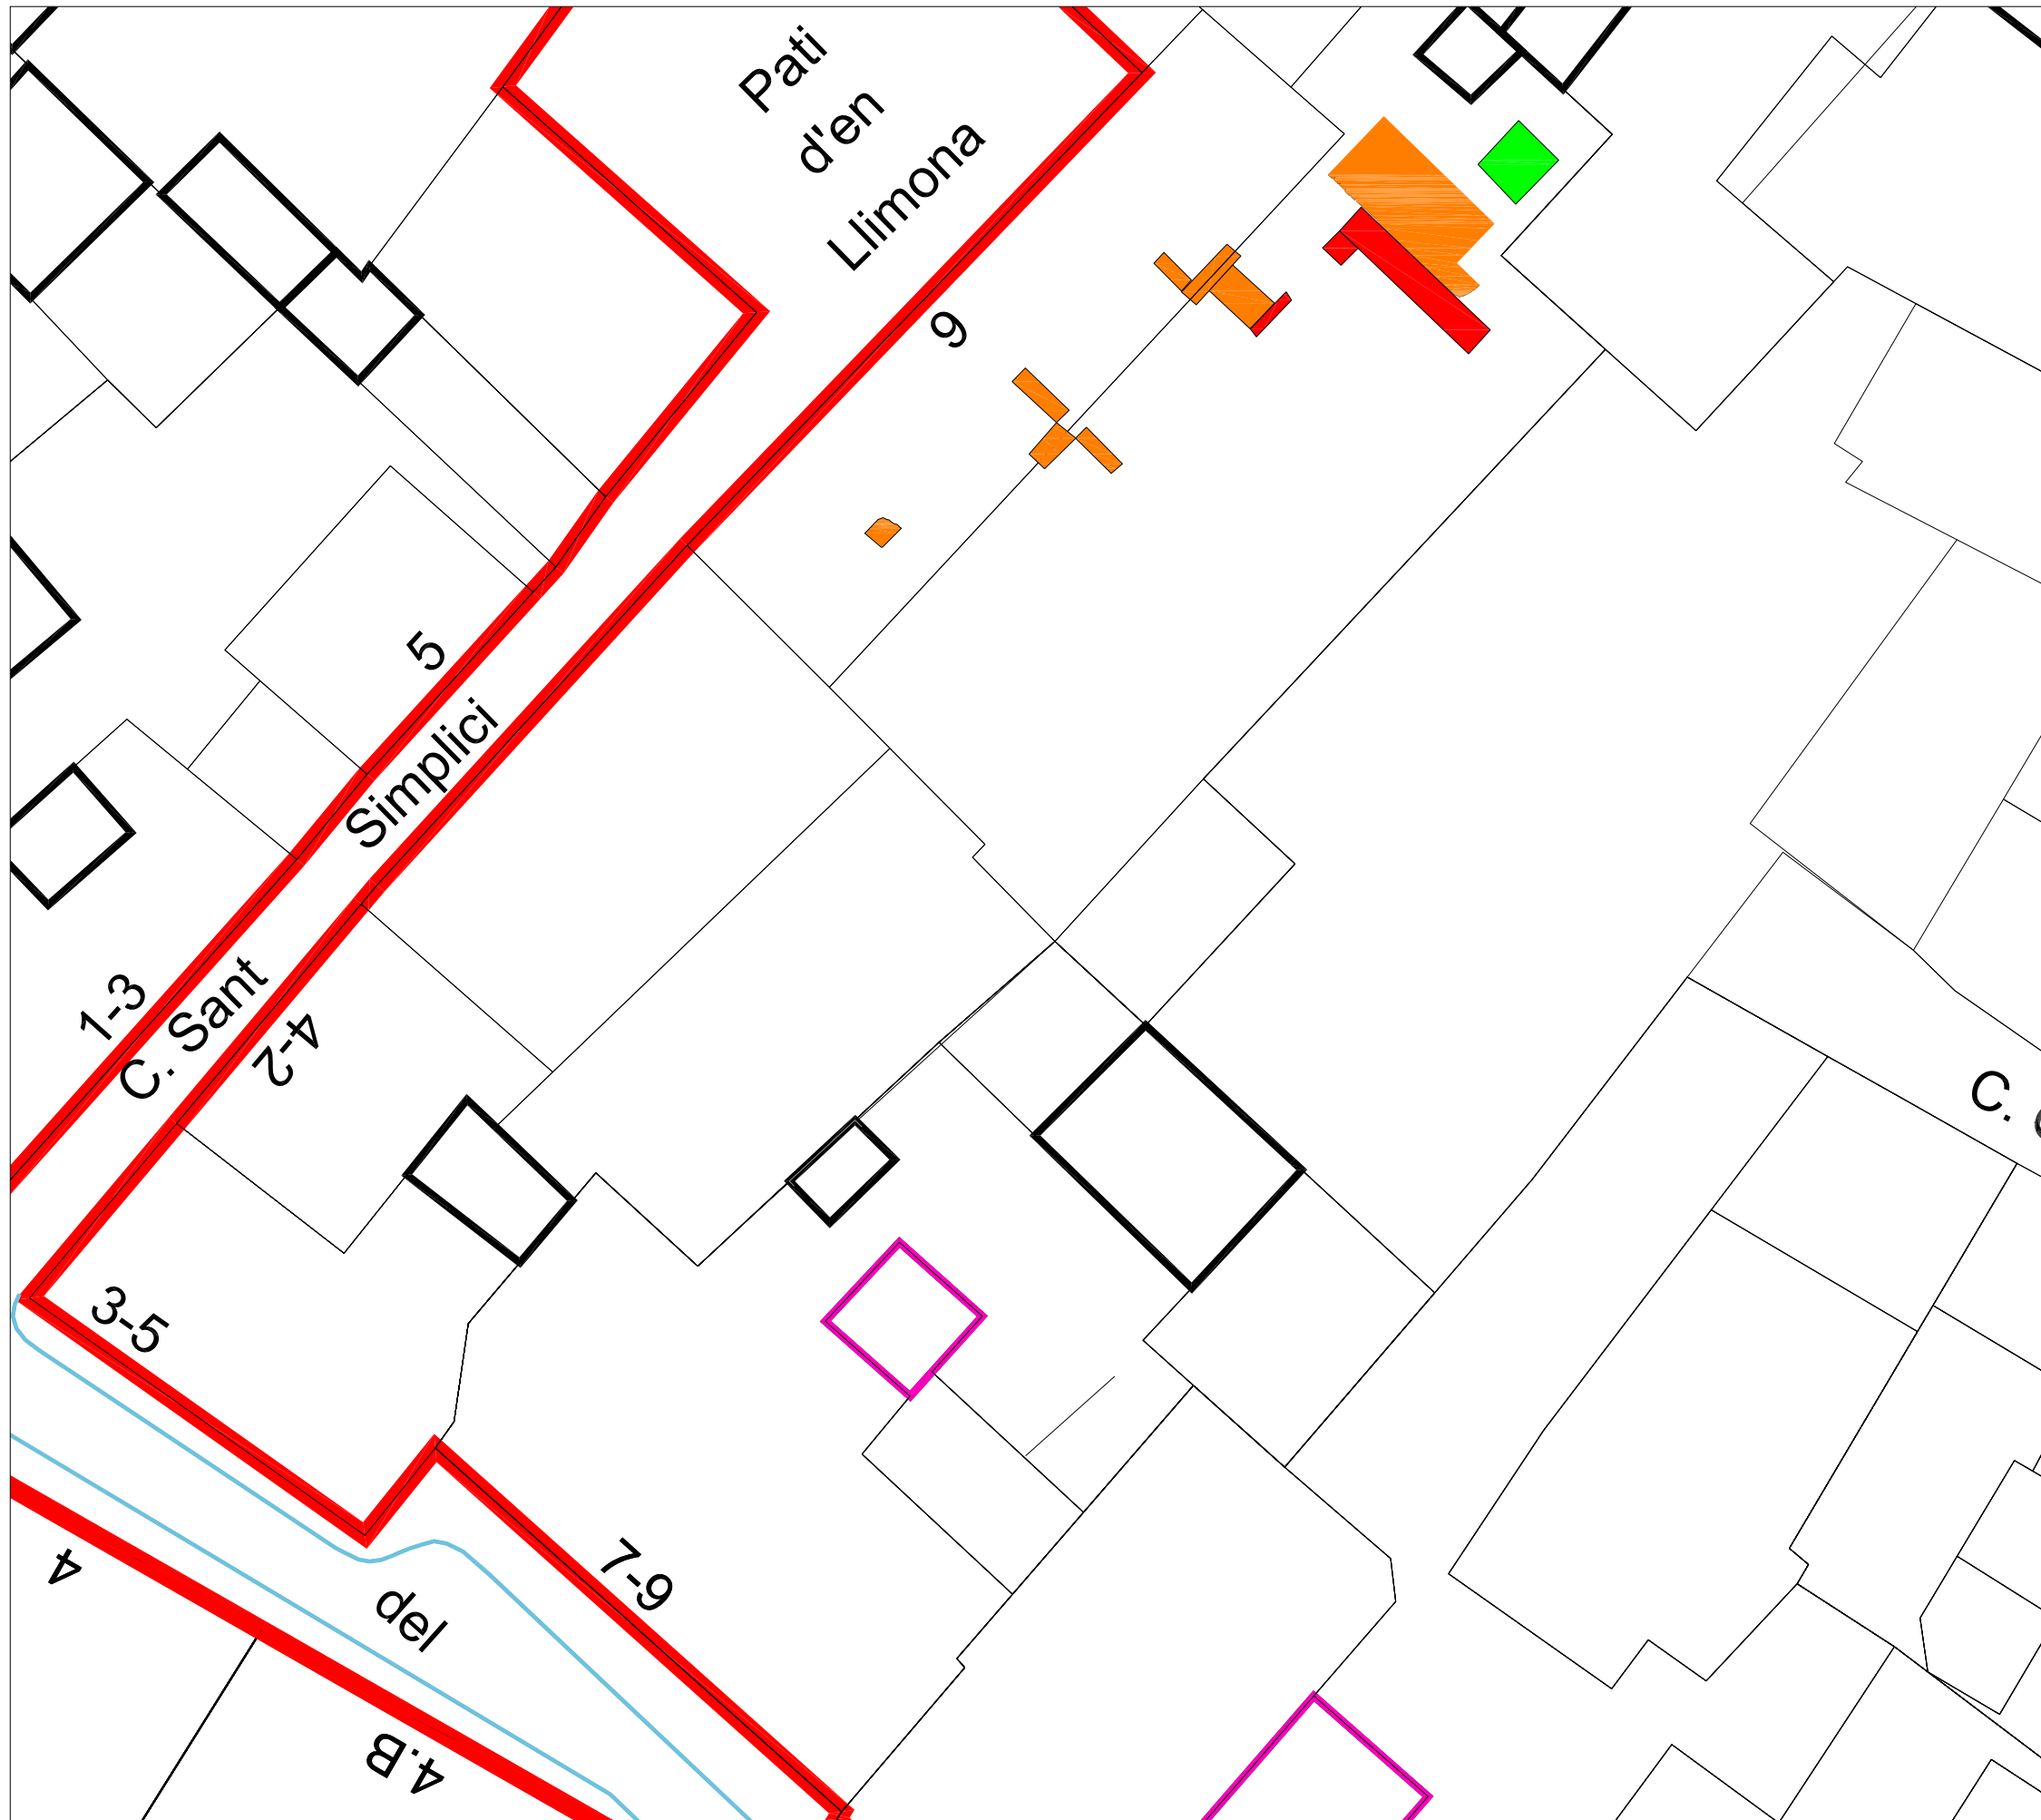
| INTERVENCIÓ ARQUEOLÒGICA Sector Pati Llimona - Regomir - Correu Vell | NÚM.PLÀNOL 4 |

| TÍTOL PLÀNOL Estructures documentades d'època medieval, moderna-contemporània i indeterminada | DATA 29/12/11 |
