**Memòria conjunta de les
antigues intervencions
arqueològiques al Sector del
Pati d'en Llimona i els carrers
de Regomir i Correu Vell**

Barcelona,
El Barcelonès

MIQUEL GEA I BULLICH
JORDI HERNÁNDEZ-GASCH
ALELLA, FEBRER DE 2012

Memòria

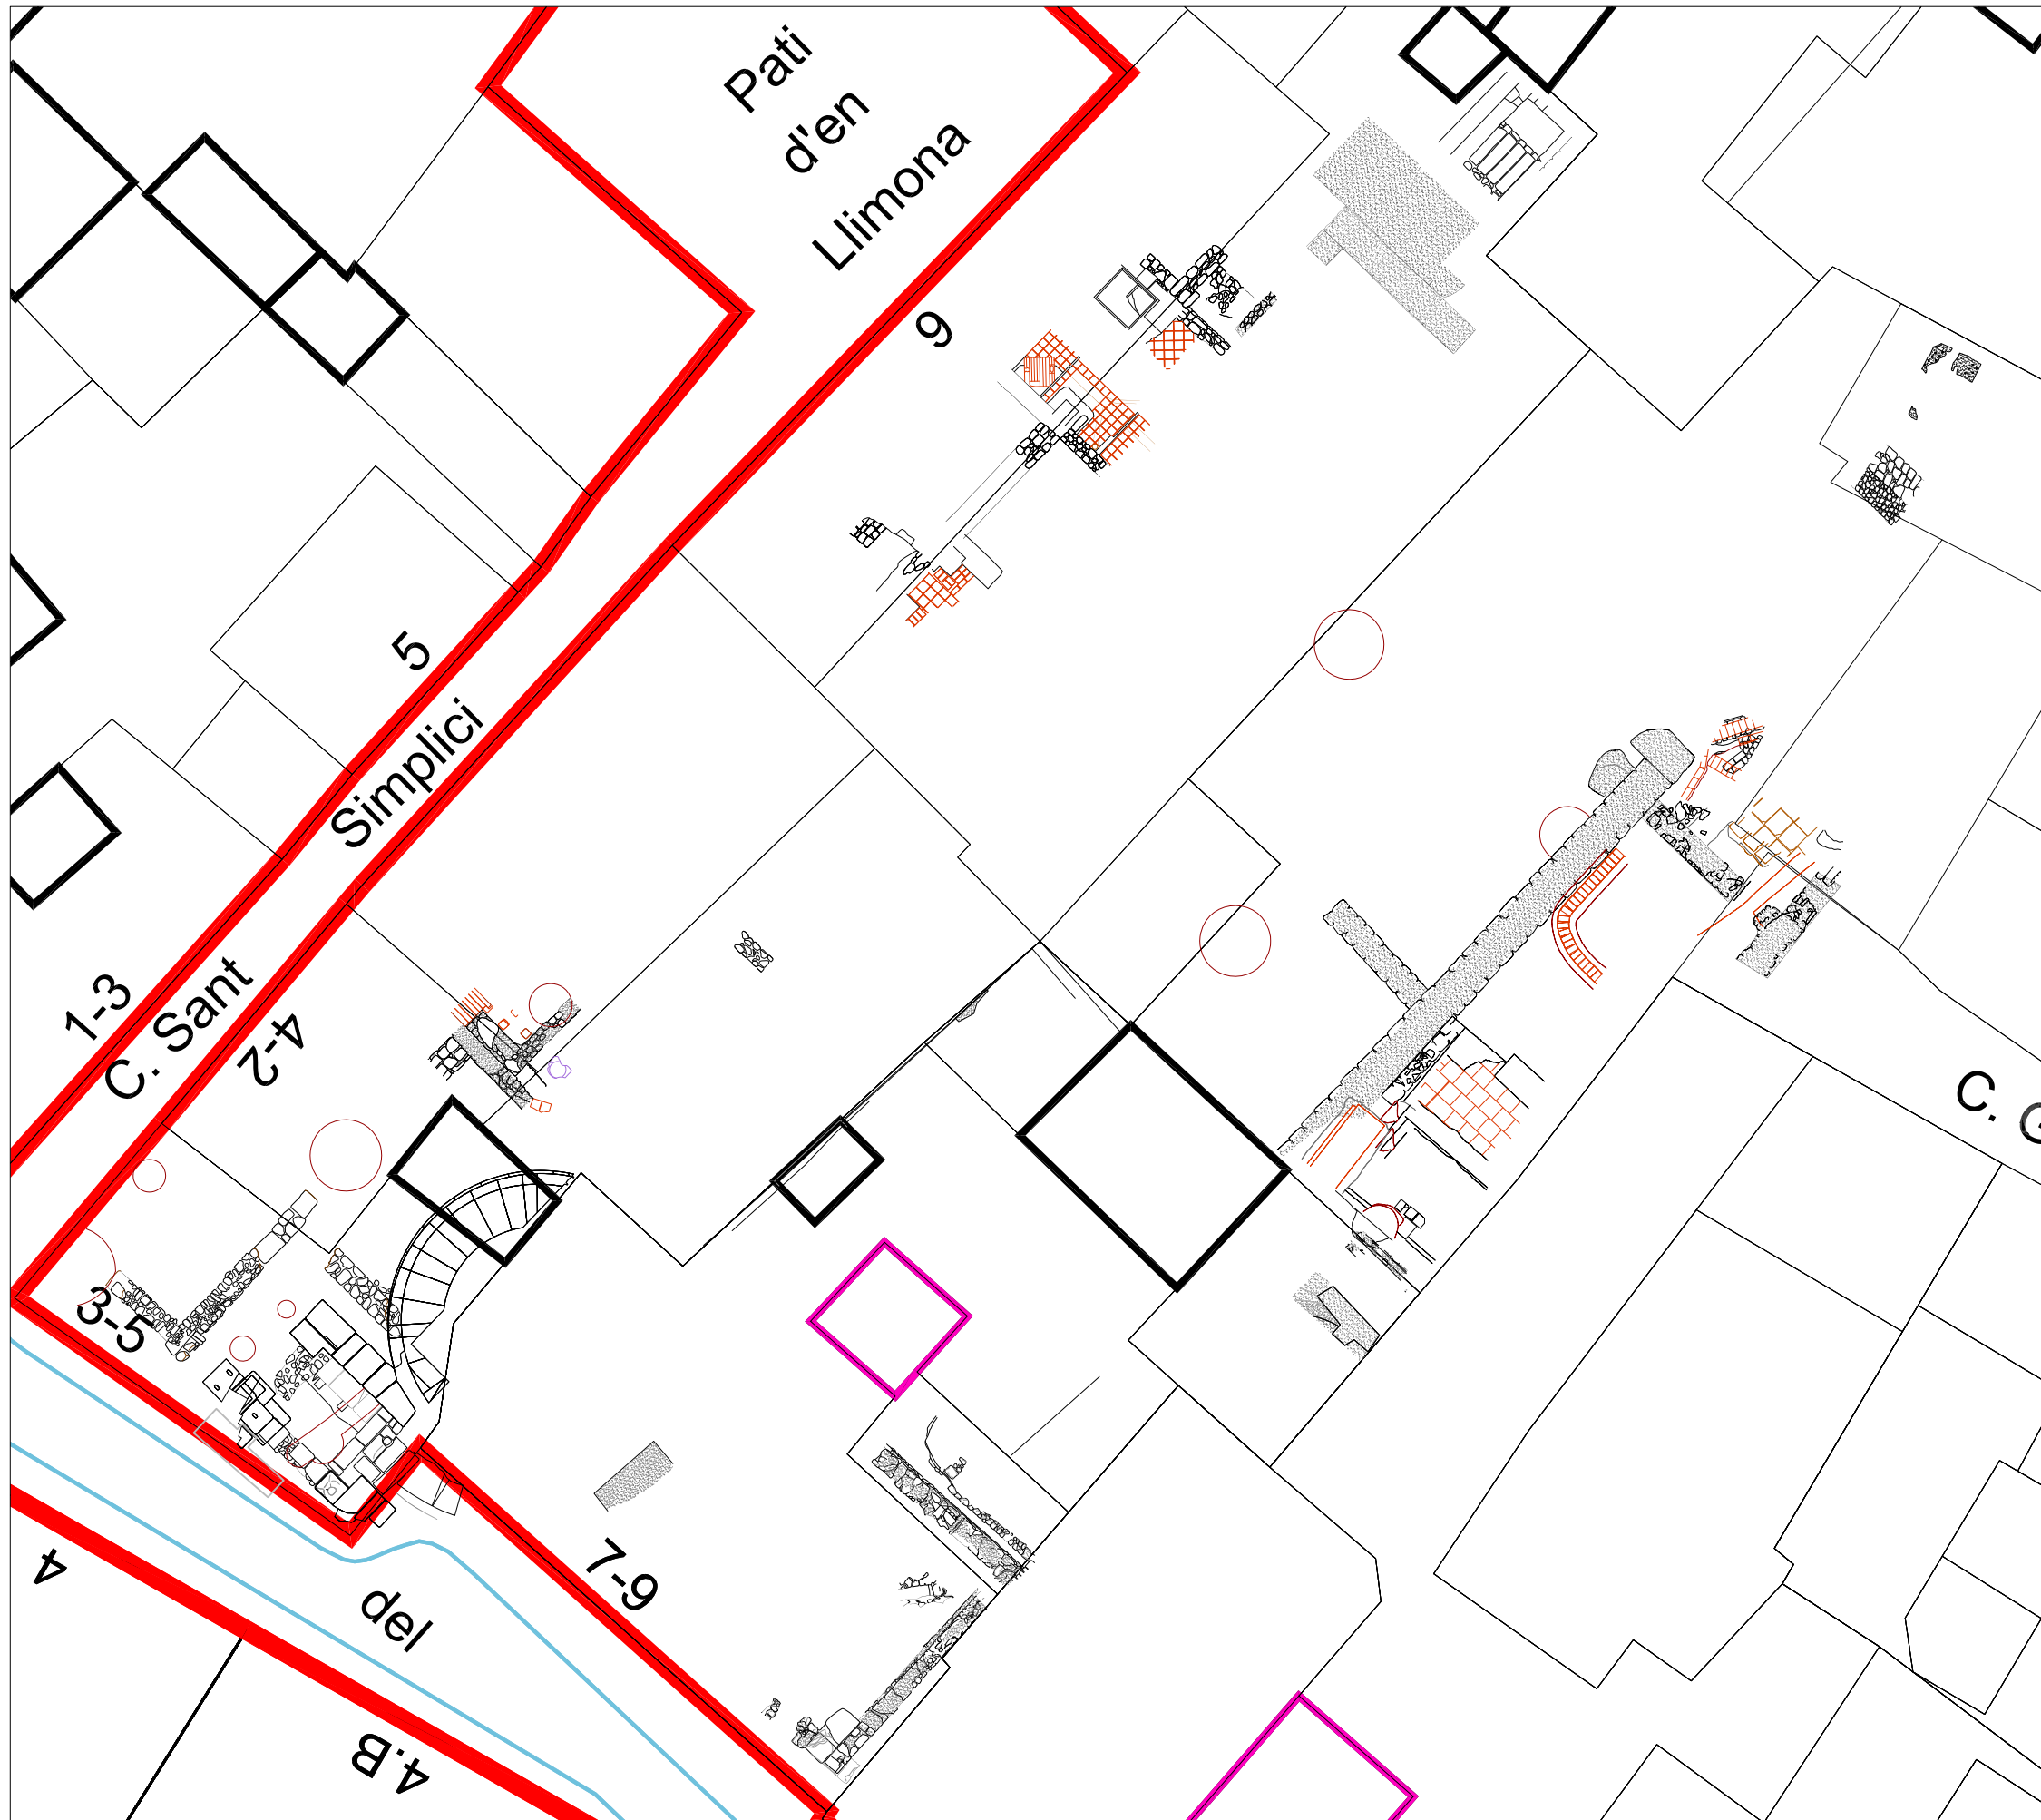
| INTERVENCIÓ ARQUEOLÒGICA Sector Pati Llimona - Regomir - Correu Vell | NÚM.PLÀNOL 5 |

| TÍTOL PLÀNOL Dibuix de detall de totes les estructures documentades entre l'any 1984 i el 1998 | DATA 29/12/11 |

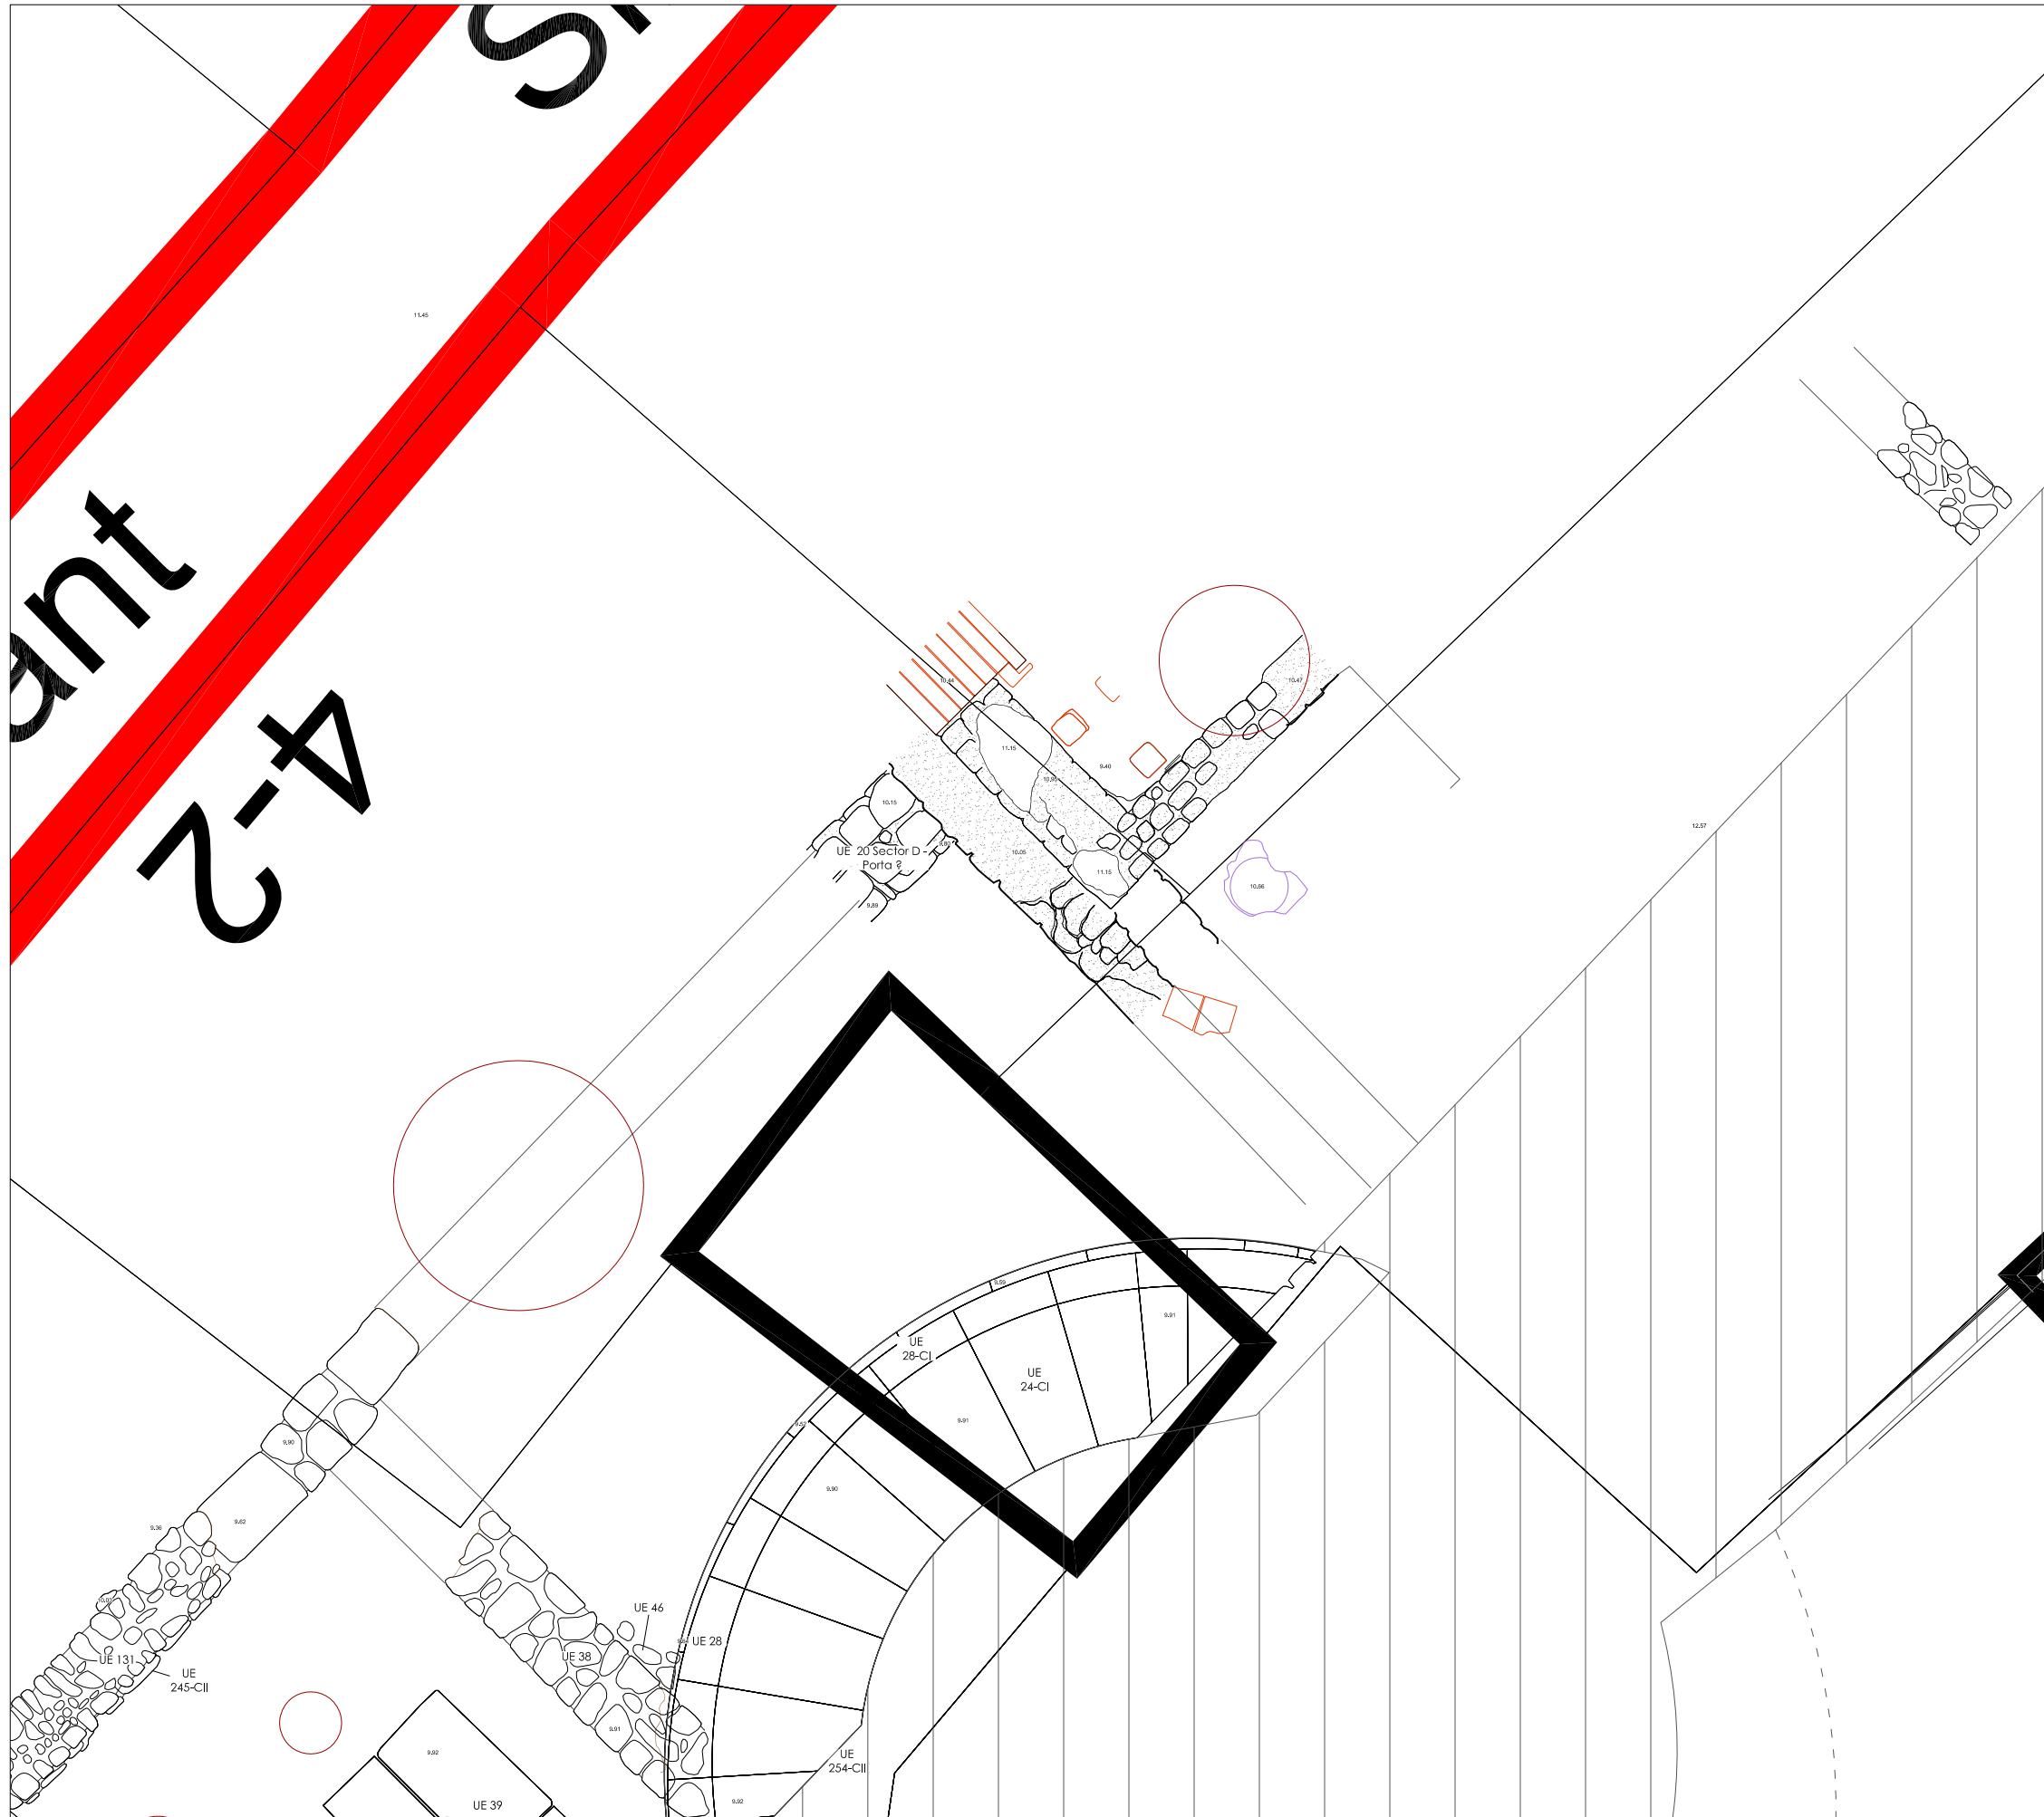
| INTERVENCIÓ ARQUEOLÒGICA Sector Pati Llimona - Regomir - Correu Vell | NÚM.PLÀNOL 6 |

| TÍTOL PLÀNOL Dibuix de detall de l'àrea de la porta romana del carrer del Regomir i l'àrea termal privada(1/2) | DATA 29/12/11 |

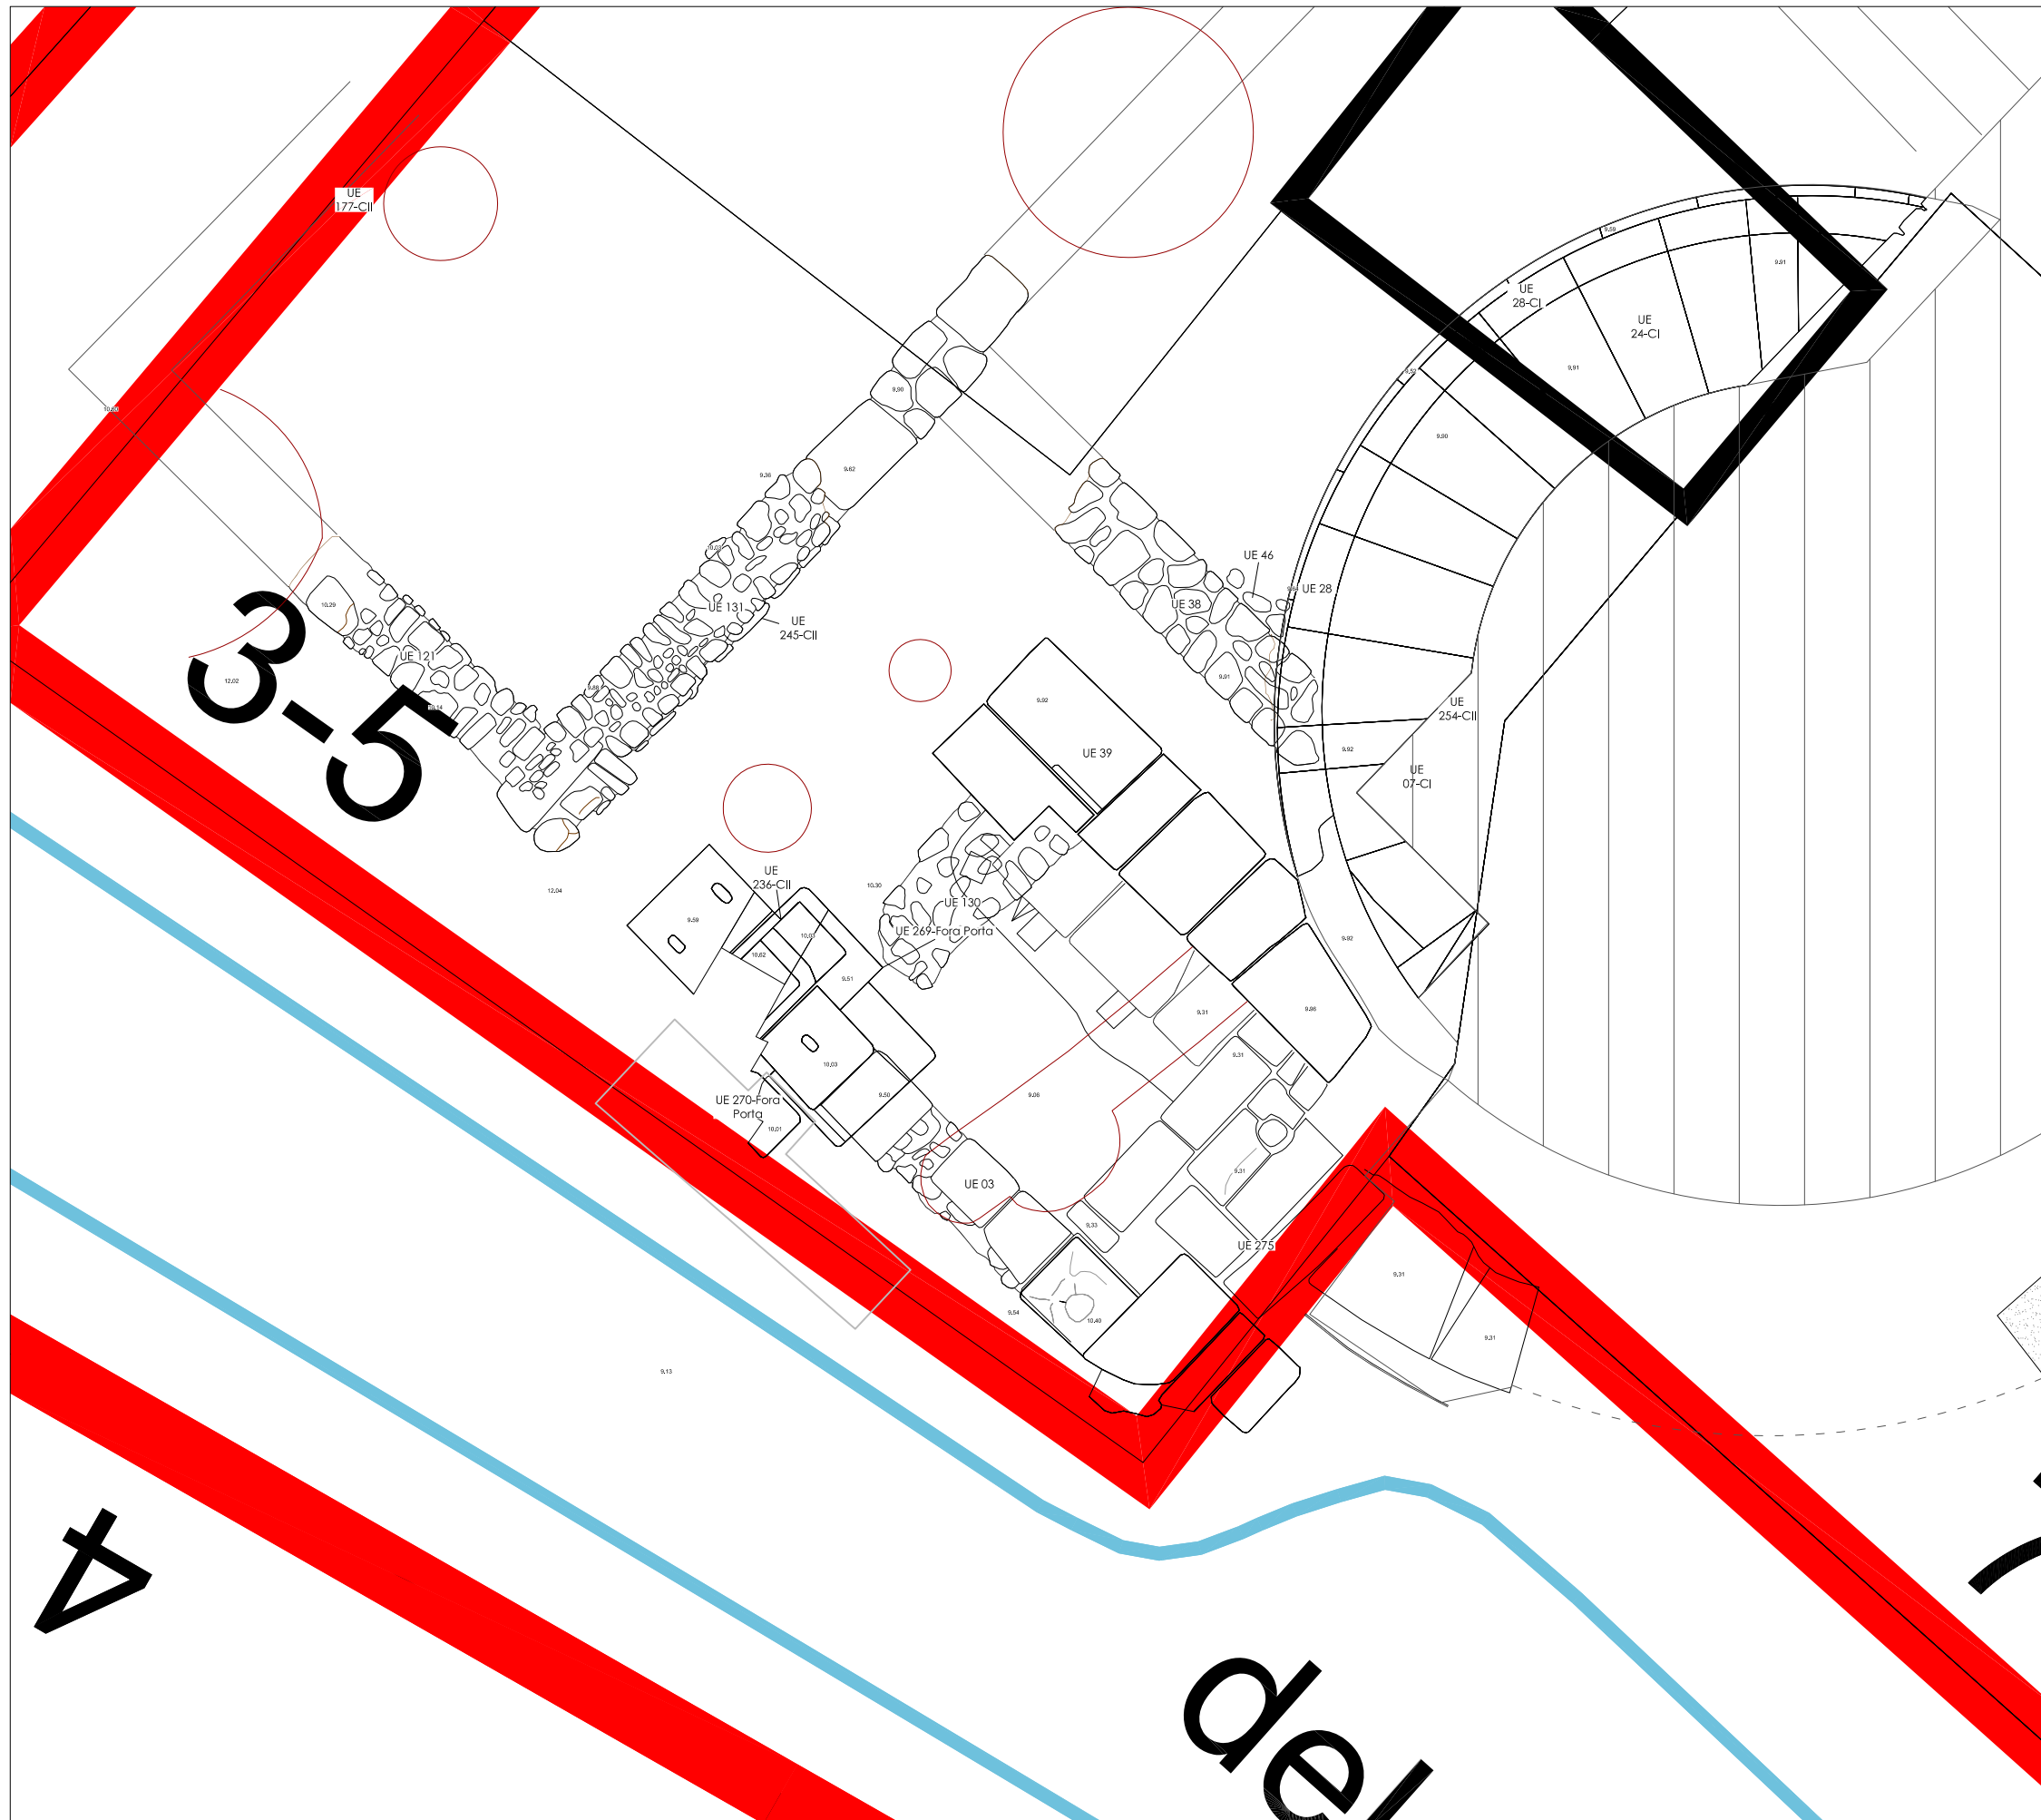
| Sector Pati Llimona - Regomir - Correu Vell | 7 |

| Dibuix de detall de l'àrea de la porta romana del carrer del Regomir (2/2) | 29/12/11 |

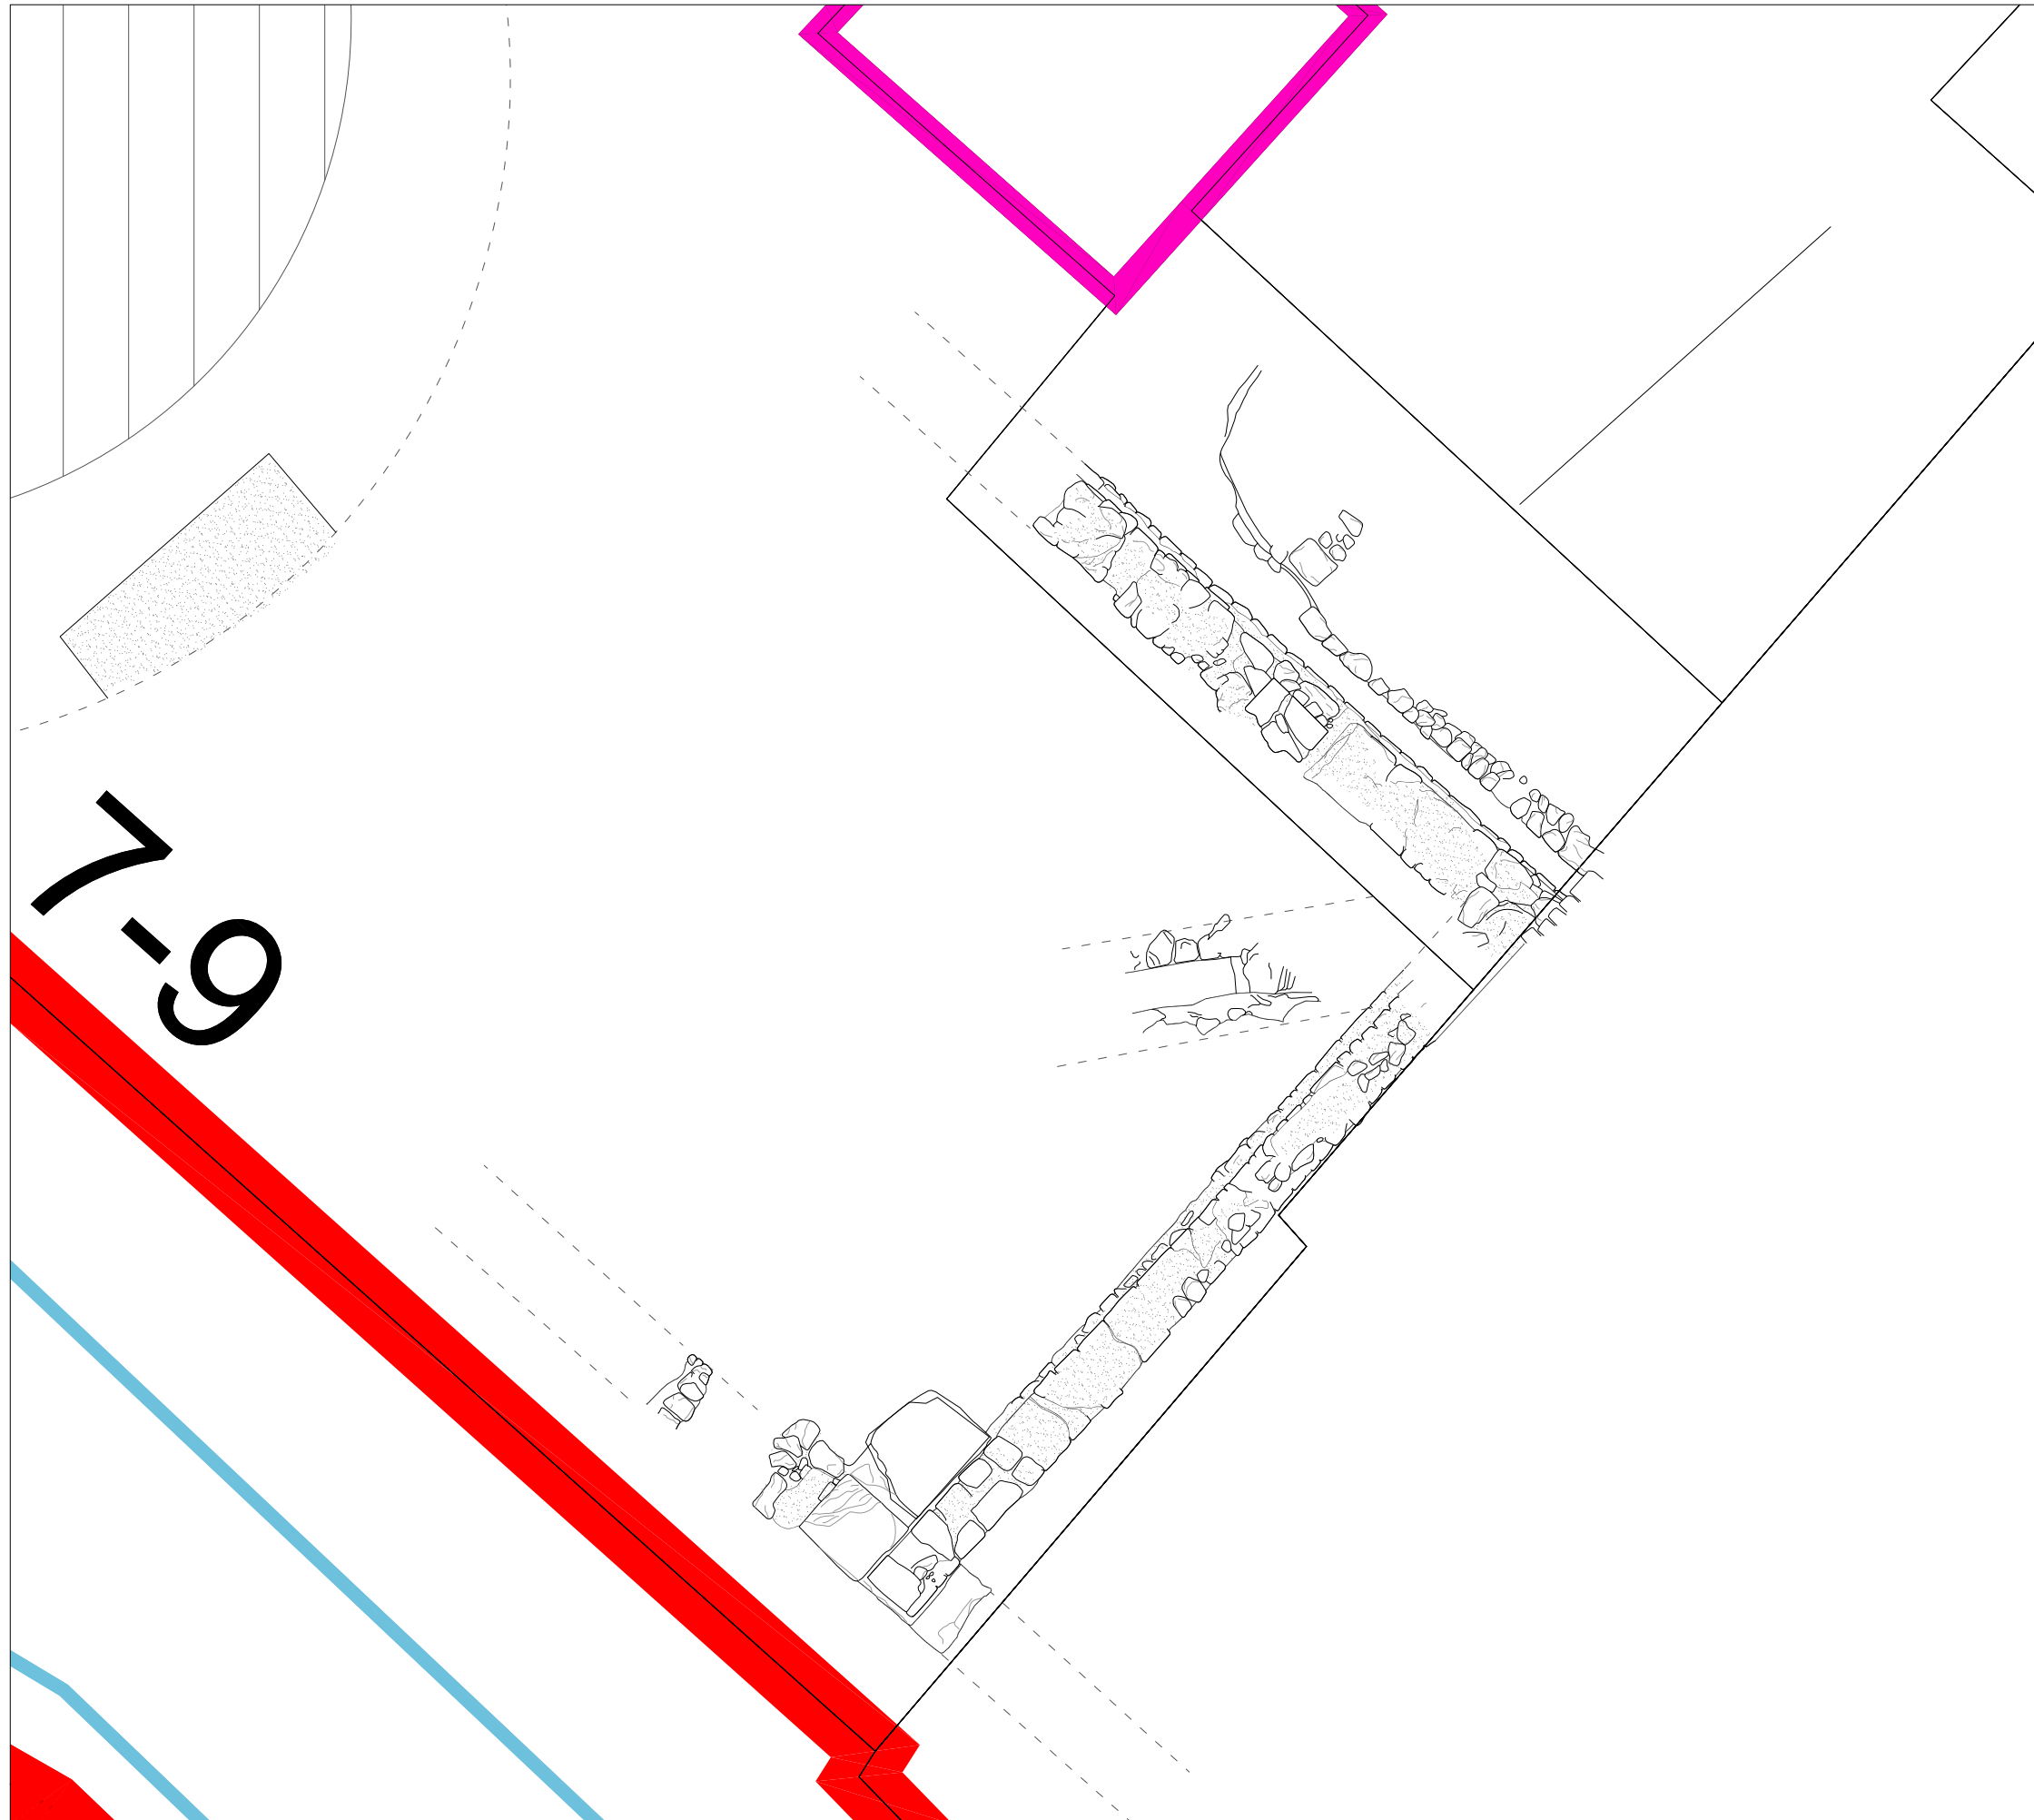
| INTERVENCIÓ ARQUEOLÒGICA Sector Pati Llimona - Regomir - Correu Vell | NÚM.PLÀNOL 8 |

| TÍTOL PLÀNOL Detall de les estructures romanes de l'àrea termal localitzada a l'illa Regomir - Correu Vell (1/4) | DATA 29/12/11 |

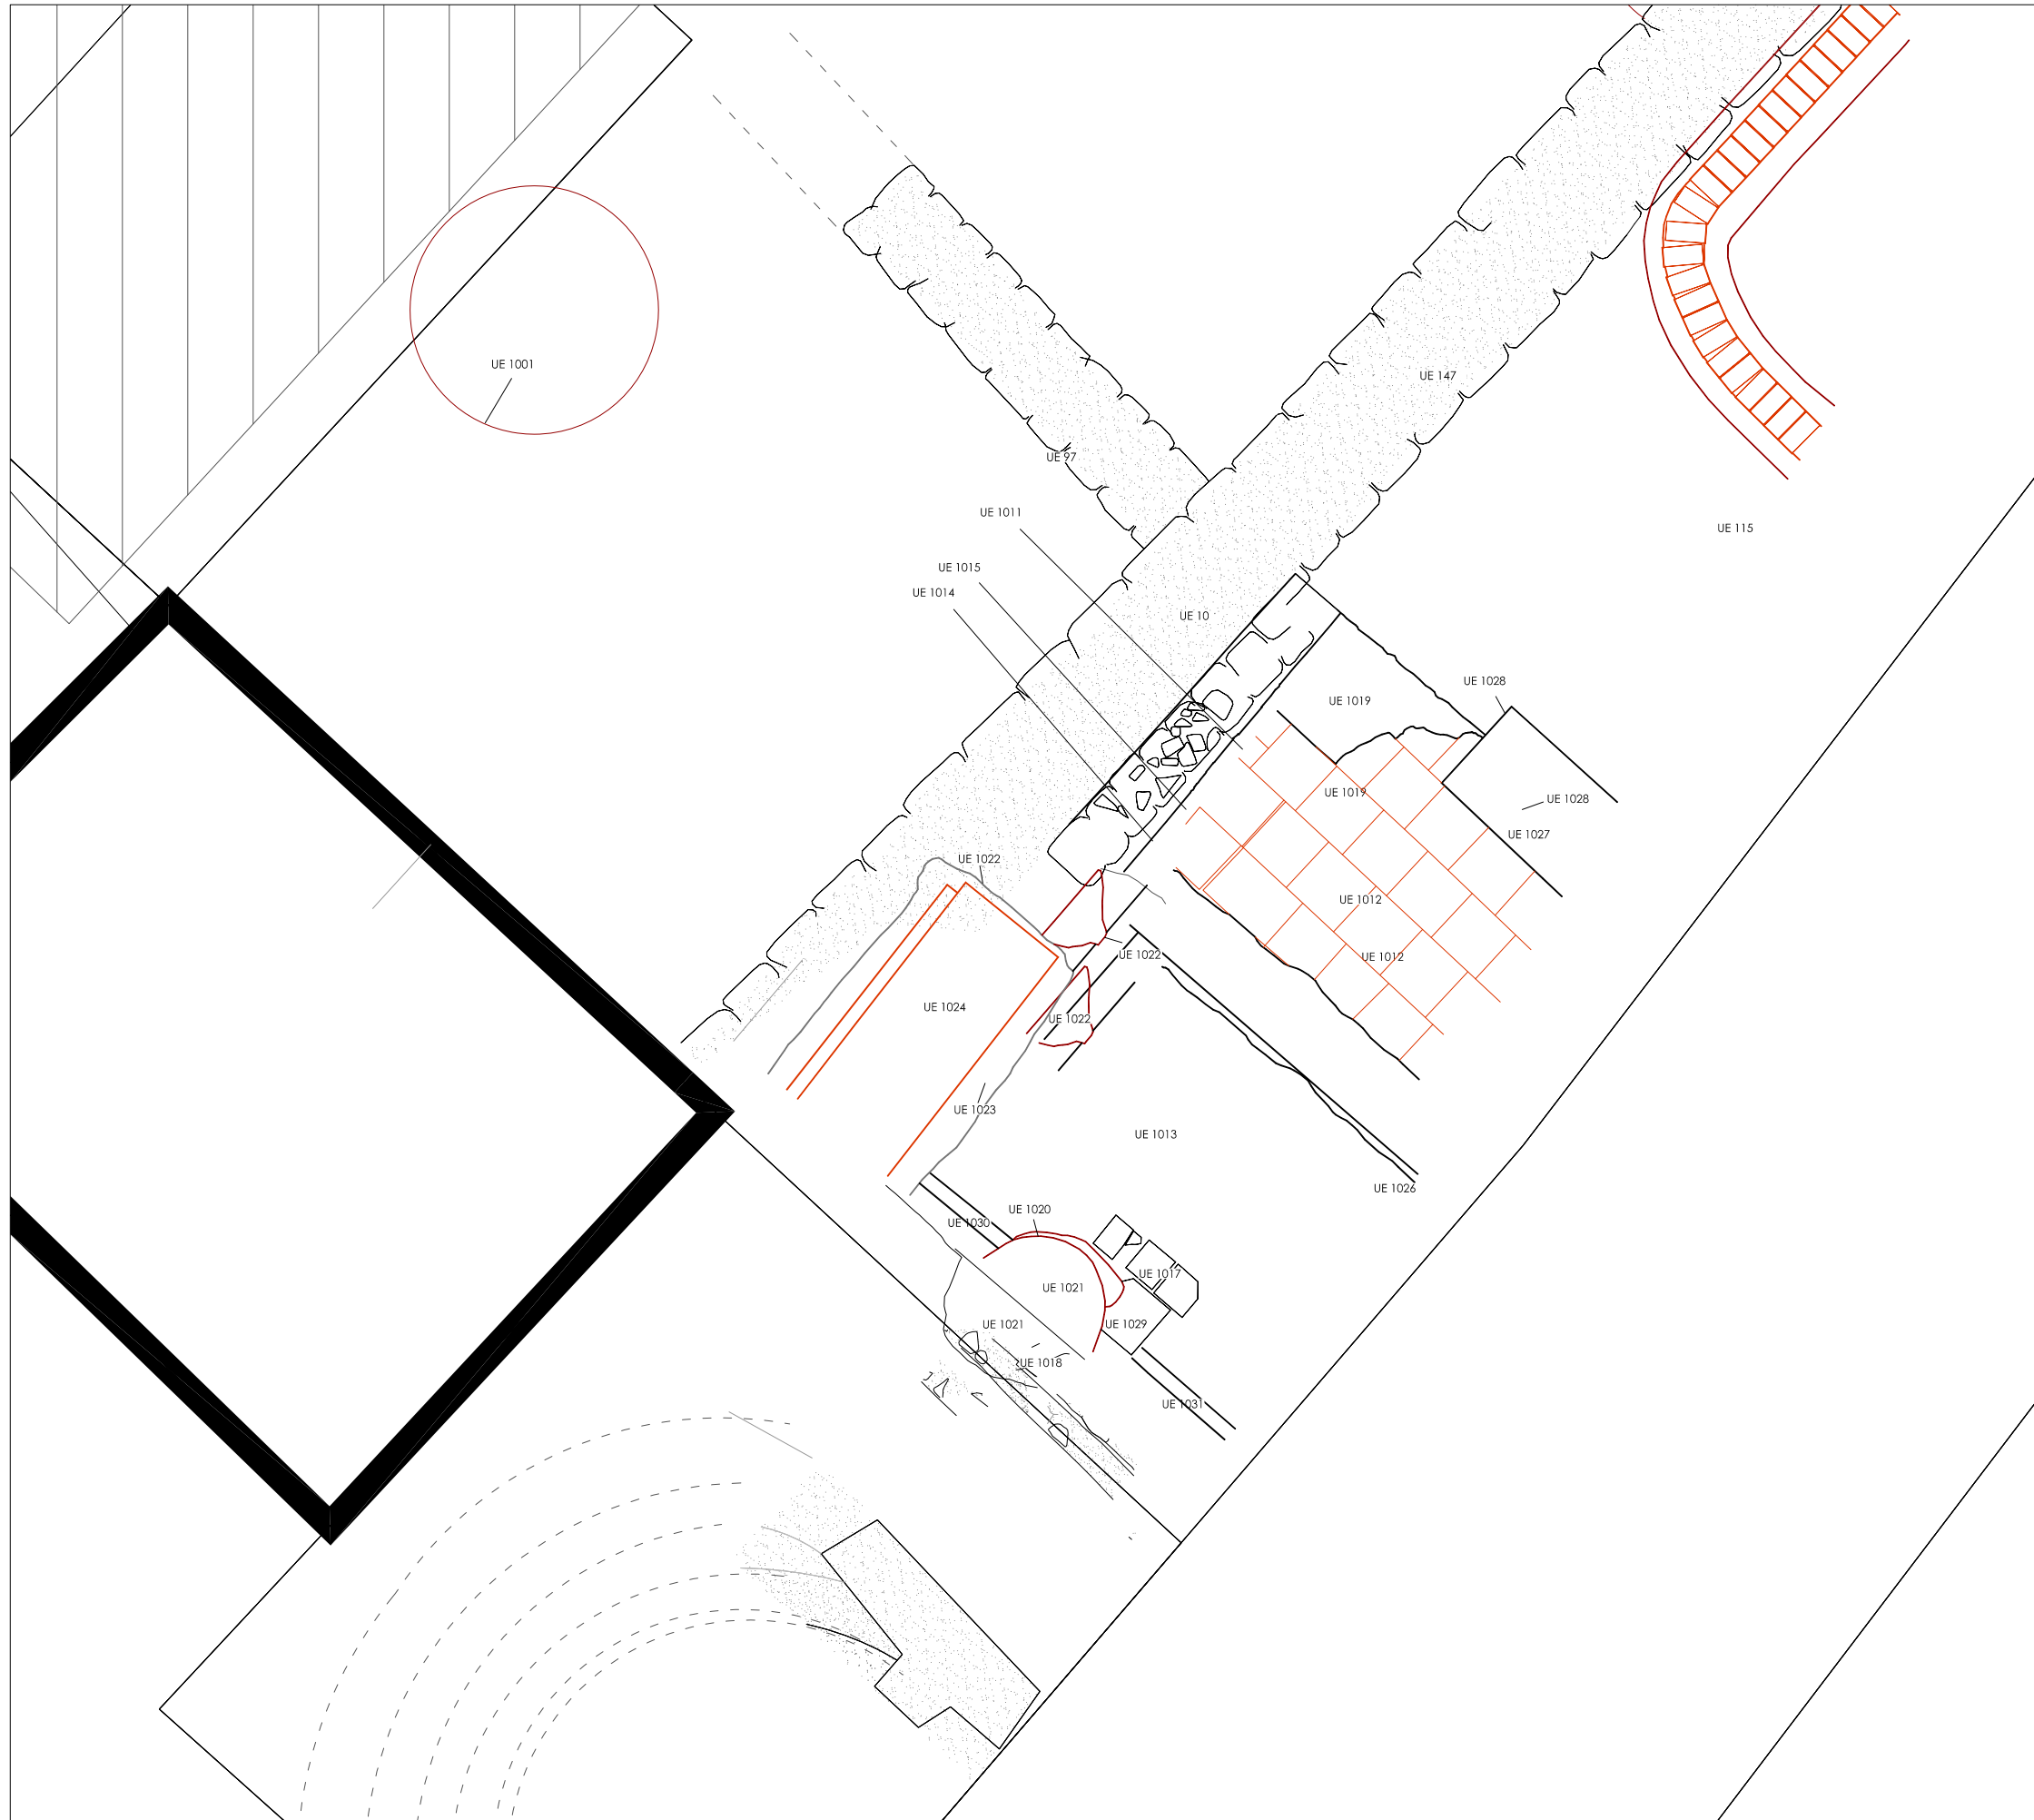
| INTERVENCIÓ ARQUEOLÒGICA Sector Pati Llimona - Regomir - Correu Vell | NÚM.PLÀNOL 9 |

| TÍTOL PLÀNOL Detall de les estructures romanes de l'àrea termal localitzada a l'illa Regomir - Correu Vell (2/4) | DATA 29/12/11 |

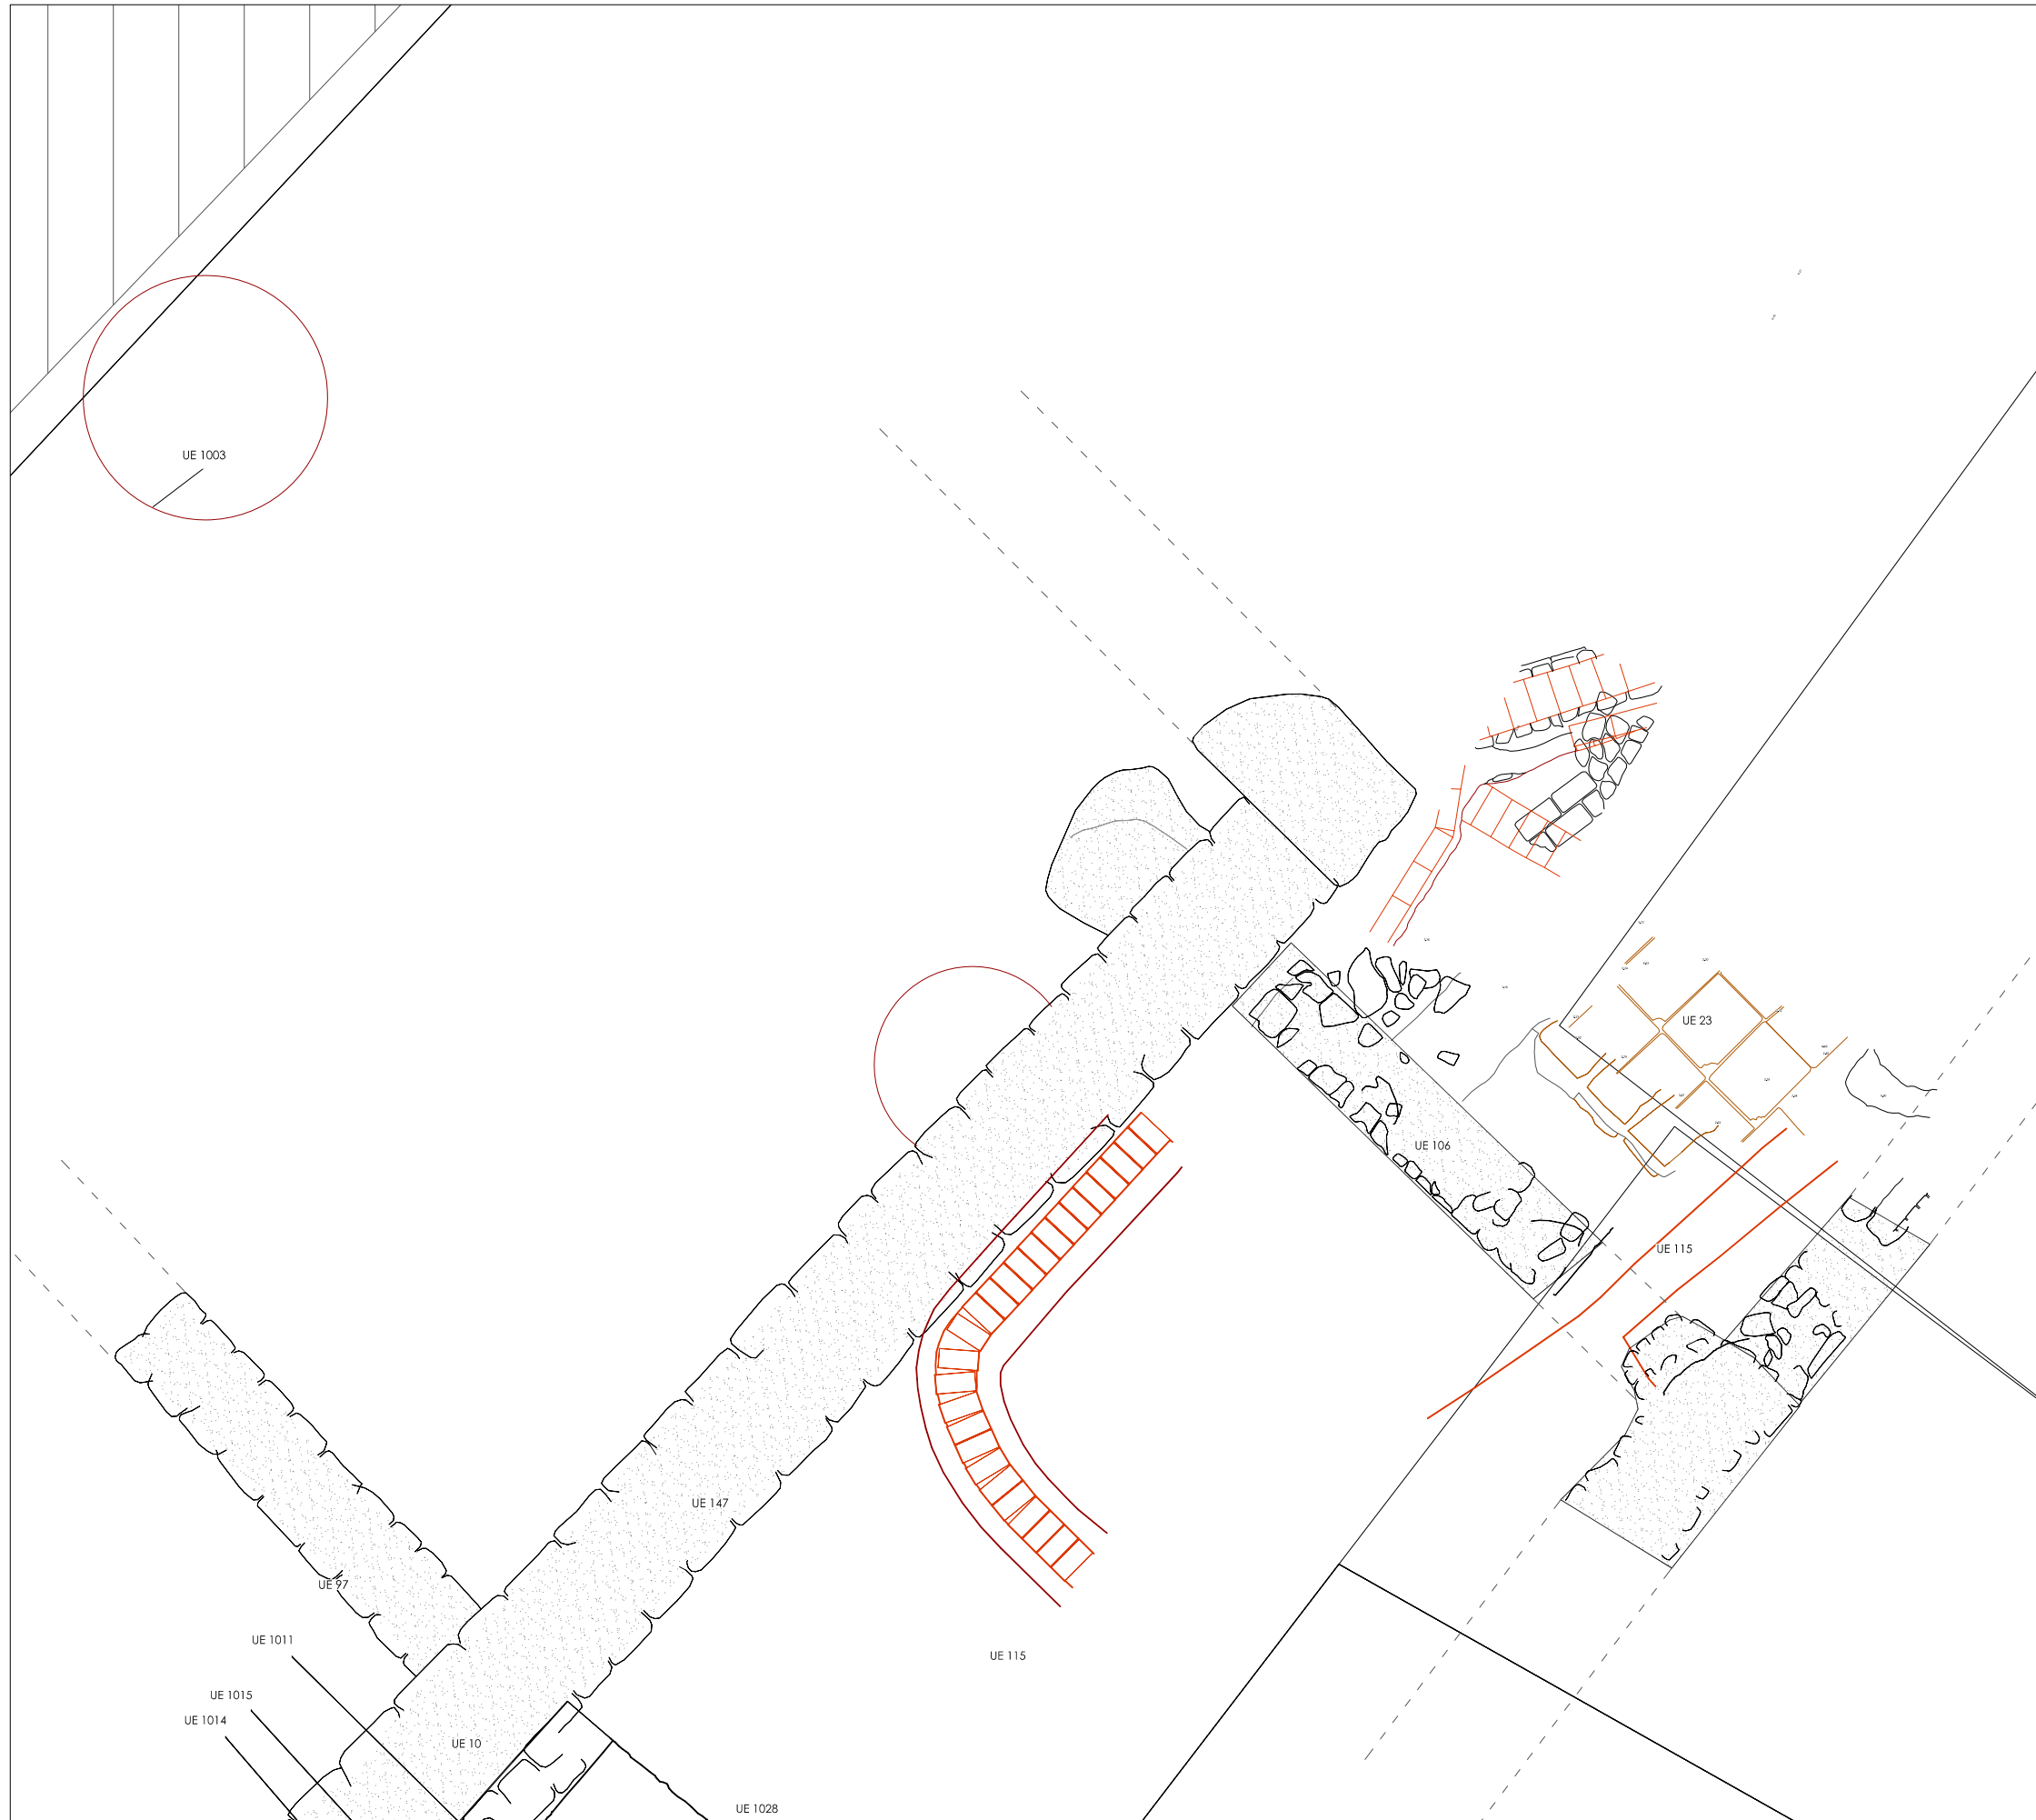
| INTERVENCIÓ ARQUEOLÒGICA Sector Pati Llimona - Regomir - Correu Vell | NÚM.PLÀNOL 10 |

| TÍTOL PLÀNOL Detall de les estructures romanes de l'àrea termal localitzada a l'illa Regomir - Correu Vell (3/4) | DATA 29/12/11 |
