**Memòria conjunta de les
antigues intervencions
arqueològiques al Sector del
Pati d'en Llimona i els carrers
de Regomir i Correu Vell**

Barcelona,
El Barcelonès

MIQUEL GEA I BULLICH
JORDI HERNÁNDEZ-GASCH
ALELLA, FEBRER DE 2012

Memòria

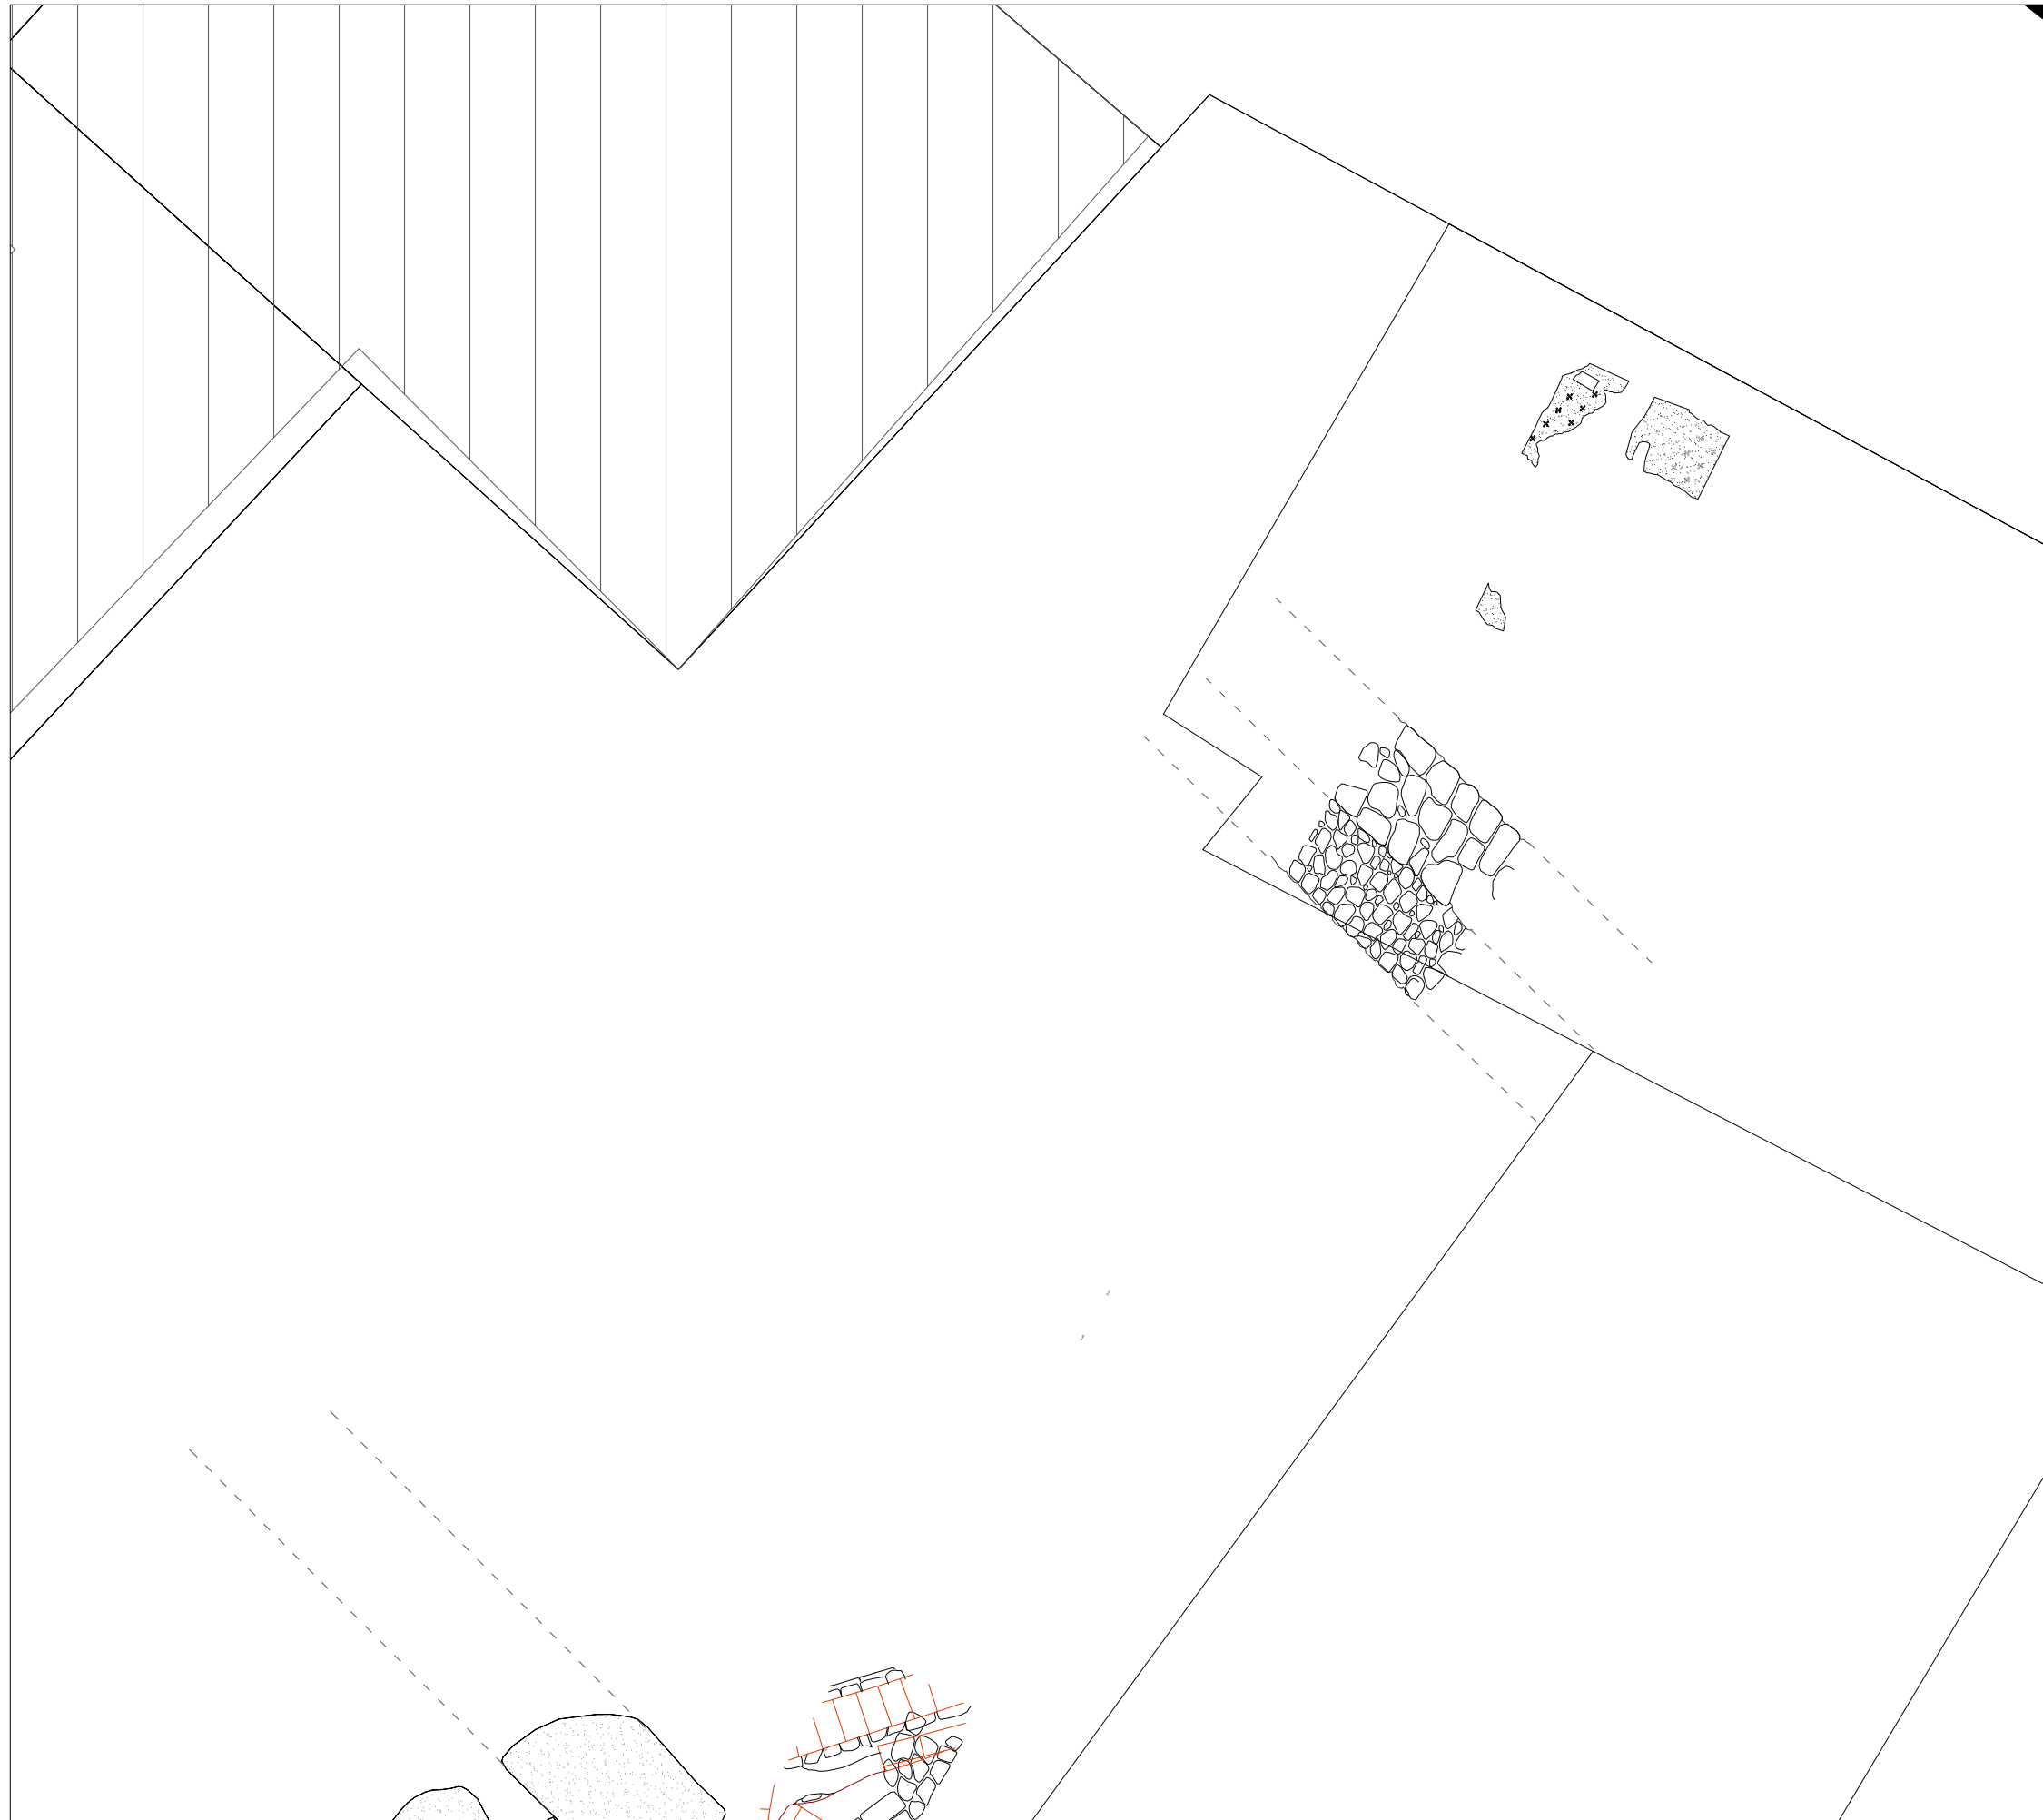
| INTERVENCIÓ ARQUEOLÒGICA Sector Pati Llimona - Regomir - Correu Vell | NÚM.PLÀNOL 11 |

| TÍTOL PLÀNOL Detall de les estructures romanes de l'àrea termal localitzada a l'illa Regomir - Correu Vell (4/4) | DATA 29/12/11 |

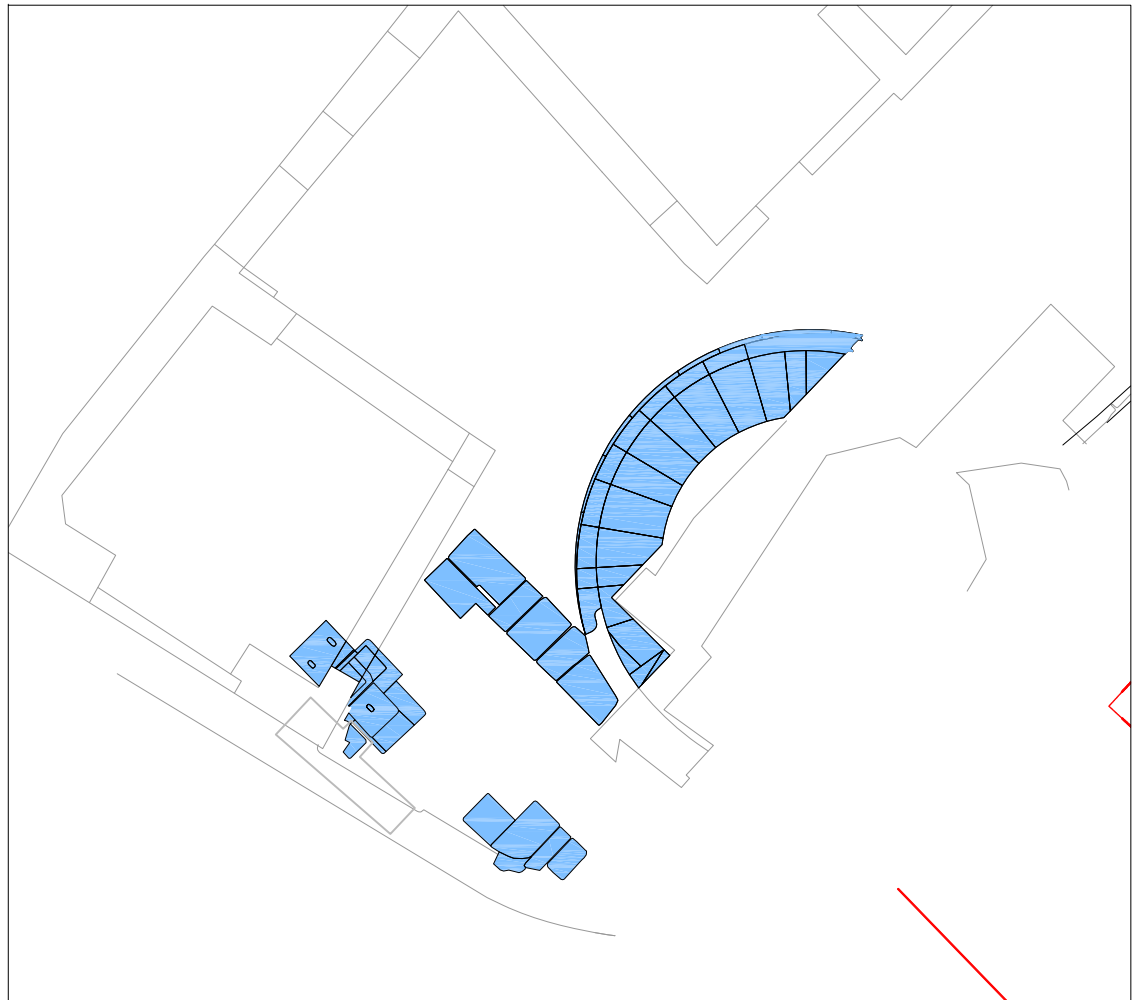
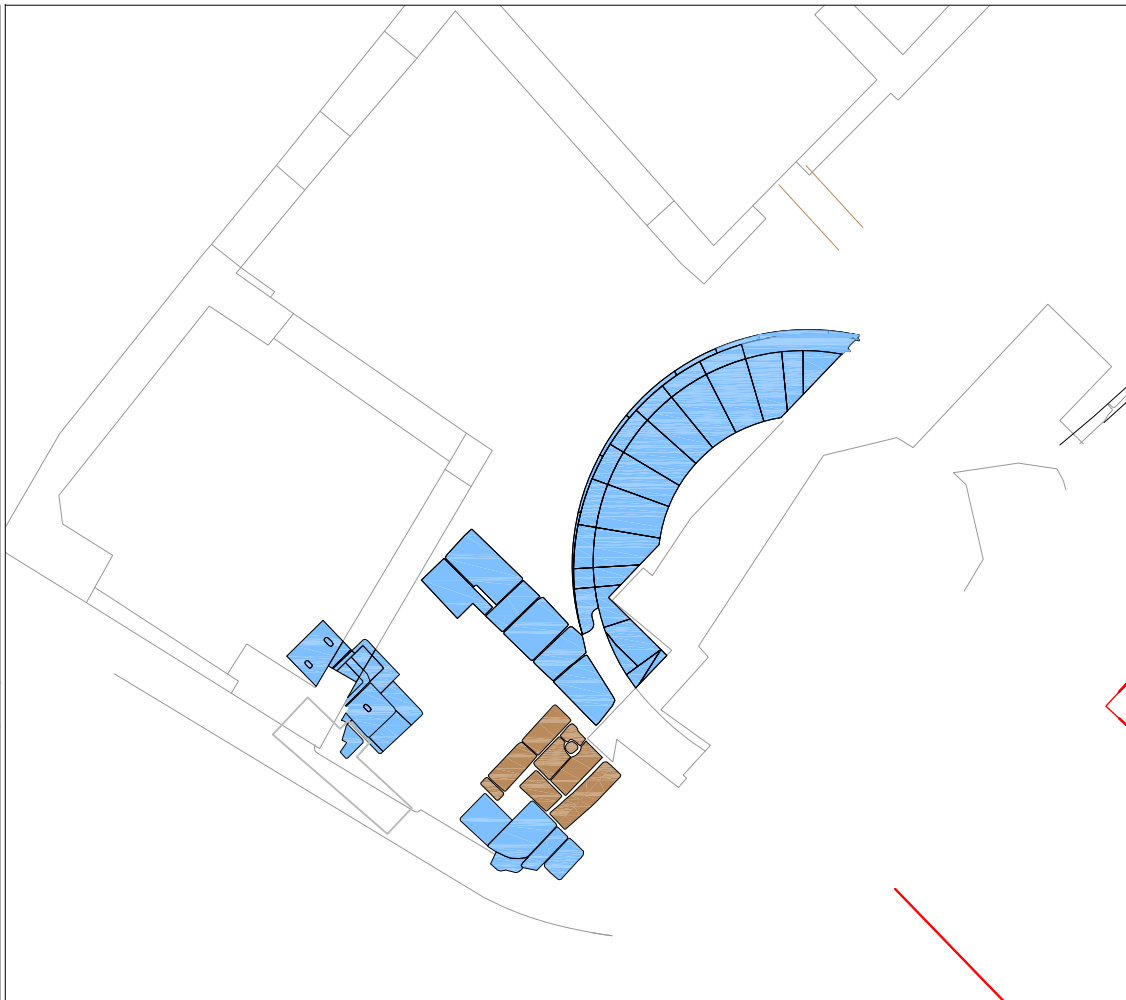
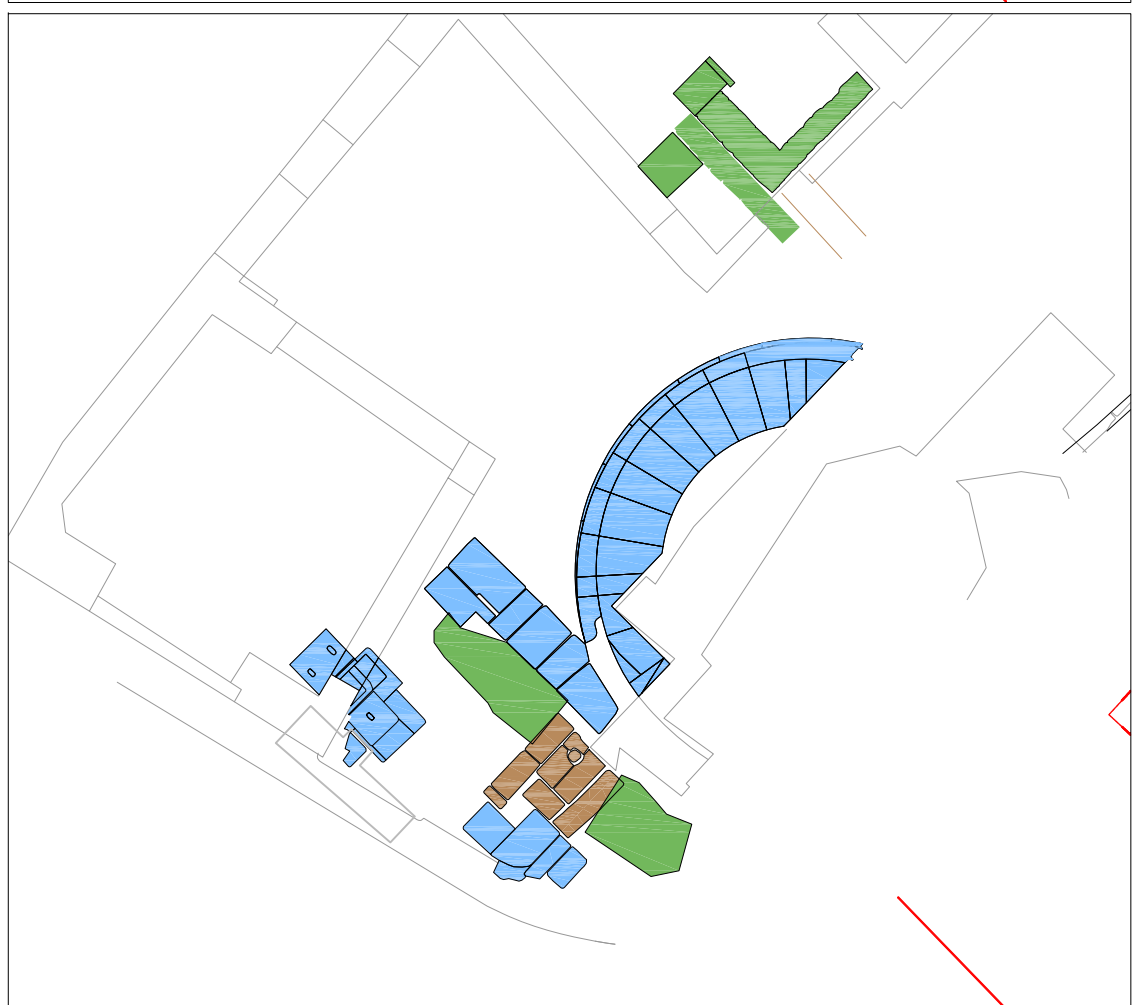
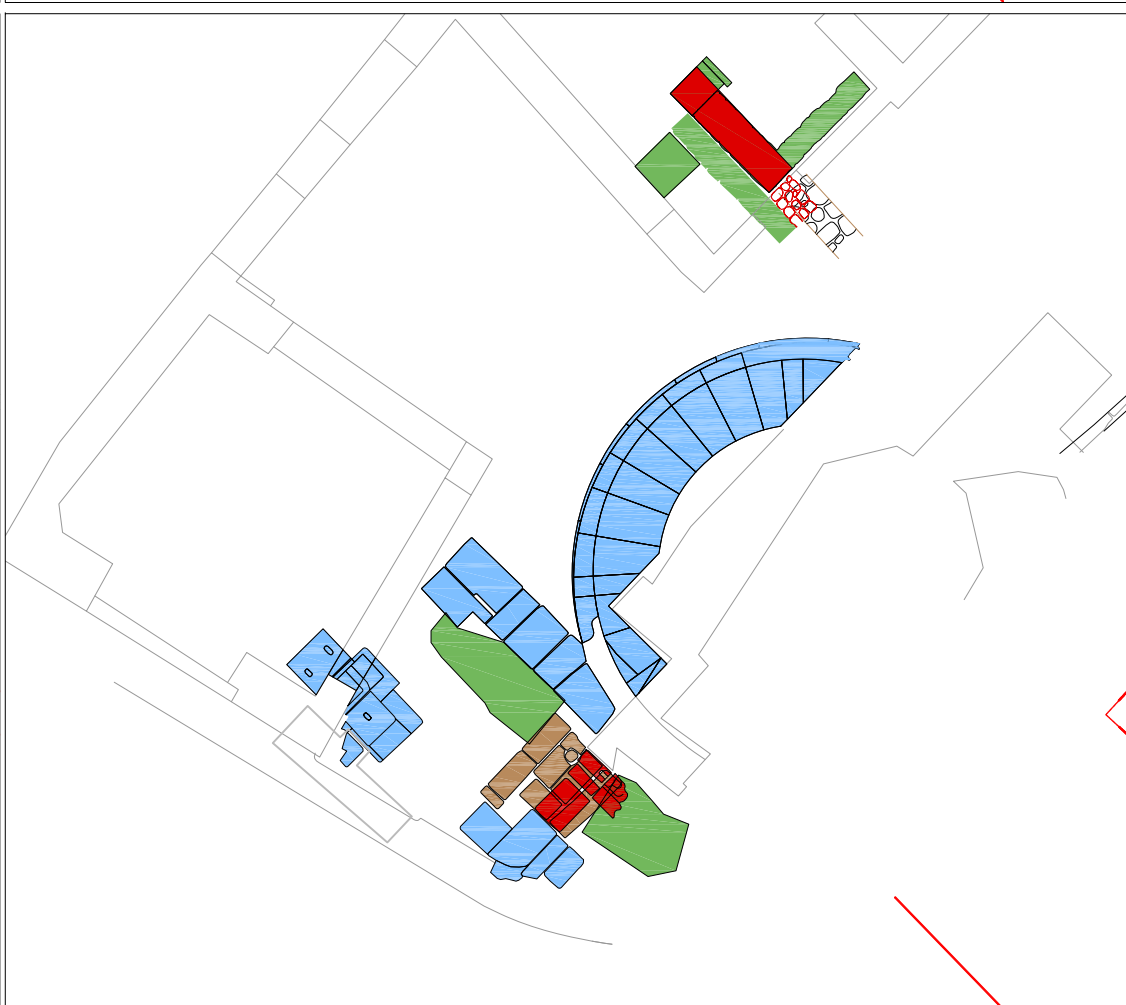
- Fase inicial (construcció porta)
- Fase 4
- Fase 5
- Fase 6

| TÍTOL PLÀNOL Fases de la porta romana segons els directors de la intervenció dels anys 1990-1991 (1/2) | DATA 09/01/12 |

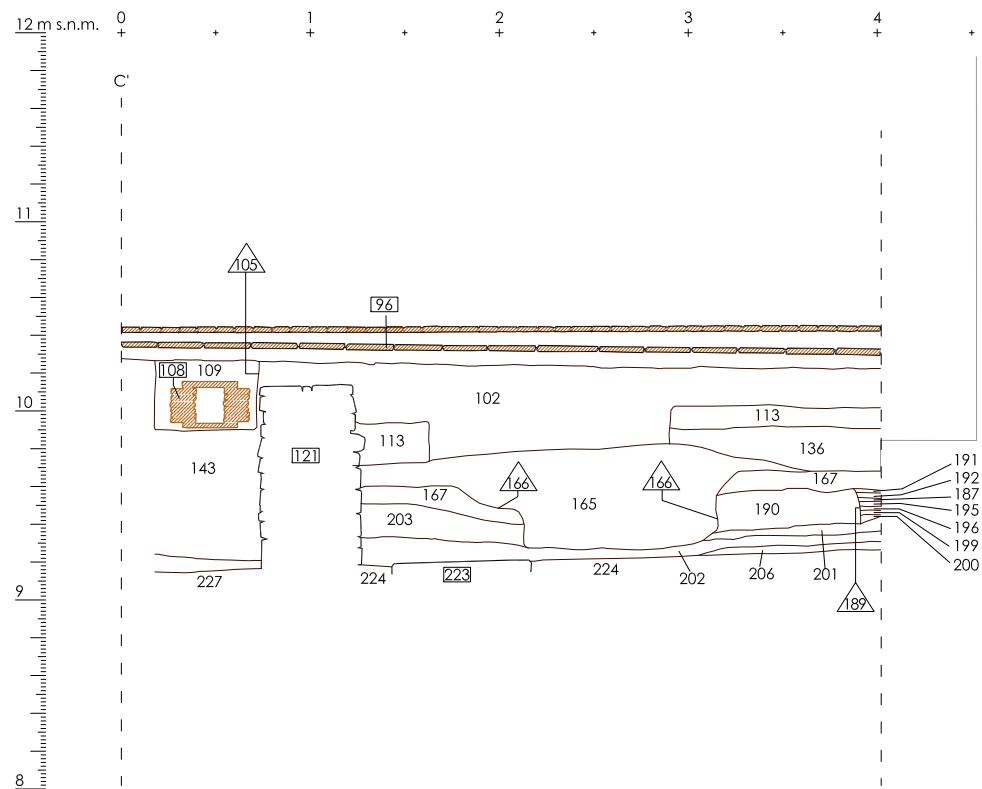
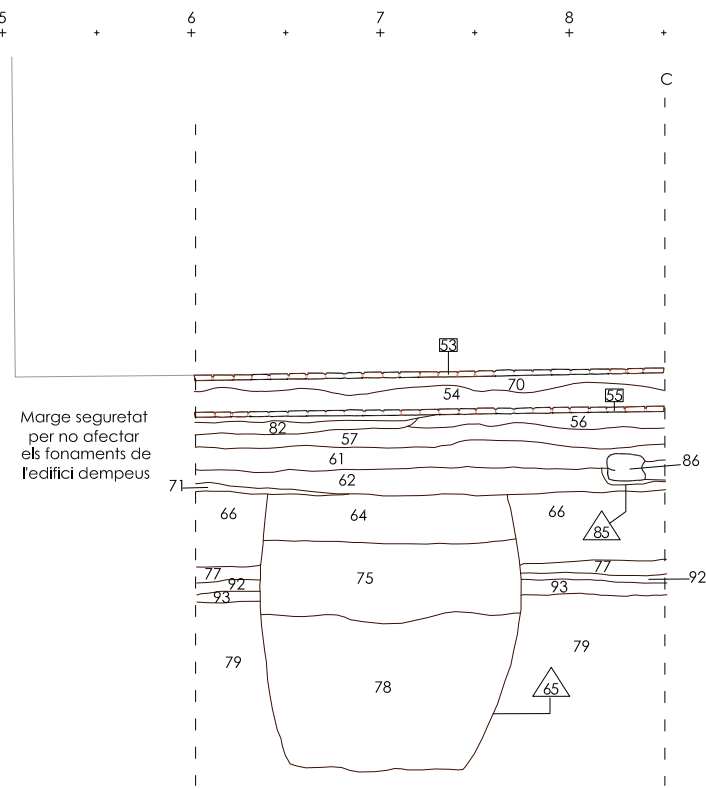
| INTERVENCIÓ ARQUEOLÒGICA Sector Pati Llimona - Regomir - Correu Vell | NÚM.PLÀNOL 14 |

| TÍTOL PLÀNOL Secció A'-A intervenció 1991 a Pati Llimona (àrea de la Porta Romana) | DATA 10/01/12 |

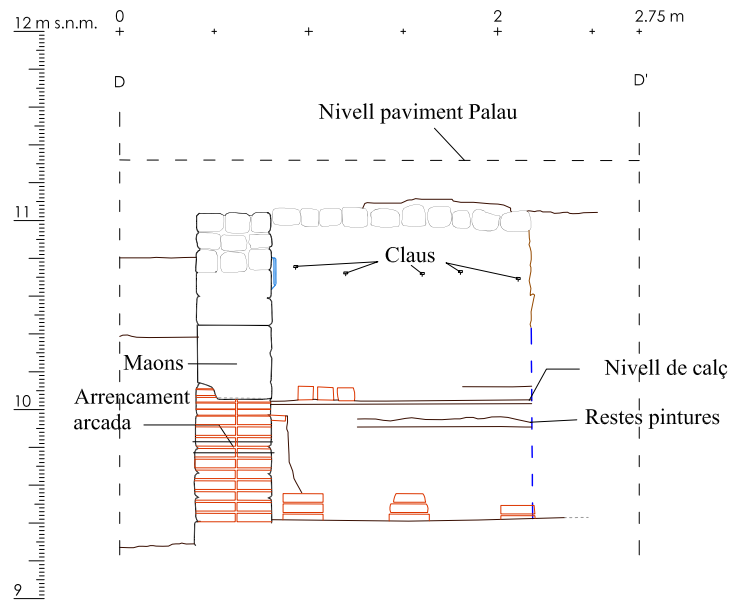
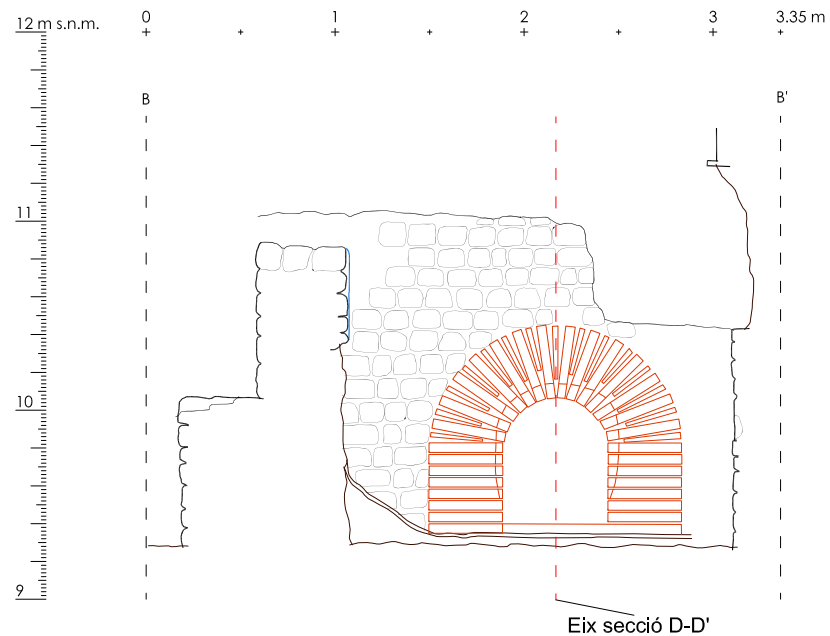
| INTERVENCIÓ ARQUEOLÒGICA Sector Pati Llimona - Regomir - Correu Vell | NÚM.PLÀNOL 16 |

| TÍTOL PLÀNOL Secció D'-D' intervenció 1991 a Pati Llimona (àrea de la Porta Romana)- Estat final | DATA 10/01/12 |

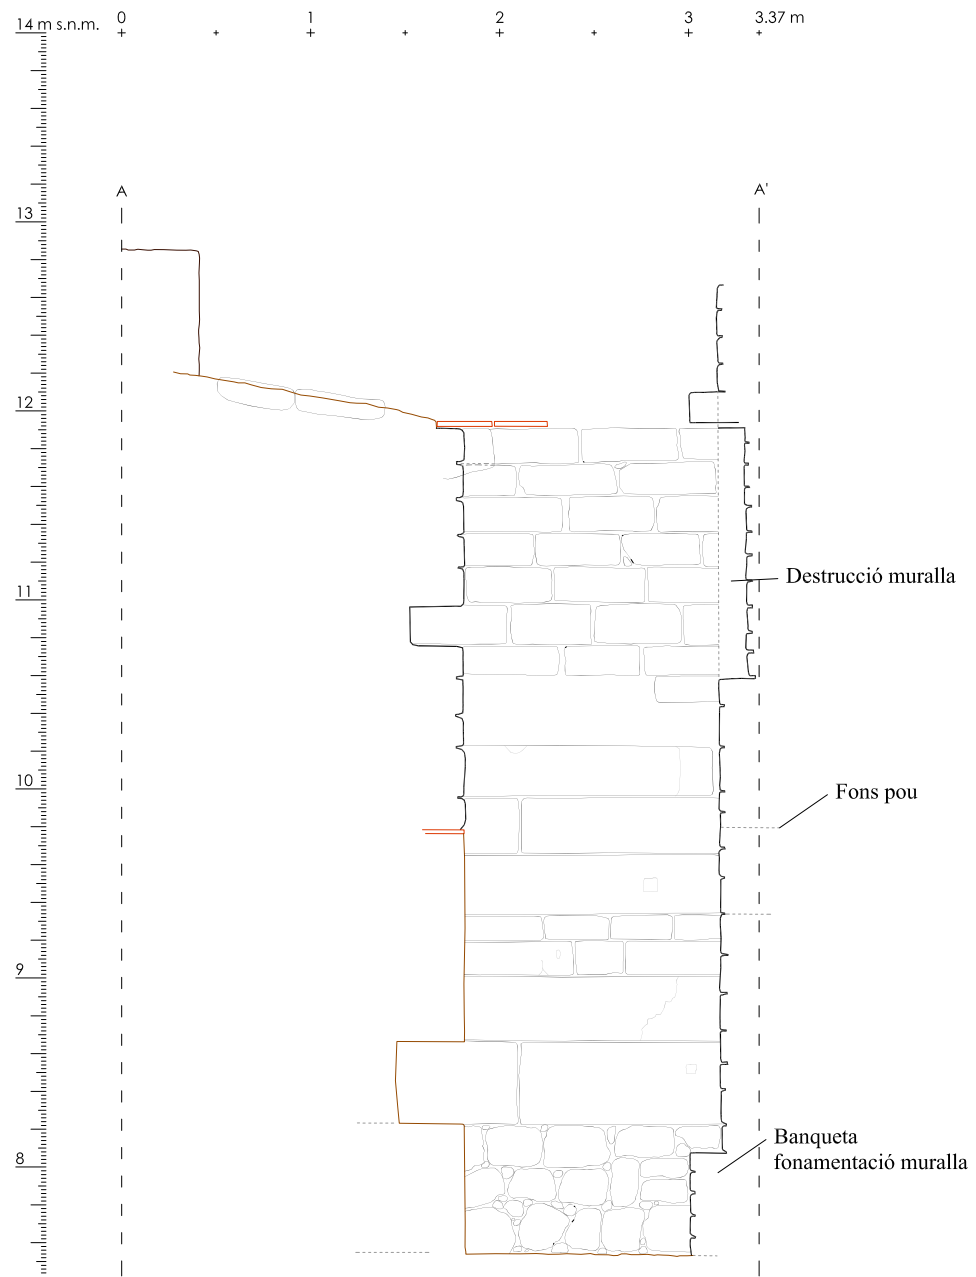
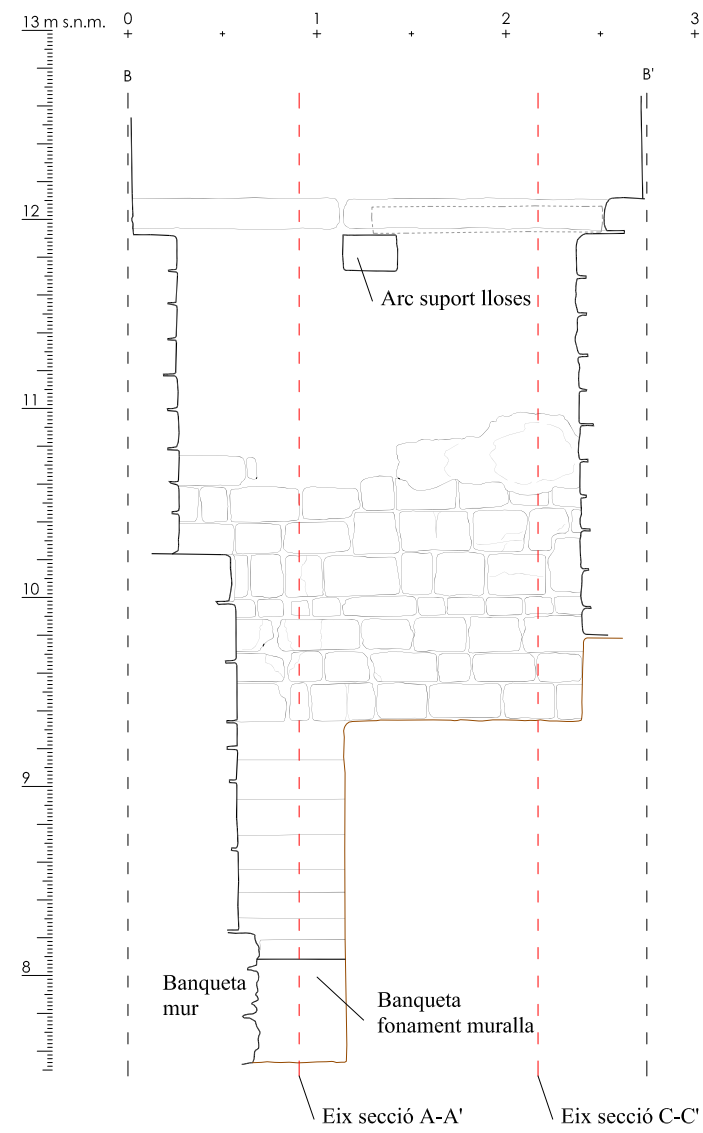
| INTERVENCIÓ ARQUEOLÒGICA Sector Pati Llimona - Regomir - Correu Vell | NÚM.PLÀNOL 17 |

| TÍTOL PLÀNOL Seccions del pou a tocar de la muralla, porta romana i termes privades | DATA 11/01/12 |

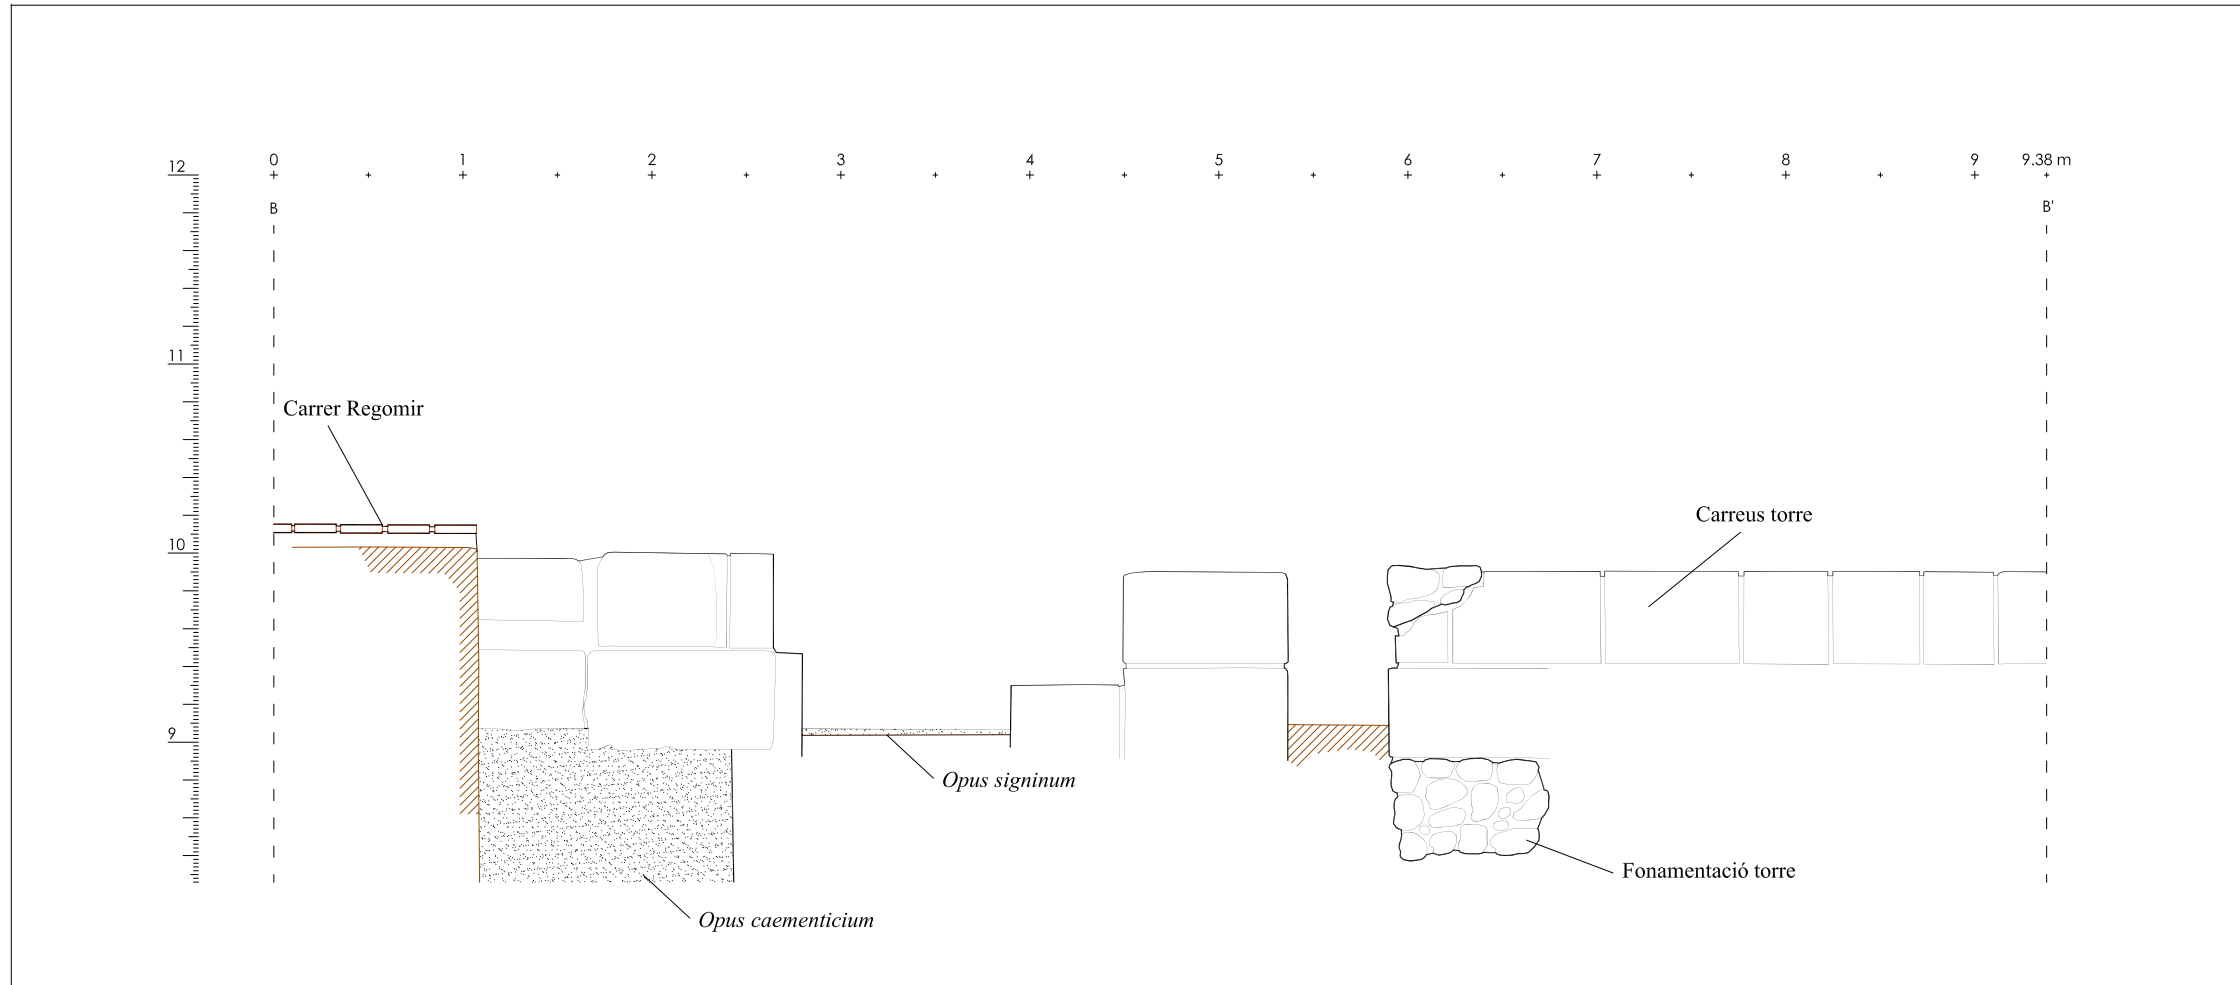
| INTERVENCIÓ ARQUEOLÒGICA Sector Pati Llimona - Regomir - Correu Vell | NÚM.PLÀNOL 19 |

| TÍTOL PLÀNOL Seccions A-A' i B-B' Pati d'en Llimona (àrea de la porta romana) | DATA 27/01/12 |

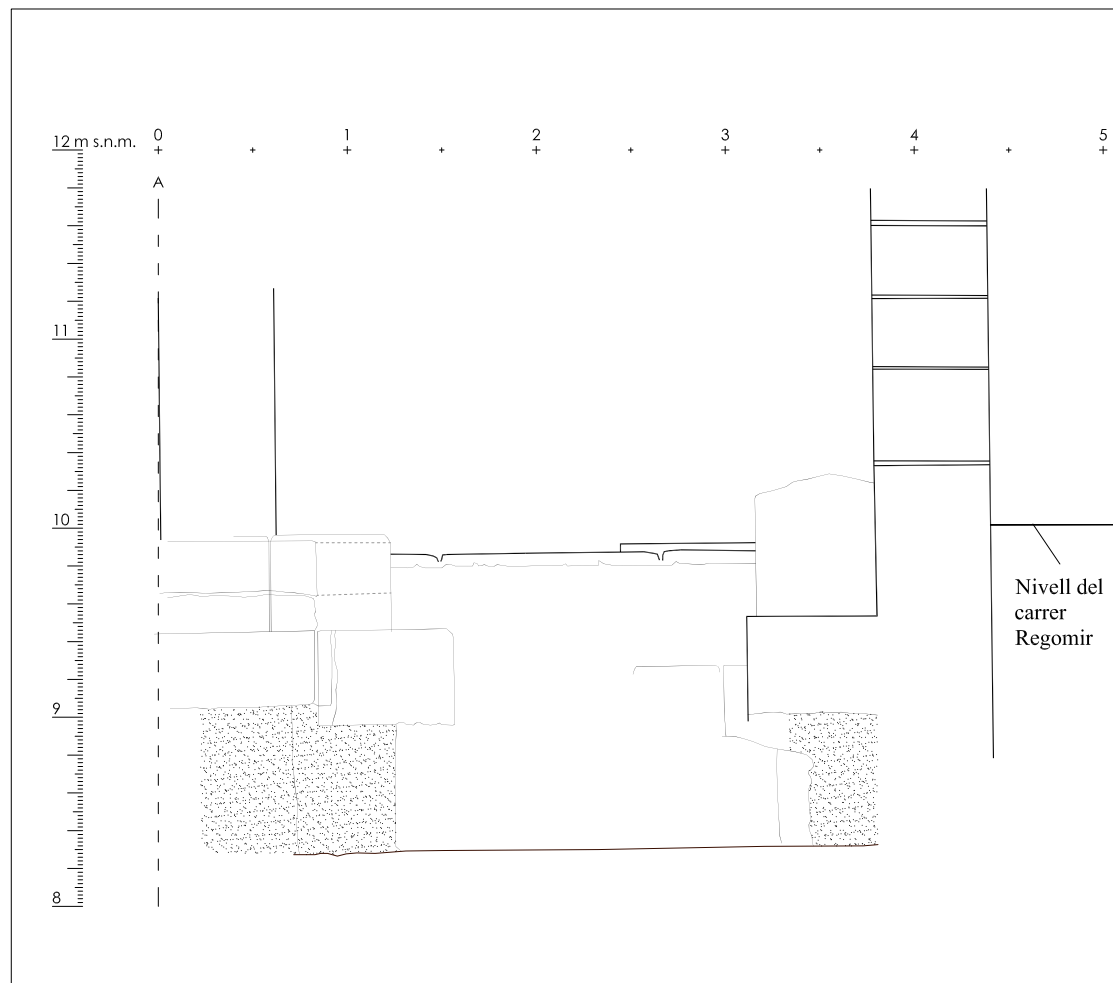
| INTERVENCIÓ ARQUEOLÒGICA | NÚM.PLÀNOL |

| Seccions del pou a tocar de la muralla A-A' i B-B' | 11/01/12 |

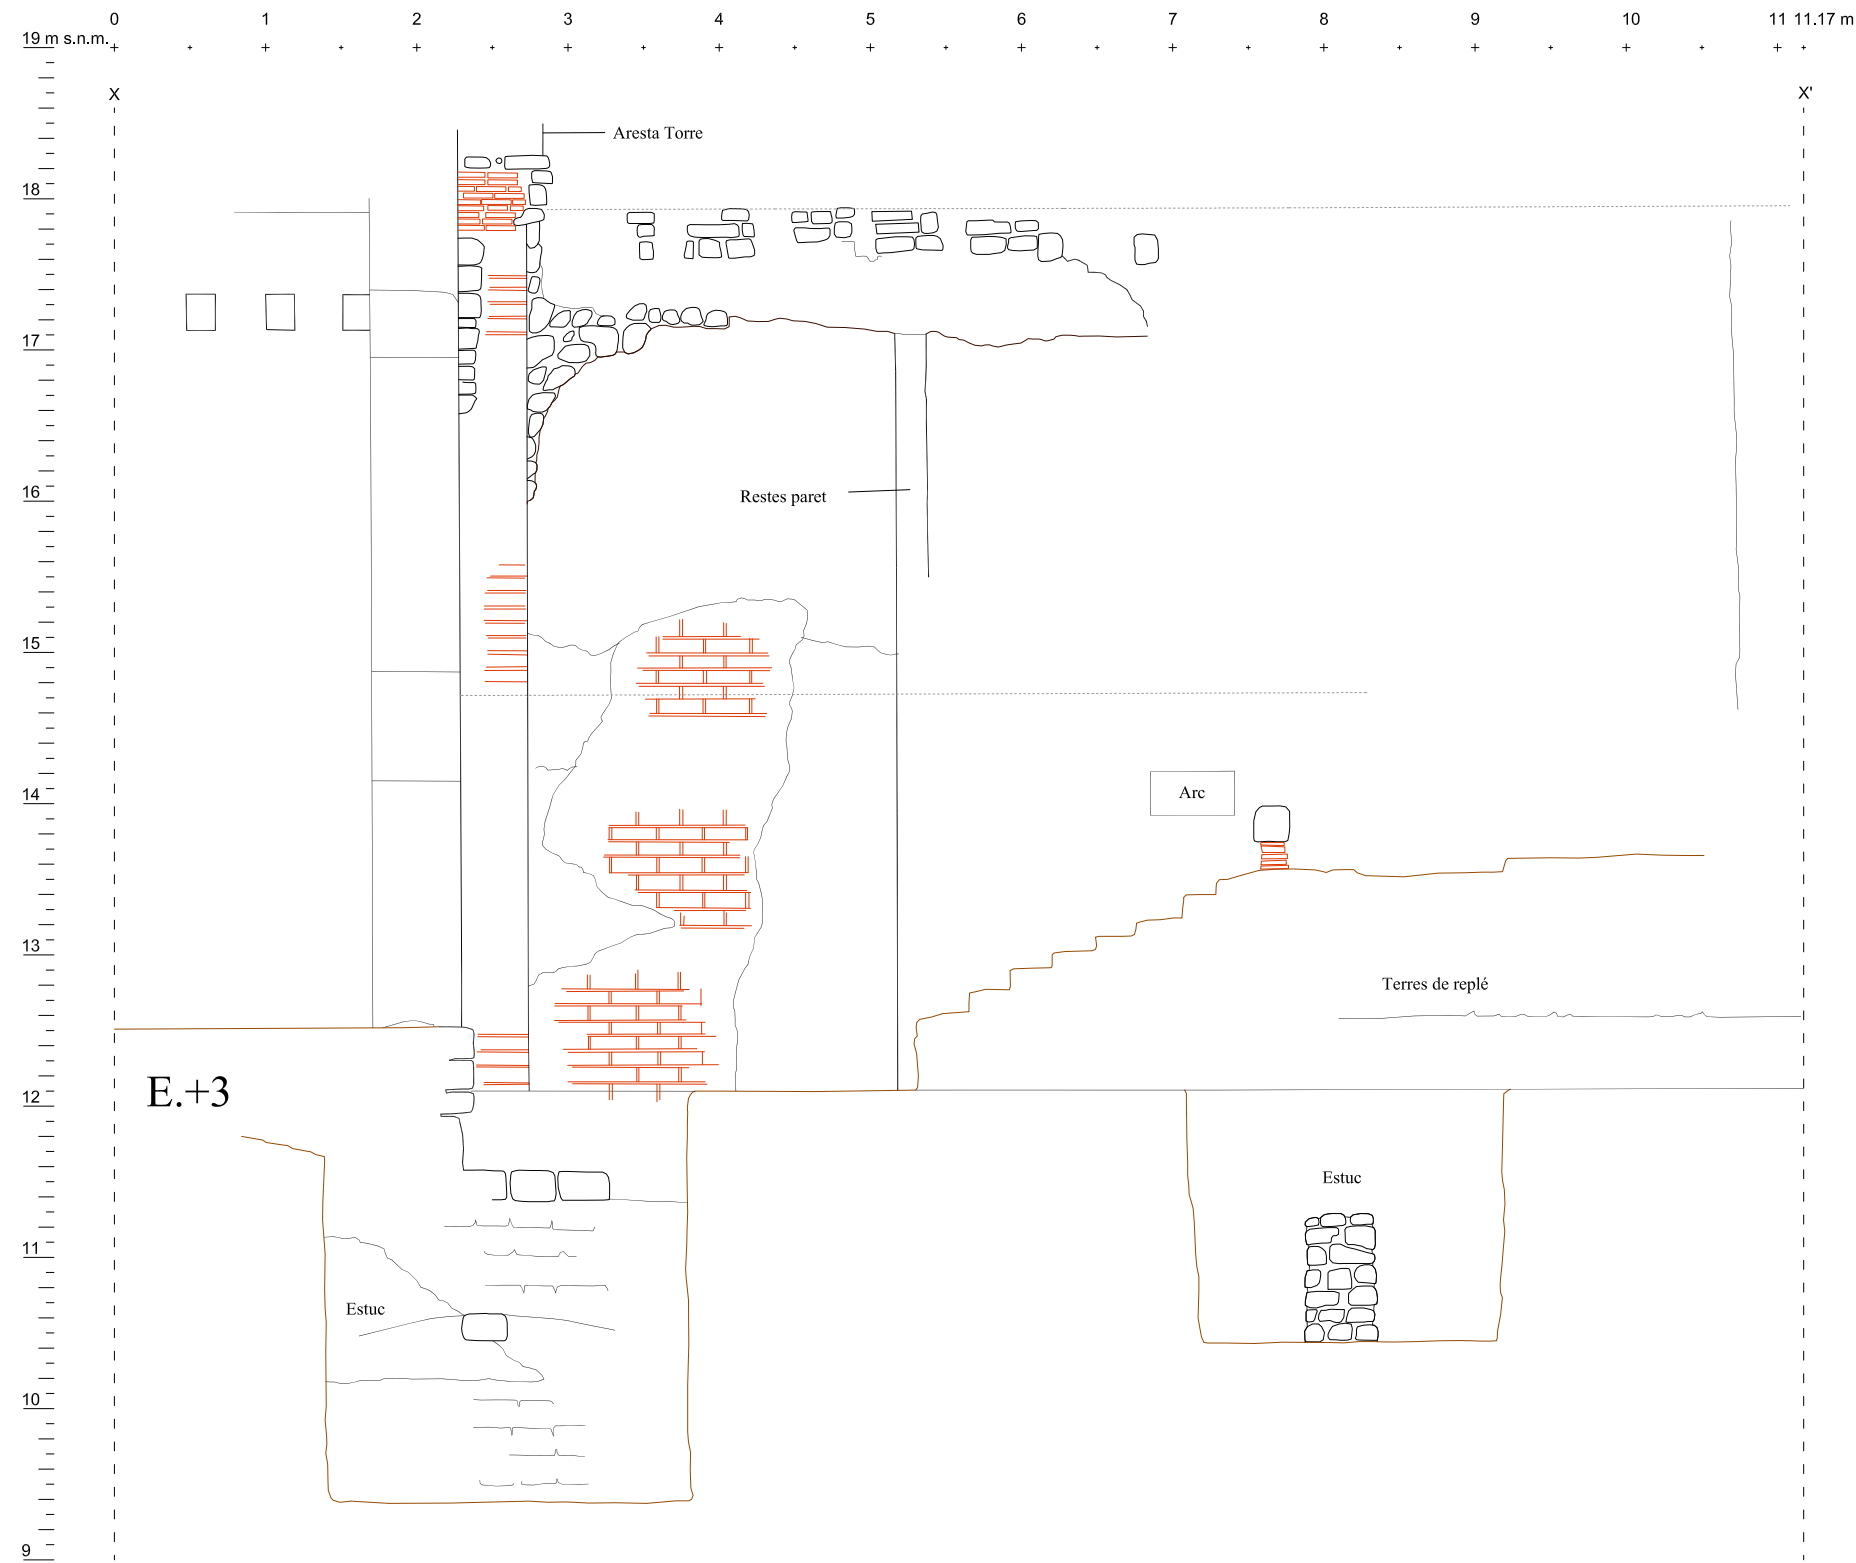
| INTERVENCIÓ ARQUEOLÒGICA Sector Pati Llimona - Regomir - Correu Vell | NÚM.PLÀNOL 20 |

| TÍTOL PLÀNOL Secció X-X' intervenció 1991 a Pati Llimona (en origen secció sense nom als eixos) | DATA 10/01/12 |

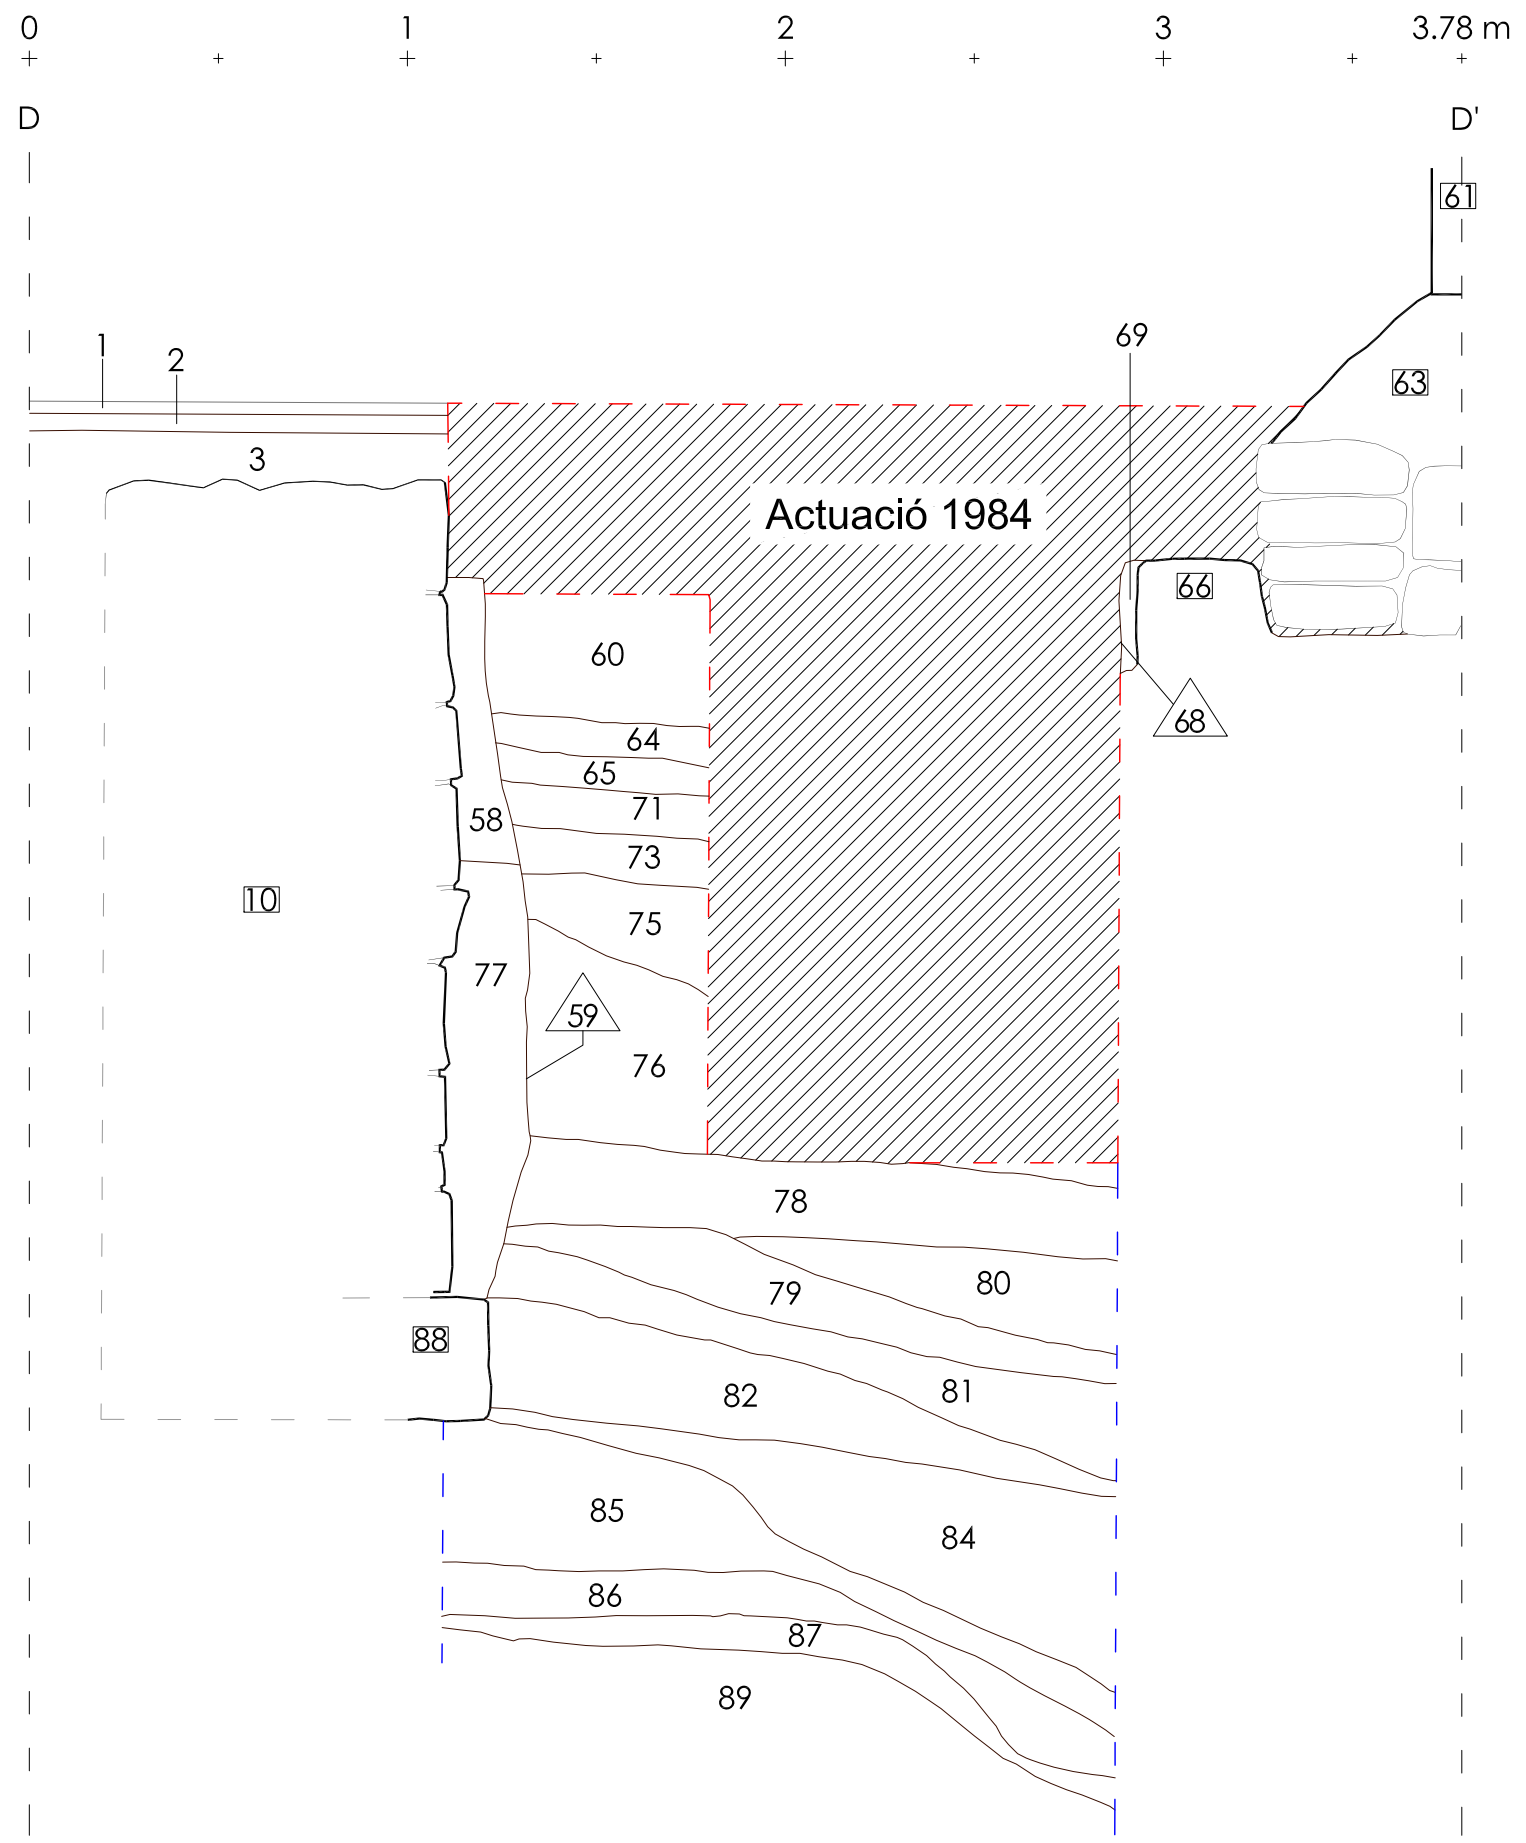
| INTERVENCIÓ ARQUEOLÒGICA Sector Pati Llimona - Regomir - Correu Vell | NÚM.PLÀNOL 23 |

| TÍTOL PLÀNOL Intervenció 1991-1992 a Correu Vell Secció transversal núm. 1 - Cala C XIV-Sud | DATA 10/01/12 |
