**Memòria conjunta de les
antigues intervencions
arqueològiques al Sector del
Pati d'en Llimona i els carrers
de Regomir i Correu Vell**

Barcelona,
El Barcelonès

MIQUEL GEA I BULLICH
JORDI HERNÁNDEZ-GASCH
ALELLA, FEBRER DE 2012

Memòria

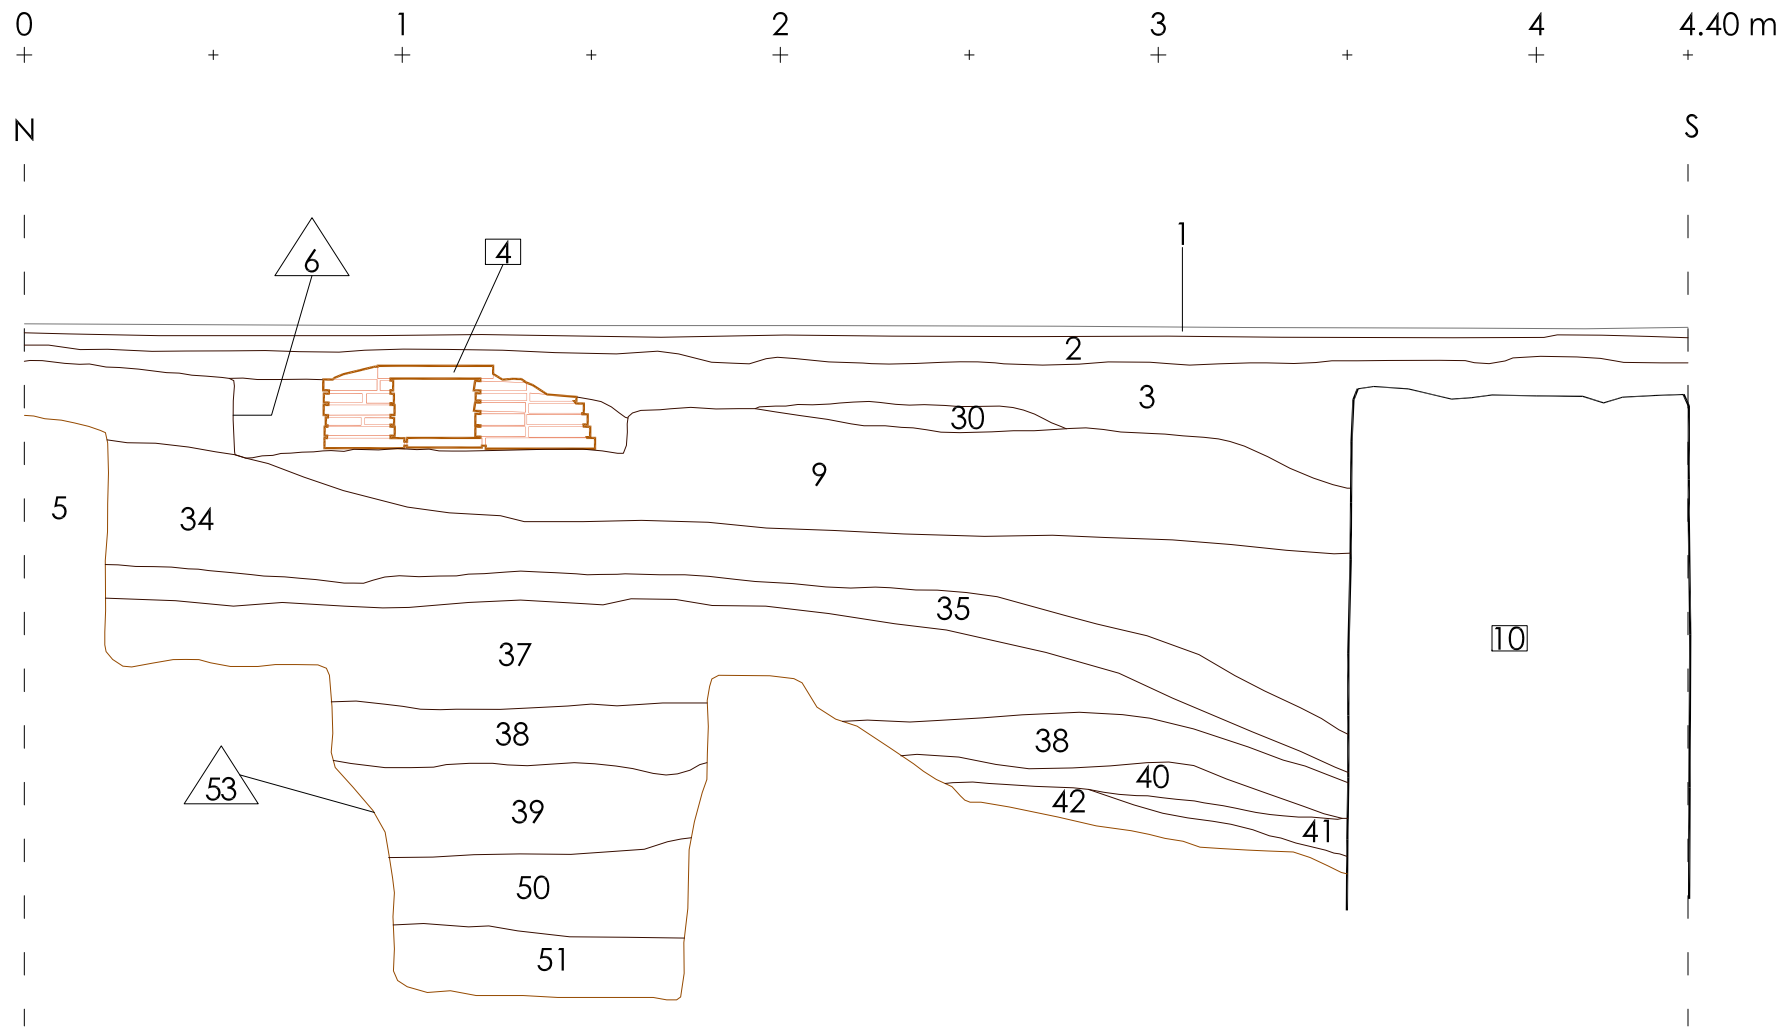
| INTERVENCIÓ ARQUEOLÒGICA Sector Pati Llimona - Regomir - Correu Vell | NÚM.PLÀNOL 24 |

| TÍTOL PLÀNOL Intervenció 1991-1992 a Correu Vell Secció transversal núm. 2 - Cala C XIV-Nord | DATA 10/01/12 |

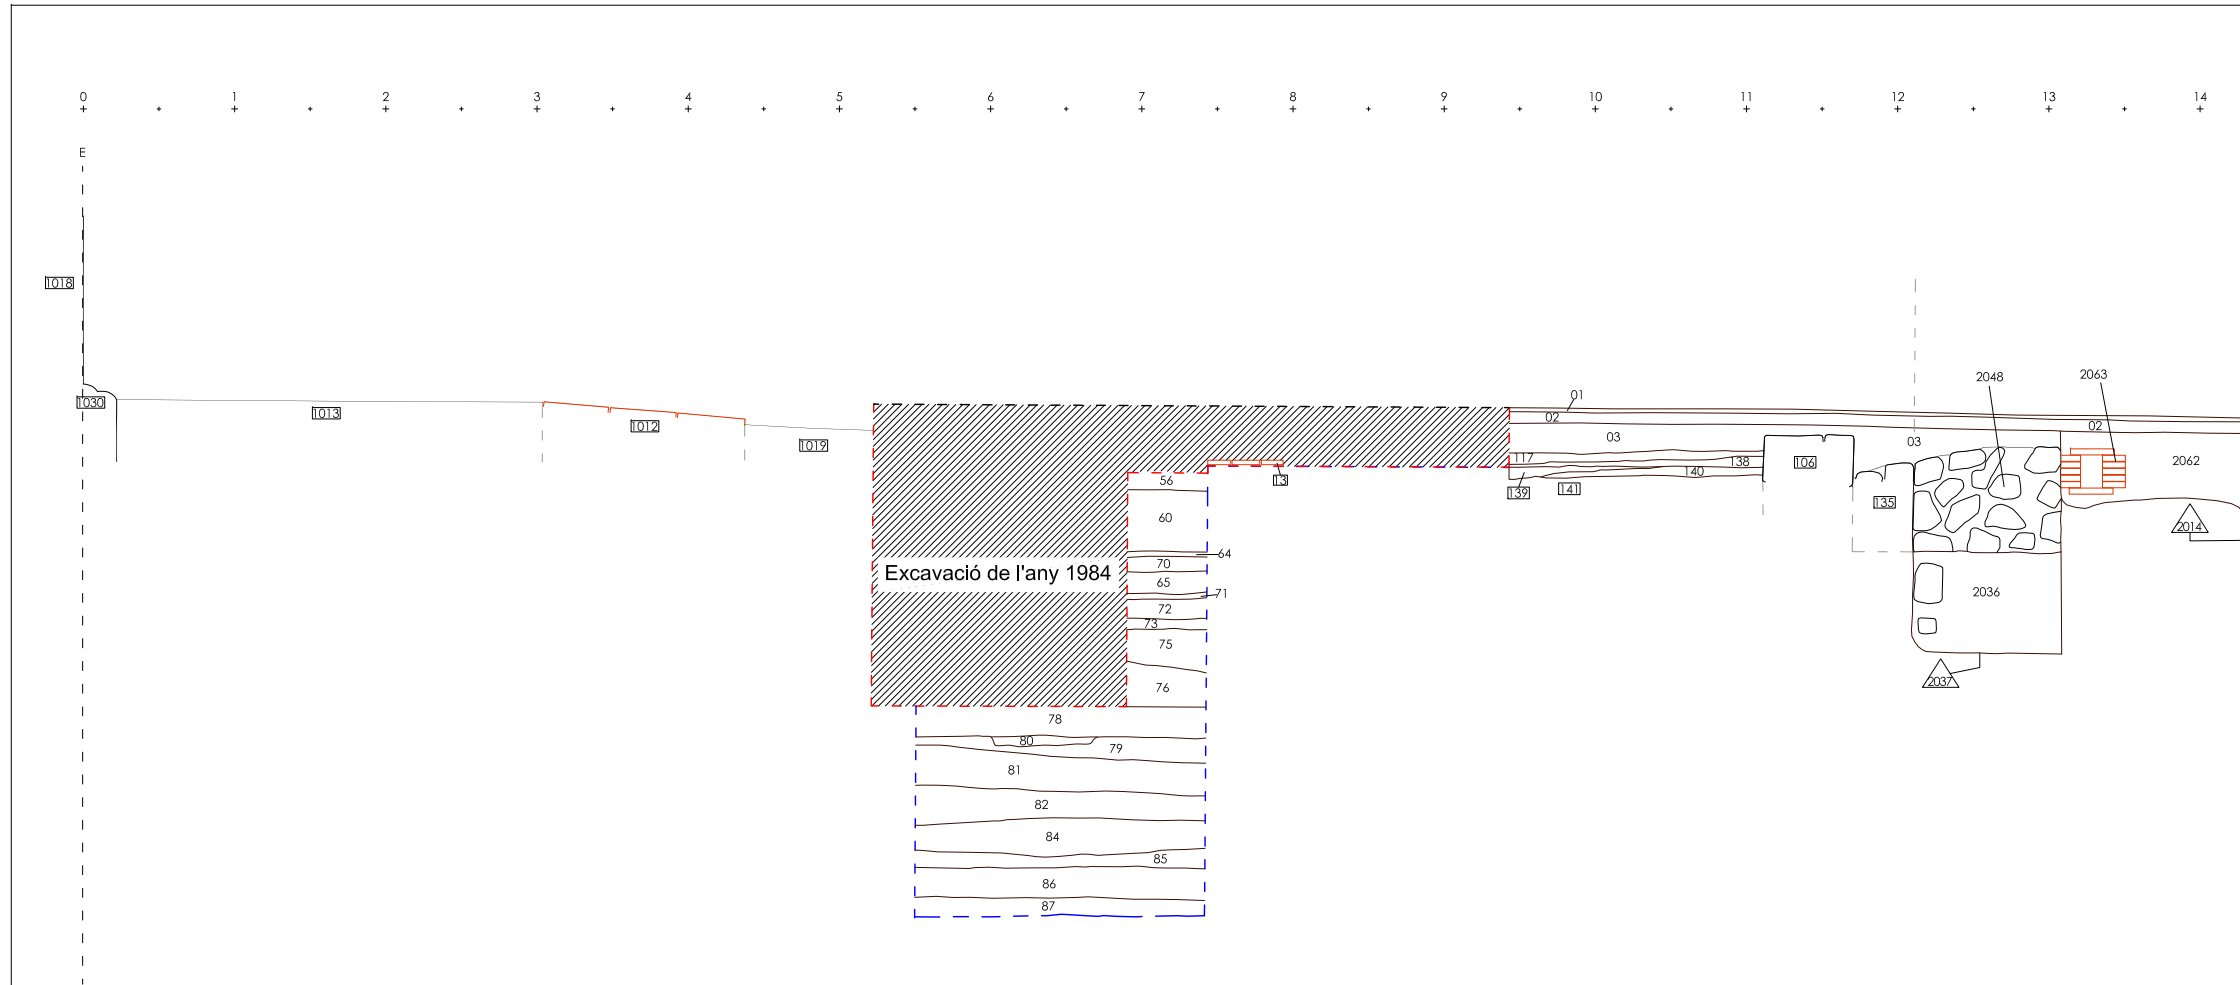
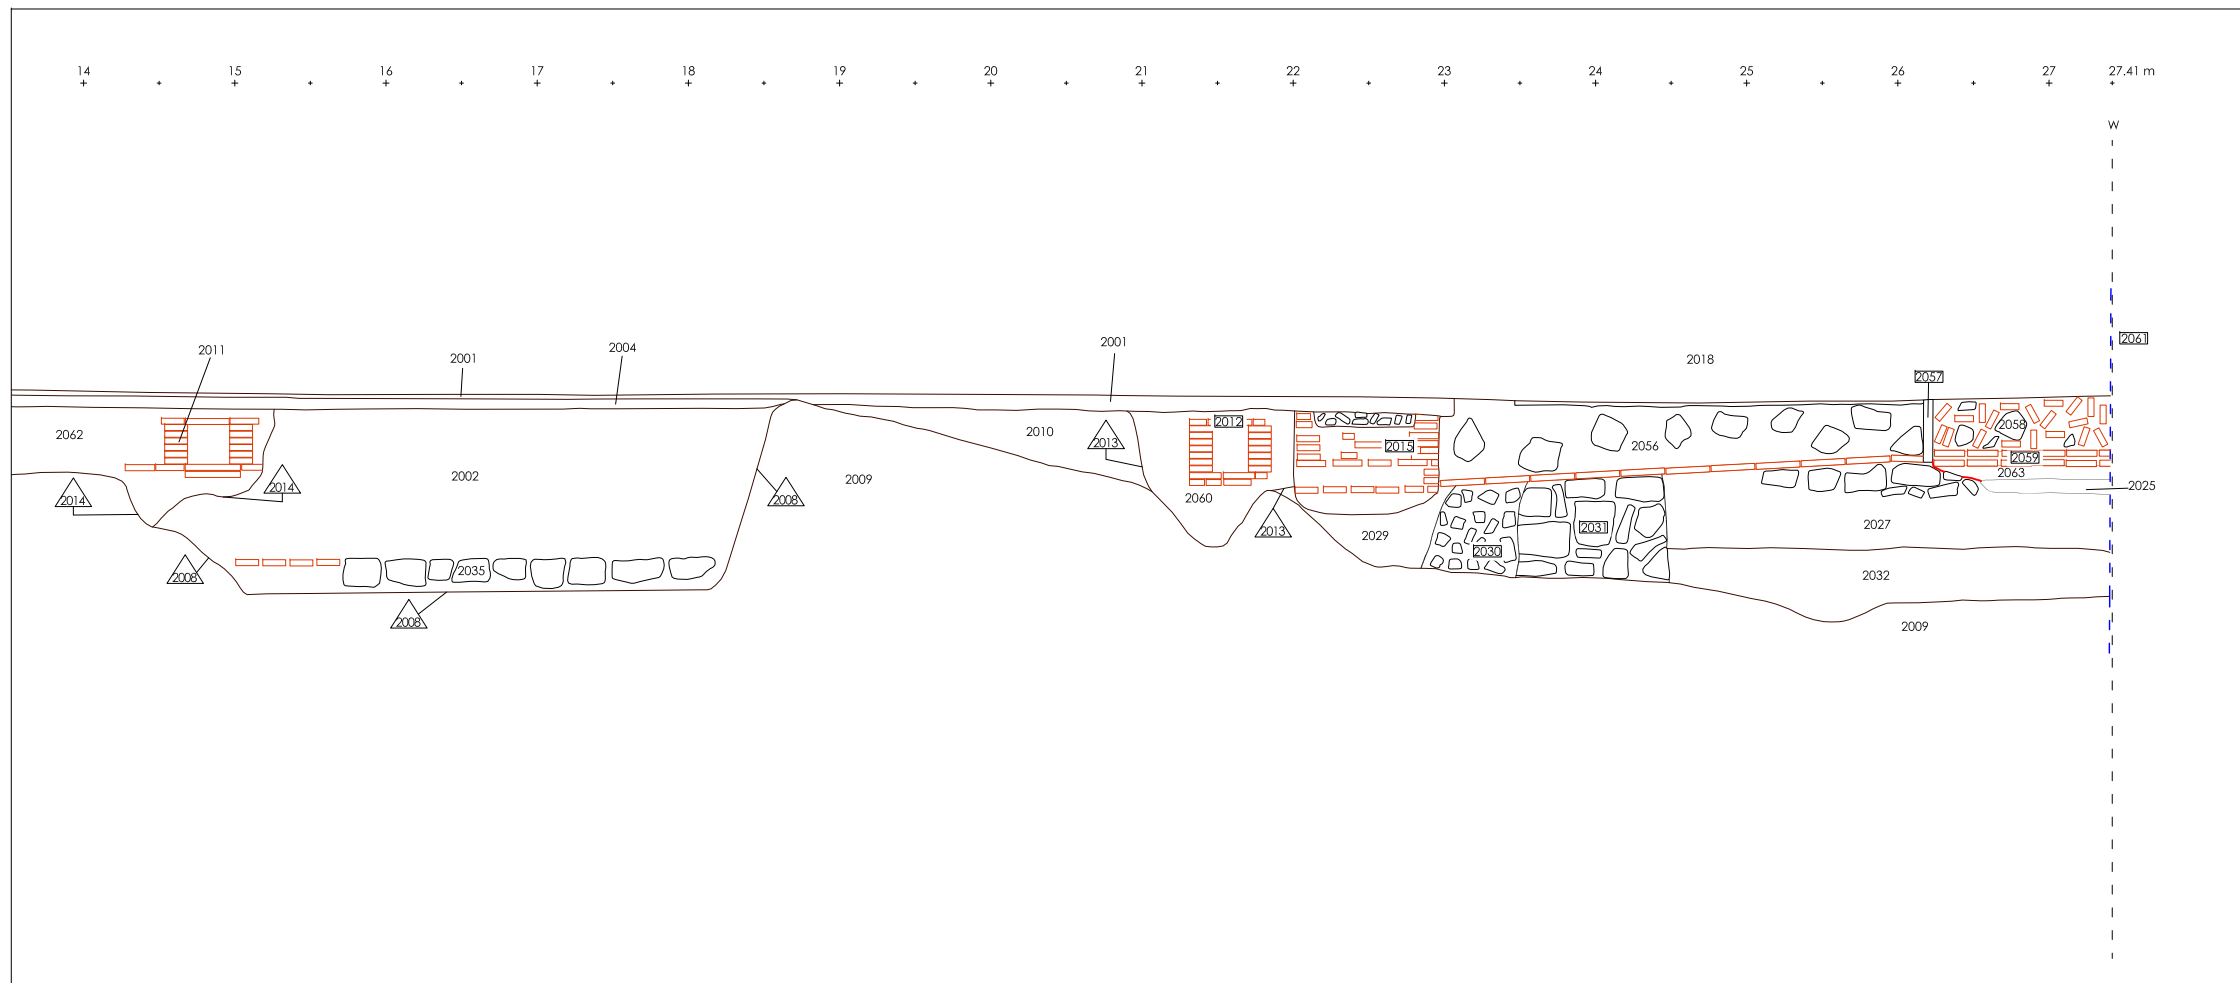
| INTERVENCIÓ ARQUEOLÒGICA Sector Pati Llimona - Regomir - Correu Vell | NÚM.PLÀNOL 26 |

| TÍTOL PLÀNOL Intervenció 1991-1992 a Correu Vell Secció longitudinal núm. 4, E-O | DATA 10/01/12 |

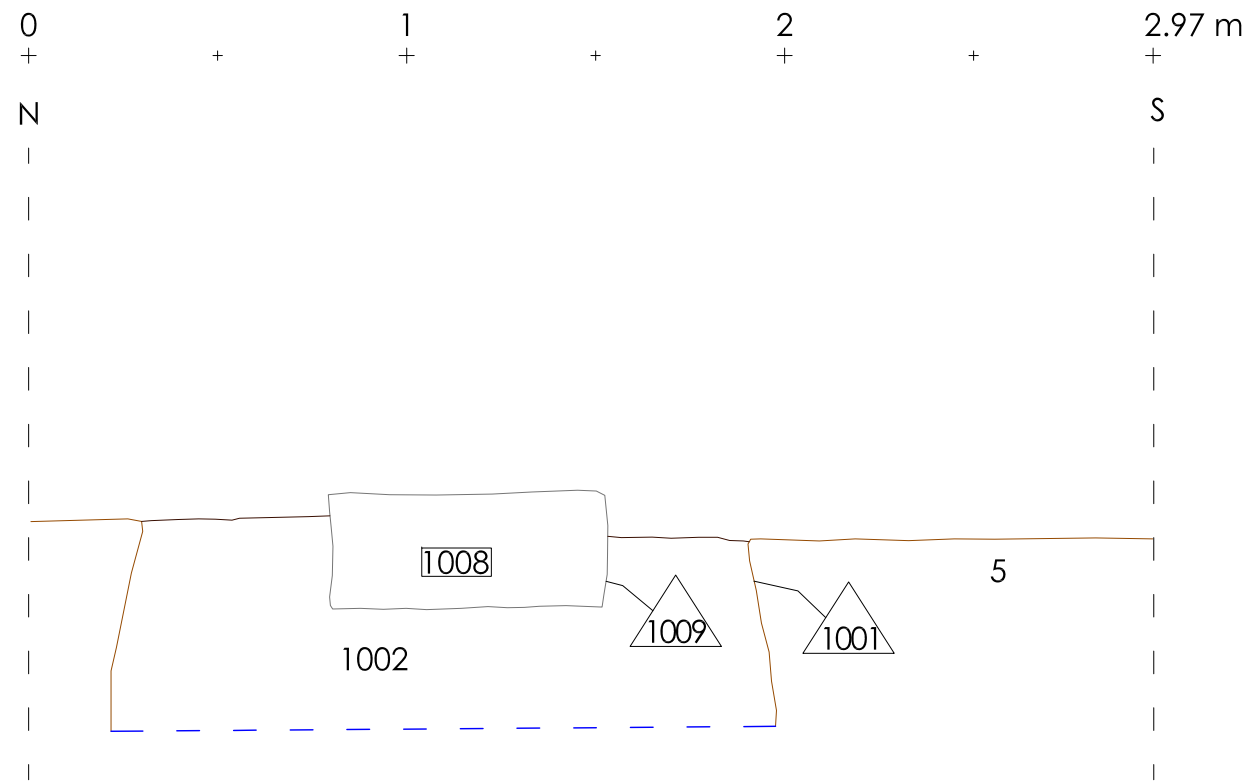
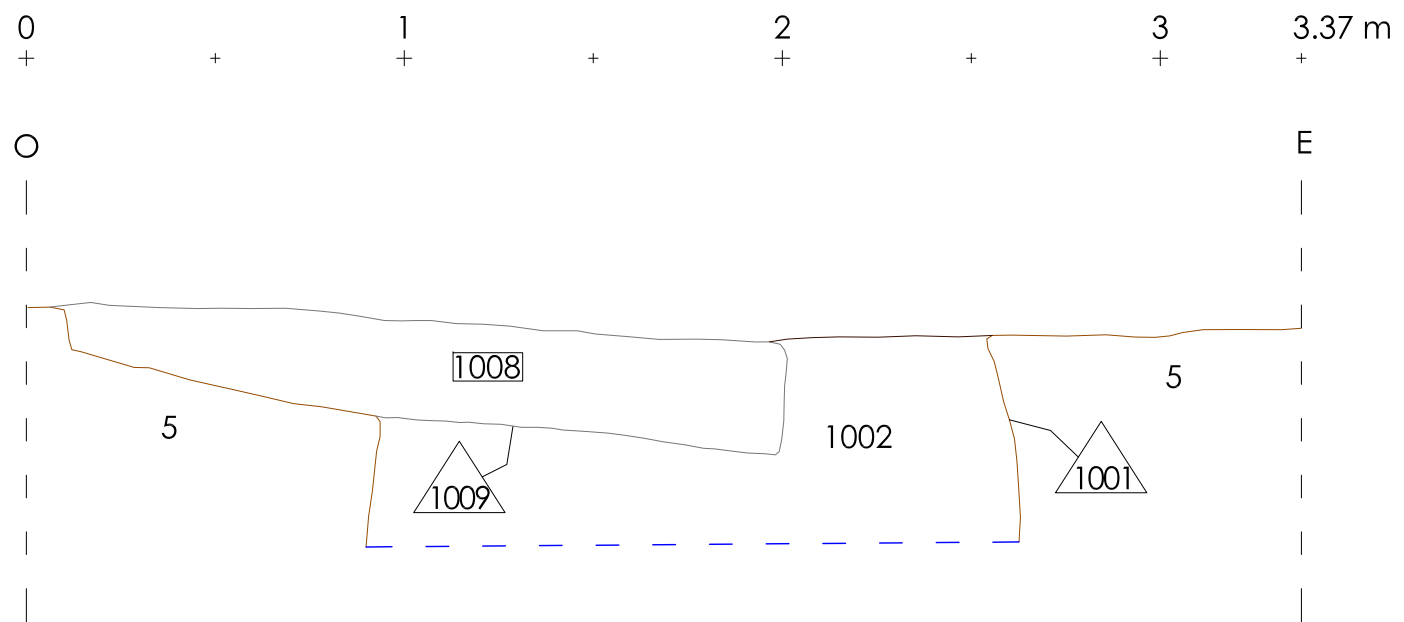
| INTERVENCIÓ ARQUEOLÒGICA Sector Pati Llimona - Regomir - Correu Vell | NÚM.PLÀNOL 28 |

| TÍTOL PLÀNOL Intervenció 1991-1992 a Correu Vell Seccions sitja UE 1001 | DATA 10/01/12 |

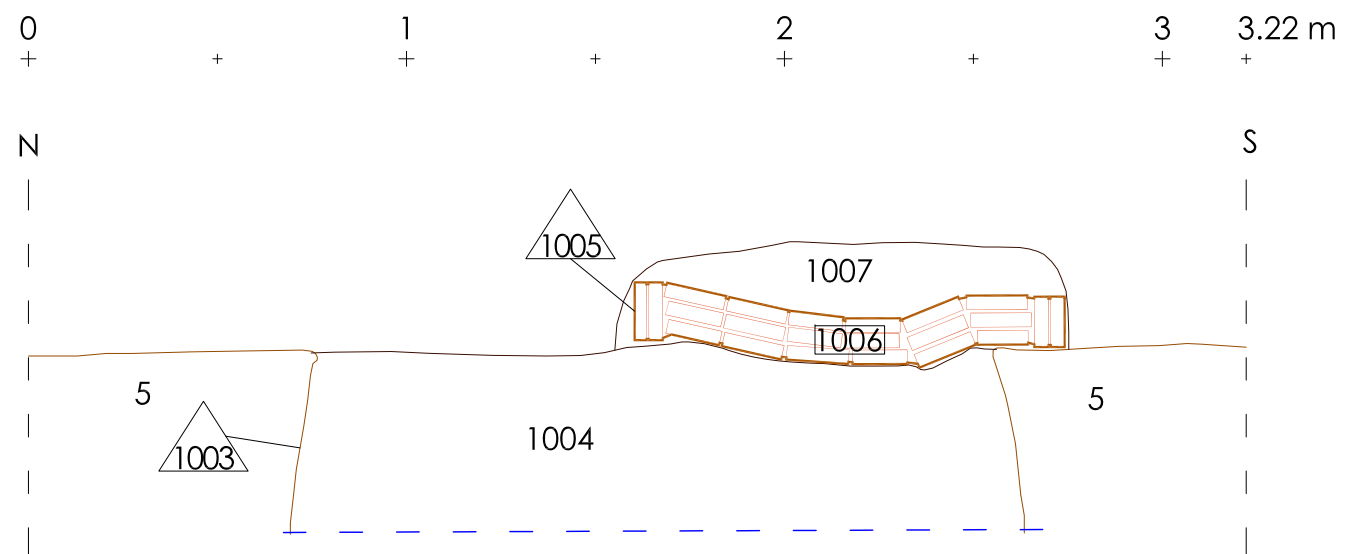
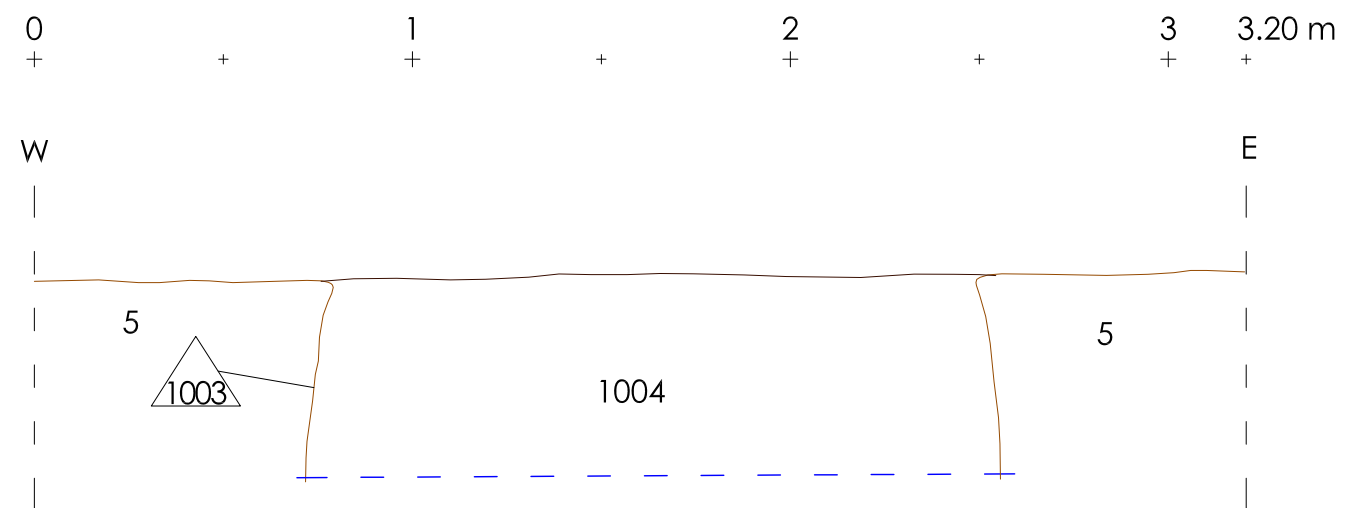
| INTERVENCIÓ ARQUEOLÒGICA Sector Pati Llimona - Regomir - Correu Vell | NÚM.PLÀNOL 29 |

| TÍTOL PLÀNOL Intervenció 1991-1992 a Correu Vell Seccions sitja UE 1003 | DATA 10/01/12 |

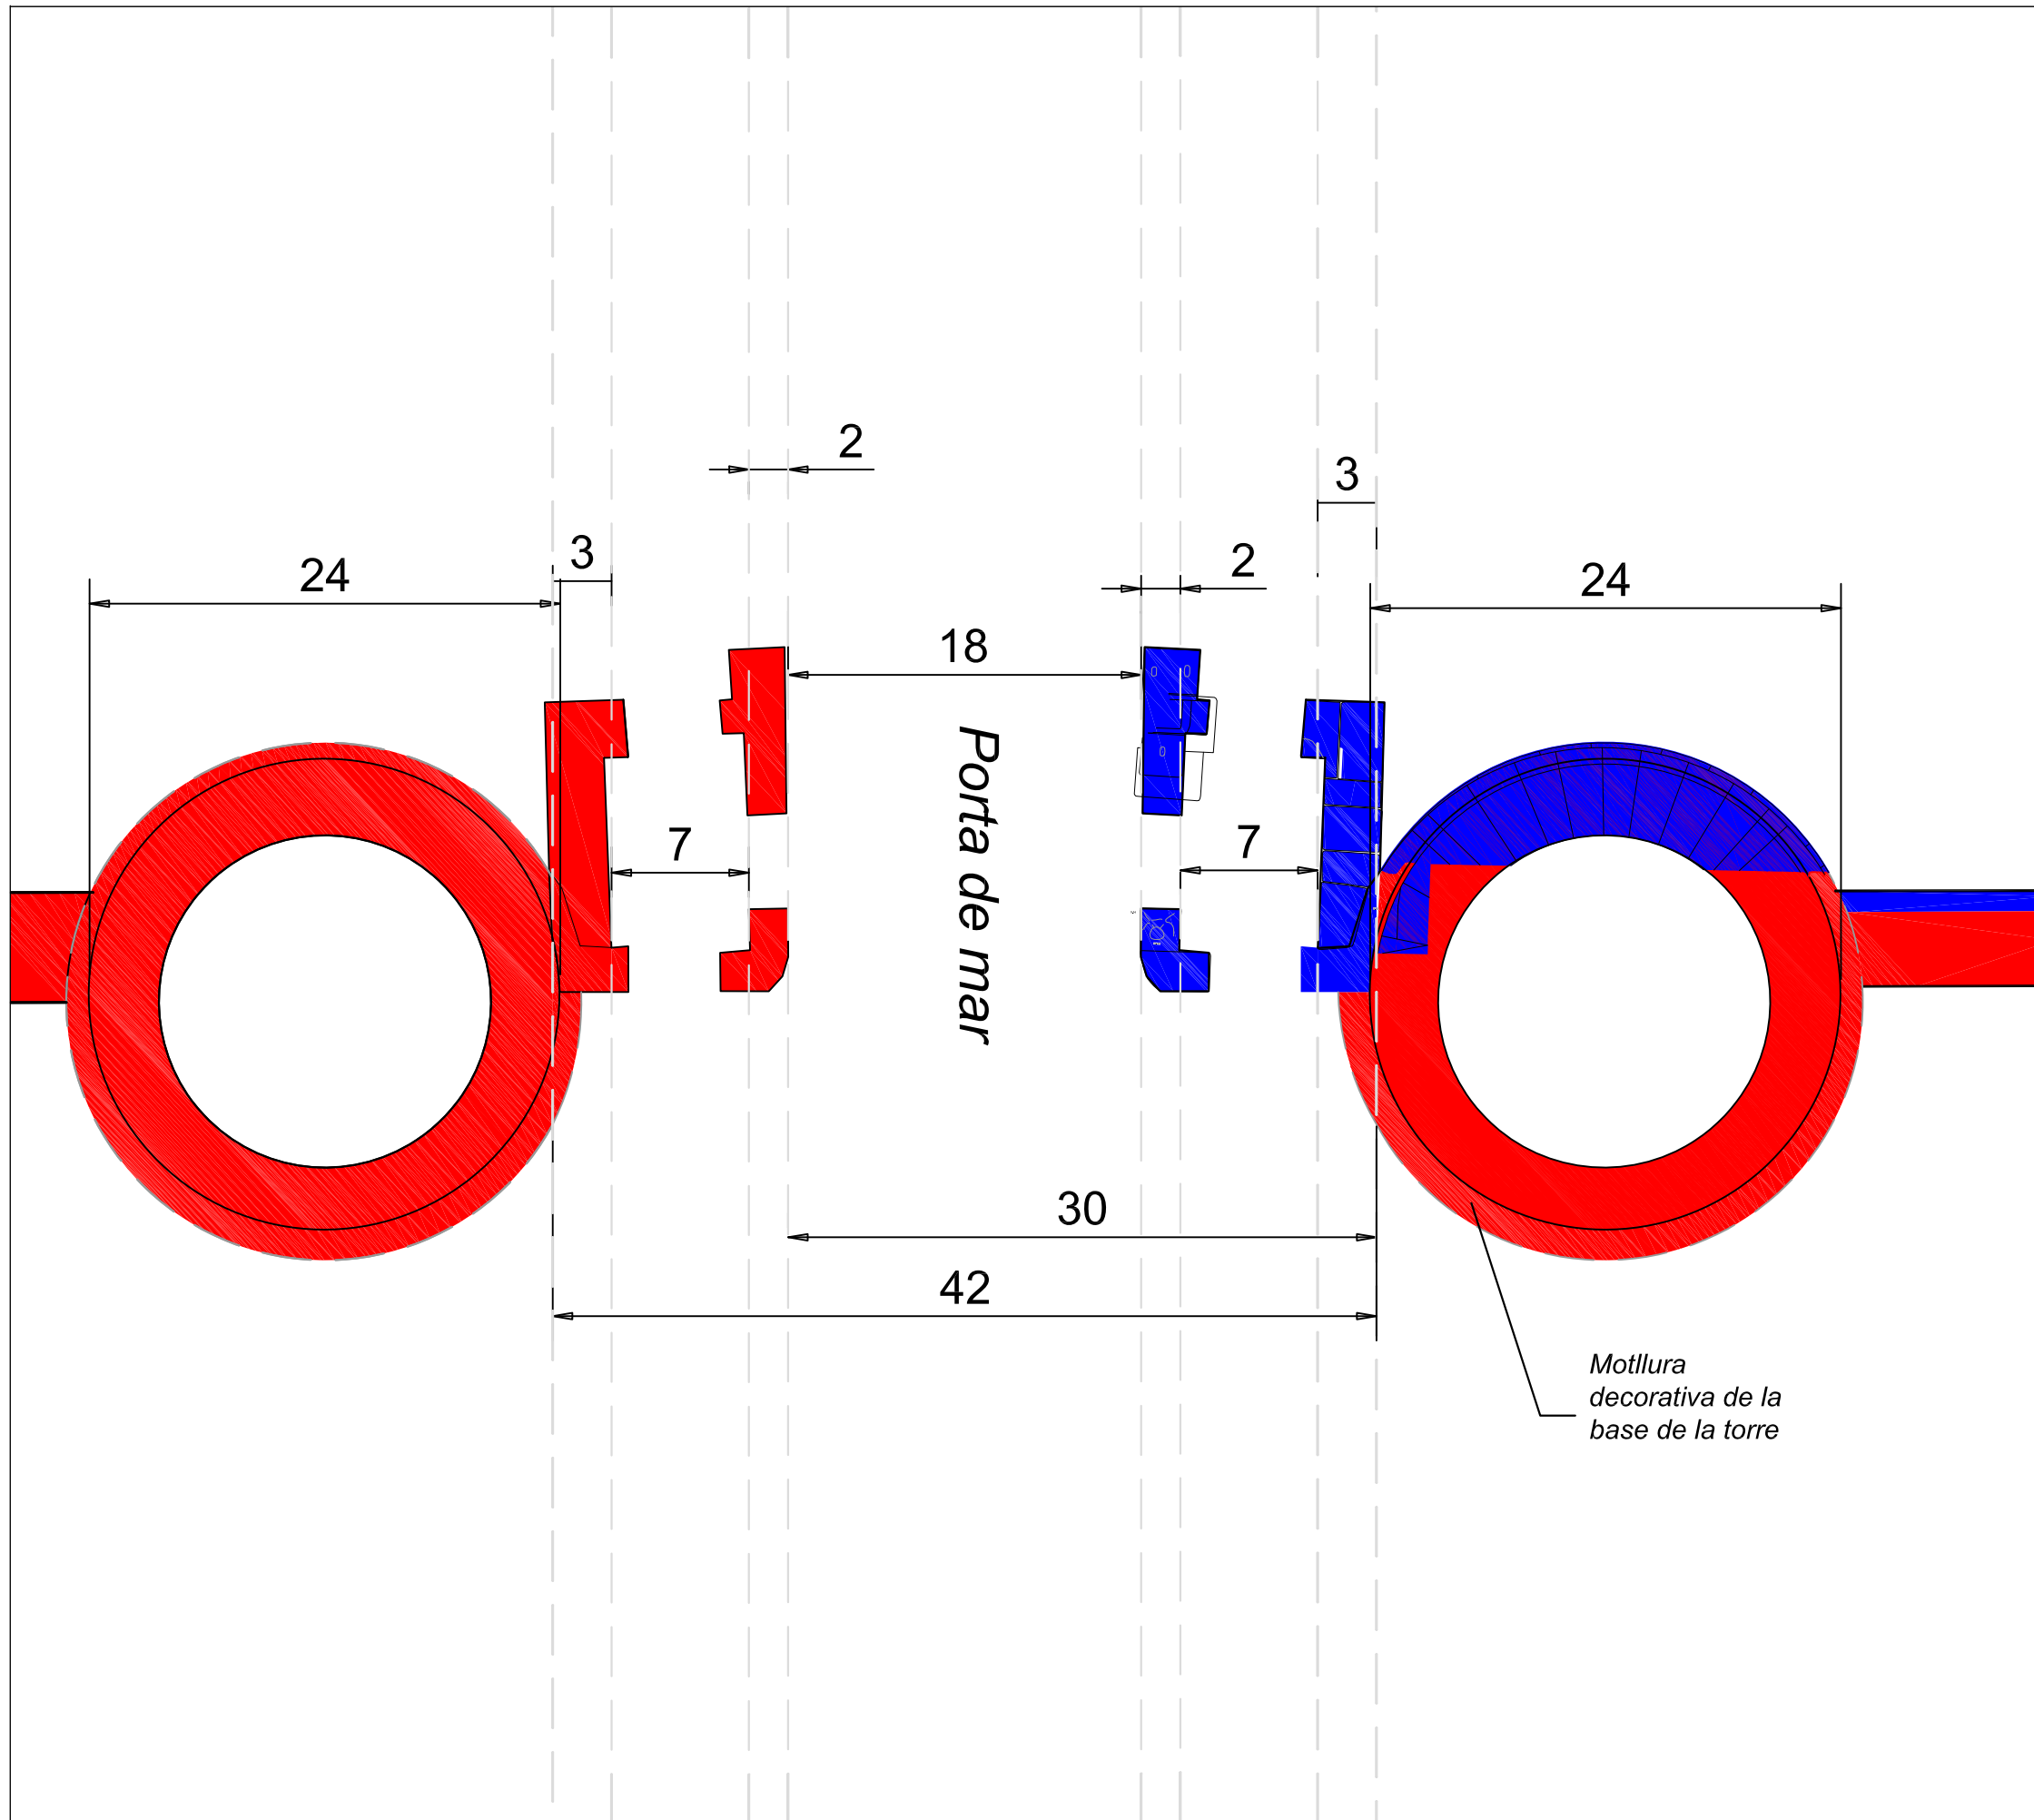
| INTERVENCIÓ ARQUEOLÒGICA Sector Pati Llimona - Regomir - Correu Vell | NÚM.PLÀNOL 30 |

| TÍTOL PLÀNOL Proposta reconstrucció porta de mar - FASE I Primera meitat del segle I dC | DATA 21/11/11 |

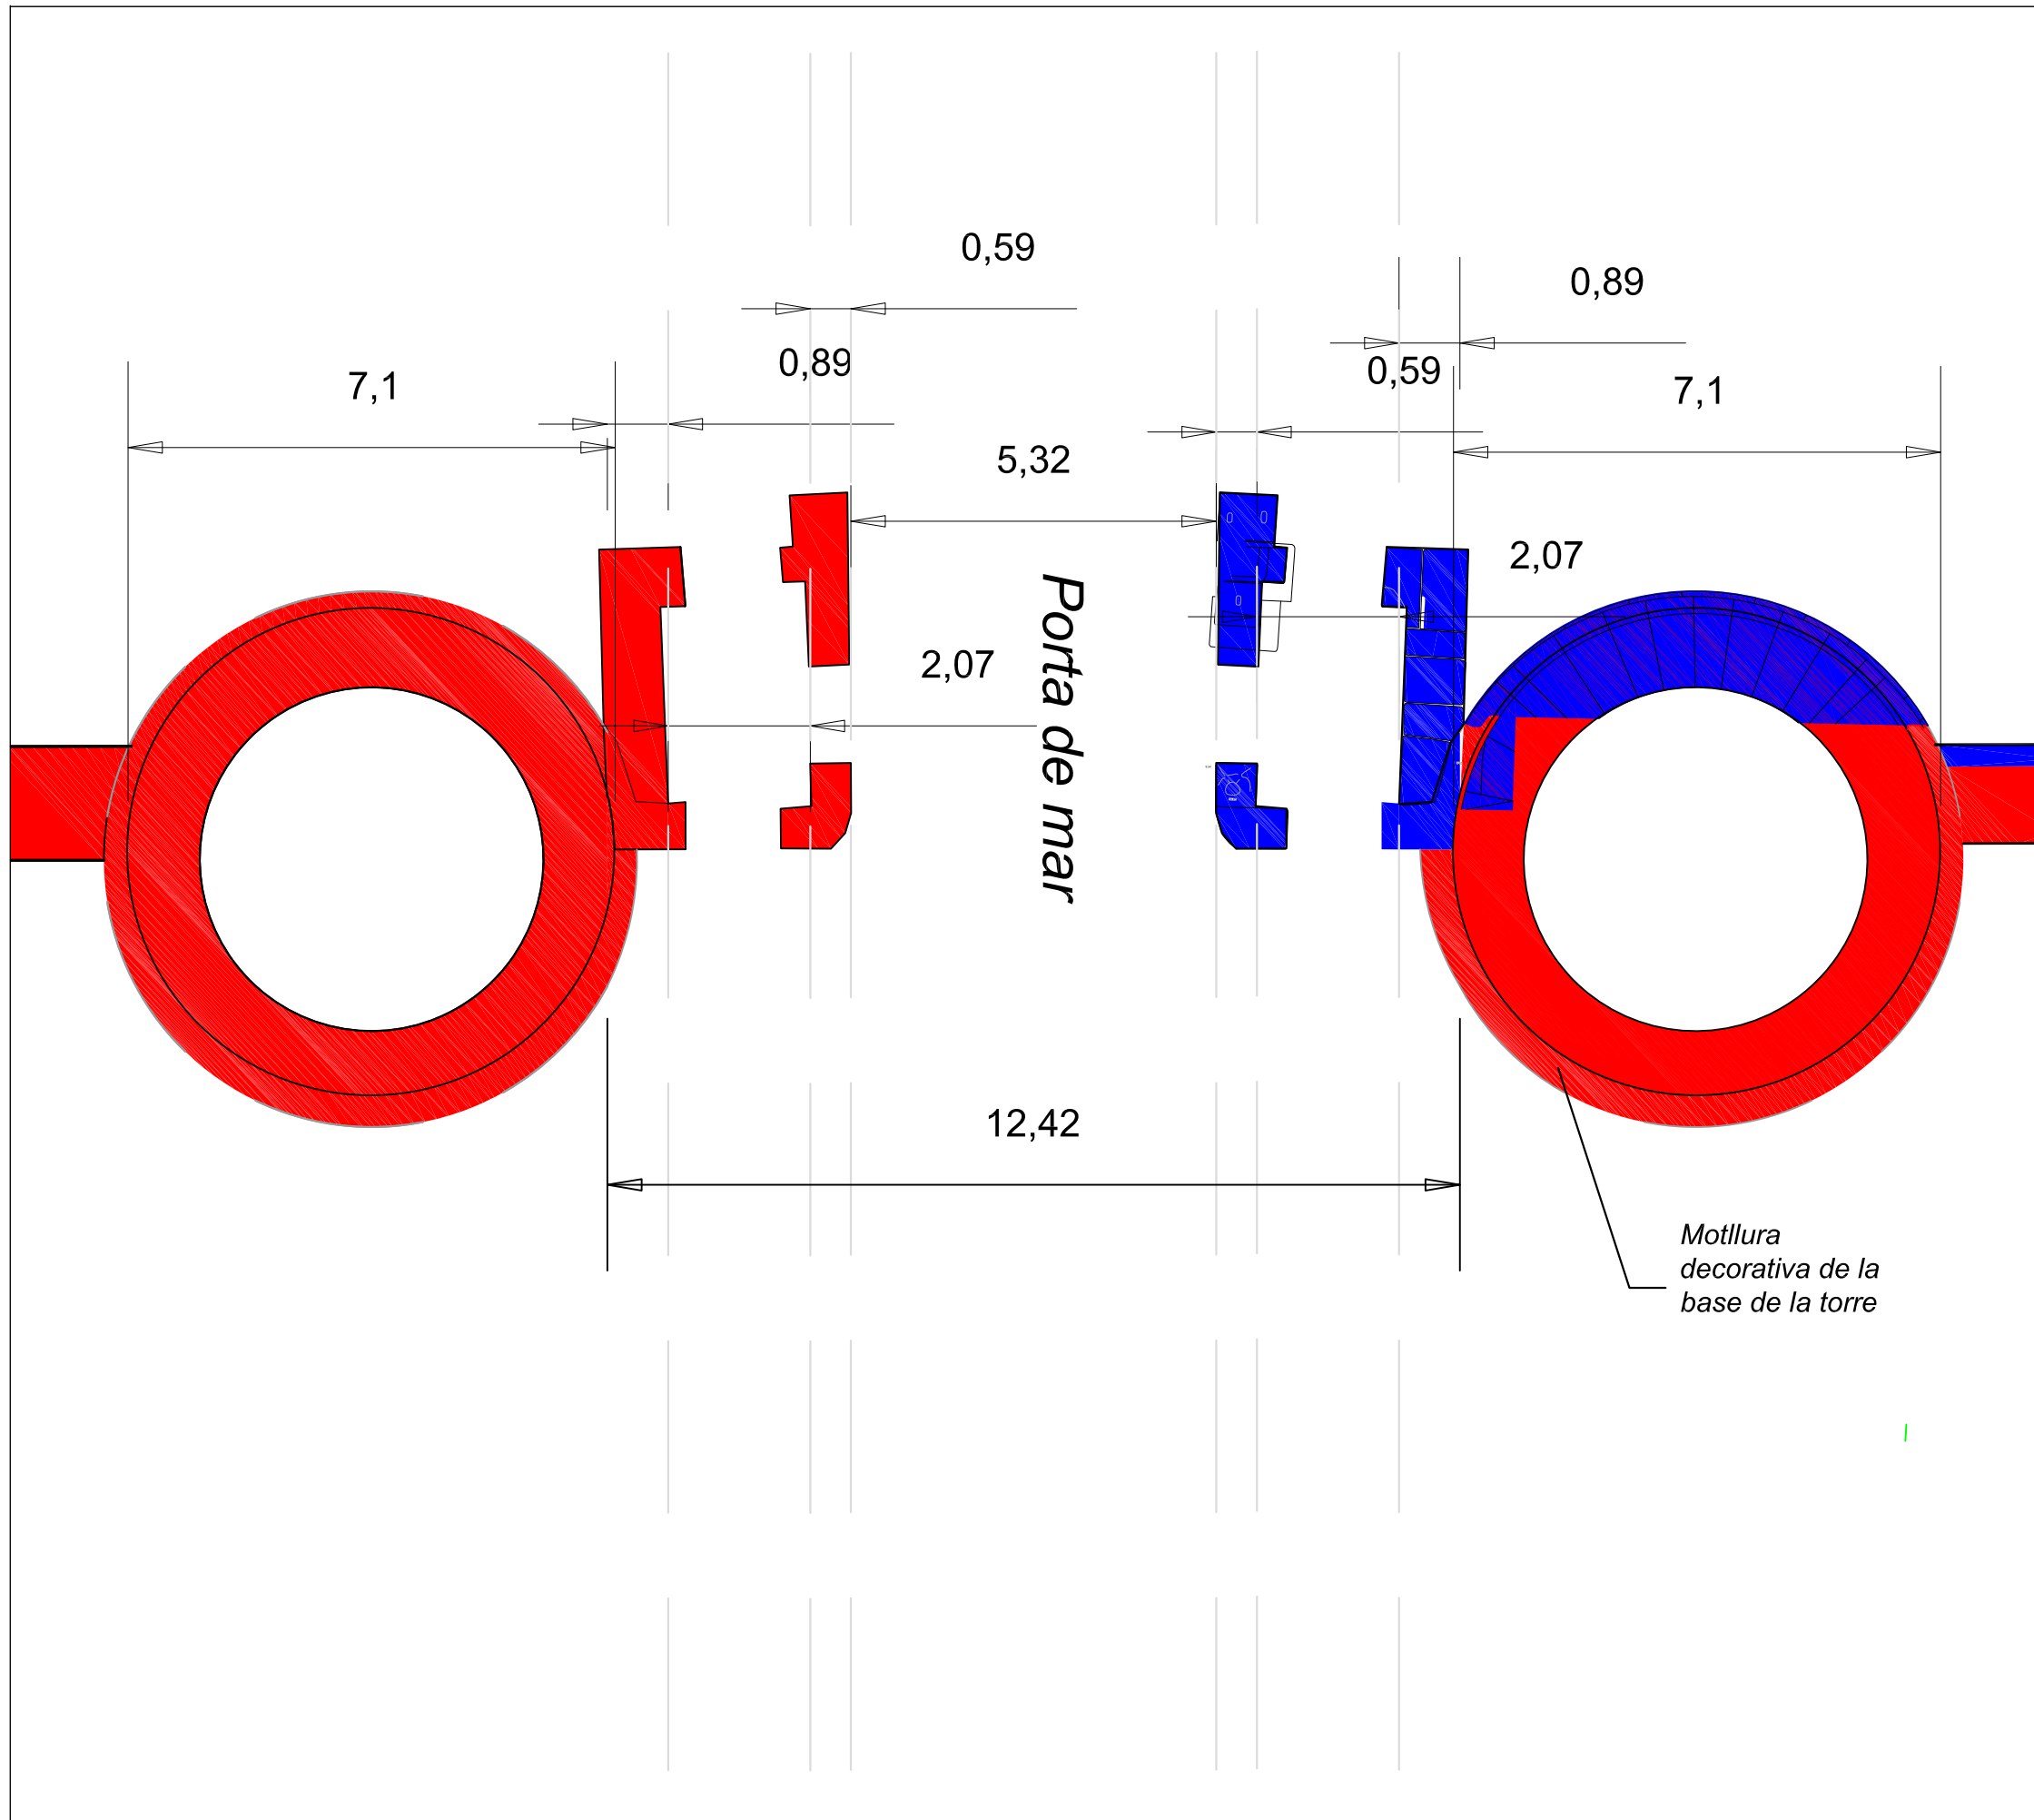
| INTERVENCIÓ ARQUEOLÒGICA Sector Pati Llimona - Regomir - Correu Vell | NÚM.PLÀNOL 31 |

| TÍTOL PLÀNOL Proposta reconstrucció porta de mar - FASE I Primera meitat del segle I dC | DATA 21/11/11 |

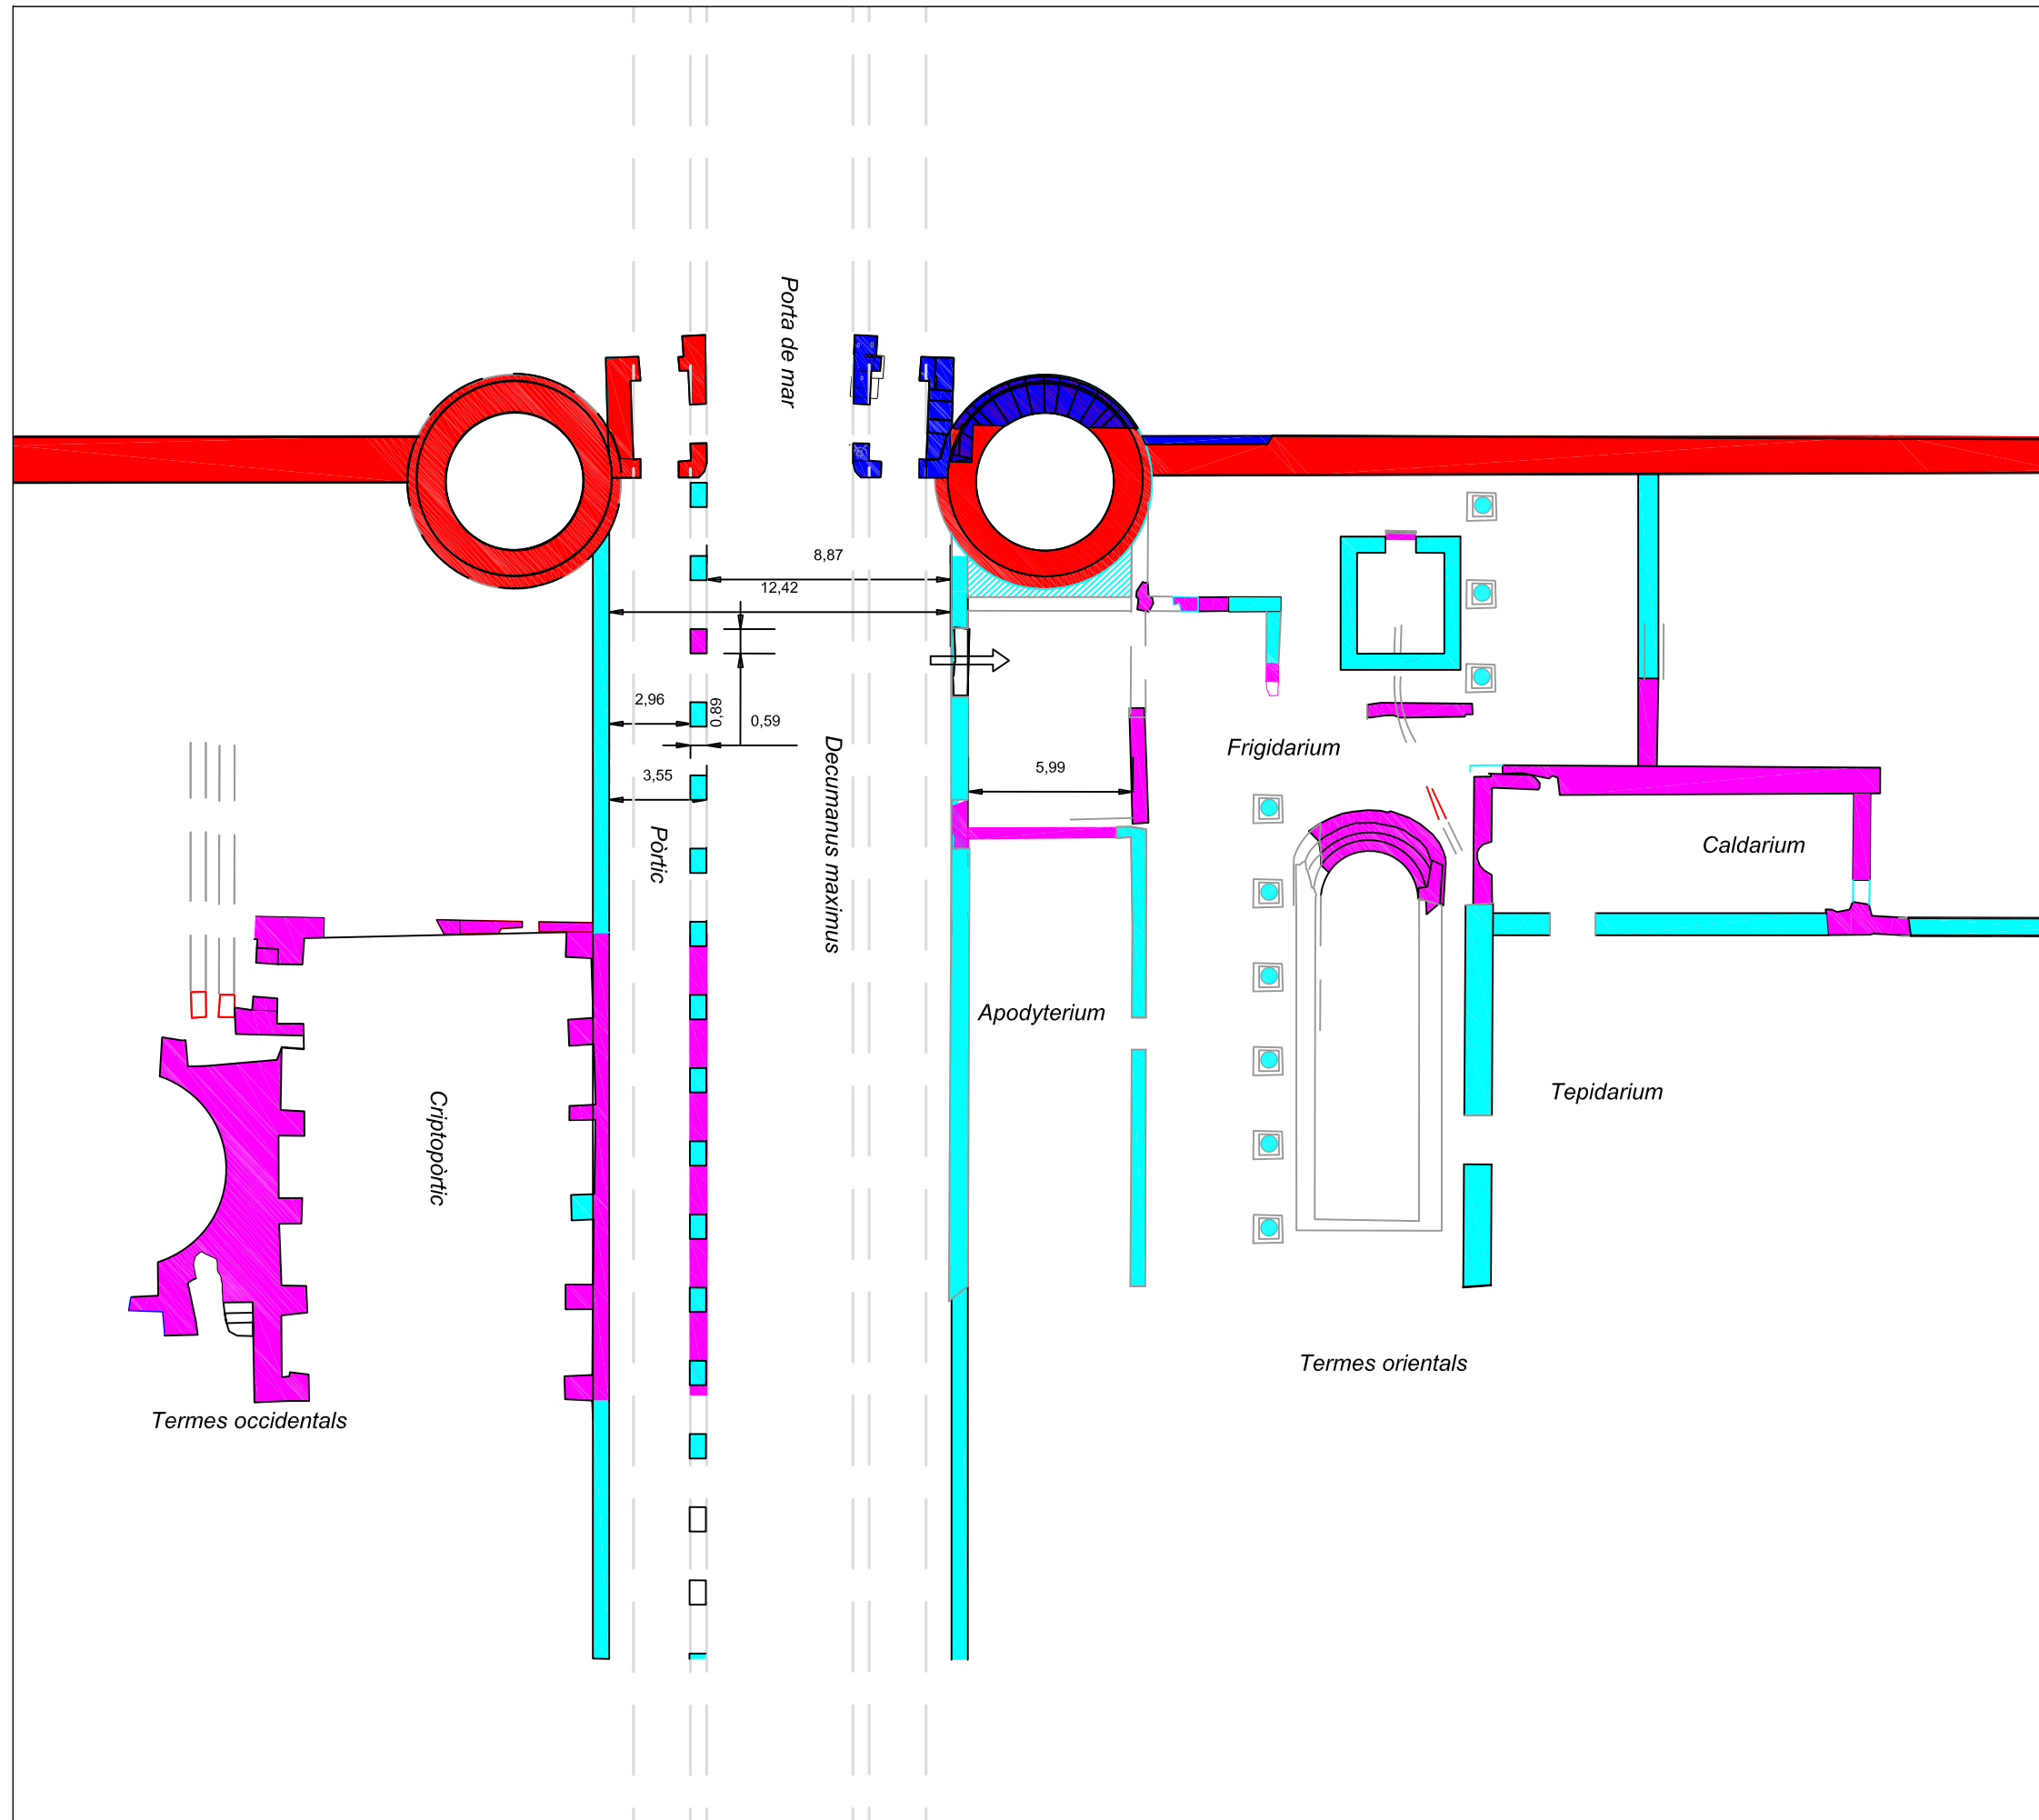
| Sector Pati Llimona - Regomir - Correu Vell | 33 |

| Proposta reconstrucció porta de mar - FASE II | 21/11/11 |
| Finals del segle I dC - 1a ½ del segle II dC | |
