**Memòria conjunta de les
antigues intervencions
arqueològiques al Sector del
Pati d'en Llimona i els carrers
de Regomir i Correu Vell**

Barcelona,
El Barcelonès

MIQUEL GEA I BULLICH
JORDI HERNÁNDEZ-GASCH
ALELLA, FEBRER DE 2012

Memòria

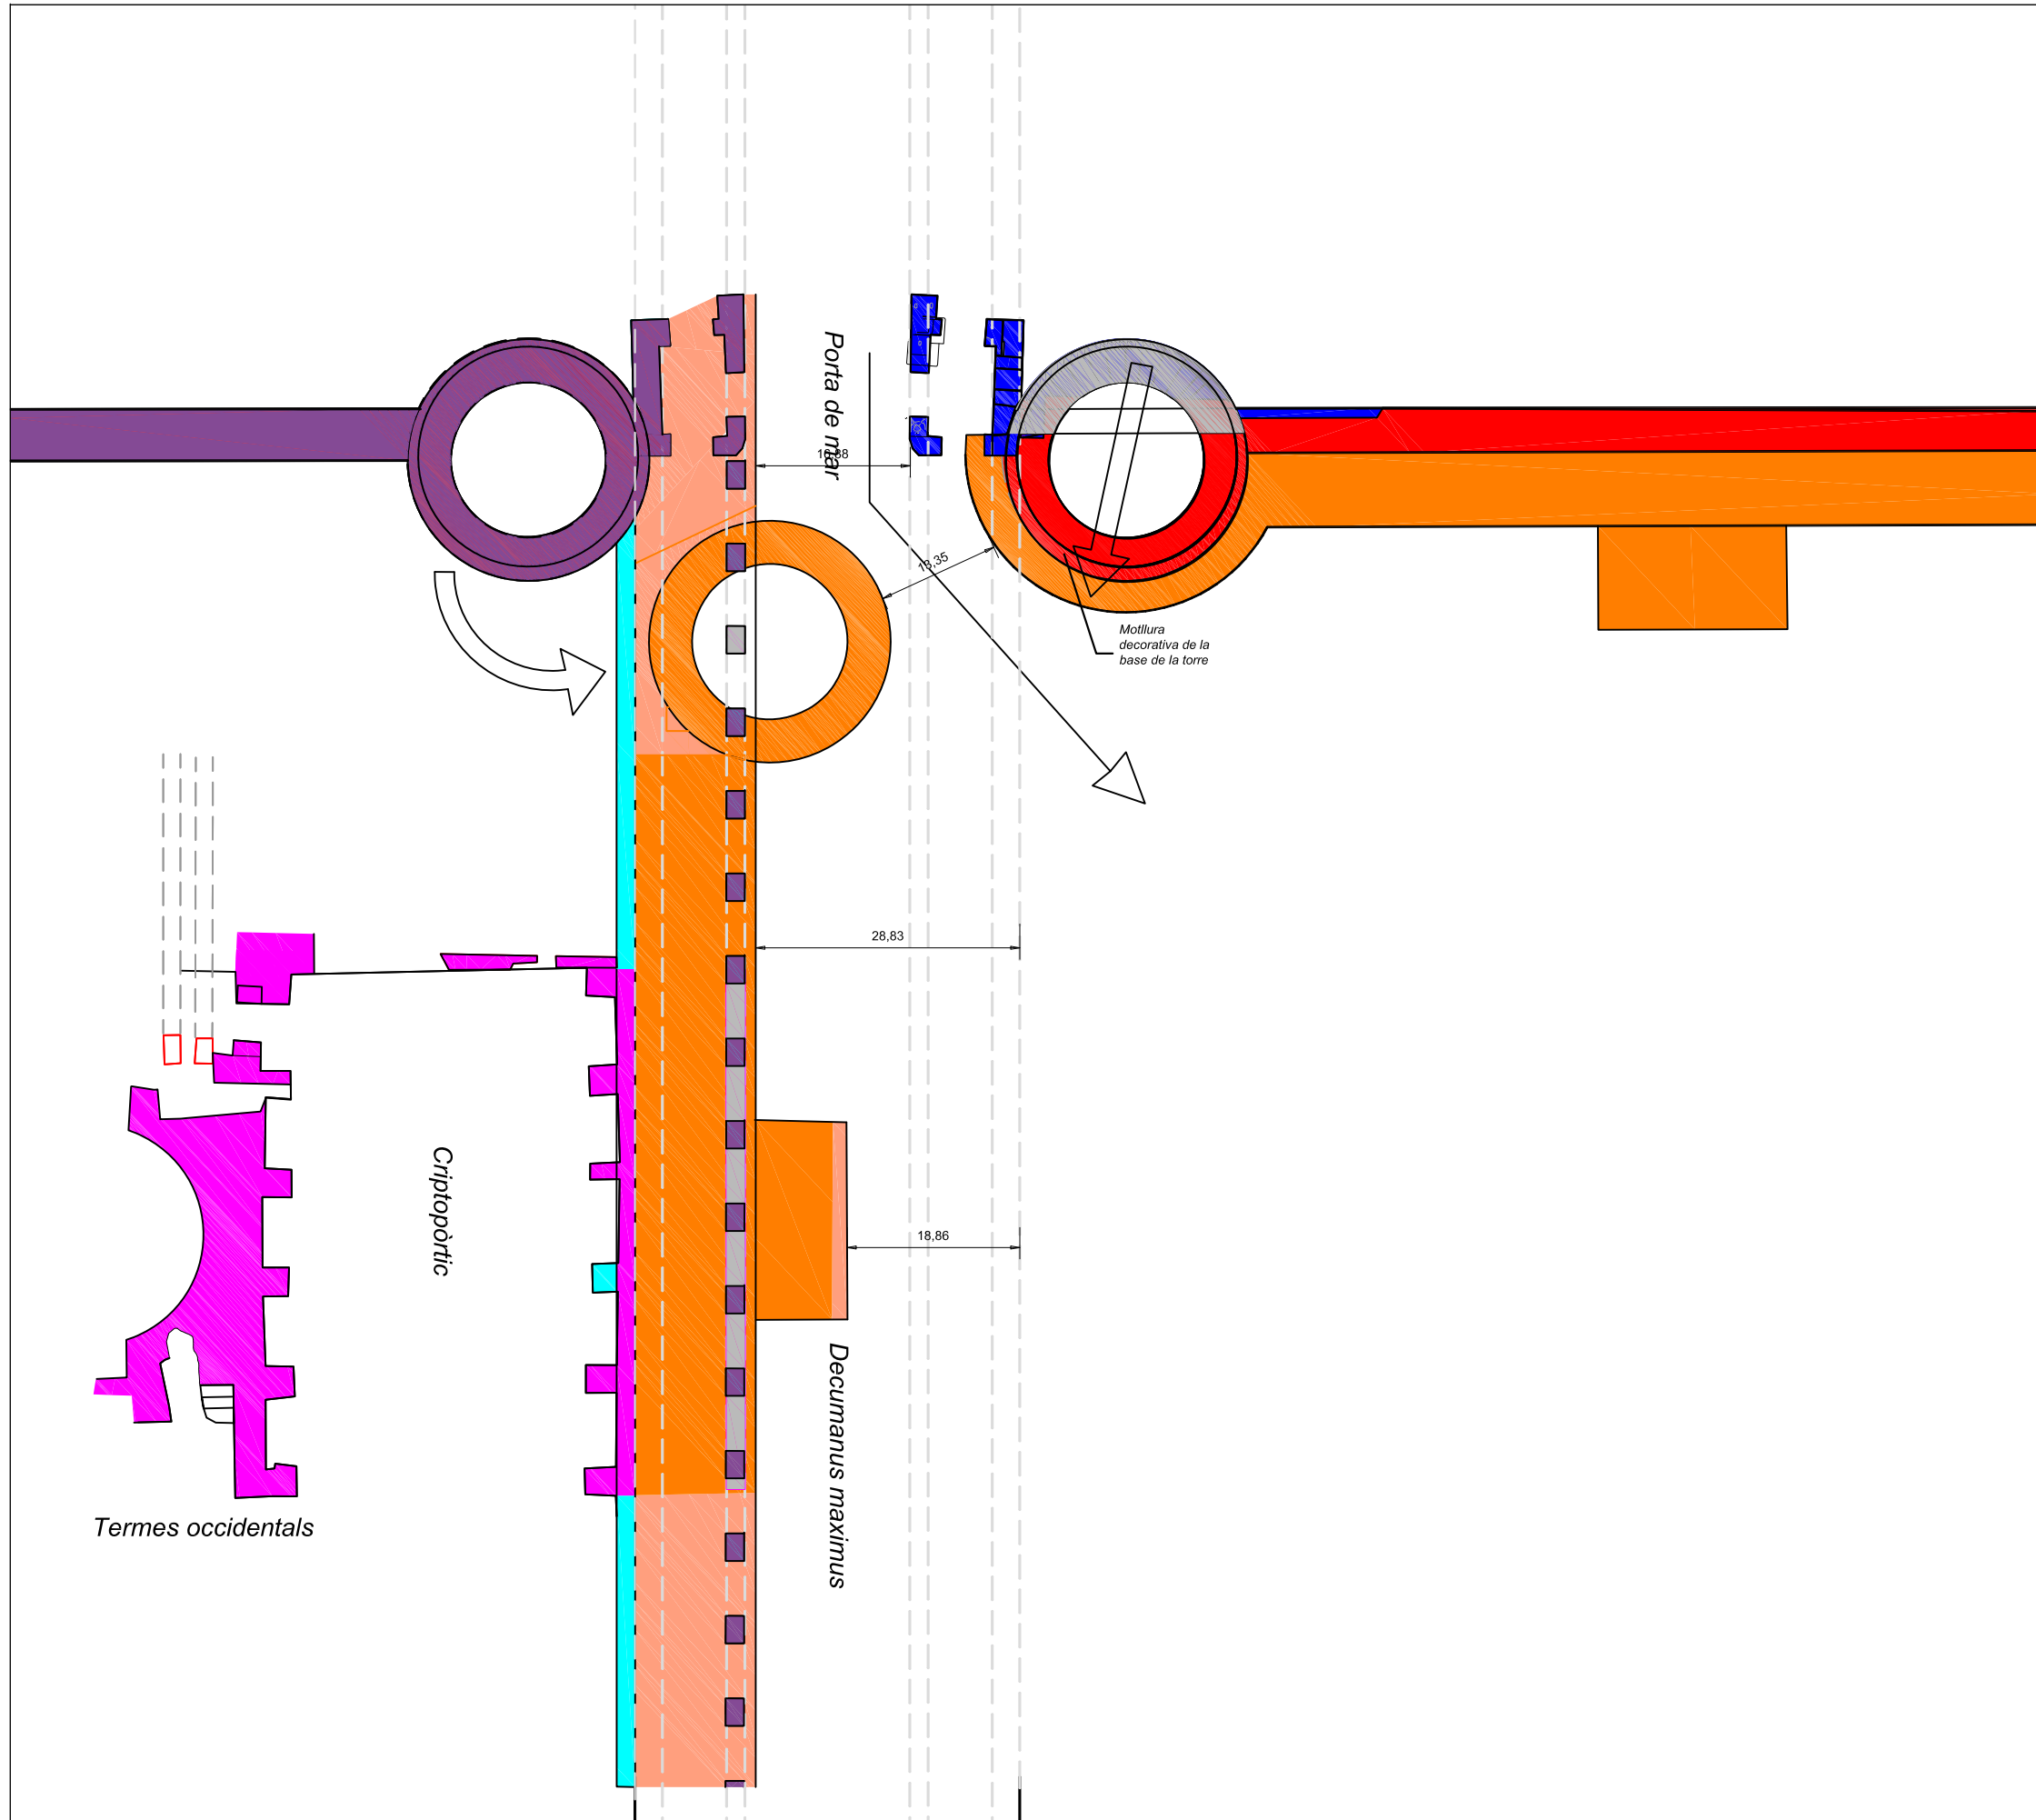
| Sector Pati Llimona - Regomir - Correu Vell | 34 |

| Proposta reconstrucció porta de mar - FASE III | 21/11/11 |
| Últim ¼ del segle III dC - 1r ¼ del segle IV dC | |

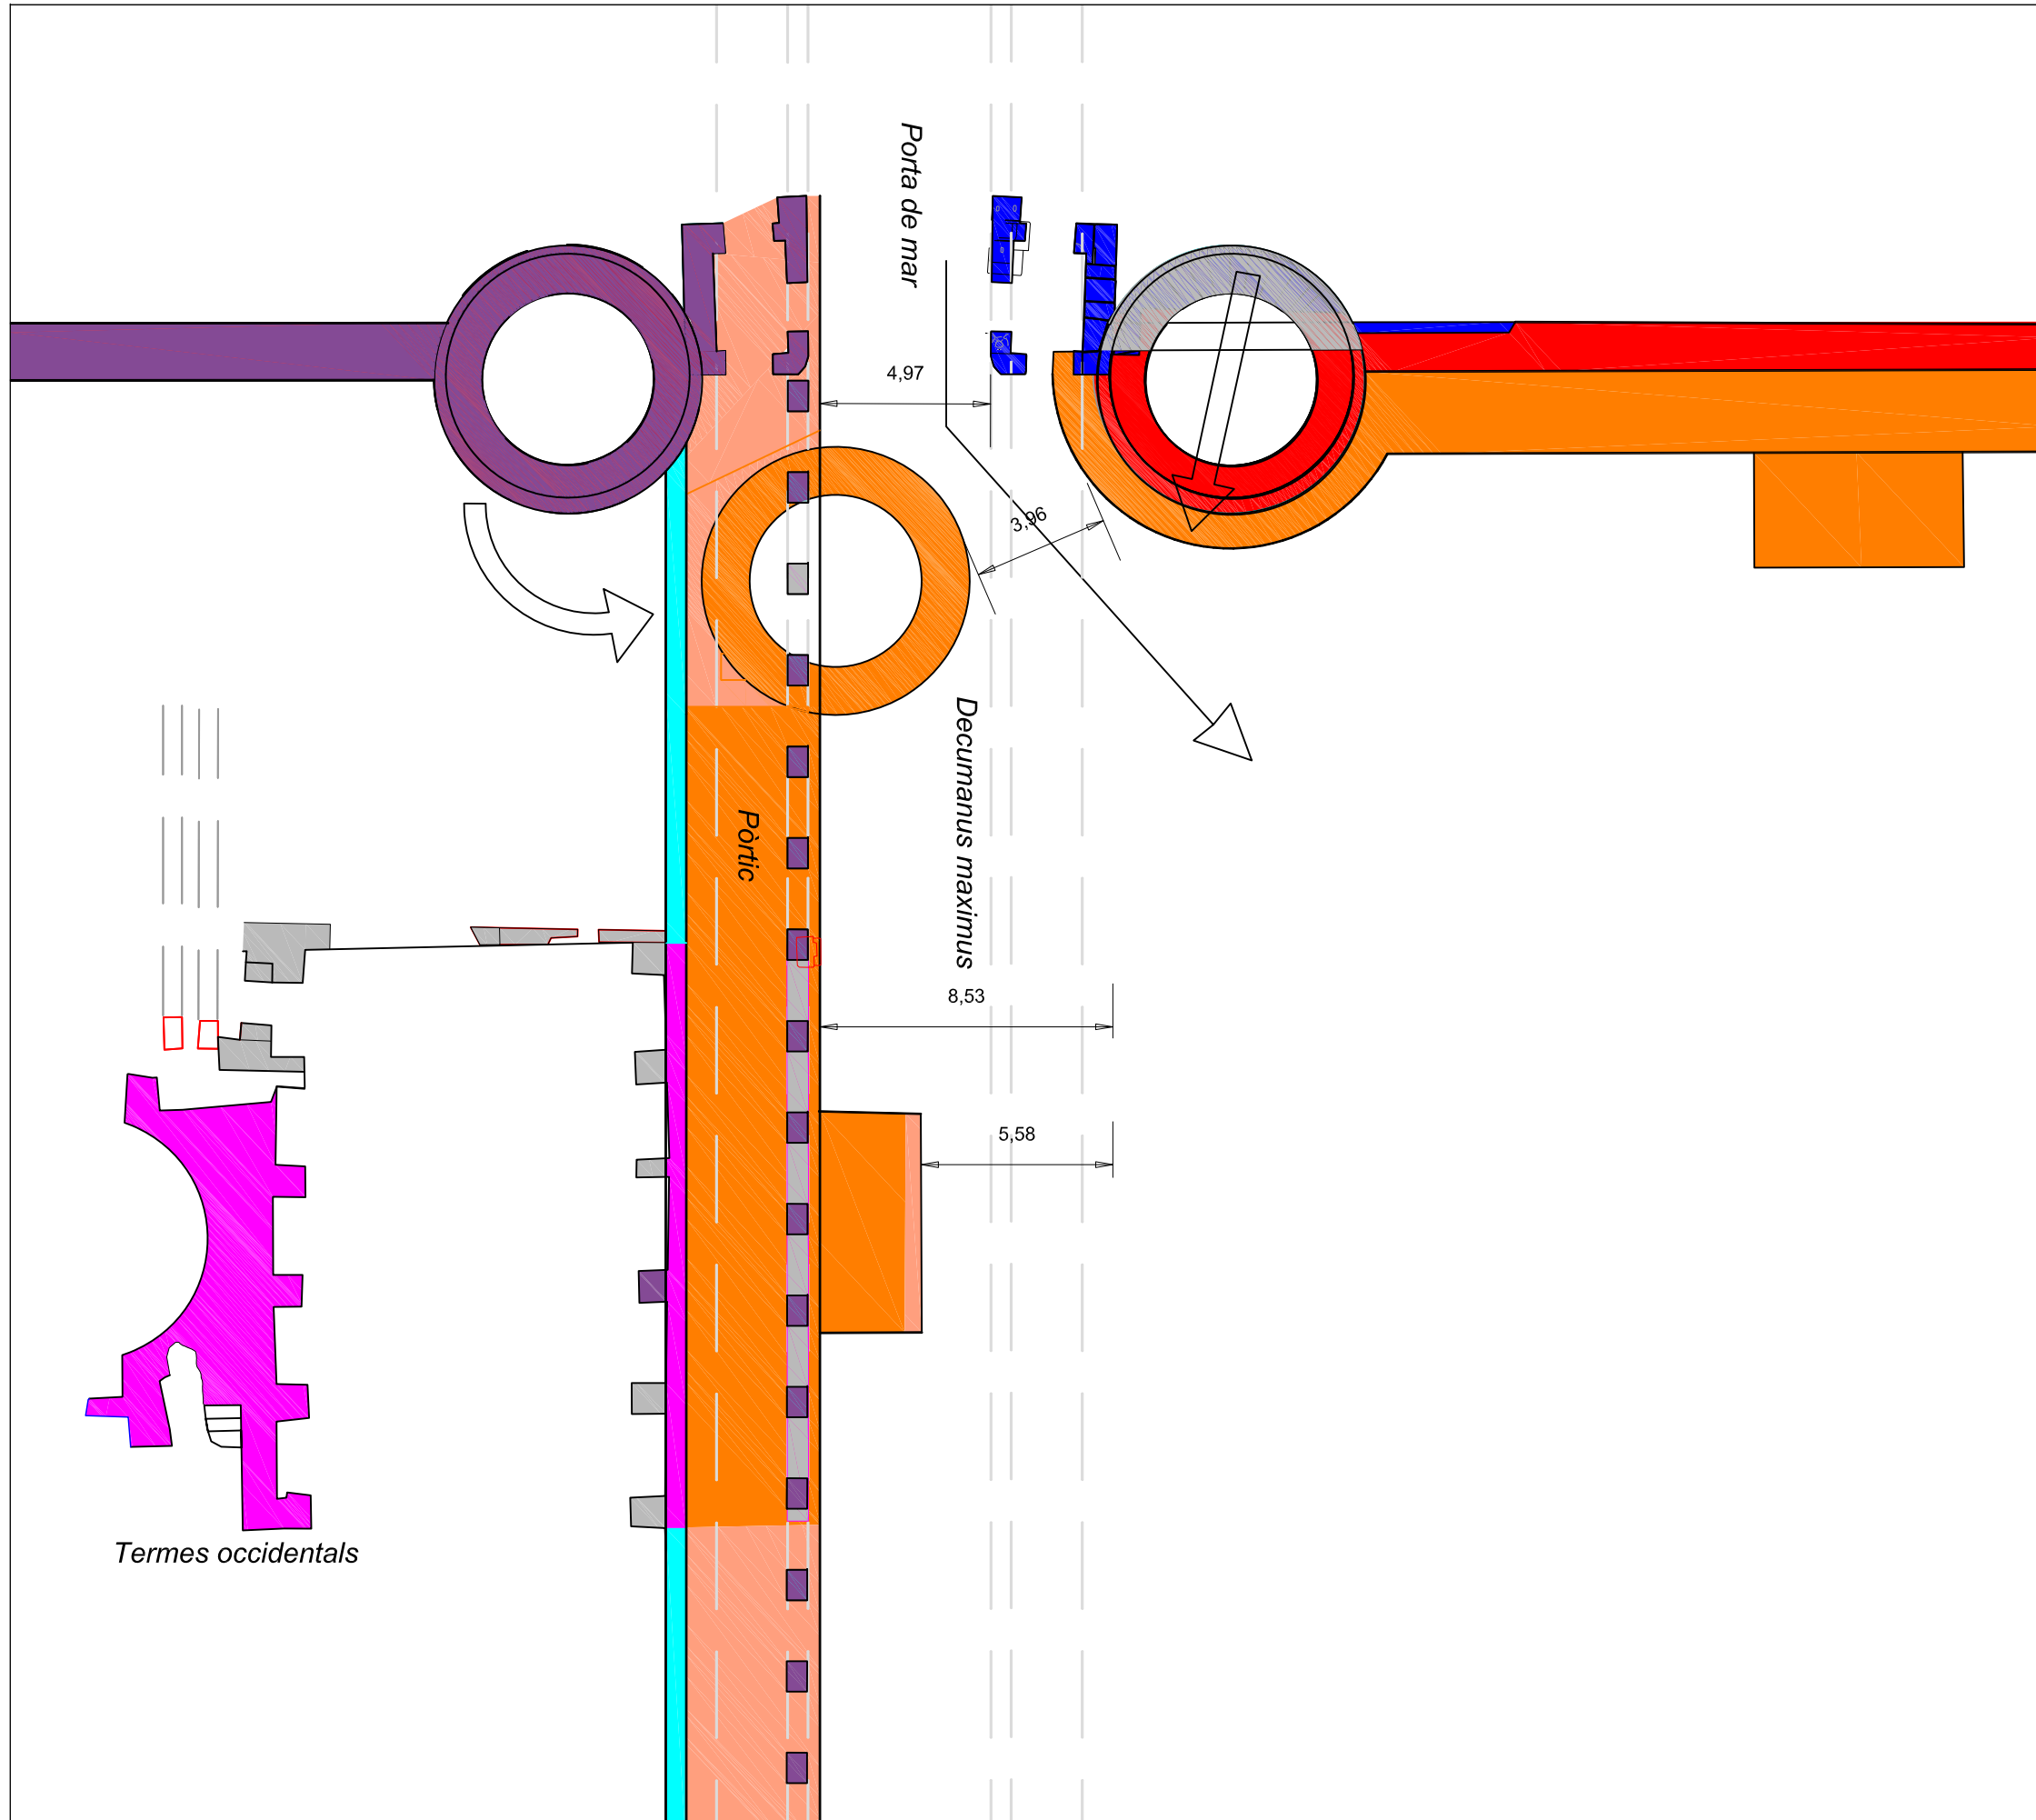
| Sector Pati Llimona - Regomir - Correu Vell | 35 |

| Proposta reconstrucció porta de mar - FASE III | 21/11/11 |
| Últim ¼ del segle III dC - 1r ¼ del segle IV dC | |

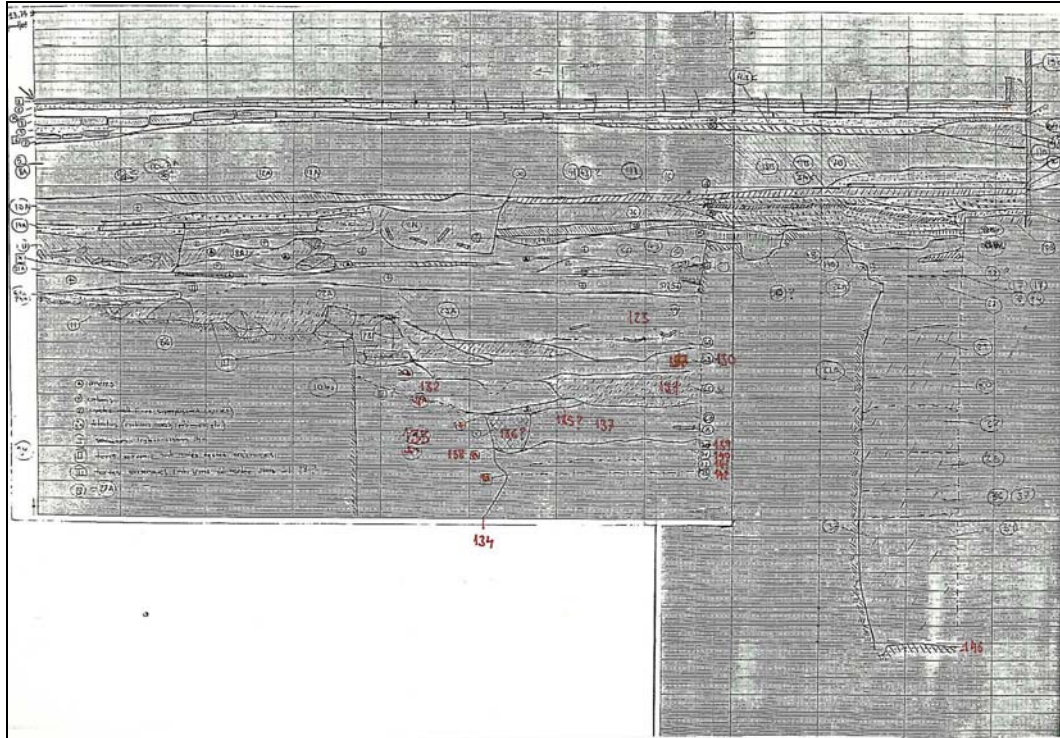
Secció "original" de la intervenció a Pati d'en Llimona de l'any 1984-1985:

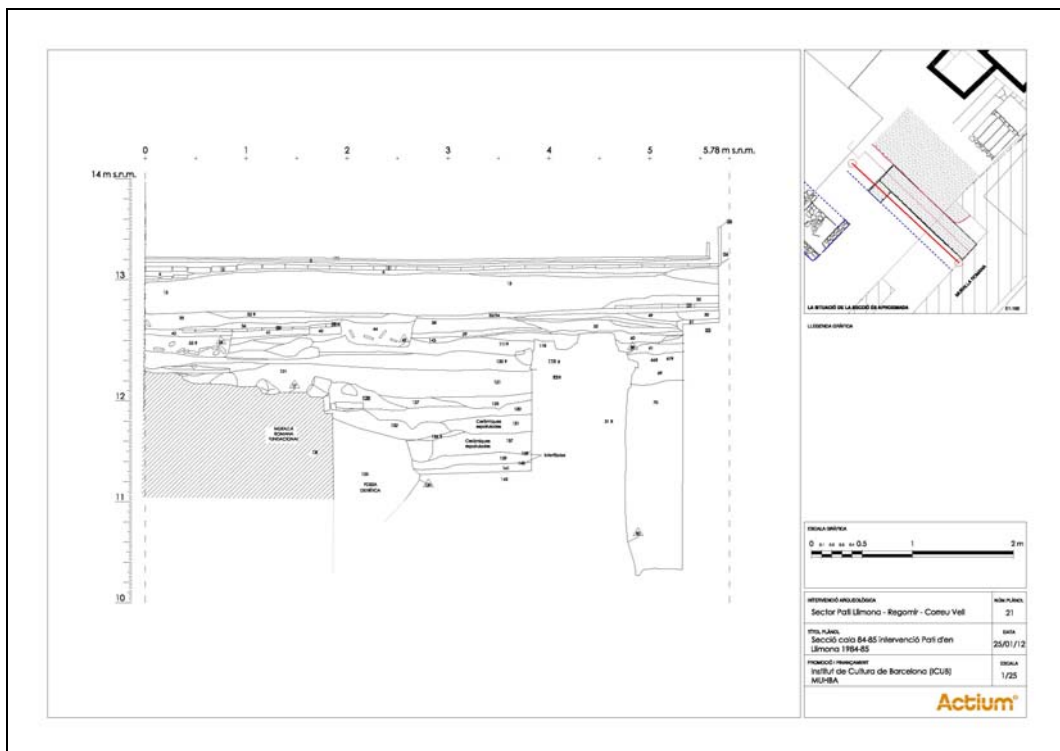
Secció digitalitzada i maquetada:

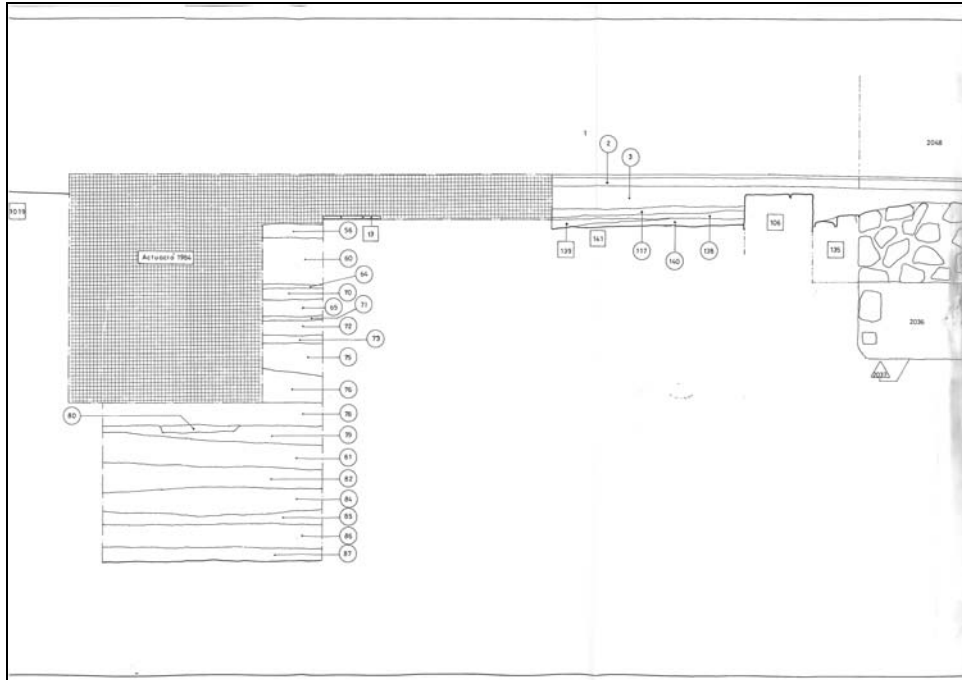
Secció "original" de la intervenció a Correu Vell de l'any 1991-1992 (parcial):

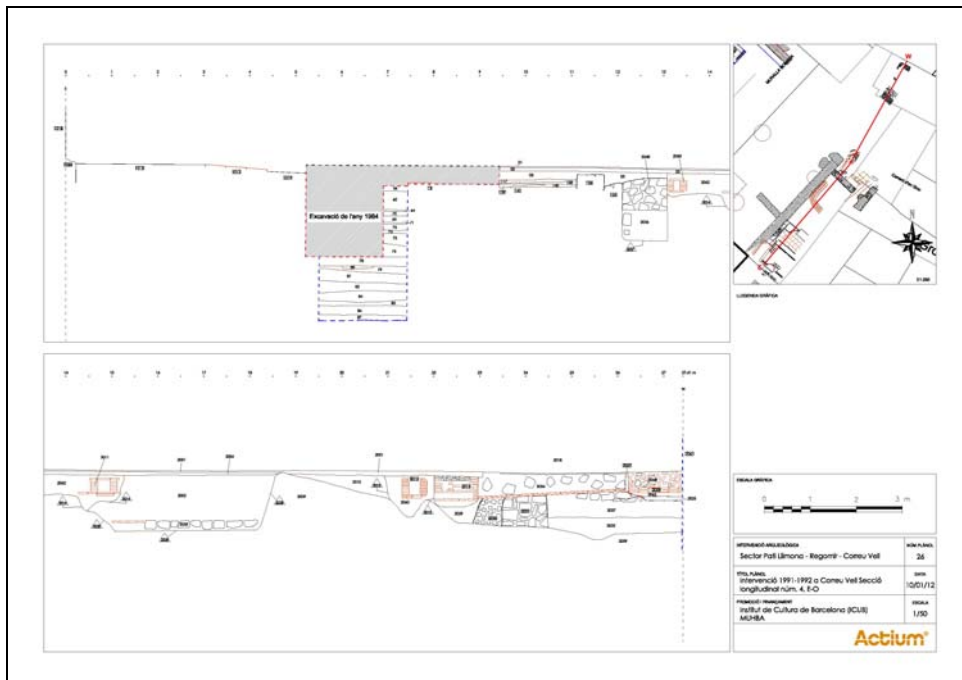
Secció digitalitzada de la intervenció a Correu Vell de l'any 1991-1992:

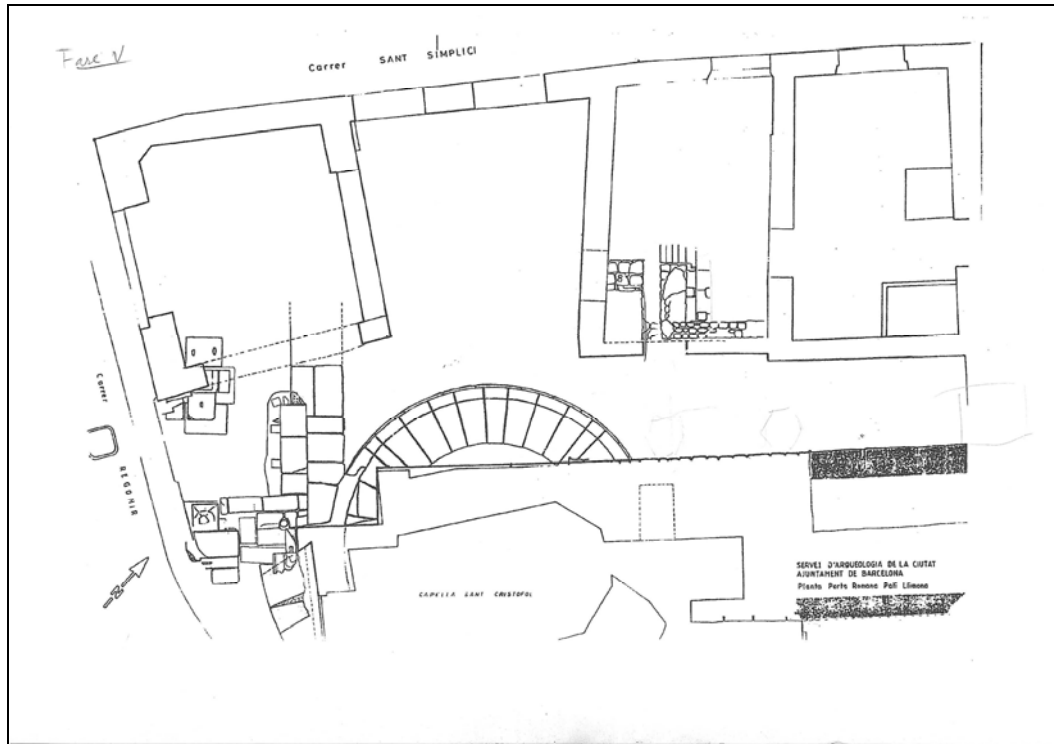
Plànol original que mostra una de les fases identificades per a l'evolució de la porta romana de Regomir-Pati d'en Llimona:

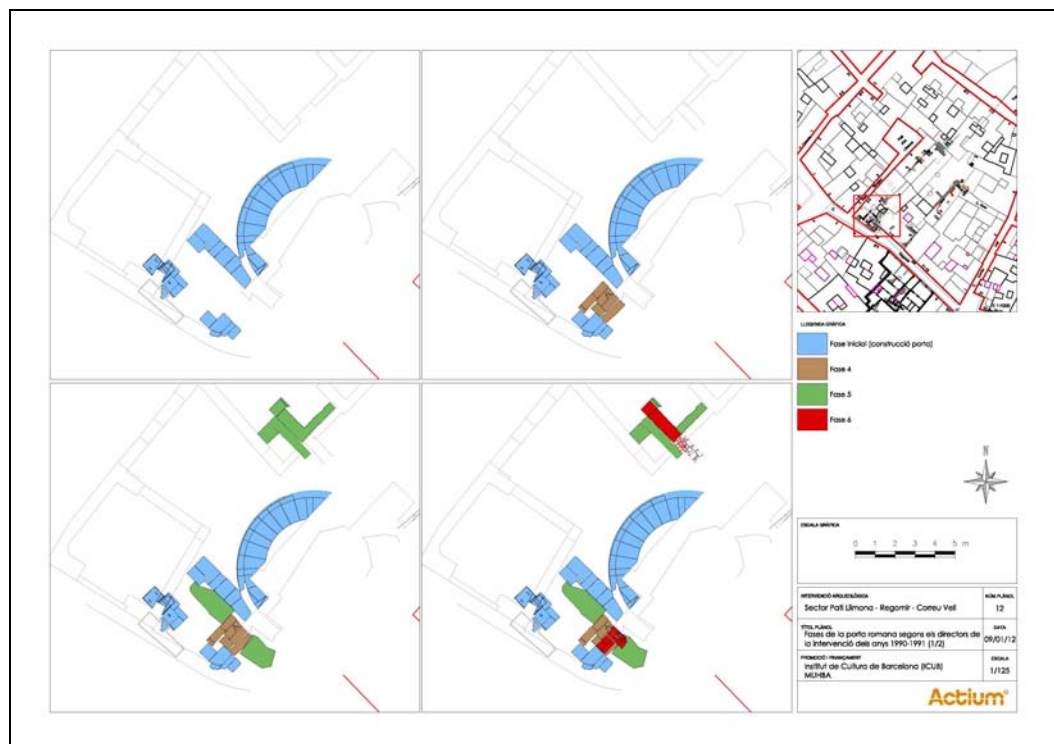
Representació final de les fases de la porta romana:

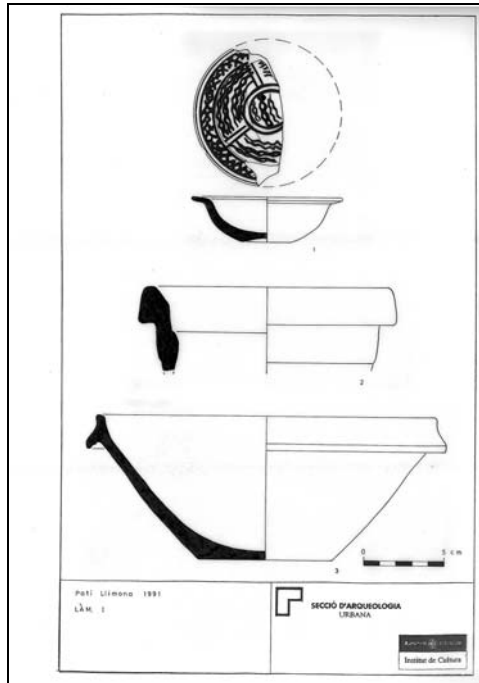
Làmina original:

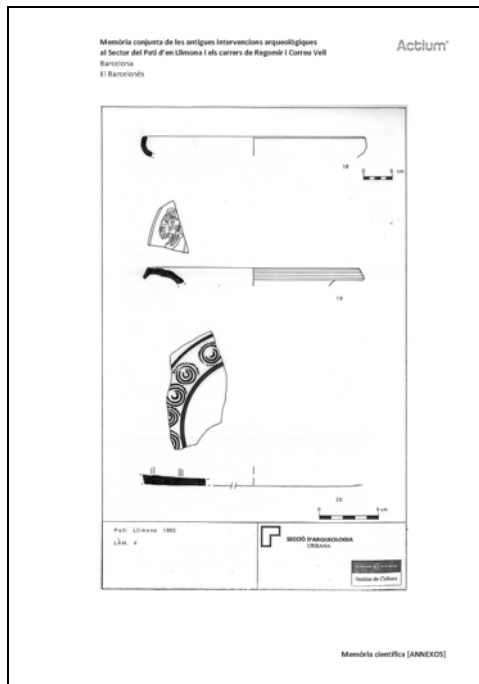
Làmines un cop muntades de forma conjunta:
