**MEMÒRIA DEL SEGUIMENT ARQUEOLÒGIC REALITZAT AL
CARRER PARC, 1 DE BARCELONA (104/04)**

DEL 18 DE JUNY AL 15 DE JULIOL DE 2004

**DIRECCIÓ TÈCNICA:
David Torres Rodríguez**

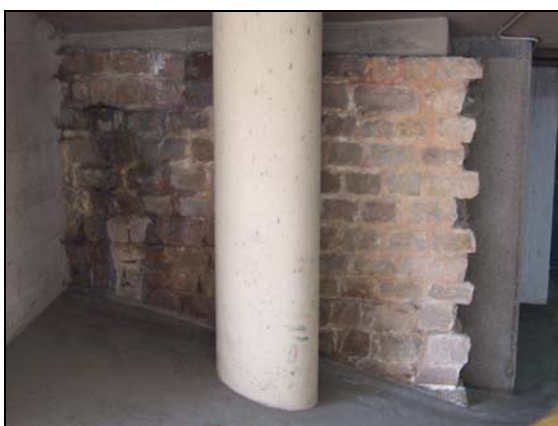
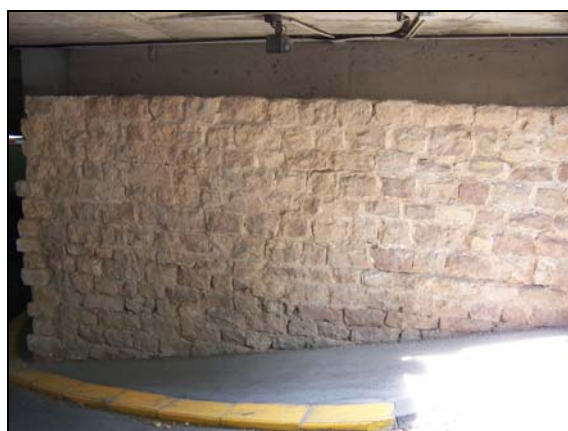
Dues vistes de les restes de muralla conservades a l'entrada de l'aparcament de la Plaça del Teatre- Joaquim Xirau.

L'any 1997, intervenció a la **Plaça del Teatre- Joaquim Xirau**, motivada per l'ampliació del parking Alarcón, S.A. del carrer Escudellers. Es documentà un fragment de llenç de muralla de més de 20 m de longitud, una alçada de 3,70 m i 3 m d'amplada. Durant aquesta intervenció es va poder documentar tant la cara externa, realitzada a partir de carreus de petit tamany de pedra de Montjuïc disposats en filades regulars, com la interna de la muralla. Presentava un encintat del carreus. El cos central del mur està construït amb formigó de calç i pedres de diferents tamanyes. Pel que respecte a la banqueteta de fonamentació documentada a aquesta intervenció, s'han de destacar les mateixes característiques que el cos central del mur. També cal fer referència a les característiques de l'estratigrafia relacionada amb la muralla. Per la banda interna destacaven dos estrats de llims, mentre que per la banda externa es van documentar l'alternança d'estrats de sorres i còdols i de sorres i llims.

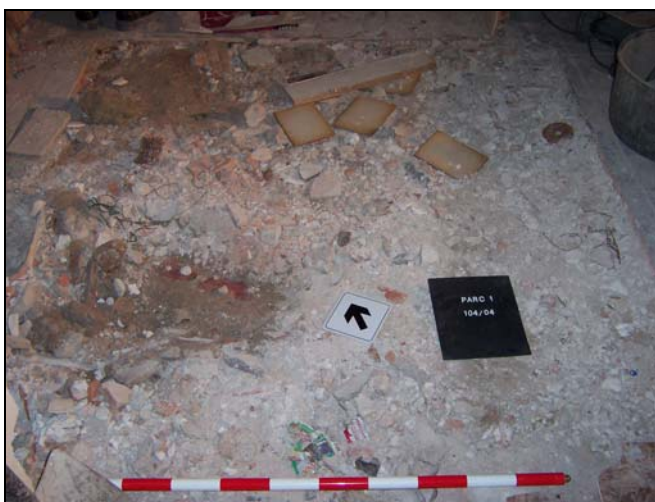
Estat inicial del sector del vestíbul on es va practicar la cala.

En el moment de començar la intervenció, el paviment actual del vestíbul a la zona on s'havia de realitzar el fossat de l'ascensor estava aixecat, (realitzat amb rajoles de gres de 45 x 45 x 2 cms amb preparació de ciment portland, fixat com a **UE 101**) marcant els límits de la cala a practicar de 1,90 x 1,90 metres de costat i de 1,40 metres de fondària. El treball de camp, tant les tasques de rebaix com de desmuntatge, ha estat dut a terme per tres peons de l'empresa constructura encarregada de l'obra.

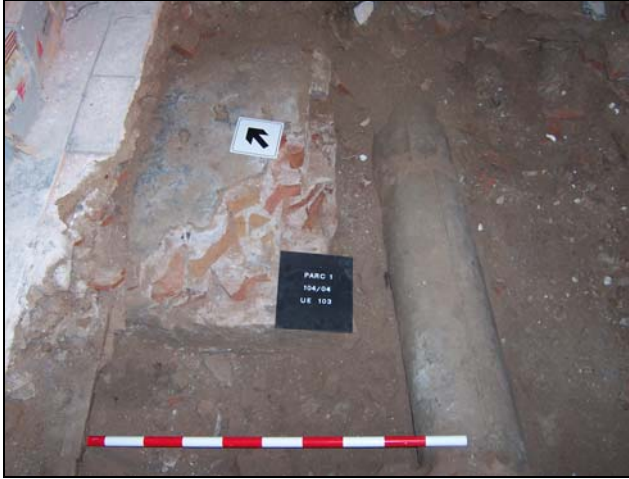
Detall del mur UE 103.

de la cala amb una potència de 70 cms aproximadament. Durant el rebaix d'aquest paquet de farciment i a una cota de 30 cms respecte el paviment, es va documentar l'estructura **UE 103** localitzada al límit oest de la cala i amb una orientació nord-sud. Es tractava del recobriment d'un mur realitzat amb maó massís de 30 x 15 x 4 lligat amb morter de calç, amb una llargada visible d'un metre, una amplada visible de 60 cms i una potència de 20 cms. Cal destacar

que aquesta estructura superava tant en llargada com en amplada els límits de la cala, quedant fora de l'àmbit d'actuació, motiu pel qual la seva interpretació no va poder ser completa al no conèixer tota la seva magnitud.

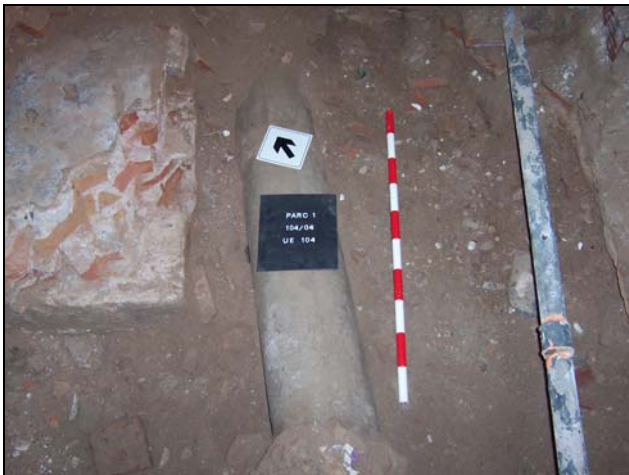
Detall de la canalització UE 104.

Paral·lelament, va aparèixer també a la meitat de la cala una conducció prefabricada en formigó de 30 cms de diàmetre que corresponia als baixants d'aigües pluvials dels terrats. Aquesta seguia una orientació nord-sud i presentava una bifurcació a la meitat sud de la cala desdoblant-se en aquest punt. Documentada com a **UE 104**, després de comprovar que encara es trobava en ús, va ser desmuntada i derivada pels límits exteriors de la cala ja que la seva presència destorbava per a la continuació del rebaix. Els treballs van continuar amb el desmuntatge de la UE 103, el

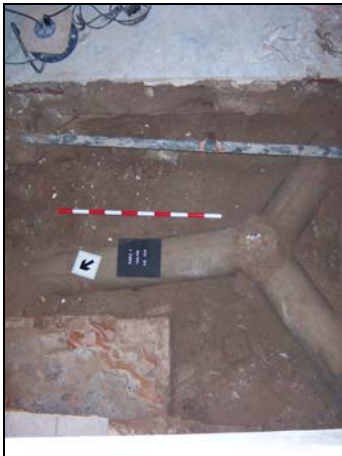
Vista general de la cala amb UE 103 i UE 104.

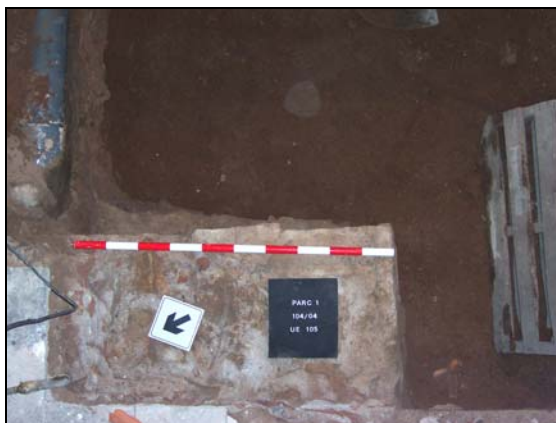
Detall en planta del mur UE 105.

que va permetre deixar a la vista el mur **UE 105** cobert per la UE 103, amb la mateixa localització al límit nord-oest de la cala i la mateixa orientació nord-sud. Facturat amb pedra desvastada (gres de Montjuïc) i fragments de maó massís de 30 x 15 x 4, tot lligat amb morter de calç blanc, presentava les mateixes dimensions que la UE 103, una llargada visible d'un metre, una amplada

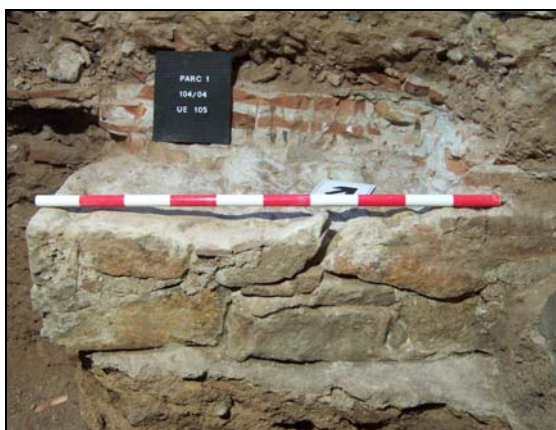
Detall de la cara est del mur UE 105.

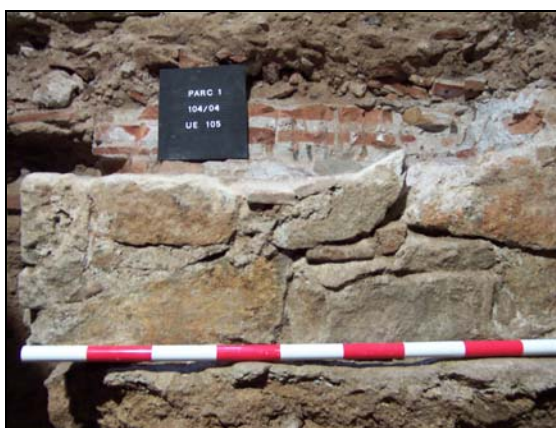
Detall de la cara est del mur UE 105.

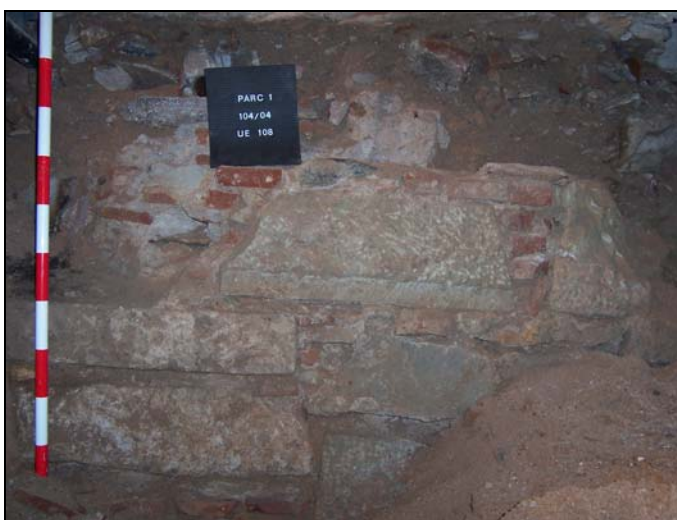
Detall del parament del mur UE 108.

Cal assenyalar també, la presència just al límit sud de la cala del mur **UE 108** amb una orientació est-oest i del qual només es va poder documentar el seu alçat, ja que quedava fora de l'àmbit d'actuació. Realitzat amb pedra desvastada i alguns

carreus ben tallats i treballats de gran tamany, presentava també en la seva factura fragments de maó massís i morter de calç com a element de cohesió. Com ja s'ha assenyalat, el mur amb orientació est-oest s'endinsava dins dels límits de la cala, motiu pel qual no es poden donar la seva llargada i amplada.

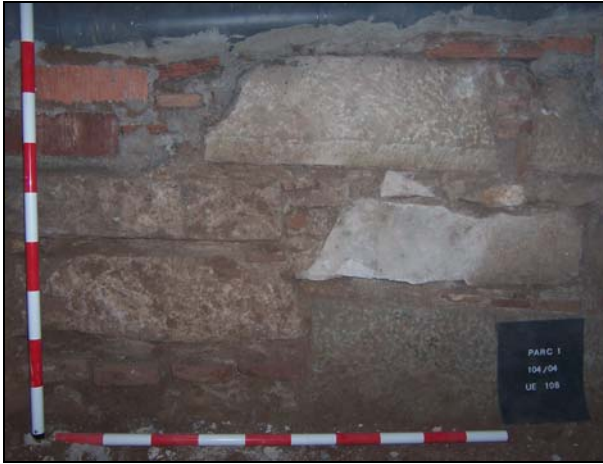
Detall del parament del mur UE 105.

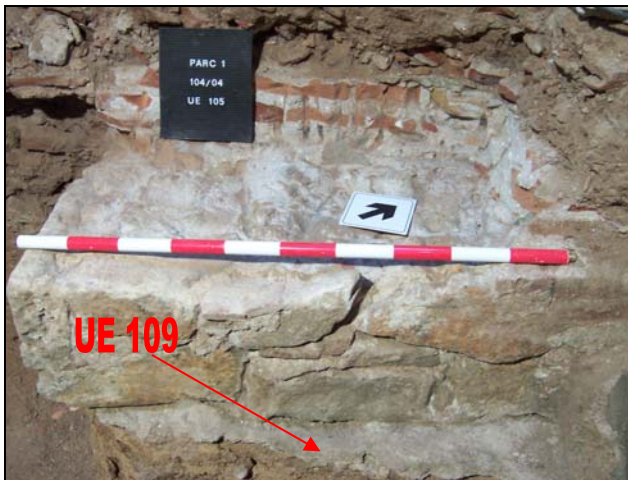
Detall del nivell de preparació de morter de calç UE 109.

Com a **UE 109** es van fitjar les restes d'un nivell de preparació de morter molt poc conservat en extensió, localitzat al voltant del mur UE 105 amb uns 3 cms de potència, i que començava just a la cota final d'aquest mur.

El motiu pel qual només quedava un petit testimoni a tocar de la UE 105, considerem

que és resultat del rebaix i les obres per a la instal·lació de la canonada prefabricada de formigó UE 104, que en el de produir-se van malmetre aquest nivell de morter.

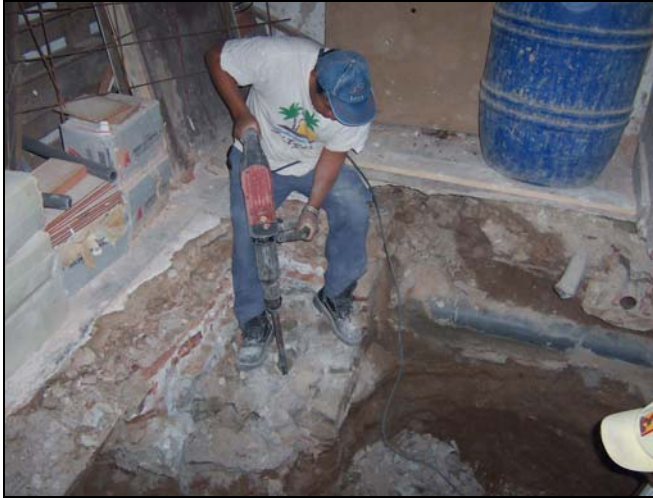
Vista dels treballs de desmuntatge del mur UE 105.

Aquest permís, lliurat pel Departament de Cultura de la Generalitat de Catalunya, va arribar el dia 15 de juliol procedint-se a la continuació dels treballs. Val a dir que el desmuntatge de la UE 105 no va aportar cap nova dada, confirmant-se la mateixa seqüència estratigràfica ja documentada a la resta de la cala. Un cop acabat el rebaix a l'angle nord-oest de la cala, es va donar per finalitzada la intervenció el mateix dia 15 de juliol de 2004.

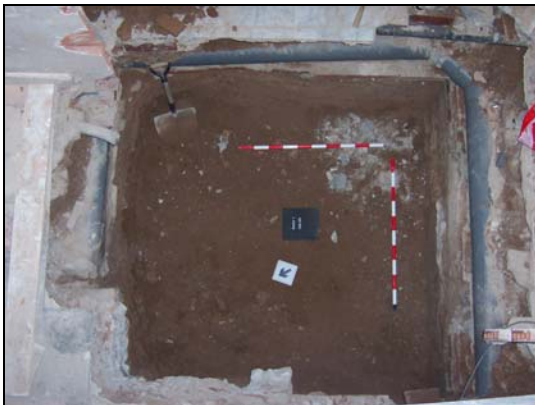
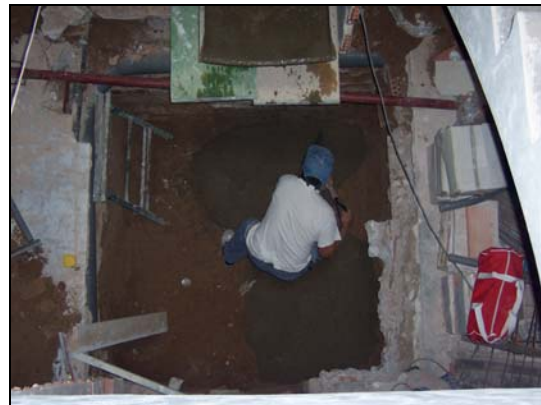
Dues vistes generals finals de la cala realitzada al vestibul de la finca nº 1 del carrer Parc.

Finalitzatdes les taques de rebaix, la cala va quedar enllestida per a la posterior realització de l'encofrat per la caixa de l'ascensor, a excepció de la cantonada nordoest on es trobava el mur UE 105 a espera del preceptiu permís pel seu desmuntatge.

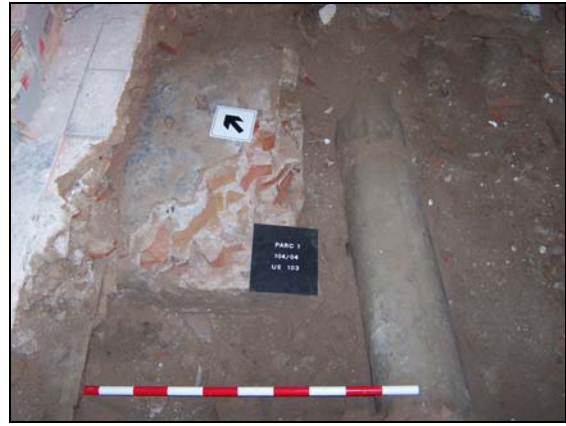
Detall de l'estructura UE 103.

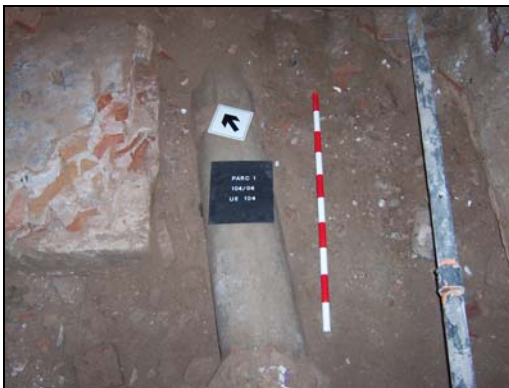
Detall de la canalització UE 104 en relació a l'estructura UE 103.

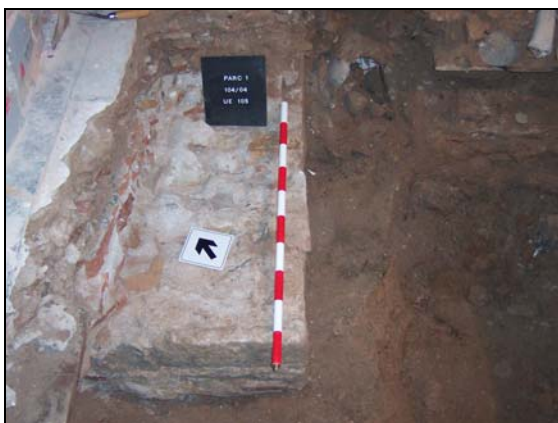
Detall de l'estructura UE 105.

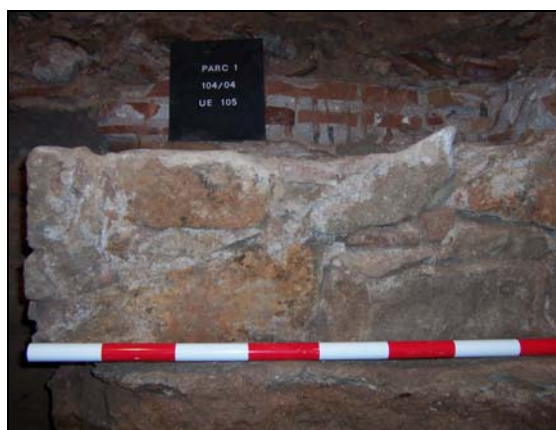
Detall de l'alçat del mur UE 105.

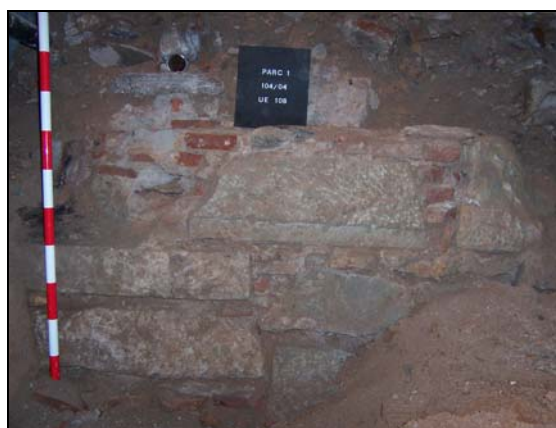
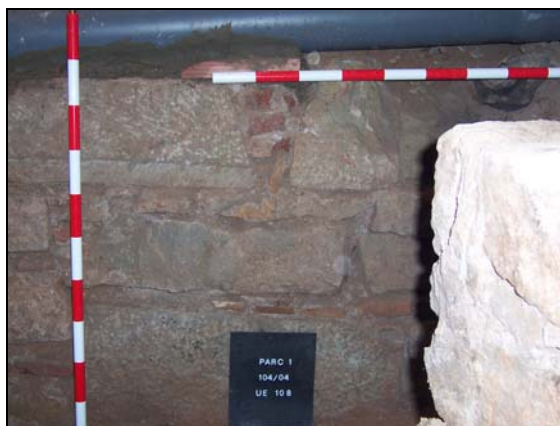
Detall del parament del mur UE 108.

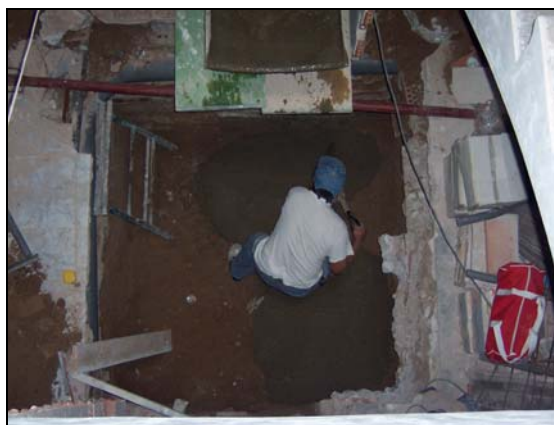
Detall de les feines de formigonat de la fossa, un cop finalitzat el rebaix.

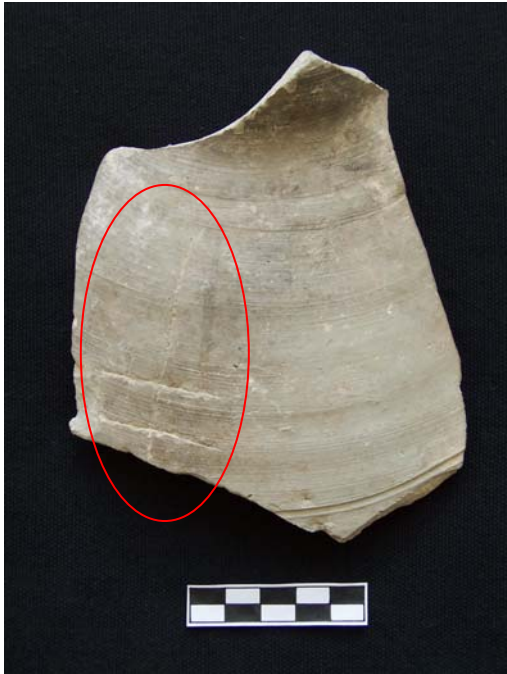
104/04-106-1

Fragment de carena de forma tancada, comuna reduïda amb engalba negra a l'exterior molt perduda. Presenta una línia incisa horitzontal al cos i també una marca formada per una ratlla vertical i dues horitzontals més curtes, fetes després de que la peça estigués cuita.

Aquestes marques, encara que de difícil interpretació, s'han posat en relació amb marques referents a mesures com a indicació de capacitats (marques fetes sobre l'argila tendra) o bé per a indicar el cost (marques fetes sobre la peça cuita).

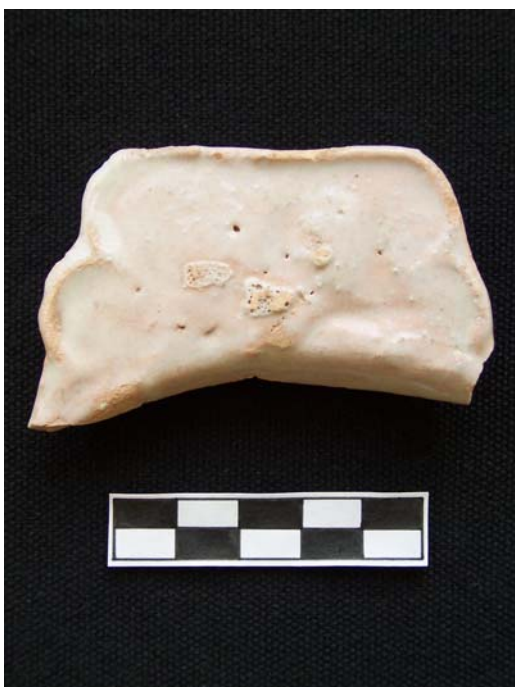
104/04-106-2

Nansa d'escudella de tipus rectangular de pisa blanca decorada en reflex metàl·lic. Decoració totalment perduda, vidrada per les dues cares.

Producció catalana de mitjans del segle XVII.

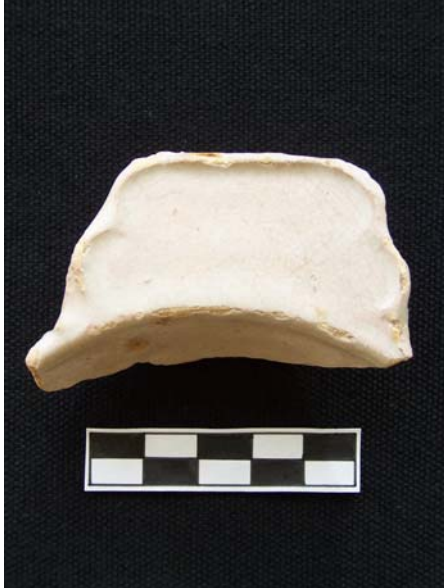
104/04-106-3

Nansa d'escudella de tipus rectangular de pisa blanca decorada en reflex metàl·lic. Decoració totalment perduda, vidrada per les dues cares.

Producció catalana de mitjans del segle XVII.

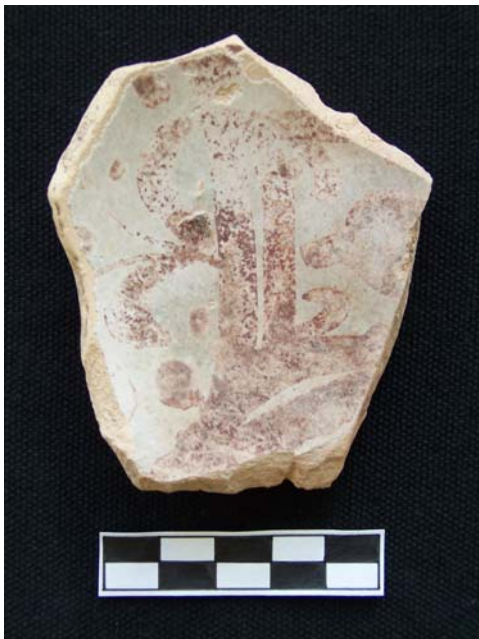
104/04-106-4

Fons pla d'escudella d'orelletes de pisa blanca decorada en reflex metàl·lic. Decoració molt perduda, presenta lletres formant un anagrama. Vidrada per les dues cares.

Producció catalana de mitjans segle XVII.

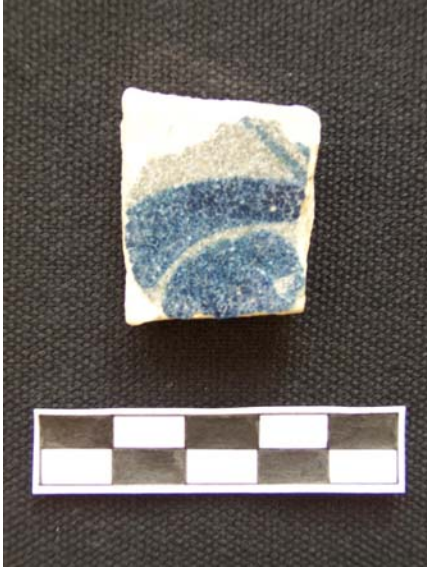
104/04-106-5

Fragment informe de plat de pisa blanca decorada en blau a l'anvers. Vidrat defectuós per les dues cares.

Producció catalana segle XVII - XVIII.

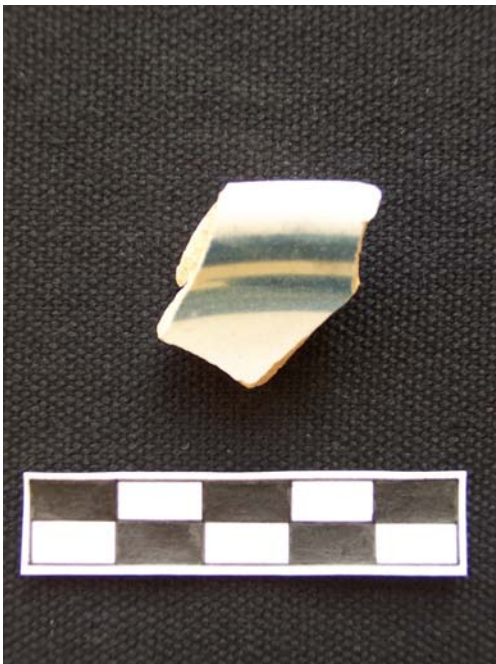
104/04-106-6

Fragment de vora d'escudella de pisa blanca decorada en blau a l'anvers amb dos filets. Vidrat per les dues cares.

Producció catalana del segle XVIII.

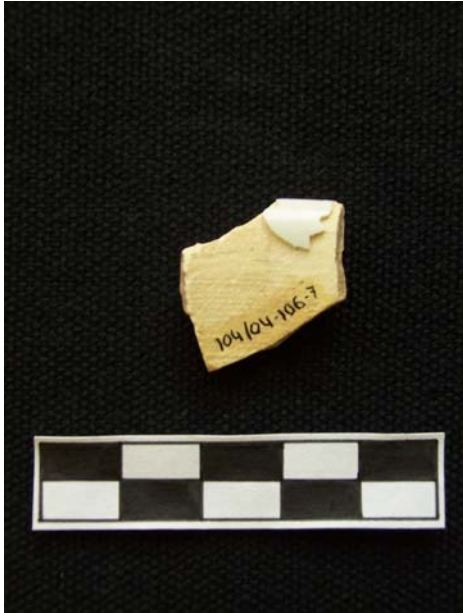
104/04-106-7

Fragment de vora de tasseta de pisa fina blanca. Vidrat per les dues cares, a la part interior molt perdut i craquelat a la part exterior.

Cronologia : segle XVIII – inicis segle XIX.

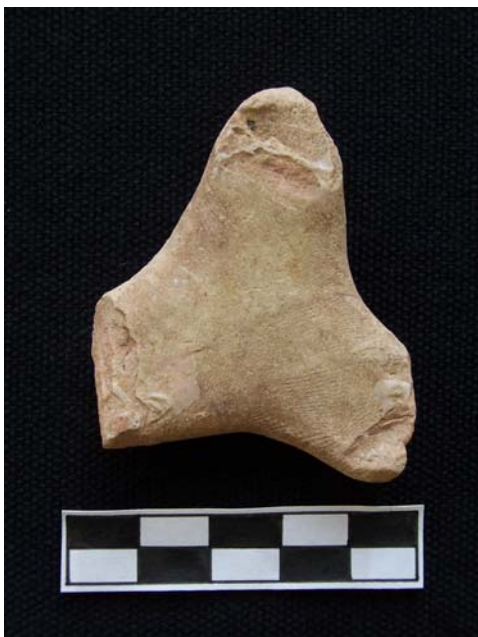
104/04-106-8

Ferret o tres peus de terrisser de pasta blanquinosa. Presenta les empremtes d'on havia estat recolzada la peça i restes del vidrat d'aquesta. Falten dos dels peus.

Els ferrets funcionaven com element separador de les peces ceràmiques a l'interior del forn, deixant un espai buit entre peça i peça que permetia la circulació lliure de l'aire per una correcta cocció.

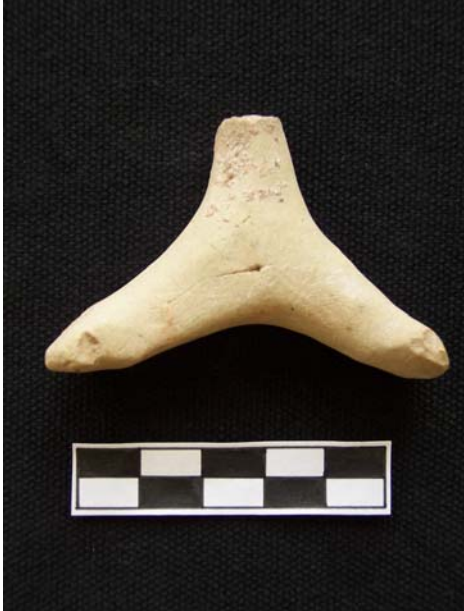
104/04-106-9

Ferret o tres peus de terrisser de pasta blanquinosa. Falta un dels peus.

Els ferrets funcionaven com element separador de les peçes ceràmiques a l'interior del forn, deixant un espai buit entre peça i peça que permetia la circulació lliure de l'aire per una correcta cocció.
