MEMÒRIA

MEMÒRIA. Control i seguiment arqueològic al C/de la Unió, 17 (Ciutat Vella, Barcelona).

CODI Servei d'Arqueologia de Barcelona: 037/11

5 al 8 de juliol de 2011

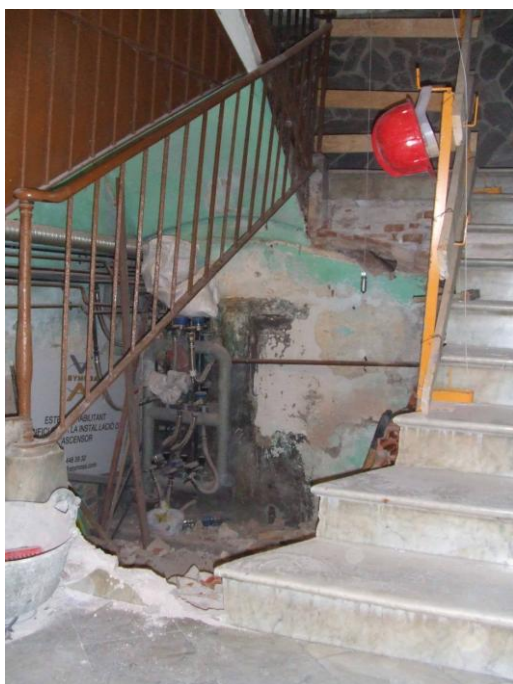
1) Fotografia de l'estat del fossat de l'ascensor en els inicis dels treballs de control arqueològic.

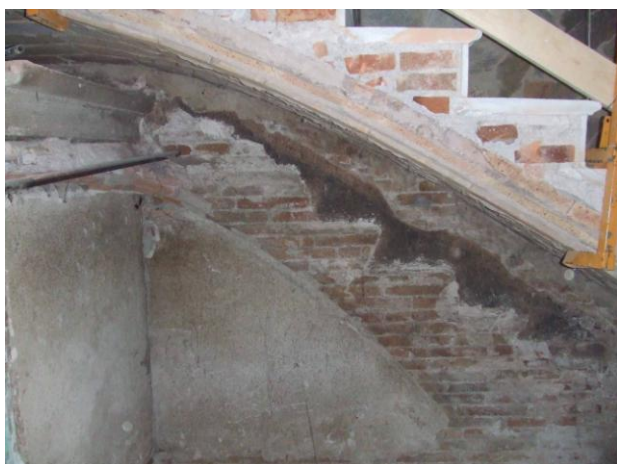
2) Vista en detall de l'escala UE 104.

UE.104	
DESCRIPCIÓ:	Escala
Tècnica Constructiva	Escala de graons de marbre sobre la base de maons i morter.
Dimensions	Maons de 30x15x4 lligats amb morter de calç. Els graons de marbre fan 30 cm d'amplada per 5 de gruix. La seva llargada varia segons el tram de l'escala (van de 1'35cm a 1m).
SEQÜÈNCIA FÍSICA:	
Cobert:	
Se li adossa:	
S'assenta en:	102
INTERPRETACIÓ:	Escala
CRONOLOGIA:	S.XX.

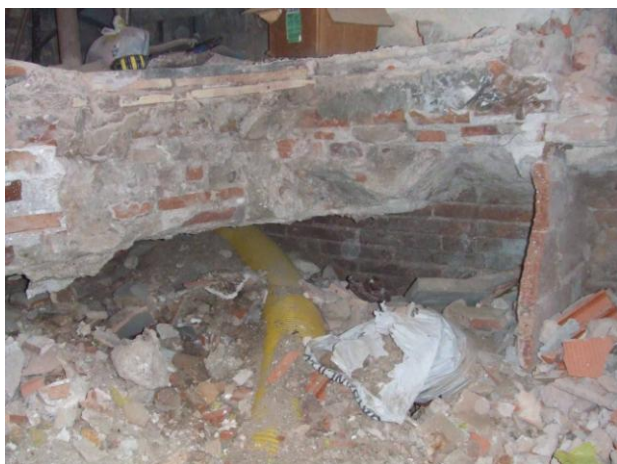
3) Vista en detall aparició UE 105.

⁵ Veure imatge 3 de la pàgina 21.

UE.105	
DESCRIPCIÓ:	Serveis d'aigua.
Tècnica Constructiva	No determinada.
Dimensions	No determinada.
SEQÜÈNCIA FÍSICA:	
Igual a:	
Cobert:	103
S'assenta en:	103
INTERPRETACIÓ:	Serveis de la finca.
CRONOLOGIA:	S.XX

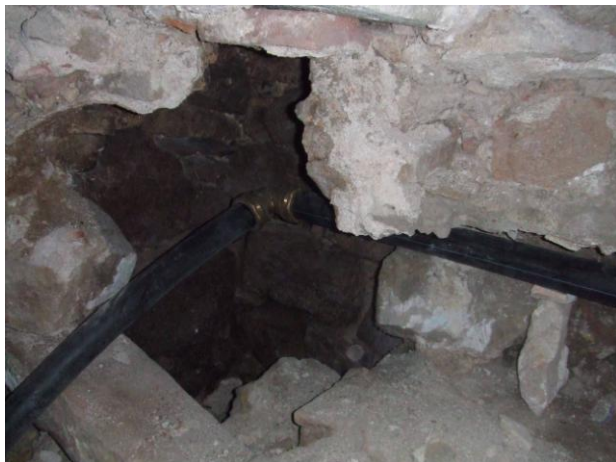
4) Vista detall servei d'aigües desviat.
Vista en interior arqueta.
Autora: Maria Pujals - ARKPADOC SC

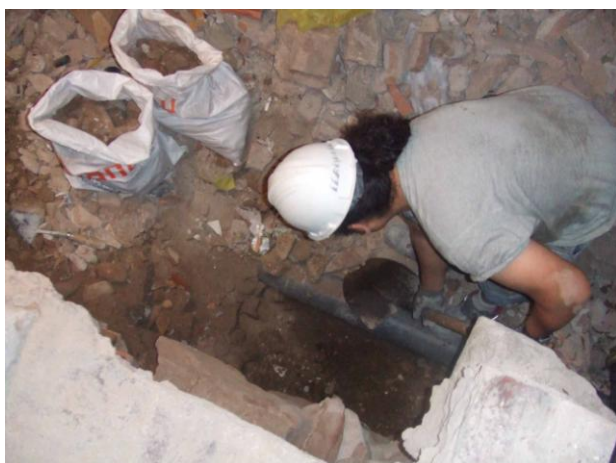
5) Vista en detall aparició UE 107.
Autora: Maria Pujals - ARKPADOC SC

UE.107	
DESCRIPCIÓ:	Col·lector.
Tècnica Constructiva	No determinada.
Dimensions	No determinada.
SEQÜÈNCIA FÍSICA: Igual a: Cobert: 103 S'assenta en: 103	
INTERPRETACIÓ:	Serveis de la finca.
CRONOLOGIA:	S.XX

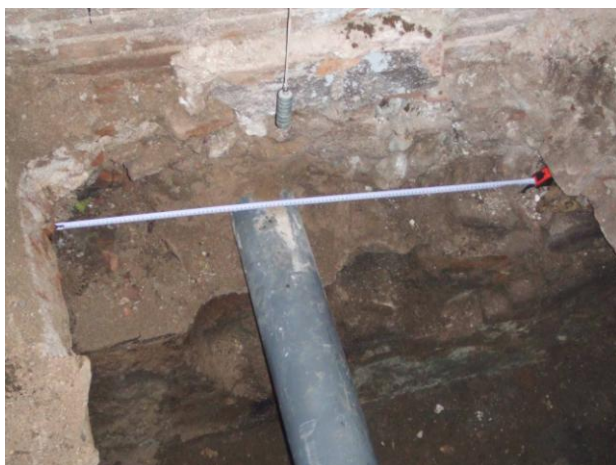
6) Vista en detall UE 107.
Autora: Maria Pujals - ARKPADOC SC

⁶ Veure imatge 6 de la pàgina 22.

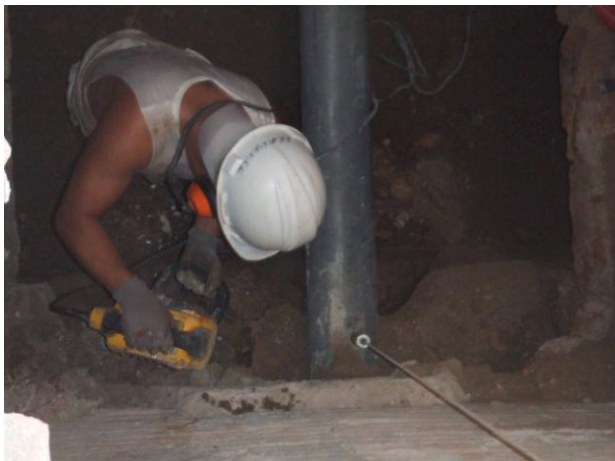
7) *Detall del desmuntatge parcial de la UE 108.*
Autora: Maria Pujals - ARKPADOC SC

En aquest punt dels treballs, i localitzada part de l'estructura que es conservava del .pou mort, es decidí juntament amb el Servei d'Arqueologia de Barcelona desmuntar part de la volta (uns 0.30m aproximadament) que quedava afectada per la fossa de l'ascensor⁷. Alhora, es desmuntaren també 0.40m de la paret de tancament del dipòsit. D'aquesta manera, es facilitava la continuïtat de les obres d'excavació de la fossa de l'ascensor.

UE.108	
DESCRIPCIÓ:	Mur. Pou mort.
Tècnica Constructiva	Mur de pedres de tamany i disposició irregular lligades amb morter.
Dimensions	No determinada.
SEQÜÈNCIA FÍSICA: Se li adossa: 103, 109 Cobert: 103, 107 Se li assenta: 106	
INTERPRETACIÓ:	Mur de tancament del pou mort, localitzat en tot l'extrem sud de la fossa oberta, sota parcialment sota el mur de tancament de la porteria. Parcialment desmuntada en el moment de construcció del col·lector
CRONOLOGIA:	S.XX

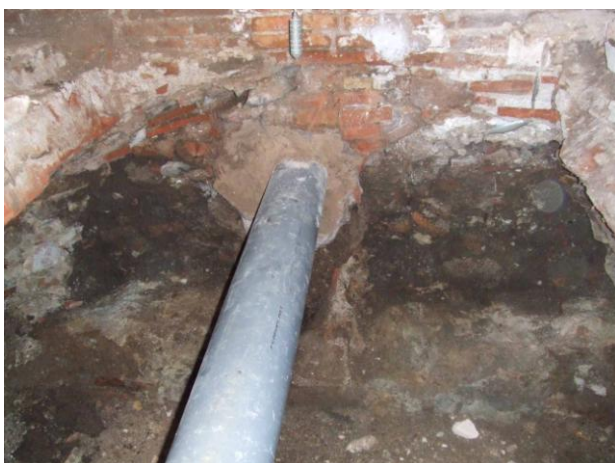
8) *Detall final de la UE 108 i 107.*
Autora: Maria Pujals - ARKPADOC SC

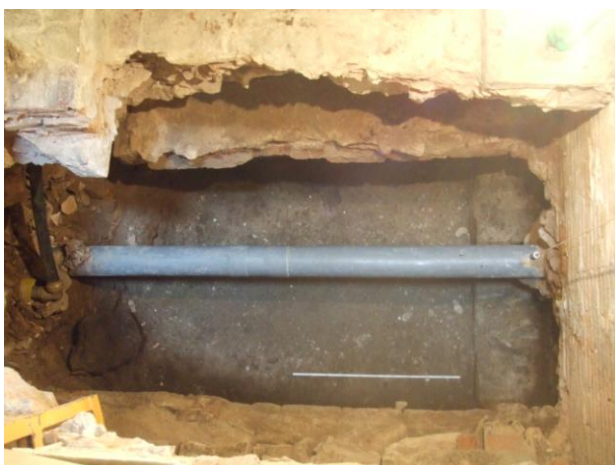
9) *Planta general final.*
Autora: Maria Pujals - ARKPADOC SC

En la intervenció al número 17 del carrer Unió ha donat resultats negatius. El que s'hi ha localitzat són les restes de l'antic pou mort de la finca, abans que fos amortitzat i inutilitzat per construir els nous desaigües que conduïen al clavegueram general del carrer.

⁷ Veure imatge 9 de la pàgina 23.
