Memòria de la intervenció
arqueològica preventiva a la plaça del
Bonsuccés, 6

Barcelona (Barcelonès)

Codi Servei d'Arqueologia de Barcelona: 012/12

Autor: Daniel Giner Iranzo

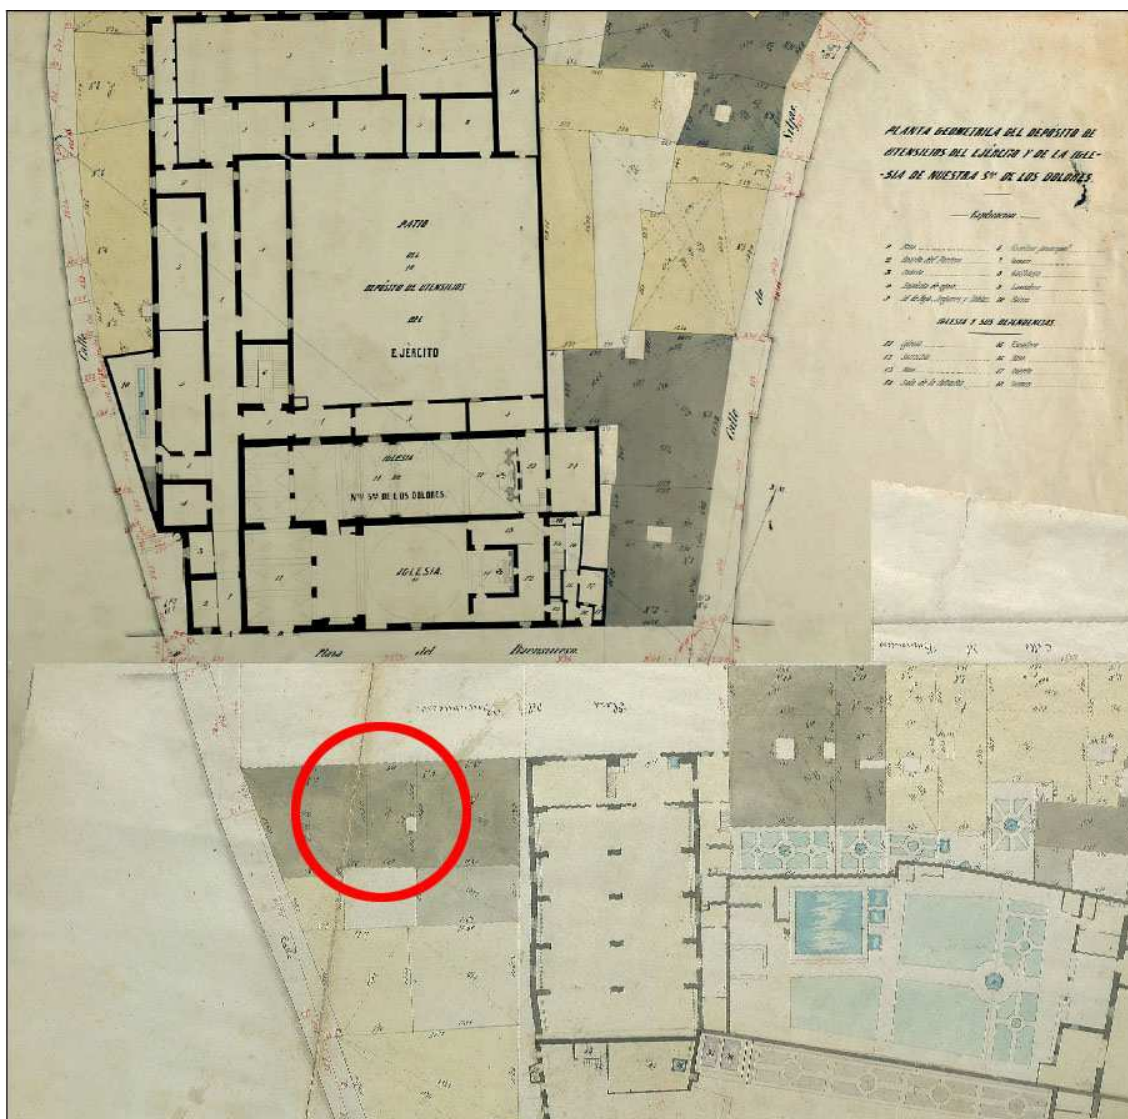
La plaça del Bonsuccés als quarterons de Garriga i Roca de 1858, amb indicació de l'edifici àmbit de la intervenció (Fons: Arxiu Administratiu de la Ciutat).

Durant la primera meitat del segle XIX es degué produir un procés bastant generalitzat de reurbanització de la zona, com mostren les abundants sol·licituds d'autoritzacions per construir demanades: Pl. del Bonsuccés, 5 (1804), 10 (1831) i C/. del Bonsuccés, 6, 7, 8, 12. Aquest fet explica que bona part dels edificis, inclòs el que ens ocupa, apareguin definits l'any 1858 als quarterons de Garriga i Roca com de nova construcció.

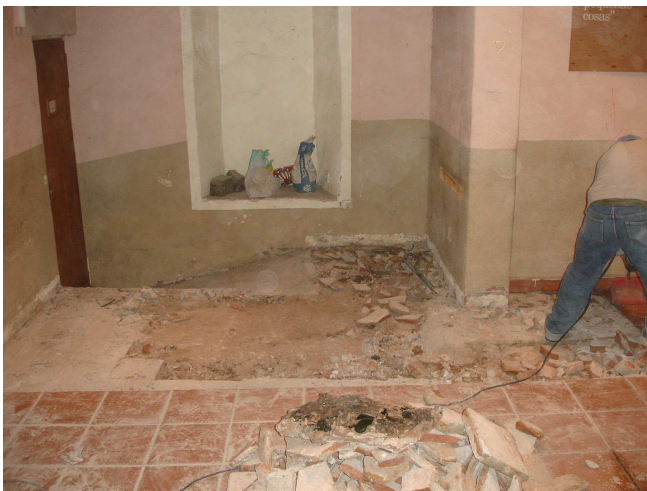
Vista de l'inici dels treballs d'excavació del Sondeig 1.

Així, en primer lloc trobem el paviment actual u.e. 100 del tipus de caixó amb rajoles quadrades de 31,5 x 31,5 cm, que es recolza sobre un preparat de ciment u.e. 101.

Encara per sota trobem un segon paviment d'època contemporània u.e. 102, també del tipus de caixó amb rajoles quadrades de 24 x 24 cm, que es recolza al seu temps sobre un preparat de morter u.e. 103.

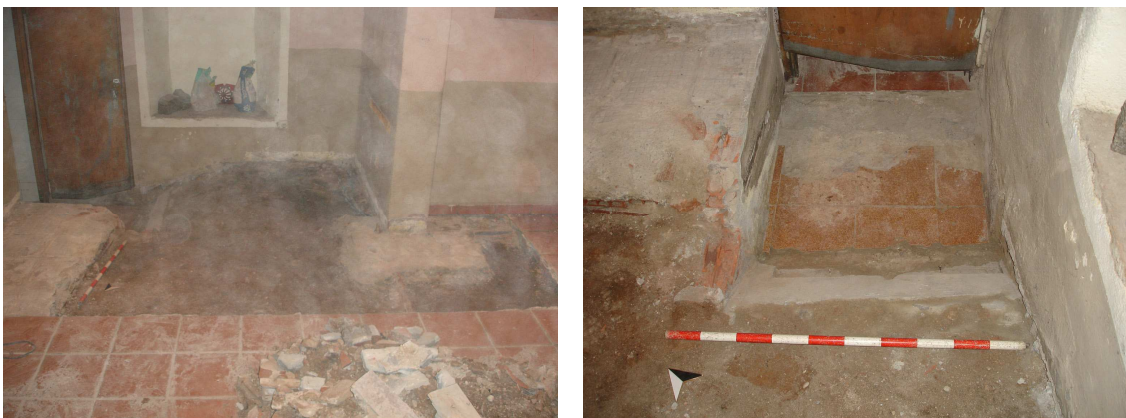
Vista general de les estructures d'època contemporània i detall del paviment u.e. 111-112.

Amb això apareixen descobertes ja una sèrie d'estructures que es situen clarament a l'època contemporània: el basament de formigó u.e. 106 d'un pilar de l'edifici actual, la caixa de maons u.e. 108, els cables elèctrics u.e. 104 i 110 i el paviment u.e. 111-112.

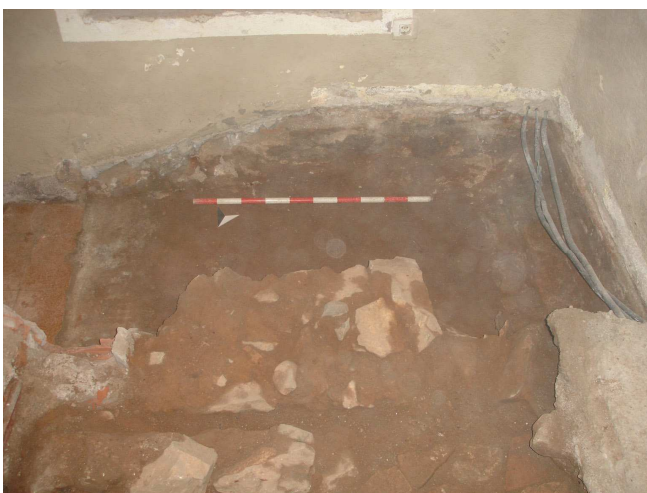
Vista de les banquetes de fonamentació dels murs actuals de l'edifici.

Directament cobertes per aquest es troben ja les banquetes de fonamentació u.e. 121 i 128 dels murs actuals de l'edifici, dels que sobresurten entre 10 i 28 cm, a partir d'unes cotes superiors de 11,65 i 11,35 msnm.

Per motiu de la cota d'afectació del projecte de l'obra, aquestes no han estat documentades en tota la seva fondària, havent estat descobertes fins als 11,30 msnm.

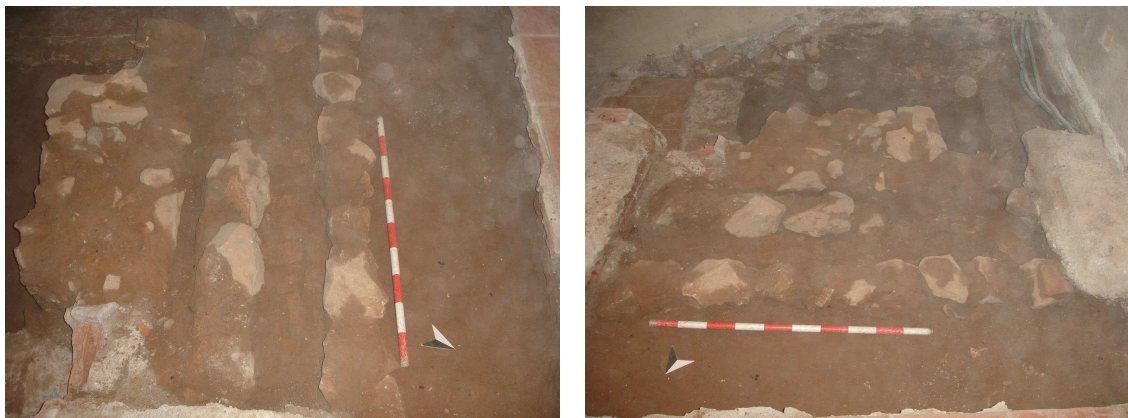
Vistes de la claveguera u.e. 113 i la fonamentació de mur u.e. 114.

- fonamentació de mur u.e. 114, que presenta unes mesures conservades de 1,35 m de longitud per 55 cm d'amplada i només 20 cm d'alçada, entre els 11,62 i 11,41 msnm.

- claveguera u.e. 113: presenta unes mesures conservades de 55 cm d'amplada per 1,66 m de longitud, encara que identifiquem la continuació d'una de les seves parets (u.e. 116) a l'altra banda del basament de formigó

u.e. 106 del pilar, arribant així als 3 m de longitud. Es localitza entre una cota superior de 11,59 i inferior de 11,43 msnm.

Les parets presenten un gruix de 20 cm i són fetes amb pedres i morter de calç, mentre que la base de la canalització és feta amb fragments de rajoles ceràmiques.

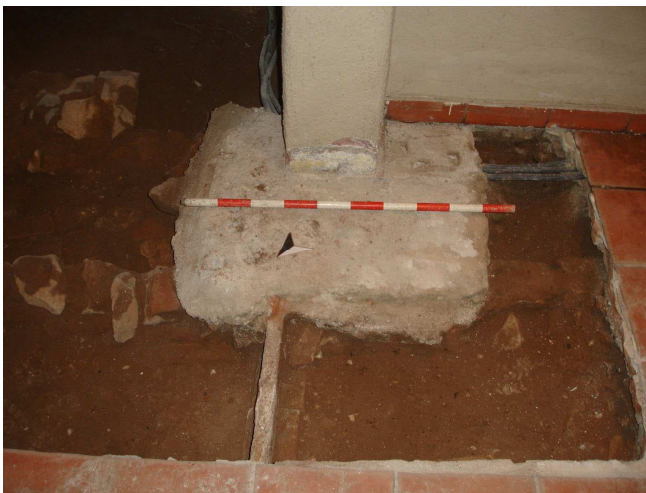
Vista de l'envà u.e. 107 tallat pel basament de formigó u.e. 106 del pilar.

Perpendicular a aquestes estructures es documenta també un envà u.e. 107 amb un alçat de rajoles rectangulars disposades verticalment, del que només es conserva una filera a 11,63 msnm, i una petita fonamentació de 15 cm d'amplada de fragments d'aquestes amb morter de calç que arriba fins als 11,19 msnm de fondària.

Aquest envà es documenta molt parcialment, ja que es troba destruït pel seu extrem sud-est pel basament de formigó u.e. 106, mentre que pel nord-oest continua més enllà dels perfils del sondeig.

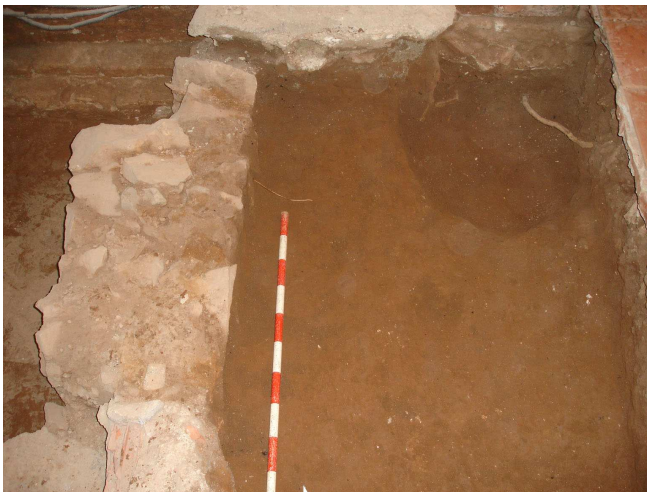
Vista del retall u.e. 124.

Seguidament, cobert per aquest, el reompliment u.e. 123 d'un retall de planta circular u.e. 124 de 80 cm de diàmetre, que es documenta a partir d'una cota superior de 11,44 msnm.

S'ha de dir que per motius de la cota d'afectació del projecte de l'obra, aquest retall u.e. 124 no ha estat excavat per complet, restant a una cota de 11,10 msnm.

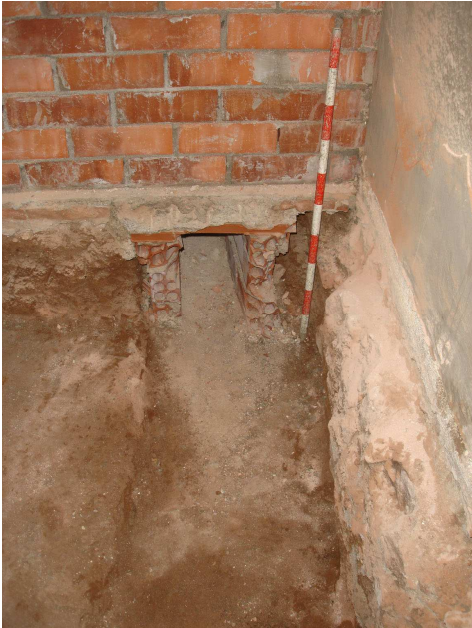
Vista de la secció de la claveguera u.e. 108 i de la banqueta de fonamentació u.e. 140 del mur actual de l'edifici.

També el descobriment d'una altra banquetta de fonamentació u.e.140 d'un dels murs actuals de l'edifici, el que forma el límit nord-est del sondeig, de la que es van documentar fins a 1,52 m de longitud i que sobresurt uns 10 cm del parament del mur, a partir d'una cota superior de 11,63 msnm fins a 11,20 msnm.

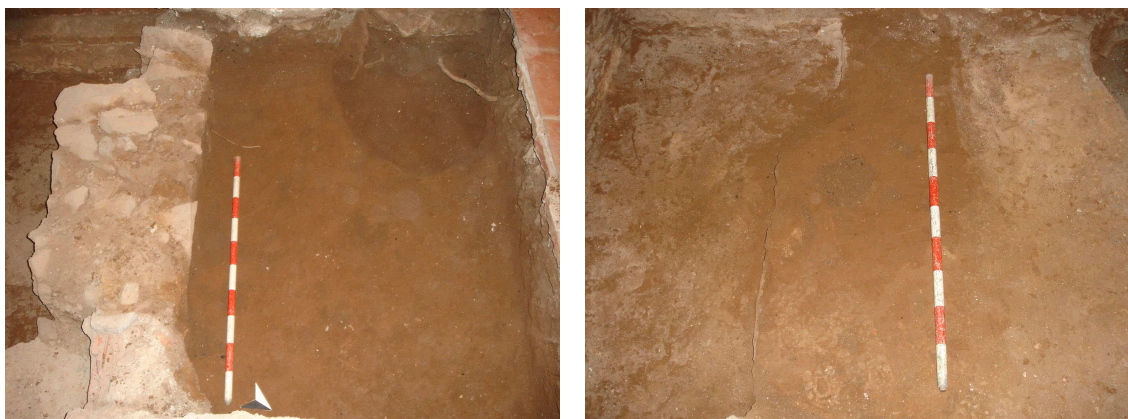
Vista del retall circular u.e. 124 excavat una vegada desmuntada la claveguera u.e. 113 i vista del petit forat circular u.e. 138 sota el mur u.e. 114.

Finalment, sota el mur u.e. 114, es va documentar un petit forat u.e. 138 de planta circular amb uns 18 cm de diàmetre, segurament un forat de pal, i el seu reompliment u.e. 137, que no van arribar a ser excavats per restar per sota de la cota d'afectació del projecte de l'obra.

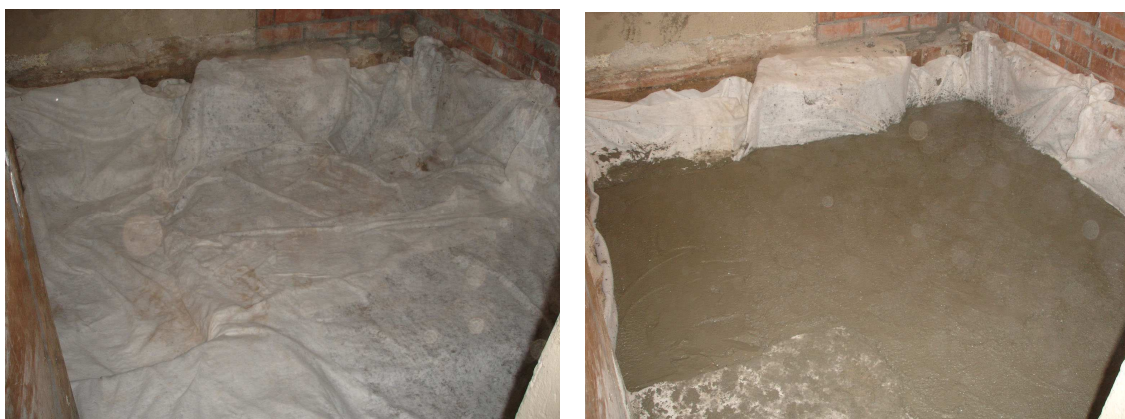
Vista del Sondeig 1 protegit amb geotèxtil i reomplert amb formigó.

Una vegada finalitzats els treballs d'excavació del sondeig es va marcar i protegir la cota assolida cobrint el sondeig amb geotèxtil i, després, es va reomplir amb formigó.

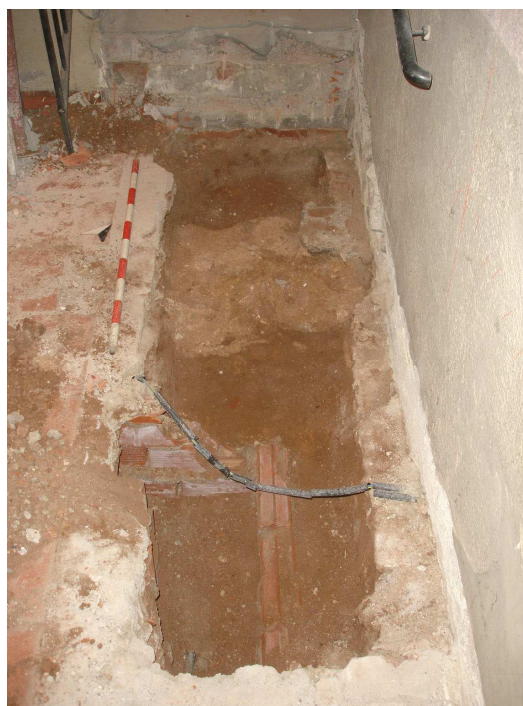
Vista general del Sondeig 2 amb la claveguera u.e. 203, la fonamentació de mur u.e. 204 i la banqueta de fonamentació u.e. 207.

Per sota d'aquest, a una cota superior de 11,63 msnm a la banda est del sondeig, es documenta part d'una claveguera u.e. 203 construïda amb maons contemporanis i ciment, de 50 cm d'amplada, que es documenta al llarg de 80 cm i fa una cantonada de 90° al seu extrem nord-oest per continuar més enllà del perfil del sondeig.

A la banda oest del sondeig documentem un mur u.e. 204 de 58 cm d'amplada, que creua transversalment el sondeig amb orientació nord-est – sud-oest (documentats 73 cm de longitud), construït en obra de maçoneria de pedres lligades amb un morter de calç de color ataronjat.

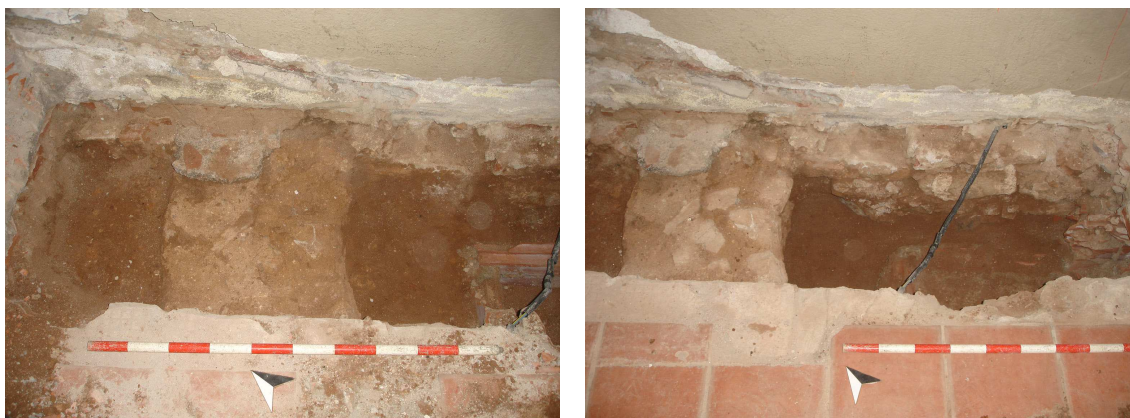
Vista en detall del mur u.e. 204 i de com se li recolza la banquetta de fonamentació u.e. 207 del mur actual de l'edifici.

La seva trinxera de fonamentació u.e. 208 d'encofrat perdut talla, a partir dels 11,41 msnm, un estrat d'argila u.e. 205 del que es va recuperar un fragment ceràmic decorat amb verd i manganès (Làm.1 fig. 3), que el situen a una cronologia a partir de finals del segle XIII i el segle XIV.

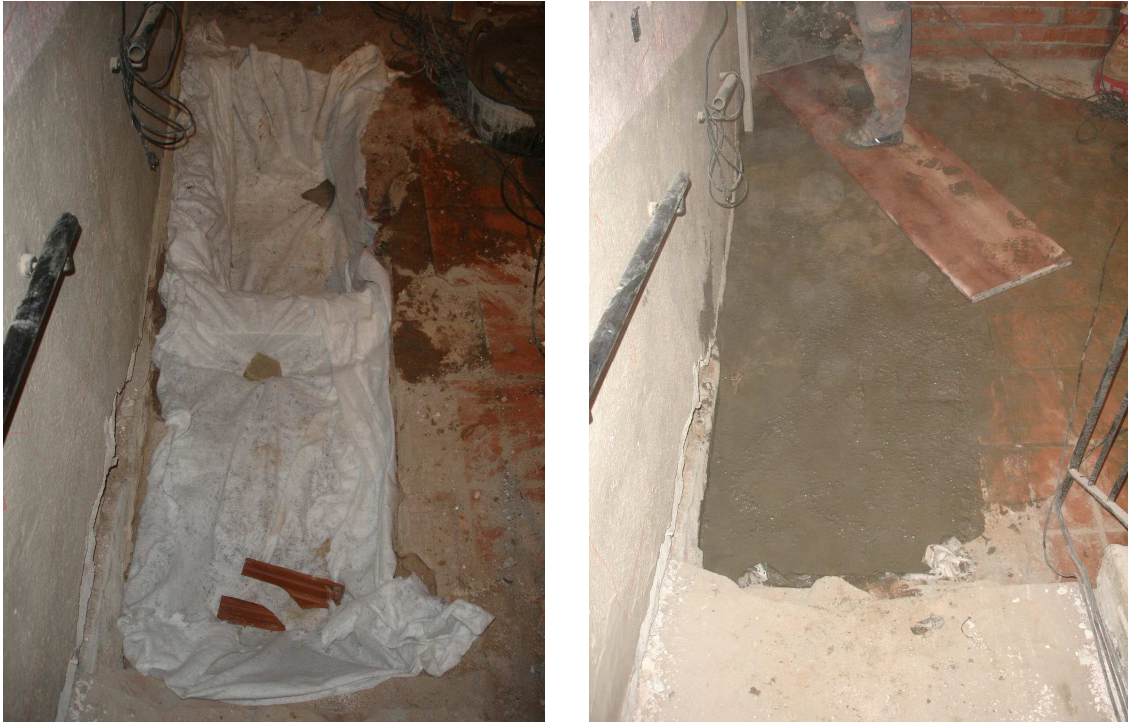
Vista del Sondeig 2 protegit amb geotèxtil i reomplert amb formigó.

Una vegada finalitzats els treballs d'excavació del sondeig es va protegir amb geotèxtil, marcant la cota màxima de fondària, i finalment es va reomplir amb formigó.

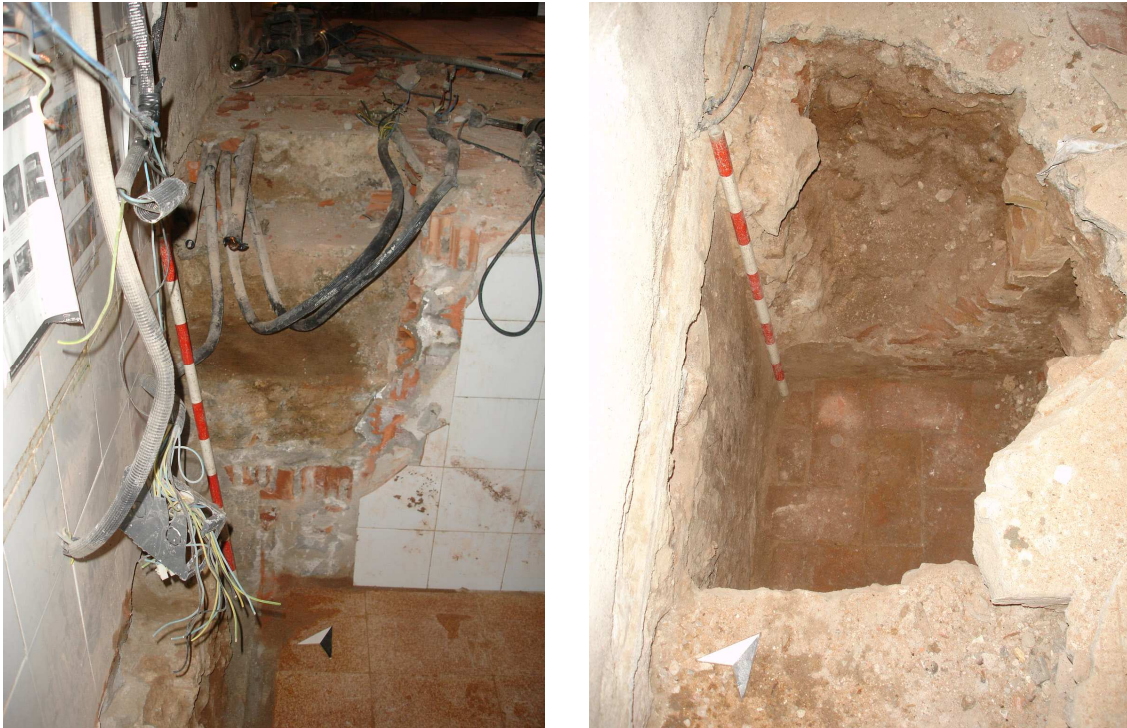
Vista de l'escala u.e. 302 i del paviment u.e. 312 amb la paret u.e. 310.

Aquesta escala es recolza sobre un estrat d'anivellació u.e. 309 amb molt material constructiu molt solt, de fins a 85 cm de potència.

Cobert per aquest, a 11,43 msnm, trobem un paviment u.e. 312 de tipus trencajunt amb rajoles rectangulars (de 30 x 15 cm) que es recolza a una paret u.e. 310 amb orientació sud-oest – nord-est, de maons lligats amb morter de calç, de la qual es conserva un alçat de 43 cm per sobre del nivell de paviment.

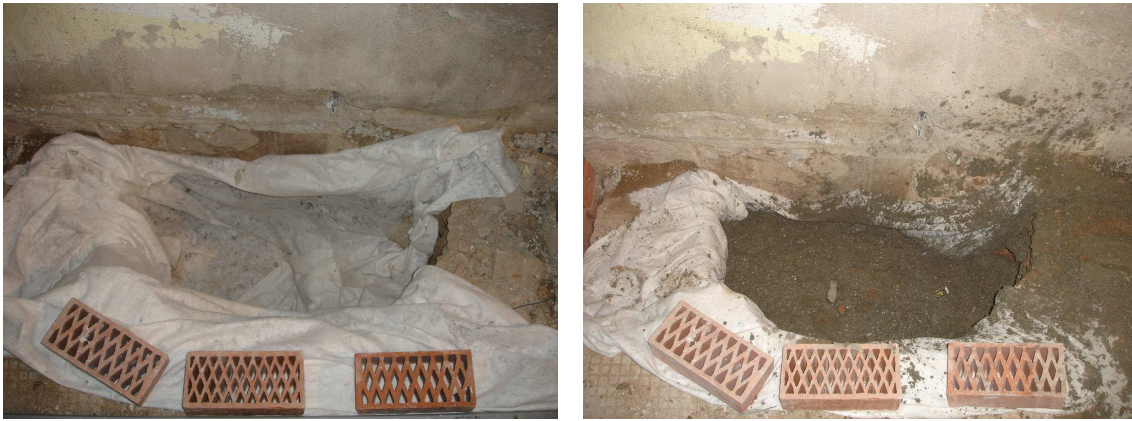
Vista del Sondeig 3 protegit amb geotèxtil i reomplert amb formigó.

Per últim, es va marcar i protegir la cota assolida cobrint el sondeig amb geotèxtil i, després, es va reomplir amb formigó.

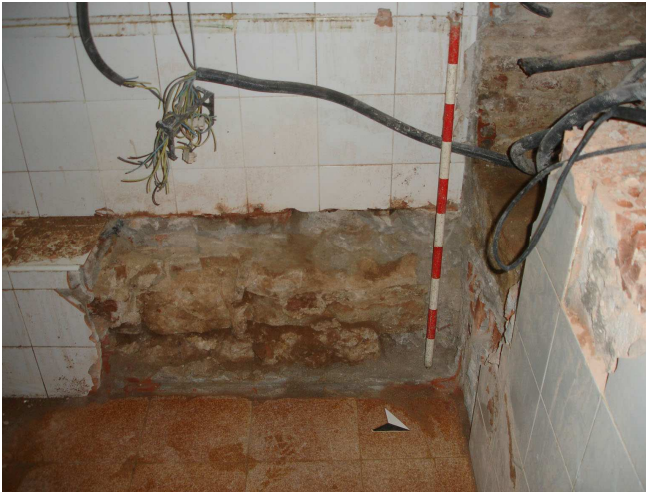
Vista de la banqueta de fonamentació u.e. 403 del mur actual de l'edifici, amb el sòcol u.e. 401 recolzat a sobre, per damunt del paviment u.e. 400.

Aquesta banquetta de fonamentació u.e. 403 sobresurt 14 cm del mur, es documenta a partir d'una cota superior de 11,67 msnm i va ser descoberta fins a una fondària de 1 m, sense que s'hagués trobat el seu final.

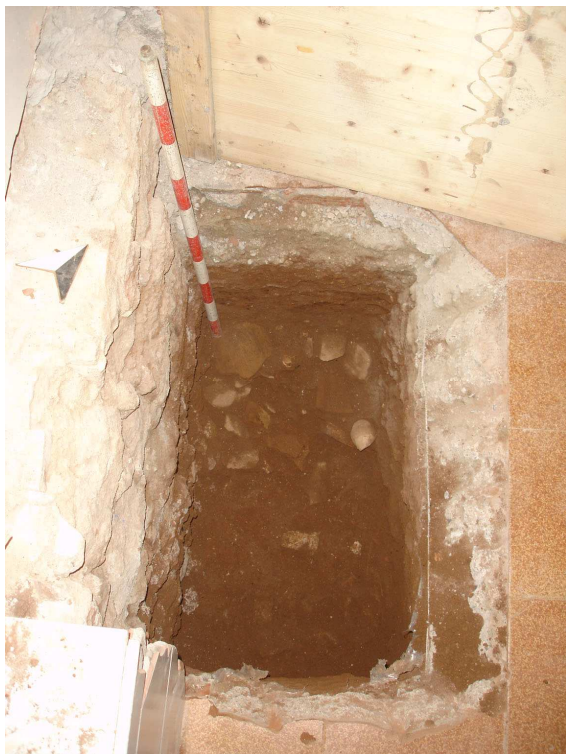
Vista de l'estrat u.e. 405 amb acumulació de material constructiu, óssos i ceràmica baixmedieval.

Aquest estrat va ser excavat fins a una fondària de 10,74 msnm, punt al qual, condicionat per l'afectació del projecte de l'obra, es va aturar la seva excavació sense haver arribat al seu final.

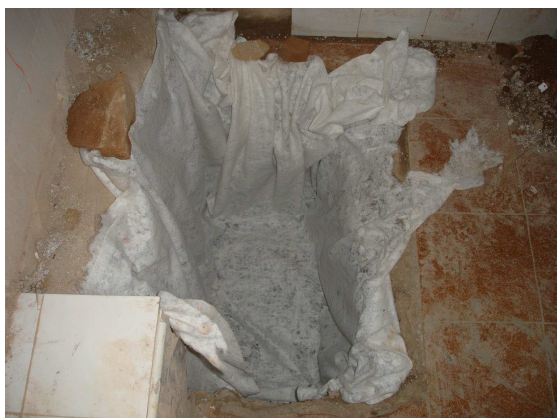
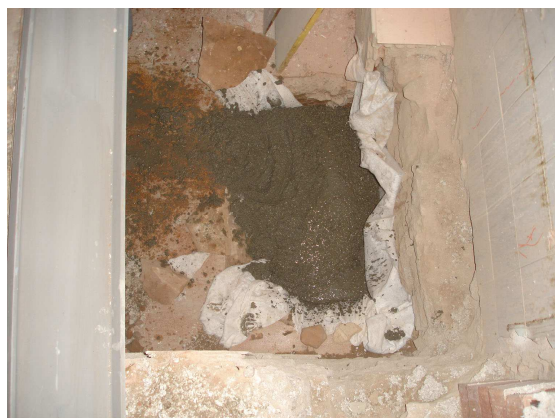
Vista del Sondeig 4 protegit amb geotèxtil i reomplert amb formigó.

Una vegada finalitzats els treballs d'excavació del sondeig es va marcar i protegir la cota màxima assolida cobrint el sondeig amb geotèxtil i, després, es va reomplir amb formigó.

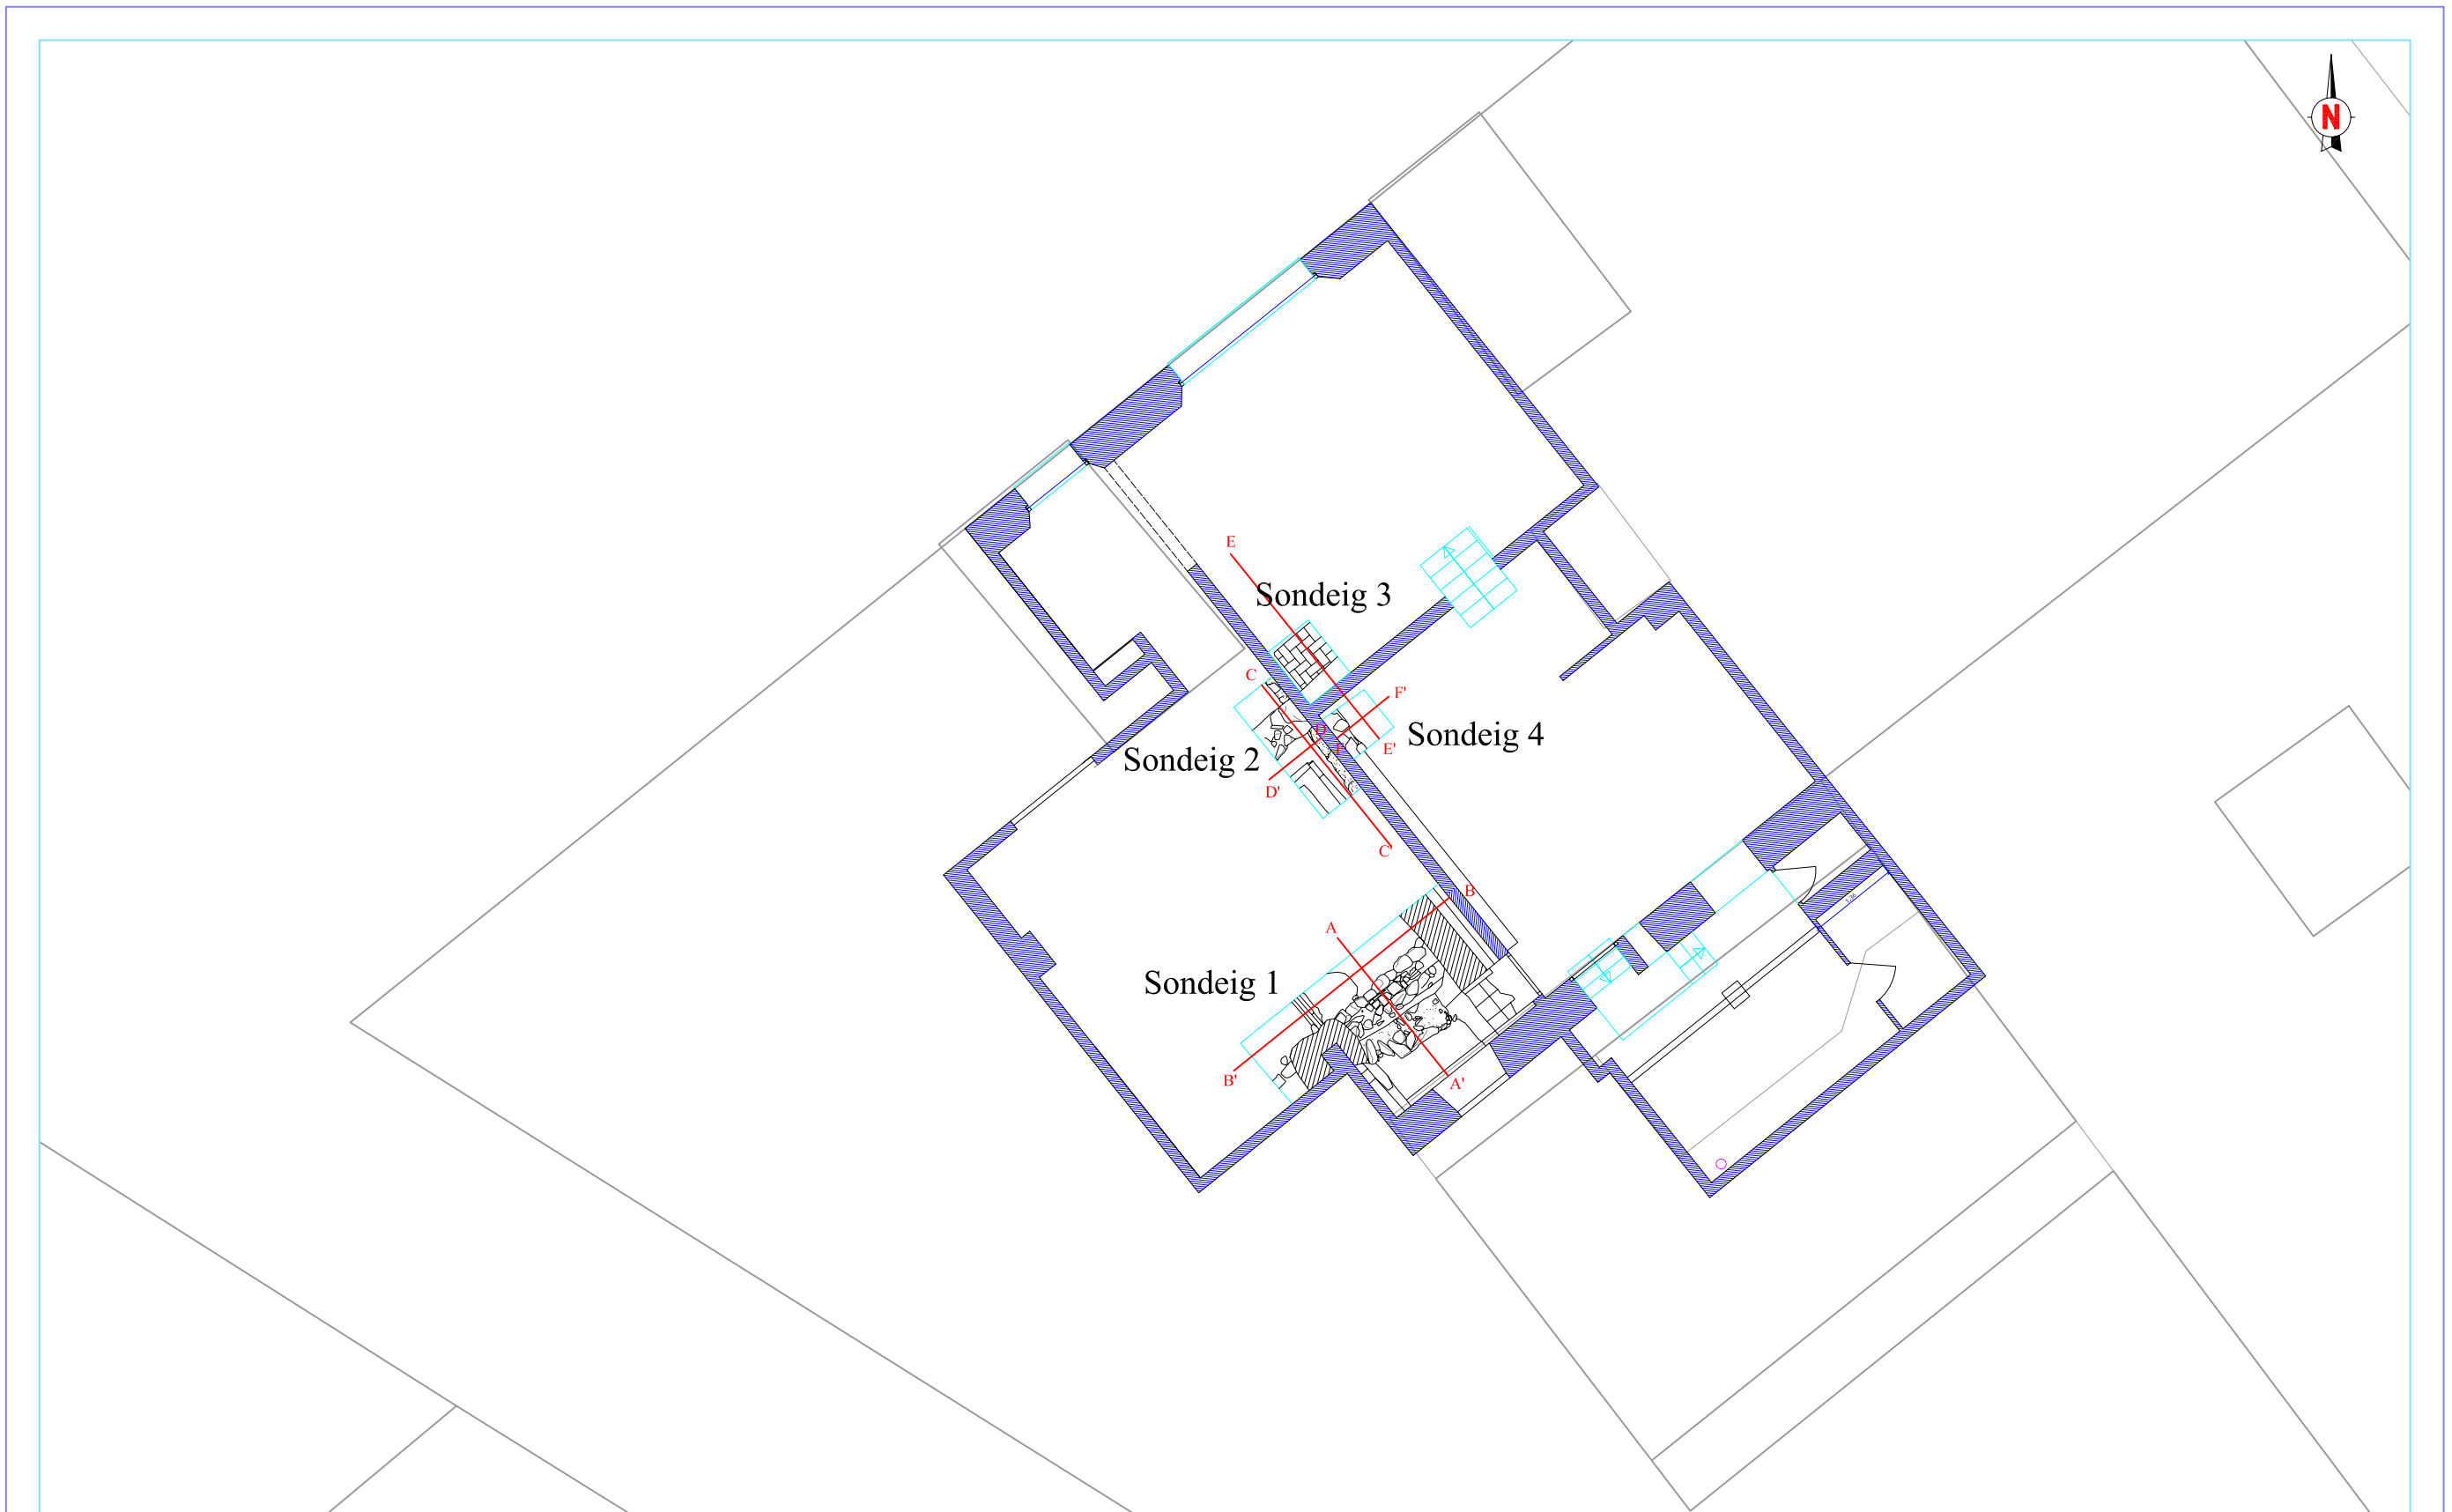
DIRECCIÓ ARQUEOLÒGICA Daniel Giner Iranzo	AUTORS Rafael Piera Catalán	CODEX ARQUEOLOGIA I PATRIMONI	INTERVENCIÓ Plaça del Bonsuccés, 6 - 012/12 Barcelona (Barcelonès)	NOM DEL PLÀNOL Situació dels sondeigs i les seccions	Núm. 2
			DIN A3 Escala: 1:100	0 5

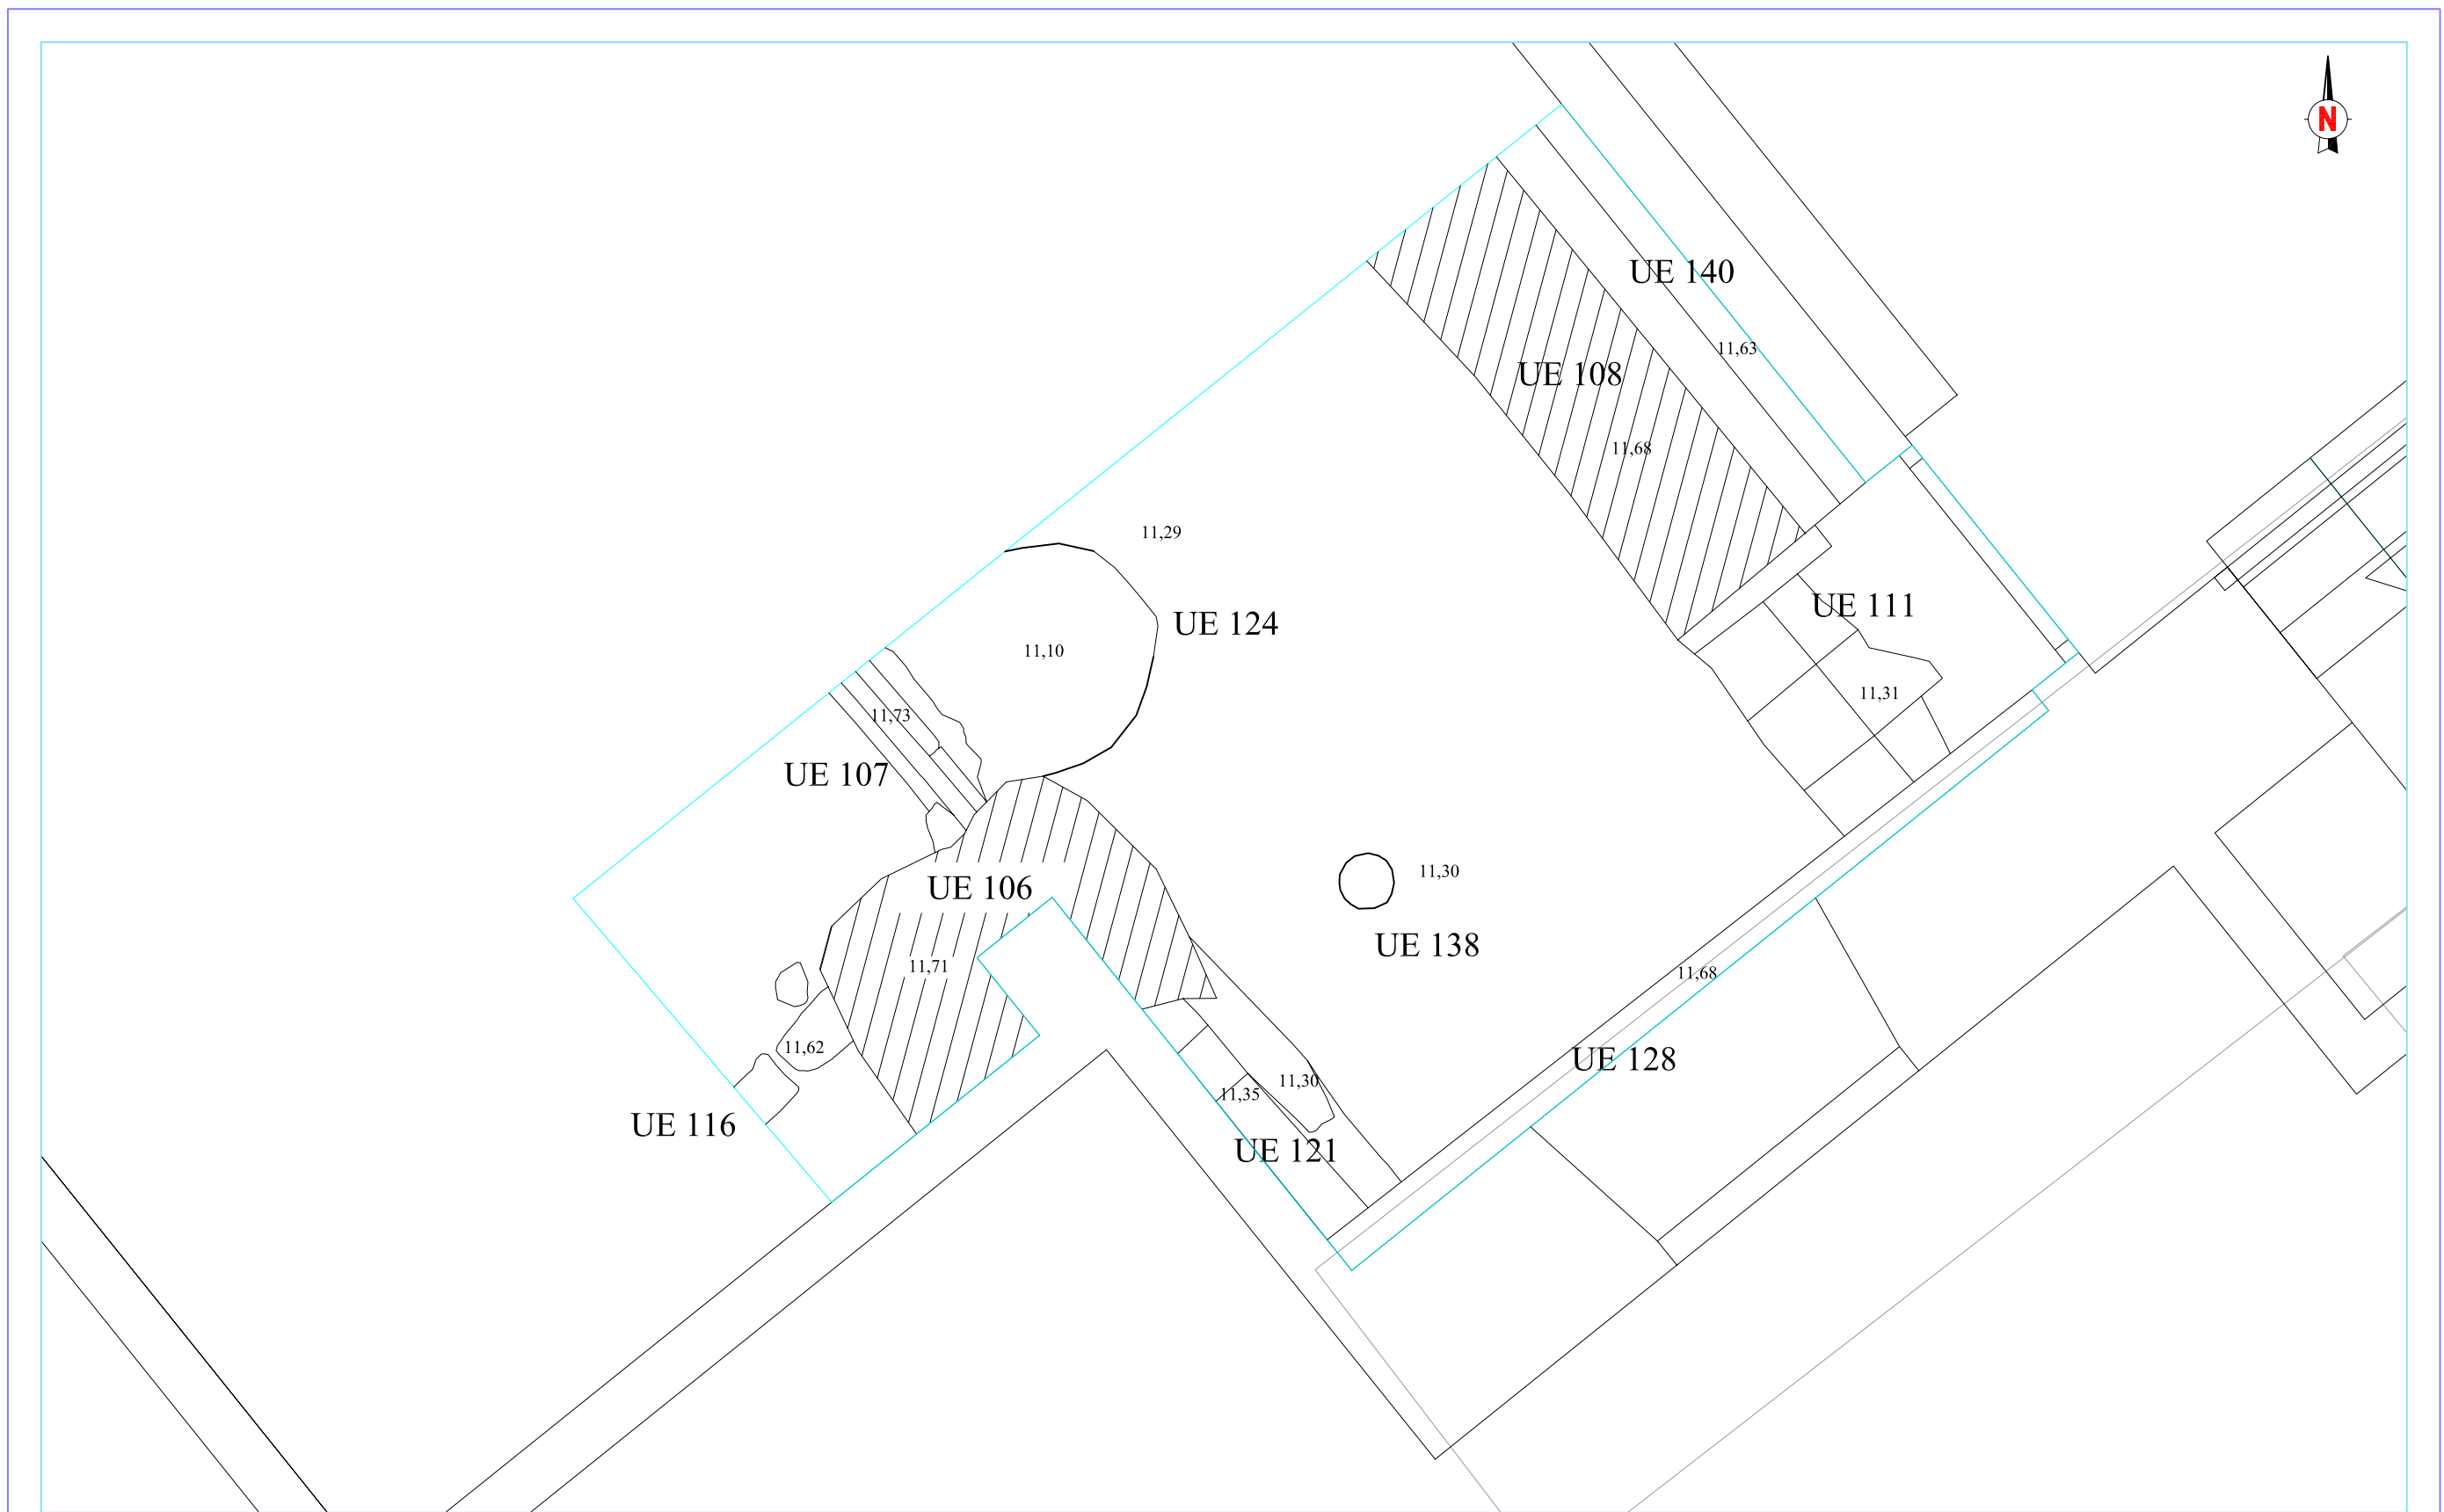
DIRECCIÓ ARQUEOLÒGICA Daniel Giner Iranzo	AUTORS Rafael Piera Catalán	  CODEX ARQUEOLOGIA I PATRIMONI	INTERVENCIÓ Plaça del Bonsuccés, 6 - 012/12 Barcelona (Barcelonès)	NOM DEL PLÀNOL Planta detall sondeig 1	Núm. 5
			DIN A3 Escala: 1:20

Sondeig 1 (Plànols 4, 5, 7 i 8)

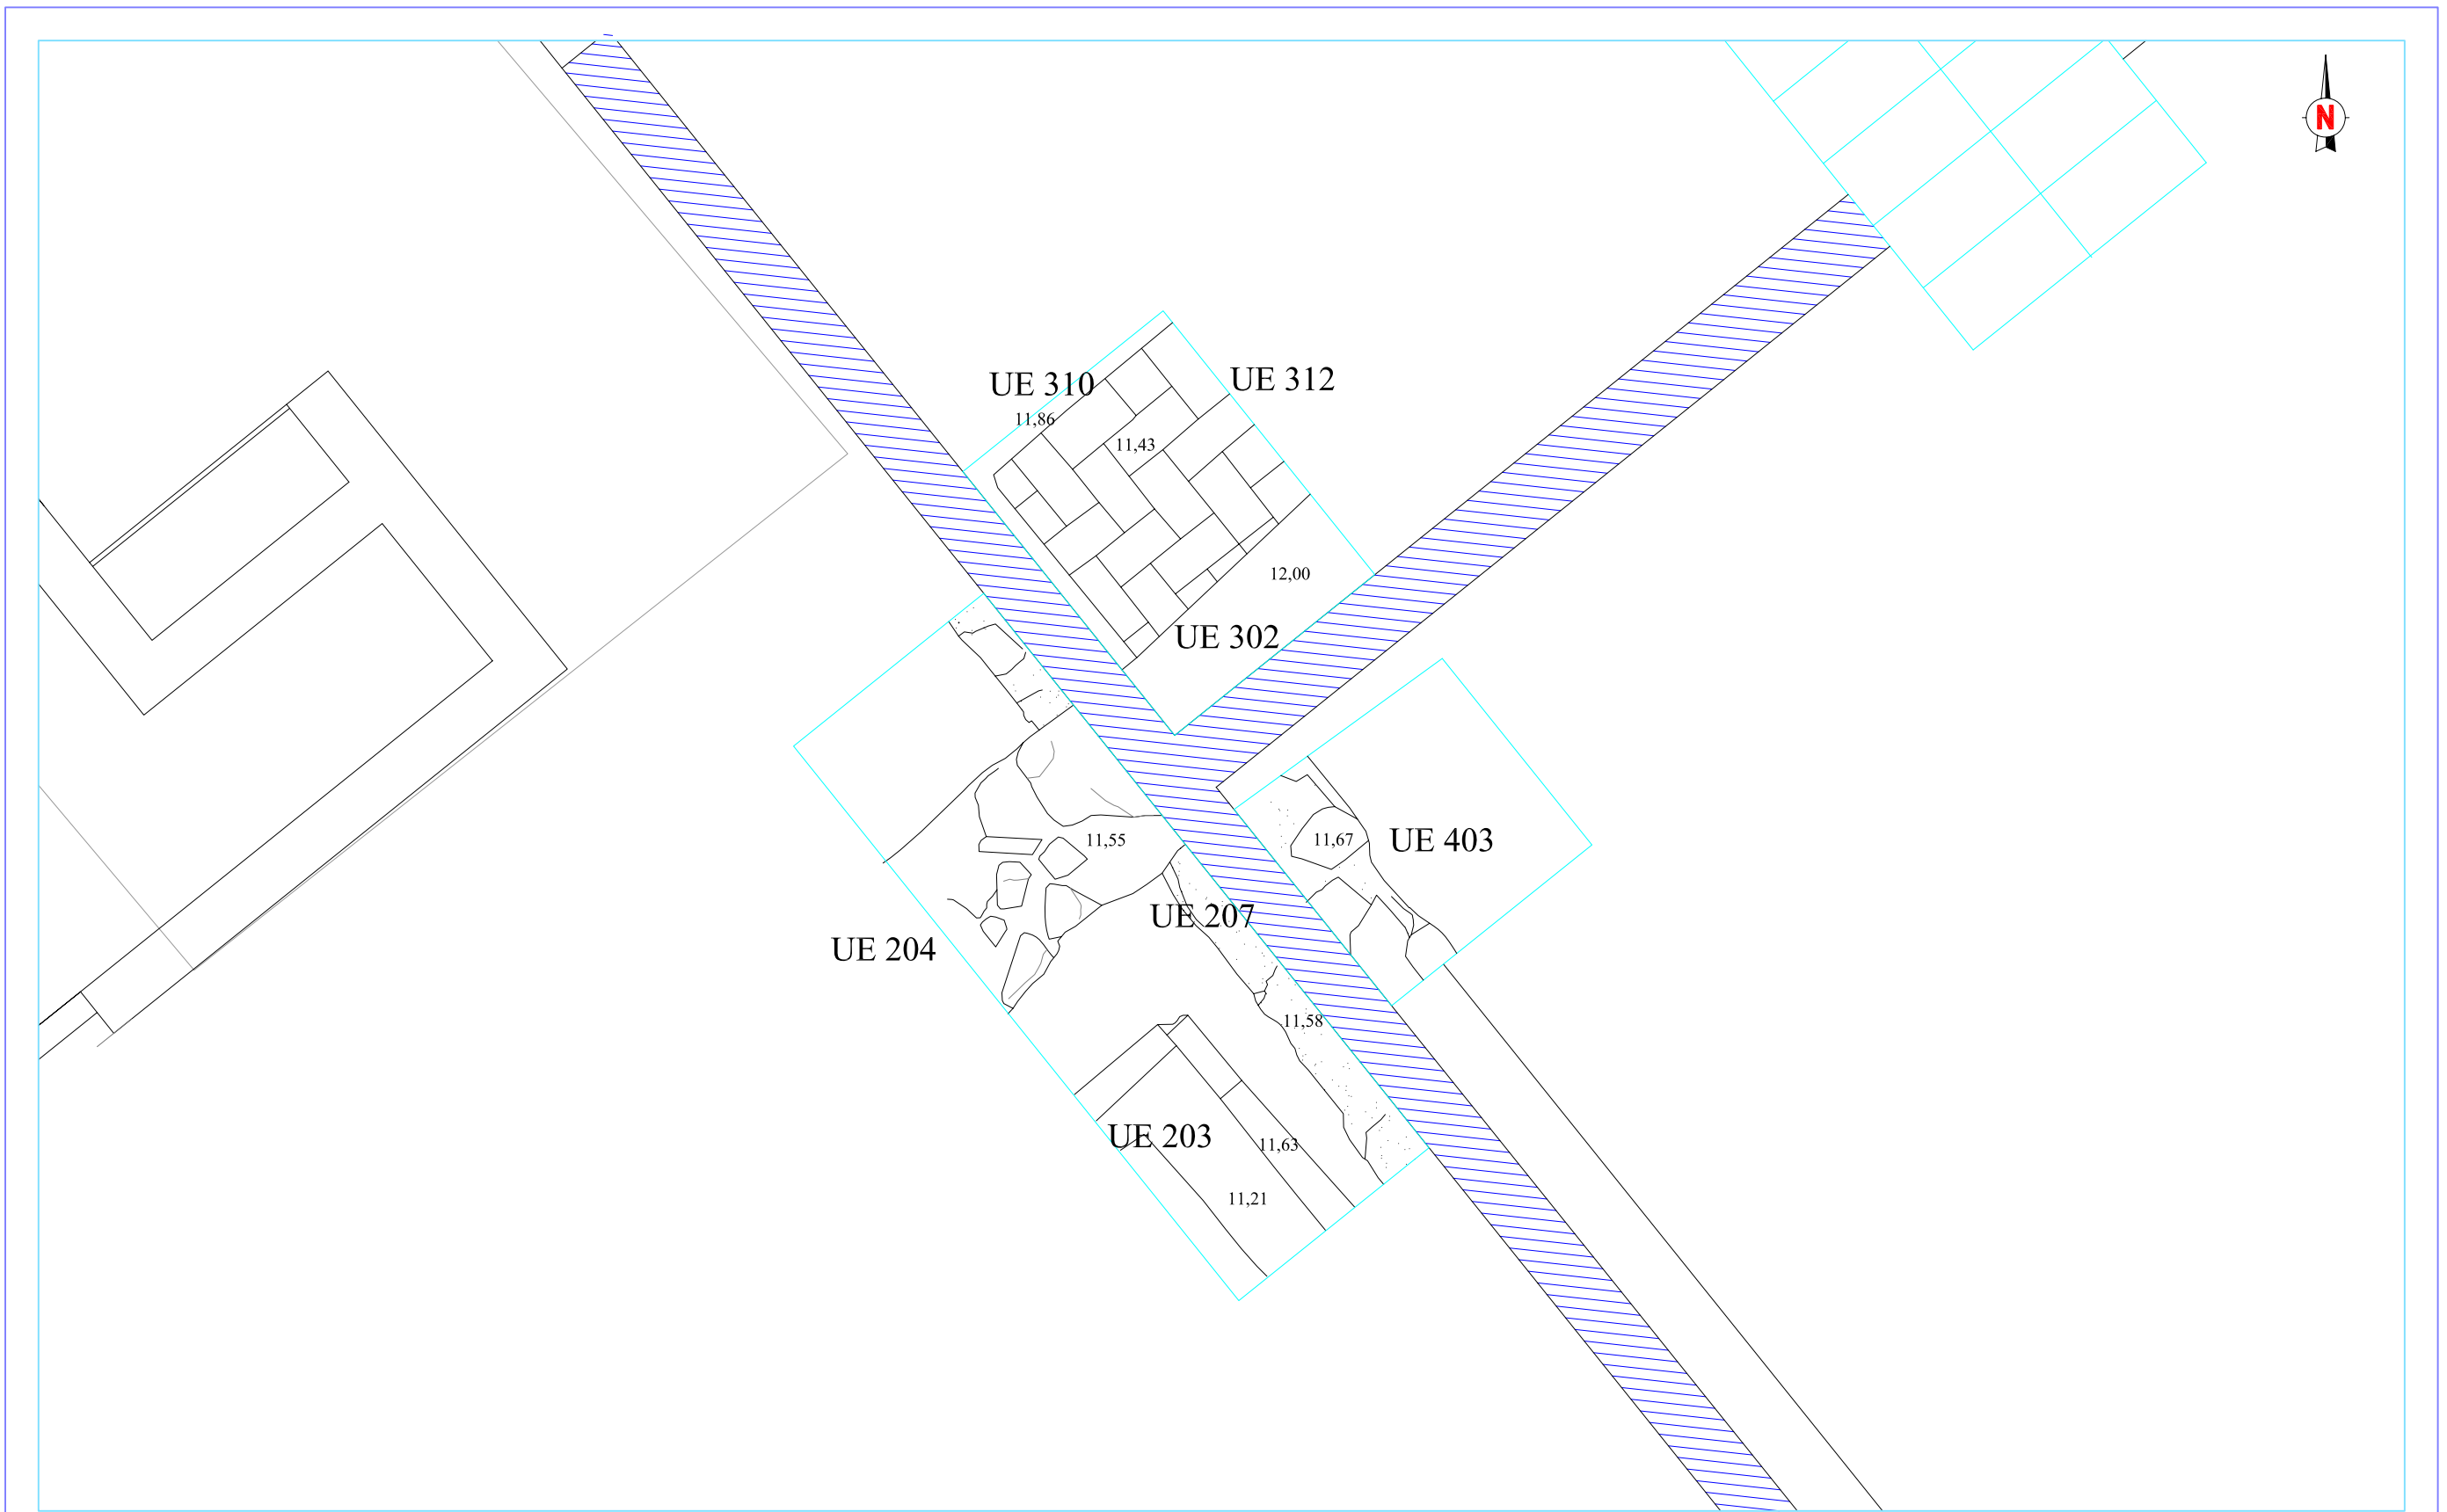
DIRECCIÓ ARQUEOLÒGICA Daniel Giner Iranzo	AUTORS Rafael Piera Catalán	CODEX ARQUEOLOGIA I PATRIMONI	INTERVENCIÓ Plaça del Bonsuccés, 6 - 012/12 Barcelona (Barcelonès)	NOM DEL PLÀNOL Planta detall sondeigs 2,3 i 4	Núm. 6
			DIN A3 Escala: 1:20	Data: Febrer 2012

Sondeig 2 (Plànols 6, 9 i 10)
