Memòria de la intervenció
arqueològica preventiva a la plaça del
Bonsuccés, 6

Barcelona (Barcelonès)

Codi Servei d'Arqueologia de Barcelona: 012/12

Autor: Daniel Giner Iranzo

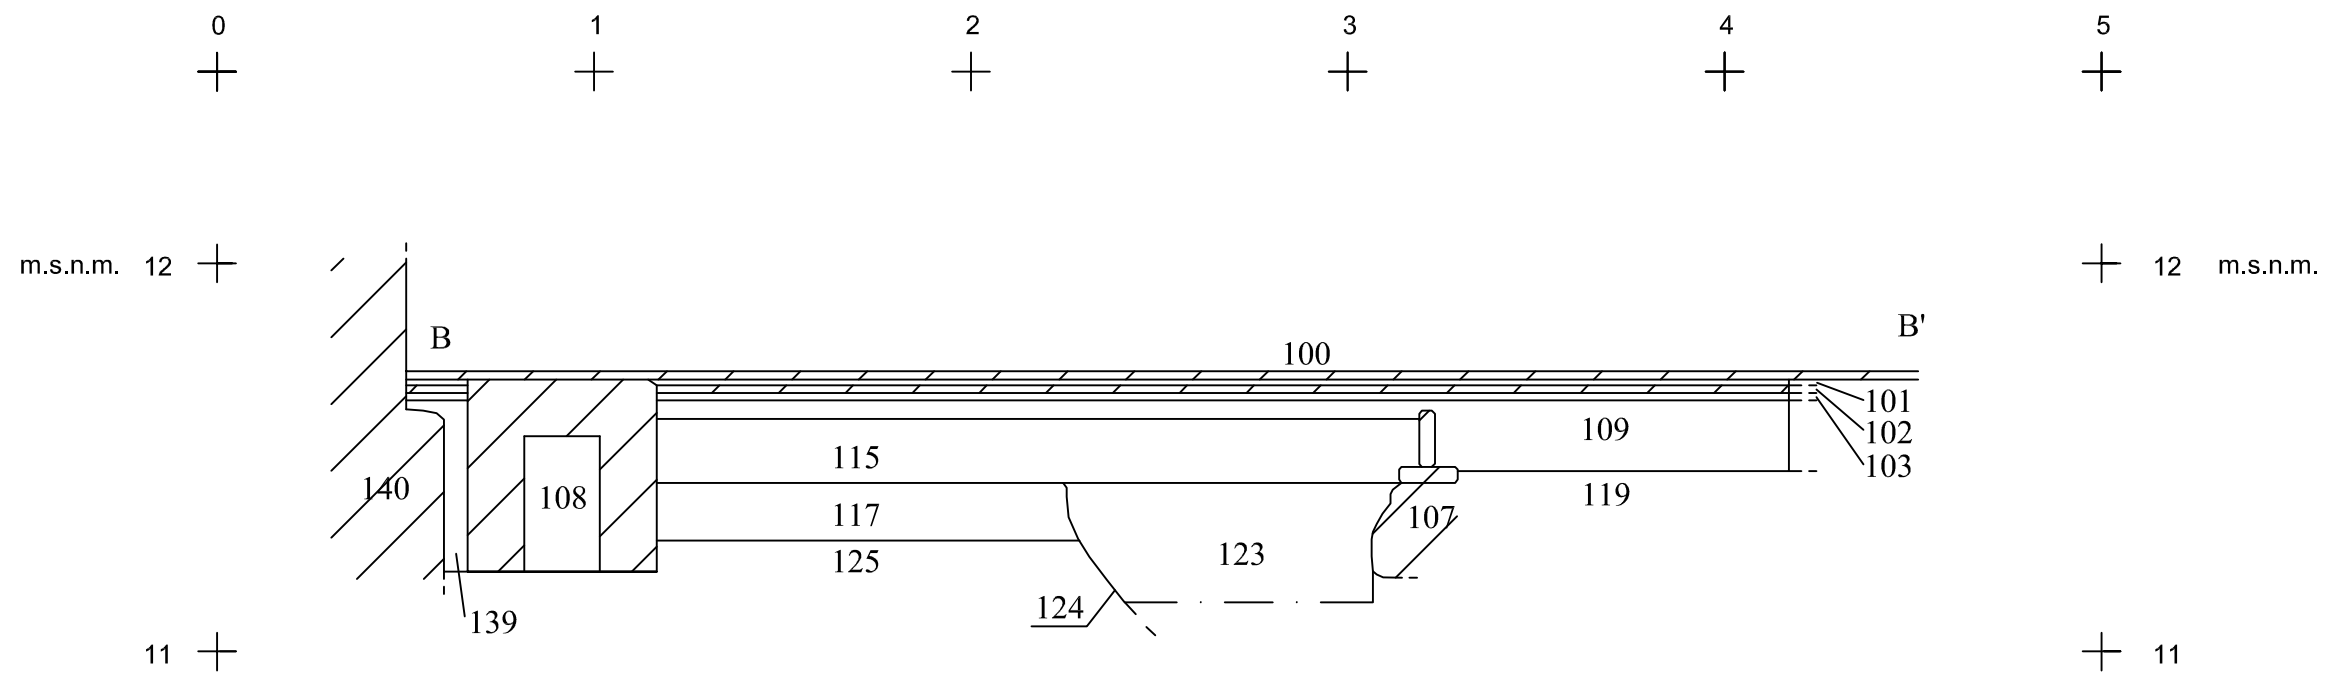
DIRECCIÓ ARQUEOLÒGICA Daniel Giner Iranzo	AUTOR Daniel Giner Iranzo	  INTERVENCIÓ Plaça del Bonsuccés, 6 - 012/12 Barcelona (Barcelonès)	NOM DEL PLÀNOL Secció B - B'	Núm. 8

Sondeig 1 (Plànols 4, 5, 7 i 8)
