MEMÒRIA DE LA INTERVENCIÓ  
ARQUEOLÒGICA I DE RESTAURACIÓ A  
L'ANTIC MERCAT DEL BORN.

“Tractament dels paviments originals del  
jaciment arqueològic per adaptar-los a la visita  
pública. Part separada del Projecte executiu  
museogràfic del Centre Cultural del Born”

(BARCELONA, BARCELONÈS)

Dates de la intervenció: Octubre de 2012 – Gener de 2013

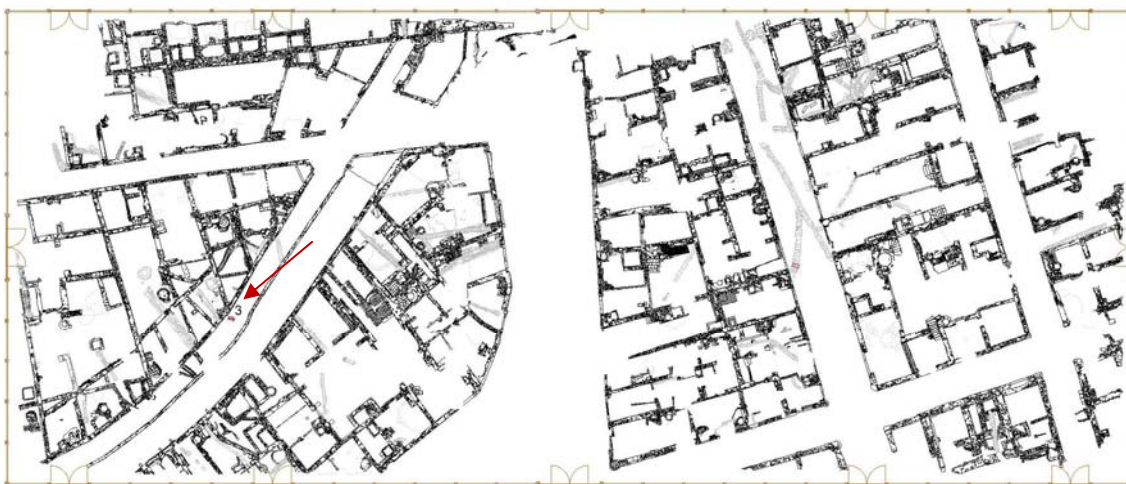
El punt núm.3 es localitza en la zona central del carrer dels Ventres. En la part occidental del jaciment del Born. El punt fa referència a la coberta d'una claveguera que transportava les aigües residuals des de l'àmbit núm.11<sup>8</sup> del sector I fins el Rec comtal (plànol 7).

Com en el cas anterior es van aixecar les tres pedres més properes al mur de façana, de la coberta UE 1953 i es va procedir a l'excavació de l'únic nivell d'amortització UE 1954, molt orgànic i amb molt poc material en el seu interior, només un fragment de ceràmica blava catalana datada en el segle XVII i una ceràmica residual decorada en verd i manganès datada en el segle XIV. La claveguera presentava les parets de pedra i la base de rajola. Posteriorment es va omplir l'interior de la claveguera amb sauló i es va fixar la coberta. Tot i que no s'han pogut recuperar molts materials a l'estrat d'amortització, és molt

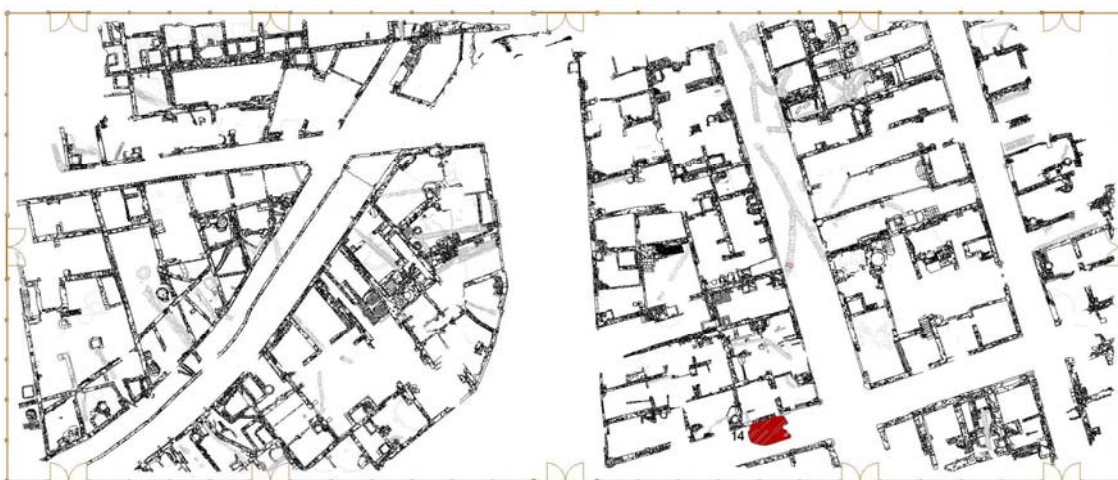
El punt núm.14 es localitza en la meitat occidental del carrer Xucles, entre els carrers del Joc de la Pilota i Qui va del Born al pla d'en Llull. En la part meridional de l'àrea arqueològica del Born. El punt fa referència a l'absència de paviment de pedra en una zona d'uns 13 m<sup>2</sup> del carrer (plànol 18).

Després d'una neteja específica del punt d'actuació es va procedir a l'excavació del nivell UE 70605, format, tal i com es va poder comprovar, durant el procés d'enderroc del barri de la Ribera de l'any 1717. L'estrat tenia poc més de 0,10 m de potència, de color beix i de textura compacta, els materials ceràmics associats (blava catalana de la sèrie de Poblet) són els típics dels primers anys del segle XVIII. Un cop extret es va poder documentar un nivell de circulació, UE 70606, fet amb còdols, pedres irregulars, morter i terra piconada que omplia aquest espai del carrer. També es van documentar les marques que deixaven les rodes dels carros, UE 70611, sobre el nivell de circulació del carrer<sup>20</sup>. El

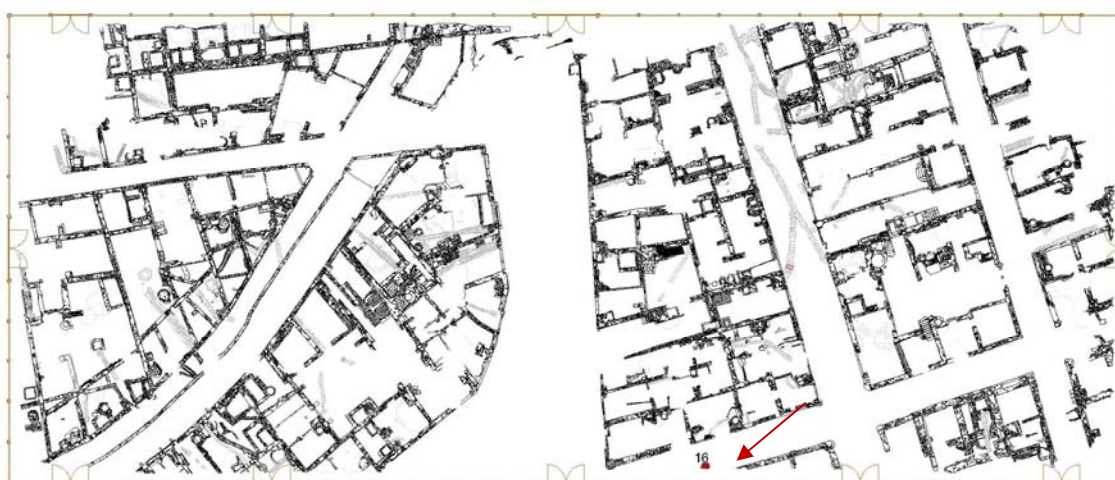
El punt núm.16 es localitza en l'extrem meridional del carrer Xucles. En la part meridional de l'àrea arqueològica del Born. El punt fa referència a l'absència d'una de les pedres de la coberta de la claveguera UE 70607 que transportava les aigües residuals des d'un dels àmbits que queden fora de l'àrea arqueològica del Born<sup>23</sup> fins una de les clavegueres principals del carrer Xucles, UE 6153 (plànol 20).

Es va procedir a l'excavació de l'únic nivell d'amortització UE 70608, de color marró-gris, de textura argilosa i pocs materials recuperats, un fragment de ceràmica catalana de la sèrie 'orles diverses' i un fragment de pipa de caolí, que dona una cronologia de segle XVII (i que fins i tot és molt comú de trobar-ne associat a cronologies d'inicis del XVIII). La claveguera UE 70607 presenta les parets i la base de rajola i la coberta de pedra. Un cop documentada es va procedir a omplir-la amb sauló.

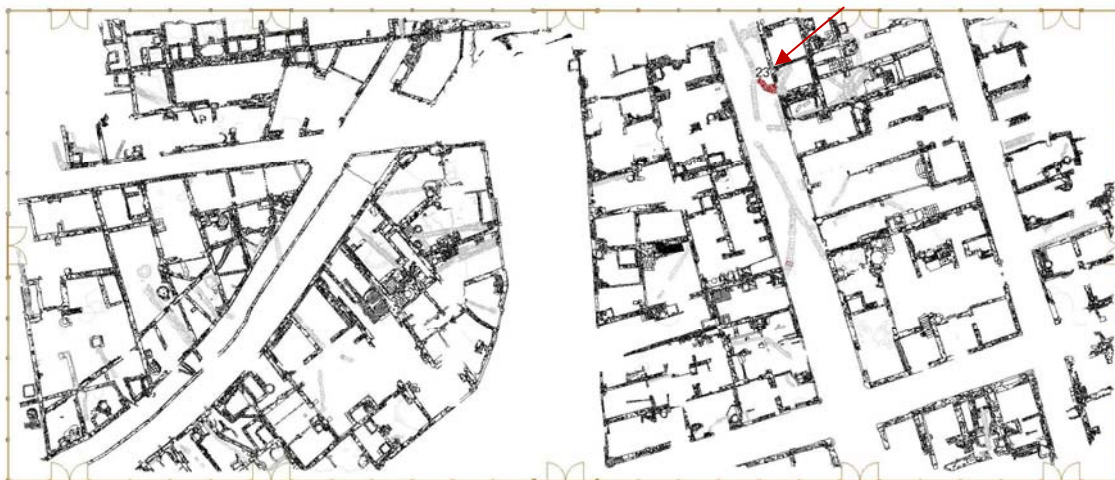
El punt núm.23 es localitza en la part septentrional del carrer del Joc de la pilota. En la part oriental de l'àrea arqueològica del Born. El punt fa referència al desplaçament de les pedres de la coberta de la claveguera UE 70462, que transportava les aigües residuals des de l'àmbit 6<sup>34</sup> del sector V, a la casa Rosa<sup>35</sup>, fins la claveguera principal del carrer del Joc de la Pilota (plànol 27)

En la intervenció arqueològica de l'any 2005 a l'interior del Born es va documentar un esvoranc de grans dimensions en aquest part del carrer, possiblement provocat per l'impacte d'un projectil, que havia comportat el desplaçament de la coberta UE 70462.

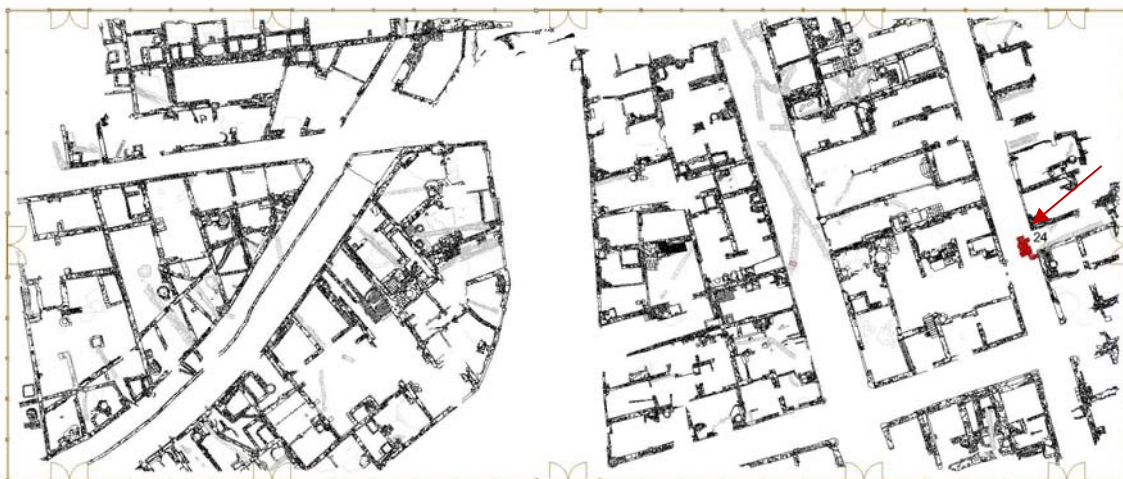
El punt núm.24 es localitza en la part central del carrer Bonaire. En la part oriental de l'àrea arqueològica del Born. El punt fa referència a la fossa sèptica localitzada en aquest punt del carrer, l'única que no va ser excavada a la intervenció arqueològica de l'any 2005<sup>36</sup> (plànols 28, 29, 30, 31 i 32).

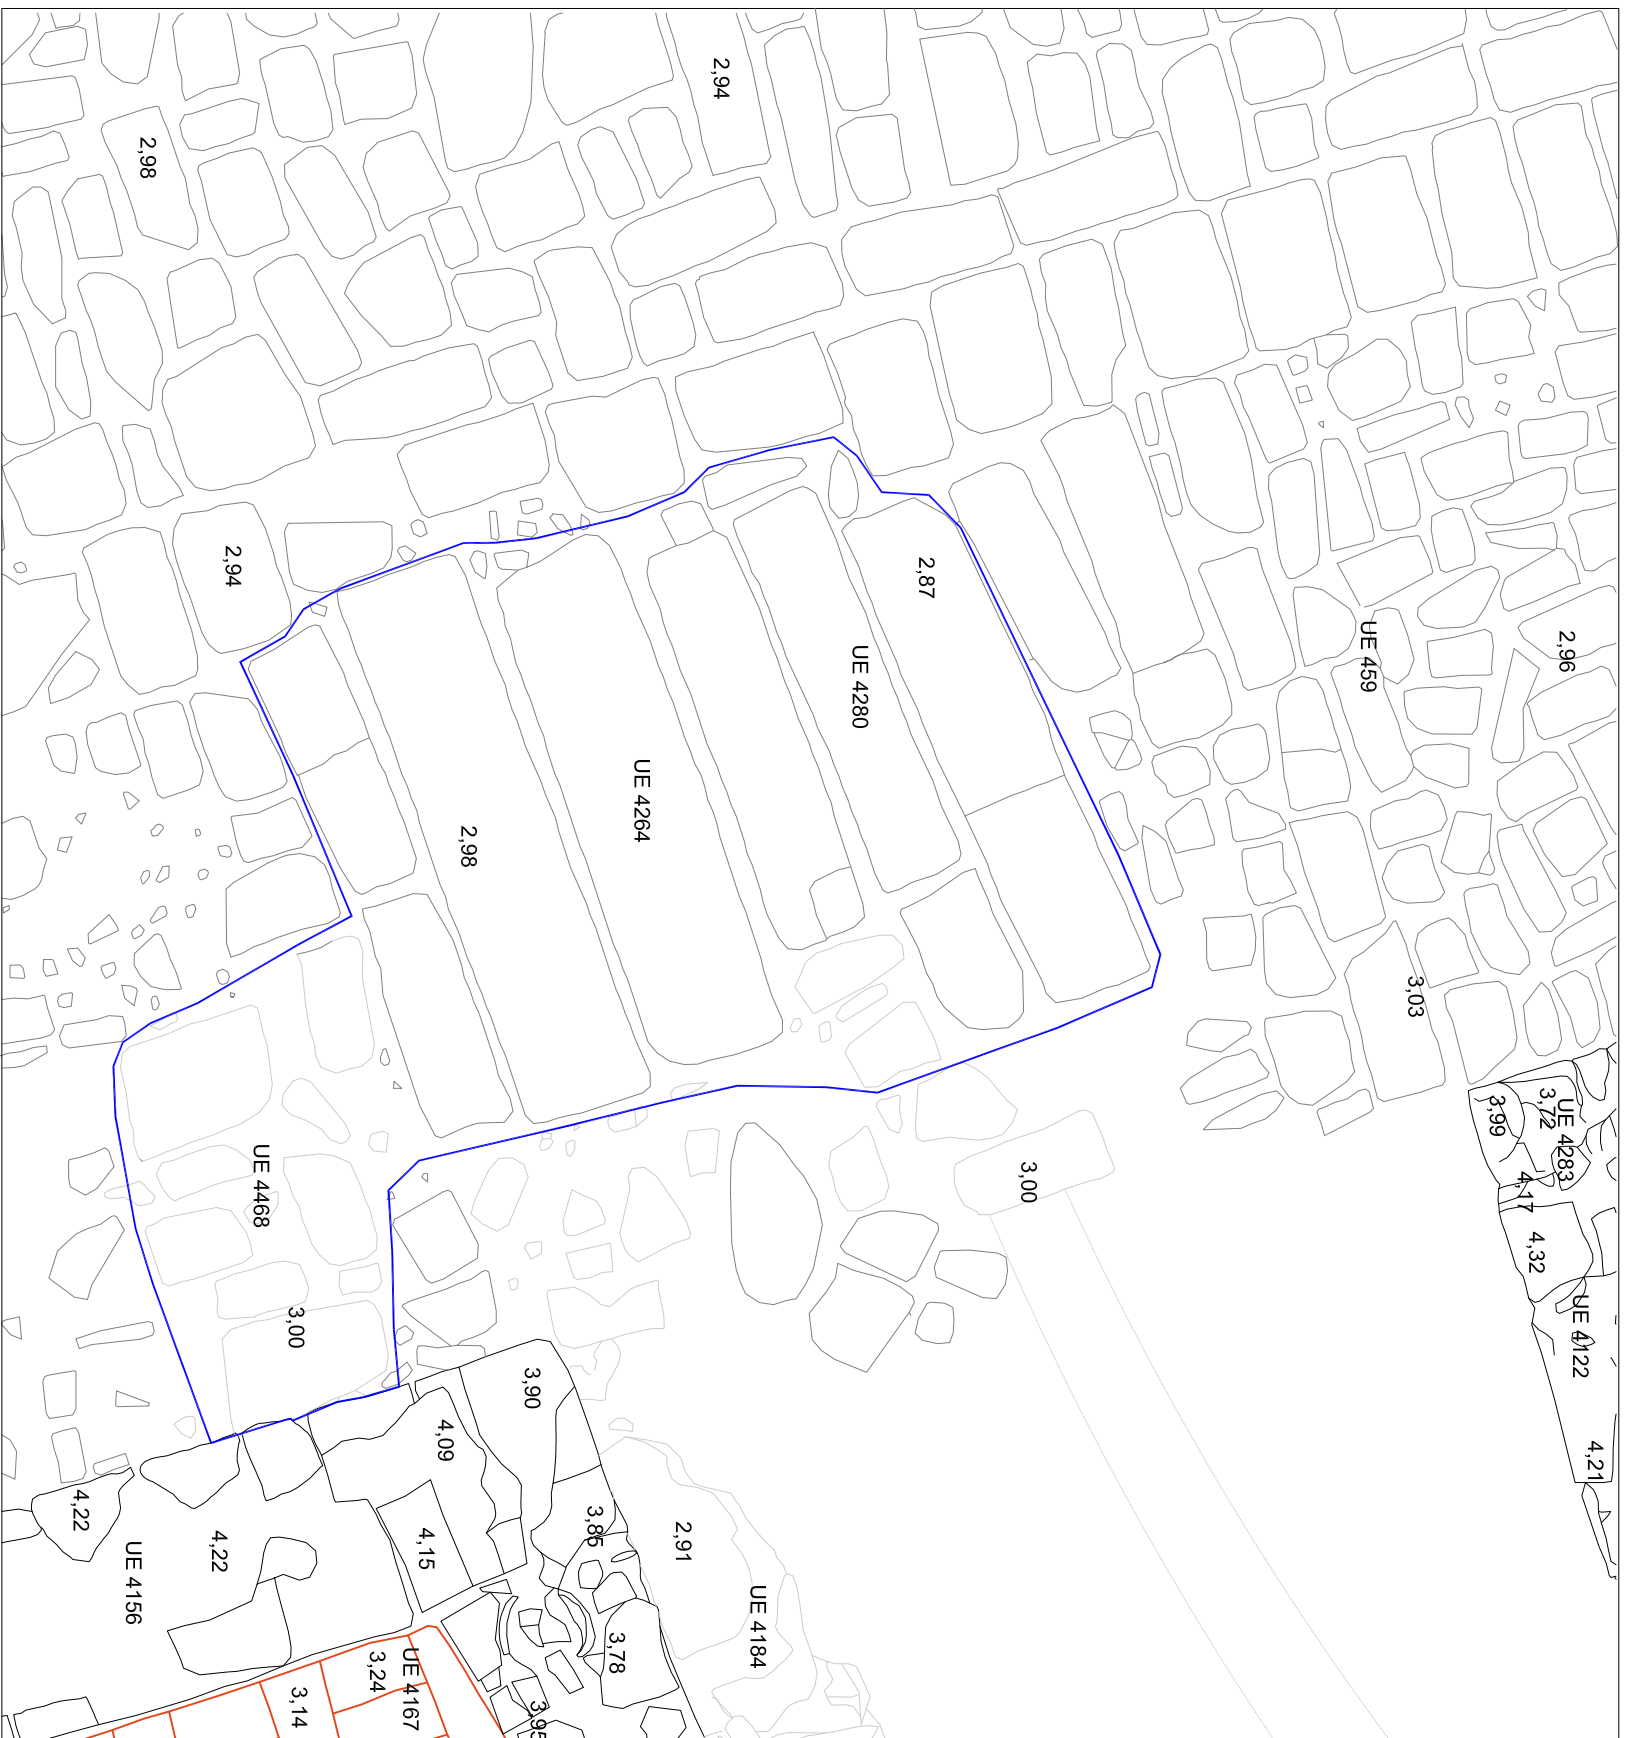
**PUNT D'ACTUACIÓ num. 24**

PLANTA COBERTA FOSSA SÈPTICA UE 4264  
 I CLAVEGUERA UE 4468

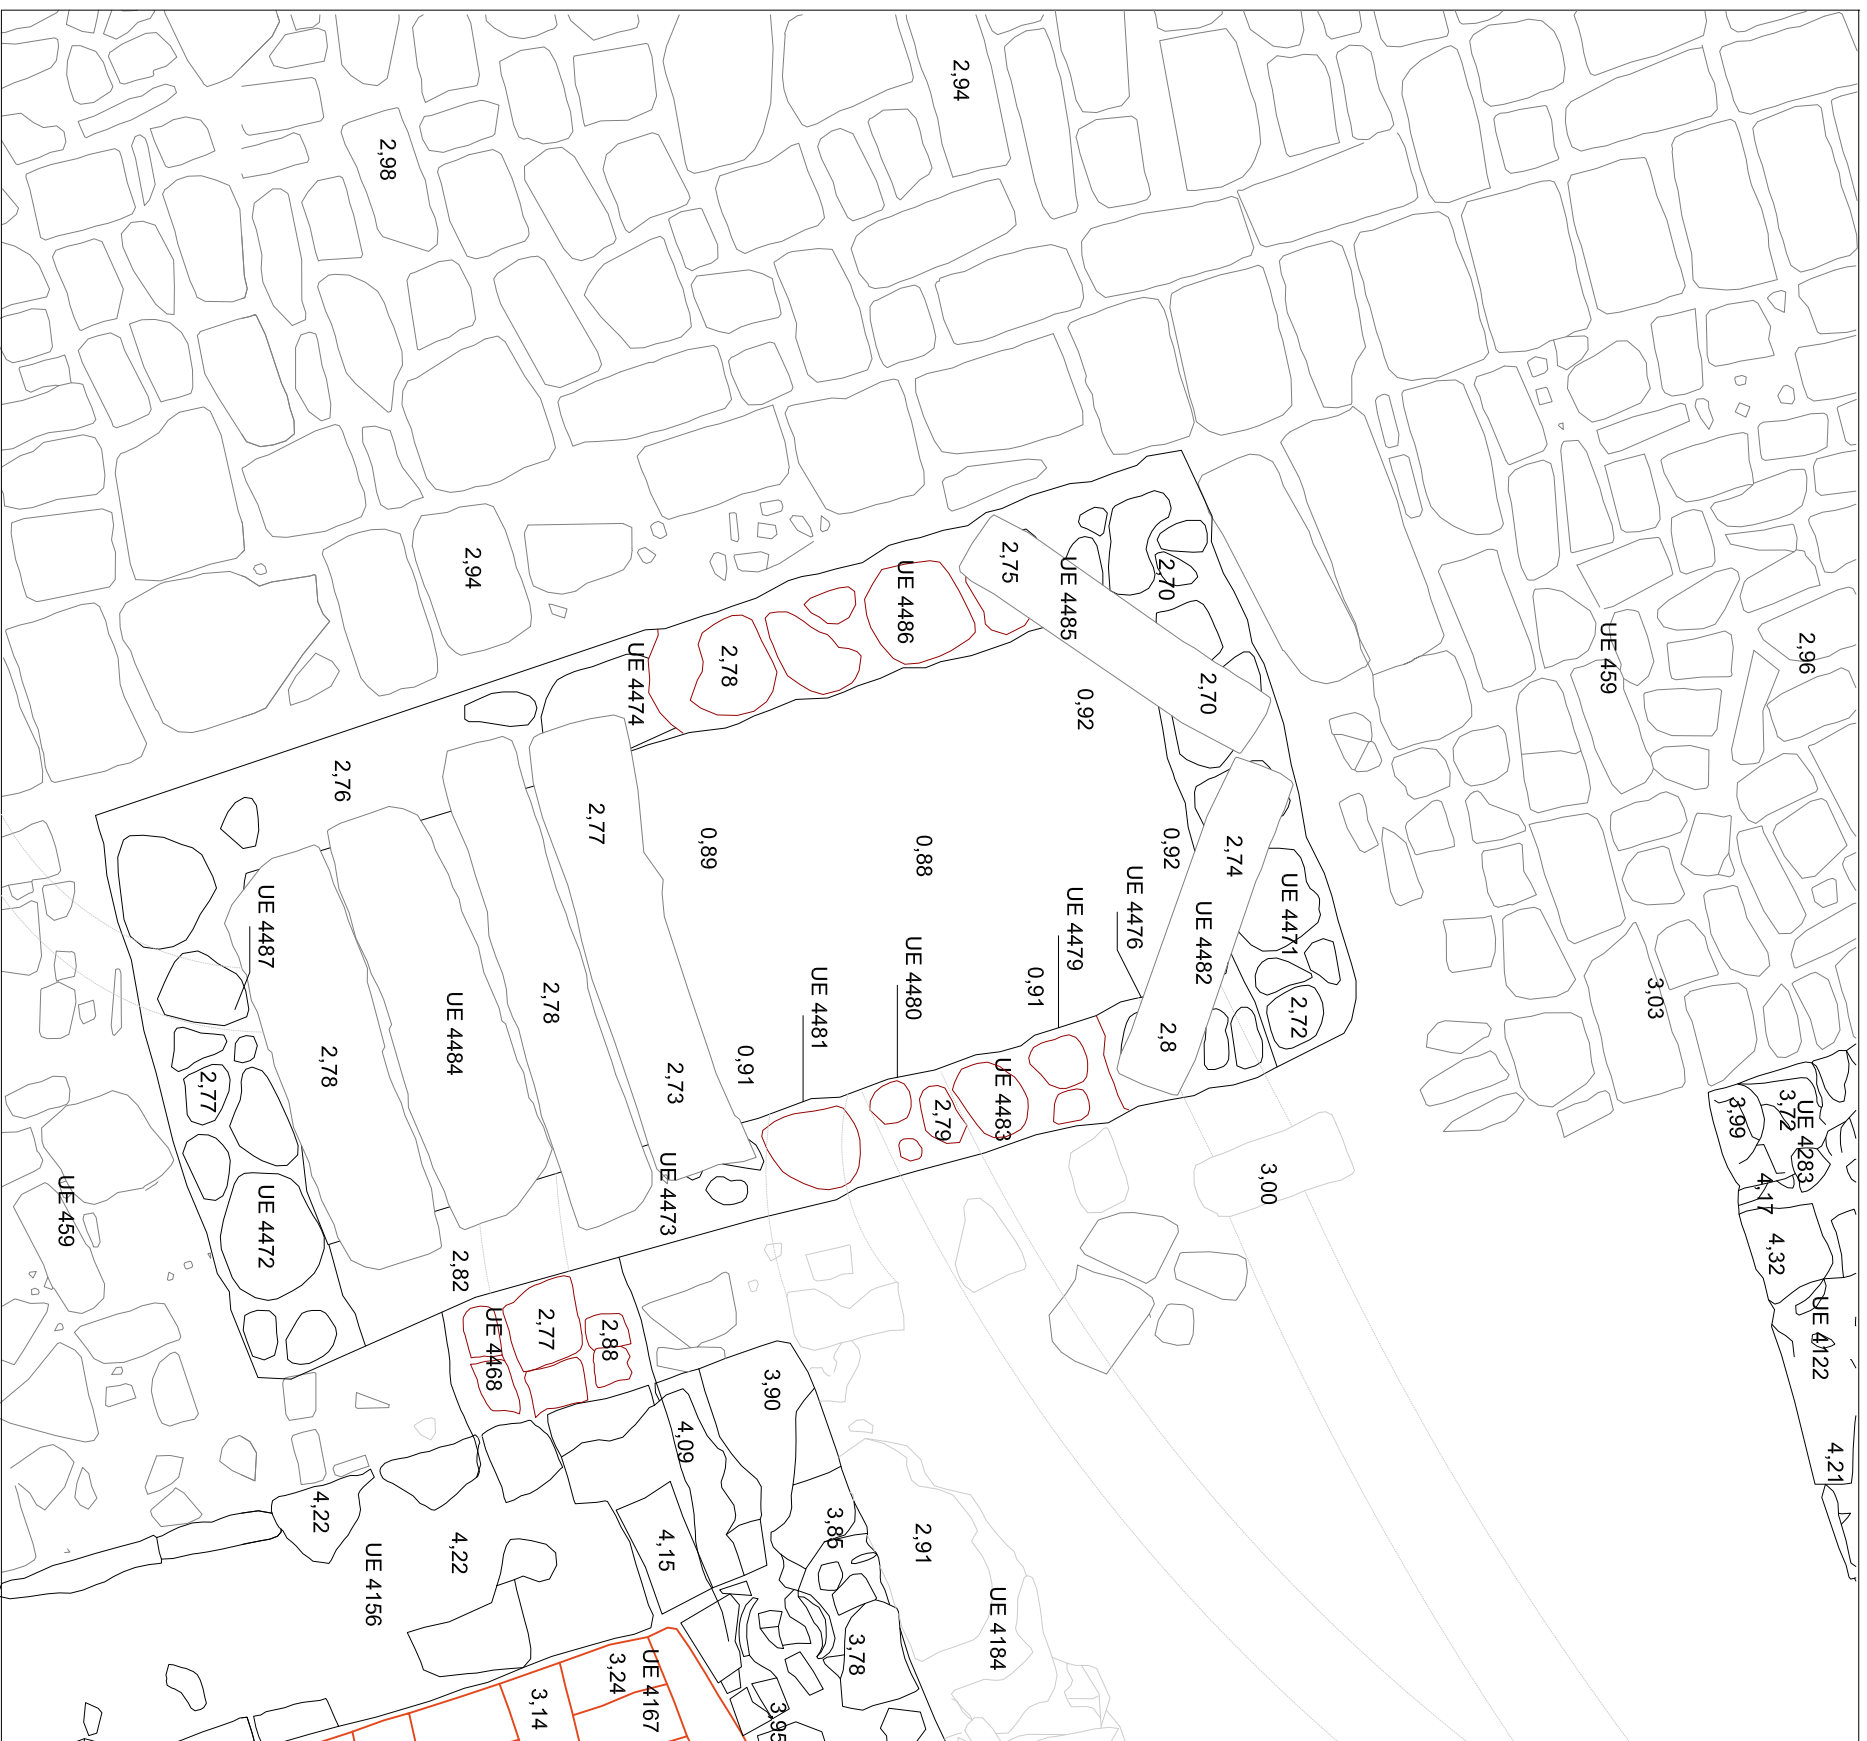
**PUNT D'ACTUACIÓ núm. 24**

PLANTA FOSSA SÈPTICA UE 4471 UE 4472 UE 4473  
 UE 4474 UE 4476 UE 4479 UE 4480 UE 4481 UE 4482  
 UE 4483 UE 4484 UE 4485 UE 4486 UE4487

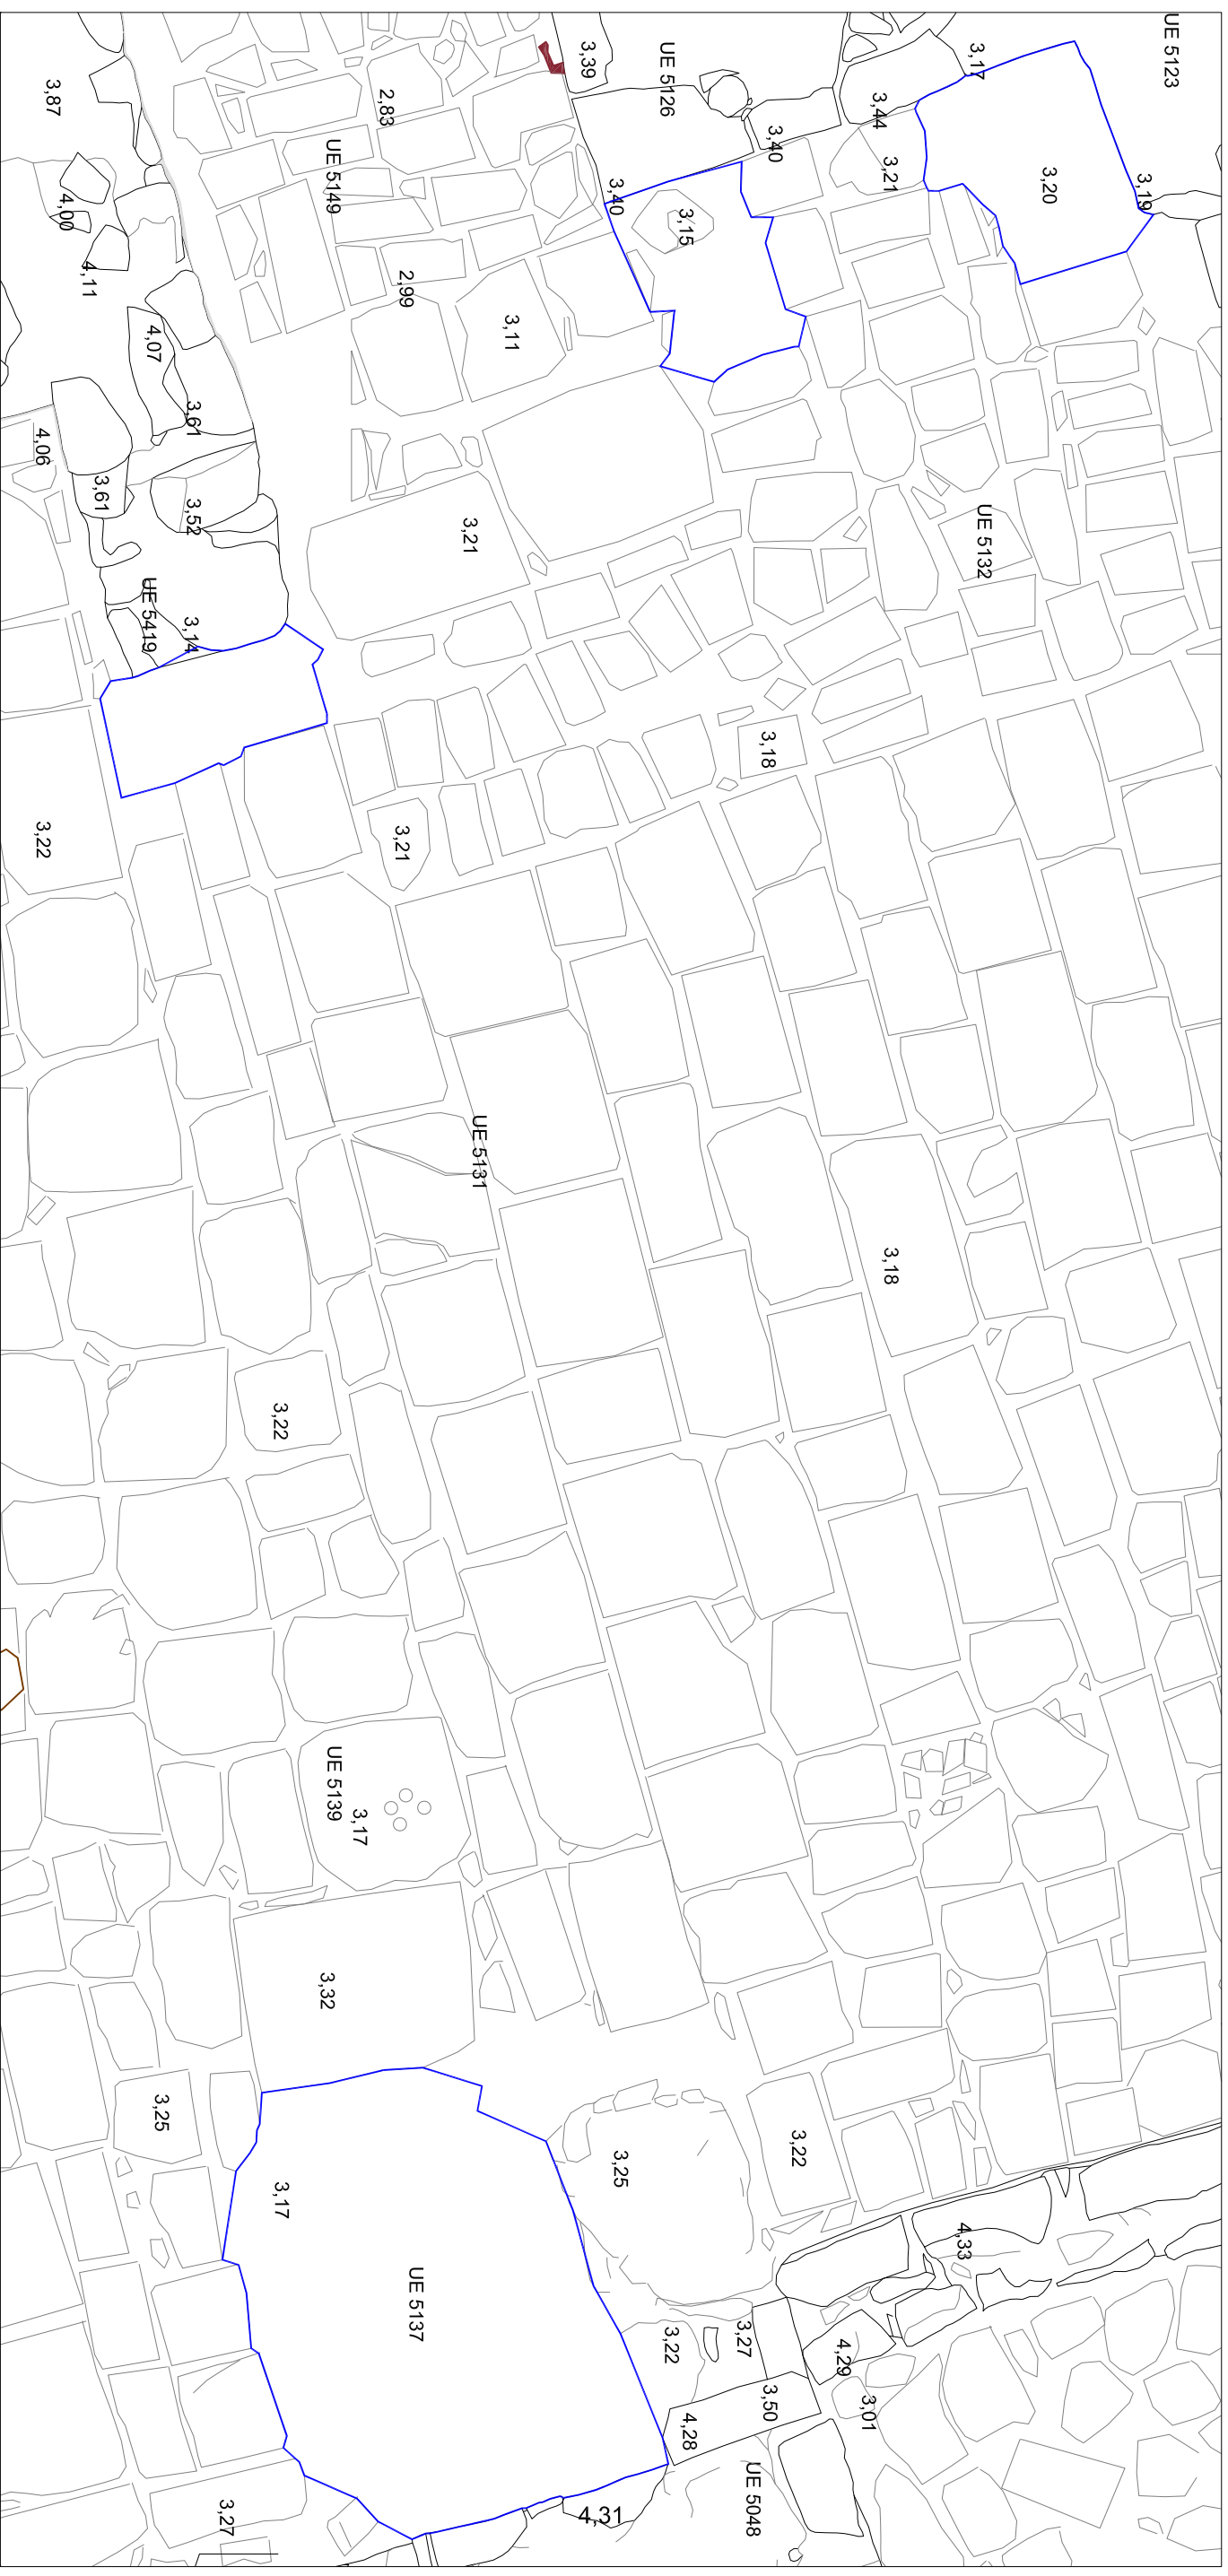
**PUNT D'ACTUACIÓ num. 25**

PLANTA ACTUACIONS AL PATI DE LA CASA BOXADORS

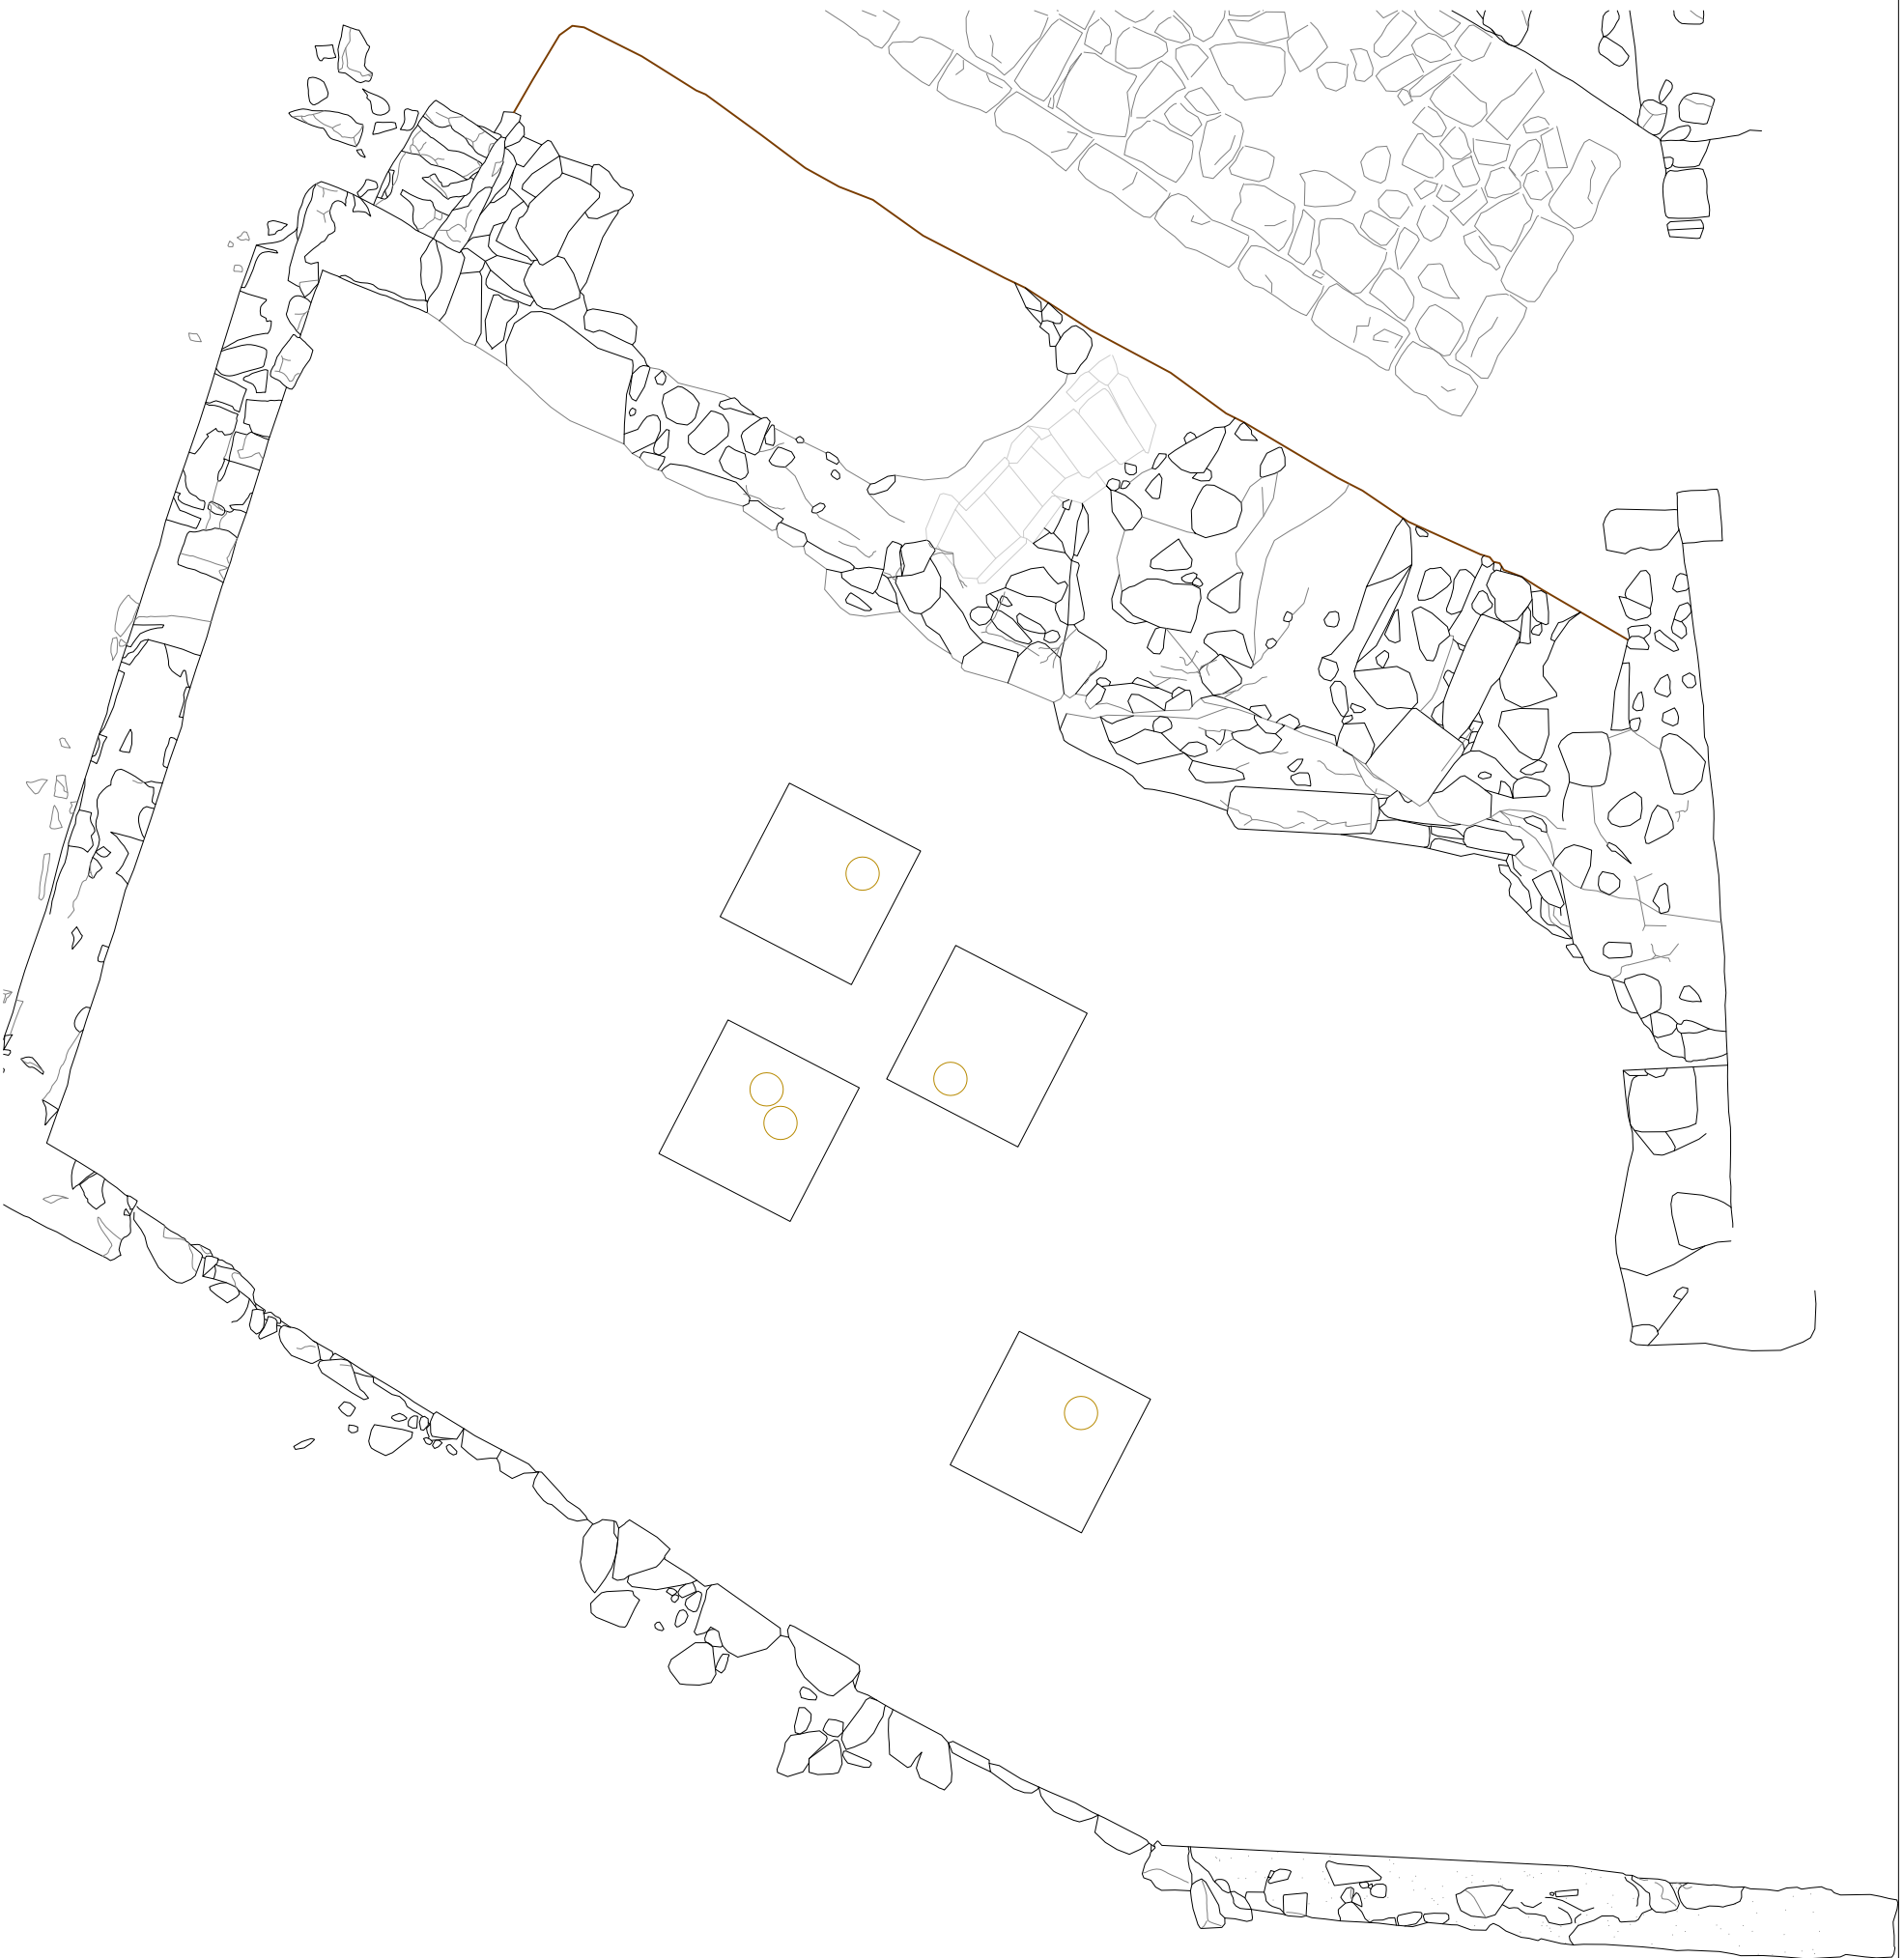
PUNT D'ACTUACIÓ num. 26

PLANTA AMB LES CAIXES DE FUSTA  
AL REC COMTAL

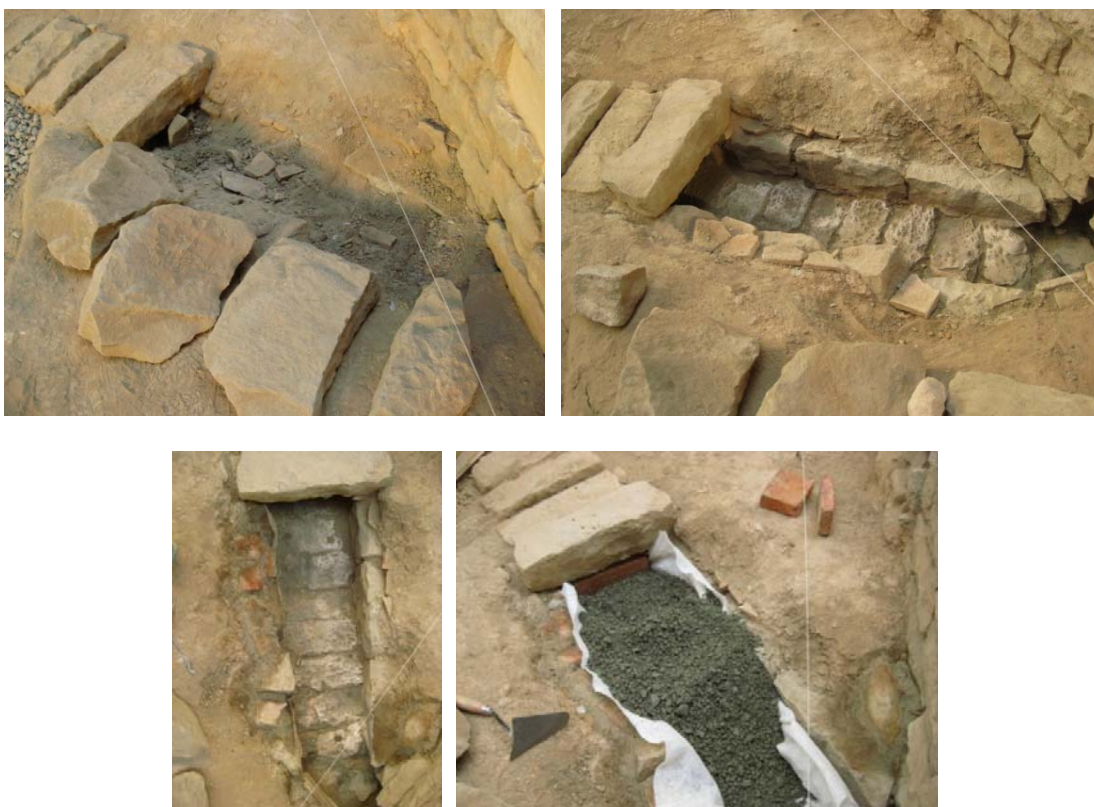
*Exemple: Claveguera al carrer dels Ventres*

- Localització dels punts. Documentació gràfica i fotogràfica.
- Excavació arqueològica per part de l'arqueòleg (Codex, S.C.P.).
- Els trams de col·lectors i clavegueres excavats es reomplert amb "tot u" o zahorres, i/o la mateixa sorra extreta de l'excavació. El tot u es una barreja d'àrids,
- Recol·locació de lloses de col·lectors i clavegueres.

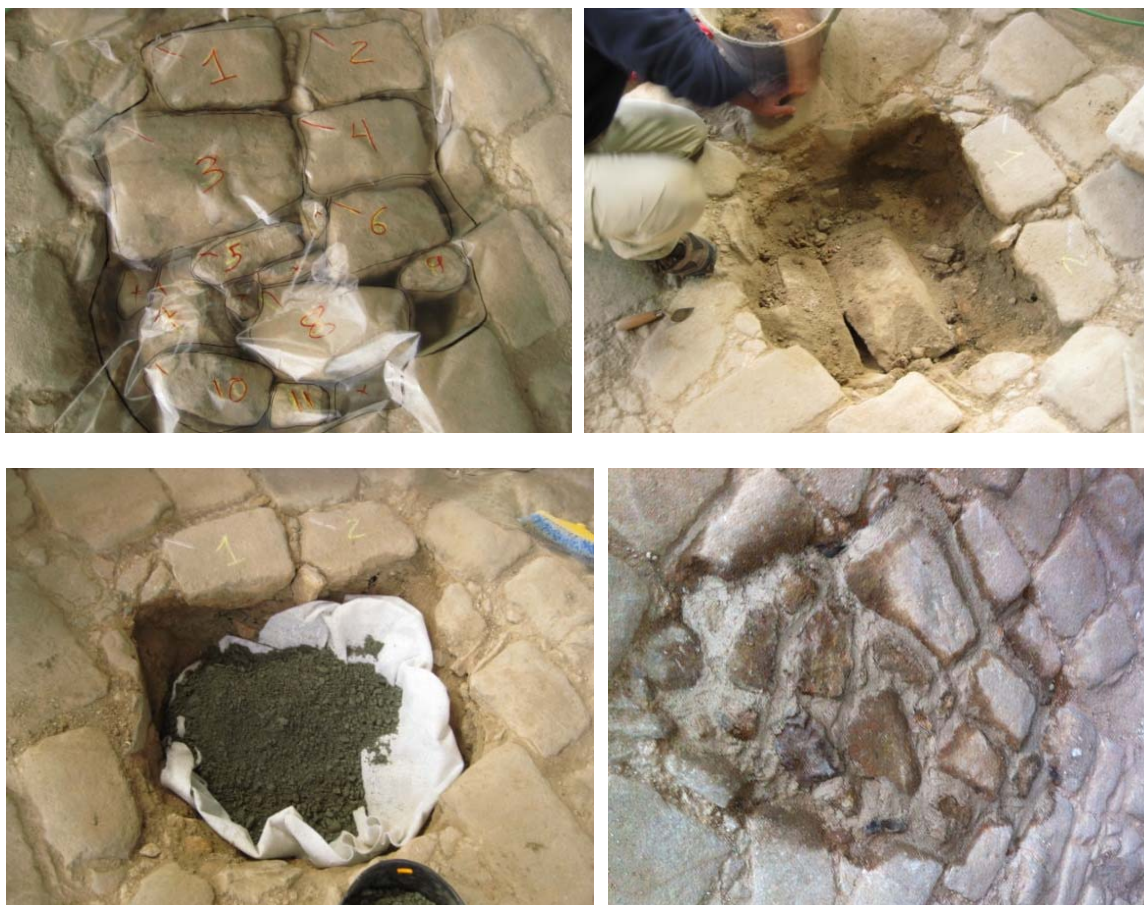
*Exemple al carrer Bornet*

L'aixecament de zones enfonsades comporten la mateixa metodologia que a les clavegueres. La documentació es important a l'hora de desmuntar, ja que ens permetrà tornar a ubicar les peces en la mateixa posició. Els forats es reomplen també amb el "tot u".

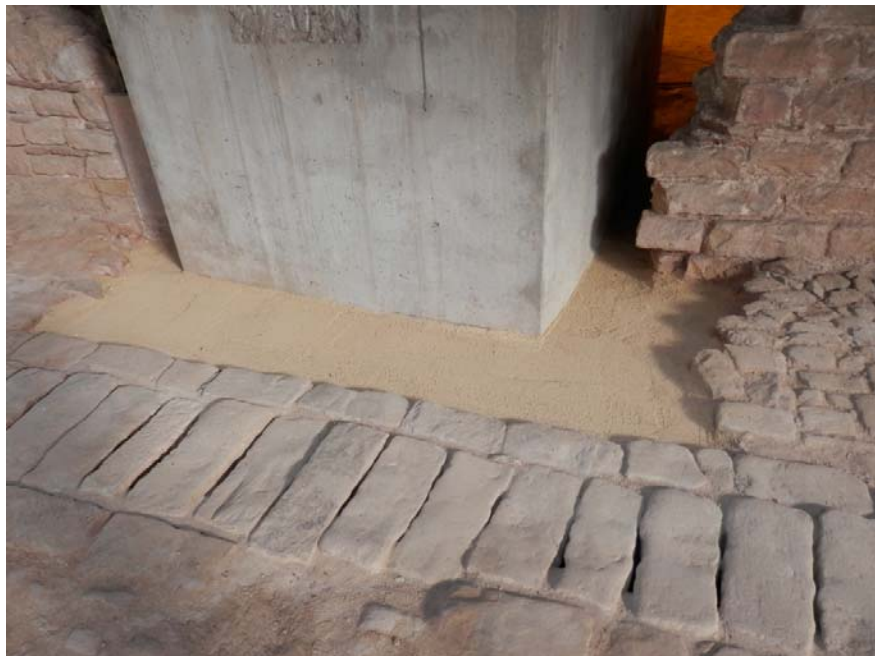
*Exemple d'ompliment d'encepats*

S'ha portat a terme el seguiment dels treballs de reompliment de les cales, dels encepats, i la "pavimentació" dels carrers dies Feiners i dels Ventres així com els farciments de forats i llacunes, amb tasques de neteja prèvia, documentació i acabats dels morters. En el cas dels encepats, s'omplien amb la barreja de zahorres i s'acabaven a una capa da sauló.

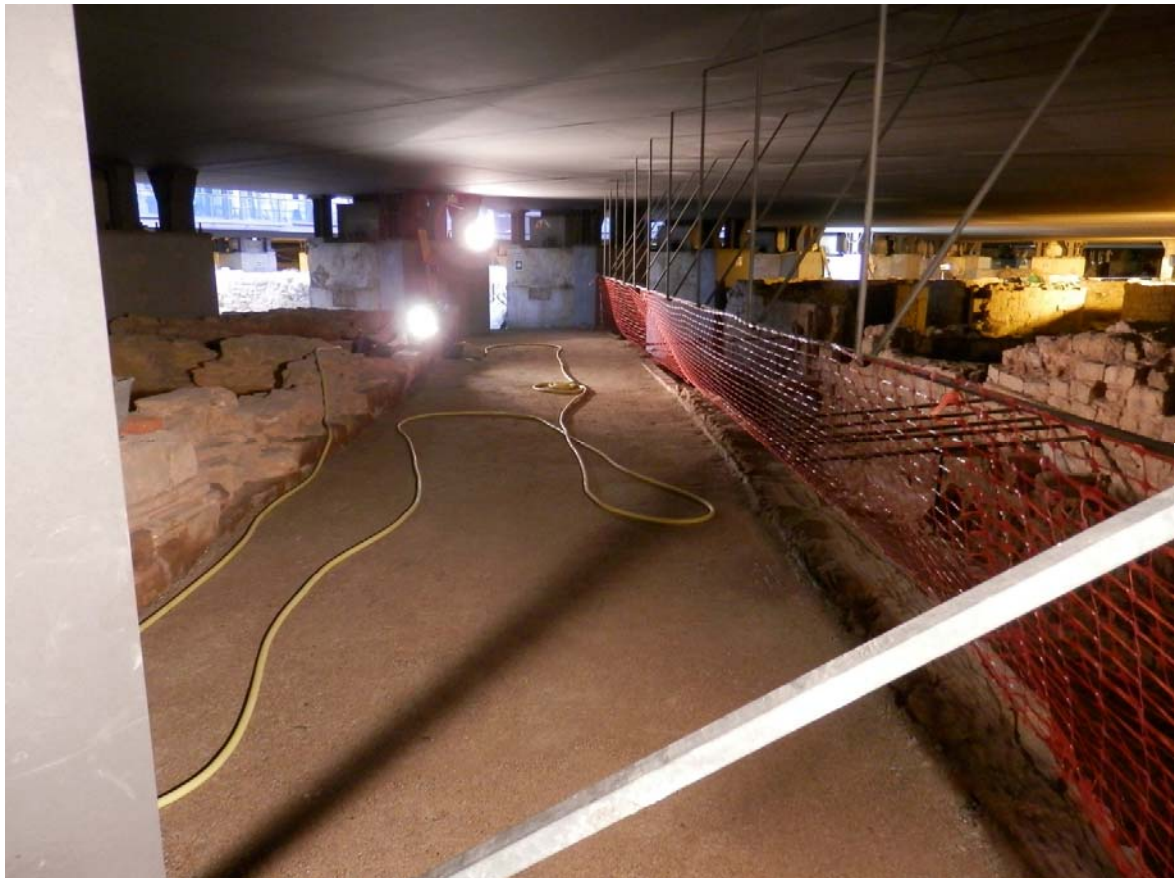
*Detall del morter*

El “tot u” es barreja amb sorra garbellada del mateix jaciment i amb calç hidràulica en proporció 1:1,5:1,5, i s’aplica en sec. Prèviament es remulla la superfície i, aportada la barreja en sec, t s’humiteja i es picona. L’entrega als costats, en alguns punts, era realitzat per la tècnic restauradora amb el mateix morter, però trient els fragments d’àrids més grans.

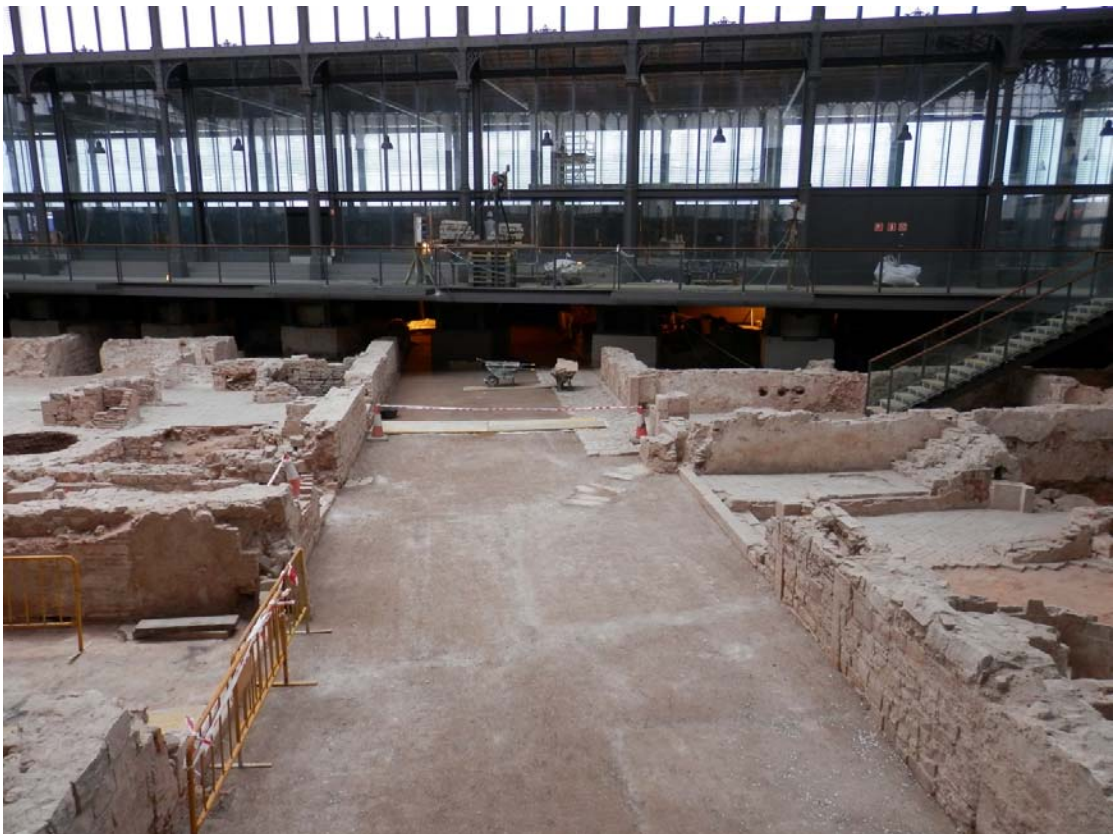
*Aspecte final*
