Memòria del seguiment arqueològic de  
les obres al Pavelló de Sant Manuel de  
l'Hospital de la Santa Creu i Sant Pau

Barcelona (Barcelonès)

Codi: 028/12

Data de lliurament: febrer de 2013

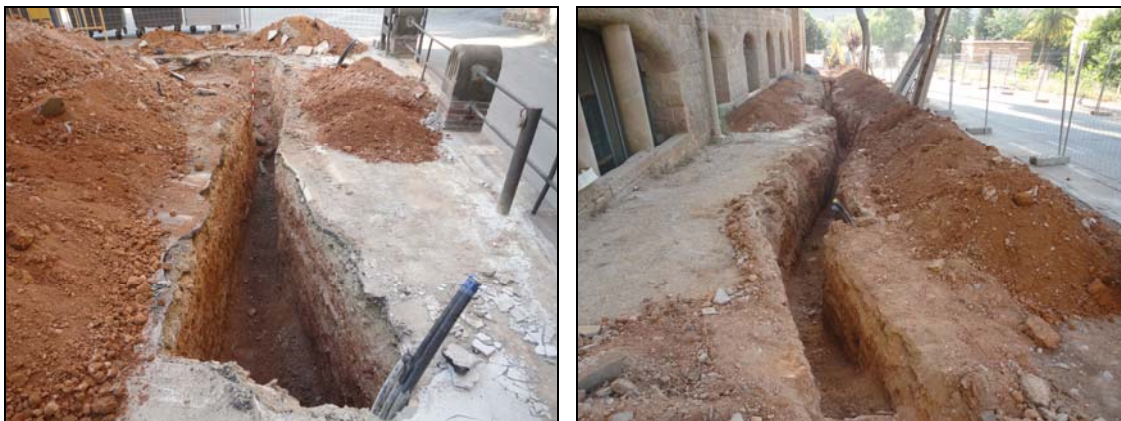
Vista dels trams A i B de la rasa 100.

**Tram 100B:** Tram de 56,60 m de longitud per 45 cm d'amplada i entre 1,50 i 1,20 m de fondària, que transcorre amb orientació nord-oest – sud-est de forma paral·lela a la façana sud-oest de l'edifici (plànols 4.1-4 i 6).

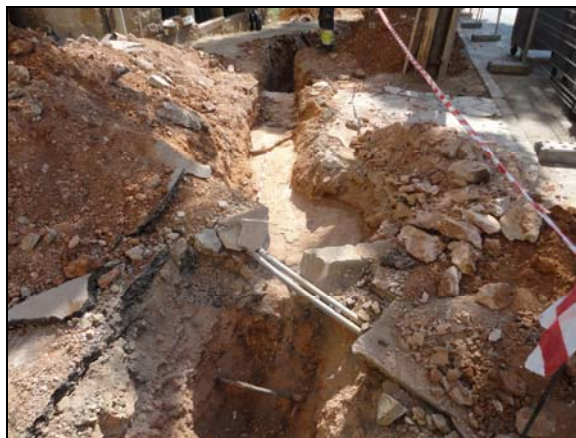
Per sota d'aquest es va posar al descobert una part de la volta que cobreix la galeria subterrània u.e. 102 que, en direcció nord-est – sud-oest, uneix l'edifici de l'antic Pavelló Central ala dreta i el Pavelló de Sant Manuel. Construïda amb maons i morter de calç presenta una amplada de 4,80 m i unes cotes superiors entre 62,62 i 65,30 msnm.

Vista des de l'oest de la galeria subterrània u.e. 102 a l'extrem oest de la rasa 100 B.

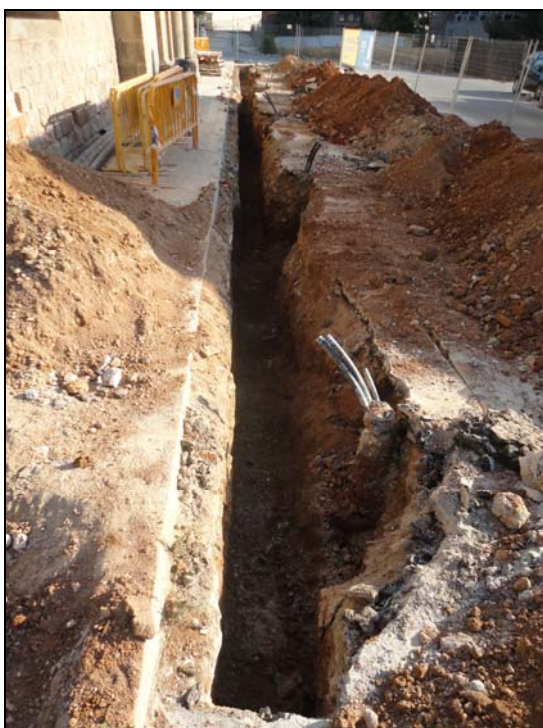
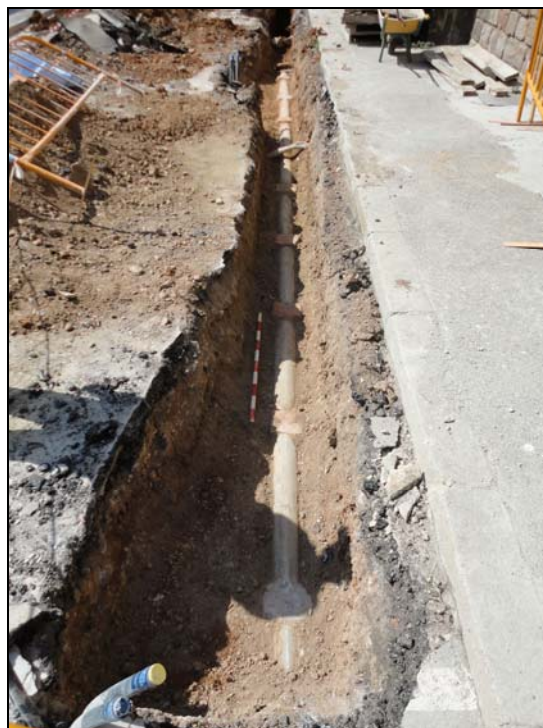
Aquest estrat cobreix un conjunt de serveis d'època contemporània que s'han de posar en relació al funcionament de l'hospital, com son la canonada de fibrociment u.e. 113, la canonada de plom u.e. 114, la caixa de cable elèctric u.e. 115 i l'alineació de pedres u.e. 116.

Vista des del sud i des del nord de la rasa 100C, amb la canonada de fibrociment u.e. 113 a la dreta.

Davant l'aparició d'aquest conjunt d'estructures de serveis i la voluntat de no afectar-les, es va decidir donar per finalitzats els treballs d'excavació d'aquesta part de la rasa a tan sols 0,5 m de fondària respecte al nivell de circulació actual.

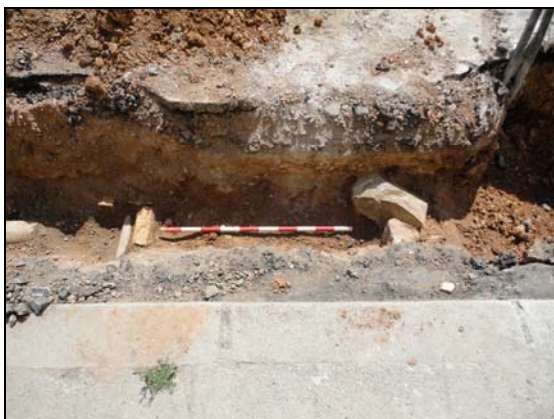
Vista des de l'oest del cable elèctric u.e. 115 a l'esquerra i l'alineació de pedres u.e. 116 a la dreta.

Només per necessitat d'assolir una fondària mínima per instal·lar el tub que motiva la intervenció, es va fer necessari desmuntar parcialment l'alineació de

pedres u.e. 116, mentre que la resta d'estructures va ser protegida amb geotèxtil i finalment cobertes amb el rebliment de la rasa.

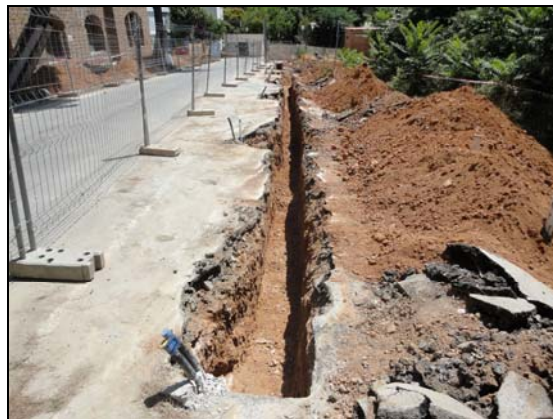
Vista des de l'oest de la rasa 200.

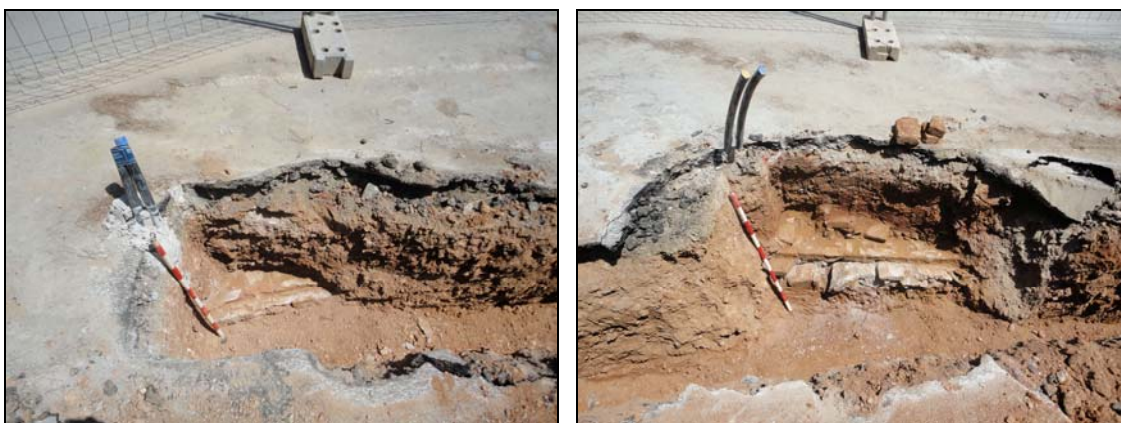
Es documenta de forma molt parcial i discontinua, ja que discorre just sota el perfil nord de la rasa, en 3 trams de diferents mesures que en total sumen una longitud de 26,30 m, a partir d'unes cotes superiors entre 64,69 msnm al seu extrem oest i 63,25 msnm al seu extrem est.

Vista des del sud de diversos trams descoberts de la caixa de cable elèctric u.e. 203.

Finalment es van protegir les estructures descobertes amb geotèxtil i es va reomplir la rasa.

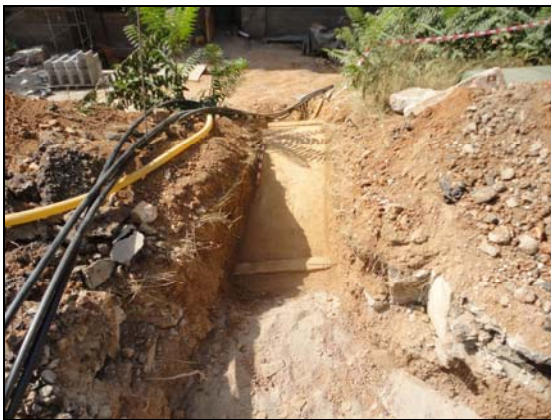
Cobert per aquest es va posar al descobert una part de la volta que cobreix la galeria subterrània u.e. 304 que, en direcció nord-oest – sud-est, discorre en paral·lel a la façana nord-est del Pavelló de Sant Manuel. Construïda amb maons i morter de calç presenta una amplada de 3,50 m i unes cotes superiors entre 62,36 i 65,03 msnm.

Vista des del nord de la galeria subterrània u.e. 304.

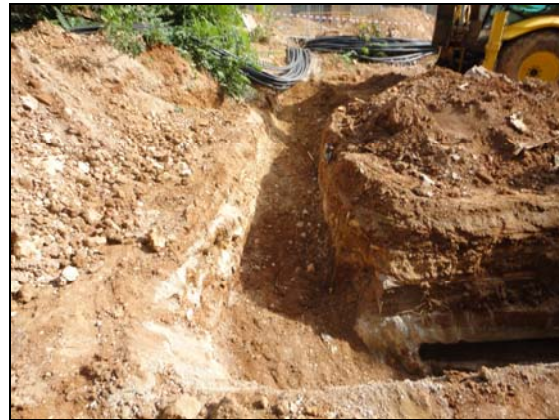
Vista des del sud de l'extrem sud de la rasa 300, amb la sala de màquines u.e. 312 a la dreta

Al sud-oest de la volta de coberta de la galeria subterrània u.e. 304, el tram de la rasa connecta amb la cantonada est del sondeig 1 de la intervenció arqueològica realitzada entre octubre de 2010 i maig de 2011, que ja va donar un resultat negatiu, i que ara és ocupat per la sala de màquines u.e. 312 que va motivar la intervenció (Pereira 2011 i 2012).

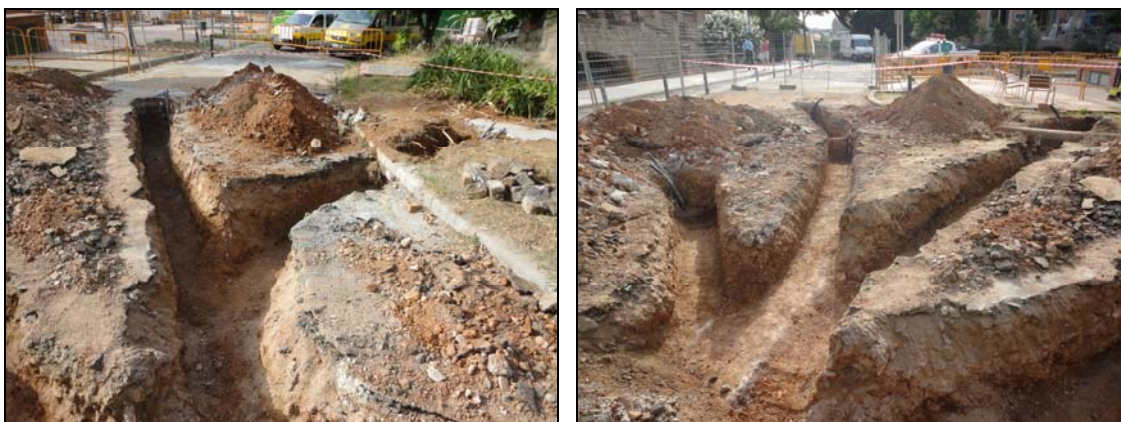
La rasa principal (400 A-E) presenta una orientació nord-est – sud-oest, al llarg de la qual surten diversos trams ramificats (400 B, C, D, F, G i H), i unes mesures de 20,5 m de longitud per 0,45 m d'amplada i una fondària màxima entre 0,50 i 1,25 m.

Vistes generals de diversos trams de la rasa 400, de esquerra a dreta: A, B, C, D, E i F.

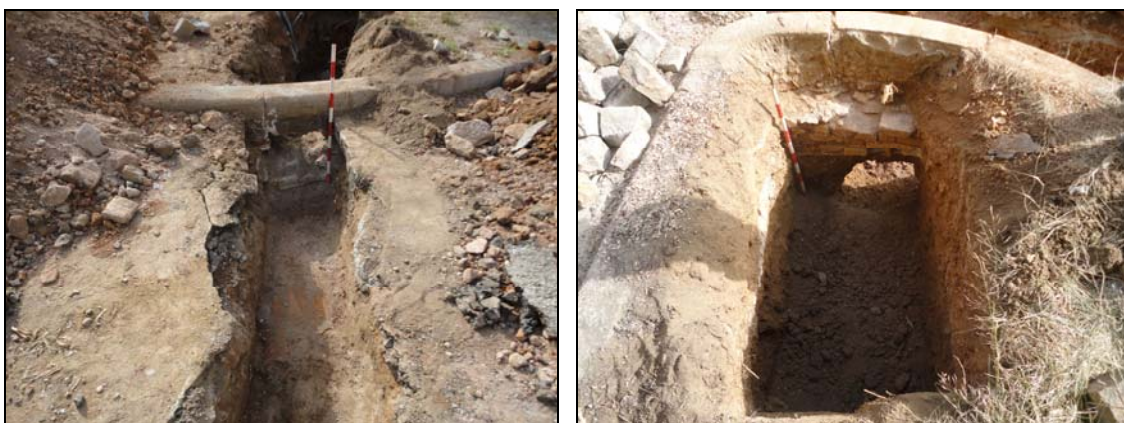
Vistes de les voreres u.e. 409 i 410 amb les seves fonamentacions u.e. 411 i 412.

La part d'aquests empedrats afectada per les rases va ser desmuntada conservant les llambordes per tornar a muntar-les posteriorment, una vegada finalitzats els treballs d'excavació.

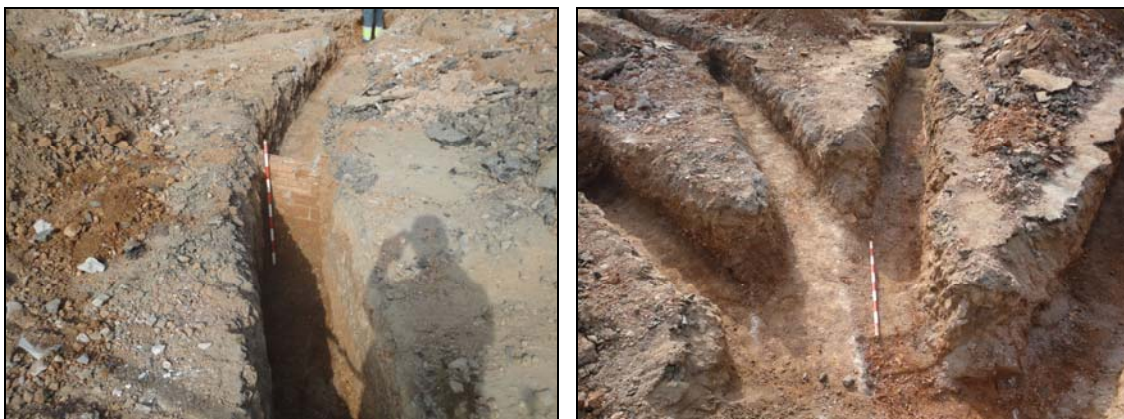
En general aquest serveis es presenten a partir d'unes cotes superiors entre 65,50 i 64,96 depenent de la seva situació en relació a la pendent del terreny, però en general es troben entre 50-60 cm de fondària respecte al nivell de circulació actual.

Vista de l'envà de maons u.e. 406 i del prisma de formigó u.e. 407.

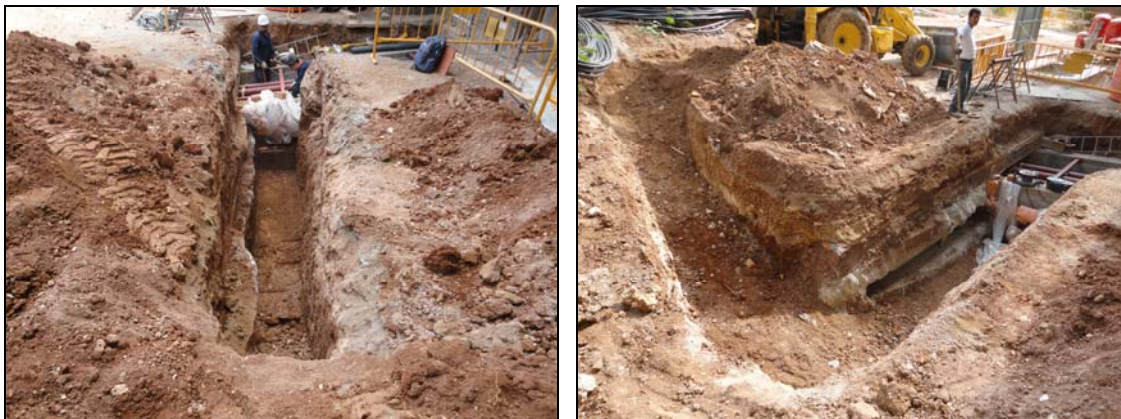
Vista des de l'oest i des del sud-oest de la rasa 500, amb la sala de màquines u.e. 503.

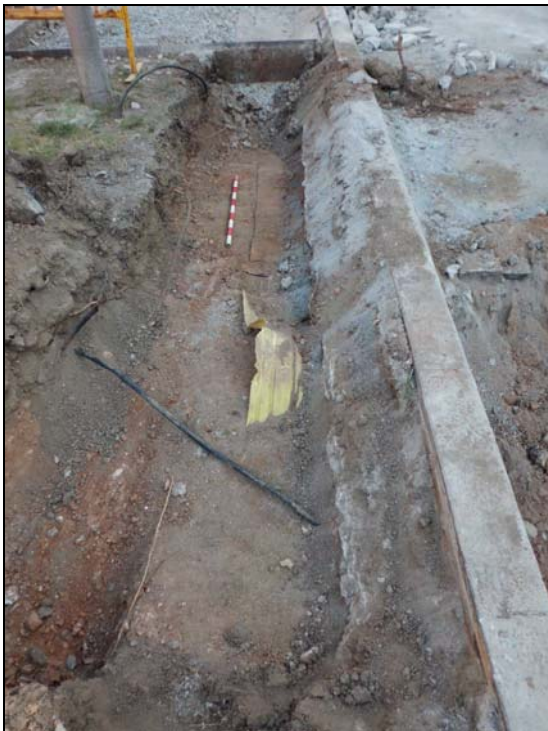
Vista de la rasa 600A amb la vorera u.e. 612 i el cable elèctric u.e. 614 i de la rasa 600E amb vorera u.e. 615.

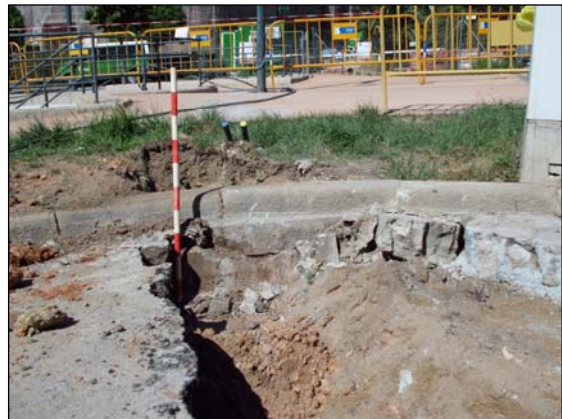
Com ja va passar a la rasa 400, directament cobert pel paviment d'asfalt actual es documenta una línia empedrada u.e. 607 amb llambordes (25 x 15 x 15 cm) que marca un caminet de 1,40 m d'amplada que segueix el traçat de la vorera de la zona enjardinada i funcionaria amb anterioritat a l'asfaltat del camí, i que presenta el seu nivell superior a una cota de 63,45 msnm.

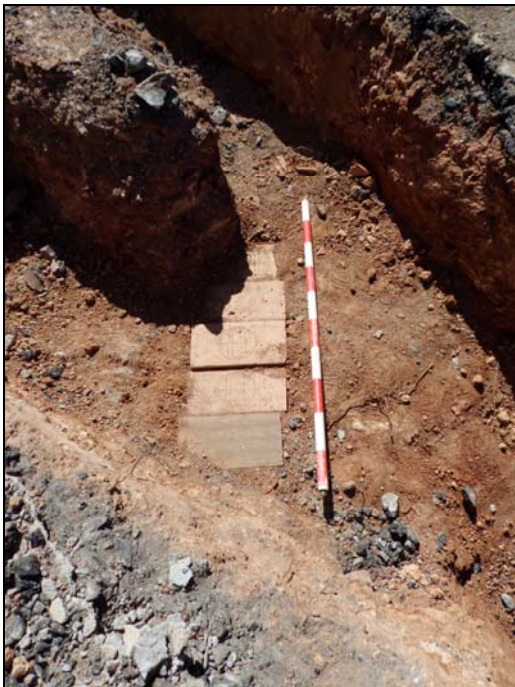
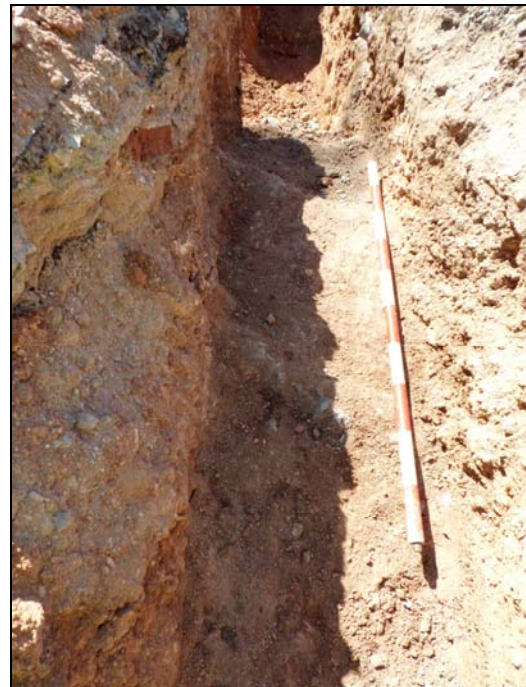
Individualment aquests serveis es detecten amb unes cotes superiors molt variables (entre 64,42 i 62,61 msnm) a causa de la pendent del terreny, però en general es troben a uns 50-60 cm de fondària respecte al nivell de circulació actual.

Vista del servei elèctric u.e. 606 i del prisma de formigó u.e. 611.

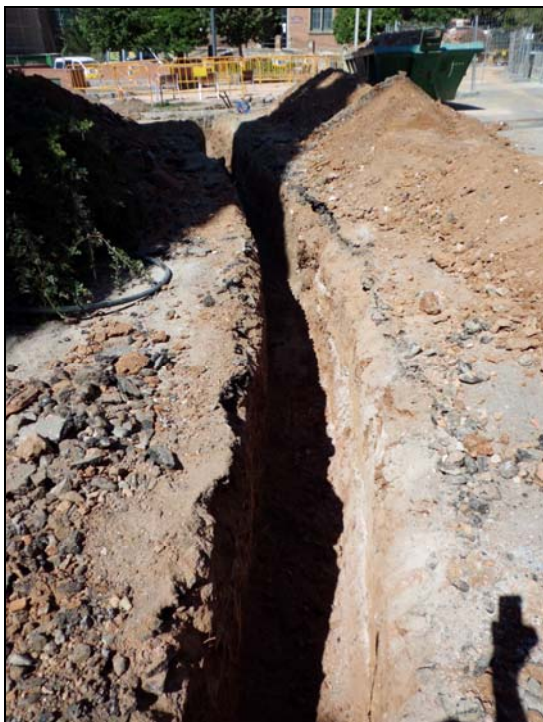
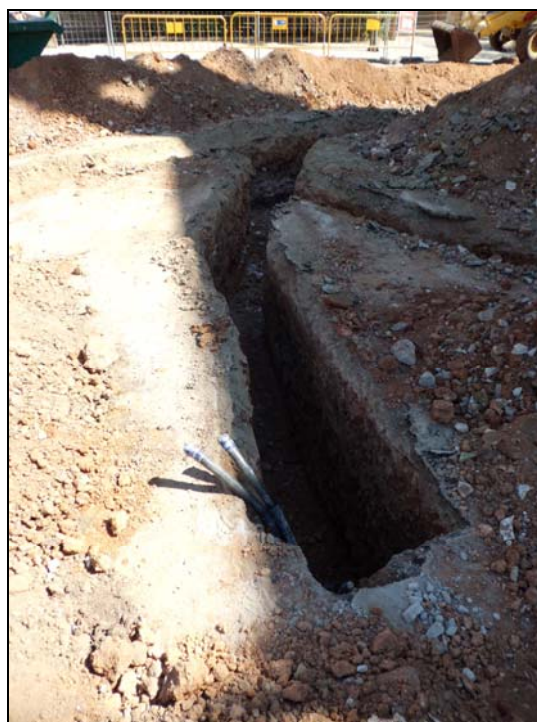
Rasa d'orientació est - oest que, amb unes mesures de 40,17 m de longitud per 0,50 m d'amplada i una fondària màxima entre 0,60 i 1,65 m, es situa a l'espai entre la cantonada nord-est del Pavelló de Sant Manuel i el Pavelló del Convent, una zona asfaltada destinada a camí de circulació i enjardinada a banda i banda, a continuació de l'extrem nord de la rasa 600.

Vista general dels trams A i B de la rasa 700.

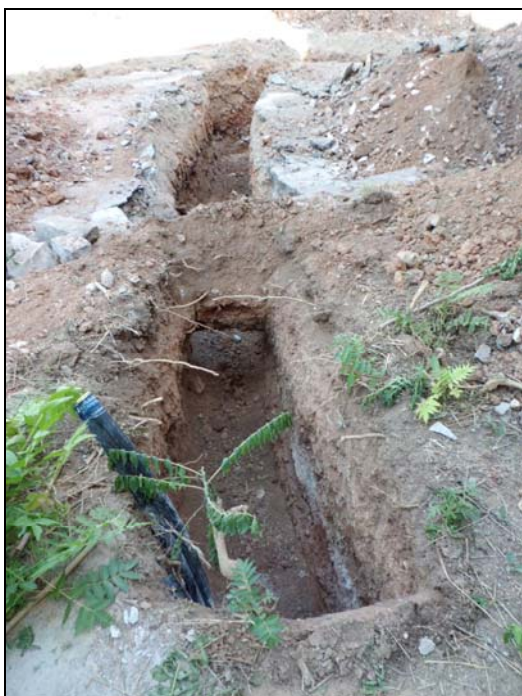
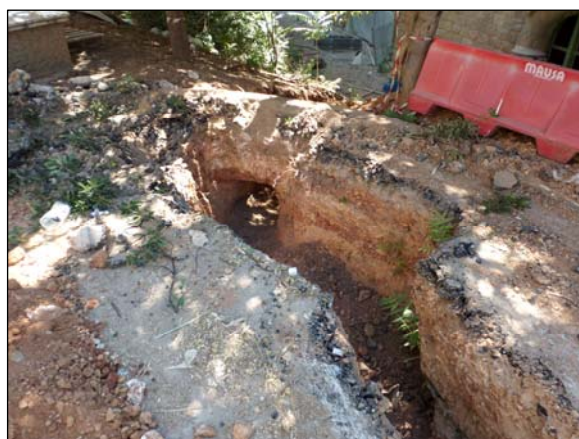
Vistes de les voreres u.e. 707 i 711.

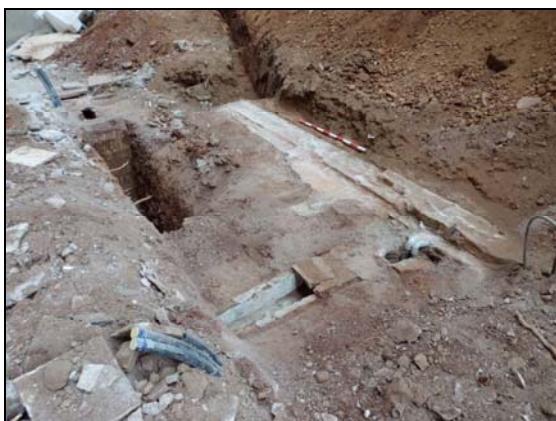
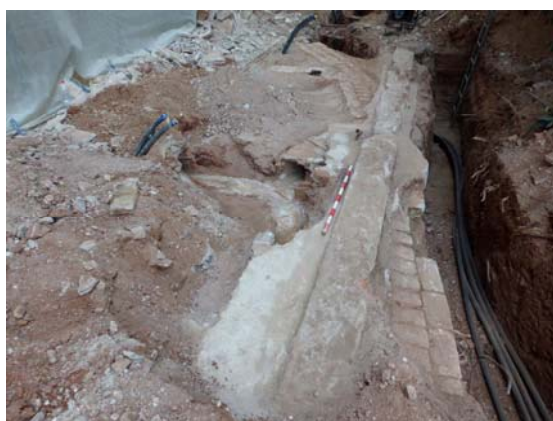
Aquestes restes corresponen a l'edifici annex nord construït a la dècada del 1950 i enderrocat l'any 2009, que va ser destinat principalment a la ubicació de latrines.

D'aquesta forma trobem, sota els nivells de pavimentació, un abundant conjunt de clavegueres u.e. 804, 806, 808, 814 i 816 (=818 i 820) i un registre u.e. 803 fetes amb maons i ciment, algunes reparades amb tubs de PVC, que corresponen als desguassos dels lavabos i dutxes.

Vistes generals de la rasa 800 amb la fonamentació u.e. 810, les clavegueres u.e. 804, 806 i 808 i el registre u.e. 803 a l'esquerra i la fonamentació u.e. 810, les clavegueres u.e. 814, 816, 818 i 820 i les llambordes u.e. 812 a la dreta.

Sota aquestes restes en aquesta zona també va aparèixer una línia empedrada amb llambordes u.e. 812 (25 x 15 x 20 cm) que marquen un caminet de mig metre d'amplada amb una cota superior de 61,63 msnm i que, en base a estructures similars documentades en altres rases, podem interpretar com un element de delimitació d'una possible zona enjardinada prèvia a la construcció de l'edifici annex.

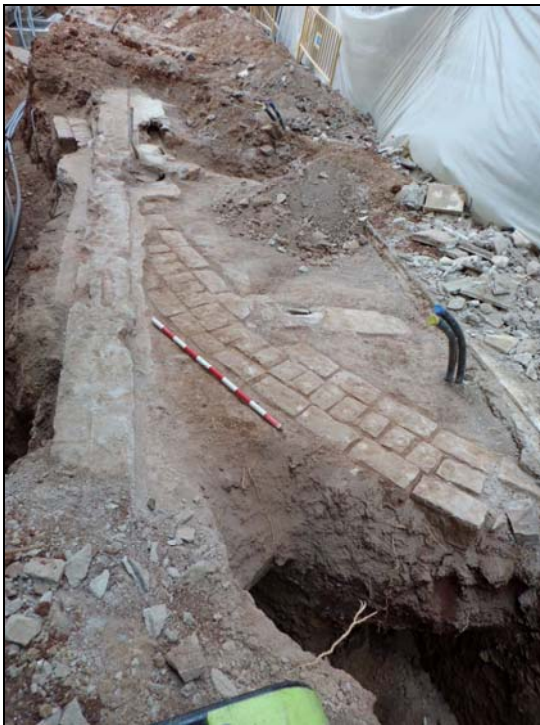
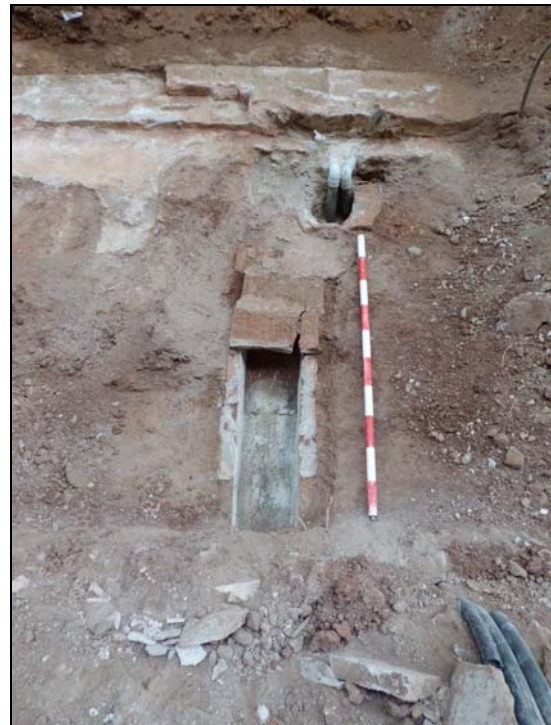
Vista general de la rasa 800 amb la fonamentació u.e. 810, la claveguera u.e. 814 i les llambordes u.e. 812 a l'esquerra i vista en detall de la claveguera u.e. 808 a la dreta .

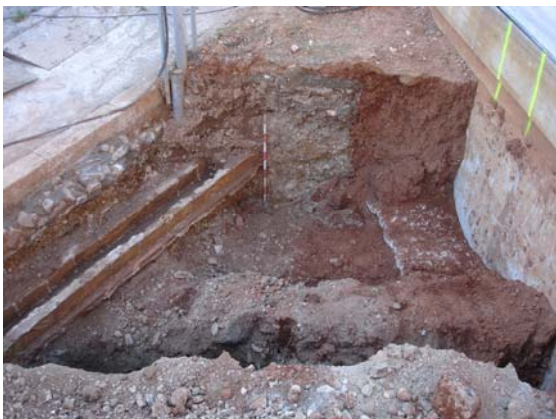
Vista des de l'est de l'extrem nord de la rasa 900, amb la sala de calderes u.e. 907 a la dreta i la claveguera u.e. 914 i la vorera u.e. 911 a l'esquerra

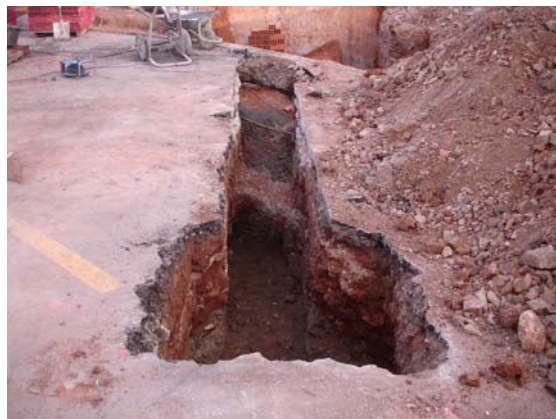
Vista des del sud del tram 900A, travessat pels cables elèctrics u.e. 919 i 922-923 i la vorera u.e. 911 al fons

Per sota del nivell de pavimentació del camí apareixen un conjunt de diversos serveis de l'actual Hospital encara en ús, sobretot cables elèctrics u.e. 919, 922-923, 928 i 935, però també canonades de gas u.e. 932, la majoria protegits amb cobertes de formigó d'uns 50 cm d'amplada. Aquests serveix es situen a partir de diferents cotes superiors, entre 62,35 i 61,55 msnm, però en general es troben entre 70 cm i 1 m de fondària respecte al nivell de circulació actual.

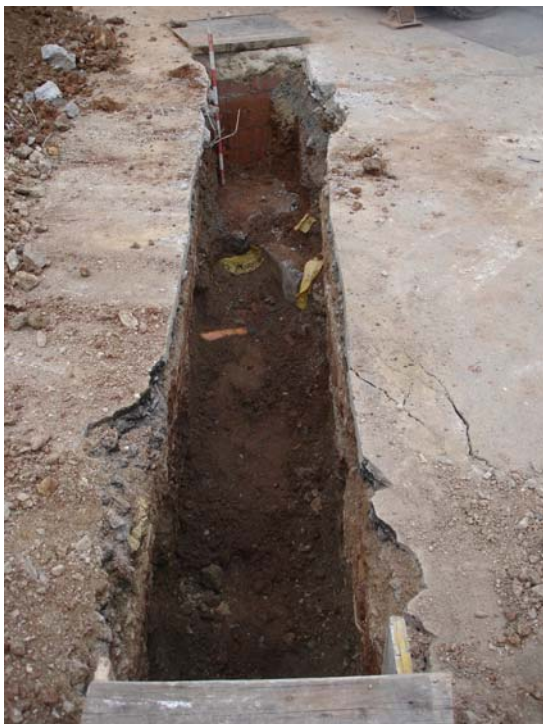
Vista des de l'oest del tram 900B amb l'arqueta u.e. 938 al fons i els serveis elèctrics i de gas u.e. 935 i 932 davant.

Per necessitat dels treballs del projecte d'obra que motiva la intervenció, aquesta part de l'estructura va ser desmuntada de forma mecànica sota control arqueològic.

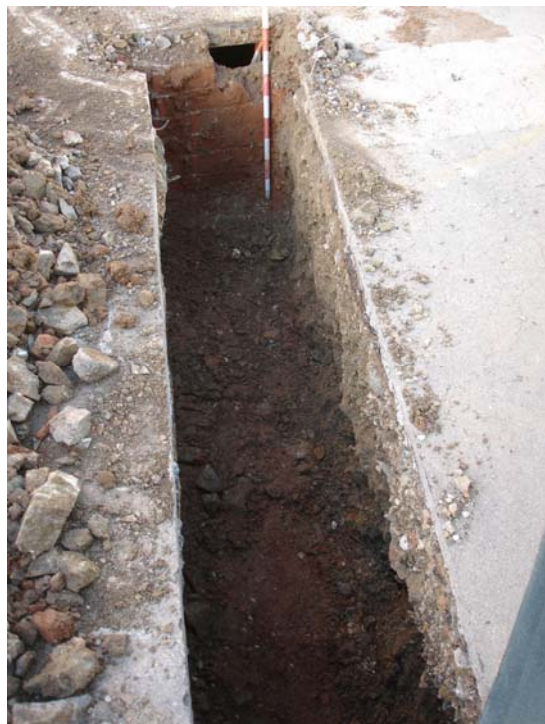
Vista des del sud-oest del tram 900C amb l'arqueta u.e. 938 al fons.
