## INTERVENCIÓ ARQUEOLÒGICA MEMÒRIA CIENTÍFICA

CONTROL ARQUEOLÒGIC  
A L'AVINGUDA DE LA CATEDRAL, NÚM.2 / PLA DE LA SEU, NÚM.1

19 - 26 DE MAIG DE 2005

CODI M.H.C.B. 087/05

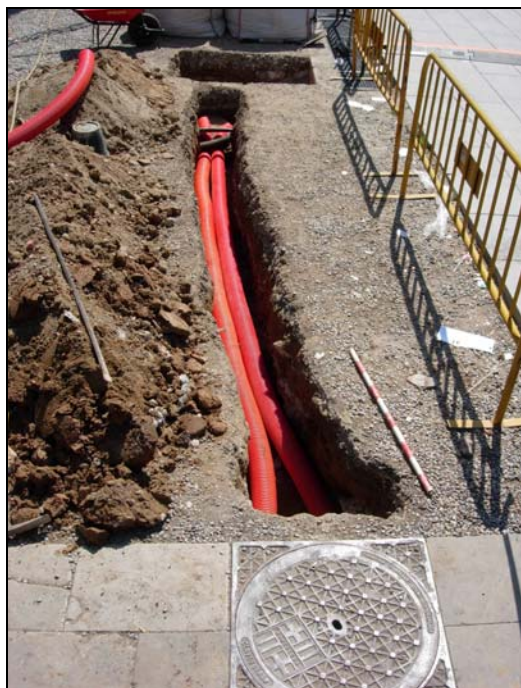
FOT. 1: Vista de l'obertura sud de la rasa efectuada al sector 1 durant els treballs d'excavació.

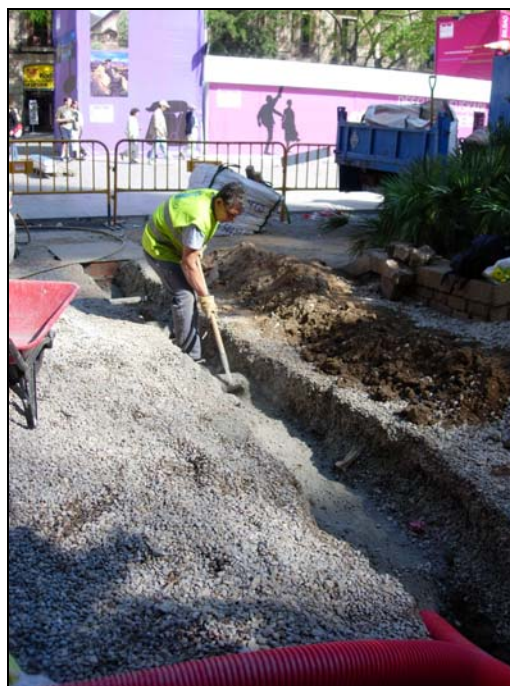
FOT. 2: Vista de l'obertura nord de la rasa efectuada al sector 1, on s'observen les canalitzacions de fibra òptica.

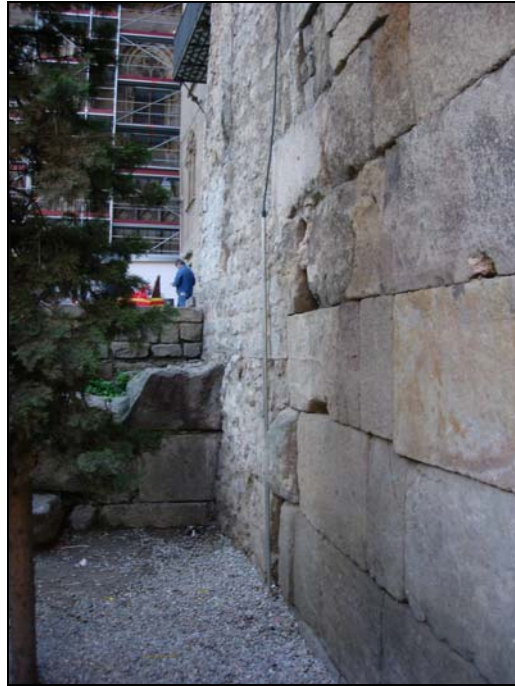
FOT. 5. Detall de la façana est de la Casa de l'Ardiaca on es pot veure un tram del recinte enmurallat tardo-romà ( la línia del parament exterior de la muralla i part d'una de les torres de la ciutat).

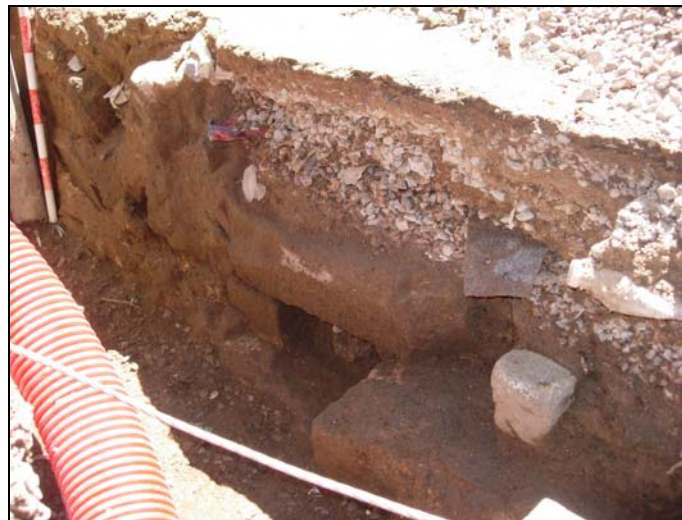
Cobert per aquest conjunt estratigràfic apareix en secció – a la paret sud de la rasa – les restes d'un mur (UE 107). Es tracta d'una estructura orientada d'est a oest, feta amb pedres irregulars i mides molt variades lligades amb argamassa, de la que s'han recuperat 2m de llargada i una alçada de 18 cm, a la part més baixa, mentre que part més alta és de 64 cm.

FOT. 6: Vista del rebliment de la muralla del S.IV d.C., localitzat al nord del sector 1. Es pot observar la canalització que desguassava l'aigua cap a l'exterior de la ciutat.

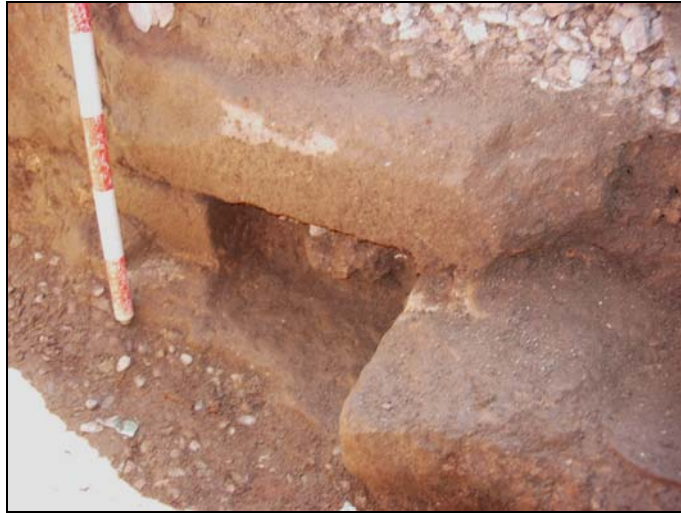
Als 86cm respecte al tram més oriental s'ha documentat una canalització (UE 108) que possiblement travessaria perpendicularment el mur.

FOT. 7: Detall de la canalització que travessava perpendicularment a la muralla.

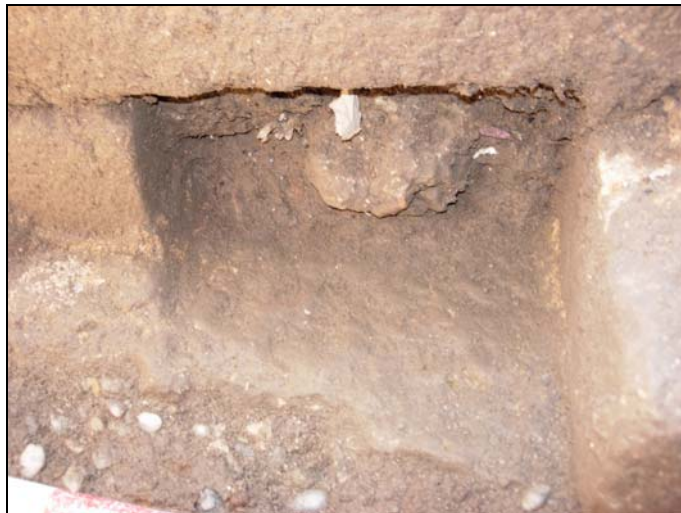
L'obertura, de 30cms d'ample i 17cms d'alçada, encara conservava restes d'un *opus signinum* (testimoniat als angles -amb l'aparició d'angles hidràulics- i a la base) amb el que es revestia i impermeabilitzava el seu interior (UE 110).

FOT. 8: Detall de la canalització on es pot observar restes de l'opus signinum que revestia l'interior del desguàs.

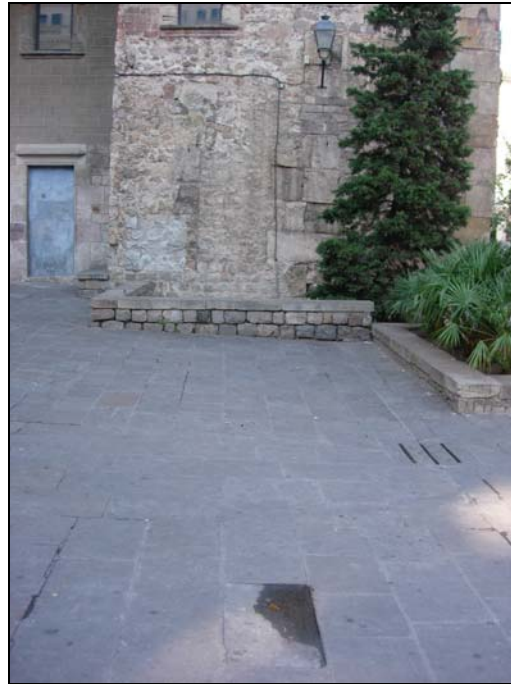
FOT. 9: Vista general de la zona d'intervenció (sector 2) abans de començar l'excavació de la rasa.

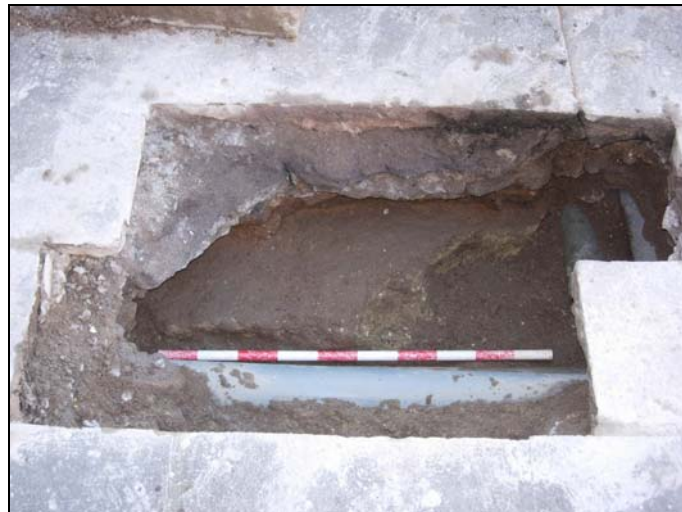
Cobert per aquest es va documentar un segon estrat de terra (UE 206) molt tacat de carbons, de potència oscil·lant entre els 2 i 4 cm, que -tot i que només s'ha recuperat l'extensió afectada per la rasa- s'hauria de destacar per la seva compactació i pel fet de ser molt pla. L'estrat, no va ser excavat atès que les necessitats per la col·locació del servei que motivava la intervenció es podia aconseguir amb la fondària aconseguida.

FOT. 10: Detall de l'estrat (UE 206), tallat per una rasa de serveis efectuada a l'època contemporània.

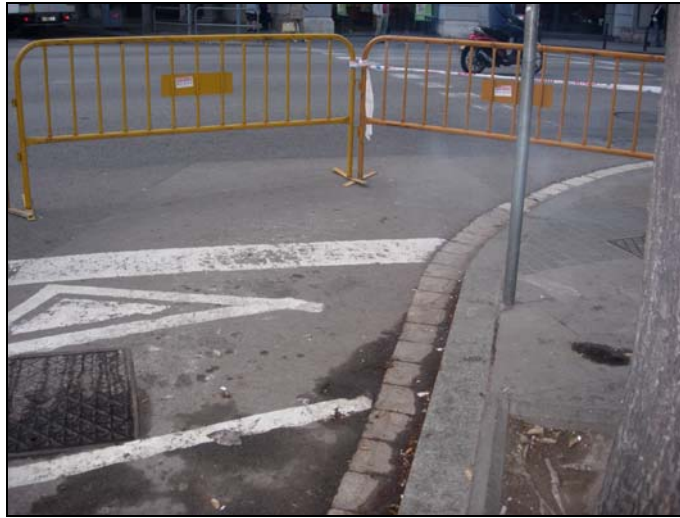
FOT. 11: Vista general de la zona d'actuació (sector 3) abans de comença l'excavació de la rasa.

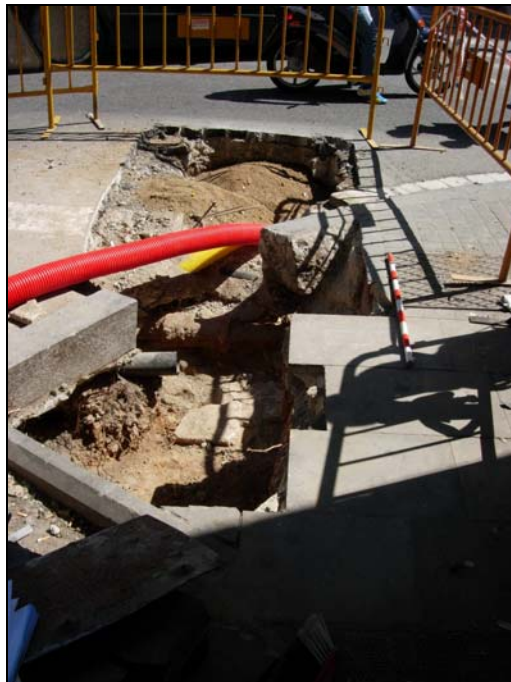
FOT. 12: Vista general de la part sud de la rasa.

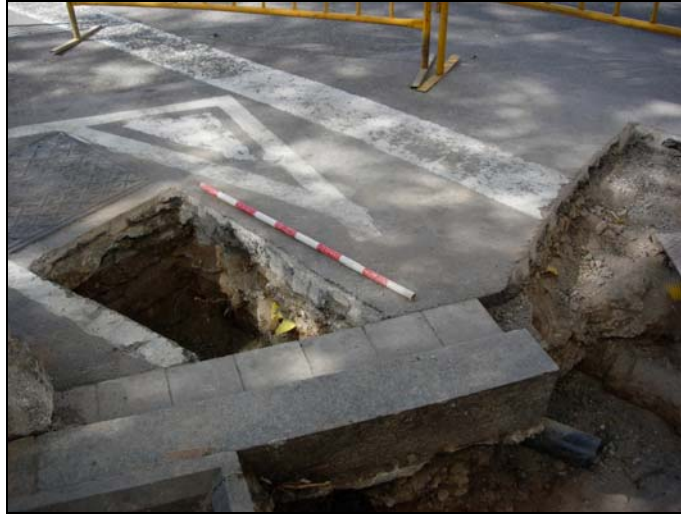
FOT. 13: Vista general de la part nord de la rasa.

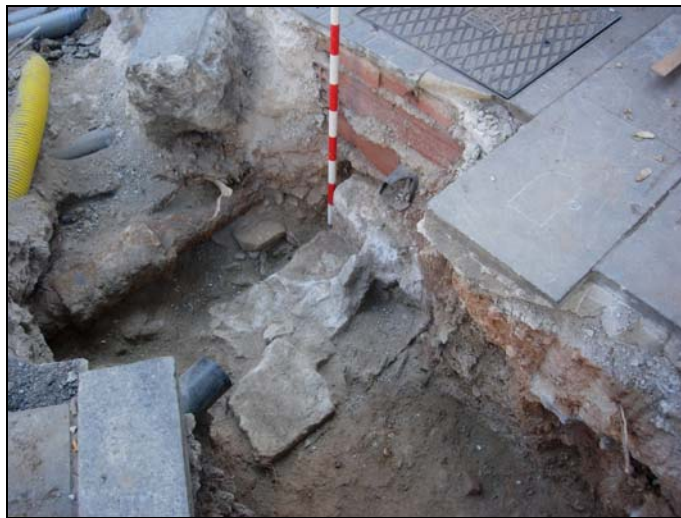
restes d'un mur (UE 310). De l'estructura, orientada de nord-oest a sud-est, s'han documentat un màxim de 40cm d'alçada (corresponents a dues fileres constructives que quedaven cobertes per la construcció d'una arqueta de senyalitzacions de tràfic, situada al sud de la rasa), i s'ha recuperat una llargada de 90cm i 50cm d'amplada.

Tot i documentar-se únicament en planta sembla correspondre a una construcció d'aparell regular, lligat amb molta concentració de morter, barrejat amb material constructiu (fragments de maons).

FOT. 14: Vista del mur (UE 310) dins de la rasa efectuada al sector 3.

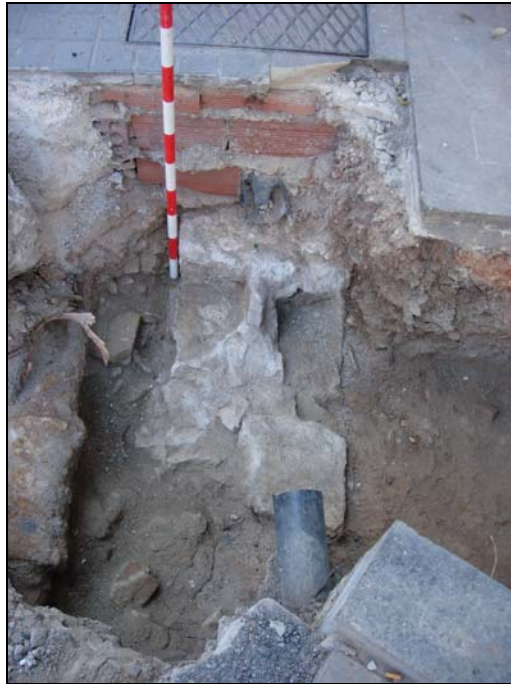
FOT. 15: Detall del mur (UE 310) a sobre del que es va construir una arqueta de senyalitzacions de tràfic.

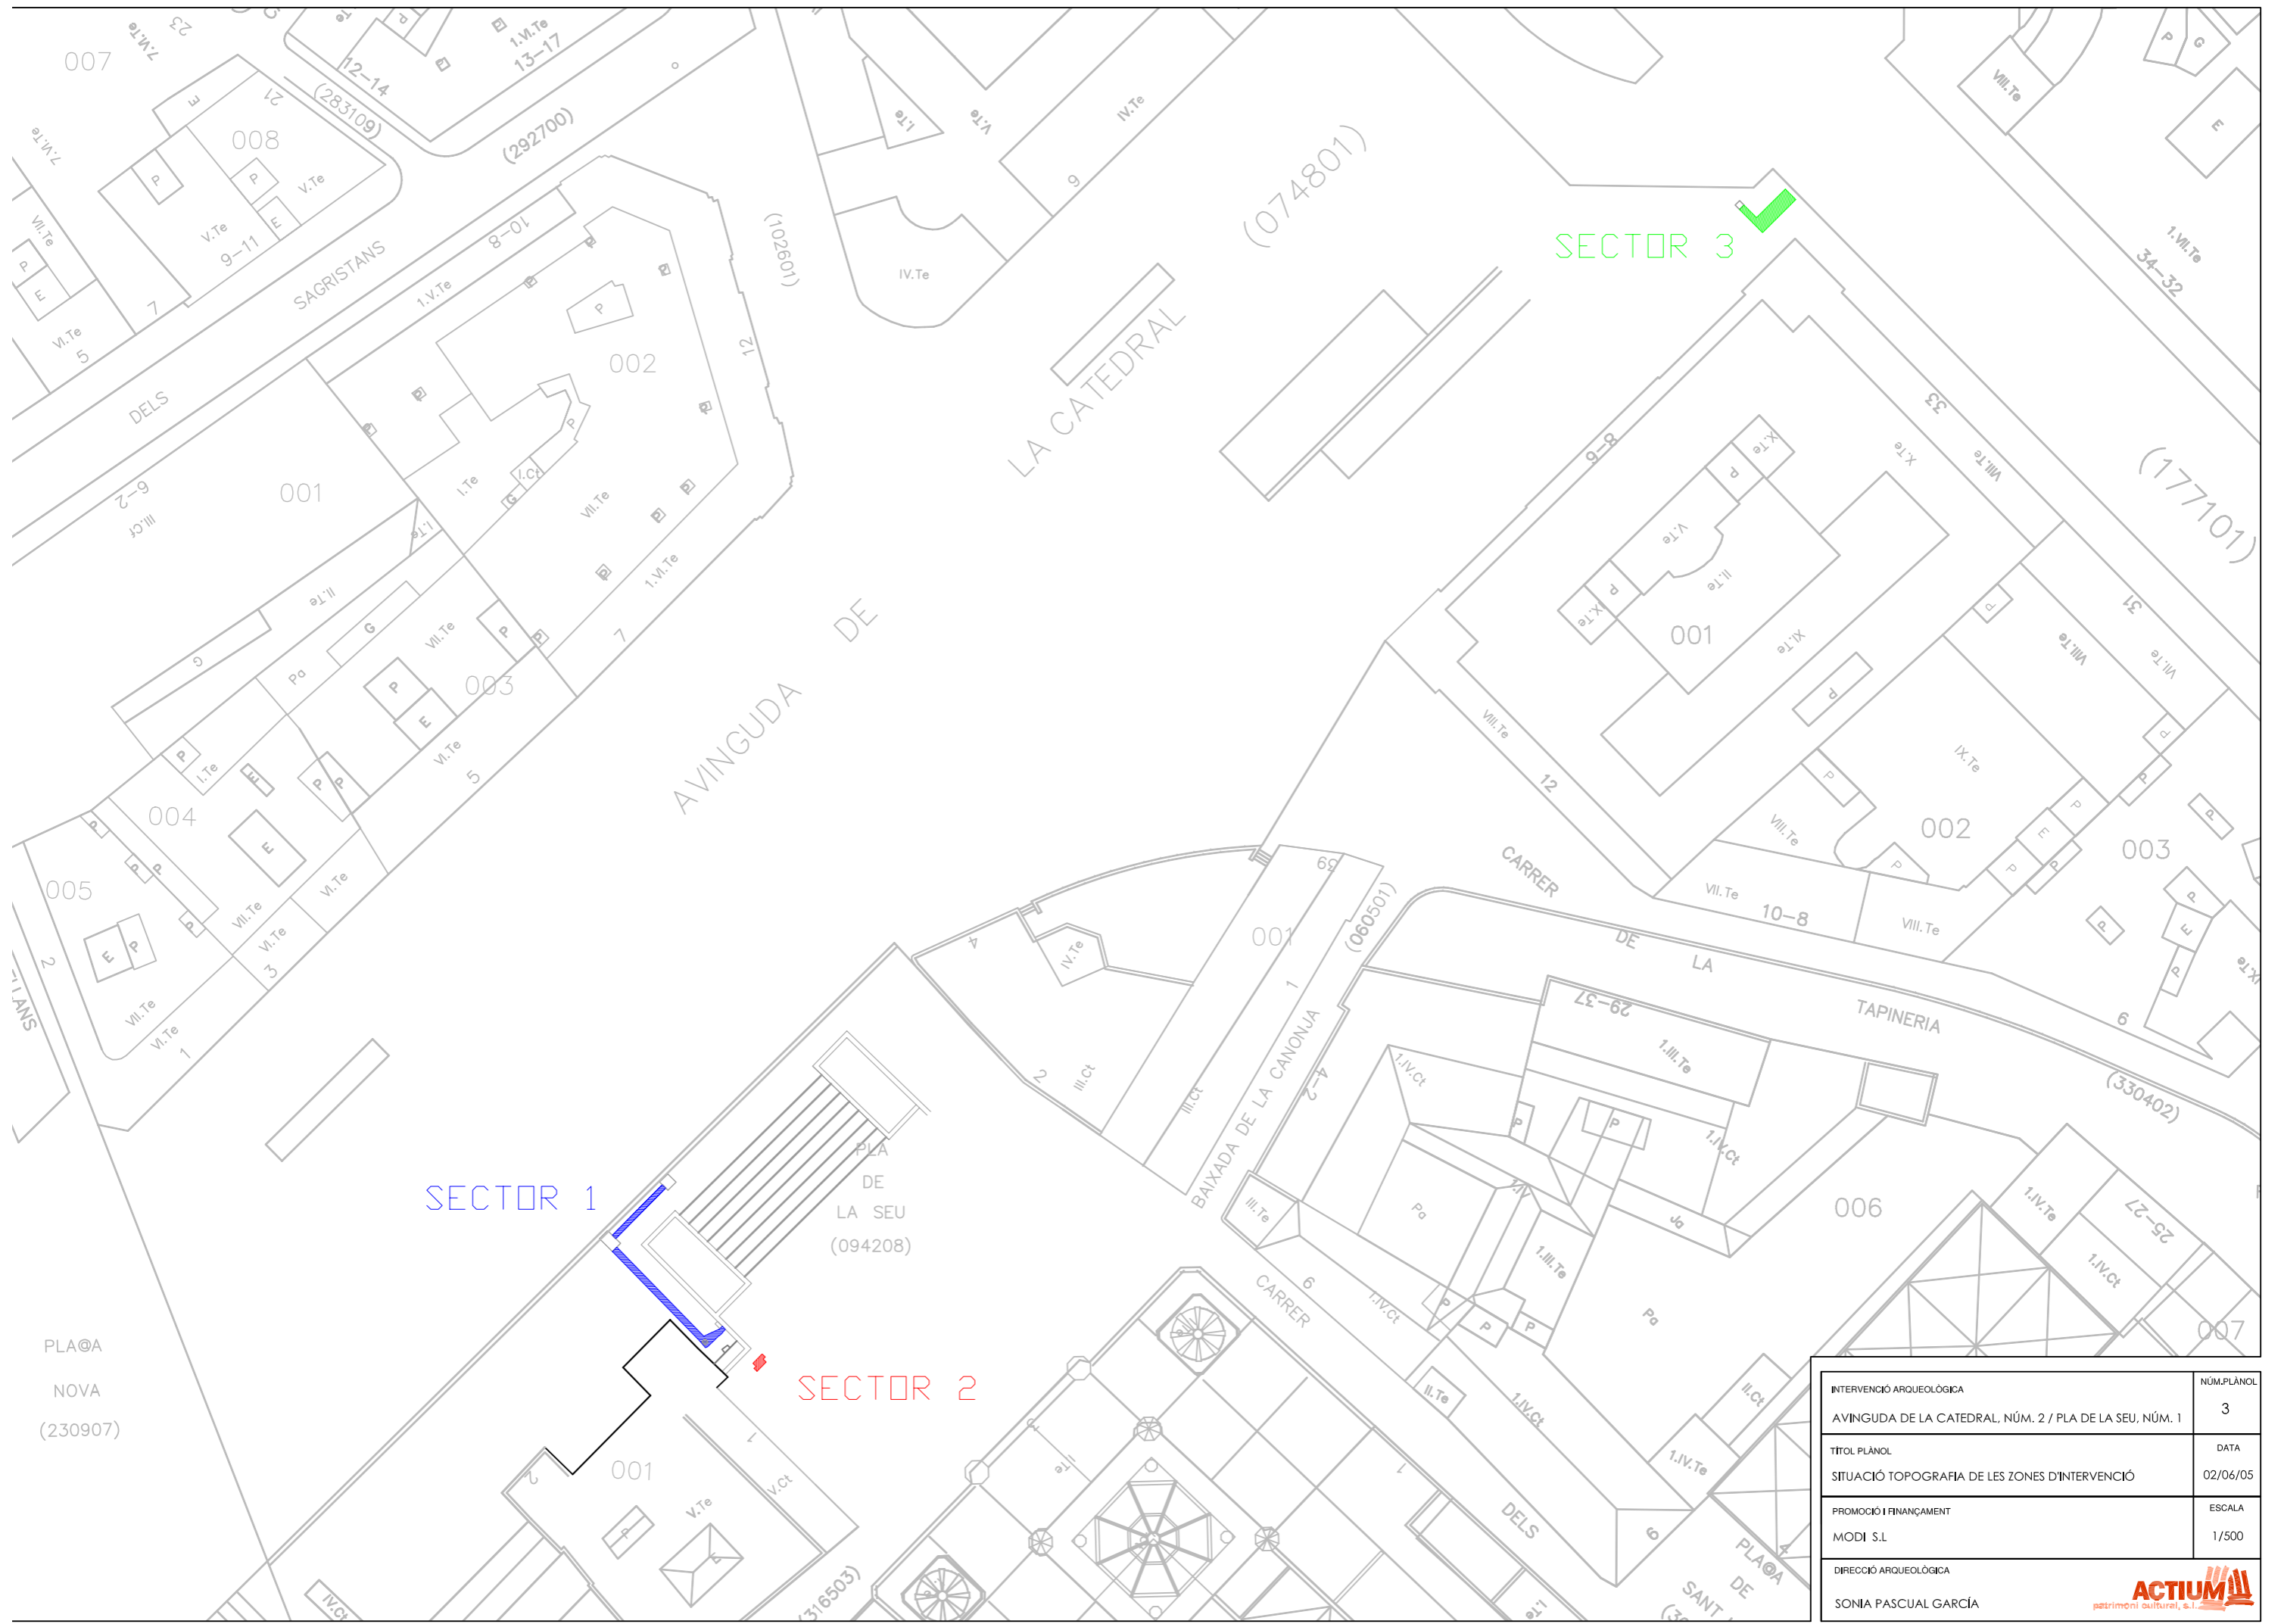
INTERVENCIÓ ARQUEOLÒGICA	NÚM.PLÀNOL
AVINGUDA DE LA CATEDRAL, NÚM. 2 / PLA DE LA SEU, NÚM. 1	3
TÍTOL PLÀNOL	DATA
SITUACIÓ TOPOGRAFIA DE LES ZONES D'INTERVENCIÓ	02/06/05
PROMOCIÓ I FINANÇAMENT	ESCALA
MODI S.L.	1/500
DIRECCIÓ ARQUEOLÒGICA	
SONIA PASCUAL GARCÍA

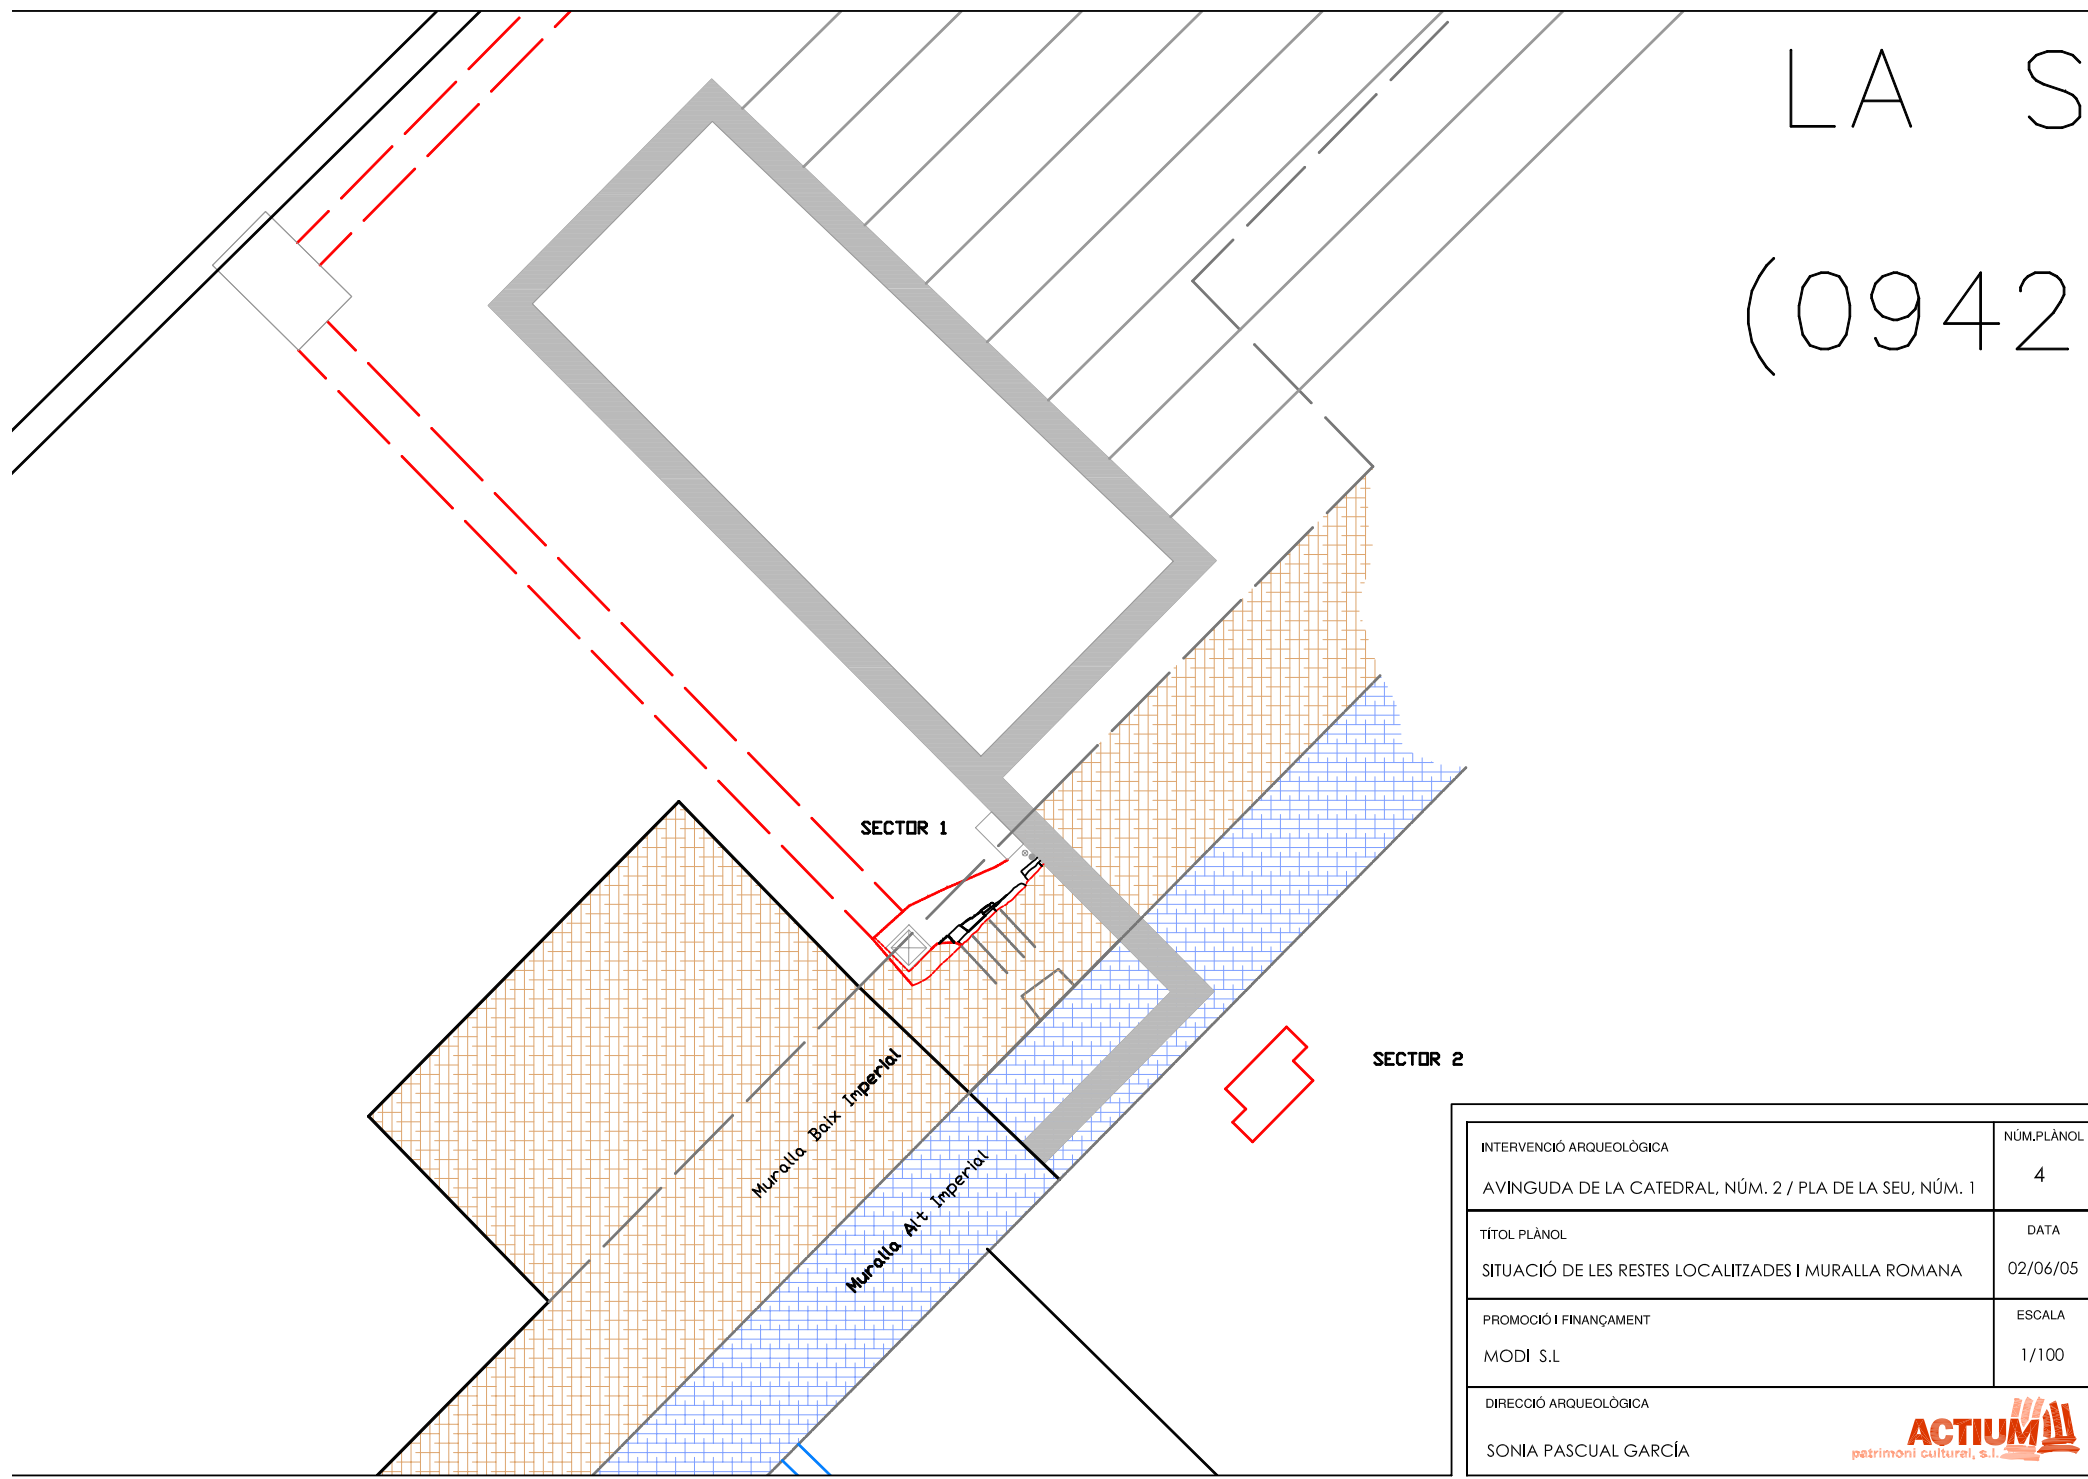
INTERVENCIÓ ARQUEOLÒGICA	NÚM.PLÀNOL
AVINGUDA DE LA CATEDRAL, NÚM. 2 / PLA DE LA SEU, NÚM. 1	4
TÍTOL PLÀNOL	DATA
SITUACIÓ DE LES RESTES LOCALITZADES I MURALLA ROMANA	02/06/05
PROMOCIÓ I FINANÇAMENT	ESCALA
MODI S.L	1/100
DIRECCIÓ ARQUEOLÒGICA	
SONIA PASCUAL GARCÍA

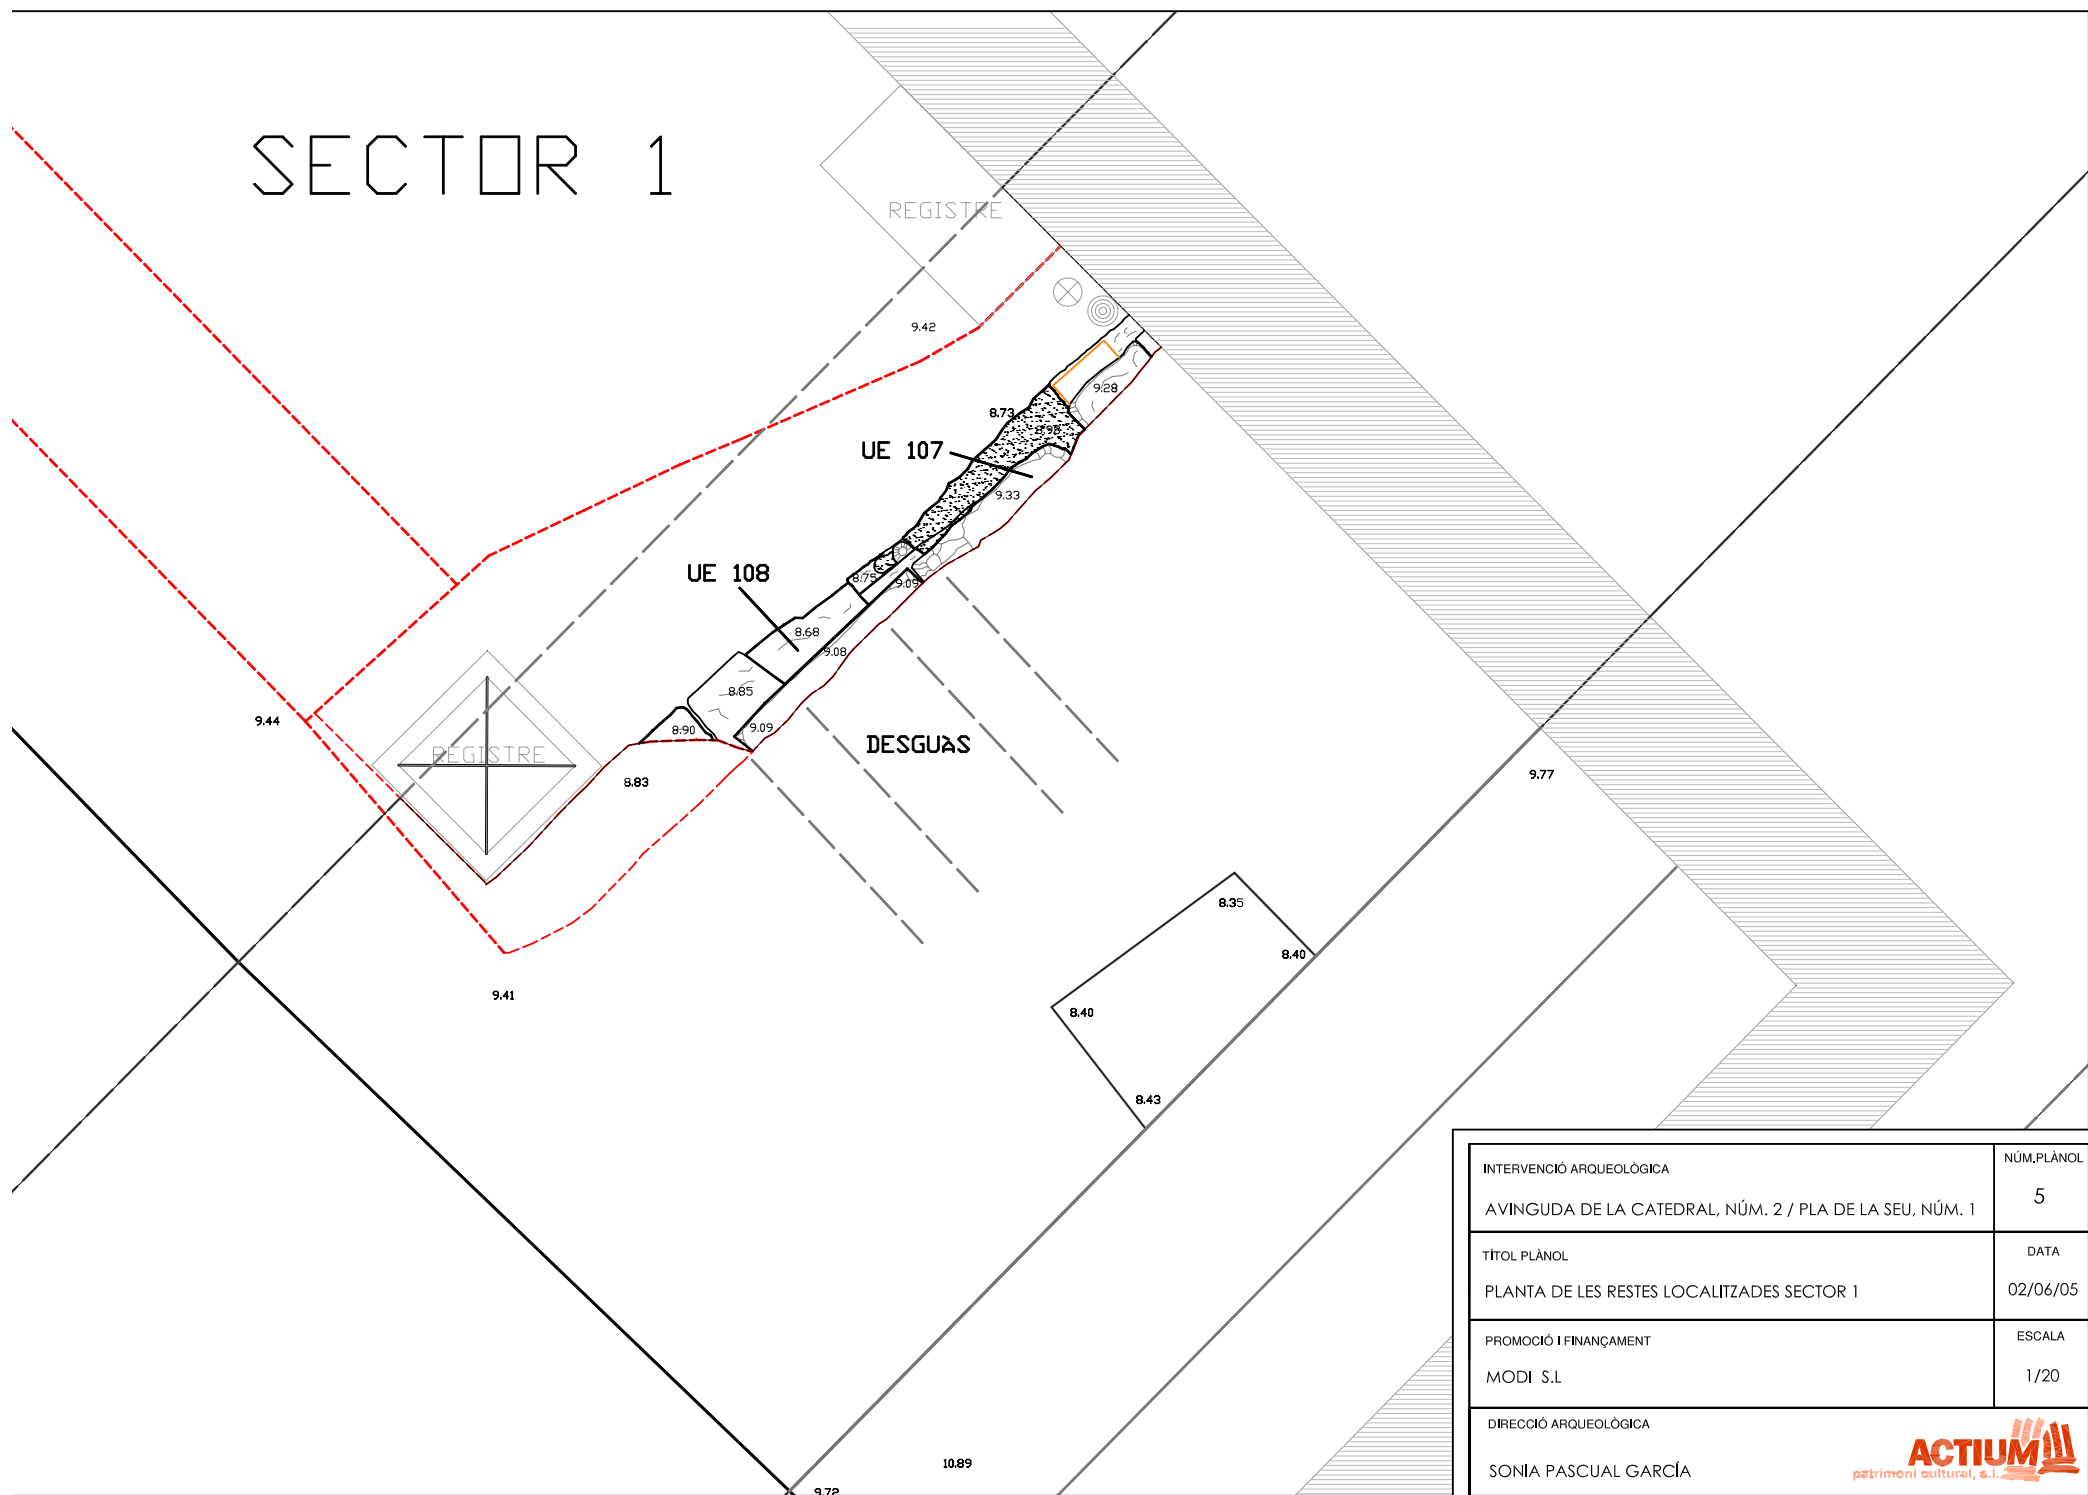
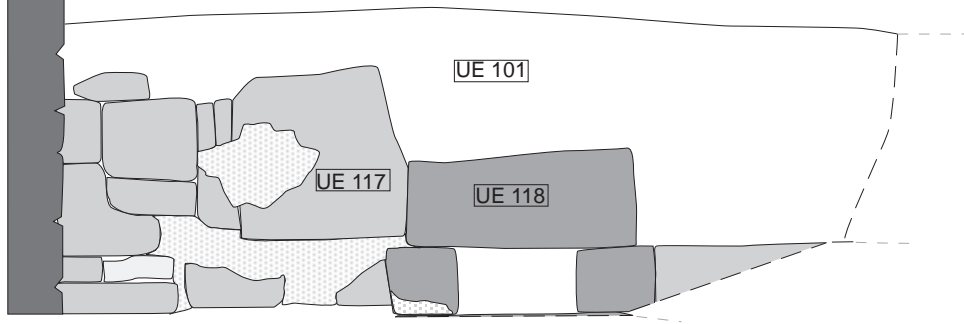
### ALÇAT DEL REBLIMENT DE LA MURALLA DEL S.IVd.C. (sector 1)

INTERVENCIÓ ARQUEOLÒGICA	NÚM.PLÀNOL
AVINGUDA DE LA CATEDRAL, NÚM. 2 / PLA DE LA SEU, NÚM. 1	5
TÍTOL PLÀNOL	DATA
PLANTA DE LES RESTES LOCALITZADES SECTOR 1	02/06/05
PROMOCIÓ I FINANÇAMENT	ESCALA
MODI S.L	1/20
DIRECCIÓ ARQUEOLÒGICA	
SONIA PASCUAL GARCÍA

- Morter
- Maó
- Rebliment de la muralla
- Canalització

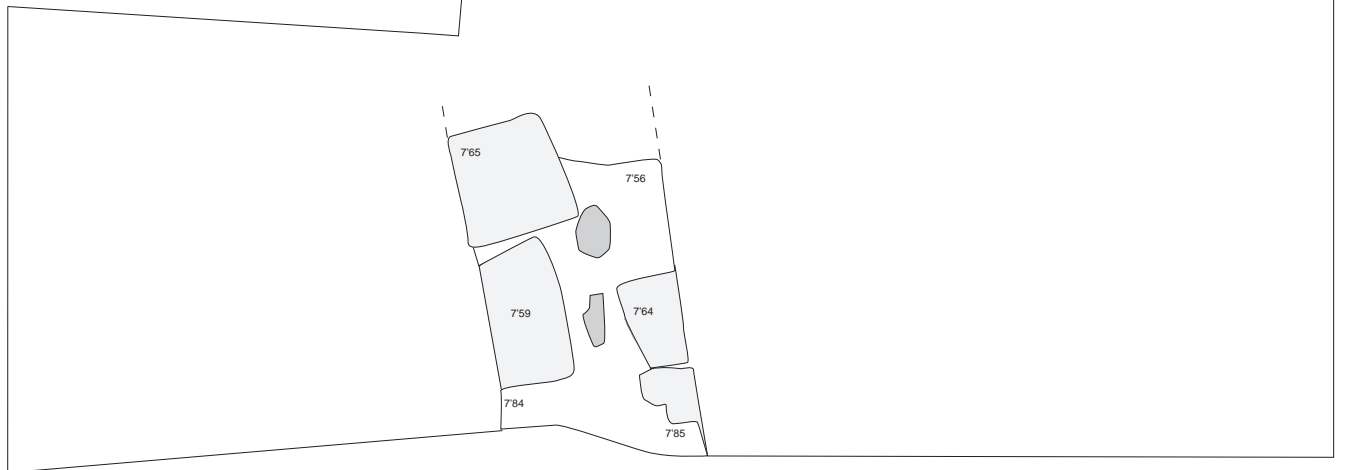
### PLANTA DEL MUR (UE 310) SITUAT DINS DEL SECTOR 3

- Morter
- Maons
- Parament del mur
