Intervenció arqueològica Carrer Sant Pere més Baix, 92

Barcelona,
Barcelonès

Del 13 de maig al 22 de juny de 2013

Memòria

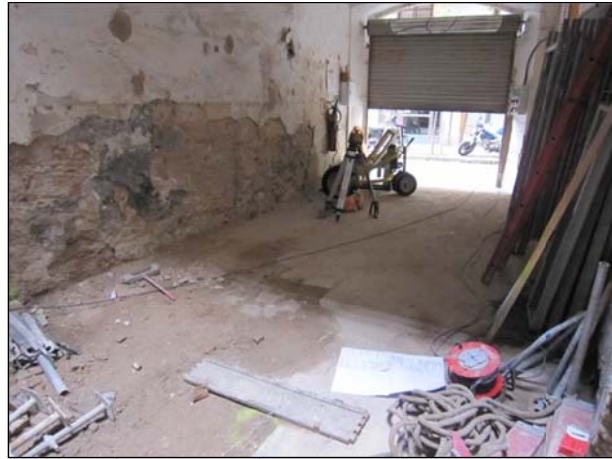
FOTO 2. Paviment de "terrazzo" i zona d'acopi de runa i materials constructius.

L'estratigrafia documentada d'aquests 30 cm està caracteritzada per dos paviments que s'estenen per tota la planta baixa¹. El més superficial és el de *terrasso* (ue 01) i per sota d'aquest, es troba el de rajola cuita de 30 x 30 cm (ue 02). Aquests paviments foren el nivell d'ús de l'immoble els darrers 150 anys aproximadament. El paviment de "terrasso", construït just a sobre del de rajoles, s'associa cronològicament a partir de 1960. El paviment de rajola cuita, perfectament conservat, s'associa a l'establiment i funcionament d'un *vapor* (màquina de vapor) com a manufactura petita d'algun tipus de tèxtil instal·lat a la finca a mitjans del segle XIX.

¹ Veure fotos 2 i 4 de l'Annex fotogràfic (Annex 2).

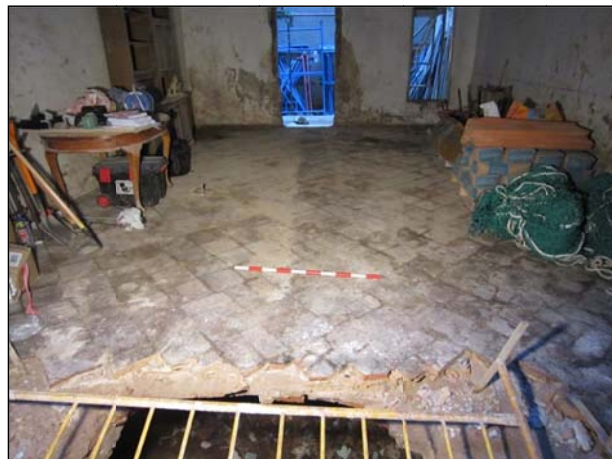
FOTO 4. Vista del paviment de rajols ue 02 a la banda posterior de l'edifici, sobre el soterrani.

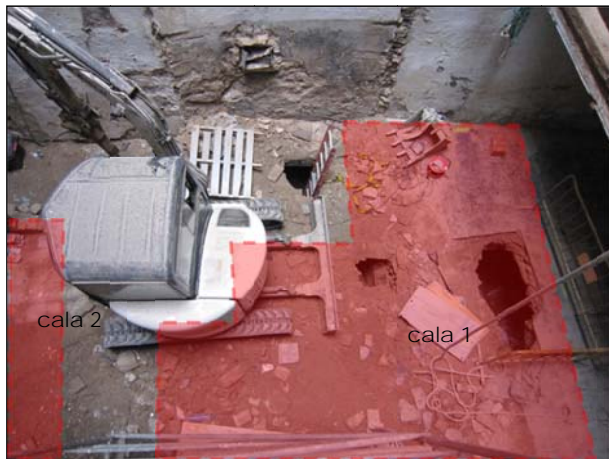
FOTO 5. Àrea on s'apila i es retira la runa provinent de l'enderroc de les plantes superior, i on es realitzaren les cales 1 i 2.

Cal dir que les feines d'enderroc de les plantes superiors, i sobretot la retirada continuada de la runa amb maquinària pesant, ha suposat una destrucció parcial d'aquests paviments i part de l'estratigrafia més superficial, sobretot a les zones de pas de la màquina².

² Veure foto 5 de l'Annex fotogràfic (Annex 2).

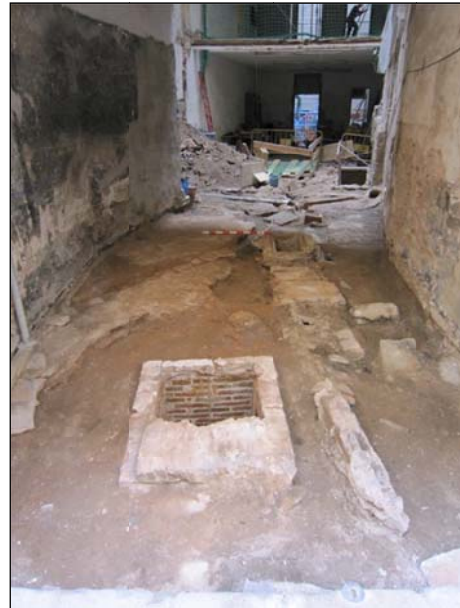
FOTO 6. Entramat de canalitzacions, clavegueres i pous vistes des del carrer.

Per sota d'aquests paviments doncs, apareix l'entramat de canalitzacions (ue 29), clavegueres (ue 12, 24, 29, 37, 39) i pous (ue 27) que es creuen i es sobreposen fruit de les necessitats de cada moment a l'habitatge³.

³ Veure fotos 6, 9 i 10 de l'Annex fotogràfic (Annex 2).

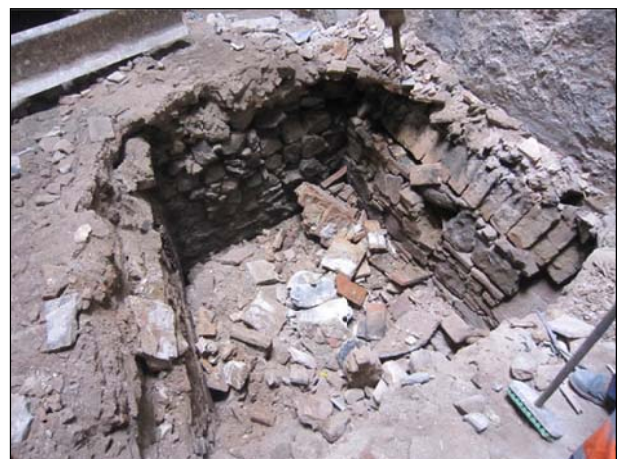
FOTO 8. Aljub ue 04

A l'extrem NE de la cala es documenta part d'un dipòsit o aljub (ue 04) de planta quadrangular de dimensions considerables: 2.45 m de llarg, per 2.30 m d'amplada i 3 m de profunditat, recolzat als murs ue03 i 14. L'estructura estava construïda en maçoneria, amb una barreja de pedres irregulars i maons lligats amb morter de calç. La coberta era feta amb una volta de maons a "plec de llibre". En el seu punt inferior, a uns 2.10 metres de profunditat, s'hi documenta un paviment de maons disposats a trencajunt. Sota d'aquest paviment aparegué un pou circular (ue 72) d'1 m de diàmetre (sense vestir) i amortitzat per runa. Tant el paviment de l'aljub com el pou ue 72 han quedat finalment fora d'afectació d'obra.

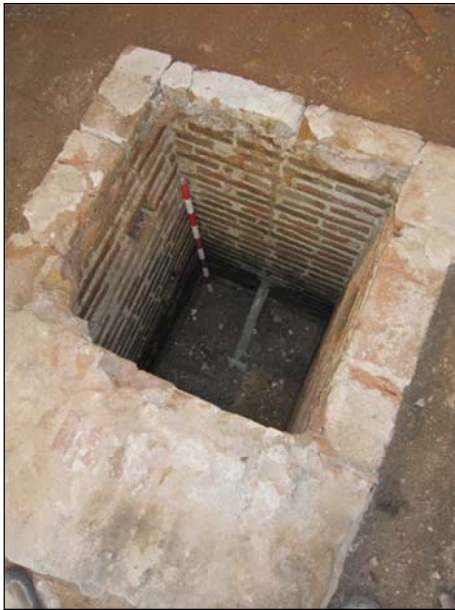
FOTO 9. Detall del pou ue 27

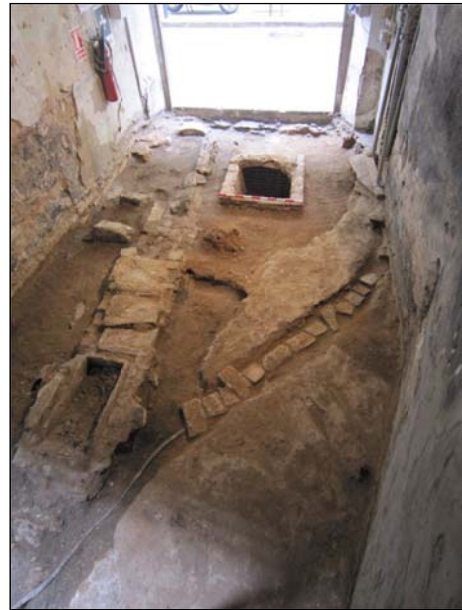
FOTO 10. Vista de les diverses clavegueres (ue 29), canalitzacions(ue 06) i paviments(ue 33) contemporanis.

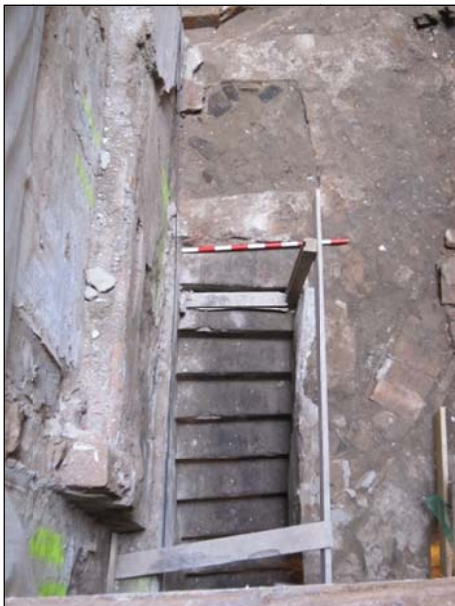
FOTO 11. Cala 1 abans d'excavar. Escales (ue 35) d'accés al soterrani i al nord un dipòsit indeterminat (ue 34).

Les escales⁴ (ue 35) estan formades per 12 graons de 85 cm d'ample, que condueixen al soterrani que ocupa tota la part posterior de l'edifici. Les escales, adossades al mur mitger occidental de la finca, salven un desnivell de 2.64 m, i estan construïdes amb peces de maons de 29 x 14 x 3.5 cm.

Just davant de les escales, a la part NO de la cala es documenta un dipòsit (ue 34) de planta quadrada construït amb maçoneria intercalant l'ús de pedres irregulars i maons. Les seves dimensions interiors són d'uns 85 cm de costat, amb un gruix de mur de 30 – 35 cm. Com que no queda afectat pel projecte constructiu, no s'ha excavat, i per tant, se'n desconeix la seva profunditat i la seva funcionalitat. Tanmateix, el tipus de parament fa pensar en una cronologia entorn s. XIX, probablement coetani a la màquina de vapor.

⁴ Veure foto 11 de l'Annex fotogràfic (Annex 2).

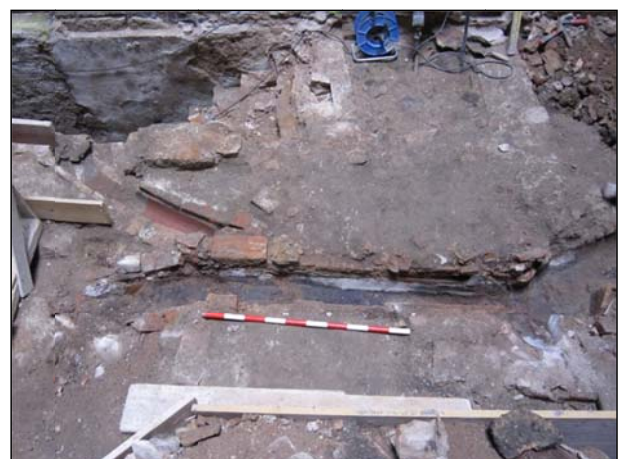
FOTO 12. Cala1. Canalitzacions ue 37 amb l'interior fumat i 40.

Pel que fa a les canalitzacions, recorren en sentit SE-NO, en direcció el carrer Sant Pere més Baix. La canalització ue 37 presenta l'interior fumats, fet que no s'observa en les demés canalitzacions, i que alhora talla una altre canalització ue 39. Totes dues estan construïdes amb maons massissos lligats amb morter de calç i cobertes amb volta del mateix material. Òbviament, el fet que la canalització ue 37 estigui fumada, ens obliga a relacionar aquesta estructura amb l'establiment industrial d'un "vapor", localitzat part d'ell al soterrani contigu. És ben documentat en aquesta zona de la ciutat, l'existència de indústries petites d'aquest tipus durant la segona meitat del segle XIX i la primera meitat del segle XX. La seva cronologia, en tot cas, atenent a les seves característiques constructives, no pot anar més enllà de la segona meitat del segle XIX.

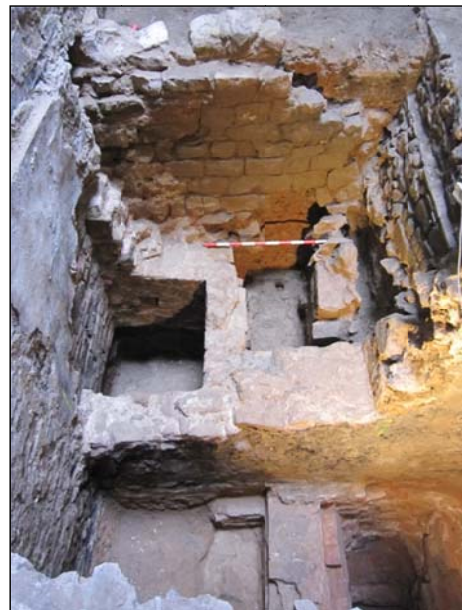
FOTO 16. Cala 1. Al centre de la foto el dipòsit i mur de tancament del soterrani (ue 03) connectats entre sí. Al fons els murs medievals ue 66 i 65. Sota el jaló apareix la coberta de la canalització ue 68.

murs de tancament del soterrani, el pou, i l'aljub (ue 04), que evidencien un únic moment constructiu relacionat amb la instal·lació de la màquina de vapor.

Precisament, al centre de la cala, i entre aquestes tres estructures resta un espai on s'han documentat dos murs i una possible canalització d'època medieval. El mur amb més entitat correspon a la ue 66, el qual segueix una orientació lleugerament diferent a l'actual disposició de la finca, però paral·lel al mateix carrer Sant Pere més Baix. El mur es troba construït en maçoneria, utilitzant blocs de pedra mitjans més o menys quadrangulars lligats amb morter de calç i argila. Aquest mur conserva un alçat vist de 1.15 m des de la part superior del seu fonament, a uns 1.5 metres per sota de la rasant del carrer. Aquesta diferència d'alçada respecte el carrer evidencia clarament que es tracta de la façana posterior de l'edificació anterior a l'actual. I alhora marca un canvi de nivell o aterrossament del terreny en aquest indret.

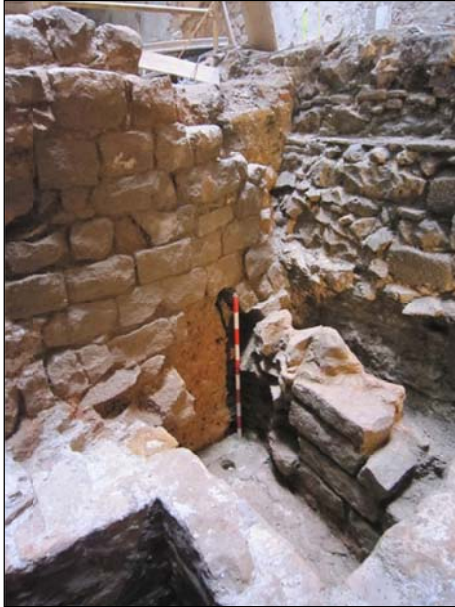
FOTO 17. Cala 1. Detall de la relació entre el mur ue 66 (dalt esquerre), el mur 65 (a baix centre), la canalització ue 68 perforant a través del mur 66, i la paret de l'aljub ue 04 (dreta).

Perpendicular a aquest, se li adossa vers al sud, les restes d'un altre mur (ue 65). Aquest presenta un parament de blocs rectangulars i allargassats lligats amb morter de calç i argila de color taronja, i conserva una alçada d'uns 70 cm, una llargada de 1.20 metres i una amplada de 32 cm.

Al peu mateix d'aquest segon mur per la banda E, i alhora perforant el mur ue 66, es localitza una estructura (ue 68) molt sòlida interpretada com una canalització d'aigua potable. Aquesta canalització es troba recoberta amb una compacte i sòlida barreja de pedres irregulars i algun fragment de maó, tot lligat amb morter de calç. L'estructura retalla l'estrat geològic natural i es troba a una profunditat de 2.30 metres (o 4.77 m s.n.m) respecte el carrer Sant Pere més Baix.

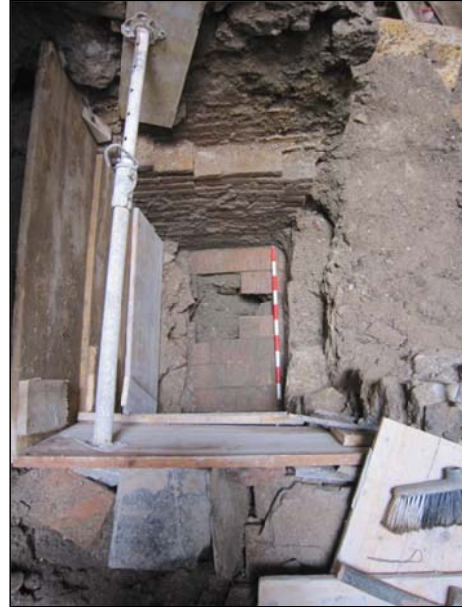
FOTO 18. Cala 1. Detall del fons de l'aljub amb un sol pavimentat. I sota d'ell apareix el pou ue 72 reblert de terra.

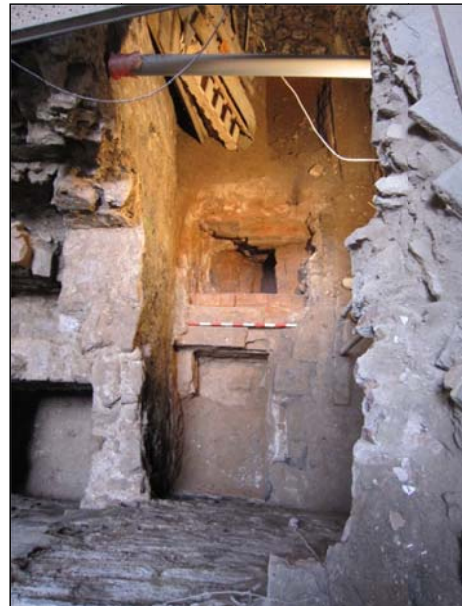
FOTO 20. Cala 1. Interior del soterrani on apareix la final de la fogaina (ue 64)

Pel que fa a l'estructura de la fogaina (ue 64), aquesta es troba molt ben conservada, ja que el paviment de rajoles l'hauria protegit després del seu desús. Així, s'observa com la fogaina o estructura de combustió es construí, al seu moment, a un nivell inferior del propi soterrani, per tal que la caldera d'aigua (que es col·loca al damunt de la fogaina), quedés a peu pla del terra del soterrani, i finalment, les politges i corretges que mouen els suposats telers, a nivell del carrer.

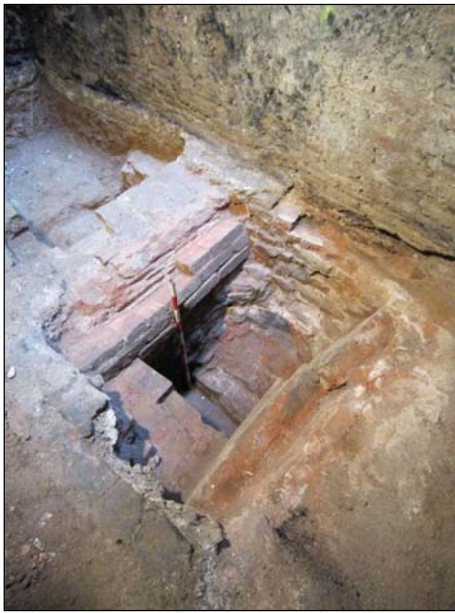
FOTO 21. Cala 1. Detall de l'interior de la fogaina amb els maons refractaris a banda i banda per suportar l'enclavament de la caldera.

⁶ Veure foto 21, 22 de l'Annex fotogràfic (Annex 2).

L'estructura⁷ que s'ha pogut documentar s'hi poden diferenciar dues parts: la cambra de foc i la sortida de fums on s'ubica l'estructura de recolzament de la caldera. La cambra de foc és el recinte on es produeix la combustió del carbó. Té dues obertures, la porta d'entrada del carbó, que no s'ha localitzat perquè quedava fora del límit afectat, i la sortida de fums cap a la xemeneia, que és on s'encasta la caldera o dipòsit d'aigua.

Tota l'estructura de la fogaina és construïda amb maons de 29 x 14 x 3.5 cm excepte els punts de recolzament de la caldera en els quals s'hi col·loquen totxos refractaris els quals resisteixen temperatures molt elevades sense descompondre's i tenen una baixa conductivitat tèrmica, la qual facilita la retenció del calor, aspecte important per aconseguir de millorar el rendiment energètic.

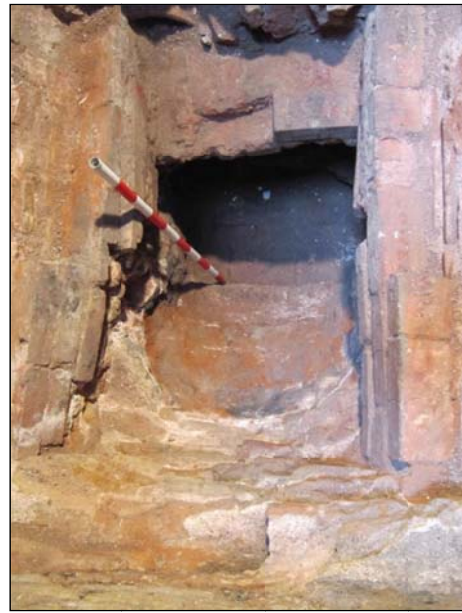
FOTO 22. Cala 1. Una altra vista de la fogaina on s'observa la disposició dels maons refractaris en forma de "V" per suportar millor el per de la caldera.

Es desconeixen les dimensions totals de la fogaina, però sí podem determinar la seva secció i volum en el seu tram final. Té una secció exterior d'uns 2 m d'amplada per 1.20 m d'alt. En canvi, la secció interior de la cambra en resulta un espai de 60 cm d'amplada per 75 cm d'alt.

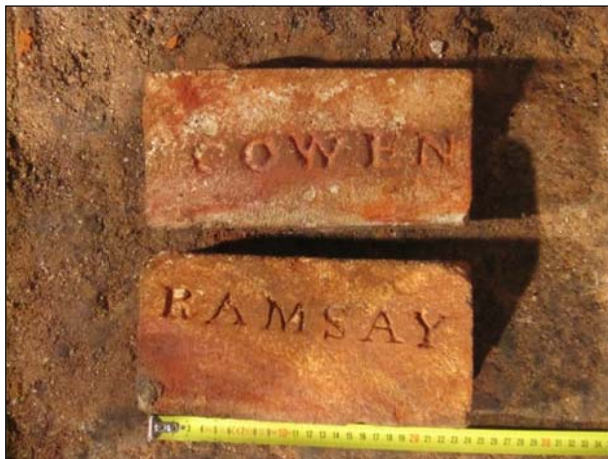
FOTO 23. Cala 1. Detall dels maons refractaris utilitzats per subjectar la caldera de la màquina de vapor.

Les parets de l'interior de l'estructura presenten un desgast evident, degut al seu ús, tret dels maons refractaris que es conserven perfectament. Cal apuntar que s'utilitzaren dos tipus de maons refractaris, uns amb la marca "RAMSAY" i els altres amb la marca "COWEN". Fins el moment no s'han localitzat les bòbiles que produïen aquest maons.

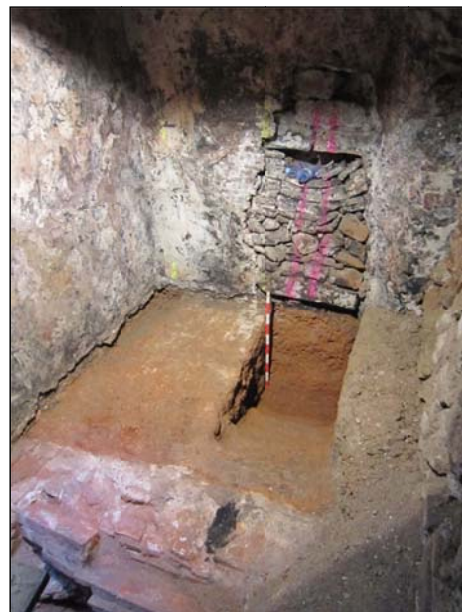
FOTO 24. Cala 1. Vista de les escales d'accés i tapiat de l'hipogeu (ue 62)

Les escales de l'hipogeu es detectaren ràpidament perquè el paviment de rajoles del soterrani estava trencat en aquest punt, a tocar del mur mitger del nº 94. La resta del paviment del soterrani a la part nord, es trobava en perfecte estat. El retall doncs, reblert amb terra, dibuixava els límits de les escales. Alhora, el mur mitger amb el veí del nº 94 a l'alçada de les escales, presentava també un tapiat no gaire acurat. Aquest accés al suposat hipogeu no es troba vestit amb materials constructius, sinó que els graons es troben excavats directament a l'estrat geològic. Això fa que els graons siguin irregulars i es trobin desgastats per la seva part central. S'hi ha documentat un total de 6 graons, sense poder determinar el capdavant de l'escala per trobar-se fora del límit d'excavació.

⁵ Veure foto 24 de l'Annex fotogràfic (Annex 2).

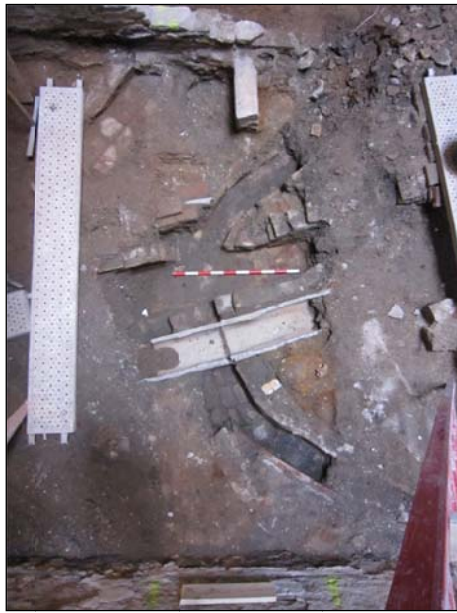
FOTO 25. Cala 2. Vista de l'entramat de clavegueres tot just a l'inici de l'excavació de la cala .

Un cop retirada la runa compactada i els nombrosos elements intrusos, i sanejada l'estratigrafia original, ha quedat al descobert un variat entramat de clavegueres i canalitzacions⁸. De fet, el punt on s'ha realitzat la cala, és precisament on convergeixen la major part de clavegueres i conduccions provinents dels habitatges superiors i patis interiors, i d'aquí marxen fusionades en un col·lector principal cap al carrer. Tanmateix cal diferenciar les conduccions més modernes construïdes amb formigó i uralita (ue 31) com les construïdes amb maó comú (ue 29 i 37). Evidentment, la confluència d'aquestes canalitzacions en aquest indret

⁸ Veure foto 25 de l'Annex fotogràfic (Annex 2).

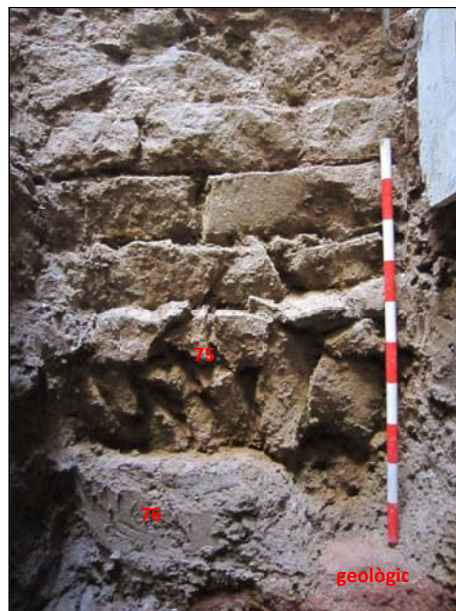
FOTO 30. Cala 2. Detall de l'alçat del mur mitger amb la finca núm. 90. S'observa l'estrat ue 76 sota la fonamentació ue 75.

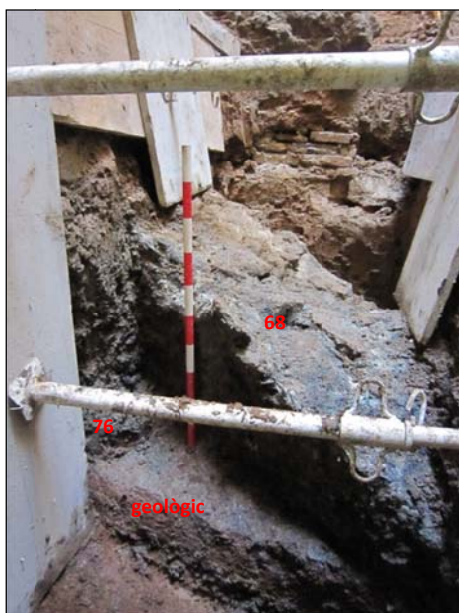
FOTO 31. Cala 2. Vista frontal de la canalització ue 68 i el fort pendent que adquireix en aquest punt.

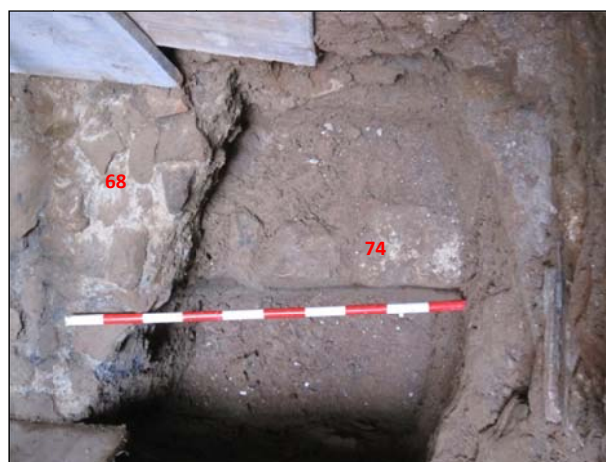
FOTO 32. Cala 2. Detall del mur ue 74 (dreta) i canalització ue 68 (esquerre).
