1. INTRODUCCIÓ.

En aquesta memòria presentem els resultats del seguiment i excavació arqueològica, del sondeig efectuat dins del pàrking del número 9 del carrer Josep Anselm Clavé, al districte de Ciutat Vella (Barcelona, Barcelonès) .

La construcció d'un ascensor en aquesta finca ha estat el motiu pel qual s'ha fet aquesta intervenció arqueològica. Aquesta obra precisava de la realització d'una caixa excavada al subsòl, dins de l'actual pàrking de la finca, amb l'objecte de situar allà la maquinària corresponent.

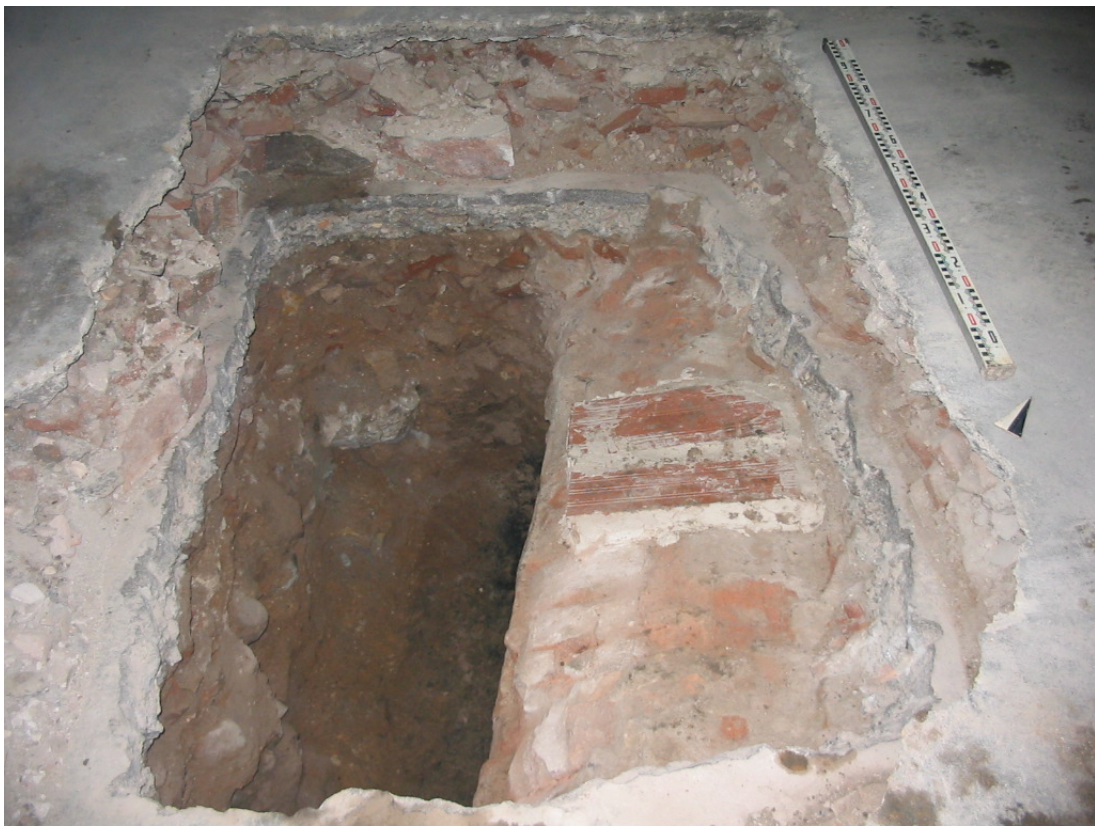
Foto 2. Visió general del sondeig. (La reparació que s'observa a la claveguera es va fer durant el procés d'excavació.)

D'aquesta manera, ens hem limitat a un sondeig de 2,30 metres de llargada per 1,50 d'amplada (foto 2).

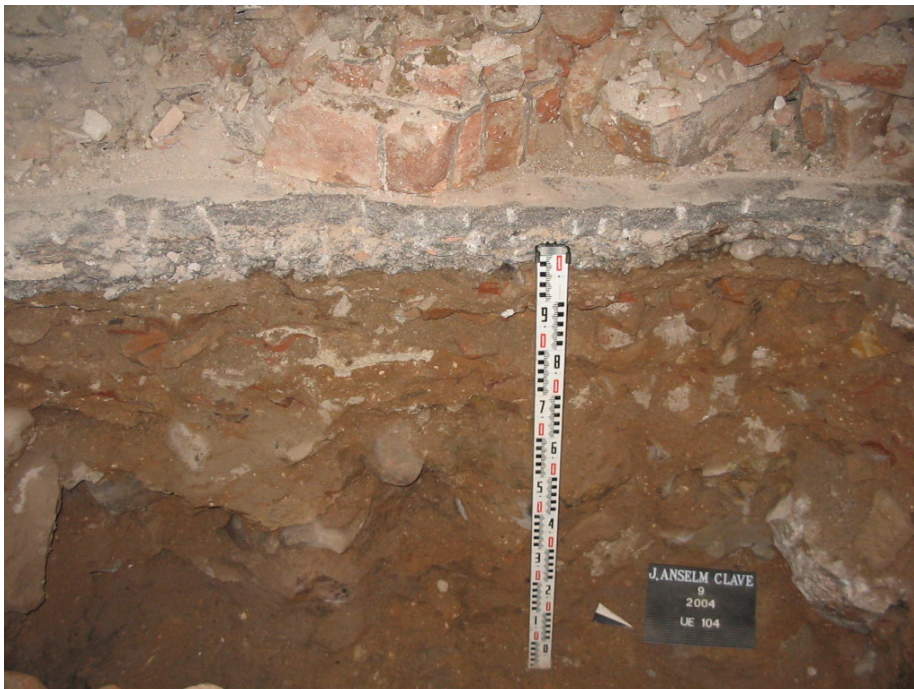
Foto 2.

En primer lloc dins d'aquest conjunt trobem un nivell taronjós, UE:104 (foto 2), format per runa, argila i sorra, amb força quantitat de material constructiu (bàsicament totxos, morter desfet, pedres, rajoles vidriades blanques, ...).

Tallant aquest estrat, tindríem un seguit d'unitats estratigràfiques, fruit de la construcció de la claveguera UE:107.

Per una banda, la trinxera UE:105, dins de la qual es construí l'esmentada claveguera; i per una altra, el rebliment, UE:106, que farceix l'espai buit entre la trinxera i la claveguera, format principalment per argila.

Finalment tenim la claveguera UE:107. Es tracta d'una estructura feta amb maons lligats amb morter de calç, i que encara es trobava en ús en el moment de l'excavació.

La seva obertura per part dels operaris de l'empresa constructora, ens va possibilitar conèixer el gruix de les parets, les quals feien aproximadament 10 centímetres; així com la seva fondària interior d'uns 64 centímetres.

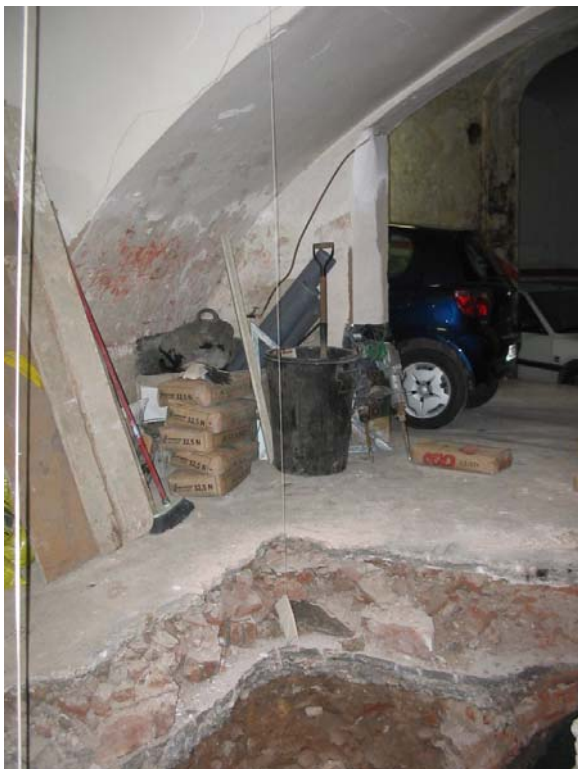
Foto 3. Situació de les pintures.

D'una altra banda, hem volgut documentar mínimament la presència de pintures murals en la part baixa d'una de les voltes pròximes a l'entrada del pàrking (foto 3 i 4).

Es tracta de pintures no figuratives, a partir de traços corbats d'un color vermellós sobre un fons més pàl·lid del mateix to, fetes segurament amb la tècnica de pintura a la calç. Es troben cobertes per dues capes: primer per un enlluït de calç i posteriorment per un raseiat de ciment.

Pels possibles paral·lels que hem pogut documentar,ensem que es podrien tractar d'unes pintures amb una cronologia entre el primer i segon quart del segle XX.

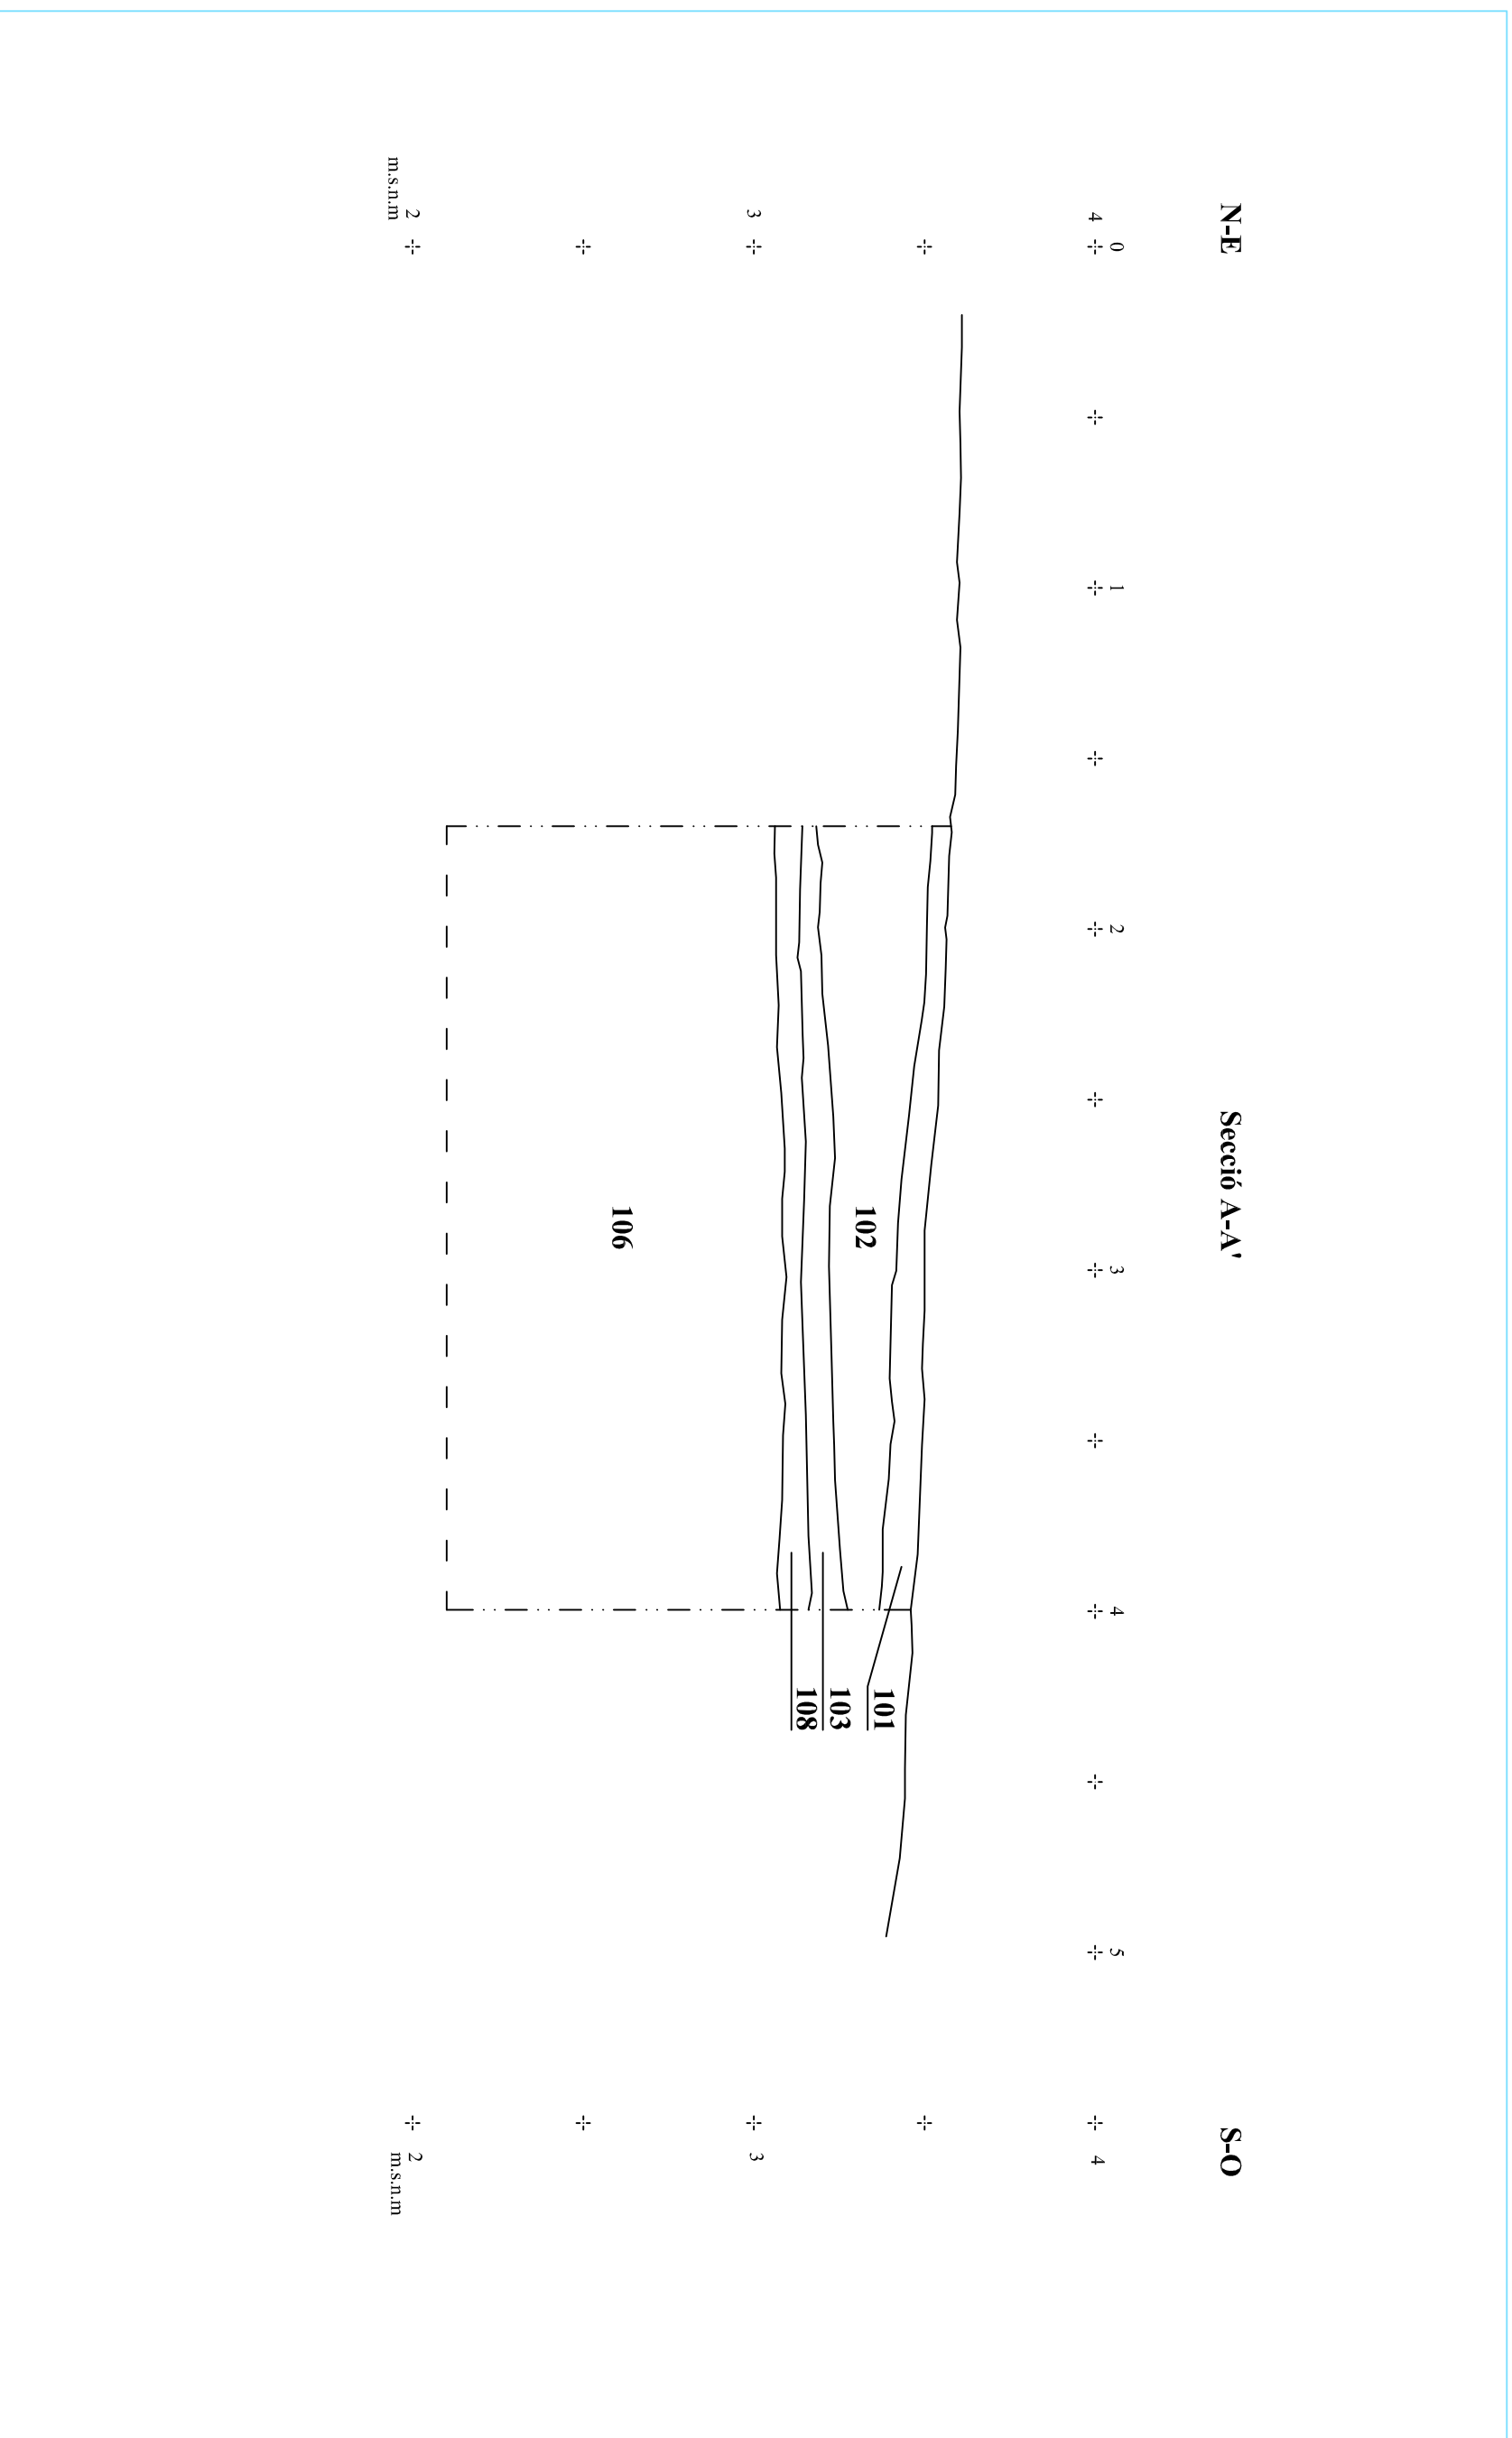
DIRECCIÓ ARQUEOLÒGICA		AUTORS			INTERVENCIÓ	NOM DEL PLÀNOL	Núm.
Mikel Soberón Rodríguez		Laila Creus Gispert			C/Anselm Clavé, 9 Barcelona (Barcelonès)	Secció A-A'	2
DIN A3		Escala: 1:20				Data: febrer 2004

Per tant, el que hem intentat ha estat reconstruir la seqüència estratigràfica a partir dels diferents talls del sondeig, elaborant un parell de seccions (transversal i longitudinal).

D'aquesta manera, ens trobaríem en primer lloc amb el paviment UE:101, sòl actual del pàrking i que en aquesta part fa una lleugera pujada en forma de gual. Per sota d'aquest aniria la seva plataforma, UE:102, feta amb enderroc de ciment, totxos i pedres.

A continuació se situa el paviment de formigó UE:103. Aquest paviment a diferència de l'altre, no fa pujada sinó que es manté a una cota constant. Per sota d'aquest paviment i la seva preparació UE:108, ens trobem amb una sèrie d'estrats i estructures, relacionades amb l'evacuació d'aigües.
