**MEMÒRIA  
DE LA INTERVENCIÓ ARQUEOLÒGICA  
JUNY 2015**

**PLAÇA D'URQUINAONA, 2  
REF: 045/13**

(Barcelona, Barcelonès)

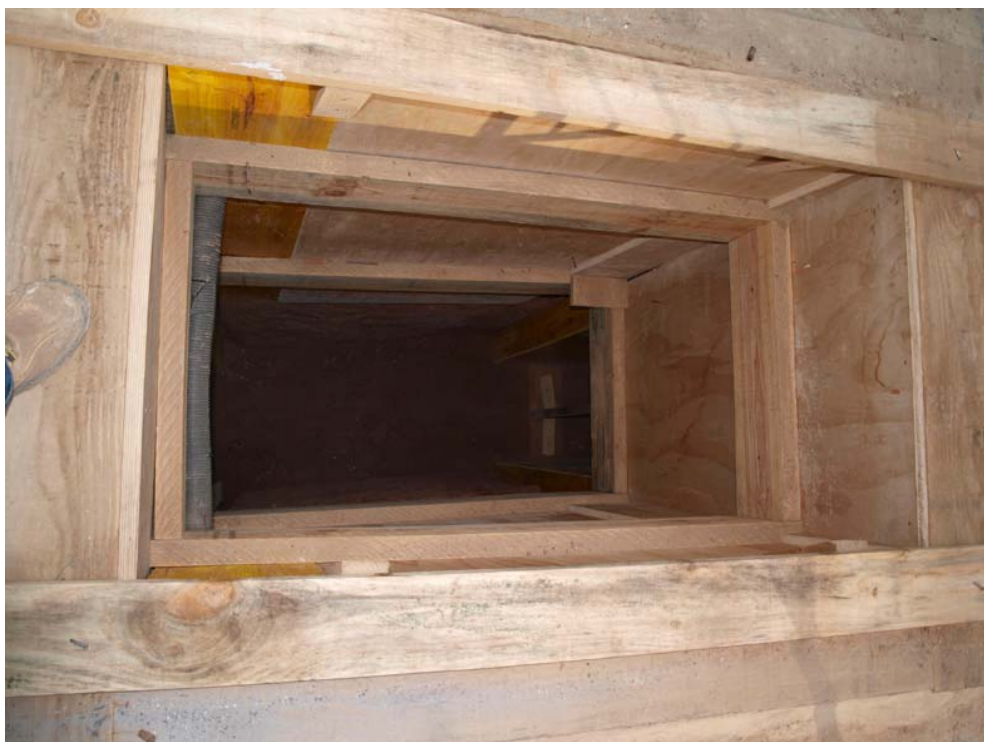
Foto 002: Entrada de la mina

L'obra consisteix en l'obertura d'una mina de 0,6 metres d'amplada, per 1,2 metres d'alçada i una llargada aproximada de 10,2 metres, entre els fonaments de l'edifici i el col·lector ubicat sota la calçada de la plaça Urquinaona. Per accedir a la mina es va construir un pou d'accés a la vorera, a tocar de la volada i la calçada.

La mina, situada a 1,35 metres del nivell de circulació de la vorera està totalment encofrada amb fusta, amb la finalitat d'evitar qualsevol tipus de despreniment. Després de la inspecció per part dels tècnics del Servei d'Arqueologia de Barcelona, es va reforçar tota l'estructura subterrània amb puntals metàl·lics amb motiu d'afiançar les parets i augmentar la seguretat.

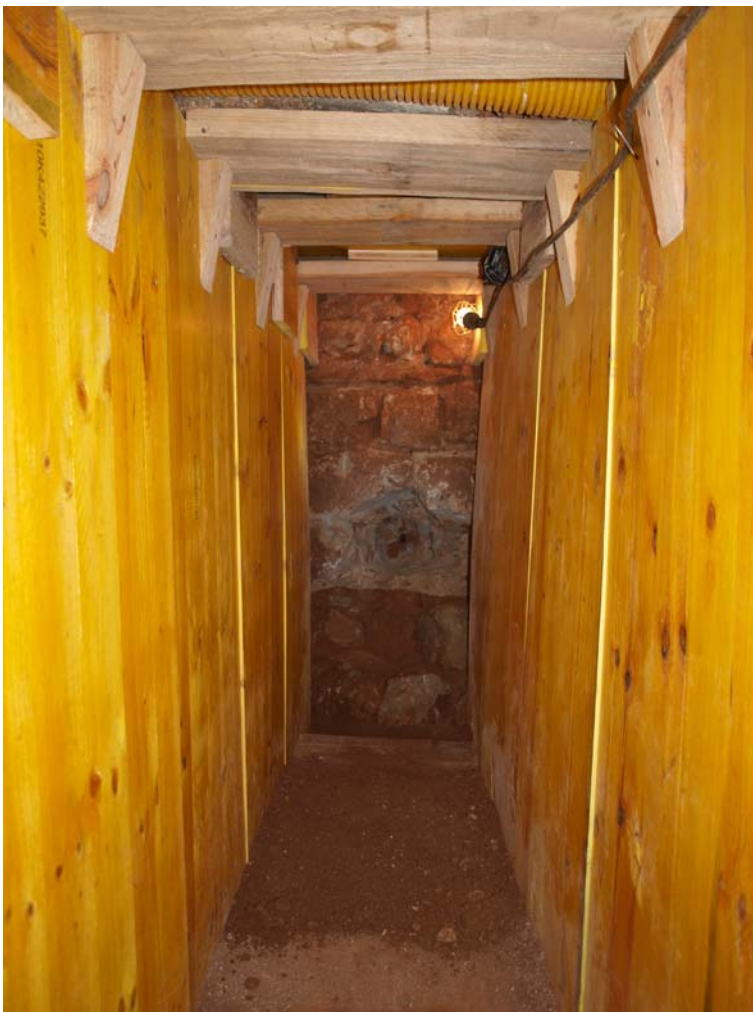
Foto 003: Vista general de la mina i del mur UE 101

En quant al mur localitzat, podem dir que ocupava tota la obertura de la mina, pel que podem deduir que continuava cap a cotes superiors i que segurament continuava cap a cotes inferiors, sense que puguem apuntar les mesures del mateix per no haver-se excavat en aquesta direcció.

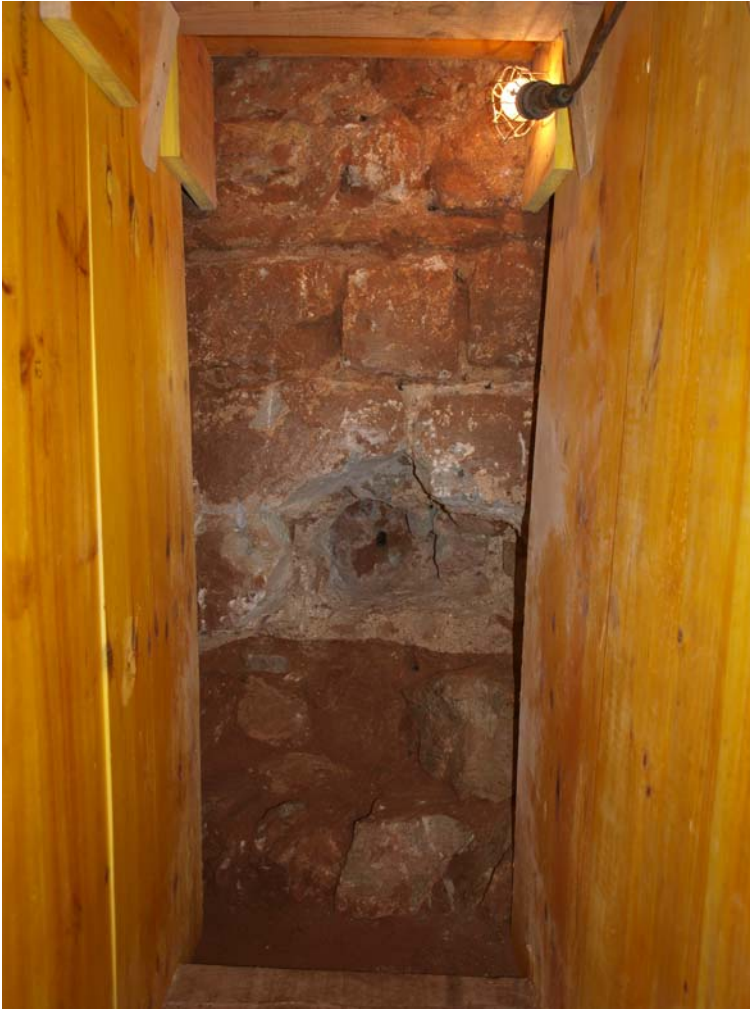
Foto 004: Vista general del mur UE 101

El parament del mur, **UE 101**, comptava amb tres parts diferenciades:

- La superior, d'uns 0,21 metres està bastida amb morter de calç blanc i pedres de mida mitjana poc escairades, i s'assentava sobre una verdugada de totxos de 0,18 per 0,04 metres (no es va poder comprovar la tercera mesura) d'uns 0,1 metres de potència.
- Per sota comptava amb un parament bastit amb carreus ben escairats units amb morter de calç blanc, amb 0,74 metres de potència, és aquesta part del parament que es va veure afectada pels treballs dels peons que efectuaven la mina (**UE 100**) foradant-lo en part.
- Finalment a la part més baixa del mur veiem que el parament canvia i es caracteritza per tenir una fàbrica molt més tosca, bastida amb pedres de mida mitjana i gran sense treballar, unides amb morter de fang amb una mica de calç; la part més baixa sobresurt de la línia de

mur uns 0,1 metres, el que podria estar indicant l'inici d'una banqueteta de fonamentació; aquesta part mesura 0,4 metres de potència.

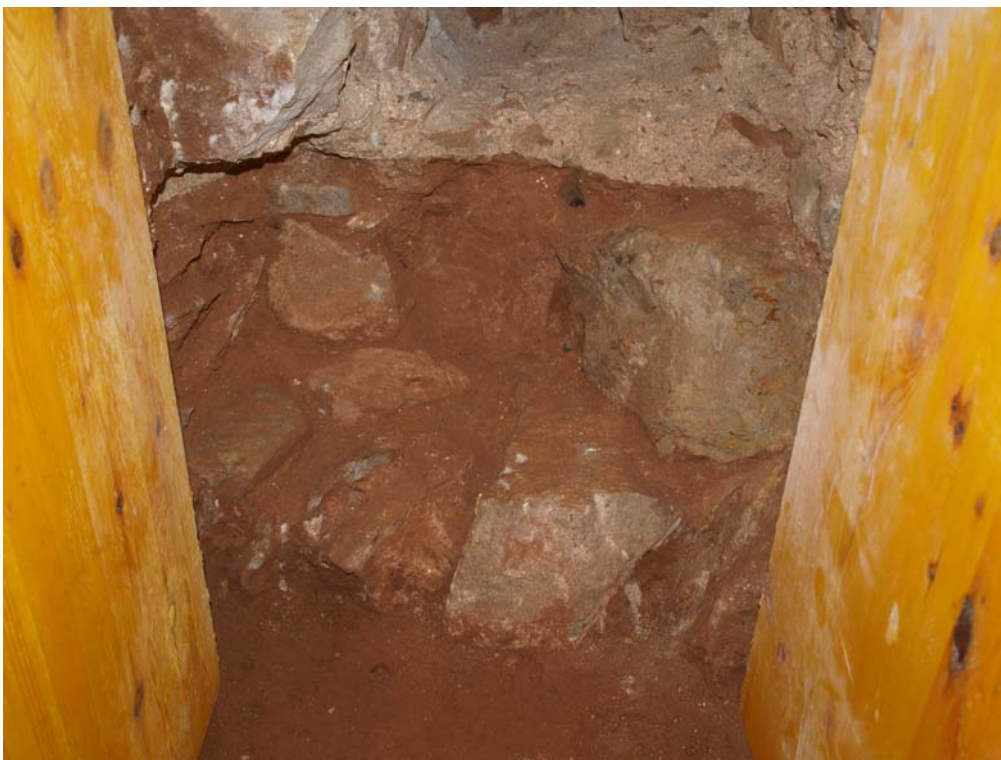
Foto 6: Part inferior del parament del mur UE 101

La manca d'estratigrafia visible, donat que la mina estava tota protegida per taulons d'encorfrar, no ens va permetre comprovar l'existència d'una rasa de fonamentació del mur (que només quedaria visible a la secció de la mina, ja que el mur es trobava vist quan varem arribar). Tot i així sembla que ens trobem davant una cara vista del mur, i podem hipotetitzar que la rasa es trobaria per sota del mateix.

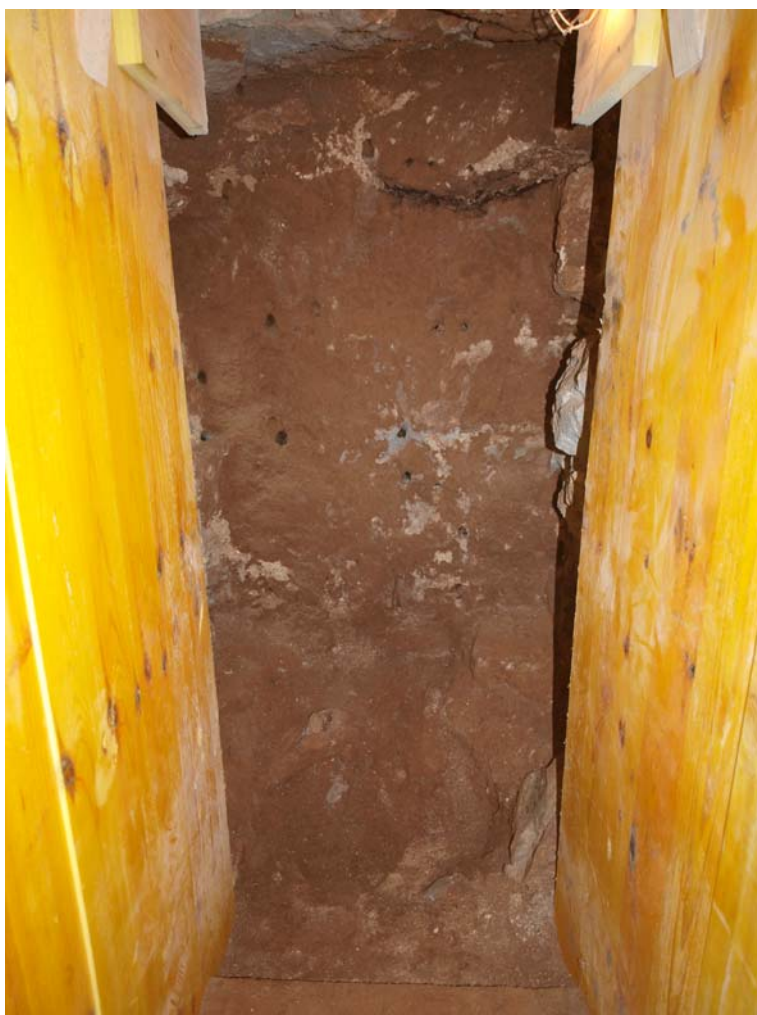
Foto 007: estrats localitzats per darrera del mur UE 101.

Per darrera del mur es van documentar tres grans nivells arqueològics: el nivell superior (**UE 102**) estava format per argiles remogudes, de coloració vermell fosc, amb 0,44 metres de potència, documentat des de la part més alta de la mina (a uns 1,5 metres del nivell de circulació actual); un segon nivell (**UE 103**) que estava format per argiles barrejades amb sorres i argamassa, amb una potència de 0,96 metres; un tercer nivell (**UE 104**) que estava format per argiles vermelles força compactes, del que només es documentaren uns 0,11 metres al assolir ja la cota inferior de la mina.

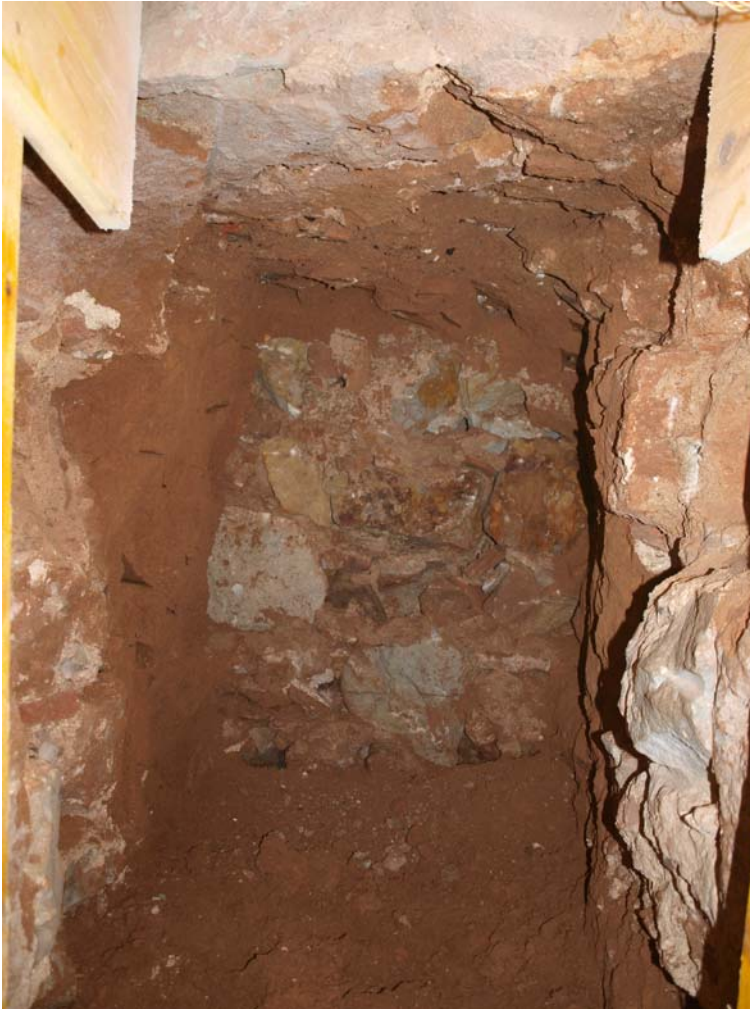
Foto 008: Mur UE 105 del col·lector

Finalment, a uns 0,5 metres, es va documentar la part del darrera del mur que delimitava la claveguera central o col·lector que passa per sota de la plaça Urquinaona (**UE 105**). El mur estava bastit amb la tècnica de l'encofrat (**UE 106**) per la part del darrera, amb un parament de pedra sense escairar unida amb morter de calç blanc.
