MEMÒRIA DE LA INTERVENCIÓ ARQUEOLÒGICA AL
CARRER DE FREDERIC RAHOLA 2-8
(MASIA CAN FARGAS)

DISTRICTE D'HORTA-GUINARDÓ.
BARCELONA (BARCELONÈS)

(Codi Servei d'Arqueologia de Barcelona 116/14)

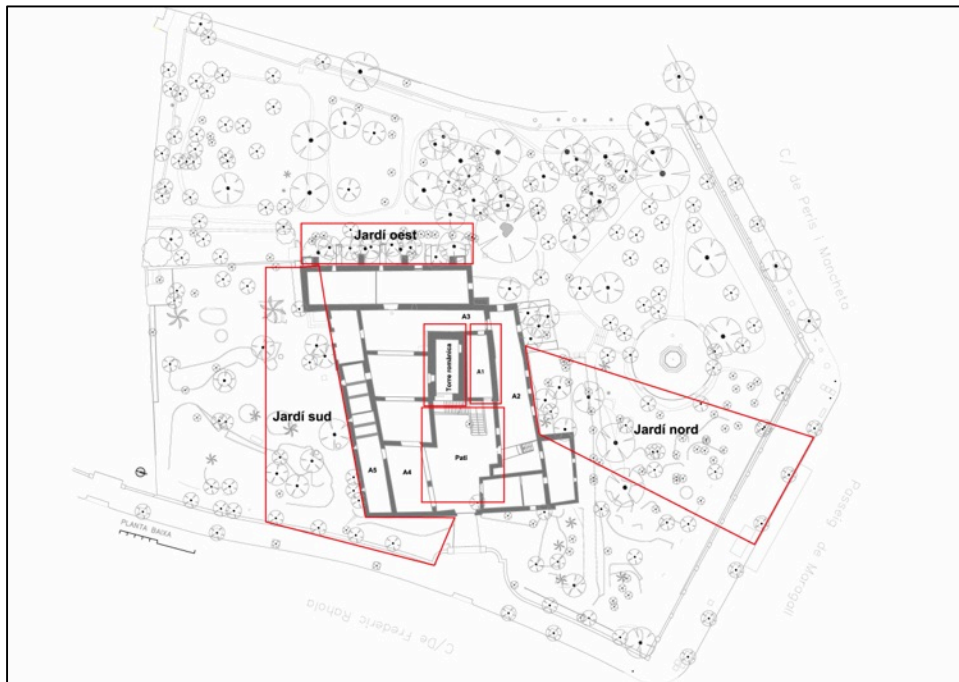
Plànol de situació de les zones afectades en la present intervenció.

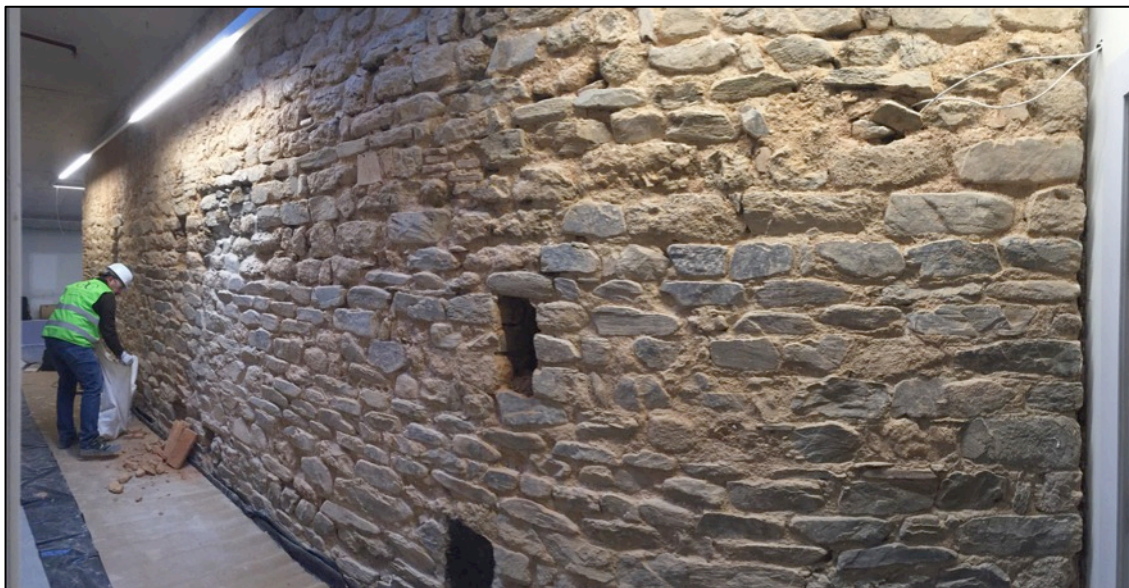
Fotografia 123. Procés de restauració mur UE1005. S'observen les tres finestres que donen llum a l'interior de la torre UE1044, UE1062 i UE1058 (de més lluny a més a prop de la imatge).
