INTERVENCIÓ ARQUEOLÒGICA AL CARRER DE LA CANUDA, 35 / CARRER DE LA FLOR, 3

DISTRICTE DE CIUTAT VELLA – BARCELONA

Del 6 al 20 d'agost de 2014

Codi: 082/14

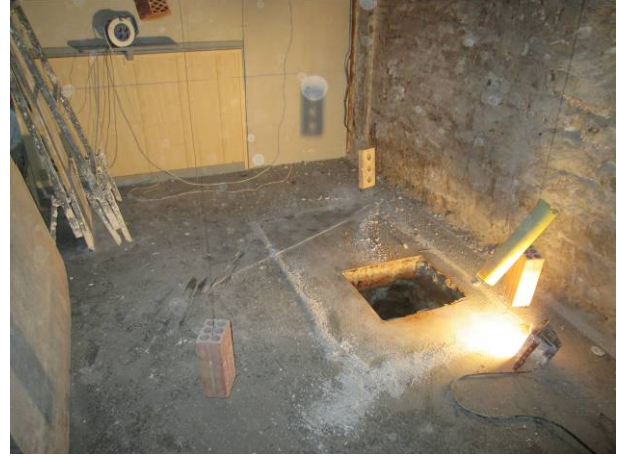
2. Estat actual previ al fossat de l'ascensor .

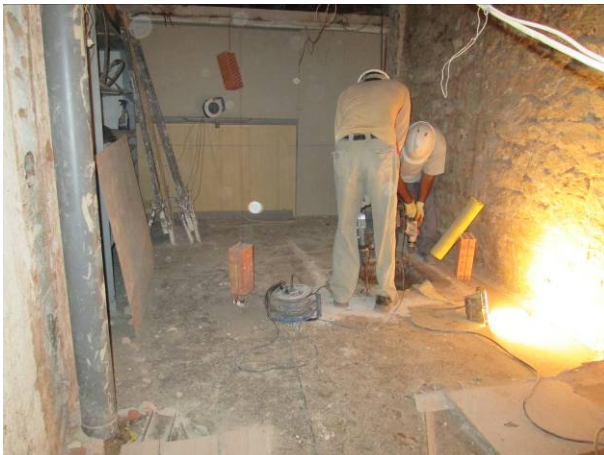
3. Inici dels treballs d'obertura del fossat.

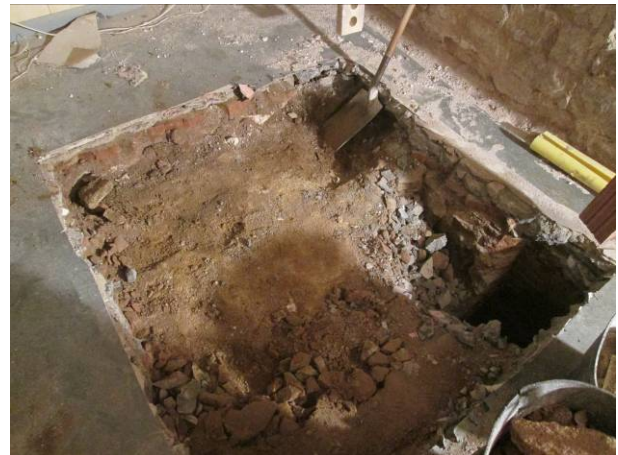
Cobert pel paviment UE 3 s'ha identificat l'estrat UE 4, de matriu arenosa amb restes de morter de calç desfet i restes escasses de material constructiu contemporani, amb una potència de 0,93m. correspon a un estrat d'anivellament del terreny aportat probablement durant la construcció de l'edifici actual, de finals del segle XIX. Seguidament s'han localitzat dues clavegueres. De N a S trobem la claveguera UE 5 a la que hi desaigna la segona claveguera (UE 6) per la banda O. Ambdues estructures presenten les mateixes característiques constructives, amb solera i parets de maó massís disposat de forma plana i a trencajunt. La part superior està rematada amb una volta rebaixada de maó pla de dos gruixos lligats amb morter de calç.

4. Estrat UE 4, un cop retirats els paviments

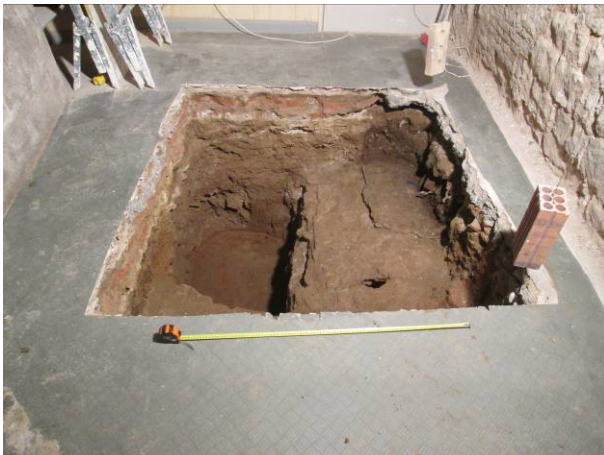
Les dimensions documentades d'ambdues clavegueres venen condicionades per la superfície excavada, així doncs de la claveguera UE 5 s'ha identificat una longitud de 1,5m, una amplada de 0,92m i una alçada de aproximadament 1m, mentre que de la claveguera UE 6 s'ha identificat una longitud de 0,68m, una amplada de 0,83 i una alçada de 0,95m.

5. Claveguera UE 5

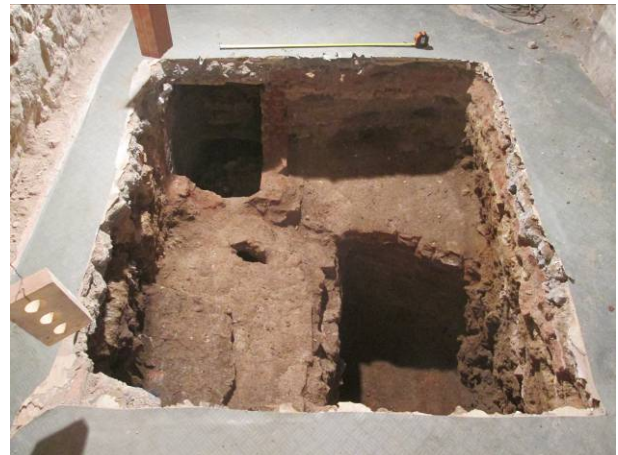
Les rases de construcció de les clavegueres (UE 11 per la claveguera UE 5 i UE 12 per la claveguera UE 6) seccionen l'estrat UE 7, de matriu argilosa de color marró amb una potència de 0,41m que presenta restes de carbons i que probablement correspongui a l'estrat existent en aquest espai, previ a la construcció de l'edifici actual. A la banda NO del fossat, l'estrat UE 7 apareix seccionat pel retall UE 9, de planta indeterminada atesa la poca superfície excavada, però amb una profunditat de 0,36 m que presenta un rebliment (UE 10) de restes de material constructiu d'època moderna-contemporània (maó massís i morter de calç), probablement originat durant els treballs de construcció de l'edifici actual, o d'alguna reforma posterior.

6. Clavegueres UE 5 i 6

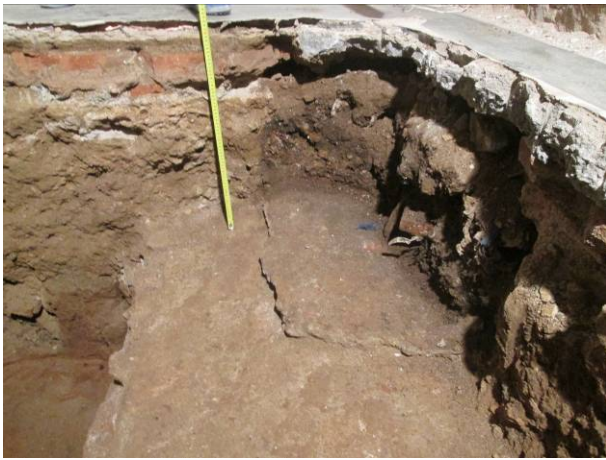
Cal destacar l'existència d'un retall a l'angle NE del sondeig realitzat al segle XX per tal de localitzar la claveguera UE 5, probablement amb l'objectiu de reparar-la.

7. Forat de reparació de la claveguera UE 5

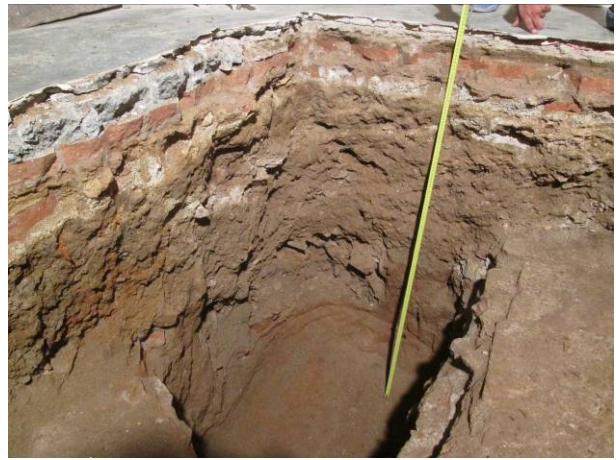
8. Detall de la secció on s'observa el retall UE 9.

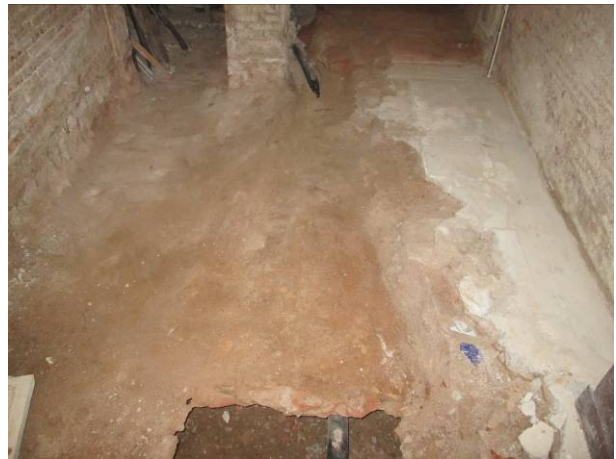
Cobert per aquest estrat s'ha identificat una fossa sèptica (UE 15) construïda amb murs de maó massís disposat de forma plana i a trencajunt lligat amb morter de calç i coberta de volta rebaixada de maó pla de dos gruixos lligats amb morter de calç. La fossa sèptica presenta la mateixa disposició que la finca actual, amb una longitud de 5,46m, una amplada de 2,65m i una alçada interior de aproximadament 2 m. Tot i que actualment està en desús, a la paret N s'hi observa com i desaiqua la claveguera UE 5 identificada al fossat de l'ascensor, fet que ens indica que la claveguera està desviada en un punt internig entre la fossa sèptica i el fossat de l'ascensor, atès que en aquest punt està en ús.

10. Fossa sèptica UE 15, paviment UE 13 i estrat UE 14

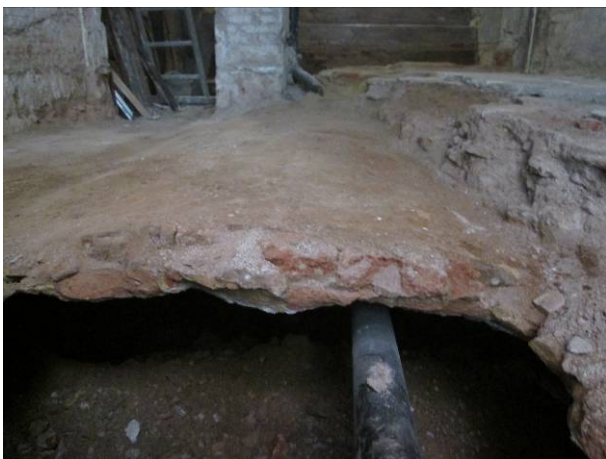
5. Detall de la volta de la fossa sèptica UE 15

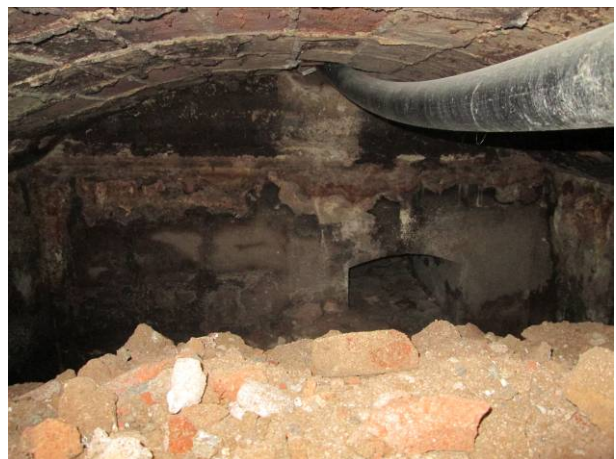
6. Interior de la fossa sèptica on s'observa la claveguera UE 5.
