Intervenció arqueològica a l'Avda. Paral·lel, Ronda de Sant Pau i carrer de Vila i Vilà

Barcelona,
el Barcelonès

ESTEVE NADAL ROMA
ALELLA, NOVEMBRE DE 2014

Memòria

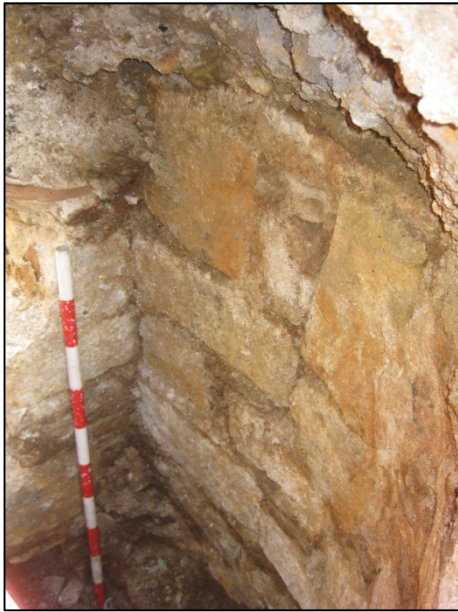
FOTO 1. Vista de detall de la zona de contacte entre la fossa sèptica UE 13 i el mur UE 09 (Rasa 2).

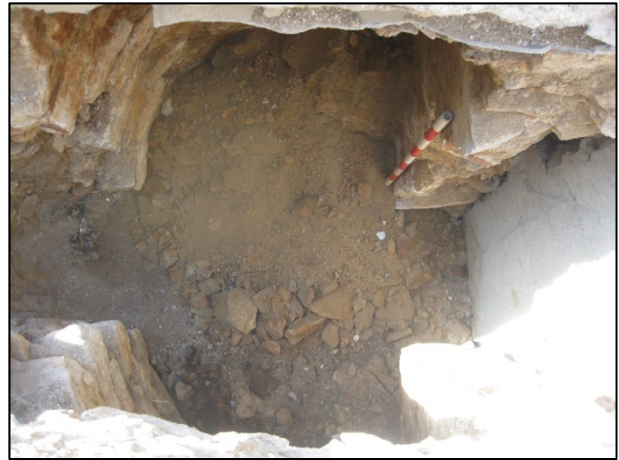
FOTO 2. Vista general de la fossa sèptica UE 13 (Rasa 2).

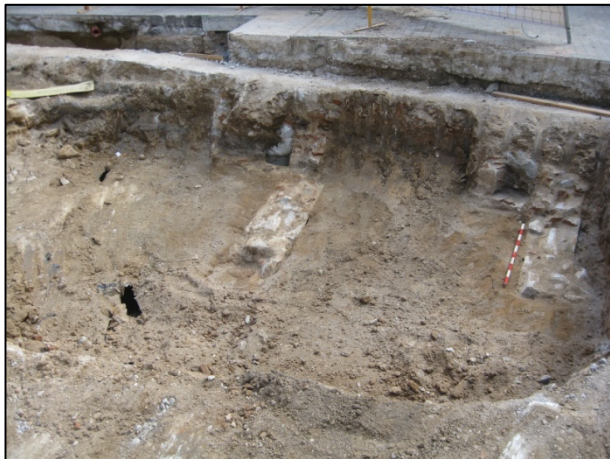
FOTO 3. Vista general de les estructures localitzades en la rasa 2 (UE 07, UE 09 i UE 11).

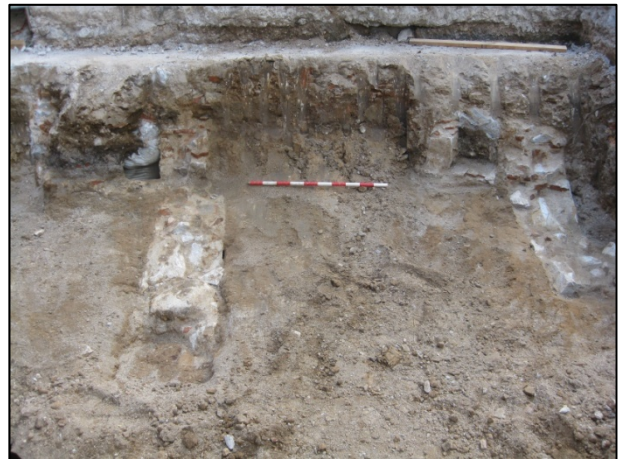
FOTO 4. Vista de conjunt dels murs UE 09 i UE 11 (Rasa 2).

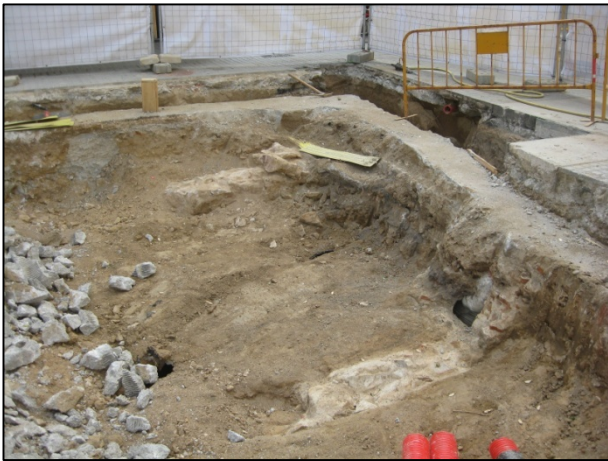
FOTO 5. Vista de conjunt dels murs UE 07 i UE 09 (rasa 2).

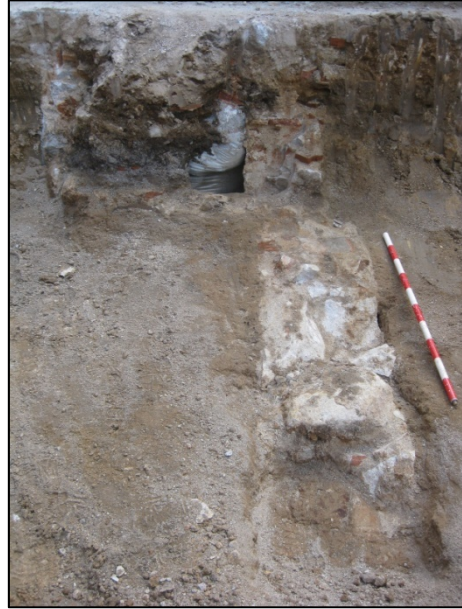
FOTO 6. Vista de detall del mur UE 09 i parcialment de la fossa sèptica UE 13, que s'hi adossa (rasa 2).

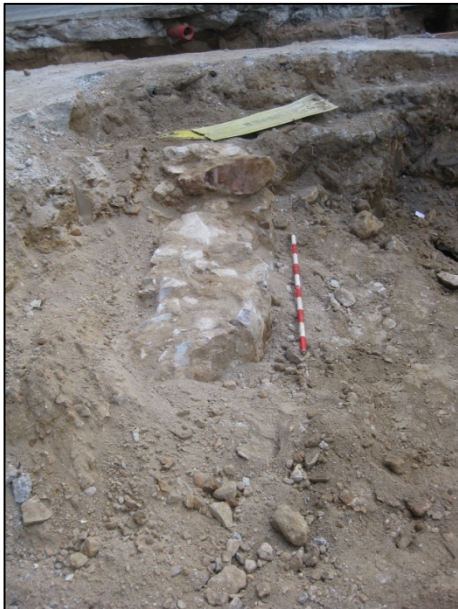
FOTO 7. Detall del mur UE 07 (rasa 2).

INTERPRETACIÓ	OBSERVACIONS
Mur que podria correspondre a un edifici de caràcter domèstic.	Mur fet de pedra desbastada lligada amb morter de calç.

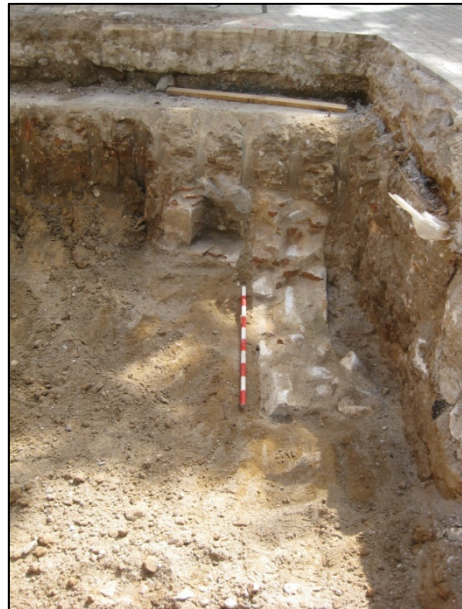
FOTO 8. Detall del mur UE 11 (rasa 2).

INTERPRETACIÓ	OBSERVACIONS
Mur que podria correspondre a un edifici de caràcter domèstic.	Mur fet de pedra desbastada lligada amb morter de calç.

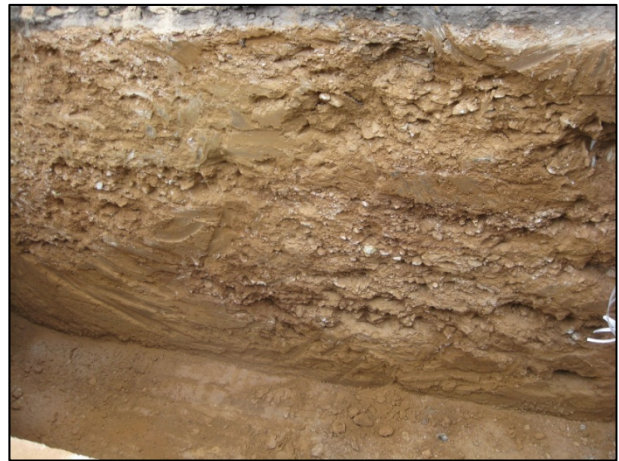
FOTO 12. Detall de l'estratigrafia corresponent a la rasa 1, en el que es pot apreciar l'asfalt (UE 01), l'estrat d'anivellament per a la seva col·locació (UE 02) i el terreny geològic (UE 03).

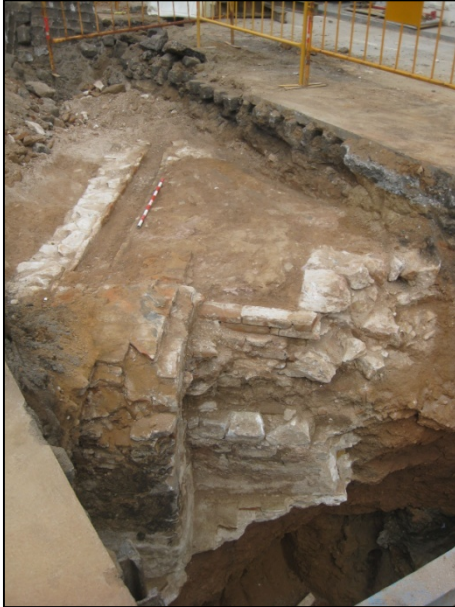
FOTO 17. Vista de conjunt de les estructures localitzades durant la realització de la rasa 1 (UE 16, UE 19, UE 21, UE 23, UE 25, UE 27 i UE 29).

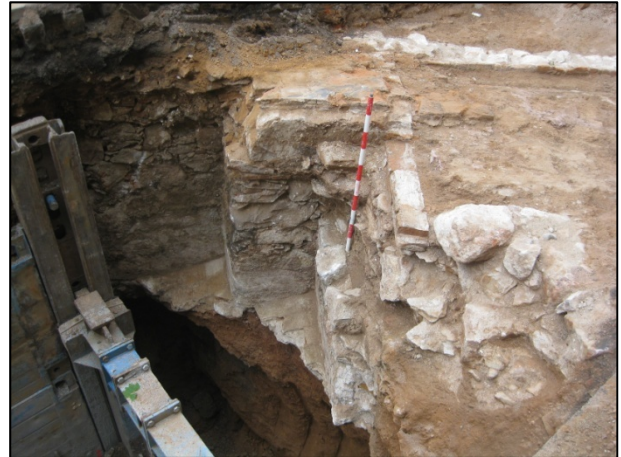
FOTO 18. Vista de conjunt de les estructures localitzades durant la realització de la rasa 1 (UE 16, UE 19, UE 21, UE 23, UE 25, UE 27 i UE 29).

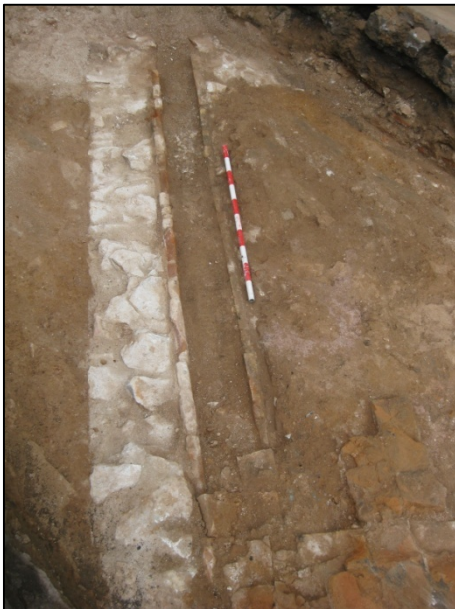
FOTO 19. Detall del mur UE 19 i de la claveguera UE 16 (rasa 1).

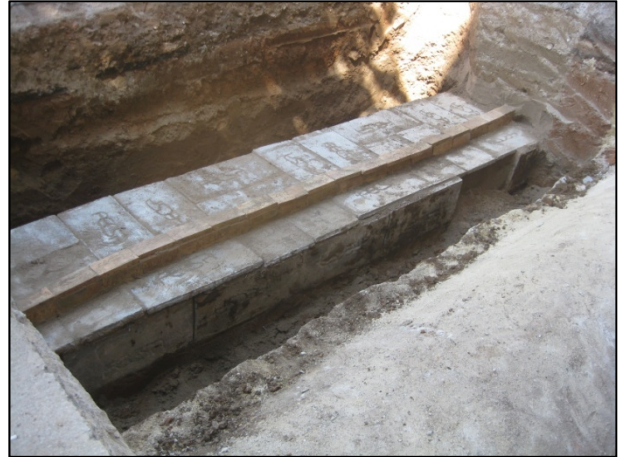
FOTO 22. Detall del cablejat de mitja tensió situat a l'interior de la rasa 7 (corresponent a un dels sobreixidors previstos en el projecte d'obra).

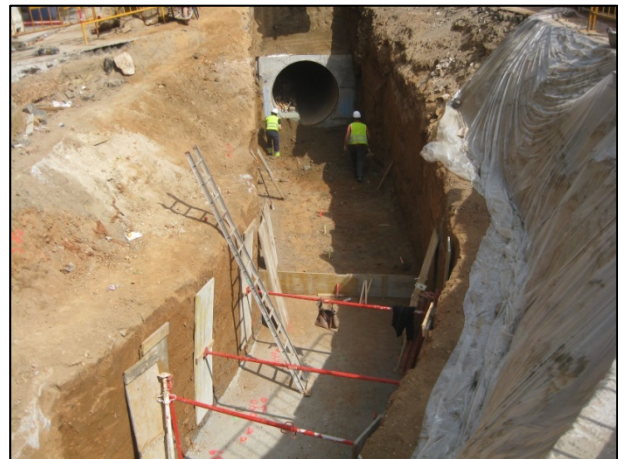
FOTO 36. Zona de connexió entre el col·lector vell i el de nova construcció (rasa 1) prop de la cantonada entre el C. Parlament i l'Av. Paral·lel (a l'alçada de la Plaça dels Ocellets).
