Memòria de la intervenció arqueològica al carrer de la Constitució, 19-103, Gran Via de les Corts Catalanes, 151-247, Avinguda del Carrilet, 2-14, carrer Parcerisa, 2-46, carrer Corral, 2-42. Recinte de Can Batlló-Magòria. Districte de Sants-Montjuïc-Barcelona (Barcelonès).  
Codi: 038/15

Memòria científica de la intervenció arqueològica al carrer de la Constitució, 19-103, Gran Via de les Corts Catalanes, 151-247, Avinguda del Carrilet, 2-14, carrer Parcerisa, 2-46, carrer Corral, 2-42. Recinte de Can Batlló-Magòria. Districte de Sants-Montjuïc-Barcelona (Barcelonès). 038/15

**Resum:** En aquesta memòria científica es descriuen els treballs de control arqueològic i excavació arqueològica portats a terme al Carrer de la Constitució, 19-103, Gran Via de les Corts Catalanes, 151-247, Avinguda del Carrilet, 2-14, carrer Parcerisa, 2-46, carrer Corral, 2-42 i al recinte de Can Batlló-Magòria de Barcelona amb motiu de la renovació de l'anterior paviment i els treballs de col·locació dels corresponents serveis. Durant aquests treballs els resultats han estat positius en determinats punts.

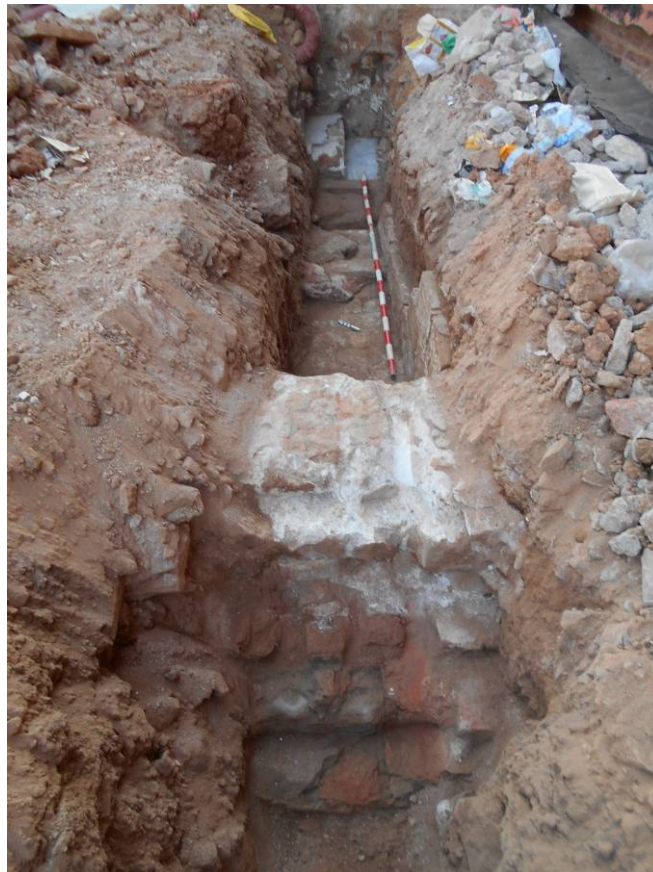
Vista general de les estructures aparegudes a la rasa 12. Vista des del sud-oest.

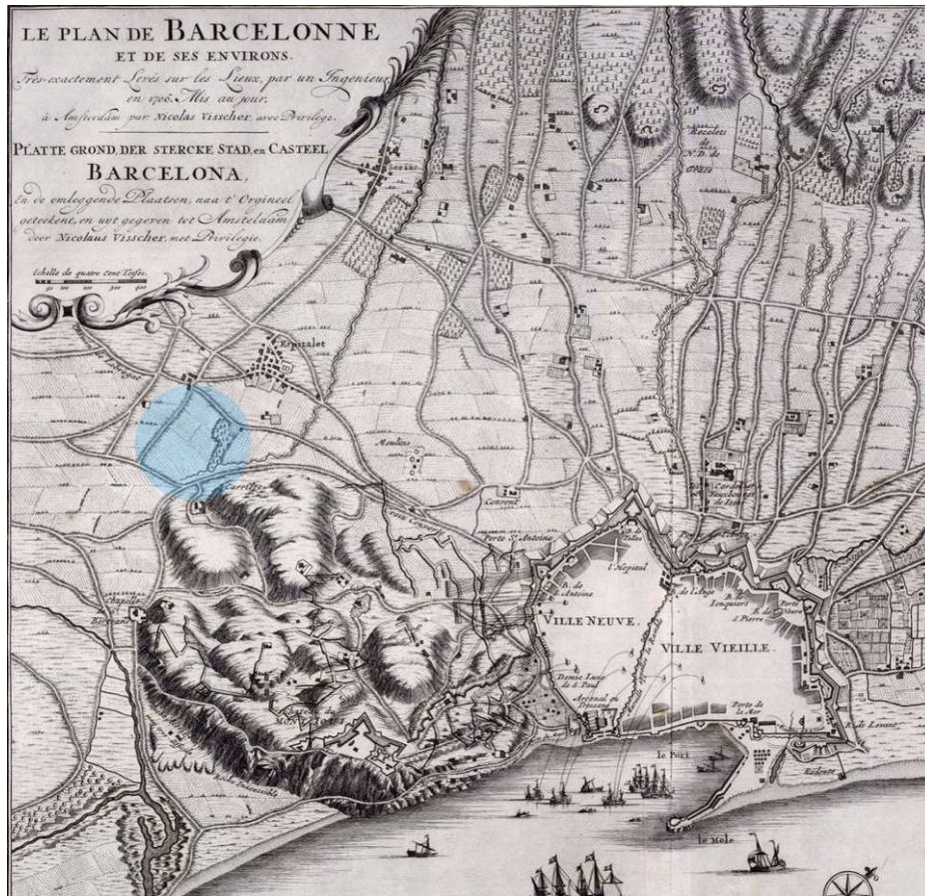
En color blau zona de la intervenció. Plànol de inicis del segle XVIII. Font: Institut Cartogràfic i Geològic de Catalunya.

A aquest moment, possiblement, correspongui el retall del pou UE 255, el qual hauria estat realitzat per aconseguir aigua per aquests camps de conreu. Posteriorment, en un moment que no coneixem però que podria estar relacionat amb la construcció del canal de la Infanta que aportaria aigua a tota aquesta zona, el pou deixa de funcionar, ja que es cobreix amb una coberta de pedres i morter (UE 258), que a la vegada cobreix una claveguera (UE 209) que desguassa al mateix pou.

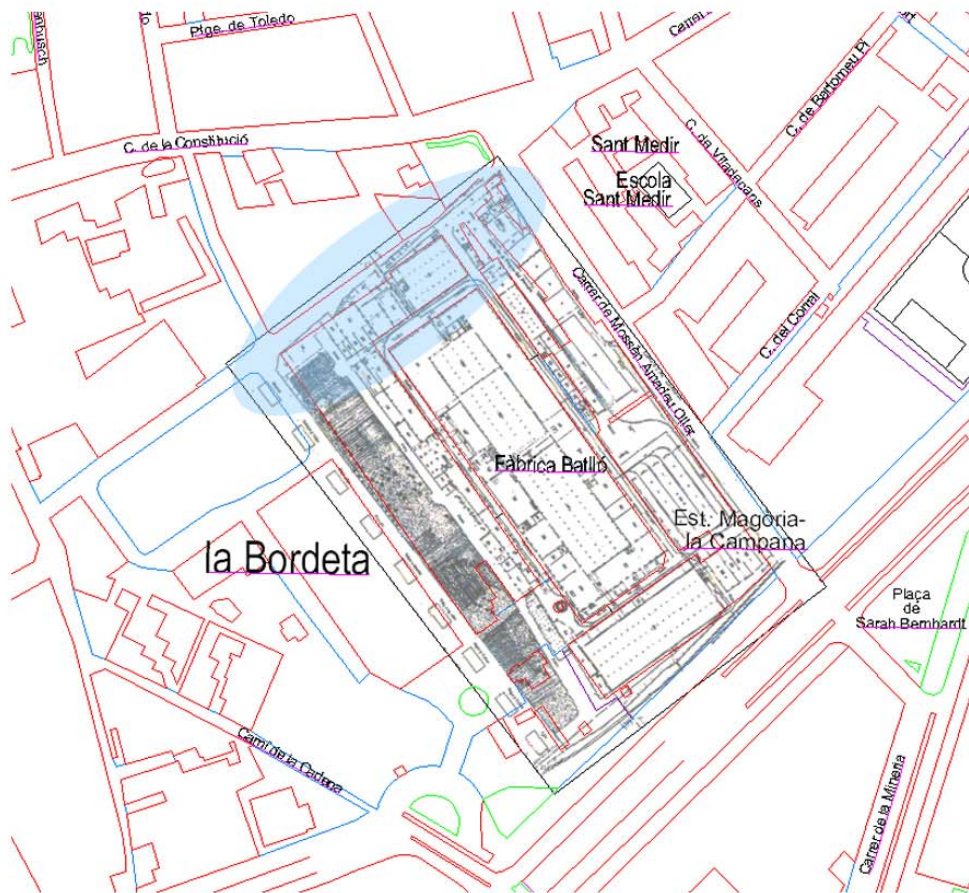
IMATGE 1

Imatge 1: Plànol del 1912 superposat a l'actual.  
 Imatge 2: Detall en vermell de les estructures documentades que es corresponen amb les del plànol.

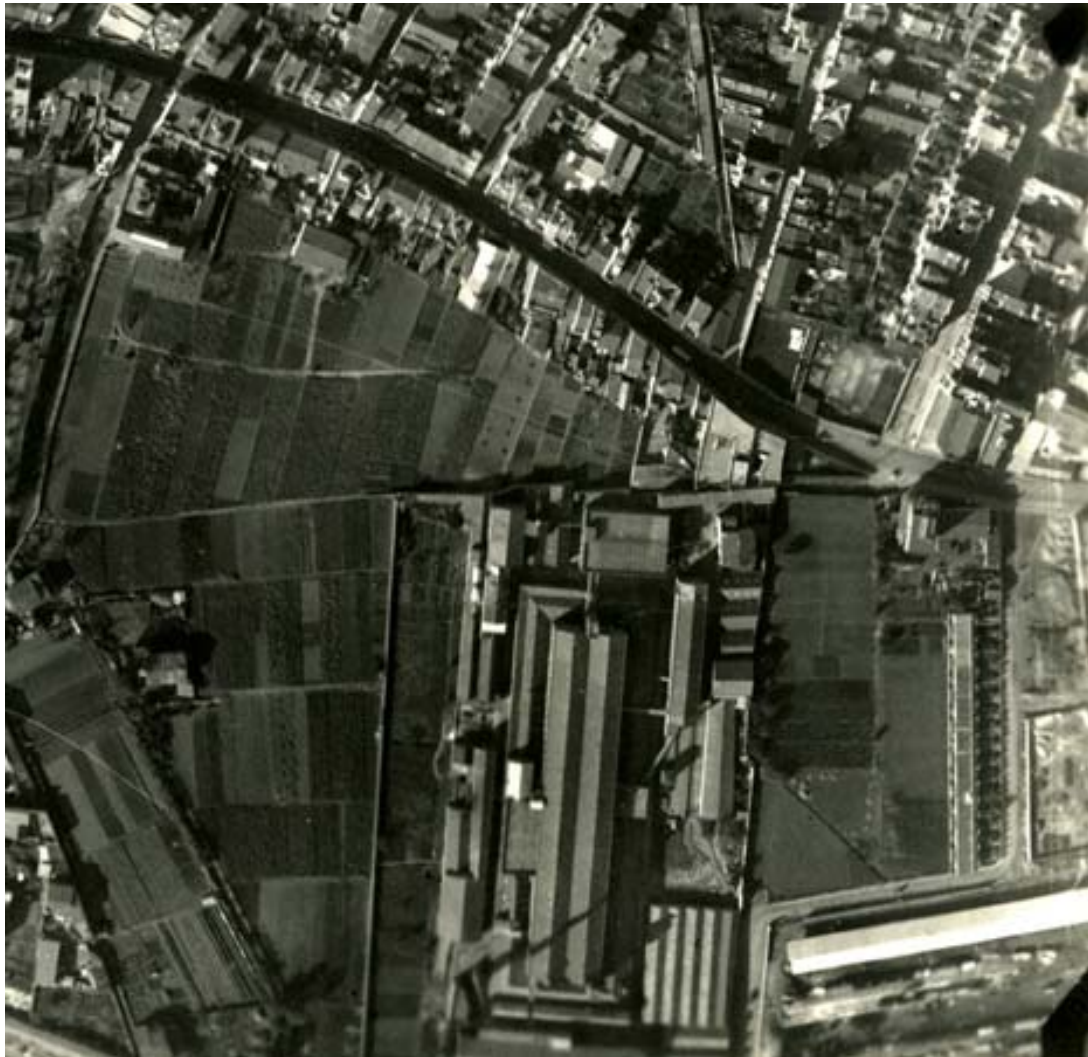
Vista aèria del recinte de Can Batlló al 1925-1927.  
Font: Arxiu Municipal de Barcelona.

Per aquest context cronològic hem fet servir, com a moment inicial, una fotografia aèria del 1925-1927 de la fàbrica de Can Batlló, on es pot observar alguns canvis respecte al plànol de 1912. A més, en un plànol de 1934 del recinte, es troben reflectits aquests canvis respecte a les restes que ens afecten.

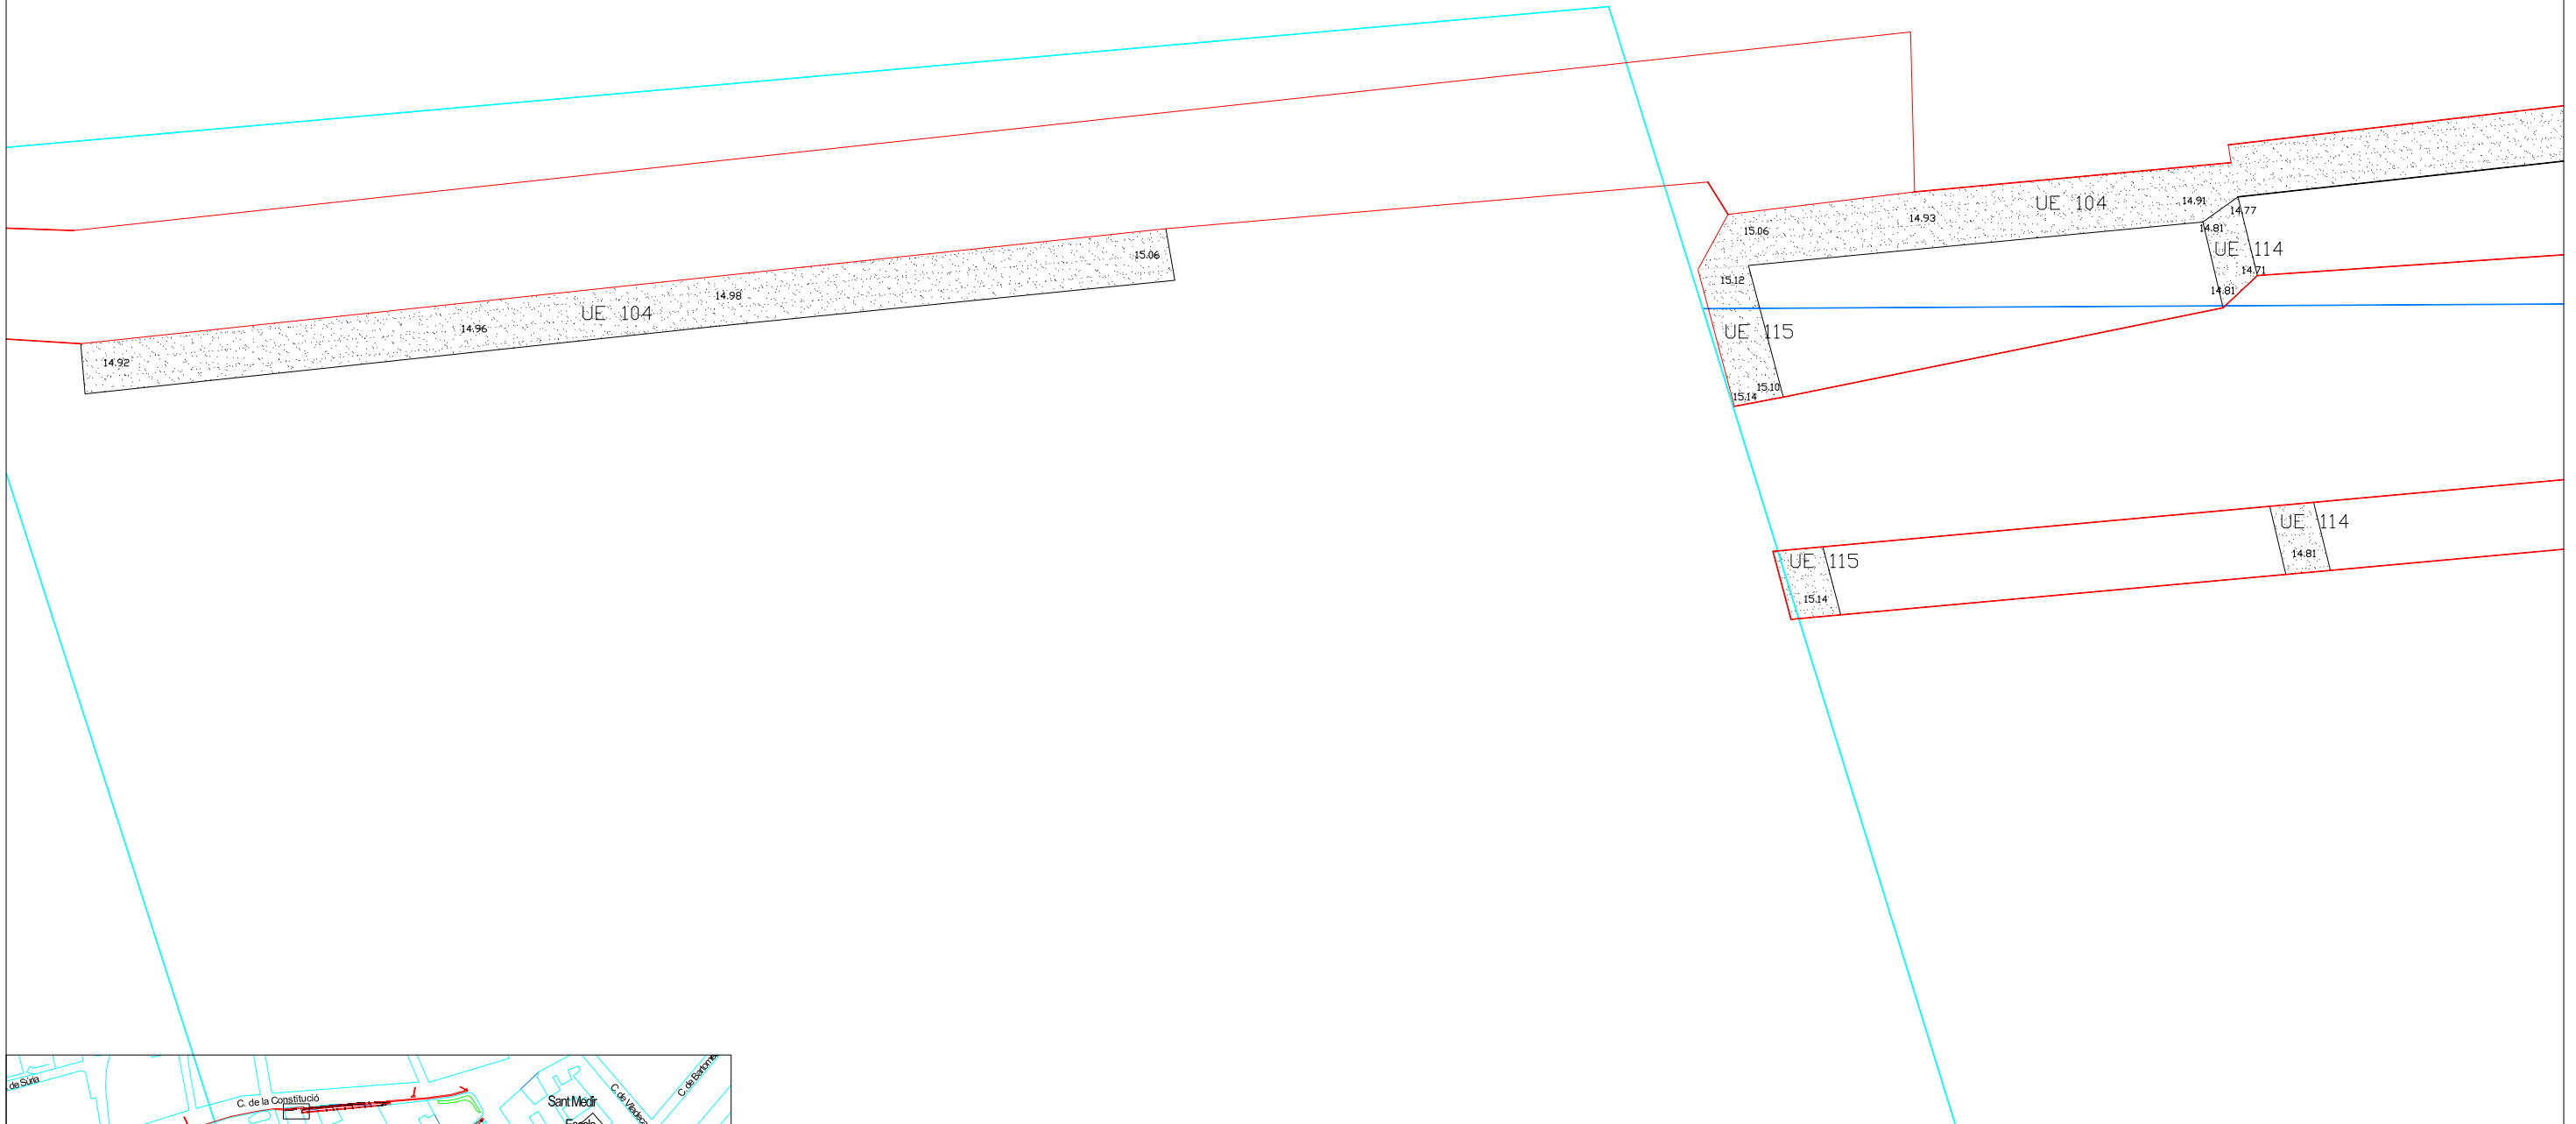
| TÍTOL DEL PLÀNOL | | Planta general de les restes arqueològiques de la rasa 1 | |

A la vorera sud, entre els números 19 i 103 del carrer de la Constitució, s'ha realitzat la rasa 1 per a la col·locació de nous serveis. Aquesta ressegueix la façana dels edificis del carrer i té 0,80 m. d'amplada i 0,80 m. Entre els números 37 i 51 s'ha portat a terme un altra rasa, paral·lela a la primera. Aquesta segona té 66 m. de longitud, 0,60 m. d'amplada i 1 m. de profunditat. Les dues han estat diferenciades com a rasa 1.

Totes aquestes fonamentacions es componen de pedres de diverses mides, principalment mitjanes i grans, fragments de material constructiu i morter de color blanc, i en alguns casos marró clar.

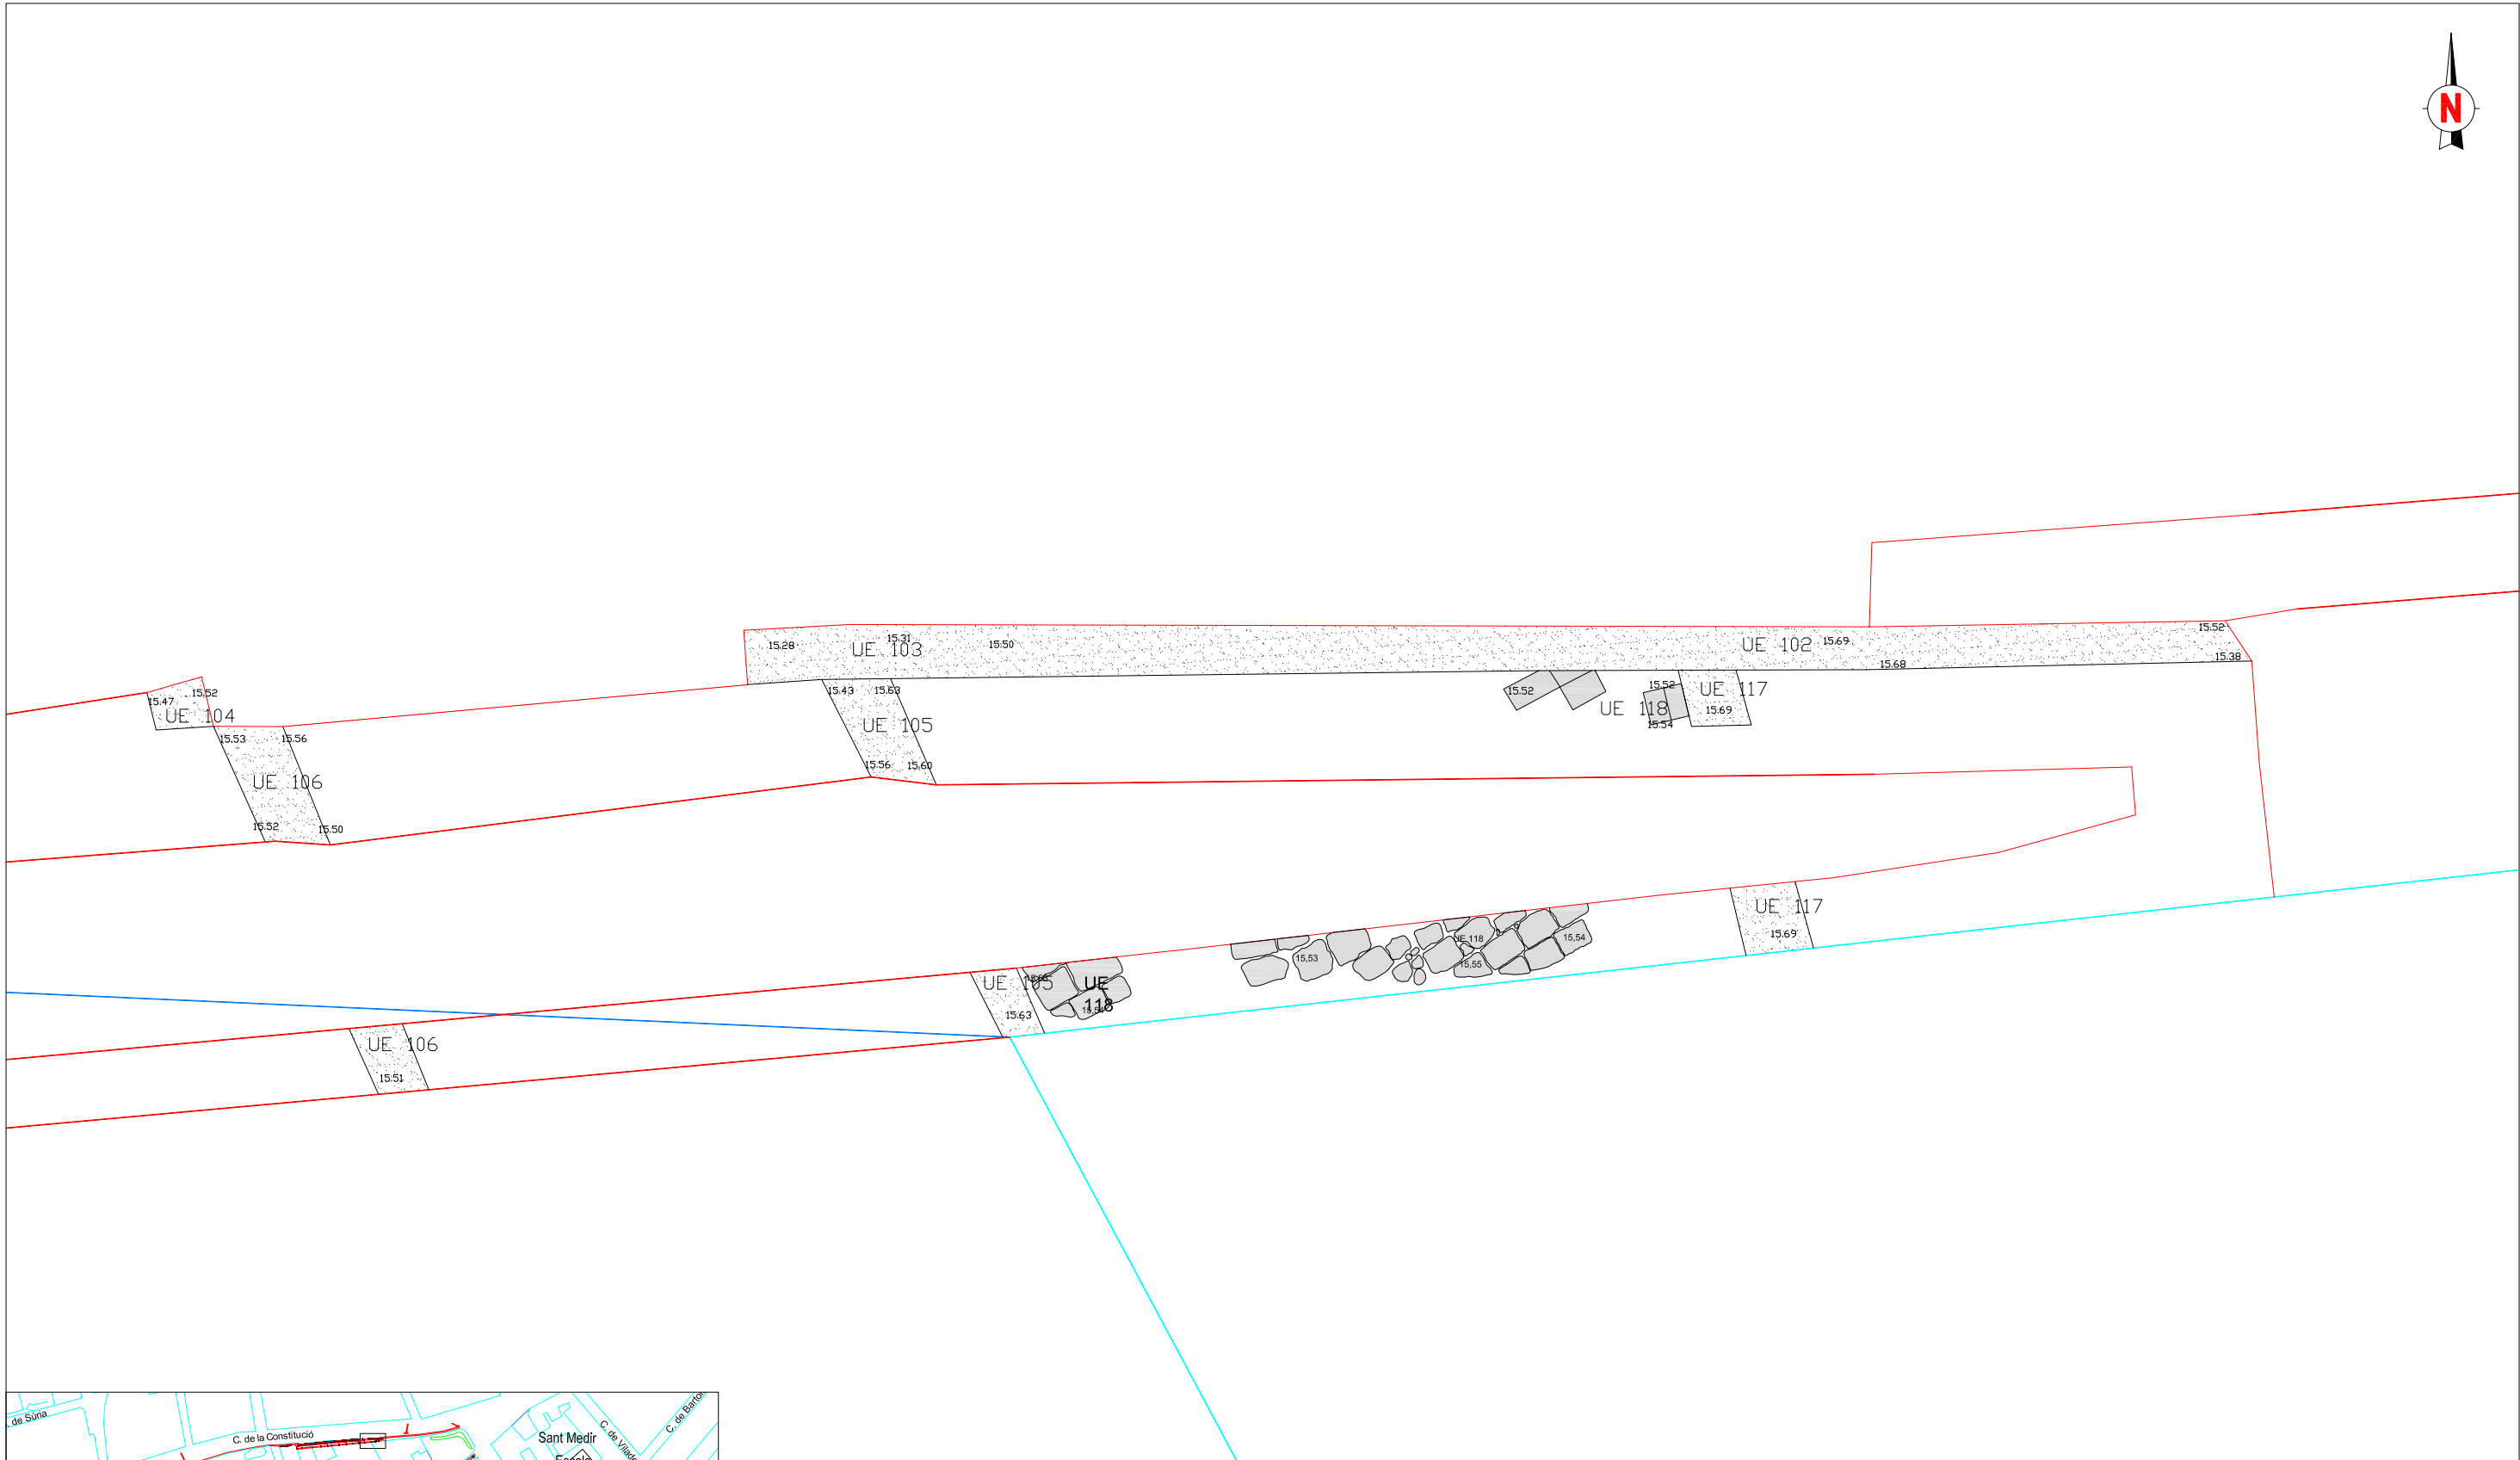
| Data: Octubre 2015 | Núm. 11 |

| Planta general de les restes arqueològiques de la rasa 1 |

Entre les fonamentacions UE 105 i 117 s'ha documentat un paviment (UE 118-Plànol nº11), compost per pedres rectangulars de 0,32X0,18 m. i 0,12 m. de gruix, lligades amb morter de color rosat. Aquest es troba molt afectat per un servei contemporani de llum (UE 119).

117 corresponen a les divisions internes. En canvi, el paviment UE 118 per la seva composició, a base de llambordes, fa pensar que, just en aquest espai on s'ha localitzat, hi hauria un carrer empedrat.

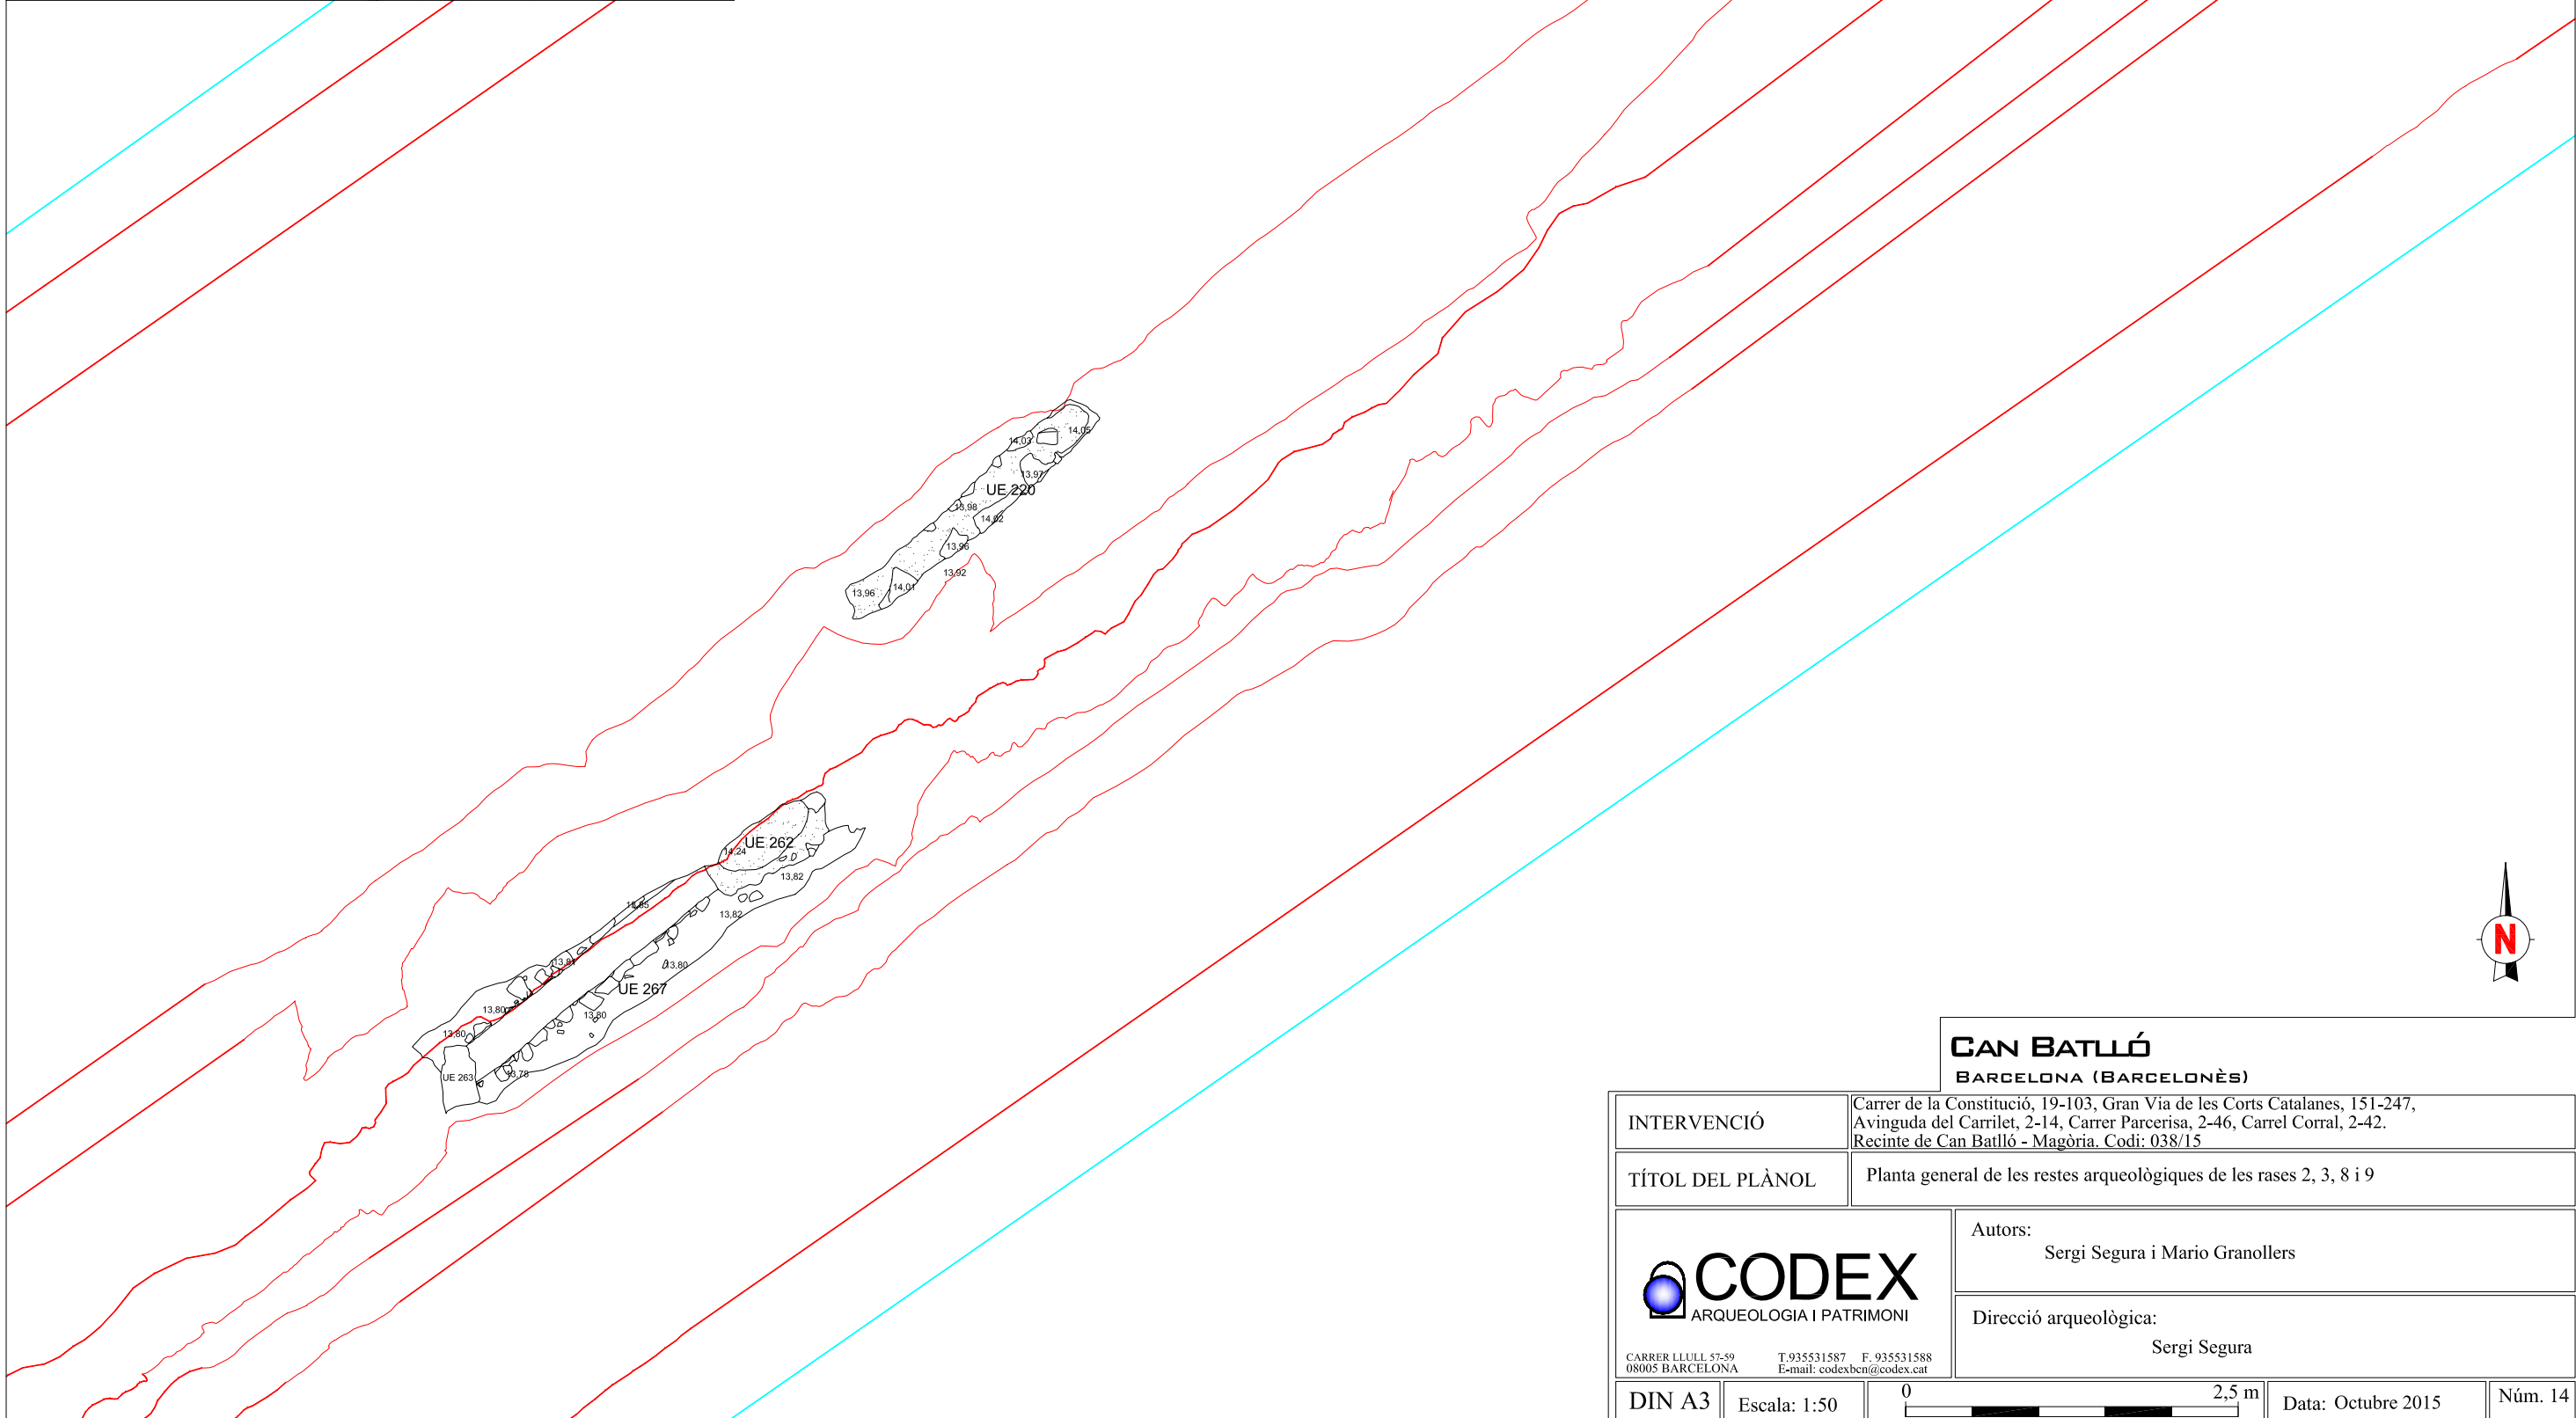
| TÍTOL DEL PLÀNOL | | Planta general de les restes arqueològiques de les rases 2, 3, 8 i 9 | |

Continuant cap al sud-oest, s'han localitzat un número important de restes, entre elles algunes aparegudes a la rasa 2 i ja descrites en el corresponent apartat, com per exemple el paviment de maons i morter UE 216, la claveguera UE 224 o la fonamentació UE 215.
