Intervenció arqueològica al Carrer Nou de la Rambla, 90. Codi: 116-15.

(Barcelona, Barcelonès)

Novembre 2015

La present intervenció arqueològica preventiva està localitzada a la planta baixa de la finca situada al número 90 del carrer Nou de la Rambla, a tocar de l'església de Sant Pau del Camp, al barri del Raval de Barcelona.

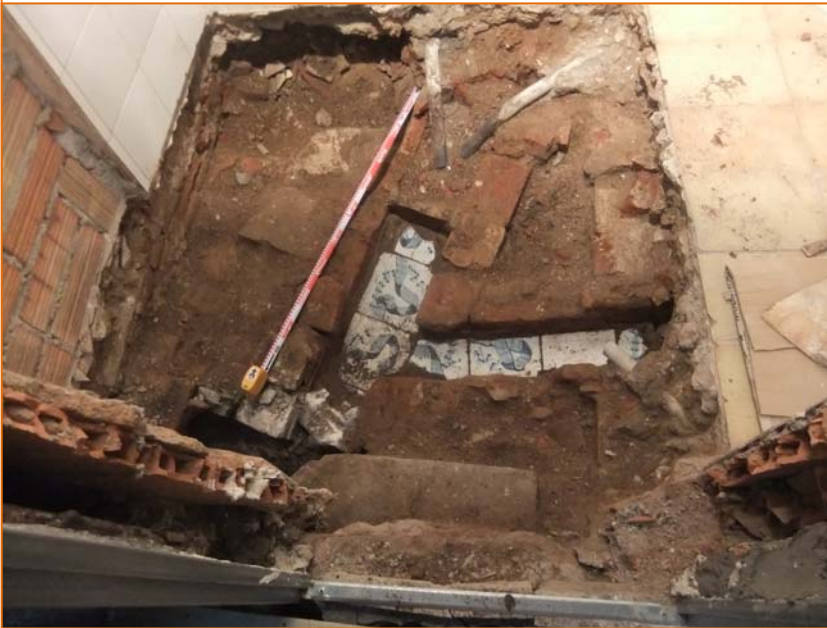
Els treballs arqueològics s'inicien el dia 11 de Novembre quan es rep l'avís per part de la direcció tècnica de l'obra. En el moment en que ens presentem a l'obra, veiem que ja s'ha aixecat el paviment de la finca (UE 001), s'ha desmuntat parcialment una claveguera d'època contemporània i s'ha obert una rasa de 2,95m de longitud, 0,46m d'amplada i 0,55m de fondària per tal de poder reconduir la claveguera que travessa l'espai on s'ha de dur a terme l'excavació del fossat de l'ascensor. També s'ha excavat parcialment l'estrat d'anivellació UE 002 i la solera UE 013, deixant a la vista les clavegueres UEs 003 i 005.

Foto 3. Clavegueres UEs 003 i 005.

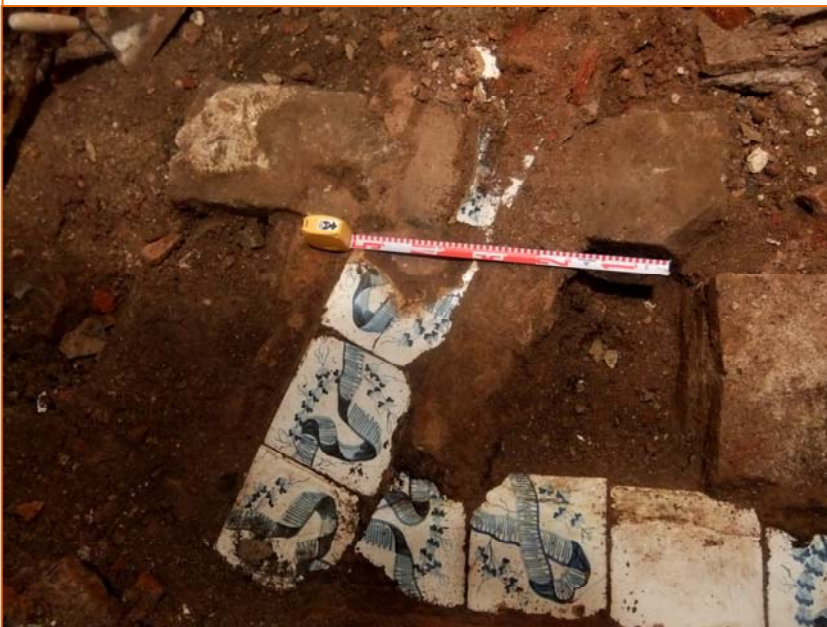
Descripció Estructura de planta rectangular bastida amb maó massís disposat a trencajunt de pla i de cantó, amb una solera bastida amb rajola catalana de mostra decorada amb sanefa en blau datada al segle XIX. Els materials es troben lligats amb morter de calç de color blanc, de granulometria mitjana.

Foto 4. Detall de la solera de les clavegueres UEs 003 i 005.

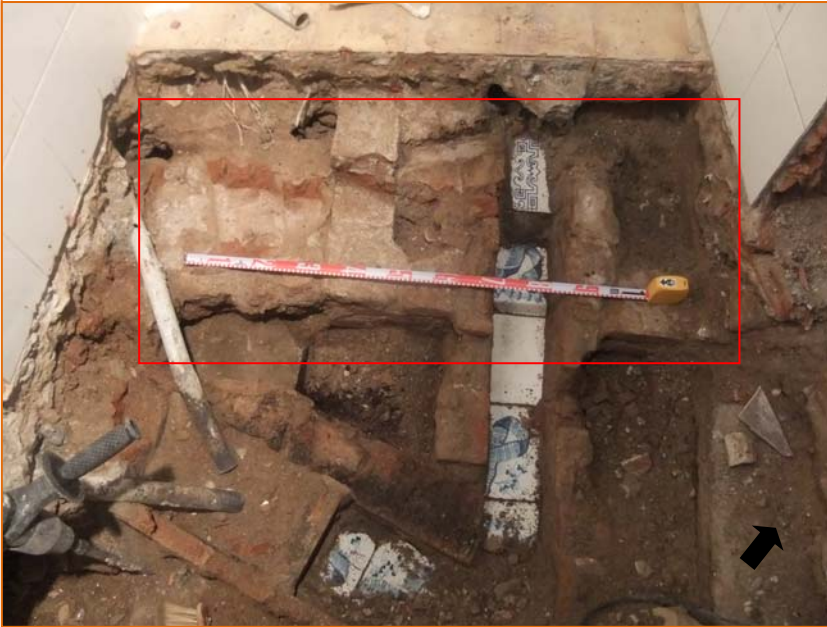
En aquest mateix moment, també queda a la vista una solera (UE 013) bastida amb filades compactes de maó massís i morter de calç blanc, solidari amb la claveguera UE 005 (Veure Foto 5) Un cop documentats aquets elements, es procedeix al seu desmuntatge.

Foto 5. Solera UE 013.

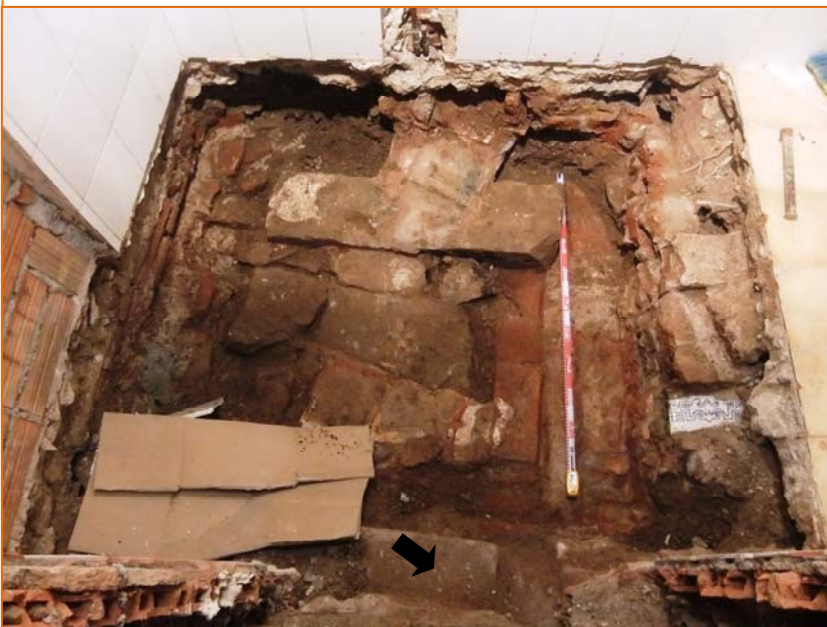
A continuació queden a la vista una sèrie d'estructures noves. Per una banda, un conjunt de pedres (UE 007), algunes desbastades, de mida gran, i altres que són elements arquitectònics reaprofitats, tals com el que podria ser una llinda i carreus de mida mitjana (Veure Foto 6). Es troben disposats sobre un nivell de terra, sense lligar amb morter, encaixades entre elles i en alguns punts amb pedruscall. Esmentem que la claveguera UE 003 s'hi assenta directament.

Descripció Conjunt de lloses de pedra, algunes desbastades i altres que semblen reaprofitades com una possible llinda, de mida mitjana i gran, encaixades entre elles i amb pedruscall de mida petita. No conserva restes de morter de cap tipus.

Interpretació Coberta del col·lector UE 020, conservat parcialment. És possible que també en formi part una pedra tallada en forma de llosa quadrangular amb cinc orificis a mode de desaigüe documentada sota la porta d'accés a l'espai intervingut.

Foto 6. Coberta UE 007.

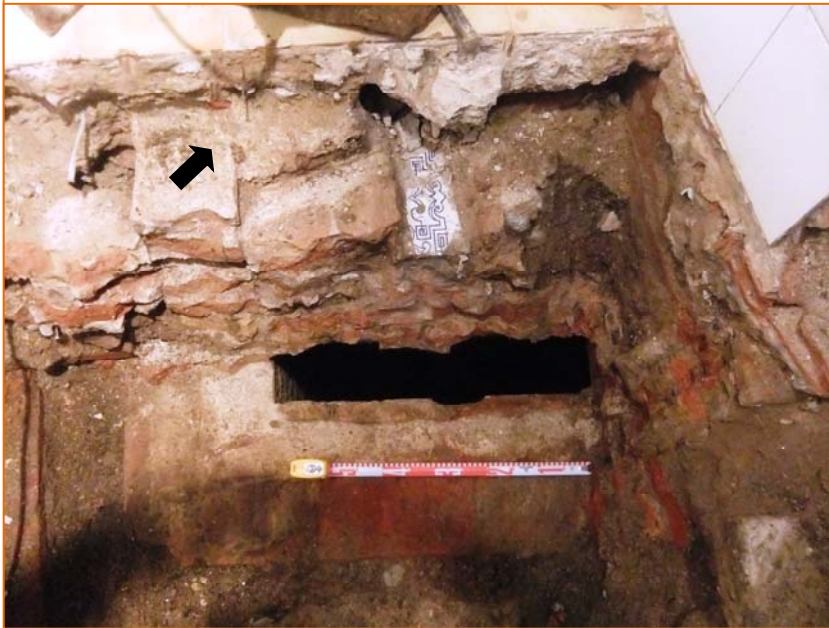
D'altra banda es documenta una estructura que no es pot veure en tota la seva extensió (UE 008), identificada com un envà format per filades d'ample de maó massís disposat de pla, lligat amb morter de calç de color blanc (Veure Fotos 7 i 8). Aquesta estructura es troba amortitzada per la solera UE 013 i la claveguera UE 005. Al començar a desmuntar aquesta estructura veiem que es tracta d'un pou artesià de planta rectangular, encara en funcionament, d'1,17m d'amplada i 2,10m de longitud, a quatre metres de fondària encara no es toca l'aigua.

Foto 7. Pou UE 008.

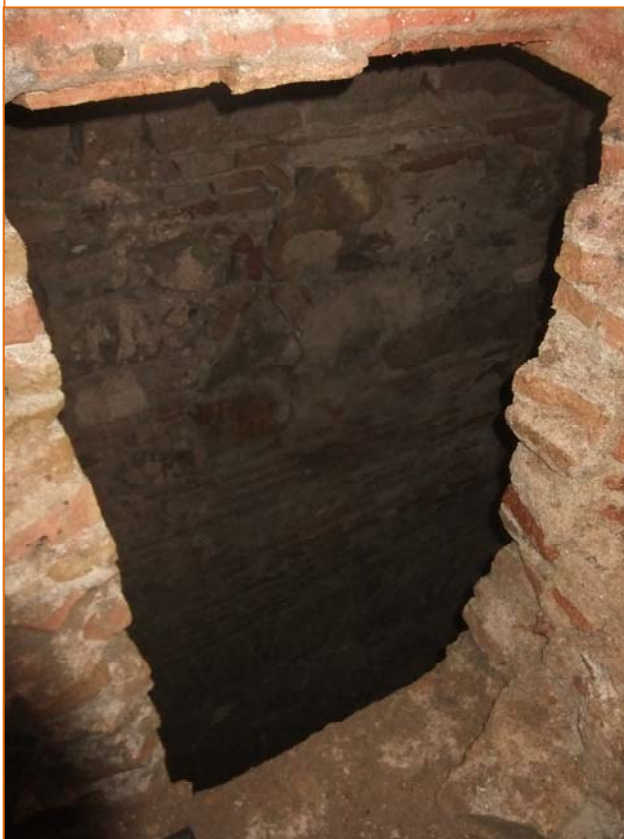
Foto 8. Detall interior del pou UE 008.

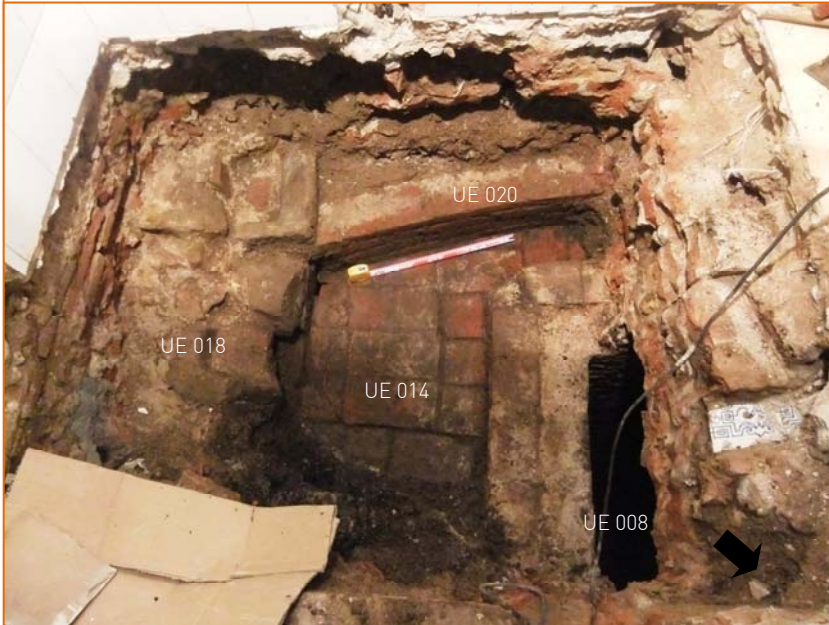
L'estrat UE 012, amortitza un paviment (UE 014) de rajola de 0,30 x 0,15 x 0,05m de costat, disposada a trencajunt i a junta correguda, lligada amb morter de calç blanc (Veure Foto 9). Aquest s'adossa tant a la fonamentació UE 018 com a l'estructura del pou UE 008, mentre que se l'hi assenta el muret UE 020. Al avançar el procés d'excavació, veiem al perfil NW que el mur UE 020, correspon a una estructura de desaigua i que el paviment UE 014 és la seva solera (Veure Foto 9). Per les dimensions que agafa l'estructura, sembla més aviat que es tracti d'un antic col·lector que d'una claveguera, del que les lloses UE 007 en seria la coberta.

Un cop documentada l'estructura s'inicia el seu desmuntatge, constatant que el paviment UE 014 és una solera d'uns 0,20m de gruix, que s'assenta sobre un estrat de runa compactada (UE 015), amb fragments de maó massís, pedruscall, morter de calç i pedra sense desbastar i carreus de mida mitjana i gran. Aquest estrat d'anivellació té aproximadament 0,50m de potència, i s'adossa tant a la fonamentació UE 018 com a l'estructura del pou UE 008. Sota aquest estrat es documenta un nivell de matriu terrosa, de color marró fosc (UE 016); en aquest punt s'arriba a cota d'afectació d'obra i s'atura l'excavació.

Foto 9. Pou UE 008, paviment UE 014, fonamentació UE 018 i col·lector UE 020.

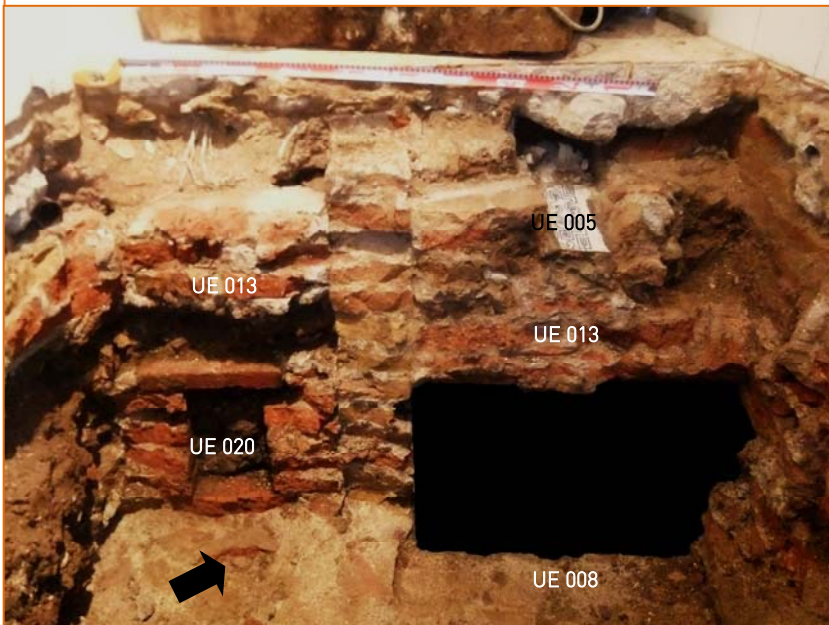
Foto 10. Alçat NW.

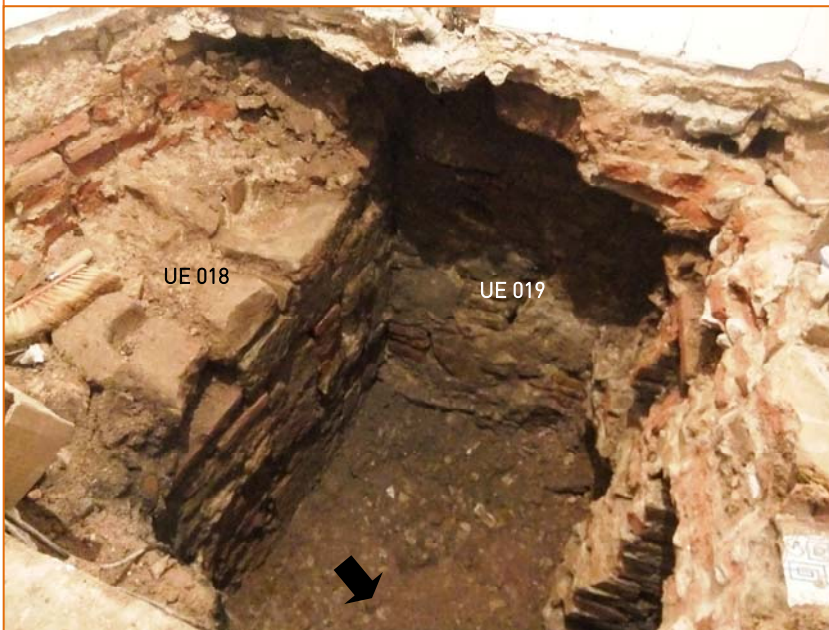
A l'acabar de perfilar els talls del fossat, es decideix avançar el tall SW per darrera del plom de la paret, fet que provoca que quedi a la vista una altra fonamentació (UE 019). Aquesta, s'adossa a la fonamentació UE 018, i és bastida de la mateixa manera, amb pedra reaprofitada, fragments de maó massís i morter de calç. També es constata que tota l'estratigrafia documentada se l'hi adossa (Veure Fotos 11,12 i 13).

Foto 11. *Fonamentacions UEs 018 i 019.*

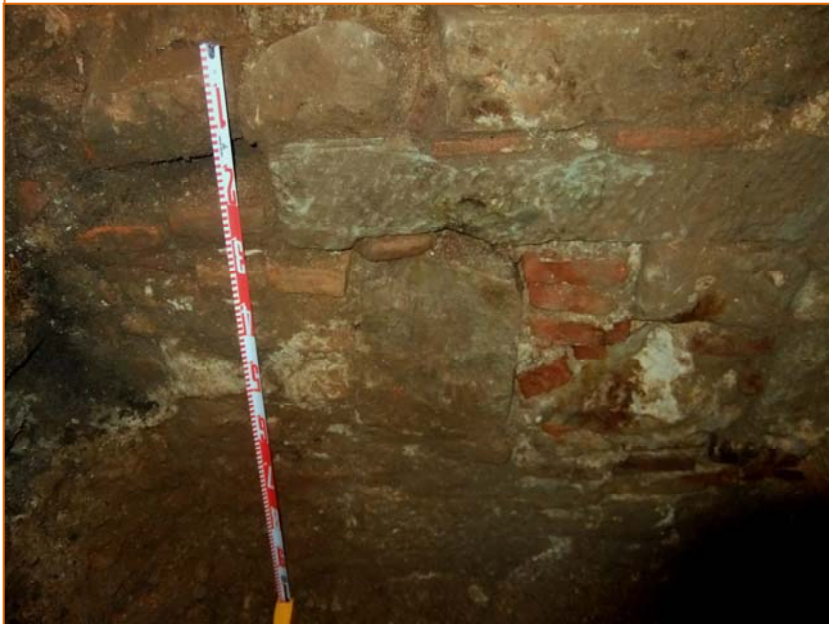
Foto 12. *Detall de la fonamentació UE 018.*

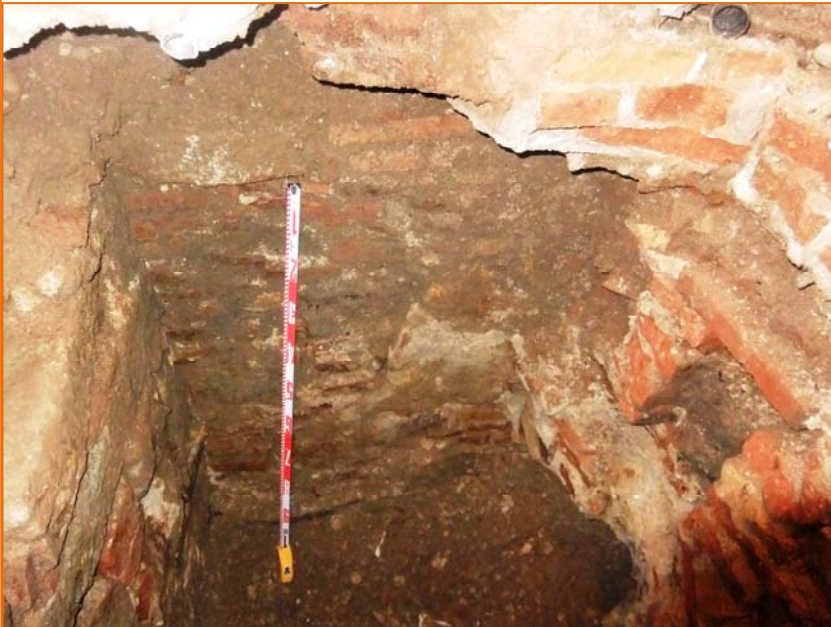
Foto 13. *Detall de la fonamentació UE 019.*

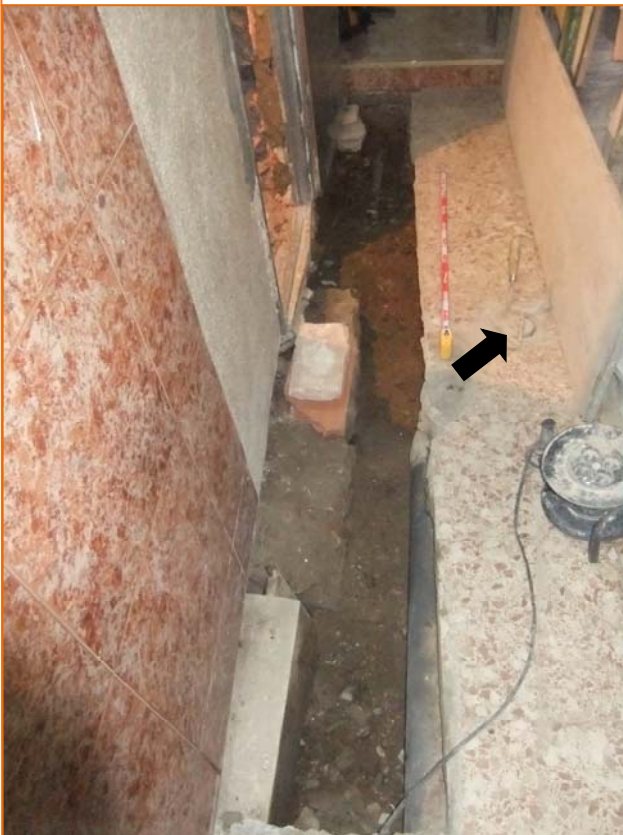
Foto 14. *Rasa per reconduir el servei d'aigua residual.*

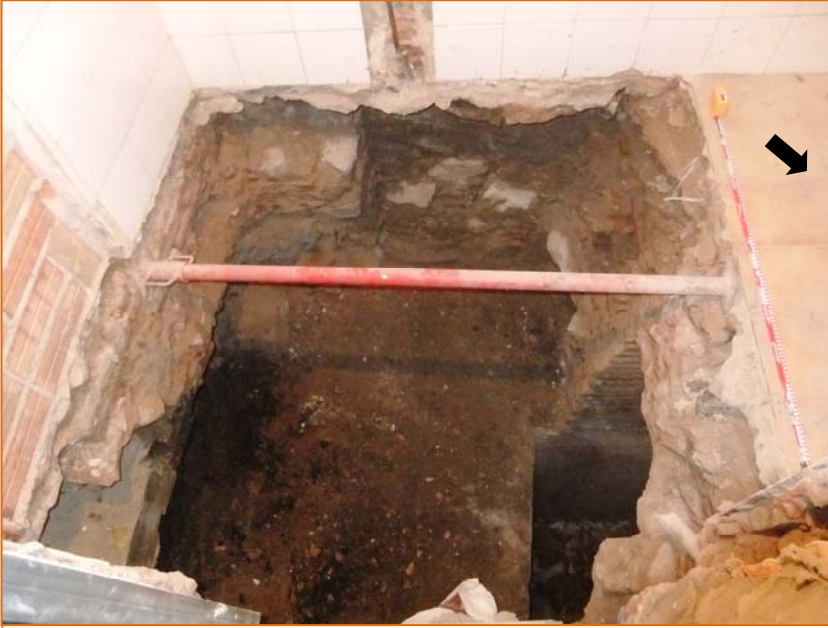
Un cop perfilats tots els costats del rebaix i arribats a la fondària d'1,60m per sota del nivell de paviment actual de la finca, el procés d'excavació es dona per acabat.

Foto 15. *Fotografia final intervenció.*

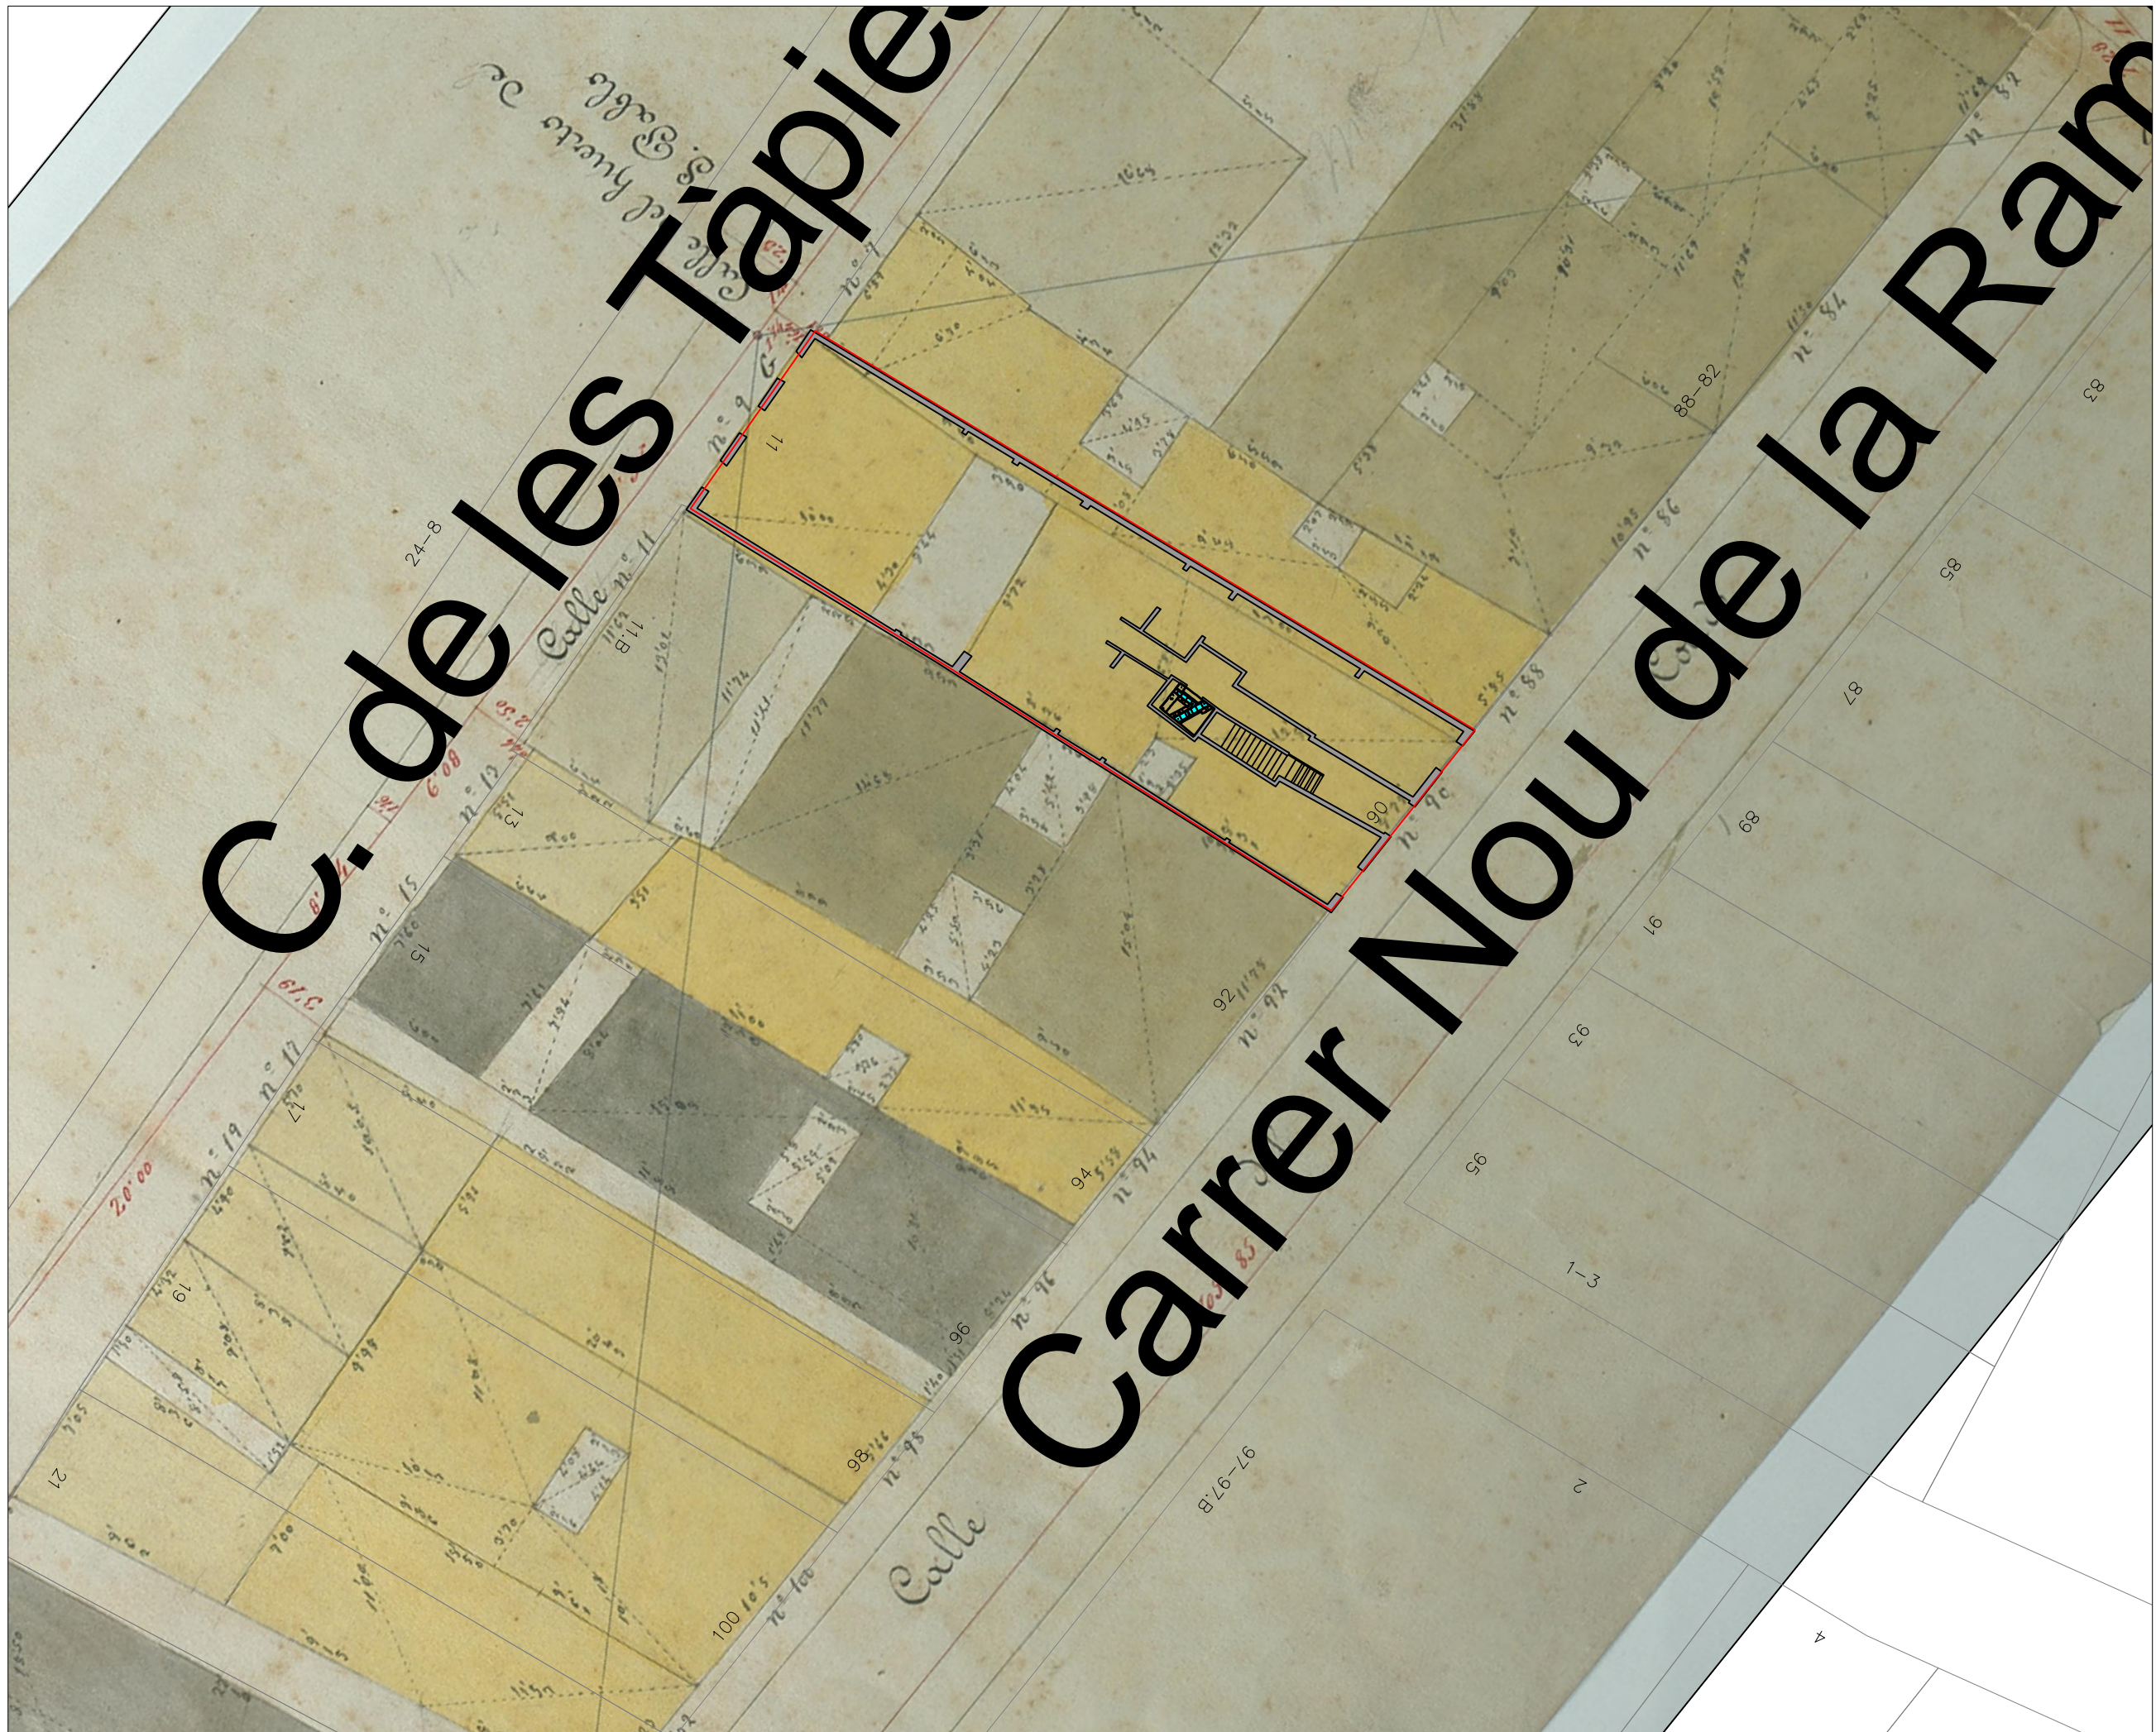
Aquesta fase cal situar-la cronològicament en algun moment indeterminat posterior a l'any 1858, ja que al quarteró n° 91 dels Quarterons de Garriga i Roca (Veure plànol n° 2), realitzats l'any 1858, es pot veure, al lloc que ocupa l'edifici actual, un edifici de dimensions similars pintat en color groc i que la llegenda identifica com a edifici antic. Per tant em de suposar que en el moment de prendre les dades per poder realitzar els Quarterons, l'actual edifici encara no estava construït.

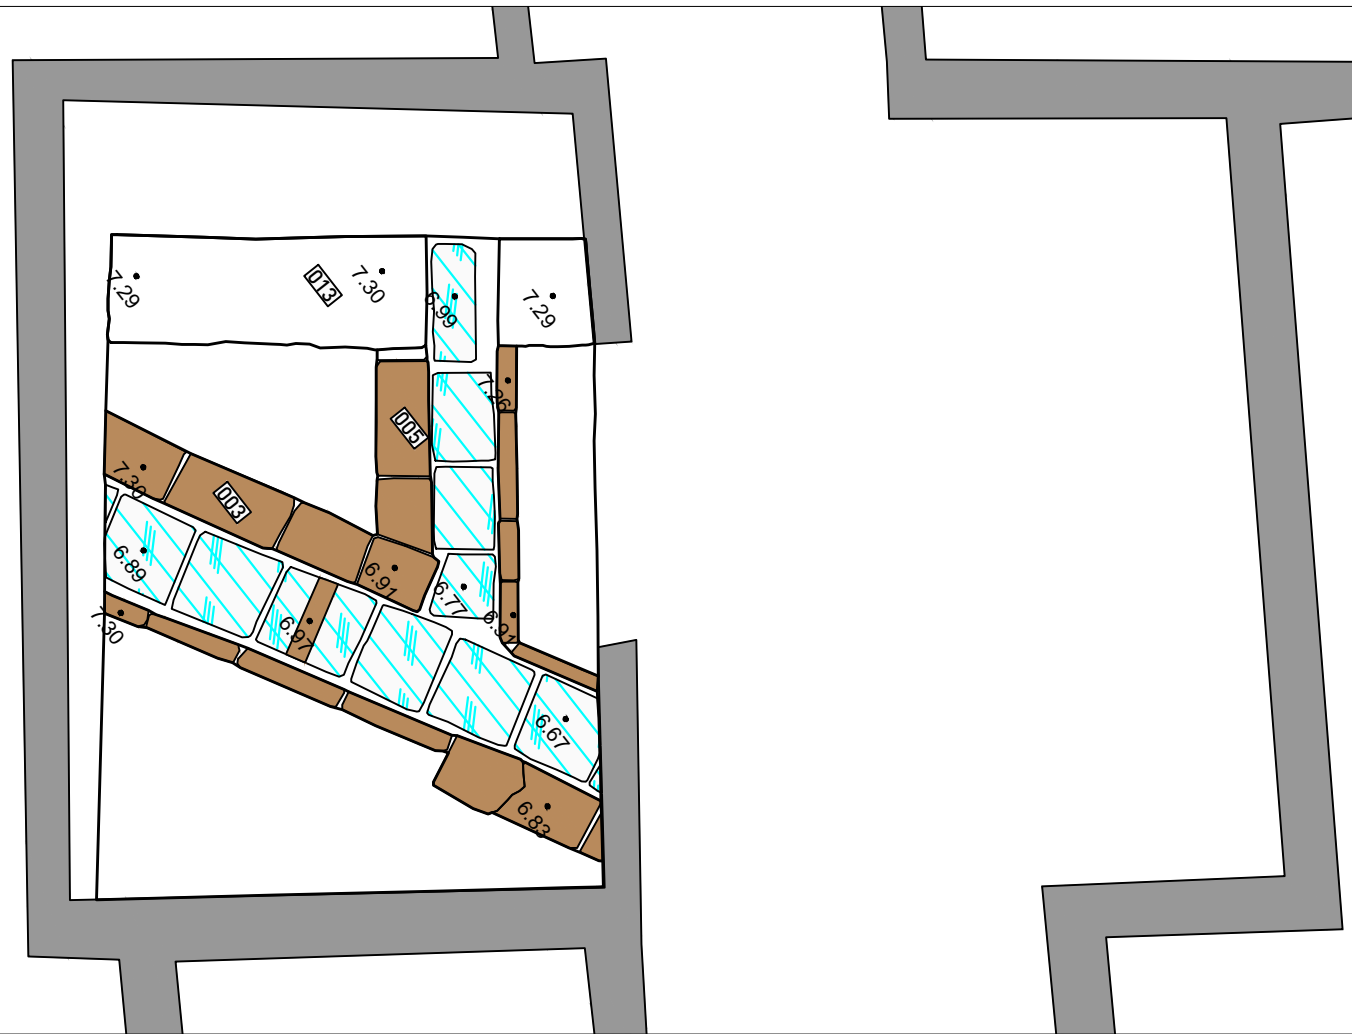
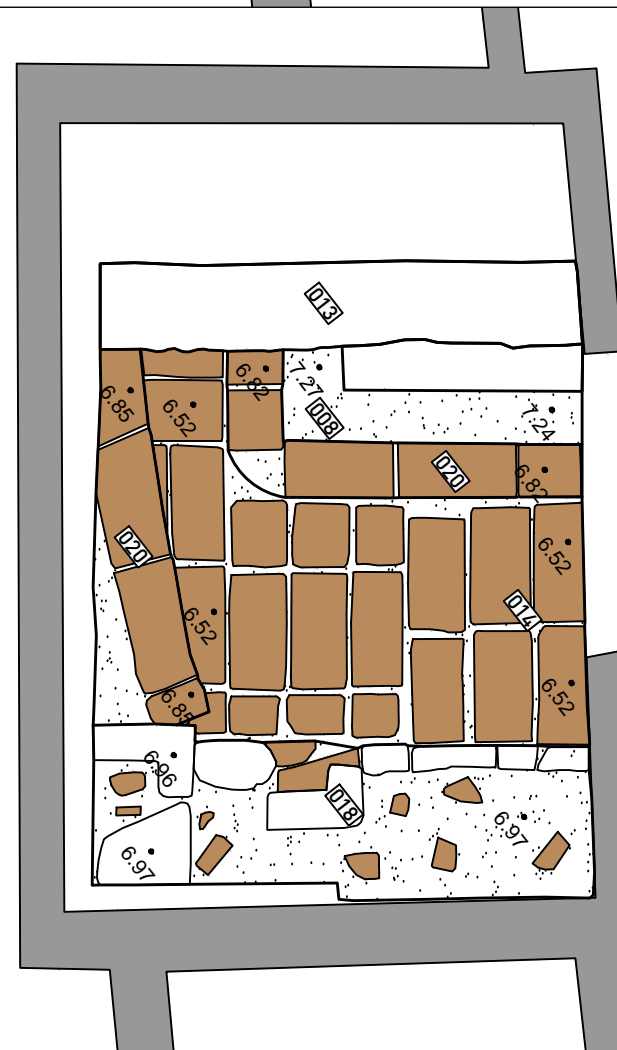
Planta 1

Planta 2

Planta 3
