Intervenció arqueològica carrer del Bou de Sant Pere, 9. Districte de Ciutat Vella.

Barcelona,
Barcelonès

MIKEL SOBERÓN RODRÍGUEZ
ALELLA, 15 DE MAIG DE 2017

Memòria

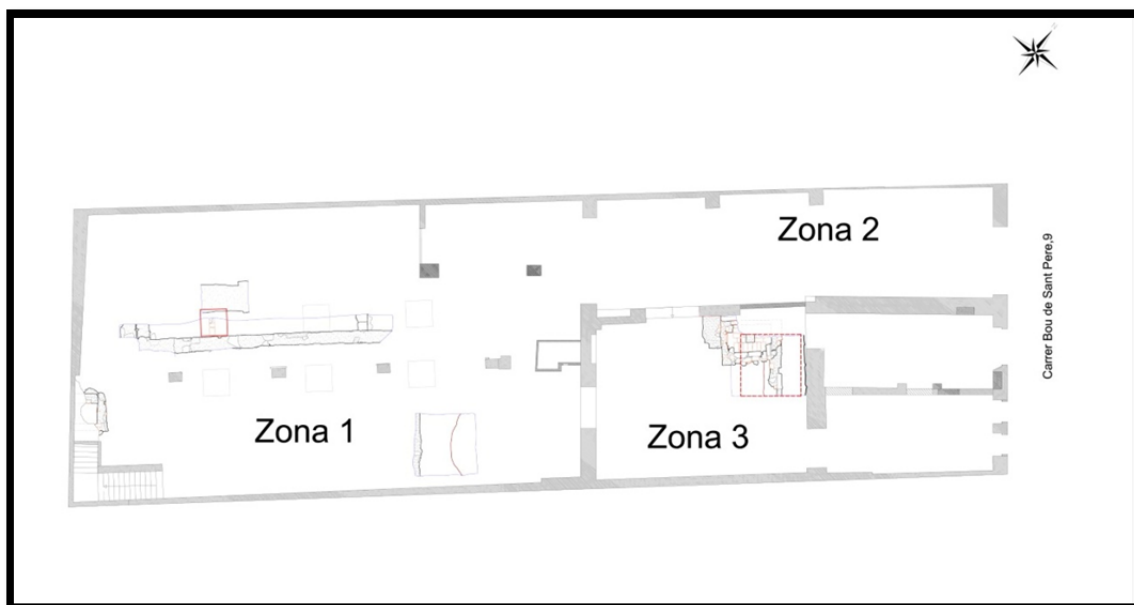
Divisió per zones dels diferents àmbits d'actuació a la finca.

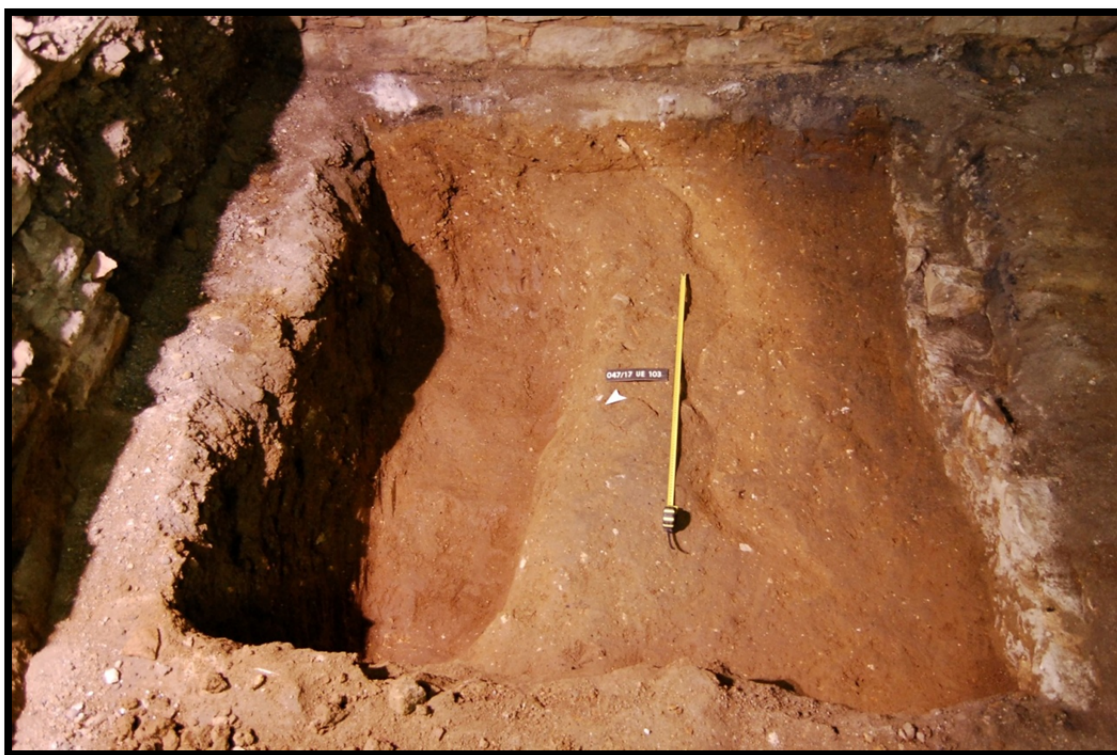
Vista de la cala informativa a la zona 1. A l'esquerra de la imatge el retall parcialment documentat UE 103 de cronologia baixmedieval, a la dreta les restes d'una riosta contemporània.

Dins d'aquesta cronologia no s'ha recuperat cap element constructiu, tot i que tant en la cala informativa com el fossat de l'ascensor s'han localitzat estrats i retalls d'aquesta època. En el cas de la cala informativa feta a la zona 1 s'ha documentat el retall UE 103 amb els límits fora d'aquest sondeig i amb una traça que indicaria una forma més o menys arrodonida. El seu farciment, UE 102, ha proporcionat materials datables al segle XV, destacant el que podrien ser fragments d'una bala de morter. Aquest retall es trobava excavat en un nivell possiblement agrícola, UE 105, que ha donat materials baixmedievals de primera meitat de segle XIV, sense presència de produccions valencianes. A una cota superior de 8,26 i de 7,85 msnm al fons del retall UE 103 apareixia el nivell geològic, donant-se per finalitzada la cala.

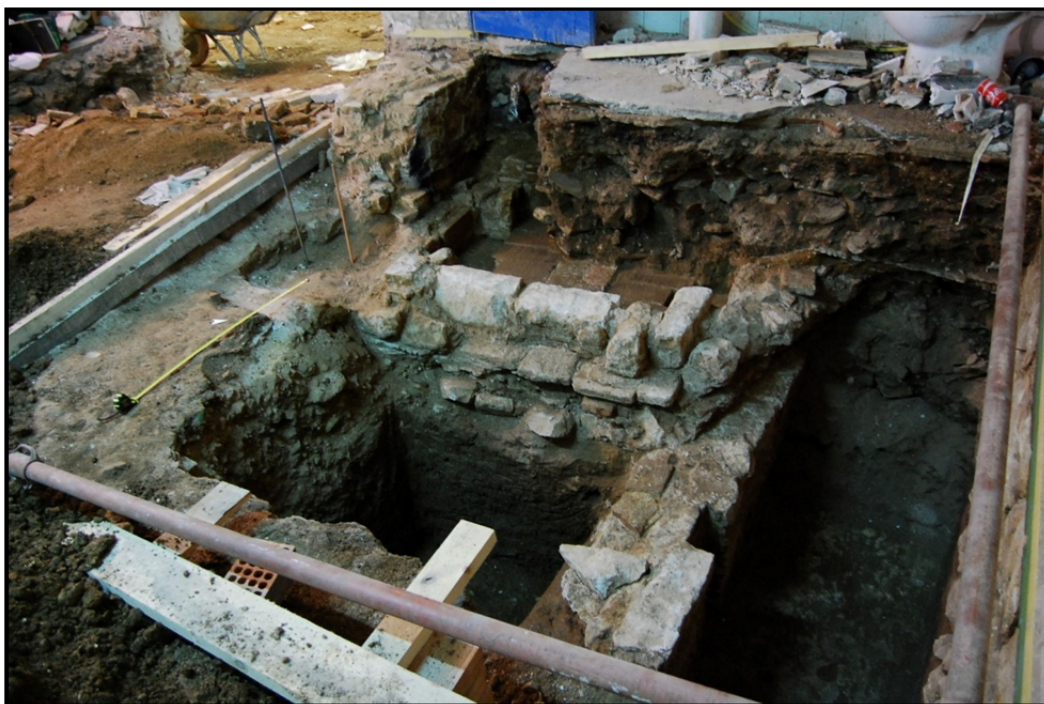
Vista general del sondeig per a la instal·lació de l'ascensor.

En aquesta fase és on cal incloure la major part d'estructures documentades. Quasi totes elles s'han localitzat en el fossat destinat a l'ascensor a la zona 2. L'excavació va començar per la retirada d'un estrat de runa i picadís de morter, UE 201, que cobria la totalitat de les restes, arribant fins i tot a les cotes més baixes. Entre els materials d'aquest estrat destaquen els maons massissos de 3,5 i 4,5 cm de gruix i la presència puntual de ceràmiques decorades "a taques" sobre fons groc o marró. D'aquestes restes materials es pot deduir una cronologia d'amortització del conjunt d'estructures no anterior a mitjan o final de segle XVIII.

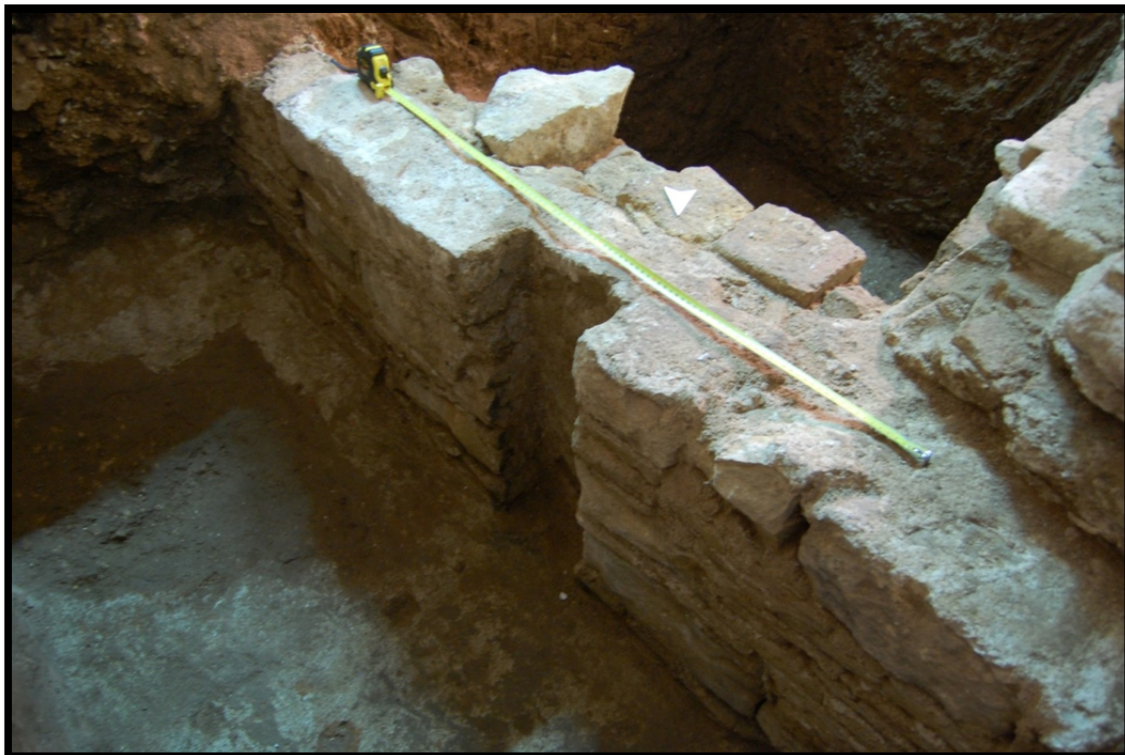
Vista del mur encofrat a una cara UE 213 amb el possible encaix d'un puntal. A la part inferior es poden veure les restes de calç UE 214.

Dins la zona 1 s'han pogut documentar algunes elements que correspondrien a aquesta fase cronològica, tot i que en cap cas hem pogut excavar estratigrafia relacionada que permeti una datació concreta. De possible cronologia moderna serien els dos murs, UE 113 i 114, detectats a la zona 1 durant la delimitació i documentació de la riosta UE 110, que es descriu a l'apartat següent. En el cas d'aquest dos murs amb orientació NW- SE, la presència només de pedra i morter de color ataronjat fa pensar en una cronologia d'època moderna. No s'ha excavat estratigrafia directament relacionada.

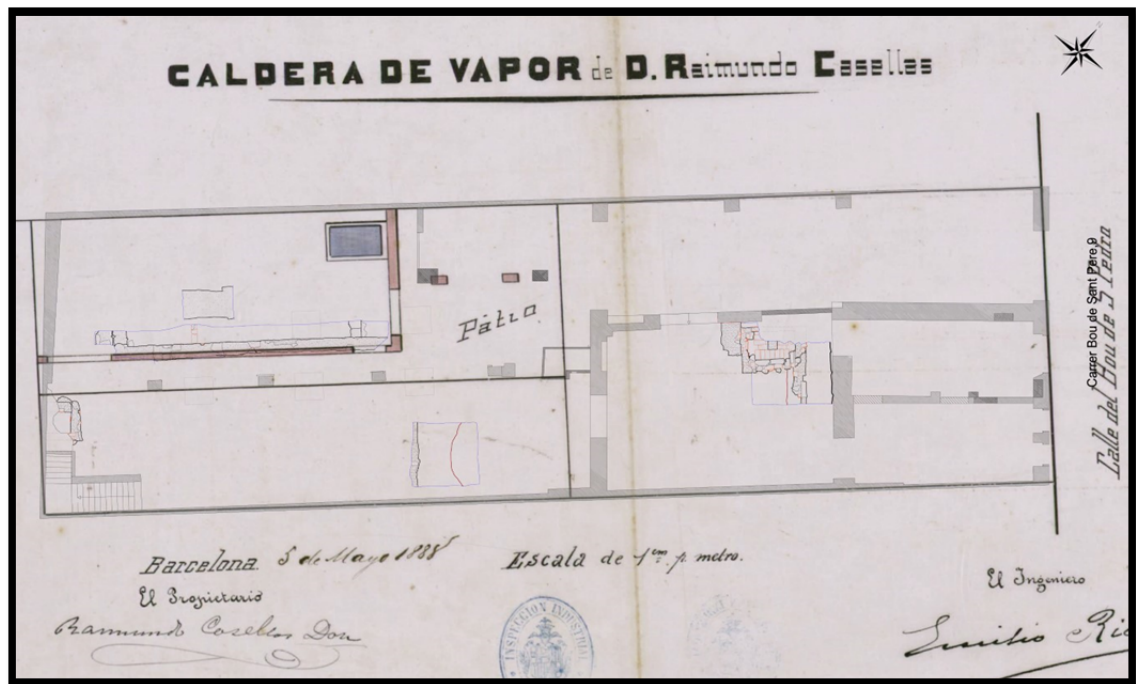
Plànol de la planta baixa de la finca número 9 del carrer del Bou de Sant Pere amb les estructures documentades superposades on la riosta UE 110 correspon amb l'àmbit de la caldera (marcat en vermell).

Una segona riosta, UE 110 s'ha localitzat a prop d'aquesta amb un tram d'uns nou metres i amb una factura semblant a l'estructura anterior tot i que amb una amplada de només 0,4

metres. Per la seva situació en un punt mig de les dues mitgeres que delimiten la finca sembla haver funcionat com a element divisori precedent a l'actual. La seva situació es correspon amb un dels plànols de l'expedient abans esmentat per a la instal·lació d'una caldera l'any 1888, corresponent a la tintoreria de Raimon Caselles¹⁰.

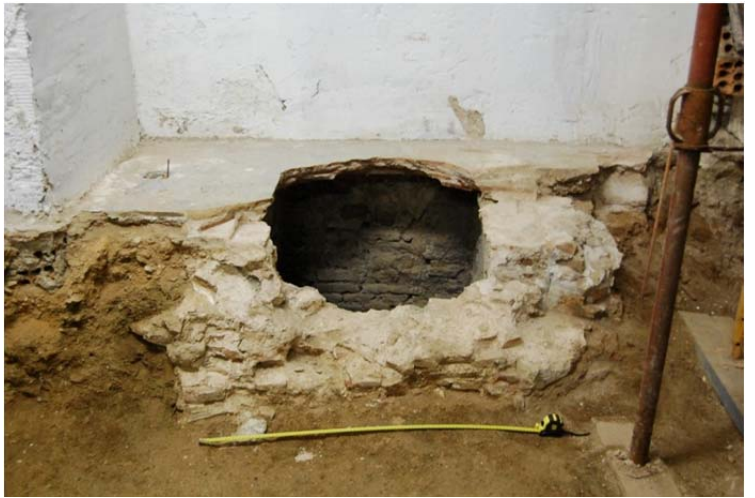
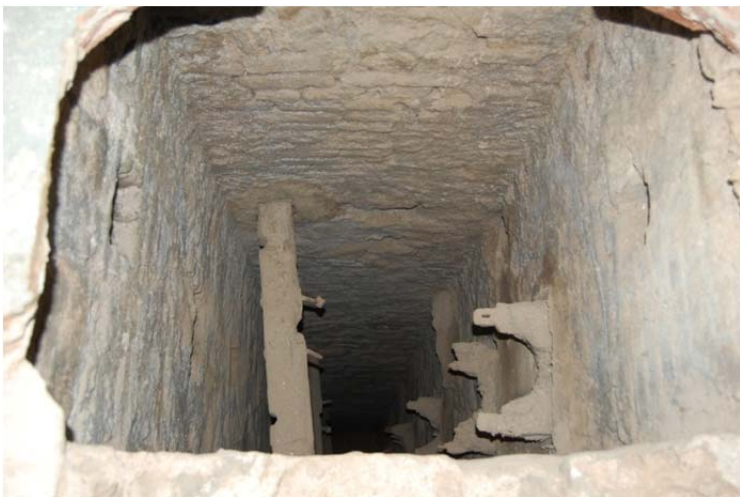
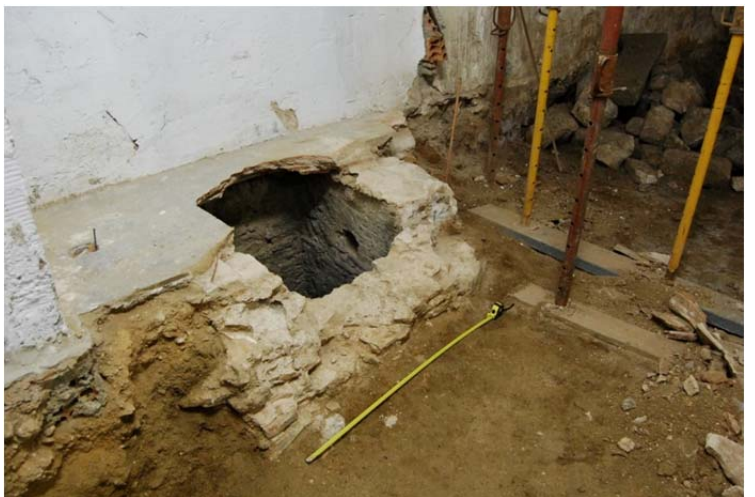
FOTO 2. Pou 112

FOTO 3. Interior pou UE 112

FOTO 4. Pou UE 112

En aquesta mateixa zona 1, a l'extrem SW, es localitzà un pou buit, UE 112, construït amb pedra i maons encara cobert parcialment pels paviments recents. Aquest pou ja va esser objecte d'examen per part de la unitat dels Mossos d'Esquadra dedicada a aquest afers, relacionant-se amb l'activitat tintòria donada la presència de restes de colorants en els sediments. El seu aparell constructiu indicaria una cronologia a cavall entre el segle XVIII i XIX,

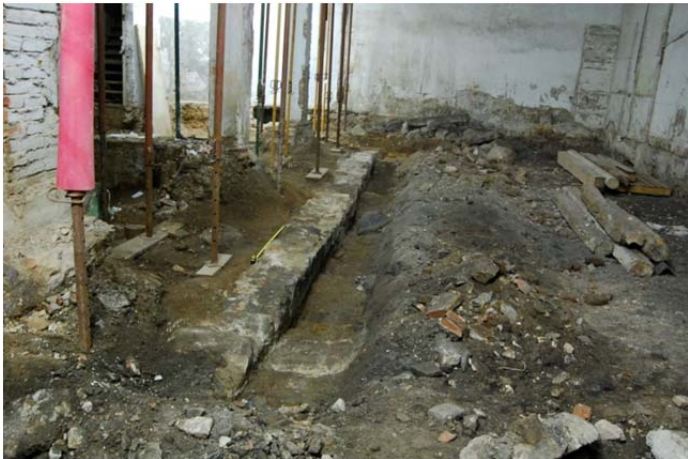
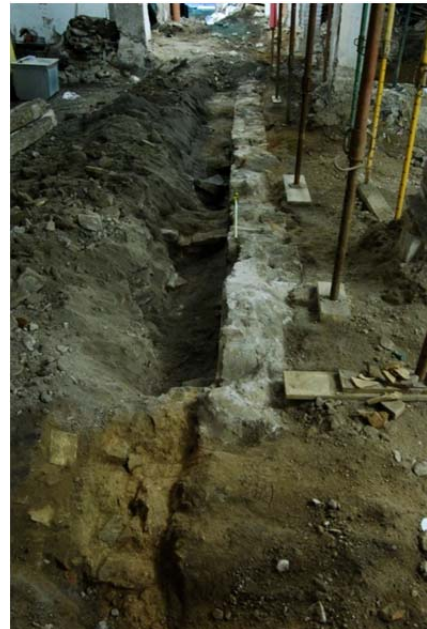
FOTO 9. Riosta UE 110

FOTO 10. Riosta UE 110

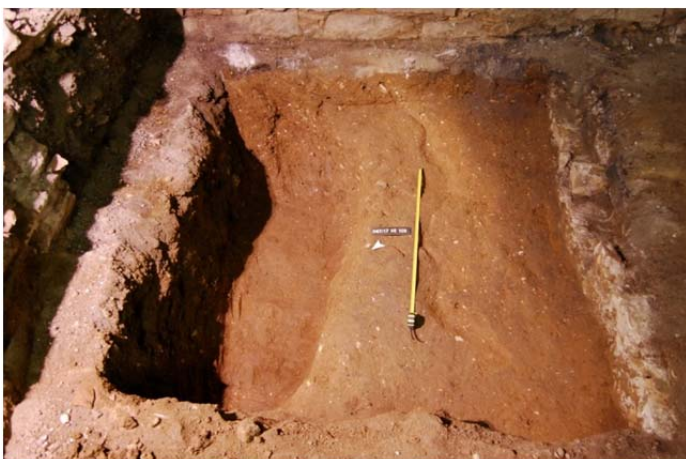
FOTO 15. Retall UE 103

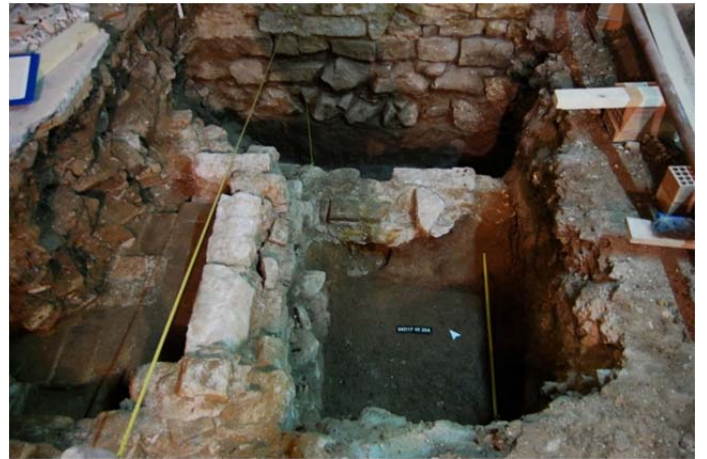
FOTO 26. Estrat de rebliment UE 204

El seu farciment, UE 204, ha proporcionat materials datables al segle XIII amb vidrats melats i vers i sense presència de ceràmiques decorades en verd i morat. Destaquen alguns fragments de ceràmica ibèrica.

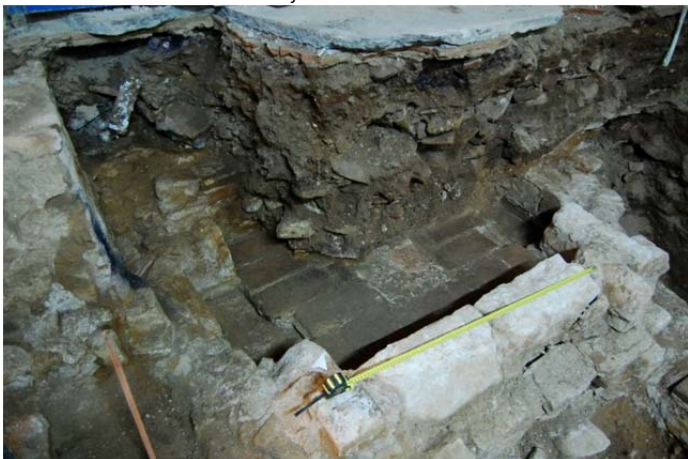
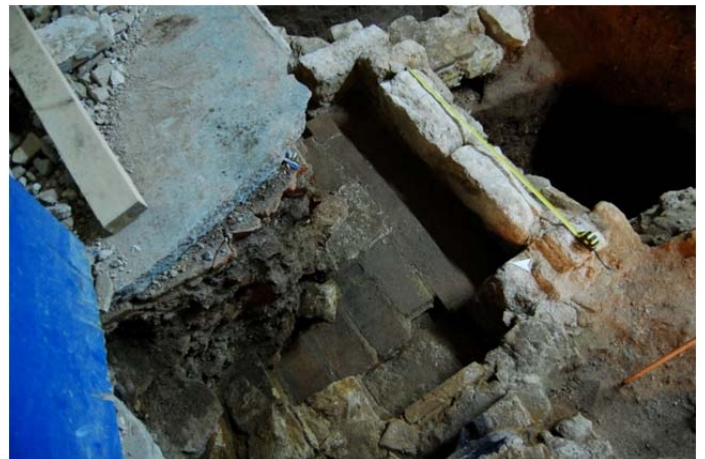
FOTO 31. Dipòsit UE 207, 208, 209, 210 i 211

FOTO 32. Dipòsit UE 207, 208, 209, 210 i 211

Adossat a aquest mur es troba un dipòsit o safareig pavimentat amb rajoles ceràmiques de 30 x 15 cm, UE 211 i delimitat pels murs UE 207, 208, 209 i 210. El seu interior es trobava omplert per l'estrat UE 202 format per gran quantitat de runa entre la que destacaria l'aparició d'alguns fragments de rajoles de la vela (s. XVI – XX) i polícromes (s. XVI – XVII). En aquest conjunt cal destacar el mur UE 209 fet amb blocs de pedra, probablement reutilitzats, que en la mesura en que es recolzen sobre el paviment del dipòsit, evidencien una reforma força precària d'aquest. En canvi la resta de parets d'aquesta estructura semblen ser les originals. Al centre aproximat d'aquest dipòsit i recolzat sobre el paviment UE 211 es localitzaven unes restes de morter, UE 217, que podrien correspondre a alguna mena de pilar o suport quadrat de 30 x 30 cm, possiblement fet amb maons. L'espai útil d'aquest dipòsit o safareig era de 1,10 per 0,97 metres.

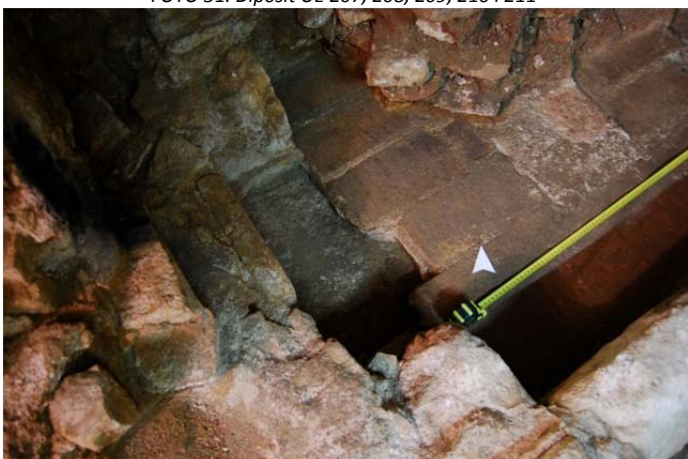
FOTO 33. Detall paviment UE 211 i a sota UE 212

Ja abans del desmuntatge d'estructures es podia observar la presència d'una pavimentació anterior a aquest dipòsit, UE 212, feta amb fragments de maons i pedres. Tot i que no s'ha pogut documentar la relació d'aquest paviment amb el mur UE 206, tot sembla indicar que funcionarien plegats. Tot el conjunt s'assenta sobre una base de grans pedres i morter en forma de solera UE 215=219.

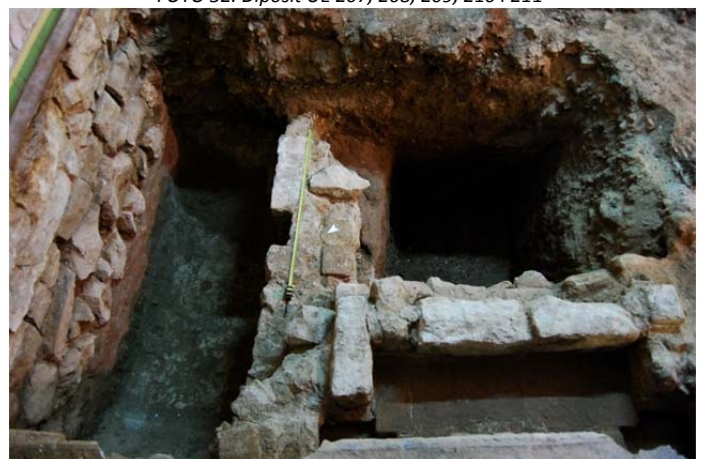
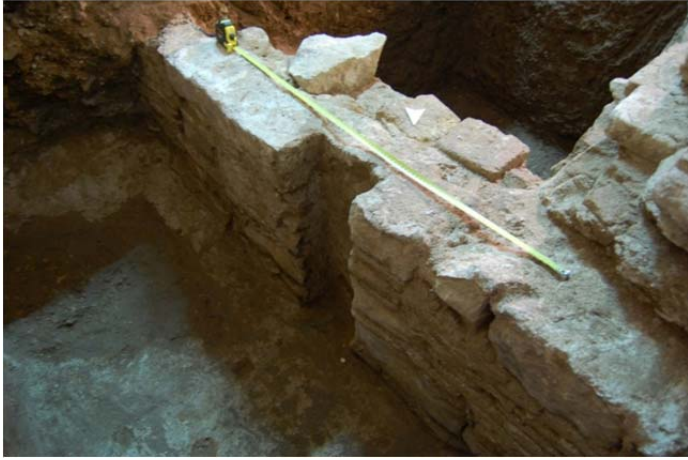
FOTO 34. Mur UE 213 i calç 214

FOTO 35. Detall UE 213

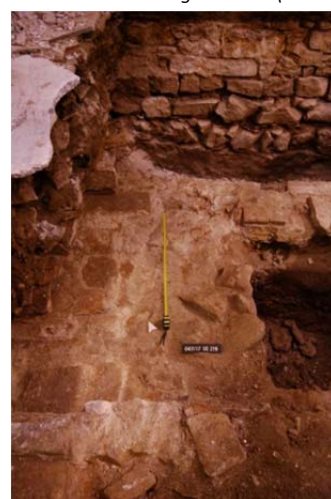
FOTO 40. Solera UE 219
