VECLUS, s.l.

Memòria sobre les actuacions i resultats dels sondeigs arqueològics realitzats a la finca núm. 11 del carrer Elisabets de Barcelona (035/03)

Barcelona, 4 d' Abril de 2003

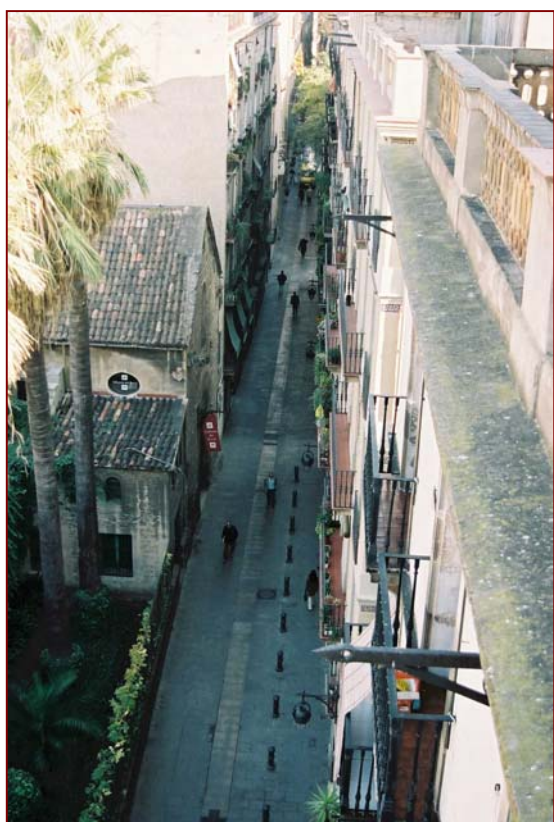
El carrer d'Elisabets des del terrat de la finca d'Elisabets 11 en direcció cap a la Rambla. Fotografia realitzada abans del seu enderrocament

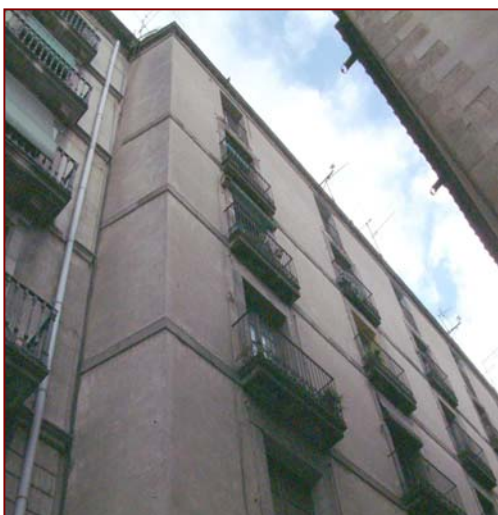
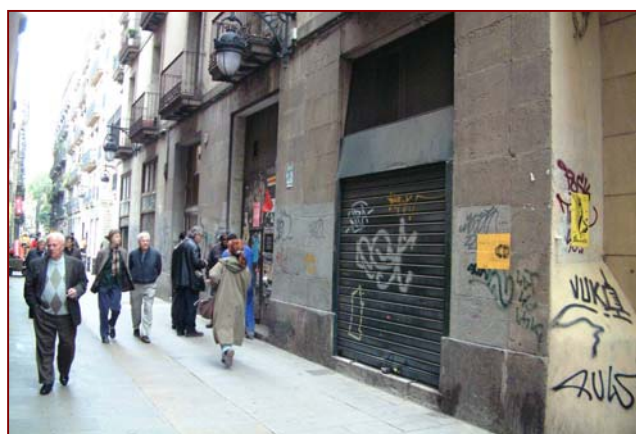
A dalt, a l'esquerra detall de l'angle que es forma entre l'edifici d'Elisabets 11 i i el d'Elisabets 9.

I a la dreta, vista de la planta baixa de la façana i la seva alineació respecte d'edifici d'Elisabets 13 , abans de l'enderrocament de l'interior de l'edifici

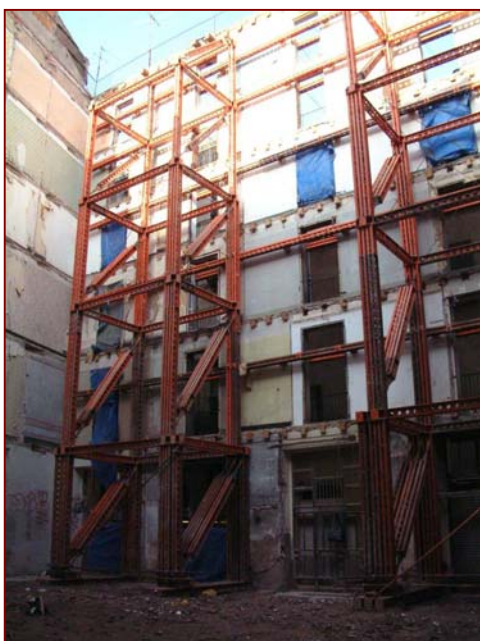
En la imatge es pot veure l'actual sistema de suport de la façana principal; l'únic mur conservat de l'antic edifici de mitjans del segle XIX

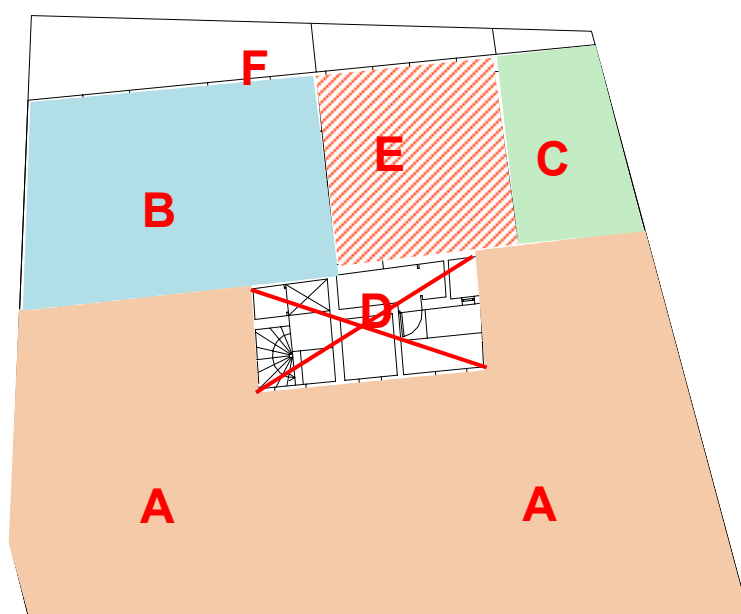
Identificació dels volums que componen l'edifici

- A:** Edifici original de planta i quatre pisos. (1854)
- B:** Cos adossat de planta i pis, integrat posteriorment a un dels habitatges del pis principal. (A partir de 1880)
- C:** Cos edificat posteriorment i integrat a l'edifici original.
- D:** Pati original de l'edifici. (1854)
- E:** Pati posterior cobert a nivell de planta i aprofitat pels locals dels baixos.
- F:** Pati posterior de la finca.

La distribució dels espais interiors de la seva planta es trobava condicionada per l'evolució històrica de la propietat de l'edifici. Efectivament, els cossos desenvolupats al voltant de la caixa d'escala i del pati interior són dissemblants pel que fa a la seva forma i cronologia i, mostraven, a més, diferents volums d'edificació. Destacaríem també el cas de la banda més oriental de la finca, on es trobava un cos adossat de només planta i pis.

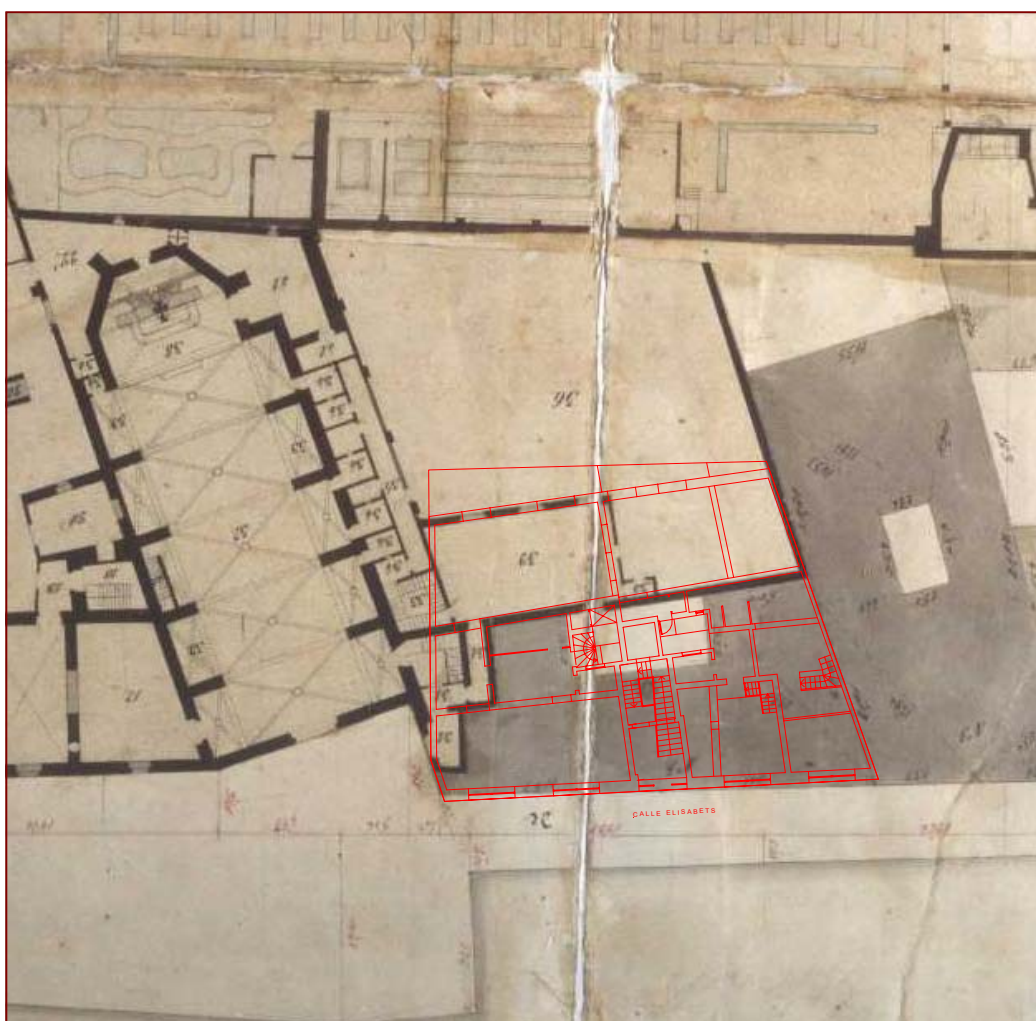
Superposició de la planta baixa de l'edifici del segle XIX sobre el quarteró de Miquel Garriga i Roca. Destaquen les coincidències d'alguns murs amb les antigues dependències del convent femení d'Elisabets

Pel que fa a la documentació d'aquest solar, cal destacar el "quarteró" elaborat per l'arquitecte Miquel Garriga i Roca, on apareix el carrer i el convent d'Elisabets, tot mostrant quin era l'estat de la urbanització de la zona en aquells moments. L'actual finca d'Elisabets 11 apareix marcada amb el número 3 i es coloreja com a un edifici de construcció recent situat al costat del conjunt de l'església d'Elisabets; que encara restava dempeus.

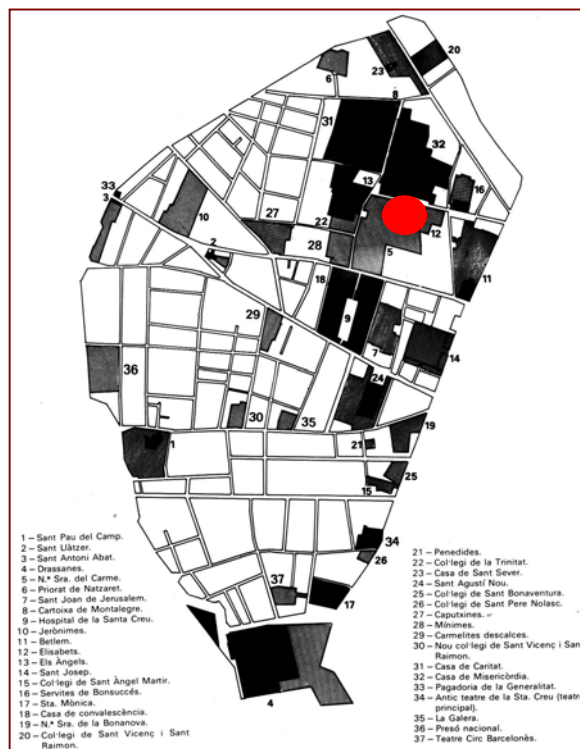
Plànol d’ubicació dels convents, institucions i edificis públics del Raval abans de les desamortitzacions.

En vermell s’assenyala el convent d’Elisabets, establert a partir de mitjan segle XVI, a l’indret on es va aixecar l’edifici d’Elisabets.

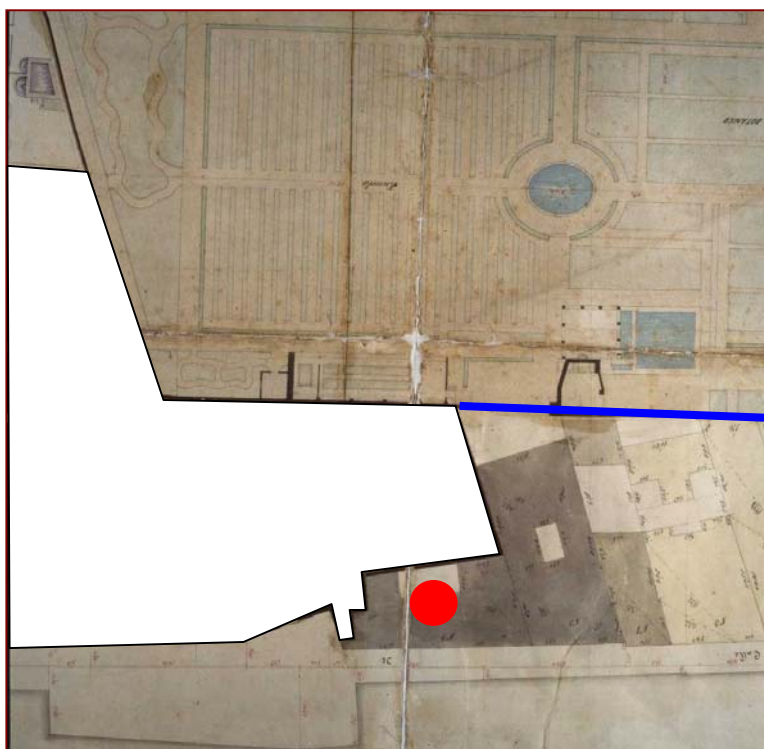
Quarteró de Miquel Garriga i Roca (c. 1858-60) on s'han assenyalat els límits del convent d'Elisabets. Cal tenir en compte que el convent s'extenia encara més per la part esquerra que queda fora d'aquesta fotografia. De la línia blava fins al carrer es troben diverses propietats externes pròpies del mateix convent. Entre elles se situaria la finca d'Elisabets 11, marcada amb un punt vermell.

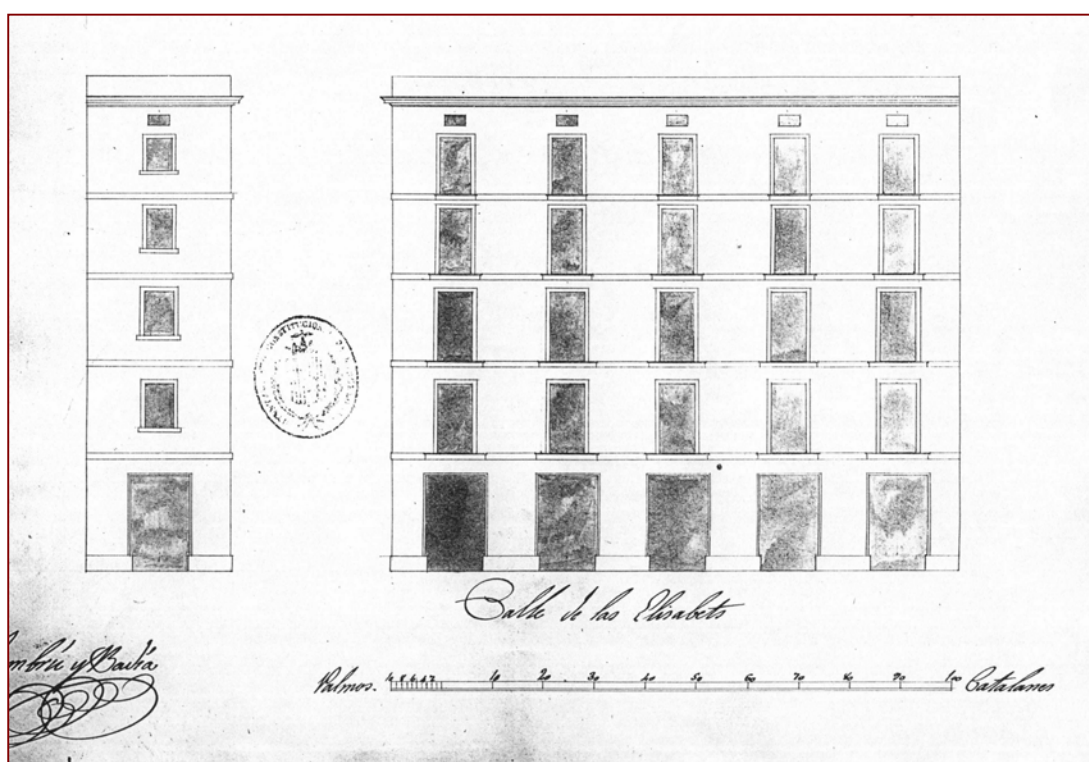
Plànols del projecte original de l'edifici (1854) signats pel mestre d'obres Pau Jambrú

Cal fer notar que l'edifici projectat substitueix una altra construcció que s'enderroca i del qual no en tenim cap notícia. La instància presentada anava acompanyada per un disseny de la façana signat pel mestre d'obres Pau Jambrú. Donada la posició obliqua de l'església d'Elisabets respecte el carrer del mateix nom, la casa que es projecta disposava de dues façanes: la principal –que és la que es conserva actualment al carrer d'Elisabets, i una lateral en l'angle que feia la finca amb l'església del convent.

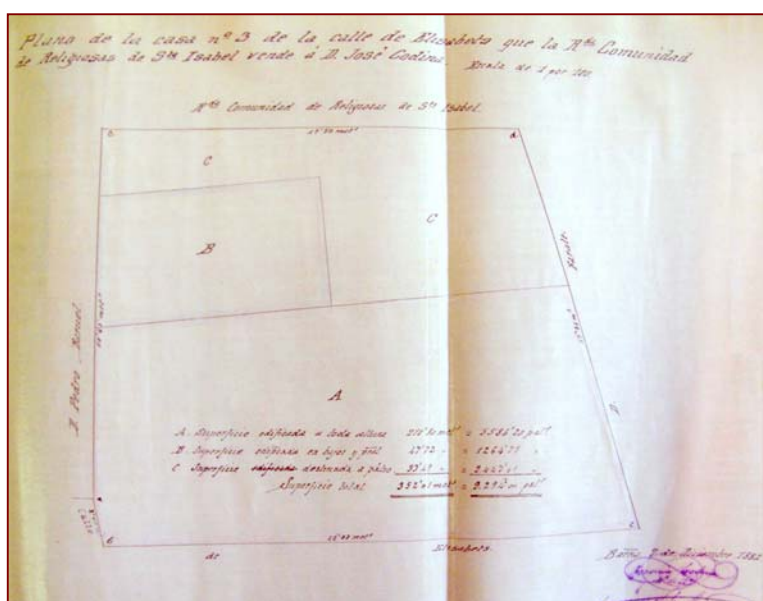
d'obres Joaquim Codina i Francesc de Paula Vilar. Al plànol s'hi especifica i es mesuren els espais de l'antiga casa, el cos construït només en planta i pis, i el que era un simple pati.

Plànol adjunt a l'escriptura de venda del convent a favor de Josep Codina (1881)

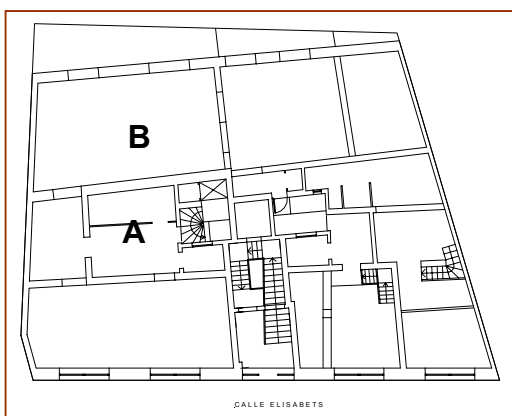
Vista de la planta general de la finca, en la que s'indiquen els dos àmbits on s'han realitzat les cales.

A l'àmbit **A**, la **cala 2, 3 i 4**.
I a l'àmbit **B** la **cala 1** i el **sondeig**

Els sondeigs es realitzaren en dos àmbits separats per la mitgera de la casa de 1854. A la seva part més septentrional, l'àmbit **A**, en el qual, es localitzaren les cales 2, 3 i 4 i que es correspondria a l'espai que ocupava la primera edificació de mitjans del segle XIX. Vers el sud l'àmbit **B**, en el que es realitzà la cala 1 i la seva posterior ampliació -incloent un petit sondeig de 1x1m- i que probablement coincidiria amb les estances de l'antic convent.
