Intervenció arqueològica Carrer dels Salvadors, 16

Barcelona, el Barcelonès

Juny-Juliol 2017

Memòria

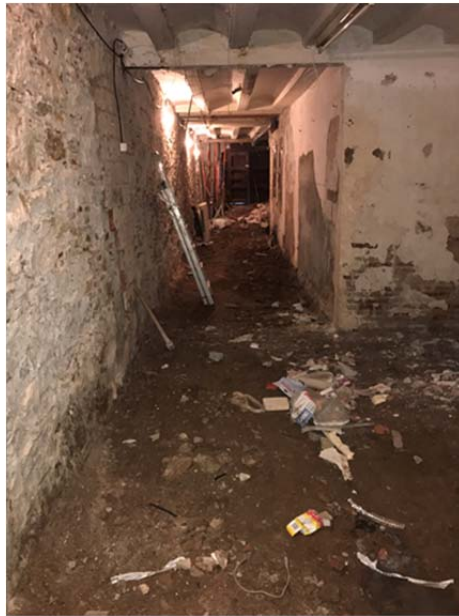
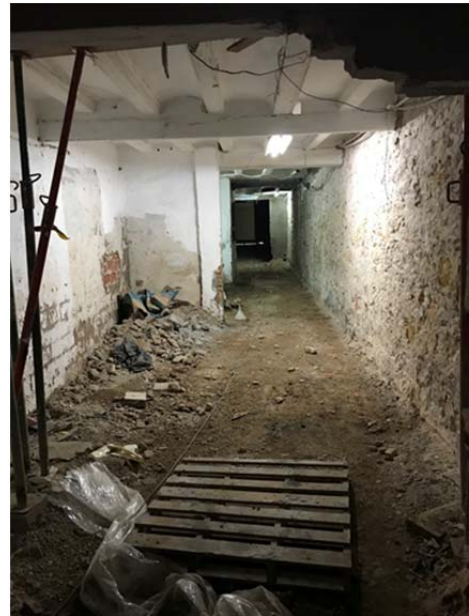
Imatges de l'estat de la finca en el moment d'inici del control arqueològic: a l'esquerra, vista SO-NE de la Zona 1; a la dreta, vista SO-NE de la Zona 2

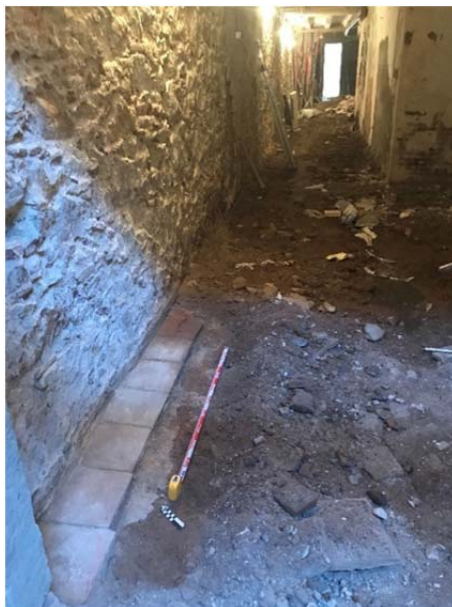
A l'esquerra, paviment ue 403 documentat en la Zona 1; a la dreta, paviment ue 402 i 403 en la Zona 2

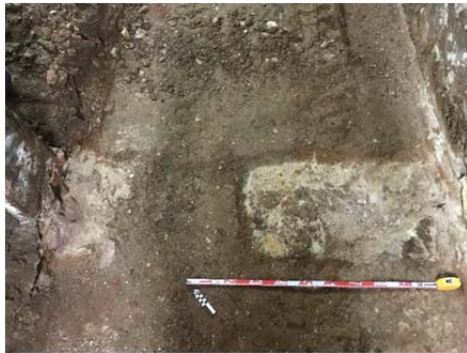
Detall de la fonamentació ue 405 i situació en la Zona 2

També s'ha pogut documentar algunes fonamentacions d'envans originaris de la finca afectades com és la ue 405, en la zona 2.

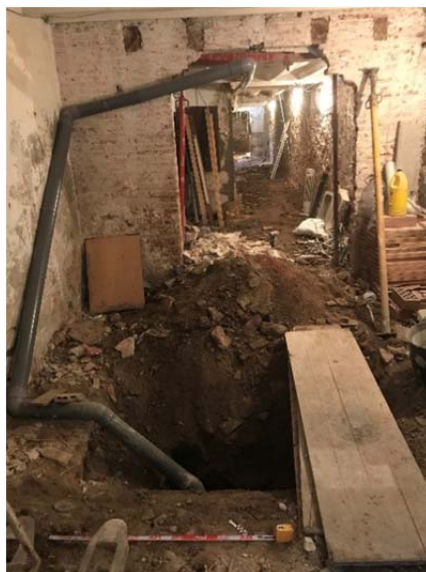
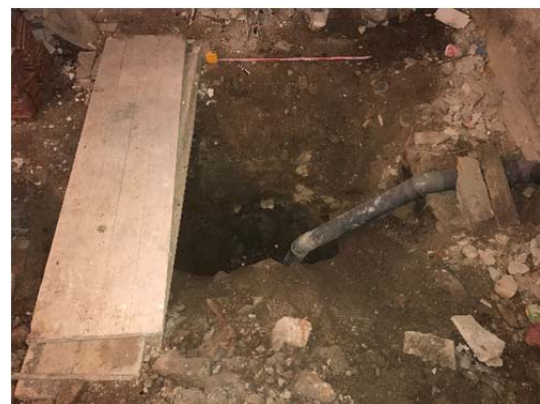
Vista NE-SO del rebaix en la Zona 1; a la dreta, detall del rebaix

En el passadís Nord o Zona 1 es va efectuar un rebaix sense control arqueològic a conseqüència d'una reparació d'urgència per tal de canalitzar les aigües fecals fins el col.lector principal, efectuant un rebaix de 1,20 m de longitud i 0,50 m d'amplada, assolint una profunditat de 1'60 m, fins arribar al col.lector principal. El rebaix es va poder documentar mínimament, essent una estratigrafia molt moderna ja que afectava el punt on es situava el col.lector principal.

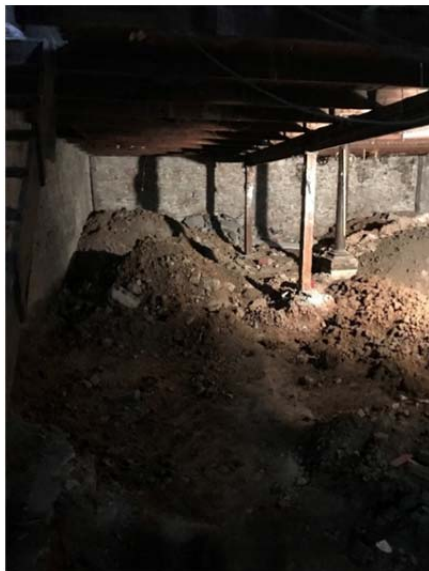
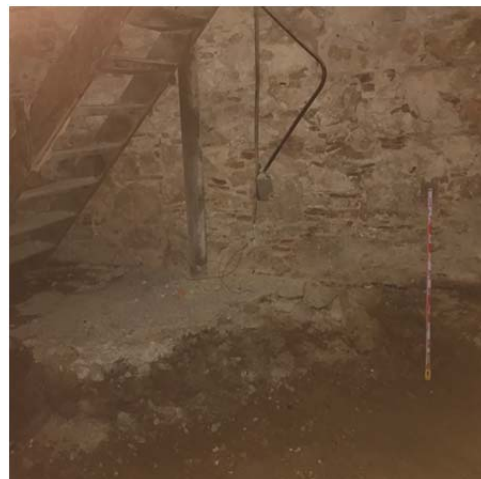
Vista NE-SO de la part posterior de la finca o Zona 3, amb els rebaixos efectuats sense control arqueològic en el moment d'inici del seguiment; a la dreta, detall de la potència dels rebaixos

Els rebaixos efectuats sense control arqueològic a la zona 3 assoleixen una profunditat d'entre 0,4 i 0,6 metres de manera generalitzada.

Aquests rebaixos han afectat bàsicament estratigrafia relacionada amb l'últim ús de la finca i a nivells relacionats amb la construcció de l'immoble (s. XVIII), fet que queda contrastat amb la informació extreta en l'excavació de les cales informatives.

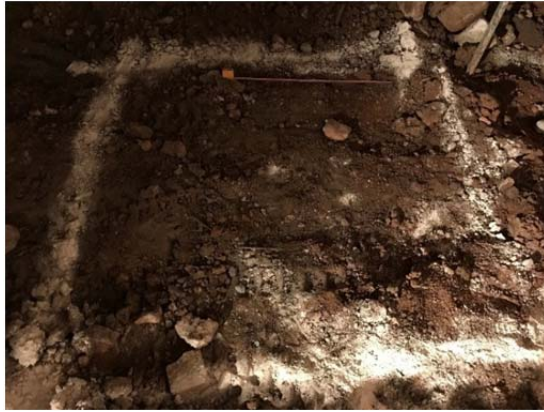
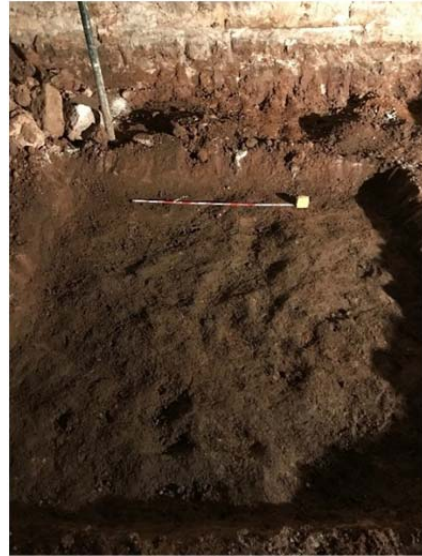
A l'esquerra, imatge inicial de la Cala 1, amb la ue 101. A la dreta, ue 102; es pot observar, al fons, el rebaix realitzat prèviament sense control arqueològic

En aquest sondeig es documenta un primer estrat de terra vermellosa (ue 101), estrat d'anivellament amb ceràmica i material constructiu. Aquest estrat és igual al ja rebaixat sense control arqueològic.

Cobert per aquest nivell, es documenta un estrat de terra gris argilosa i llimosa (ue 102), amb ceràmica i material constructiu. Aquest estrat té una potència de 0,7 m. Per sota d'aquest nivell es documenta un últim estrat, ue 103, d'argila molt compacta i ataronjada amb restes de malacologia molt esmicolada, on es documenta material en la zona de contacte amb la ue 102 però amb material molt residual i rodat en la resta del sondeig, documentant algun fragment de ceràmica romana residual juntament amb material modern. Per les característiques de l'estrat l'interpretem com a estrat de formació natural.

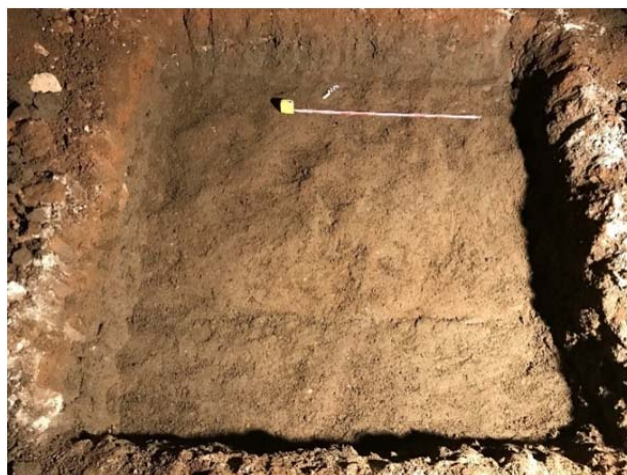
Vista SE-NO de la ue 103 en la Cala 1

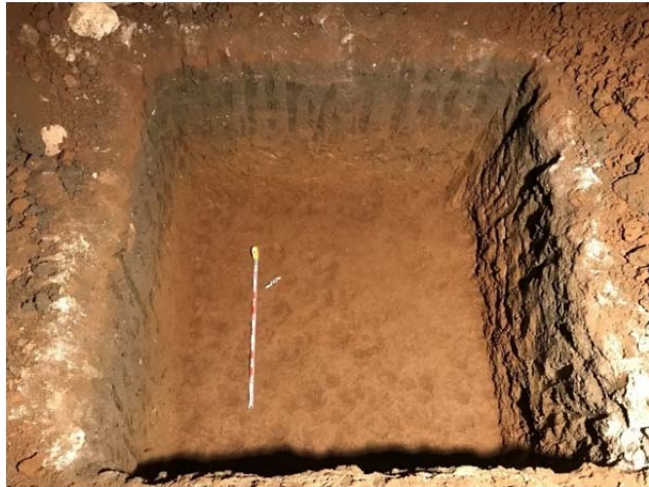
Imatge final de la Cala 1

Aquest sondeig es finalitza a una cota de 8,5 msnm, assolint una profunditat de 1,5 m per raons de seguretat.

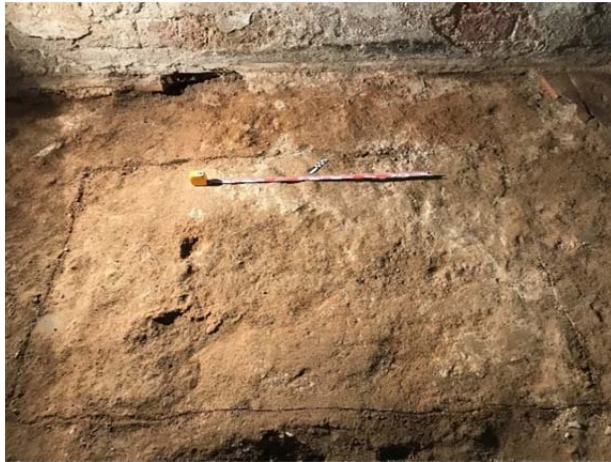
Imatge inicial de la Cala informativa 2, amb la ue 201

El primer estrat documentat en aquesta cala informativa és la preparació del paviment ue 403 (paviment excavat en els rebaixos efectuats sense control arqueològic). Aquesta preparació, ue 201, documenta una fina capa de morter de calç amb un estrat d'argila vermella, quedant afectat en la cantonada oest del sondeig pel retall ue 206, contemporani a la construcció de l'edifici, i quedant amortitzat ràpidament.

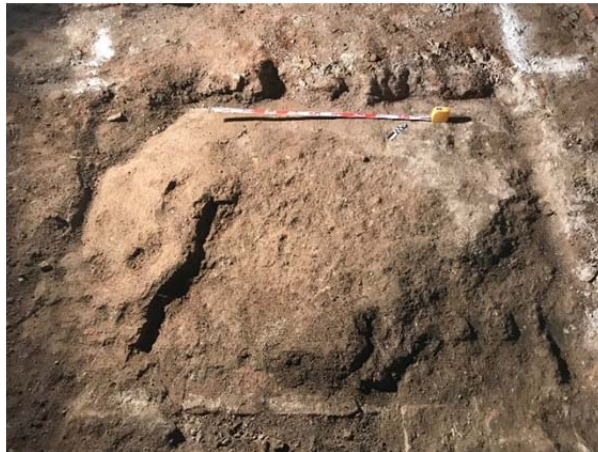
Cala informativa 2, amb la ue 202. A la cantonada Oest es pot observar el retall ue 206

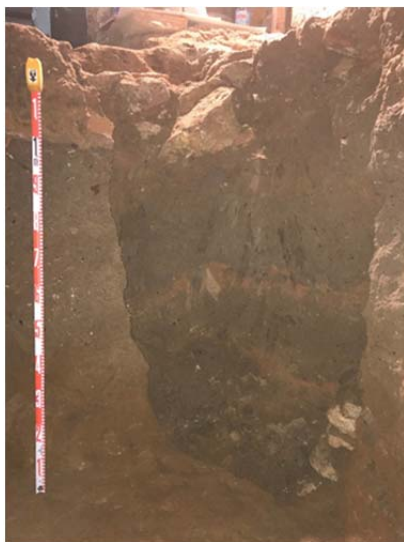
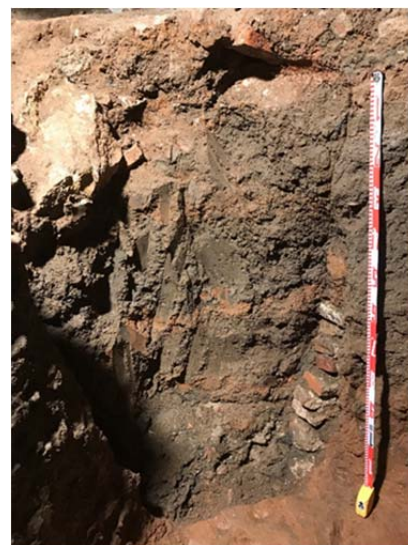
Detall de l'excavació parcial de l'estructura ue 206. A la dreta, detall del mur de rajol ceràmic, ue 215, només documentat en la banda N

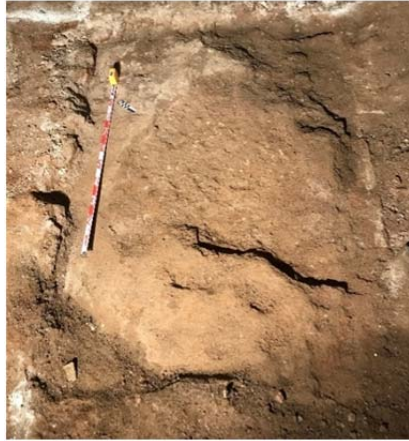
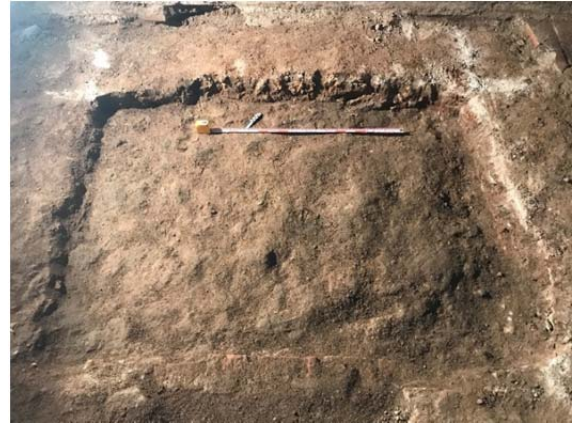
Cala informativa 2: a l'esquerra l'ue 202, a la dreta l'ue 203

Per sota del nivell de preparació ue 201 es documenten fins a tres anivellaments del terreny (ue 202, 203 i 204) que cobreixen un paviment de morter i terra piconada amb una preparació molt compacta (ue 209).

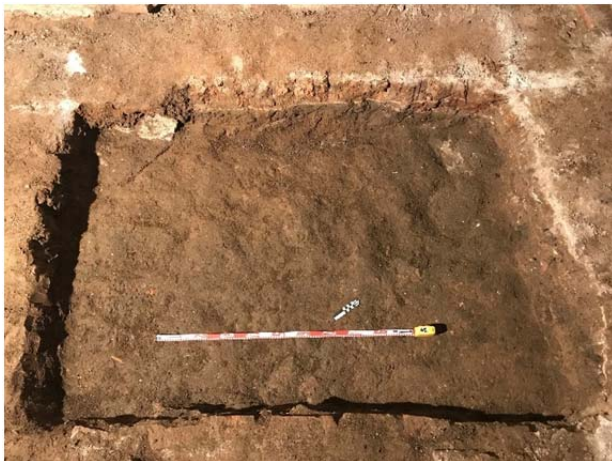
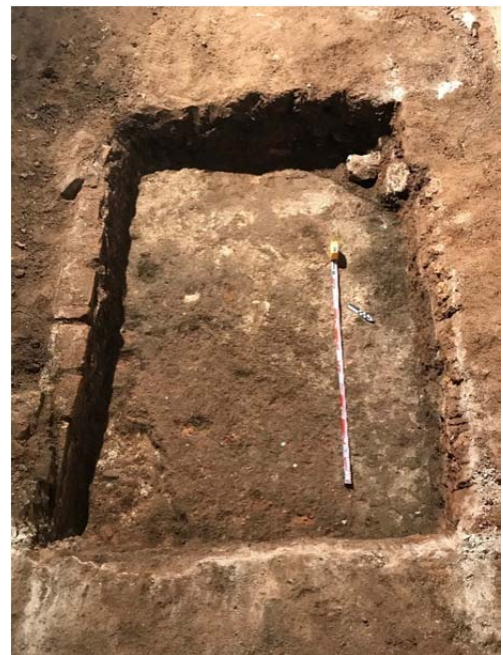
Cala informativa 2: a l'esquerra, vista SE-NO de la ue 204; a la dreta, vista NE-SO del paviment ue 209 (a l'esquerra de la imatge i delimitant la cala pel SE es pot observar l'actual col.lector de la finca, ue 217)

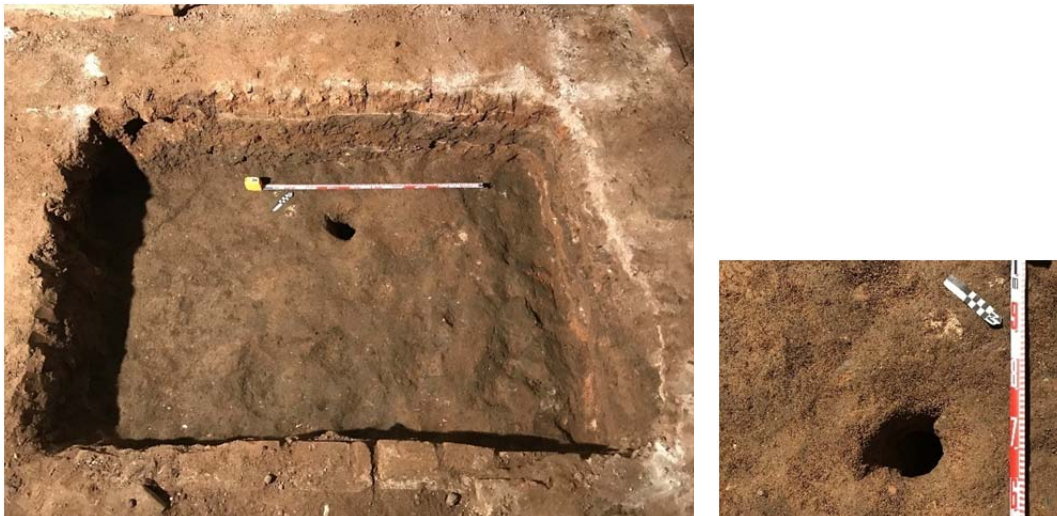
Cala informativa 2: vista semizenital de la ue 212 amb el forat circular ue 210

Aquest paviment cobreix un gran paquet de terres argiloses-llimoses generalitzades a tota la cala (ue 212), on es documenta un forat circular de 0,12 m de diàmetre i 0,25 m de potència (ue 210), obliterat per l'ue 209 ja que es troba reblert per les mateixes terres (ue 211).

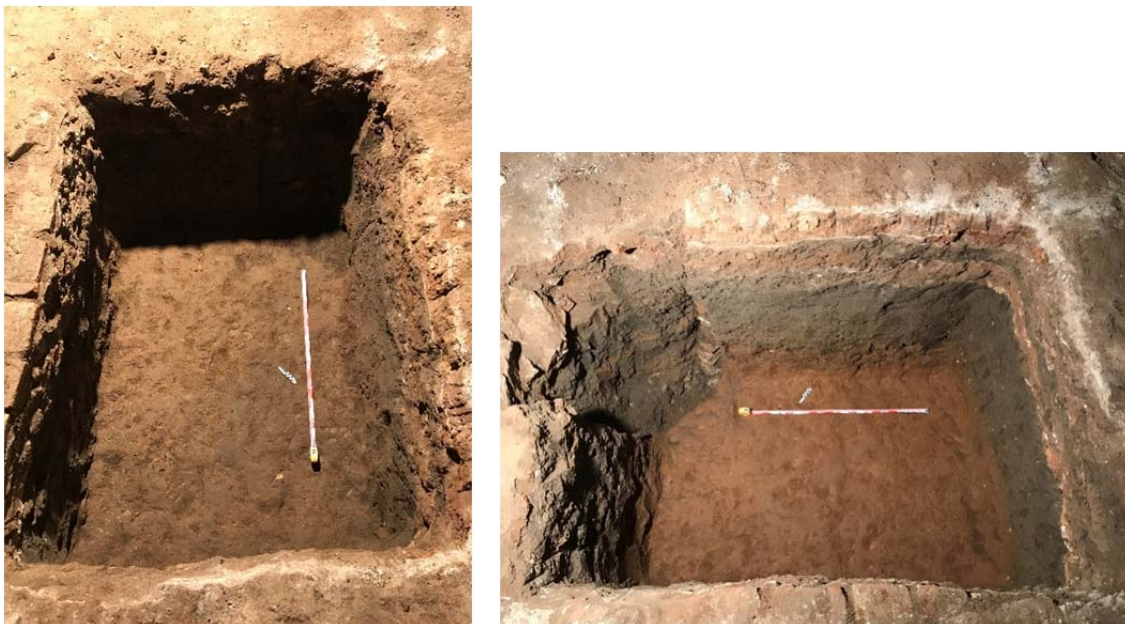
Cala informativa 2: a l'esquerra, vista NE-SO de la ue 213; a la dreta, imatge final del sondeig

Cobert per l'ue 212 es documenta un estrat d'argila molt compacta i ataronjada amb restes de malacologia molt esmicolada (ue 213), igual a l'ue 103 documentada en la Cala informativa 1, documentant-se poc material i molt rodat sobre tot a la zona de contacte amb la ue 212, interpretant aquest nivell, per les seves característiques, com estrat de formació natural, finalitzant aquest sondeig a una cota de 8,79 msnm.

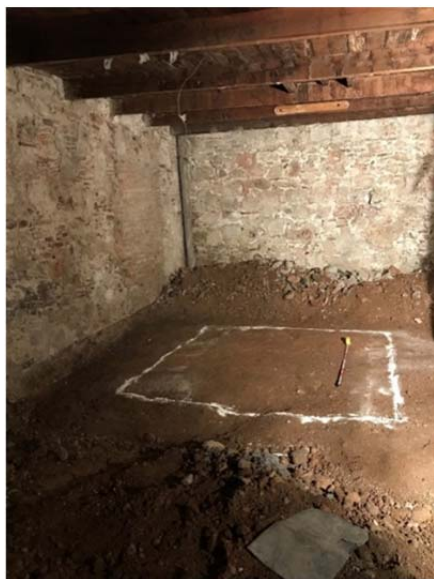
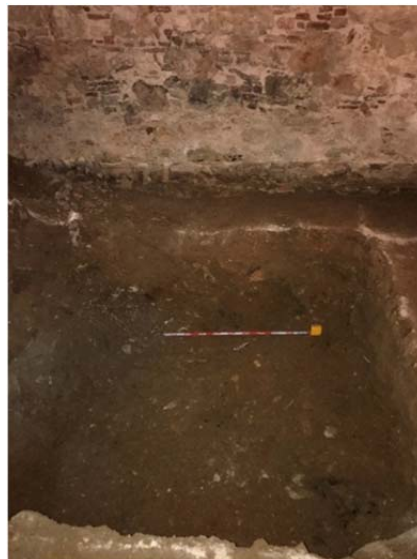
A l'esquerra, situació de la Cala informativa 3, amb la ue 301; a la dreta, ue 303, amb l'abocament de runa ue 301 en el perfil Est

El primer nivell que es documenta en aquest sondeig (ue 301) són terres compactes i molt barrejades amb concentració de molta runa en la meitat NE de la cala, gran abocament amb material modern i contemporani que assoleix una potència de 0,8 m, amb pendent O-E. Cobert per aquest estrat es documenta un nivell argilós i vermell molt tacat amb material modern com ceràmica vidriada i porcellana entre d'altres (ue 303).

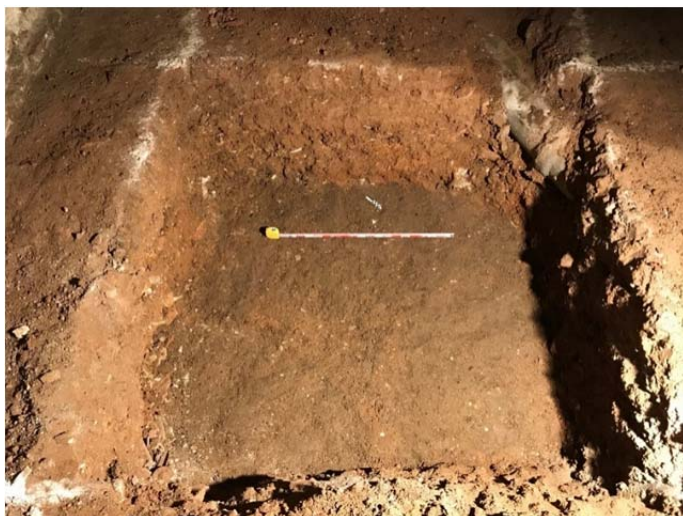
Vista NE-SO de la ue 304, amb el servei actual en la cantonada Oest (ue 302)

Cobert per aquest estrat es documenta un estrat gris molt similar al ja documentat en la Cala 1 (ue 102), amb restes de morter i ceràmica moderna (ue 304). Per últim, es documenta un estrat d'argila ataronjada molt compacta amb restes de malacologia molt esmicolada (ue 305), igual al documentat tant en la cala 1 com en la cala 2 (ue 103 i ue 213), amb algun fragment ceràmic d'època moderna, també interpretat com de formació natural. Aquesta cala es finalitza a una cota de 8,54 msnm.

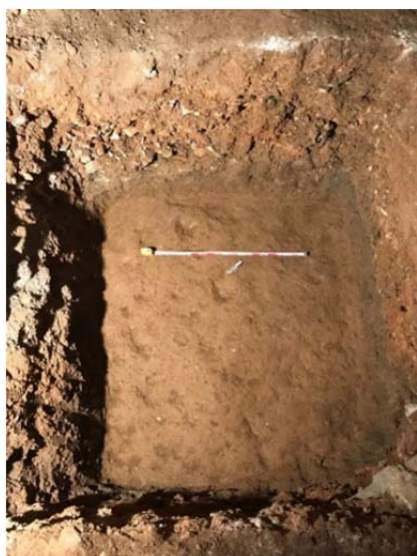
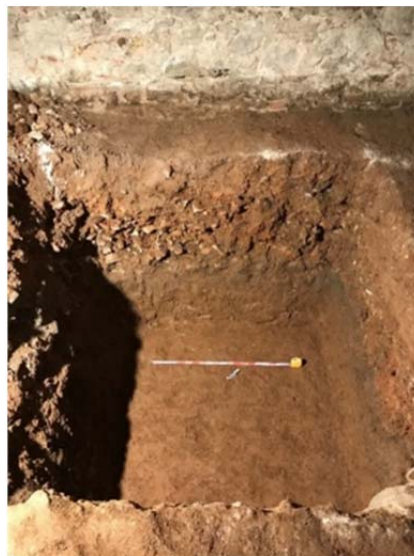
A l'esquerra, vista semizenital de la ue 305; a la dreta, imatge final de la Cala informativa 3

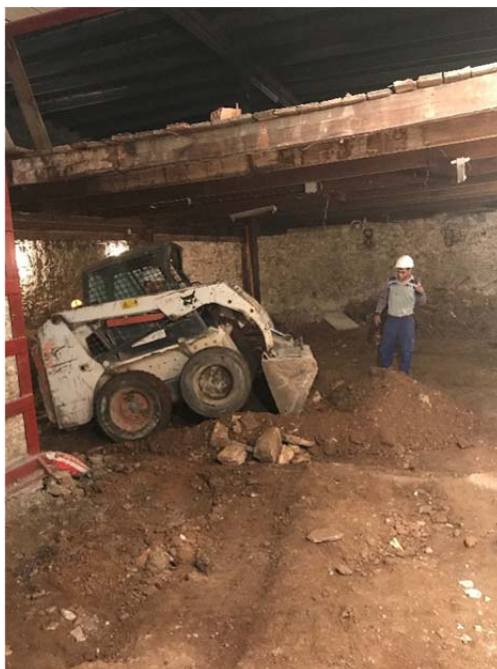
Rebaix mecànic de la zona posterior o Zona 3 de la finca

Per últim, es va procedir al seguiment arqueològic de la resta de rebaixos a realitzar en la zona posterior de la finca, documentant serveis actuals en ús i estratigrafia contemporània.

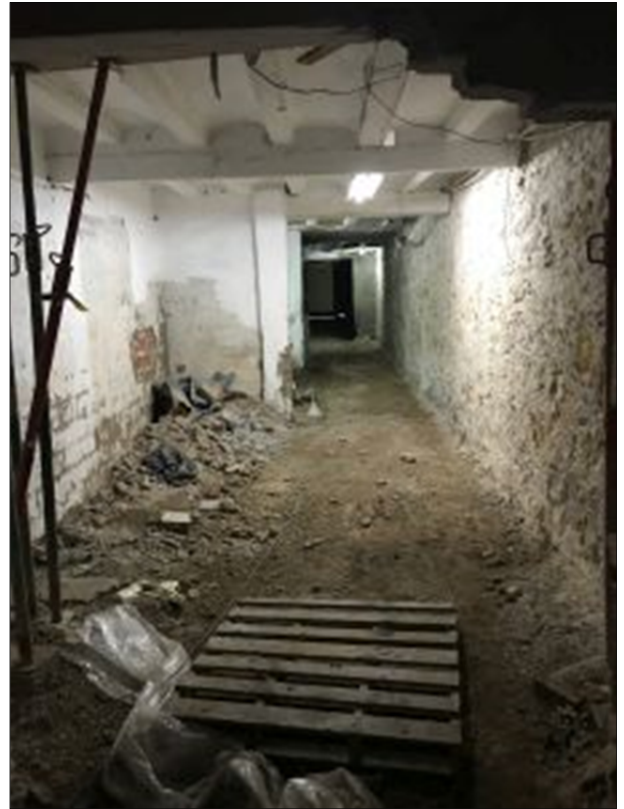
Foto 1

- FOTO 0. Situació de la finca en el carrer dels Salvador, amb dos entrades laterals
FOTO 1. Vista de la zona 2, amb el rebaix sense control arqueològic efectuat
FOTO 2. Vista de la zona 1, amb el rebaix sense control arqueològic efectuat
FOTO 3. Vista de la zona 3, amb detall de la potencia excavada sense control arqueològic
FOTO 4. Vista de la zona 3, amb el rebaix sense control arqueològic efectuat
FOTO 5. Paviment ue 202 i 203 en la zona 2
FOTO 6. Paviment ue 203 en la zona 1
FOTO 7. Vista de la zona 2 amb la fonamentació afectada
FOTO 8. Vista de la zona 2 amb la fonamentació afectada
FOTO 9. Detall de la fonamentació ue 405
FOTO 10. Cala informativa 1, ue 101
FOTO 11. Cala informativa 1, ue 102
FOTO 12. Cala informativa 1, ue 102
FOTO 13. Cala informativa 1, ue 103
FOTO 14. Cala informativa 1, imatge final
FOTO 15. Cala informativa 1, imatge final
FOTO 16. Cala informativa 1, imatge final
FOTO 17. Cala informativa 2, ue 201

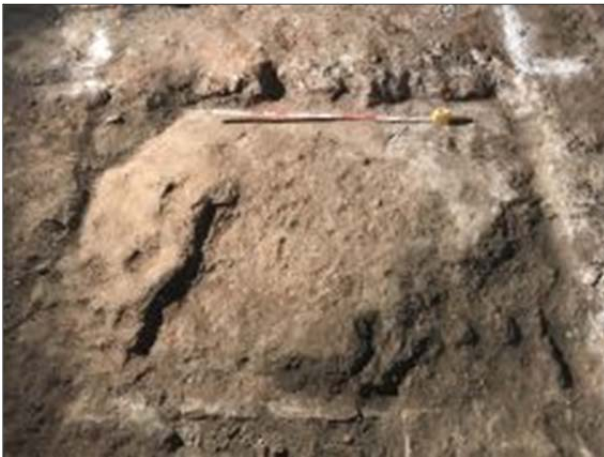
Foto 18

FOTO 18. Cala informativa 2, ue 202
FOTO 19. Cala informativa 2, ue 202 i 206
FOTO 20. Cala informativa 2, ue 203
FOTO 21. Cala informativa 2, ue 204
FOTO 22. Cala informativa 2, ue 204
FOTO 24. Cala informativa 2, retall ue 206
FOTO 25. Cala informativa 2, retall ue 206
FOTO 26. Cala informativa 2, paviment ue 209
FOTO 27. Cala informativa 2, paviment ue 209
FOTO 28. Cala informativa 2, retall ue 210
FOTO 29. Cala informativa 2, retall ue 210 i ue 212
FOTO 30. Cala informativa 2, ue 213
FOTO 31. Cala informativa 2, ue 213
FOTO 32. Cala informativa 2, retall ue 206 i estructura ue 215
FOTO 33. Cala informativa 2, col.lector actual ue 216-217
FOTO 34. Cala informativa 2, imatge final
FOTO 35. Cala informativa 2, detall de l'estratigrafia documentada
FOTO 36. Cala informativa 3, situació en la zona 3
FOTO 37. Cala informativa 3, ue 301
FOTO 38. Cala informativa 3, ue 303
FOTO 39. Cala informativa 3, ue 304, amb el servei actual en la cantonada oest, ue 302

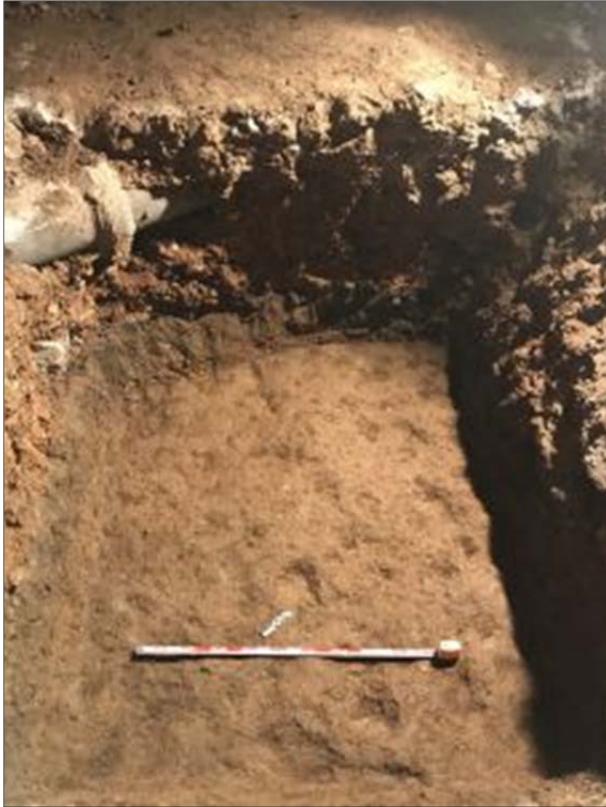
Foto 40

FOTO 40. Cala informativa 3, ue 305
FOTO 41. Cala informativa 3, ue 305
FOTO 42. Cala informativa 3, imatge final
FOTO 43. Detall de la banquetta de fonamentació del mur perimetral SE de la finca
FOTO 44. Rebaix de la zona posterior o zona 3
FOTO 45. Rebaix sense control arqueològic en la Zona 1
FOTO 46. Detall del rebaix sense control arqueològic en al Zona 1
