**MEMÒRIA DE LA INTERVENCIÓ ARQUEOLÒGICA  
REALITZADA A LA FINCA DEL CARRER  
D'ESCUDELLERS, 44 I CARRER DELS CÒDOLS, 3 I 5  
BARCELONA (BARCELONÈS)  
CODI: 036/17**

**Resum:** Rehabilitació integral de la finca

**Paraules clau:** Paviments hidràulics, estructures domèstiques, ceràmiques baix medievals, època moderna, canalitzacions

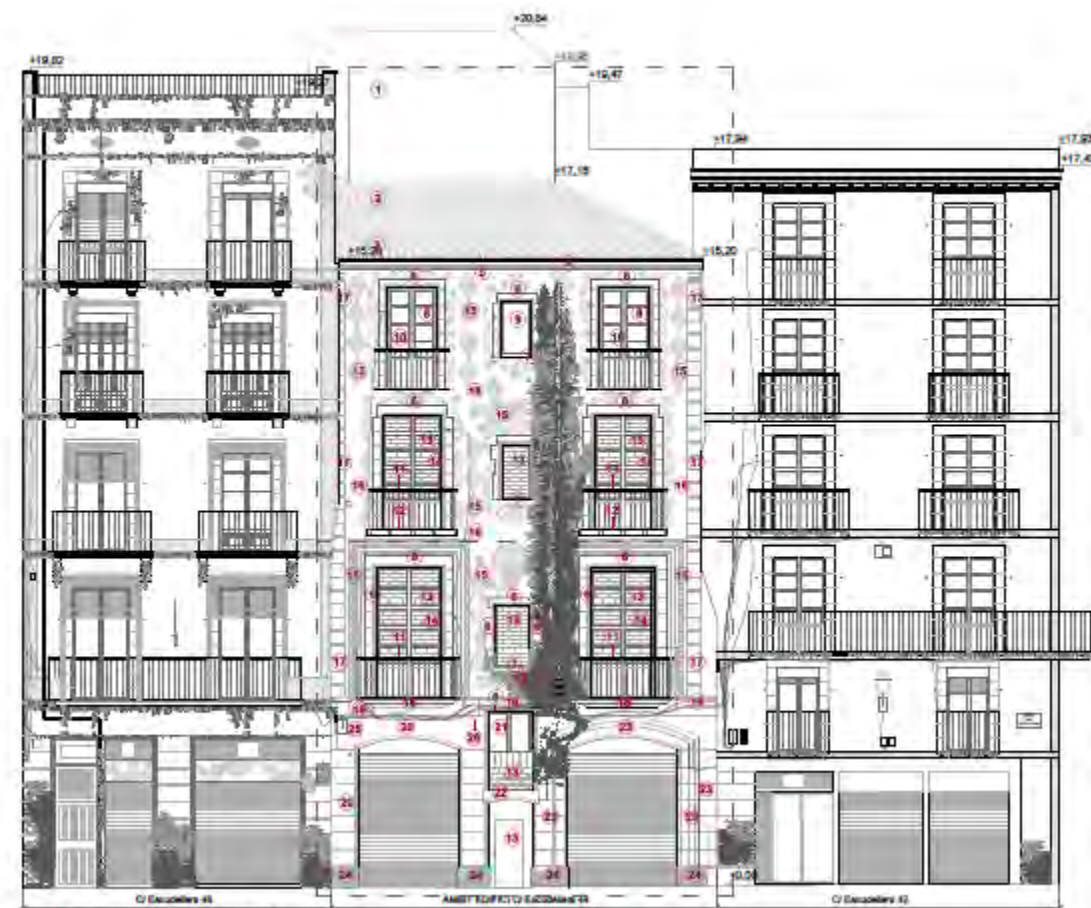
ALÇAT A-A: Carrer Escudellers n. 42, 44 i 46  
E 1:100 Vista en alçat. Font: GUITART ARQUITECTURA I ASS.SLP

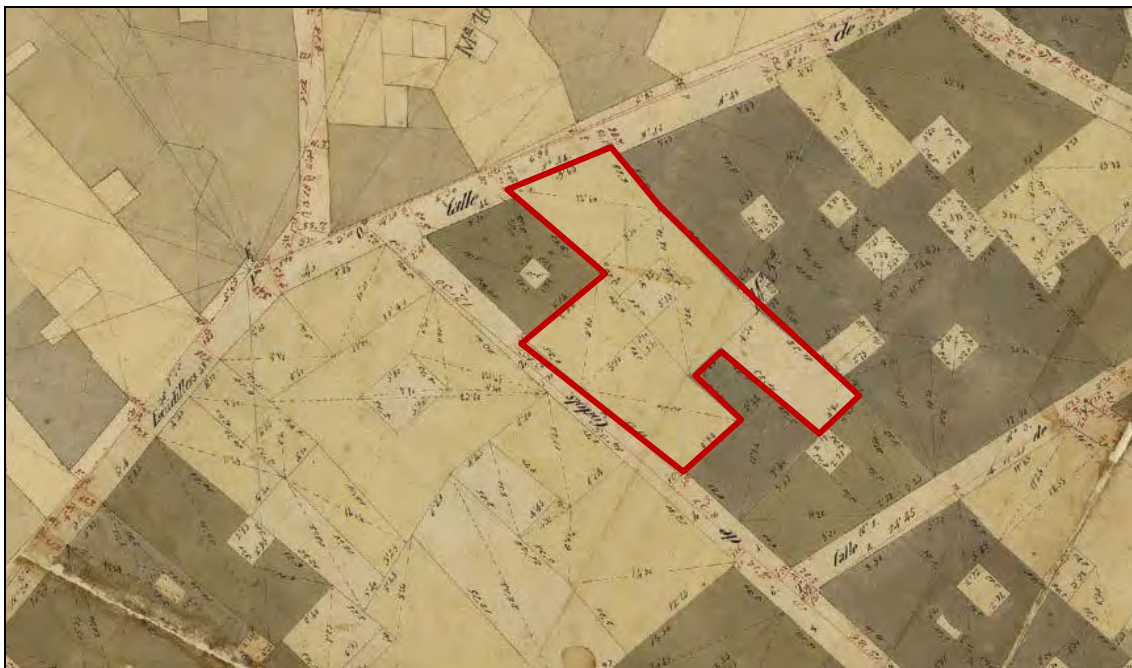
Full 113 dels Quarterons de Garriga i Roca (1854), on es superposa l'àmbit de l'actual finca d'Escudellers i dels Còdols i que es correspondria a diverses edificacions del moment de

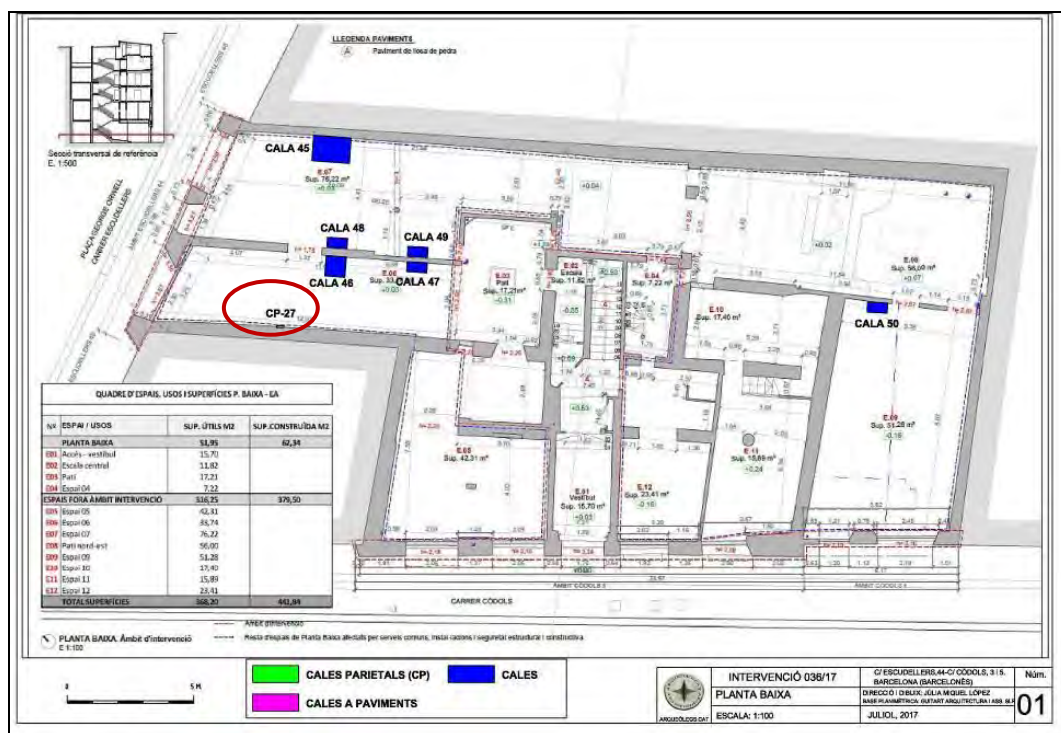
Planta general de la Planta Baixa amb indicació de la CP-27 encerclada en vermell

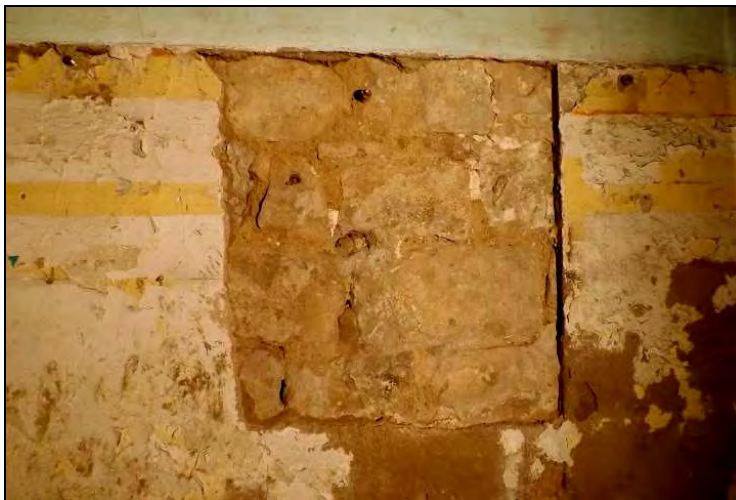
Vista de la CP 27

pedres desbastades i forma acarreuada, lligades amb morter de calç amb alguna petita pedra per regularitzar la filada.

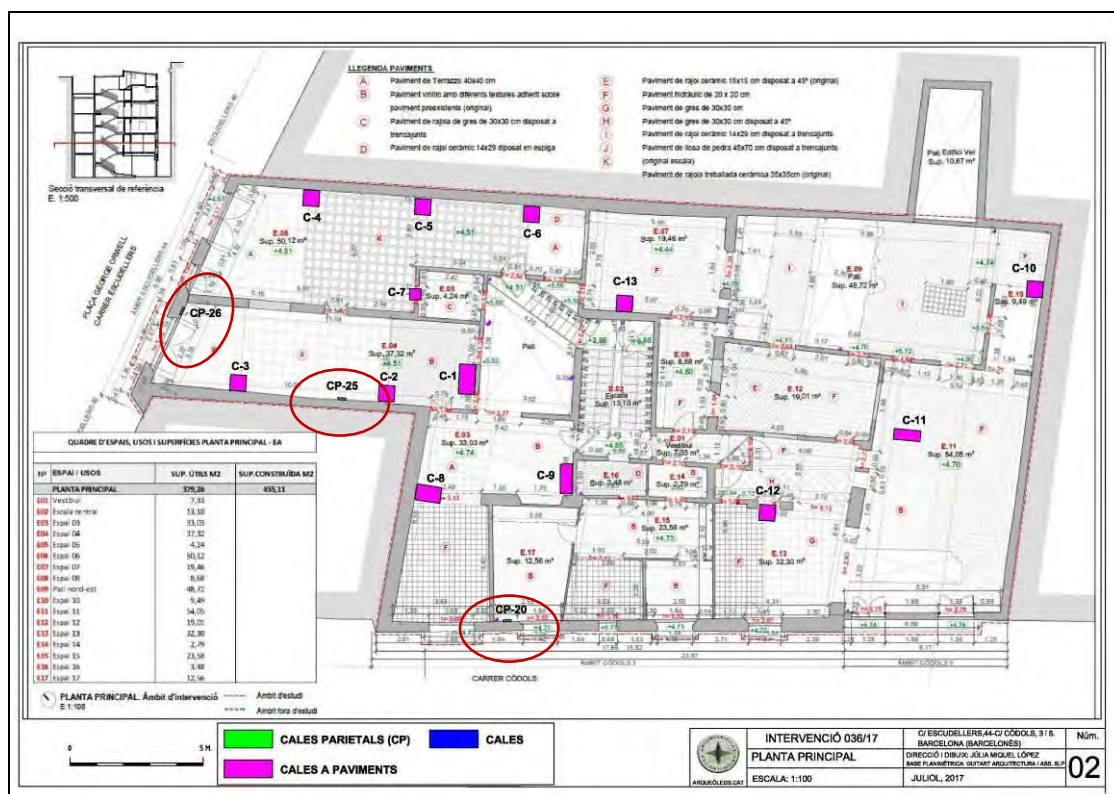
Planta Principal amb indicació de les cales parietals realitzades

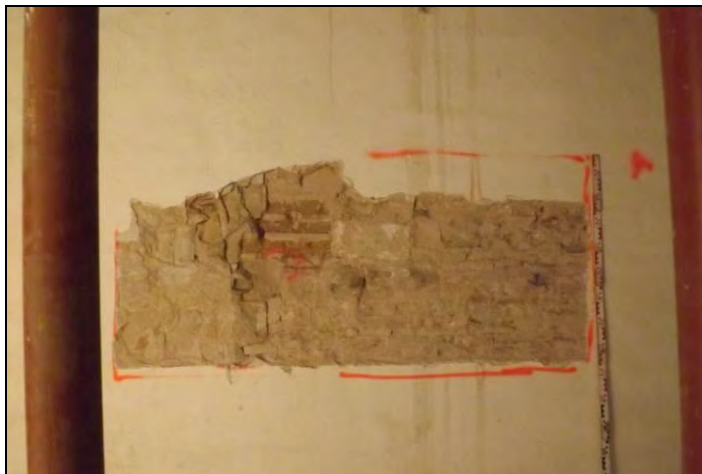
Vista de la CP 25

la CP 25 es va poder observar que existia una porta actualment tapiada que connectava les finques o potser es tractava d'una sortida a una finestra o balcó anul·lat, ja que s'observa un tipus de parament diferent i part d'una volta de maons.

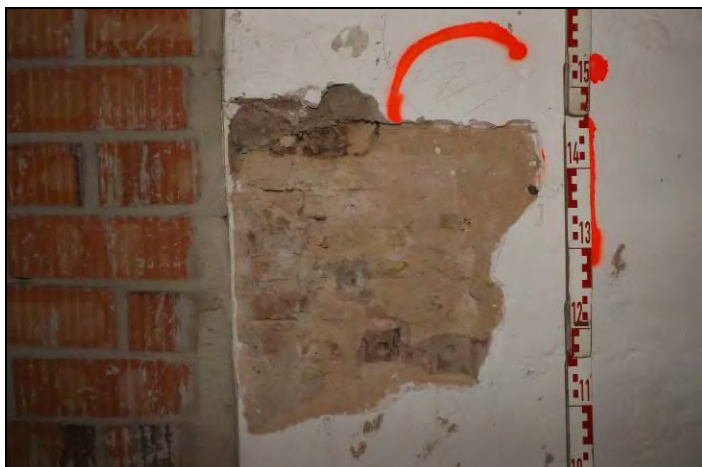
Vista de la CP 26

Quan a la **CP 26**, de petites dimensions (0,35 m x 0,35 m) es va situar a la rebranca del balcó actualment tapiat ubicat al mur de façana MR-F que dona al carrer. La seva realització va permetre veure el parament que era format per maons els quals es trobaven embeguts en morter de calç de consistència molt dura.

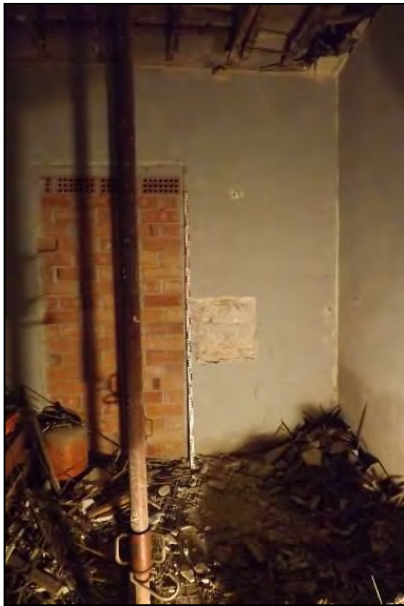
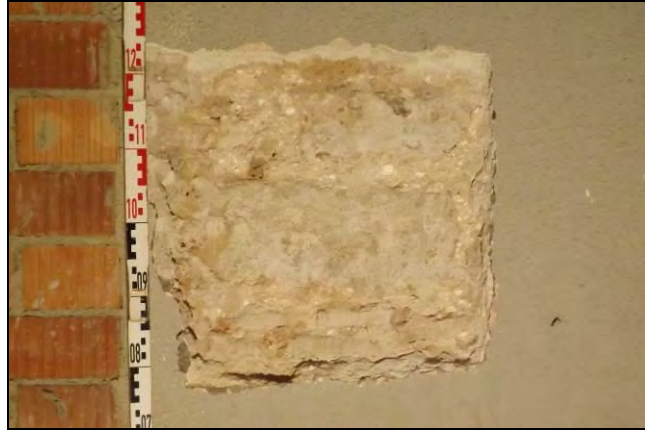
Vista general i en detall de la CP 20

La Planta Principal es trobava amb els balcons cegats per motius de seguretat i sense gaires punts de llum, de manera que únicament es va realitzar una cala al mur de façana (MR-1) que rebé el nom de **CP 20**. En aquest cas la cala va permetre observar el parament de carreus poc treballats de pedra lligats amb morter de calç.

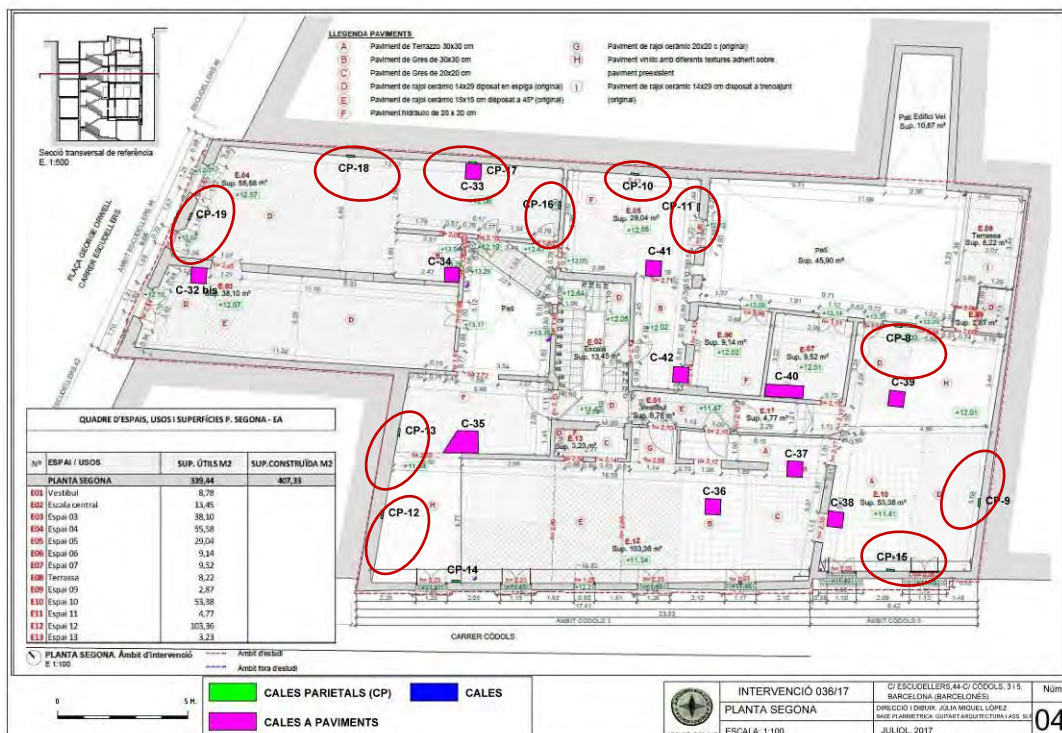
Vista de la planta Segona amb indicació de les 10 CP que es van realitzar

Es van realitzar un total de 4 Cales Parietals, les **CP 16, 17, 18 i 19**, a l'Àmbit 2 que delimita amb la finca núm. 46, concretament al mur MR-A1. El parament d'aquest mur es trobava amb diferents revestiments i pintures, mentre que el mur mitger que ocupa l'Àmbit 1 es trobava ja repicat. circumstància que va permetre l'observació directa del parament del mur.

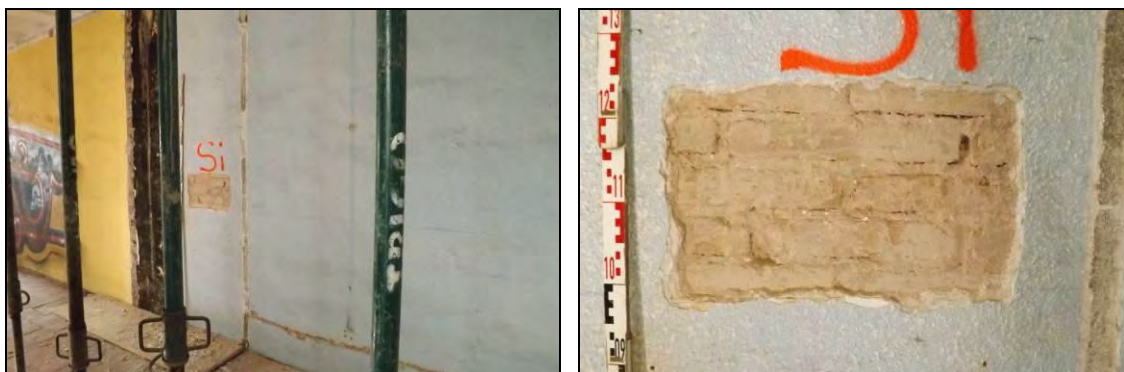
A l'esquerra vista general i a la dreta detall de la CP 17

La **CP 17** es va fer al mur mitger MR-A que fa de partió amb la finca núm. 46. Es va fer de petites dimensions, 0,45 m x 0,27 m donat que es veia clarament que es tractava d'un paredat contemporani de maons massissos ordinaris.

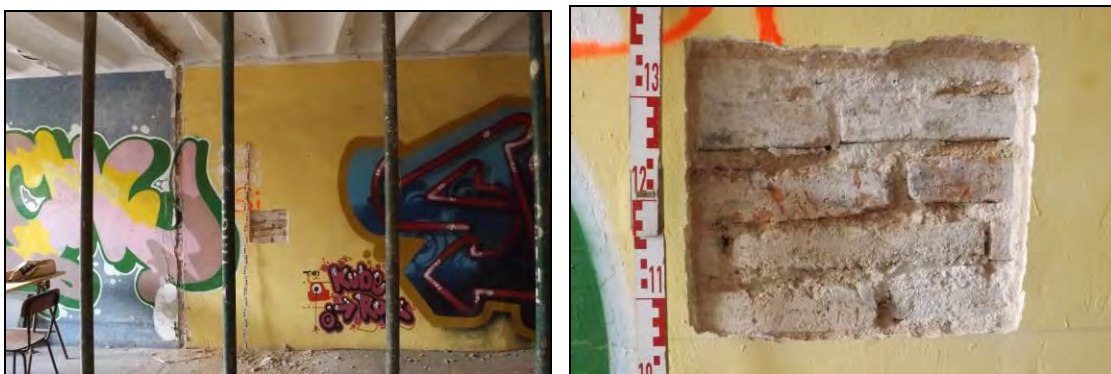
A l'esquerra vista general i a la dreta detall de la CP 18

La **CP 18** de 0,37 x 0,32 m tenia les mateixes característiques, es a dir maó massís lligat amb morter de calç

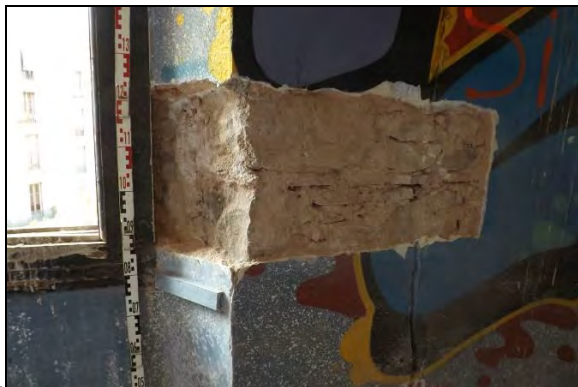
Detall CP 19

La **CP 19** es va fer resseguint el brancal del balcó que dona a la façana principal MR-F. Les seves dimensions foren de 0,86 m de llarg per 0,38 m d'alçada i va permetre veure un parament mixt de maó i de petits blocs de pedra fets per marcar el brancal, el qual no era l'original sinó que es trobava reformat.

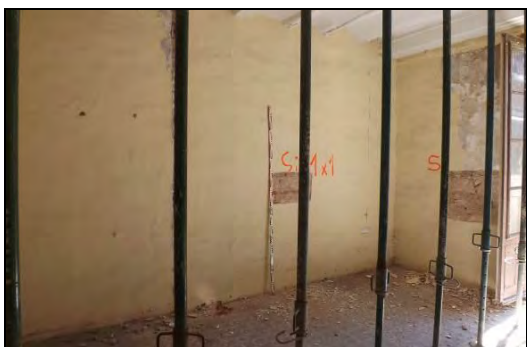
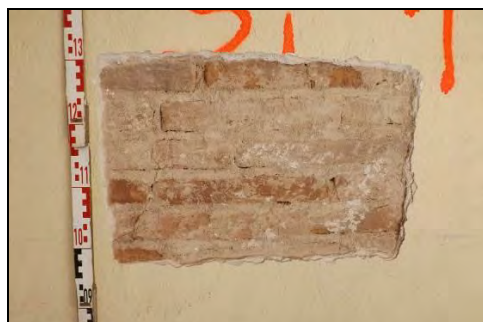
Vista general i en detall de la CP-10

La **CP 10** es va fer al mur mitger MR-A, es de dimensions 0,50 m x 0,35 m i està fet amb maó massís de 30 cm de llarg 4 cm de gruix destacant al seu parament que es va construir el mur deixant una llaga de morter de 1,5 cm. d'amplada.

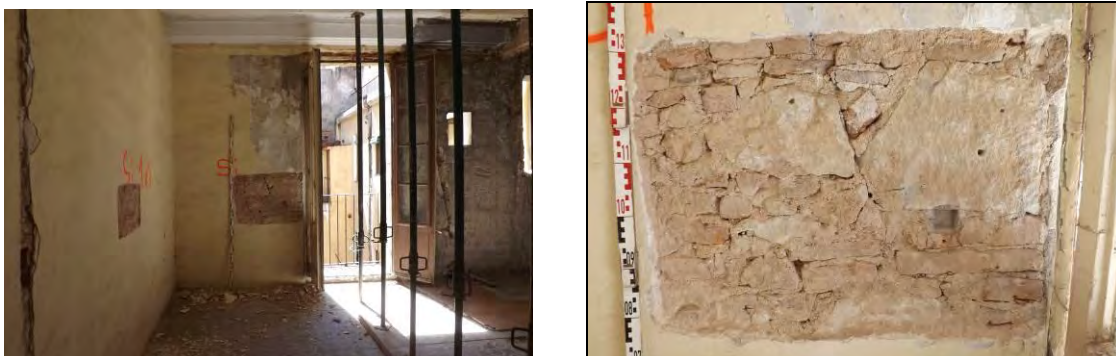
Vista general i en detall de la CP-11

Quan a la **CP 11** es va fer al mur de façana posterior (MR-R) amb unes dimensions de 0,80 x 0,58 m i el seu parament es mixt de pedra i maons lligats amb morter.

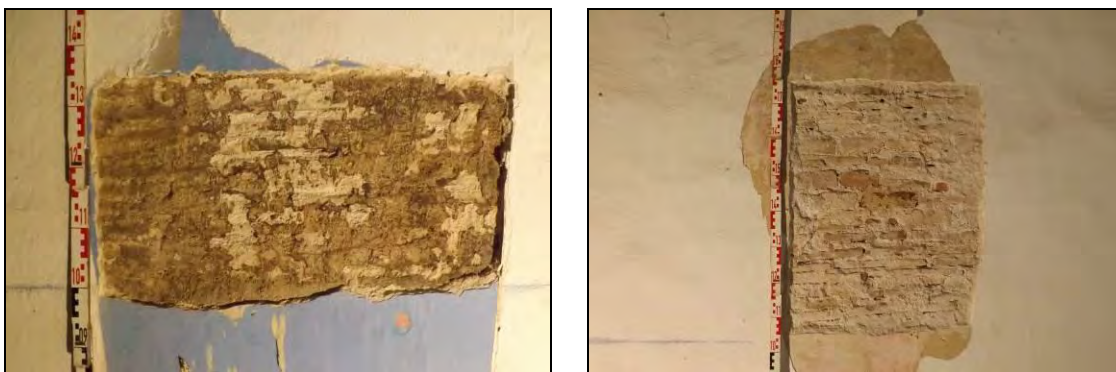
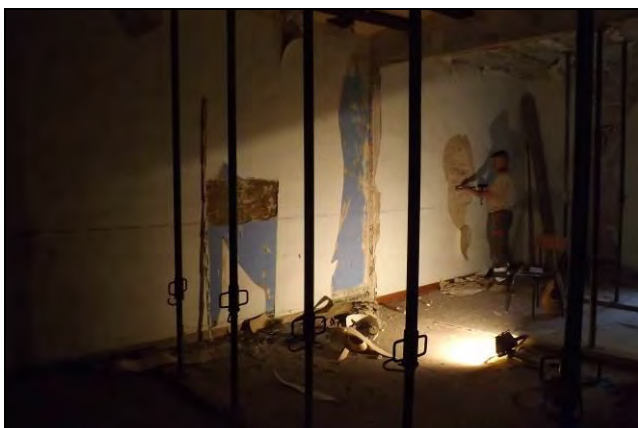
A l'esquerra la CP 12 i a la dreta la CP 13

La CP12 i la CP 13 es van realitzar al mur mitger (MR-J) que parteix amb la finca veïna de Dels Còdols, 5i van permetre veure un parament que alternava maons prims amb maons massissos lligats amb morter.

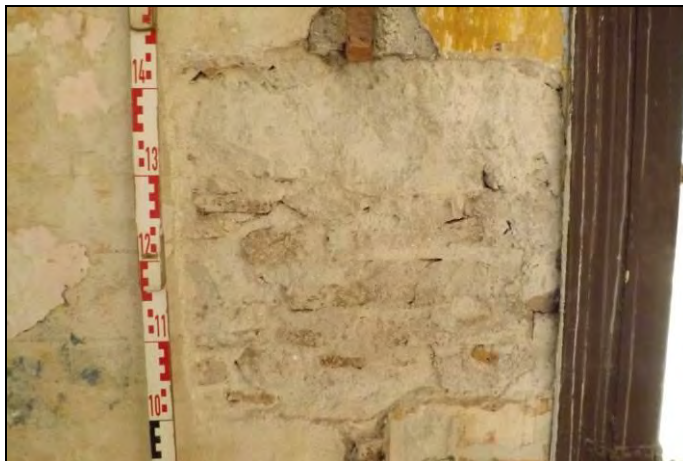
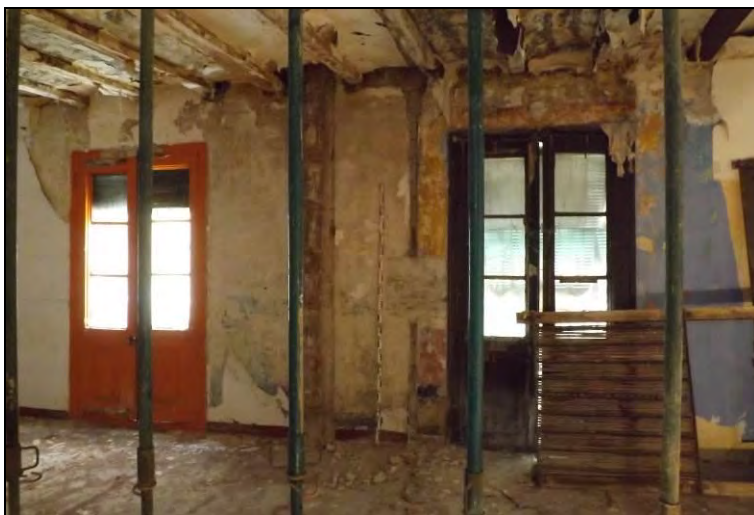
Vista general i en detall de la CP 14

La cala **CP 14** tenia unes dimensions de 0,50 x 0,45 m i es va realitzar al mur de façana (MR-M) al brancal del balcó observant-se un aparell mixt de maó massís i algun bloc de pedra.

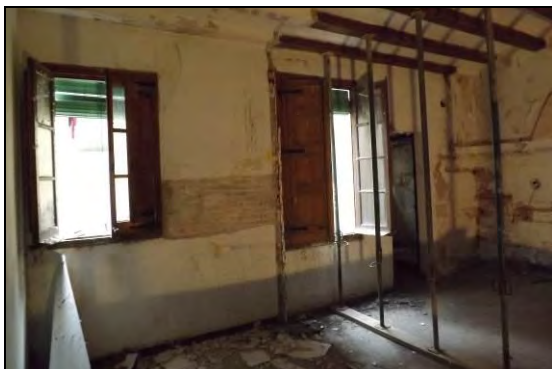
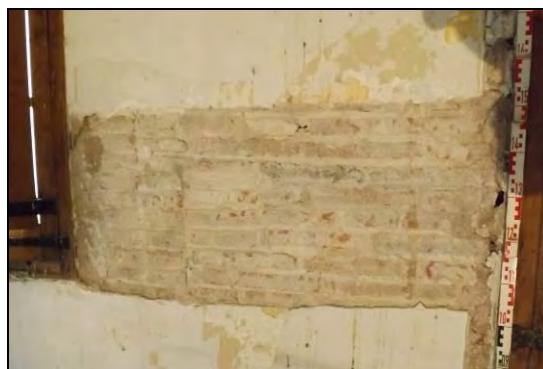
Vista general del mur de façana i vista en detall de la CP 8

La seva realització va permetre observar que el mur de cronologia contemporània es totalment bastit amb maons ordinaris lligats amb morter de

calç. També s'observà la possibilitat de la existència d'una finestra central que fou tapiada quan es va dividir l'espai en dos àmbits circumstància que també s'observa amb les diferents paviments de l'espai.

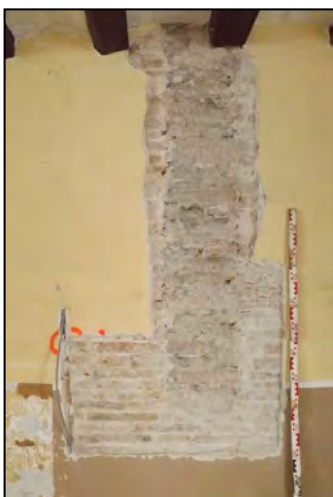
Vista de la CP 9

La **CP 9** es va realitzar al mur mitger (MR-P), formant una franja de dalt a baix del mur que fa de partió amb la finca veïna i també s'observa que el mur es realitzat amb maons amb un paredat ordinari lligat amb morter.

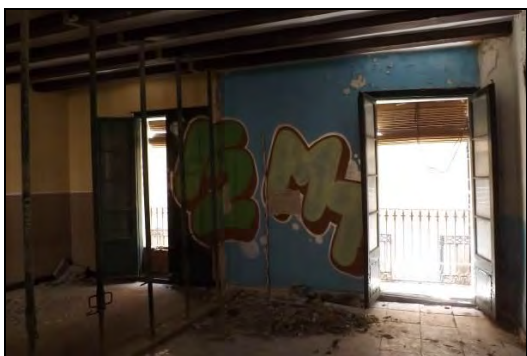
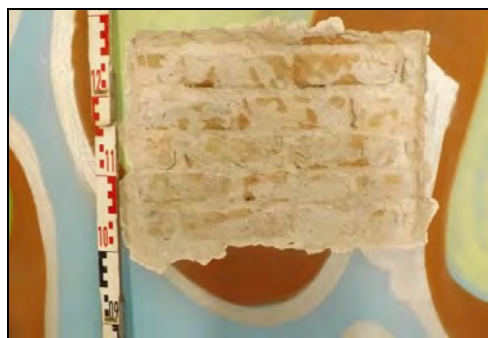
Vista de la CP 15

Finalment la **CP 15** es va fer al mur de façana (MR-M2) del carrer dels Còdols 5 a l'espai entre els dos balcons observant que el mur es de maons de 30x15x4 lligats amb morter de calç.

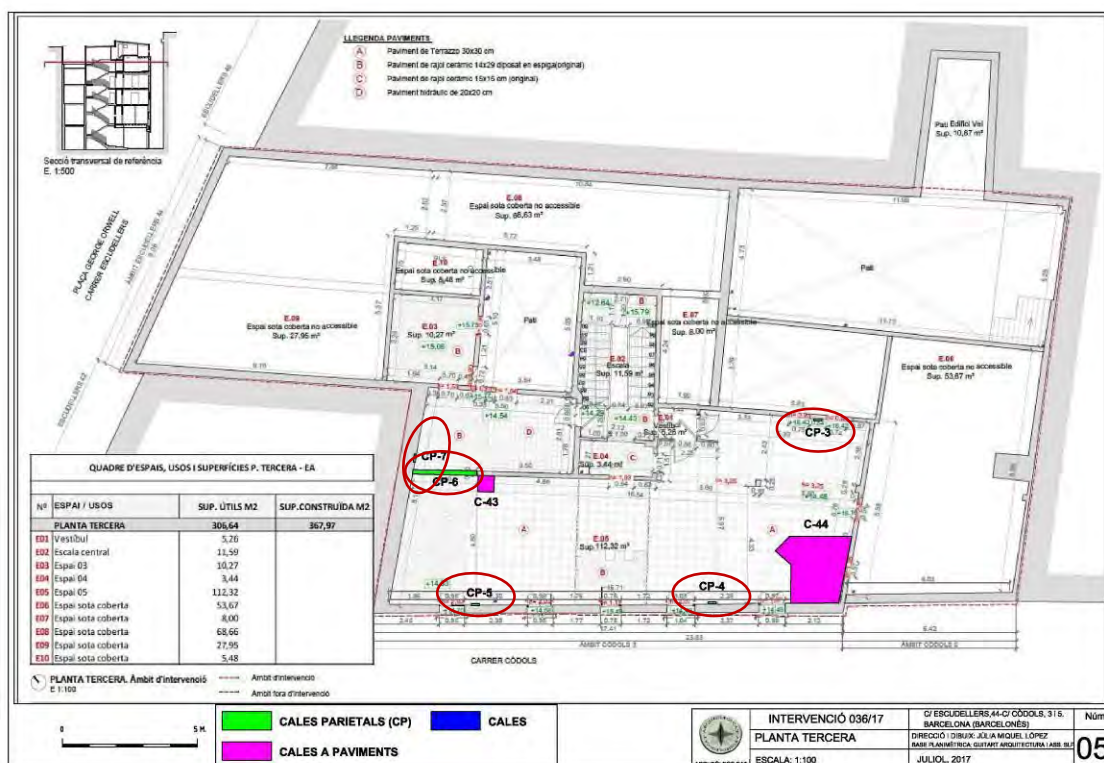
Planta general de la planta Tercera amb indicació de les CP realitzades

La Planta Tercera només existeix en la finca corresponent al carrer dels Còdols, 3, on es van fer un total de 5 Cales Parietals (CP 3, 4, 5, 6 i 7).

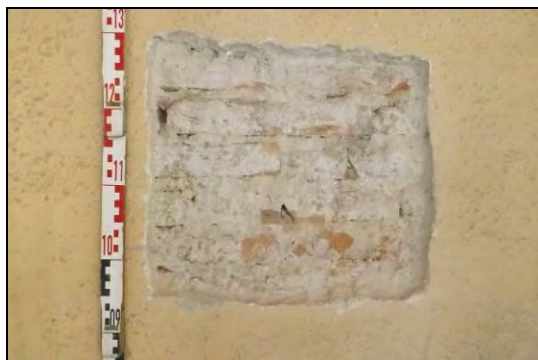
Vista de la CP 3

La primera cala parietal es va fer al mur posterior que dona al pati interior on conflueixen les tres finques (MR-S) i rebé la denominació de **CP 3** amb unes dimensions de 0,41 x 0,37 m, veient un parament de maons massissos de 30x15x4 cm, posats de llarg i lligats amb morter de calç. El mur conservava pintura de color crema sobre un altre capa de pintura més antiga de color blau i un arrebossat de morter força gruixut sobre el maó.

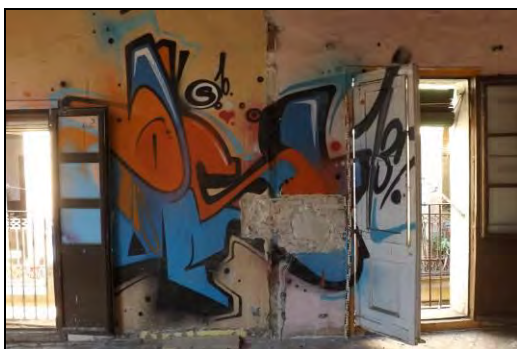
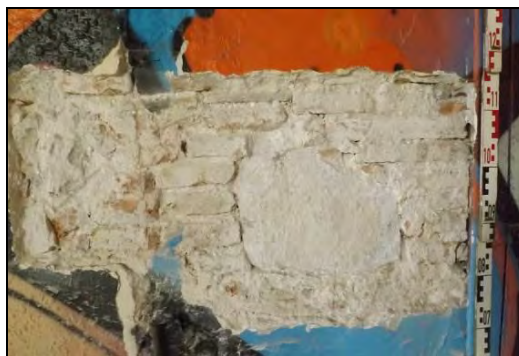
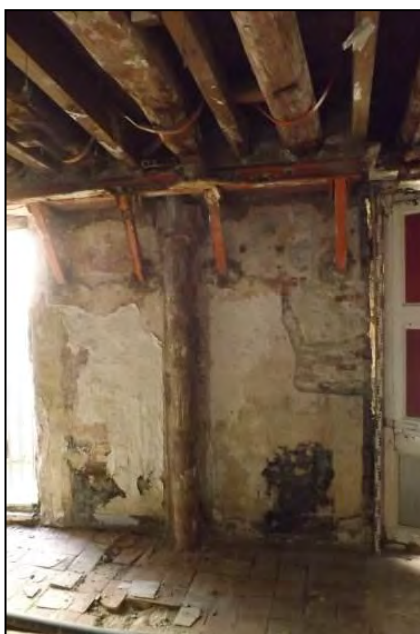
La Cala **CP-4** i la **CP-5** es van fer al mur de façana (MR-M1) i es va observar que bàsicament es tractava d'un mur bastit de maons massissos amb la presència d'algun bloc de pedra a penes treballat i lligat amb morter de calç. La CP-5 es va poder observar que l'embigat del sostre es trobava en molt mal estat debut a que per aquell tram de mur passava el baixant dels pluvials procedents del terrat. Així també va permetre observar les bigues original i les llates de la coberta.

A dalt vista general i en detall de la CP-4. A l'esquerra vista de la CP 5

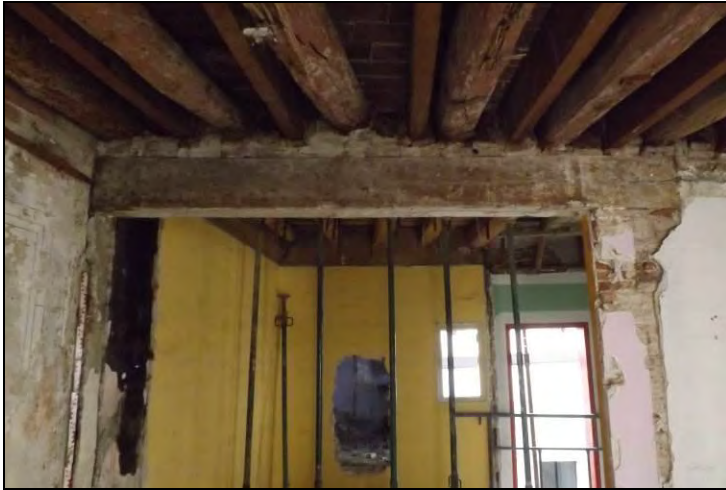
La cala **CP 6** es va fer al mur MR-K i consistí en la neteja de la biga de fusta que dividia els espai de la vivenda 1 de la vivenda 2 i que feia de dintell. Es tractava d'una peça rectangular de fusta de 2,87 metres de llarg i 27 cm d'amplada i que fou enguixada i pintada.

Vista general i de detall de la biga travessera

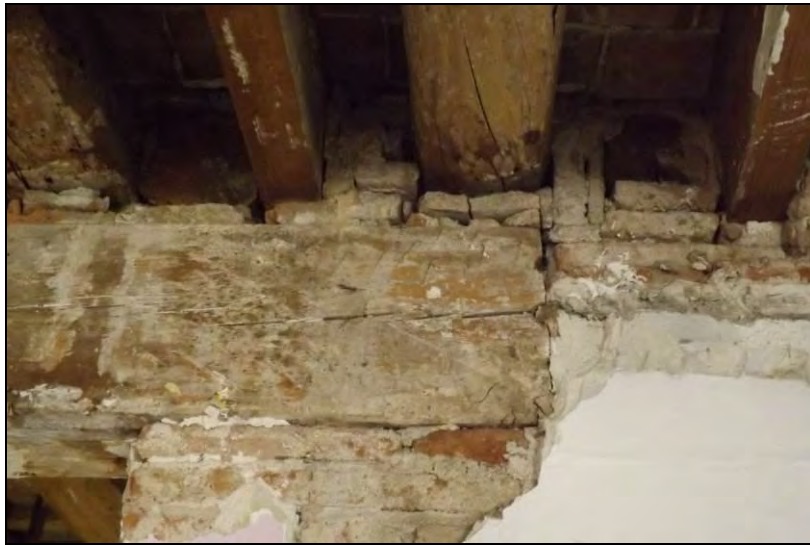
La Cala CP 7 fou realitzada al mur mitger MR-J. Era de petites dimensions (22x18 cm) i presentava un parament de maó massís

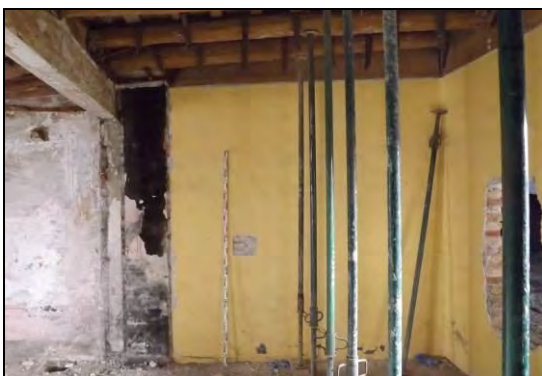
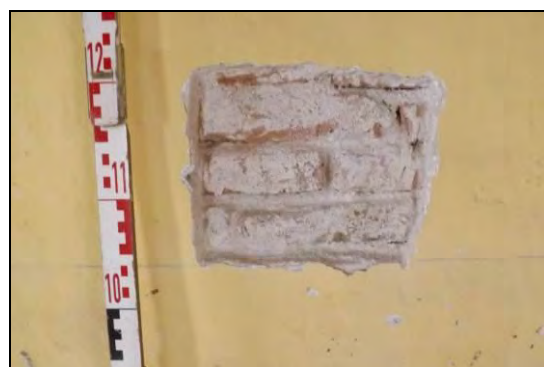
Vista general i de detall de la cala CP 7

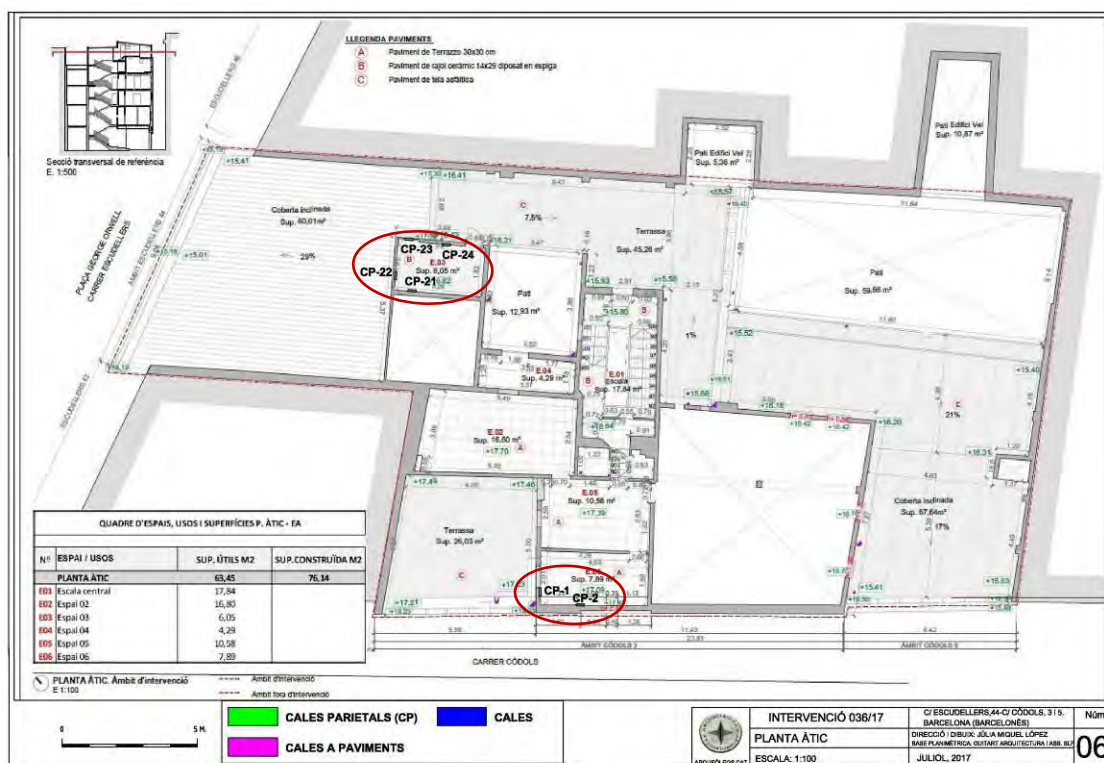
Planta general de la planta Àtic amb les CP marcades de l'àtic i del Badalot

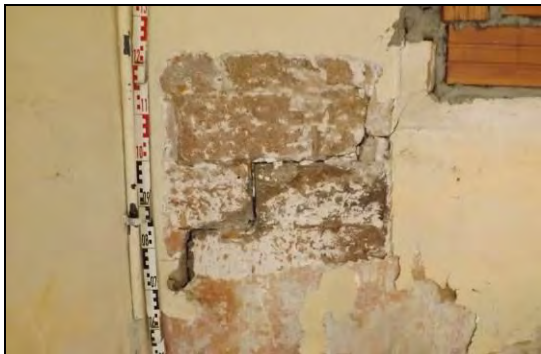
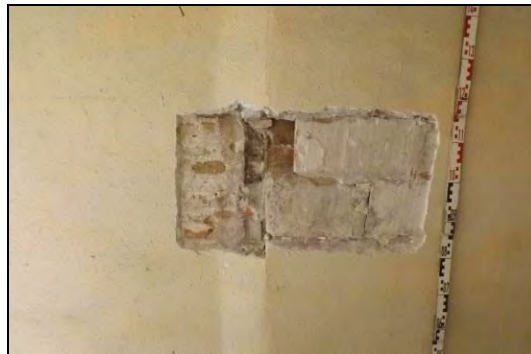
La CP 1 es va fer al mur que dona al terrat i al costat d'una finestra tapiada. Les seves dimensions son de 45x45 cm i s'observa un parament contemporani de maons de mides 30x15 cm

Quan a la CP 2 es va realitzar al mur de façana MR-M1 un put on s'observa que el dit mur de façana presenta un retranqueig. Aquesta cala també es de petites dimensions (65x35 cm) i s'observa que el mur es el resultat de dos cossos diferents, un amb maons ordinari i un altre amb els maons posats de cantell.

Totes dues cales destaquen pel fet que el mur original fou regruixat o folrat amb maó pla posat de cantell que indica un intent de fer el mur més sòlid. Possiblement aquesta planta era originàriament part del terrat i fou reconvertida en habitatge.

A l'esquerra vista de la CP1 i a la dreta la CP 2

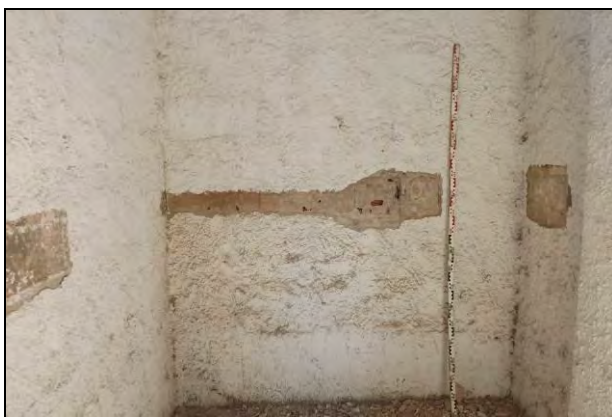
Es tracta d'una construcció clarament afegida al terrat i bastida per situar serveis de la finca. En el seu interior es van realitzar 4 Cales Parietals, concretament a les quatre parets de la construcció (CP 21, 22, 23, 24) que van donar com a resultat un murs bastits amb maó i *rasilla* modern lligats amb ciment.

Vista de la CP 22 al davant i la CP 21 a l'esquerra i la CP 23 a la dreta

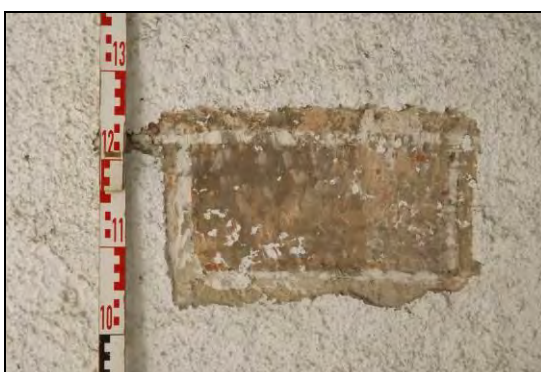
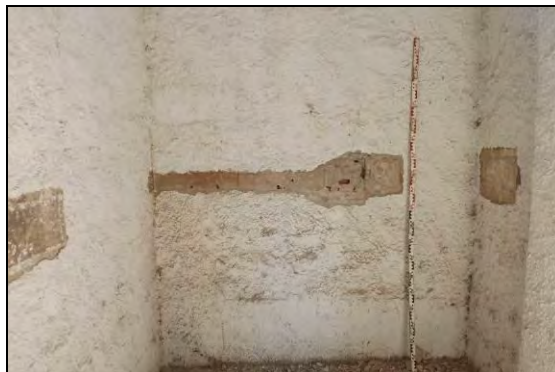
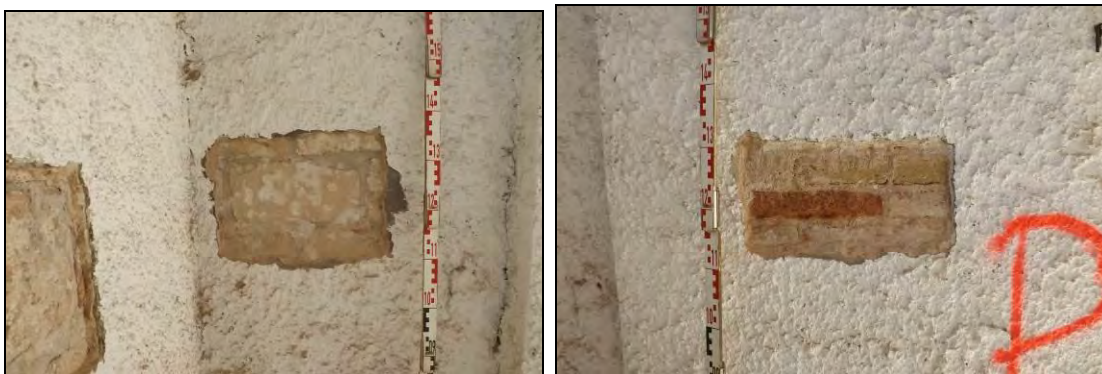
D'esquerra a dreta i de dalt a baix, les CP 21, 22, 23 i 24

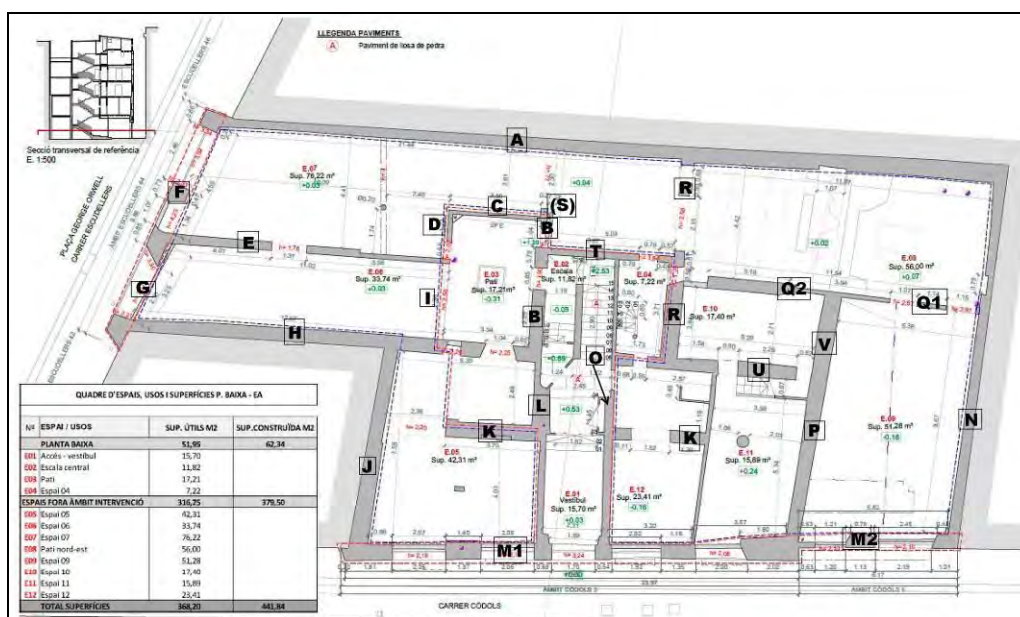
Planta baixa de les finques amb indicació dels murs documentats

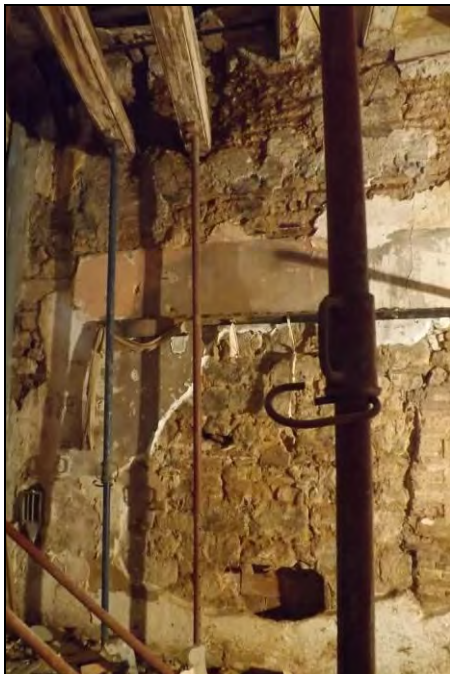
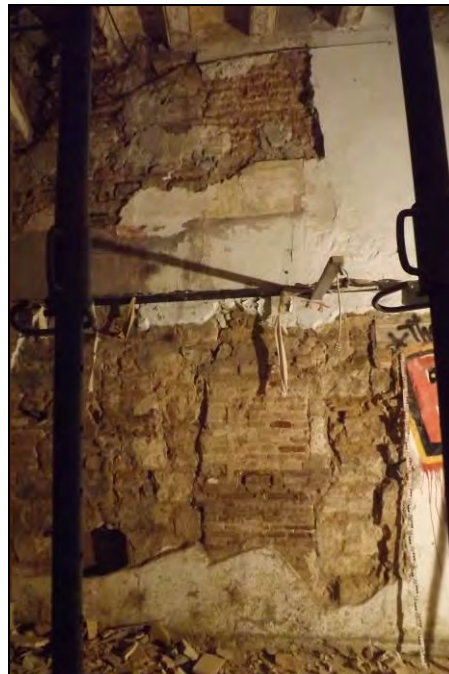
Segons la documentació el 1768 la casa que ocupava l'espai d'Escudellers, 44 estava arruïnada i s'aterrà tota. L'ajuntament insta a mantenir i reparar la mitgera que comparteix amb el veí i refer els fonaments. Veient les marques al mur s'observen les reparacions a la mitgera consistent en pilars de maons per reforçar la estructura i també el reforç de l'espai de la planta baixa amb dues

bigues travesseres que es recolzen al mur. Per tot això descrit, el mur que s'ha conservat en l'actualitat, amb les seves successives reformes i reparacions es pot datar el 1769, any en el que es torna a bastir l'edifici, prenent com a base aquest mur.

Dues vistes  
del  
MR-A

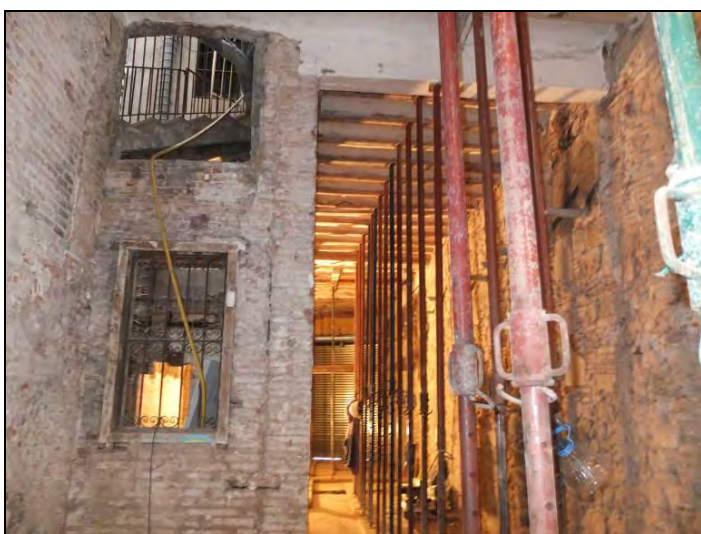
**MR-B:** Mur contemporani de maons lligats amb morter, que es va bastir quan es va fer el pati interior on es va fer posteriorment l'escala per accedir als habitatges d'Escudellers. Presenta una finestra amb reixa com a punt de llum i ventilació a nivell de planta baixa i una obertura a nivell de l'altell.

Vista del MR-B

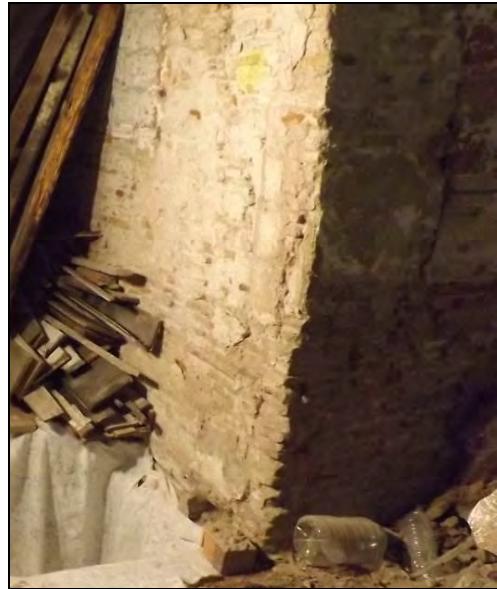
**MR-C:** Mur contemporani perpendicular a MR-B, bastit amb maons lligats amb morter, que marca el pati interior i forat d'escala per accedir als habitatges d'Escudellers.

**MR-D:** Aquest mur es correspon amb el tancament del pati interior de l'Àmbit 2 d'Escudellers i està obrat amb maons lligats amb morter.

Cantonada dels murs MR-C i MR-D que marquen el pati de llums

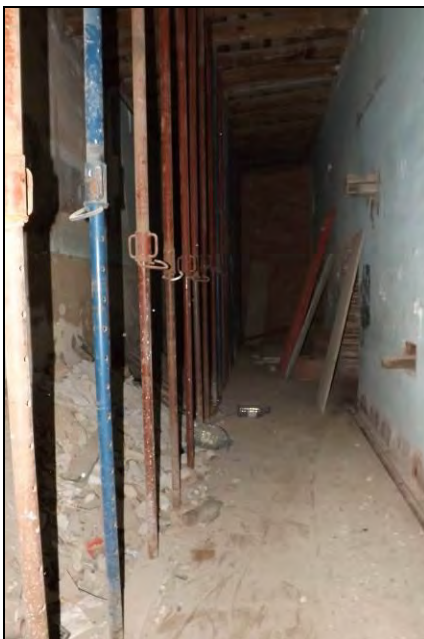
**MR-E:** Mur de càrrega que divideix els àmbits d'Escudellers, 44 en el seu eix longitudinal. Es un mur que es troba arrebossat i pintat en les seves dues cares i només es va poder observar el parament a través d'una obertura realitzada contemporàniament i per la qual s'observa que està bastit amb maons lligats amb morter.

Vista del MR-E a la dreta de la imatge i el MR-H a l'esquerra

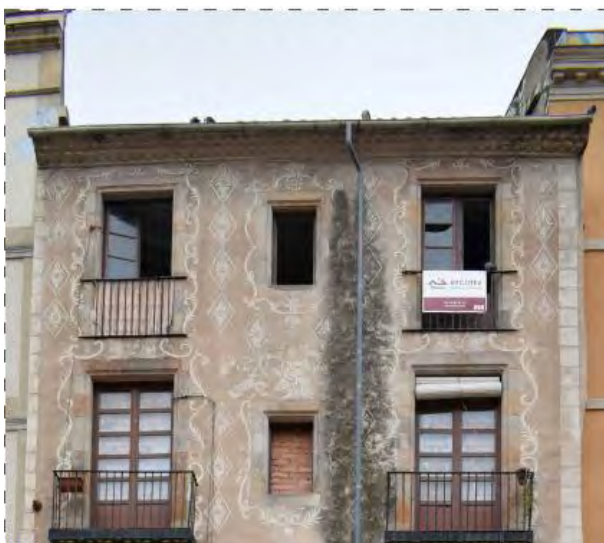
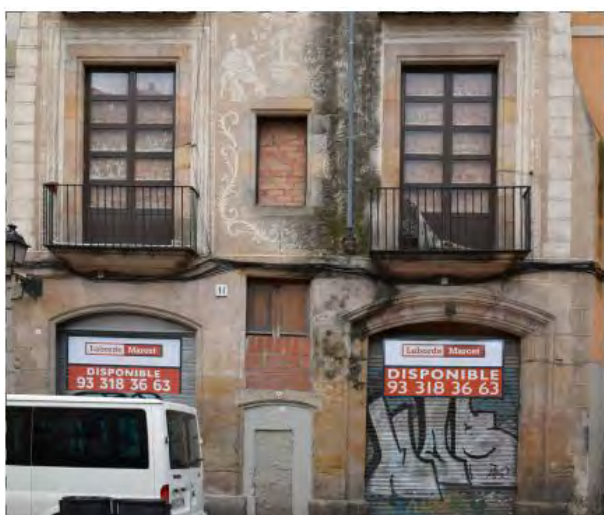
**MR-F:** Mur de façana de la finca d'Escudellers, 44 bastit amb pedra lligada amb morter de calç. Per la seva part exterior es troba arrebossat i amb esgrafiats realitzats el 1769. Presenta actualment tres obertures. Una central més petita i dues a banda i banda més grans amb una tanca mecànica. A nivell de planta baixa es veu centrada una finestra, que en origen era més gran i que es va empètir amb filades de maons i que servia per donar llum a un altell que ocupava l'espai superior i que fou desmuntat en data incerta i que no ha persistit en el moment de la present intervenció. Aquesta dinàmica es reproduïx amb una finestra central i balcons de pedra a banda i banda en les successives planta primera, segona i a la planta tercera a mode de golfes, i que presenta un sostre més baix i, per tant els balcons i la finestra central es més petita. La coberta es amb un terrat pla a la catalana i tortugada a la façana i una canalització contemporània per recollir aigües pluvials que provoca força humitats que estan malmaten els esgrafiats.

Vista del desenvolupament de la façana MR-F

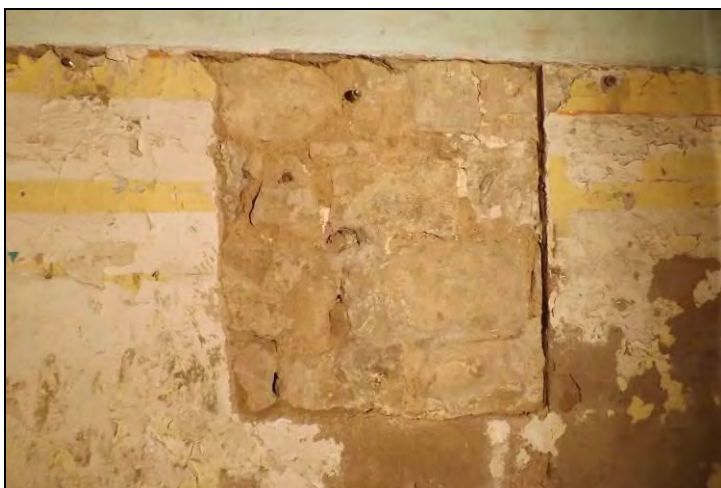
**MR-H:** Es tracta d'un mur mitger de tancament de la façana lateral de la finca d'Escudellers, 44 que dona a la part posterior de la finca de Dels Còdols, 1 que pertany a un altra propietat. Aquest mur es troba actualment arrebossat i pintat a nivell de la planta baixa, tot i que es va poder observar el seu parament gràcies a la CP-27 destacant que es tractava d'un parament de pedres mitjanes treballades i lligades amb morter castany.

Vista del tipus de parament del mur MR-H gràcies a la CP-27

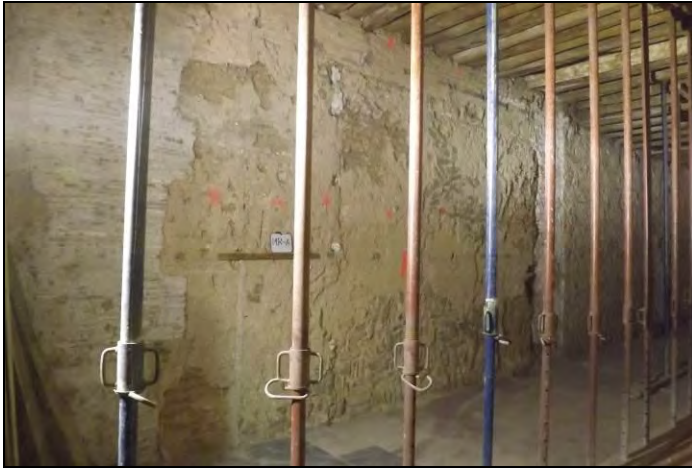
Vista del mur MR-A

**MR-A:** En aquesta planta, al costat de la façana es situa una pilastra irregular de 1,20 metres d'amplada feta amb maons prims i a la base del nivell de circulació es troba una pedra allargada reaprofitada i maons més gruixuts. Entre l'Espai 1 i Espai 2 es veu un tram arrebossat fet amb tàpia i 2 reglades. Seguidament a l'Espai 2 es veu una reparació moderna amb fragments grossos de teula corba i una nova pilastra de maons i morter blanc fins al límit amb l'Espai 3. En aquest espai el mur es de pedra i maons amb restes d'arrebossat. Al partió amb l'Espai 4 hi ha una reforma amb una pilastra de maons contemporània. A l'Espai 4 el mur es de maons regulars amb un pilar imbricat també de maons. Al tram que es correspon amb la vivenda 6 el mur està bastit sencer amb maons i conserva al mig la marca d'un envà divisor. També es va documentar cap a meitat de la traça del mur el tir d'una xemeneia encastada que forada terra i sostre. El mur presenta múltiples reparacions contemporànies i les traces d'una xemeneia encastada al mur i que forada terra i sostre.

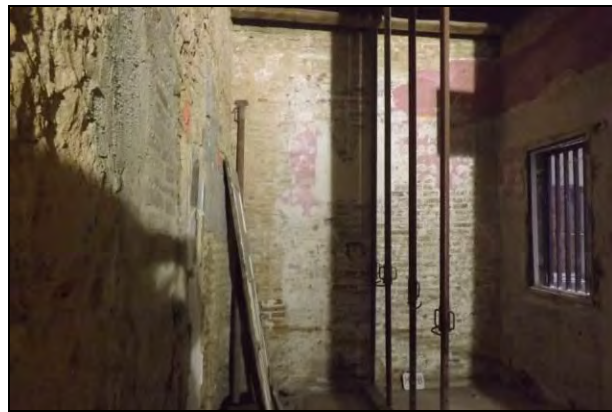
Vista del mur MR-B

**MR-B:** Mur de tancament actual de l'Àmbit 2 respecte a la vivenda 6. La paret es troba repicada observant un paredat de maons ordinaris i es pot veure una porta tapiada amb llinda de fusta.

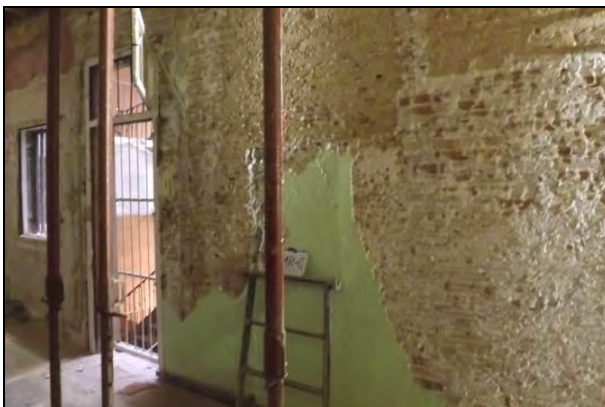
Vista del mur MR-C

**MR-C:** Mur on es troba l'accés actual a la vivenda i que es troba repicat observant el paredat de maons. Es veu una finestra i la porta d'accés des de l'escala de trànsit amb una arcada a plec de llibre. També es veu una porta petita amb llinda de fusta que es troba tapiada.

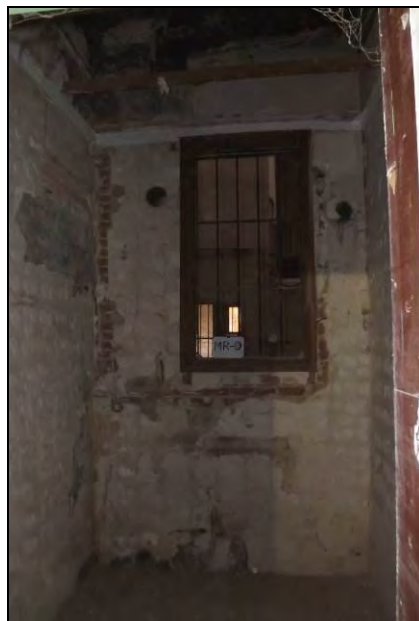
Vista del mur MR-D

**MR-D:** Mur de tancament de l'antiga cuina d'Escudellers i que dona al pati de llums, Obrat amb maons i presenta una finestra a l'exterior.
