**MEMÒRIA DE LA INTERVENCIÓ ARQUEOLÒGICA  
REALITZADA A LA FINCA DEL CARRER  
D'ESCUDELLERS, 44 I CARRER DELS CÒDOLS, 3 I 5  
BARCELONA (BARCELONÈS)  
CODI: 036/17**

**Resum:** Rehabilitació integral de la finca

**Paraules clau:** Paviments hidràulics, estructures domèstiques, ceràmiques baix medievals, època moderna, canalitzacions

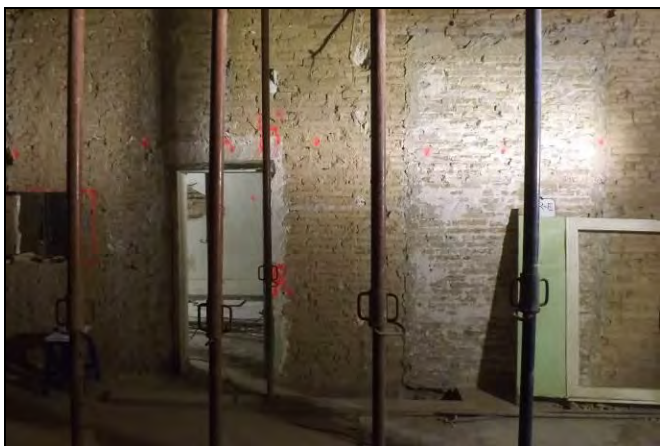
Vista del mur MR-E

**MR-E:** Mur que fa de partió entre els àmbit d'Escudellers. Es troba repicat i es veu un paredat de maons amb una porta contemporània petita amb un bastiment de fusta i una porta gran al costat que es troba tapiada. Es pot observar també una obertura quadrada feta amb una radial podent observar el tipus de bastiment i que presenta una cambra d'aire que tapia un armari encastat que es troba a l'Àmbit 1.

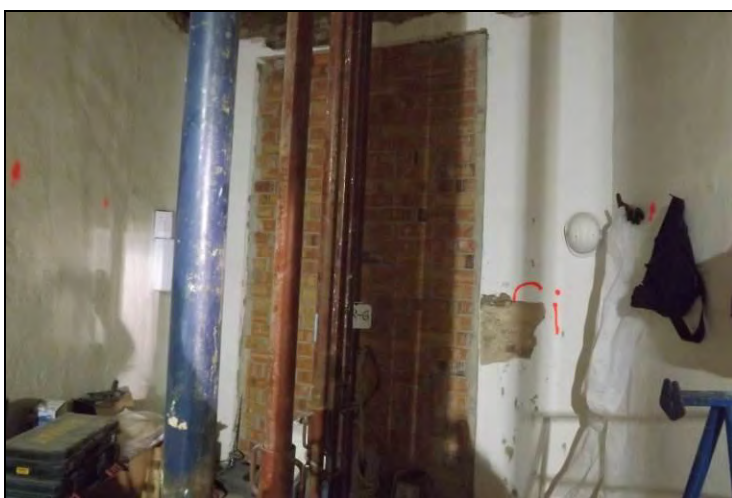
Vista del mur MR-G

**MR-G:** Mur de façana al carrer D'Escudellers de l'Àmbit 1 que presenta un balcó amb llinda de fusta. El mur es troba pintat però amb la CP-26 es va poder observar que el parament era de pedra lligat amb morter castany,

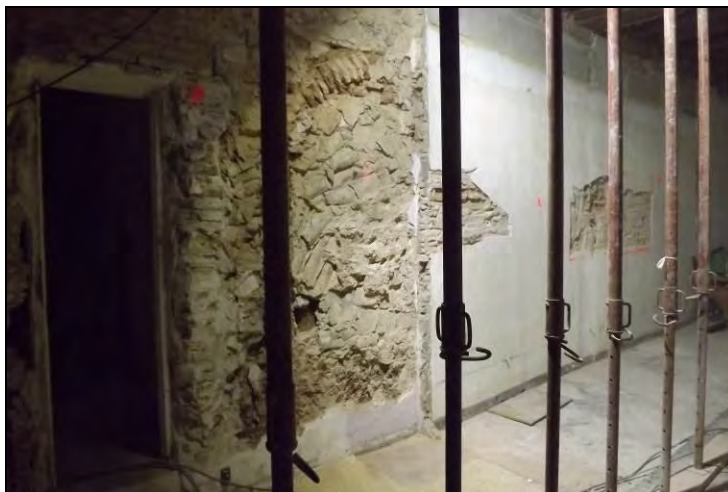
Vista del mur MR-H

**MR-H:** Mur mitger que fa de partió amb la finca veïna de Dels Còdols, 1. Es troba repicat en part i arrebossat i pintat la resta. Hi ha una porta de comunicació amb Dels Còdols, 3 que es troba en una cota superior amb dos graons per salvar el desnivell. La porta es contemporània i es més petita que l'obertura original. Després s'observa un brancal de maons que sustenta un arc a plec de llibre que marca l'espai d'una porta o finestra tapiada amb maó pla i fragments de teula corba de rebuig que s'adossa a un envà perpendicular. A

partir d'aquest punt el mur mitger es dobla amb un folre que rectifica la trajectòria. La CP-25 va permetre observar també part d'aquest folre fins que es regularitza el paredat de maons fins arribar a un altre envà paral·lel que s'hi adossa marcant un nou espai que dona a un balcó exterior.

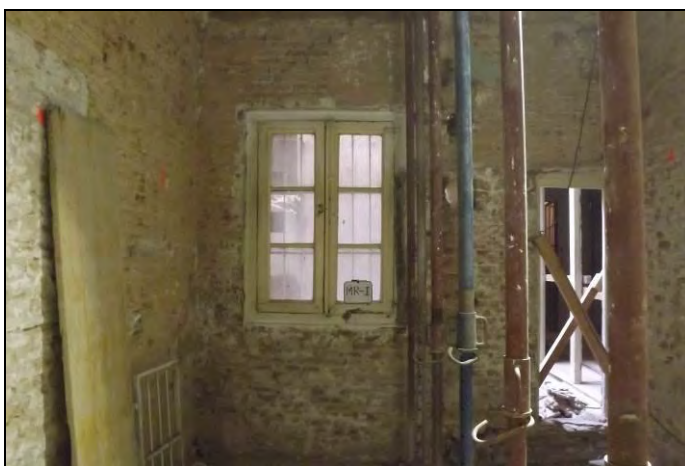
Vista del mur MR-I

**MR-I:** Mur que dona al pati de llums, actual forat d'escala. Presenta una finestra amb reixa i un pas que donava a una galeria, avui desapareguda. El mur es troba repicat i permet veure que es bastit amb maons. Conserva una baixant de pluvials. Al sostre restes de l'encanyissat que permet veure part del forjat de llates i una part de l'espai reparat amb revoltons. Restes també de la motllura del fals sostre.

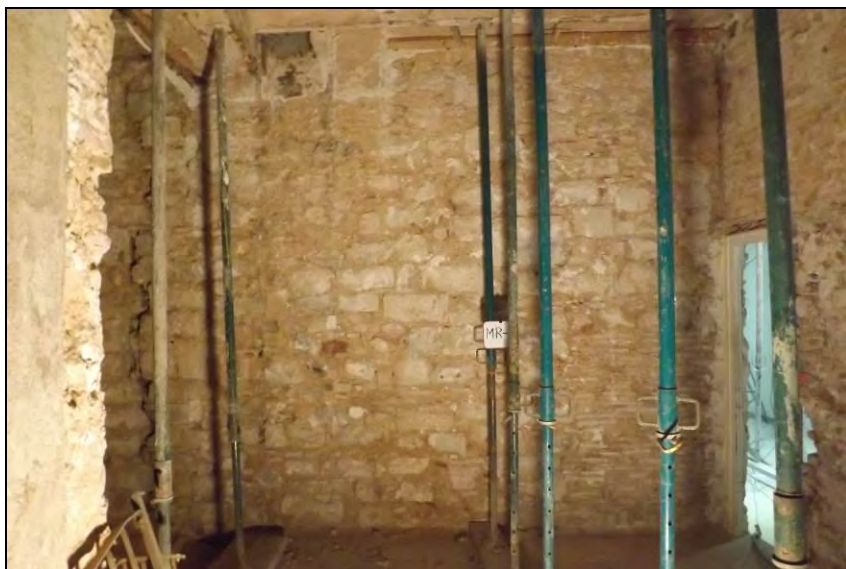
**MR-K:** Mur de càrrega que es troba a la vivenda 2. En època posterior a la seva construcció es va practicar una obertura per tal d'encabir un armari encastat amb prestatges d'obra i enrajolat.

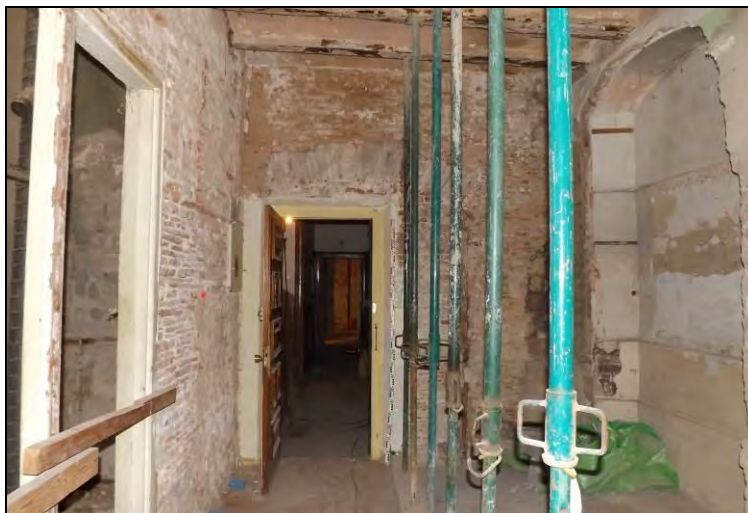
Vista del mur MR-L

**MR-L:** Mur que forma part de la caixa d'escala actual i marca l'accés a la vivenda 2. Presenta una porta principal que en origen era més gran, conservant-se un arc de descàrrega de maons i el bastiment de fusta. A la part interior del mur es veuen restes cremades del tir d'una xemeneia o d'una cuina econòmica.

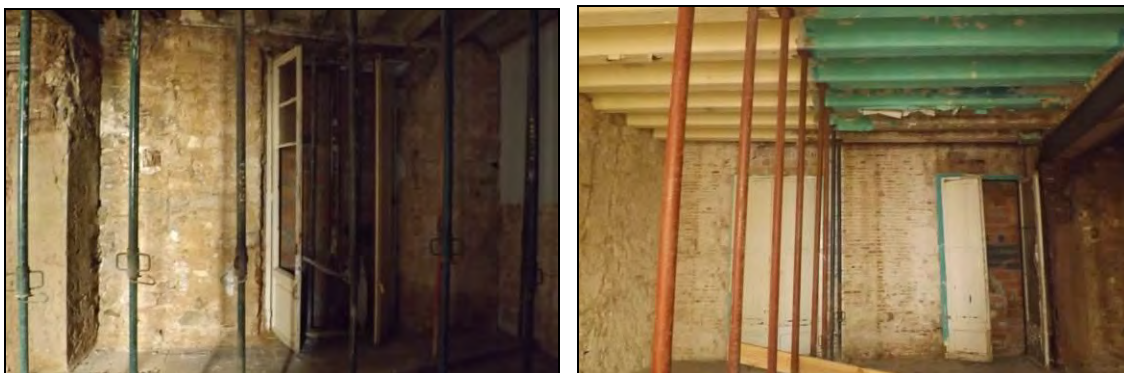
Dues imatges del mur MR-M

**MR-M1:** Mur de façana corresponent a Dels Còdols, 3 bastit amb pedra amb algun maó fruit de diferents reparacions i lligat amb morter. Presenta quatre balcons al carrer amb una finestra central que distribueix els balcons a banda i banda. Aquesta finestra central podria correspondre a l'original caixa d'escala. Se li adossen diversos envans que divideixen l'espai i fins i tot un dels balcons es troba partit per un dels envans.

**MR-M2:** Mur de façana corresponent a Dels Còdols, 3 i bastit enterament amb maons amb dos balcons al carrer. Els balcons eren més grans en origen veient-se l'arc de descàrrega i el tapiat amb maons de cantell.

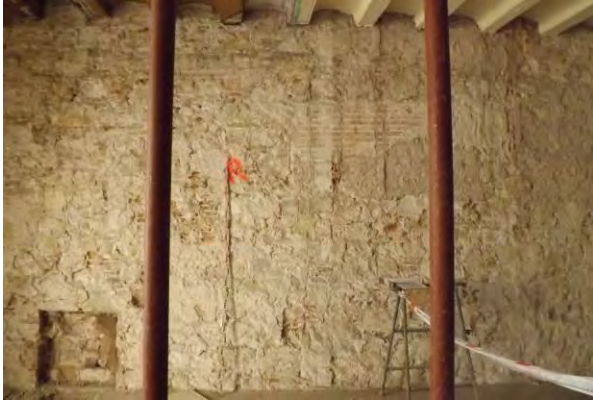
Vista del mur MR-N

**MR-N:** Mur mitger que fa de partió amb la finca veïna de Dels Còdols, 7. Està bastit amb pedra desbastada i maó massís presentant restes del tir d'una xemeneia, possiblement d'una cuina econòmica corresponent a la vivenda 5.

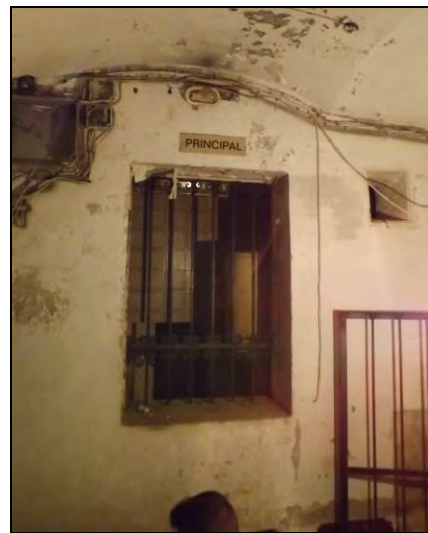
Vista del mur MR-O

**MR-O:** Mur de tancament del replà de l'escala. Interiorment es correspon amb la Vivenda 2 i es per on passen les baixants de la finca.

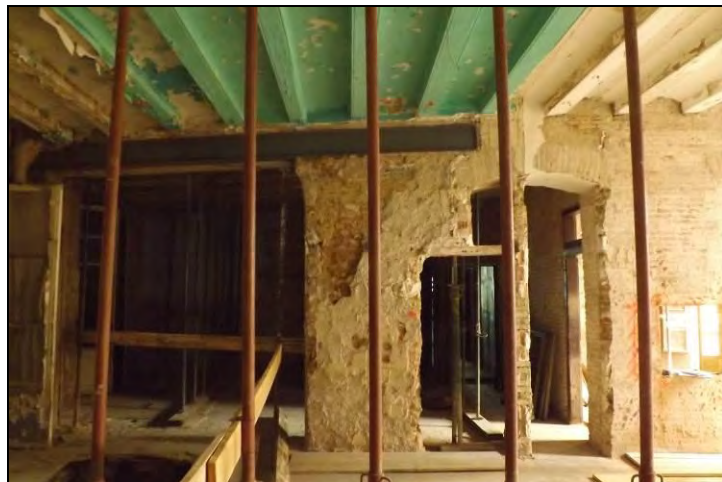
Vista del mur MR-P

**MR-P:** Mur mitger de tancament de finca que separa Dels Còdols, 3 i Dels Còdols, 5. En el moment en que s'uniren les dues finques es va practicar una gran obertura protegida amb una biga de ferro i un altre obertura més petita amb una arcada de plec de llibre de maons que posteriorment fou reconvertida en dues portes de pas en dues alçades.

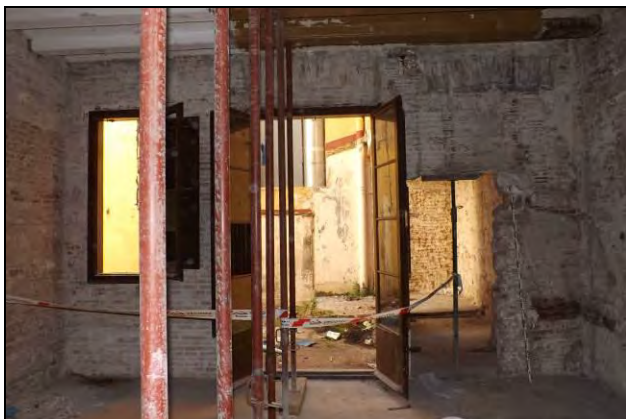
Vista del mur MR-Q

**MR-Q:** Mur de façana posterior de Dels Còdols, 3 i Dels Còdols 5 amb tres balcons i una finestra amb arc de descàrrega de maons.

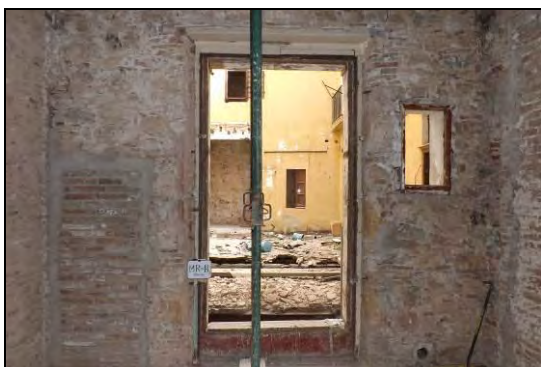
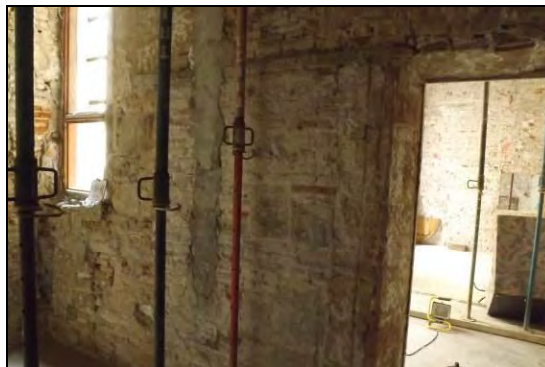
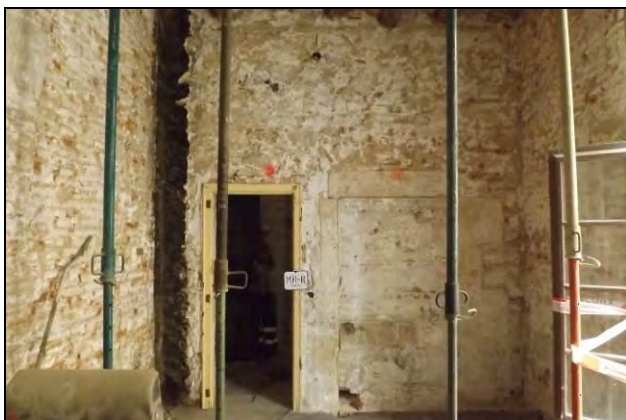
Tres imatges del MR-R

**MR-R:** Mur de tancament de la finca d'Escudellers. Es pot veure el balcó original amb bastiment de fusta i una finestra en alçada de mida petita oberta en època posterior contemporània. Seguidament la continuïtat del mur es trenca amb un envà perpendicular adossat que divideix l'espai. En aquest segon tram el mur de tancament es troba amagat dins la vivenda 6 i es pot veure una finestra allargada oberta contemporàniament; el balcó original que donava al pati posterior i que era es troba tapiat i dona a un espai, al qual s'hi accedeix per mitjà d'una porta practicada al mur també en època contemporània.

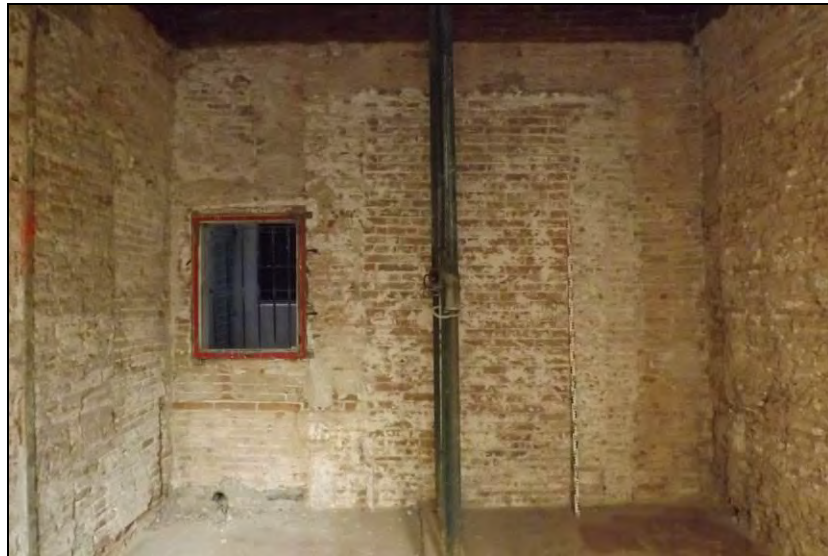
**MR-S:** Mur bastit amb maons que dona en part a la caixa d'escala actual i que abans deuria formar part de l'espai de la vivenda d'Escudellers. Conserva una finestra amb reixa i una porta tapiada.

Vista del mur MR-S

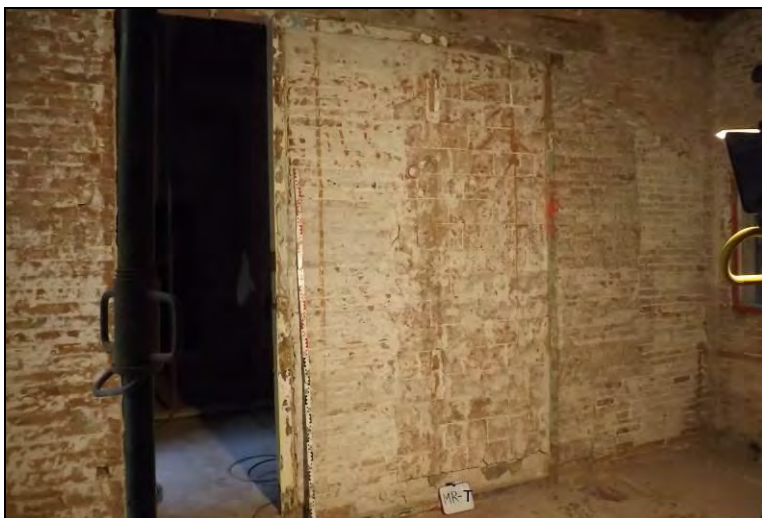
Vista del mur MR-T

**MR-T:** Mur que dona a l'actual caixa d'escala. Bastit amb maons i s'observa una gran porta amb llinda de fusta actualment tapiada amb maons de cantell.

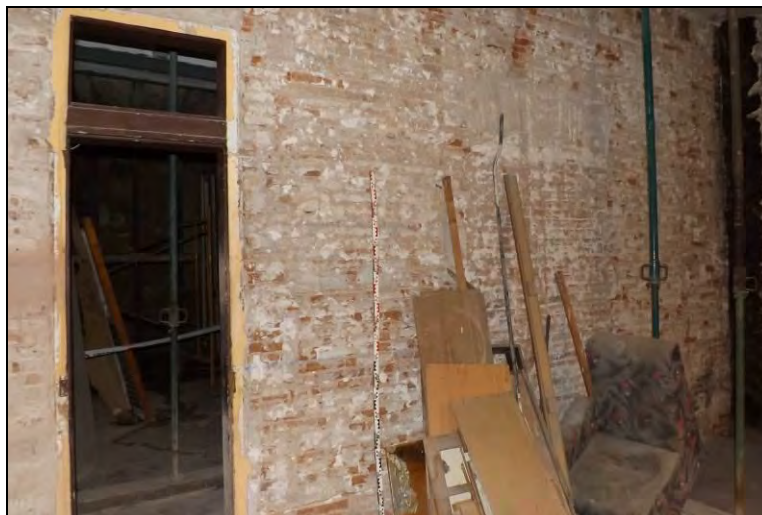
Vista del mur MR-U

**MR-U:** Envà de separació per on s'accedeix per una porta que conserva el bastiment de fusta a un espai de la vivenda 5. Aquest envà està bastit amb maons lligats amb morter. També es veu una porta tapiada amb un arc de descàrrega i que fou anul·lada en convertir en dos l'espai interior a on s'hi accedeix per la nova porta.

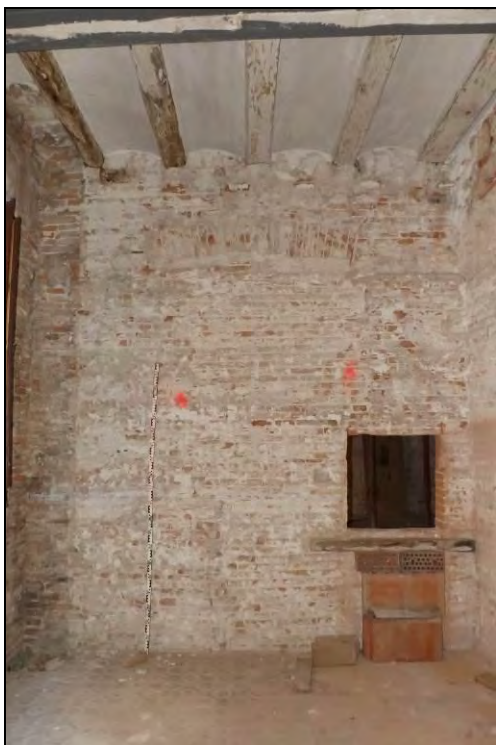
Vista del mur MR-V

**MR-V:** Envà de maons lligats amb morter per separar espais dins la vivenda 5. Originàriament tenia una gran porta amb un arc de descàrrega de maons central i que posteriorment fou tapiada per fer l'accés a l'espai per un altre envà. El que s'ha detectat es una obertura quadrada feta amb radial contemporània i amb finalitat desconeguda

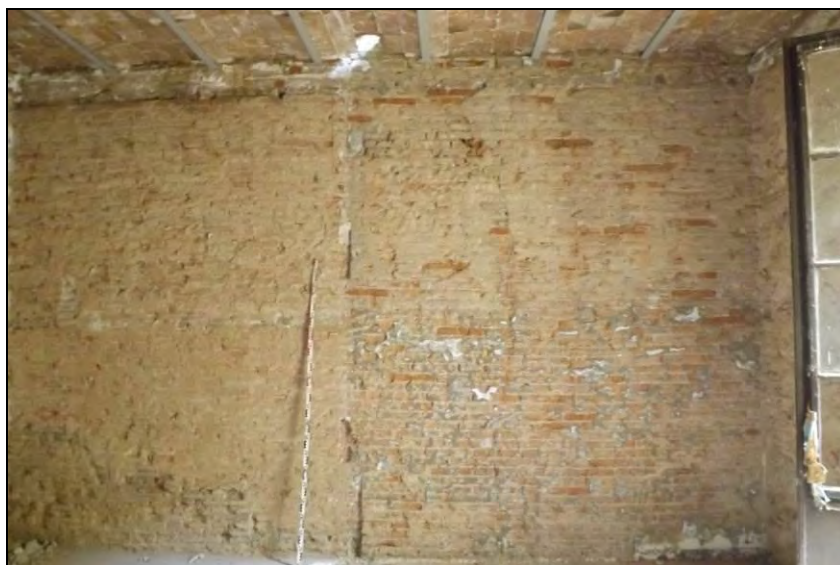
Vista del mur MR-A

**MR-A:** En aquesta planta el MR-A es totalment de maons. Destaca el fet que des de la meitat de l'àmbit les filades de maons presenten una inclinació, fent pendent en direcció a façana que fan pensar que la coberta o sostre original

feia pendent a mode de golfes. A tall d'hipòtesi podria ser el darrer pis originàriament donat que la inclinació donada a la filada de maons fan pensar en una coberta per unes golfes.

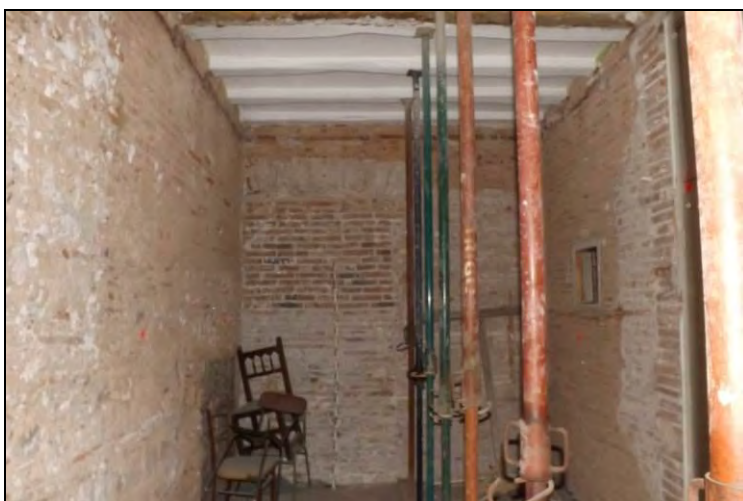
Vista del mur MR-B

**MR-B:** Amb aquesta sigla es designa el mur Sud que tanca actualment la vivenda que dona a carrer d'Escudellers a partir de la Planta Principal i que es fruit de la compartimentació contemporània quan es fusionaren les tres finques, per tant no es el tancament original. El qual va més enllà. Es seu aparell es de maons i presenta una porta tapiada a la planta Principal i que no apareix a la resta de plantes.

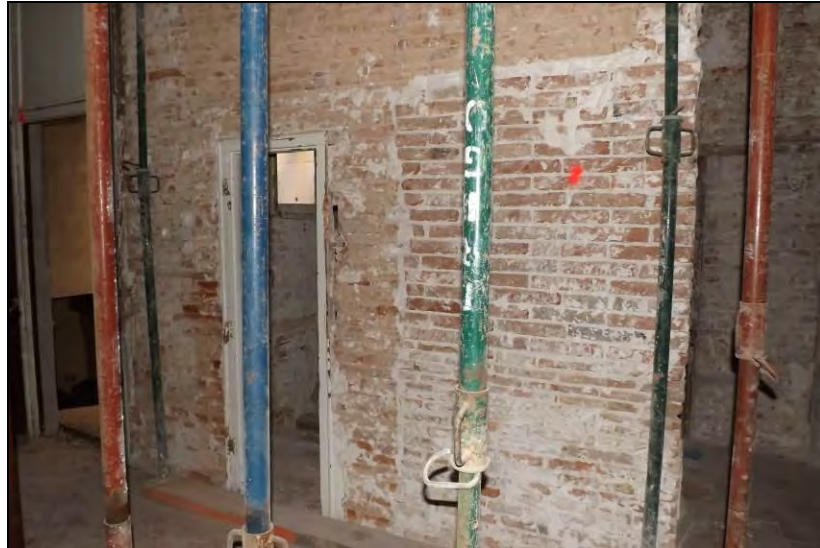
Vista del mur MR-C

**MR-C:** Mur d'accés a la Vivenda 1 (carrer d'Escudellers) on s'ha practicat la porta d'entrada i una finestra. Està bastit amb maons contemporanis i es fruit d'una compartimentació que es va realitzar en la darrera fase d'ús de la finca.

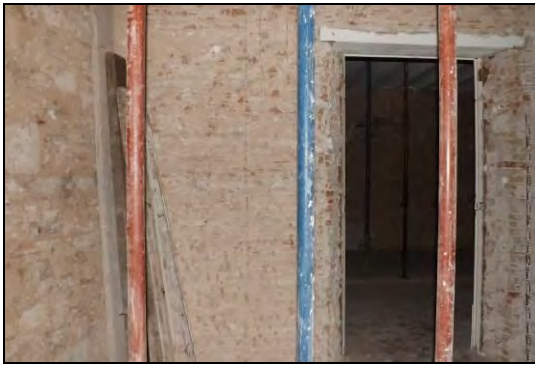
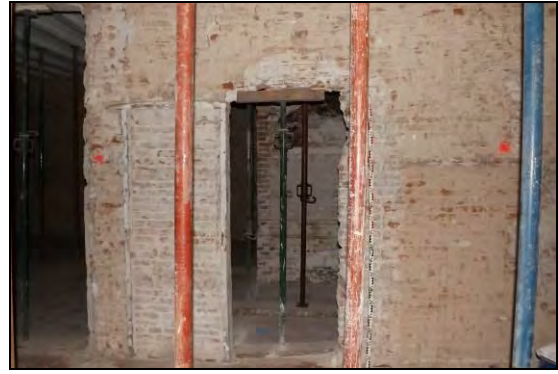
Dues imatges del mur MR-E

**MR-E:** Mur de càrrega o mur portant que divideix els dos àmbits de la finca d'Escudellers, bastit amb maons lligats amb morter. A la planta Primera es conserva una porta original amb arcada i una porta arquitravada tapiada en part per reconvertir-la en armariet.

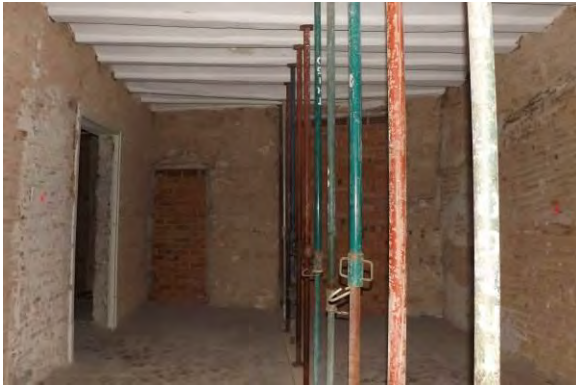
Vista del mur MR-F

**MR-F:** Tram corresponent a l'Àmbit 2 del mur de la façana principal de la finca d'Escudellers. Està bastit amb pedra i maons lligats amb morter i presenta dos balcons tapiats amb maons, el mes petit dels quals presenta un arc de descàrrega de maons a plec de llibre.

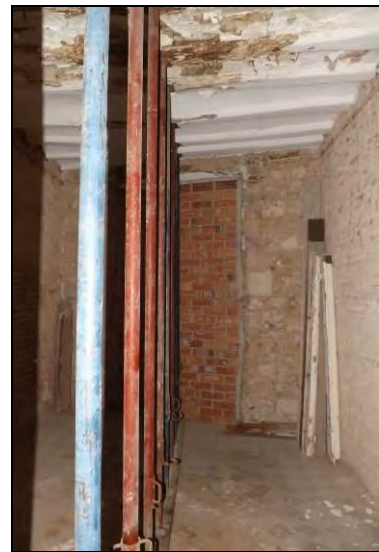
Vista del mur MR-G

**MR-G:** Tram corresponent a l'Àmbit 1 del mur de façana principal de la finca d'Escudellers. Bastit amb pedra i alguns maons, presenta un balcó, ara tapiat amb una llinda de fusta quadrada.

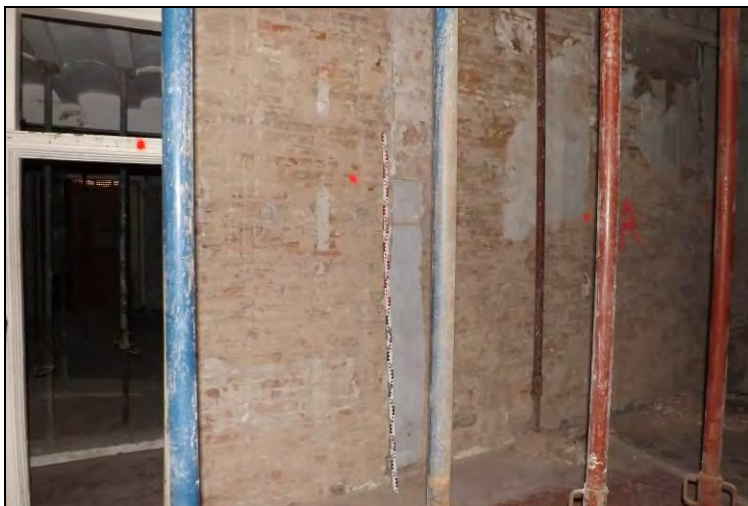
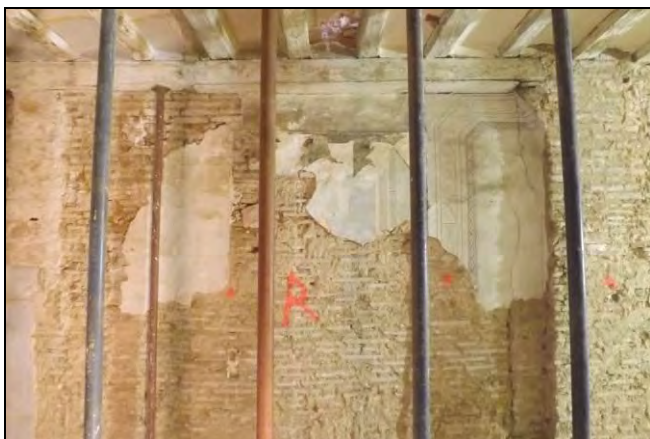
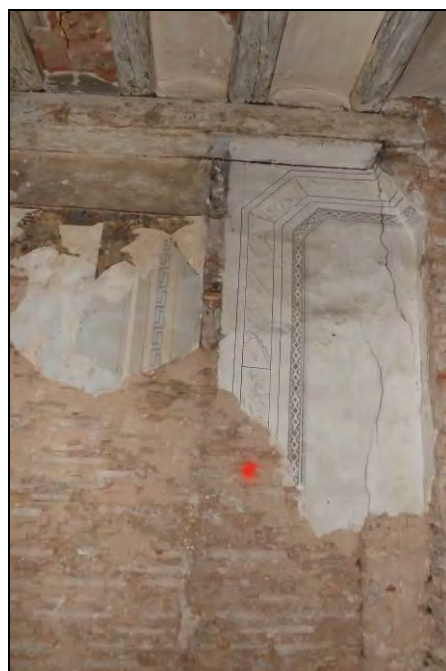
A la part superior vista general de MR-H i a sota vista general i en detall de les pintures del mur

**MR-H:** Mur perpendicular a façana que fa de partió amb la finca del carrer dels Còdols, 1, pertanyent a un altre propietat. Tot el mur està bastit amb maons i conserva un espai central revestit i pintat marcant sanefes i greques tenint al damunt una llinda de fusta que podria marcar una porta o finestra tapiada, sense poder confirmar aquest punt en no poder tapiar el mur. El que si conserva es una porta de comunicació amb la finca de carrer dels Còdols, 3 donat que part de l'espai pertany a la Vivenda 2. Destaca al tram central del mur que conserva restes de pintura decorativa en un espai del mur que sembla una obertura tapiada donat que conserva una llinda de fusta que marca un espai enretirat respecte a la línia del mur.

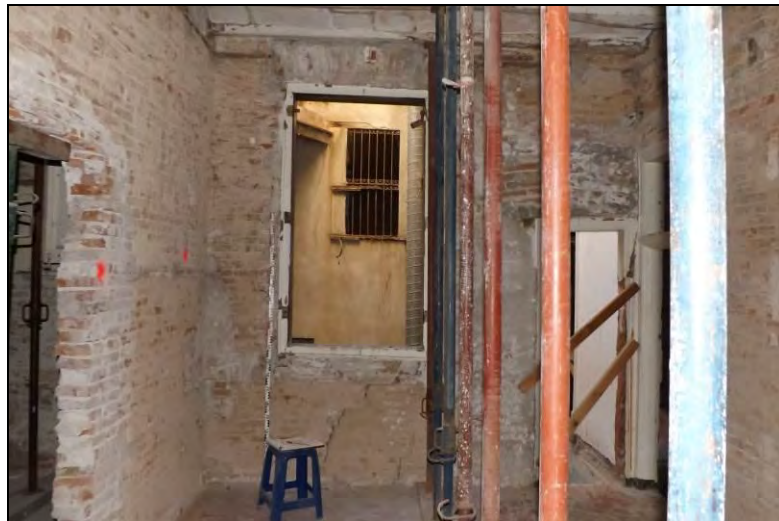
Foto del mur MR-I

**MR-I:** Mur de tancament Sud de la finca d'Escudellers que dona al pati de llums. Està fet de maons lligats amb morter. Conserva una finestra gran que encara té el seu bastiment de fusta i una porta també amb el seu bastiment de fusta i que donava accés a una galeria volada, ja desapareguda durant una fase prèvia de les obres.

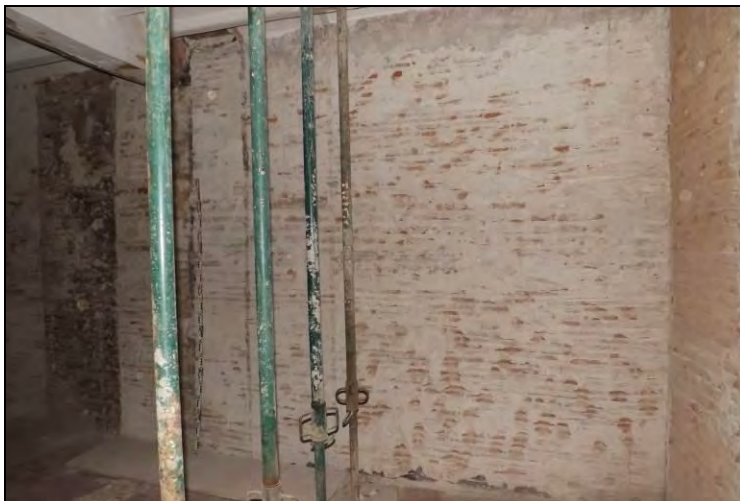
Foto del mur MR-J

**MR-J:** Mur de tancament Sud, perpendicular a MR-H que fa de partió amb la finca de carrer dels Còdols, 1. Està bastit amb maons i conserva un arrebossat de morter de calç.

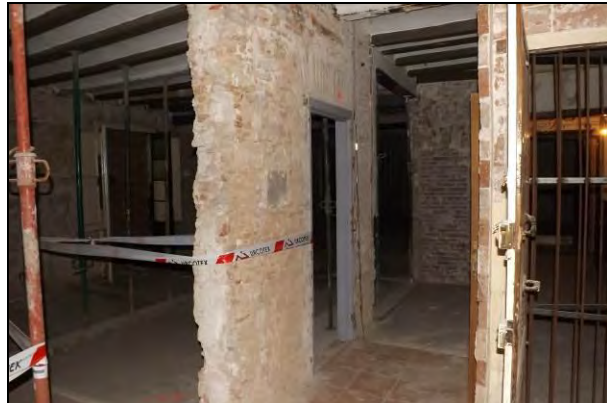
Vista del mur MR-K

**MR-K:** Mur mitger o mur de càrrega de traça Nord-Sud, perpendicular a la façana i que es troba a la Vivenda 2, que forma part de l'edifici de carrer dels Còdols, 3. Està bastit amb pedra i maons i té un gruix de 30 cm. Presenta dues

obertures grans sense cap mena de bastiment i amb sengles llindes de fusta de secció quadrada.

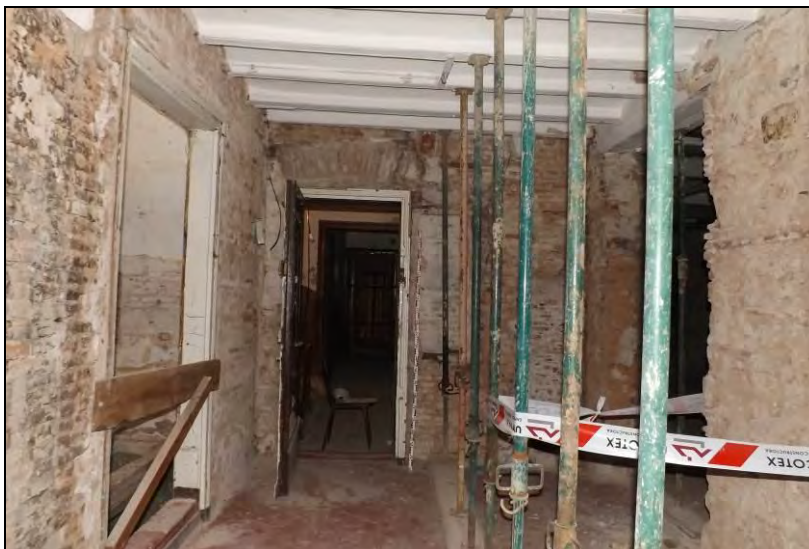
**MR-L:** Mur que marca l'accés a la Vivenda 2, corresponent a carrer dels Còdols, 3 i que marca el replà que distribueix les vivendes. Conserva la porta d'accés amb una arcada de descàrrega de maons i al costat un bastiment de fusta tapiat d'una possible finestra.

El MR-L al fons de la imatge i MR-K a la dreta de la imatge

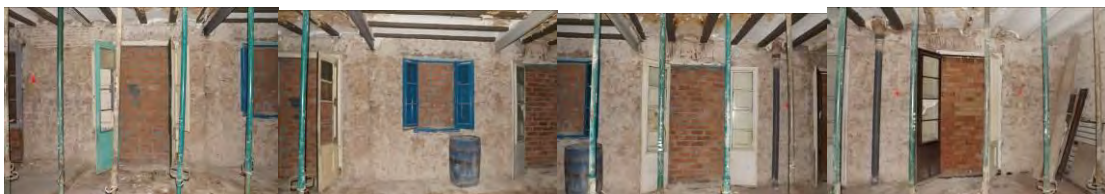
Seqüència del tram del MR-M1

**MR-M1:** Presenta quatre balcons al carrer i una finestra centrada. Els balcons son de fusta i de doble fulla i es veu la llinda amb una arcada superior de maons a plec de llibre. La finestra te la llinda de fusta travessera i també es de

dos fulles. El tram ja es trobà repicat observant que la tècnica constructiva es mixta de pedra i maons lligats amb morter de calç blanca.

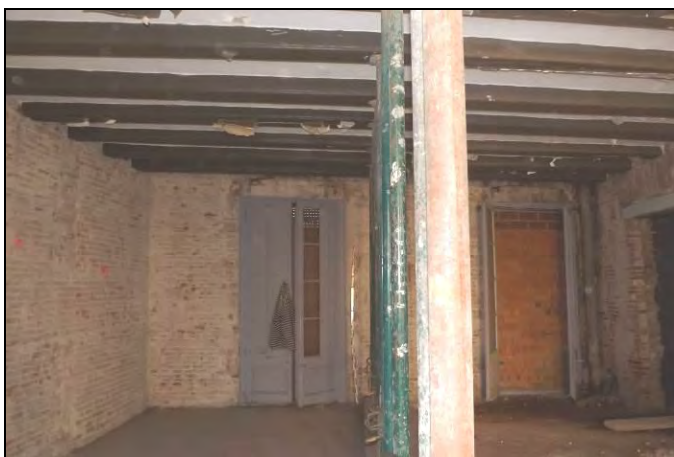
Vista del segon tram de MR-M

**MR-M2:** Te dos balcons de doble fulla i observant els dentells i la llinda sembla que eren més alts i es van empètir en fer el sostre més baix. L'aparell es totalment de maons lligats amb morter.

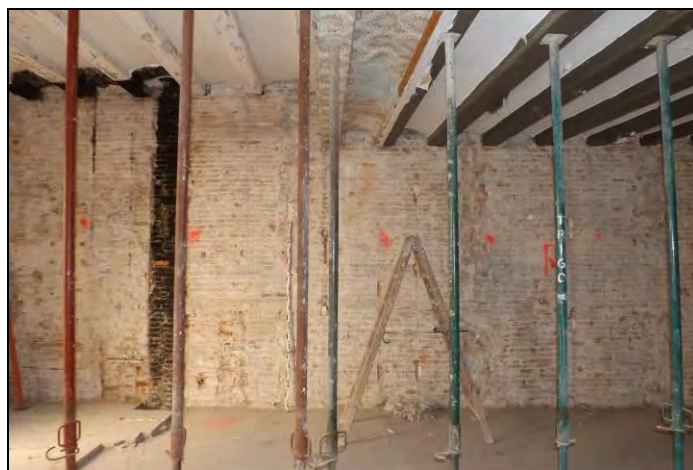
Imatge del mur MR-N

**MR-N:** Mur mitger de tancament lateral de la finca que fa de partió entre carrer dels Còdols,5 i la finca de carrer dels Còdols, 7 d'un altra propietat. Està bastit amb maons i conserva les restes d'una xemeneia pertanyent a una antiga cuina econòmica ja desapareguda i les marques de diferents envans que compartimentaven antigament l'espai.

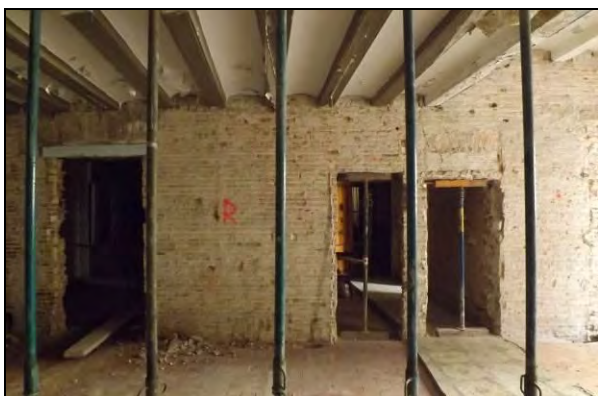
Vista del mur MR-P

**MR-P:** Mur mitger que antigament feia de partió entre les finques de carrer dels Còdols, 3 i carrer dels Còdols, 5 i que posteriorment fou integrat passant a formar part de l'interior de la vivenda 4. Està bastit amb maons lligats amb morter castany amb alguna pedra petita que s'observa a la banda que dona a carrer dels Còdols, 3 i que fou folrat per la banda que dona a carrer dels Còdols, 5 doblant la seva amplada amb un folre de maons contemporanis i morter de calç. S'hi va practicar una obertura de pas per posar els espais de la vivenda 4 amb una llinda de fusta i arc de descàrrega de maons a plec de llibre. També hi ha una obertura més petita al costat i finalment una obertura que dona pas dins la vivenda 5.

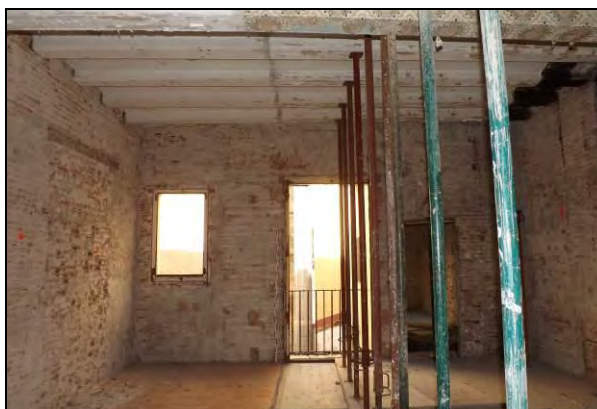
Vista del mur MR-Q

**MR-Q:** Mur de tancament de façana que dona al pati posterior d'Escudellers i dels Còdols. S'ha dividit en dos trams. MR-Q1 correspon a carrer dels Còdols,3 i MR-Q2 correspon a carrer dels Còdols, 5. Tots dos trams no foren repicats i conserven l'arrebossat i pintura que no permeten veure restes d'antigues obertures tapiades. Conserva actualment dos balcons i dues finestres.

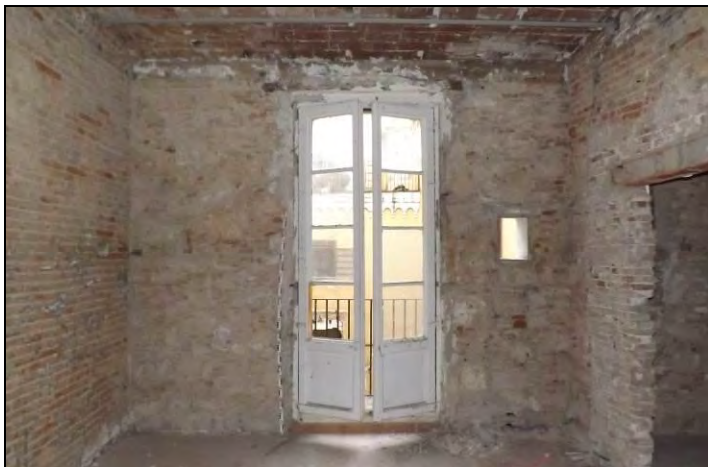
Vista del primer tram del mur MR-R

**MR-R1:** Mur de façana posterior de la finca original d'Escudellers i que ocupa la planta baixa i tres pisos (Principal, Planta Primera i Planta Segona), Cada pis conserva el balcó original. Posteriorment al mur es van practicar unes finestres de mida petita i en alçat per tenir llum i ventilació els banys que es van instal·lar i que donaven al pati posterior. Tocant a la façana posterior de carrer dels Còdols s'observa una finestra a cada planta i que en aquest cas sembla original perquè s'observa com son envaïdes pel mur de façana del carrer dels Còdols. A la Planta Principal el balcó es original amb brancals i llinda monolítics de pedra i carreus a les rebranques. A les plantes Primera i Segona originàriament eren finestres i es van reconvertir en balcons. A la part superior del mur es veu el coronament original amb una tortugada i acabat amb maons posats a dent de serra. Tota la façana està arrebossada i pintada de groc, circumstància que va dificultar el seu anàlisi, el qual només es va poder fer des de l'interior, on s'observa que consta d'un parament mixt de pedres de forma carreuada i maons de gruixos diferents lligats amb morter castany. Els balcons que donen a l'exterior conserven els bastiment de fusta.

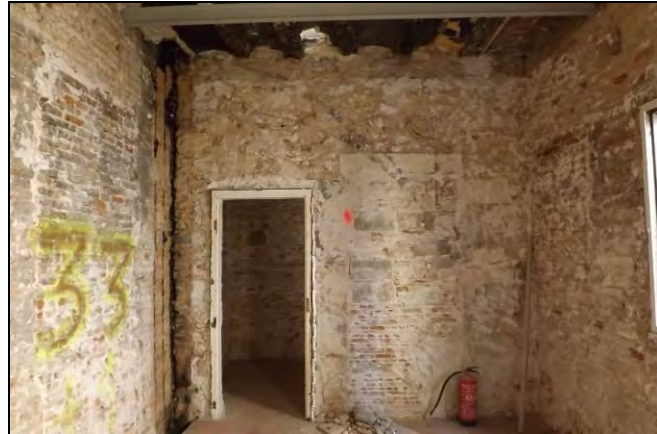
Vista del segon tram del mur  
MR-R

**MR-R2:** Segon tram del mur de façana posterior que en aquest cas no dona al pati posterior sinó que fa de divisió entre la vivenda 5 del carrer dels Còdols, 3 i 5 i es converteix en un mur interior. El mur està perforat per la sortida d'una xemeneia i presenta l'obertura d'una porta de balcó amb els brancals i la llinda de pedra i les rebranques construïdes amb carreus i que es trobà tapiada per un canvi d'us i que consistí en obrir una porta al mur per passar d'una habitació a un altre a la vivenda 6.

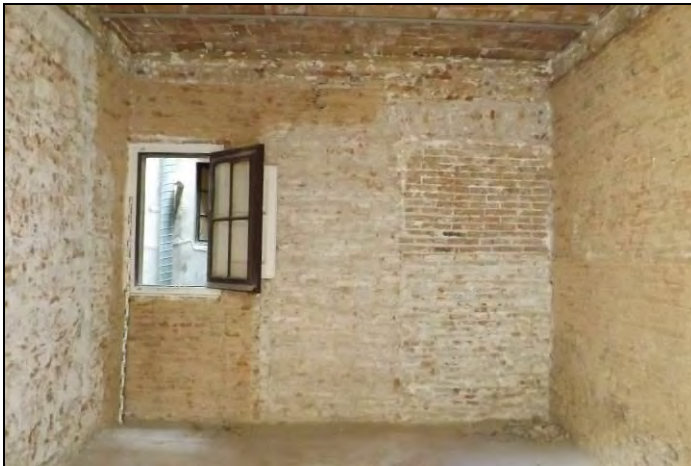
Vista del mur MR-S

**MR-S:** Mur que es troba dins la vivenda 6 i dona al pati de llums Està bastit amb maons i te practicada una finestra d'una sola fulla. A tocar amb la cantonada amb el MR-A es pot veure una gran obertura tapiada amb maons i s'observa encara una arcada de maons a plec de llibre.

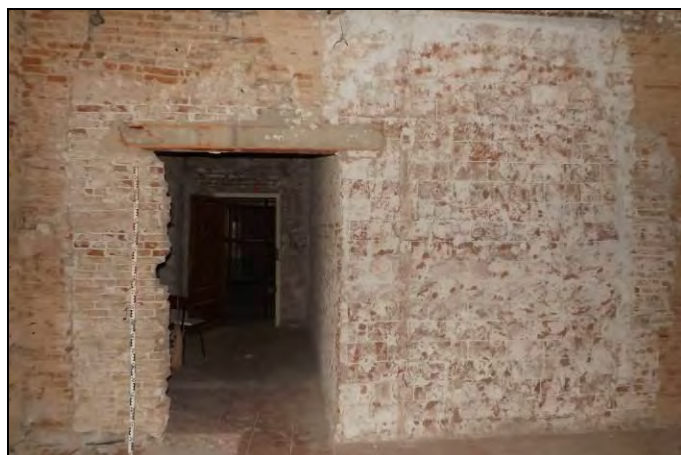
Vista del mur MR-T

**MR-T:** Mur situat dins la vivenda 6 i que dona a la caixa d'escala. Bastit amb maons i amb una gran obertura tapiada amb maons de cantell i un arc de maons a plec de llibre i una porta amb llinda de fusta.

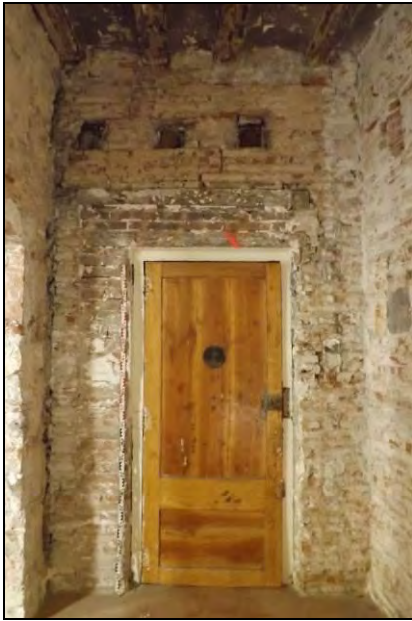
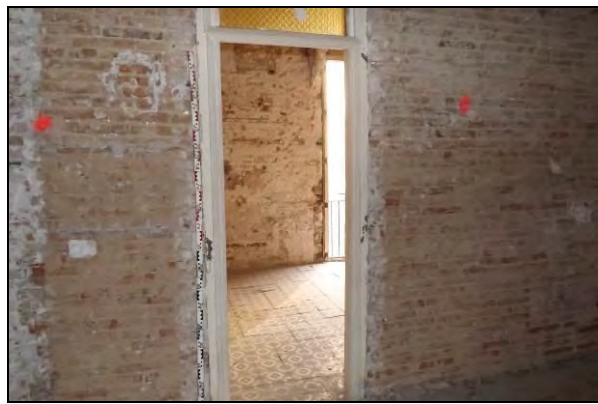
Dues vistes del mur MR-U

**MR-U:** Mur que marca el passadís que dona a la vivenda 5 obrat amb maons lligats amb morter. Presenta per una banda la porta d'accés a la vivenda 6 conservant el bastiment i la porta de fusta, així com, un cop franquejada la entrada a la vivenda 5, una porta mes petita que dona accés a un espai de la dita vivenda, que conserva el bastiment de fusta.

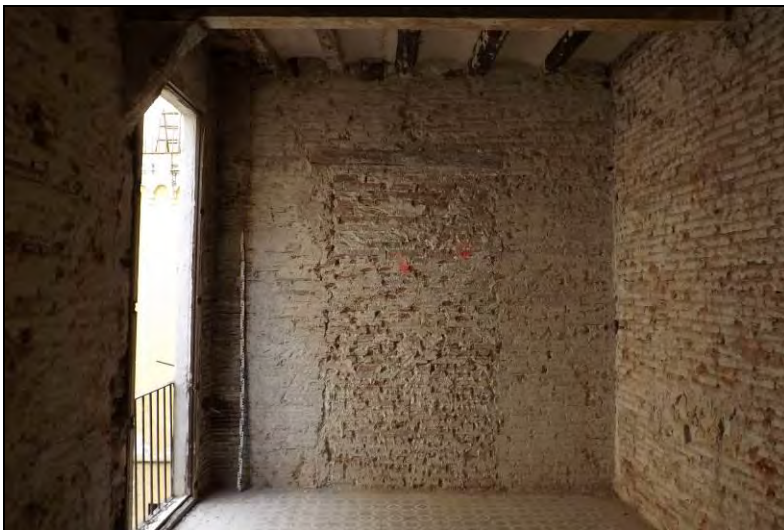
Vista del mur MR-V

**MR-V:** Envà de maons lligat amb morter que marca el tancament d'un espai al qual s'hi accedeix pel MR-U però que presenta una gran porta tapiada amb llinda de fusta, que marcava l'antic accés.

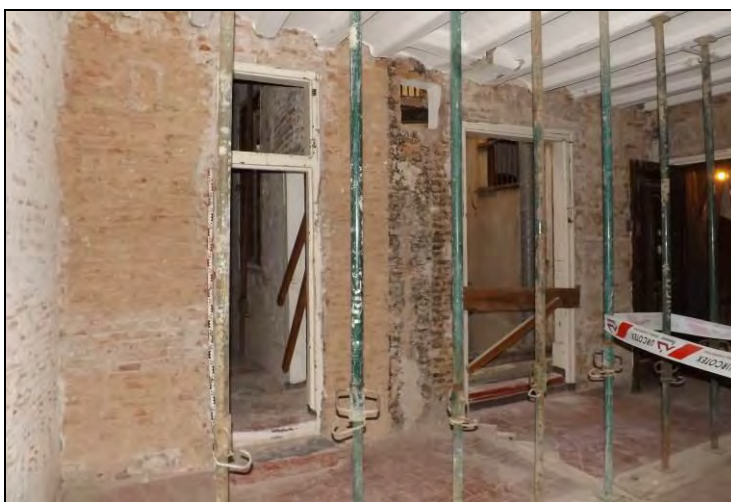
Vista del mur MR-X

**MR-X:** Mur de tancament del pati de llums que es troba a la vivenda 2 de carrer dels Còdols, 3 i que donava a la galeria exterior ja desapareguda i a la qual s'hi accedia per una porta amb bastiment de fusta.

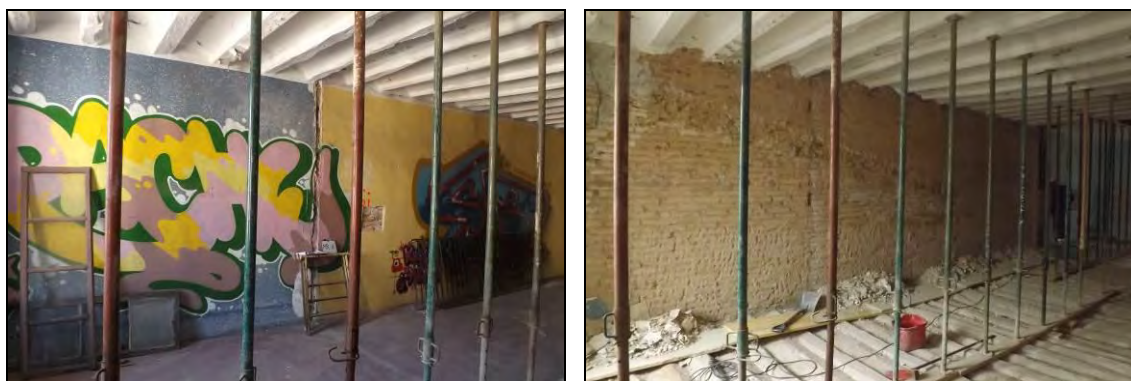
**MR-A:** Al mur mitger d'Escudellers, 44 amb la finca núm 46 es van practicar dues cales parietals (CP-17 i CP-18) que van permetre observar que era bastit amb maó massís lligat amb morter. Per les traces al parament es veu que tota la traça del mur presentava les restes d'envans que dividien l'àmbit en tres espais i també s'evidencia el forat de tur d'una xemeneia. Destaca també dos murals fets per grafiters que porten la data de 2009 i 2010. Un cop documentat el mur es va repicar per veure el parament.

A l'esquerra el mur amb els grafits i a la dreta el mur ja repicat

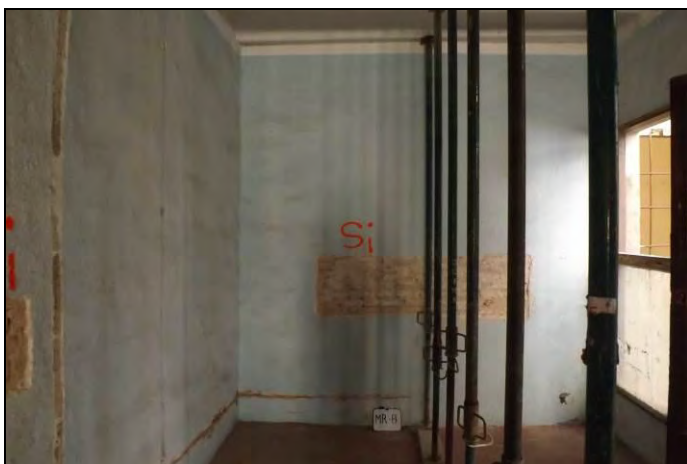
Vista del mur MR-B

**MR-B:** Mur posterior de la façana fet en època contemporània . Es va fer una cala parietal (CP 16) gràcies a la qual es va poder observar el parament de maons. També s'observà una porta tapiada que indica que l'àmbit era més gran i fou escorçat.

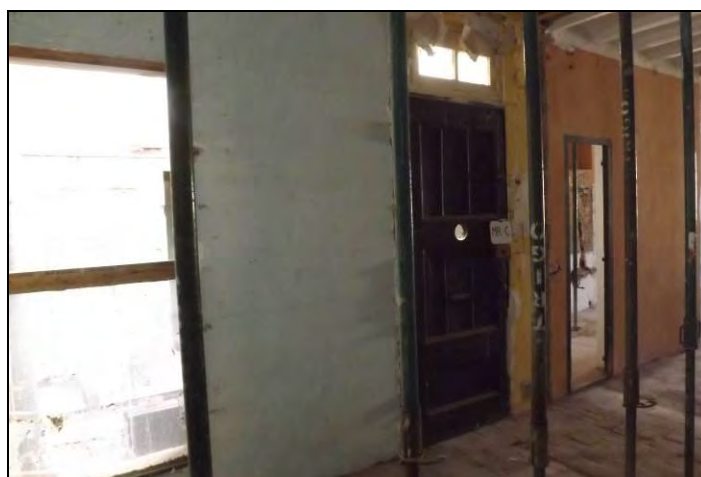
Vista del mur MR-C

**MR-C:** Mur d'entrada a l'habitatge del carrer d'Escudellers fet amb maons lligats amb morter i que conserva l'arrebossat i la pintura. Dona al pati de llums de la finca. Al mur es practicà una finestra gran que només conserva el bastiment que dona a l'escala comunitària i també una porta d'accés a la vivenda 1.

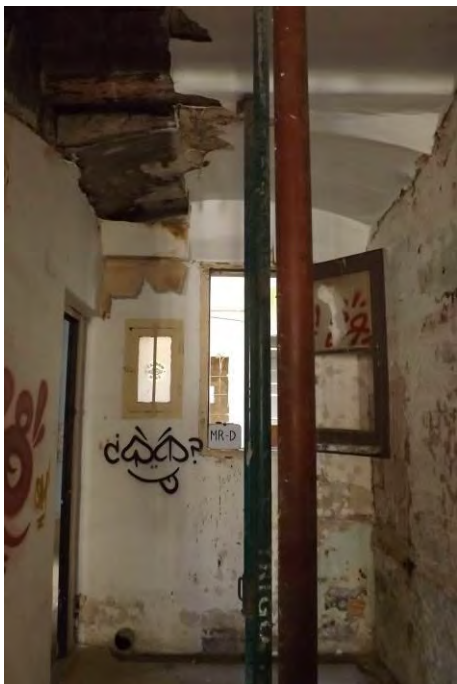
Vista del mur MR-D

**MR-D:** Mur de tancament que dona al pati de llums. Obrat amb maons lligats amb morter. L'espai que marca era el destinat a la cuina de la vivenda 1. Tenia practicada una finestra gran de fusta amb una sola fulla amb dos vidres dividits

per un llistó de fusta i un finestró més petit al costat amb bastiment de fusta i un sol vidre.

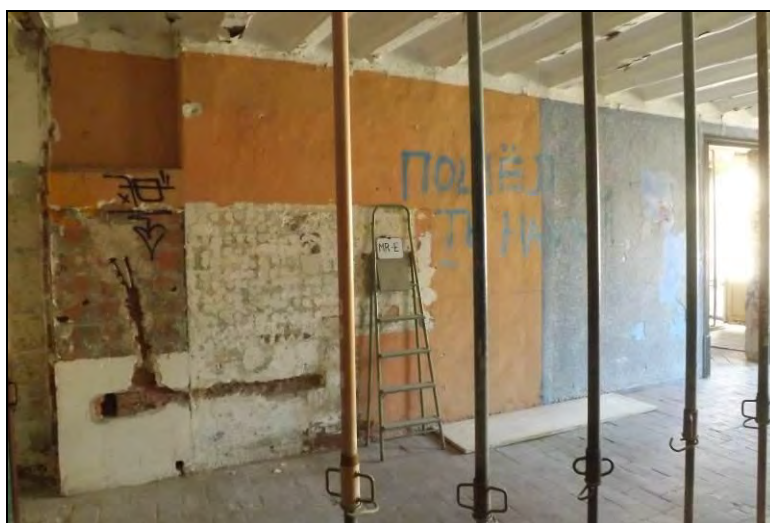
Vista del mur MR-E

**MR-E:** Mur que es troba paral·lel al MR-A i MR-H i que es tracta d'un mur de càrrega que divideix els àmbits. Presenta restes de pintura i marques d'haver estat enrajolat pel costat de l'Àmbit 2. A l'altra banda el mur està repicat i es pot veure al mig que hi ha practicada una obertura d'una porta arquitravada amb llinda de fusta i que representa un lleuger desplaçament respecte a la porta original que es veu al costat tapiada i amb una arcada a plec de llibre. També s'observa un altre obertura tapiada amb maons de cantell i traces de tres envans que compartimentaven l'àmbit.

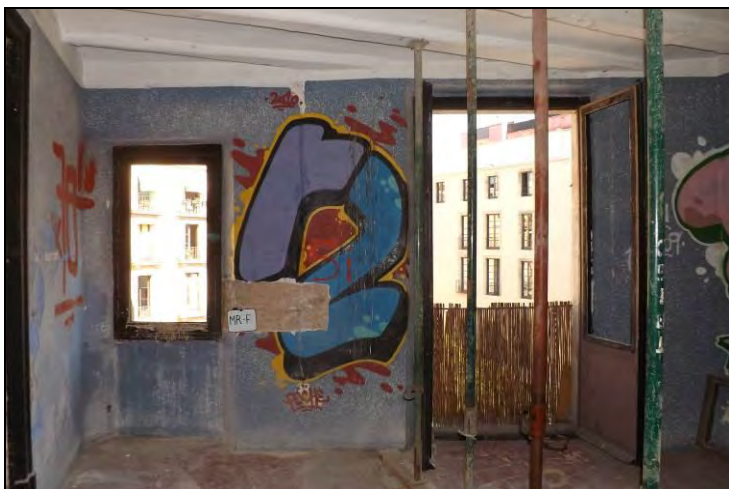
Vista del mur MR-F

**MR-F:** Mur de façana principal que dona al carrer i que es troba a l'Àmbit 2 d'Escudellers. Es va poder observar el parament gràcies a una cala parietal (CP-19) donat que encara es trobava pintat. Amb la cala es va poder veure l'esplandit de la finestra original que va fins el paviment i que posteriorment es va fer més petita. També hi ha un balcó amb un bastiment de fusta actual.

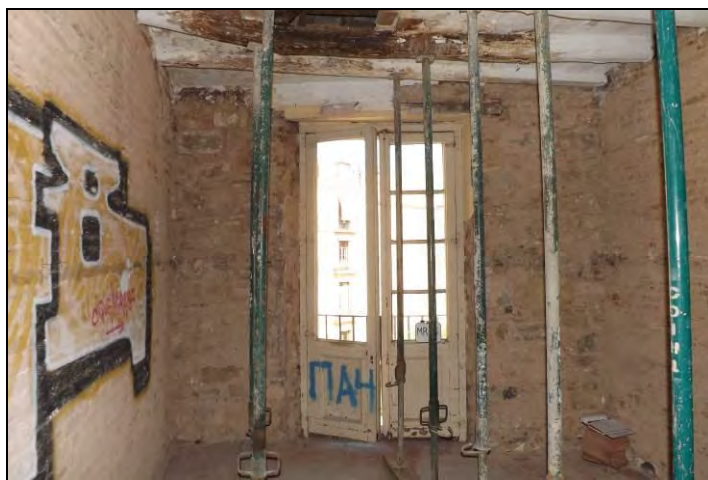
Vista del mur MR-G

**MR-G:** Continuació del mur de façana a l'Àmbit 1. En aquest tram el mur es troba repicat i es pot veure que està bastit amb pedres sense treballar gaire amb algun petit carreu, constatant la presència d'algun carreu i tot lligat amb morter castany. Conserva un balcó original amb esplandit, rebranques de fusta i acabat amb una filada de maons.

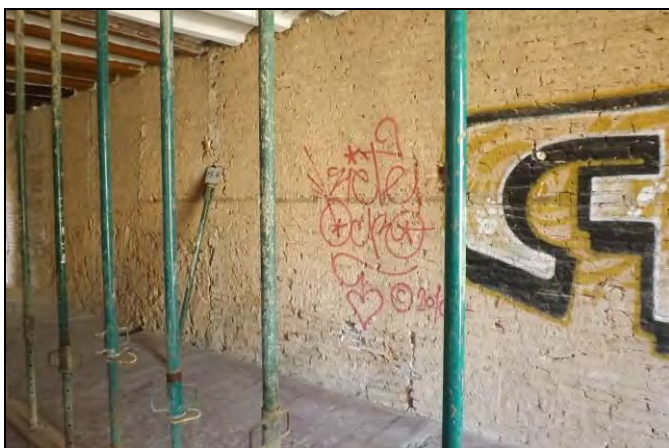
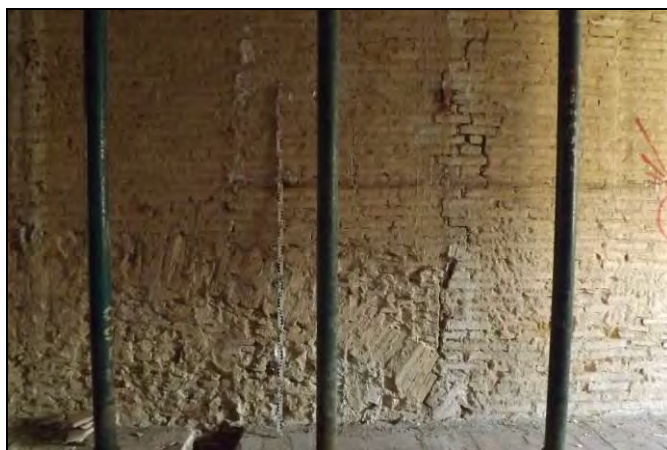
Dues imatges del mur MR-H

**MR-H:** Mur mitger amb carrer dels Còdols, 1. Com que es trobà repicat d'una fase anterior es va poder observar que era bastit amb maó ordinari, destacant un arc de descàrrega de maons i una porta tapiada també amb maons.
