**MEMÒRIA DE LA INTERVENCIÓ ARQUEOLÒGICA  
REALITZADA A LA FINCA DEL CARRER  
D'ESCUDELLERS, 44 I CARRER DELS CÒDOLS, 3 I 5  
BARCELONA (BARCELONÈS)  
CODI: 036/17**

**Resum:** Rehabilitació integral de la finca

**Paraules clau:** Paviments hidràulics, estructures domèstiques, ceràmiques baix medievals, època moderna, canalitzacions

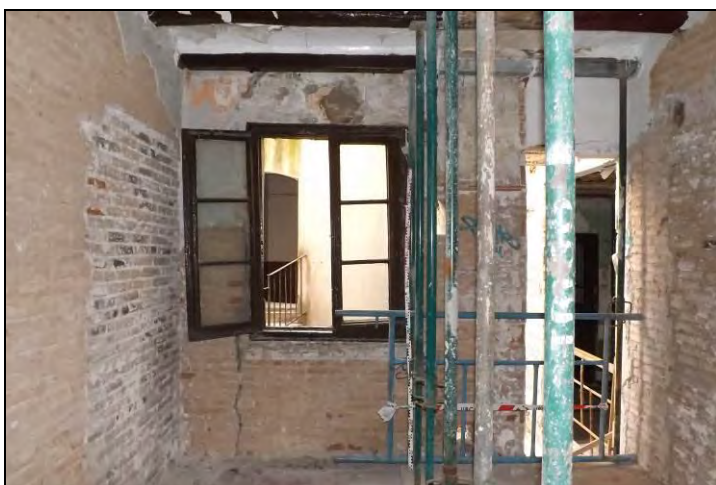
Vista del mur MR-I

**MR-I:** Mur que dona al pati interior amb una finestra de doble batent i una porta de comunicació a la galeria que fou desmuntada. Es pot observar una gran esquerda estructural dins l'obra de maons.

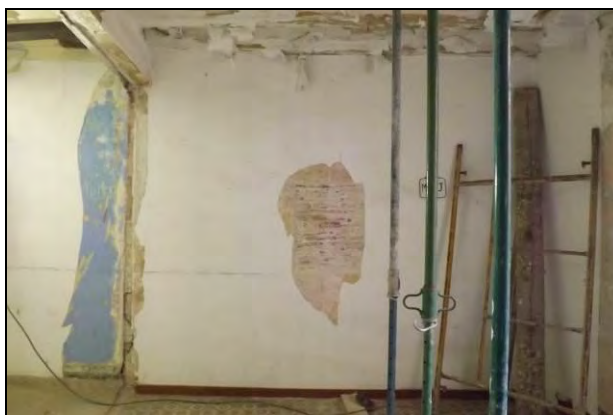
Vista del mur MR-J

**MR-J:** Mur mitger de partió amb la finca de carrer dels Còdols, 1. Donat que era pintat es va poder observar gràcies a les cales parietals (CP-12 i CP-13) i veure que era bastit amb maons massissos prims i lligats amb morter granellut, cobert amb un arrebossat de ciment, pintat i empaperat. El segon tram del mur es troba enfoscat.

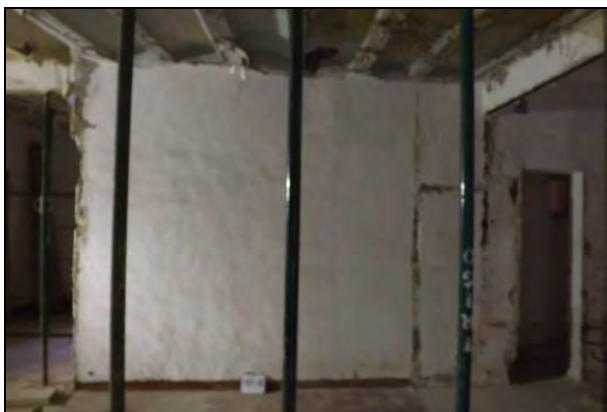
Vista del mur MR-K

**MR-K:** Aquest mur divideix els espais interiors de la Vivenda 2 i no es tan ample com el seu homònim de la Planta Primera. No es va poder observar be el seu parament per trobar-se pintat i cobert amb paper pintat.

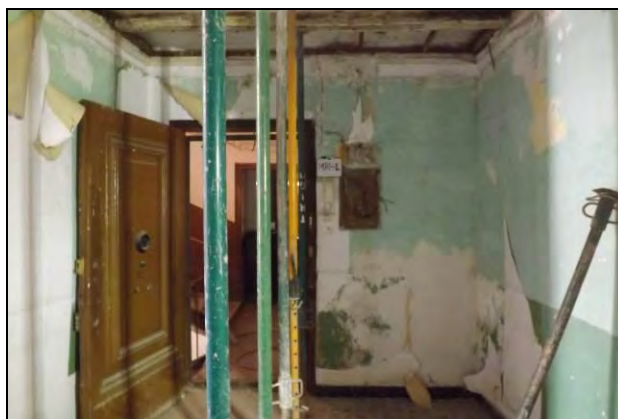
Vista del mur MR-L

**MR-L:** Mur que prové del replà de la Planta Segona i es on es troba l'accés a la Vivenda 2. Conserva a la paret el paper pintat.

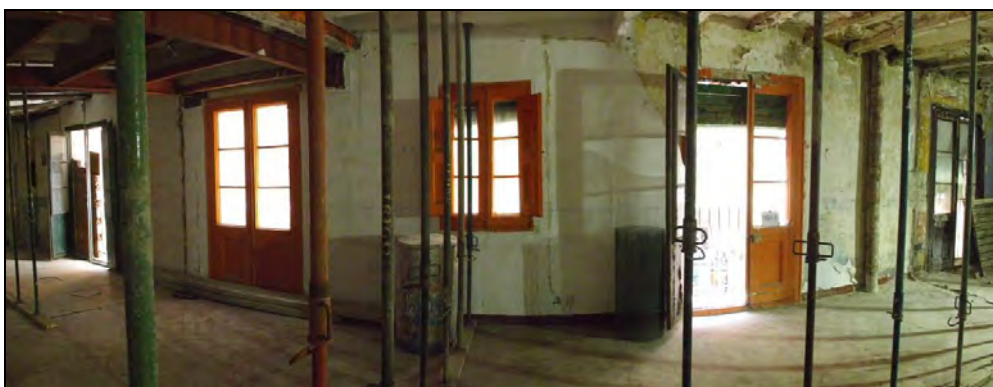
Vista general del mur MR-M

**MR-M:** Mur de façana de carrer dels Còdols, 3 i 5 dividit en dues parts donat que es tracten de dos edificis que foren fusionats. El de façana de carrer dels Còdols, 3 presenta una finestra central i quatre balcons distribuït de dos en dos a banda i banda de la finestra. Destaca que entre els dos balcons de l'extrem Nord es pot veure la baixant d'un tub per recollir les aigües pluvials procedents del terrat. Gràcies a la C-P 14 es pot veure el seu parament. Quan al mur pertanyent a la façana de carrer dels Còdols, 5 presenta dos balcons i un parament ordinari de maons lligats amb morter.

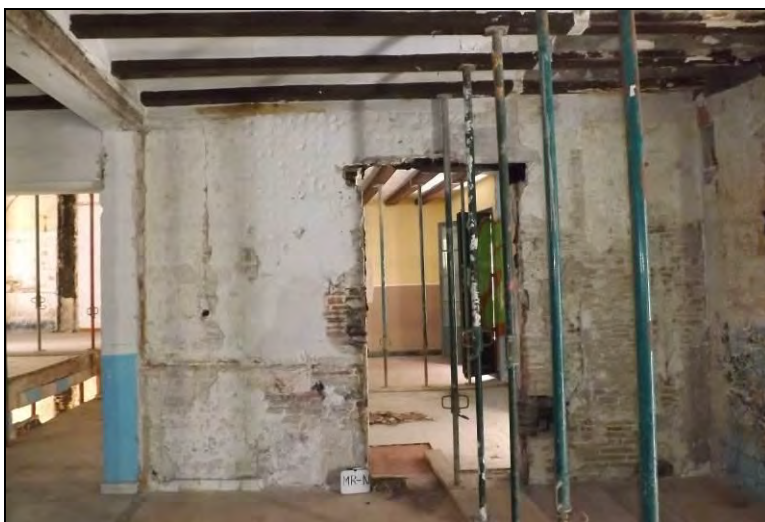
Vista del mur MR-N

**MR-N:** Mur mitger que divideix i fa de partió les finques del carrer dels Còdols, 5. Es tracta d'un mur bastit amb parament ordinari de maons, arrebossat i pintat que es pot observar gràcies a la CP-9. Al tram més proper al pati posterior es pot observar les traces d'una campana extractora i una xemeneia. Conserva també restes d'enrajolat blanc. Presenta dos pilars interiors de reforç en la construcció del mur, bastits també amb maons amb una amplada de 30 cm. i es troben a 1,50 m entre ells i a 1,50 m de la cantonada amb el mur de façana MR-M.

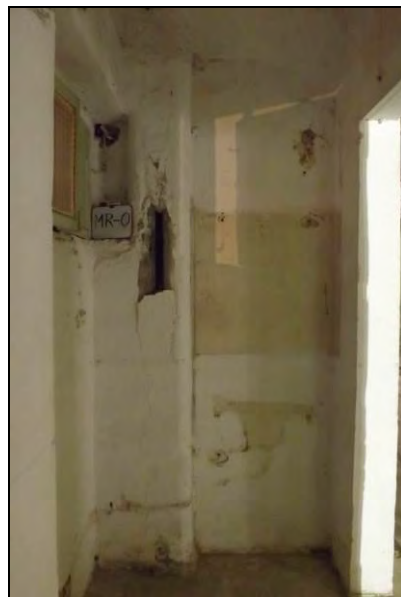
Vista del mur MR-O

**MR-O:** Mur del replà de l'escala que dona a la Vivenda 2 on possiblement es trobés la cuina i espai per un passen les baixants de la finca.

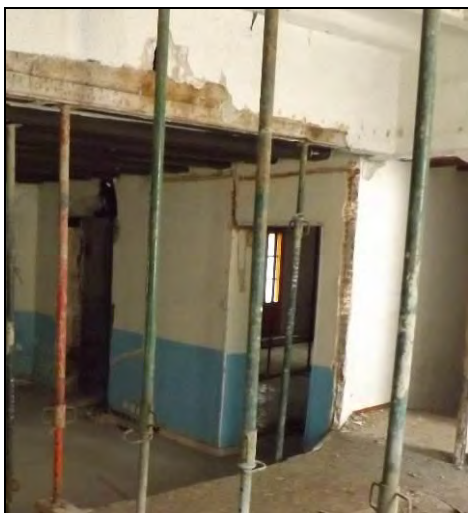
Vista del mur MR-P

**MR-P:** Mur de càrrega, antigament mur mitger que dividia les finques de carrer dels Còdols, 3 i carrer dels Còdols, 5, bastit amb maons i de 30 cm de gruix. Per observar el seu parament es repica en les seves dues terceres parts i es pot veure que està bastit amb maons lligats amb morter. Les dues obertures per portes foren practicades amb posterioritat a la construcció del mur. La obertura que es troba més a prop de façana està protegida amb una llinda de fusta de secció quadrada que es troba cedida i cremada en part pel tir d'una xemeneia instal·lada posteriorment i que també va cremar els maons del mur. Quan la segona obertura, es més petita i dona a un passadís i es pot veure que per fer-la es van trencar els maons, sense poder veure cap resta de bastiment de fusta ni porta.

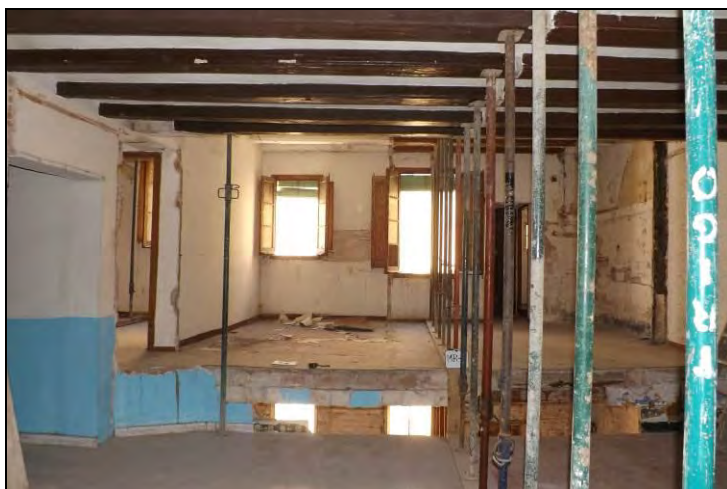
Vista del mur MR-Q

**MR-Q:** Mur de façana que dona al pati posterior de les finques . Al primer tram, corresponent a la Vivenda de carrer dels Còdols, 5 es va fer la CP-8 veient que parament era de maons ordinaris presentant dues finestres.

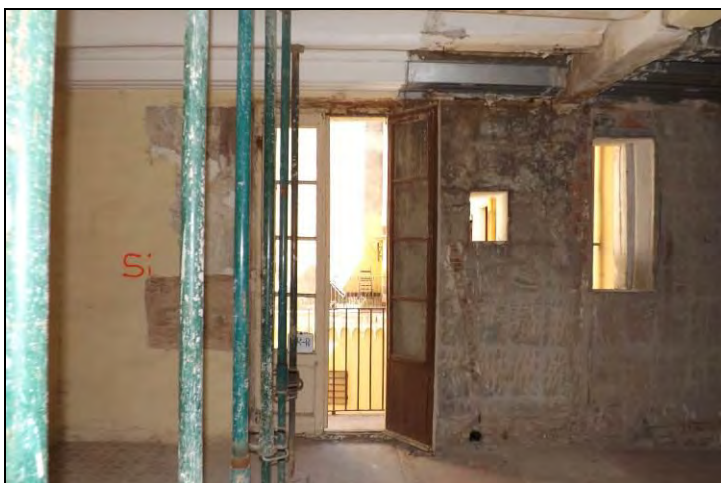
Vista del mur MR-R

**MR-R:** Mur de la façana posterior de la finca d'Escudellers, 44 i que es troba parcialment absorbit per la finca de carrer dels Còdols, 3. Conserva una porta balconera original emmascarada amb la pintura que cobreix el mur i un altra porta moderna amb llinda de fusta. Es va fer la CP-11 per veure la tipologia de la porta balconera que presenta brancals de pedra i llinda també de pedra. Es pot observar que en origen era una finestra. En època contemporània es va obrir al mur una finestra petita per una cambra de bany, un altra finestra per gran per una cuina i un forat per encabir-hi un extractor de fums.

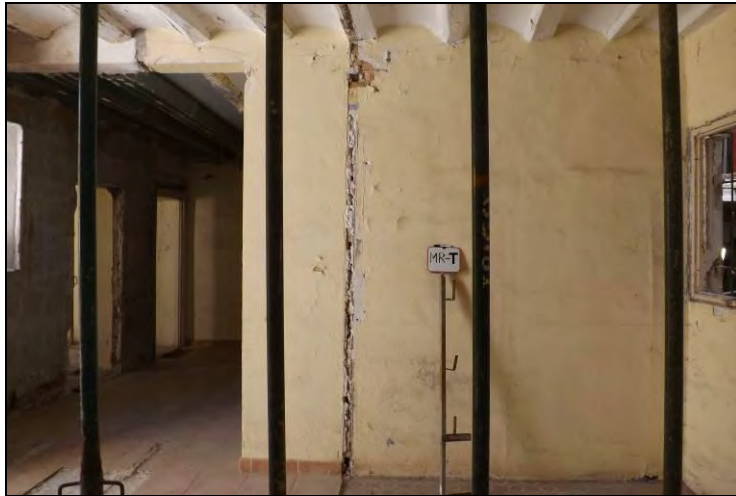
Vista del mur MR-T

**MR-T:** Mur que dona a la caixa d'escala i que es troba pintat. Malgrat tot es pot observar una obertura tapiada.

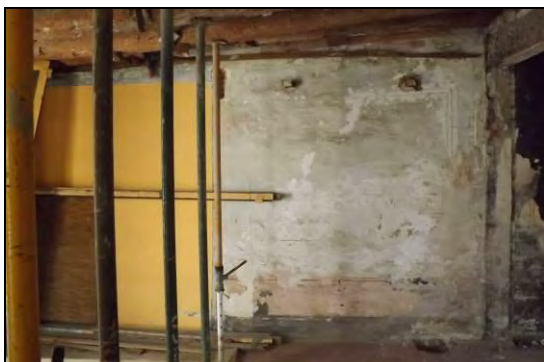
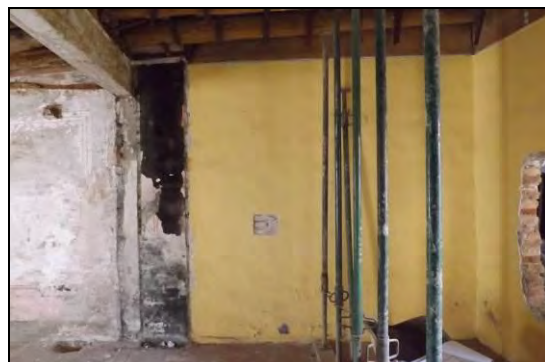
Dues imatges del mur MR-J

**MR-J:** Es troba dividit en dos espais separats per un envà perpendicular que s'hi adossa. Mercès a la CP-7 es va poder observar que el mur estava bastit amb maons. El primer espai el mur està pintat de groc i es pot veure la traça del tir d'una xemeneia. El segon tram conserva restes de pintures, les quals consisteixen en línies primes de color negre marcant un marc triple i sembla

que a sota hi ha altres pintures. En aquest cas es veuen motius florals en verd i a sota dues línies en granat de diferent gruix. La resta del tram està pintat amb color groc fosc.

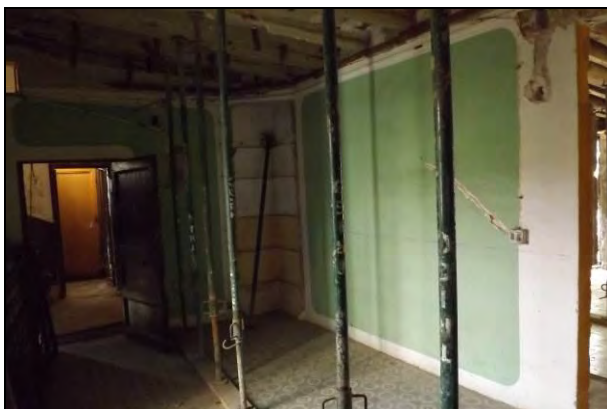
Vista del mur MR-K

**MR-K:** Mur de càrrega de 16 cm de gruix, revestit i pintat, bastit amb maons de 5 cm de gruix. Presenta una obertura amb un llinda de fusta de secció quadrada que s'adossa al mur MR-J.

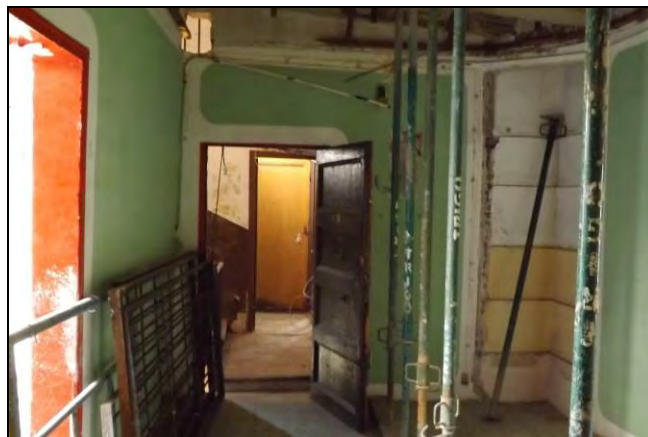
Vista del mur MR-L

**MR-L:** Mur de tancament que dona accés a la vivenda des del replà de l'escala- Està revestit i pintat de verd. A la cantonada amb MR-K hi ha un armari encastat de planta triangular que conserva marques per 5 prestatges.

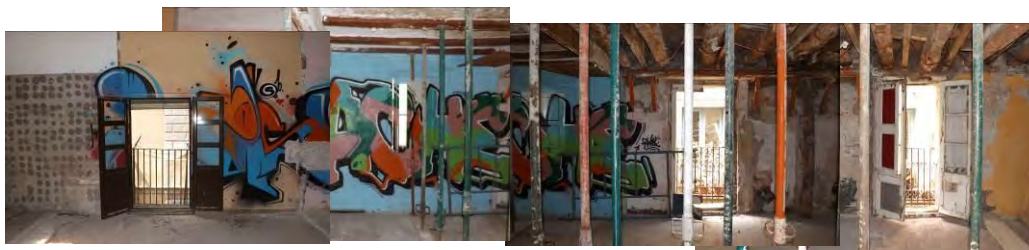
Vista en seqüència del mur MR-M

**MR-M:** Mur de façana de la finca del carrer dels Còdols, 3. El mur te practicat 4 balcons que es distribueixen dos a dos entorn a una finestra central. El tram de mur que es correspon amb la vivenda 1 (a tocar amb carrer dels Còdols, 1) presenta greus problemes d'humitats donat que es troba sota terrassa i hi passa una baixant de pluvials. La humitat deixa veure que es tracta d'un mur de maons amb alguna pedra. La coberta es inclinada cap el carrer amb un forjat amb bigues de fusta i llates, reforçades amb llistons grosses de fusta, en el cas de les vivendes 1 i 2. Quan a la vivenda 3 (a tocar de carrer dels Còdols, 5) el sostre es més alt i el pendent de la coberta es en direcció al pati interior i presenta un forjat amb bigues de fusta i llates, conservant-se l'armadura de fustes d'un fals sostre. També hi ha una biga travessera per reforçar el sostre sustentada per un pilar de fusta en forma de T.

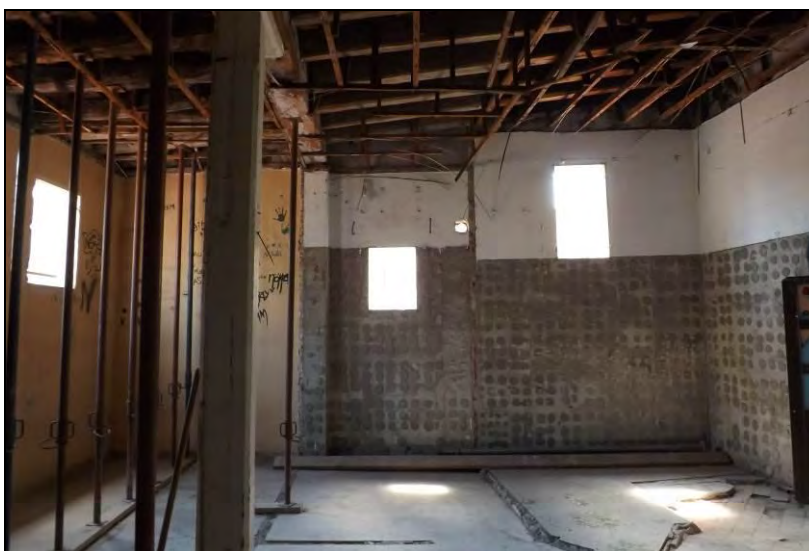
**MR-P:** Mur de tancament de la finca, pel costat de carrer dels Còdols 5 que hi dona al seu terrat. El mur presenta dues finestres en alçada amb reixa i s'aprecien restes de ciment cola que demostren que el mur es trobava enrajolat.

Vista del mur MR-P

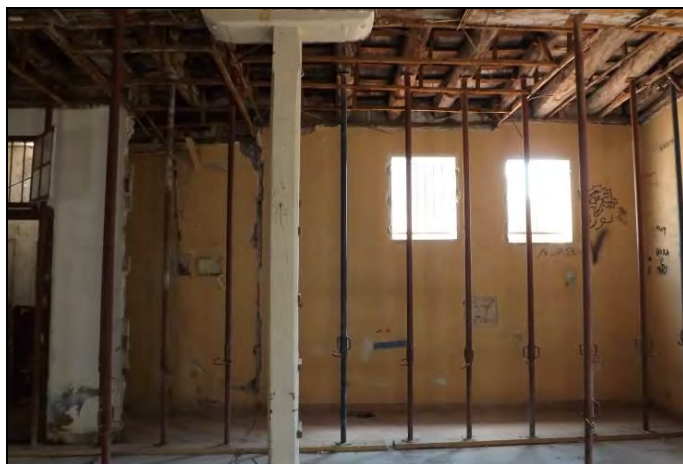
Vista del mur MR-U

**MR-U:** Mur de tancament de finca que dona al pati interior. Està revestit i pintat de groc i presenta dues finestres en alçada. Mercès a la CP-3 es va poder veure que estava bastit amb maons lligats amb morter.

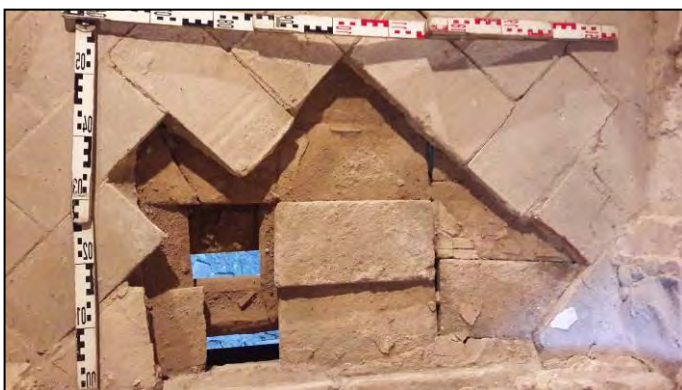
Vista de la Cala 1

**Cala 1:** Realitzada a l'àmbit 1. S'extreu el paviment adhesiu de *cintasol* i a sota surt una capa de morter de 5 cm de gruix que amortitzava un paviment de cairons de 30x15 cm posat a la mescla.

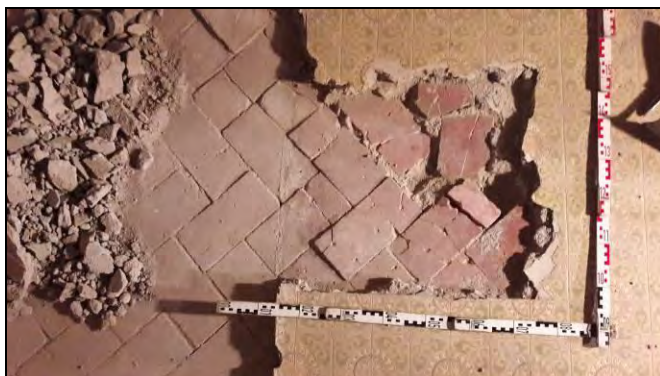
Vista de la Cala 2

**Cala 2:** S'extrau el paviment de *cintasol* que cobreix un paviment de terratzo gris, trobant a sota el paviment original de rajoles en cru de 30x15 cm i de rajoles de 15x15 cm típiques del segle XIX.

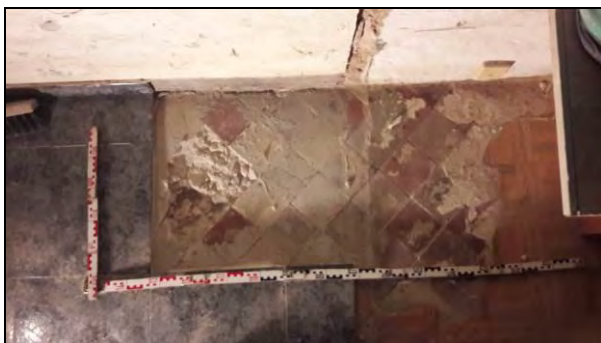
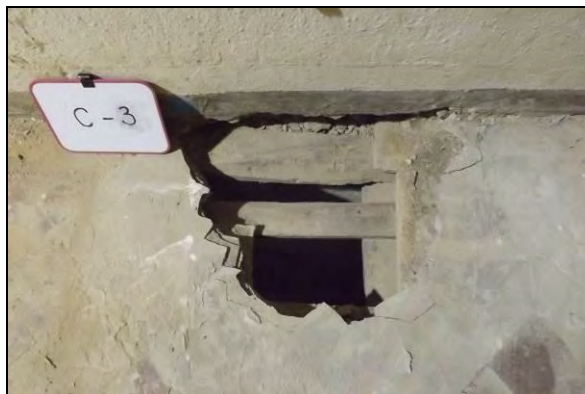
Dues vista de la Cala 3

**Cala 3** es va fer entre dos antics espais, trobant a una banda el paviment de terratzo gris, mentre que a l'altre meitat de la cala només s'hi trobava i a una cota inferior, el paviment de *cintasol*, Sota la banda del paviment de terratzo aparegué un paviment de rajoles en cru a la mescla de 30x15 i a l'altre banda, marcant clarament que es tractava d'un espai independent va sortir un paviment de cairons de 30x30 cm

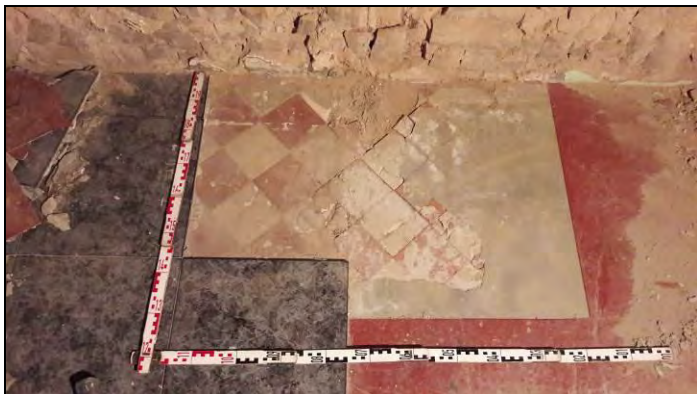
Vista de la Cala 4

**Cala 4:** Es va extreure el *cintasol* que imitava un terra de fusta trobant a sota un paviment original de peces quadrades bicolors de rajoles posades de punta.

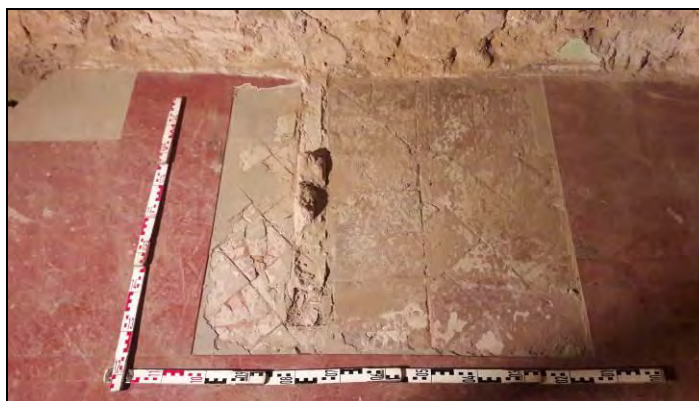
Vista de la Cala 5

**Cala 5:** Aquesta cala es va fer entre dos antics espais, on s'observava les restes d'un envà divisorio a l'àmbit 2 i constava de *cintasol* encolat i a sota es trobà el paviment de rajoles quadrades posades de punta.

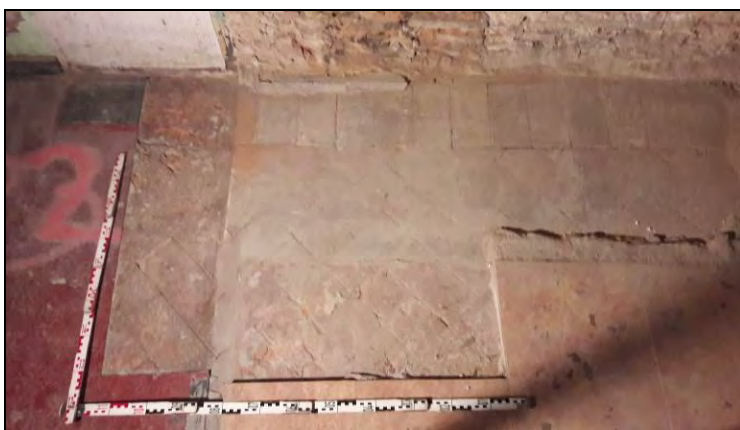
Vista de la Cala 6

**Cala 6:** Feta al fons de l'Àmbit 2 i s'observà que l'envà de compartimentació es va fer amb posterioritat a la pavimentació que es va trobar sota el *cintasol*.

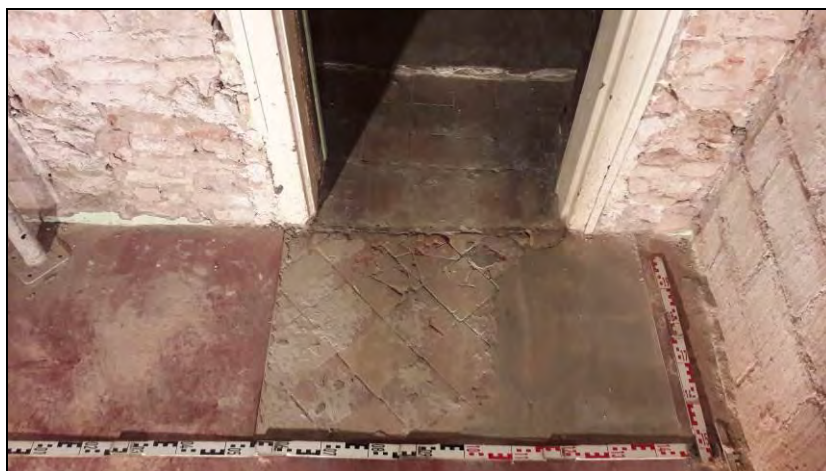
Vista de la Cala 7

**Cala 7:** Es va fer al dintell de la porta on s'accedeix a l'espai 5 i també constava de paviment de *cintasol* i a sota rajoles de 14x14 cm posades de punta.

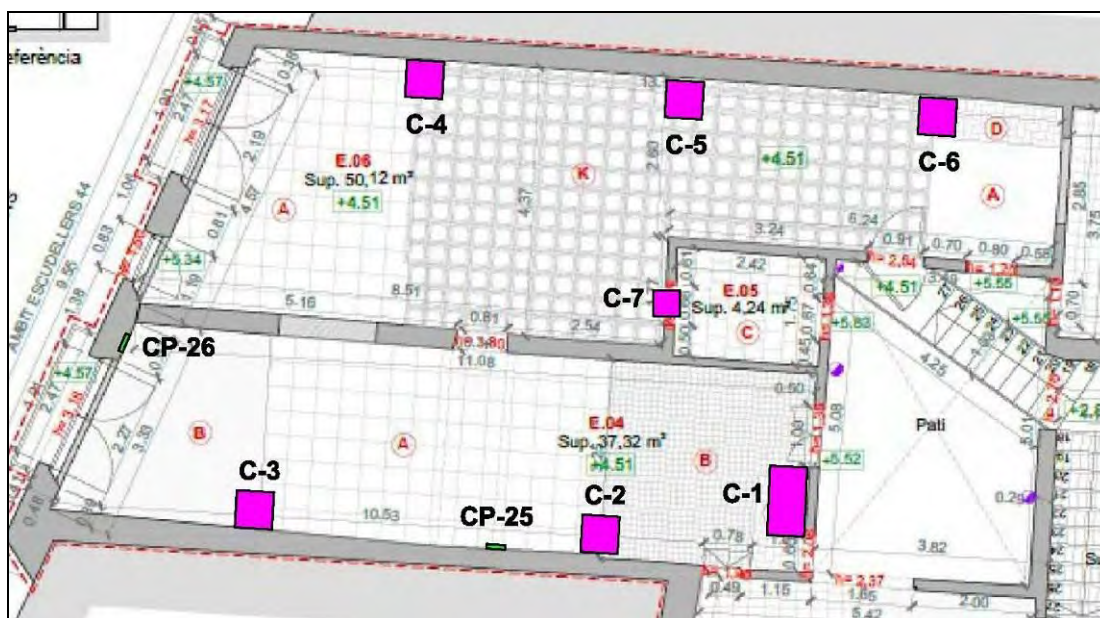
Planta Principal d'Escudellers, 44 amb indicació de les Cales realitzades

Tres Cales a l'Àmbit 1, Cales 1, 2 i 3. Quatre Cales a l'Àmbit 2, Cales 4, 5, 6 i 7.

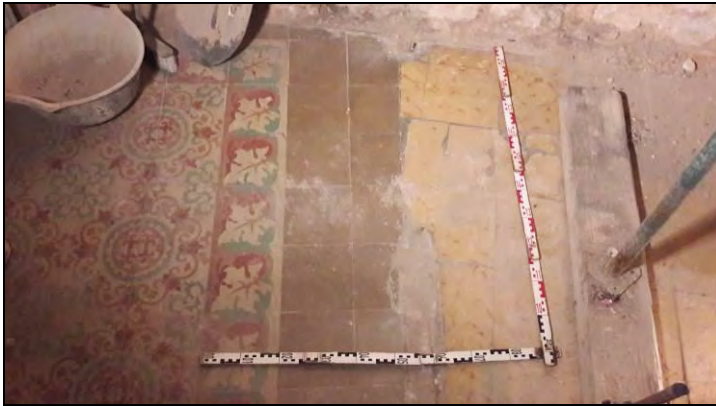
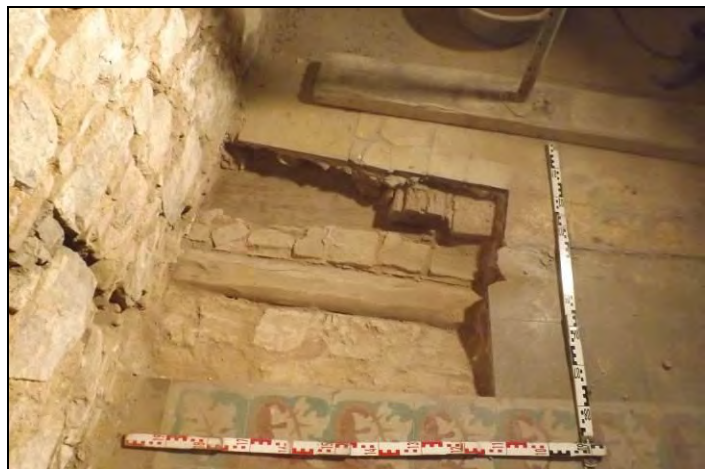
Vista de la Cala 8 amb els paviments i amb el forjat original de bigues i llates

**Cala 8:** Es marca sota la llinda de fusta que separava per mitjà d'un envà dos àmbits, el rebedor i una habitació trobant d'una banda paviment hidràulic i a l'altre banda terratzo. Sota el paviment de terratzo surt la preparació de ciment de molt espessor. Pel que fa al costat on es trobà paviment hidràulic es van extreure dues filades per tal de guardar les rajoles per la futura rehabilitació. A

sota va sortir terra i es poder observar el forjat original format per bigues de fusta i llates que es trobava a 10 cm per sota del paviment.

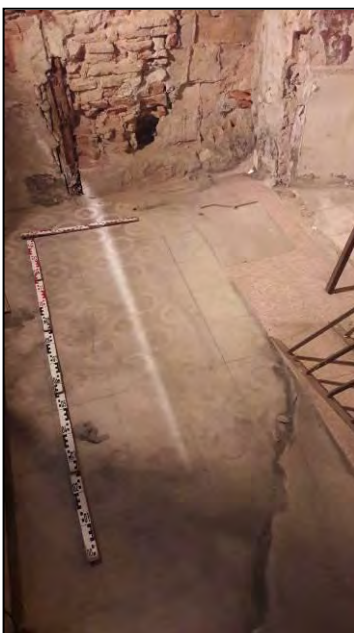
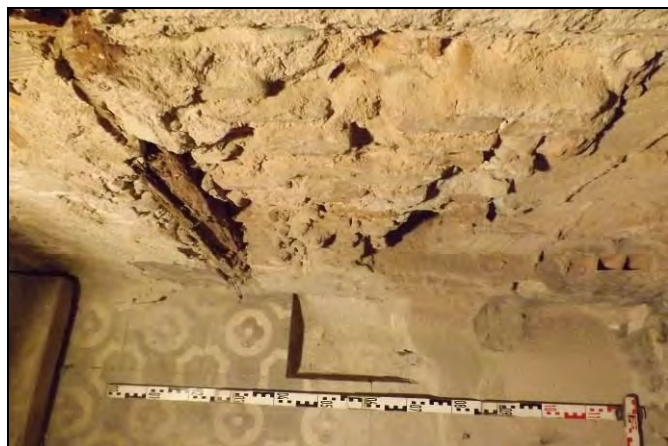
Dues vistes de la Cala 9

**Cala 9:** Es va fer al rebedor del pis 2on. el qual era pavimentat amb rajoles hidràuliques amb reparacions fetes amb terratzo, afectant només el paviment i la reparació per motius de seguretat.

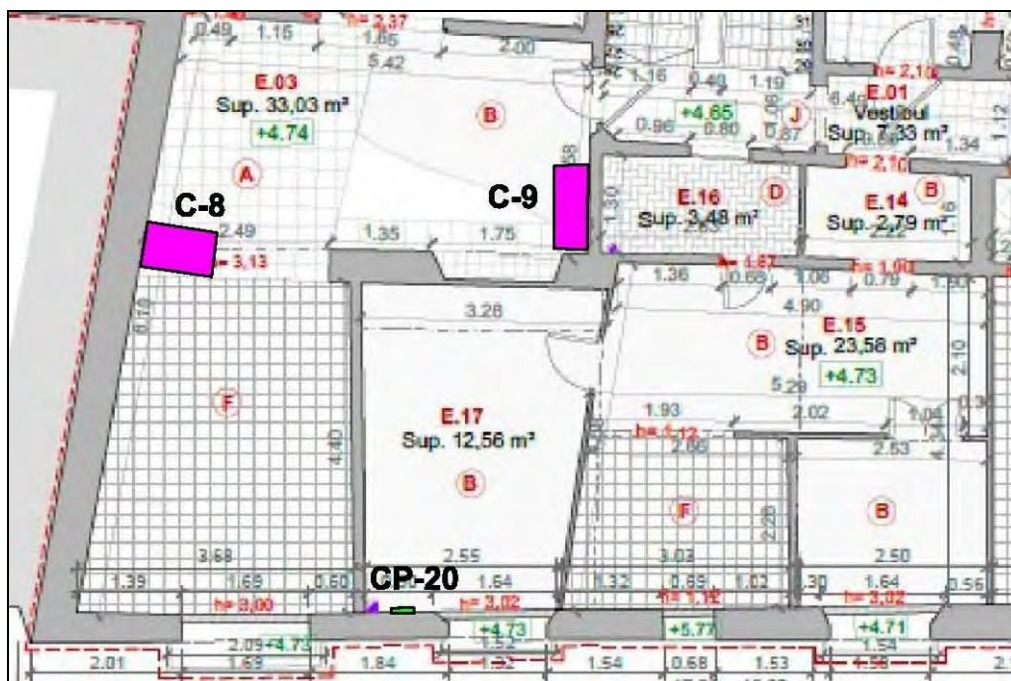
Cales realitzades a la planta principal de carrer dels Còdols, 3

Es van fer dues cales (Cala 8 i Cala 9) al pis núm 2, trobant que tan el paviment hidràulic com el de rajola bicolor groc i marró son els originals i podent observar el forjat original.

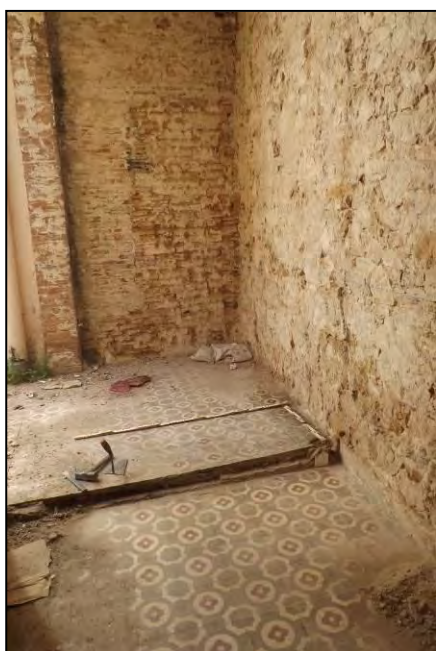
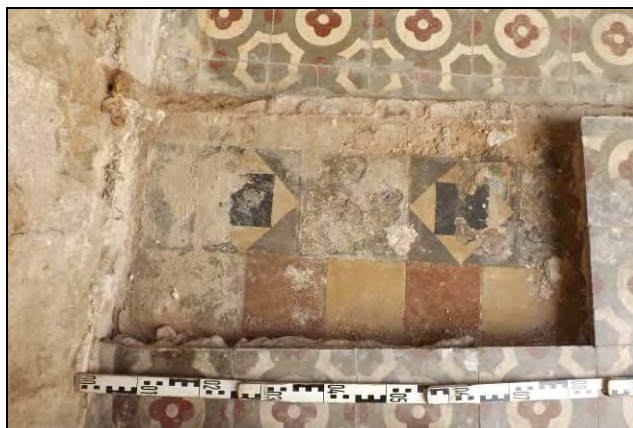
Vista de la Cala 10 amb els paviments superposats

**Cala 10:** Es va fer sobre el cobert del pati central de les finques i que es convertir en zona de bany. La zona es trobava compartimentada i amb un desnivell de 8 cm. El paviment hidràulic era subjectat amb una capa de morter de 4 cm i un altre paviment amb peces reaprofitades. L'envà que divideix l'espai es va construir posteriorment i s'entrega al paviment a la vista del qual fou anul·lat amb un paviment de terratzo marró de 32x32 cm.

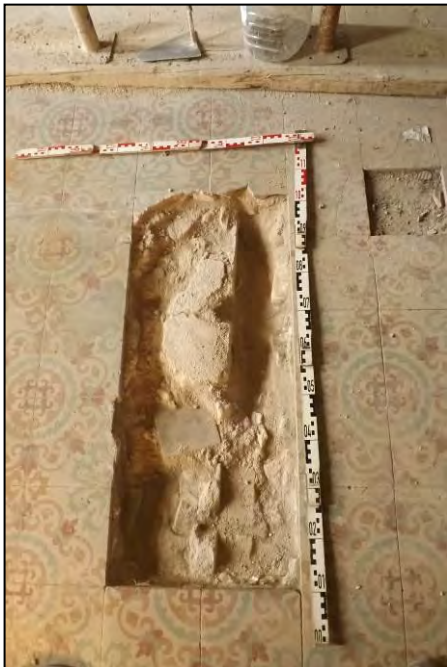
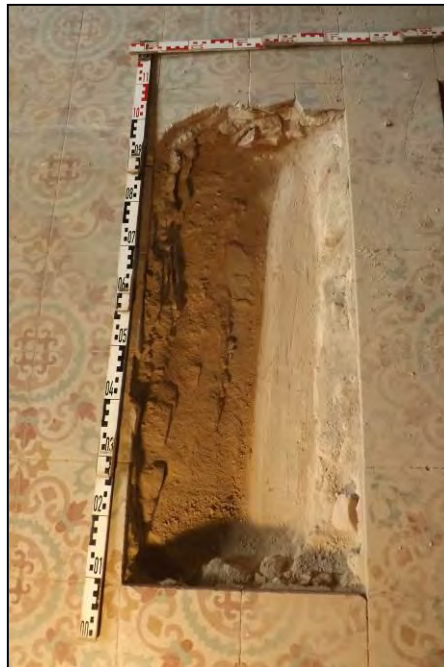
Dues vistes de la Cala 11

**Cala 11:** La cala feta al centre de l'espai consta del paviment hidràulic més la seva preparació a sota de la qual hi ha pedres i fragments de totxo i terra apareixent el forjat format per una biga de fusta rodona longitudinal (sentit carrer). Tot plegat amb una diferència de cota de 15 cm.

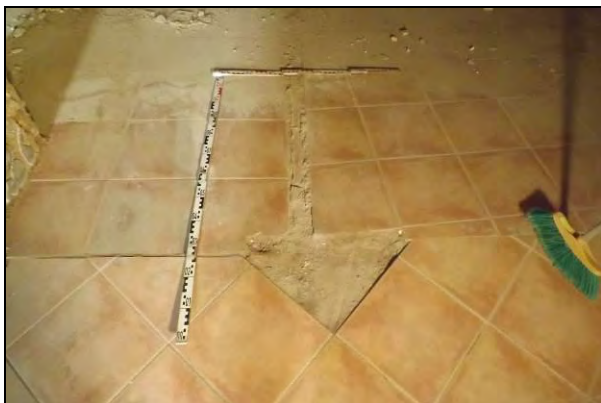
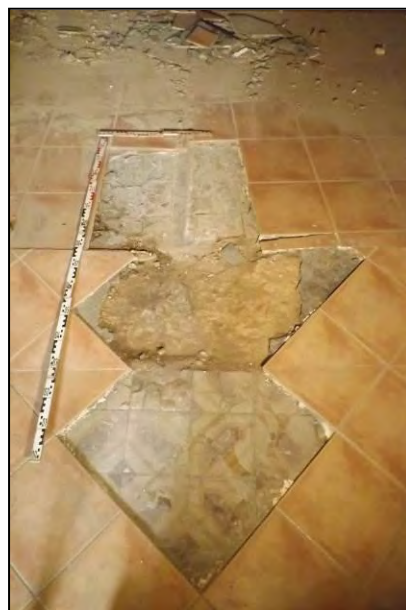
Dues vistes de la Cala 12

**Cala 12:** Es va fer al centre d'una habitació que donava al carrer a tocar del passadís el qual presenta una lleugera pendent i l'habitació resta més alta. El paviment que s'hi trobà era de terratzo posat en retícula amb una capa de preparació a sota. Extreta la preparació es veié un paviment de *cintasol* sota el qual aparegué el paviment de rajoles hidràuliques.

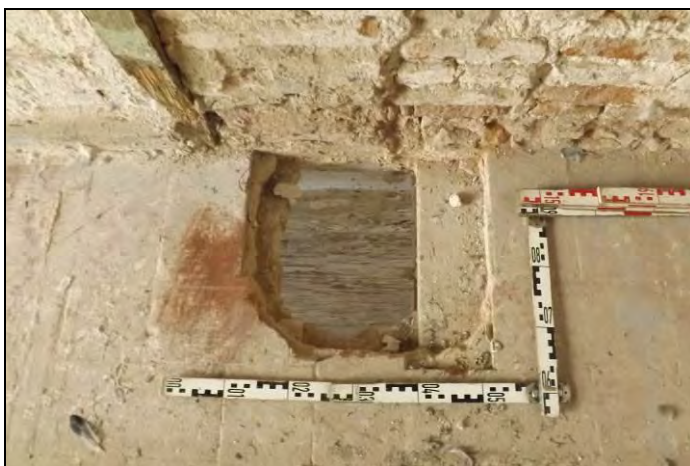
Vista de la Cala 13

**Cala 13:** Es fa al departament 6 que ocupa part de l'espai que originàriament pertanyia al carrer d'Escudellers, 44. La cala es va fer a peus de un mur que marca una antiga zona de pas que era es troba tapiada. El paviment que es troba en iniciar la cala es de cairons de 30x15 cm a la mescla i pintats de vermell. L'espai devia estar compartimentat perquè l'altre meitat el paviment es de rajoles de 14x14 cm posades de punta. Un cop extret el paviment ja apareix el forjat de bigues de fusta.

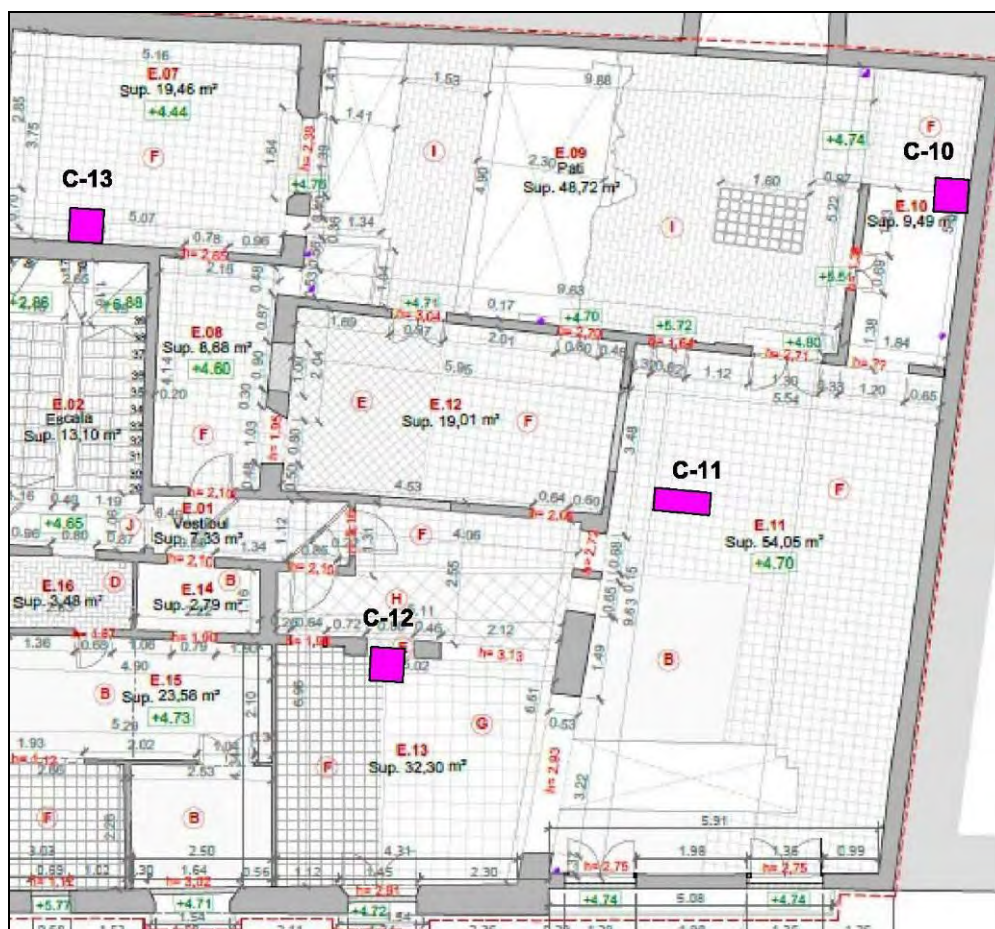
Planta de les cales realitzades a carrer dels Còdols, 5

Es van fer un total de 4 cales (Cales 10, 11, 12 i 13).

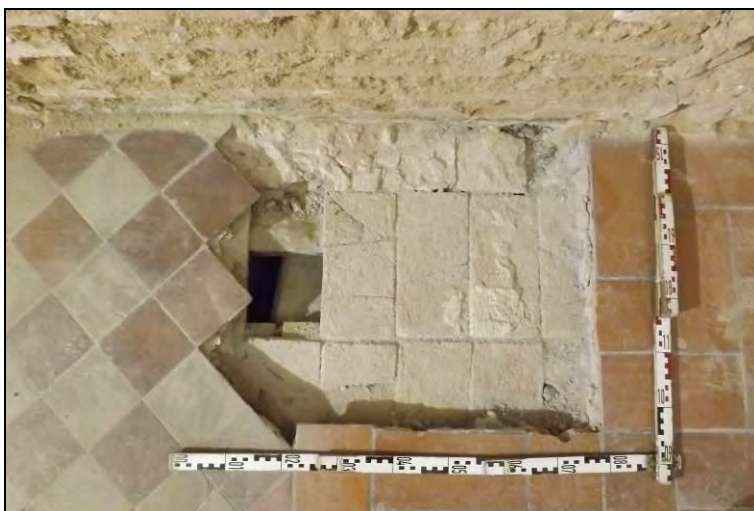
Vista de la Cala 14

**Cala 14:** Presentà sota el paviment de rajola bicolor de 15x15 cm disposada de punta l'original de cairons de 30x15 cm. A sota una capa de morter, més una capa de totxo i terra fins arribar a la biga de fusta i les llates del forjat.

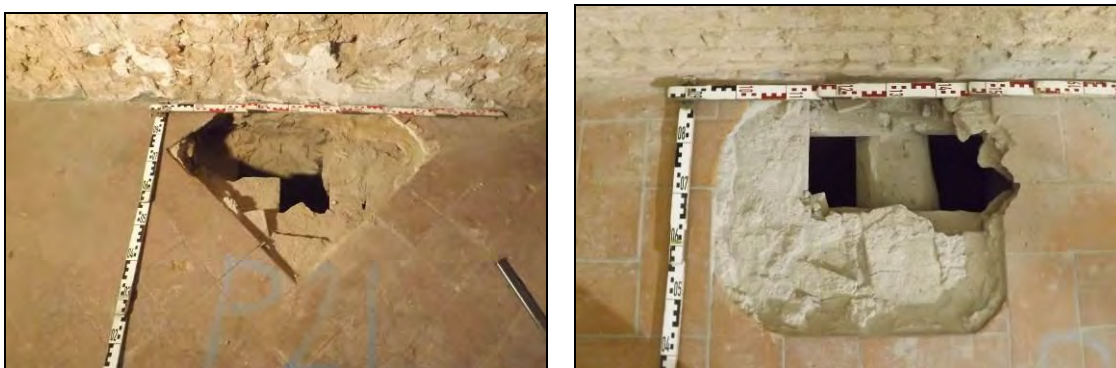
Vista de la Cala 15 i de la Cala

**Cala 15:** Petita cala triangular adaptada al paviment de peces en cru de 14x14 cm posades de punta. A sota hi ha una capa de preparació i una doble filada de maons per protegir les llates i les bigues de fusta del forjat.

**Cala 16:** El paviment era contemporani de peces de 30x15 cm a la mescla , a sota una capa de formigó, més totxos protegint les llates i les bigues de fusta del forjat.

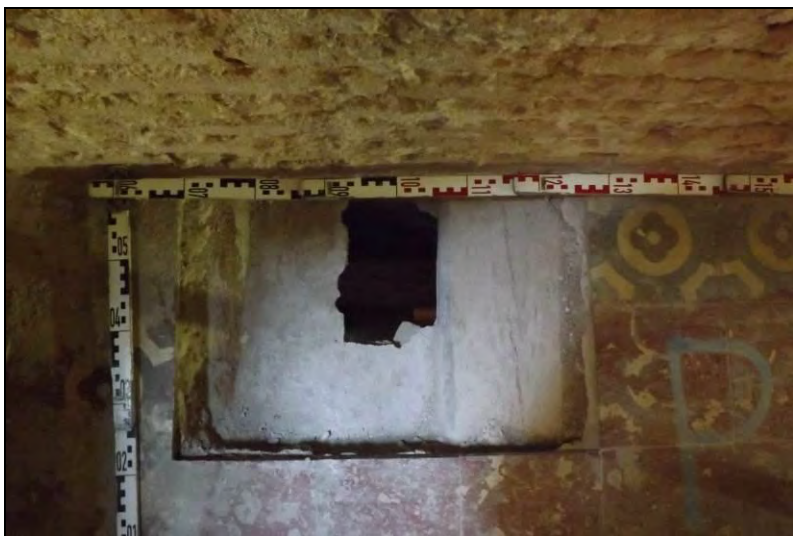
Vista de la Cala 17

**Cala 17:** es va fer a l'interior de l'antiga cuina del departament. El terra es un paviment hidràulic amb una capa de morter a sota. Després hi ha un nivell de totxos protegint les llatres i la biga de fusta del forjat.

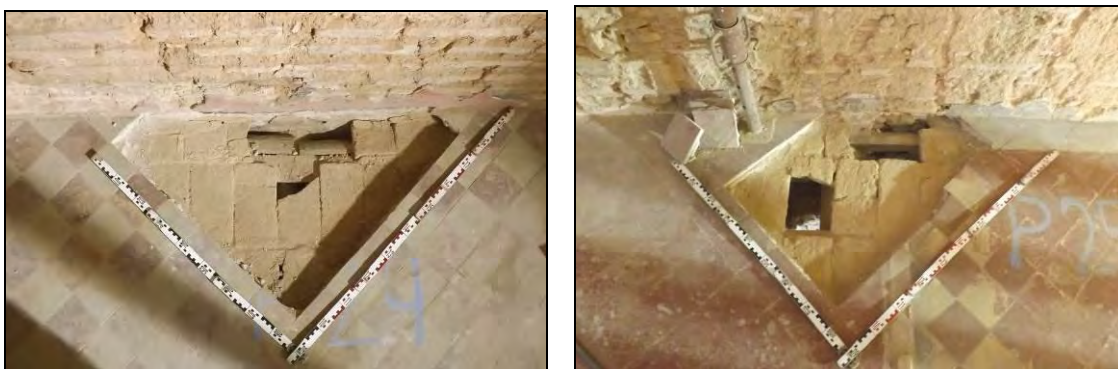
Vista de la Cala 18 i de la Cala 19

**Cala 18:** Es una petita cala triangular per respectar el sentit del paviment que son peces bicolors de rajoles de 14x14 cm posades de punta. També presenta una preparació de morter, totxos i les llatres amb les bigues de fusta.

**Cala 19:** Es va fer al costat que l'anterior amb les mateixes característiques.

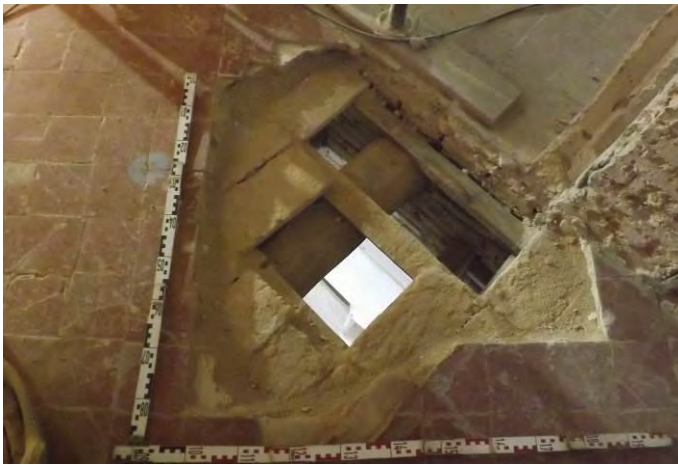
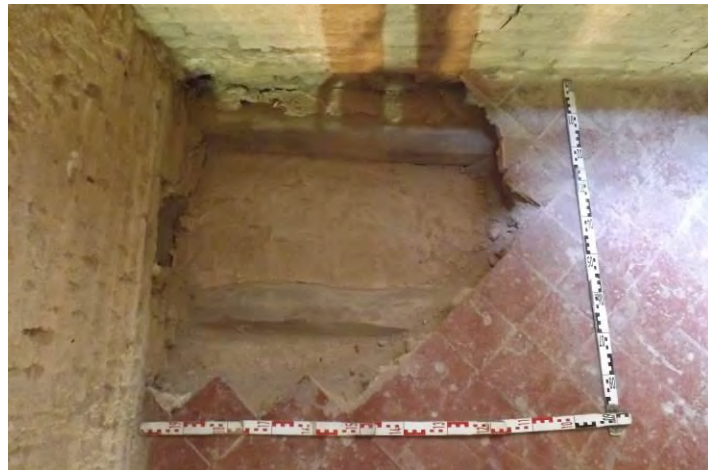
Vista de la Cala 20 i de la Cala 21

**Cala 20:** Aquesta cala es va fer a peus del mur que divideix els àmbits del carrer d'Escudellers. El paviment es de rajoles vermelles de 14x14 cm de punta que es trobaven en molt mal estat, amb una preparació de morter, totxo i les llatres i les bigues del forjat.

**Cala 21:** Es fa a peus del mateix mur però a la cantonada que dona al pati de llums que es troba al costat de l'escala de carrer dels Còdols, 3.

En aquest cas el forjat es de revoltons, veient-se dues bigues de fusta i dos revoltons.

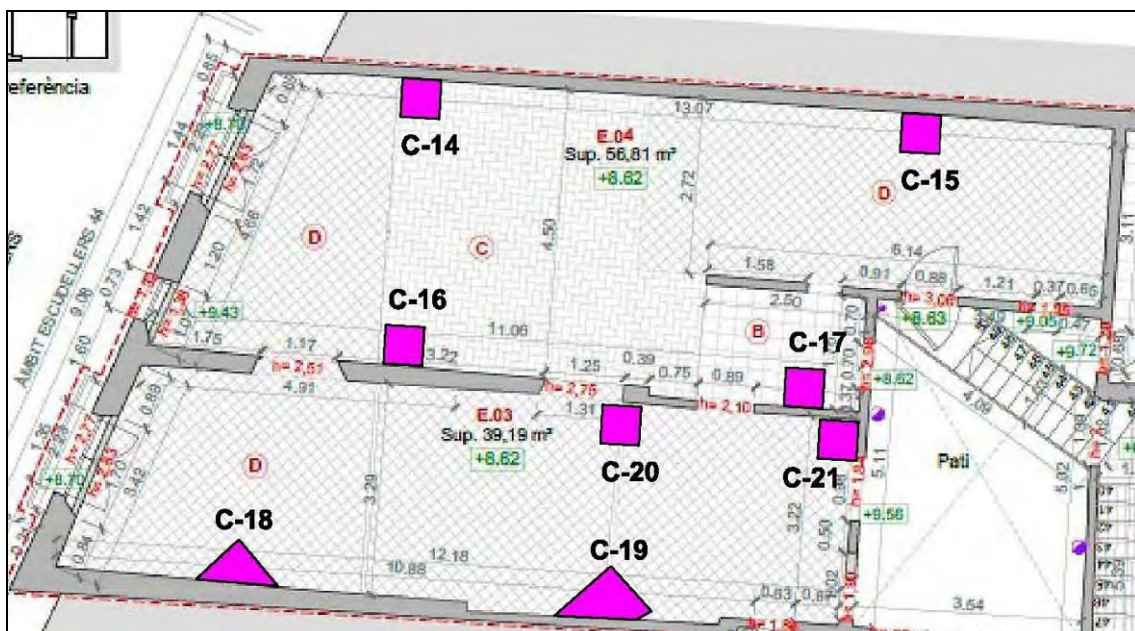
Plànol de la Planta Primera d'Escudellers, 44 amb indicació de les Cales realitzades

Es van fer un total de 8 cales, distribuïdes de la següent forma: 4 cales a l'Àmbit 1 (**Cales 14, 15, 16 i 17**) i 4 cales a l'Àmbit 2 (**Cales 18 19, 20 i 21**).

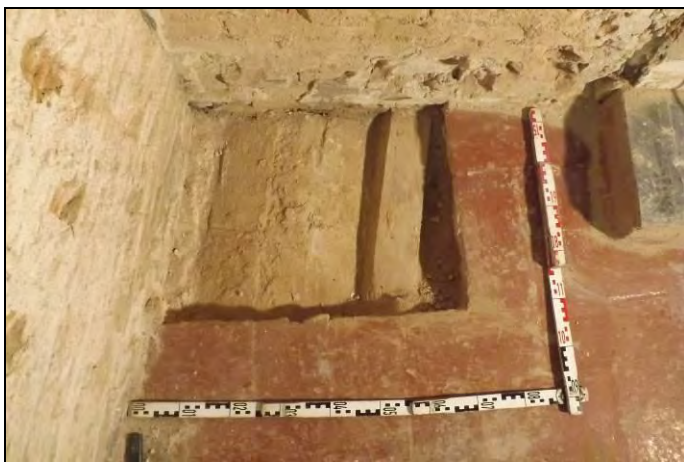
Vista de la Cala 22

**Cala 22:** Es va fer a la cantonada del mur mitger MR-J i es trobà un paviment de cairons de 30x15 cm pintat de vermell amb la seva preparació. A sota un anivellament de terra i els revoltons fets de maons i les bigues de fusta del forjat.

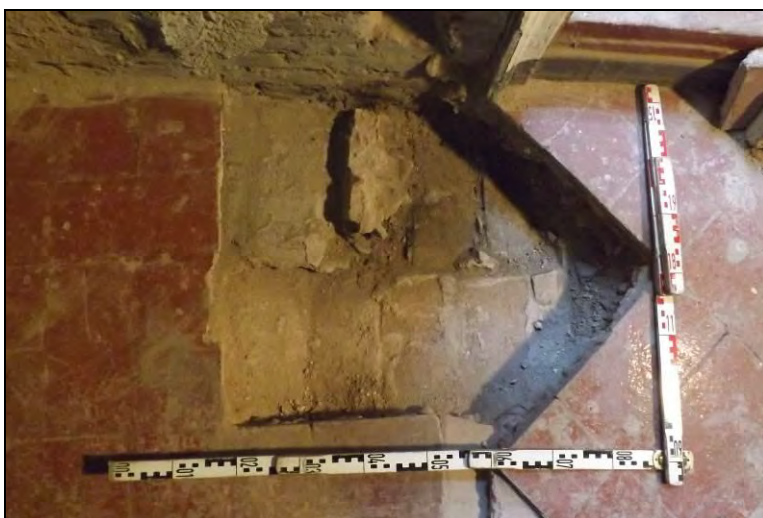
Vista de la Cala 23

**Cala 23:** Es va fer a peus del mur que dona al pati de l'escala en el punt mig entre dos espais ja anul·lats. Surten dos paviments. Un paviment es de rajoles de 30x15 cm a la mescla i l'altre paviment es troba 3 cm més alt i es de rajoles de 14x14 cm de punta. Sota la preparació hi ha un anivellament de terra i pedres petites i es troben les restes d'una xemeneia quadrada anul·lada, les restes de la qual també s'observen al mur. El forjat en aquest punt es de revoltons de maons i bigues de fusta.

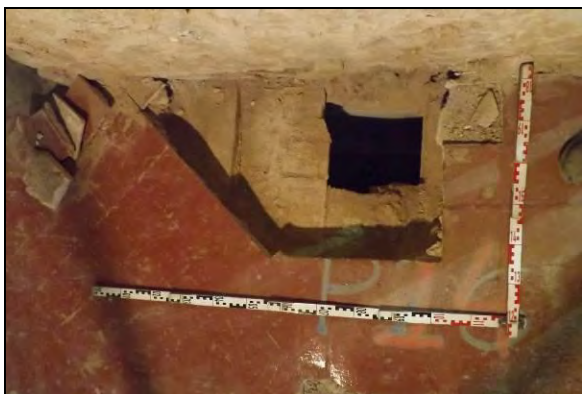
Vista de la Cala 24

**Cala 24:** Feta a peus del mur MR-K. Consta d'un paviment de cairons de 30x15 cm amb una capa de preparació sota la qual hi ha 5 cm de reompliment de morter i maons. El forjat es de revoltos de maons i bigues de fusta.

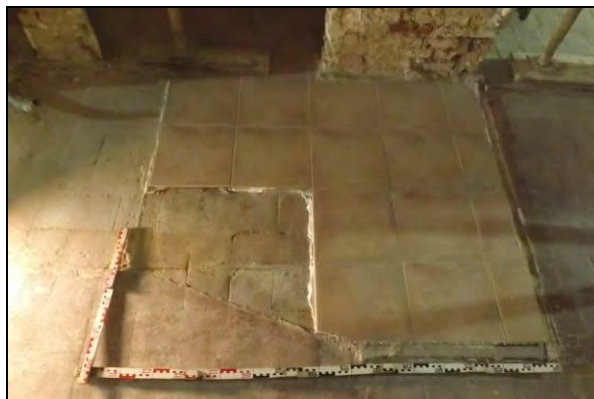
Vista de la Cala 25

**Cala 25:** Es va fer a l'espai central de l'edifici, davant l'antiga cuina i bany. Primer es va extreure el paviment adhesiu de *cintasol* trobant un paviment de rajoles color crema de 30x30 cm sota les quals es trobà un paviment de rajoles en cru de 30x15 cm. posats a la mescla.

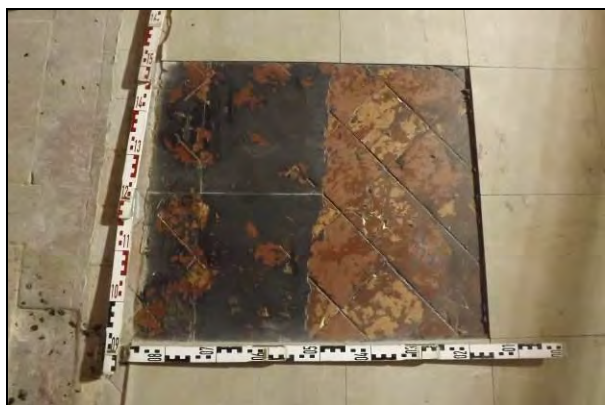
Vista de la Cala 26

**Cala 26:** Cala feta en paral·lel amb l'anterior. Primer es van treure les plaques d'un paviment de plàstic amb cola per enganxar-ho i a sota es trobà el paviment original de rajoles de 14x14 cm de punta amb la seva preparació i 7 cm per sota els revoltos de maons i les bigues de fusta.

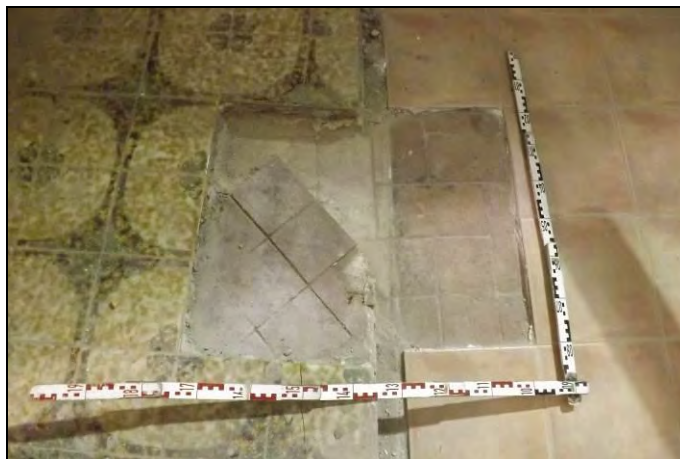
Vista de la Cala 27

**Cala 27:** Es va fer al passadís de la vivenda 5 on hi ha un desnivell. Primer es van trobar les rajoles de terratzo contemporani bicolor més una capa de preparació i a sota un paviment de 14x14 cm de punta més una capa gruixuda de preparació i anivellament i a sota un paviment de cairons de 30x15 cm posats a la mescla. Al desnivell de 10 cm que forma part d'un altre pis hi ha un paviment de terratzo rosat contemporani de 30x30 cm, una capa fina de preparació i el mateix paviment de cairons de 30x15 que demostra que tot estava a nivell.

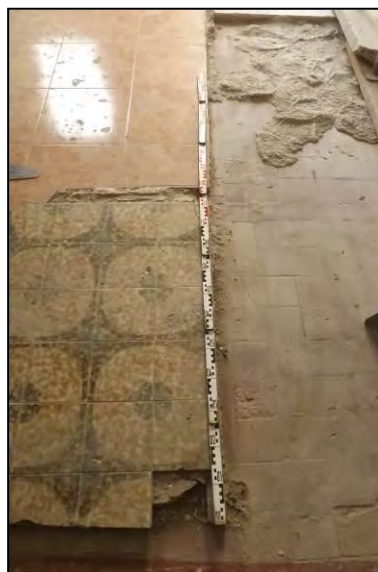
Vista de la Cala 28

**Cala 28:** Cala centrada a un gran espai resultant del desmuntatge dels envans divisoris. També es van trobar dos paviments sobreposats, en un total de tres. Primer un paviment bicolor, un paviment de terratzo rosat de 30x30 cm. Sota la preparació un paviment de cairons a la mescla i un paviment de rajoles de 14x14 cm de punta.
