**MEMÒRIA DE LA INTERVENCIÓ ARQUEOLÒGICA  
REALITZADA A LA FINCA DEL CARRER  
D'ESCUDELLERS, 44 I CARRER DELS CÒDOLS, 3 I 5  
BARCELONA (BARCELONÈS)  
CODI: 036/17**

**Resum:** Rehabilitació integral de la finca

**Paraules clau:** Paviments hidràulics, estructures domèstiques, ceràmiques baix medievals, època moderna, canalitzacions

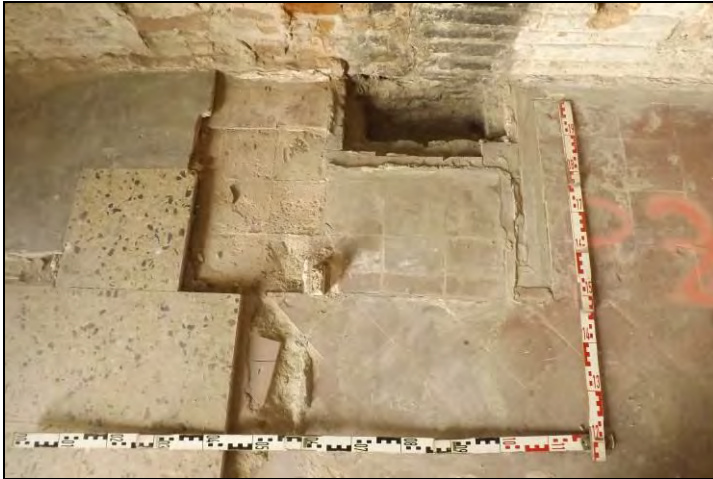
**Cala 29:** Es fa a peus del mur MR-P, mur mitger amb la finca veïna, on es troba la marca d'una xemeneia. Es troba un paviment de terratzo modern de 30x30 cm, més la preparació i surt un paviment de 14x14 cm de punta. També s'observa el basament de fusta i un bastiment per encaixar el tub de la xemeneia.

Vista de la Cala 29

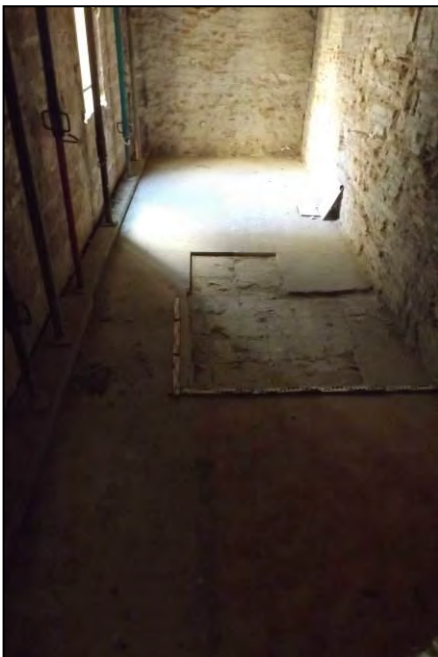
**Cala 30:** Es va fer a la zona annexa damunt el cobert que es troba al pati posterior de les finques i que era destinat a bany. Es trobà un paviment de color rosat de 30x30 cm sortint a sota restes d'un paviment hidràulic però molt degradat.

Dues vistes de la Cala 30

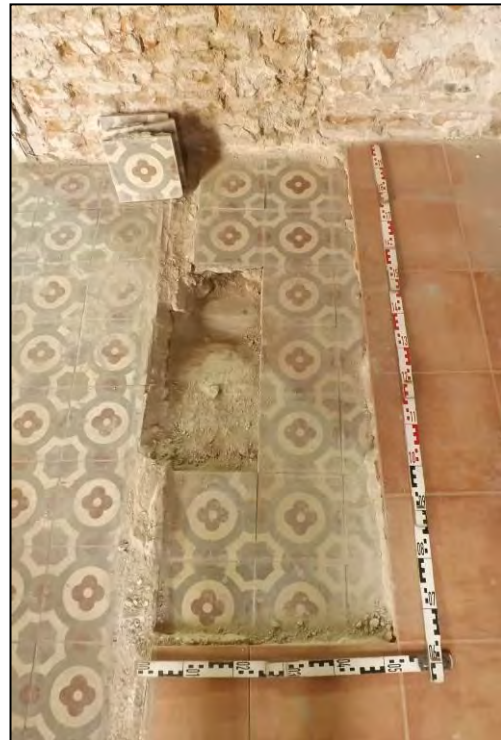
Vista de la Cala 31

**Cala 31:** Es va fer a una habitació que dona al pati posterior del pis 5è. Sota el paviment modern es trobà paviment hidràulic que un cop extret va permetre veure els revoltos de maons i les bigues de fusta del forjat.

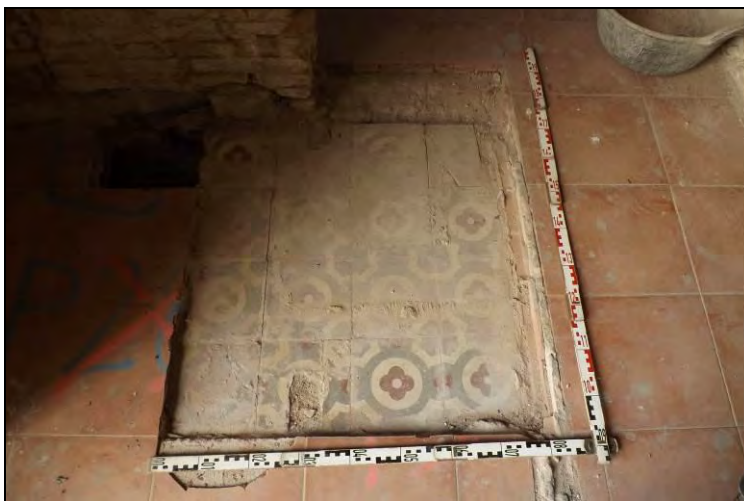
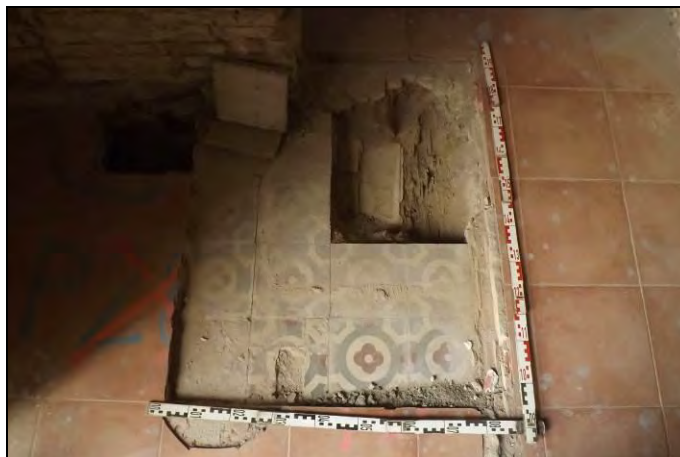
Dues vistes de la Cala 32

**Cala 32:** Es fa al departament 6è que es troba entre el carrer D'Escudellers i carrer dels Còdols. Es detectà un paviment rosat de 30x30 cm, una preparació de morter i a sota un paviment hidràulic que s'extreu en part, trobant a sota graves i morter i revoltos amb una biga de fusta en molt mal estat.

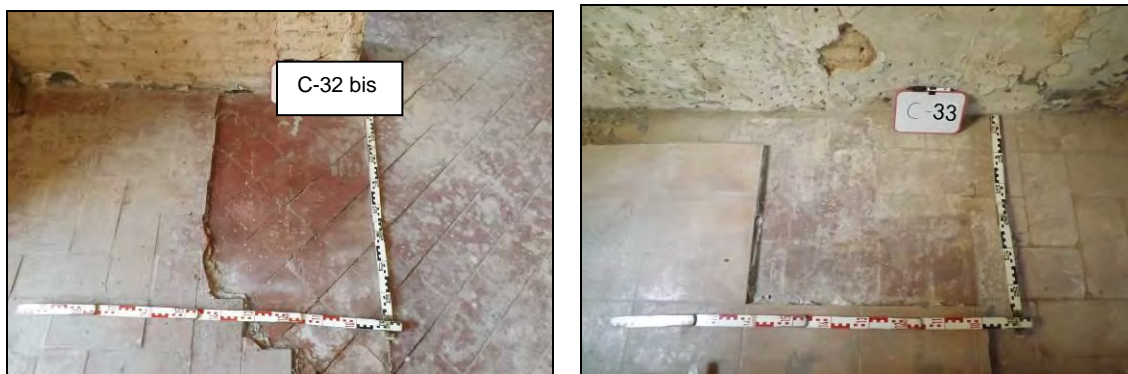
A l'esquerra la Cala 32 bis i vista de la Cala 33 a la dreta

**Cala 32bis:** Es va fer a l'Àmbit 1. El darrer paviment era de rajoles a la mescla de 30x15 cm i sota aquest paviment contemporani sortí un nou paviment de rajoles quadrades de 14x14 cm posades de punta que es va deixar *in situ*.

**Cala 33:** Es va fer a l'Àmbit 2 a peus del mur mitger MR-A. En aquesta cala el paviment contemporani era de rajoles de 30x15 cm a la mescla assentat sobre

una capa fina de morter. A sota sortí un nou paviment de rajoles en cru a la mescla de 30x15 cm

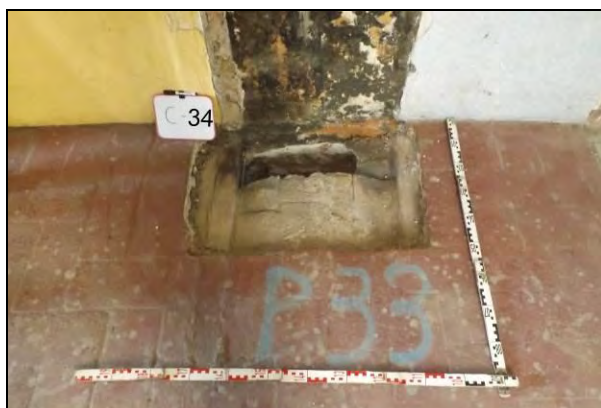
Vista de la Cala 34

**Cala 34:** Es va fer dins la cuina. El paviment de rajoles a la mescla de 30x15 cm tenien a sota la preparació i terra per anivellar, el revoltó de maons i les bigues del forjat amb un forat pel tir de la xemeneia.

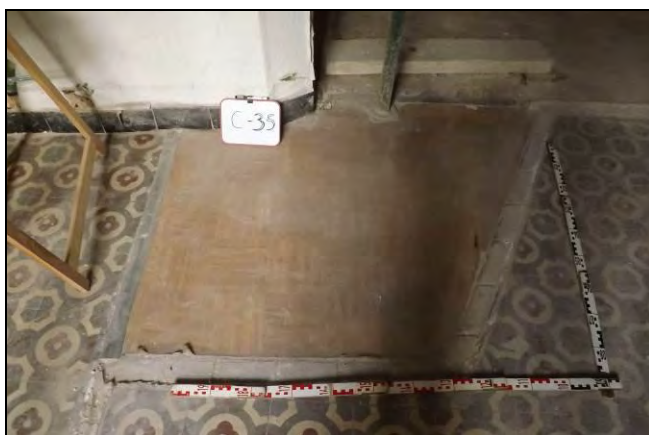
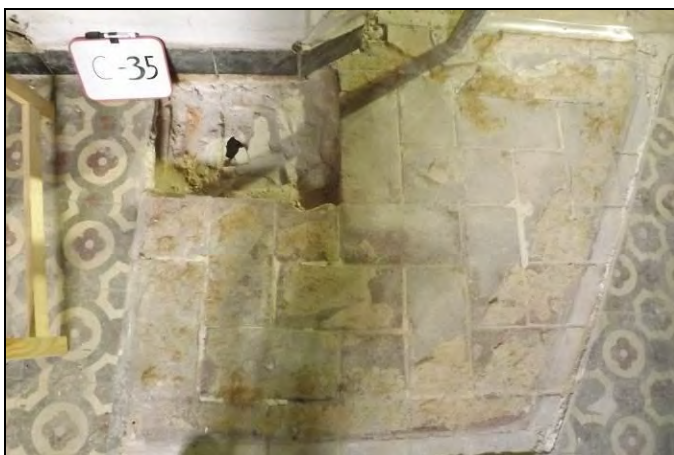
Dues vistes de la Cala 35

**Cala 35:** Situada a l'entrada de la vivenda 2a. Tenia el darrer paviment consistent en *cintasol* plàstic que amagava un paviment de rajoles en cru de 30x15 cm.

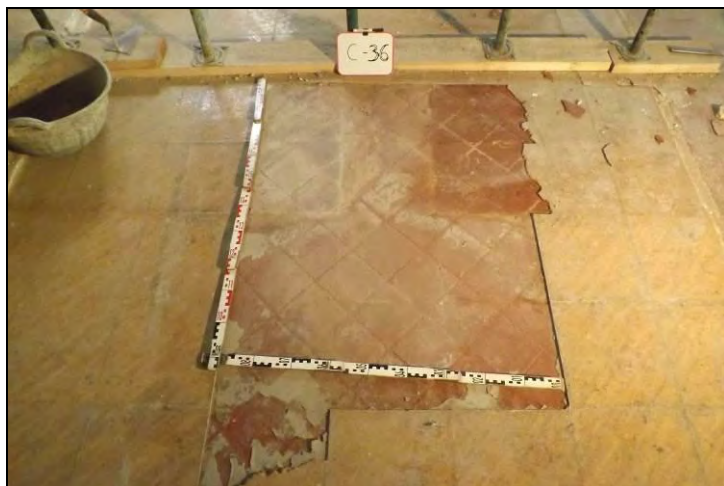
Vista de la Cala 36

**Cala 36:** Es va fer al mig d'una estança de la vivenda 3a. Tenia tires de cintasol i a sota un paviment de rajoles de 15x15 cm posades de punta.

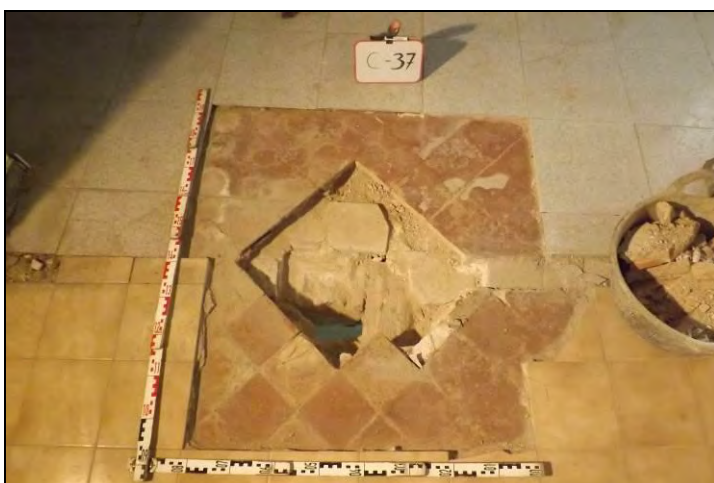
Vista de la Cala 37

**Cala 37:** Es va fer al passadís de la vivenda 3a.tenia sota el paviment modern de terratzo color crema un paviment de rajoles de 15x15 cm posat de punta. Es va extreure una part i es va poder observar el forjat.

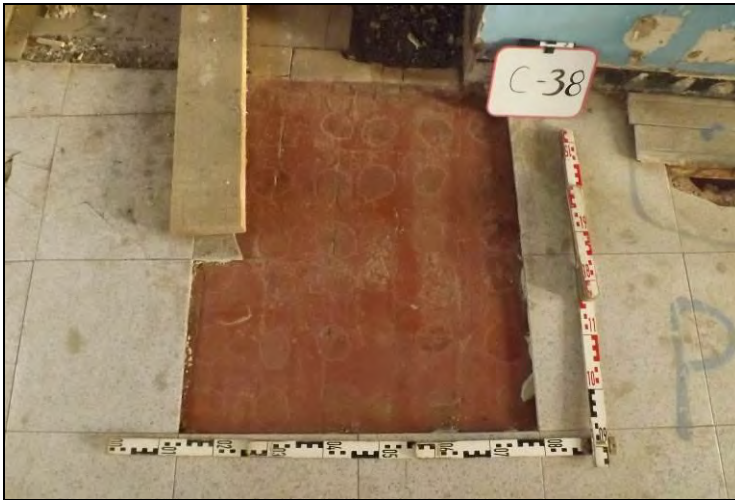
Vista de la Cala 38

**Cala 38:** Es va fer a peus del mur mitger que divideix Dels Còdols, 3 de Dels Còdols, 5. El darrer paviment era de terratzo de color crema i de 41x41 cm fixat amb pegots de ciment per fixar-lo al paviment més antic format per rajoles de 30x15 cm disposades a la mescla i pintat de vermell.

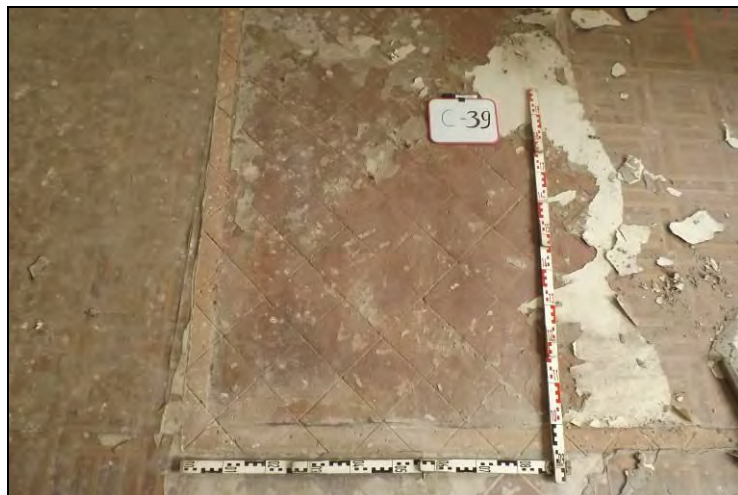
Vista de la Cala 39

**Cala 39:** Es va fer al mig d'una estança al pis porta 4a. i que es troba uns cm por sobre de la cota de les estances que donen a façana. Conserva el paviment de 15x15 cm de punta sota el *Cintasol*.

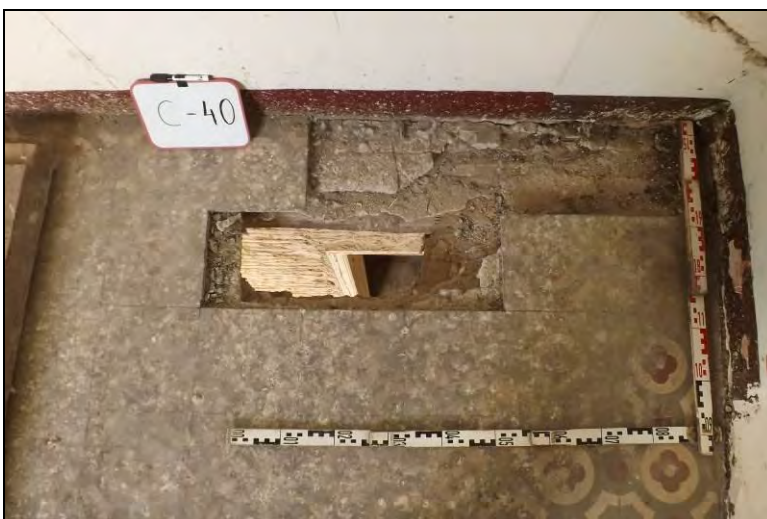
Vista de la Cala 40

**Cala 40:** El paviment inicial es un paviment hidràulic sense cap més a sota i en extreure una part es podia observar el forjat.

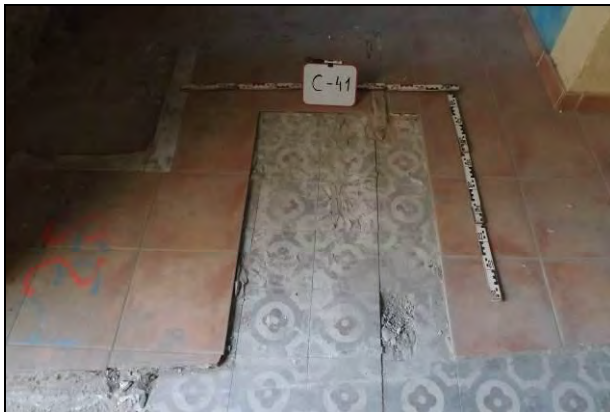
Vista de la Cala 41

**Cala 41:** Feta a la vivenda 5a. i s'observa el paviment de terratzo rosat de 41x41 cm enganxat amb ciment cola i a sota un paviment hidràulic

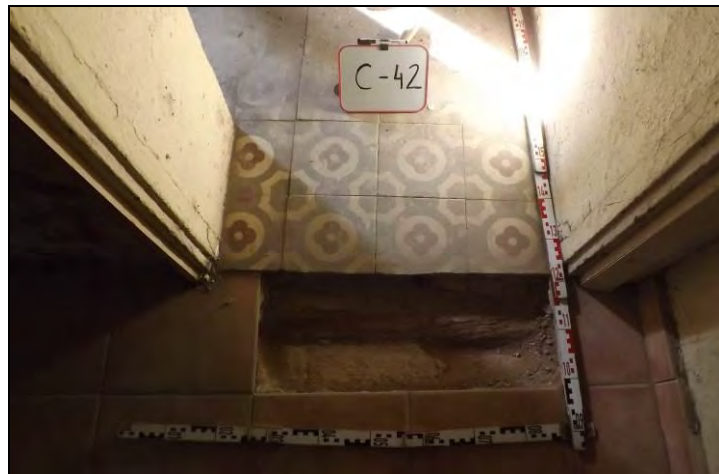
Vista de la Cala 42

**Cala 42:** Situada al pas d'entrada a l'habitatge. Només conserva el paviment de terratzo color crema i 41x41 cm sota el qual es veu el forjat de bigues de fusta.

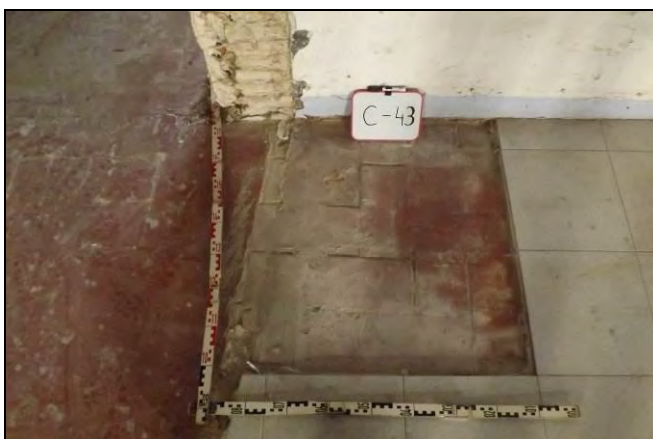
Vista de la Cala 43

**Cala 43:** Realitzada a la vivenda primera, conservava un paviment de terratzo gris de 30x30 cm lligat amb ciment cola i a sota es trobà el paviment original de rajoles de 30x15 cm a la mescla.

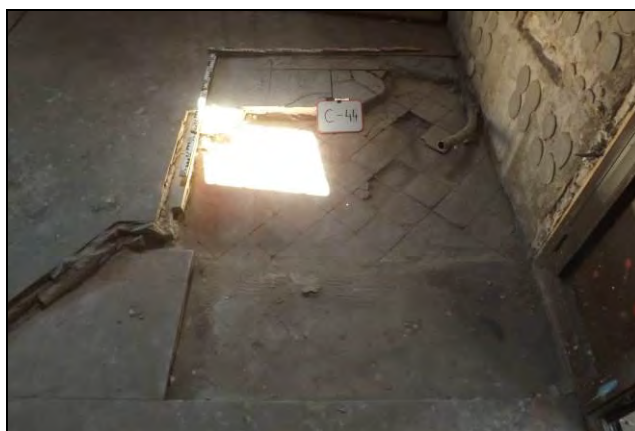
Vista de la Cala 44

**Cala 44:** Feta en un sector sobrealçat que era el bany de la vivenda 3a. i va recuperar el paviment de cairons de 14x14 cm.

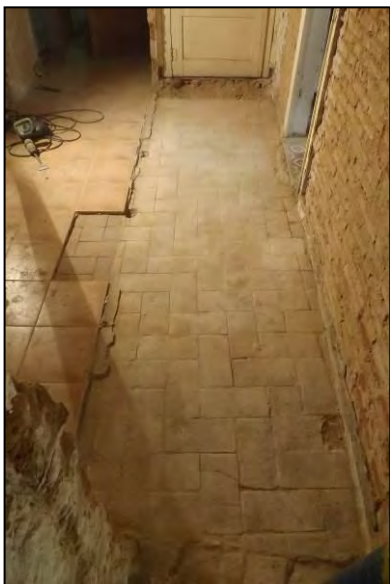
L'anàlisi i estudi dels diferents paviments que es encara es trobaven als edificis va començar per la finca d'Escudellers, 44 que conservava dos tipus de paviments antics, un consistent en rajoles rectangulars en cru de 30x15 cm i normalment disposats a la mescla i de rajoles quadrades de 15x15 cm col·locades de punta. També fou possible trobar les rajoles de 15x15 cm en cru i amb to vermell per alternar la disposició.

Vista general  
deis paviments  
de 30x15cm i  
15x15 cm de  
rajoles en cru

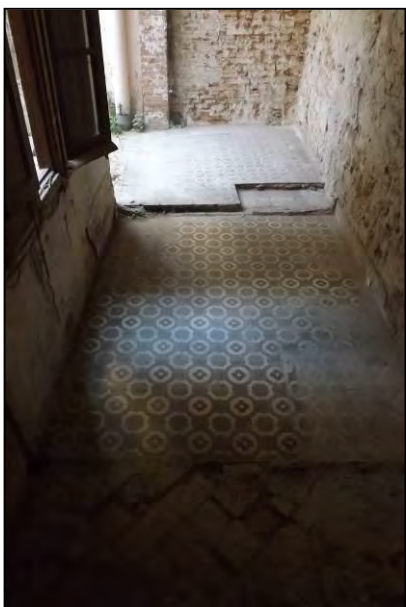
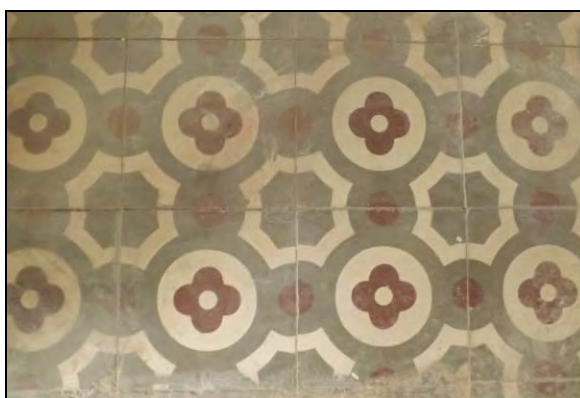
Vista general i en detall de la decoració del tipus I

**Rajola Hidràulica Tipus I:** Rajola decorada en forma de flors amb quatre pètals de color granat i que apareix majoritàriament a la planta principal, primera, segona, tercera i a la galeria de l'àtic. La seva cronologia es podria situar entorn els inicis del segle XX. Les seves mides son de 20x20 cm

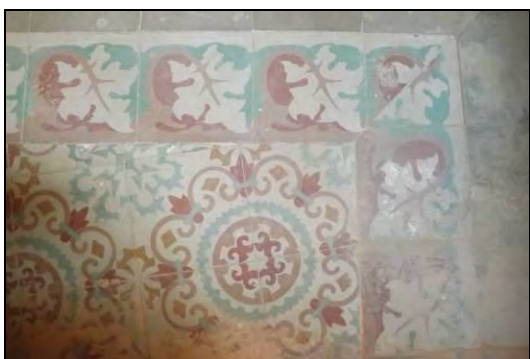
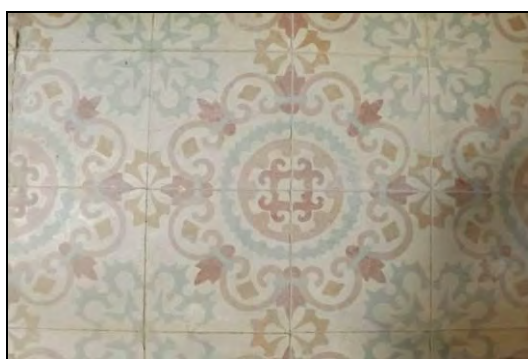
Vista general i en detall de la decoració del tipus II

**Rajola Hidràulica Tipus II:** Rajola que presenta motius florals de color verd, marró clar i marró fosc. No hi es tant present i es trobà a la planta principal. La seva cronologia es situa entorn a inicis del segle XX i les seves mides són de 20x20 cm.

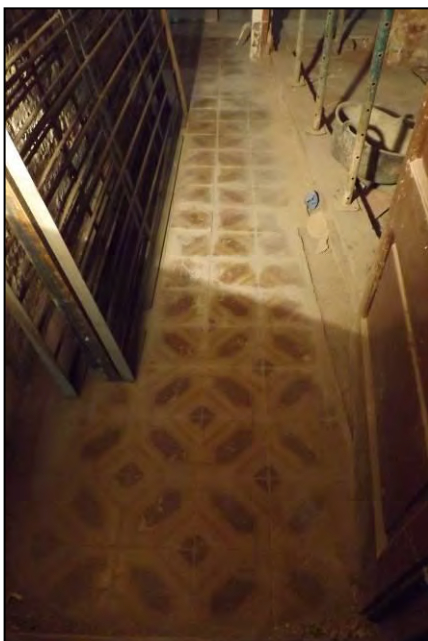
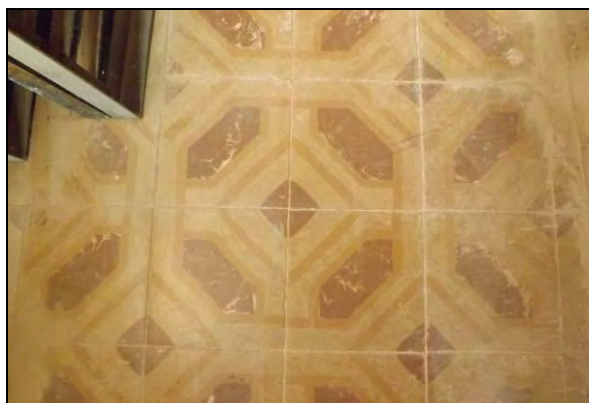
Vista general i en detall de la decoració del tipus III

**Rajola Hidràulica Tipus III:** Aquesta rajola presenta una escassa presència en els edificis estudiats. Aquesta rajola hidràulica presenta com a decoració principal una mena de cartutx en diagonal de color marró fosc i línies amb marró clar i es troben al passadís dels habitatges 4 i 5 de la planta principal. La

seva cronologia es lleugerament posterior a les anteriors, es a dir que pertany a inicis del segle XX i presenta unes mides de 20x20 m.

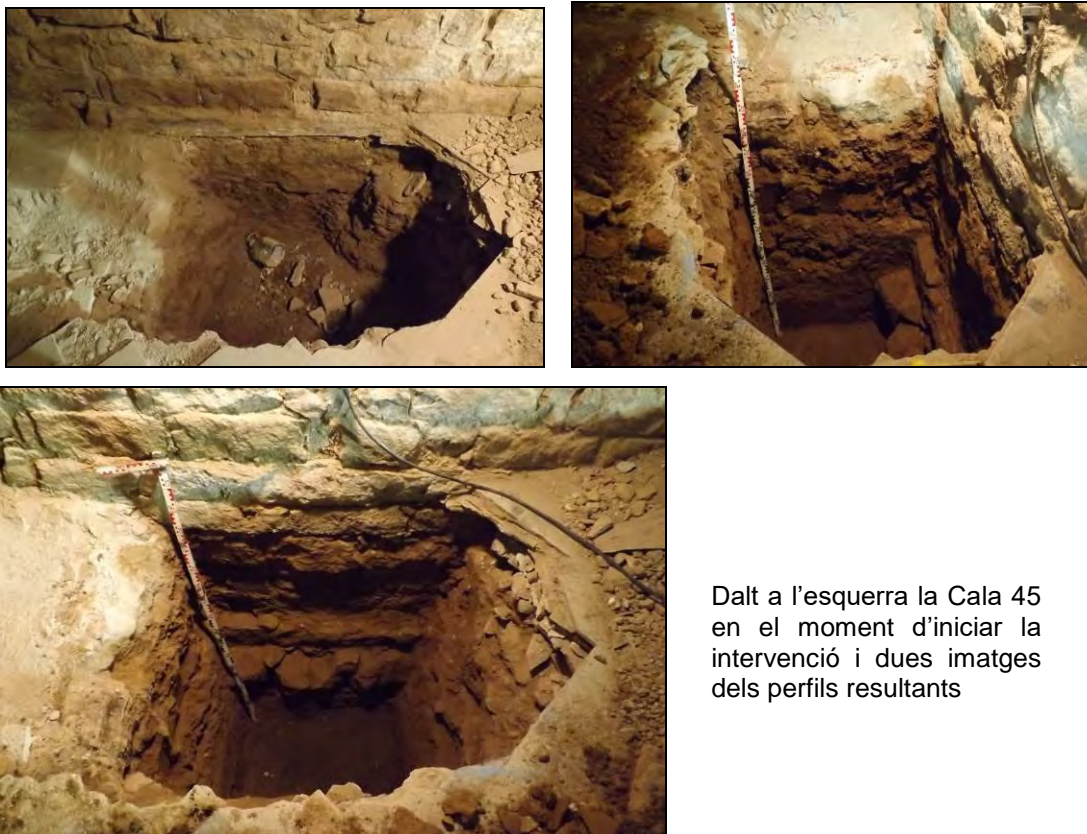
havia un estrat (UE 4505) que amortitzava la banqueta de fonamentació (UE 4504) del mur mitger (UE 4503) de la finca, arribant fins a una fondària de 1,75 metres des del paviment d'inici del sondeig.

Dalt a l'esquerra la Cala 45 en el moment d'iniciar la intervenció i dues imatges dels perfils resultants

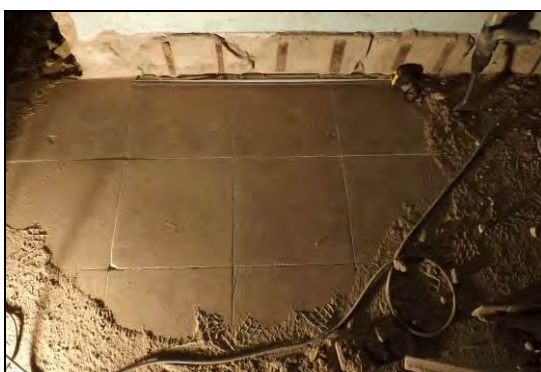
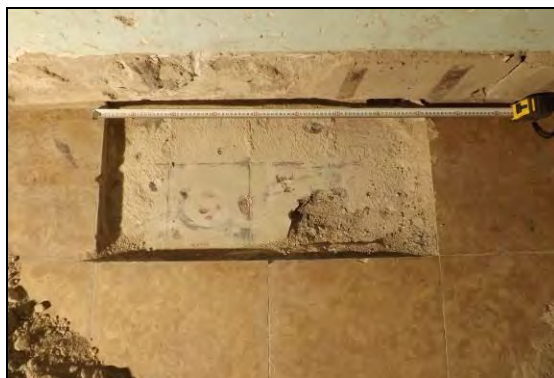
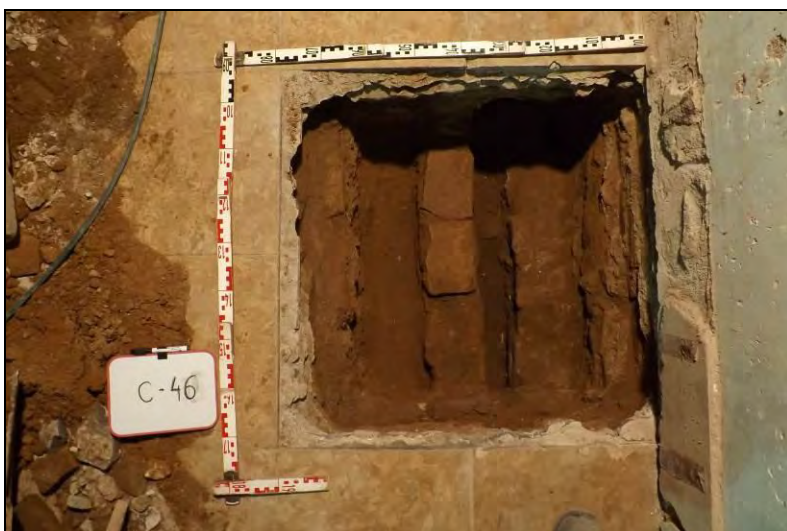
**Cala 46:** Es va fer a peus del mur que separa els àmbits d'Escudellers, 44. Tenia unes dimensions de 0,80 x 0,40 metres. Es començà per afectar el paviment contemporani de gres de 40x40 cm i la seva preparació (UE 4600 i UE 4601). Per sota sortí un paviment hidràulic de peces de 20x20 cm (UE 4602) sota el qual havia una solera de formigó (UE 46003) i un anivellament de terra vermella que amortitzava la banqueta de fonamentació (UE 4607) del mur (UE 4604, UE 4605). Al fons de la cala transcorria una claveguera de maons

(UE 4609) i perfil en U que es trobava en desús i que es va deixar i que va fer que es donés per acabada la cala, sense obtenir més informació.

Dalt a l'esquerra la Cala 46 amb el paviment de gres, amb el paviment hidràulic i la foto final amb la claveguera

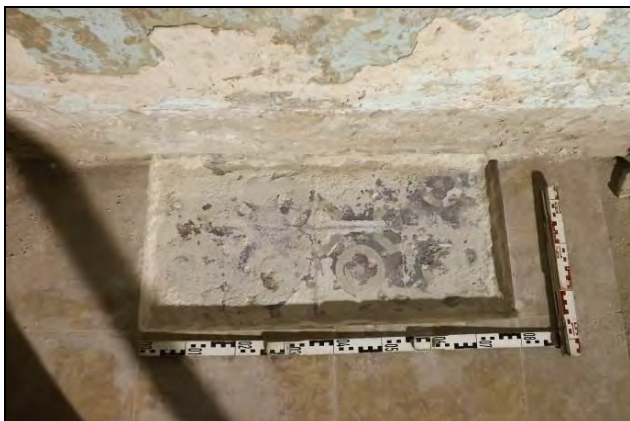
Es va extreure el paviment de gres (UE 4700) i la seva preparació (UE 4701) trobant el paviment hidràulic (UE 4702) que presentava una petita solera de formigó (UE 4703) de pocs centímetres de gruix, seguida d'un reompliment (UE 4704) que amortitza el mur que fa de banquetta de fonamentació (UE 4705 mur i UE 4707 banquetta de fonamentació). La cala no va presentar cap mena de

material arqueològic i quan a cronologia val a dir que la claveguera es d'època contemporània.

Vista general de la Cala 47 amb el paviment hidràulic i a sota la claveguera

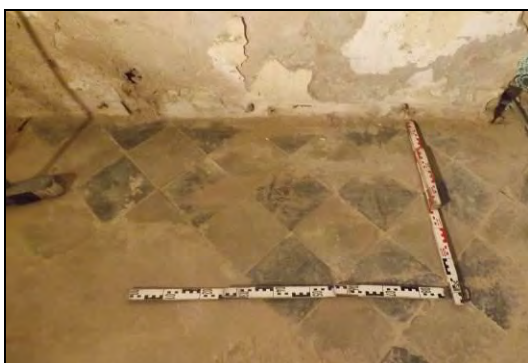
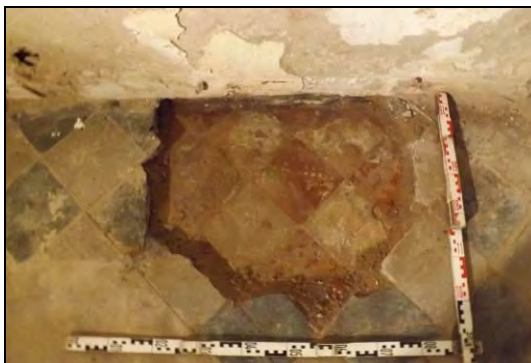
**Cala 48:** Aquesta Cala es troba a l'altre banda del mur de separació d'àmbits i a l'alçada de la Cala 46. Primer es va afectar el paviment de rajoles de 20x20 cm en blanc i negre posades a cartabó de 45° (UE 4800), així com la capa de preparació de morter (UE 4801). Per sota es trobà un altre paviment de peces de 19x19 de color grana i també posades a cartabó de 45°.

Vista dels paviments successius que sortiren a la Cala

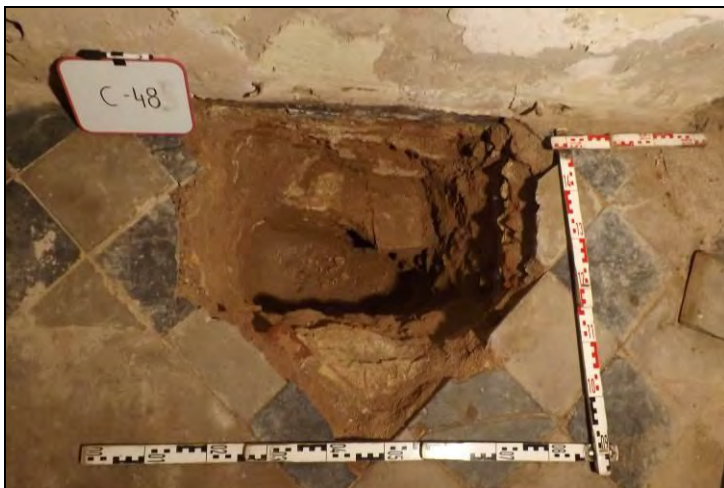
fonamentació (UE 4807) del mur UE 4805) moment en que es donà per acabada la cala. No es va recuperar material arqueològic i només es va poder documentar la fonamentació del mur d'època moderna- contemporània.

Vista final de la Cala 48

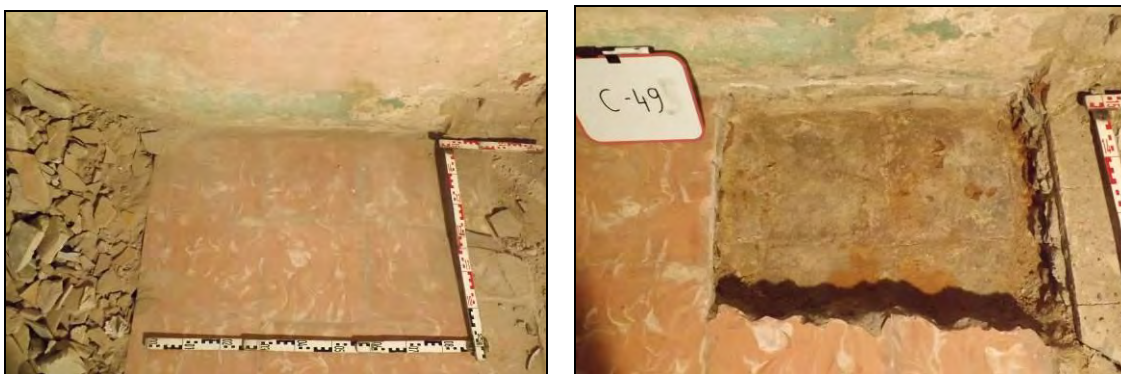
**Cala 49:** Es va fer en línia amb la cala anterior i de dimensions 60 x 30 cm. Es va començar per afectar el darrer paviment consistent en rajoles de terrazo rosat fent aigües i de mides 20 x 20 cm (UE 4900) i la seva preparació de morter de calç (UE 4901). Després es trobà una capa de terra d'anivellament de 3 cm de gruix (UE 4902) i un nou paviment de cairons a la mescla molt deteriorats (UE 4903) i la seva preparació (UE 4904).

Vistes de la Cala 49 amb els dos nivells de pavimentació

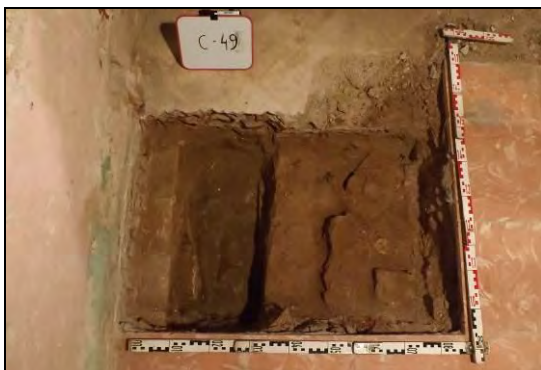
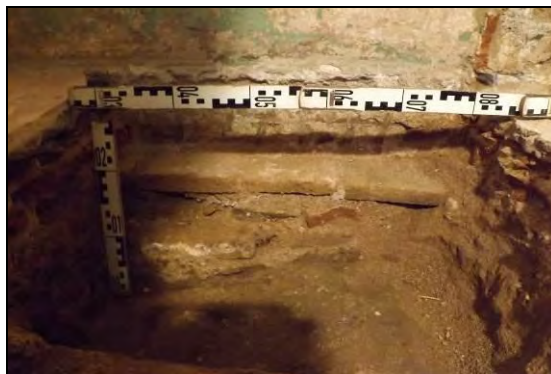
Seguidament es va ampliar la cala per poder treballar millor i es va poder observar la banquetta de fonamentació (UE 4908) del mur UE 4905 que es trobava amortitzada per un estrat marró (UE 4907) sota el qual es trobà un

estrat gris (UE 4909) que no fou excavat en la seva totalitat. Hi havia absència de material ceràmic i la cronologia es correspon a època contemporània.

Vista final de la Cala 49 i vista en alçat de la banqueta de fonamentació

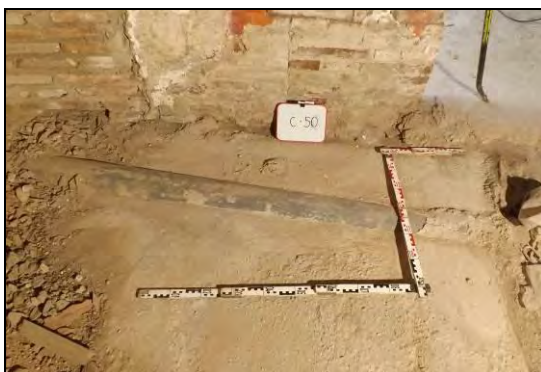
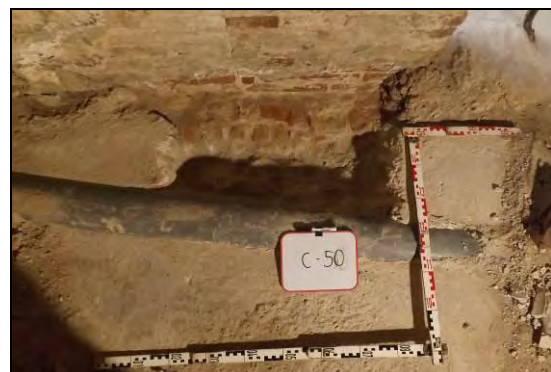
**Cala 50:** Aquesta cala es va fer a l'espai de magatzem de la finca de Dels Còdols, 5 i es va realitzar parcialment en trobar un tub d'uralita d'aigua en funcionament. Cronologia contemporània.

Dues vistes de la Cala 50

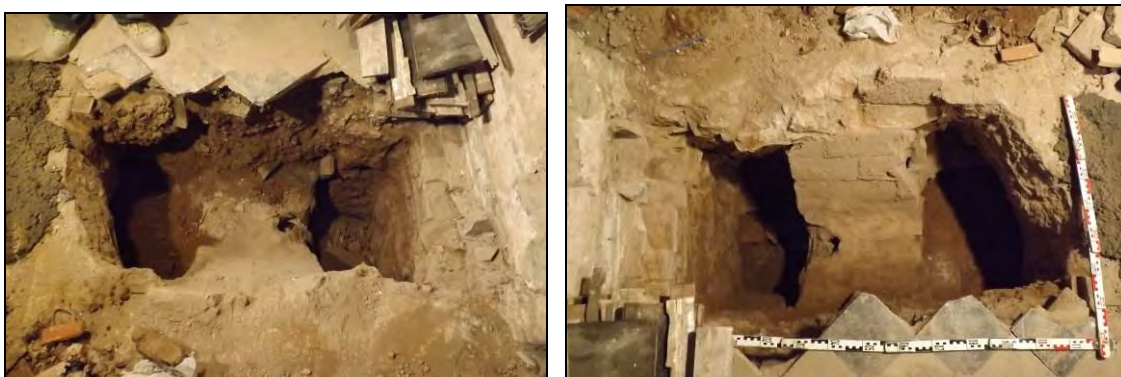
**Cala 51:** Aquesta cala es corresponia amb un sondeig previ fet sense seguiment arqueològic fet a l'àmbit 2, a peus d'un dels murs del pati interior de la finca i tenia com a mides 1,20 x 0,75 metres. Pels perfils es va reconstruir la seqüència que constava d'un paviment de rajoles bicolors de 14x14 cm posades de punta (UE 5100), lligades amb una preparació de morter (UE 5101). Per sota es trobava un estrat d'anivellament (UE 5102) que amortitzava la banqueta de fonamentació (UE 5105) del mur UE 5103 i també al col·lector general de la finca (UE 5107) fet de maons encofrats i amb una amplada de 0,55 metres i que es trobava a 0,40 metres del paviment i feia un pendent pronunciat en direcció al carrer. Per les seves característiques no es va recuperar material arqueològic i la seva cronologia es correspon amb l'època contemporània.

Vista inicial i vista final de la Cala 51

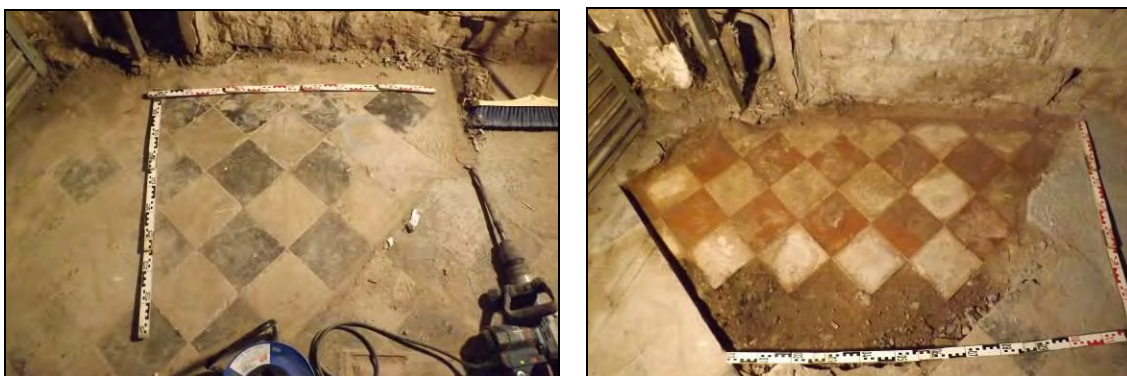
**Cala 52:** Aquesta cala es va fer a peus de la façana principal d'Escudellers, 44 fent cantonada amb el mur mitger. Es començà per extreure el paviment de rajoles bicolor de 14x14 cm posades de punta (UE 5200) i la seva preparació (UE 5201) trobant a sota un altre paviment també bicolor i amb la mateixa disposició (UE 5202) i la seva preparació (UE 5203).

Vista del paviment 5200 i del paviment UE 5202

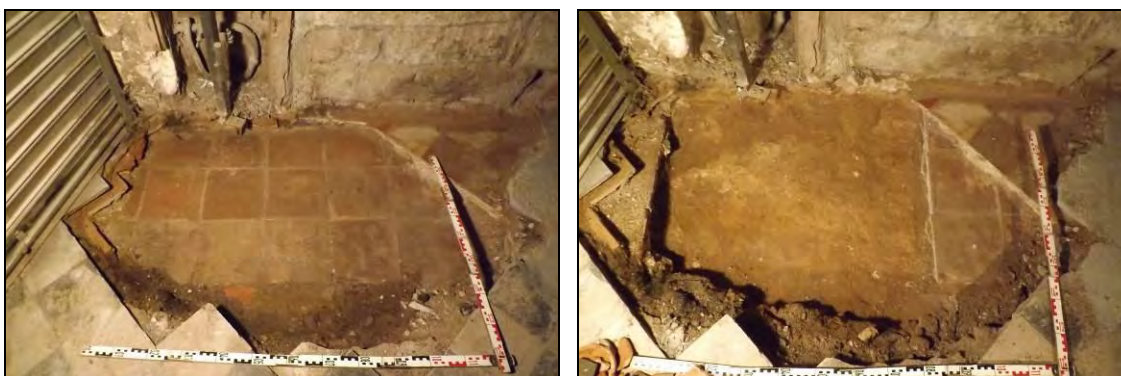
A sota de la preparació del segon paviment encara va sortir un tercer paviment (UE 5204) de cairons de 25x25 cm enrajolat de caixó amb la seva preparació de morter UE 5205).

Vista del paviment UE 5204 i a la dreta imatge amb els tres paviments superposats

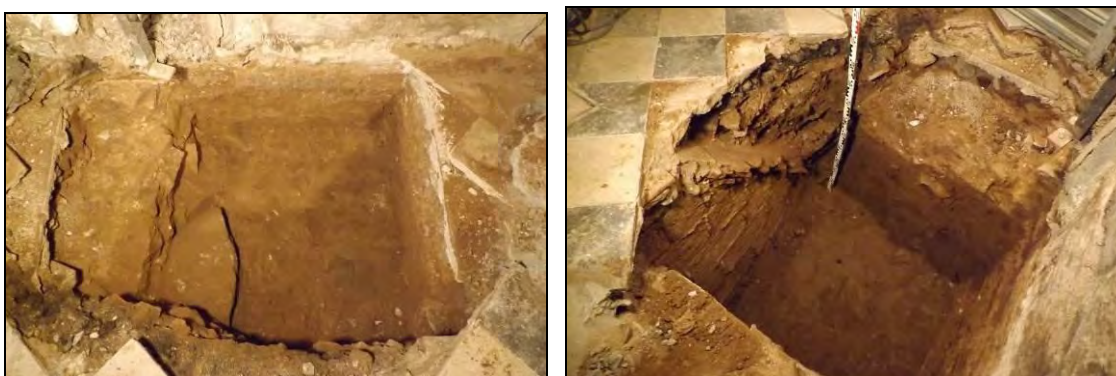
Per sota es trobà un anivellament de terra de poca potència, uns 10 cm format per terra, morter i sauló (UE 5206) i a sota un estat de terra marró vermellós més potent (UE 5207). En afectar aquest estrat sortí el marxapeu de pedra de l'antiga porta d'entrada (UE 5208) així com la paret exterior del col·lector de maons (UE 5210) que ja s'havia documentat a la Cala 51. En anar resseguint les estructures es trobà un nou estrat (UE 5212) i es va aturar la excavació a 1,28 metres de l'inici i respecte la rasant del carrer, havent documentat també la banquetta de fonamentació (UE 5215) del mur mitger UE 5213. Els elements exhumats donen una cronologia d'època moderna i contemporània.

Vista del marxapeus i vista general amb el col·lector i el marxapeus

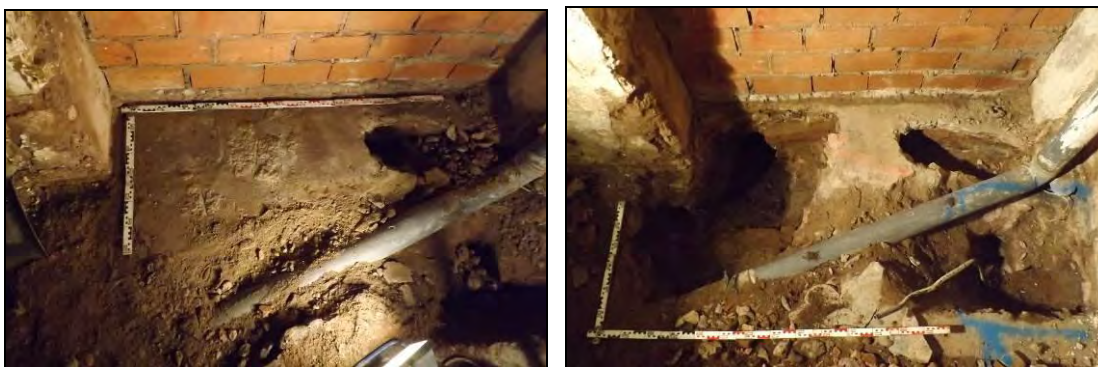
**Cala 53:** Aquesta cala es va fer a peus del mur de façana de Dels Còdols, 5. Es va extreure mecànicament una capa de formigó lliscat (UE 5300) que feia de paviment, trobant a sota el tub del baixant de pluvials (UE 5302) que no es podia afectar així com una claveguera de maons i perfil en U amb una arqueta també de maons i que desguassava al carrer (UE 5304). Totes aquestes estructures es trobaven amortitzades amb una capa de terra (UE 5301). La seva cronologia es d'època contemporània.

Vista de la Cala 53 amb els elements documentats

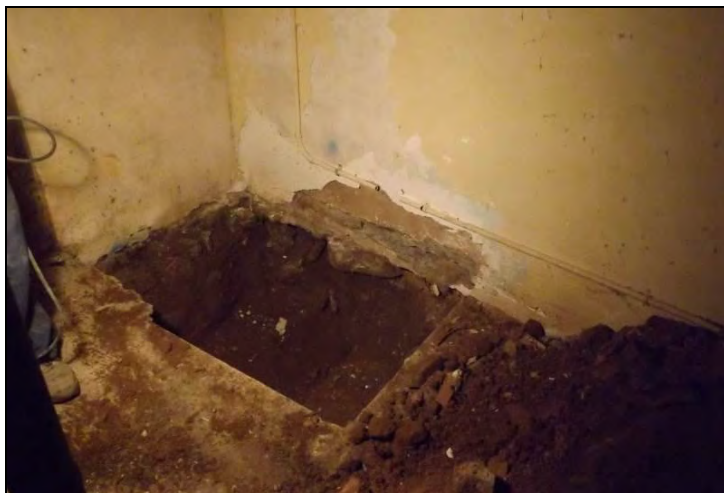
**Cala 54:** Aquesta cala es va fer a la part interior de la façana de carrer dels Còdols, 3 a la cantonada amb la finca núm 1. Es començà per afectar el paviment de terratzo jaspiat de 40 x 40 cm (UE 5400) i la seva preparació de morter (UE 5401) i es rebaixà un estrat de terra marró (UE 5402) que anivellava el sector. Donat que en aquell punt s'havia de començar a fer les rases de serveis es va aturar la excavació de la cala. La seva cronologia es d'època contemporània.

Vista de la Cala 54

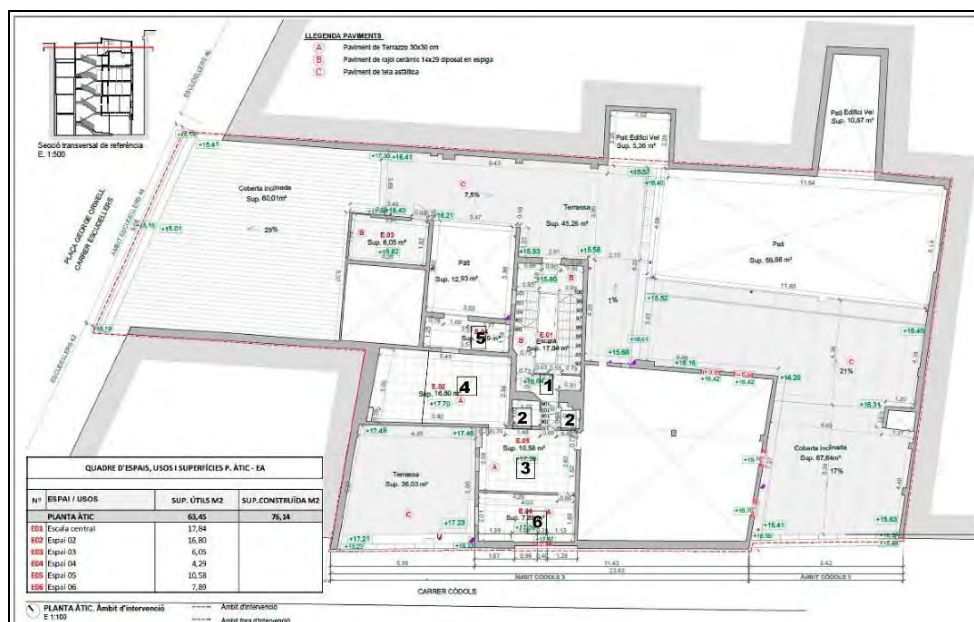
Es van comptabilitzar sis espais diferenciats tots pavimentats amb peces de gres rosat, els quals foren extrets.

Planta general de la planta Àtic amb indicació dels diferents ambits

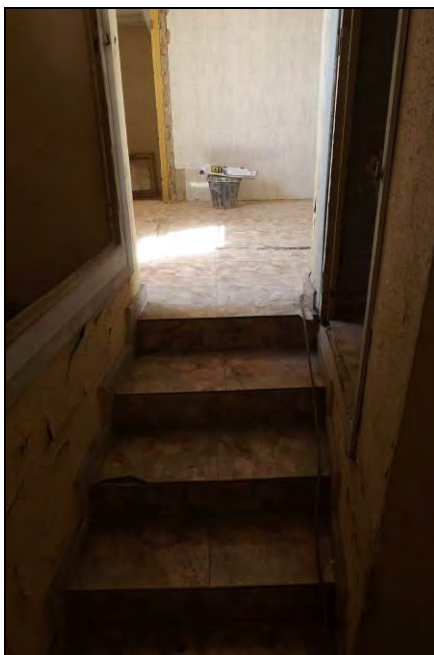
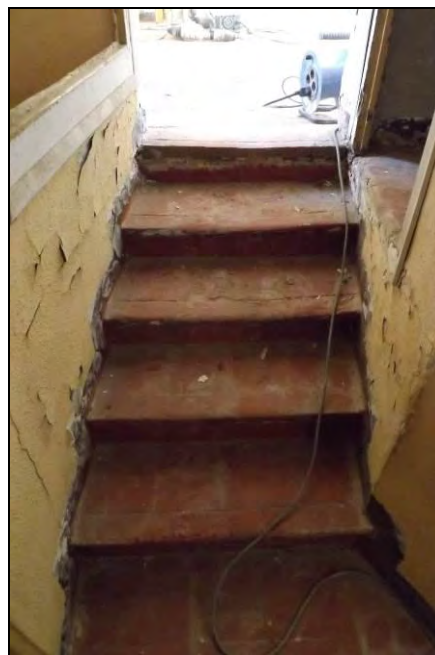
Es comença fent la extracció de l'**Espai 1** i les escales d'accés a la vivenda.

A l'esquerra les escales d'accés i a la dreta amb el seu paviment original

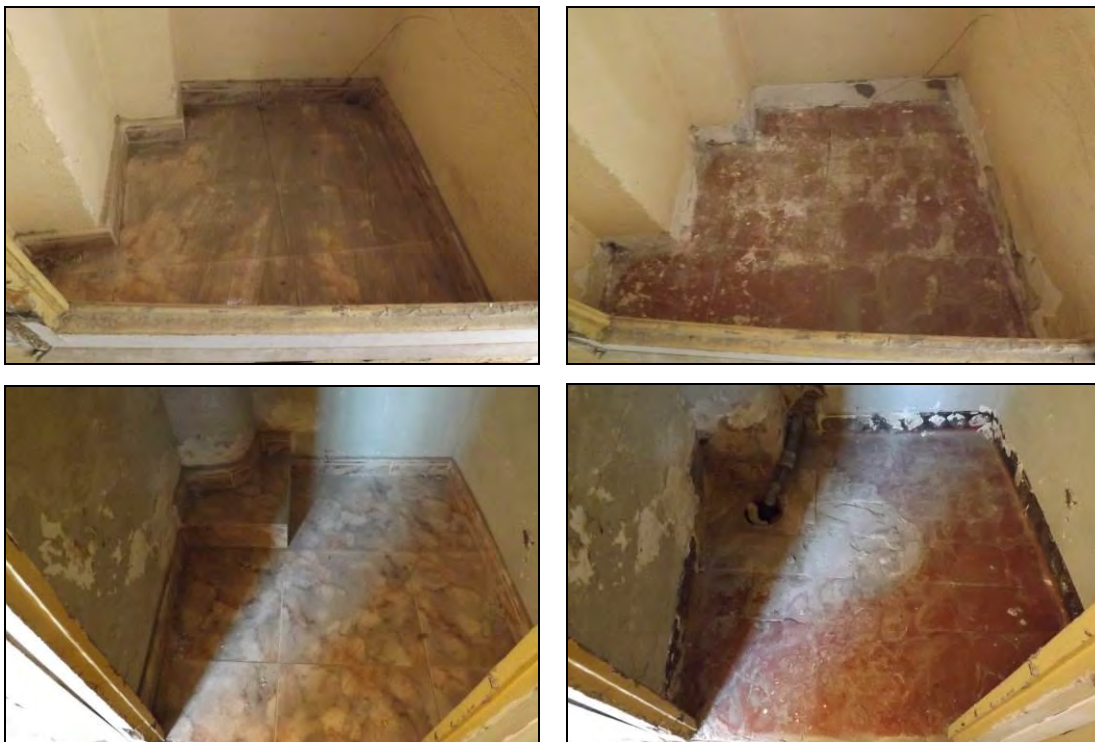
A banda i banda de les escales havien dos armaris (**Espai 2**) encastats amb el terra de gres que fou extret deixant a la vista el paviment de rajoles vermelles.

A dalt l'armari esquerra abans i després i a baix l'armari dret abans i després de l'extracció

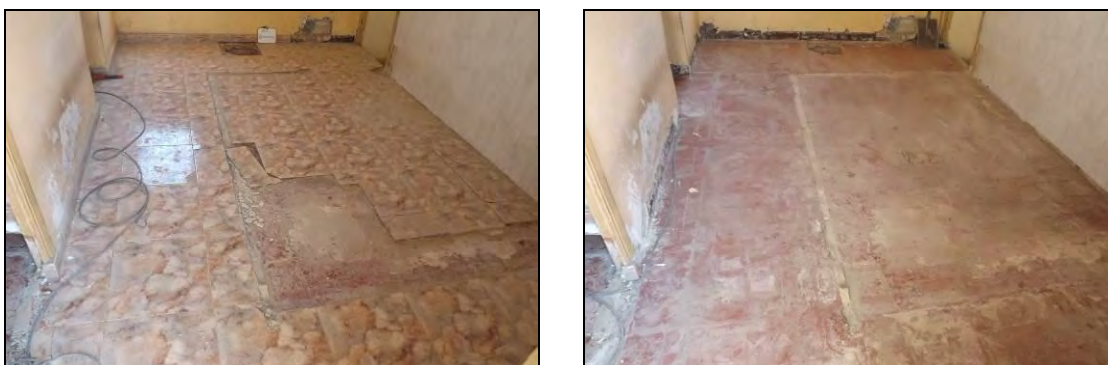
L'**Espai 3** era un habitacle amb dues finestres que donaven al terrat de la finca de carrer dels Còdols, 3 per la banda oposada a la coberta també de carrer dels Còdols, 3. El paviment original era de rajoles vermelles en cru de 30x15 disposades a la mescla i es veia la marca d'una compartimentació antiga.

A l'esquerra el paviment abans de l'extracció i a la dreta el paviment original

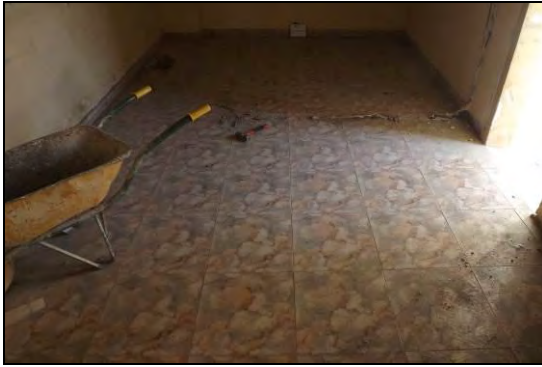
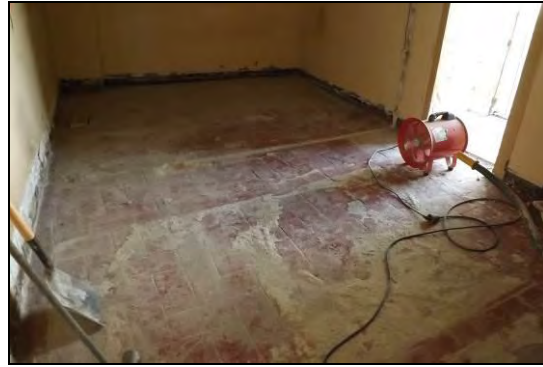
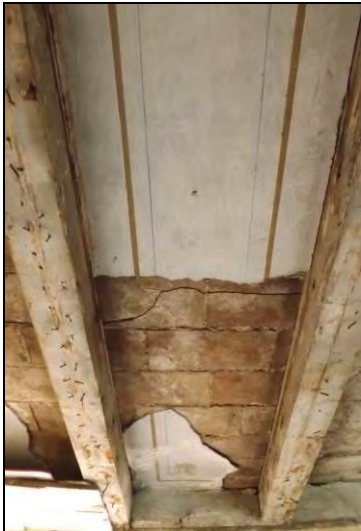
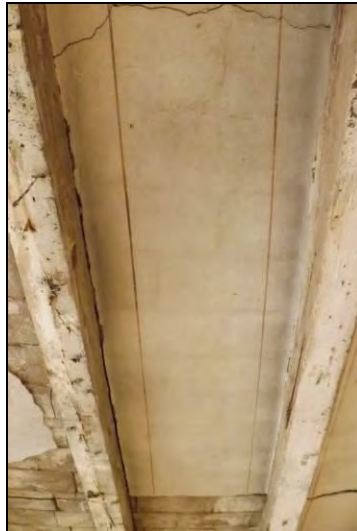
L'**Espai 4** tenia també un paviment de gres rosat i s'hi accedia pujant un graó des de l'espai 3. En origen semblaven dues habitacions separades amb dues finestres que donaven al terrat de carrer dels Còdols, 3 i un pas cap a la galeria que porta el número 5. Està cobert amb bigues quadrades i conserva part de pintures al sostre.

Dalt el paviment de gres i el paviment original de rajoles vermelles. A sota dues imatges de les pintures del sostre

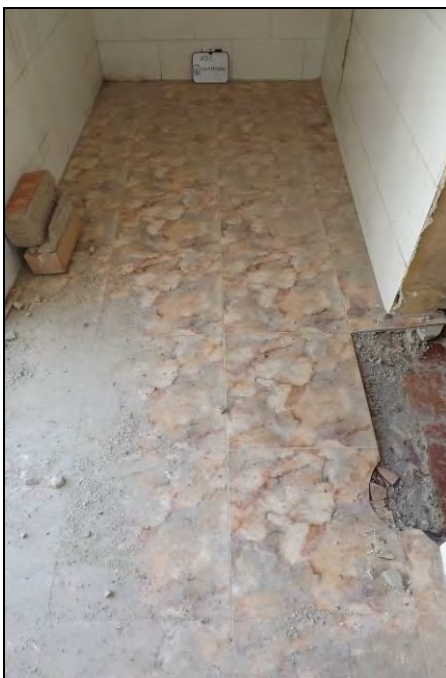
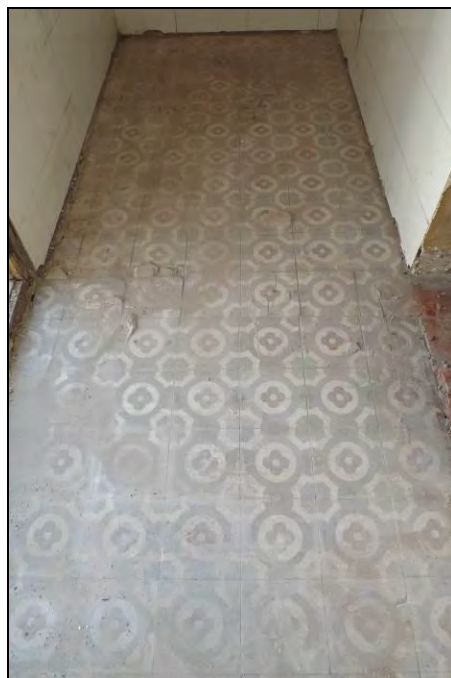
L'**Espai 5** es una galeria i semblava ser ocupat per la cuina de la vivenda. El seu paviment original era de gres rosat jaspiat, el qual fou extret deixant a la vista un paviment de rajola hidràulica

A l'esquerra el paviment de gres i a la dreta el paviment de rajoles hidràuliques de l'Espai 5

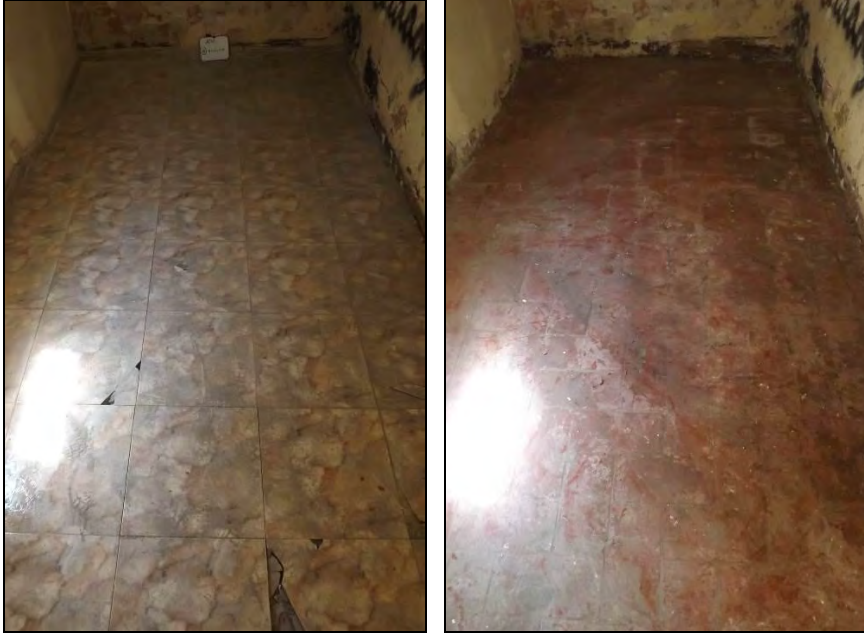
L'Espai 6 es una petita habitació amb una finestra que dona al carrer i a la qual s'ha accedeix des de l'Espai 3 baixant 30 cm per mitjà d'un graó. El paviment també era de gres rosat i un cop extret es va veure el paviment de rajoles vermelles a la mescla.

A l'esquerra el paviment de gres i a la dreta el paviment de rajoles vermelles a la mescla
