**MEMÒRIA DE LA INTERVENCIÓ ARQUEOLÒGICA  
REALITZADA A LA FINCA DEL CARRER  
D'ESCUDELLERS, 44 I CARRER DELS CÒDOLS, 3 I 5  
BARCELONA (BARCELONÈS)  
CODI: 036/17**

**Resum:** Rehabilitació integral de la finca

**Paraules clau:** Paviments hidràulics, estructures domèstiques, ceràmiques baix medievals, època moderna, canalitzacions

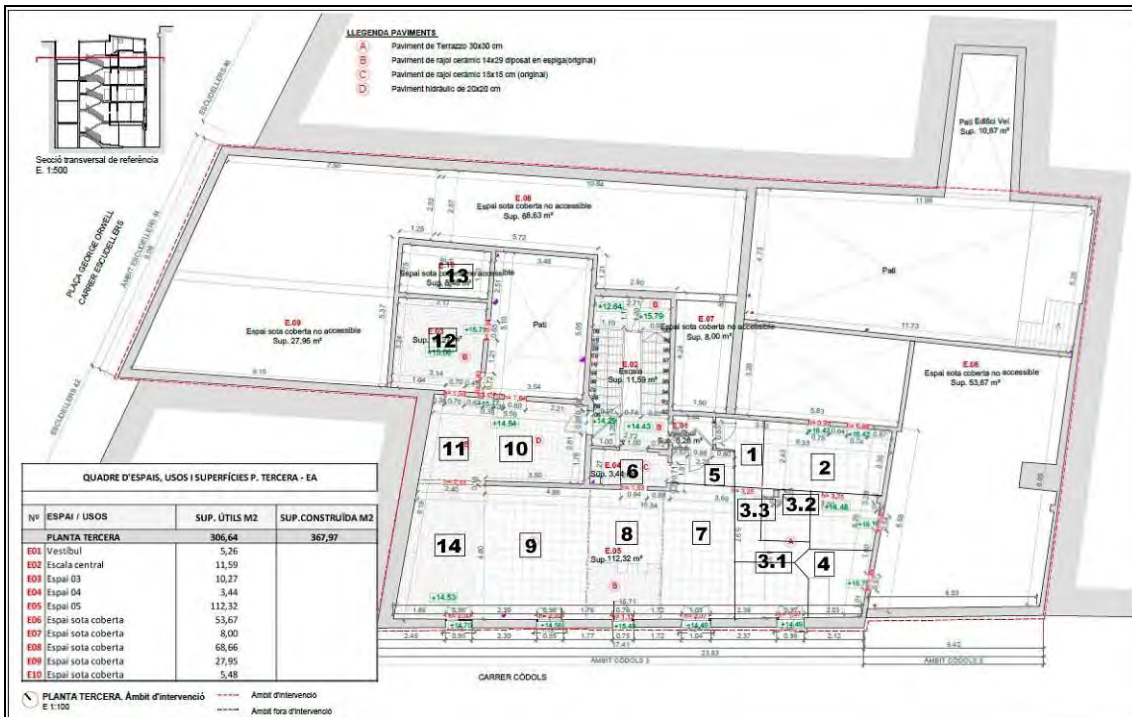
En aquesta planta es van comptabilitzar 14 espais amb diferents tipus de paviments. La distinció es va fer en base a les traces de murs i envans i els diferents paviments.

Planta general de la planta tercera amb indicació dels diferents àmbits

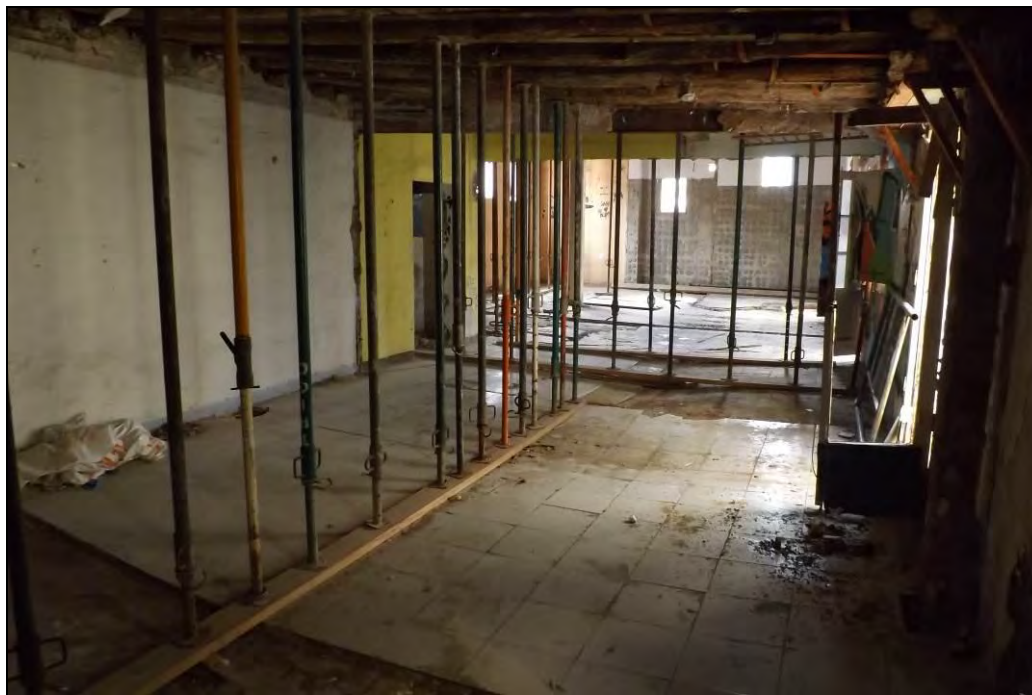
Vista general dels àmbits de la planta tercera

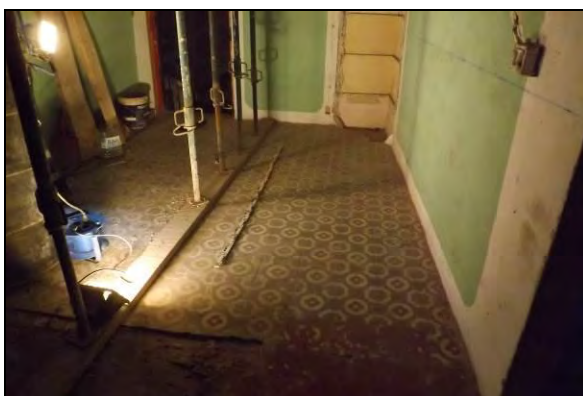
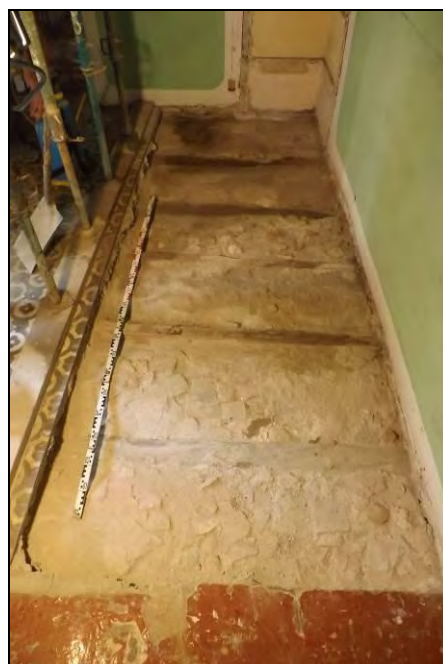
Àmbit 10 amb el paviment i el forjat

Es començà intervenint en l'**Àmbit 10** extraient el paviment hidràulic de 2 cm de gruix. A sota sortí morter de calç i el revoltó amb 6 bigues de fusta del forjat.

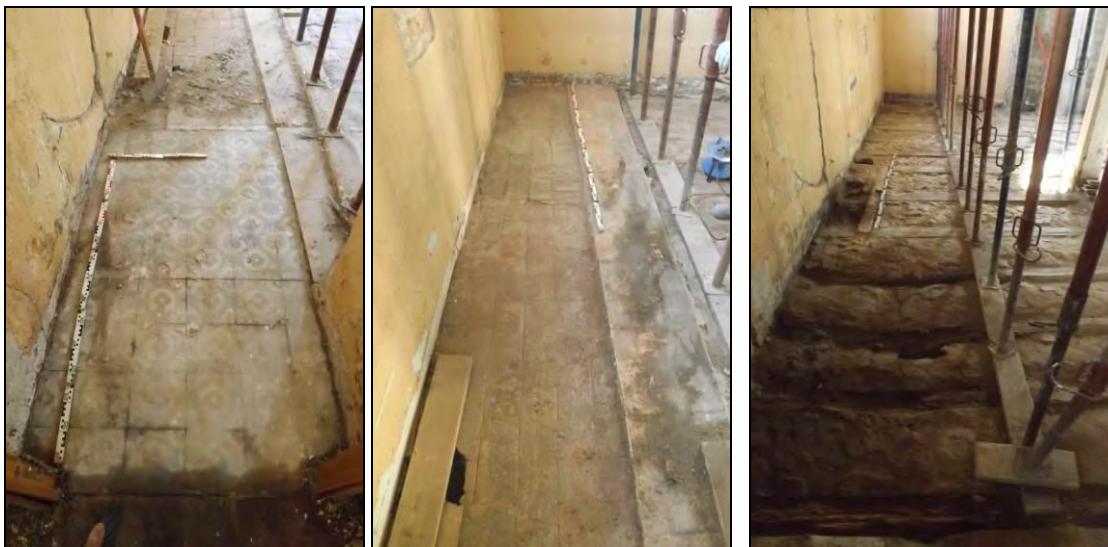
disgregat sota el qual es veien els revoltons de maons i les bigues de fusta del forjat.

Àmbits 1 i 2 amb els darrers paviments, els paviments originals i els forjats

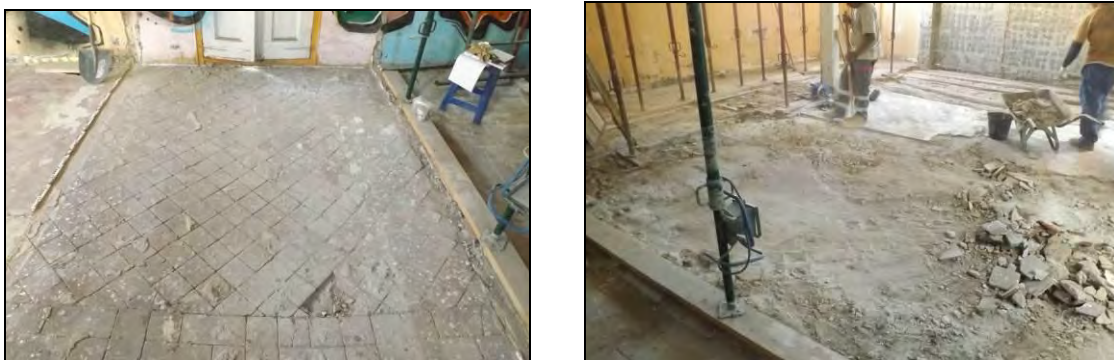
L'Àmbit 3 es podia subdividir en tres parts. La banda més propera al balcó del carrer estava formada per rajoles vermelles de 14x14 cm i les altres dues parts estaven pavimentades amb rajola hidràulica.

Àmbit 3 amb el paviment i la seva extracció

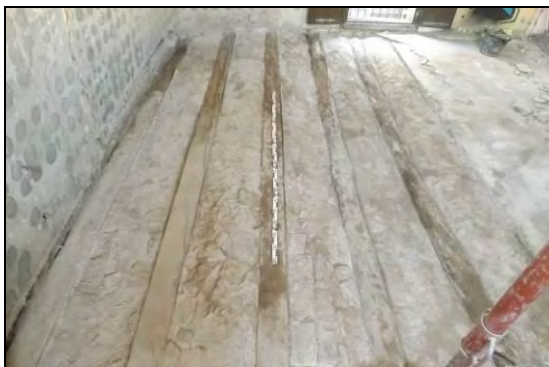
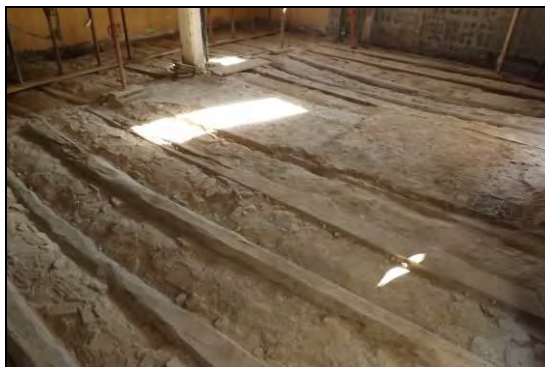
L'Àmbit 4 tenia un paviment consistent en rajoles vermelles de 14x14 posades de punta. Es va realitzar la seva extracció i sota la preparació va sortir un reompliment de sorres i morter trobant el forjat consistent en bigues de fusta i revoltons de maó.

Vista del forjat a l'Àmbit 4 i a la dreta el forjat de l'Àmbit 3 i 4

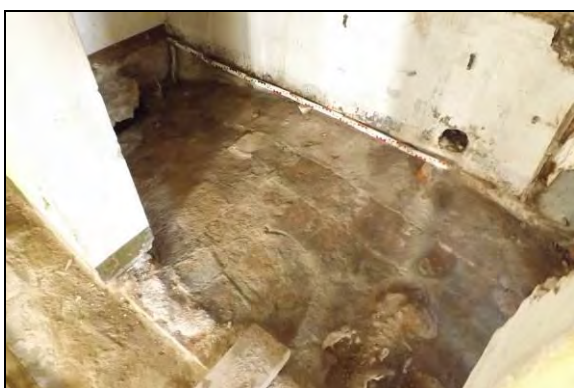
Es va fer l'extracció de les rajoles de l'Àmbit 6 corresponent a la cuina i es va documentar el revoltó de maons.

Vista de la volta de l'Àmbit 6

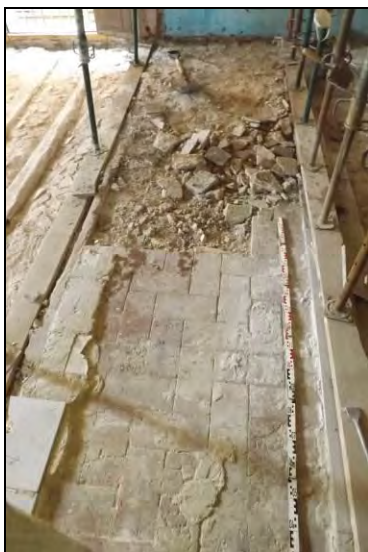
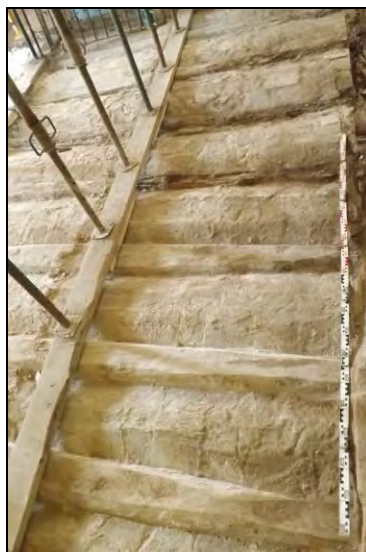
L'Àmbit 8 es troba al lloc central de l'edifici i ocupa l'espai on deuriem trobar-se les escales originals de la finca. En sentit perpendicular a la línia de façana es troben dues bigues de ferro de reforça a banda i banda, així com 8 bigues posades en paral·lel a la façana, al contrari que als altres àmbits.

El paviment de l'Àmbit 8 i el forjat

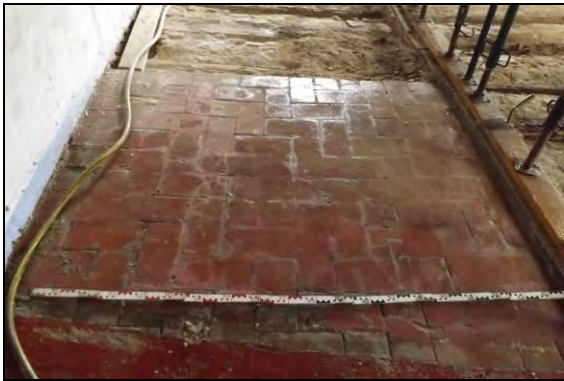
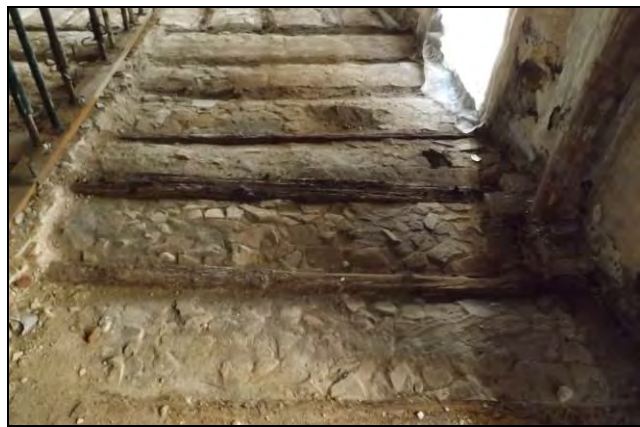
L'Àmbit 9 es un gran espai que dona al carrer dels Còdols. Tenia un paviment final de gres, sota el qual havia rajola vermella de 30x15 posada a la mescla que un cop extreta sortiren els revoltos de maons i les bigues de fusta.

Àmbit 9 i dos amb el paviments original i el forjat

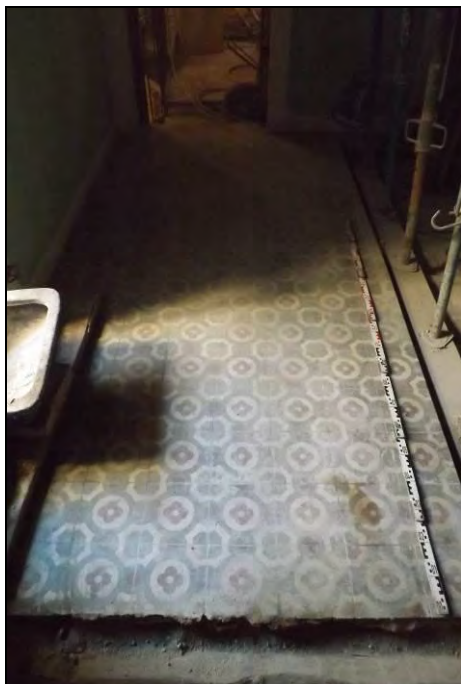
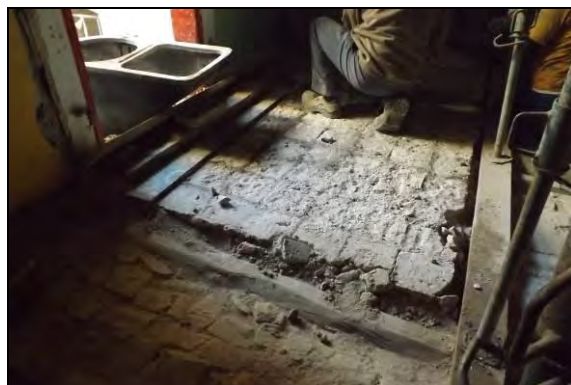
L'Àmbit 10 a l'entrada de la vivenda 1 conservava un paviment hidràulic el qual fou extret, trobant a sota la preparació i un nivell de sorres i morter per reomplir els revoltos i les bigues de fusta.

Vista del paviment de l'Àmbit 10 i la seva extracció

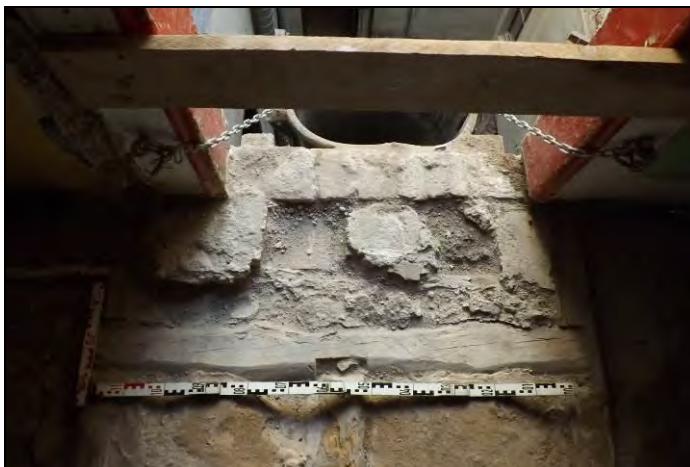
També destacava un espai sota la porta d'accés a la galeria que semblava destinat a un tur de xemeneia d'una cuina econòmica.

Restes de la xemeneia de l'Àmbit 10

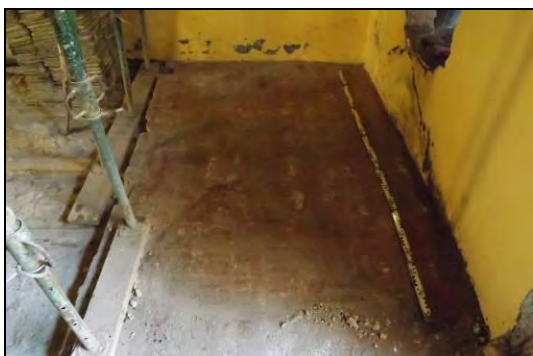
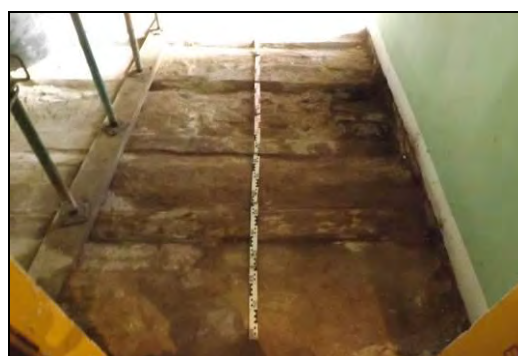
L'Àmbit 11 tenia un paviment de rajoles pintades de vermell de 30x15 cm posats a la mescla. Sota la preparació i el reompliment es veu els revoltons i les bigues de fusta.

Àmbit 11 amb el paviment i el forjat de bigues i revoltons

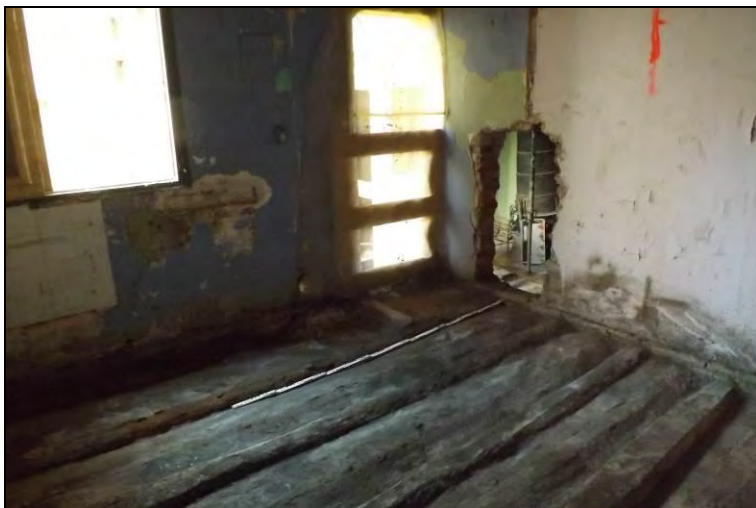
L'àmbit 12 es troba al sota-cobert de l'edifici d'Escudellers, 44. L'espai es troba 55 cm pel damunt de la cota de la planta de Dels Còdols, 3, i s'hi va accedir fent un forat al mur MR-H donat que no hi havia comunicació entre aquest àmbit i l'Àmbit 11 que està al costat sinó que l'accés es feia a través de la galeria exterior que fou afectada anteriorment, segons es veu a la porta practicada al mur MR-I. Es va afectar el seu paviment fins deixar les bigues de fusta i els revoltons de maons a la vista.

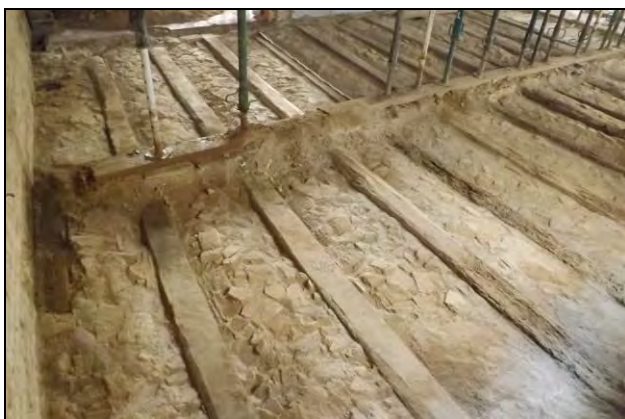
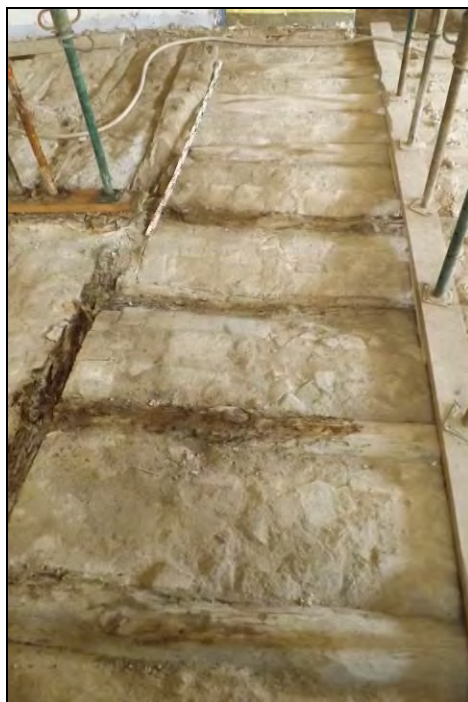
A l'Àmbit 13 no es va poder accedir i es va intervenir a l'**Àmbit 14**. El seu paviment era de rajoles pintades de vermell i de 30x15 cm. fins els revoltons i les bigues de fusta.

Vista del forjat a l'Àmbit 14

Els Àmbits 9 i 14 tenen 12 bigues amb revoltos perpendiculars a carrer. Es recolzen a una biga travessera on es recolza també l'embigat dels àmbits 11 i 10, els qual sumen 11 bigues amb revoltos amb una fusta travessera a peus de la porta d'accés a l'antiga galeria. L'Àmbit 12 presenta 7 bigues perpendiculars al carrer Dels Còdols amb revoltos.

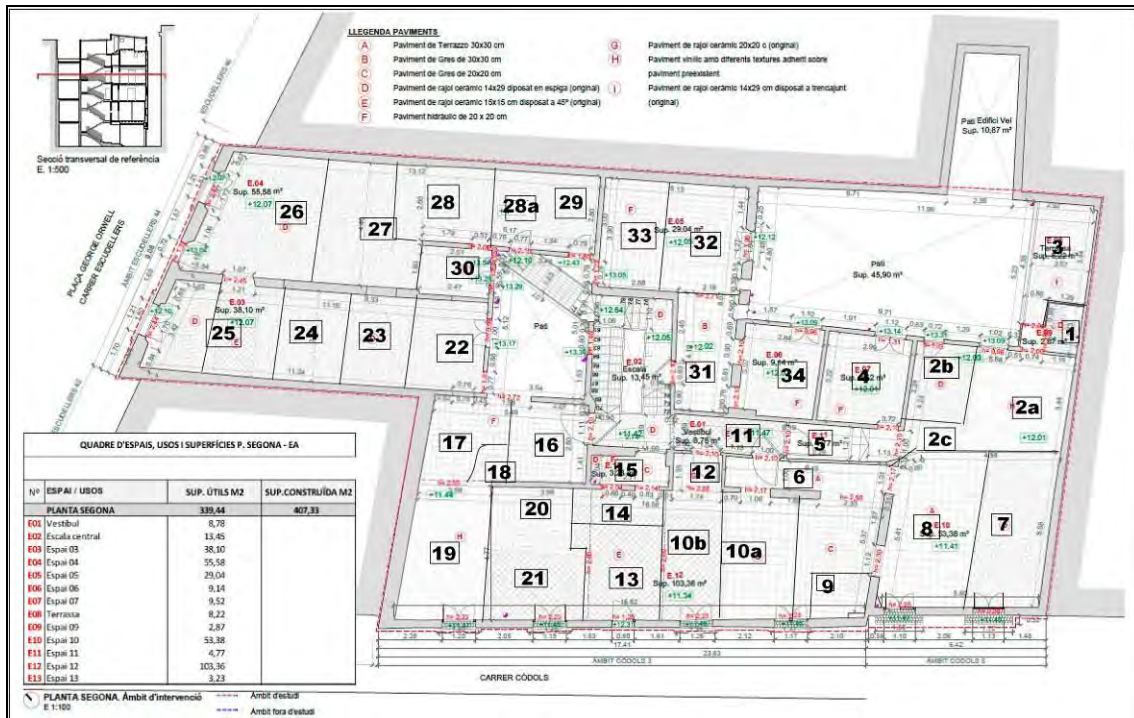
Planta general de la planta segona amb indicació dels diferents àmbits

En aquesta planta es van comptar 34 àmbits o espais diferenciats.

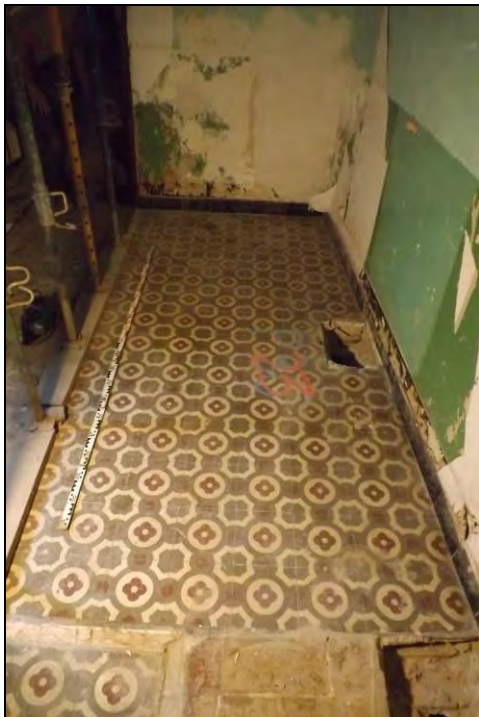
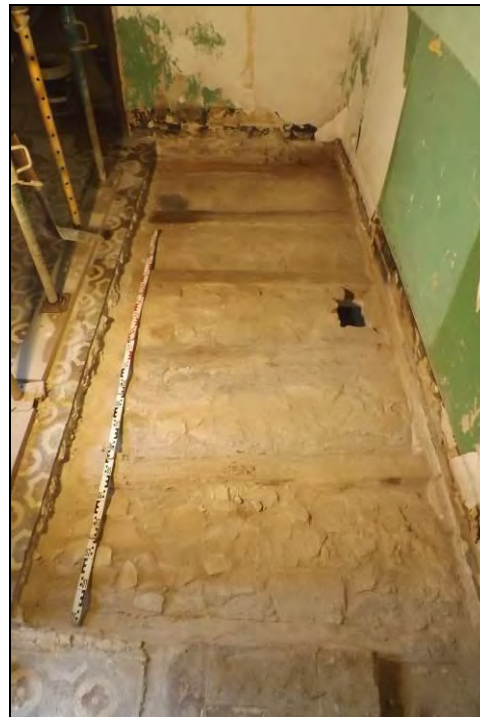
Es va començar per l'**Àmbit 16**, a la vivenda 2, extraient el paviment hidràulic Tipus I, trobant que el forjat son bigues de fusta i revoltos amb una filada de totxos completada amb morter de calç barrejat amb trossos de maons.

L'esquerra el paviment hidràulic i a la dreta els revoltos

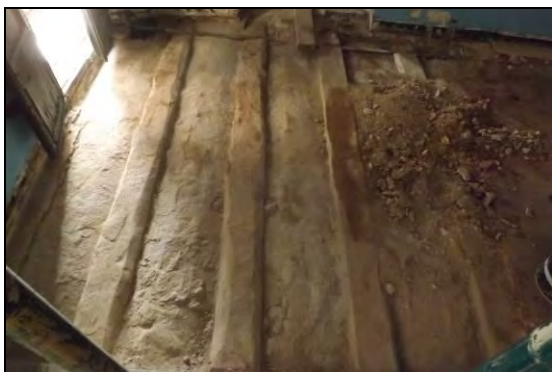
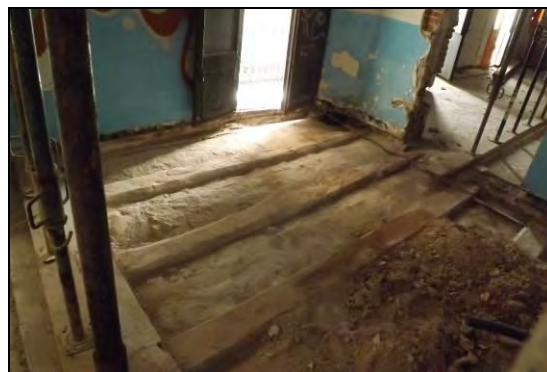
Es segueix amb l'**Àmbit 8** situat a la vivenda 4. Es tracta d'un gran espai amb balcó al carrer i que el seu darrer paviment eren rajoles de gres gris de 40x40 cm sota les quals havia rajoles vermelles en cru de 26x12,5 cm que també foren extretes fins arribar al forjat de bigues de fusta i revoltos.

Vista del forjat sota l'Àmbit 8 amb els revoltos

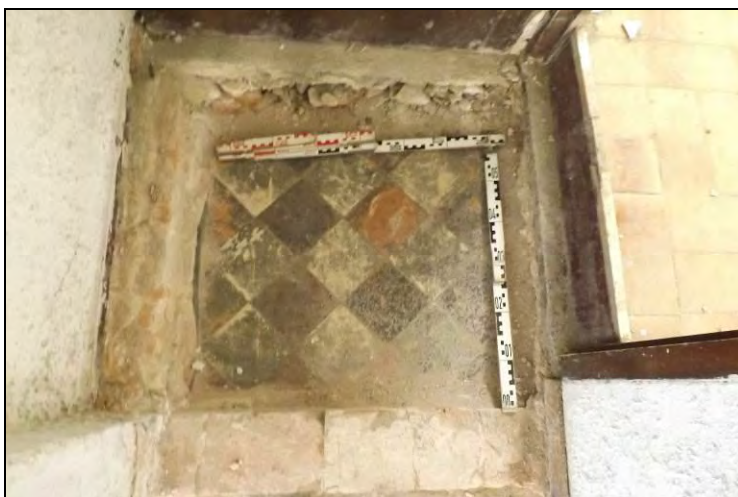
**Àmbit 1:** Es l'espai on es troba el bany de la vivenda 5. L'espai està construït damunt el terrat que es bastí al pati interior de les finques. Primer es va extreure el darrer paviment trobant a sota una solera el paviment original de rajoles quadrades bicolors posades de punta.

Vista del paviment antic de l'Àmbit 1

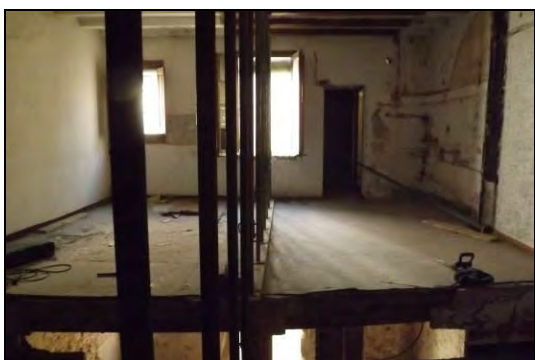
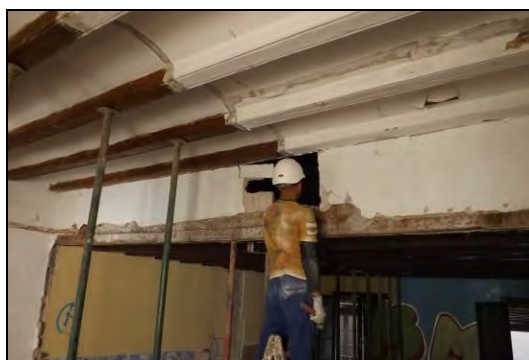
**Àmbit 2** (vivenda 5) es fa l'extracció del vinil imitant parquet i es buida la cambra d'aire existent entre la vivenda 5 i la vivenda 4. Aquesta diferència de forjat entre la planta segona i tercera es de 67 cm i es compensa al forjat amb tres filades de maó prim posat de cantell i dues bigues sobre posades.

L'esquerra Àmbit 2a amb la diferència de cota i a la dreta l'afectació de la cambra d'aire entre la vivenda 4 i la vivenda 5

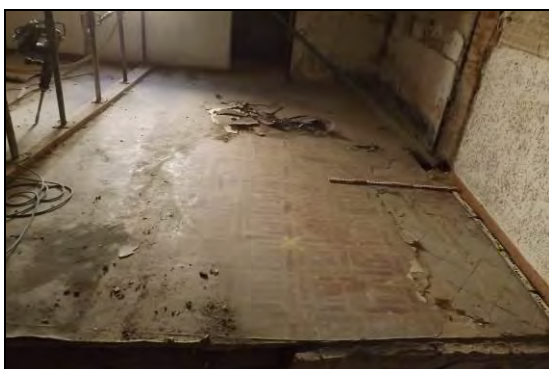
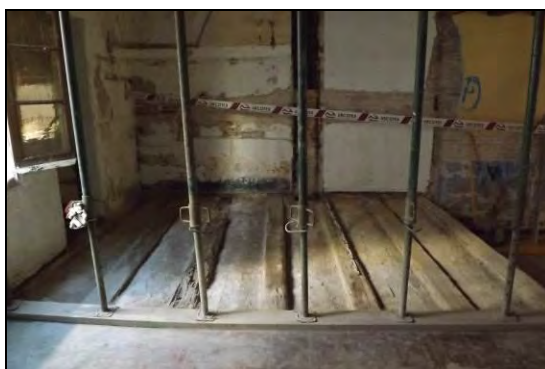
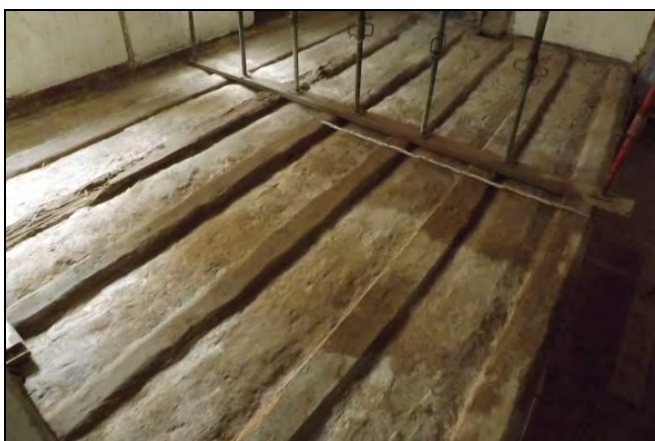
L'Àmbit 2 es va subdividir en tres espais donat que es constata una diferència marcada pels distints paviments, essent l'espai 2a de vinil i el 2b de rajoles en cru de 14x14 posades de punta. Un cop extret el vinil es veu el paviment de rajoles en cru de 14x14 posades de punta amb una sanefa entorn.

Àmbit 2a: L'esquerra el paviment vinílic i a la dreta els revoltons. A sota Àmbit 2a i 2b

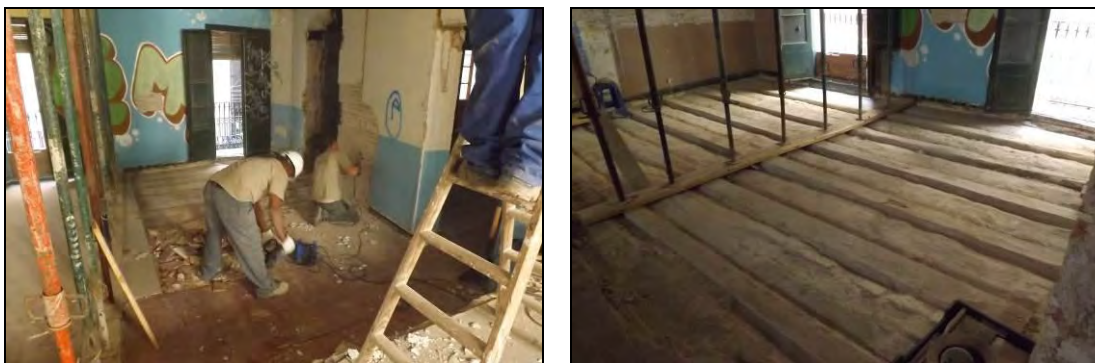
**Àmbit 7 i Àmbit 8** formen actualment un únic espai que dona per mitjà de dos balcons a carrer dels Còdols, 5, però originàriament estaven dividits per un envà. El darrer paviment era de gres color gris sota el qual havia rajoles vermelles en cru de 30x15 cm a la mescla. Un cop afectades sortí el forjat de revoltons de maons i bigues de fusta.

Els Àmbits 7 i 8 durant el procés i vista del forjat

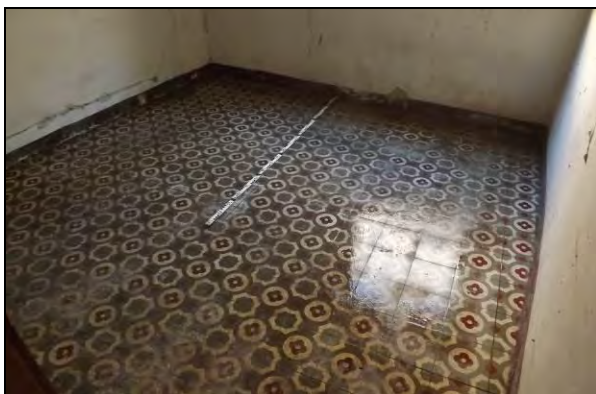
L'**Àmbit 4** es troba a la vivenda 5 i presentava un paviment de rajola hidràulica Tipus I que es va documentar i extreure per tal de guardar-lo com es va anar fent amb tots els paviments hidràulics de les finques.

L'esquerra el paviment hidràulic i a la dreta el procés d'extracció

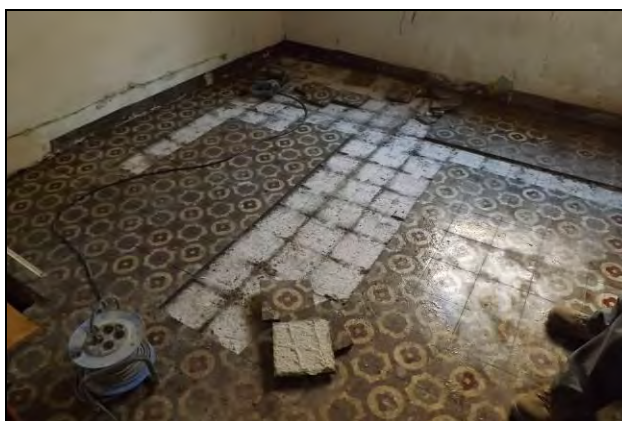
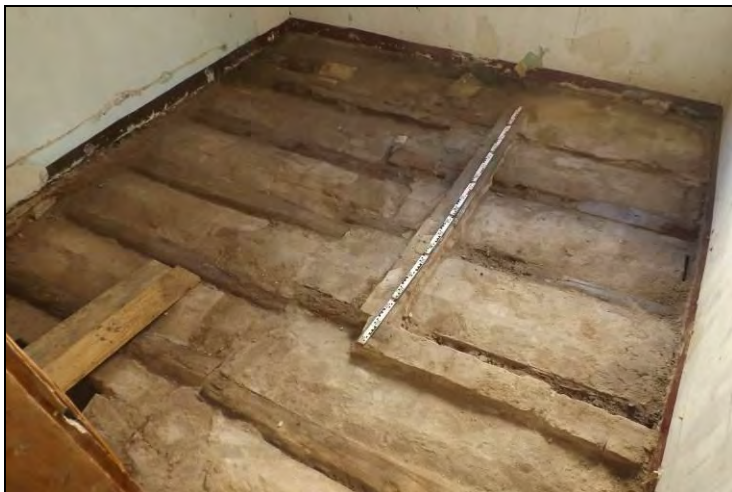
Un cop feta la extracció s'observa que el forjat presenta un reforç al punt on fa cantonada amb l'àmbit del costat i dues filades paral·lela i perpendicular damunt les biguetes. També es veu que el forjat està partit per la meitat, es a dir, que no hi ha una tirada de bigues sinó que segueien la mateixa direcció però de forma diferent.

Vista del forjat de l'Àmbit 4

Donat que a l'Àmbit 4, situat al costat dels Àmbits 5 i 11 es pot veure a terra que el forjat de fusta es troba partit pel mig en direcció E/W i la xemeneia i els dos murs paral·lels entre ells trobats a l'Àmbit 11 fan pensar en un pati interior i que la part posterior de la finca de Dels Còdols, 3 era més estreta i que el tancament original era el mur MR-K, que no oblidem, es un mur de càrrega que travessa de Nord a Sud la finca de Dels Còdols, 3.

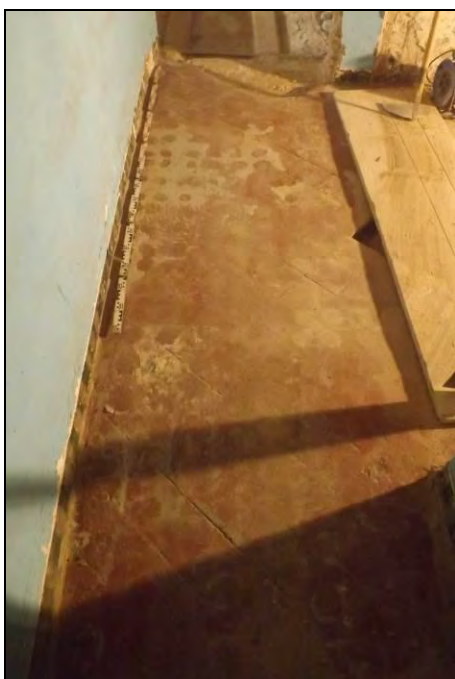
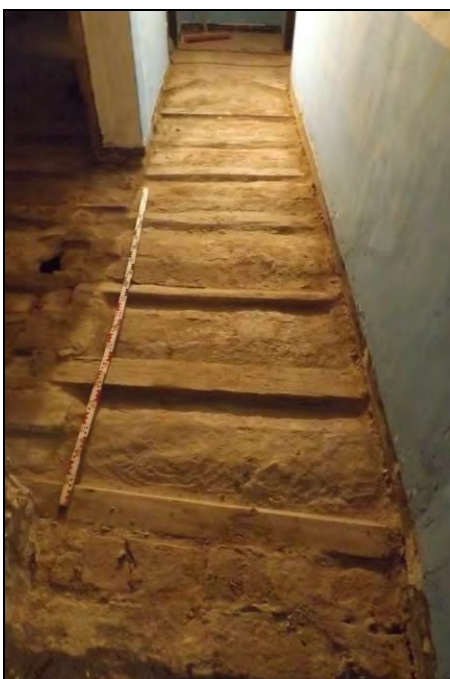
**Àmbit 6:** Està situat a la vivenda 4. Presenta un paviment de rajoles en cru de 14x14 cm posades en punta, al costat de l'Àmbit 8 i el paviment canvia passant a ser de rajoles de 30x15 cm a la mescla al costat de la porta d'entrada de la vivenda.

Àmbit 6. El paviment i el forjat de bigues i revoltons

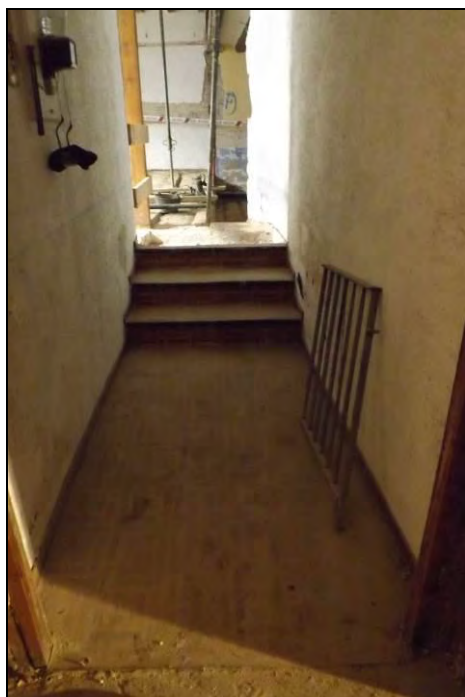
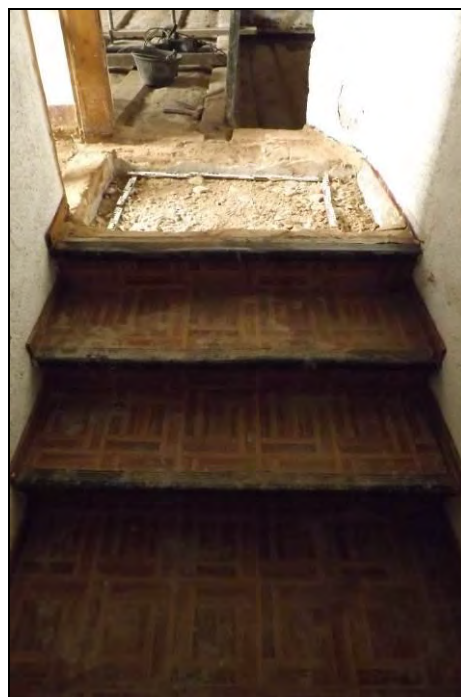
**Àmbit 5 i Àmbit 11:** Consistent en el passadís distribuïdor de la vivenda 5 (Àmbit 11) que presenta unes escales amb dos graons afegits

contemporàniament (Àmbit 5), així com el vestíbul per accedir als espais de la vivenda 5.

A l'esquerra el passadís (A-11) i al fons les escales (A-5). A la dreta detall de les escales

Les escales de l'Àmbit 5 estaven folrades amb linòleum imitant parquet i a sota es veien les rajoles originals. En afectar els graons es va poder veure el farciment de runa per construir l'escala i a sota la continuïtat de les bigues de fusta que cobreixen l'àmbit 6 situat a a l'altra banda del mur.

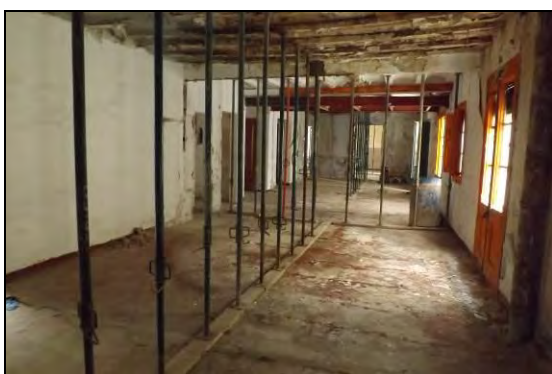
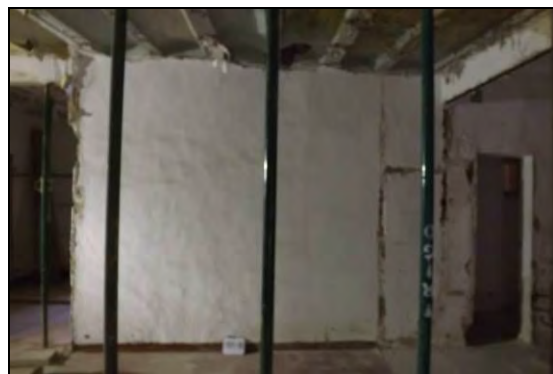
Vista general i en detall del mur de càrrega MR-K a la banda esquerra de la foto i que travessa la finca de Dels Còdols, 3

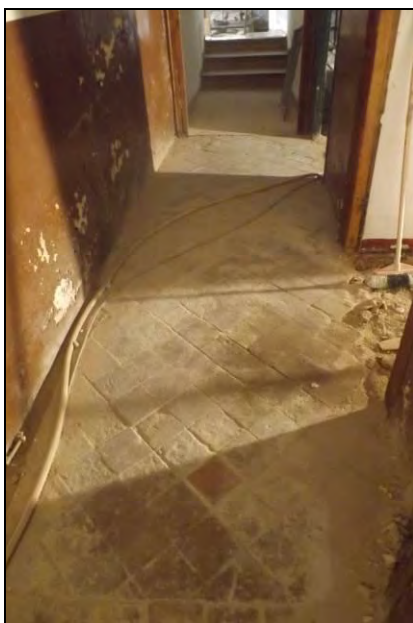
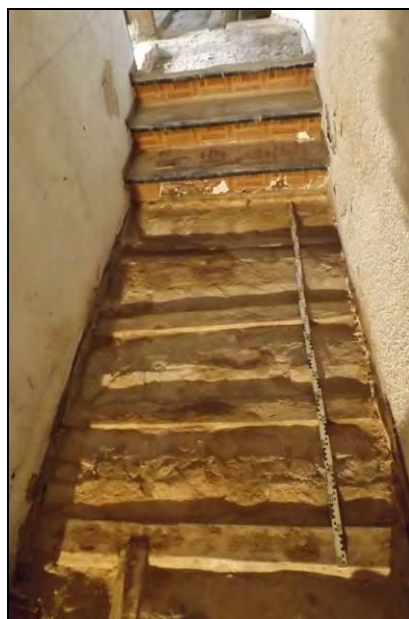
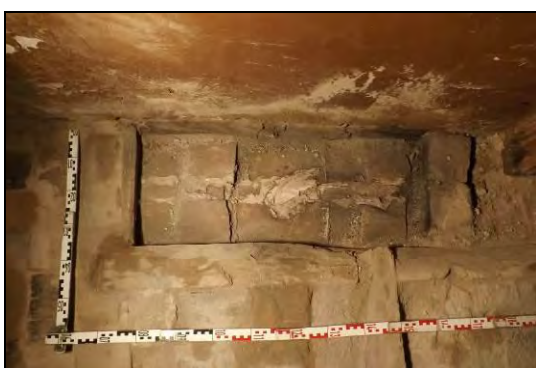
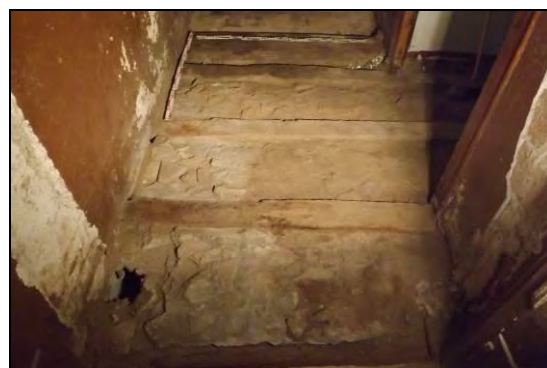
L'Àmbit 11 presenta un paviment de rajoles sota el vinil o linòleum de parquet format per rajoles vermelles quadrades de 14x14 cm posades en punta. A sota es compten 6 bigues de fusta amb revoltos que son la continuació de les bigues dels Àmbits 6 i 12. Al brancal de la porta d'accés a la vivenda 3 es veu al forjat les restes d'un mur perpendicular de 17 cm d'amplada. A la porta del replà que dona accés al passadís s'observa al marxapeus que l'espai del dit passadís es posterior a la construcció de la finca ja que presenta restes de revestiment i pintura. També s'observa el tir d'una xemeneia emmarcada amb uns llistons de fusta i anul·lada amb una volta de maons. Fa 1,50 m de llargada i 0,47 m d'amplada. Els llistons de fusta es recolzen a les bigues de fusta.

A l'esquerra el paviment original.  
A la dreta l'embigat de fusta.  
A sota detall de la xemeneia i vista del marxapeus

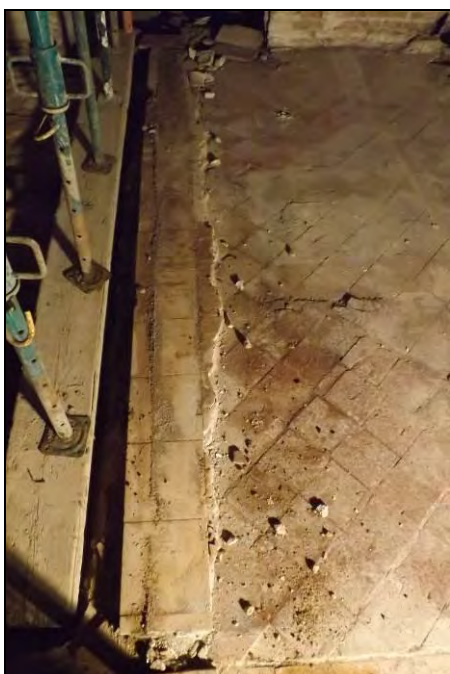
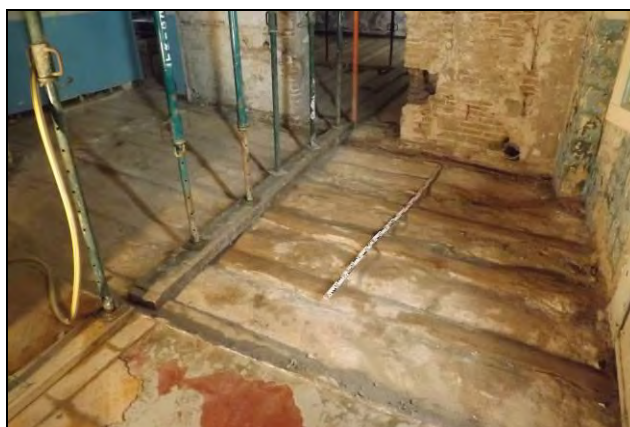
La resta de l'espai estava format per rajoles quadrades de gres groguenc, sota el qual es trobà el paviment original de rajoles de 14x14 cm posades de punta. L'afectació de l'espai es va fer en dues parts donat que es trobava apuntalat i no es podia fer d'un altre manera sense posar en perill l'estabilitat del forjat.

Vista dels paviments sobreposats a l'esquerra i a la dreta el forjat

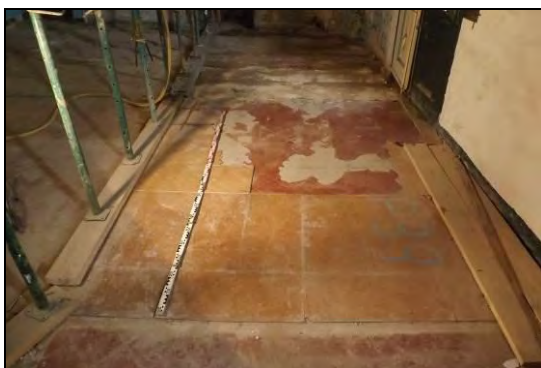
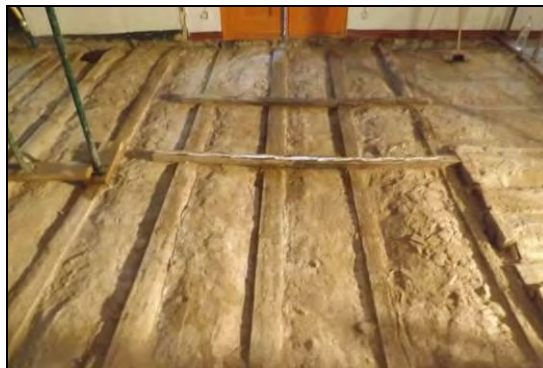
Un cop feta la extracció dels paviments i netejat el forjat de bigues de fusta amb revoltons es va poder observar que les bigues presentaven un reforç amb fustes de perfil quadrat, per anivellar el sòl per poder posar el paviment.

Vista del paviment de l'Àmbit 10b i a la dreta el forjat amb els llistons de fusta

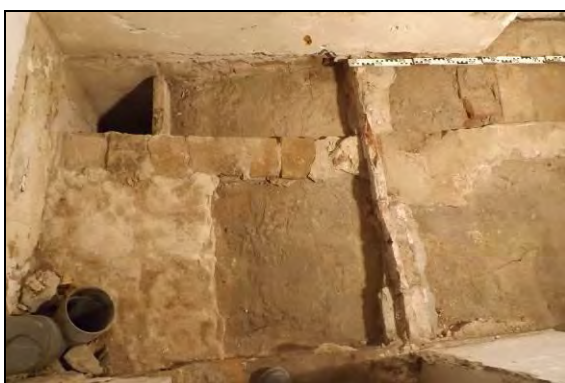
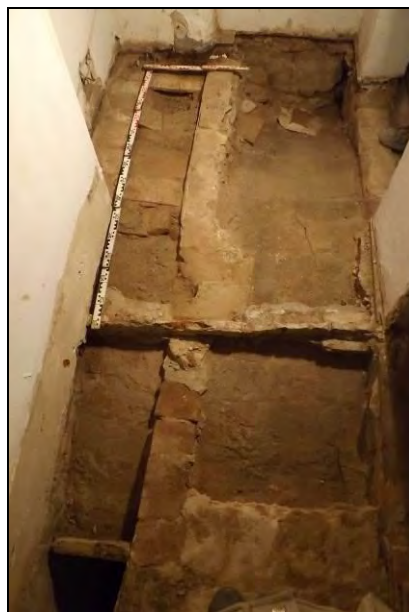
**Àmbit 15:** Petit espai que deuria correspondre a la cuina de la vivenda 3. S'aixecà el paviment de rajola hidràulica tipus I trobant una volta de maons que fou regularitzada amb filades de maons. També es documentà un forat quadrat identificat com a un tir de xemeneia i un baixant de plàstic a la cantonada. També es van poder apreciar signes de reparacions a la volta de maons.

Fotos finals de l'Àmbit 15

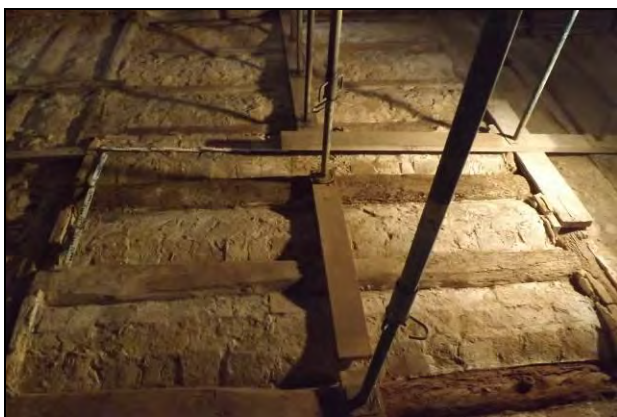
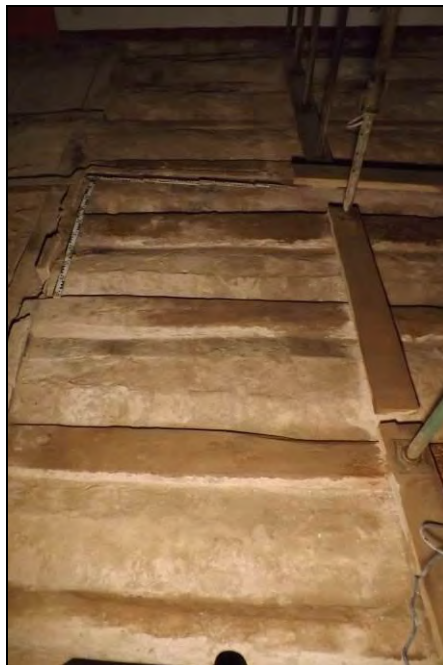
**Àmbit 14 i Àmbit 13:** L'Àmbit Aquest espai es troba al costat de l'Àmbit 15 i actualment es troba fusionat amb l'Àmbit 13. Malgrat tot la diferència de paviment i la traça d'un petit envà va motivà fer la distinció. El paviment era de rajola hidràulica tipus I.

A l'esquerra vista del forjat de l'Àmbit 13 i a la dreta els forjats de l'Àmbit 15 al fons i l'Àmbit 13

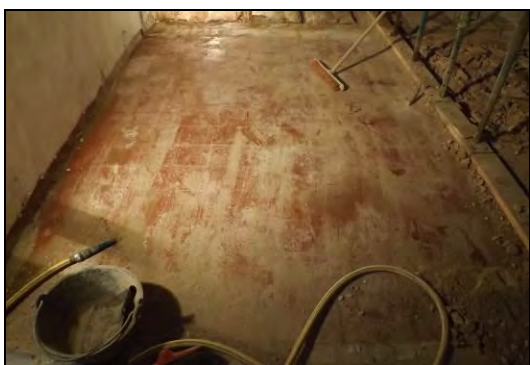
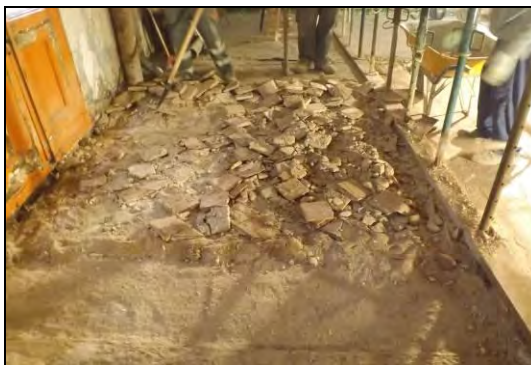
**Àmbit 20 i Àmbit 21:** Àmbits que es veuen diferenciats en tenir dos tipus de paviments, malgrat que actualment son un únic espai pertanyent a la vivenda 2. L'Àmbit 20 te un paviment de rajoles vermelles de 20x20 cm i l'Àmbit 21 te un paviment de rajoles de 14x14 posades de punta.

Vista del paviment de l'Àmbit 20 i la seva afectació

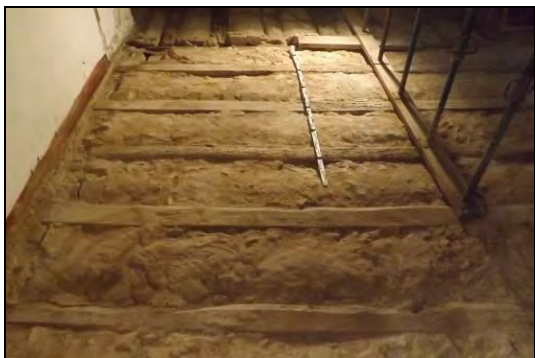
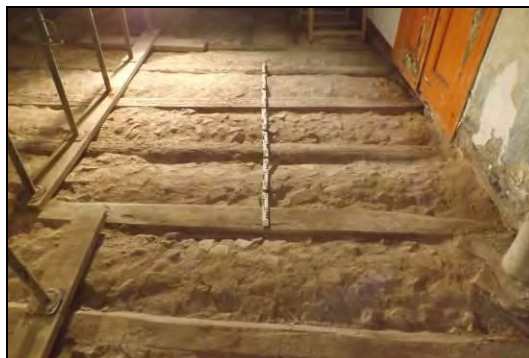
Forjat de l'Àmbit 20 i forjat de l'Àmbit 21

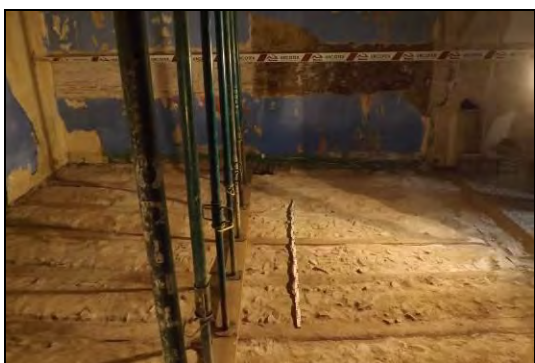
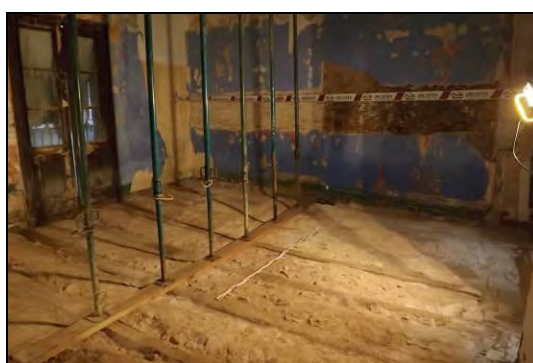
**Àmbit 19:** Espai de la vivenda 2 amb balcó al carrer. El darrer paviment era vinil fosc sota el qual hi ha rajola vermella de 30x15 cm posada a la mescla. A sota es trobà el forjat format per bigues de fusta i revoltons amb molt poca arcada i fets amb fragments de maons lligats amb morter.

Forjat de l'Àmbit 19

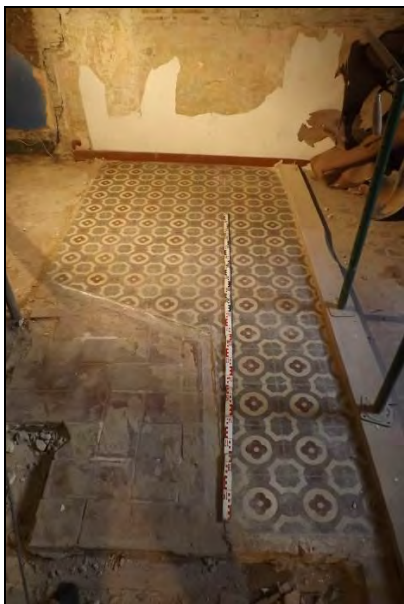
**Àmbit 17 i Àmbit 18:** L'Àmbit 17 es un espai que es troba al fons de l'entrada de la vivenda 2 amb un paviment format per rajoles hidràuliques del tipus I, mentre que l'Àmbit 18 es un petit espai quasi rectangular que es troba al costat i que ha perdut l'envà divisor però s'observa la traça. El seu paviment també es diferent, consistent en rajoles de 30x15 cm a la mescla. Per sota va sortir el forjat de bigues de fusta amb revoltons amb molt poca volta.

A l'esquerra els paviments i a la dreta els forjats

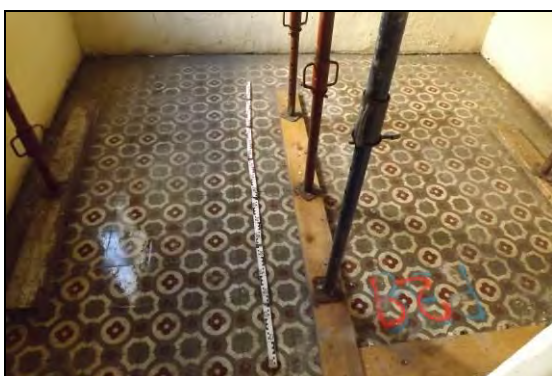
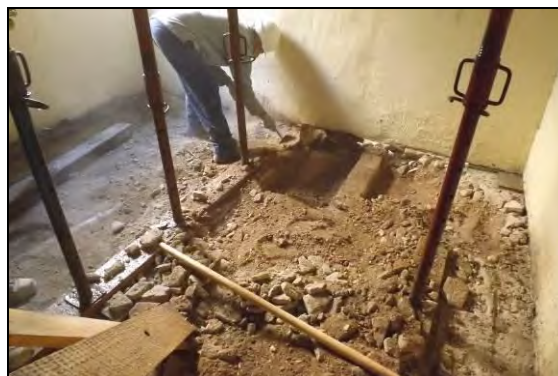
**Àmbit 34:** Es troba a la vivenda 6 i es tracta d'un espai que es troba al costat de l'Àmbit 4 amb finestra que dona al pati interior. El seu paviment son rajoles hidràuliques del tipus I.

Àmbit 34. Paviment i la seva extracció

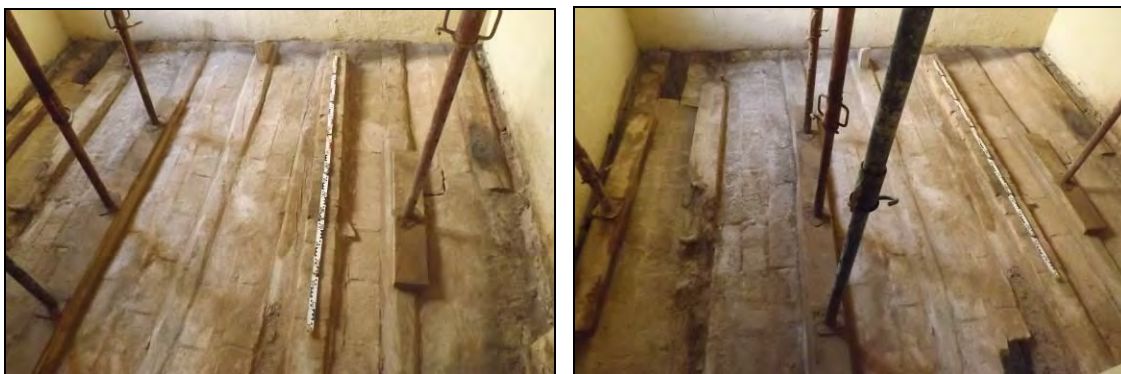
Les rajoles del paviment estan lligades amb una capa gruixuda de morter de calç de uns 2 o 3 cm i un nivell de compactació de calç i terra de força potència per pujar la cota de l'espai i que protegeix els revoltos i les bigues de fusta. En el sentit de l'embigat surt una filera de maons que te continuïtat amb l'Àmbit 4 que es troba al costat separat per un envà. També s'observa part del tir d'una xemeneia que també s'havia documentat al passadís de l'Àmbit 11 que es troba al costat.

A Imatges del forjat amb la filera de maons

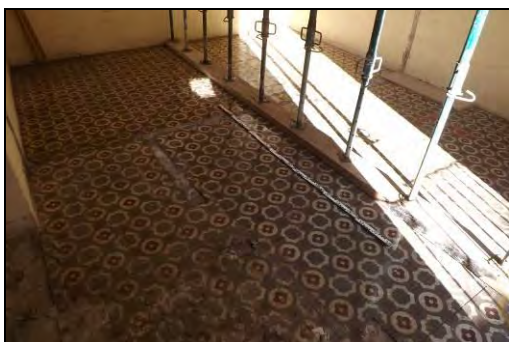
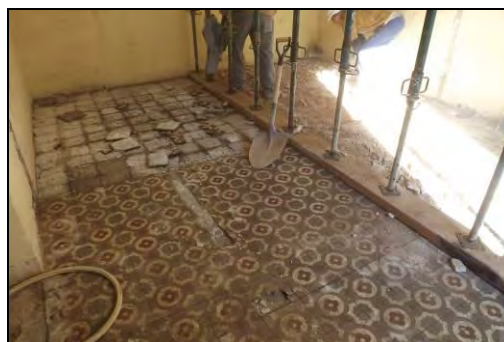
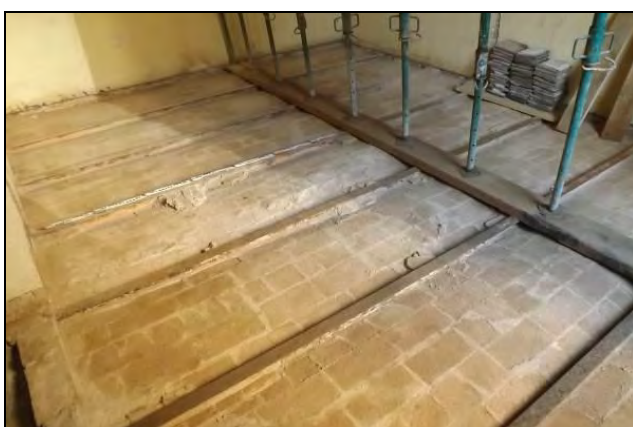
**Àmbits 32 i 33:** Ocupen dues habitacions, ara convertides en un únic espai pavimentat amb rajoles hidràuliques del Tipus I. Durant la extracció es veu la solera del paviment de l'Àmbit 33 que protegeix els revoltos de maons amb 3 bigues de ferro i perfil en I que confirmen que el paviment es va treure i tornar a posar.

Vista dels paviments i foto final de les bigues i els revoltos

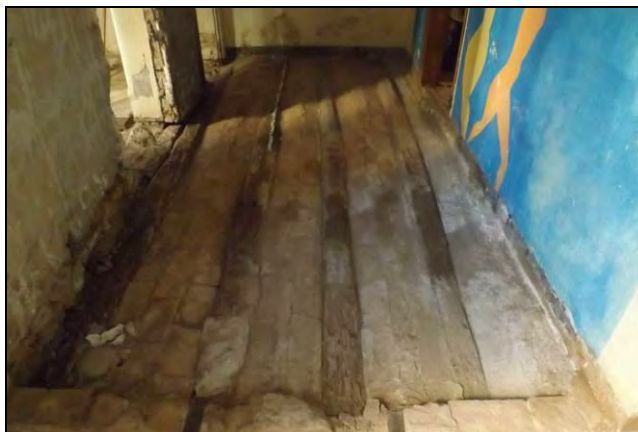
**Àmbit 31:** Espai d'accés a la vivenda 6 que presenta un paviment de gres sota el qual surt un paviment de rajoles en cru de 14x14 cm posades de punta, sota el qual surt el forjat de bigues de fusta amb revoltos.

Foto final del forjat de l'Àmbit 31
