**MEMÒRIA DE LA INTERVENCIÓ ARQUEOLÒGICA  
REALITZADA A LA FINCA DEL CARRER  
D'ESCUDELLERS, 44 I CARRER DELS CÒDOLS, 3 I 5  
BARCELONA (BARCELONÈS)  
CODI: 036/17**

**Resum:** Rehabilitació integral de la finca

**Paraules clau:** Paviments hidràulics, estructures domèstiques, ceràmiques baix medievals, època moderna, canalitzacions

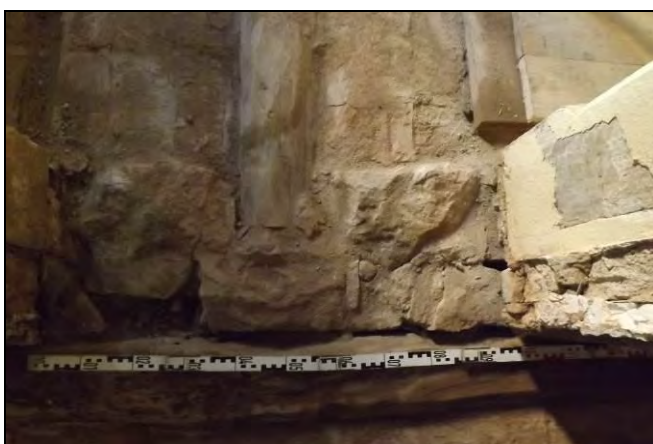
En afectar els paviments i preparació dels àmbits 31 i 34 es va poder veure el marxapeus de la porta del balcó original de la finca d'Escudellers, 44 que restava amagat amb la porta que donava accés a l'àmbit 34 de la vivenda 6.

Vista del marxapeus de la porta del balcó

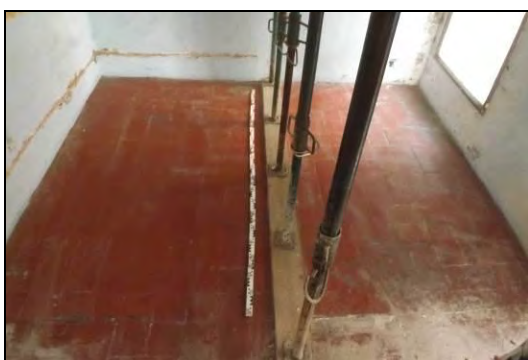
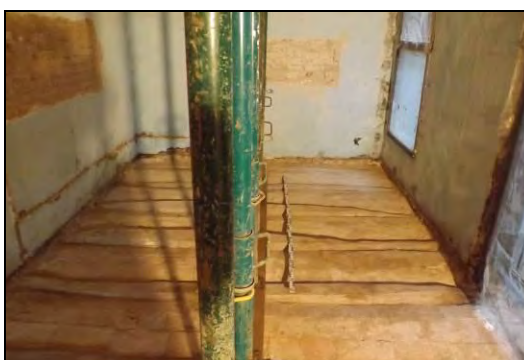
**Àmbit 29:** Es troba al costat de l'accés a la vivenda 1 d'Escudellers, 44. El paviment es de rajoles pintades de vermell de 30x15 cm posades a la mescla.

Paviment de l'Àmbit 29 i embigat final

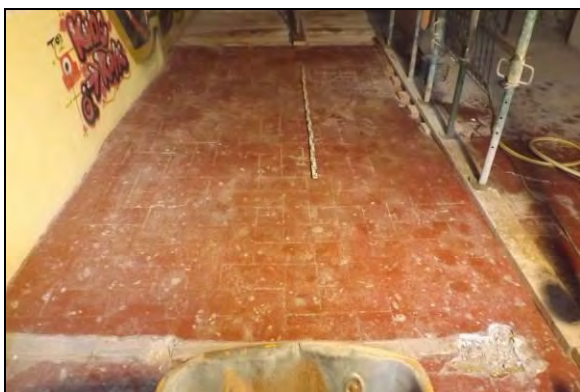
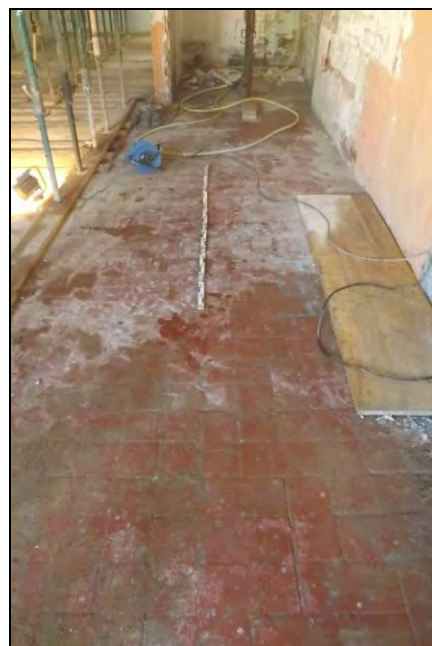
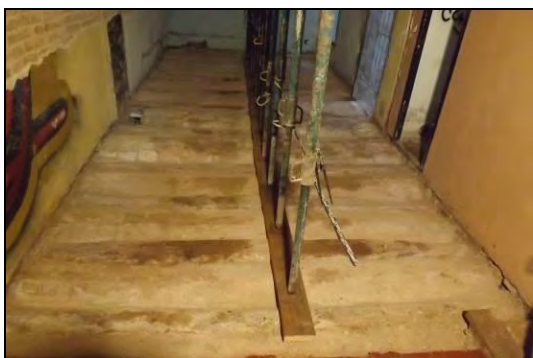
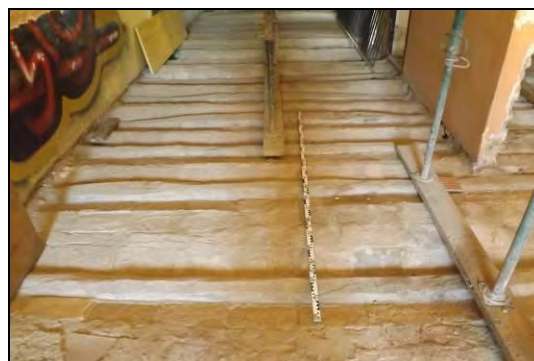
**Àmbit 28a i 28b, Àmbit 27 i Àmbit 26 :**En origen eren quatre espais però l'afectació anterior dels envans els han convertit en un. El paviment es de rajoles pintades de vermell de 30x15 cm posades a la mescla. A sota hi ha una

preparació de morter de calç i terra per anivellar. L'espai entre bigues es gran i per això el terra es troba combat.

A l'esquerra embigat Àmbits 29, 28a. A la dreta Àmbit 28b  
A sota a l'esquerra forjat Àmbit 27 i a la dreta forjat Àmbit 26

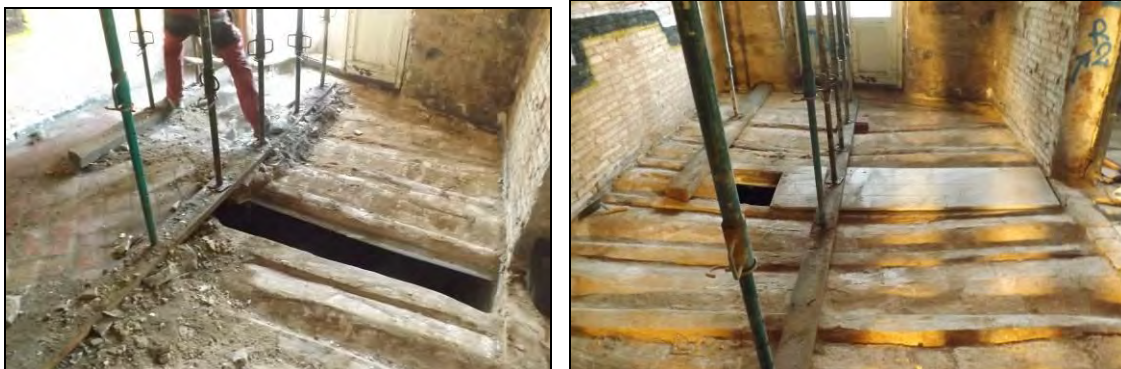
**Àmbit 25:** Es troba a l'altra banda de la crugia d'Escudellers, 44. Sembla que es tractava de dos espais, de manera que es subdivideix en a i b. L'Àmbit 25a que dona al balcó del carrer presenta un paviment de rajoles de 30x15 cm

posades a la mescla i l'espai 25b està pavimentat amb rajoles de 14x14 cm posades de punta. A sota es trobà el forjat de bigues de fusta i revoltons.

Vista de l'Àmbit 25 a i 25b amb el paviment i el forjat de bigues de fusta

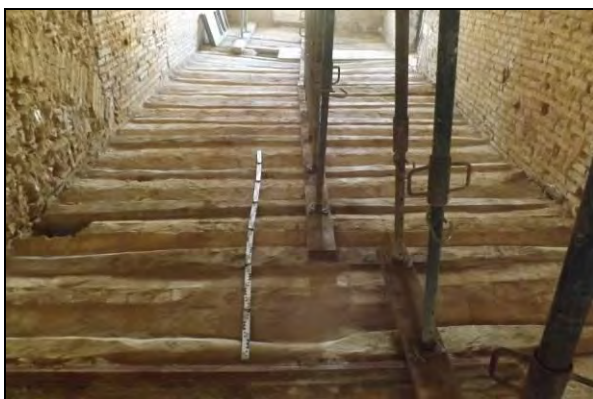
**Àmbit 24:** Es troba centrat dins l'espai El paviment es de rajoles vermelles de 30x15 cm posades a la mescla sota les qual es troba l'embigat amb revoltons.

Vista de l'embigat de l'Àmbit 24

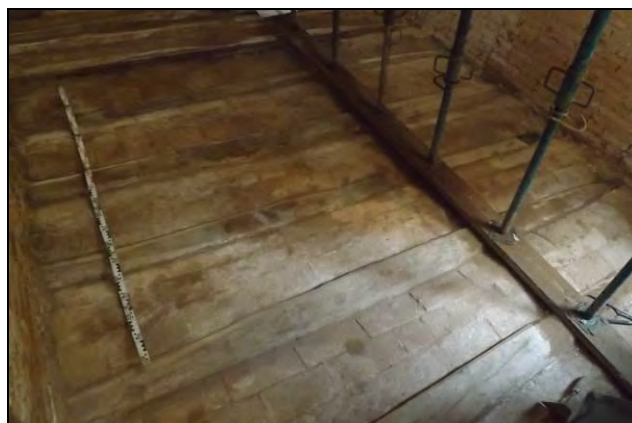
**Àmbit 23:** Es troba a continuació i segueix la dinàmica de paviment de rajoles vermelles de 30x15 cm posades a la mescla sota les qual es troba l'embigat amb revoltons.

Vista de l'embigat de l'Àmbit 23

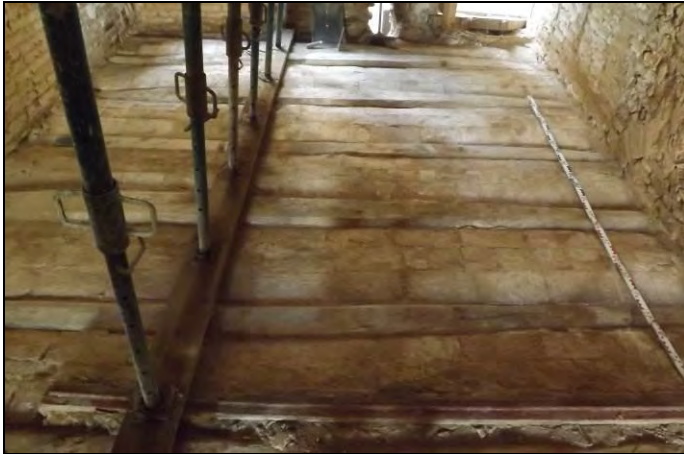
**Àmbit 22:** A l'igual que els àmbits 25, 24,i 23 que marquen tota la crugia, el paviment es de rajoles vermelles de 30x15 cm posades a la mescla sota les qual es troba l'embigat amb revoltons.

Vista de l'embigat de l'Àmbit 22

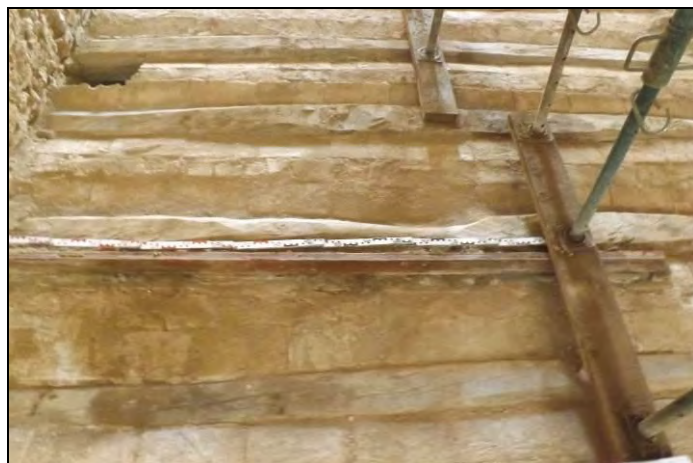
Cal destacar que entre els Àmbits 23 i 22 es poden apreciar les marques d'una peça de metall per posar una porta corredissa per circular entre els espais, que devien estar dividits per envans, a l'igual que la resta dels àmbits de la crugia i que en el moment de la intervenció ja havien estat afectats.

Vista de la porta corredissa entre espais

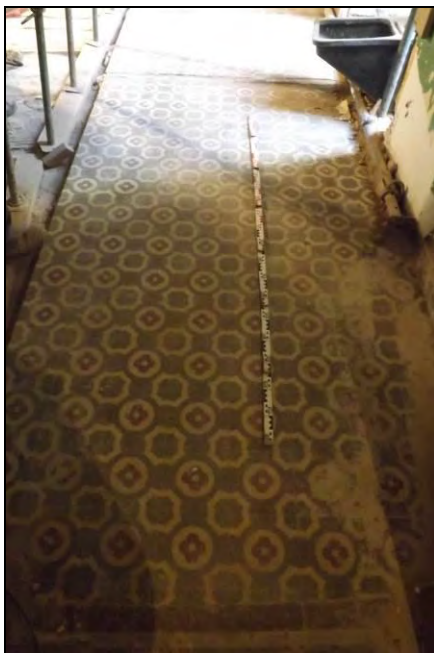
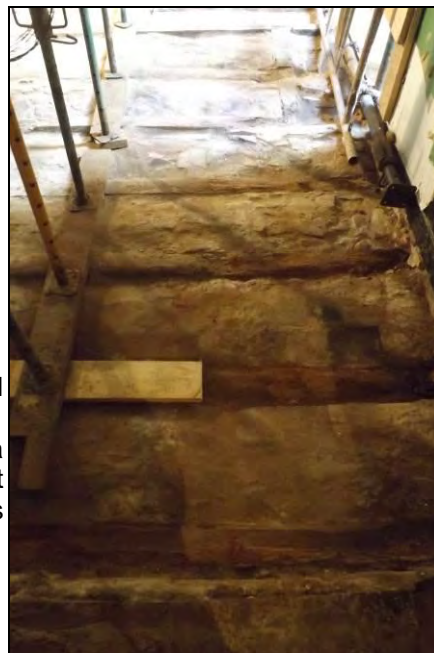
**Àmbit 16:** Es troba a l'entrada de la vivenda 2 de Dels Còdols, 3 al costat dels Àmbits 17 i 18 i sembla que feia de vestíbul. Com a darrer paviment es troba un paviment hidràulic del Tipus I que es veu que està extret i tornat a posar amb una preparació de morter de calç de 3 cm de gruix. Un cop netejat s'alliberen els revoltos de maons de la capa de reompliment de morter i fragment de runa molt petita i així es pot documentar i deixar a la vista tot l'embigat de fusta del forjat en aquell punt.

A l'esquerra el paviment hidràulic i a la dreta l'embigat amb els revoltos

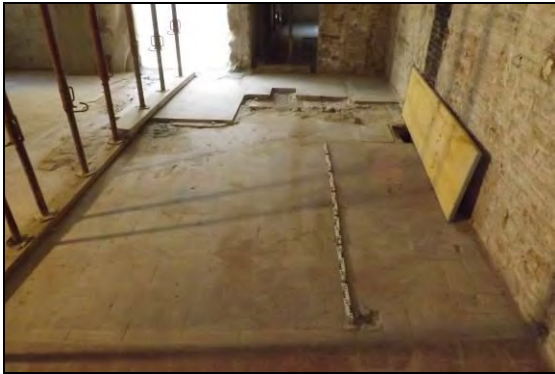
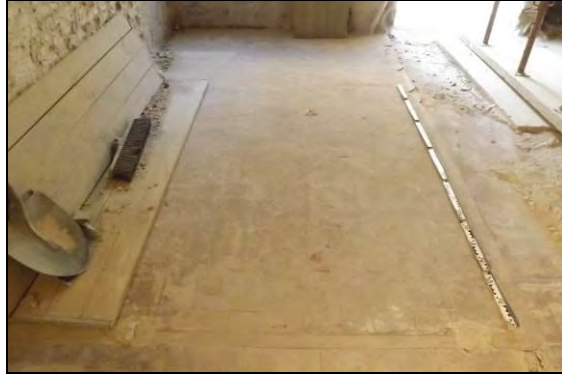
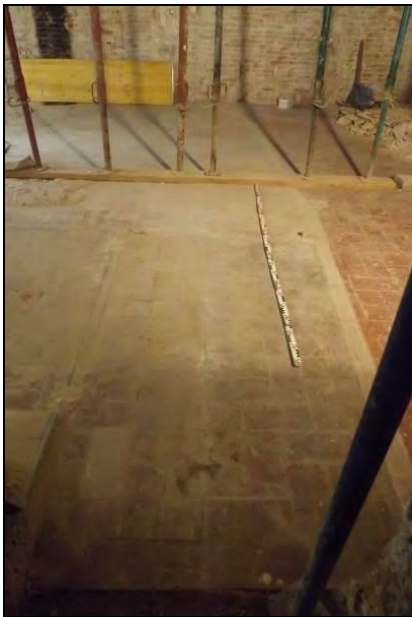
**Àmbit 2:** Gran espai que pertany a la vivenda 5 i que per les traces d'envans i els diferents paviments es va dividir en tres parts. Àmbits 2a, 2b i 2c. L'Àmbit 2a estava pavimentat amb terratzo jaspjat i a sota rajoles vermelles de 30x15 cm posades a la mescla. L'Àmbit 2b estava cobert per rajoles de terratzo taronja de 40x40 cm i l'Àmbit 2c cobert amb gres contemporani fent figures geomètriques i a sota hi ha rajoles vermelles de 30x15 cm posades a la mescla. Quan a

l'Àmbit 2c també té un paviment de rajoles vermelles de 30x15 cm posades a la mescla sota les rajoles de gres de formes geomètriques i color verd.

Vista del diferents espais de l'Àmbit 2 amb els paviments

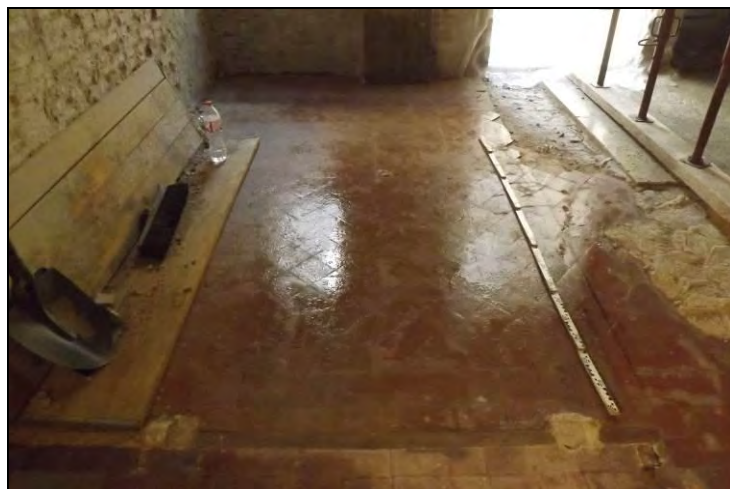
Sota el paviment de l'Àmbit 2b va sortir un altre paviment, en aquest cas de rajoles vermelles de 14x14 cm posades de punta.

Vista de l'Àmbit 2b

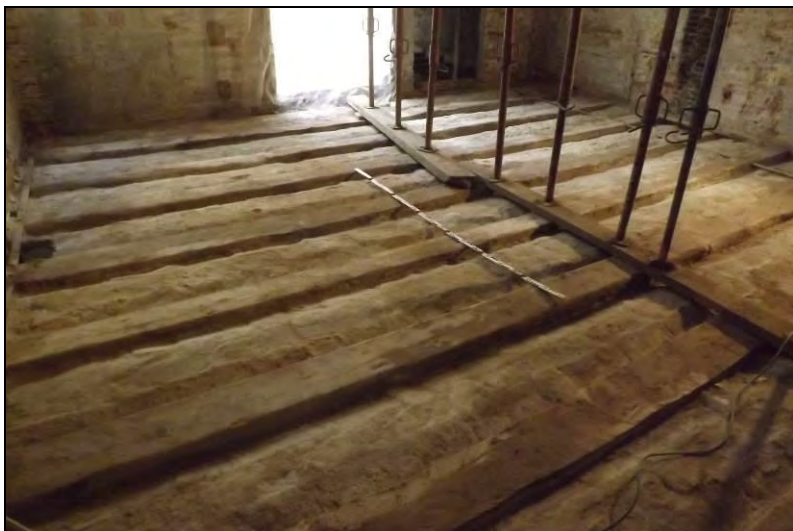
A sota dels paviments i les seves preparació es va documentar el forjat de bigues de fusta amb revoltos.

Vist dels forjats dels Àmbits 2a i 2b

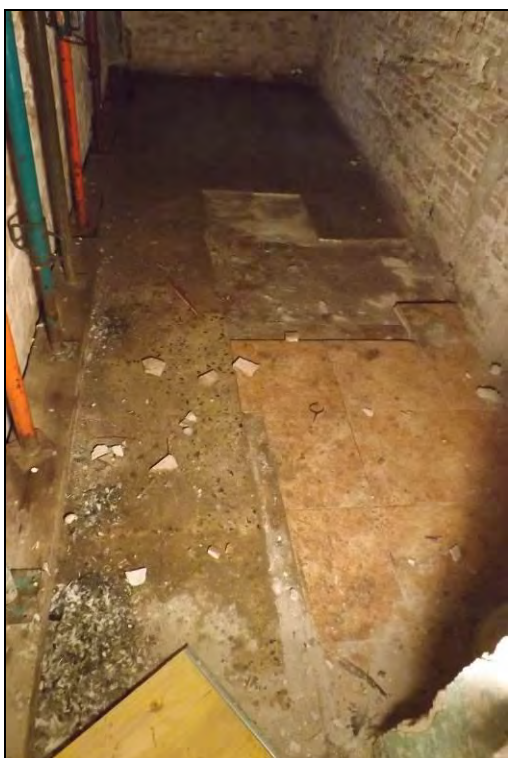
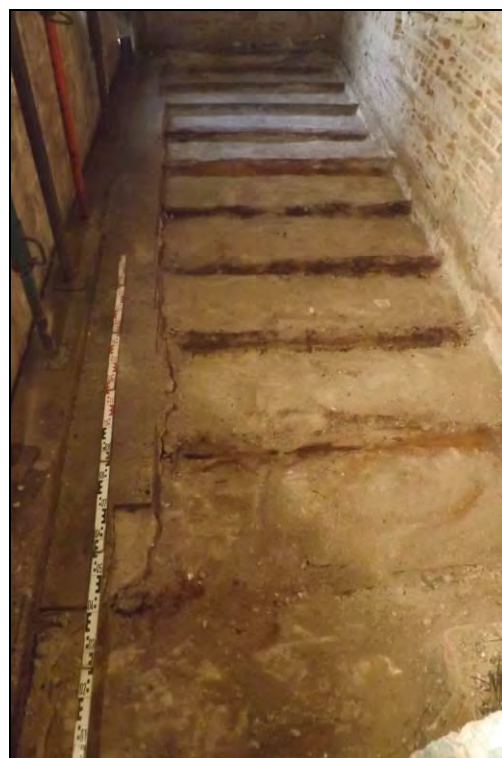
**Àmbit 1:** Es correspon amb el bany de la vivenda 5. Es un espai fet aprofitant el cobert que es va construir al pati interior on hi donen les tres finques i presenta diferents nivells de pavimentació contemporània que es van anar extraient fins arribar al forjat de petites bigues de fusta i revoltons.

A l'esquerra vista dels paviments i a la dreta el forjat

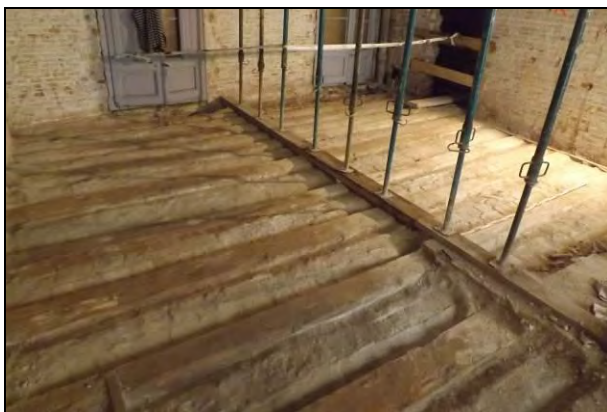
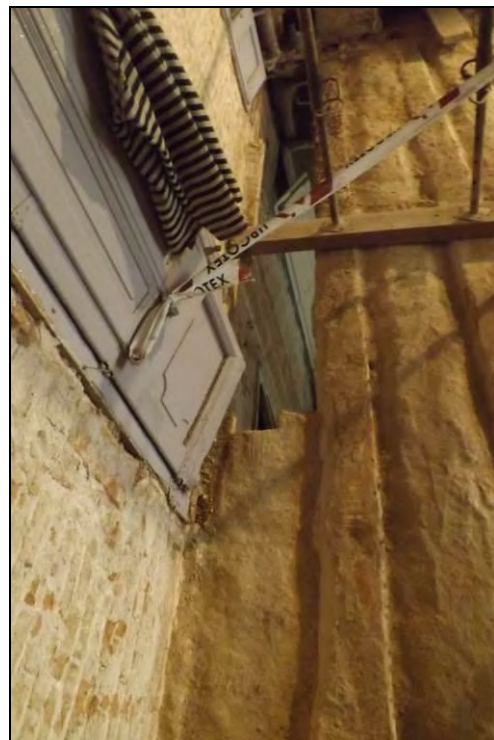
marquen els revoltos i les bigues de fusta. El revoltó més proper a la façana es troba ensorrat.

Vista general i detall del revoltó ensorrat del forjat de l'Àmbit 3

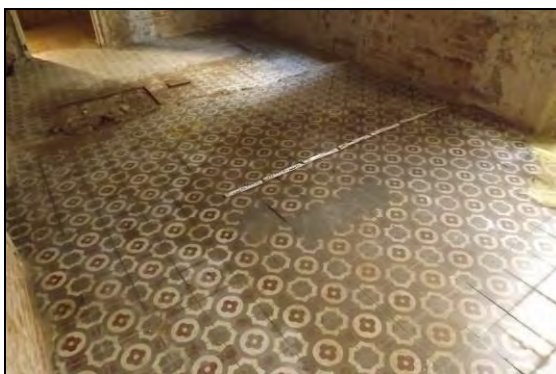
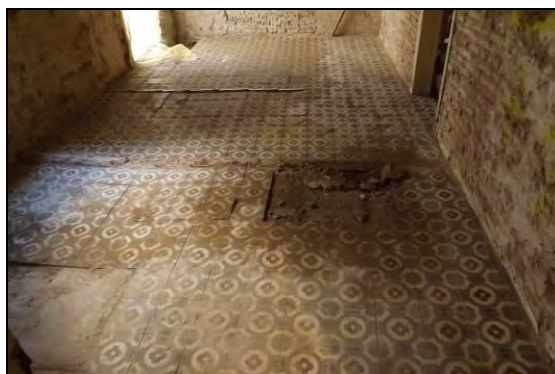
**Àmbit 27 i Àmbit 4:** Aquests dos espais pertanyen a vivendes diferents (vivenda 6 i vivenda 5 respectivament), però s'ha afectat l'envà divisor i s'observa que les dues habitacions estan pavimentades amb rajola hidràulica del Tipus I. L'Àmbit 4 a l'igual que al pis de la planta segona. L'embigat es doble amb una biga travessera damunt una mènsula o cartel·la.

Dues vistes dels paviments de rajola hidràulica dels Àmbits 27 i 4

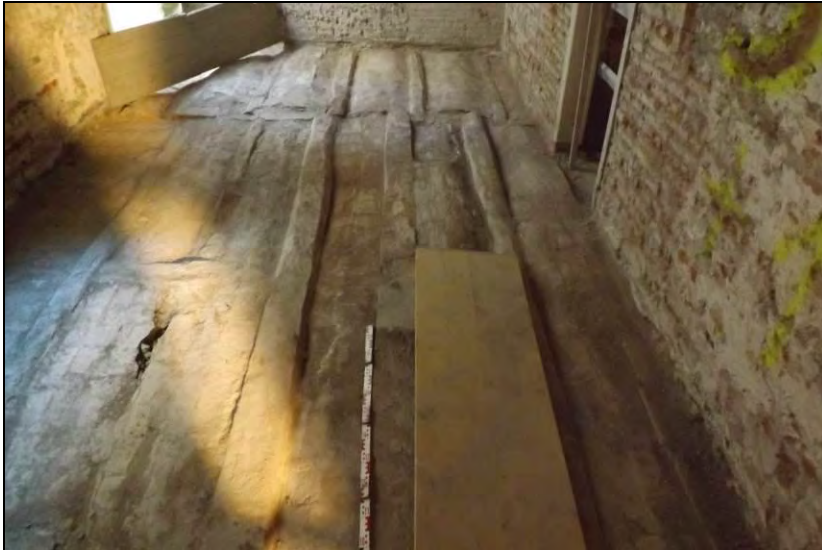
En treure els paviments encara s'evidencia més la traça del muret de maons que separava els ambients, tot i que només resta una filada. També s'observa que l'embigat no arribava de banda a banda de l'espai sinó que es recolzava al muret divisor.

Vista dels forjats dels  
Àmbits 27 i 4

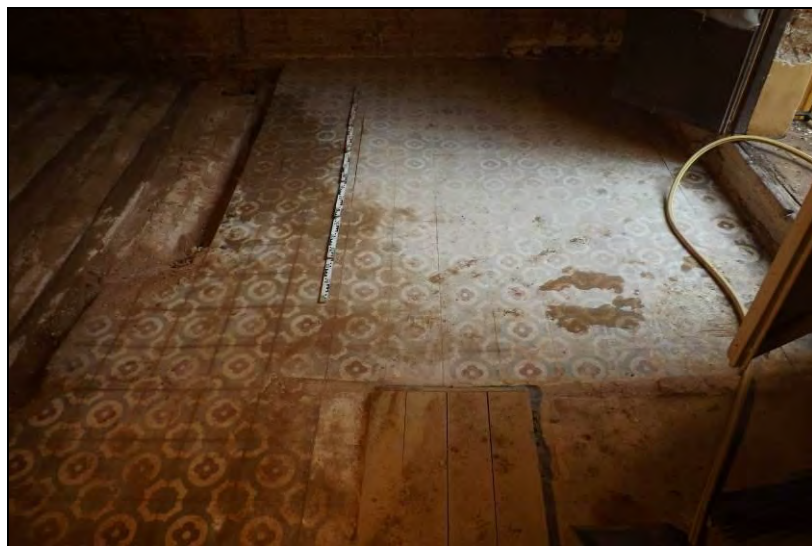
**Àmbit 25 i Àmbit 26:** Es troben a la vivenda 6. Aquests àmbits originàriament dos espais actualment son un únic espai donat que es va afectar el mur divisor. L'Àmbit 25 estava pavimentat amb rajoles de 14x14 cm posades de punta i l'Àmbit 26 estava pavimentat amb rajola hidràulica del Tipus I.

Vista del paviment de  
l'Àmbit 26

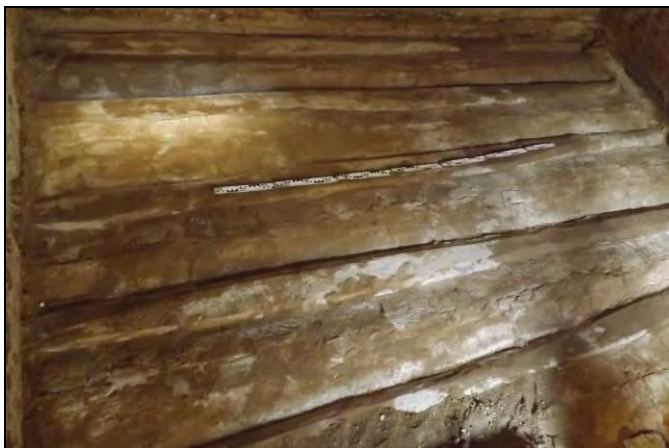
L'Àmbit 25 tenia un nivell de morter i runa molt fragmentada per anivellar i a sota ja es va poder documentar l'embigat de fusta amb revoltons.

Vista de l'embigat de l'Àmbit 25

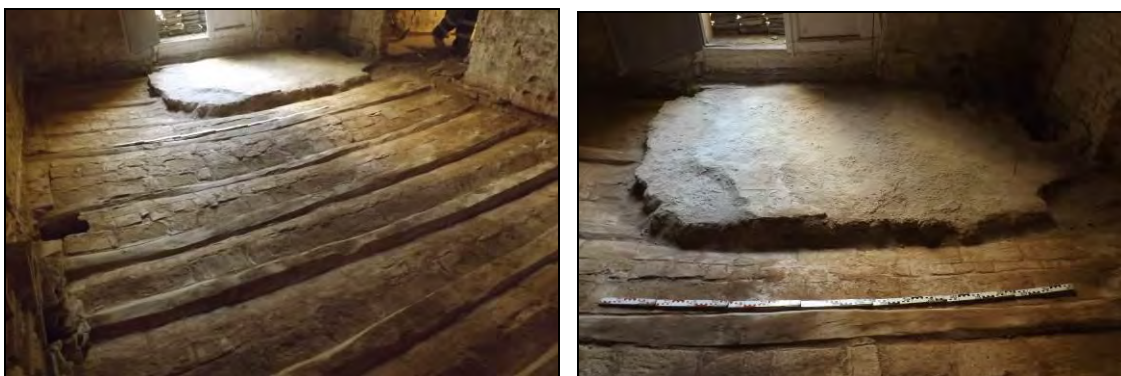
L'Àmbit 26 es va començar pe extreure el paviment hidràulic i sota la seva preparació de morter de calç va sortir força terra i sorra per anivellar el terra. També es constata una part, davant el balcó, de dimensions irregulars que es tracta d'una reparació amb morter auto-nivellant.

Vista general de l'embigat de l'Àmbit 26 i detall de la reparació

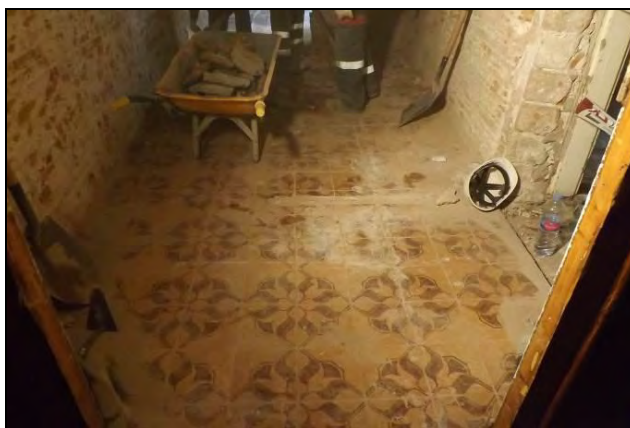
**Àmbit 24:** Es troba a la vivenda 6 i es el primer àmbit entrant per la porta. El seu paviment consistia en rajoles contemporànies amb motius geomètric marrons,

Vista general del paviment de l'Àmbit 24

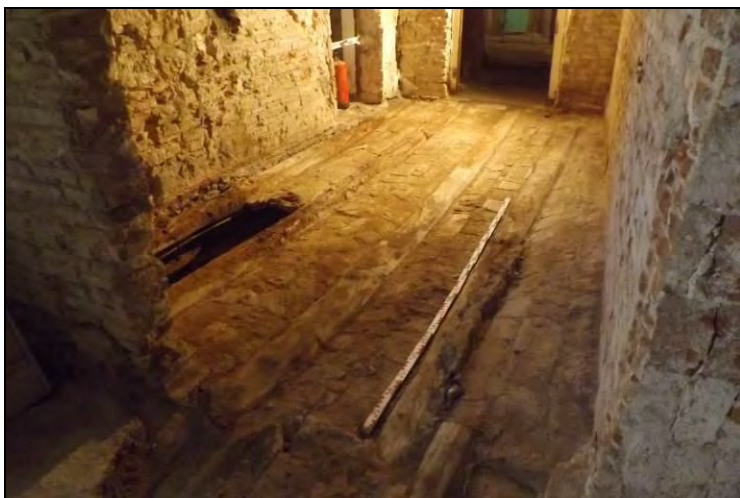
Una part de l'àmbit era utilitzat com a cuina ja que es veu al mur una regata per passar el tub de l'extractor de fum. A la cantonada el revoltó s'ha perdut. Sota

el paviment i la preparació es va fer una mena de solera barrejant formigó i trossos de maons que en afectar-ho es va provocar la pèrdua de part del revoltó.

Vista general de l'Àmbit 24

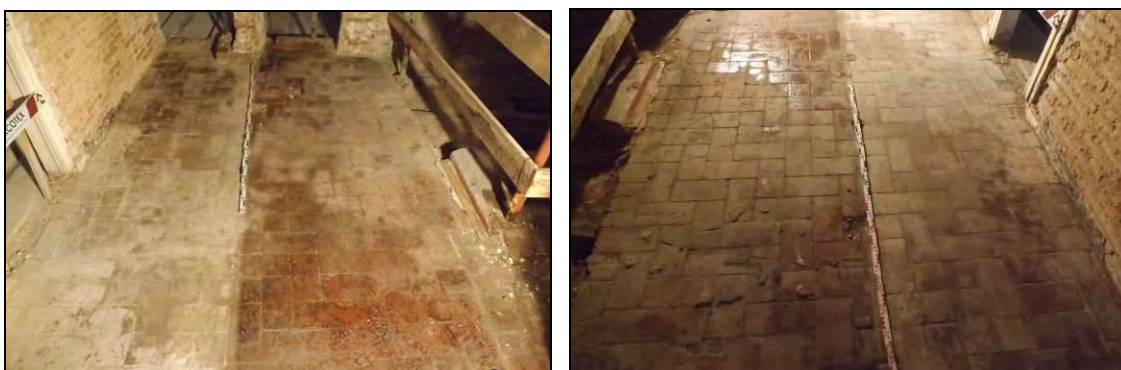
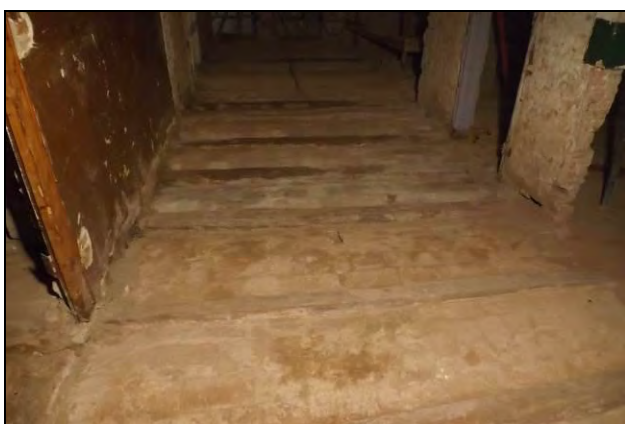
**Àmbit 5 i Àmbit 7:** Aquest àmbits contigus dividits per un envà que fou afectat i que es conserven les pollegueres de les portes. L'Àmbit 5 era un pas per anar a la vivenda 5 i l'Àmbit 7 donava pas a la vivenda 4. Els paviments eran de rajoles vermelles de 30x15 cm posades a la mescla.

Vista general dels paviments dels Àmbits 5 i 7 i vòstè final del forjat

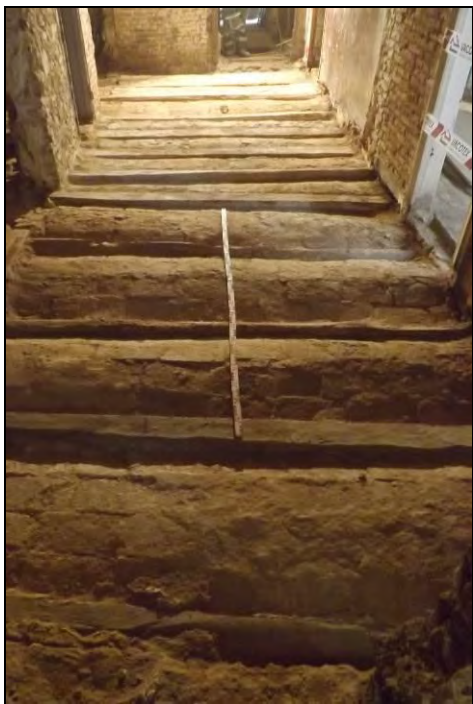
Amb l'afectació dels envans els **Àmbits, 5, 6, 7 i 10** es converteixen en un únic espai.

Vista general dels paviments dels Àmbits 6,10 i 5 i 7  
A sota Àmbits 5 i 7

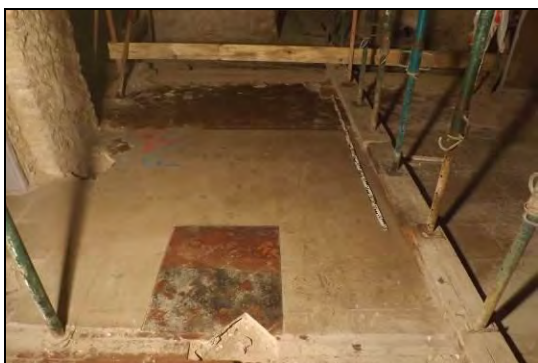
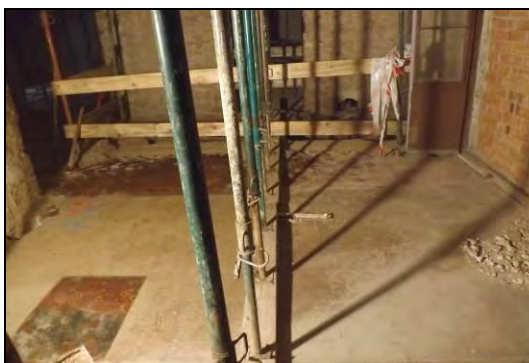
**Àmbit 8a i Àmbit 8b:** Pertany a la vivenda 4 i dona a la façana de carrer dels Còdols, 4. El seu darrer paviment eren plaques adhesives de 30x30 cm. A sota tenia un paviment de rajoles de 14x14 cm posades de punta de negre i vermell. A sota surt una preparació de morter de calç de força potència.

Vista general dels paviments dels Àmbits 8a i 8b

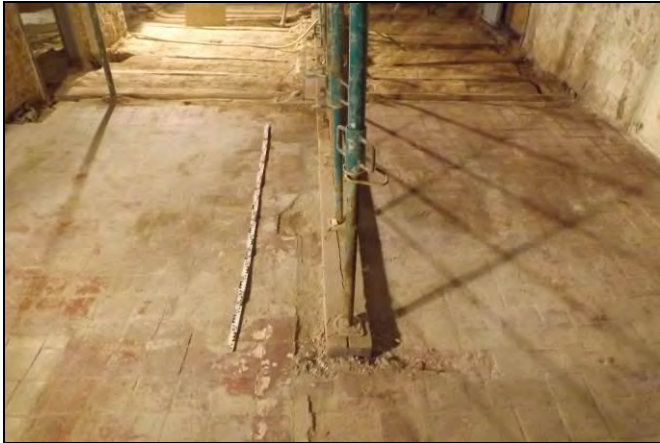
**Àmbit 9a i 9b:** Pertany a la vivenda 3 i dona a façana de carrer dels Còdols, 3. El paviment es de rajoles vermelles de 30x15 cm a la mescla amb una preparació de morter de calç. A la part central dels àmbits 8 i 9 la diferència de cota entre el paviment i el punt mes baix del revoltó es de 14 cm.

Vista general dels paviments dels Àmbits 9a i 9b i vista final del forjat

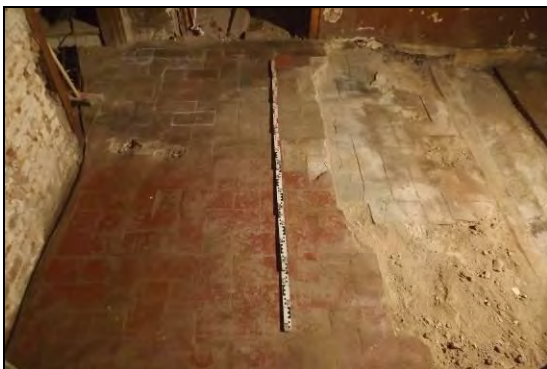
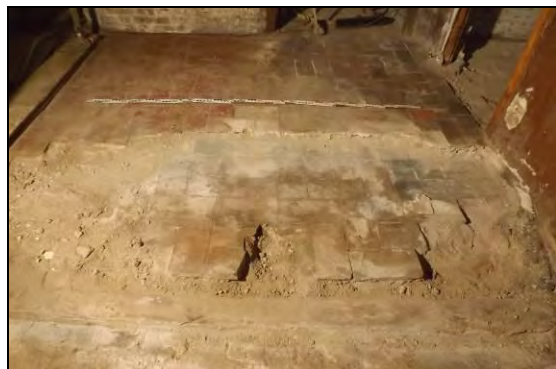
**Àmbit 6 i Àmbit 10:** Es corresponen amb el replà i l'accés a la vivenda 3 i que s'observa que en origen era un únic espai. Presenta un paviment de rajoles de 30x15 a la mescla i sota una capa gruixuda de preparació surt un altre paviment també de 30x15 a la mescla. Es veuen els forats per les pollegueres que servien per encaixar els envans i dins d'una d'elles s'ha trobat un tros d'un diari esportiu amb la data de "Lunes 25 de abril de 1994".

Vista general dels paviments dels Àmbits 6 i 10

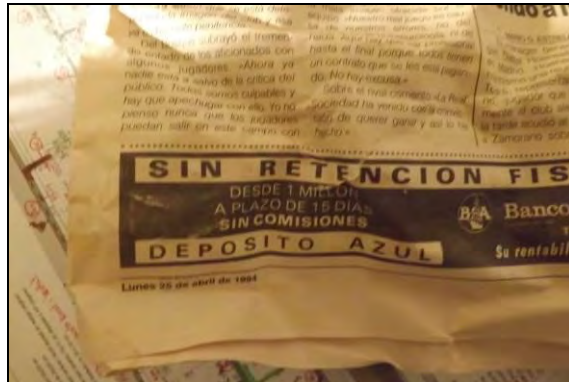
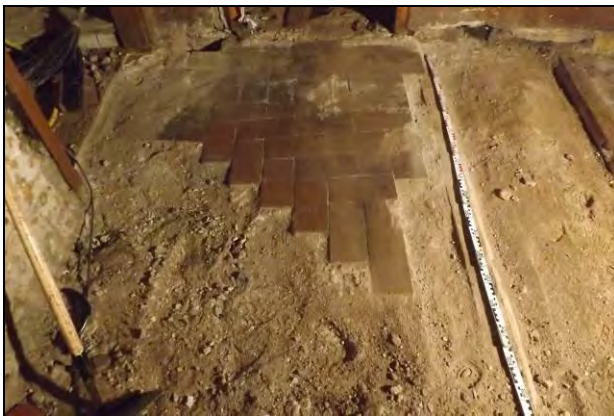
Foto del segon paviment dels Àmbits 6 i 10

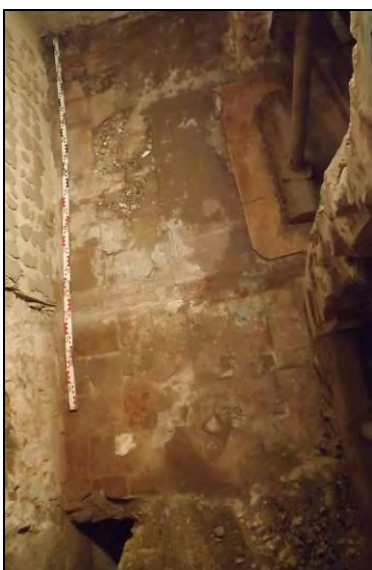
**Àmbit 11:** Aquest petit àmbit de la vivenda 3 te finestra que dona al replà de l'escala i possiblement era destinat a cuina o bany. Sota el paviment es va veure una volta de maons arrebossada amb morter.

Vista del paviment i de la volta de maons de l' Àmbit 11

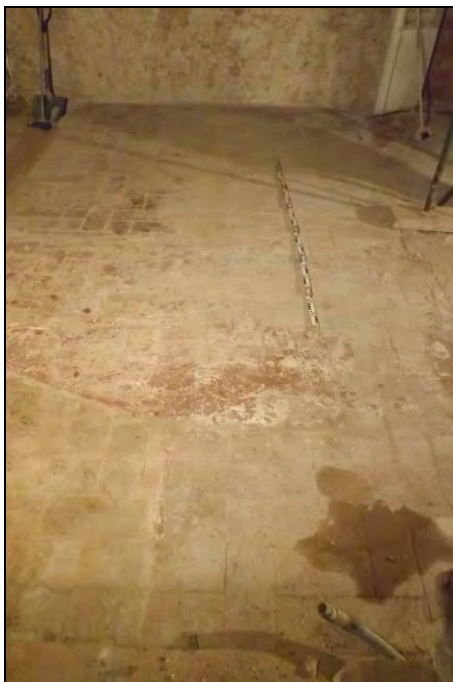
**Àmbit 12:** Es troba a la vivenda 3 i podria correspondre's amb l'antiga caixa d'escala de carrer dels Còdols, 3 ja que es veu diferent a la resta dels àmbits. La meitat de l'espai cap a façana presenta sota el paviment de rajoles en cru de 30x15 cm a la mescla i la preparació força terra per reomplir, mentre que l'altre meitat a penes hi ha preparació fins arribar als revoltos. L'embigat de fusta es paral·lel a la línia de façana, mentre que els altres àmbits son perpendiculars.

Vista general del paviment de l'Àmbit 12

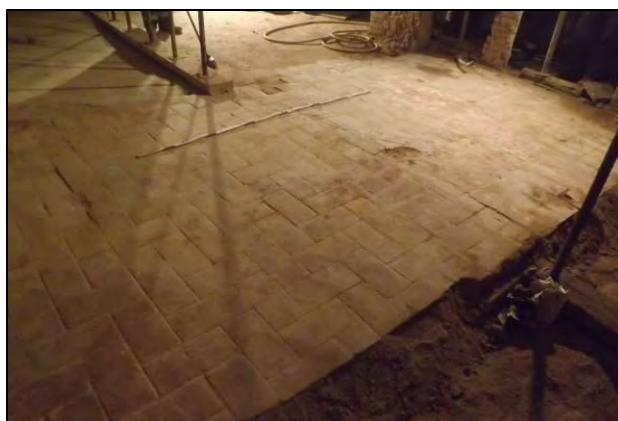
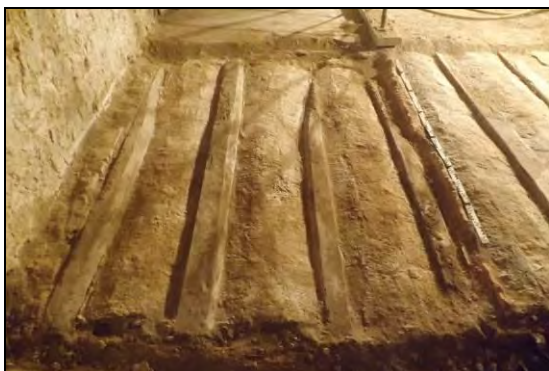
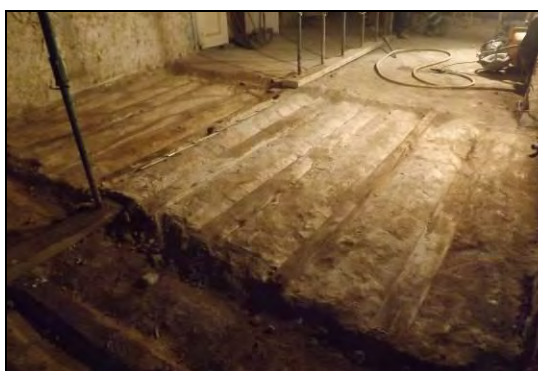
Dues vistes generals dels revoltos i embigats de fusta de l'Àmbit 12

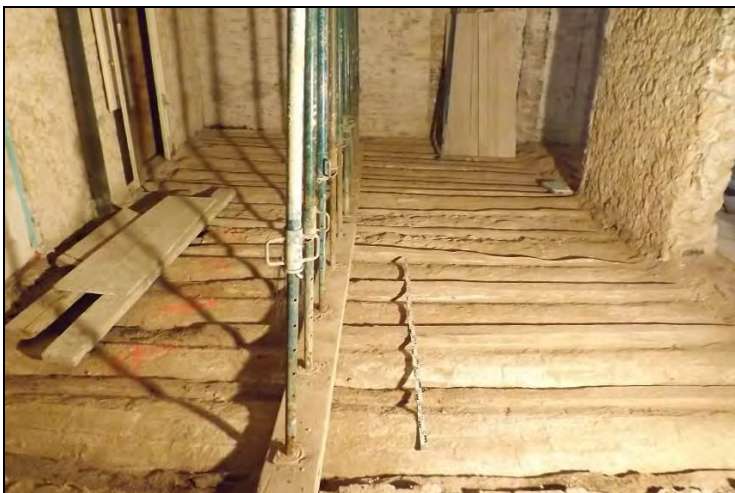
**Àmbit 13 i Àmbit 14:** En origen pertanyien a la vivenda 2 i es trobaven dividits per un envà ja desaparegut. El seu paviment era de rajoles de 14x14 cm posades de punta i sota la preparació una fina capa de terra i runa i els revoltos amb l'embigat de fusta.

Vista final amb l'embigat de fusta i els revoltons dels Àmbits 13 i 14

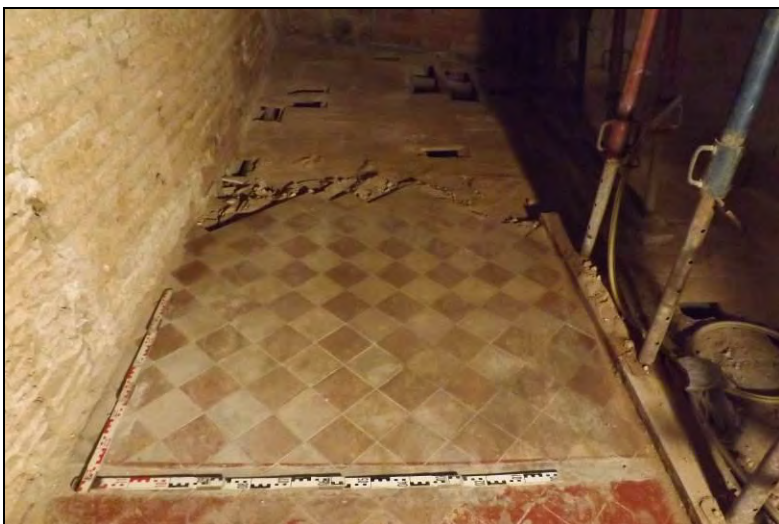
**Àmbit 20:** Espai que es troba a D'Escudellers i dona a façana. El seu paviment es de rajoles de 14x14 bicolors posades de punta. Sota la preparació surt terra per anivellar el centre de l'espai per compensar el comvament del forjat que es de bigues de fusta amb llatas de maons.

Vista del paviment i forjat de llatas de l'Àmbit 20

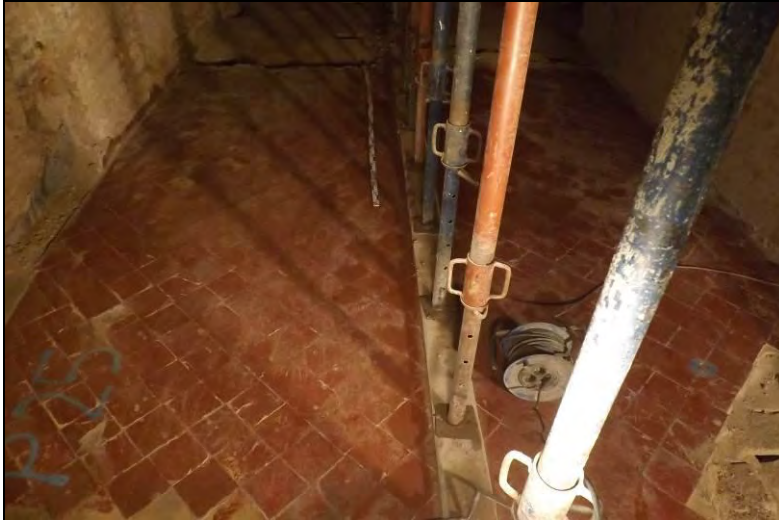
**Àmbit 19:** Es troba al costat i presentava un paviment de rajoles de 14x14 cm posades de punta. Un cop afectades es va veure un forjat de bigues de fusta amb llatles, algunes de les quals van caure durant la neteja.

Vista del paviment i forjat de llatles de l'Àmbit 19

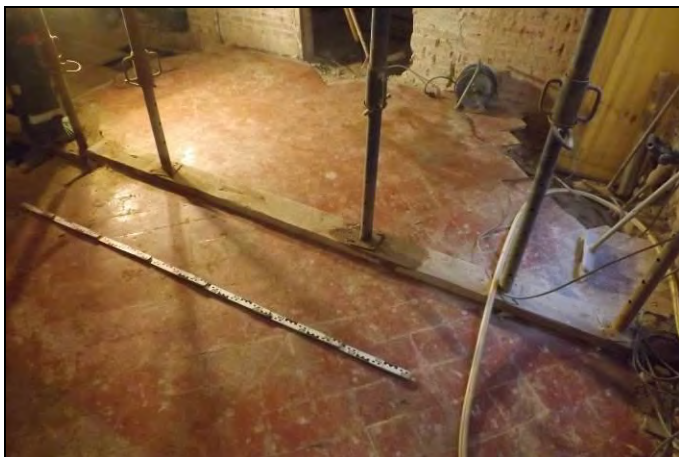
**Àmbit 18:** Següent espai de la crugia que forma la meitat de l'edifici de carrer d'Escudellers. S'hi accedeix des de carrer dels Còdols, 3 i te sortida a l'antiga galeria. El seu paviment es de rajoles de 14x14 cm posades de punta i el seu forjat es de llatles amb la part que dona al pati interior amb revoltons de maons en embigat de fusta, fruit d'alguna reforma.

Vista del paviment i forjat de llates i de revoltons de l'Àmbit 19

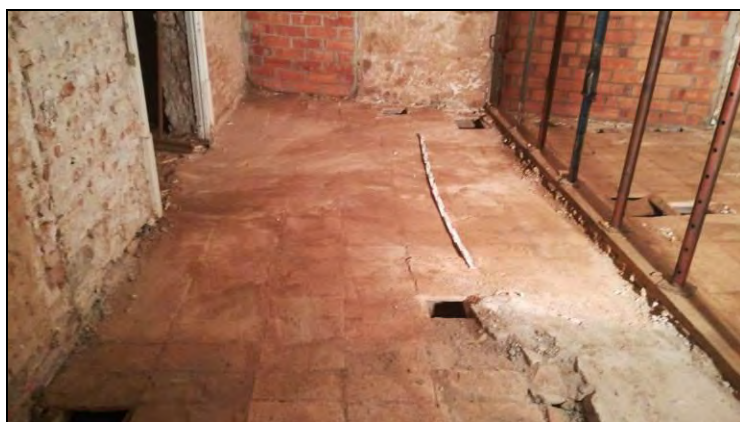
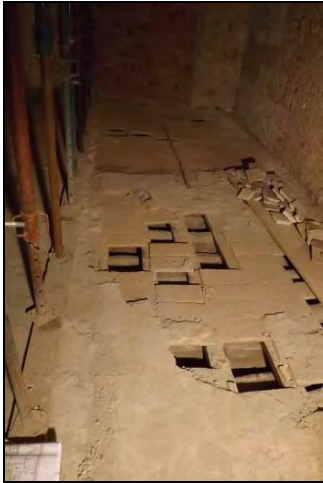
**Àmbit 22 i Àmbit 23:** Dos espais convertit en un amb sortida al carrer d'Escudellers. El paviment de l'Àmbit 23 era de rajoles de 14x14 cm posades de punta mentre que el de l'Àmbit 23 era de rajoles de 30x15 cm posades a la mescla i eren fruit de una reforma. El forjat dels dos espais era de llates en algun tram força malmeses i embigat de fusta.

Vista del forjat de llates dels Àmbits 22 i 23

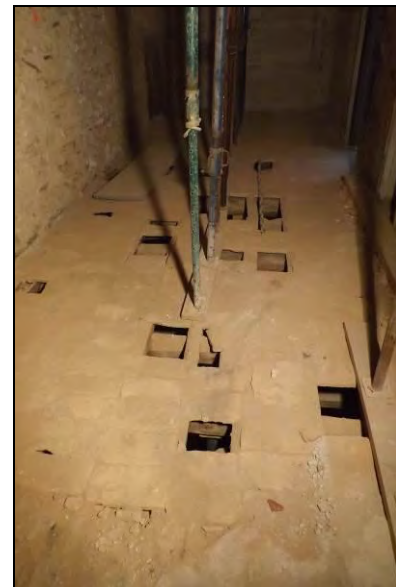
**Àmbit 21:** Es troba al fons de l'espai i es on està l'accés a la vivenda. El seu paviment era de rajoles quadrades de 14x14 posades de punta i sota la preparació es trobava les llates i l'embigat de fusta del forjat.

Vista del forjat de llates de l' Àmbit 21

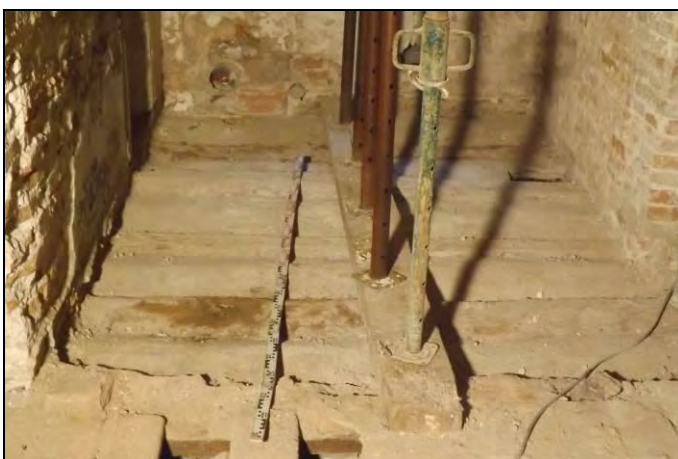
**Àmbit 28:** Sota el paviment es trobava el forjat de revoltons i embigat de fusta que semblen fruit d'una remodelació.

Vista del forjat de llates de l' Àmbit 28

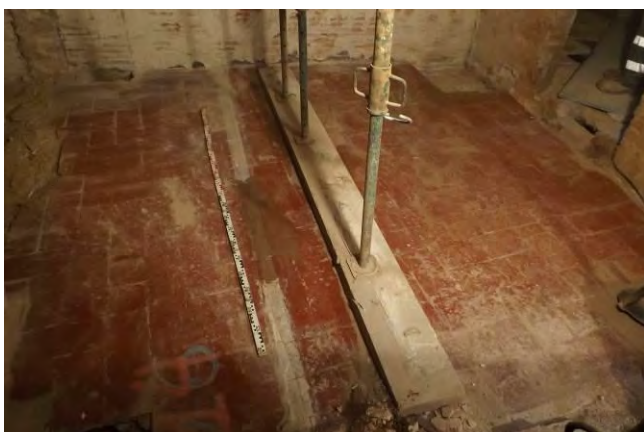
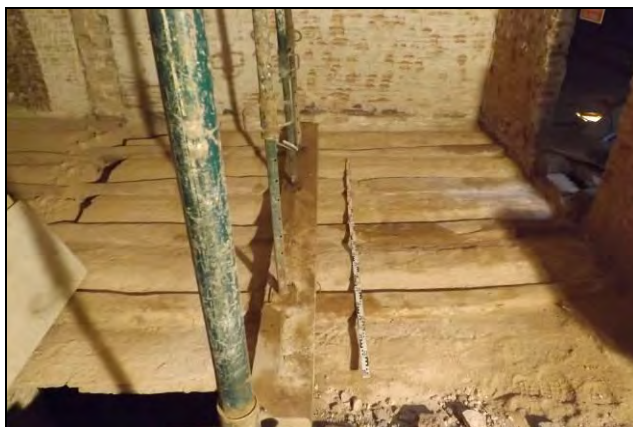
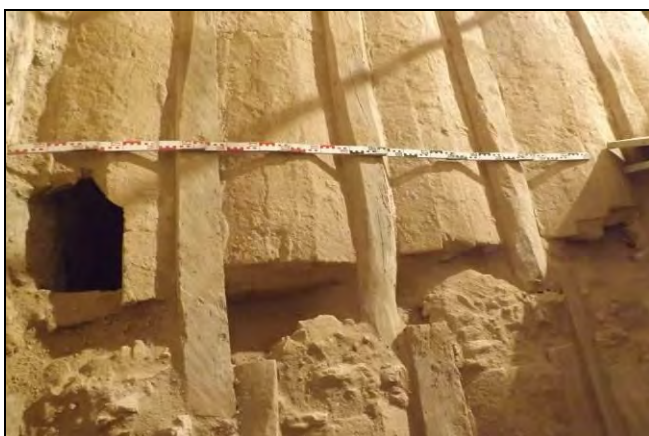
**Àmbits 15 i 16:** Es troben a la vivenda 2, En origen eren dos espais però es va afectat l'envà. Tenen paviment de rajoles vermelles de 30x15 cm posades a la mescla. Sota la seva preparació surt un farciment de terra que reomplia els revoltos de maons. Mentre es neteja el punt de connexió entre els Àmbits 15 i 17 al punt on es trobava un envà ja desmuntat i que també està desmuntat a la planta principal, es veu que per la trajectòria del dit envà no hi ha biga de forjat, malgrat que si es troba un revoltó. Aquest es un fet perillós que posa en perill l'estabilitat de la finca en aquell punt

Vista del paviment . Els forjats de revoltos i detall de la connexió amb l'Àmbit 17 sense cap biga travessera

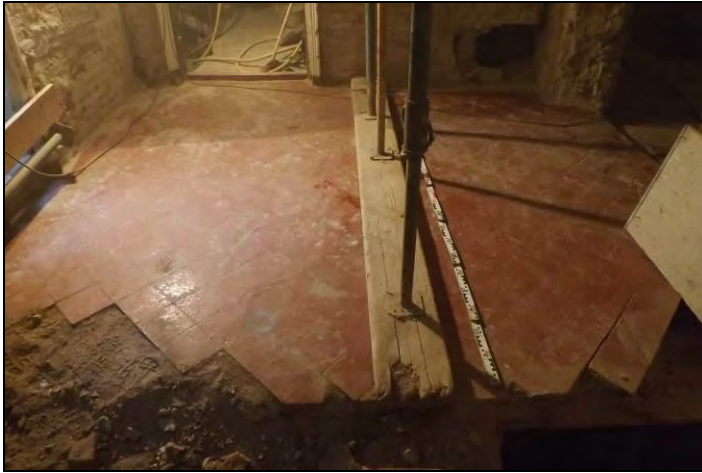
**Àmbit 17:** Es troba al costat dels Àmbits anteriors i dona accés a la vivenda 2 de carrer dels Còdols, 3. El seu paviment era de rajoles vermelles de 14x14 posades de punta i el seu forjat era un embigat de fusta amb revoltons. Destaca al costat que dona a la galeria, l'antic tur d'una xemeneia tapiada i que també es troba a la planta superior.

Vista del paviment i forjat de l' Àmbit 17 i detall del tir de la xemeneia

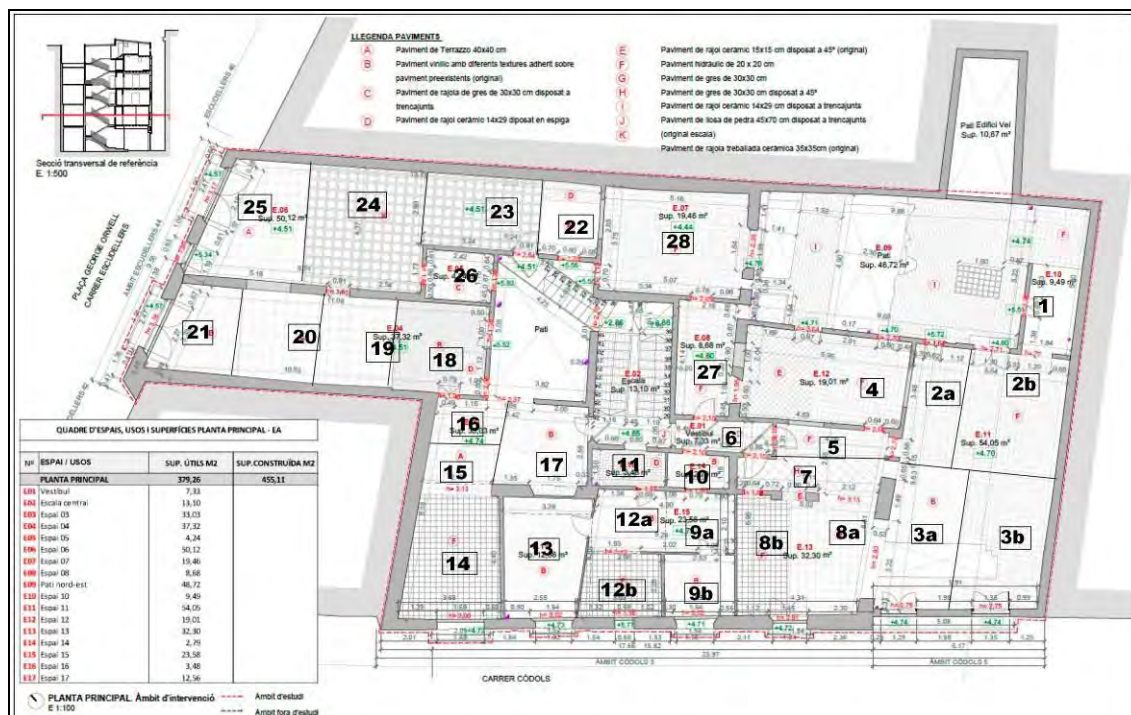
Planta Principal amb els àmbits numerats

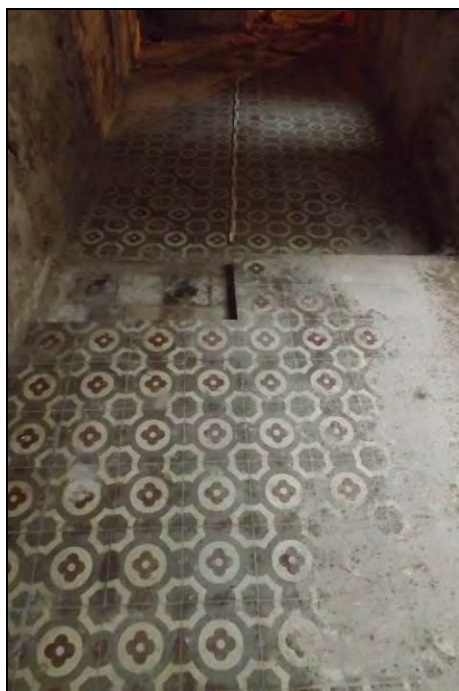
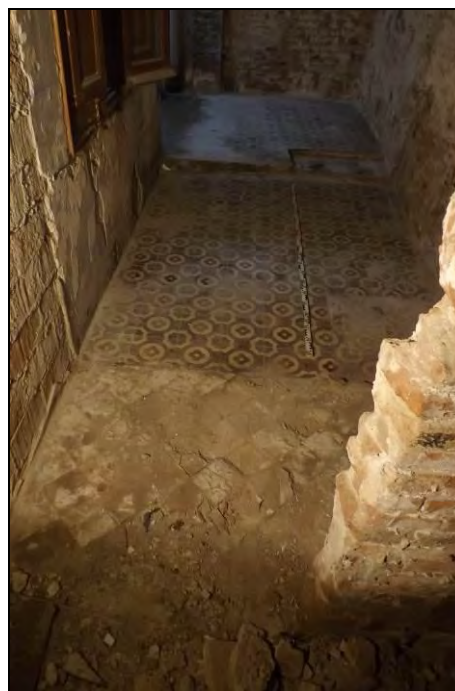
**Àmbit 1:** Aquest espai es correspon amb l'antic bany de la vivenda i es troba en un annex que es va fer al pati interior de les finques. L'àmbit que semblava dividit en tres espais, dos dels quals estaven pavimentat amb rajola hidràulica tipus I. Mentre que a l'entrada el paviment era de rajola de 14x14 cm de punta.

Dues vistes del paviment hidràulic de l'Àmbit 1

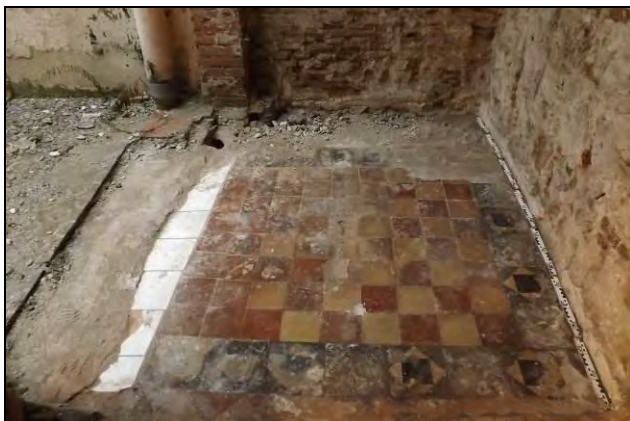
Sota el paviment hidràulic del fons de l'Àmbit va sortir un nou paviment de rajoles quadrades bicolors amb sanefa posades de llarg.

Vista del segon paviment de l'ambient 1a
