**MEMÒRIA DE LA INTERVENCIÓ ARQUEOLÒGICA  
REALITZADA A LA FINCA DEL CARRER  
D'ESCUDELLERS, 44 I CARRER DELS CÒDOLS, 3 I 5  
BARCELONA (BARCELONÈS)  
CODI: 036/17**

**Resum:** Rehabilitació integral de la finca

**Paraules clau:** Paviments hidràulics, estructures domèstiques, ceràmiques baix medievals, època moderna, canalitzacions

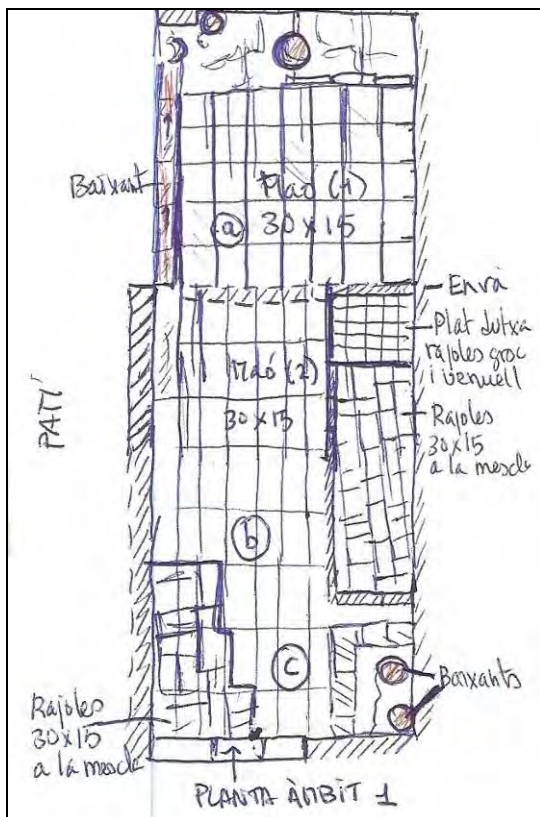
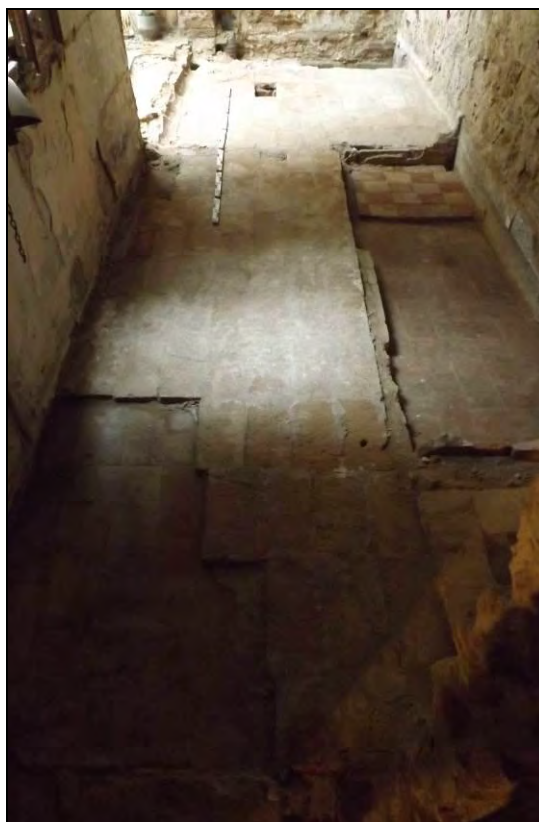
Es va extreure aquest paviment i a sota sortí una solera doble de maons de 30x15 cm posats de llarg, trobant també un envà que dividia l'espai (1a). Al centre es trobà un plat de dutxa de rajoles bicolors de 14x14 cm amb un paviment sota la solera de maons sobrealçada amb maons fent una cambra d'aire. (2b) A sota sortí un paviment de rajoles de 30x15 cm a la mescla i a la cantonada amb l'espai central un quadrat de maons que marca dos baixants (c).

Planta i foto general de l'Àmbit 1 i els seus espais

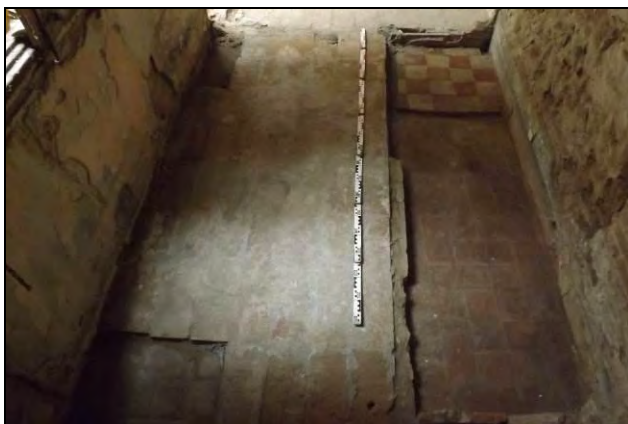
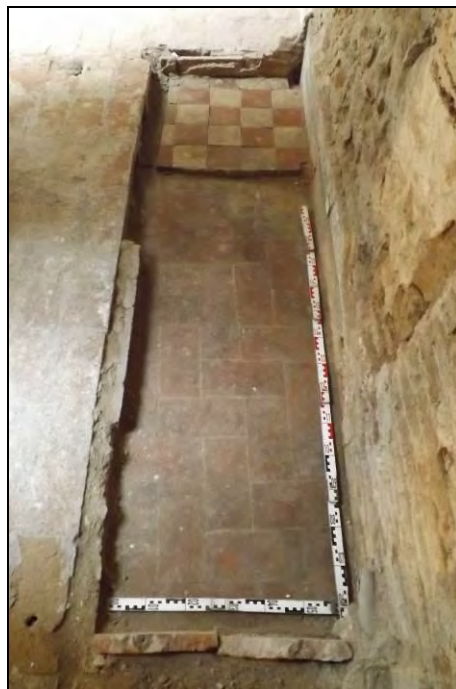
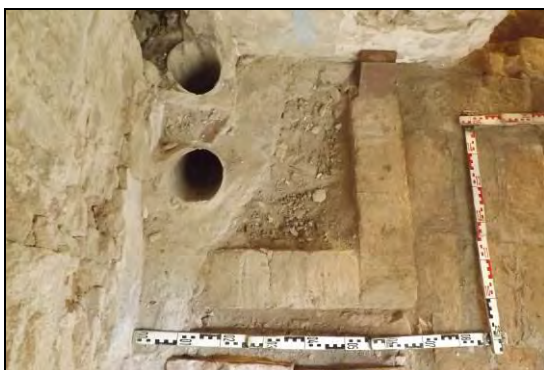
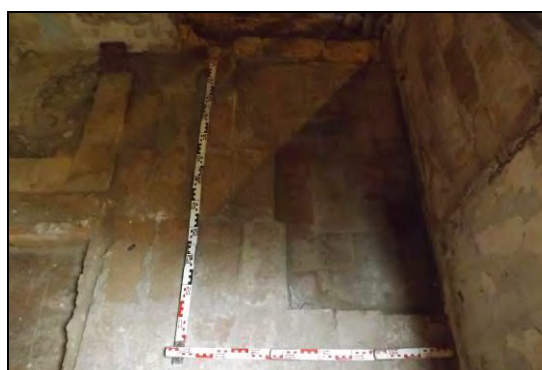
Dues vistes de l'Àmbit 1c

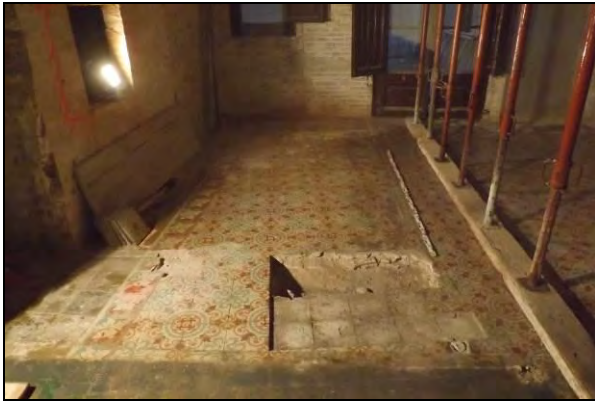
**Àmbit 2:** Es troba a la vivenda 5 de carrer dels Còdols, 5. Està format per dos espais que es denominen Àmbit 2a i Àmbit 2b. L'Àmbit 2a dona a la finestra del pati interior. L'Àmbit 2b dona a un balcó i el seu paviment es troba parcialment

afectat pel tir d'una xemeneia. Tots dos espais estan pavimentats amb rajoles hidràuliques del tipus II marcant una sanefa exterior.

A dalt paviment hidràulic de l'Àmbit 2a i a sota el de l'Àmbit 2b

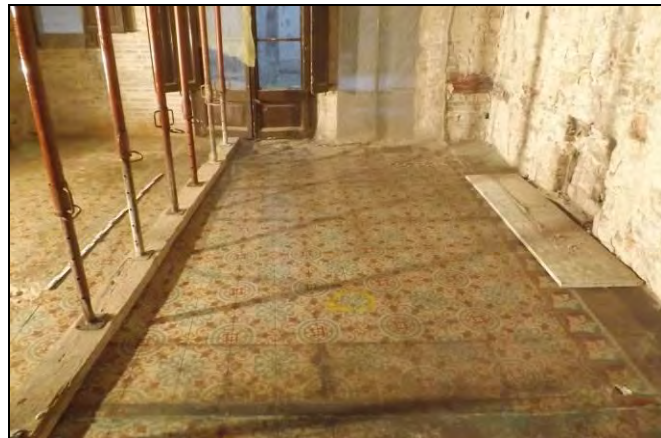
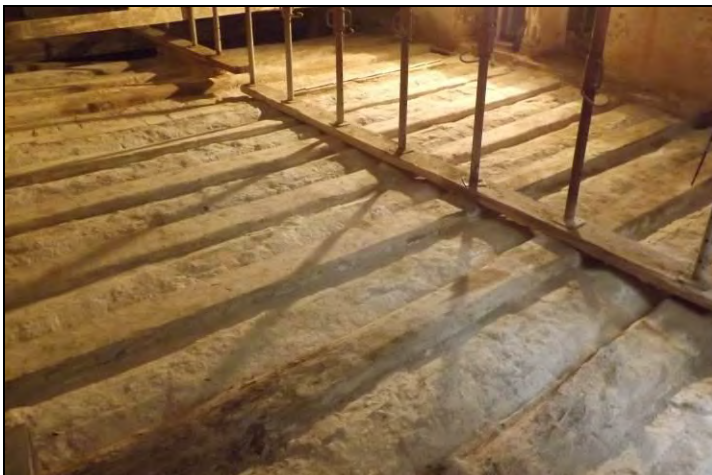
Un cop feta la extracció dels paviments i la seva preparació es netejà els revoltons i l'embigat de fusta del forjat.

Vista final de l'Àmbit 2a i 2b

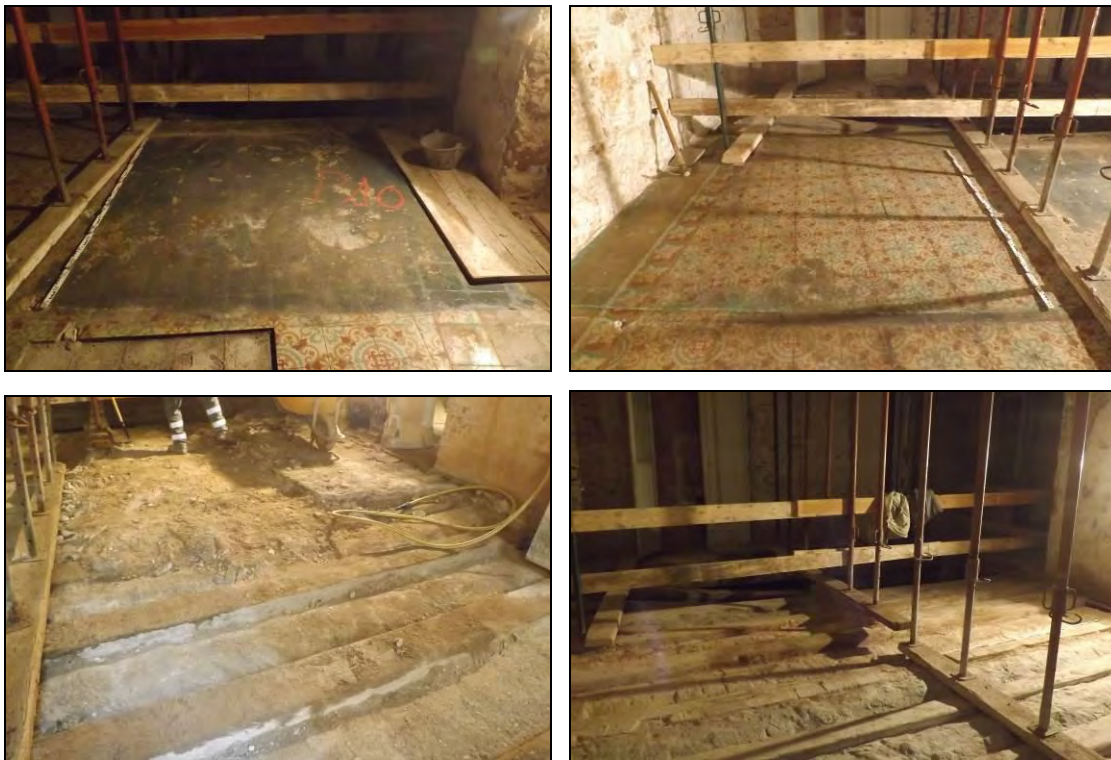
també un paviment hidràulic Tipus II en bon estat. Es veuen també els forats de polleguera de la porta de comunicació entre espais. Un cop extret el paviment i la preparació es veuen els revoltos continus en tots dos espais amb 14 bigues en total seguint la traça del carrer.

Paviments de l'Àmbit 2a i 2b i a sota l'embigat dels Àmbits 2a i 2b

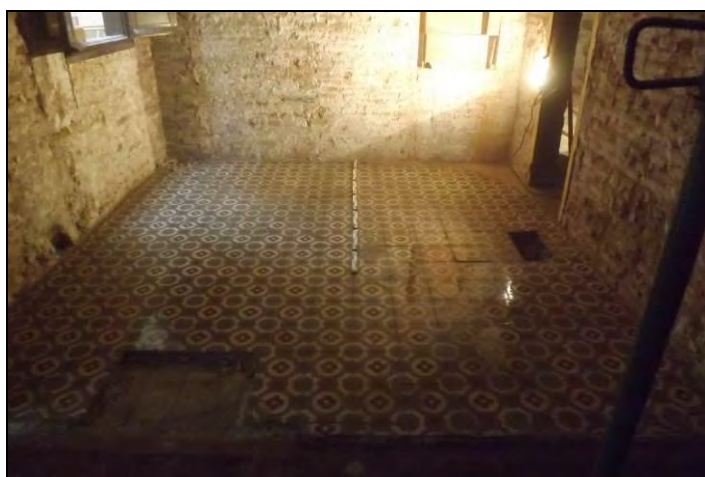
**Àmbit 4:** Es correspon amb la vivenda 5. Te una finestra que dona al pati interior i el seu es un paviment hidràulic Tipus I. Es veu una porta tapiada que dona a l'Àmbit 2a.

Paviment hidràulic de l'Àmbit 4

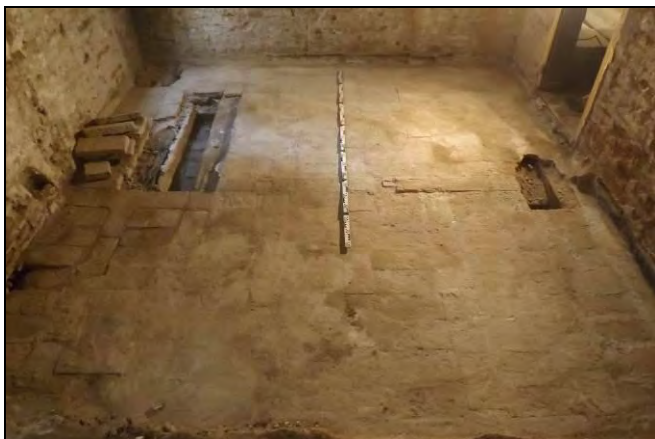
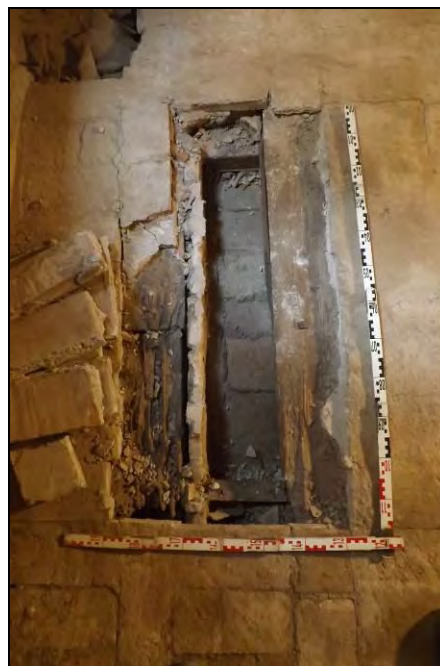
Sota la preparació del paviment surt una solera plana de maó pla de 30x15 cm que es sustenta amb envà de sostremort. Destaca la troballa d'un plànol turístic de Barcelona amb la data de 1991.

Vista general de la solera de maons i a la dreta detall dels revoltos i la biga de fusta

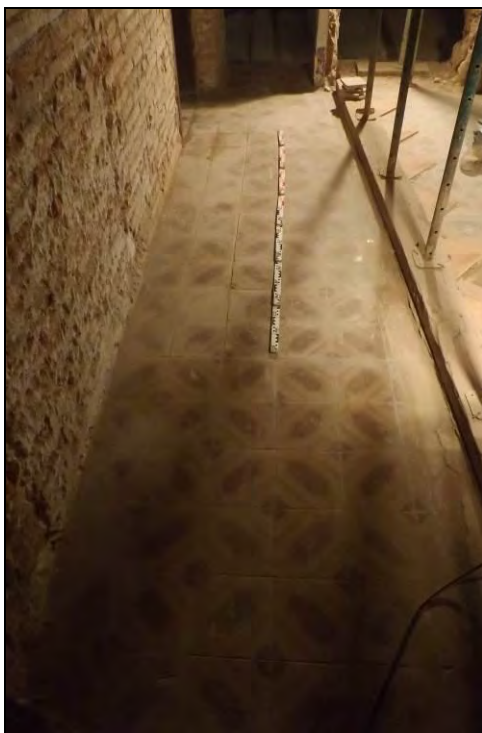
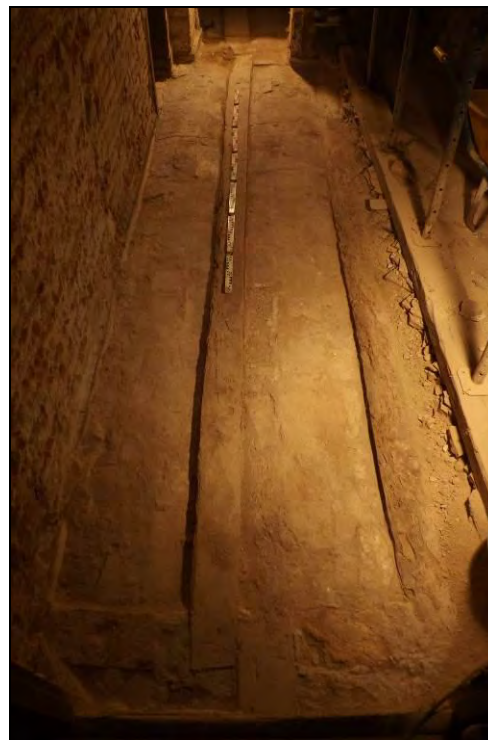
**Àmbit 5 i Àmbit 6:** L'àmbit 5 es el passadís d'accés dins la vivenda 5. L'Àmbit 6 marca el replà distribuïdor de les vivendes 3, 4 i 5. Presenta un paviment hidràulic Tipus III. A sota la preparació es trobaren l'embigat de fusta i els revoltos de maons amb molt poca arcada.

Dues vistes del paviment hidràulic i l'embigat de l'Àmbit 5

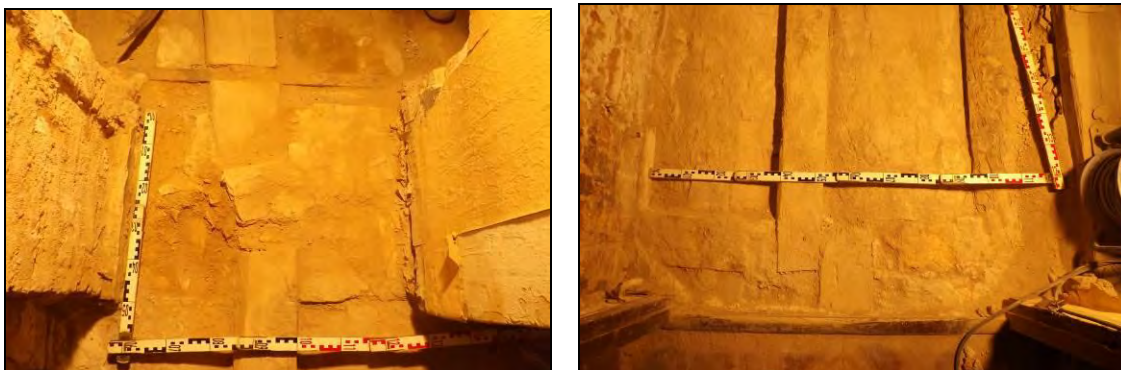
D'aquest àmbit destaca el marxapeus de pedra que marca el replà.

Vista del marxapeus i l'embigat de l'Àmbit 5 i 6

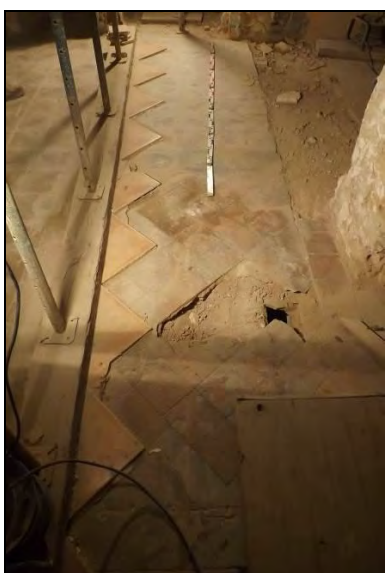
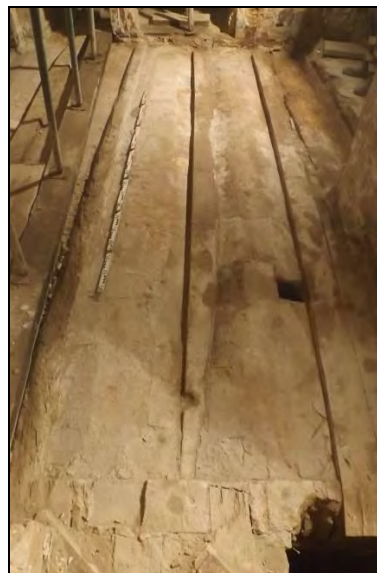
**Àmbit 7:** Passadís de la vivenda 4. En aquest àmbit havia tres paviments. El primer de terratzo de 40x40 cm, seguit d'un paviment hidràulic Tipus III i rajoles de 10x10 cm posades de punta. Després de l'extracció es netejaren els revoltons i l'embigat de fusta.

Vista del paviment de terratzo i el forjat de l'Àmbit 7

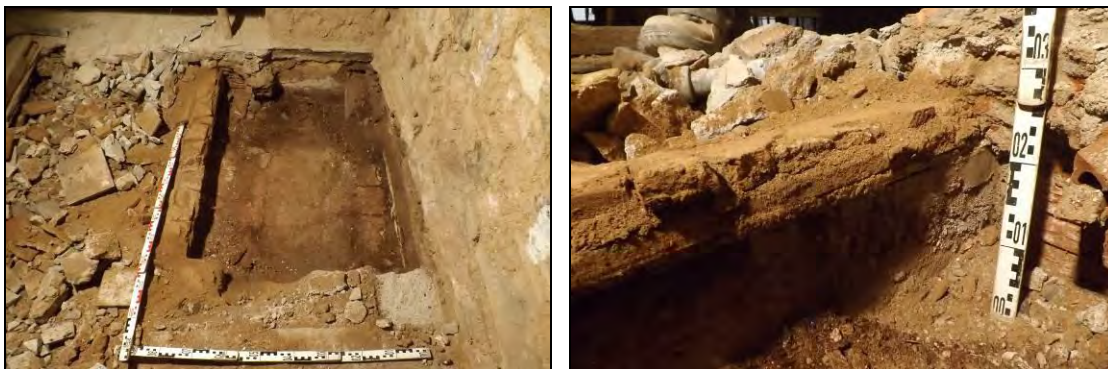
**Àmbit 8:** Dividit en dos espais marcats en el envà marcat al balcó al carrer. El darrer paviment era de terratzo i a sota havia un paviment hidràulic Tipus II. Es troba a la cantonada del mur de façana davant el balcó i la mitgera un espai quadrat destinat a cambra de bany amb baixants. Aquest espai pateix moltes humitats i es comença a rebaixar, trobant que es tractava d'un fals terra amb un reompliment d'uns 40 cm de terra, es a dir, que entre el forjat de l'altell i el de la planta principal es va produir un recreixement. Per compensar la diferència de cota es va fer una retícula de 1x1 metres amb bigues de fusta paral·leles al carrer i es va reomplir amb terra la diferència de cota amb envans de maons.

Les bigues originals estaven podrides i ho van reforçar a sota, van pujar els 40 cm amb envans i terra i muntaren el paviment hidràulic fent una cambra d'aire.

Vista de l'Àmbit 8a amb la diferència de cota

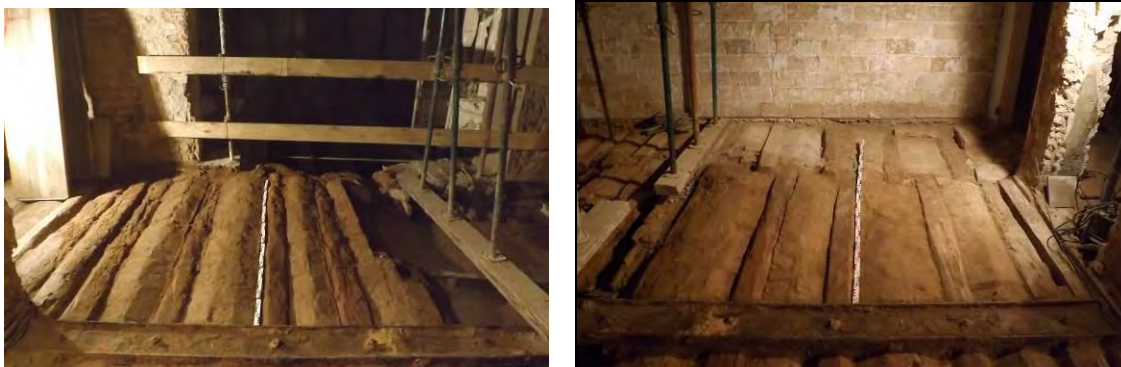
L'altre espai de l'Àmbit 8 presenta bigues i revoltons alineats i paral·lels a l'Àmbit 7 del costat, es a dir, seguint el carrer. Es pot observar que la jàssera que marca l'obertura de pas entre els àmbits 7a i 8a està format per dues bigues de fusta, fruit d'alguna reforma recent. També destaca la marca del marxapeu de pedres a la porta de l'Àmbit 8a amb quart de roda de molí re aprofitada.

Vista forjat del l'Àmbit 8a i 8b i detall marxapeu a 8a

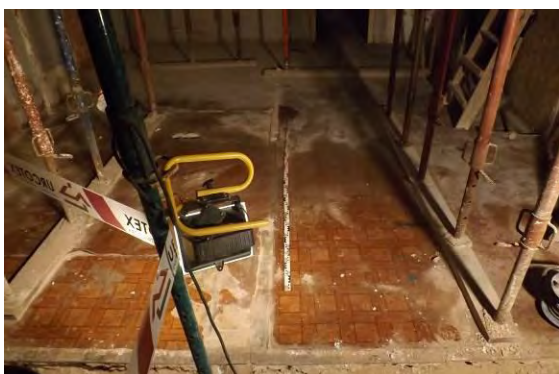
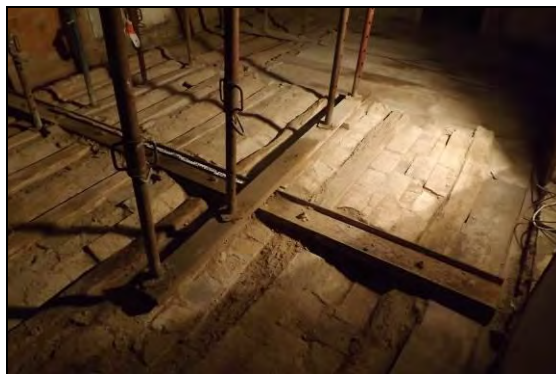
**Àmbit 9 i Àmbit 10:** Espai amb un balcó al carrer i que en origen estava dividit en dos espais donat que conserva la traça d'envans divisoris. El paviment era

de vinil imitant parquet i a sota surten rajoles hidràuliques Tipus II molt tacades pel *pegoland* que porta el vinil. Sota les rajoles surt una capa de preparació o a peus del balcó hi ha una biga de ferro perpendicular de reforç a l'embigat de fusta. L'Àmbit 10 es el rebedor de la vivenda 3. El paviment actual es de vinil imitant parquet. Comparteix la tirada de bigues amb l'Àmbit 9, essent en direcció perpendicular a la façana, mentre que els altres àmbits tenen l'embigat en paral·lel.

Vista del paviment de vinil i l'embigat de fusta amb el reforç de la biga de ferro

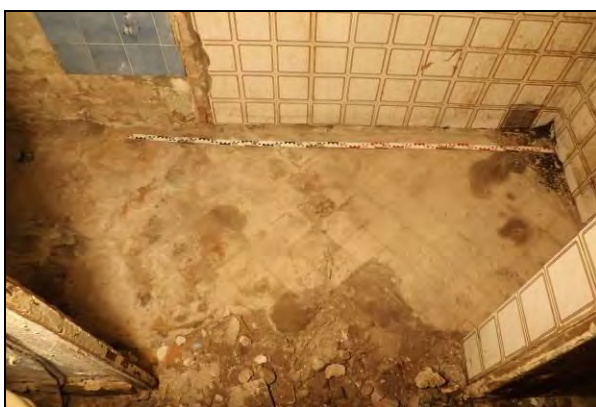
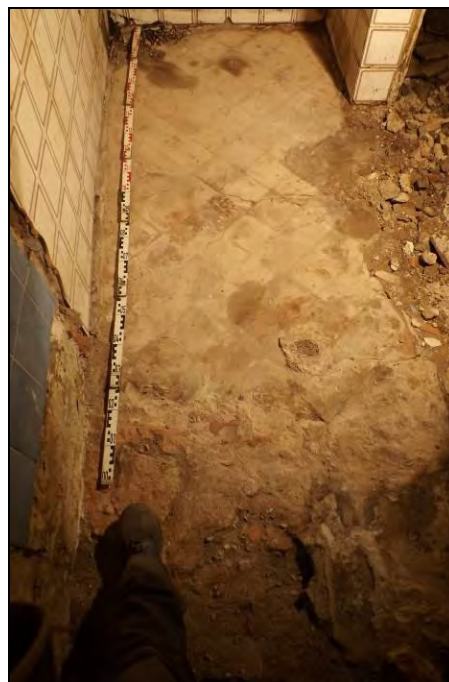
**Àmbit 11:** Aquest espai es correspon amb la cuina i bany de la vivenda 3 i presenta un paviment de rajoles quadrades de 14x14 posades de punta.

Àmbit 11 amb el paviment de rajoles

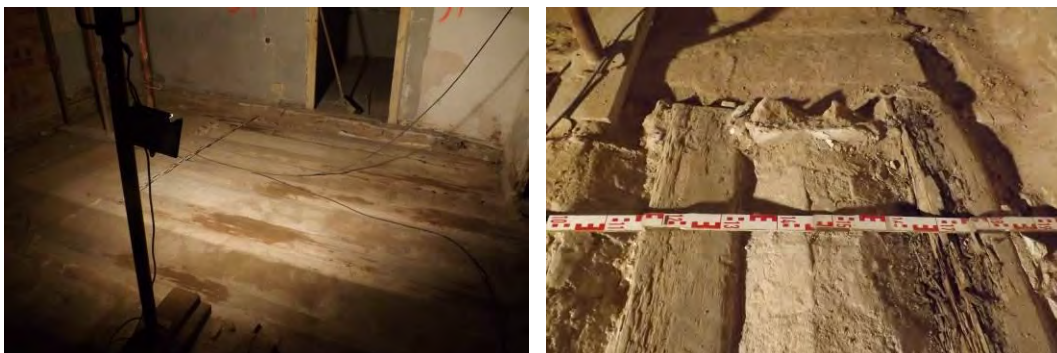
**Àmbit 12:** Espai central de la finca de carrer dels Còdols, 3 amb una finestra al carrer. Marques d'un envà que dividia en dos l'espai. El 12a que es interior

estava pavimentat amb vinil de plàstic imitant parquet i l'espai 12b que dona al carrer amb rajoles quadrades.

Vista general de l'Àmbit 12a i b i detall envà divisor

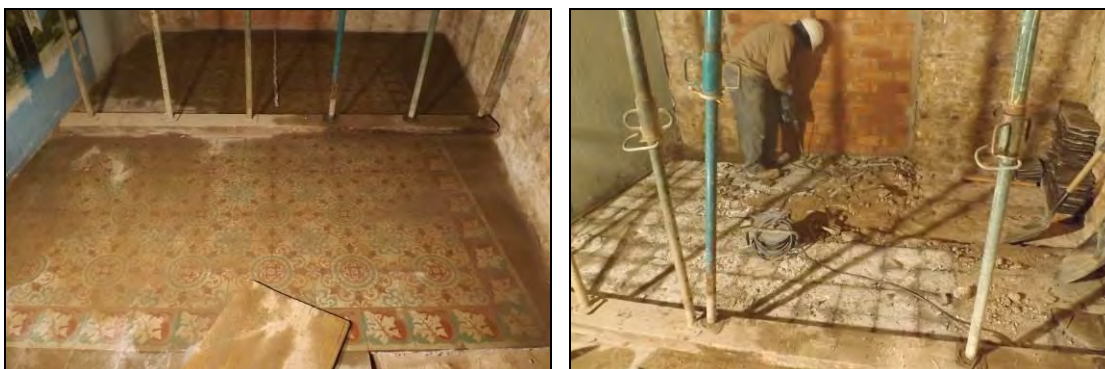
**Àmbit 14:** Espai que pertany a la vivenda 2 de carrer dels Còdols, 3 amb un balcó al carrer (tapiat). Presenta un paviment de rajoles hidràuliques Tipus II envoltades amb una sanefa de rajoles gris fosc, per donar sensació de que es tracta d'un espai quadrat. Les rajoles hidràuliques van ser re col·locades posteriorment ja que es veu a sota una capa de preparació de morter de calç i també una reparació amb malla electrosoldada a peus del balcó en un petit espai quadrat, possiblement fruit d'humitats.

Vista del paviment hidràulic i detall de la reparació a Àmbit 14

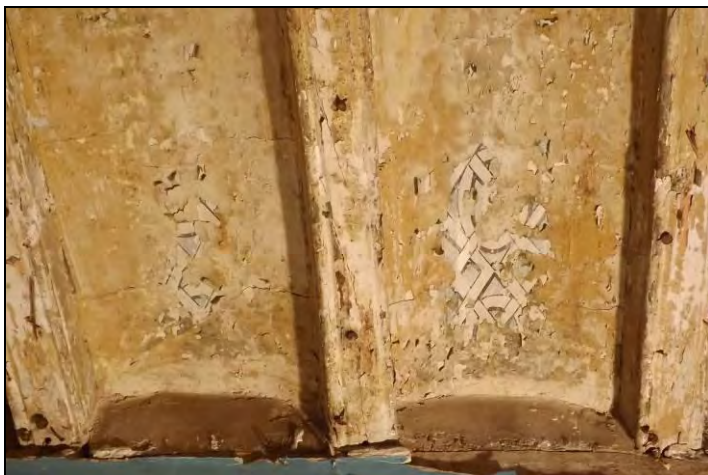
Destaca al sostre de l'Àmbit restes de pintures als revoltos marcant sanefes i dibuixos geomètrics que semblen més aviat paper pintat lligat amb cola com a decoració dels revoltos.

Detall de les pintures

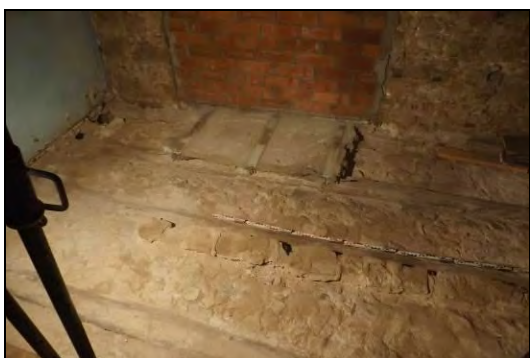
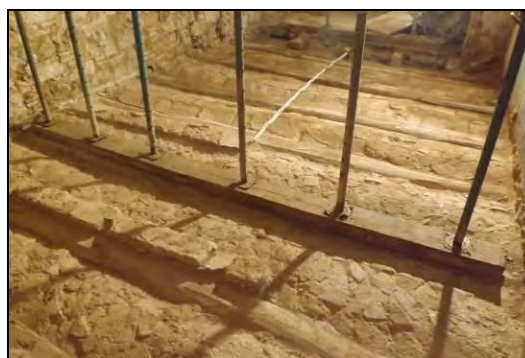
També s'observen restes de dues filades de maons posades per compensar el desnivell del terra degut al corbament de les bigues de fusta.

Vista de l'embigat amb la reparació i els envans de re creixement i vista general

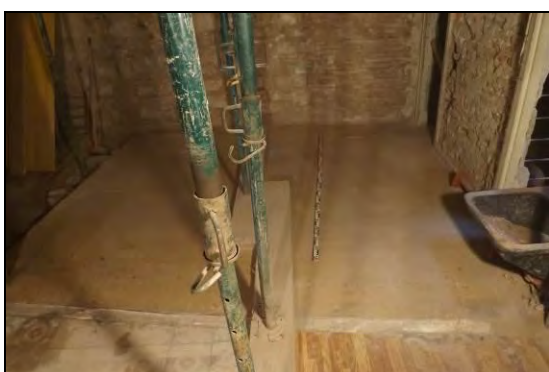
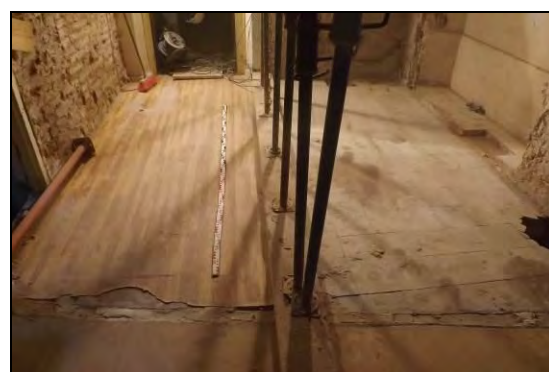
**Àmbits 15, 16 i 17:** Corresponents a la vivenda 2 i que originàriament eren tres espais però es van afectar els envans divisoris. Tant l'Àmbit 15 com l'Àmbit 16 tenien com a darrer paviment rajoles de terratzo de 15x25 cm de color crema.

Dues vistes oposades dels Àmbits 15, 16 i 17

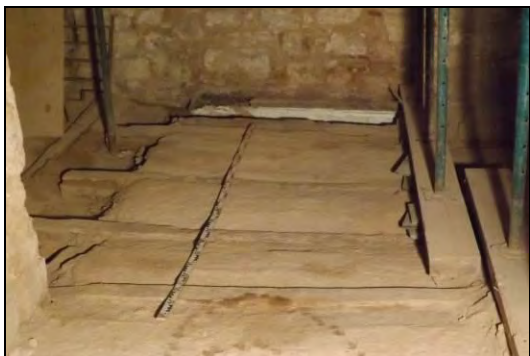
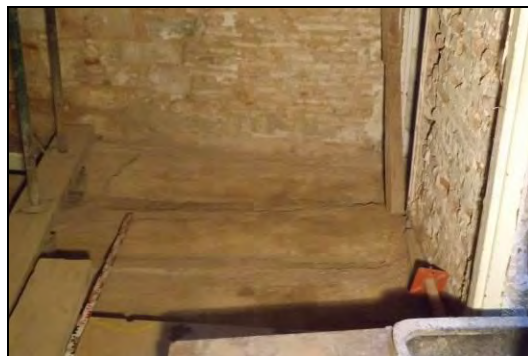
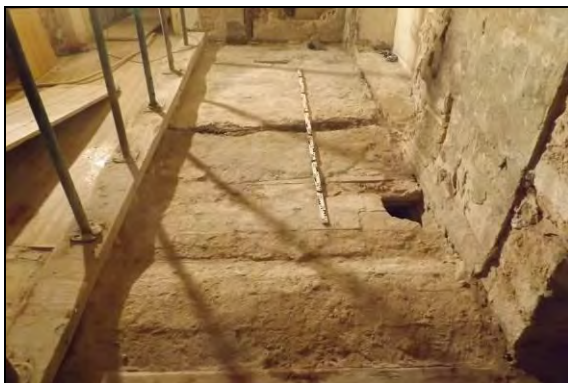
L'Àmbit 17 tenia com a darrer paviment un vinil imitant parquet. Després de fer les extraccions dels paviments es deixà a la vista el forjat de revoltons i embigat de fusta. Sota el vinil havia paviment hidràulic Tipus I molt tacat.

Vista final dels Àmbits 15, 16 i 17

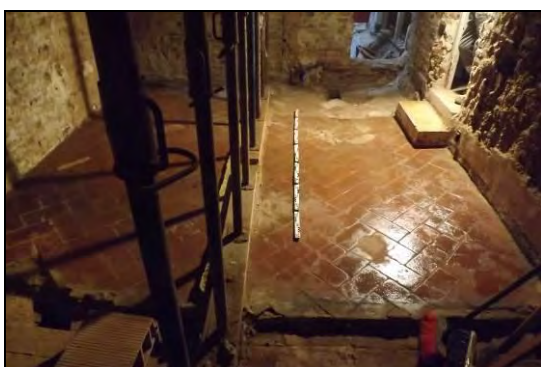
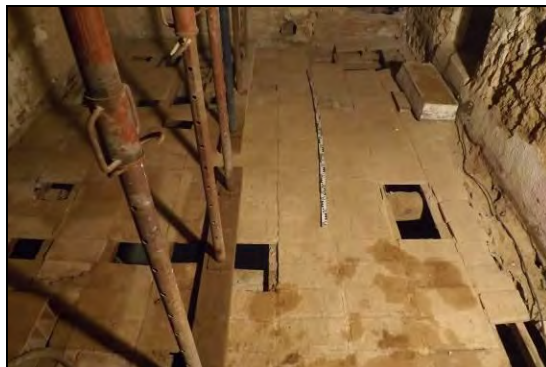
**Àmbit 18:** Situat a la finca de carrer d'Escudellers però amb comunicació per una porta amb un graó per salvar el desnivell amb la vivenda 2 de carrer dels Còdols, 3. El paviment eren rajoles vermelles de 14x14 cm posades de punta cobertes amb vinil imitant rajoles i a sota la preparació es veien les llates, algunes en mal estat i perdudes i les bigues de fusta.

Paviment i embigat de llates de l'Àmbit 18

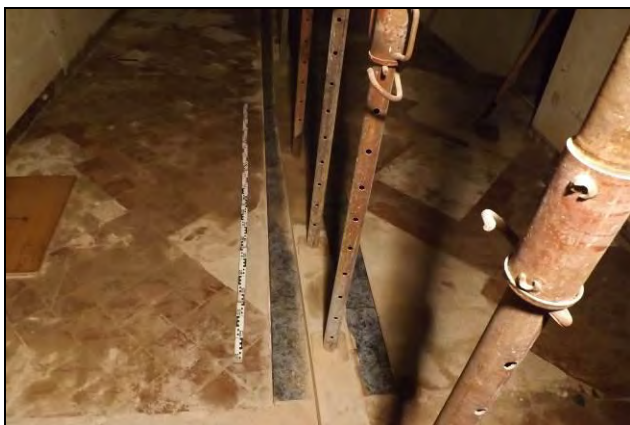
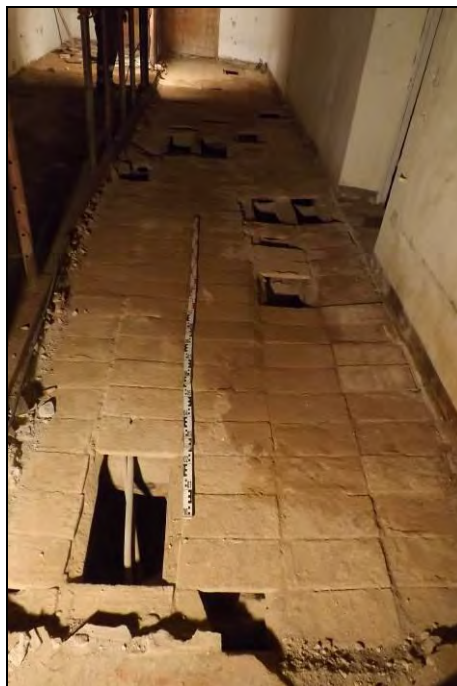
**Àmbit 19:** Situat a l'espai del costat presenta un paviment de rajoles vermelles de 14x14 cm posades de punta sota la preparació de les quals es troba l'embigat de fusta amb llates en mal estat, que han fet que algunes es trenquin durant la neteja de l'àmbit.

Paviment i embigat de llates de l'Àmbit 19

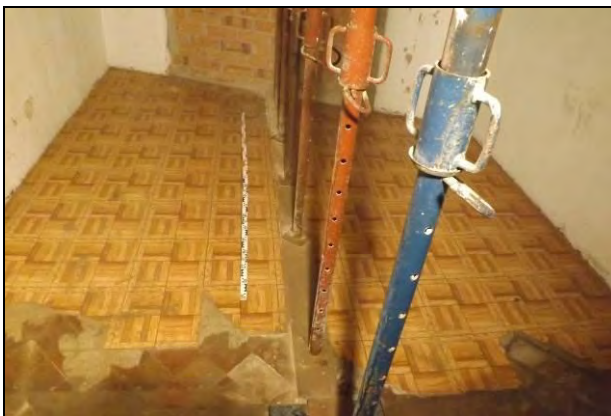
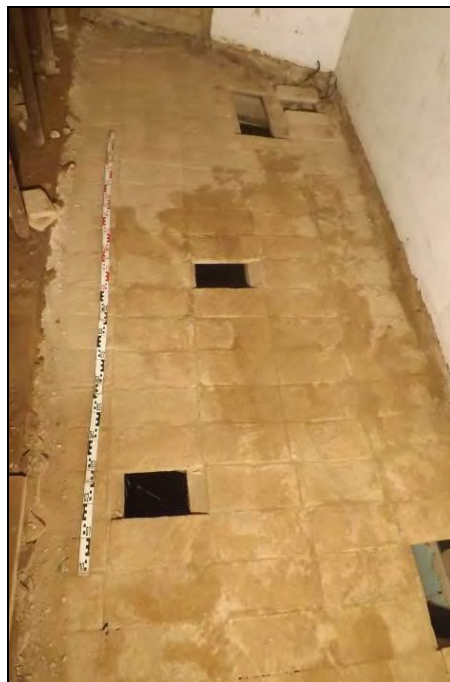
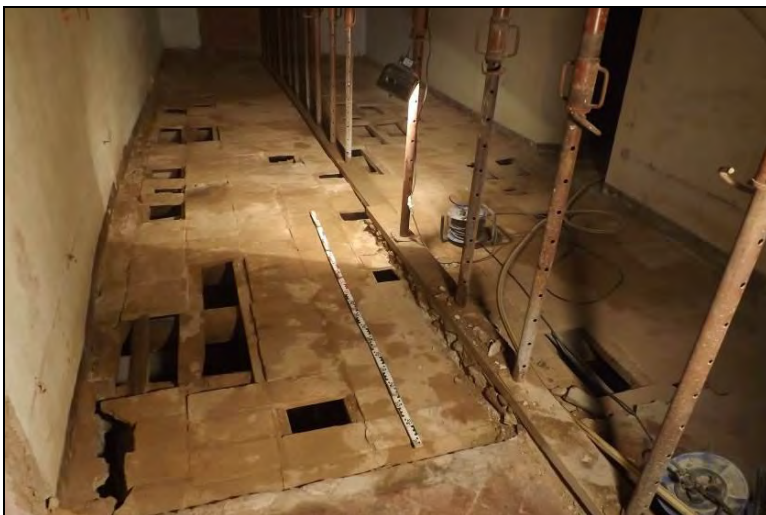
**Àmbit 21:** El darrer àmbit de tota la crugia de la finca d'Escudellers i amb sortida al balcó, actualment tapiat. El darrer paviment de l'espai era un vinil adhesiu que imitava parquet, sota el qual sortiren rajoles vermelles de 14x14 cm posades de punta. Sota la preparació es trobà l'embigat de fusta amb llates de maons.

Vista general dels Àmbits 18,19, 20 i 21

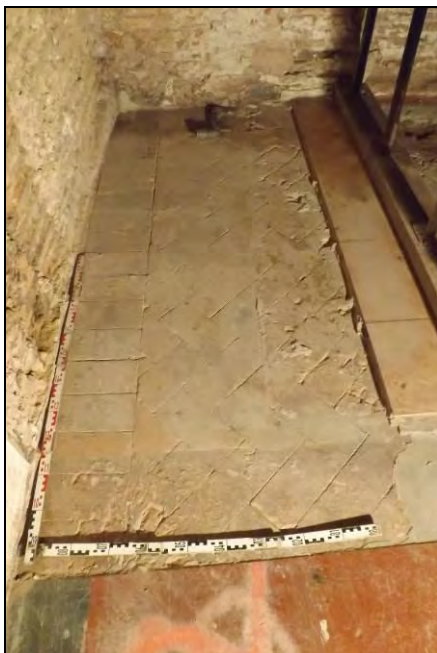
**Àmbit 22:** Situat a l'altra banda de la crugia d'Escudellers. Espai reduït que presenta com a darrer paviment rajoles de terratzo de 40x40 cm color crema. A sota es trobà un paviment de rajoles de 26x13 cm disposat a la mescla amb una franja a mode de cartel·la. A sota de la preparació es poden veure els revoltons de maons i l'embigat de fusta.

Paviment i detall de l'Àmbit 22

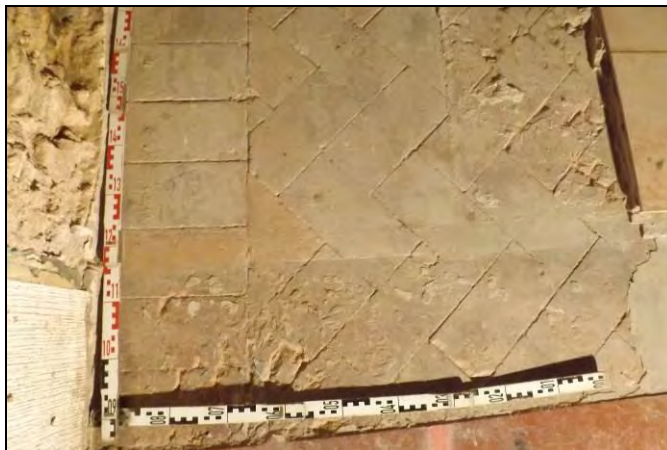
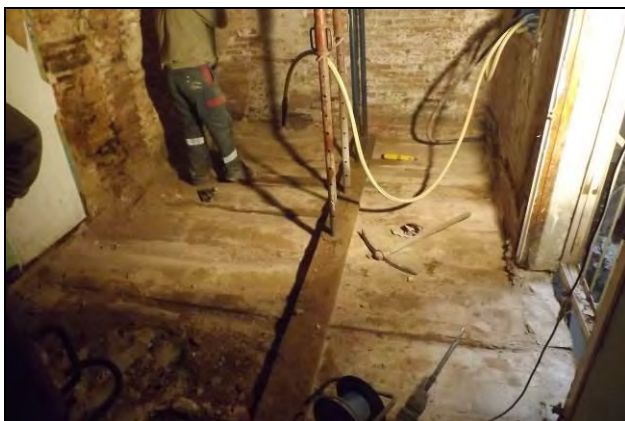
Revoltons de l'Àmbit 22

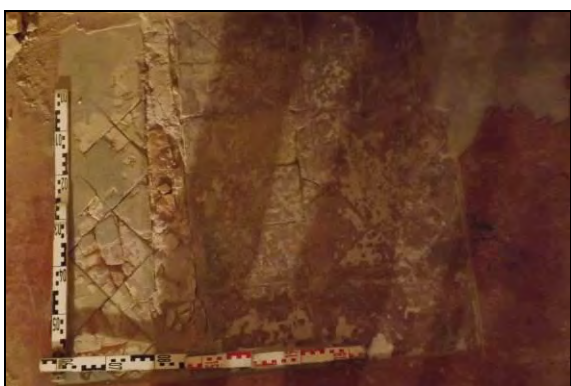
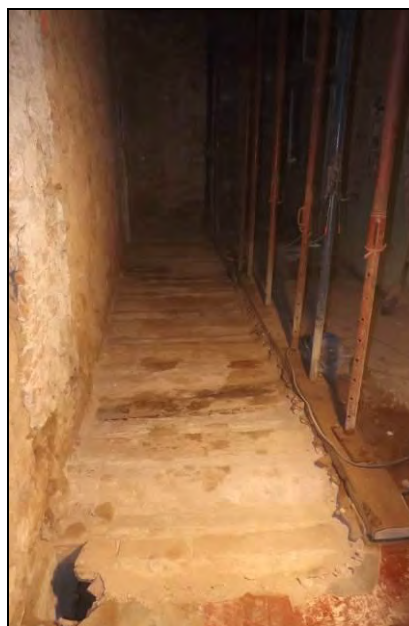
**Àmbit 23:** Aquest àmbit presenta el mateix tipus de paviment de rajoles a la mescla, sota la preparació havien els revoltos i l'embigat.

Detall del paviment i vista dels revoltos i les bigues de l'Àmbit 23

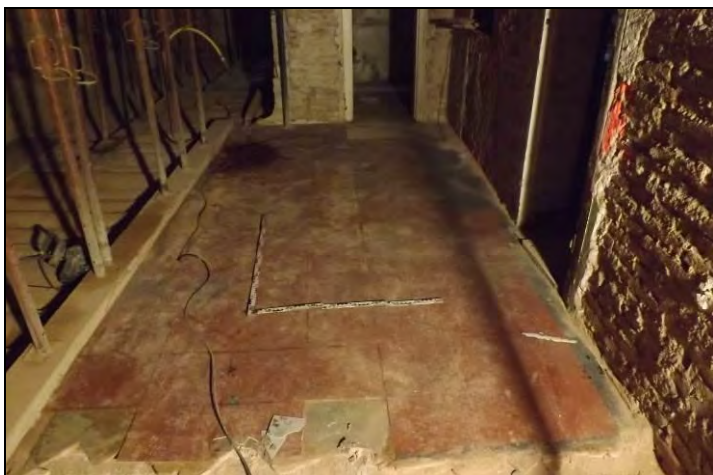
**Àmbit 24:** Presenta com a darrer paviment de l'espai rajoles de terratzo de 40x40 cm de color crema amb la seva preparació de morter de calç. A sota el qual havia un paviment de cairons de 14x14 cm de punta a l'igual que a l'àmbit 23. A sota van sortir revoltons de maons i l'embigat de fusta protegits per una capa de runa petita i morter de calç i terra.

Paviment dels Àmbit 23 i 24 i a la dreta l'embigat i els revoltons

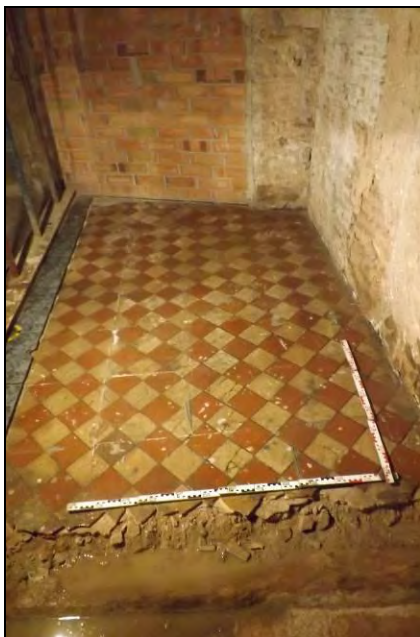
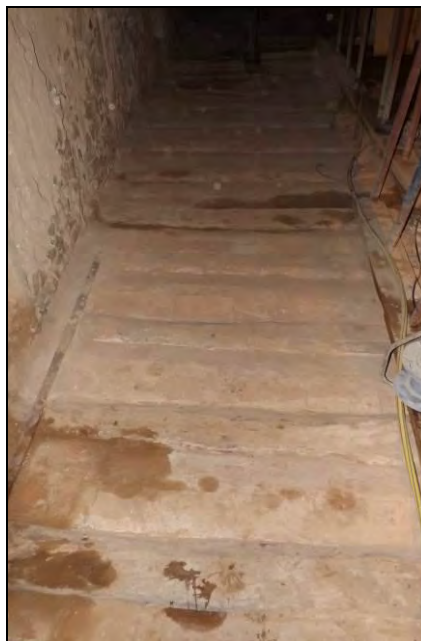
**Àmbit 25:** Darrer àmbit de la crugia. Presenta una sortida al carrer per mitjà d'un balcó i una finestra. El darrer paviment de l'espai era de rajoles de terratzo de 40x40 cm color crema. A sota la preparació havia un altre paviment de cairons vermells i grocs amb diverses reparacions de 14x14 cm. A sota una

capa de preparació i un rebliment de sorres reomplint tots els revoltos de maons i l'embigat de fusta que sustenta tot el forjat de l'Àmbit.

Paviment i revoltos de Àmbit 25

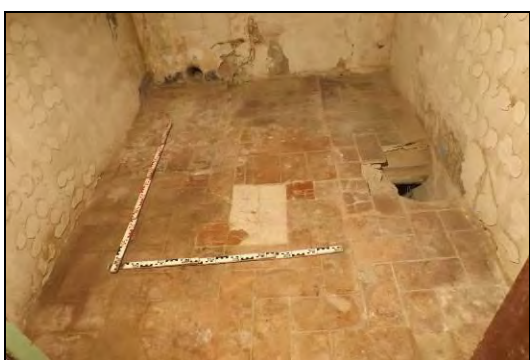
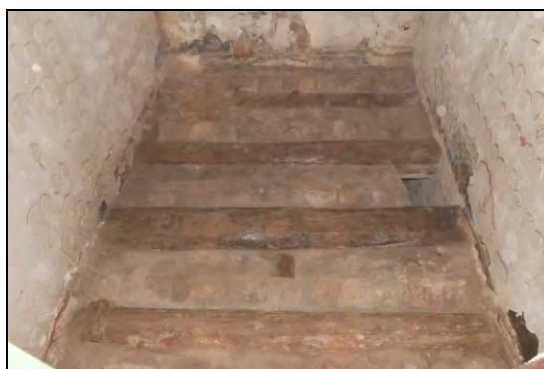
**Àmbit 26:** Petit espai que dona al pati de llums de les finques d'Escudellers i Dels Còdols, 3, possiblement era un espai destinat a cuina. Tenia un paviment de rajoles de 30x15 cm a la mescla. A sota de la preparació es netegen els revoltos de maons i l'embigat de fusta del forjat.

Paviment i revoltos de l'Àmbit 26

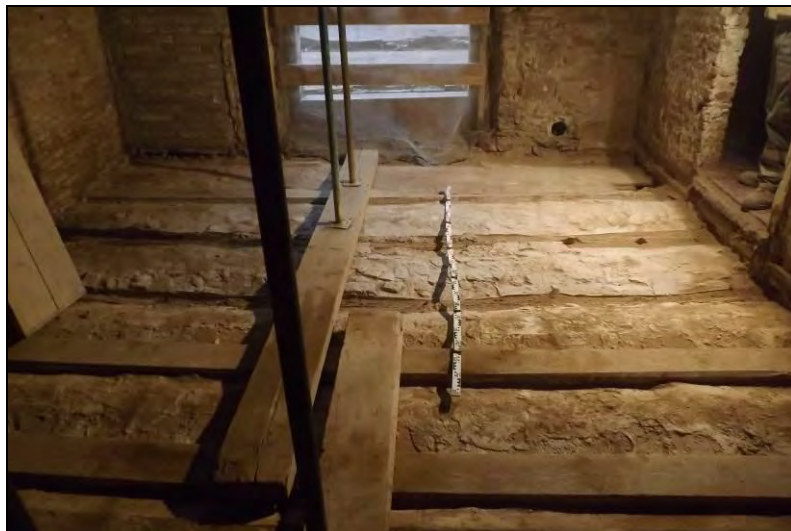
**Àmbit 28:** Situat al fons de la vivenda 6 amb finestra i balcó al pati posterior de les finques. Presenta un forjat de revoltons i embigat de fusta.

Paviments i embigat i revoltons de l'Àmbit 28

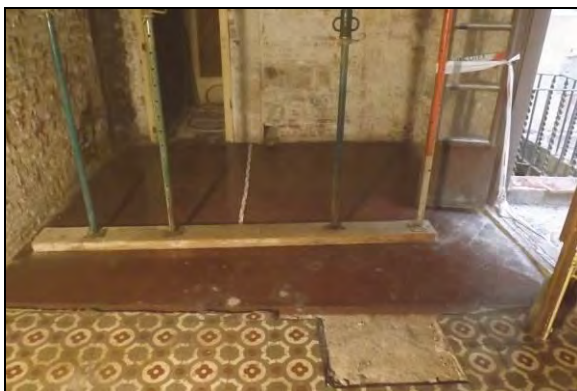
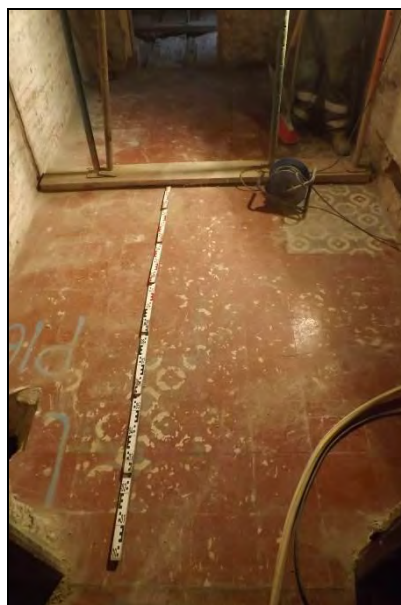
**Àmbit 29:** Àmbit que també pertany a la vivenda 6 tot i que l'espai es de la construcció de Dels Còdols, 3. Presentava un paviment de rajoles quadrades. A

sota de la preparació i l'anivellament es trobà els revoltos de maons i l'embigat de fusta.

Paviment i detall de l'Àmbit 29

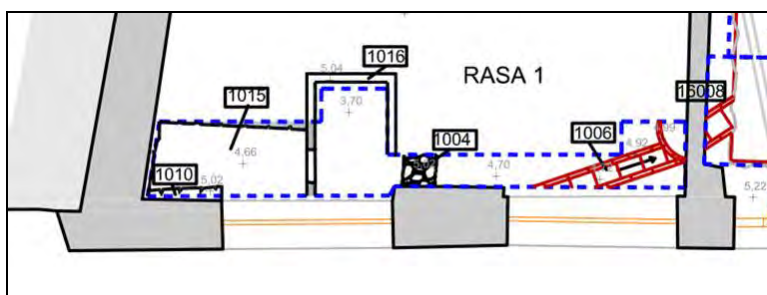
La **Rasa 1**, concebuda per la instal·lació de serveis fitosanitaris, seguia una traça paral·lela a la línia del carrer dels Còdols i tenia una llargada de 6,55 metres per una amplada inicial de 0,80 metres que es va ampliar en trobar elements i estructures arqueològiques, arribant a tenir una amplada de 1,20 metres. Es començà per afectar el terratzo i la preparació, trobant un estrat d'anivellament contemporani (UE 1002).

Vista de les estructures documentades a la RASA 1

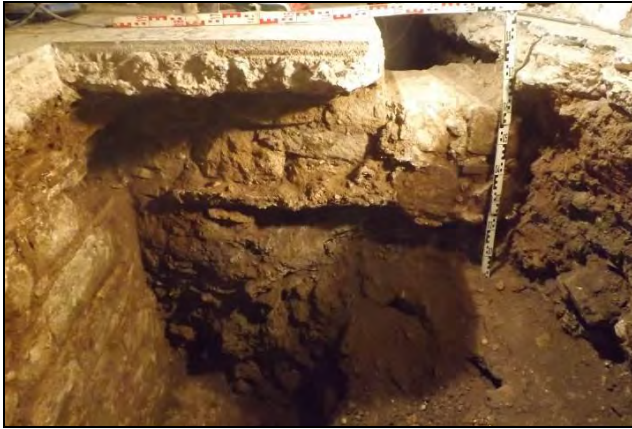
En afectar aquest anivellament es va poder documentar primerament part d'una trava (UE 1004) consistent en un encofrat de pedres i morter que travessava la rasa perpendicularment.

Vista en alçat de la trava UE 1004

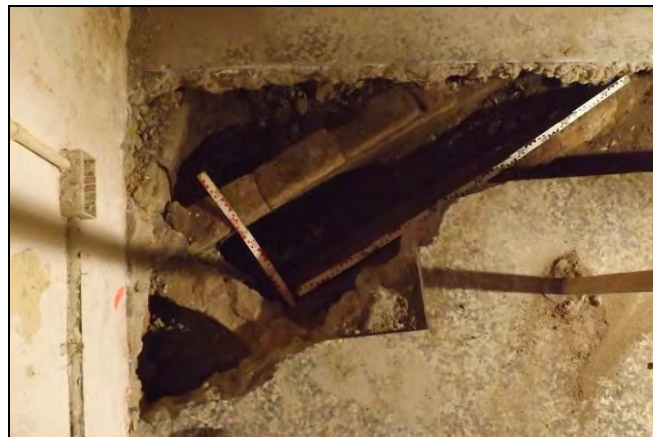
Seguidament es va documentar una claveguera de maons i pertll en U amb un ramal fent un semicercle (UE 1006) en desús i que anava a desguassar a l'altra banda de l'espai 05.

Vista en planta de la claveguera UE 1006

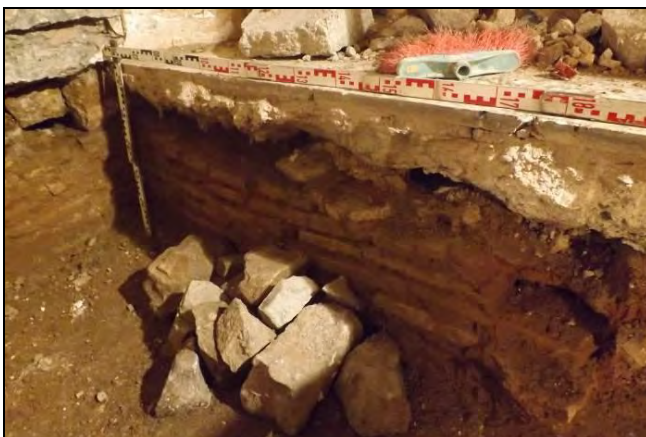
Pel costat Nord de la rasa es va poder documentar les restes d'un possible dipòsit (Dipòsit 1, UE 1015) adossat al mur mitger que fa de partió amb la fina de Dels Còdols, 1.

Vista en planta de la claveguera UE 1006

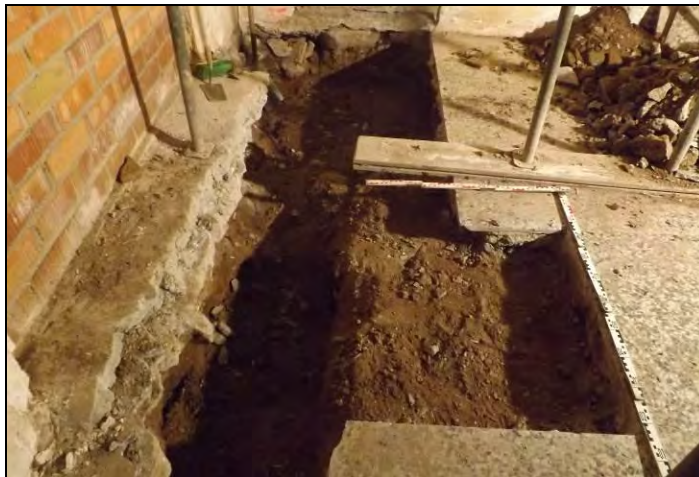
Aquest dipòsit 1 estava obrat amb maons, tot i que es troba desmuntat en part per la porta d'accés des del carrer i compartia paret amb un altre dipòsit (Dipòsit 2, UE 1016), molt més sencer, bastit amb filades de pedres i alternant amb alguna filada de maons.

Vista general de part de la rasa amb el dipòsit 1 al fons

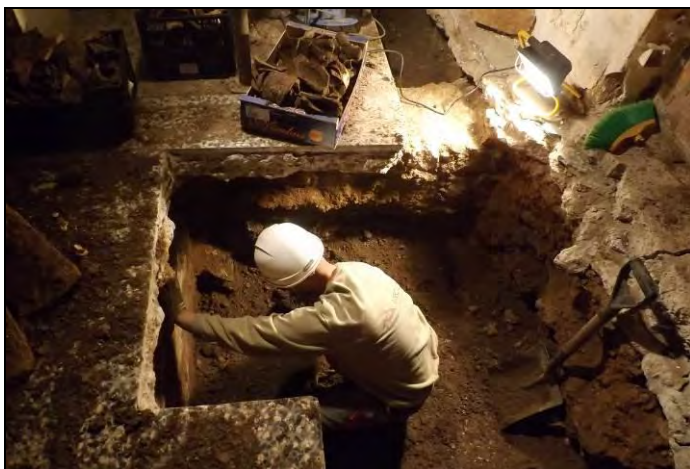
Per indicació del Servei d'Arqueologia de Barcelona amb l'acord de la direcció facultativa de l'obra es va determinar ampliar el perímetre de la rasa per tal de poder excavar el Dipòsit 2 (UE 1016) donat que es donava força material ceràmic.

Vista del procés d'excavació de l'interior del Dipòsit UE 1016

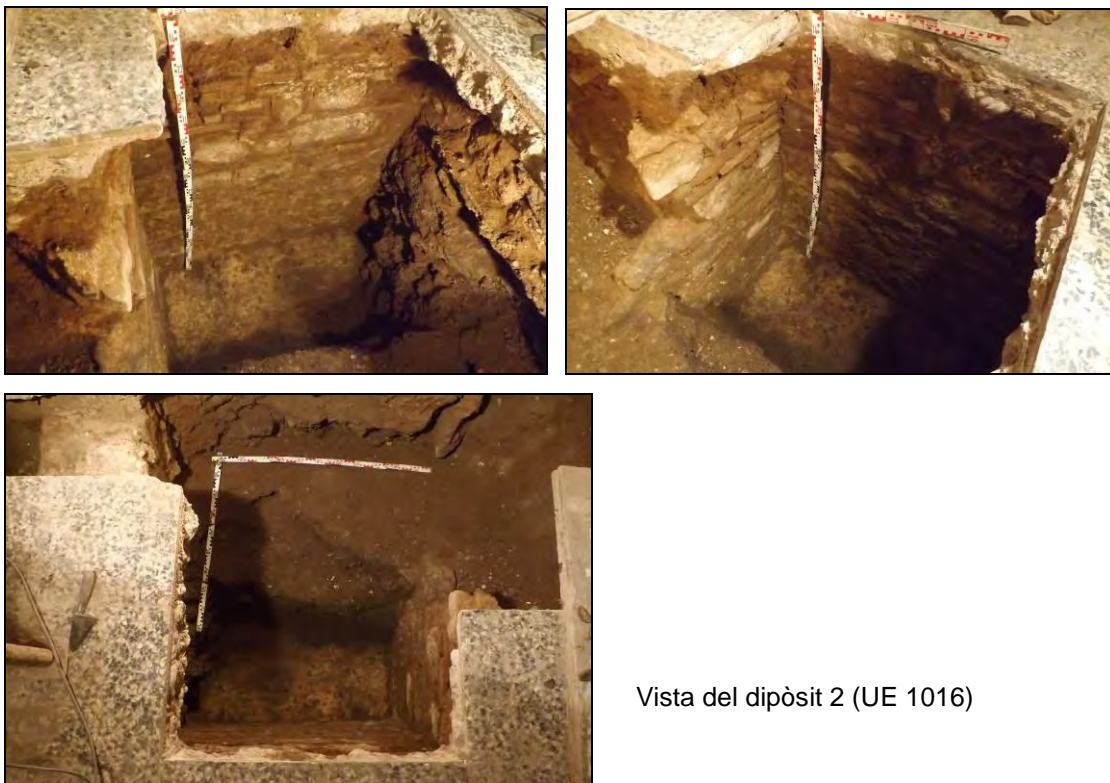
L'excavació parcial de l'interior del dipòsit UE 1016 va donar com a resultat la recuperació de força material ceràmic, consistent bàsicament en ceràmica de taula com plats i escudelles en contextos dels segles XV i XVI, així com ceràmica comuna de cuina, tant vidrada com sense vidrar, que fan pensar que el dipòsit fou reconvertit en tester pel material de rebuig dels d'Escudellers que treballaven per l'indret.

Vista del dipòsit 2 (UE 1016)

L'amplitud de la cronologia ve donada per la troballa a la Rasa 1 d'un tester o abocador de ceràmica rebutjada d'algun escudeller o terrissaire que tindria el seu obrador proper i que donà una cronologia àmplia pels fragments ceràmics recuperats.

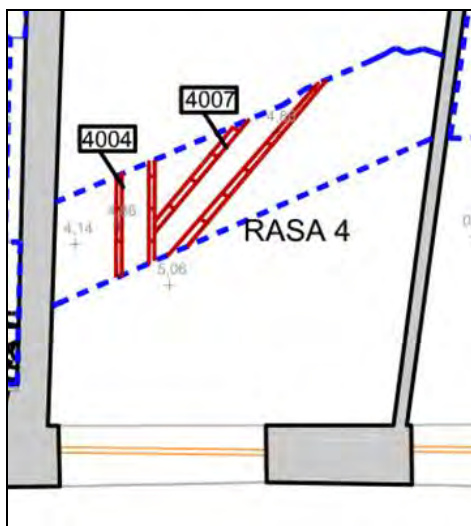
Es va realitzar a l'interior de l'Espai 12 i el travessava en diagonal. Presentava una llargada de 3,85 metres i una amplada de 0,80 metres.

Planta de la Rasa 4 amb les estructures documentades

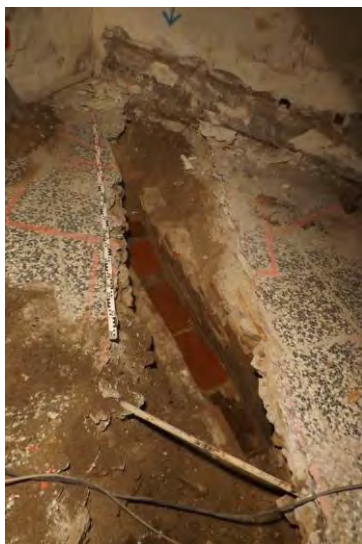
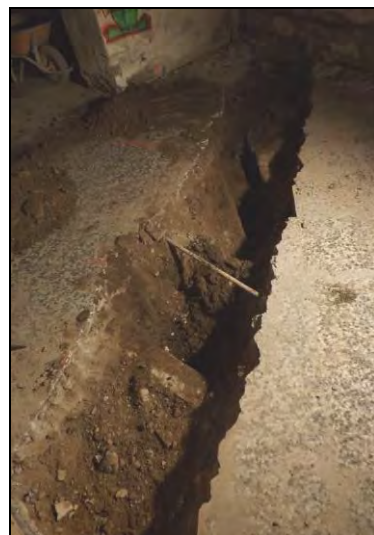
Un cop afectat el paviment de terratzo i la seva preparació es van documentar dues clavegueres de maons i perfil en U, amb absència de tapa i que es trobaven en desús. La primera claveguera documentada (UE 4004), seguia una trajectòria en direcció al carrer, mentre que l'altra claveguera (UE 4007), que es trobava en la mateixa cota s'hi adossava en diagonal.

A l'esquerra la claveguera UE 4007 i a la dreta vista de les clavegueres UE 4004 i UE 4007
