**MEMÒRIA DE LA INTERVENCIÓ ARQUEOLÒGICA  
REALITZADA A LA FINCA DEL CARRER  
D'ESCUDELLERS, 44 I CARRER DELS CÒDOLS, 3 I 5  
BARCELONA (BARCELONÈS)  
CODI: 036/17**

**Resum:** Rehabilitació integral de la finca

**Paraules clau:** Paviments hidràulics, estructures domèstiques, ceràmiques baix medievals, època moderna, canalitzacions

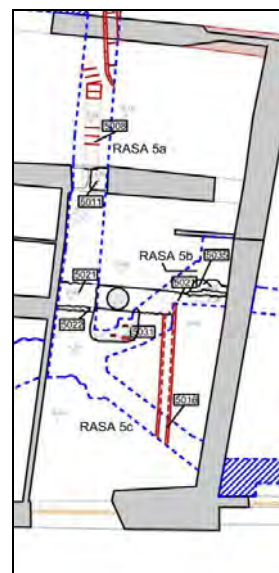
Aquesta rasa, per la seva complexitat, es va denominar **Rasa 5a**, com a rasa principal i que travessava l'Espai 10 i l'Espai 11 longitudinalment i presentava dos ramals, que reben la denominació de **Rasa 5b** i **Rasa 5c** i desemboquen a la rasa principal diagonalment des de l'Espai 11. La rasa 5a presenta una llargada de 7,32 metres i una amplada de 0,83 metres. La rasa 5b una llargada de 2,14 metres i una amplada irregular i finalment la rasa 5c una llargada de 3,80 metres i una amplada de 0,45 metres.

Planta de les estructures documentades en la Rasa 5a, 5b i 5c

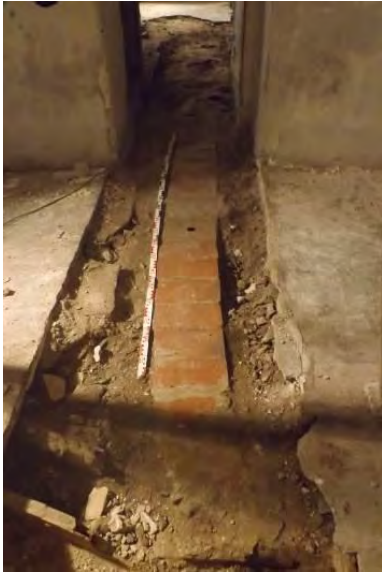
Sota el paviment de terratzo i la seva preparació es va documentar una claveguera o desguàs contemporani, fet amb rasilles (UE 5008) que transcorria pel mig de la rasa i després es dirigia a l'Espai 12.

Aquesta claveguera UE 5008 fou desmuntada per tal de seguir realitzant la rasa 5.

Vista de la claveguera UE 5008

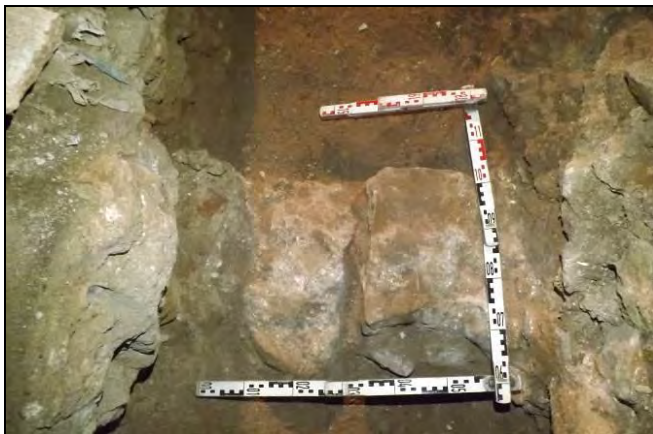
Sota la claveguera UE 5008 es va poder documentar al punt de comunicació entre l'Espai 10 i l'Espai 11 les restes d'un mur (UE 5011) bastit amb pedres lligades amb morter i que havia estat desmuntat per obrir el pas entre els espais.

Vista en planta del mur UE 5011

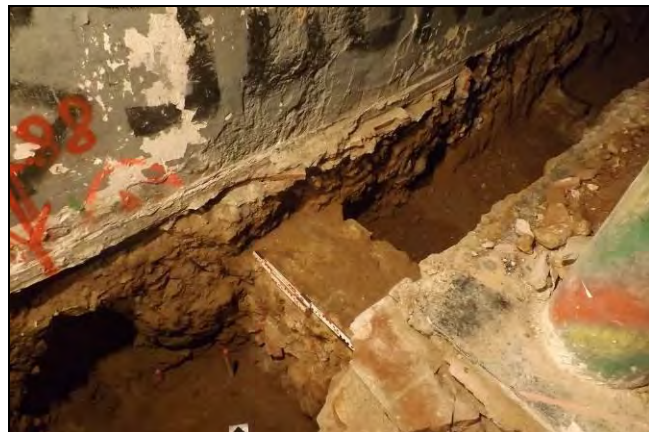
Seguidament a 5,25 metres lineals de l'inici de la rasa es trobà una estructura (UE 5021) que en ser delimitada i excavada resultà ser un mur, bastit amb pedres i lligat amb morter de calç.

Vista del mur UE 5021

Donat que a la Rasa 5a era previst la instal·lació de diversos serveis que requerien marcar un pendent de 3% en direcció al carrer per accedir al col·lector general, els càlculs realitzats comportaven el desmuntatge del Mur UE 5021 fins a 30 cm des del seu coronament i desmuntar 0,75 cm la banqueteta de fonamentació UE 5022

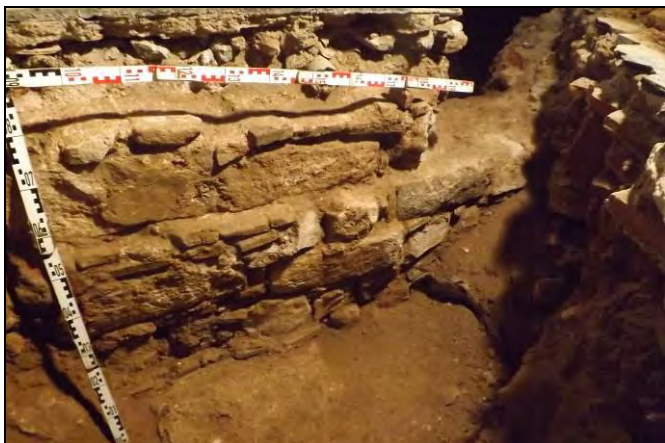
Aquest mur presentava banquetes de fonamentació (UE 5021) i també es va poder documentar la seva trajectòria a la **Rasa 5b**

El mur UE 5021 documentat en alçat a la Rasa 5b i la banquetes de fonamentació UE 5022

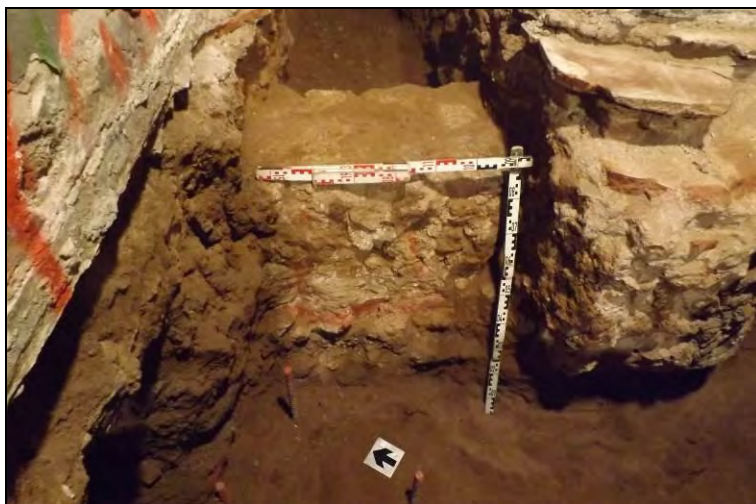
El mur UE 5021 es trobava seccionat per la banquetes de fonamentació (UE 5031) de la columna construïda modernament (UE 5032).

Vista en alçat del fonament UE 5031 i com secciona el mur UE 5021

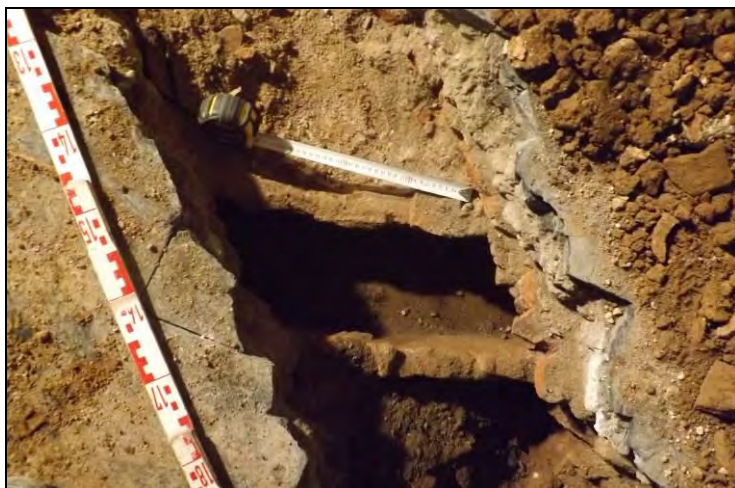
Quan a la **Rasa 5b** i **Rasa 5c**, es pot dir que a la Rasa 5 b es va documentar sota els paviments les restes d'un clavegueró (UE 5016) que transcorria en direcció al carrer i que també es va poder documentar a la rasa 5c.

Vista del clavegueró UE 5016

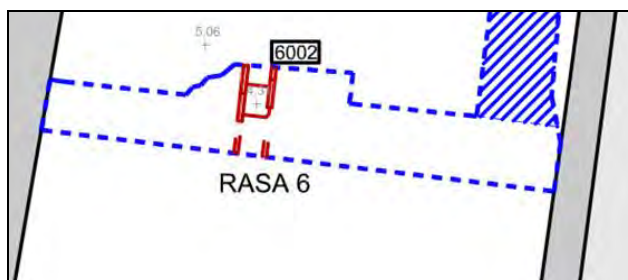
Planta de la Rasa 6

Aquesta rasa anava paral·lela al carrer i travessava pel mig de l'espai, amb una llargada de 5,60 metres i una amplada de 0,80 metres i en algun punt de 1,00 metre. En aquesta rasa únicament es va documentar, sota un dau de formigó i malla electrosoldada les restes, molt minses, d'una claveguera de maons (UE 6002) que travessava la rasa i anava en direcció al carrer.

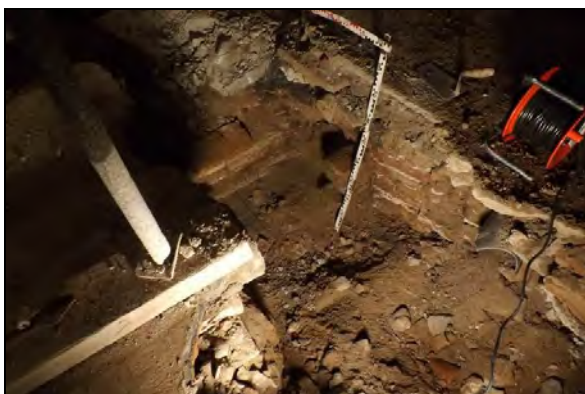
Les restes de la claveguera UE 6002

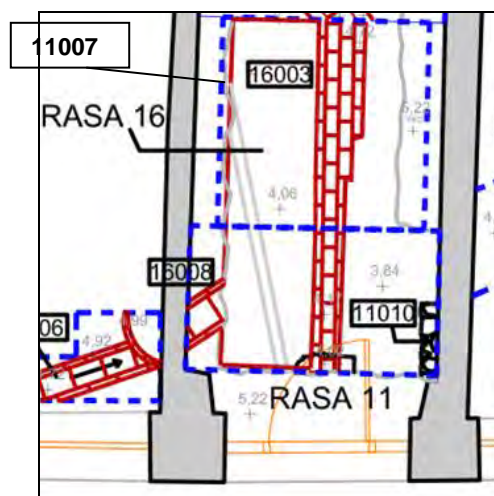
Planta de la Rasa 11 i la Rasa 16 amb les estructures documentades

La **Rasa 11** fou realitzada al vestíbul de la finca de Dels Còdols 3 i 5, concretament a l'espai 01. Presentava inicialment una forma irregular donat que havia de cercar el pou de registre de la finca i seguir després una trajectòria en diagonal. Finalment la rasa es convertí en un sondeig de mides 2,30 x 1,30 metres. La **Rasa 16**, de mides 1,90 x 1,90 metres es va realitzar al costat Est de la Rasa 16 i va unida a la Rasa 11 en la descripció donat que les dues ocupen l'espai del vestíbul inferior de la finca i, a més els elements que es van documentar tenien continuïtat.

Durant la excavació de la rasa 11 es va poder documentar part d'una fossa sèptica (UE 11007 i UE 16003), la totalitat de la qual va poder ser excavada totalment en obrir la rasa 16 De tot manera es va poder documentar part de la volta (UE 11006 i UE 16002) que es trobava col·lapsada.

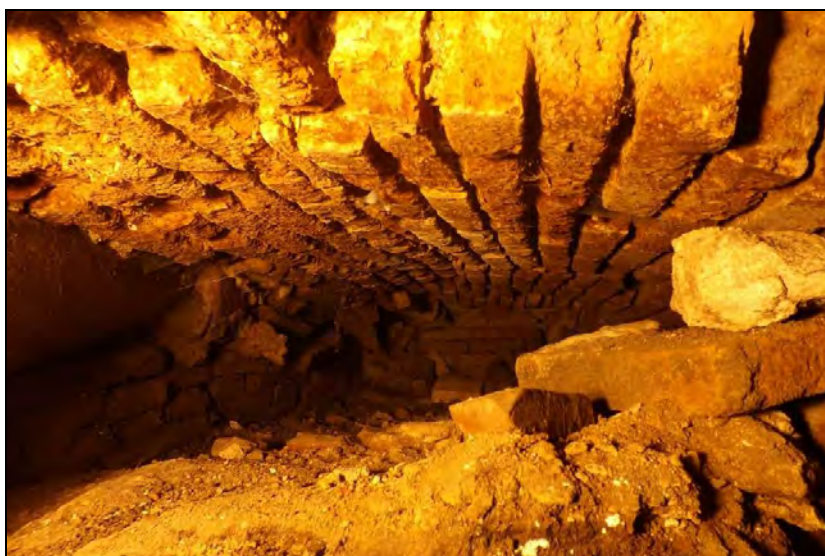
Vista interior de la volta UE 11006/ UE 16002

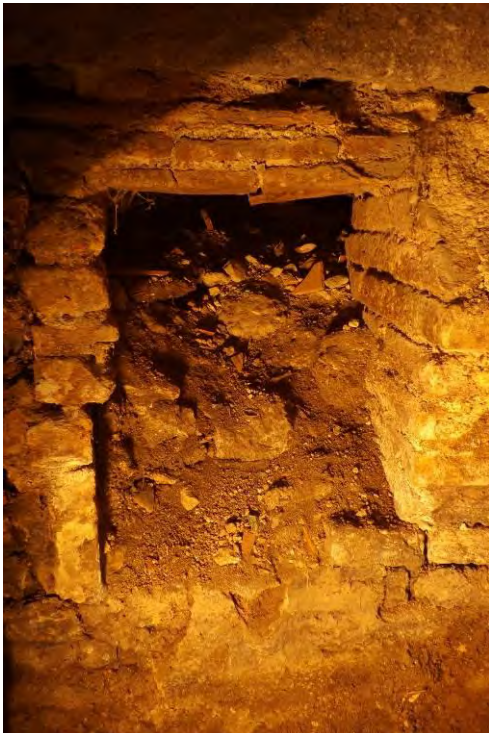
També es va poder documentar una claveguera de maons i perfil en U que desguassava dins la fossa sèptica (UE 16008) i que possiblement es trobés relacionada amb la claveguera UE 1006 documentada a la Rasa 1.

Vista en alçat de la claveguera UE 16008

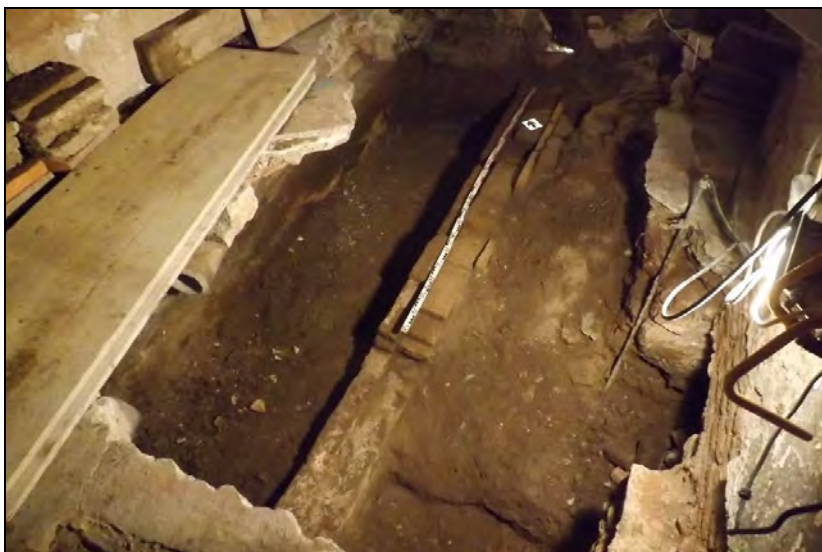
Vista final de la fossa sèptica UE 11007/16003

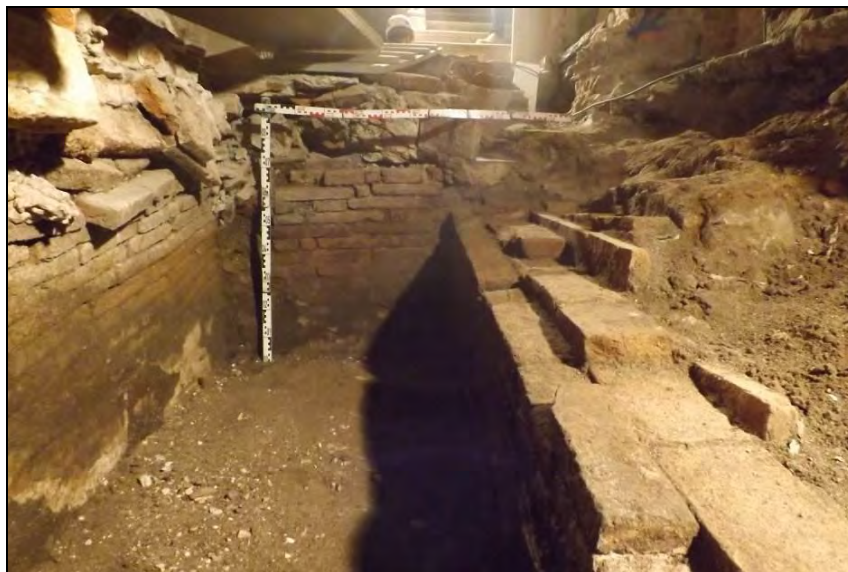
Vista en alçat de la fossa sèptica

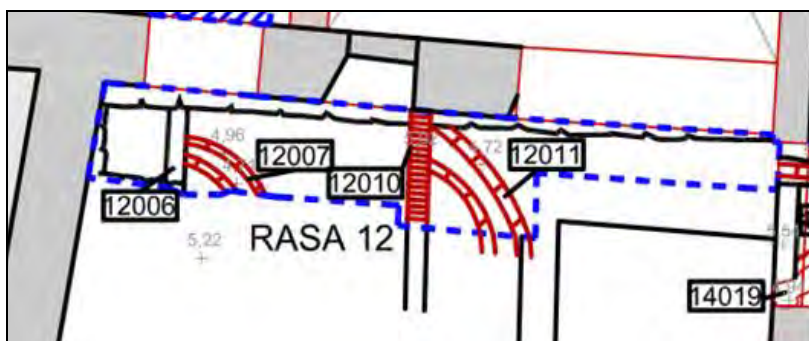
Planta de la Rasa 12

Es va realitzar dins l'Espai 05 paral·lela a la Rasa 1 i a peus del mur que fa de partió amb la finca d'Escudellers, 44 i el pati de llums. Presenta unes mides de 5,45 metres i una amplada màxima de 0,90 metres i fou positiva d'estructures, tot i que bàsicament foren elements fitosanitaris en desús.

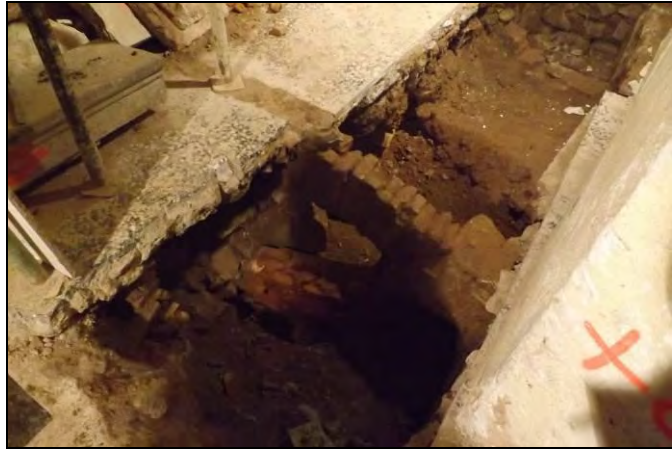
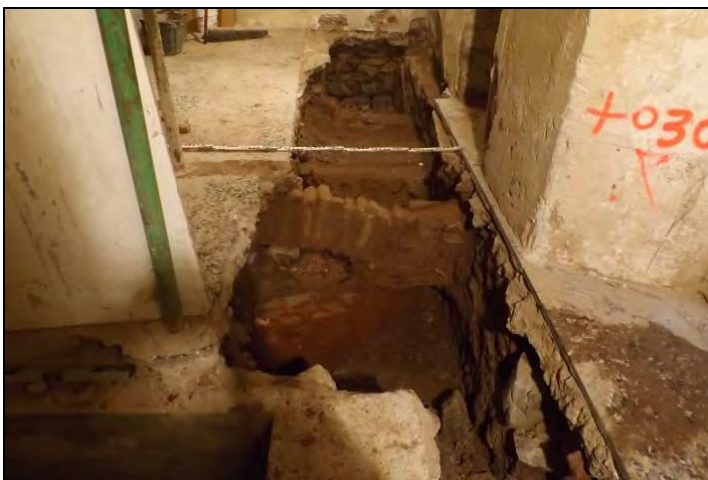
Durant la seva realització es va documentar una antiga arqueta de serveis (UE 12.006) on desguassava una claveguera de maons i perfil en U (UE 12007). També es va poder documentar un arc de descàrrega obrat amb maons construït per sustentar una paret, ja afectada en un moment anterior a la present intervenció. Sota aquest arc de descàrrega (UE 12010) discorria una claveguera de maons i perfil en U que es trobava en desús (UE 12011). Amb la documentació d'aquest elements s'arribà a la cota d'afectació de la rasa i es donà aquesta per acabada.

Vista general de la rasa amb l'arqueta UE 12006, l'arc de descàrrega UE 12010 i la claveguera UE 12011

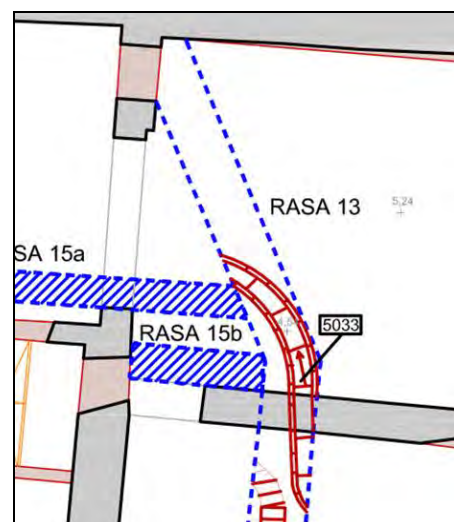
Plànol de la Rasa 13

Aquesta rasa fou realitzada al pati interior de les finques, a l'Espai 08 i representa la continuació de la Rasa 5 a. Presenta una llargada de 4,80 metres i una amplada de 0,65 metres.

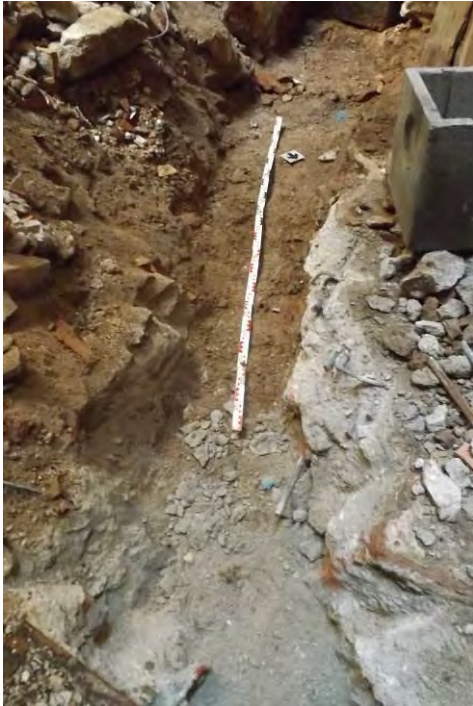
En aquesta rasa es va poder documentar la trajectòria d'una antiga claveguera de maons i perfil en U, en part desmuntada i que procedia de la rasa 5a (UE 5033).

Imatge de la rasa 13 i vista de la claveguera documentada

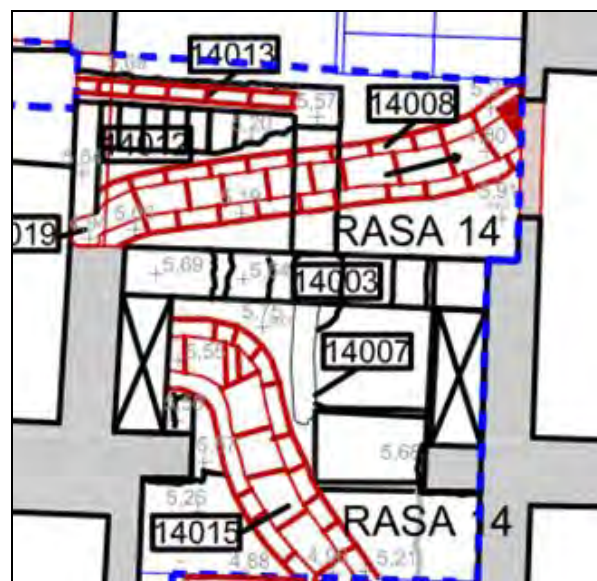
Planta de la Rasa 14

Aquesta rasa es va realitzar a la part superior del vestíbul de la finca (Espai 01) a peus de l'escala de veïns. Donat que s'havia de reformar l'espai la rasa es va convertir en un sondeig de mides 2,73 x 3,38 metres.

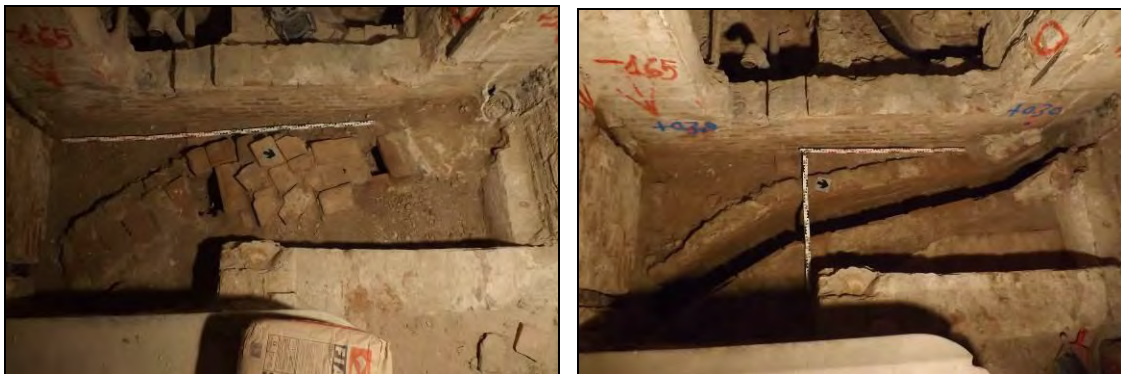
Els elements documentats en aquesta rasa foren primerament la trava que unia l'arcada que separava les diferents alçades del vestíbul (UE 14003), bastida amb maons i pedra lligada amb morter a mode d'encofrat i una claveguera de maons que encara conservava la tapa (UE 14008) i que procedia d'un baixant de pluvials, travessava l'espai i anava cap a l'espai del costat.

Vista en planta de la trava UE 14003 i la claveguera UE 14008

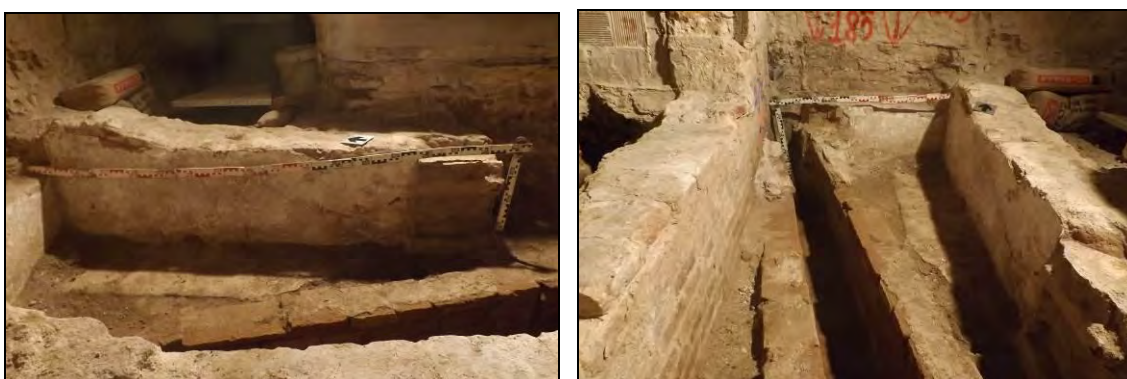
També dins l'àmbit superior del vestíbul es documentà les restes d'un dipòsit rectangular (UE 14012) del qual restava dos murs de maons arrebossats i part del fons de maons i que fou anul·lat en construir la claveguera UE 14008. D'aquest dipòsit resta un espai interior de 1,30 x 0,90 metres observant-se la marca de la cantonada que fou desmuntada. Aquest element també es troba tallat en construir la trava UE 14003.

Vista en alçat del dipòsit UE 14002

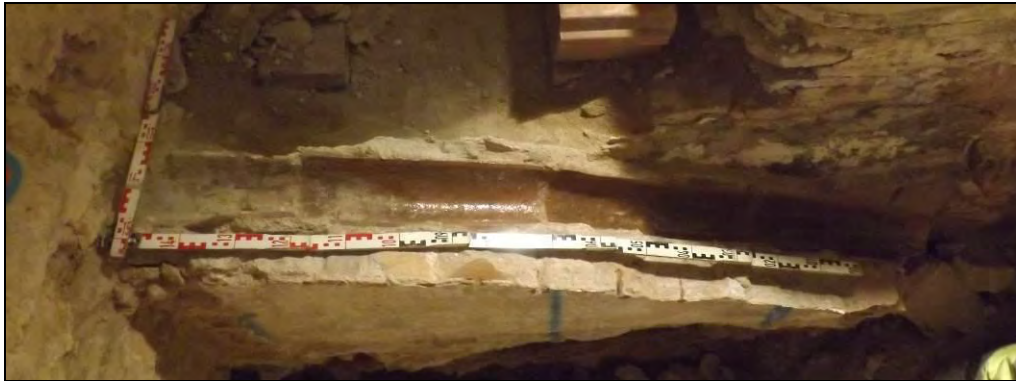
Un dels murs del dipòsit resultà ser una claveguera encofrada que segurament desguassava al dipòsit (UE 14013) i amb una tuberia interior de maons vidrats.

Vista de la canalització encofrada UE 14013

El mur Est del dipòsit UE 14002 consistia, a més de formar part del dipòsit en una claveguera encofrada amb una canalització interior de peces de ceràmica (UE 14013).

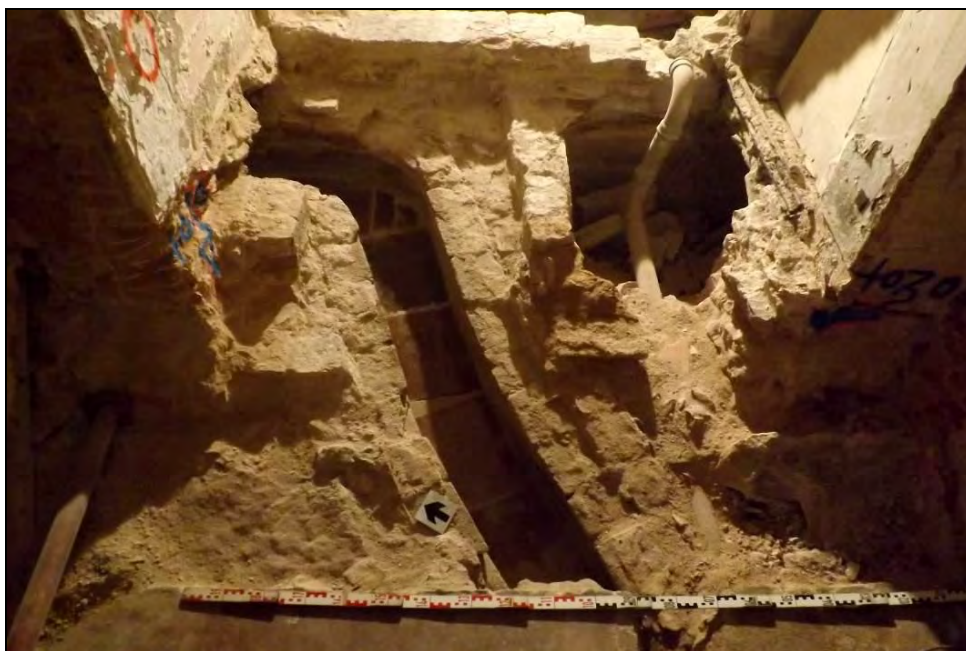
Vista en planta de la claveguera UE 14015 i les restes del dipòsit UE 14007

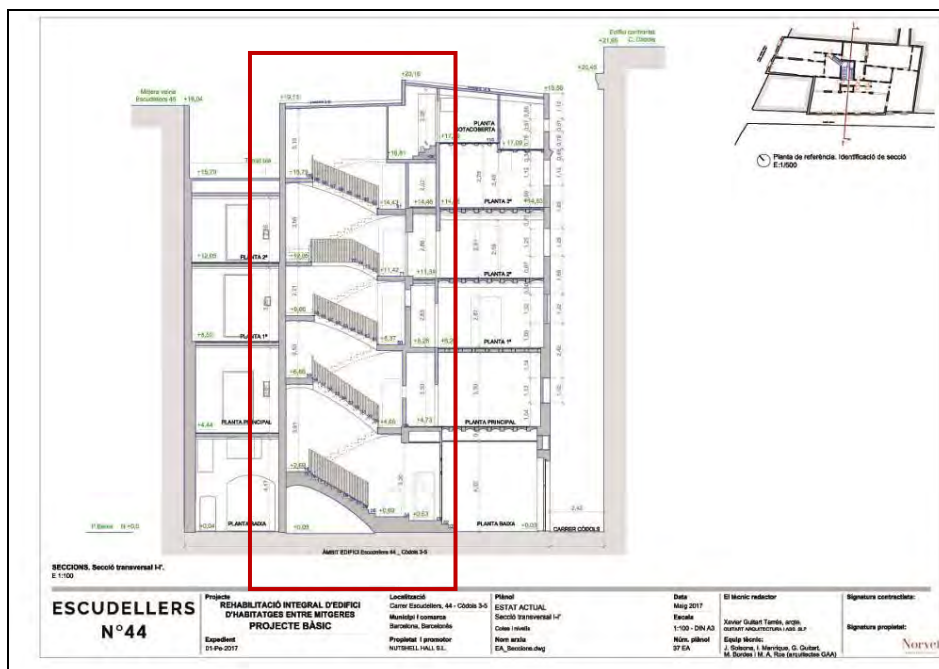
Secció de les finques amb indicació de la caixa d'escala objecte d'estudi en vermell

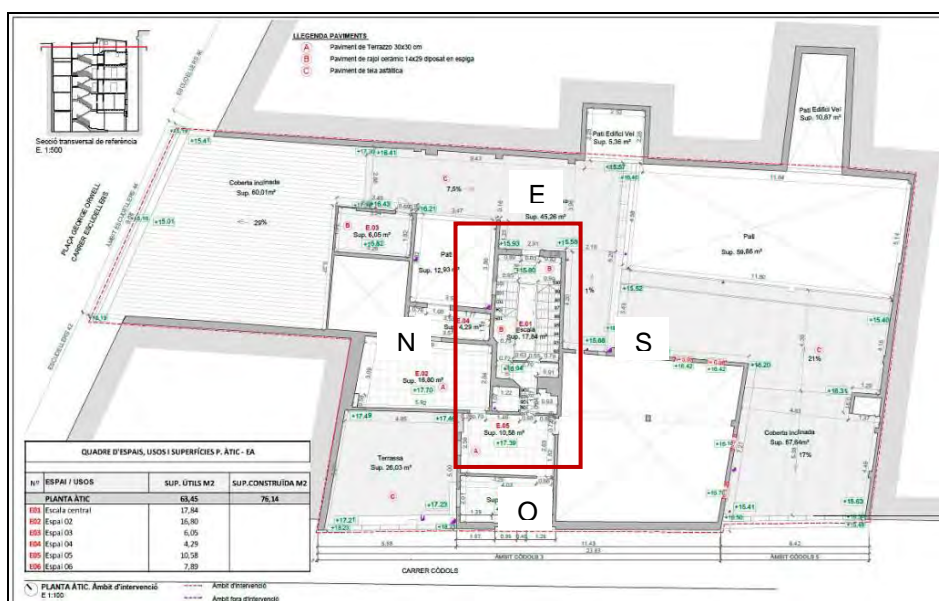
Planta de les finques a nivell de l'atic amb indicació de la caixa d'escala objecte d'estudi

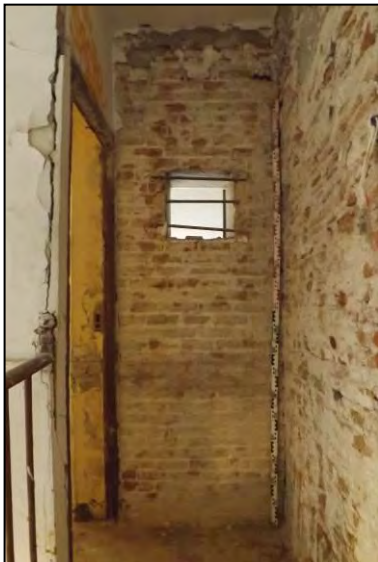
**Mur Oest:** Mur de maons lligat amb morter blanc que presenta alguna reparació amb ciment. es pot veure un finestró a 1,34 m del nivell d'us, de 30 cm d'amplada i amb restes d'una reixa de ferro.

Vista en alçat del mur Oest

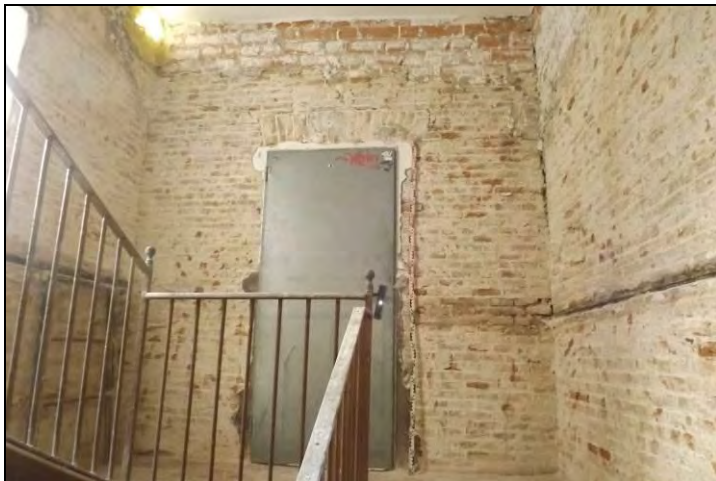
**Mur Est:** Mur de maons lligat amb morter de calç amb una porta centrada de ferro de seguretat i que dona accés al terrat de la finca. La part superior del mur està refet amb maó contemporani.

Vista en alçat del mur Est amb la porta que dona al terrat

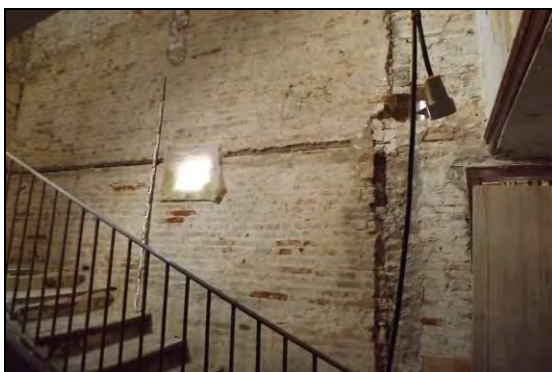
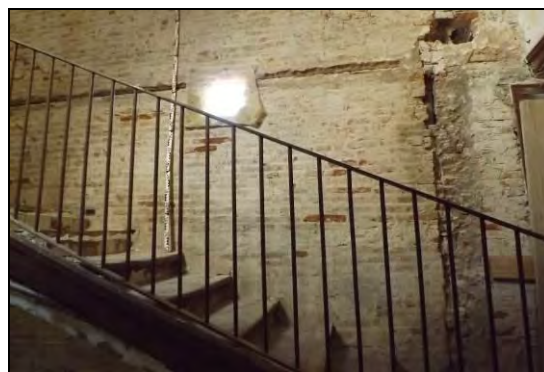
**Mur Sud:** Mur de maons lligats amb morter blanc. La part superior es troba sobre alçada amb maó contemporani. Es veuen tres caps de biga alineats i dos caps de biga pel damunt també alineats i tapats amb ciment. A mitja alçada es veu una regata on es veu una biga de ferro horitzontal. També es veu una regata amb les restes d'una baixant de pluvials ceràmic. Al mig del mur es troba una petita obertura quadrada contemporània i una porta que dona accés a les vivendes.

Dues vistes generals en alçat del mur Sud amb el reforç de ferro

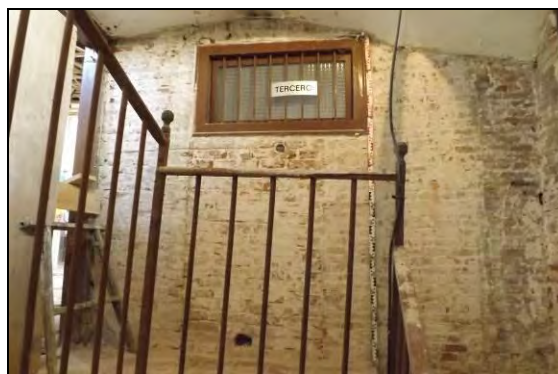
**Mur Oest:** Aquest mur que marca el replà de la planta des d'on es distribueix els accessos a les diferents vivendes. El seu parament es de maons lligats amb morter blanc. Presenta una finestra amb reixa i batent que ocupa el lloc d'una

obertura que marca una possible porta amb un arc de descàrrega de maons al damunt.

Vista en alçat del mur Oest que marca el replà de l'escala

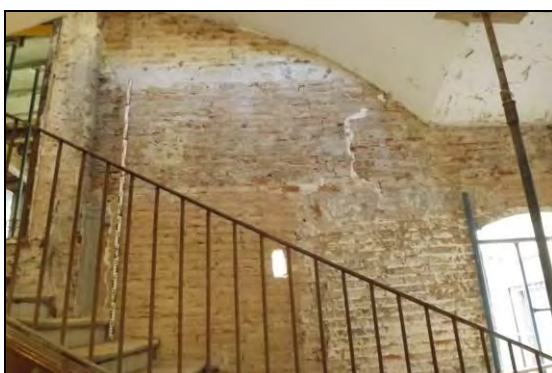
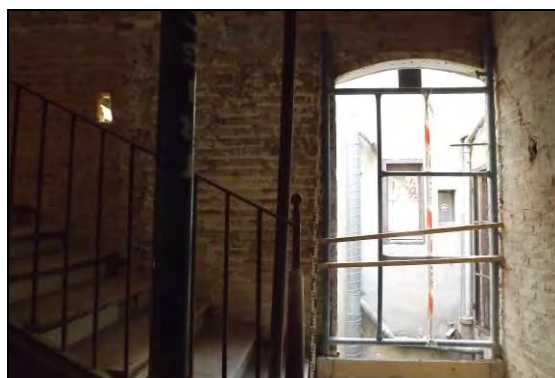
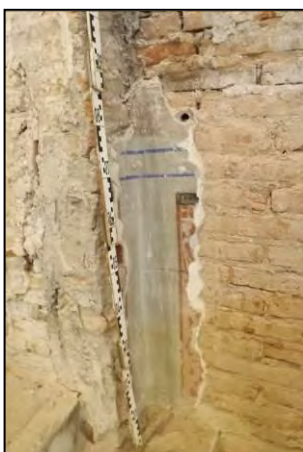
**Mur Nord:** Mur de maons lligats amb morter de calç. Al replà es troba la porta d'accés a la vivenda i que conserva restes del bastiment de fusta. Seguidament es veu un petit retranqueig fruit potser d'un peu dret per sustentar la caixa d'escala i que marca un tram d'escales d'onze graons. El retranqueig es trobava cobert per un "cub" de maons que un cop afectat van permetre veure les restes de la pintura original de l'escala. També s'observa una biga de formigó que sustentava la galeria i una obertura tapiada amb arc de descàrrega de maons al costat de l'actual obertura que dona accés a la vivenda d'Escudellers i que es troba en un dels replans.

Dues vistes en alçat del mur Nord i detall de les pintures originals

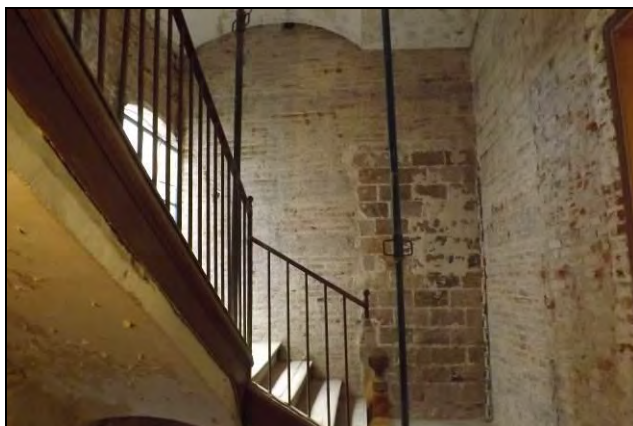
**Mur Est:** Mur que dona al carrer d'Escudellers. Bastit amb maons lligats amb morter de calç. Presenta una porta tapiada amb maons de cantell de 2,25 m d'alçada i 1,04 m d'amplada.

Vista en alçat del mur Est amb la porta tapiada

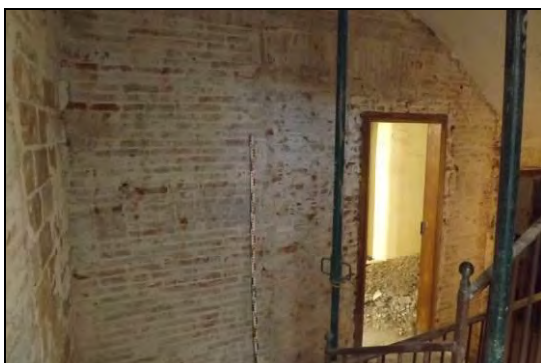
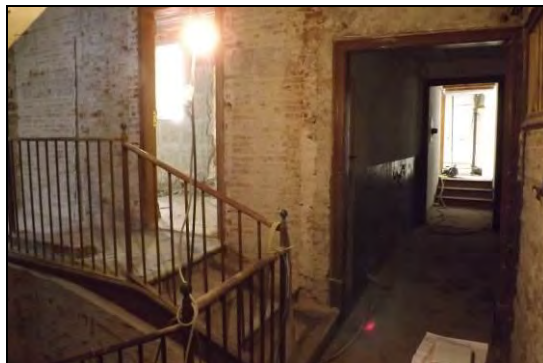
**Mur Sud:** Mur de maons amb morter blanc amb una porta per accedir a la vivenda 6 tot i que la porta original tapiada es troba al seu costat esquerre amb un arc de descàrrega de maons. Al replà de la segona planta es troba la porta que dona al distribuïdor de les vivendes 2, 3 i 4.

Dues vistes en alçat del mur Sud amb la porta tapiada, el nou accés i el pas al distribuïdor

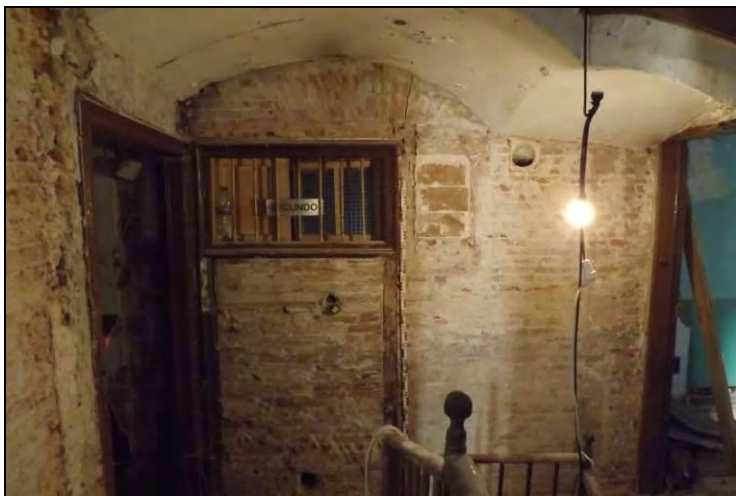
**Mur Oest:** Mur de maons lligat amb morter blanc amb forces reparacions. Conserva una obertura que mostra una possible porta tapiada, deixant només un petit orifici rodo. Després es troba una antiga porta reconvertida en finestra rectangular de doble fulla amb un bastiment de fusta i un arc de descàrrega de maons lleugerament desplaçat. La finestra es troba protegida amb una reixa tenint al costat i a la part central del mur un finestró petit, el qual fou tapiat amb

tres maons de cantell. També es veu el commutador de la llum de l'escala i un forat per l'extractor de fums.

Vista en alçat del mur Oest

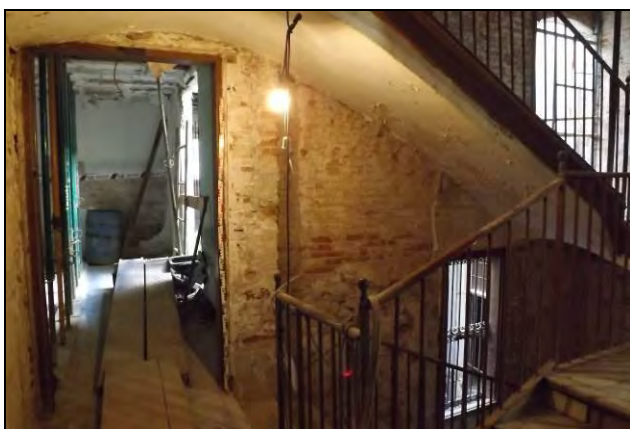
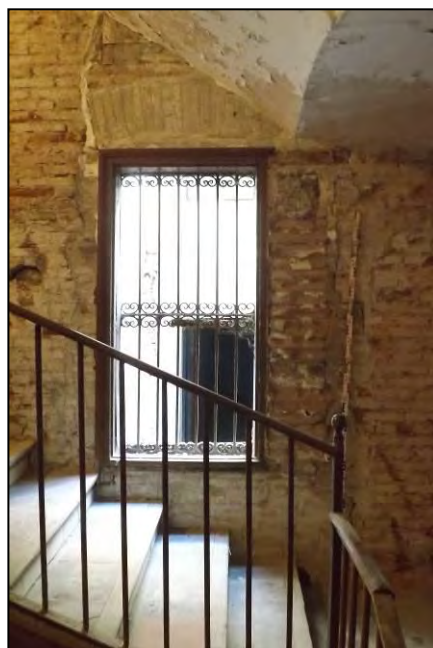
**Mur Nord:** Mur de maons lligats amb morter de calç amb una porta que marca l'accés a la vivenda que conserva el bastiment de fusta. El mur presenta un retranqueig al penúltim graó del tram de l'escala amb una peça quadrada que marca el canvi. Hi ha una finestra que conserva el bastiment de fusta i la reixa de ferro amb un arc de descàrrega de maons en part tapat per la volta de l'escala. Es veu també la cantonada esquerra de la part baixa de la rebranca de l'obertura del pis superior. Sembla que la finestra actual es més petita que l'original i que s'empetiteix amb un tapiat de maons. No hi ha accés a les vivendes d'Escudellers.

Vista general en alçat del mur Nord i detall finestra

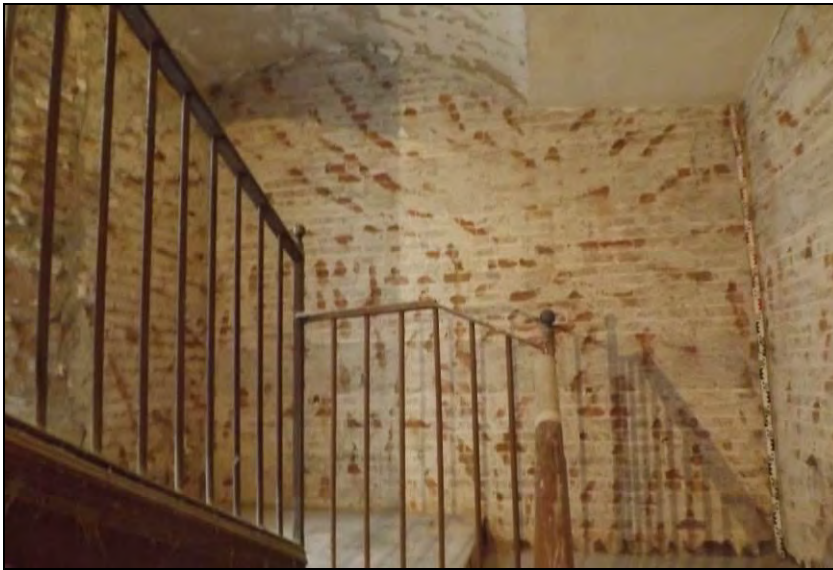
**Mur Est:** Mur de menor alçada respecte als seus homònims superiors, bastit amb maons lligats amb morter blanc i total uniformitat.

Vista en alçat del mur Est

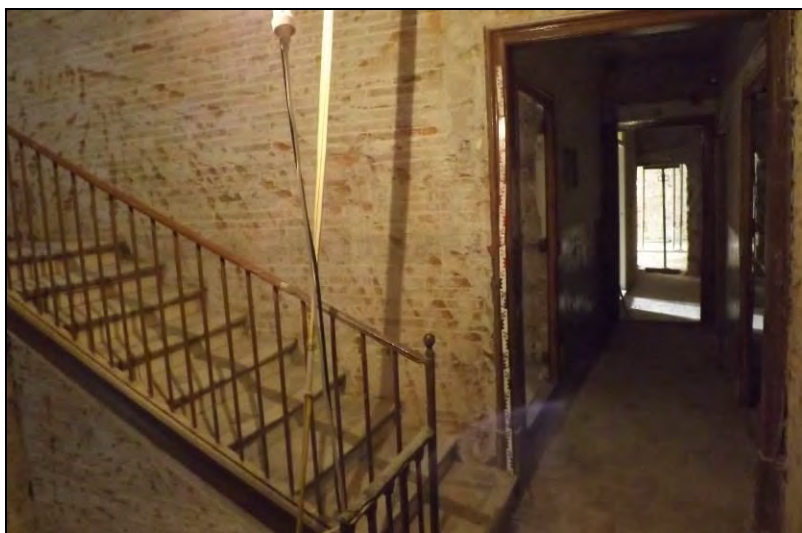
**Mur Sud:** Mur de maons lligats amb morter blanc i on encara es poden apreciar algunes reparacions amb ciment en la connexió amb la volta de l'escala i un cap de biga tapat amb ciment al mig del tram de l'escala. Es troba també una porta d'accés al distribuïdor de les vivendes 3, 4, 5, i 6 protegida amb una reixa de ferro contemporània.

Vista en alçat del mur Sud

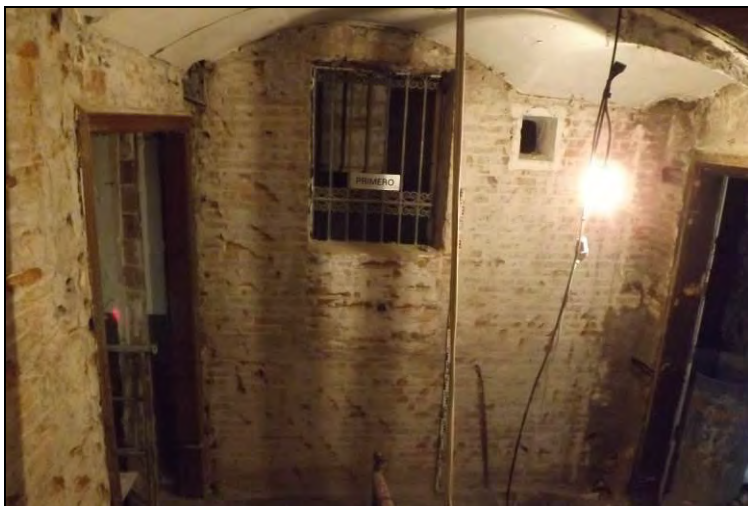
**Mur Oest:** Mur de maons lligats amb morter blanc. Conserva una finestra que originàriament era més allargada amb una reixa de ferro, també original i un arc de descàrrega de maons. A la dreta hi ha un finestró quadrat i a la cantonada un doble baixant de pluvials. Es veu també la marca del commutador de la llum i una regata vertical.

Vista en alçat del mur Oest

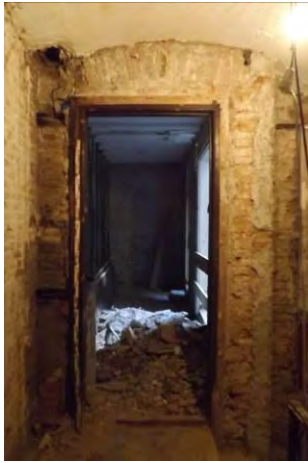
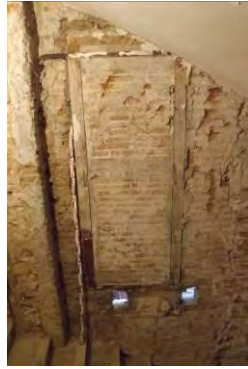
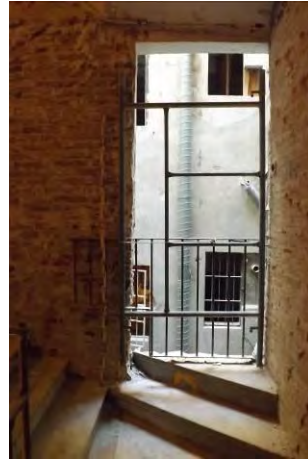
Vista consecutiva en alçat del Mur Nord

**Mur Nord:** Mur que marca l'accés a la segona vivenda bastit amb maons lligats amb morter blanc. Conserva un bastiment doble de fusta original amb un arc de descàrrega de maons i el mateix retranqueig que es veu a les altres plantes. Cap a la meitat del tram d'escaleres hi ha una porta tapiada que posava en comunicació amb la desapareguda galeria conservant el bastiment de fusta. Aquesta porta mesura 2,10 x 0,90 m (incloent el bastiment de fusta) i es anterior a l'escala perquè es veu clarament com la volta de l'escala tapa la cantonada superior dreta de la porta. Per sota aquesta porta es veuen dos forats quadrats que són dos caps de biga de l'antiga galeria desapareguda. Seguidament es veu molt parcialment un arc de descàrrega de maons, set filades per sota, concretament, del paredat original i a partir d'aquell punt i fins la cantonada amb el mur Est els maons són més vermells. A tocar amb la cantonada es veu una obertura amb dos graons triangulars d'accés que marquen l'antic pas cap a la vivenda d'Escudellers. Aquesta obertura no conserva cap bastiment de fusta, només un arrebossat de morter i guix.

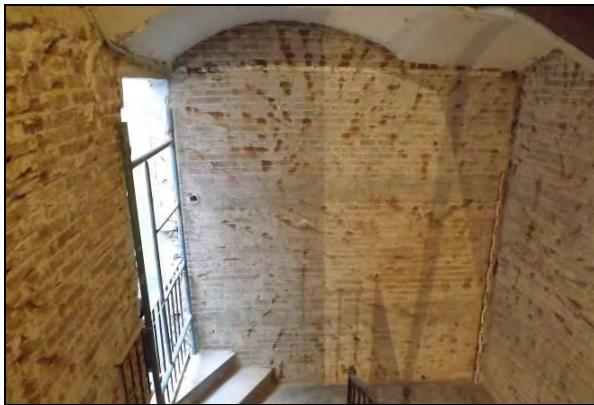
Vista en alçat del mur Est

**Mur Est:** Mur de maons lligats amb morter blanc sense cap afectació excepte la marca del commutador de la llum al costat del pas al carrer d'Escudellers i una mena de sanefa horitzontal amb quatre filades de maons tapant una regata.

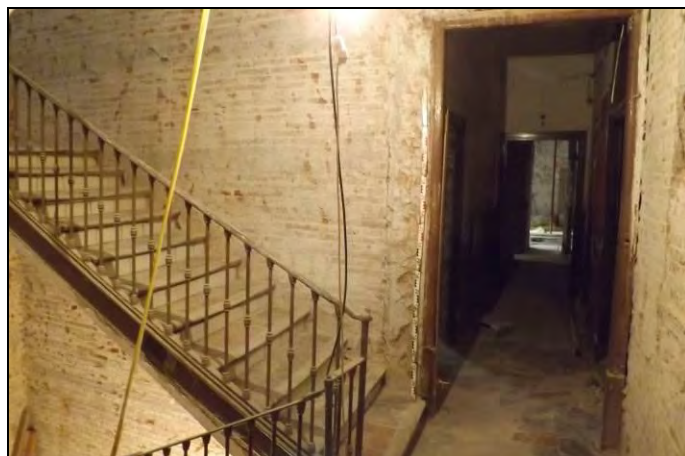
Vista en alçat del mur Sud

**Mur Sud:** Mur de maons lligats amb morter de calç blanc. Es pot veure també la sanefa de maons. Es veu també la porta d'accés al vestíbul que dona als pisos 3, 4, 5 i 6. Aquesta porta conserva el bastiment de fusta i el tram de l'entorn està molt alterat per diverses reparacions.

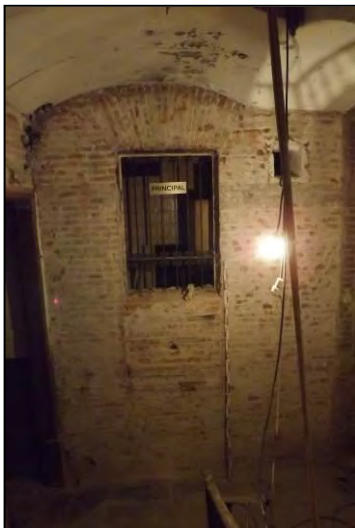
Vista en alçat del mur Oest

**Mur Oest:** Mur de maons lligat amb morter blanc. Conserva una finestra amb bastiment i reixa, que en origen era mes llarga i amb un arc de descàrrega de maons. Un finestró quadrat i dos baixants de ceràmica per pluvials i un commutador de llum.

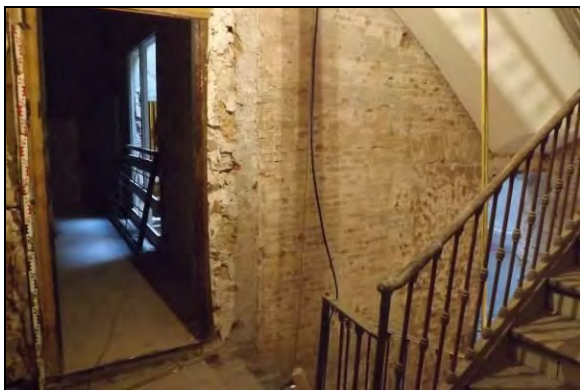
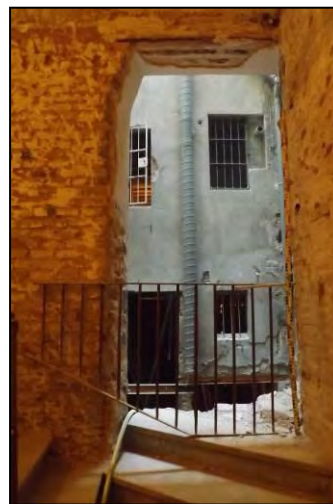
Vista en alçat del mur Nor i detall espai accés escala

**Mur Nord:** Mur de maons lligats amb morter blanc. A l'esquerra es troba la baixant de pluvials. Conserva la porta d'accés a la vivenda 2 amb el bastiment de fusta que es més petit que la porta original i amb un arc de descàrrega més gran. No hi ha retranqueig com en les altres plantes, però en el seu lloc es veu una banda que marca la mida antiga de la porta. Seguidament un arc de descàrrega de maons marca una porta tapiada, En direcció a la cantonada amb el mur Est l'obertura d'accés a l'escala per anar a la vivenda d'Escudellers amb dos graons triangulars i arquitrau amb biguetes de ferro, Es pot veure que el mur fou escapçat per fer l'obertura i arrebossat amb ciment i guix.

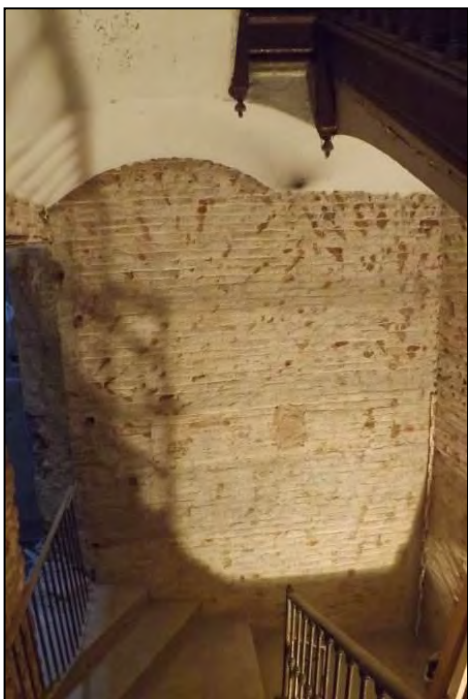
Vista en alçat del mur Est

**Mur Est:** Mur de maons lligats amb morter de calç. Només destaca un cap de biga al mig del parament, tapat amb ciment ràpid i el commutador de la llum.

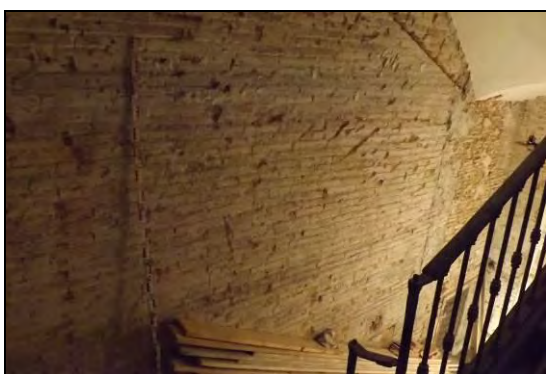
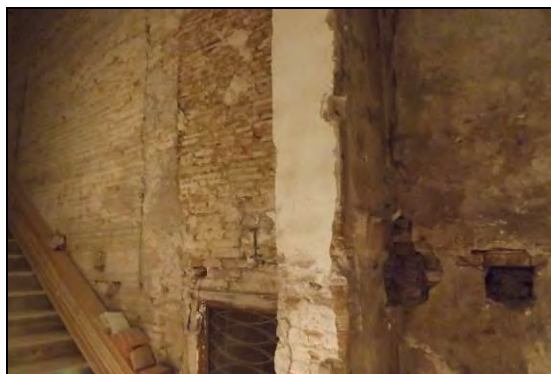
Vista en alcat del mur Sud

**Mur Sud:** Mur de maons lligats amb morter de calç. Presenta una regata en pendent que travessa el mur. Al peu de l'escala hi ha una esquerda de dalt a baix i sota la volta de l'escala una reforma amb maons més vermells de dalt a baix. També es veu una reixa per tancar un pas rectangular amb bastiment de fusta. Després es veu el brancal d'un arc amb volta de mig punt amb un armari encastat dins.

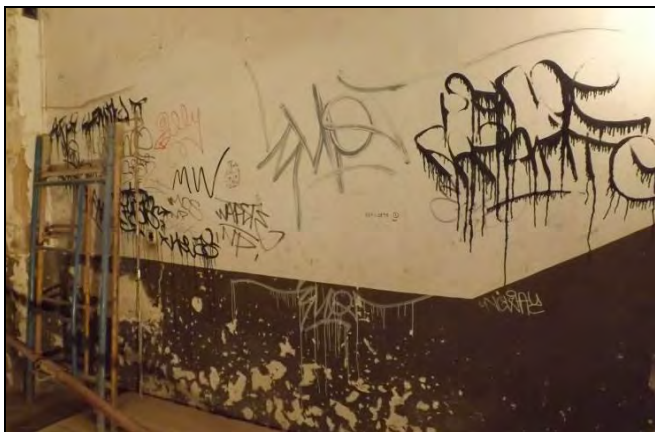
Vista en alçat del mur Nord

**Mur Nord:** Mur que conserva l'arrebossat i pintat original i que no permet veure en principi la seva tipologia. Presentava un arrambador de pintura de color verd

i la resta del mur pintat de blanc i arrebossat. Es va repicar en la seva totalitat, circumstància que va permetre veure el seu parament original.

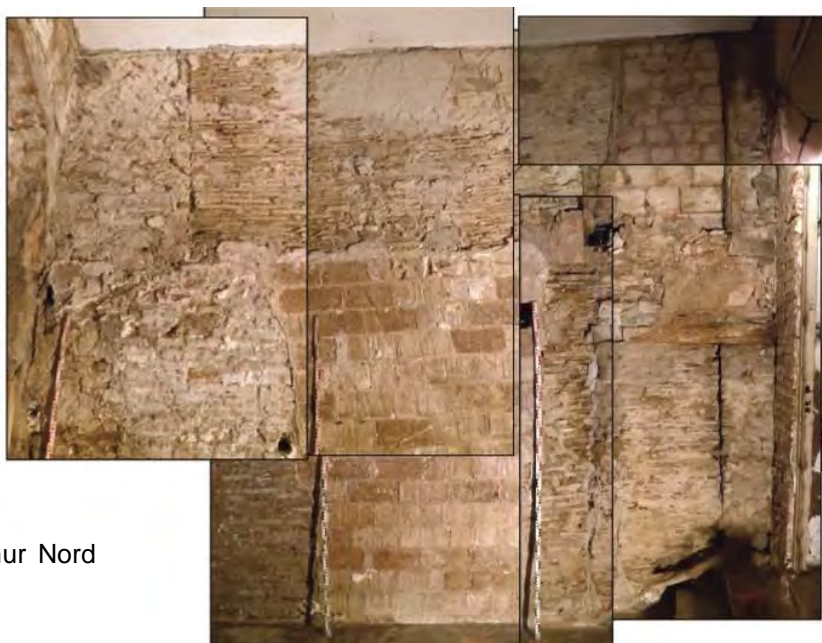
Vista en alçat del mur Nord un cop repicat

En repicar el mur Nord es va poder observar una gran porta tapiada amb maons de cantell, situada a cota de paviment i que devia donar pas al local situat al carrer dels Còdols, 3, seguidament també es va detectar una porta de menors dimensions i per damunt de la una finestra allargada tapiada posteriorment i que deuria donar a l'actual altell. En conjunt el mur presenta diferents reformes per les quals es va utilitzar diferents tipus de maons, observant a la part central superior que es va utilitzar gran quantitat de morter per fer una de les reparacions. Així mateix a la part esquerra del mur, en connexió amb el mur de façana es pot veure un pilar de maons embegut dins del parament del mur.

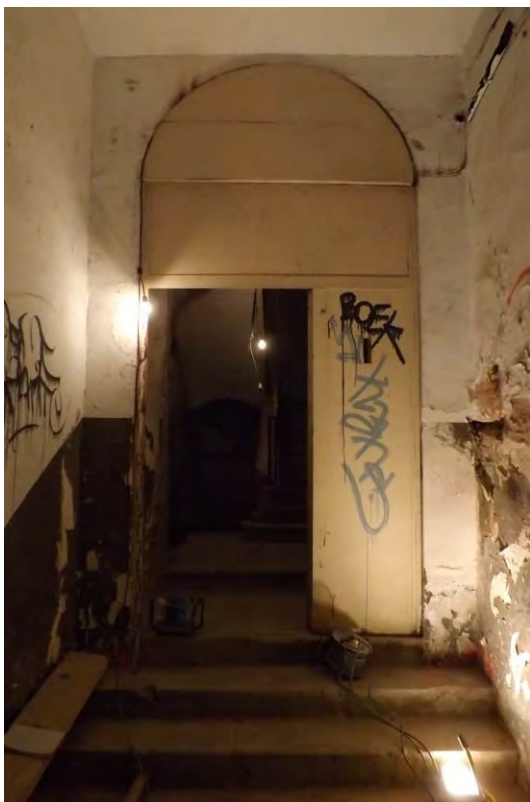
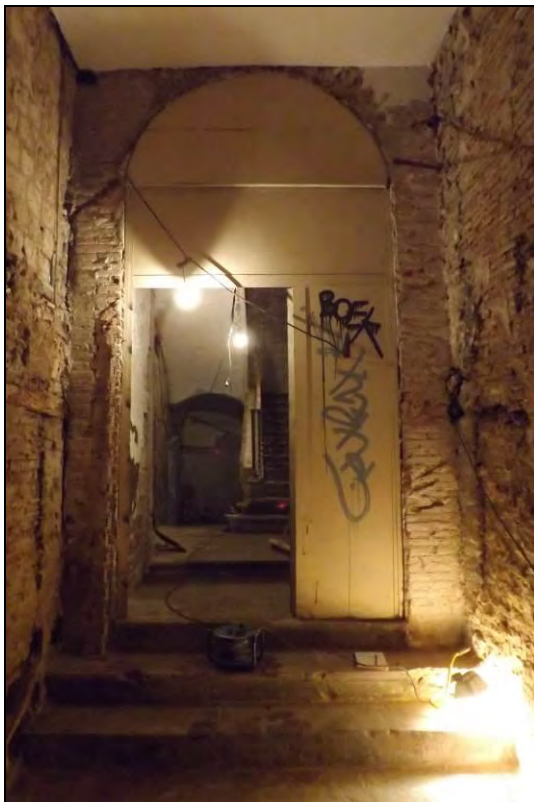
A l'esquerra vista en alçat del mur Est i a la dreta un cop repicat

**Mur Est:** Marca el pas del vestíbul a l'inici de les escales. Presenta tres graons per salvar el desnivell fets amb pedra de Montjuïc i una arcada de mig punt amb una porta de ferro que separa i que dona pas a un petit espai sota la volta de l'arcada i per un passen diverses baixants de pluvial, al costat esquerra i un petit armari encastat al costat dret.
